機器別診断シート

機器リストNo.	64	記号	FCU-CC-2	機器名称	ファンコイルユニット	台数	5	設置場所	2階	軽食・喫茶			
仕様	2方向吹出天井カセット形#400、冷房能力：2.39kW、暖房能力：5.12kW							設置年度	2005	経過年数	17	更新周期年数	30
製造者名	ダイキンアプライドシステムズ			型番	FWHC4BDR			年間運転時間			1日運転時間		
過去の 修繕記録						診断 事項	異常振動	異常騒音	材質劣化	塗装剥離	液漏れ	その他

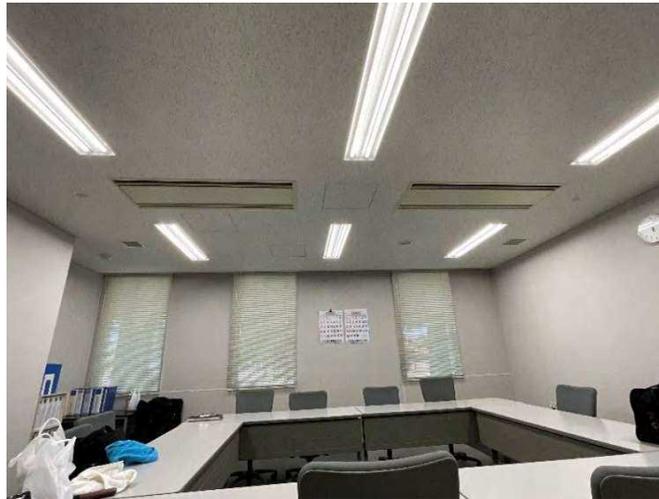
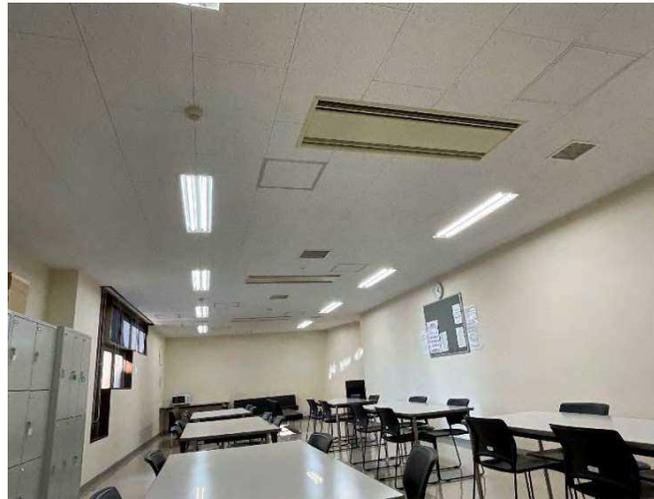
機器リストNo.	65	記号	FCU-CC-3	機器名称	ファンコイルユニット	台数	16	設置場所	1階休憩室、会議室、運転者控室他 2階リネン、				
仕様	2方向吹出天井カセット形#600、冷房能力：3.59kW、暖房能力：7.70kW							設置年度	2005	経過年数	17	更新周期年数	30
製造者名	ダイキンアプライドシステムズ		型番	FWHC6BDR				年間運転時間	1日運転時間				
過去の 修繕記録						診断 事項	異常振動	異常騒音	材質劣化	塗装剥離	液漏れ	その他

C / 中期(10~20年)で対応を要す

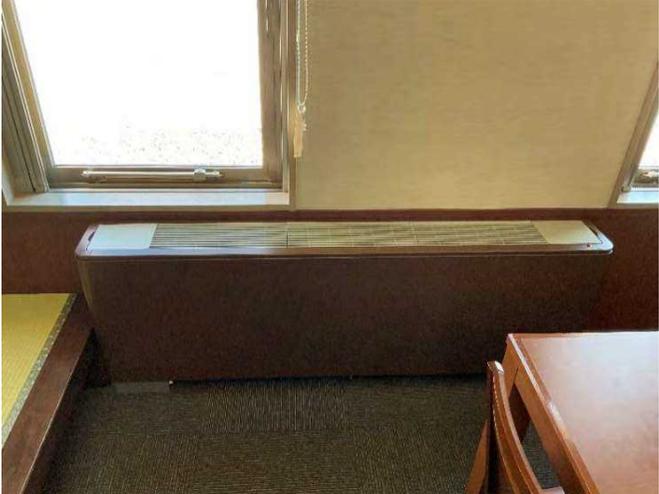
機器リストNo.	66	記号	FCU-F-1	機器名称	ファンコイルユニット	台数	31	設置場所	2階 特別控室1~31				
仕様	床置露出形、#800、冷房能力：4.19kW、暖房能力：8.98kW							設置年度	2005	経過年数	17	更新周期年数	30
製造者名	ダイキンアプライドシステムズ			型番	FWV8BR			年間運転時間	1日運転時間				
過去の 修繕記録						診断 事項	異常振動	異常騒音	材質劣化	塗装剥離	液漏れ	その他	
現況写真									診断判定 / 対策案

C / 中期(10~20年)で対応を要す

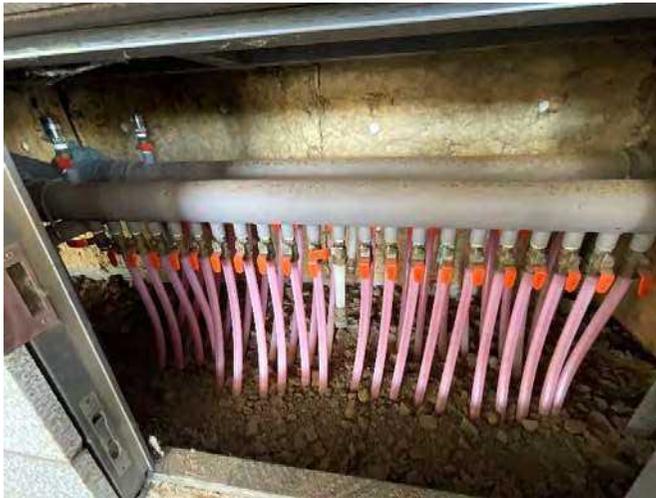
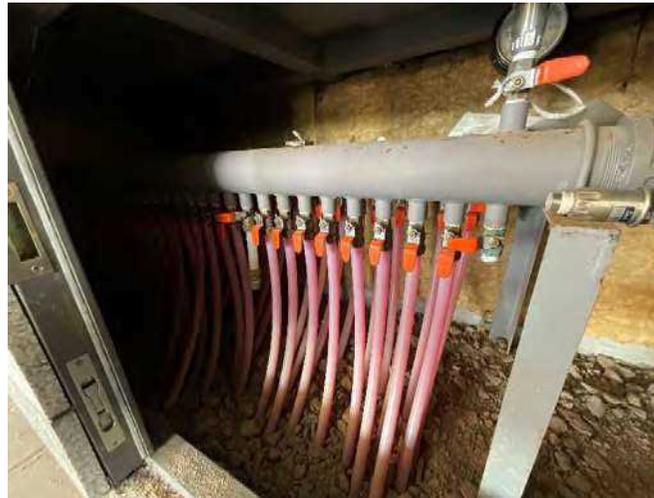
機器リストNo.	70	記号		機器名称	ロードヒーティング設備	台数	1	設置場所	車寄せ				
仕様	敷設面積：4,484m ²							設置年度	2005	経過年数	17	更新周期年数	30
製造者名						型番			年間運転時間	1日運転時間			
過去の 修繕記録						診断 事項	異常振動	異常騒音	材質劣化	塗装剥離	液漏れ	その他

C / 中期(10~20年)で対応を要す

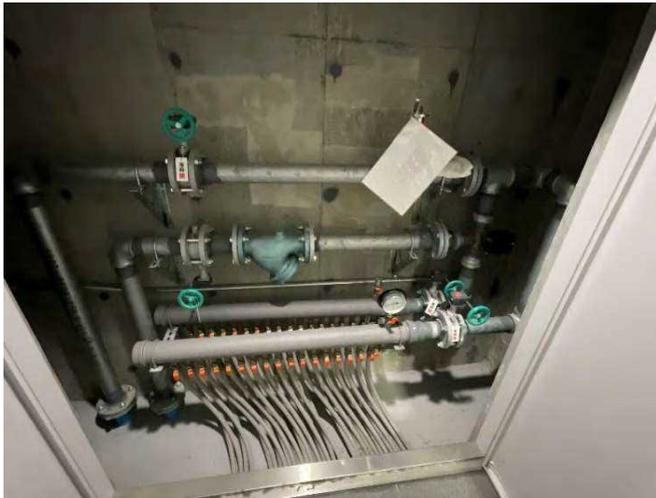
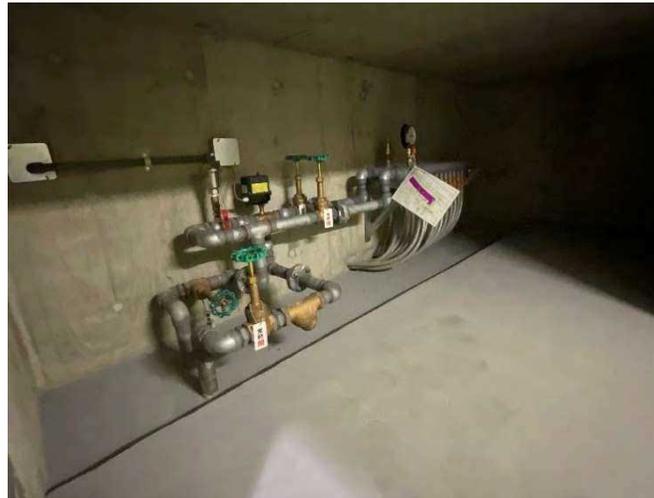
機器リストNo.	71	記号		機器名称	床暖房設備	台数	1	設置場所	1階 炉前ホール、収骨ホール他				
仕様	敷設面積：2,121m ²							設置年度	2005	経過年数	17	更新周期年数	30
製造者名						型番			年間運転時間	1日運転時間			
過去の 修繕記録						診断 事項	異常振動	異常騒音	材質劣化	塗装剥離	液漏れ	その他

C / 中期(10~20年)で対応を要す

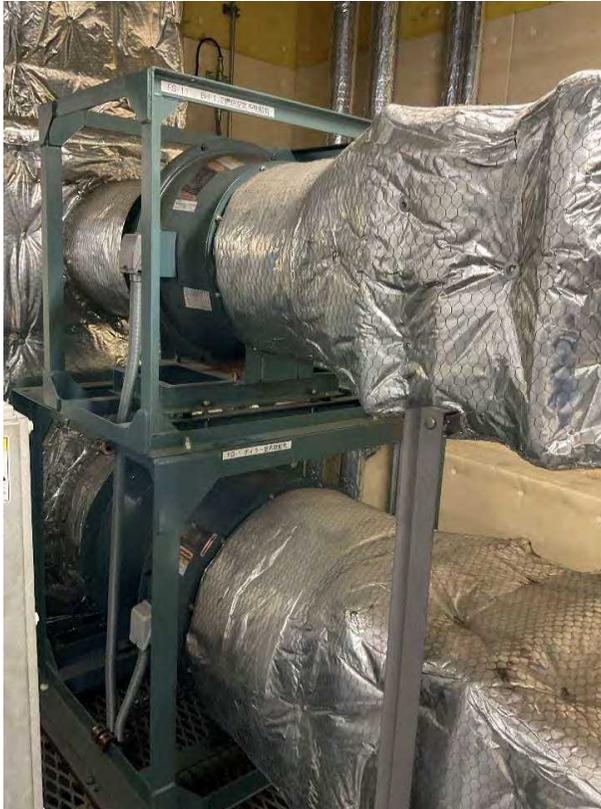
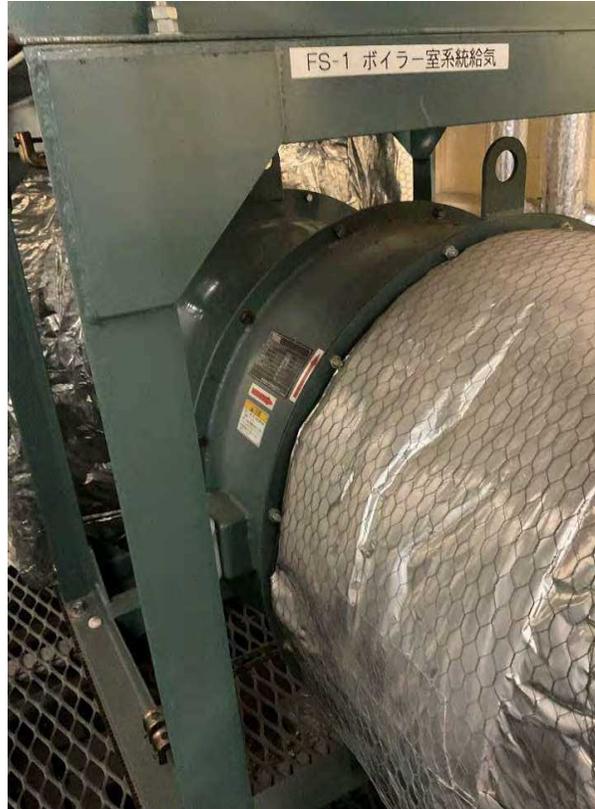
機器リストNo.	72	記号	FS-1	機器名称	給気ファン	台数	1	設置場所	1階 ボイラー室				
仕様	天吊ライン形、#6×8,210m3/h×245Pa							設置年度	2005	経過年数	17	更新周期年数	30
製造者名	テラルキョクトウ			型番	ALF-NO.6-5170			年間運転時間	通年		1日運転時間	6～12時間	
過去の 修繕記録	2015、2022年：各機器点検整備					診断 事項	異常振動	異常騒音	材質劣化	塗装剥離	液漏れ	その他	
							無	無	無	無	無

C / 中期(10～20年)で対応を要す

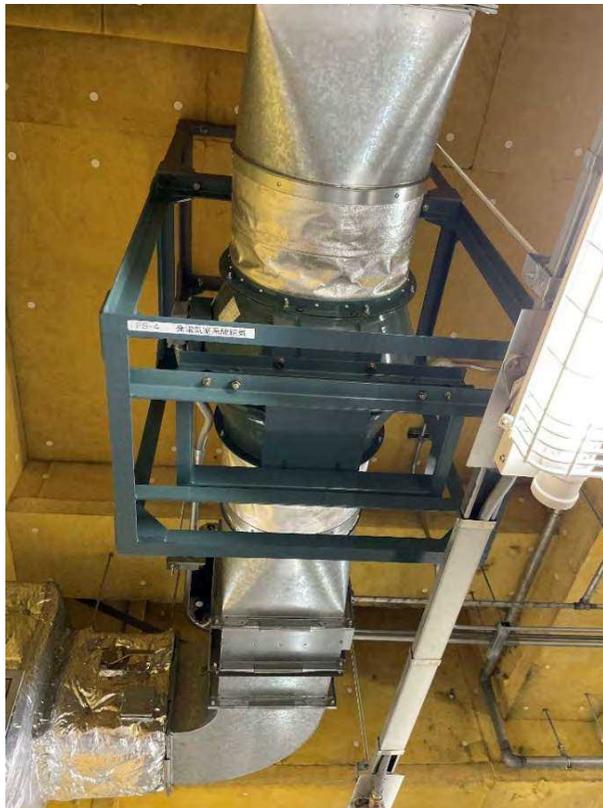
機器リストNo.	75	記号	FS-4	機器名称	給気ファン	台数	1	設置場所	1階	電気室			
仕様	天吊ライン形、#4×2,520m ³ /h×245Pa							設置年度	2005	経過年数	17	更新周期年数	30
製造者名	テラルキョクトウ			型番	ALF-NO.4-535		年間運転時間	通年		1日運転時間	6～12時間		
過去の 修繕記録	2015、2022年：各機器点検整備					診断 事項	異常振動	異常騒音	材質劣化	塗装剥離	液漏れ	その他	
							無	無	無	無	無

C / 中期(10～20年)で対応を要す

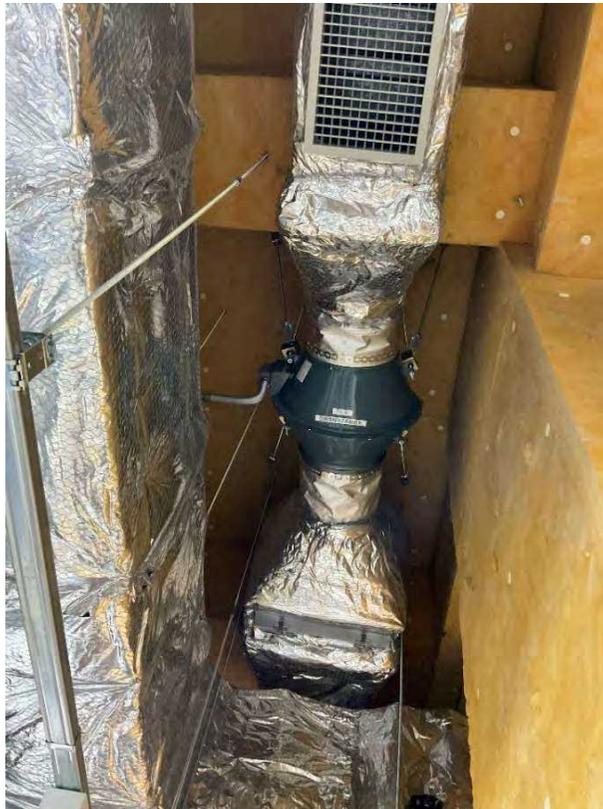
機器リストNo.	77	記号	FS-6	機器名称	給気ファン	台数	1	設置場所	1階 空調機械室2			
仕様	天吊ライン形、#3×1,670m ³ /h×245Pa						設置年度	2005	経過年数	17	更新周期年数	30
製造者名	テラルキョクトウ			型番	ALF-NO.3-528		年間運転時間	通年		1日運転時間	6~12時間	
過去の 修繕記録	2015、2022年：各機器点検整備					診断 事項	異常振動	異常騒音	材質劣化	塗装剥離	液漏れ	その他
							無	無	無	無	無

C / 中期(10~20年)で対応を要す

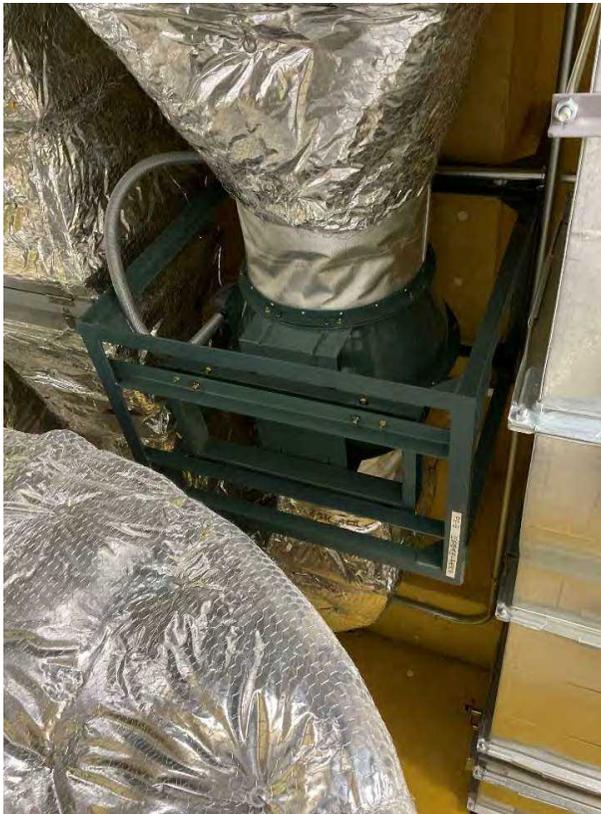
機器リストNo.	79	記号	FS-8	機器名称	給気ファン	台数	1	設置場所	2階 空調機械室4			
仕様	天吊ライン形、#4×2,420m ³ /h×245Pa						設置年度	2005	経過年数	17	更新周期年数	30
製造者名	テラルキョクトウ			型番	ALF-NO.4-535		年間運転時間	通年		1日運転時間	6～12時間	
過去の 修繕記録	2015、2022年：各機器点検整備					診断 事項	異常振動 無	異常騒音 無	材質劣化 無	塗装剥離 無	液漏れ 無	その他

C / 中期(10～20年)で対応を要す

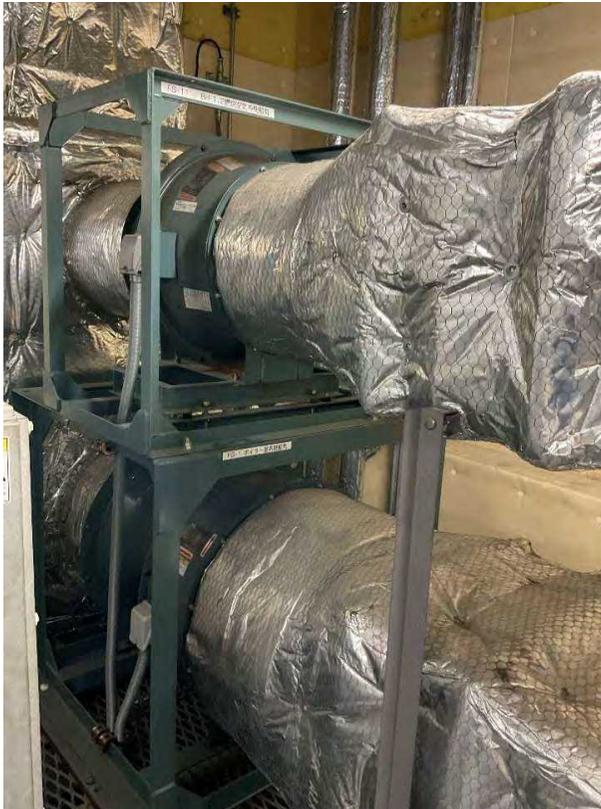
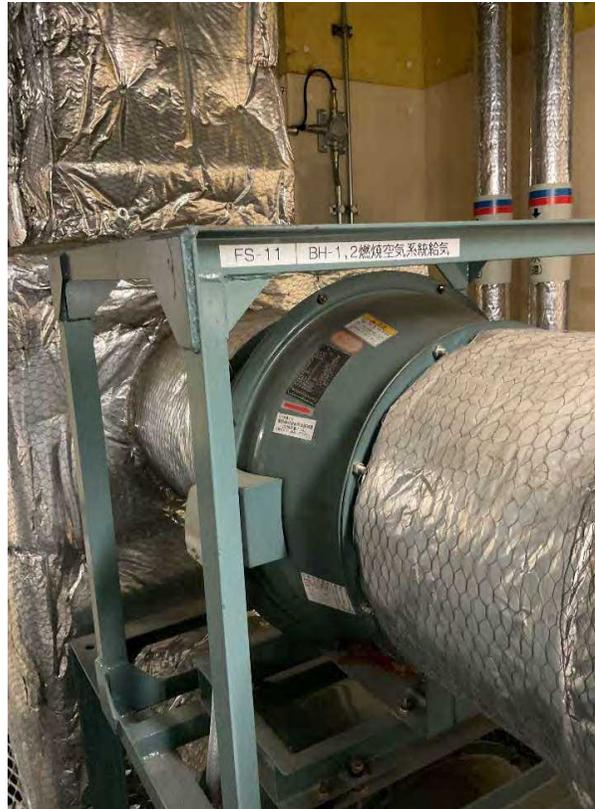
機器リストNo.	81	記号	FS-11	機器名称	給気ファン	台数	1	設置場所	1階 ボイラー室				
仕様	天吊ライン形、#4×3,370m ³ /h×245Pa							設置年度	2005	経過年数	17	更新周期年数	30
製造者名	テラルキョクトウ			型番	ALF-NO.4-535			年間運転時間	通年		1日運転時間	6～12時間	
過去の 修繕記録	2015、2022年：各機器点検整備					診断 事項	異常振動	異常騒音	材質劣化	塗装剥離	液漏れ	その他	
							無	無	無	無	無

C / 中期(10～20年)で対応を要す

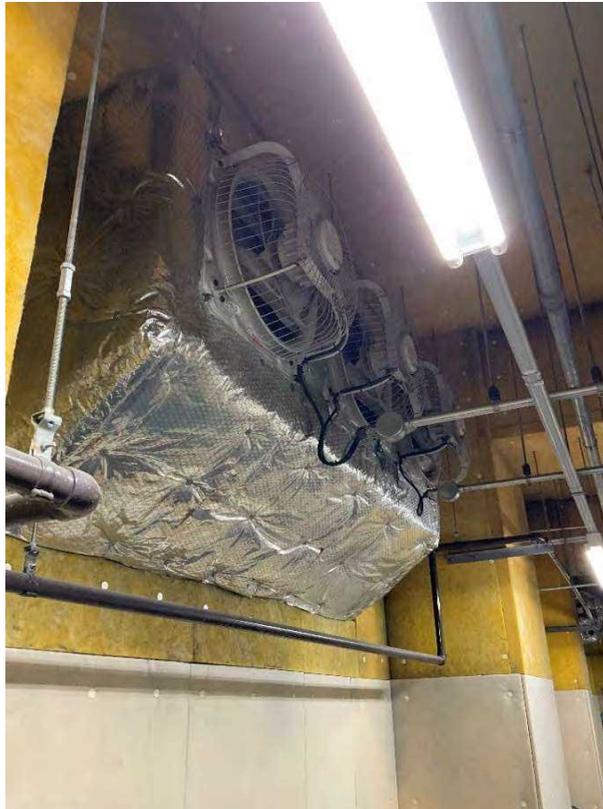
機器リストNo.	86	記号	FE-3	機器名称	排気ファン	台数	3	設置場所	1階	電気室				
仕様	有圧換気扇、500φ × 5,000m ³ /h × 147Pa							設置年度	2005	経過年数	17	更新周期年数	30	
製造者名	三菱電機			型番	EF-50FTB			年間運転時間	通年		1日運転時間	6～12時間		
過去の 修繕記録	2015、2022年：各機器点検整備					診断 事項	異常振動	異常騒音	材質劣化	塗装剥離	液漏れ	その他		
							無	無	無	無	無

C / 中期(10～20年)で対応を要す

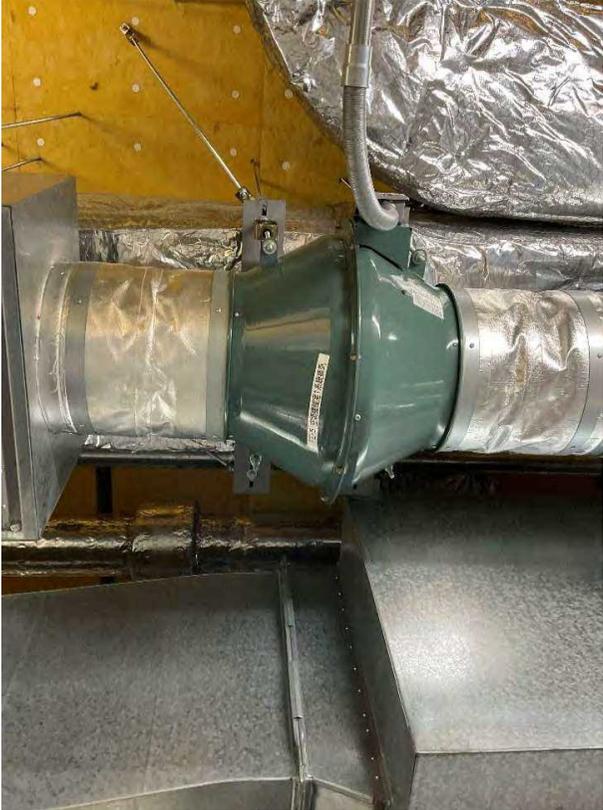
機器リストNo.	88	記号	FE-5	機器名称	排気ファン	台数	1	設置場所	1階 空調機械室1			
仕様	天吊ライン形、#3×1,590m ³ /h×147Pa						設置年度	2005	経過年数	17	更新周期年数	30
製造者名	テラルキョクトウ		型番	ALF-NO.3-528			年間運転時間	通年		1日運転時間	6～12時間	
過去の 修繕記録	2015、2022年：各機器点検整備					診断 事項	異常振動	異常騒音	材質劣化	塗装剥離	液漏れ	その他
							無	無	無	無	無	
現況写真								診断判定 / 対策案

C / 中期(10～20年)で対応を要す

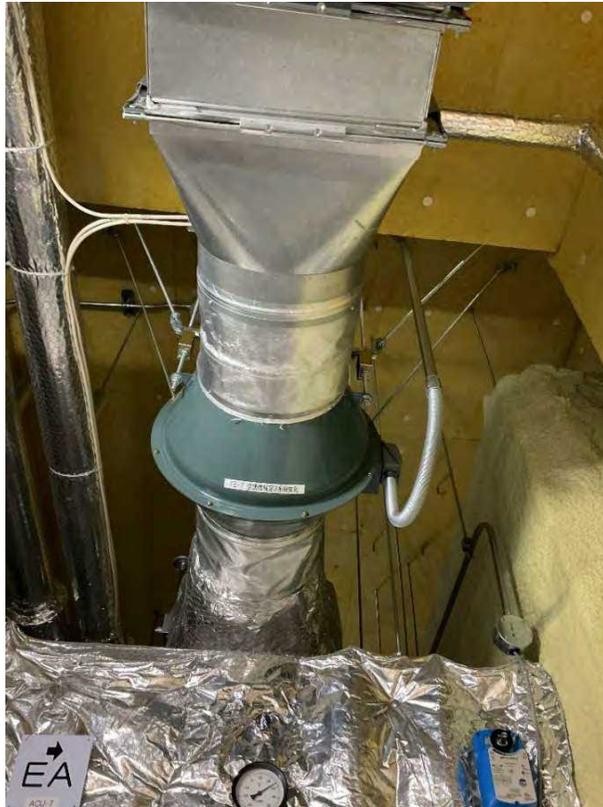
機器リストNo.	90	記号	FE-7	機器名称	排気ファン	台数	1	設置場所	2階	空調機械室3			
仕様	天吊ライン形、#3×2,360m ³ /h×147Pa							設置年度	2005	経過年数	17	更新周期年数	30
製造者名	テラルキョクトウ			型番	ALF-NO.3-528			年間運転時間	通年		1日運転時間	6～12時間	
過去の 修繕記録	2015、2022年：各機器点検整備					診断 事項	異常振動	異常騒音	材質劣化	塗装剥離	液漏れ	その他	
							無	無	無	無	無

C / 中期(10～20年)で対応を要す

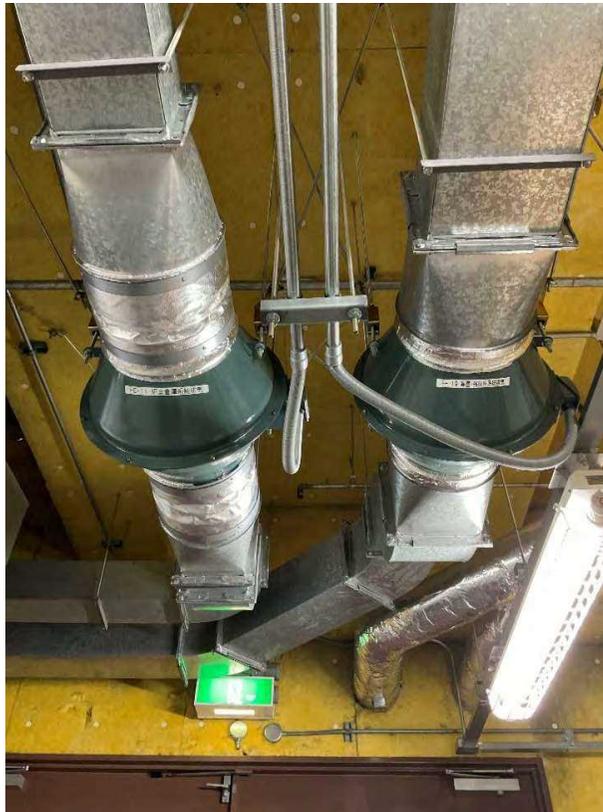
機器リストNo.	93	記号	FE-11	機器名称	排気ファン	台数	1	設置場所	1階 発電機室			
仕様	天吊ライン形、#3×540m3/h×147Pa						設置年度	2005	経過年数	17	更新周期年数	30
製造者名	テラルキョクトウ			型番	ALF-NO.3-528		年間運転時間	通年		1日運転時間	6～12時間	
過去の 修繕記録	2015、2022年：各機器点検整備					診断 事項	異常振動	異常騒音	材質劣化	塗装剥離	液漏れ	その他
							無	無	無	無	無

C / 中期(10～20年)で対応を要す

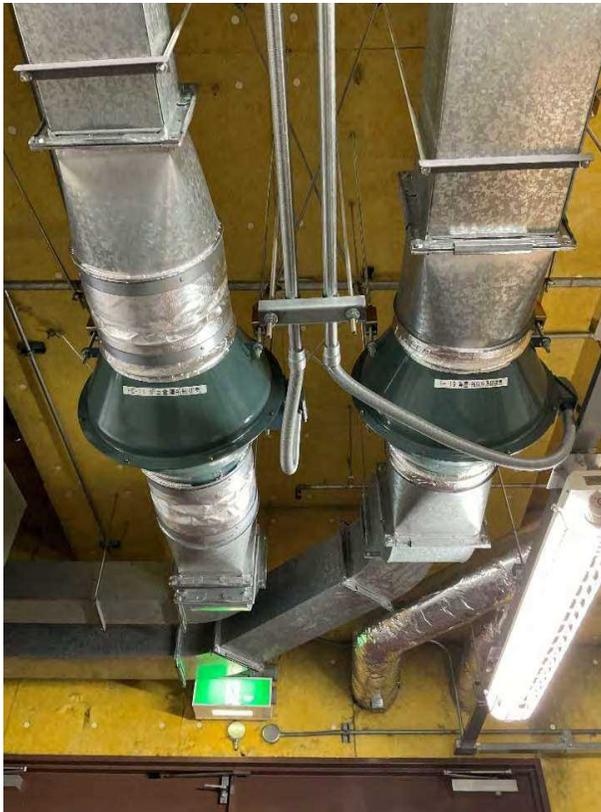
機器リストNo.	100	記号	FE-19	機器名称	排気ファン	台数	1	設置場所	1階 発電機室			
仕様	天吊ライン形、#3×780m ³ /h×130Pa						設置年度	2005	経過年数	17	更新周期年数	30
製造者名	テラルキョクトウ			型番	ALF-U2-NO.3-509		年間運転時間	通年		1日運転時間	6～12時間	
過去の 修繕記録	2015、2022年：各機器点検整備					診断 事項	異常振動 無	異常騒音 無	材質劣化 無	塗装剥離 無	液漏れ 無	その他

C / 中期(10～20年)で対応を要す

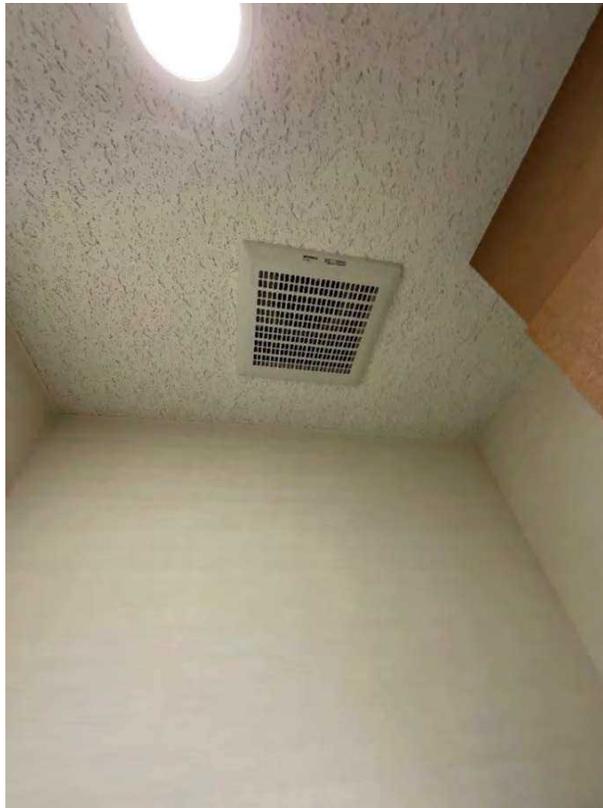
機器リストNo.	133	記号	VF-3	機器名称	天井換気扇	台数	1	設置場所	1階	給湯室		
仕様	130m ³ /h×120Pa						設置年度	2005	経過年数	17	更新周期年数	30
製造者名	三菱電機			型番	VD-18Z6		年間運転時間	通年		1日運転時間	6~12時間	
過去の 修繕記録	2015年：各機器点検整備					診断 事項	異常振動 無	異常騒音 無	材質劣化 無	塗装剥離 無	液漏れ 無	その他

C / 中期(10~20年)で対応を要す

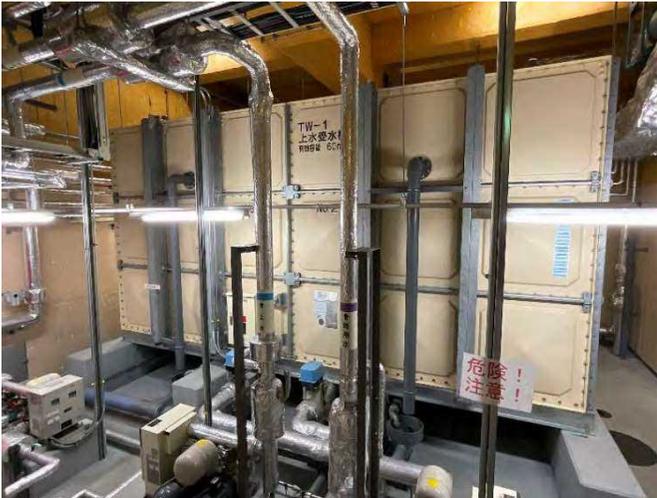
機器リストNo.	1	記号	TW-1	機器名称	上水受水槽	台数	1	設置場所	1階	受水槽室			
仕様	FRP製サンドイッチ型2槽式、有効容量：60m ³ 、寸法：4,000×6,000×3,000H							設置年度	2005	経過年数	17	更新周期年数	30
製造者名	ブリジストン			型番	SHT15			年間運転時間	通年		1日運転時間	6～12時間	
過去の 修繕記録						診断 事項	異常振動	異常騒音	材質劣化	塗装剥離	液漏れ	その他	
							無	無	無	無	無

C / 中期(10～20年)で対応を要す

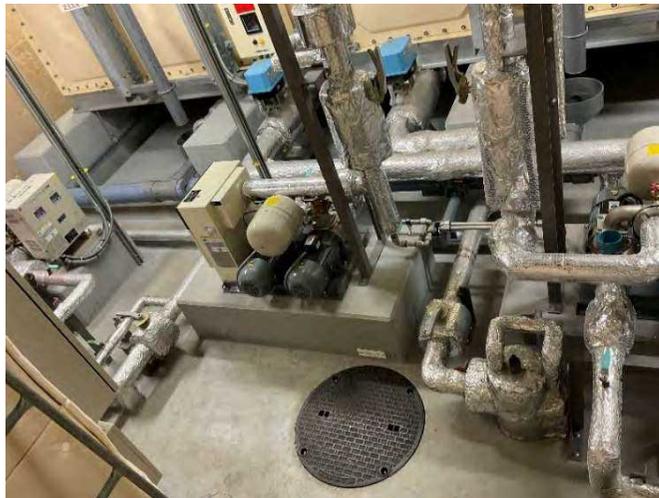
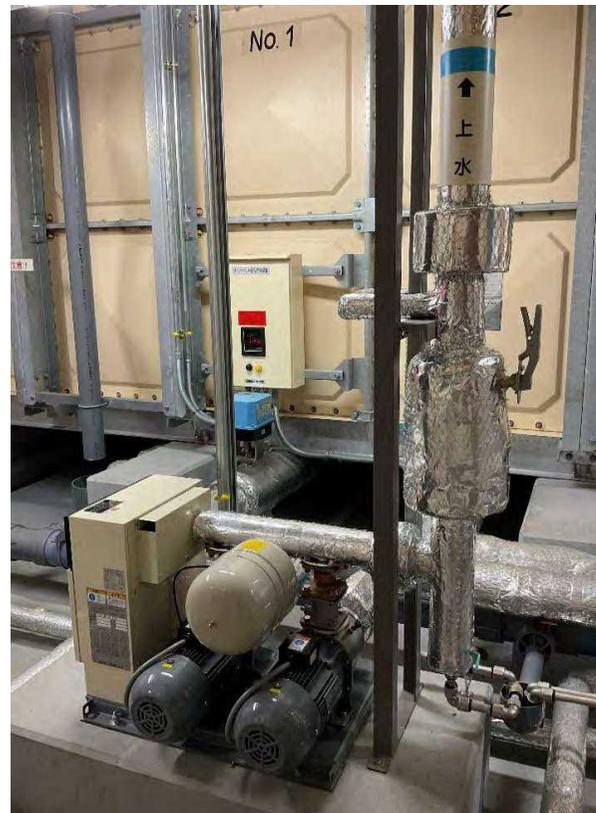
機器リストNo.	2	記号	PU-1	機器名称	上水給水ポンプユニット	台数	1	設置場所	1階	受水槽室				
仕様	40/40φ × 500L/min × 0.441MPa							設置年度	2005	経過年数	17	更新周期年数	20	
製造者名	日立産機システム			型番	IJ50-3.7H×2	年間運転時間	通年		1日運転時間	6～12時間				
過去の 修繕記録	2021年：更新					診断 事項	異常振動	異常騒音	材質劣化	塗装剥離	液漏れ	その他		
							無	無	無	無	無

C / 中期(10～20年)で対応を要す

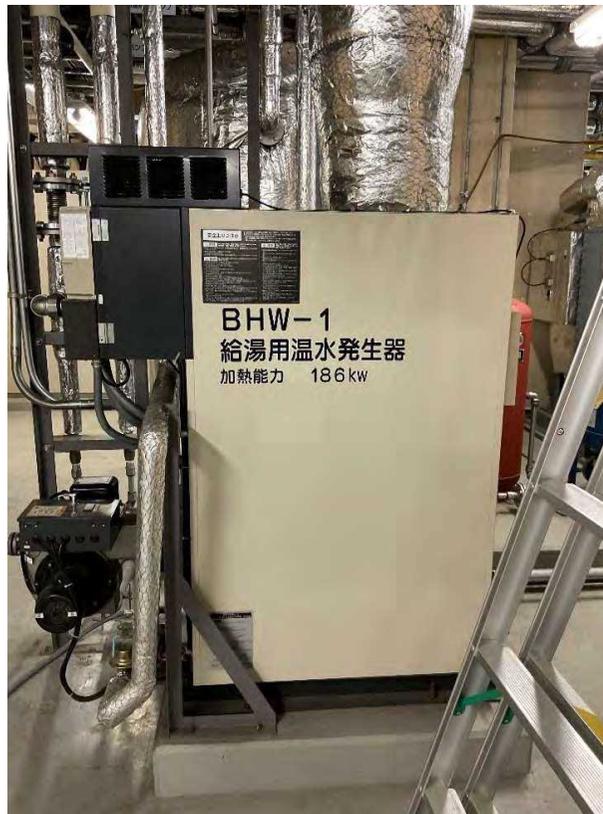
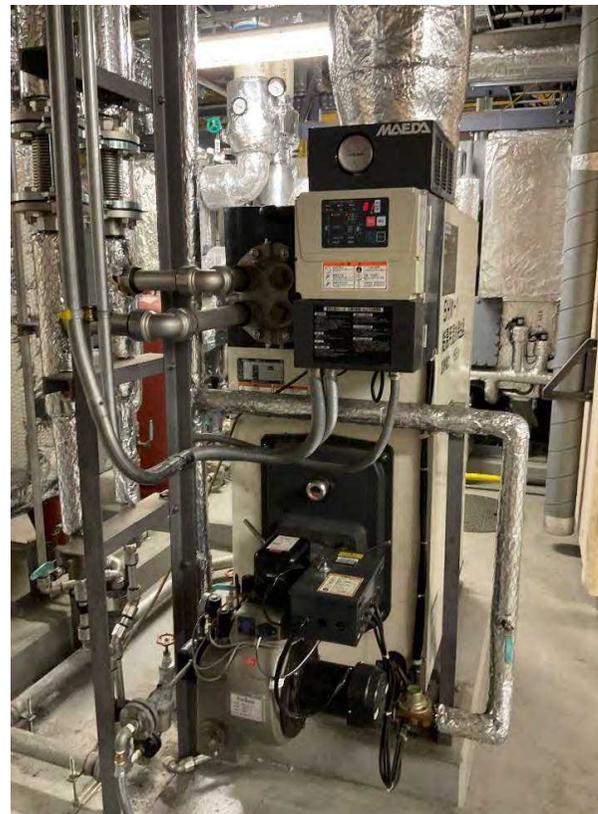
機器リストNo.	5	記号	BHW-1	機器名称	温水発生機	台数	1	設置場所	1階 ボイラー室				
仕様	真空式、給湯1回路型、灯油焚、定格能力：186kW							設置年度	2005	経過年数	17	更新周期年数	30
製造者名	前田鉄工所			型番	RKV-F160K-HH5-N-H			年間運転時間	通年		1日運転時間	6～12時間	
過去の 修繕記録	2010、2014、2015年：部品交換					診断 事項	異常振動	異常騒音	材質劣化	塗装剥離	液漏れ	その他	
							無	無	無	無	無

C / 中期(10～20年)で対応を要す

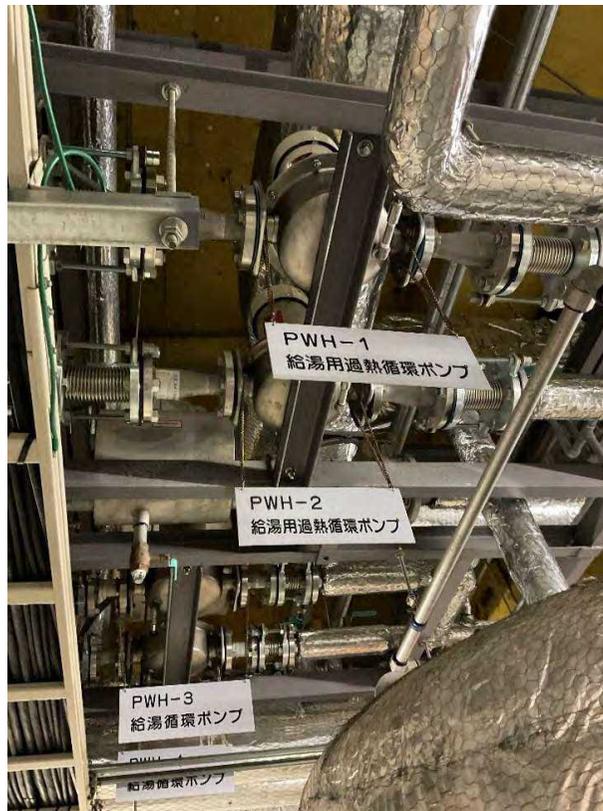
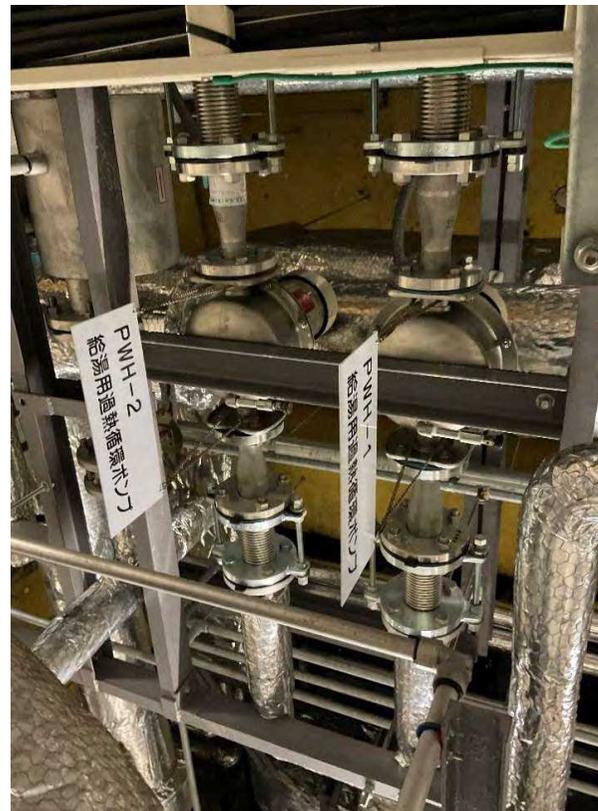
機器リストNo.	7	記号	PWH-1、2	機器名称	給湯循環ポンプ	台数	2	設置場所	1階 ボイラー室				
仕様	ライン形、SUS製、32φ×70L/min×0.118MPa							設置年度	2005	経過年数	17	更新周期年数	20
製造者名	日立産機システム			型番	JLP32-50.4			年間運転時間	通年		1日運転時間	6～12時間	
過去の 修繕記録	2020年：部品交換					診断 事項	異常振動	異常騒音	材質劣化	塗装剥離	液漏れ	その他	
							無	無	無	無	無

B / 短期(5～10年)で対応を要す

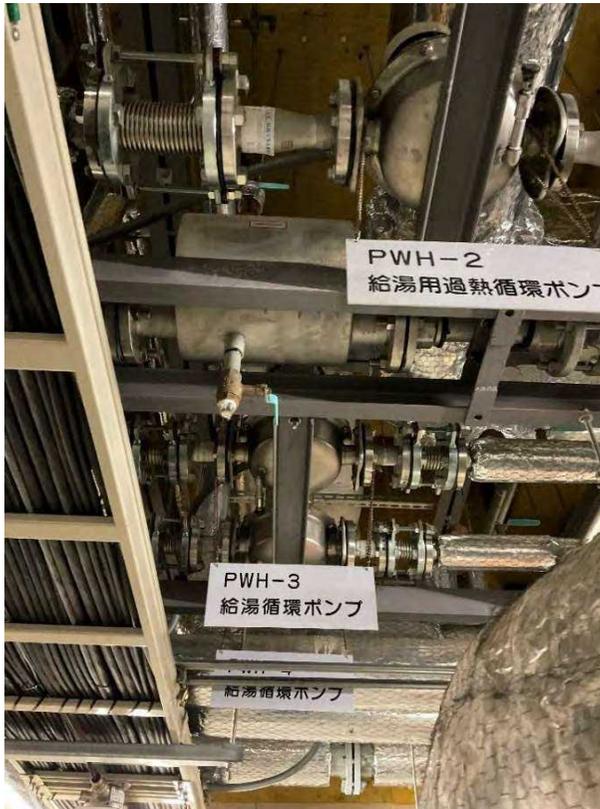
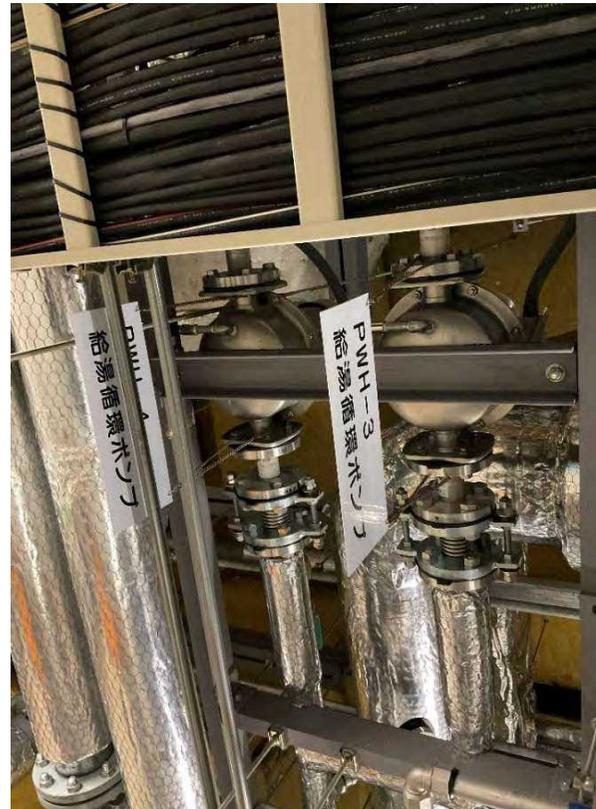
機器リストNo.	8	記号	PWH-3、4	機器名称	給湯循環ポンプ	台数	2	設置場所	1階 ボイラー室				
仕様	ライン形、SUS製、25φ×20L/min×0.118MPa							設置年度	2005	経過年数	17	更新周期年数	20
製造者名	日立産機システム			型番	JLP32-50.4		年間運転時間	通年		1日運転時間	6～12時間		
過去の 修繕記録	2019、2020年：部品交換、2022年：1台更新					診断 事項	異常振動	異常騒音	材質劣化	塗装剥離	液漏れ	その他	
							無	無	無	無	無

B / 短期(5～10年)で対応を要す

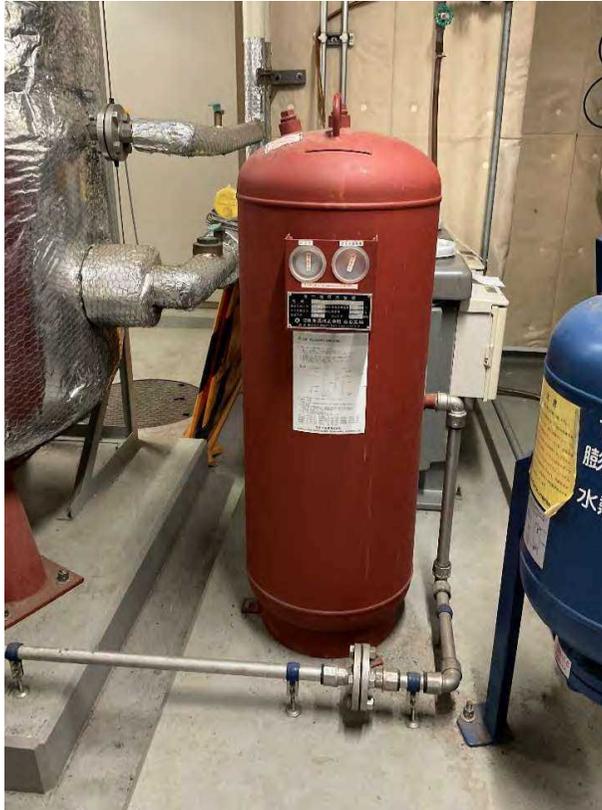
機器リストNo.	9	記号	TE-1S	機器名称	密閉式膨張タンク	台数	1	設置場所	1階 ボイラー室			
仕様	給湯用タンク容量：130L、膨張水量：66L						設置年度	2005	経過年数	17	更新周期年数	25
製造者名	日立金属			型番	AST-82		年間運転時間	通年		1日運転時間	6～12時間	
過去の 修繕記録						診断 事項	異常振動 無	異常騒音 無	材質劣化 無	塗装剥離 無	液漏れ 無	その他

B / 短期(5～10年)で対応を要す

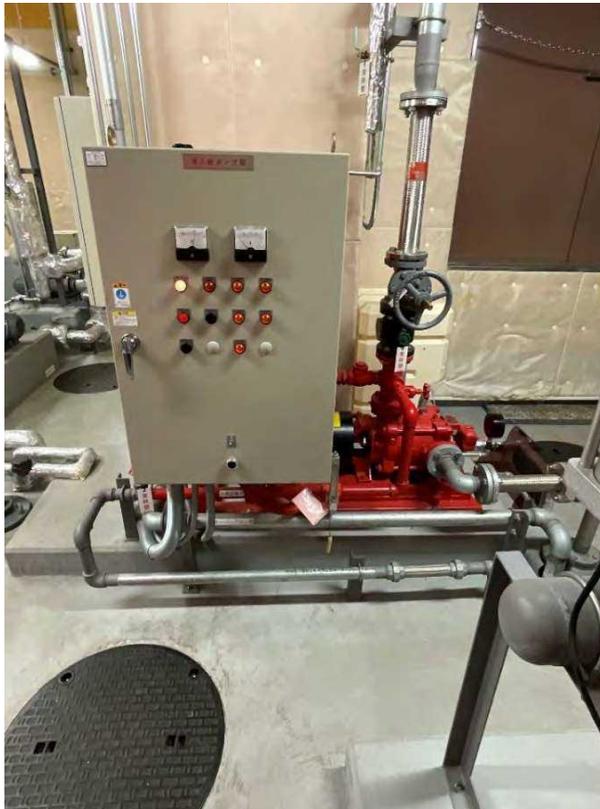
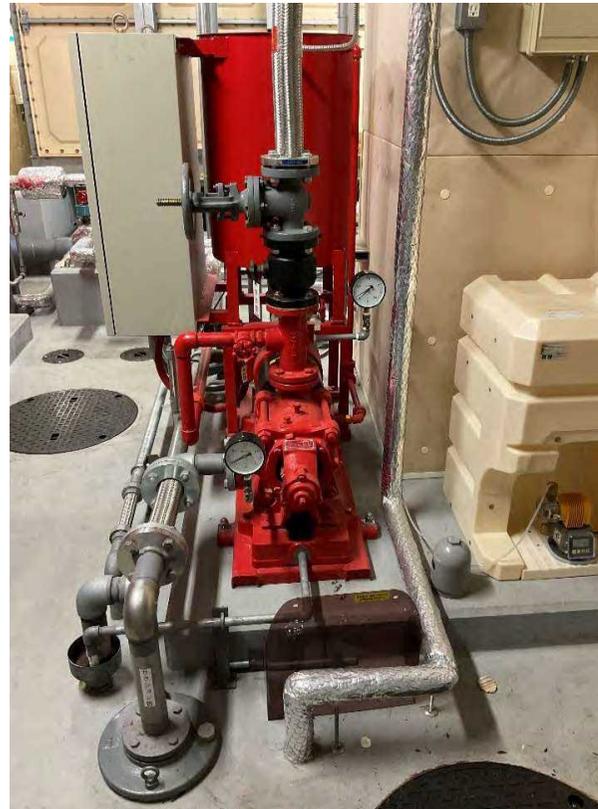
機器リストNo.	32	記号		機器名称	屋内消火栓ポンプユニット	台数	1	設置場所	1階	消火ポンプ室			
仕様	50φ/300L/min×76m×7.5kW							設置年度	2005	経過年数	17	更新周期年数	30
製造者名						型番			年間運転時間	通年		1日運転時間	6~12時間
過去の 修繕記録						診断 事項	異常振動	異常騒音	材質劣化	塗装剥離	液漏れ	その他	
							無	無	無	無	無

C / 中期(10~20年)で対応を要す

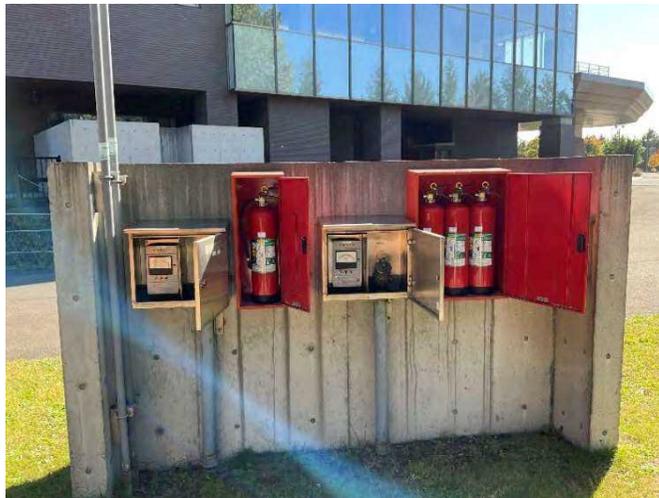
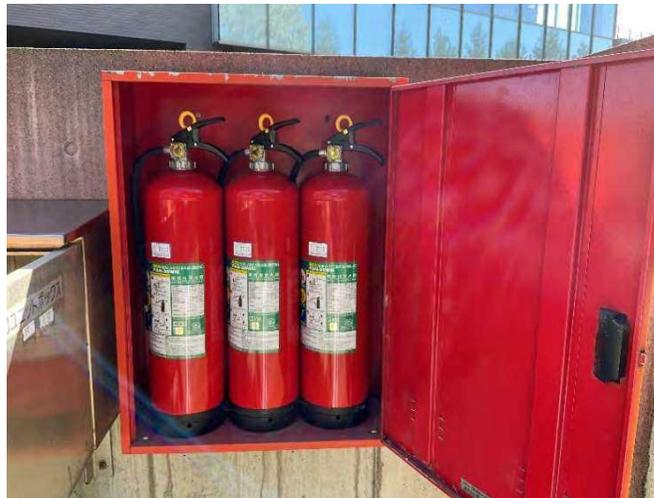
機器リストNo.	36	記号		機器名称	消火器設備工事	台数	1	設置場所	1・2階 各所				
仕様								設置年度	2005	経過年数	17	更新周期年数	10
製造者名					型番			年間運転時間	通年		1日運転時間	6～12時間	
過去の 修繕記録						診断 事項	異常振動	異常騒音	材質劣化	塗装剥離	液漏れ	その他	
						無	無	無	無	無

B / 短期(5～10年)で対応を要す
