札幌市営地下鉄南北線において、更新工事中のポイントの部材が接触したため、車両のパンクが発生し、復旧作業のため一部区間に運休が発生いたしました。  
その発生原因及びその後の対応等について、以下のとおりお知らせいたします。

令和6年4月22日（月） 麻生駅南側ポイント付近

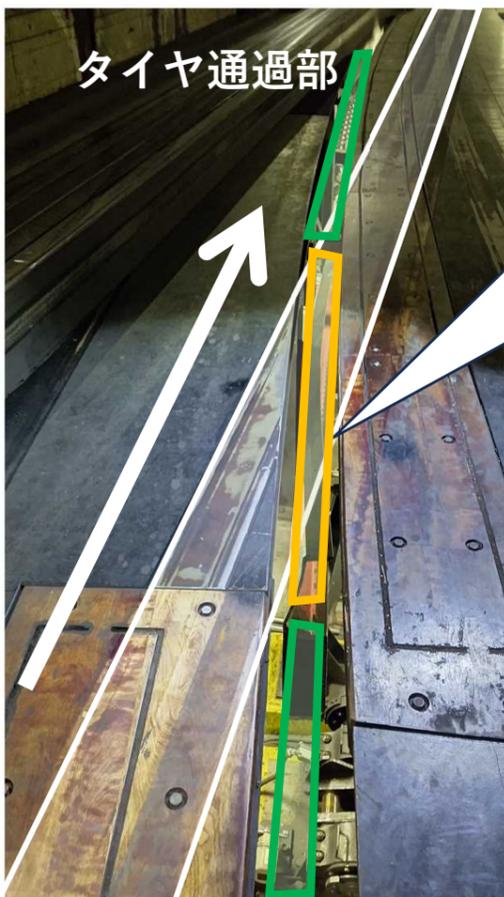
工事の過程において、旧案内軌条を3分割し、そのうちのひとつを走行路の隙間に埋めるために設置していた。その部材が車両の振動等によりずれて走行路面より上に突出したため車両のタイヤと接触し、パンクしたものと推測される。

車両が走行する路面の隙間を埋めるために旧案内軌条を3分割した部材を使用していた。

22日20時10分より原因となったポイントの部材を撤去、新しい案内軌条の設置を予定より早め、走行に支障がないよう対策を実施し、23日始発から通常運行とした。

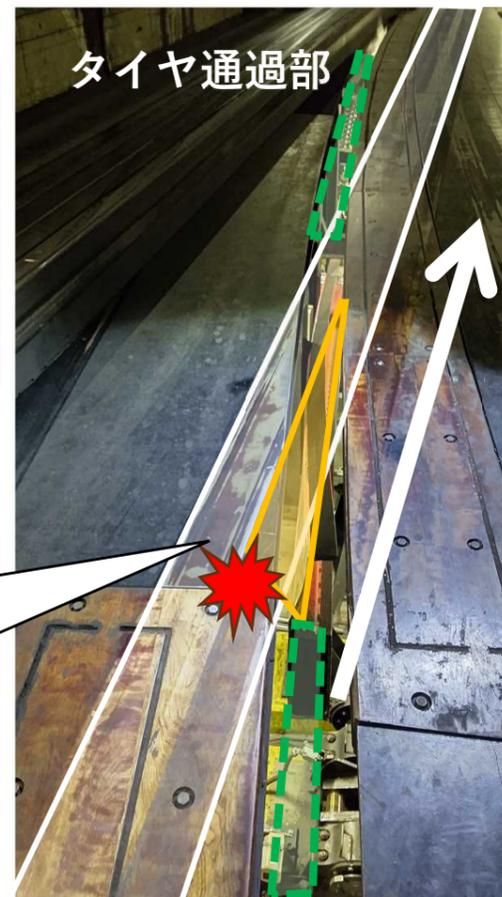
部材の端部が走行路面より上部に飛び出していたと推測される。
