札幌市文化財保護審議会  
(第2回)

令和4年9月14日(水)

# 議 題：清華亭の耐震改修工事等について

## 【その1】清華亭耐震・保全改修方針

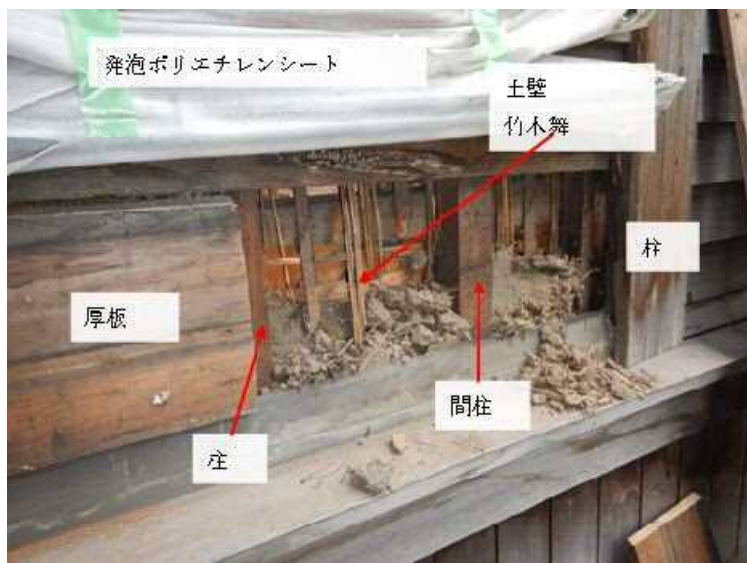
外壁1 (台所付近)

**外壁1 (台所付近)**  
 下見板の内側に発泡ポリエチレンシートを介して厚さ28mmの板が横張りされている。厚板の奥には、厚板を留めるための間柱が450ピッチに入っており、その間に風化した土塗壁と竹木舞が残されている。

風化が激しく、少量の土と小舞が残っている状態であった。小舞は竹と葦（アシ）が使われていた。

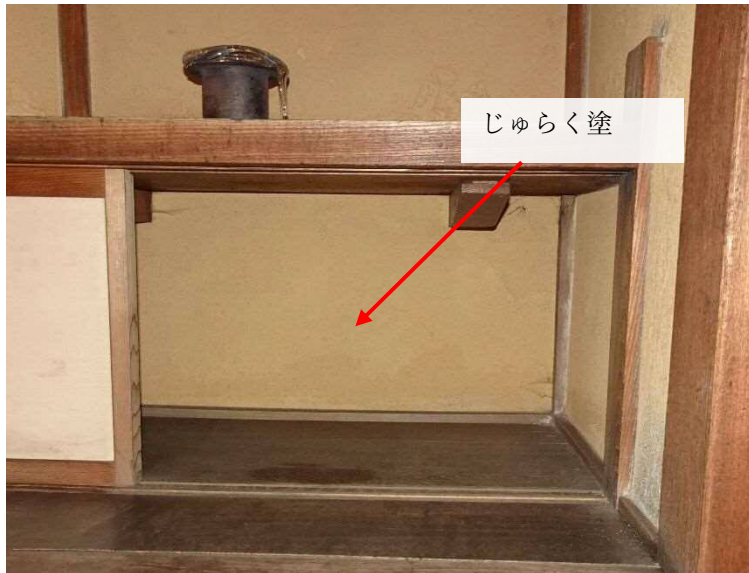
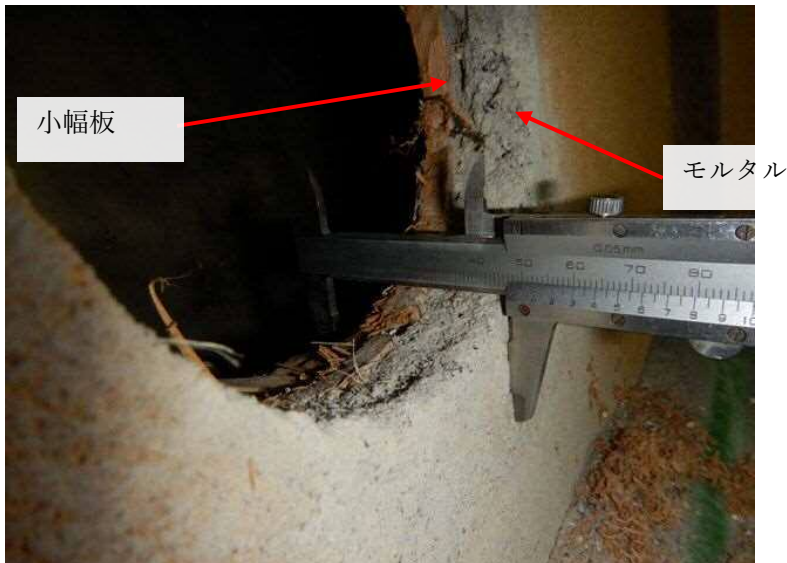
内壁（和室）

小幡板の上にモルタル、その上にじゅらく塗であることがわかった。小幡板は建設当時のものと考えられ、その上のモルタルとじゅらくは昭和53年改修時に施工されたと考えられる。

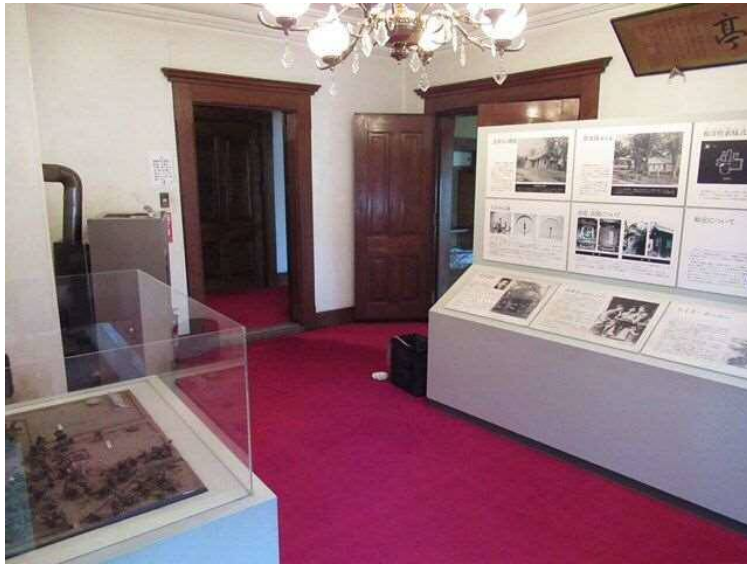
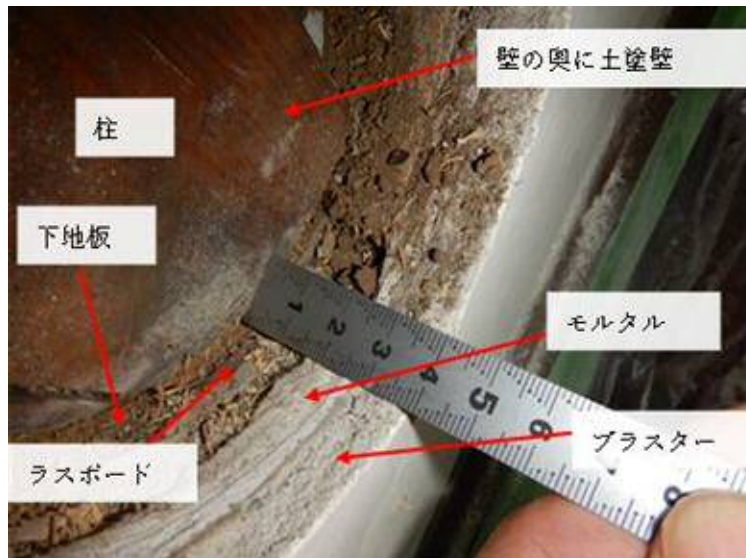
内壁（洋室）

土壁、下地板、ラスボード、モルタル、プラスターで構成されていることがわかった。土塗壁と下地板は建設当時のもので、ラスボード・モルタル・プラスターは、昭和53年改修時に施工されたと考えられる。

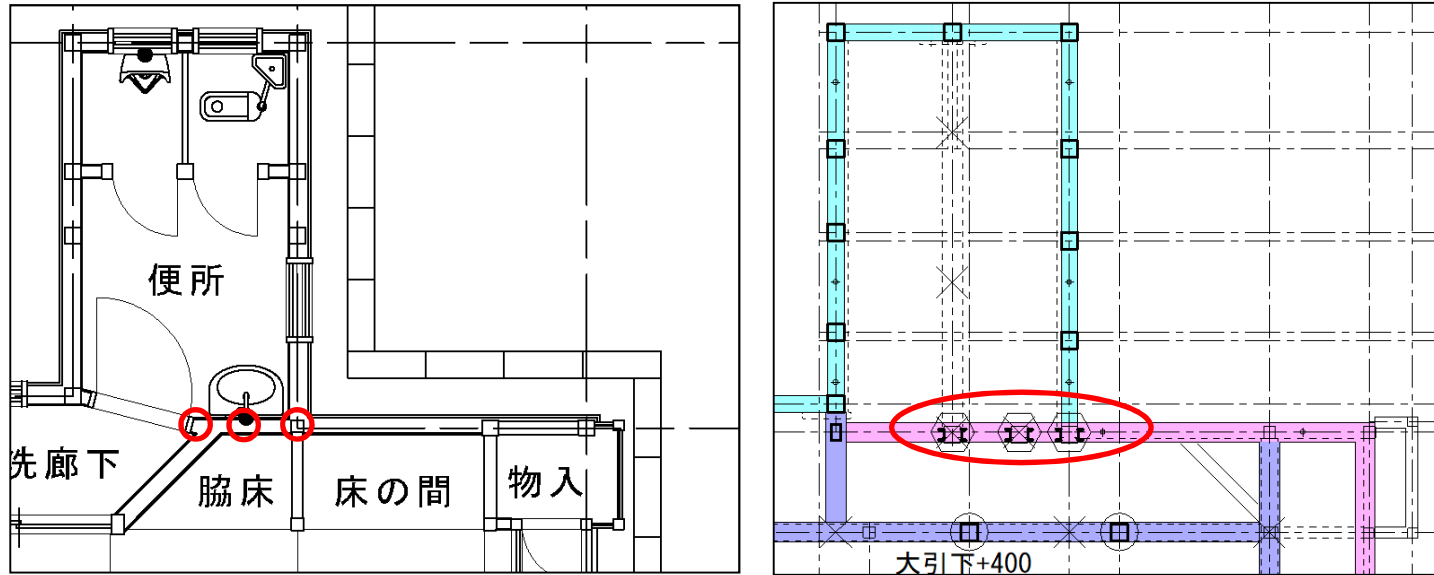
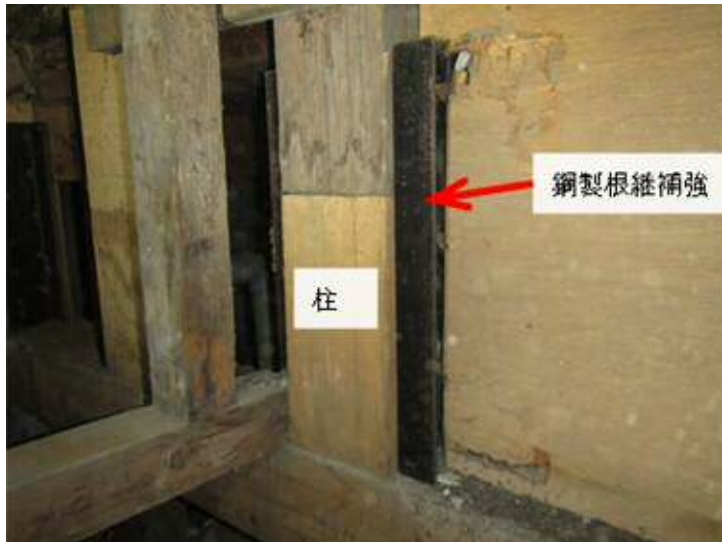
根継箇所

3箇所で根継されており、溝型鋼のC-100x50x5x7.5とボルトで留められていた。

土台交換時に柱の一部も修復していることが確認された。

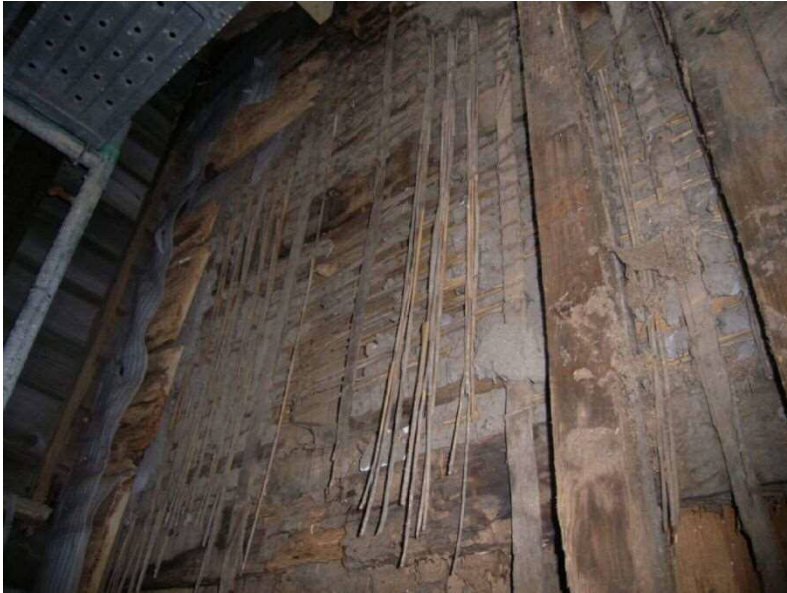
2014年外部改修工事の状況写真

部分的に小舞だけとなっていた。小舞は竹と葦が使われており、竹が多めに使われていた。当時竹の入手が難しかったため、部分的に竹と葦を併用したと思われる。土壁の白い部分は砂漆喰と見られる。土壁は乾燥すると柱との間に隙間ができるので、収縮の小さな砂漆喰でチリ仕舞いをしたと思われる。

風化した土壁を補修するのであれば、部分補修ではなく、全面的にやり直す必要あり

既存の土壁は、復旧・補修せず、**材として保存する。**  
ポリカーボネート板等で挟み、土壁が崩れても残るような方法を検討する。

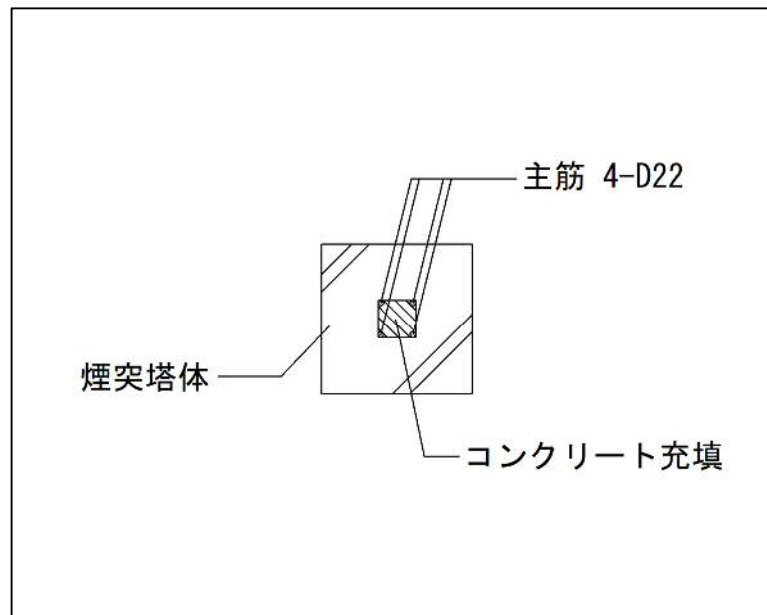
煙突補強

煙突は組積造であるため、水平力がかかった時に、曲げモーメントに対して、弱い構造となっている。煙突内に鉄筋を挿入し、コンクリートで埋めて補強する。

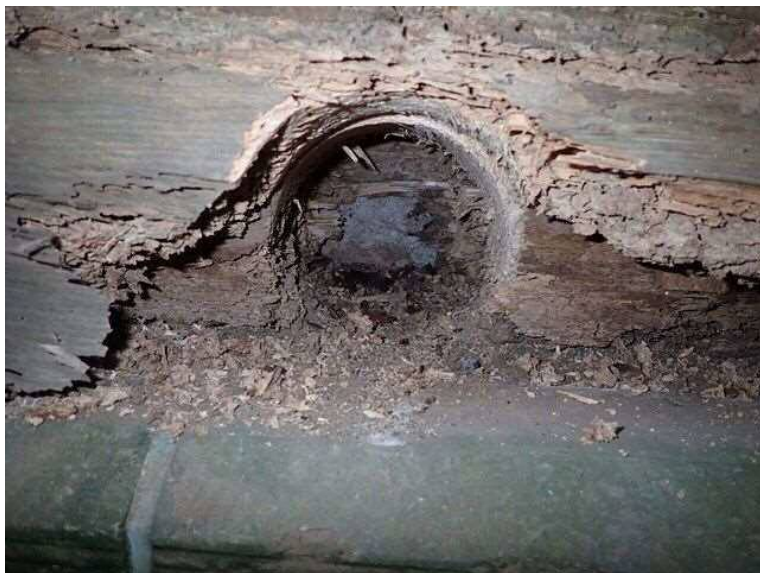
土台1 (玄関付近)

化粧土台→腐朽、断面は大きく欠損  
構造土台→全断面にわたって腐朽

当該部分の土台を交換する。

交換する範囲でジャッキアップを行い、土台と柱のほぞを切断し、交換を行った後は接合金物で接合部を補強する。昭和53年工事時に使われたえぞ松は既存土台と同じ材種であるが、今現在は入手困難かつ耐朽性が低いため、耐朽性の高いヒノキなど、他の材種の採用を検討している。

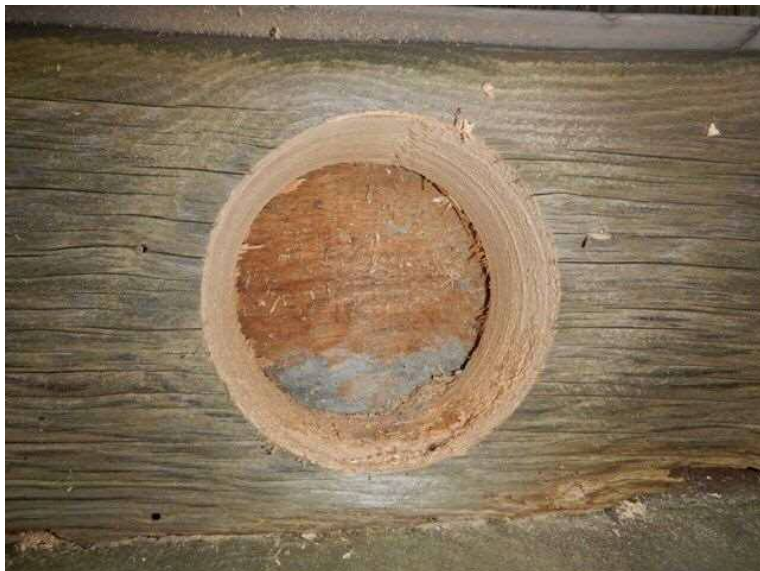
土台2 (和室付近)

化粧土台→腐朽  
構造土台→健全

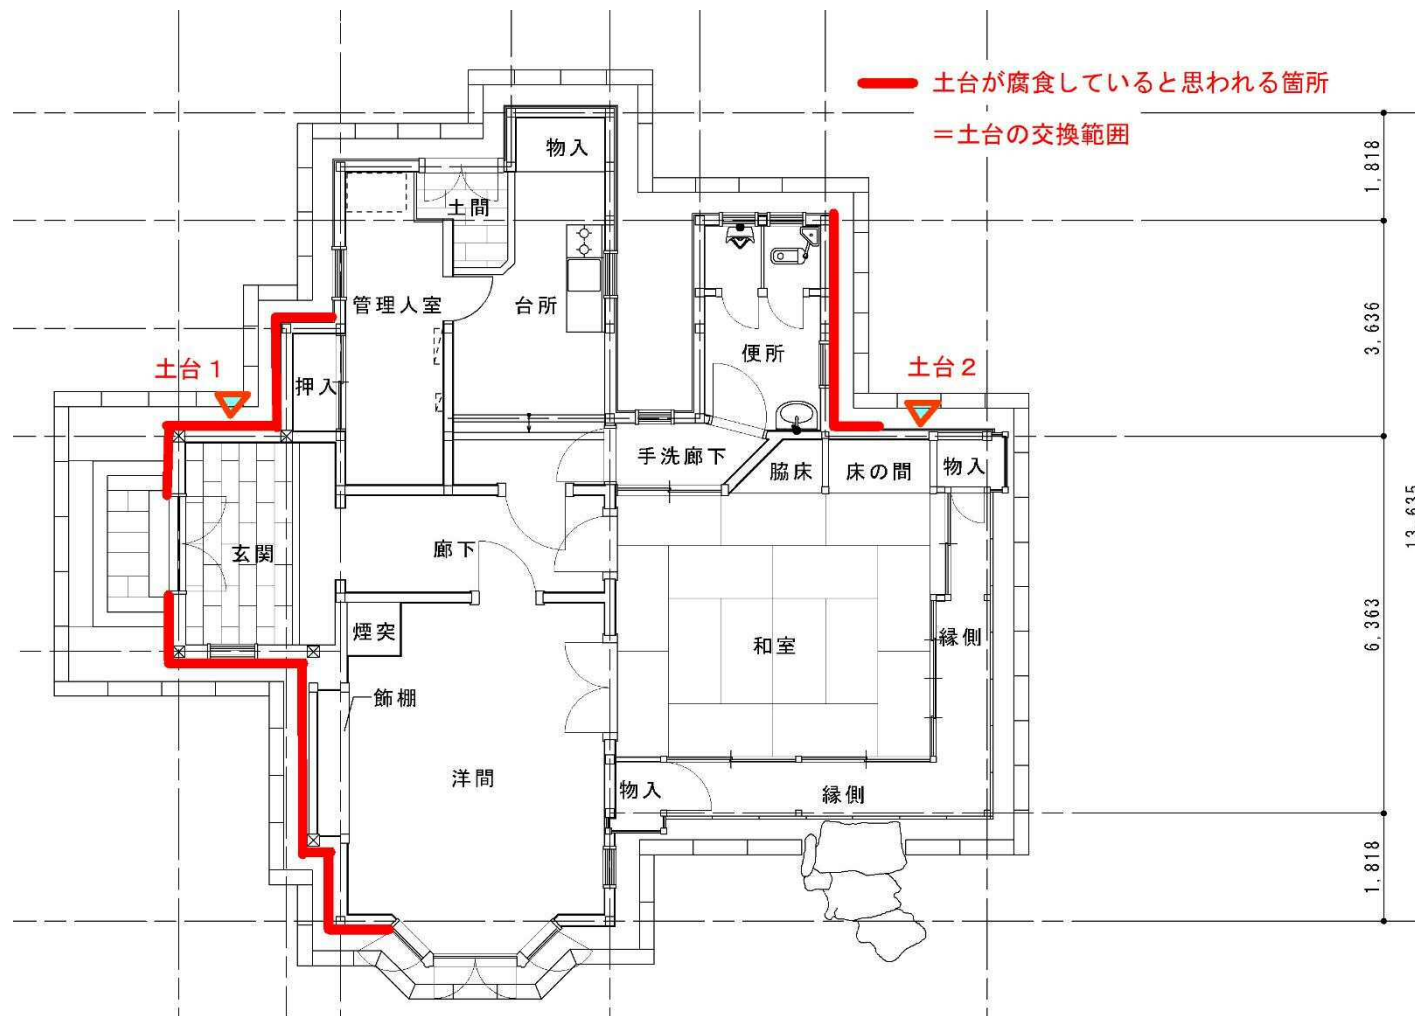
化粧土台の奥の土台の腐朽が進んで思われる箇所を下図に示す。特に、玄関回り、便所の一部が該当するが、すべての土台が腐朽しているわけではないと考えられる。

屋根谷部の直下で冬期間に堆雪が多くなると思われる範囲で腐朽がかなり進み、断面欠損を生じている箇所もある。

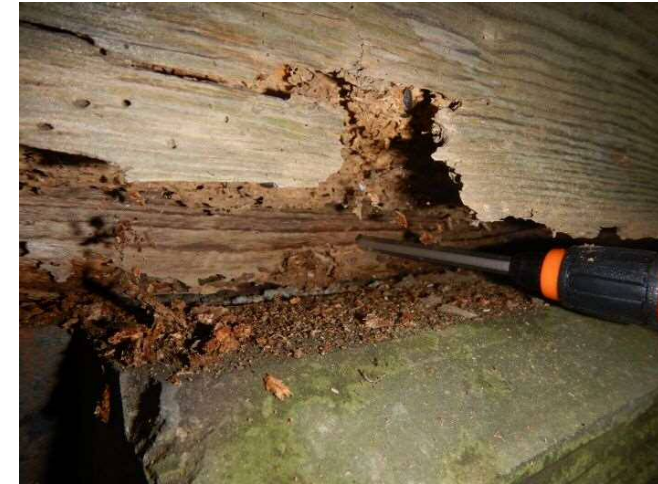
土台の腐朽

腐朽の状況から蟻害によるものではないと判断したため、特に対策は講じないものとする。

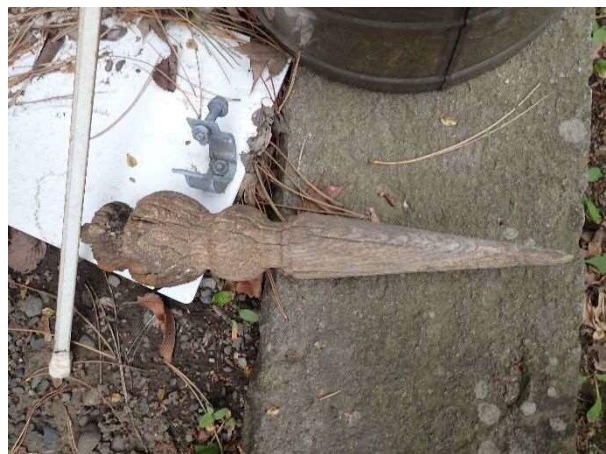
棟飾り風化

えぞ松・とど松

新規製作・取付

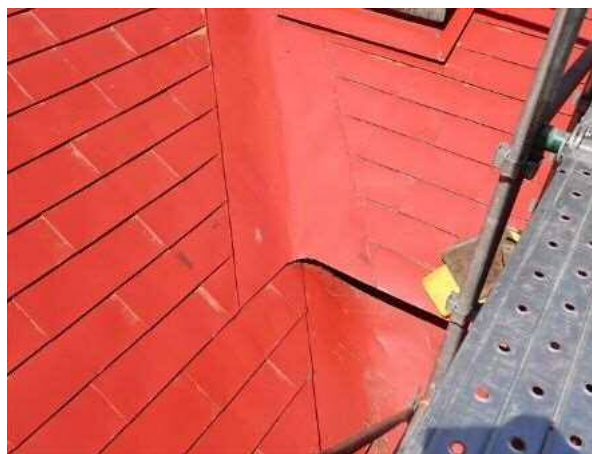
浮き

ガルバリウム鋼板・DP  
一文字葺

全面張替：ルーフィング  
+ガルバリウム鋼板 一文字葺
