# 4.1 年度別の冷凍則事故

## 4.2 2019年人身事故概要 事故事例 (1/8)

#### 事例 二酸化炭素冷媒漏えい

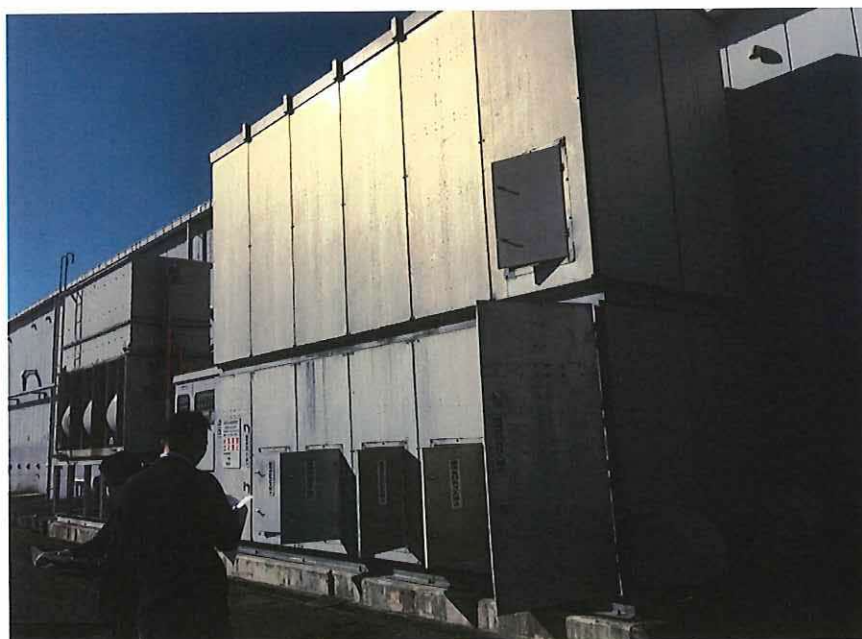
図1 機械室全体

19時40分頃 事業所内を捜索していた所員が冷凍設備の機械室扉から明かりが漏れていることに気づき、機械室内部に入室したところ、2階部分に責任者が倒れているのを発見した。冷凍設備はアンモニアと二酸化炭素の2元冷凍設備であり、毒性ガス(アンモニアガス)の漏えいの恐れがあるために避難して、救急車、消防の到着を待った。

- ・責任者(被災者)は、第3者検査機関の施設検査(法的な検査ではない。)に備えて、定期自主検査時に交換した二酸化炭素の受液器(レシーバ)安全弁を、元の安全弁(図2参照)に交換するため、機械室(図1参照)に1人で向かった。
- ・交換前の安全弁は、事業所の冷凍設備内温度を変更してから頻繁に作動し、音鳴りがあったため、2019年8月に請負会社に圧力設定値の高い安全弁(同型の安全弁で、請負会社にて圧力を設定)への交換を依頼し、交換作業を実施していた。
- ・責任者は冷凍設備を緊急停止した状態で交換作業を開始し、安全弁交換の前に止め弁を閉止したと勘違いしていた。

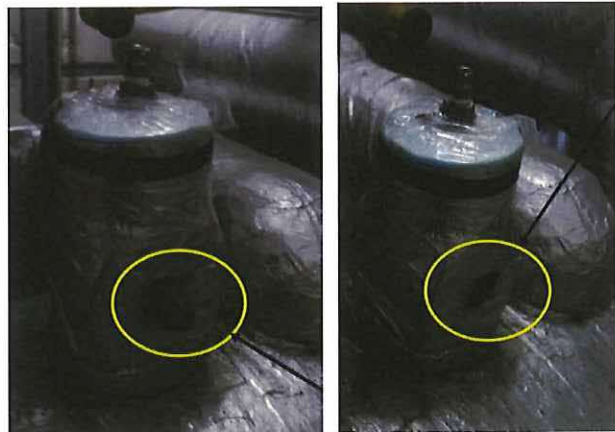
図3 安全弁の止め弁シールキャップ  
(有:左図、無:右図)

- 安全弁交換の作業経験のない責任者は、止め弁のシールキャップ（図3参照）を締めたことにより、止め弁を閉止したと誤認してしまった。  
このため、止め弁が全開状態で安全弁を取り外し、安全弁接続部より二酸化炭素が漏えいした。
- 作業場であるコンテナ2階には換気扇、通気口、アンモニアガス検知器が設置してあったが、二酸化炭素ガス検知器の設置はなかった。また、事故当日は、換気扇は回っていたが、通気口は開いていなかった。
- 責任者は、保護具（空気呼吸器）とポータブルの漏えい検知器を持たずに、作業を行っていた。
- 冷凍設備から二酸化炭素が漏えいした際の緊急時マニュアルを、作成していなかった。また、空気呼吸器は現場事業所に常備していたが装着訓練は実施しておらず、使用することができなかった。

- ① 冷凍設備の専門性の高い部品の不具合と補修は、請負会社に任せる。
- ② リスクアセスメントを充実させ、非常時の教育訓練を実施する。
- ③ 作業マニュアルを作成し、1人作業を禁止し、2人以上での作業を必須とする。
- ④ 安全弁の止め弁にはシールキャップが付けられている場合があり、シールキャップ自体をバルブハンドルとして使用させないように、注意が必要である。
- ⑤ 事業者、高圧ガス設備の製造者、設置者などの専門知識、経験を有する者は、高圧ガス設備の取扱い経験がない者に、適切な設備の図面、作業手順マニュアルなどの明示と作業方法の教育なしに、高圧ガス設備を取扱う一切の行為をさせてはならない。

- 安全弁などの保守作業は、請負会社に依頼し、所員による作業を禁止した。  
また、冷凍機械取扱マニュアルを作成し、機械室と現場事業所に設置した。
- 機械室に出入する場合には、二酸化炭素が検知できる装置（ポータブル）を携帯することとした。
- 冷凍設備に係るリスクアセスメントを実施し、災害の再発防止に向けた取り組みを行い、さらに冷凍機緊急時マニュアルを作成し、事業所内に設置した。
- 安全衛生教育として、3ヶ月に1回の空気呼吸器の装着訓練を実施することとした。

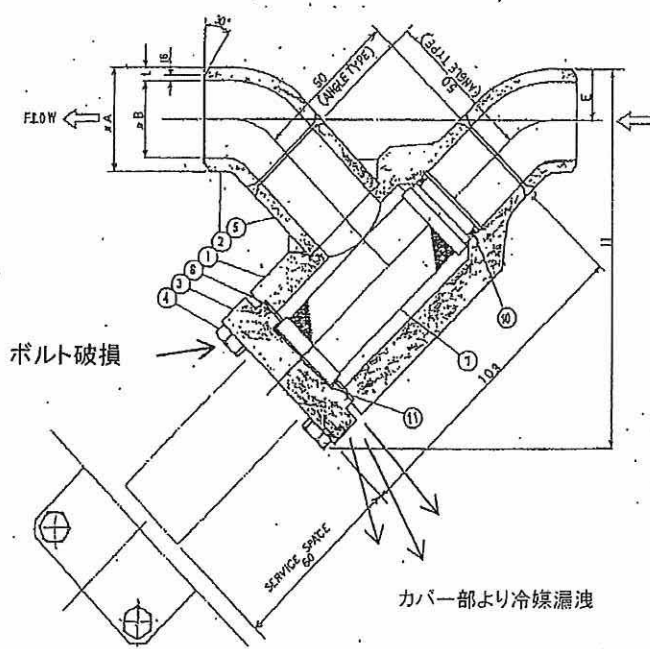
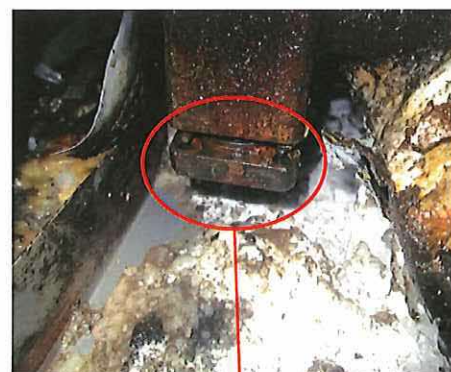
冷媒漏洩の発生箇所

13時20分頃、従業員が工場内に白煙が発生しているのを発見し、工場1階の天井裏から冷媒ガスが漏えいしていることを確認した。13時30分頃、冷媒配管の元バルブを全閉したことで漏えいは停止した。その後、避難、換気、警察・消防への通報およびメーカーへの点検依頼を行った。メーカーが調査を行った結果、天井裏に設置されたストレーナーのカバー固定用ボルト4本中2本が、腐食により破断していた。また、天井裏の設備の表面には結露が発生していた。

原因は、ストレーナーの本体とカバーの間に水が溜まったため、ボルトの腐食が進行したものと推定される。なお、事業所は天井裏の配管弁類については日常点検を実施しておらず、腐食が事前に発見できなかった。

- ⑦事故原因 : <腐食管理不良>、<検査管理不良>
- ⑧人身被害 : **軽傷17名**
