診断シート

| No. | 1 | 記号 | A-01 | 名称 | 屋根（保護防水） | | | 設置場所 | R階 屋根 | | | | |

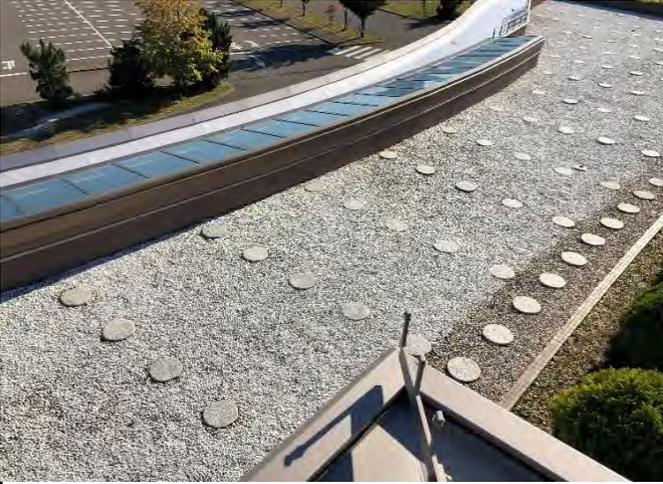
| <p>①屋根全景</p> | | | | | | <ul style="list-style-type: none"> <li>・全体に化粧砂利等が敷かれているため防水層の劣化度確認不可</li> <li>・現状において紫外線等による劣化は露出部分より比較的良好と思われる</li> </ul> | | | | <p>C / 中期(10～20年)に更新検討を要す<br/>：経過観察</p> | | | |

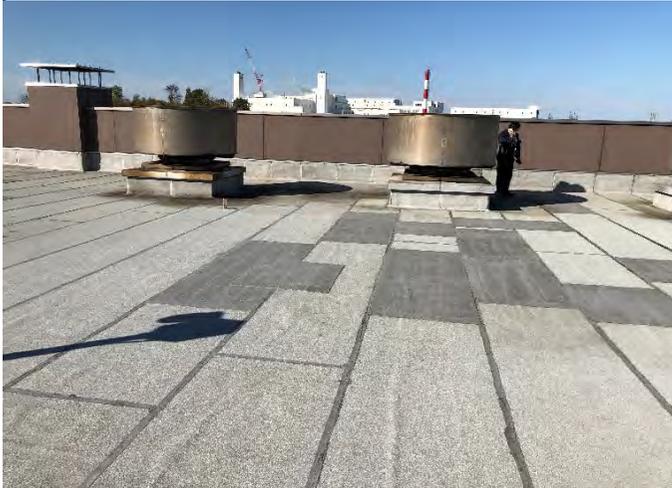
| <p>①屋根全景</p> | | | | | <p>・全体的に劣化が認められるが<br/>適宜修繕されており、維持管理状況は良好<br/>であり、短期での大規模な修繕は必要ない<br/>と判断</p> | | | | <p>C / 中期(10～20年)に更新検討を要す<br/>: 経過観察</p> | | | | |

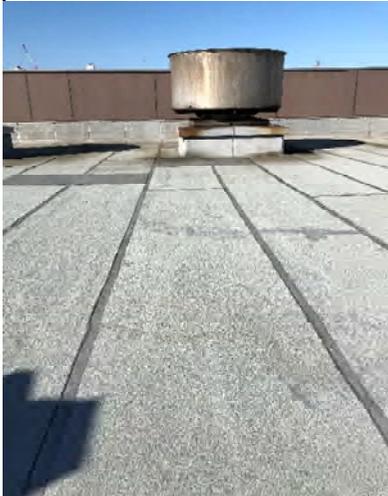
| <p>②平面浮き</p> | | | | | <p>③平面浮き</p> | | | | <p>④ルーフドレン廻り</p> | | | | |

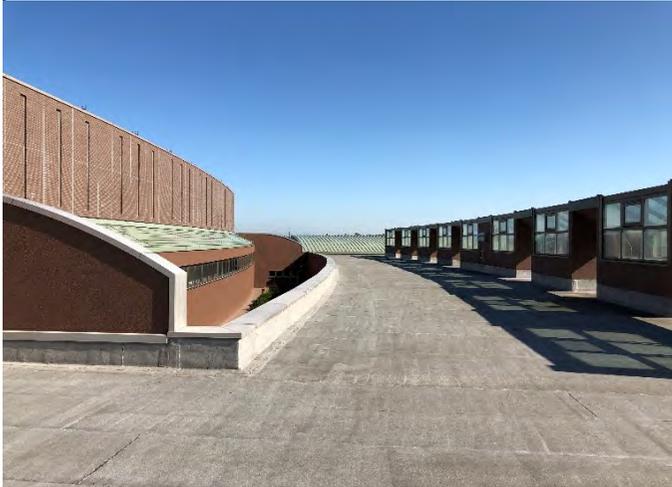
| <p>①屋根全景</p> | | | | | <p>・全体的に劣化が認められるが<br/>適宜修繕されており、維持管理状況は良好<br/>であり、短期での大規模な修繕は必要ない<br/>と判断</p> | | | <p>C / 中期(10～20年)に更新検討を要す<br/>: 経過観察</p> | | | | |

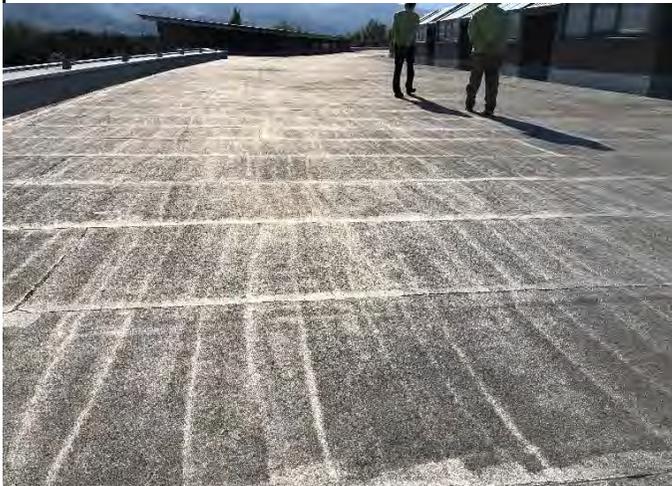
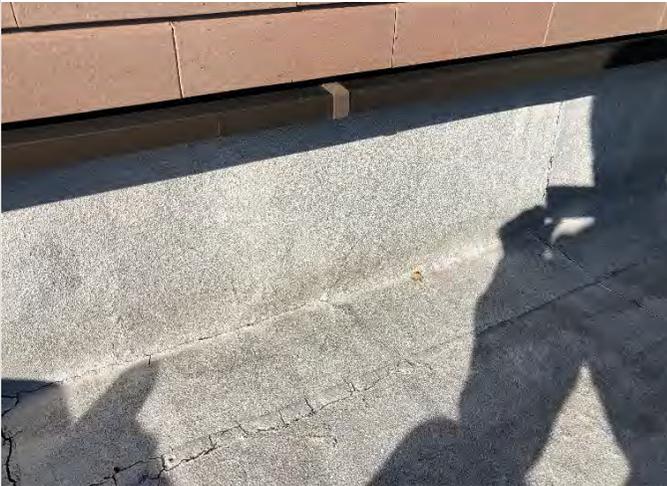
| <p>②平面浮き</p> | | | | | <p>③立上り面浮き</p> | | | | | | | |

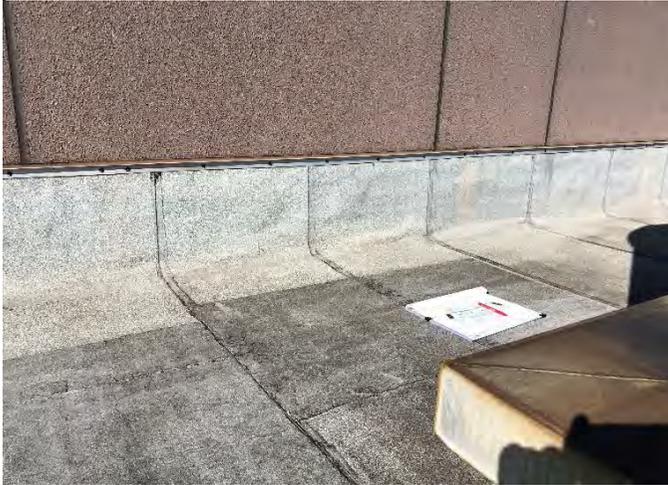
| <p>①立上り面浮き</p> | | | | <ul style="list-style-type: none"> <li>・全体的に劣化が認められるが適宜修繕されており、維持管理状況は良好であり、短期での大規模な修繕は必要ないと判断</li> <li>・一部のドレン金物に発錆が見られたが短期での修繕は必要なく、様子を見ながら錆を除去する程度で良いと判断</li> </ul> | | | | <p>C / 中期(10～20年)に更新検討を要す<br/>: 経過観察</p> | | | | |

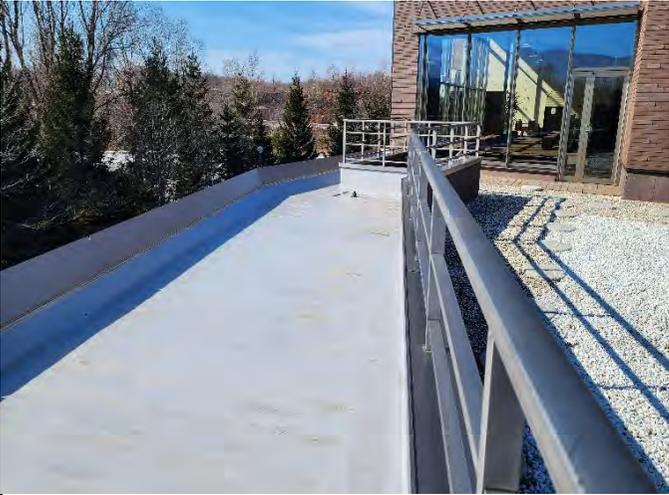
| <p style="text-align: right;">①庇</p> | | | | <ul style="list-style-type: none"> <li>・全体的に劣化が認められるが適宜修繕されており、維持管理状況は良好であり、短期での大規模な修繕は必要ないと判断</li> <li>・一部のドレン金物に発錆が見られたが短期での修繕は必要なく、様子を見ながら錆を除去する程度で良いと判断</li> </ul> | | | | <p>B / 短期(5～10年)に更新検討を要す<br/>: 経過観察</p> | | | | |

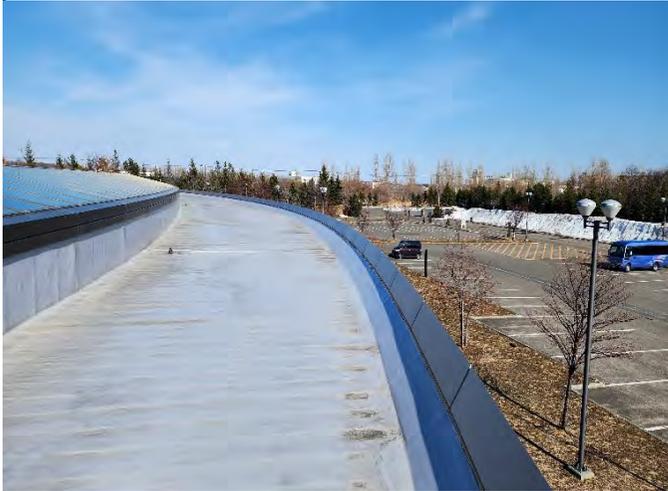
| <p>①庇</p> | | | | <ul style="list-style-type: none"> <li>・全体的に劣化が認められるが適宜修繕されており、維持管理状況は良好であり、短期での大規模な修繕は必要ないと判断</li> <li>・一部のドレン金物に発錆が見られたが短期での修繕は必要なく、様子を見ながら錆を除去する程度で良いと判断</li> </ul> | | | | <p>B / 短期(5～10年)に更新検討を要す<br/>: 経過観察</p> | | | | |

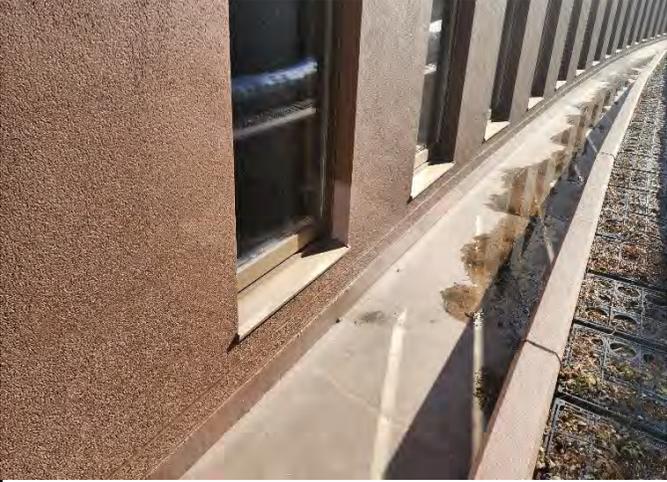
| <p>①2階屋上庭園</p> | | | | <ul style="list-style-type: none"> <li>・全体的に劣化が認められるが適宜修繕されており、維持管理状況は良好であり、短期での大規模な修繕は必要ないと判断</li> <li>・一部のドレン金物に発錆が見られたが短期での修繕は必要なく、様子を見ながら錆を除去する程度で良いと判断</li> <li>・一部勾配不足による水たまりが見られるが防水上問題なし</li> </ul> | | | | <p>B / 短期(5～10年)に更新検討を要す<br/>: 経過観察</p> | | | | |

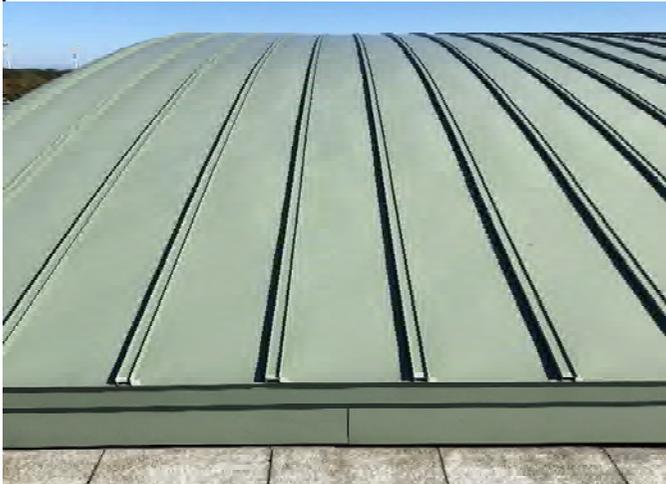
| <p>①全景</p> | | | | | <p>・瓦棒先端部分に腐食が見られたが、緊急性はなし。様子を見ながら錆を除去し、錆止目塗装が望ましい</p> | | | | <p>C / 中期(10～20年)に更新検討を要す<br/>: 経過観察</p> | | | |

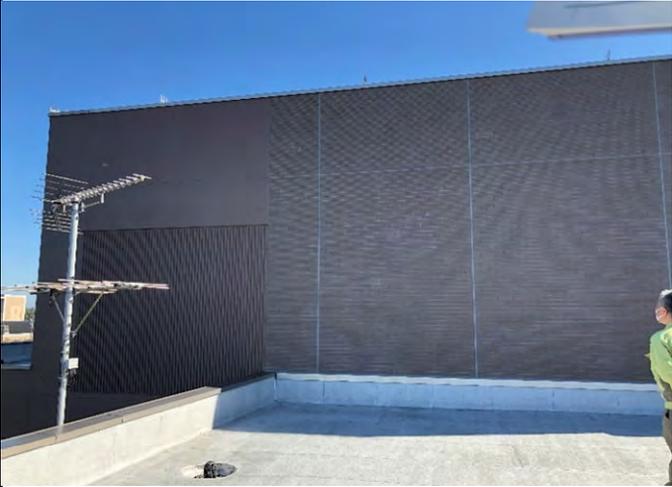
| <p>①屋上4通り壁面</p> | | | | <ul style="list-style-type: none"> <li>・ 屋上：4通り壁面は部分張替え履歴あり<br/>修繕後、不具合はなし</li> <li>・ 2階：18通り壁面にひび割れ、損傷あり</li> <li>・ 1階：部分的にタイル浮きあり</li> <li>・ 全体的に緊急性はなし</li> </ul> | | | | <p>D /長期(20年~)に更新検討を要す<br/>：経過観察</p> | | | |

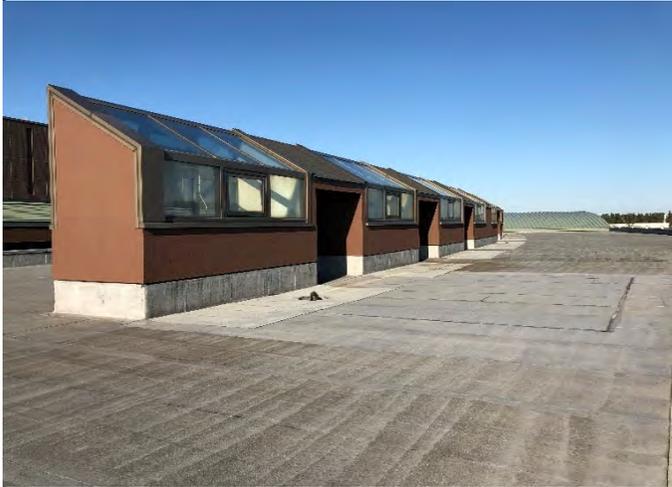
| <p>①トップライト</p> | | | | <p>・全体的に劣化が認められるが<br/>適宜修繕されており、維持管理状況は良好<br/>であり、短期での大規模な修繕は必要ない<br/>と判断</p> | | | | <p>C / 中期(10~20年)に更新検討を要す<br/>: 塗装替え</p> | | | | |

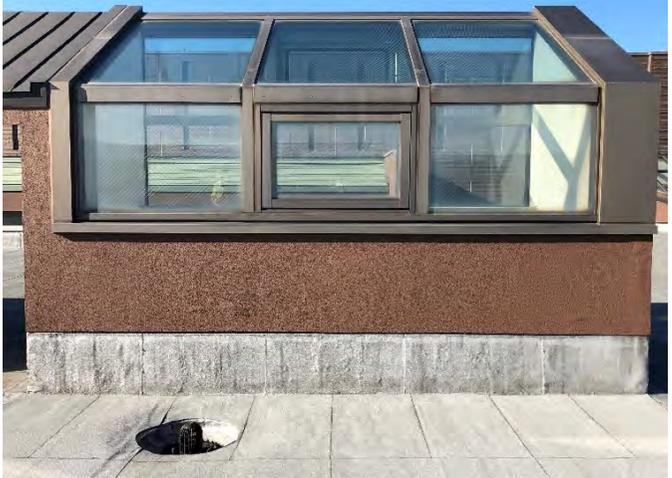
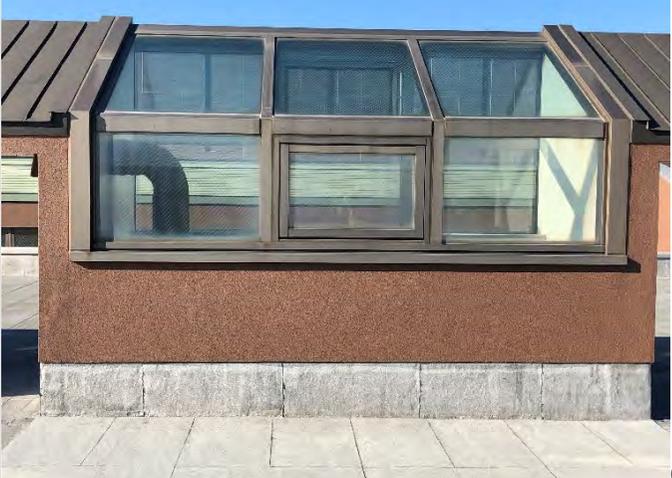
| <p>②塗装浮き</p> | | | | <p>③塗装浮き</p> | | | | | | | | |

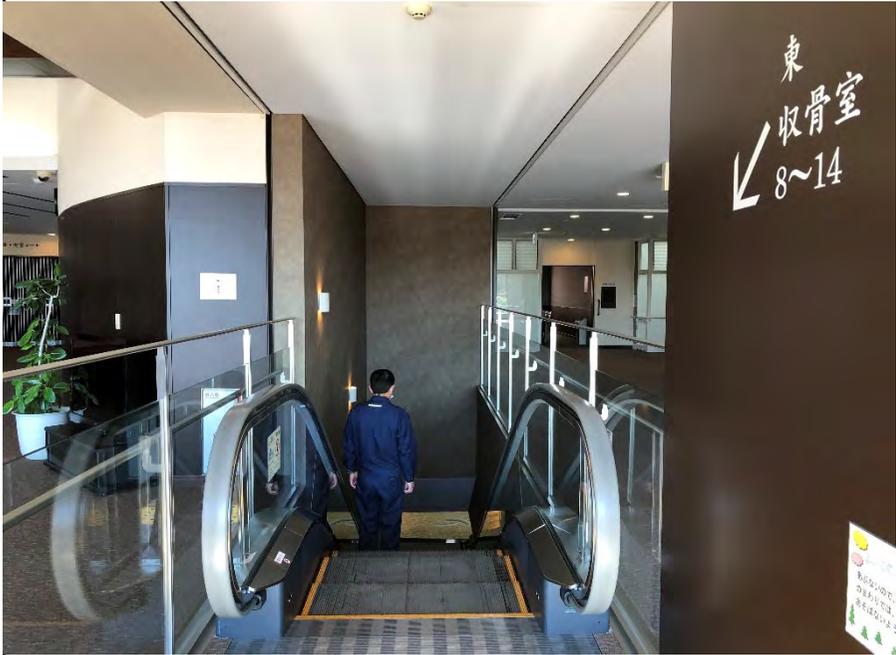
| ①エスカレーター（廊下3側） | | | | | ②- | | | | | | |

| | | | | | <ul style="list-style-type: none"> <li>・動作確認は行っていない（できなかった）<br/>ため劣化状況も未確認</li> <li>・消防検査時に動作確認、問題なし<br/>(SPCのヒアリングによる)</li> </ul> | | | D /長期(20年~)に更新検討を要す<br>:経過観察 | | | |
