機器別診断シート

機器リストNo.	1	記号	RH-1、2	機器名称	吸収冷温水機	台数	2	設置場所	1階 ボイラー室				
仕様	暖房標準形、灯油焚、210RT、冷凍能力：738kW、暖房能力：651kW							設置年度	2005	経過年数	17	更新周期年数	20
製造者名	荏原冷熱システム			型番	RCDKN021		年間運転時間	通年		1日運転時間	6～12時間		
過去の 修繕記録	2009年：薬品洗浄、2012年：部品交換、2019年：過流探傷検査 2014、2020年：分解整備					診断 事項	異常振動 無	異常騒音 無	材質劣化 無	塗装剥離 無	液漏れ 無	その他 無

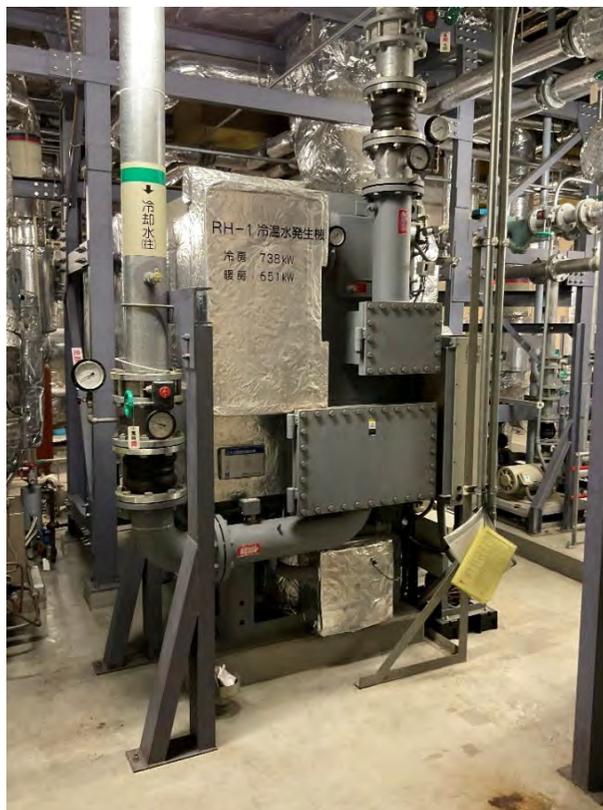
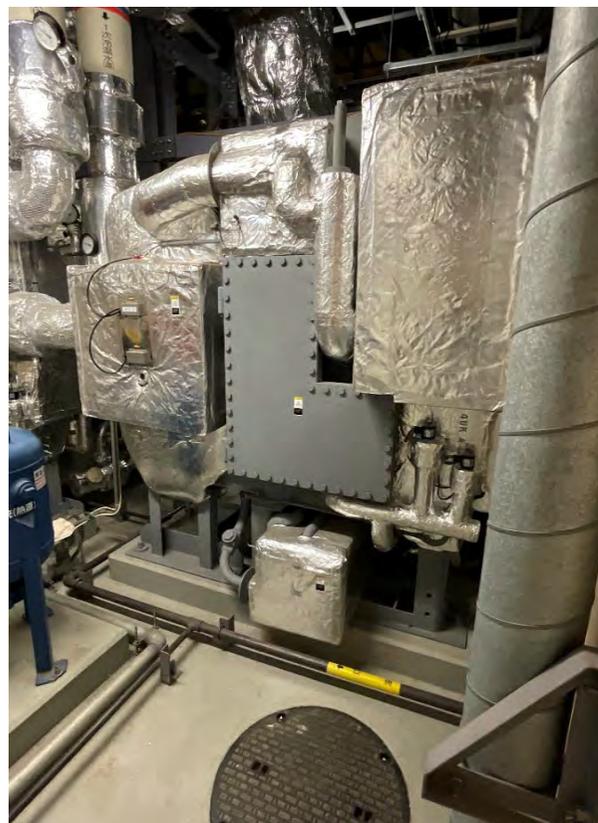
B / 短期(5～10年)で対応を要す

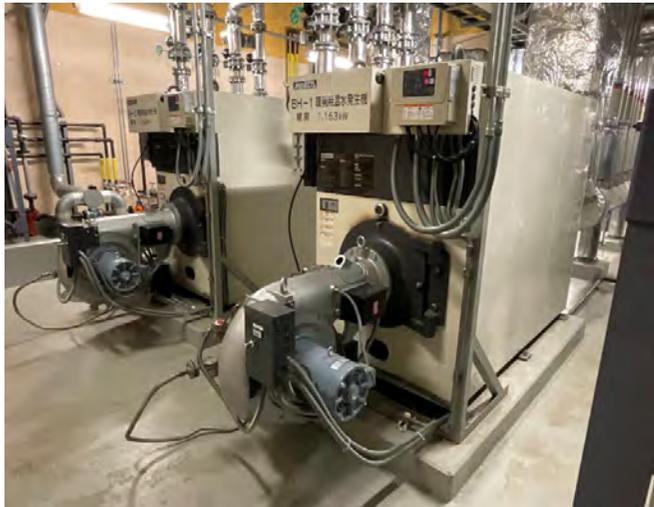
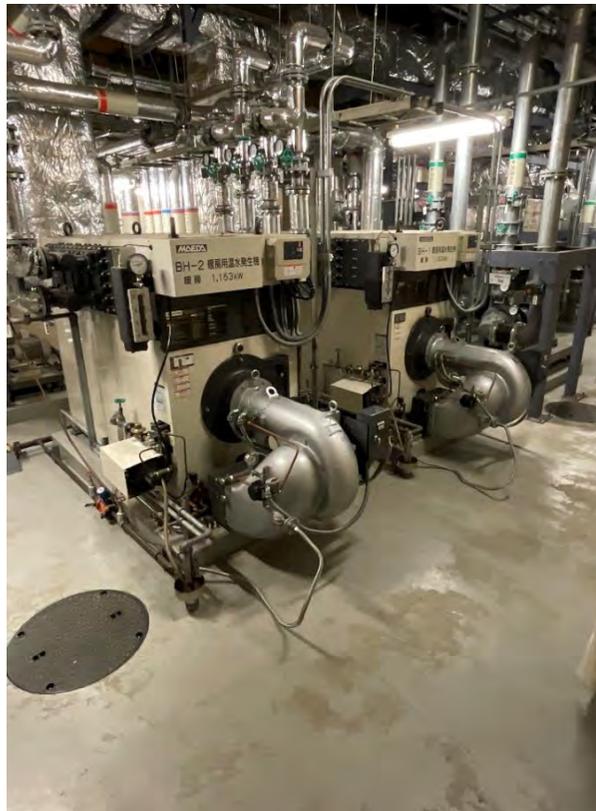
C / 中期(10～20年)で対応を要す

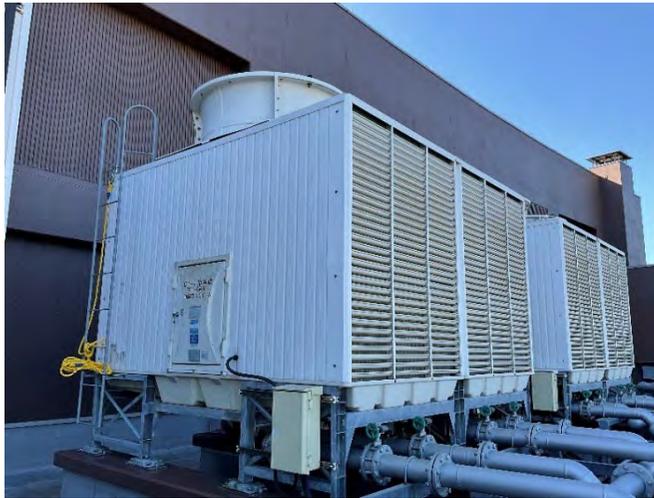
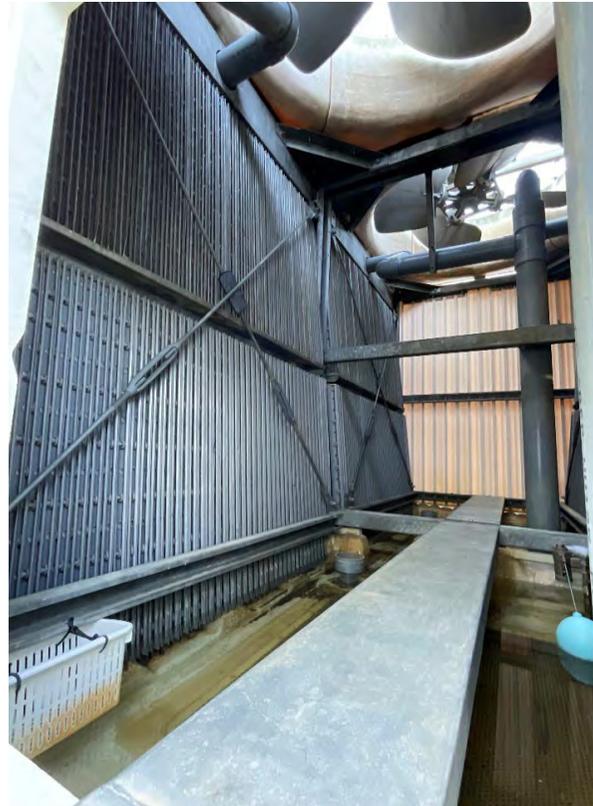
B / 短期(5～10年)で対応を要す

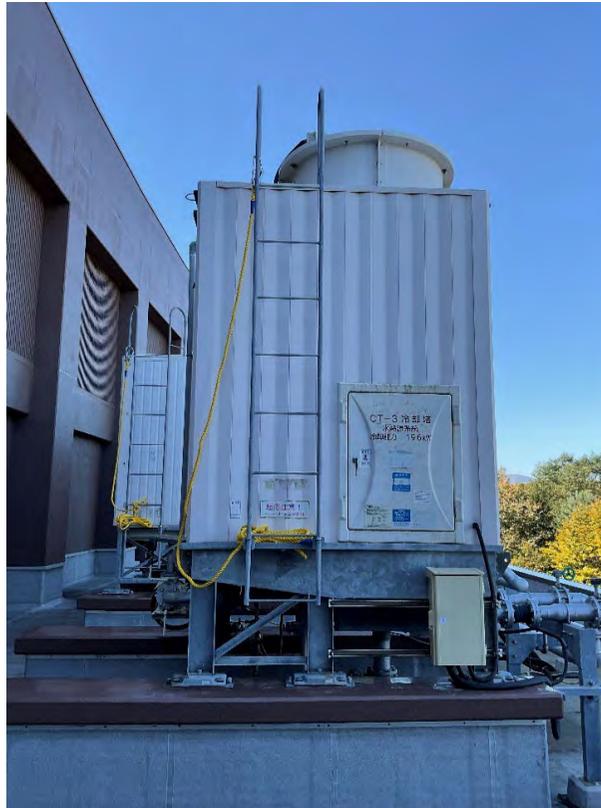
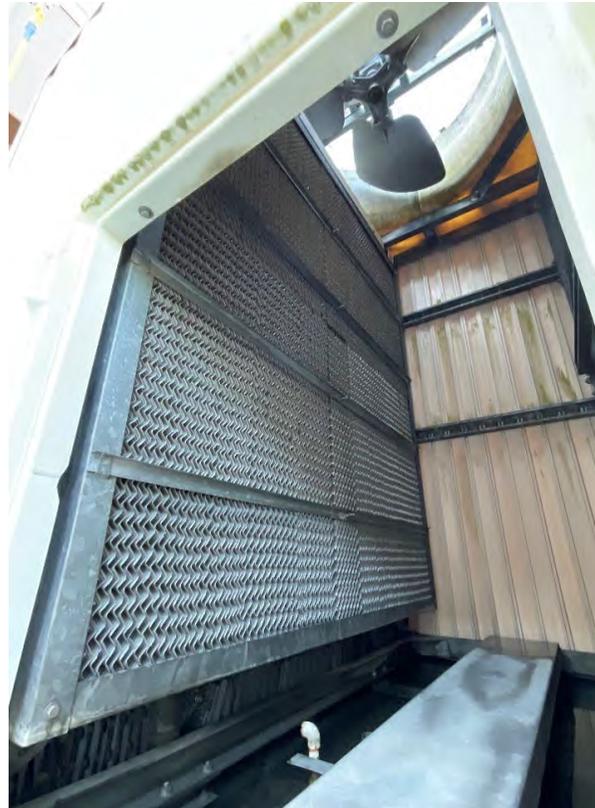
B / 短期(5～10年)で対応を要す

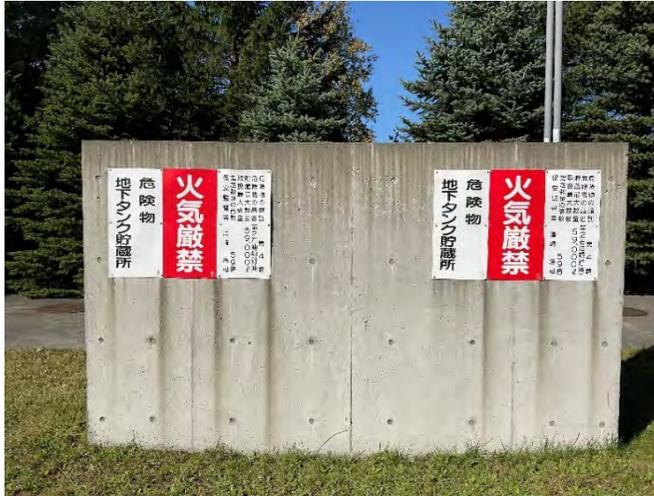
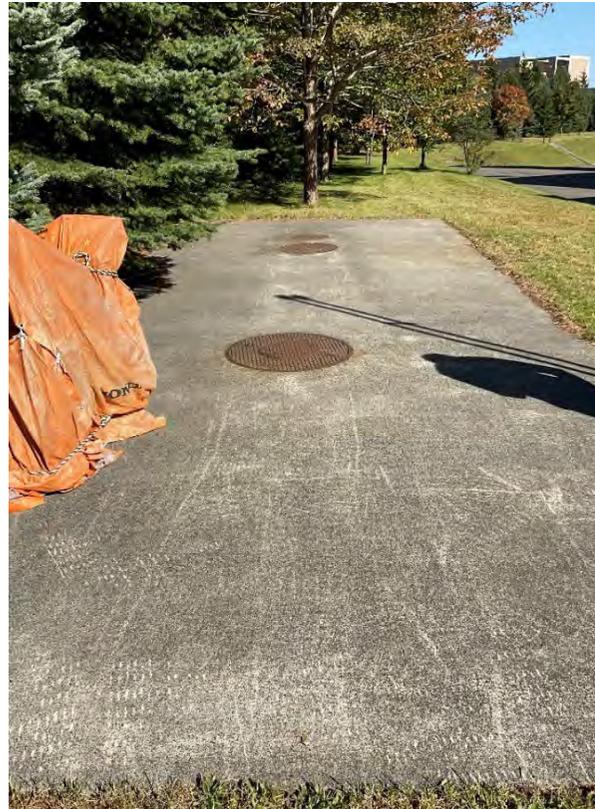
C / 中期(10～20年)で対応を要す

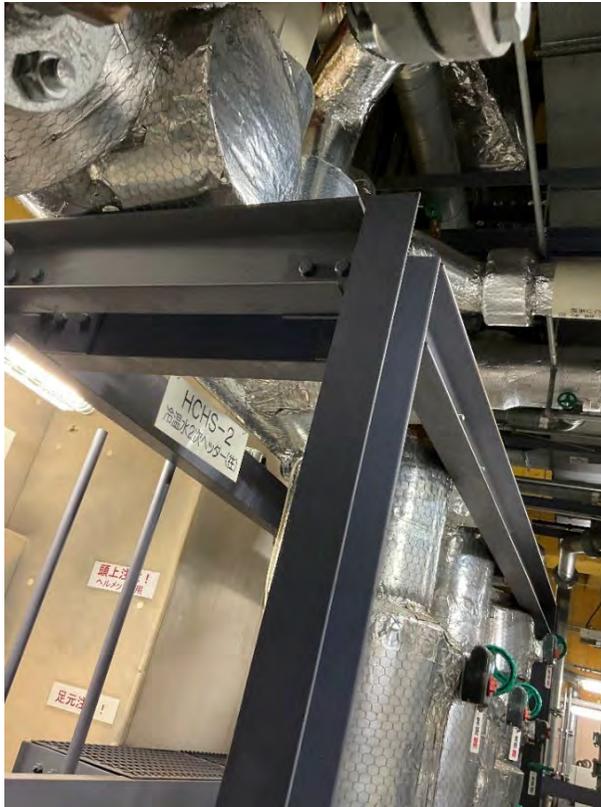
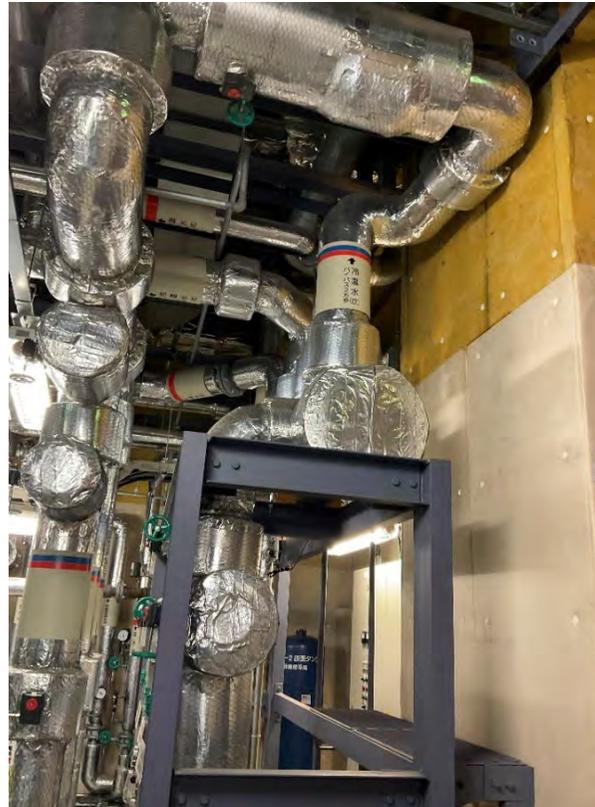
C / 中期(10~20年)で対応を要す

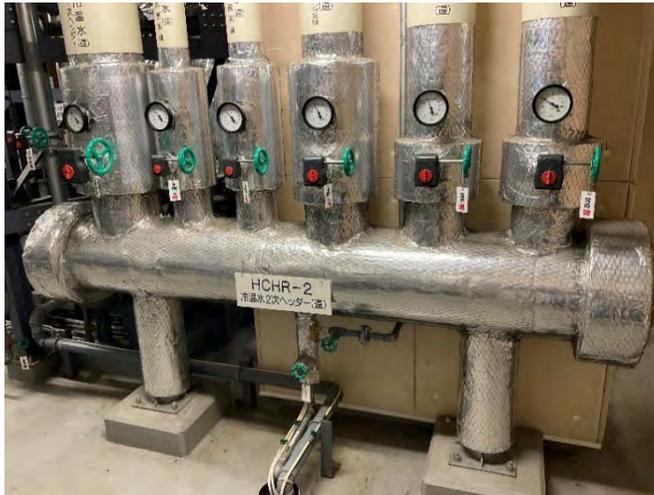
C / 中期(10~20年)で対応を要す

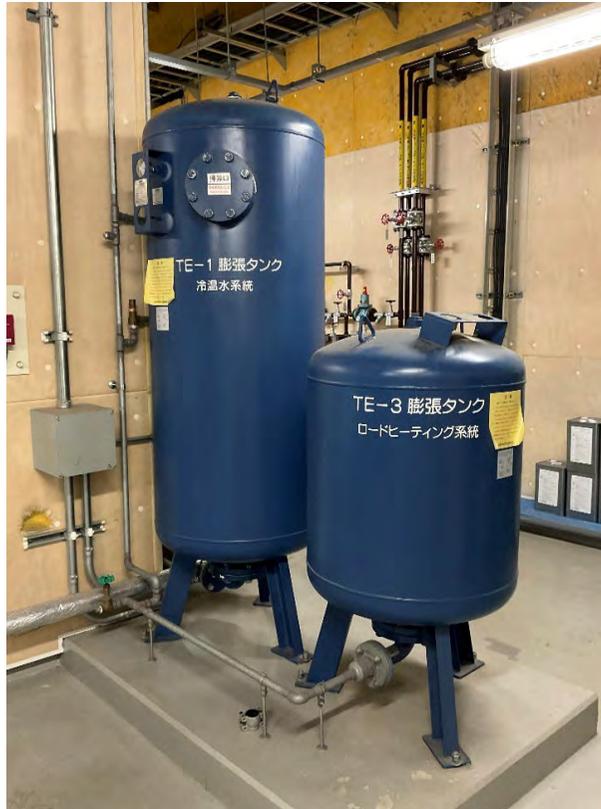
C / 中期(10～20年)で対応を要す

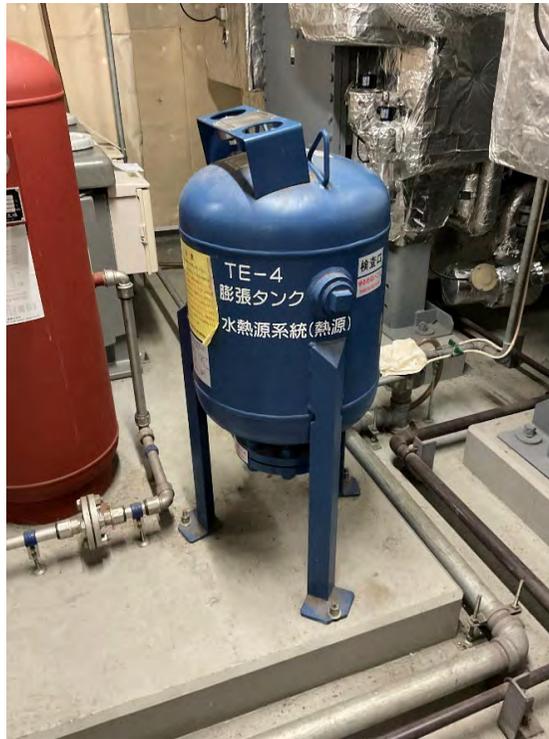
C / 中期(10～20年)で対応を要す

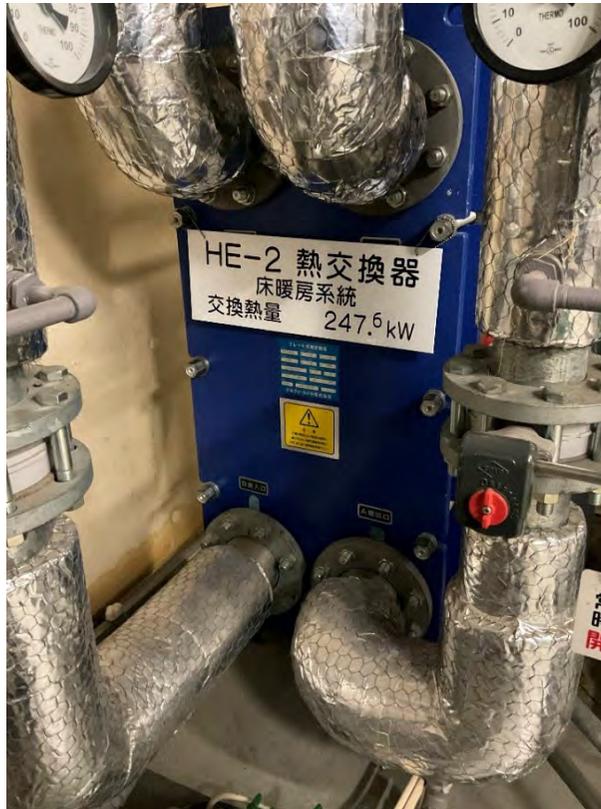
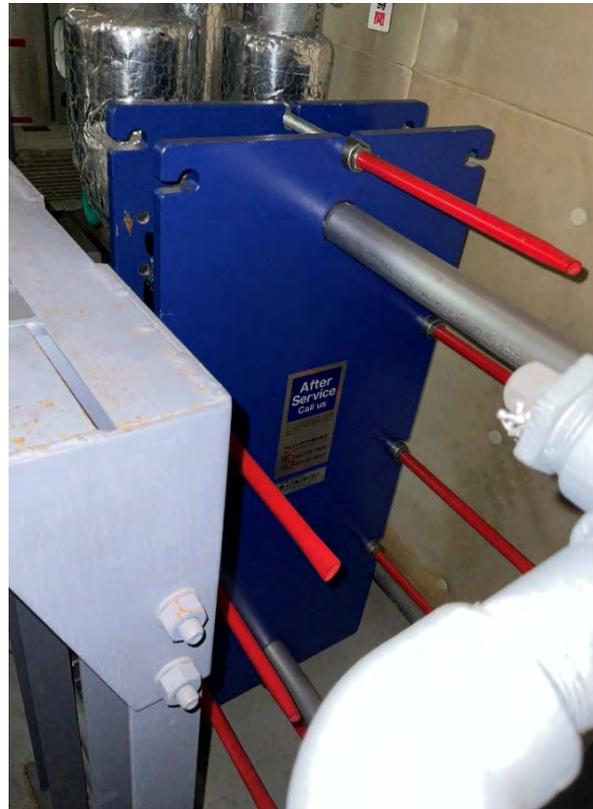
B / 短期(5~10年)で対応を要す

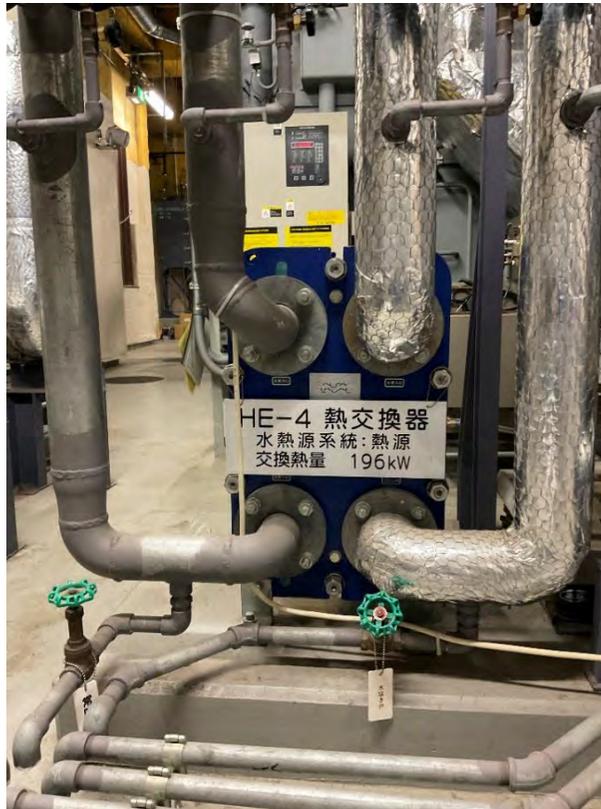
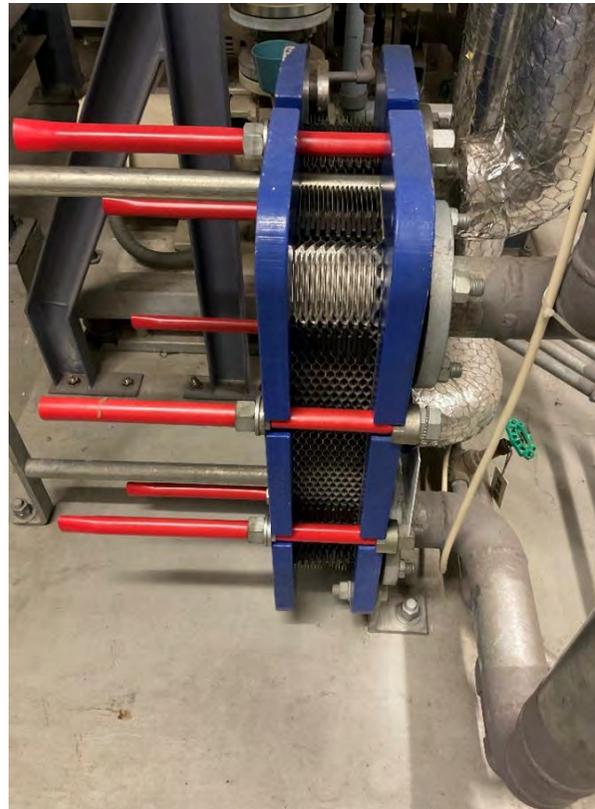
B / 短期(5~10年)で対応を要す

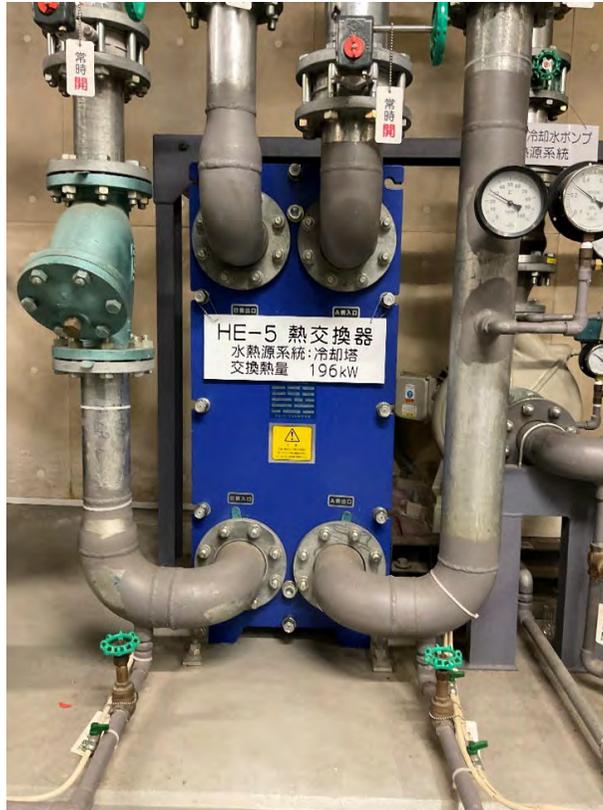
B / 短期(5~10年)で対応を要す

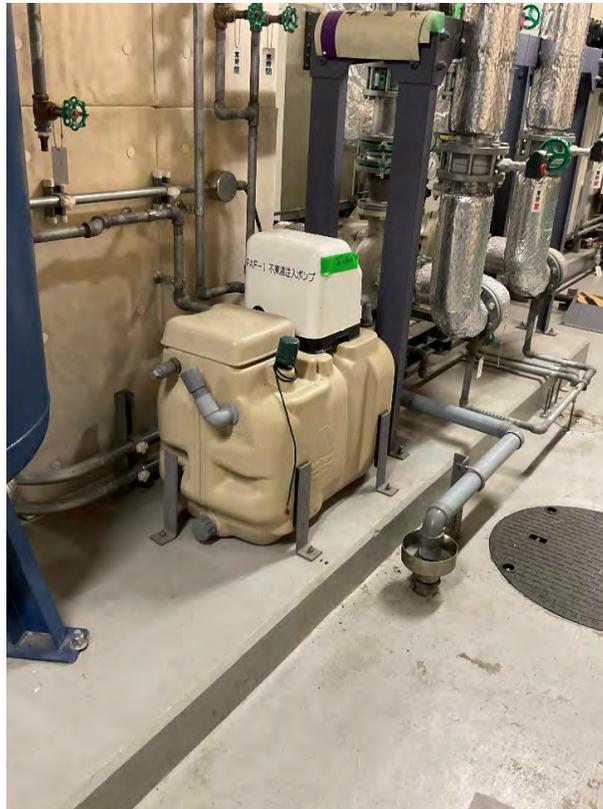
B / 短期(5～10年)で対応を要す

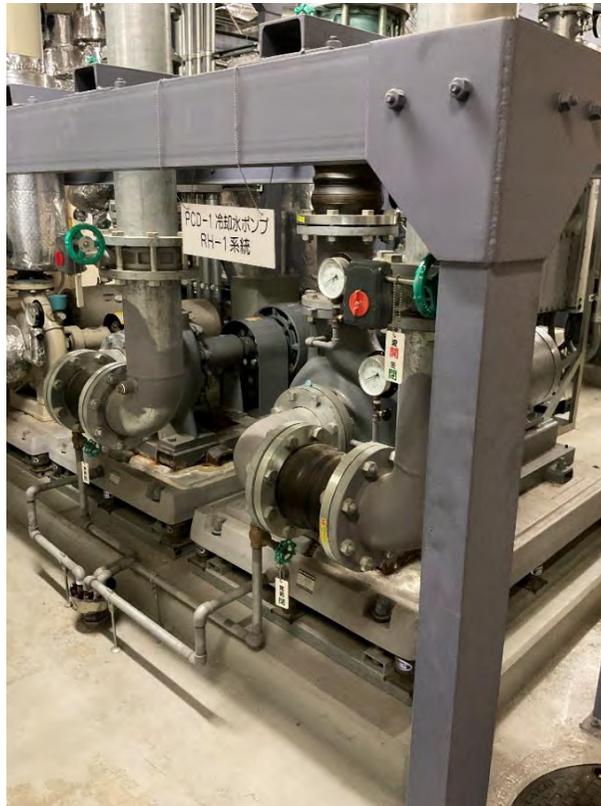
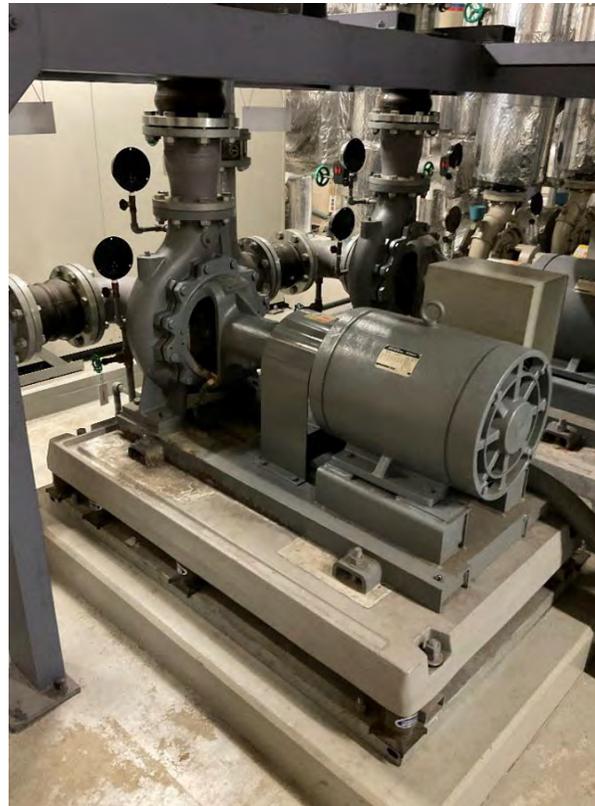
B / 短期(5~10年)で対応を要す

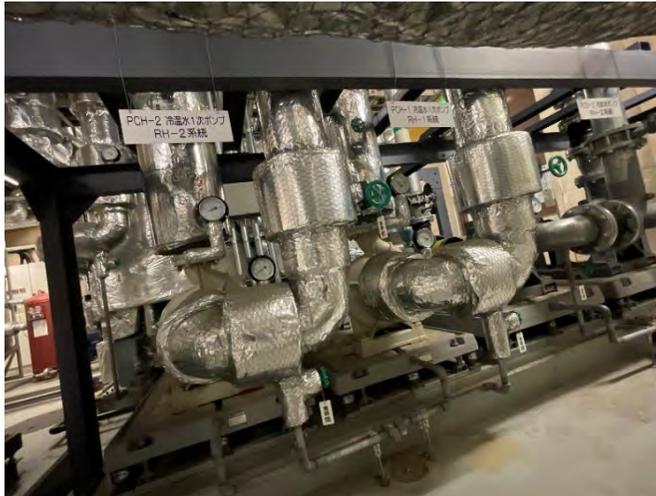
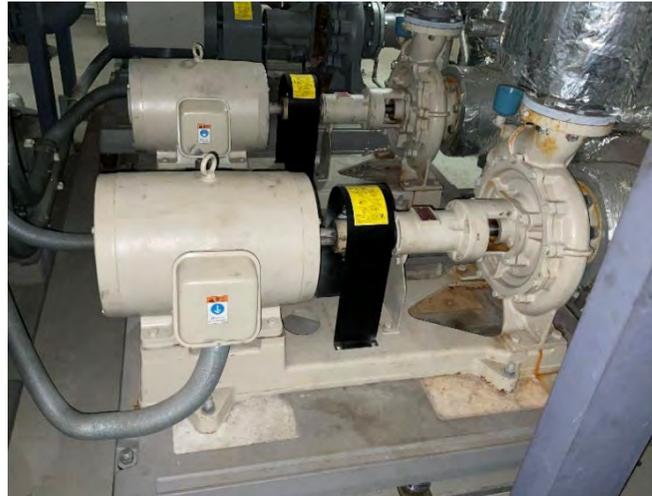
B / 短期(5～10年)で対応を要す

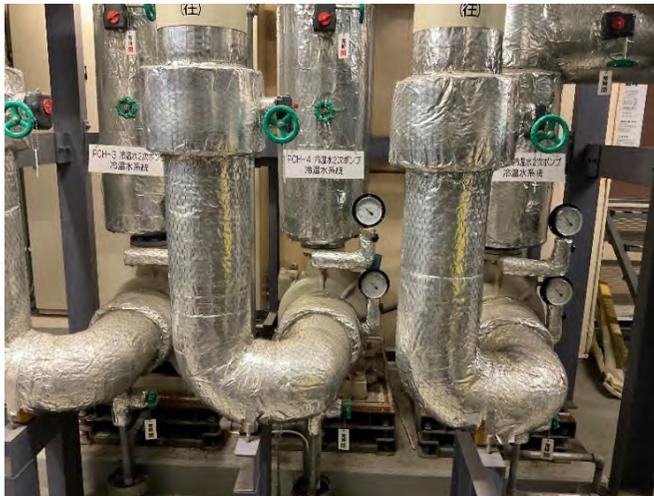
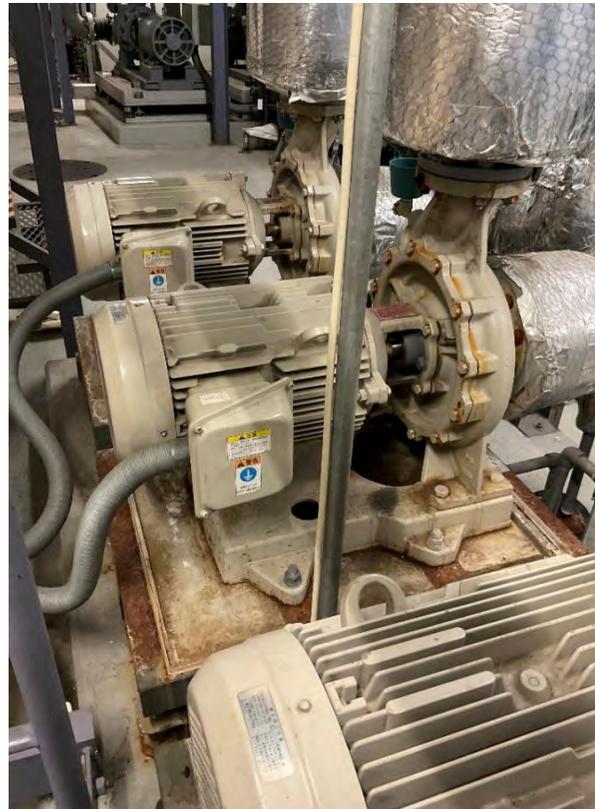
B / 短期(5～10年)で対応を要す

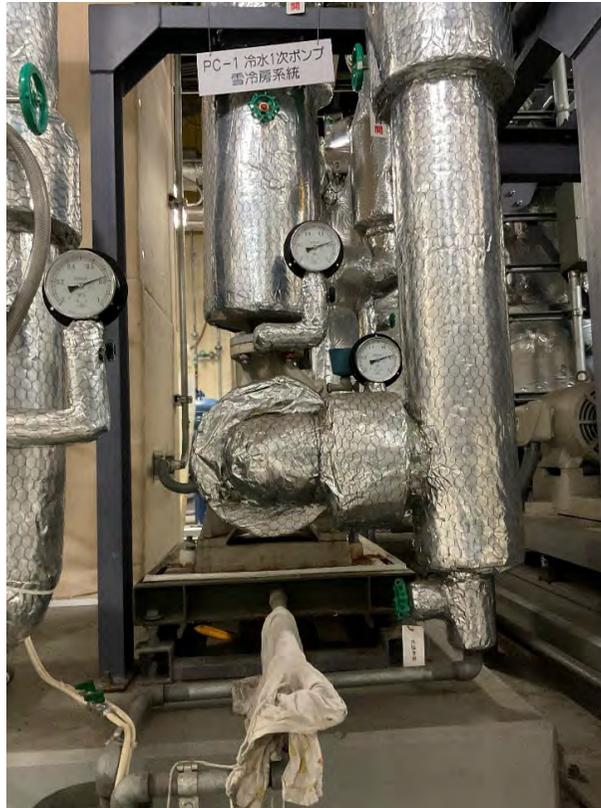
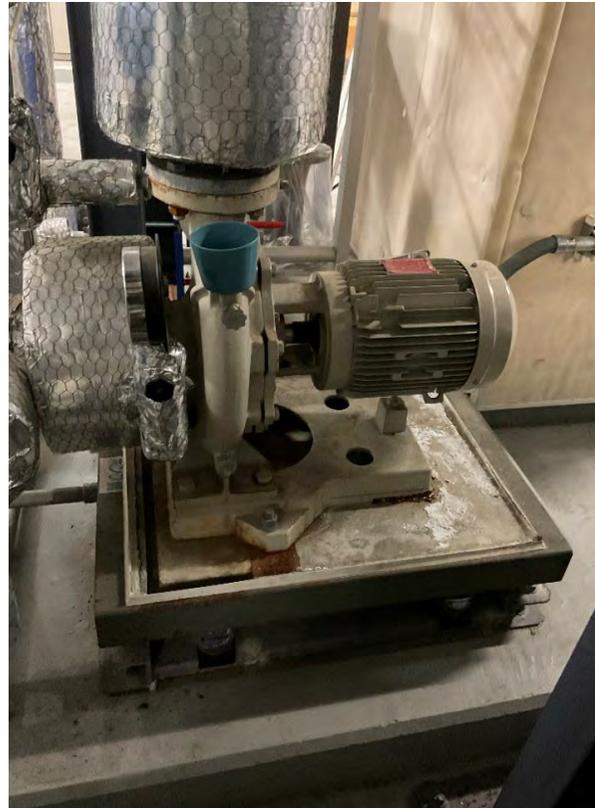
B / 短期(5~10年)で対応を要す

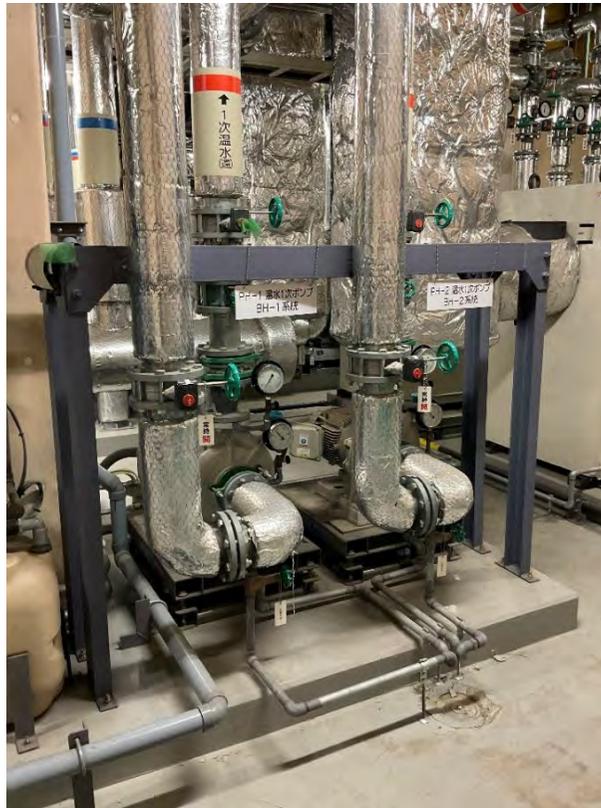
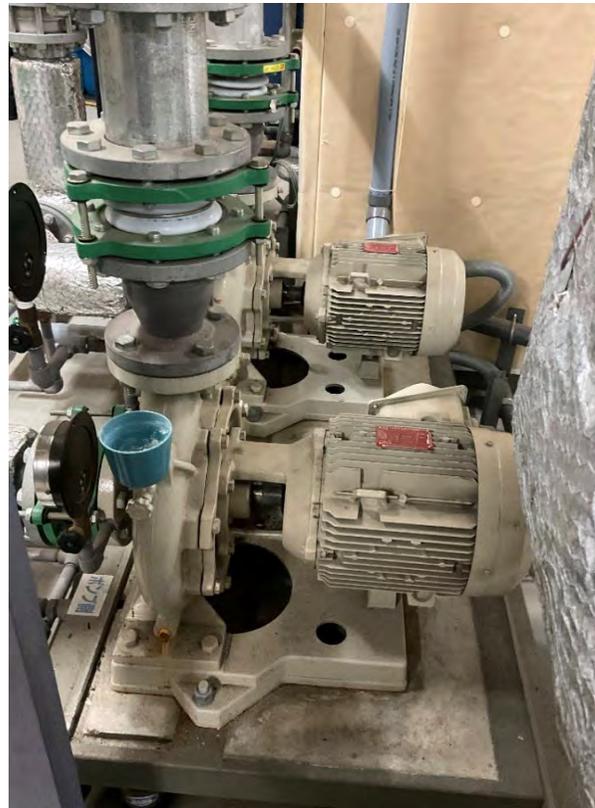
B / 短期(5～10年)で対応を要す

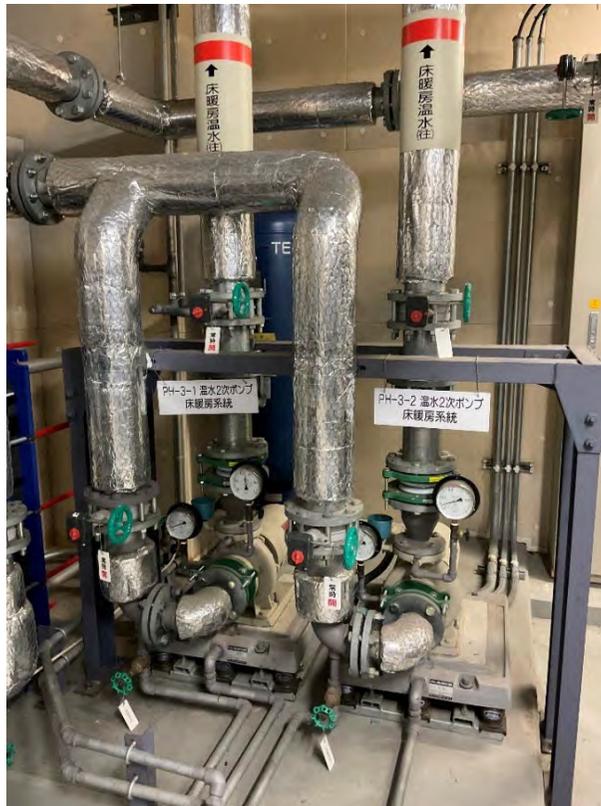
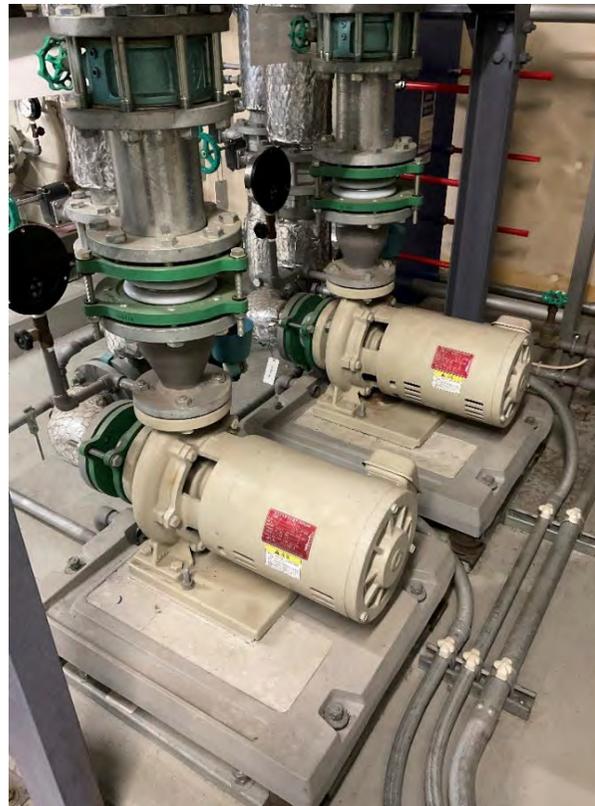
B / 短期(5～10年)で対応を要す

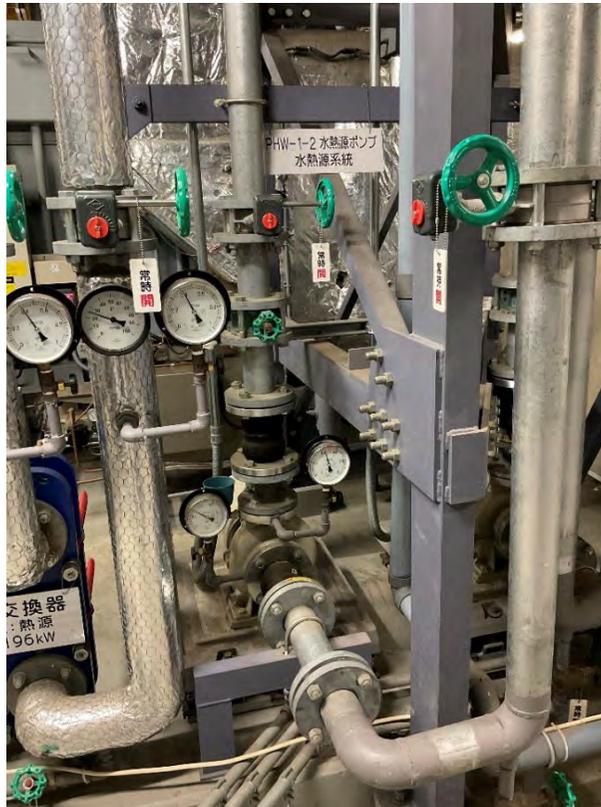
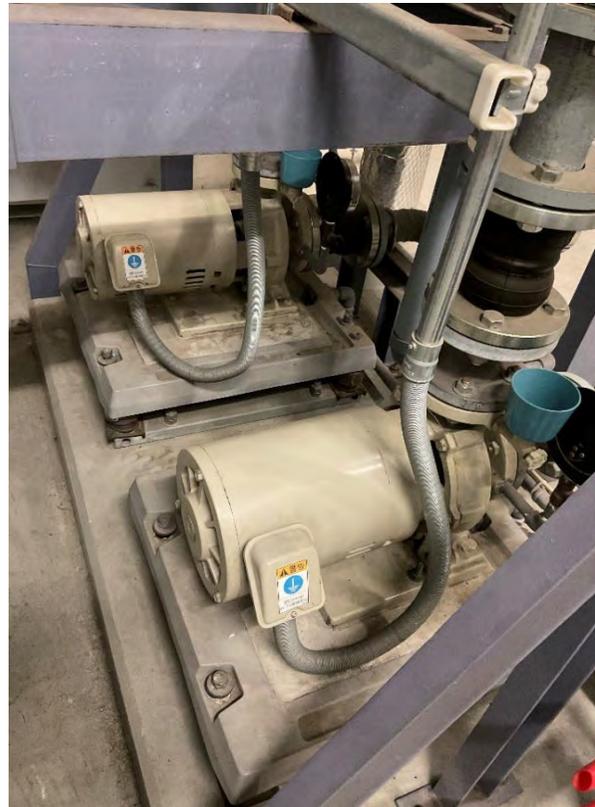
B / 短期(5~10年)で対応を要す

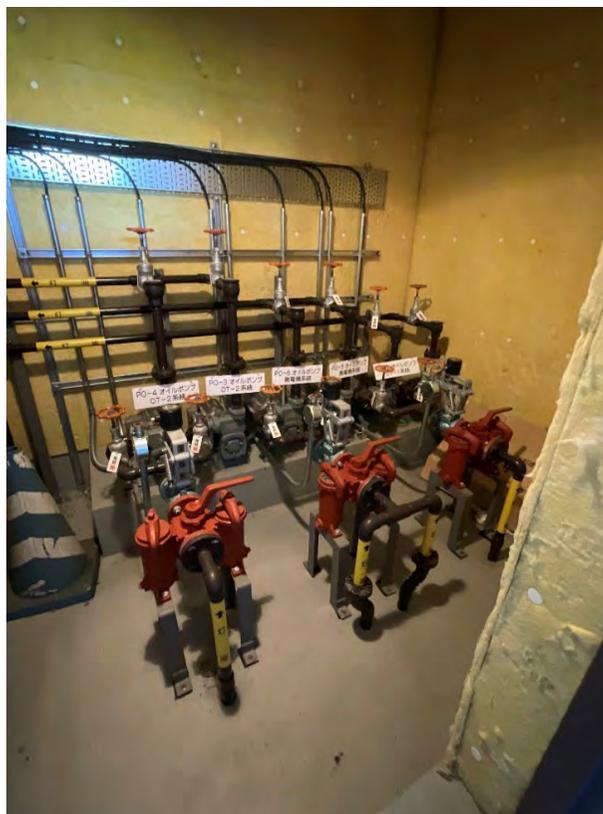
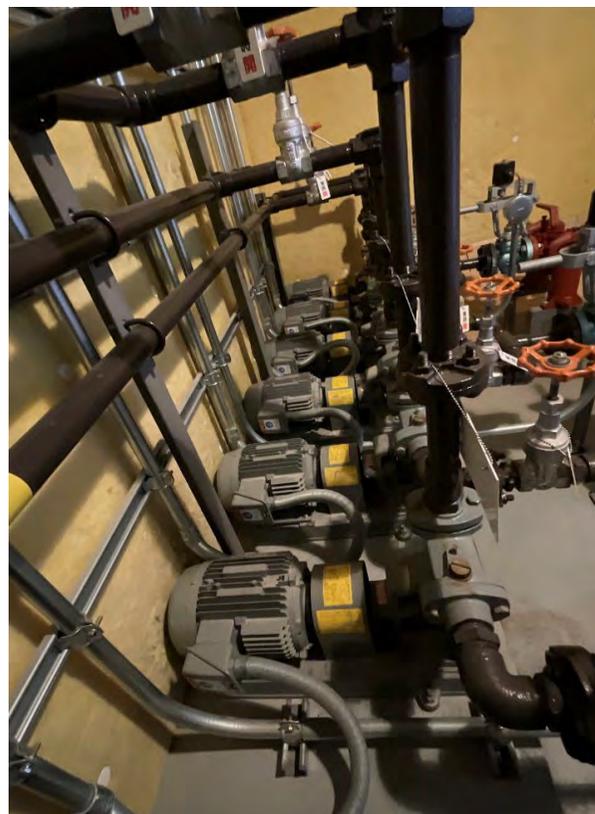
B / 短期(5~10年)で対応を要す

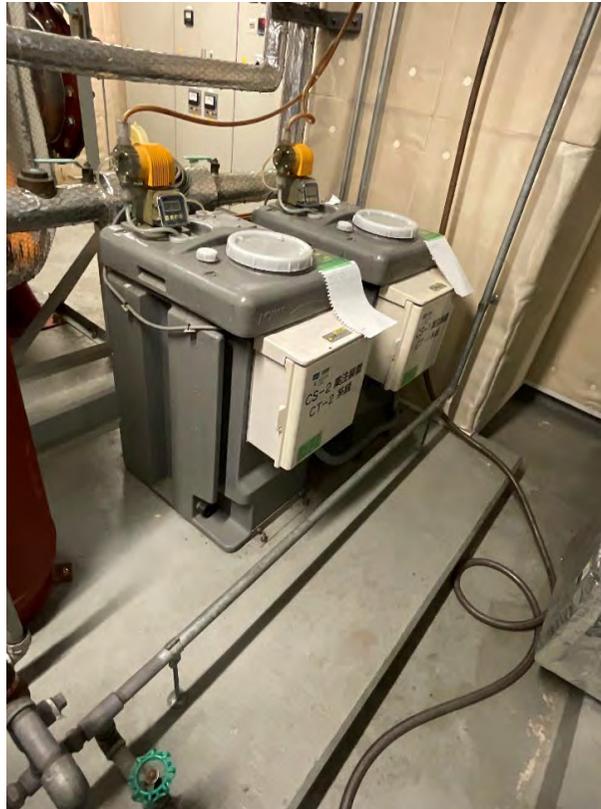
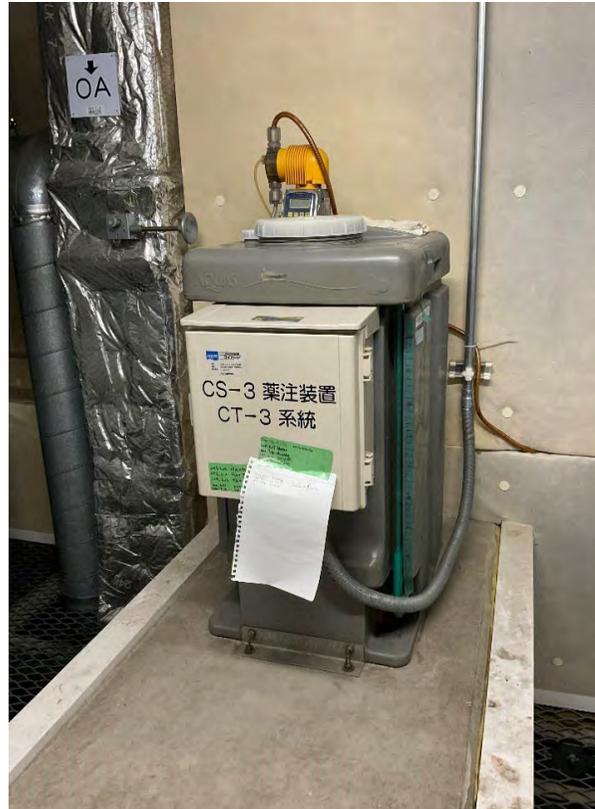
B / 短期(5~10年)で対応を要す

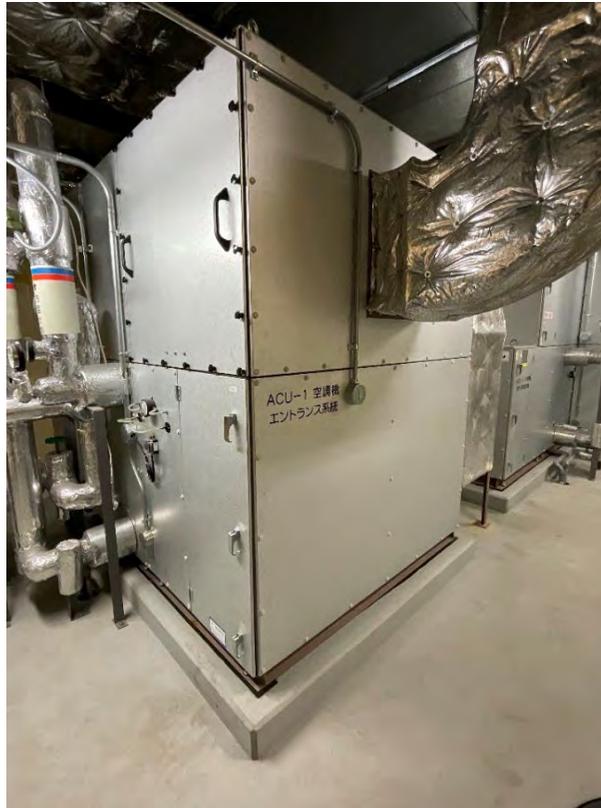
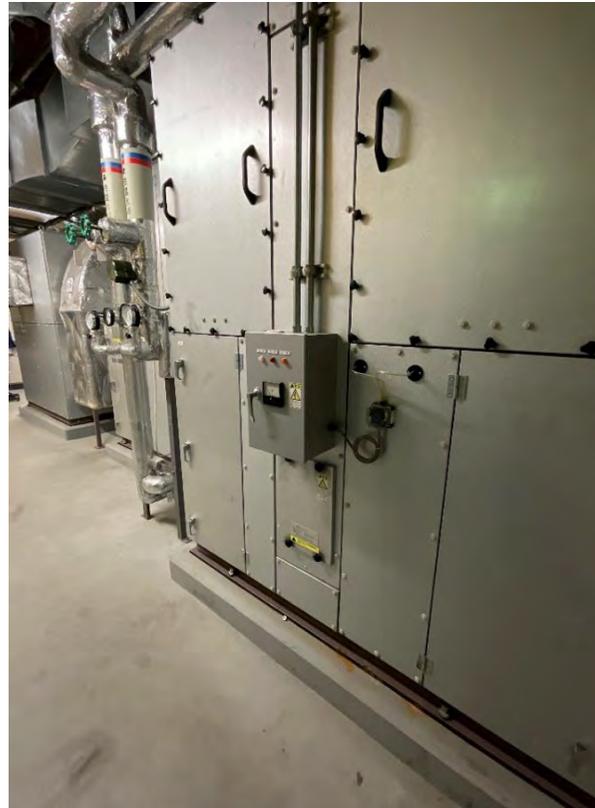
C / 中期(10～20年)で対応を要す

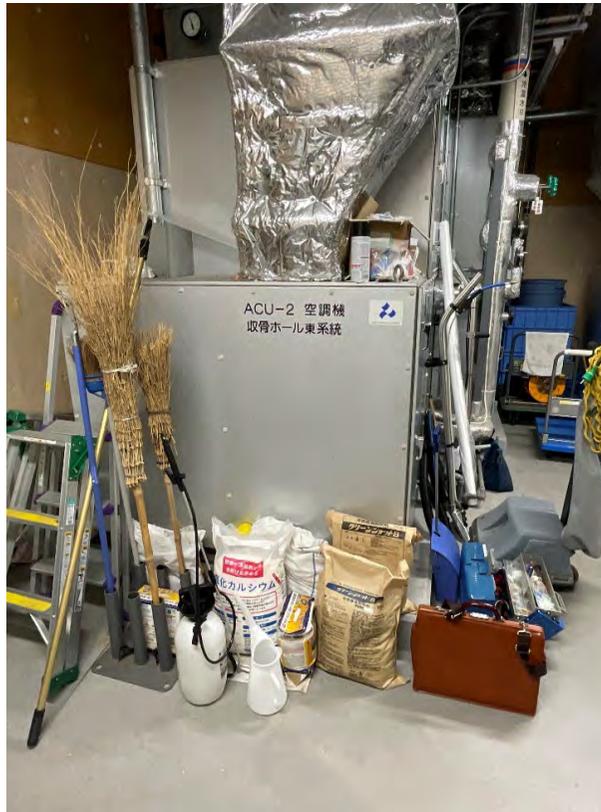
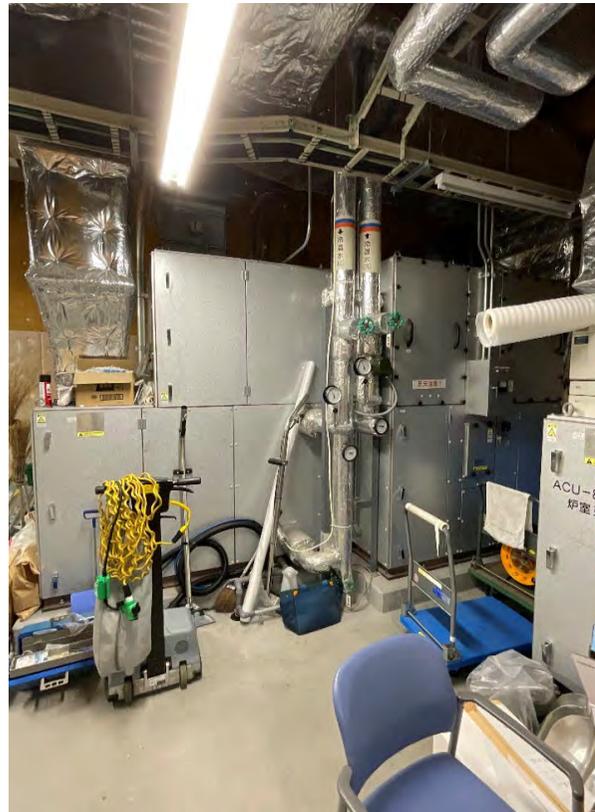
C / 中期(10～20年)で対応を要す

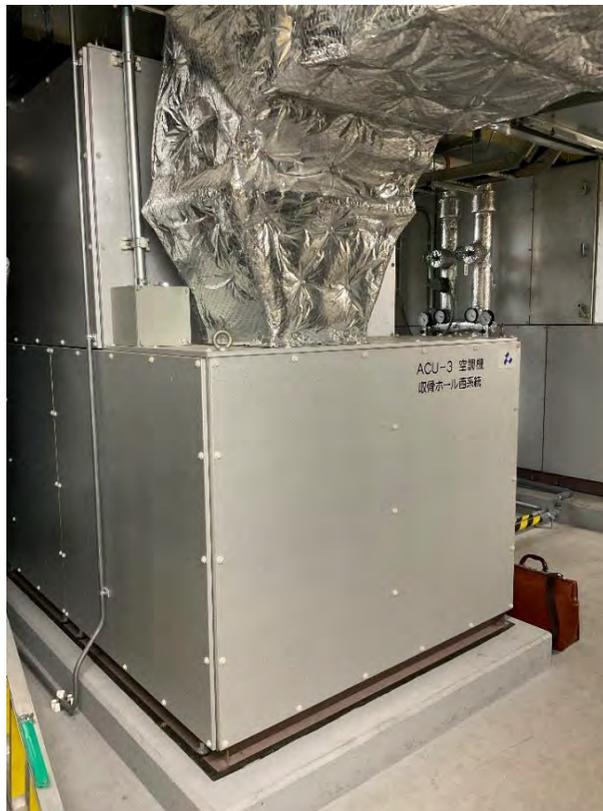
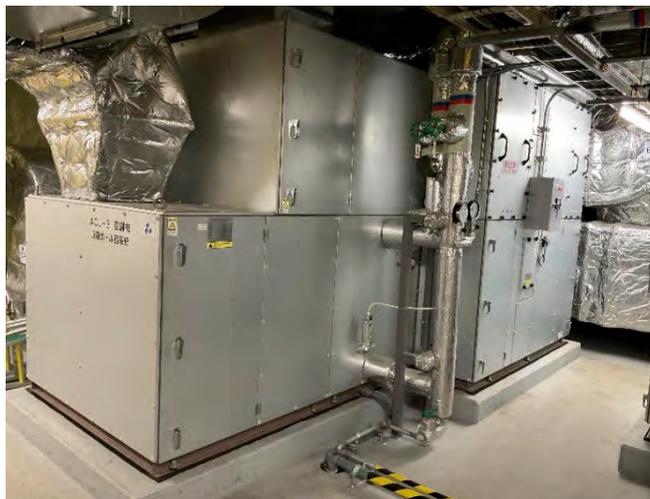
C / 中期(10～20年)で対応を要す

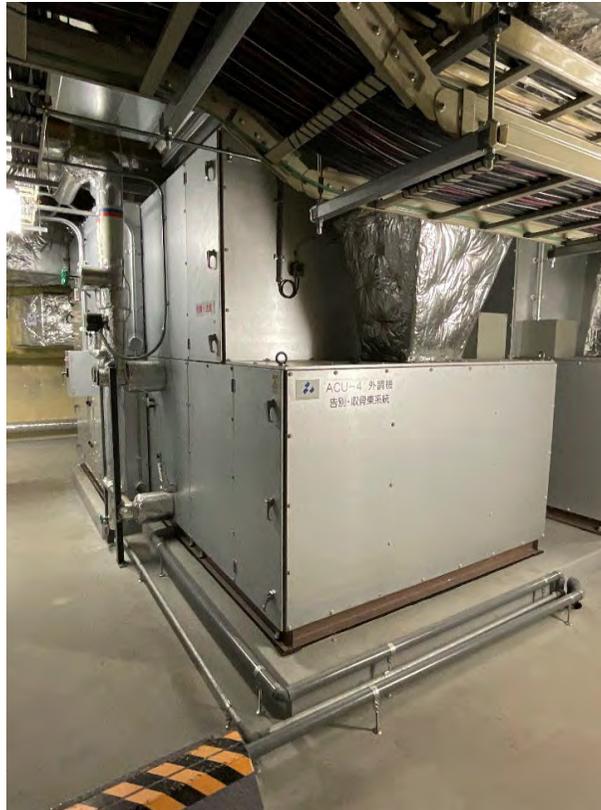
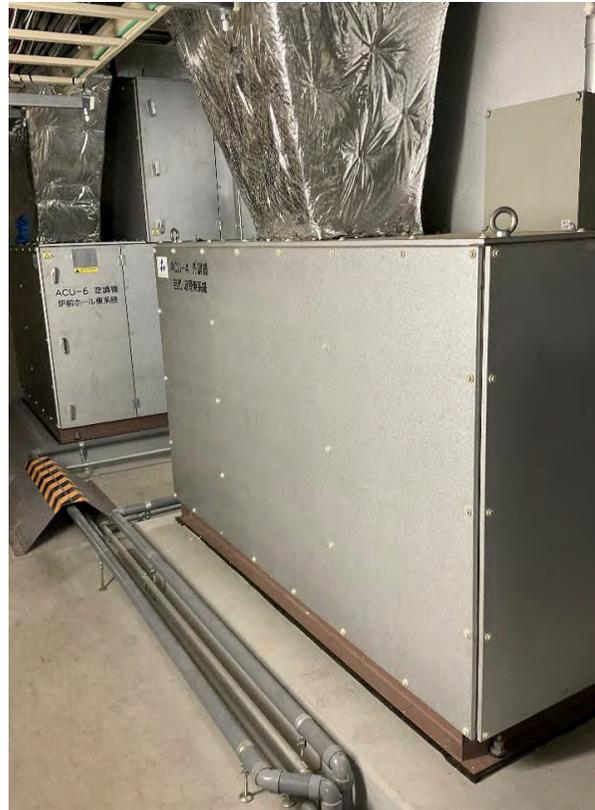
C / 中期(10～20年)で対応を要す

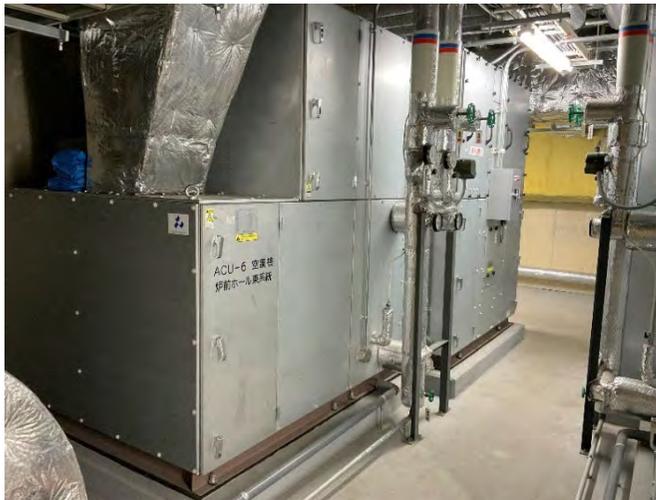
C / 中期(10～20年)で対応を要す

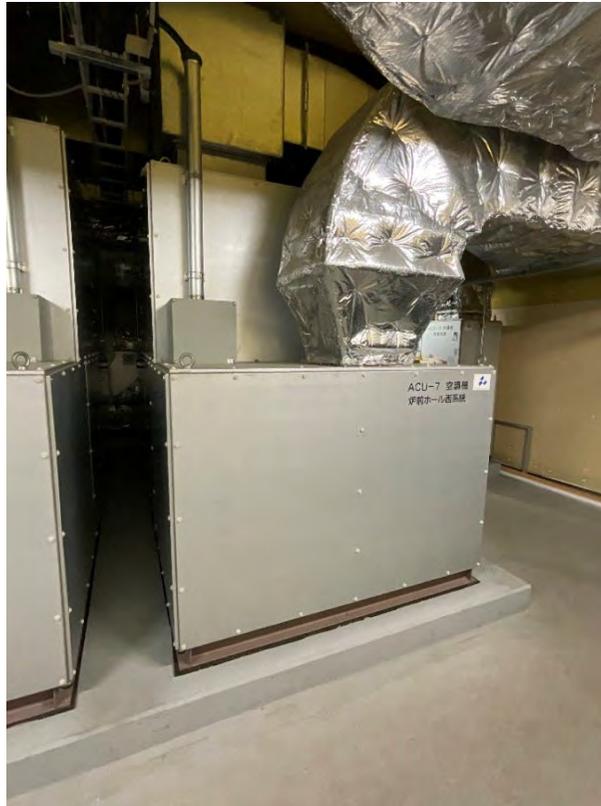
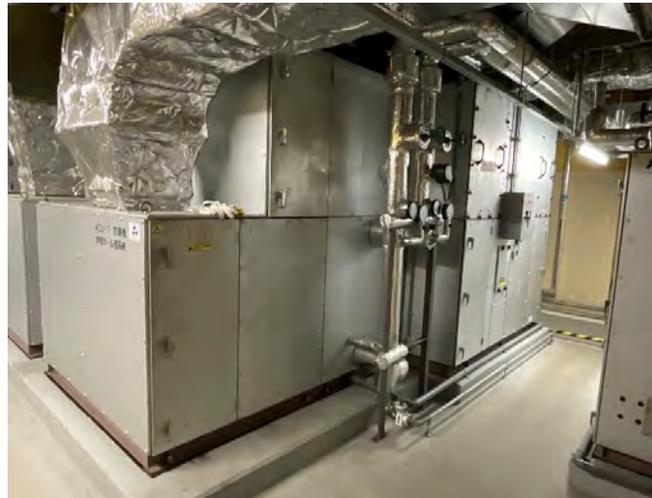
C / 中期(10～20年)で対応を要す
