機器別診断シート

機器リストNo.	1	記号	RH-1、2	機器名称	吸収冷温水機	台数	2	設置場所	1階 ボイラー室				
仕様	暖房標準形、灯油焚、210RT、冷凍能力：738kW、暖房能力：651kW							設置年度	2005	経過年数	17	更新周期年数	20
製造者名	荏原冷熱システム			型番	RCDKN021		年間運転時間	通年		1日運転時間	6～12時間		
過去の 修繕記録	2009年：薬品洗浄、2012年：部品交換、2019年：過流探傷検査 2014、2020年：分解整備					診断 事項	異常振動 無	異常騒音 無	材質劣化 無	塗装剥離 無	液漏れ 無	その他 無

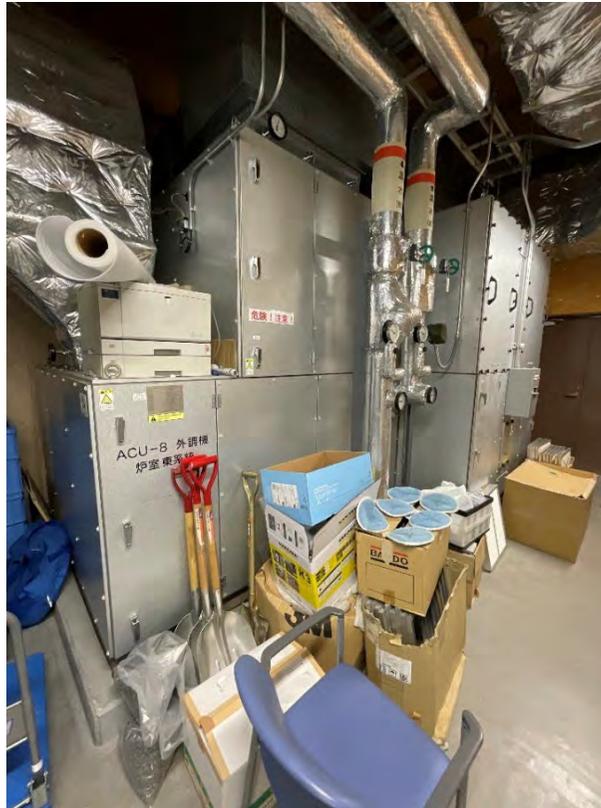
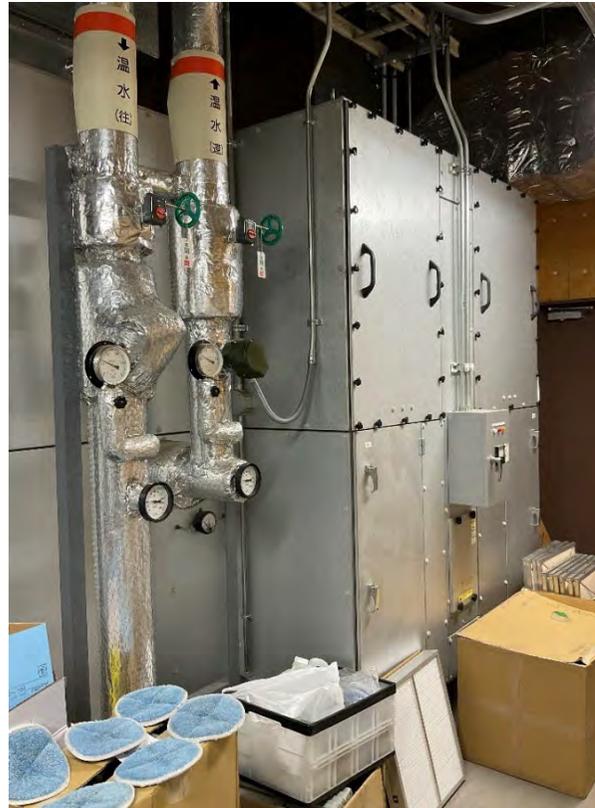
C / 中期(10～20年)で対応を要す

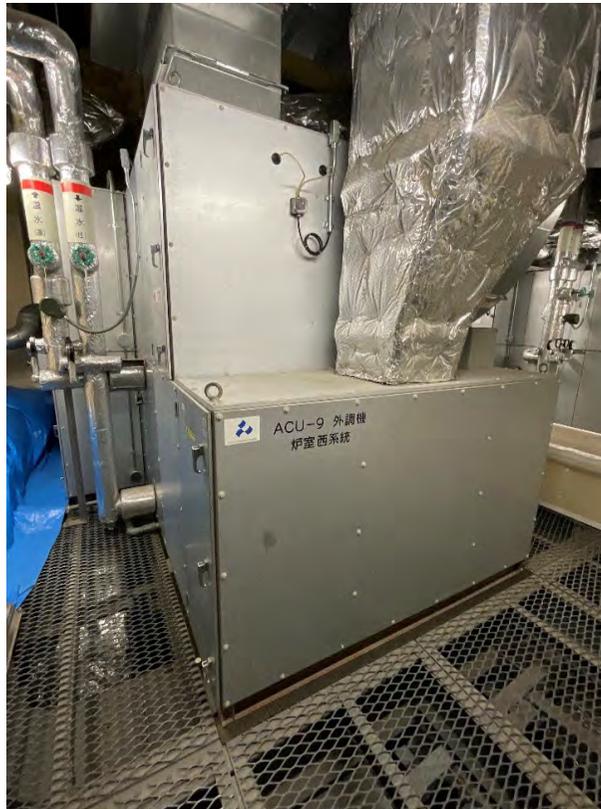
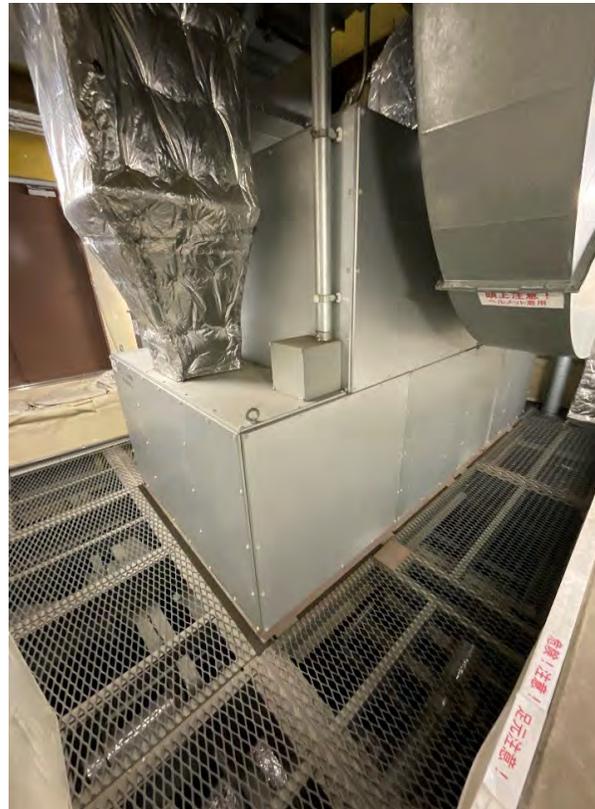
C / 中期(10～20年)で対応を要す

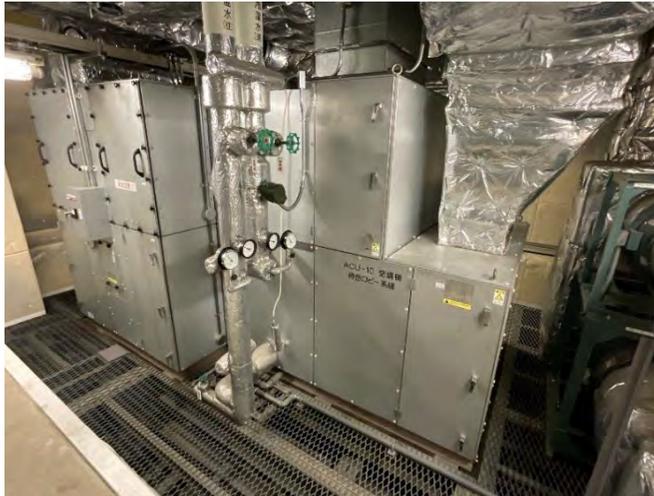
C / 中期(10～20年)で対応を要す

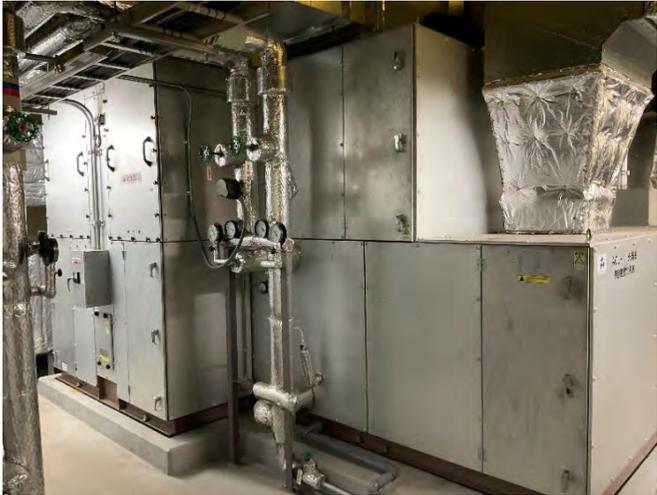
C / 中期(10～20年)で対応を要す

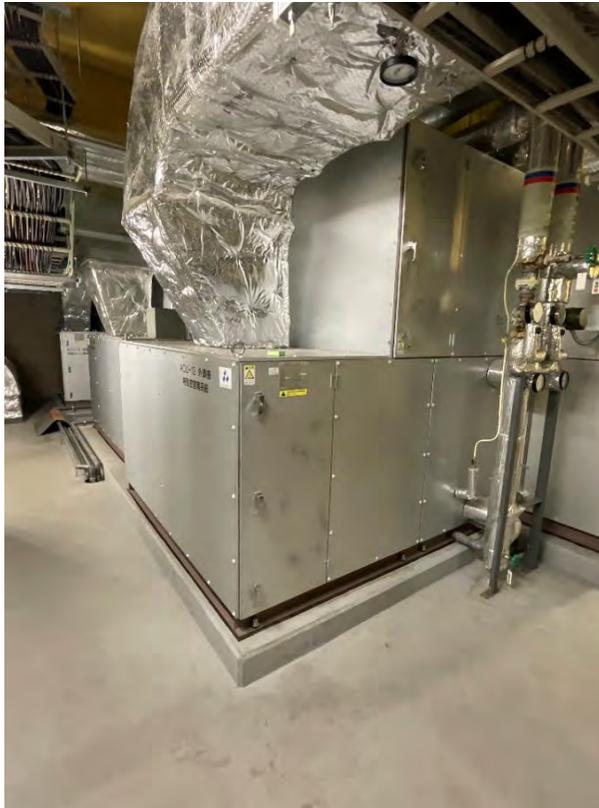
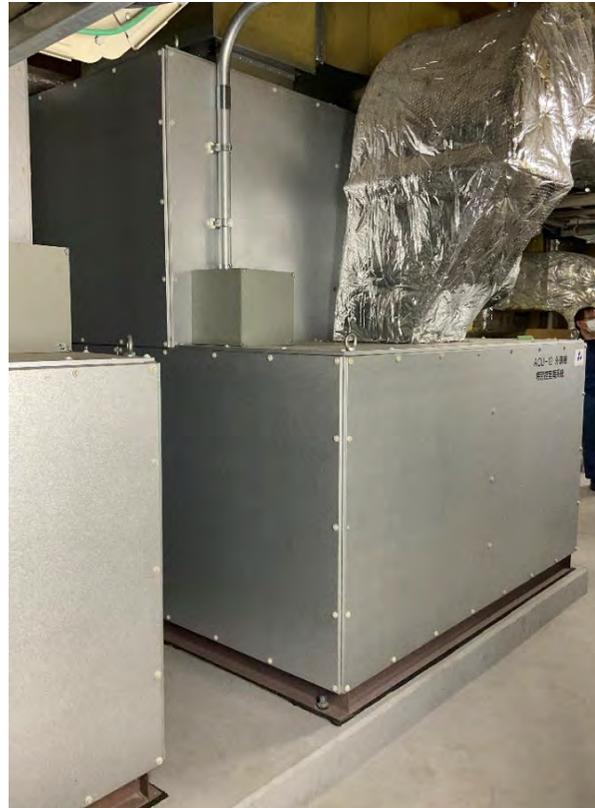
C / 中期(10～20年)で対応を要す

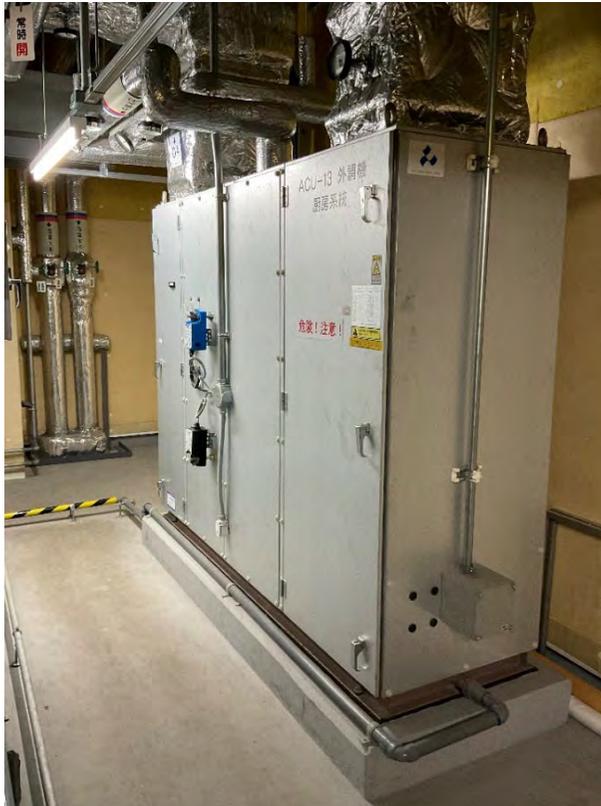
C / 中期(10～20年)で対応を要す

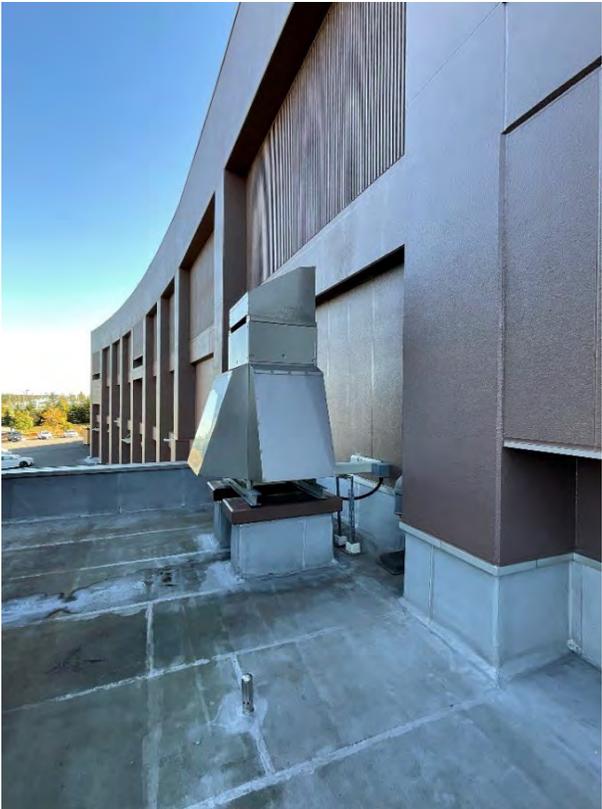
C / 中期(10～20年)で対応を要す

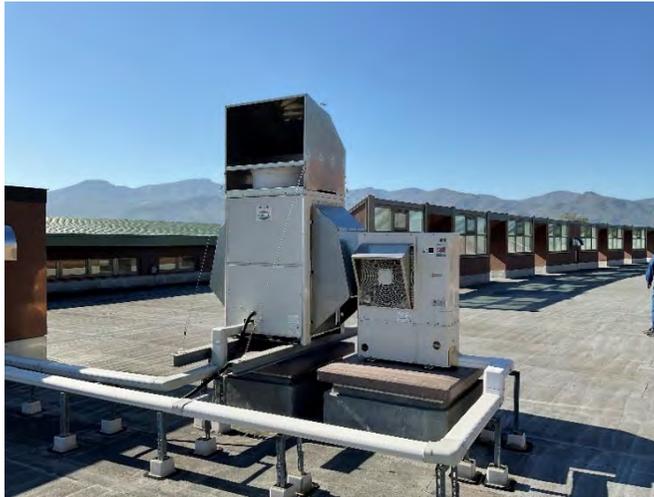
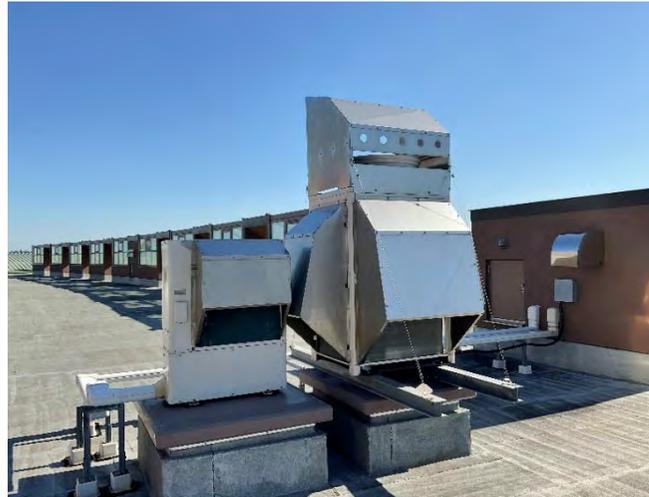
C / 中期(10～20年)で対応を要す

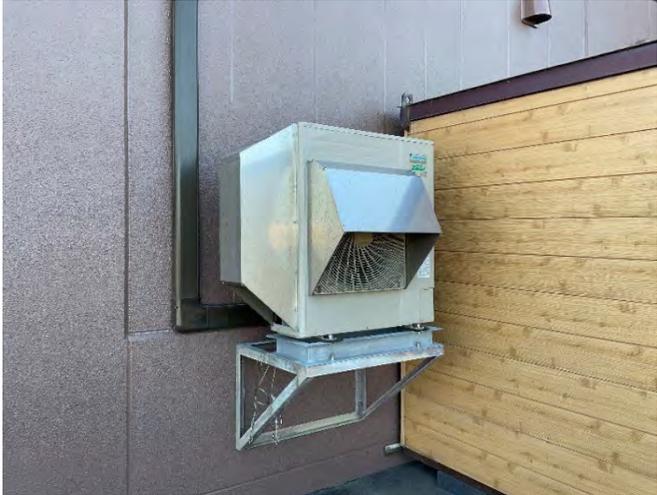
C / 中期(10～20年)で対応を要す

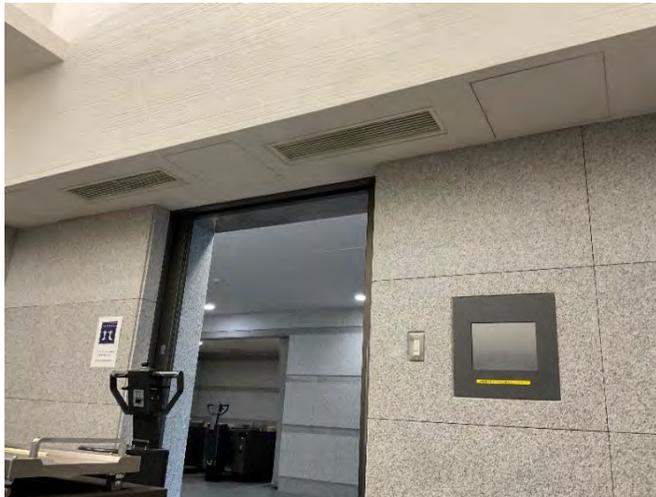
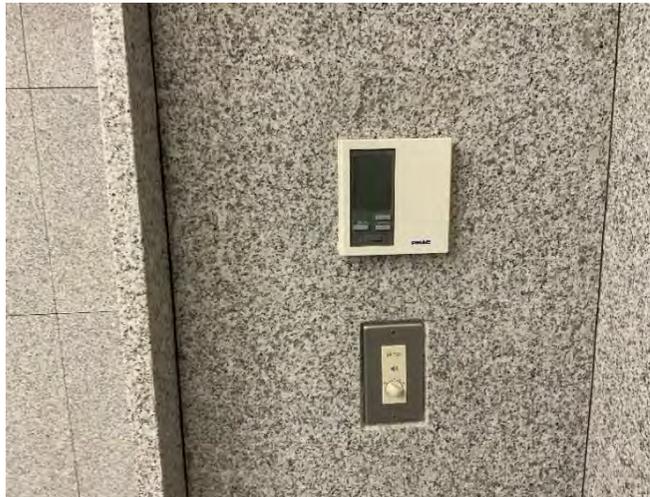
C / 中期(10~20年)で対応を要す

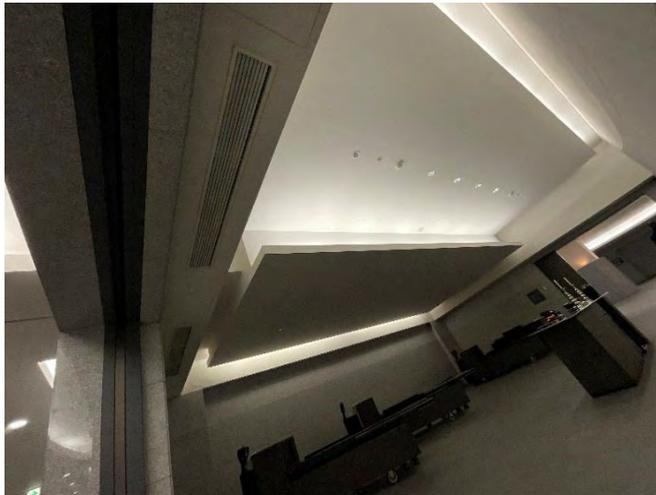
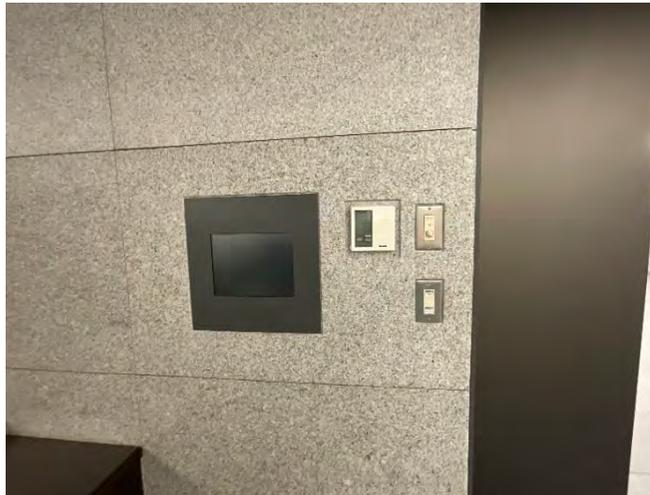
C / 中期(10~20年)で対応を要す

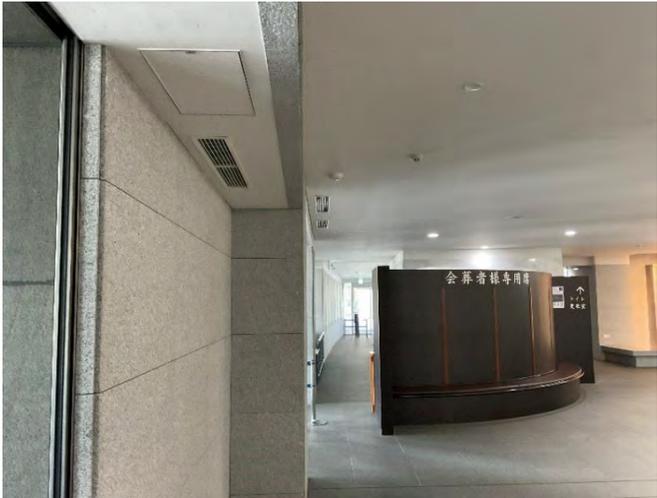
C / 中期(10~20年)で対応を要す

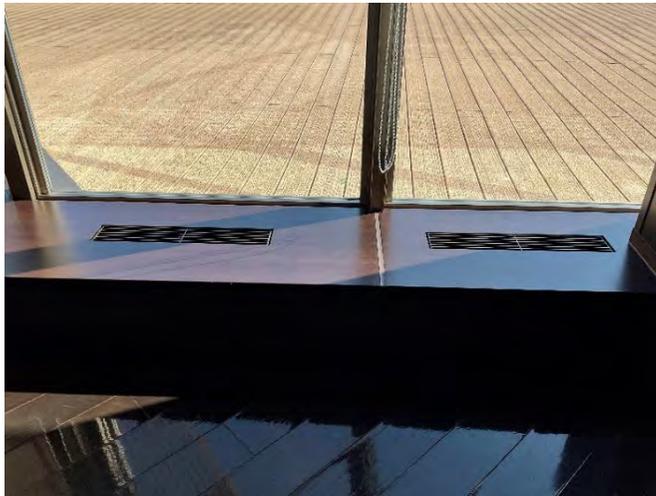
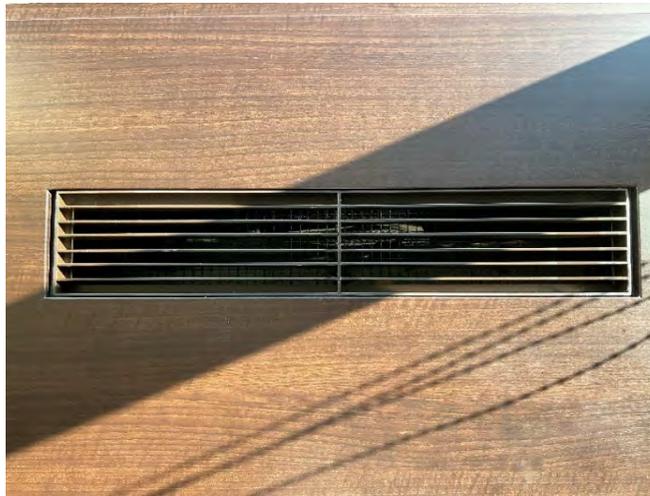
C / 中期(10~20年)で対応を要す
