## アスベスト含有調査結果

### ■ 調査結果

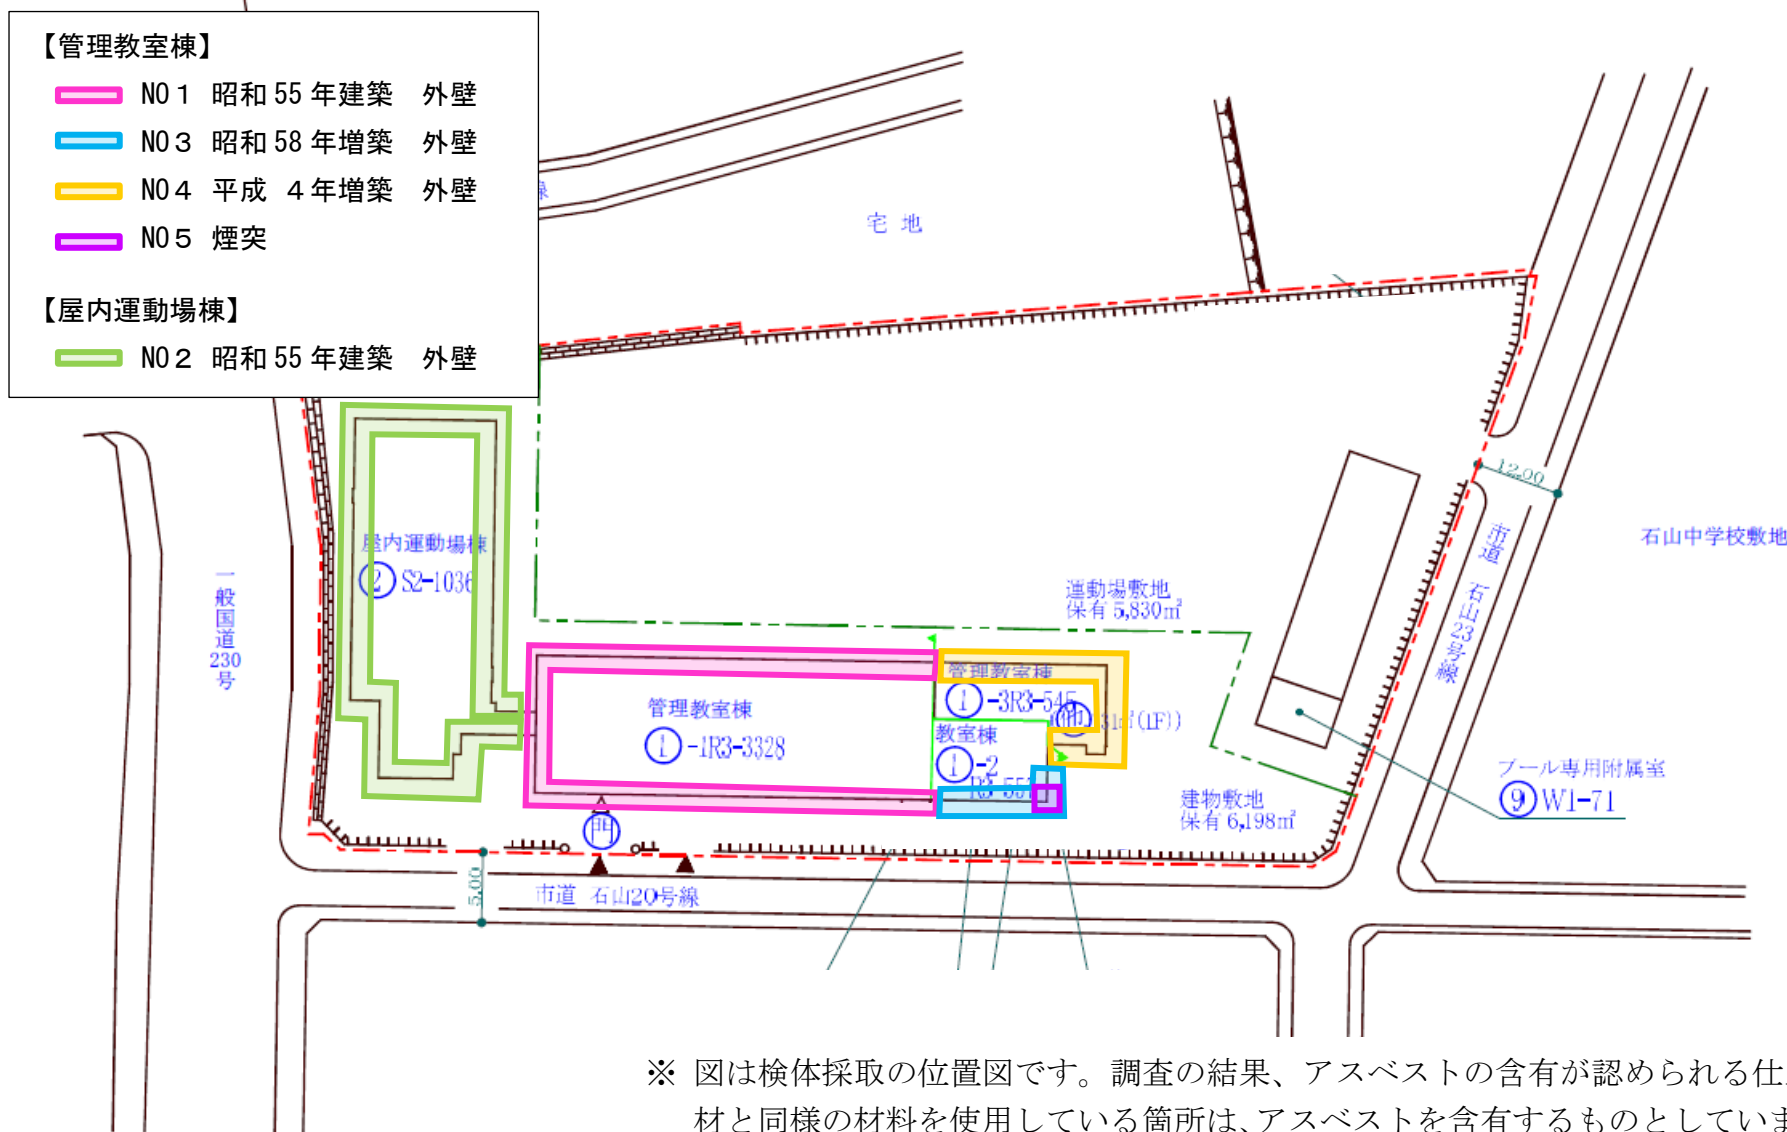
■ 位置図（外部）

NO	検体採取場所	試料名	アスベスト含有結果	アスベスト種類
1	昭和 55 年建築管理教室棟 外壁	仕上塗材・下地調整塗材	無	
2	昭和 55 年建築屋内運動場棟 外壁	仕上塗材・下地調整塗材	有	クリソタイル
3	昭和 58 年増築管理教室棟 外壁	仕上塗材・下地調整塗材	有	クリソタイル
4	平成 4 年増築管理教室棟 外壁	仕上塗材・下地調整塗材	無	
5	管理教室棟 煙突	断熱材・ライナー材	有	アモサイト・クリソタイル
6	屋内運動場棟 油庫梁	耐火被覆材	無	
7	昭和 55 年建築管理教室棟 1 階内壁（理科準備室）	仕上塗材・下地調整剤	有	クリソタイル
8	昭和 55 年建築管理教室棟 1 階内壁（シャワー室）	仕上塗材・下地調整剤	有	クリソタイル
9	昭和 58 年増築管理教室棟 1 階内壁（廊下）	仕上塗材・下地調整剤	有	クリソタイル
10	平成 4 年増築管理教室棟 1 階内壁（廊下）	仕上塗材・下地調整剤	有	クリソタイル
11	管理教室棟 1 階階段裏天井	吹付材	無	
12	管理教室棟 2 階放送室裏天井	吹付材	無

※ 図は検体採取の位置図です。調査の結果、アスベストの含有が認められる仕上げ材と同様の材料を使用している箇所は、アスベストを含有するものとしています。

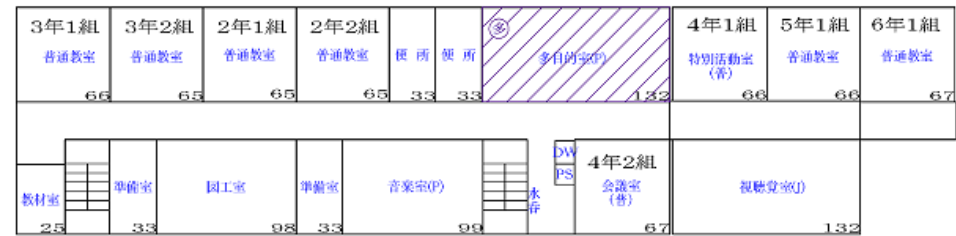
3階平面図

※ 図は検体採取の位置図です。調査の結果、アスベストの含有が認められる仕上げ材と同様の材料を使用している箇所は、アスベストを含有するものとしています。
