第一回
清田区里塚地区市街地復旧
技術検討会議

清田区 里塚地区 調査結果

1.被災メカニズム

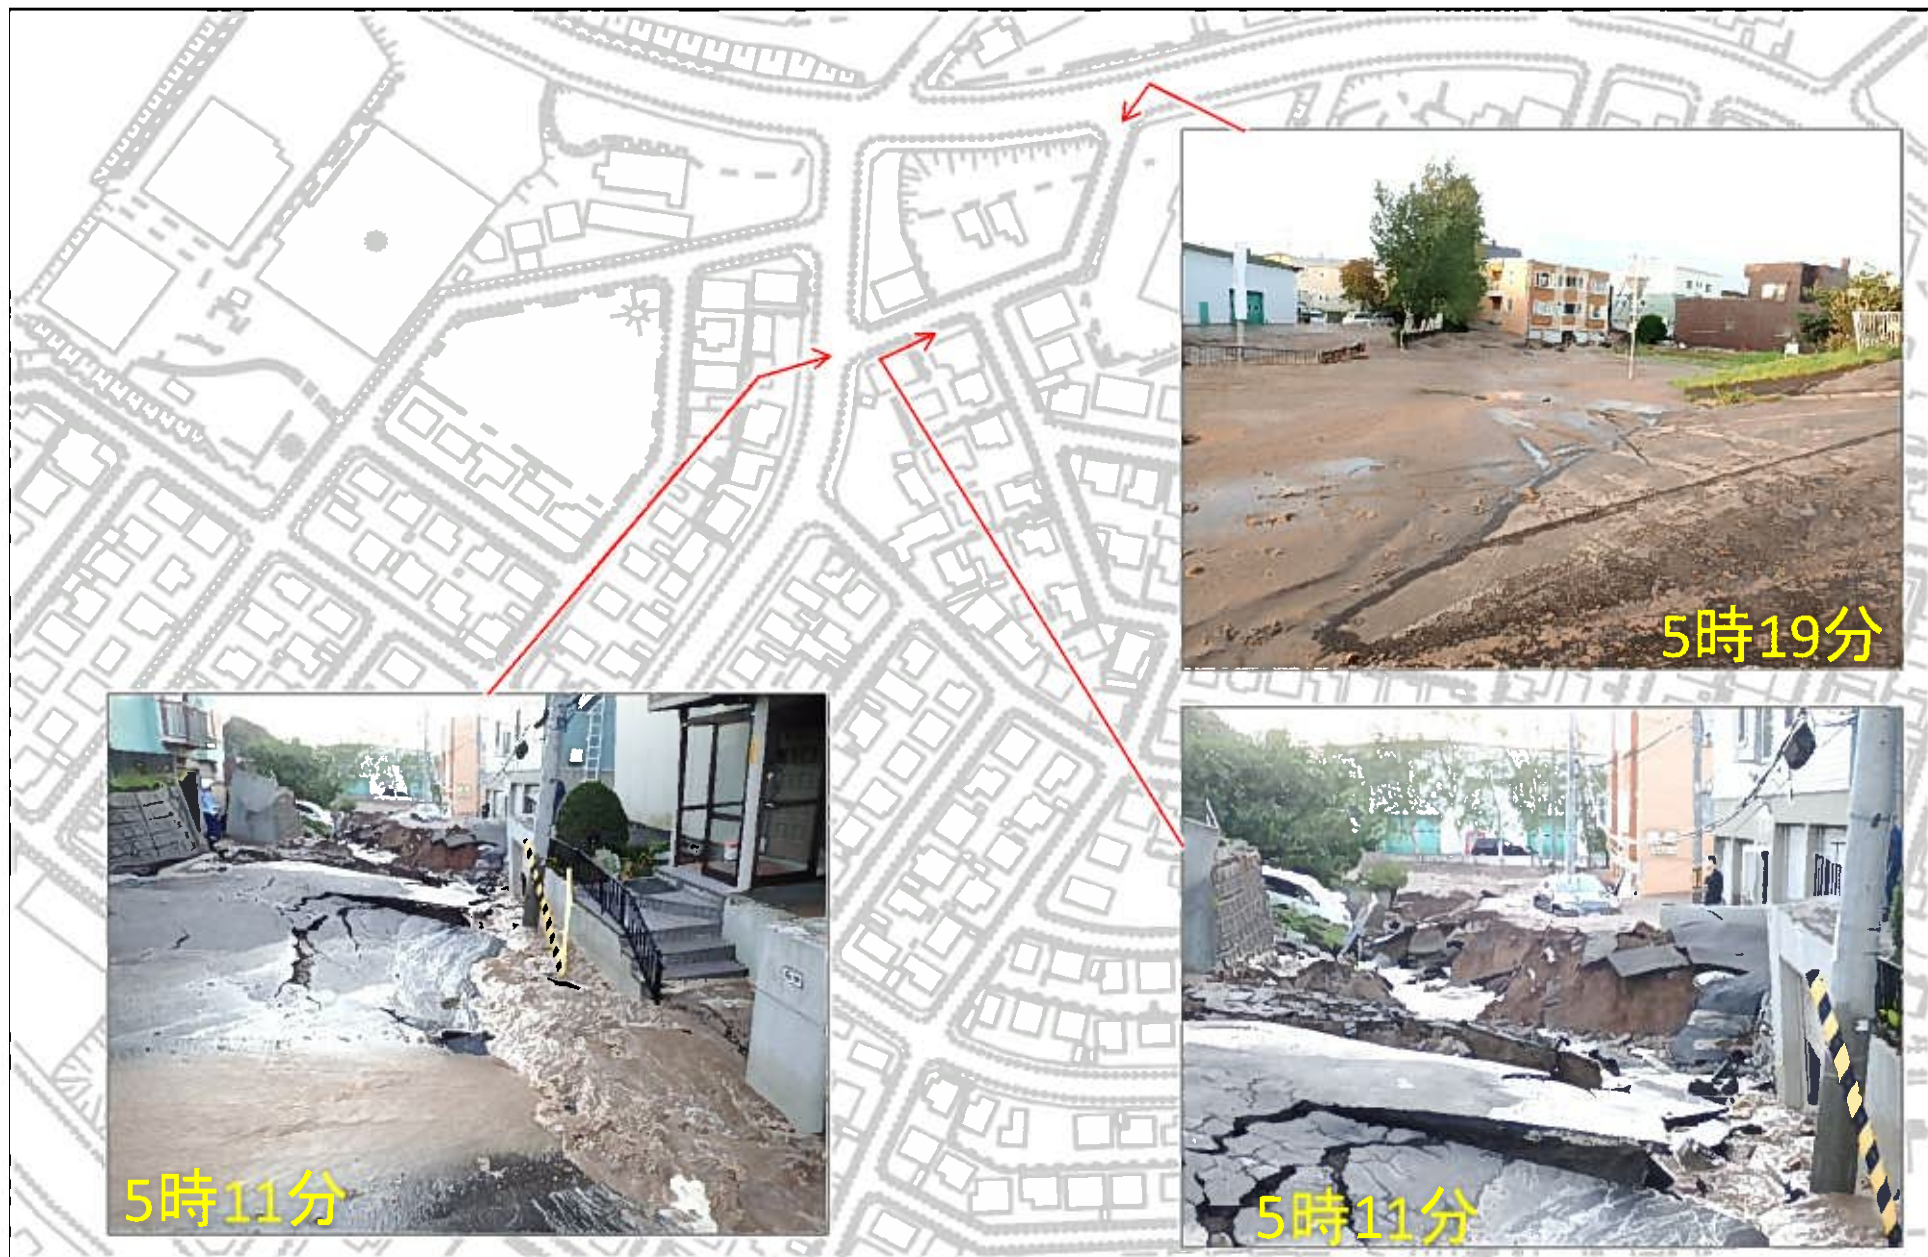
地震直後の様子（およそ2時間後）

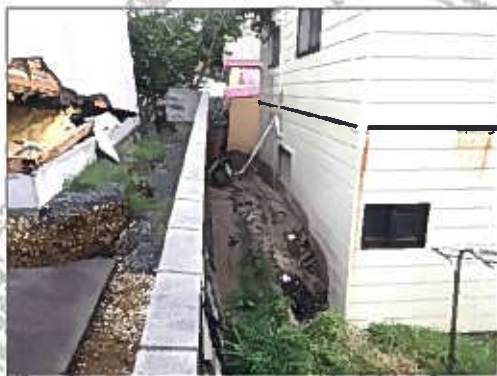
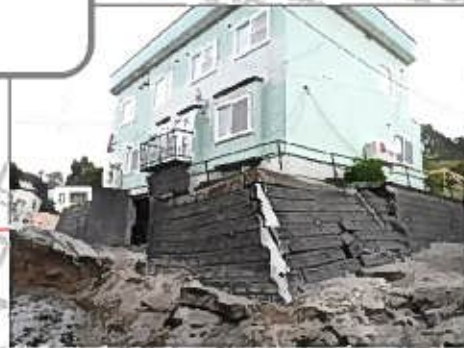
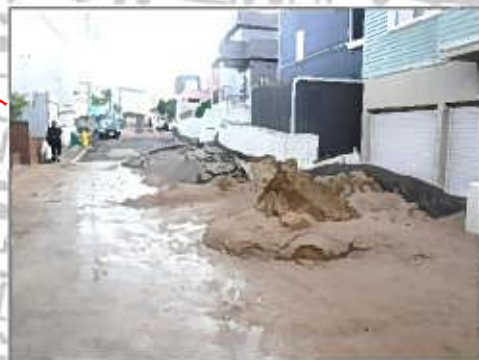
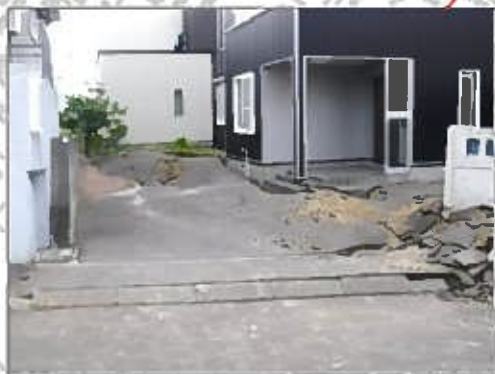
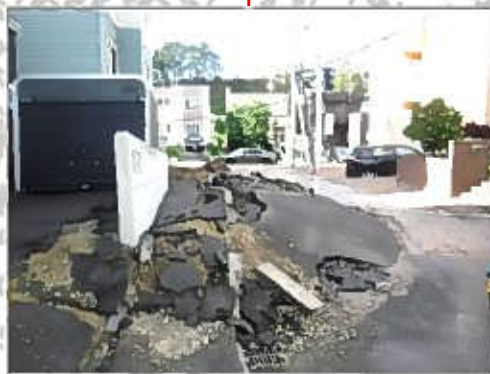
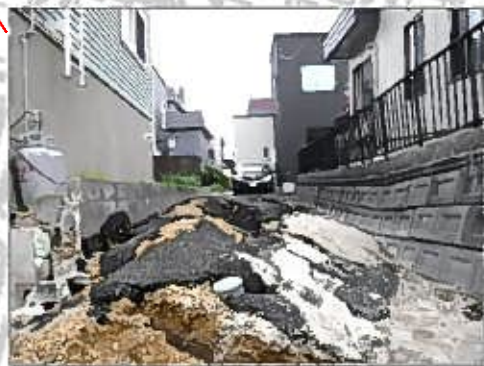
土砂の噴出箇所（変状箇所含む）

前面の道路が1mほど盛り上がり
泥水が吹きだしたのを見た。
(ベランダからの目撃証言)

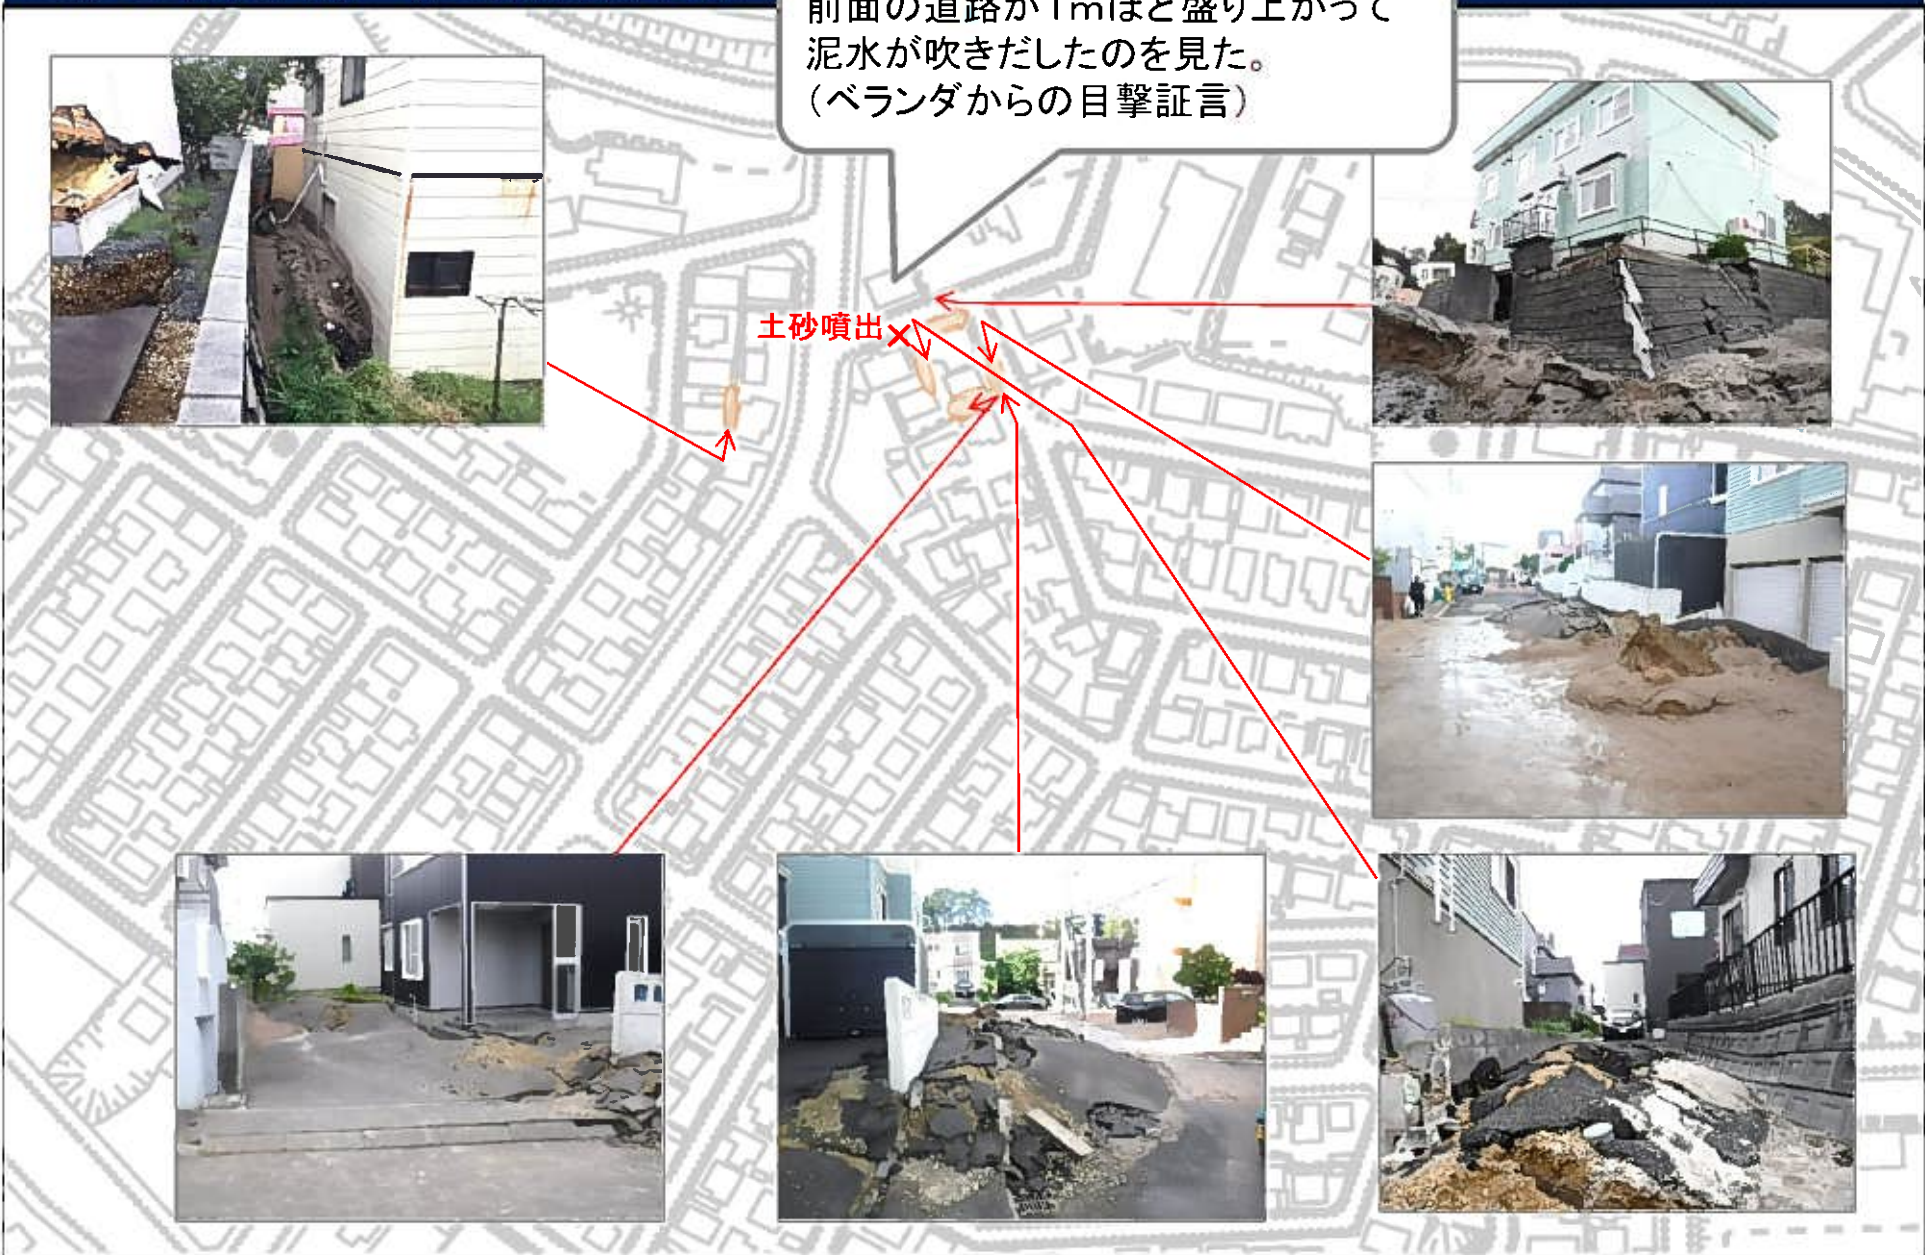
土砂噴出

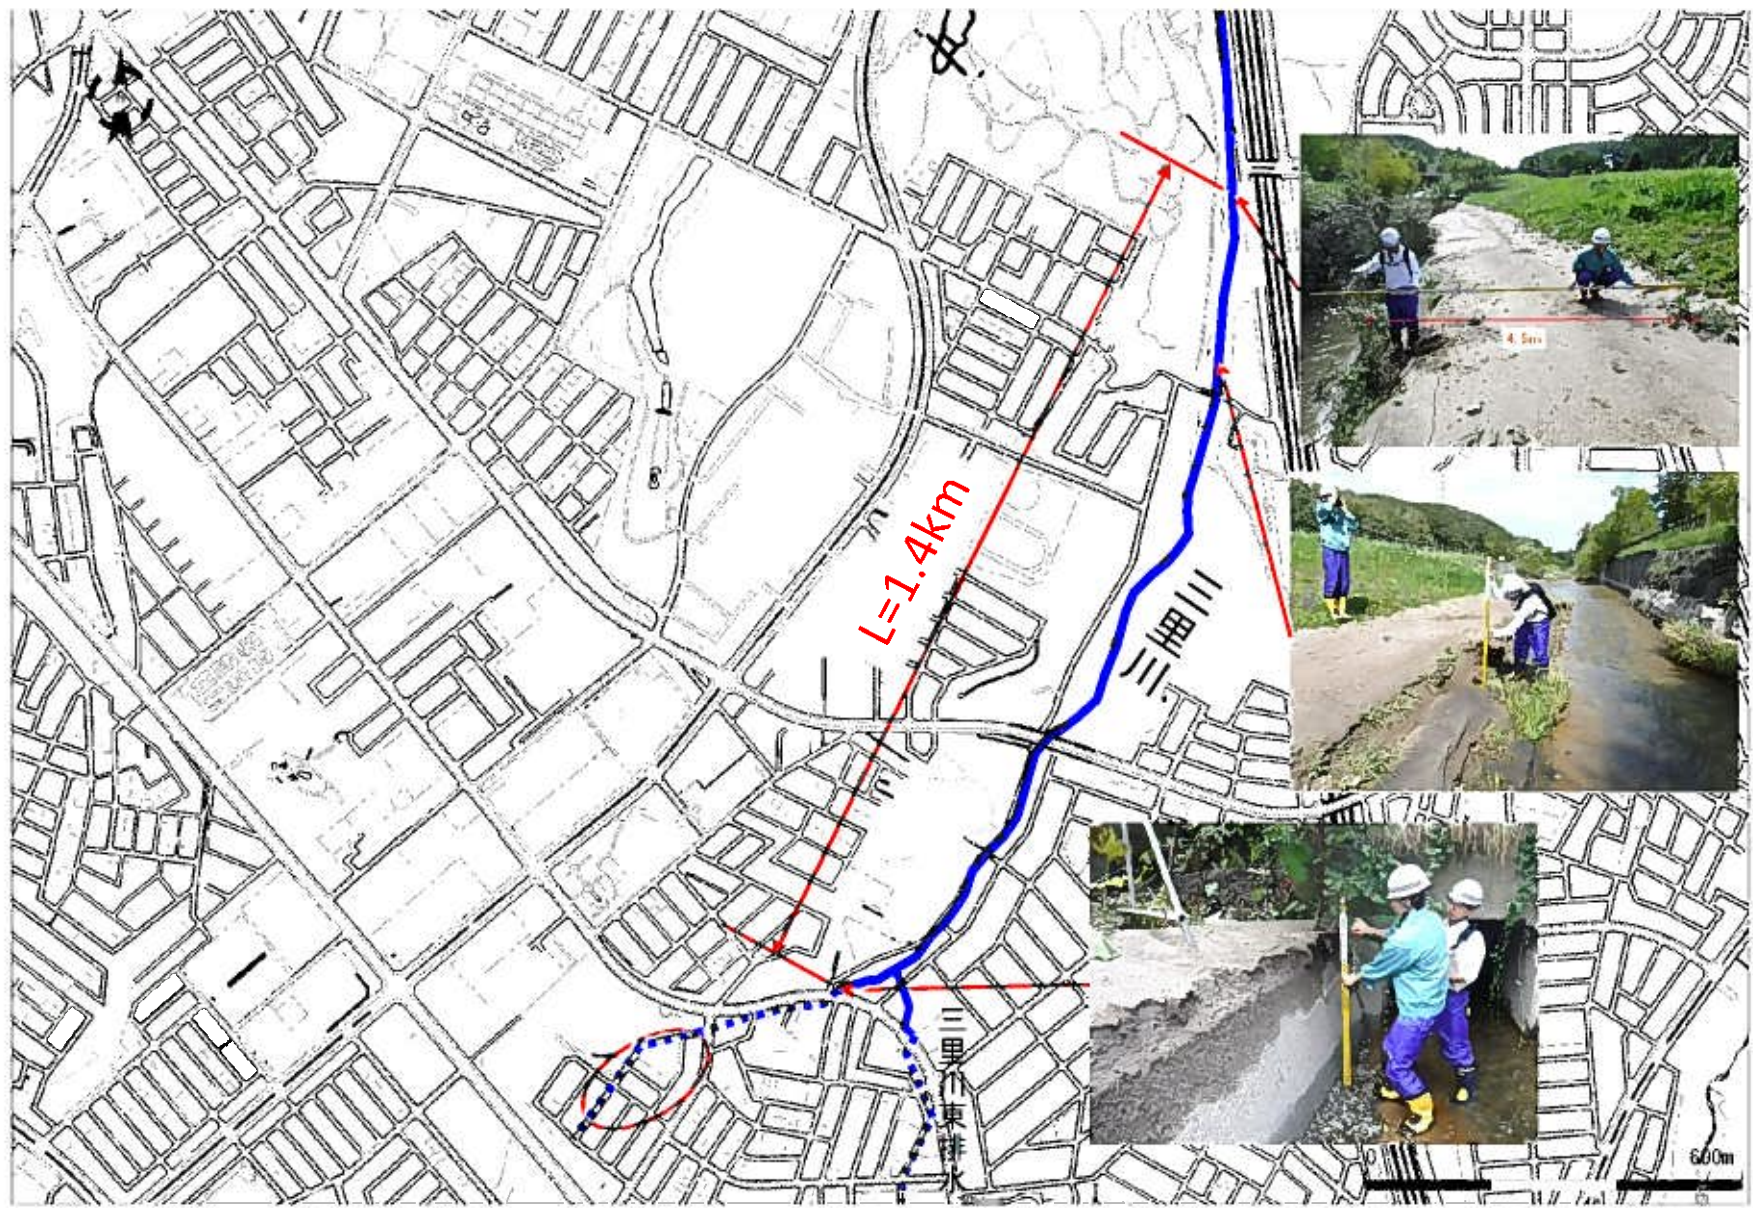
三里川への流出土砂

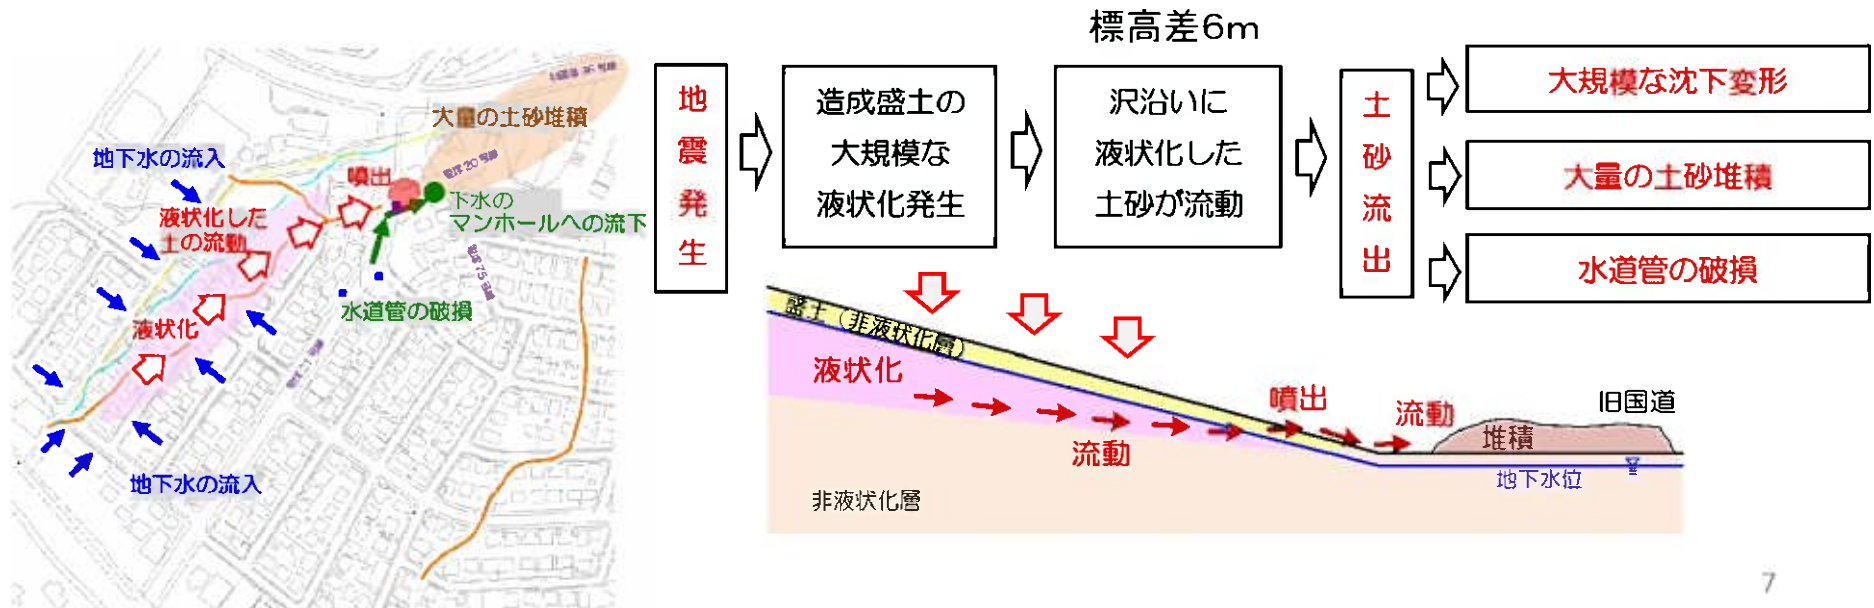
- ① 8月の長雨や、前日の台風21号による46.5mm程度の降雨
- ② 大きな地震動を受け、大規模な液状化が生じた。
- ③ 液状化した土砂が上面の非液状化層に押し出され、土被りの薄い箇所から噴出し、旧国道へ流出した。
- ④ 上面の非液状化層は、液状化層を押し出すとともに沈下し、道路等が真下に陥没した。
- ⑤ 液状化による地盤の変動に伴い水道管が破損。市道の一部を洗堀。
流出した水道水と液状化した土砂がともに、下水の破損したマンホールから三里川へ流出した。

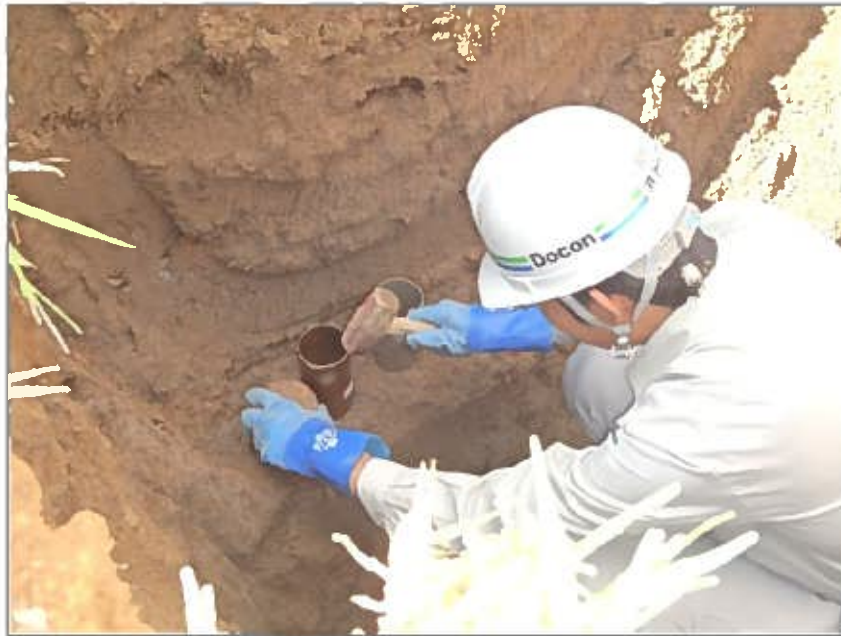
掘削部内部は軟らかく容易に
鉄製の管(φ86mm)が貫入出来る

試掘内部の状況

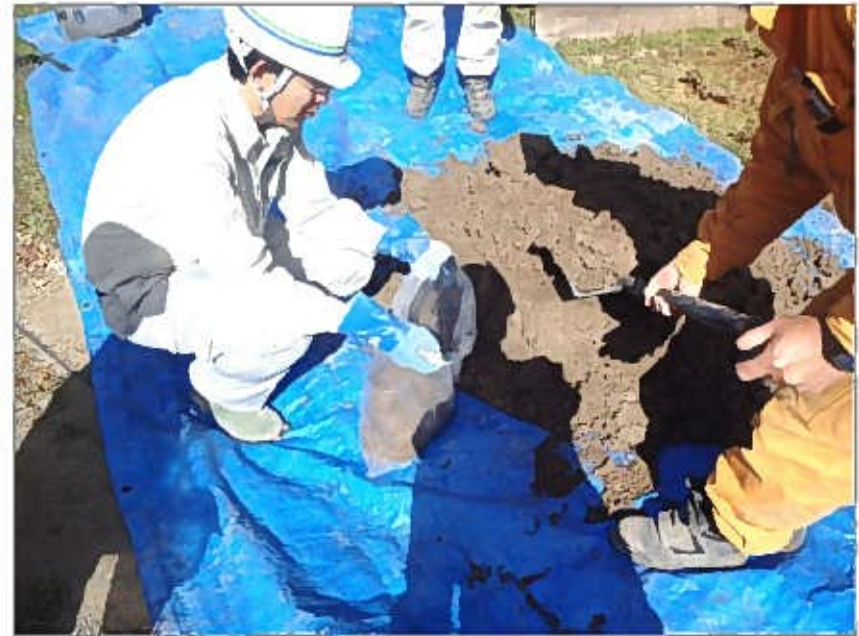
水分を多く含み非常に軟らかい

掘削土砂の状況

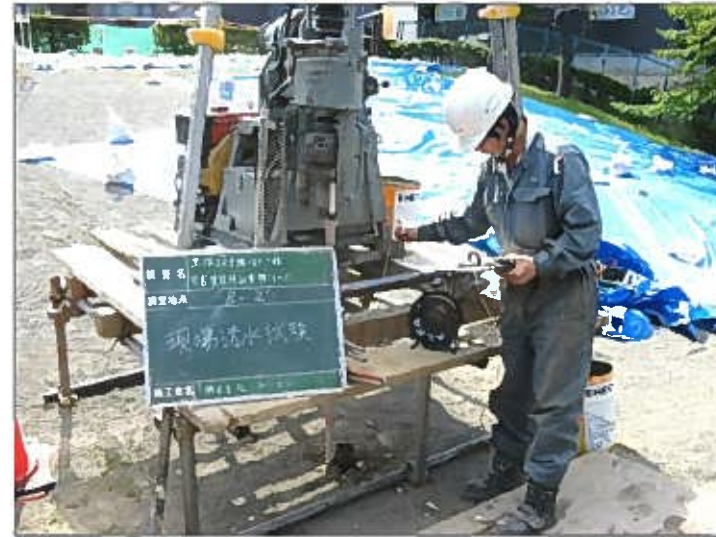
→ $4.6 \times 10E-4$ (cm/s) 3~4m深度

$1.1 \times 10E-4$ (cm/s) 5~6m深度

細粒分が多いため、透水しづらい

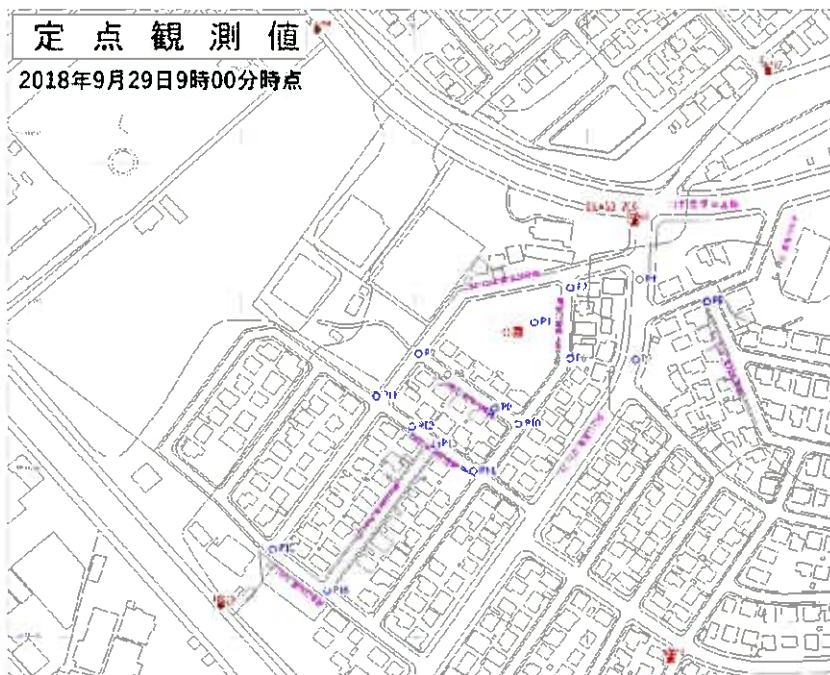
9/11から観測。鉛直方向に累計最大3cm程度の変位量(P2、P4観測点)

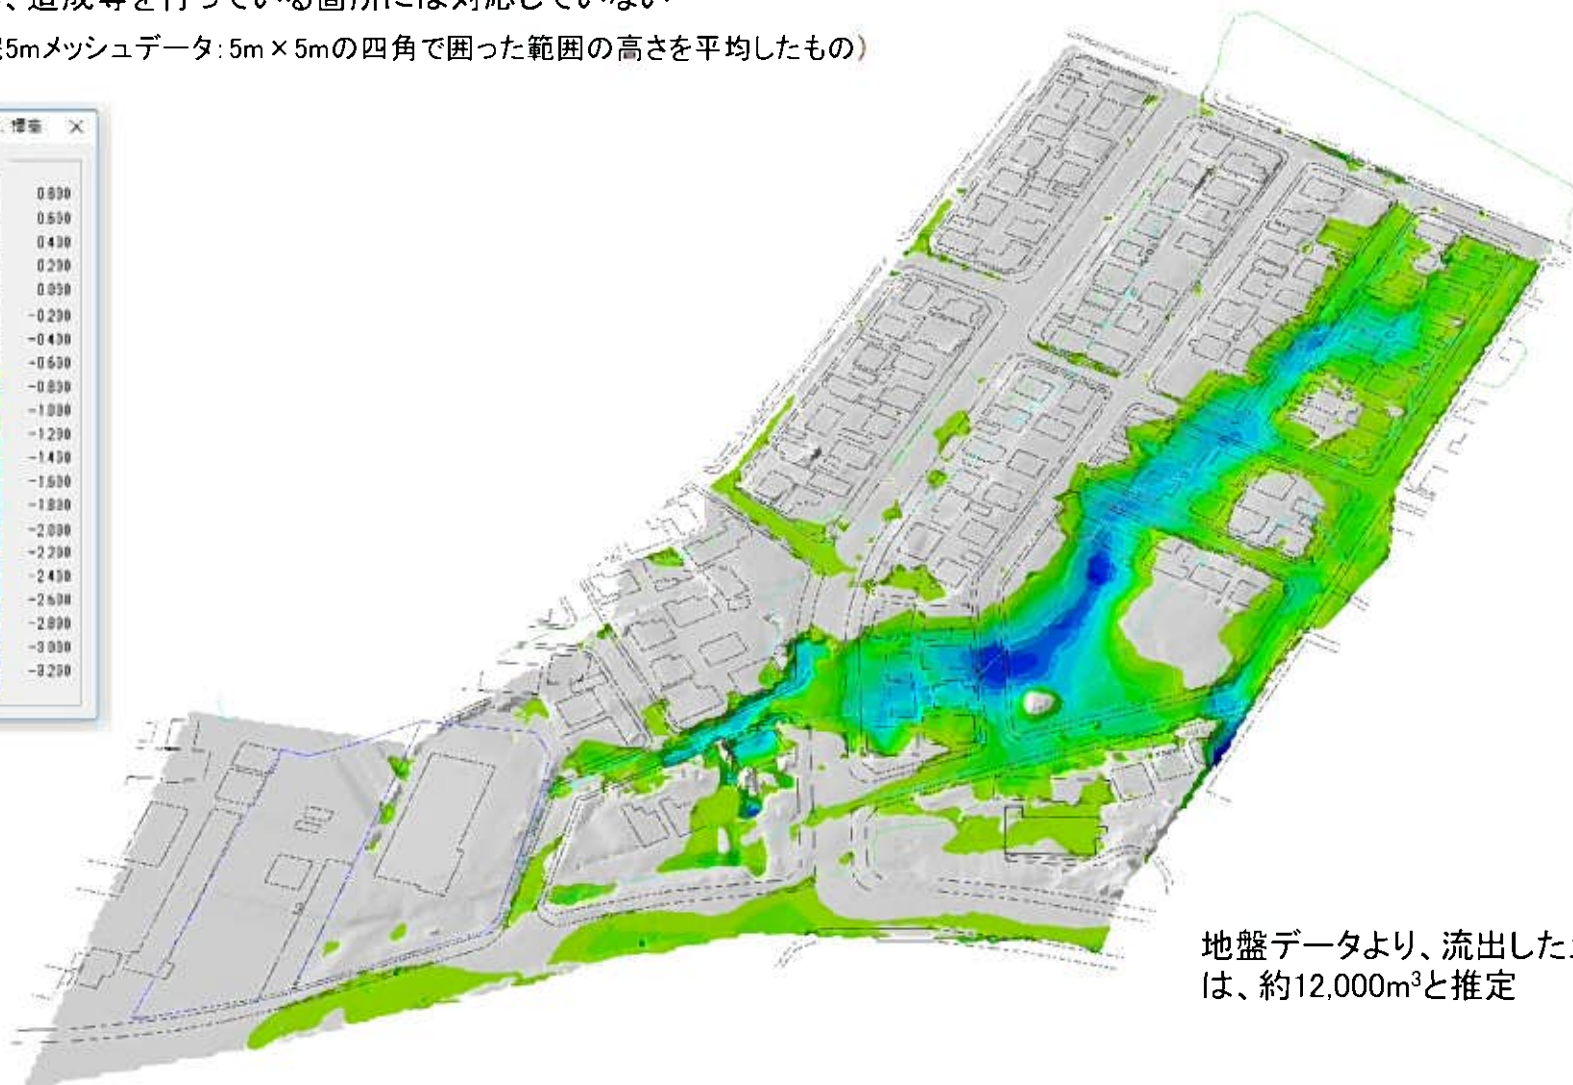
被災状況の把握(被災前高さからの沈下量)

地盤データより、流出した土量は、約12,000m³と推定
