令和5年度 避難場所標識撤去に係る事前調査業務 調査報告書

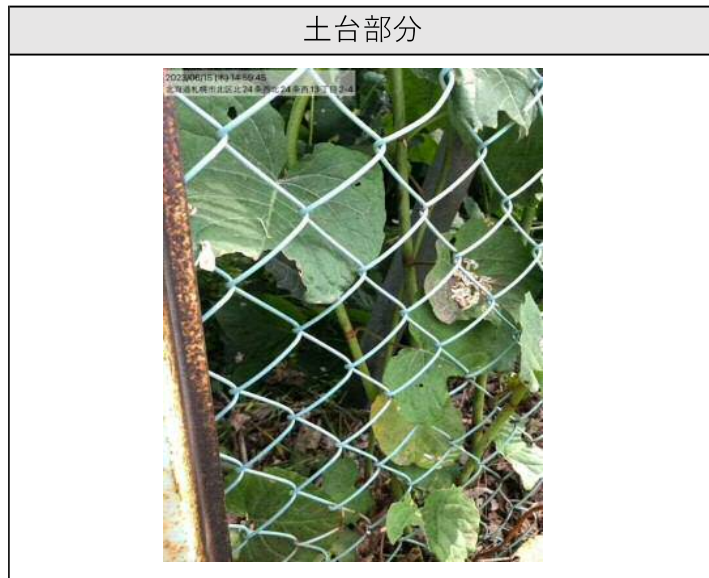
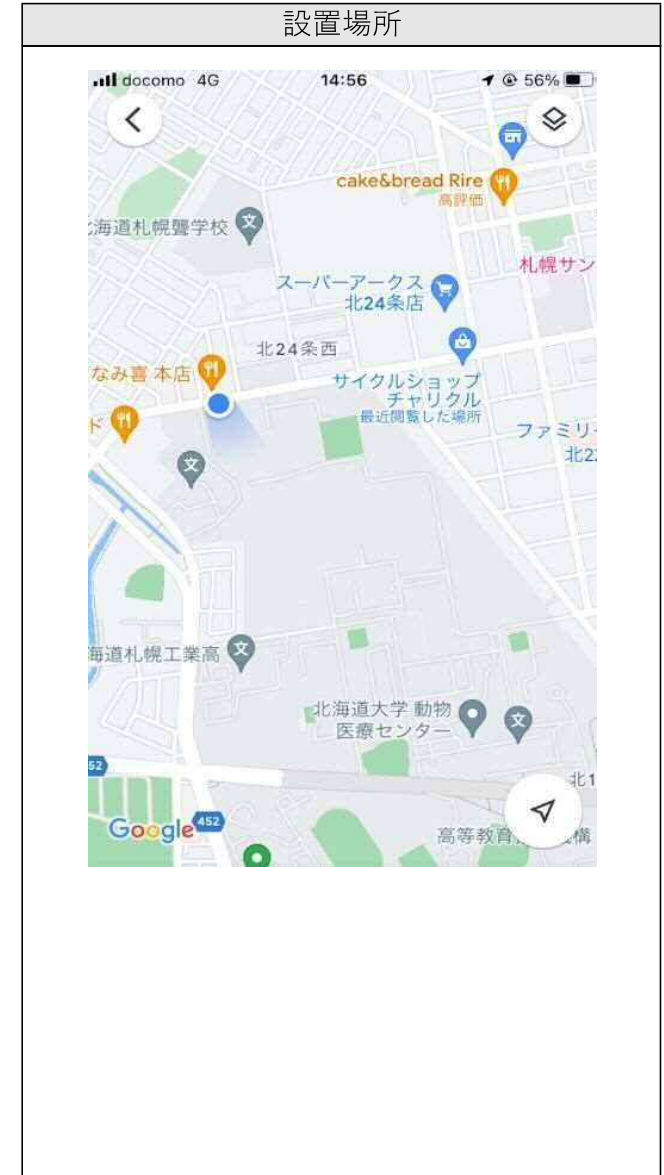
| NO | 2 | |

| ポール部分 評価 | C（危険） |
| ポール部分 破損状況 | サビ/腐食（サビが出ている/腐っている）、倒れかけている |
| 土台部分 評価 | C（危険） |
| 土台部分 破損状況 | 根本の部分から倒れかけている |

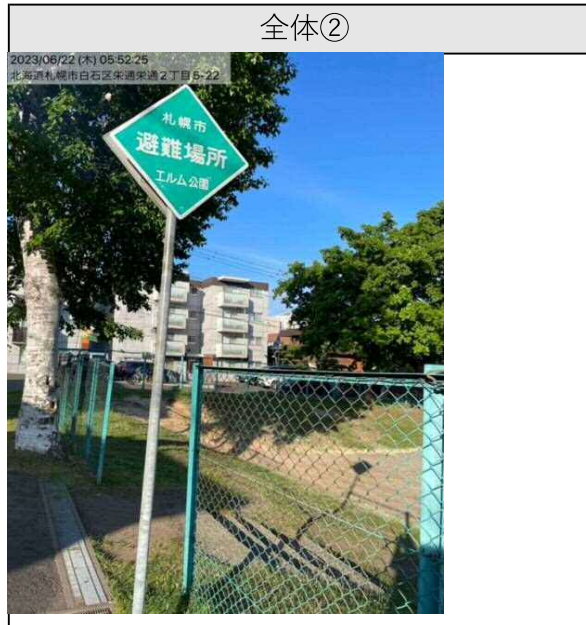
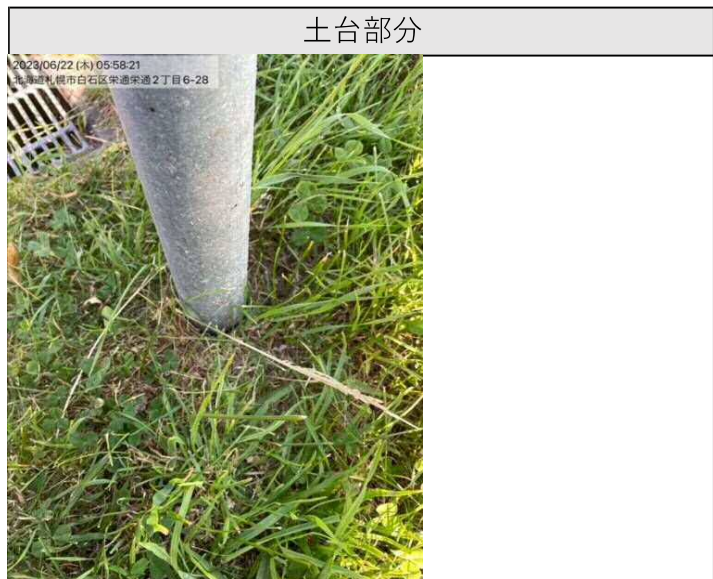
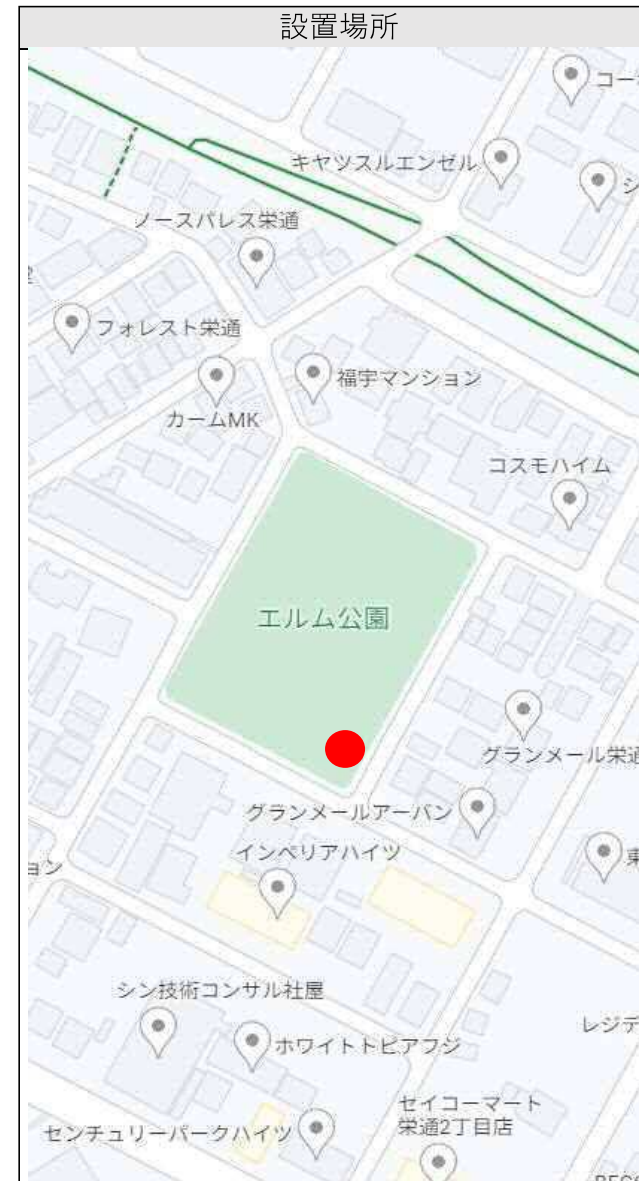
| NO | 4 | |

| 看板部分 評価 | B (危険性なし/破損あり) |
| 看板部分 破損状況 | 変形 (曲がっている), 汚れ/茶れ (表面に汚れや茶れがあり見えにくい) |
| 土台部分 評価 | C (危険) |
| 土台部分 破損状況 | 揺れる (倒れそうなくらい揺れる) ※必ずC評価 |

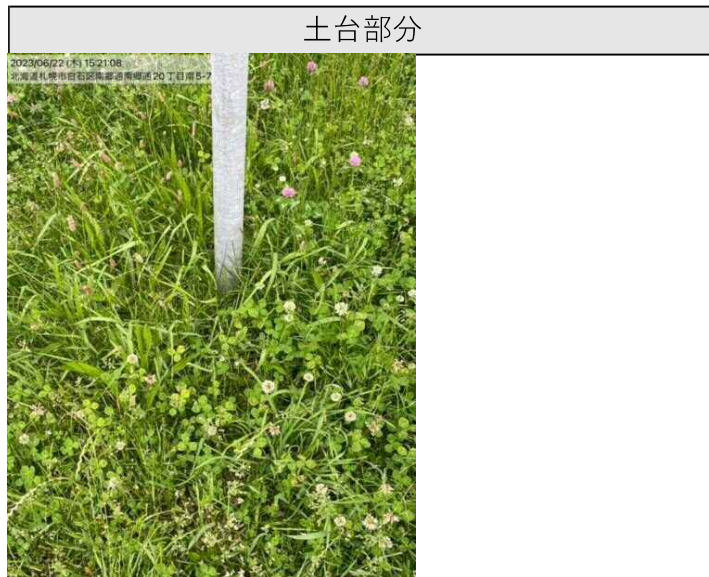
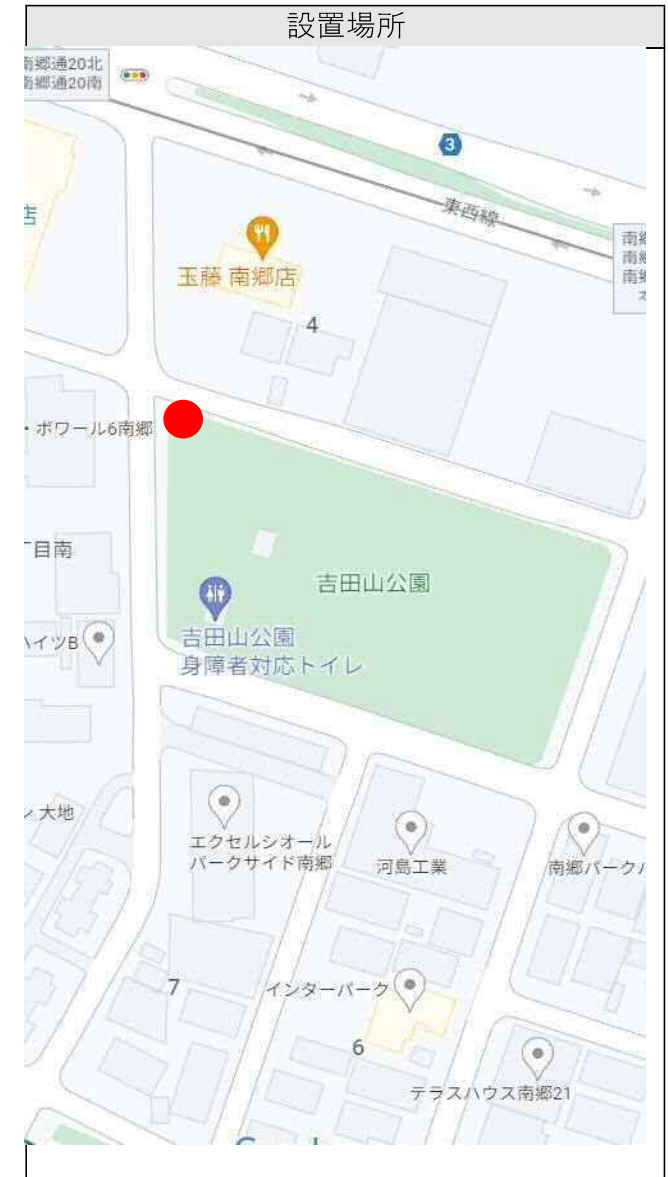
| NO | 5 |

| 接合部分 評価 | B(危険性なし/破損あり) |
| 接合部分 破損状況 | サビ/腐食(サビが出ている/腐っている) |
| 土台部分 評価 | C(危険) |
| 土台部分 破損状況 | 土台が部分とポールので間に隙間ができています |

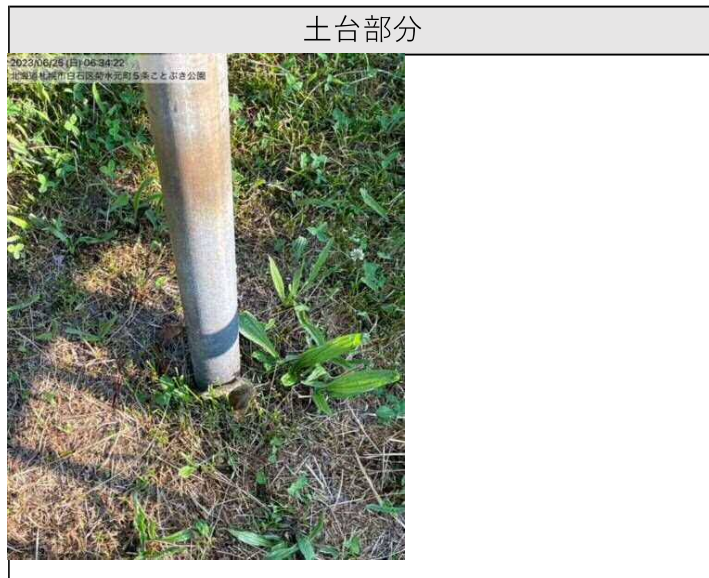
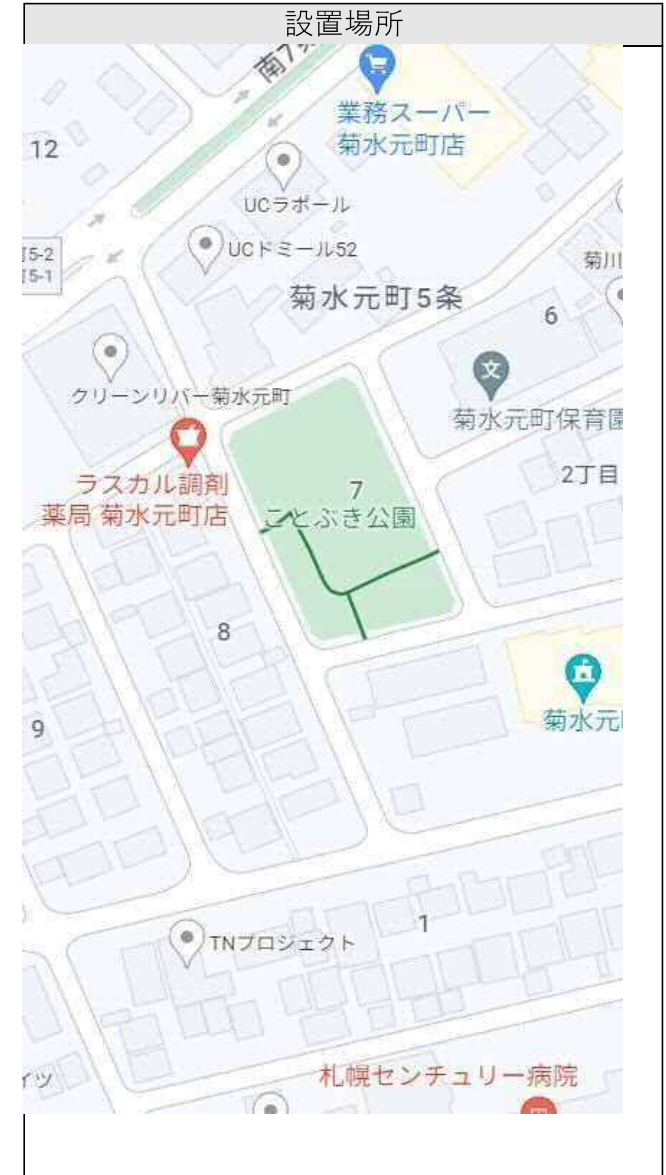
| NO | 8 | |

| 看板部分 評価 | B (危険性なし/破損あり) |
| 看板部分 破損状況 | 汚れ/擦れ (表面に汚れや擦れがあり見えにくい) |
| 接合部分 評価 | B (危険性なし/破損あり) |
| 接合部分 破損状況 | サビ/腐食 (サビが出ている/腐っている) |
| ポール部分 評価 | B (危険性なし/破損あり) |
| ポール部分 破損状況 | サビ/腐食 (サビが出ている/腐っている) |
| 土台部分 評価 | C (危険) |
| 土台部分 破損状況 | 少し揺れる/傾いている |

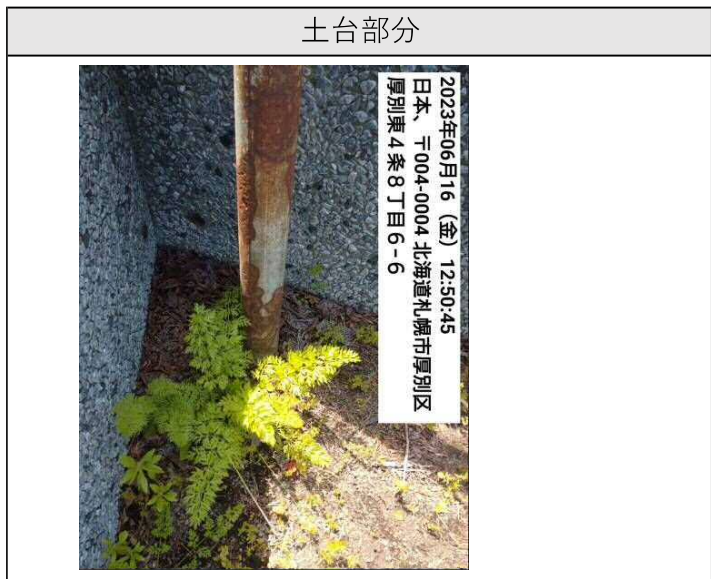
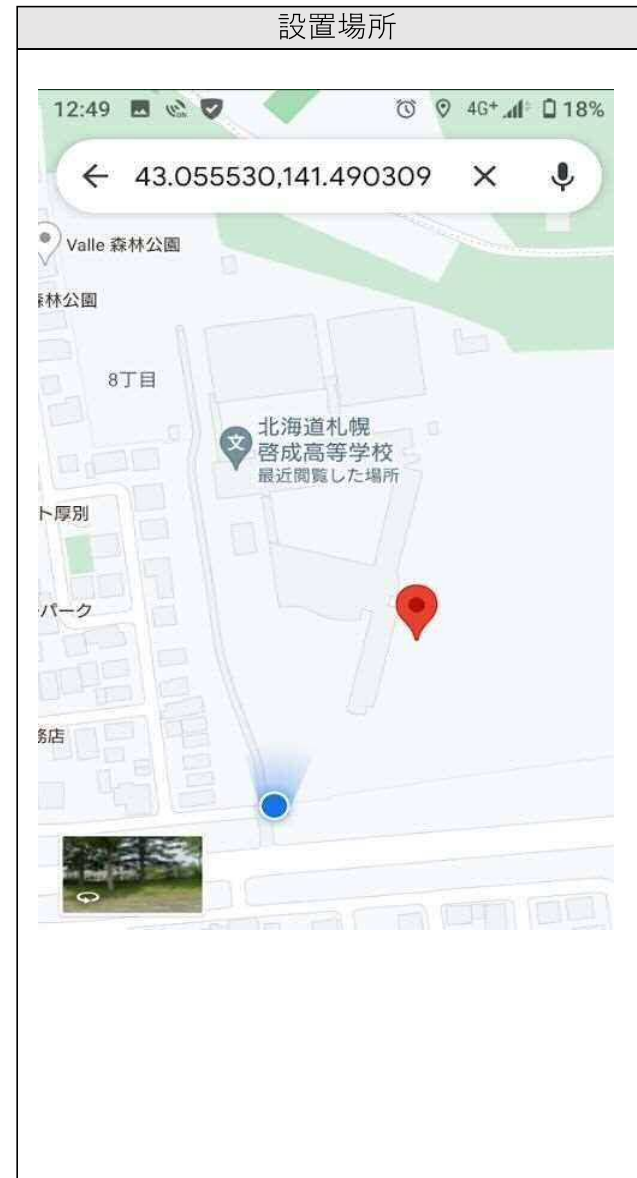
| NO | 9 |

| ポール部分 評価 | C(危険) |
| ポール部分 破損状況 | サビ/腐食(サビが出ている/腐っている), 傾いている |

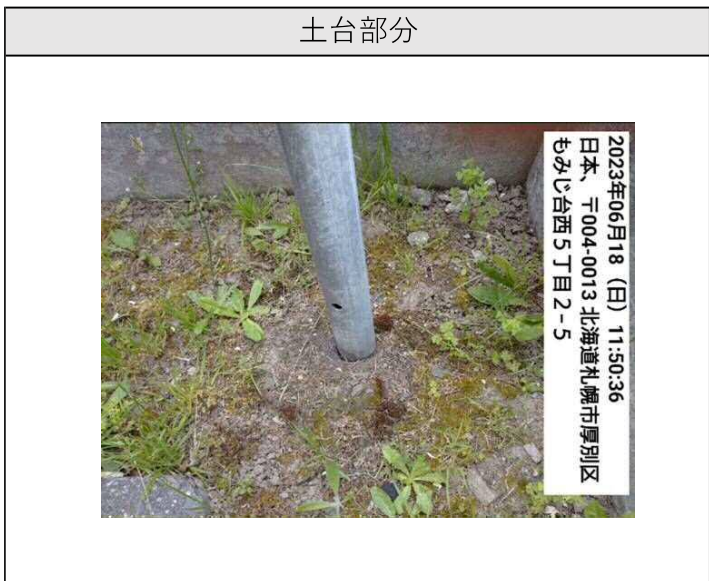
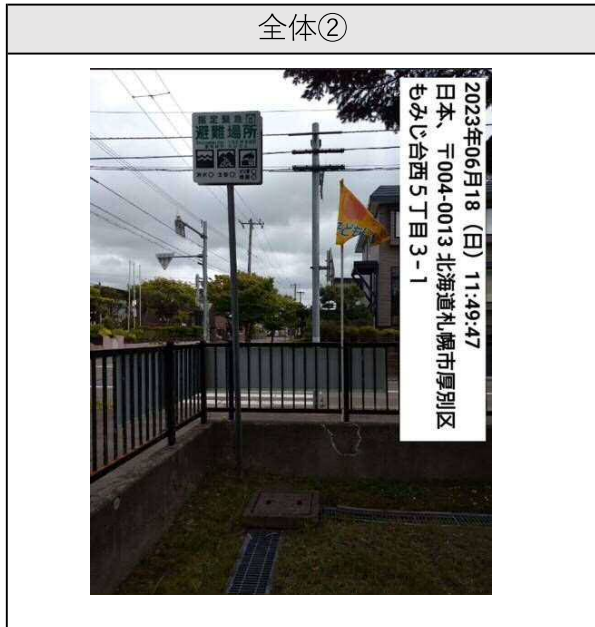
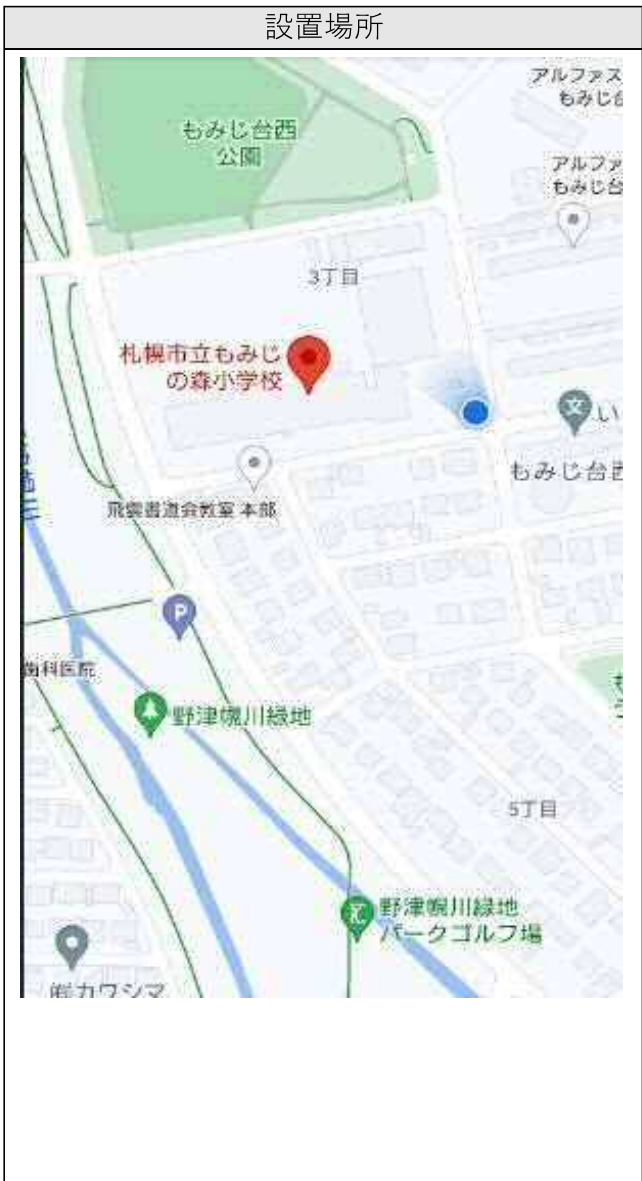
| NO | 10 |

| ポール部分 評価 | B (危険性なし/破損あり) |
| ポール部分 破損状況 | サビ/腐食 (サビが出ている/腐っている), 傾いている |
| 土台部分 評価 | C (危険) |
| 土台部分 破損状況 | 傾いている |

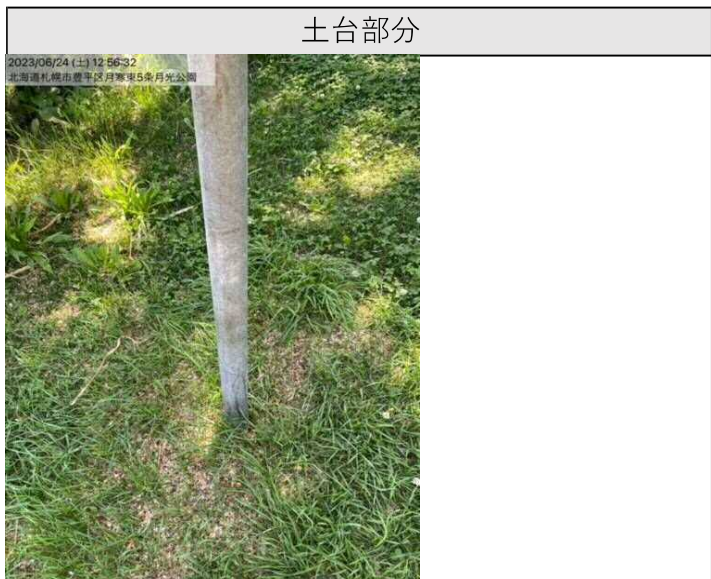
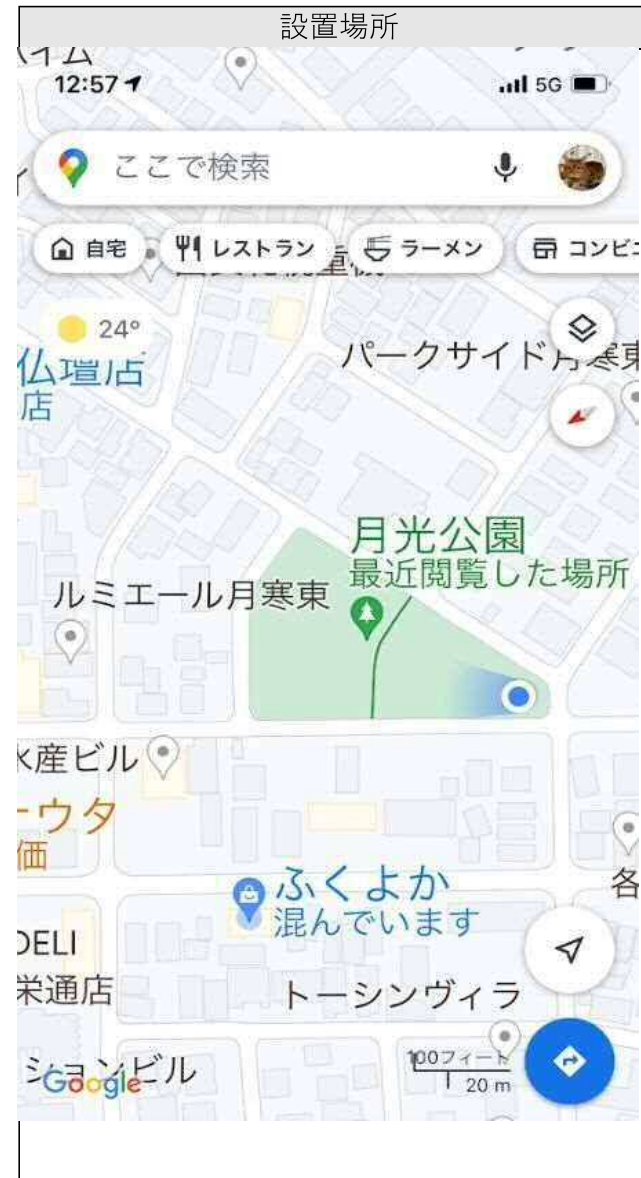
| NO | 11 |

| 看板部分 評価 | B（危険性なし/破損あり） |
| 看板部分 破損状況 | 少し汚れ、スレ有り |
| 接合部分 評価 | B（危険性なし/破損あり） |
| 接合部分 破損状況 | サビ/腐食（サビが出ている/腐っている） |
| 土台部分 評価 | C（危険） |
| 土台部分 破損状況 | 揺れる（倒れそうなくらい揺れる）※必ずC評価 |

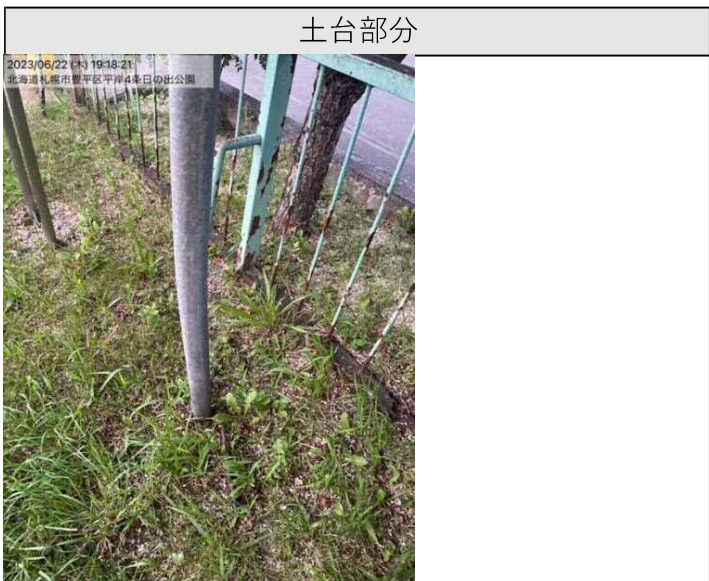
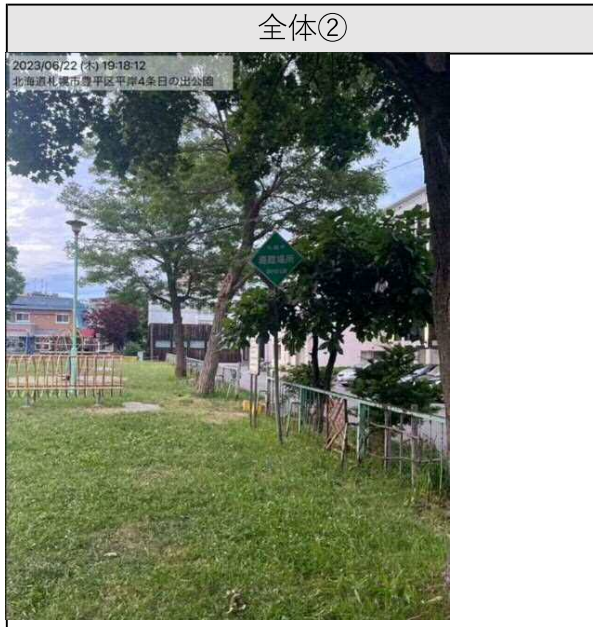
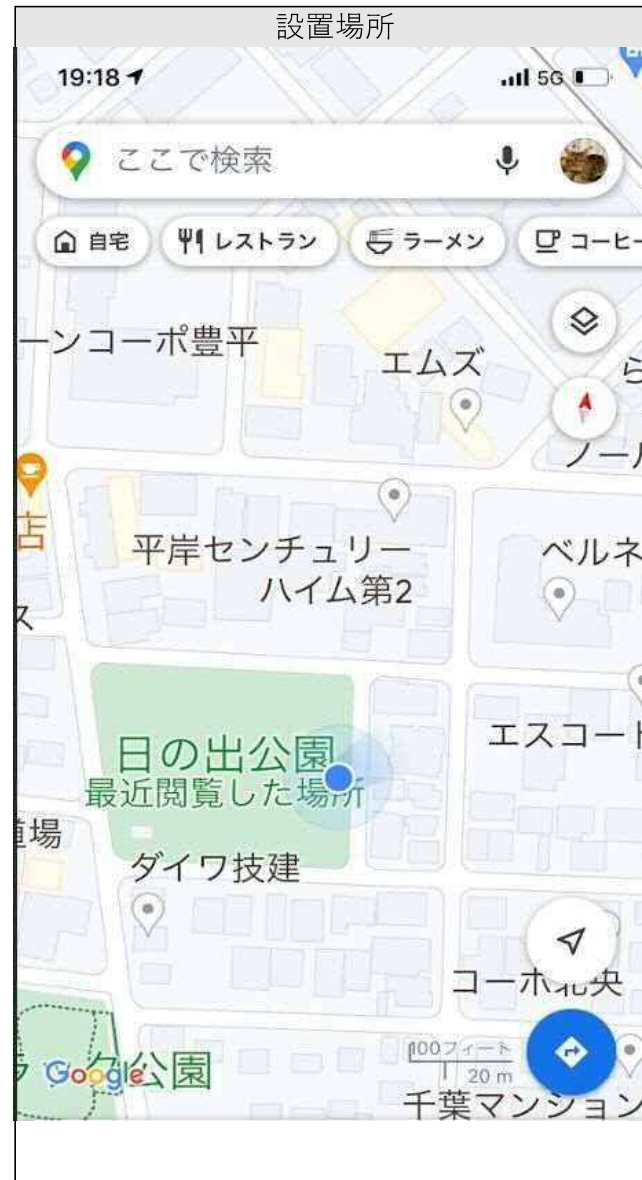
| NO | 12 |

| 看板部分 評価 | B（危険性なし/破損あり） |
| 看板部分 破損状況 | 変形（曲がっている）、汚れ/茶れ（表面に汚れや茶れがあり見えにくい） |
| 接合部分 評価 | B（危険性なし/破損あり） |
| 接合部分 破損状況 | サビ/腐食（サビが出ている/腐っている） |
| ポール部分 評価 | B（危険性なし/破損あり） |
| ポール部分 破損状況 | 変形（曲がっている） |
| 土台部分 評価 | C（危険） |
| 土台部分 破損状況 | 揺れる（倒れそうなくらい揺れる）※必ずC評価 |

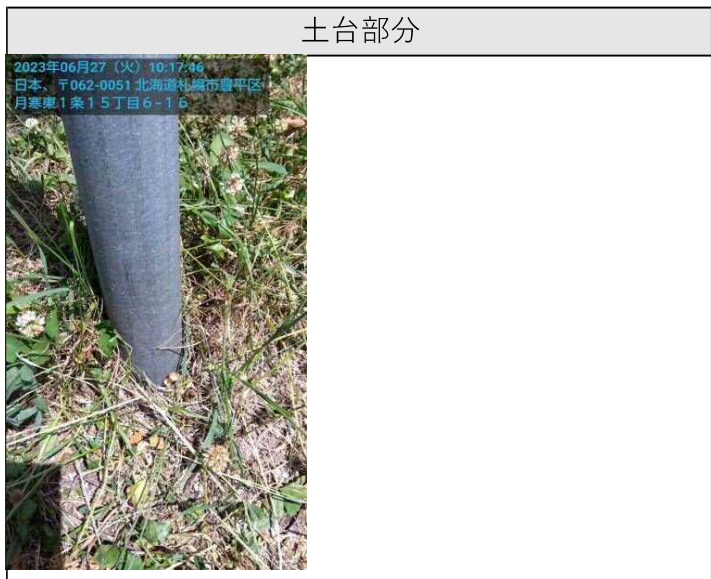
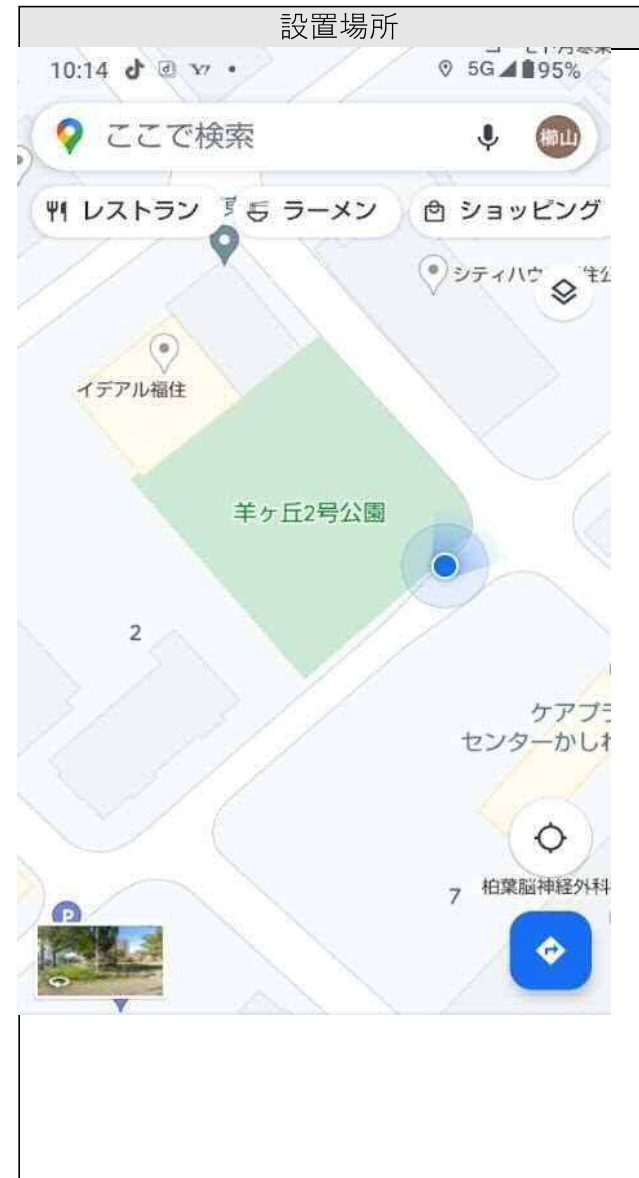
| NO | 13 | |

| 看板部分 評価 | B (危険性なし/破損あり) |
| 看板部分 破損状況 | 汚れ/擦れ (表面に汚れや擦れがあり見えにくい) |
| 接合部分 評価 | B (危険性なし/破損あり) |
| 接合部分 破損状況 | サビ/腐食 (サビが出ている/腐っている) |
| 土台部分 評価 | C (危険) |
| 土台部分 破損状況 | 揺れる (倒れそうなくらい揺れる) ※必ずC評価 |

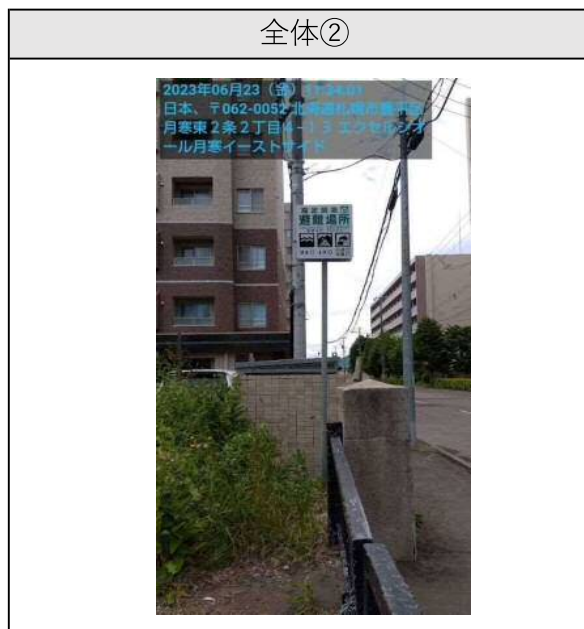
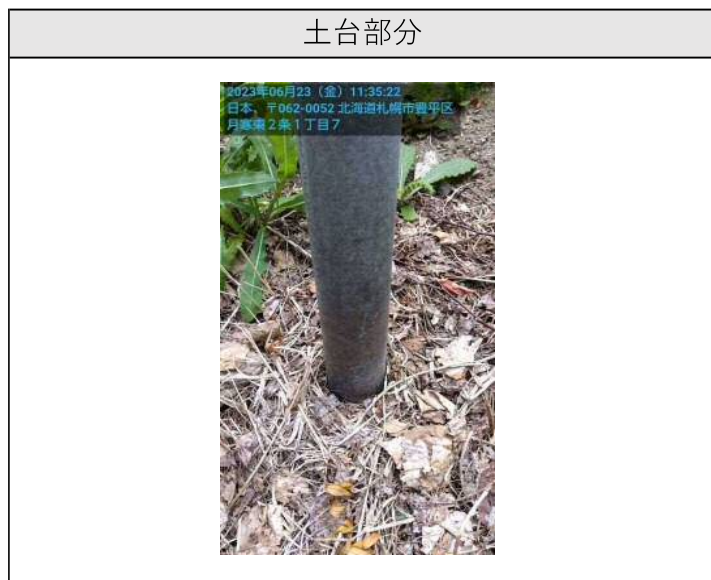
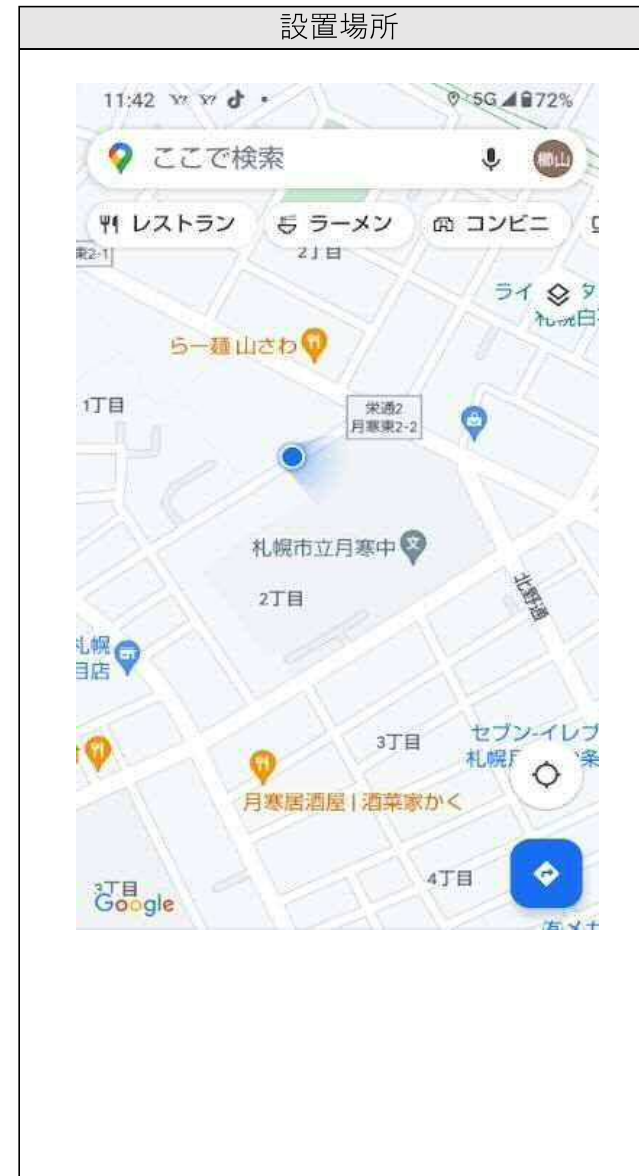
| NO | 14 | |

| 土台部分 評価 | C (危険) |
| 土台部分 破損状況 | 揺れる (倒れそうなくらい揺れる) ※必ずC評価 |

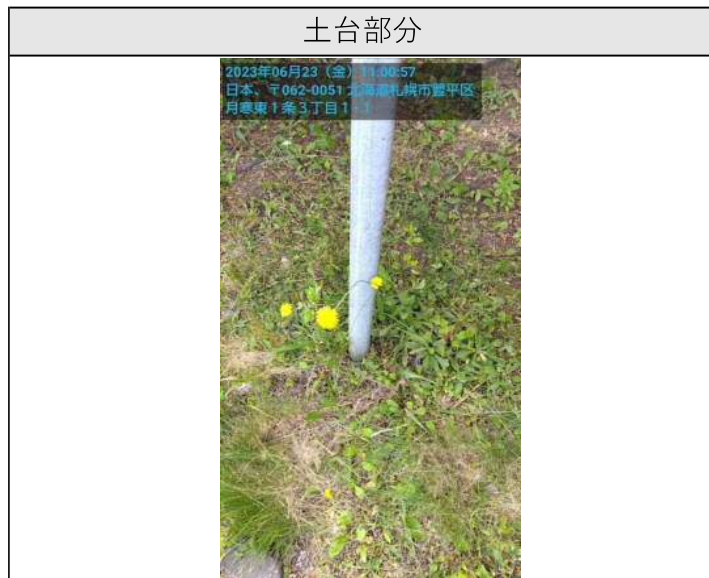
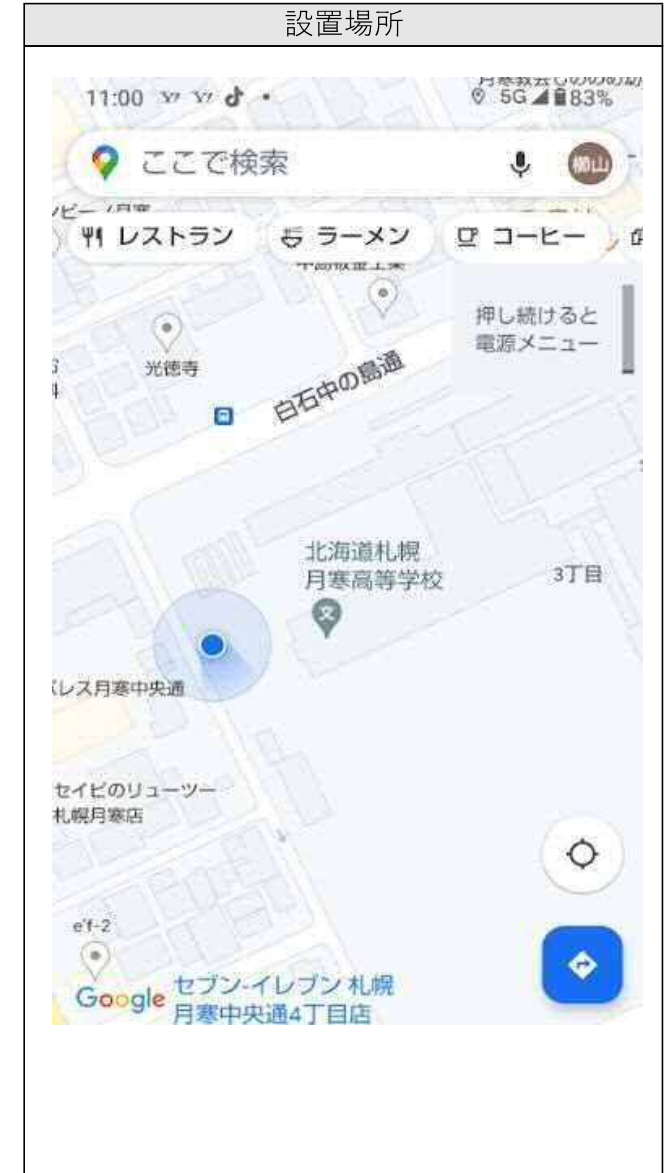
| NO | 15 |

| ポール部分 評価 | B(危険性なし/破損あり) |
| ポール部分 破損状況 | サビ/腐食(サビが出ている/腐っている), 傾いている |
| 土台部分 評価 | C(危険) |
| 土台部分 破損状況 | 揺れる(倒れそうなくらい揺れる) ※必ずC評価 |

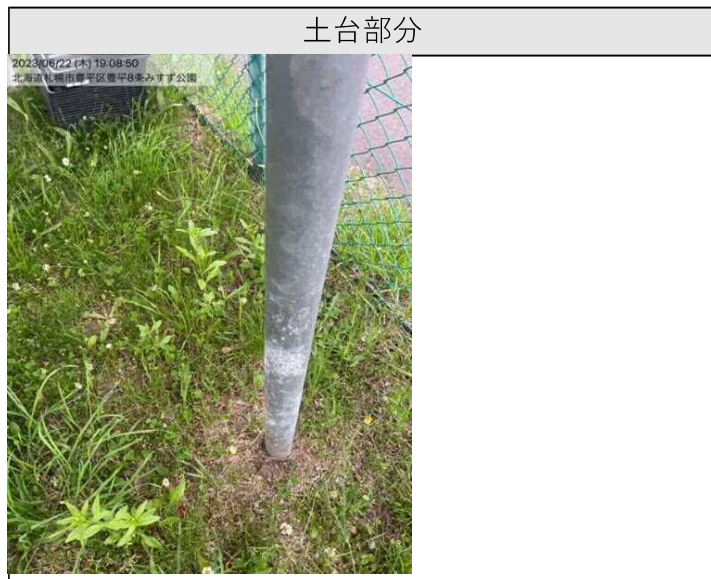
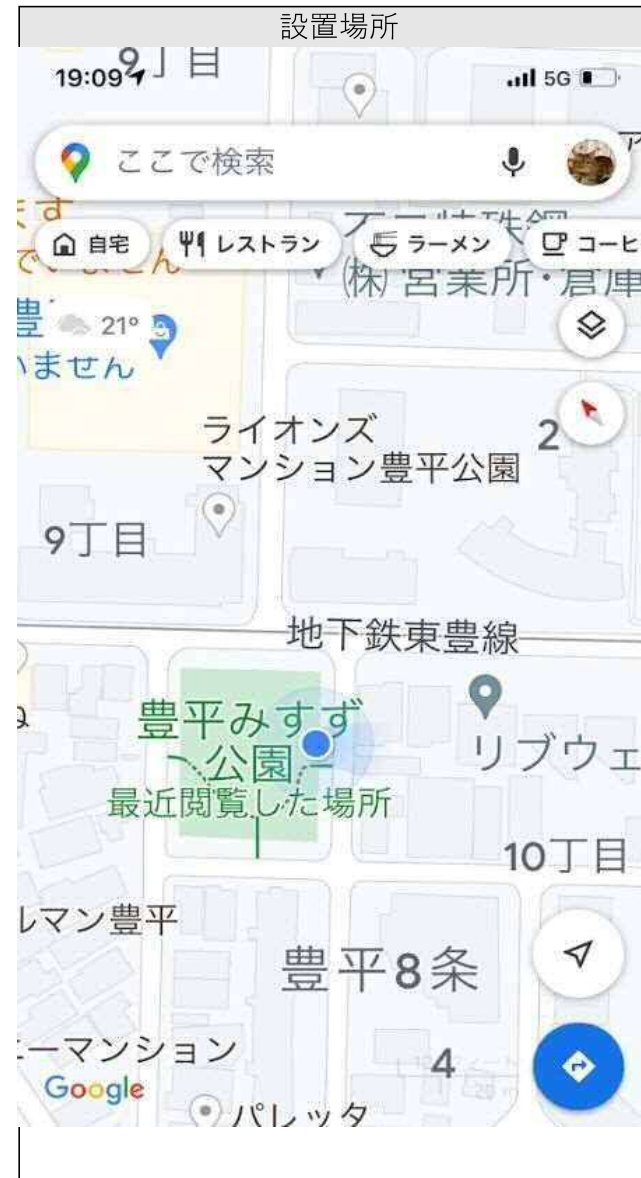
| NO | 16 |

| 土台部分 評価 | C（危険） |
| 土台部分 破損状況 | 揺れる（倒れそうなくらい揺れる）※必ずC評価 |

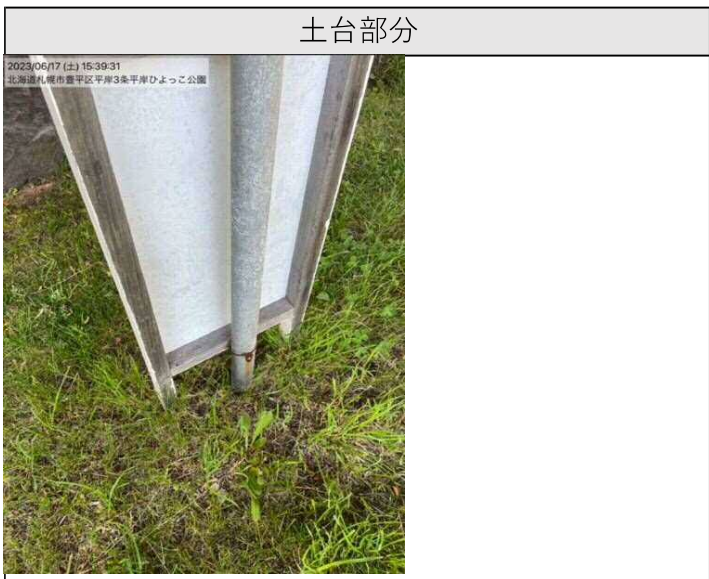
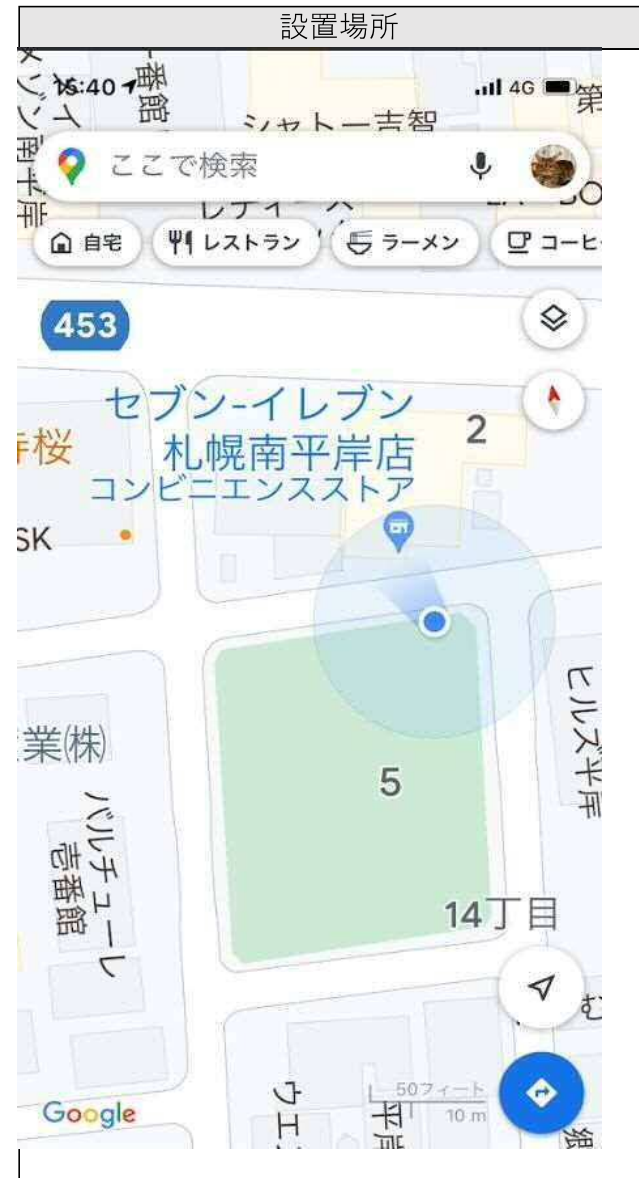
| NO | 17 |

| 看板部分 評価 | B（危険性なし/破損あり） |
| 看板部分 破損状況 | 亀裂あり（看板に傷や亀裂が入っている）、変形（曲がっている） |
| 接合部分 評価 | C（危険） |
| 接合部分 破損状況 | サビ/腐食（サビが出ている/腐っている） |
| 土台部分 評価 | B（危険性なし/破損あり） |
| 土台部分 破損状況 | 揺れる、看板ががたつく |

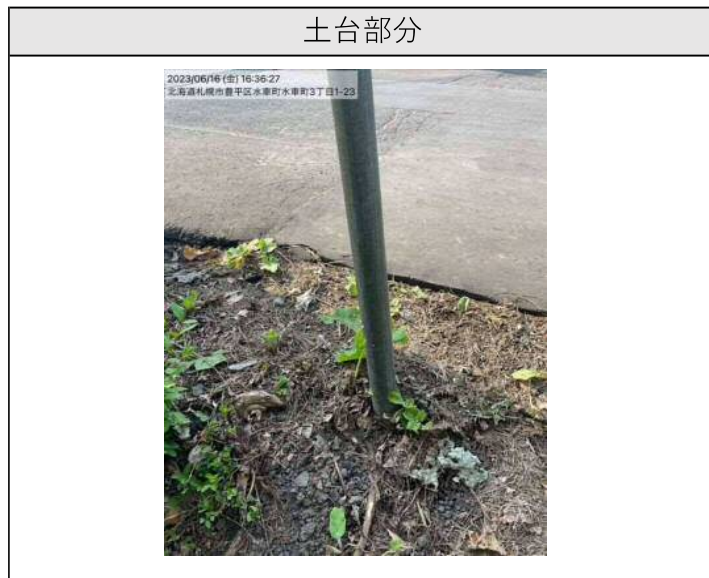
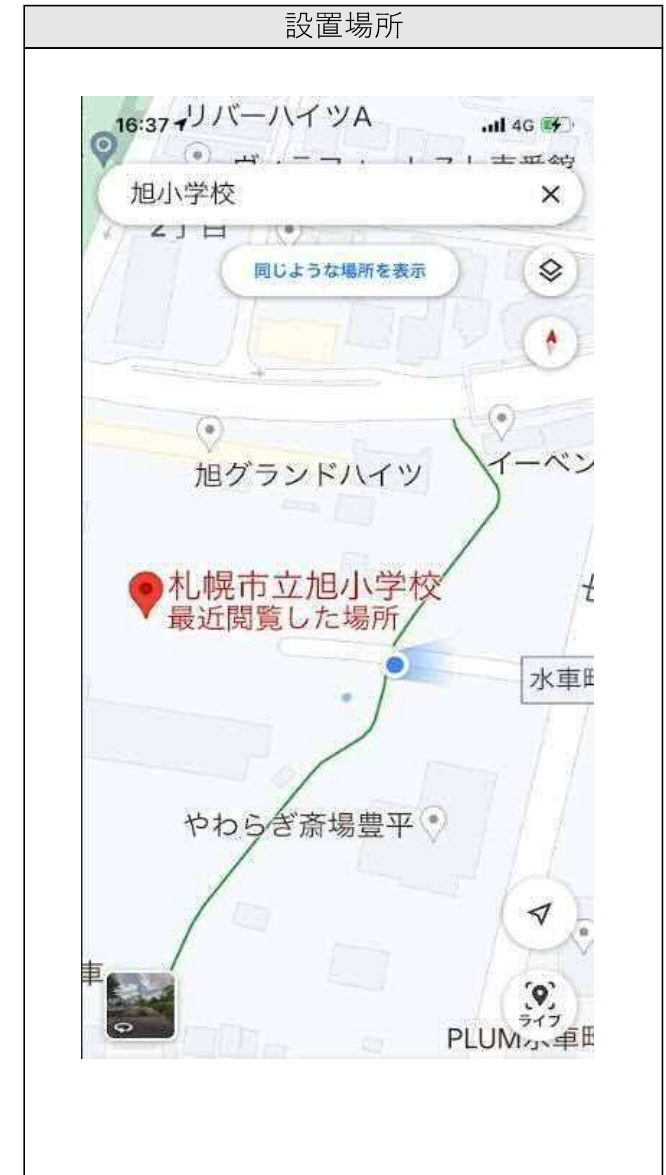
| NO | 18 |

| ポール部分 評価 | B(危険性なし/破損あり) |
| ポール部分 破損状況 | サビ/腐食(サビが出ている/腐っている),少し一部サビあり |
| 土台部分 評価 | C(危険) |
| 土台部分 破損状況 | 斜めになっていて、少しぐらつく |

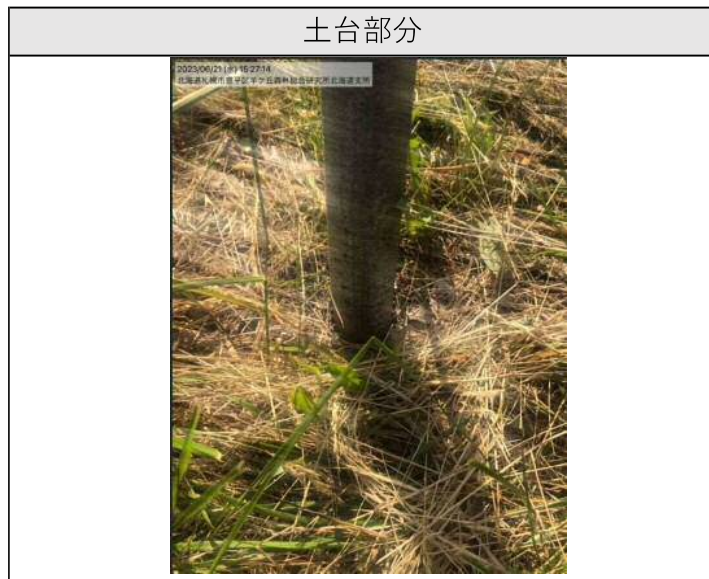
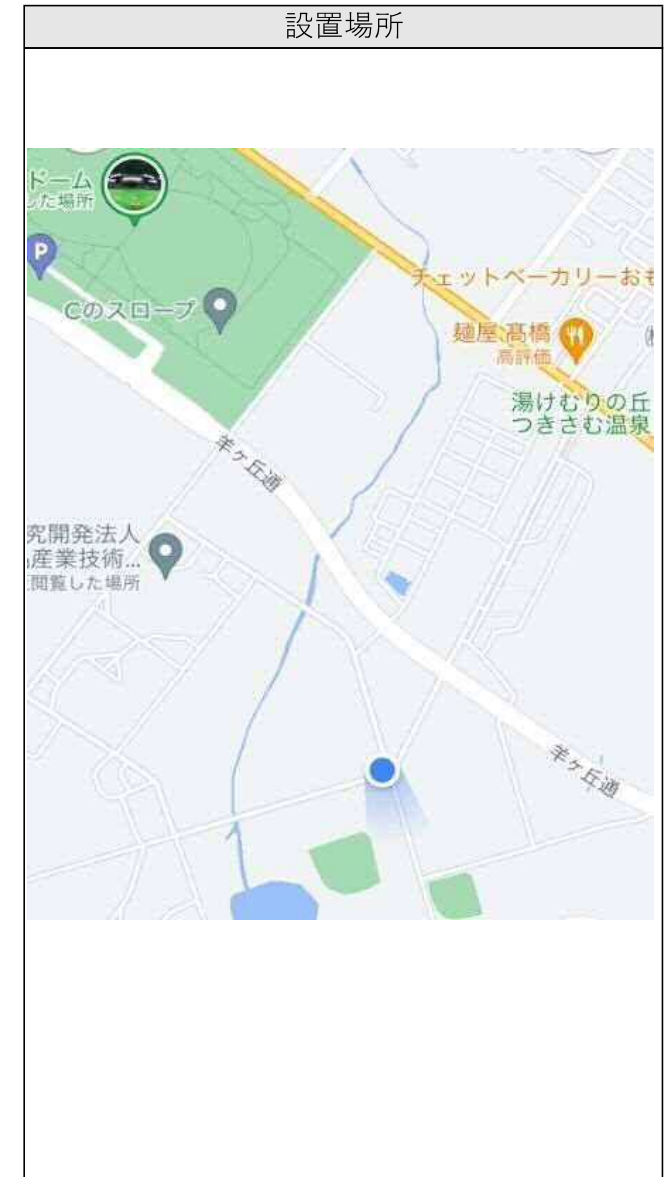
| NO | 19 | |

| 土台部分 評価 | C（危険） |
| 土台部分 破損状況 | 揺れる（倒れそうなくらい揺れる）※必ずC評価 |

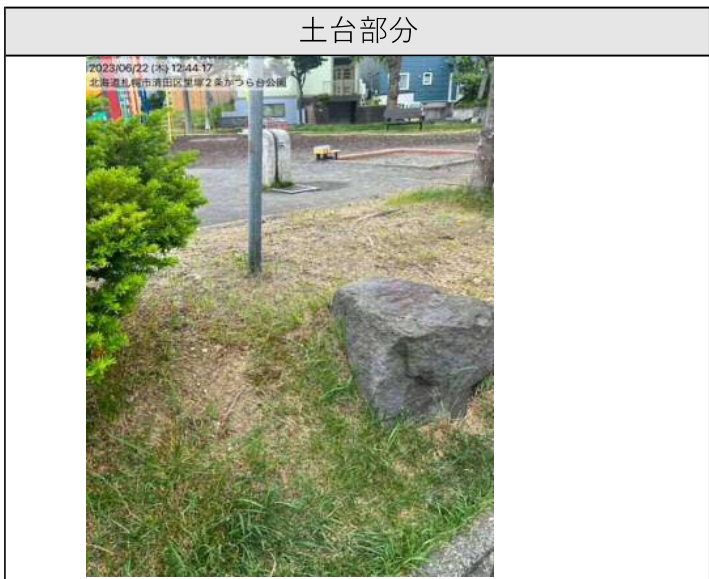
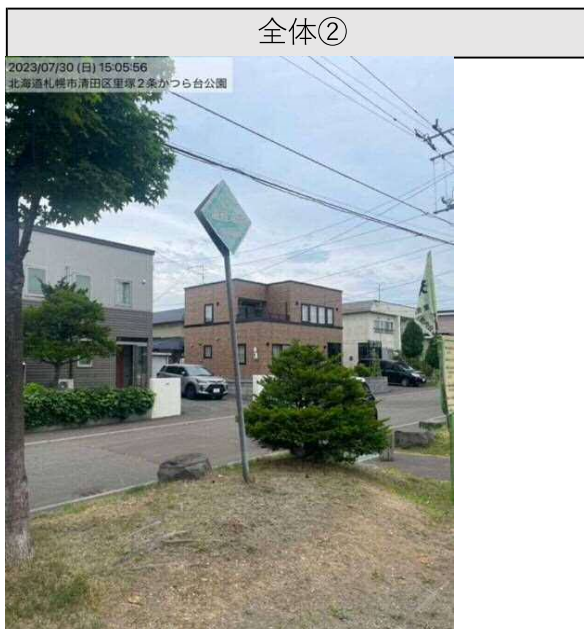
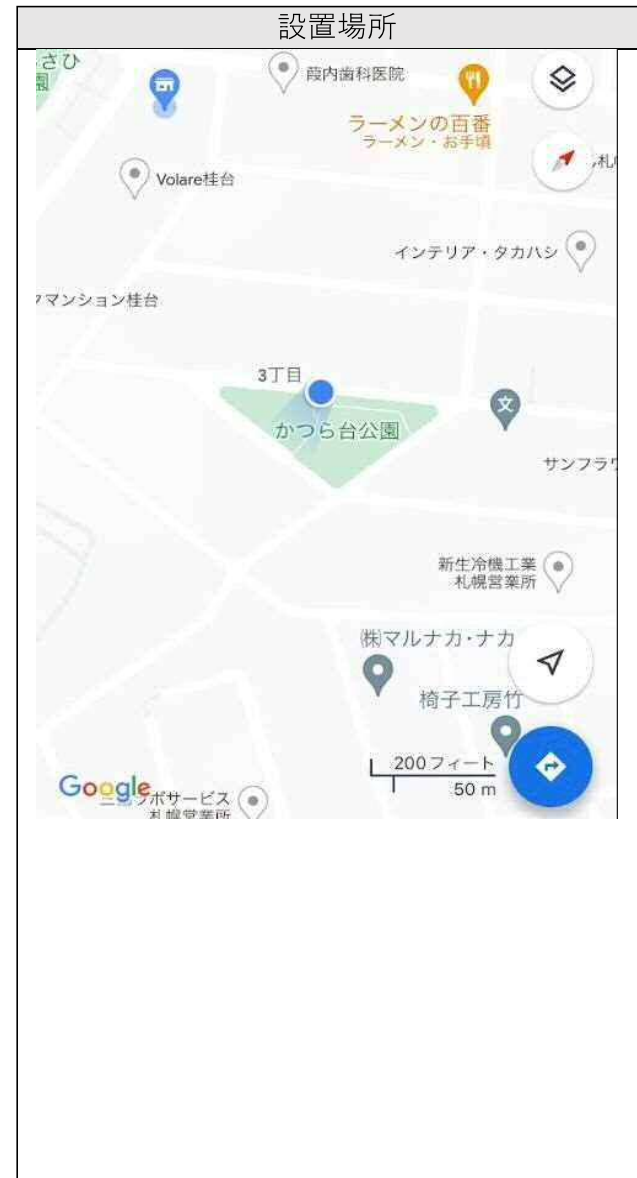
| NO | 20 |

| 接合部分 評価 | C（危険） |
| 接合部分 破損状況 | ボルトが外れている |

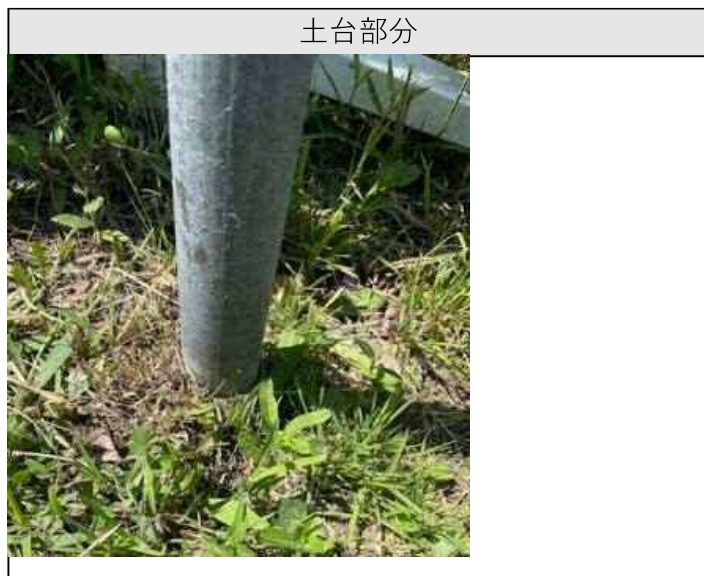
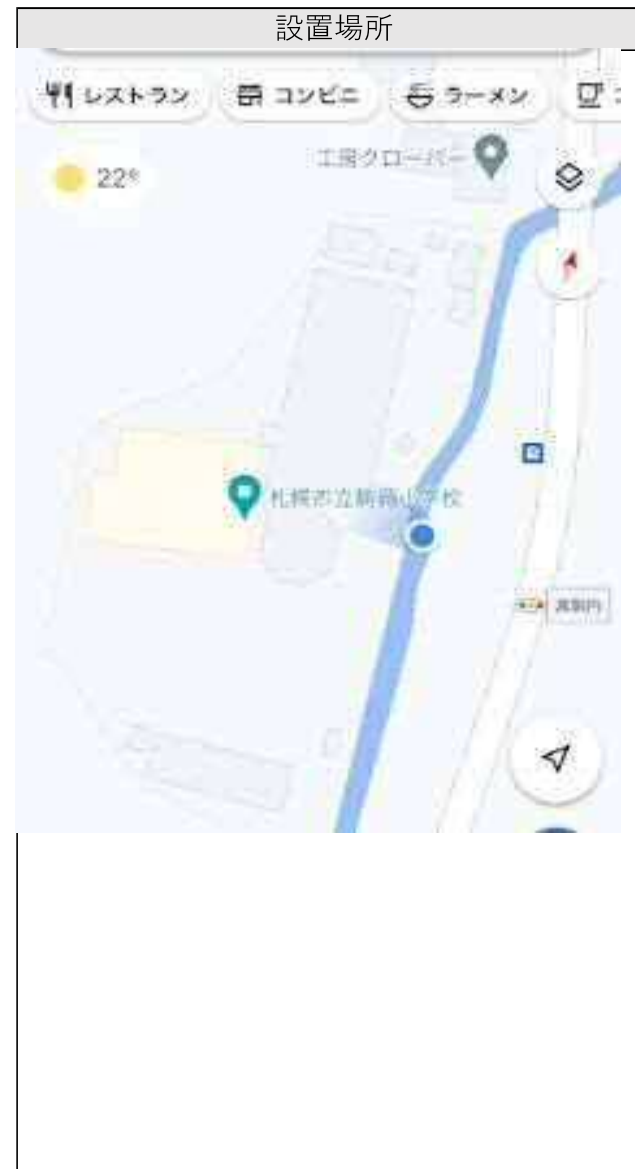
| NO | 21 | |

| 土台部分 評価 | C (危険) |
| 土台部分 破損状況 | 倒れそうではないが土台部分がガタガタ揺れる |
