令和5年度 避難場所標識撤去に係る事前調査業務 調査報告書

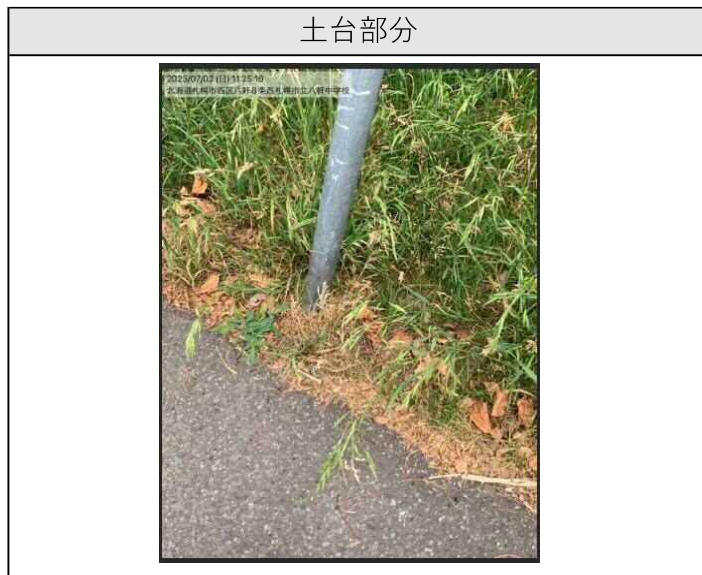
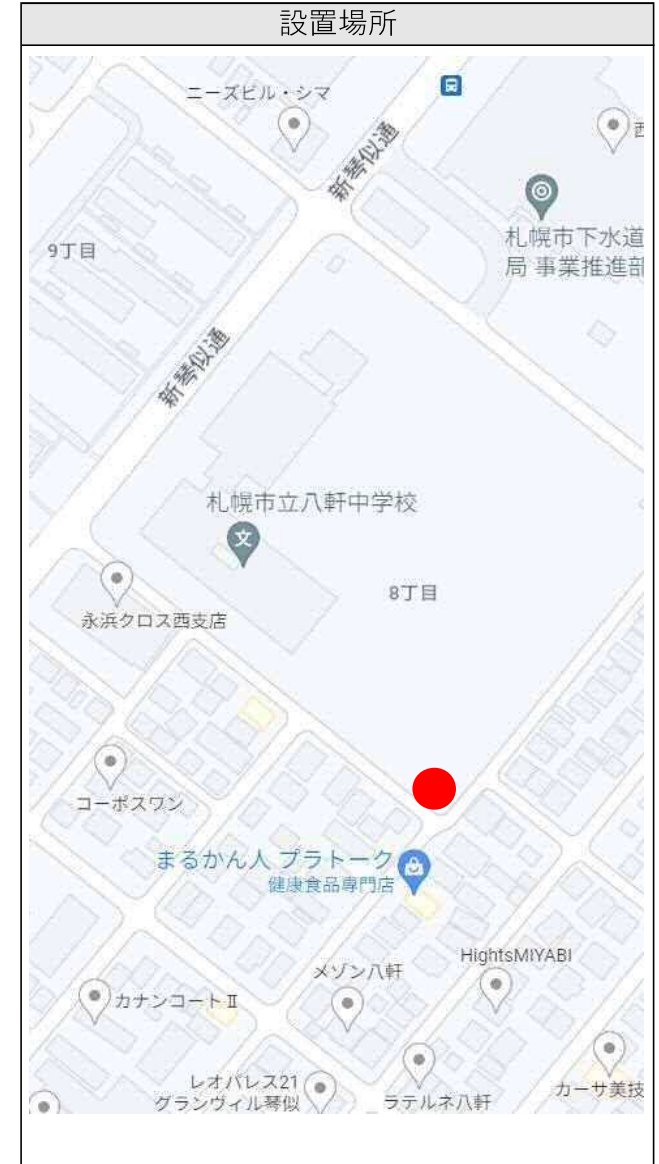
| NO | 22 |

| 土台部分 評価 | C (危険) |
| 土台部分 破損状況 | 揺れはしないがかなり斜め |

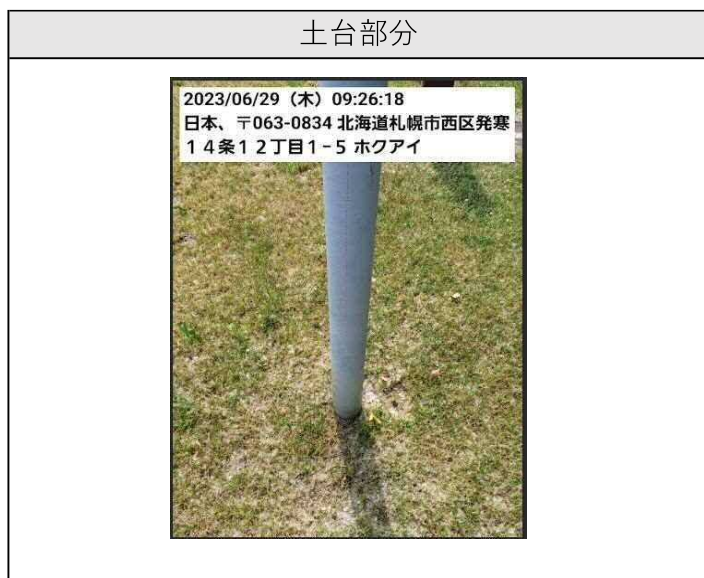
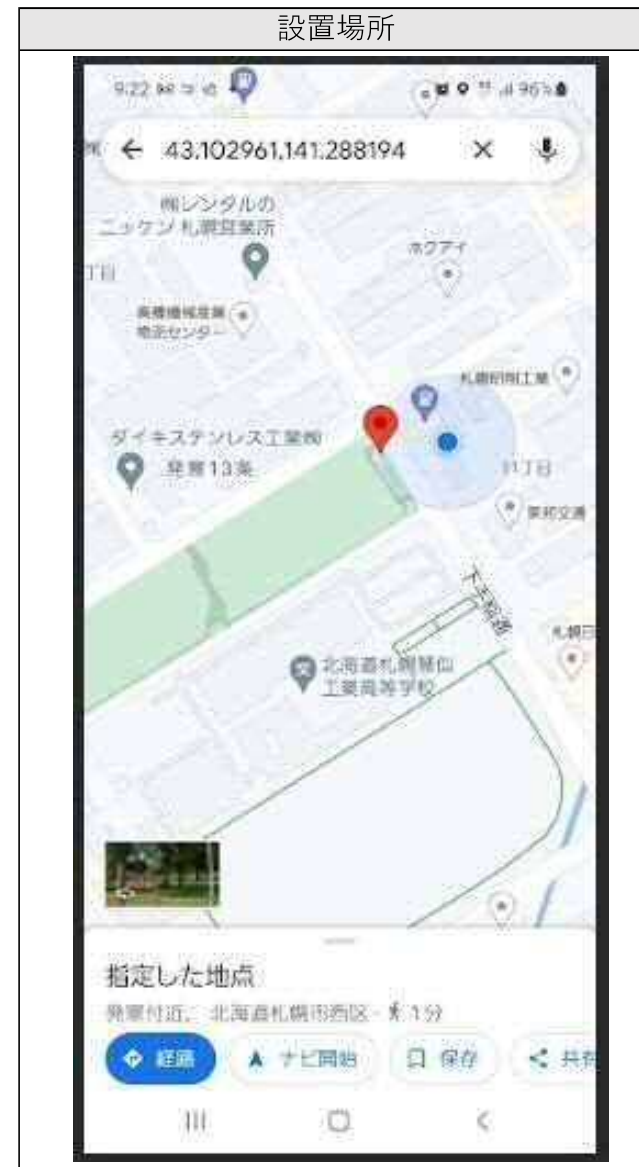
| NO | 23 |

| 土台部分 評価 | C（危険） |
| 土台部分 破損状況 | 揺れる（倒れそうなくらい揺れる）※必ずC評価、標識自体が少し斜めになってました。 |

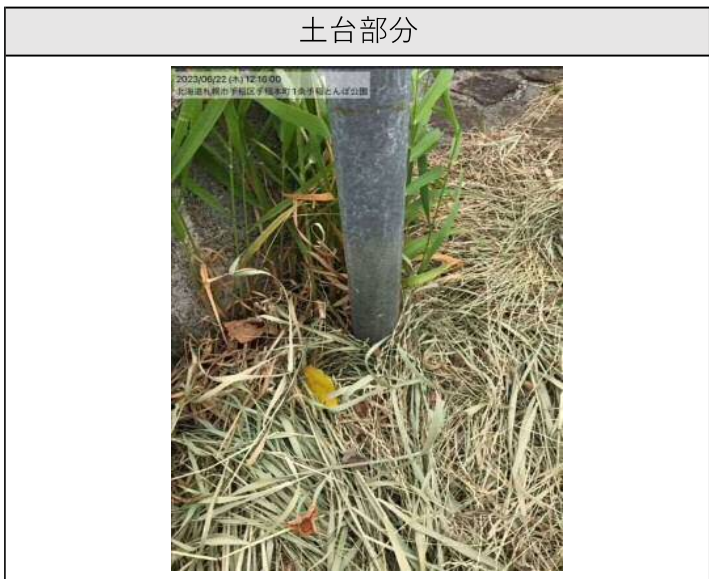
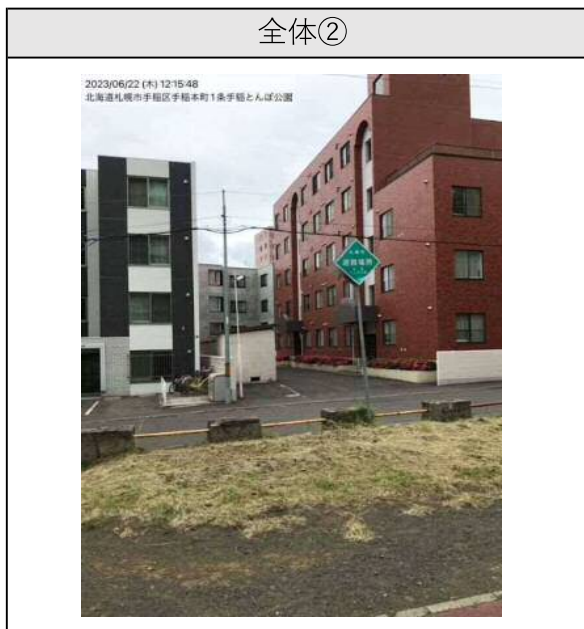
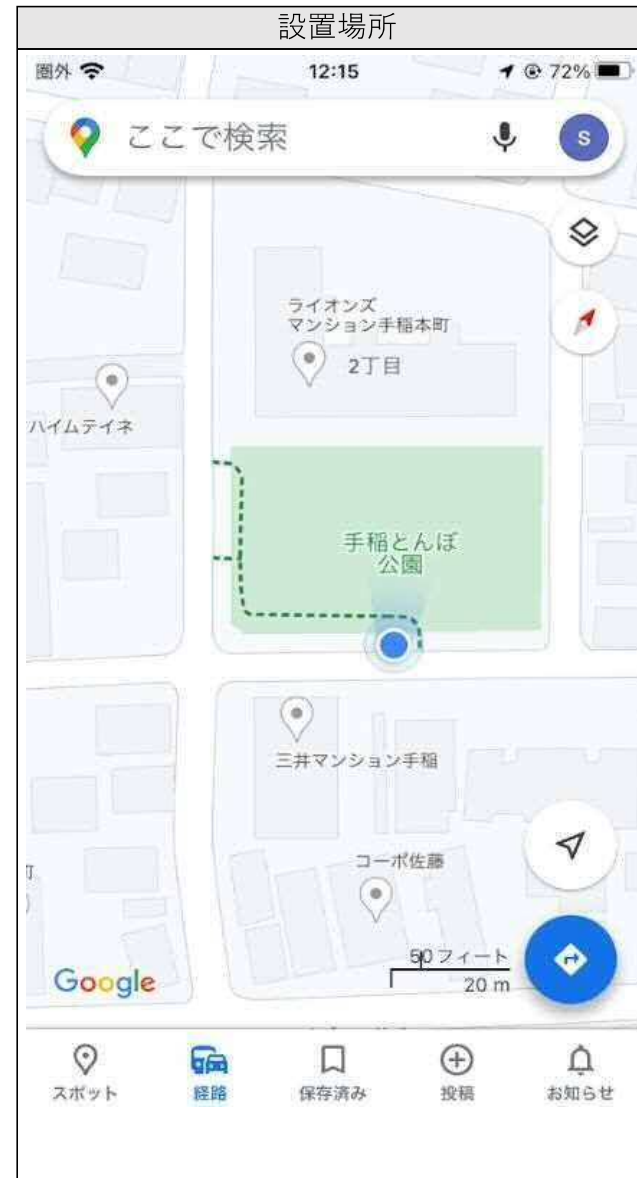
| NO | 24 |

| 看板部分 評価 | B（危険性なし/破損あり） |
| 看板部分 破損状況 | 変形（曲がっている）、汚れ/茶れ（表面に汚れや茶れがあり見えにくい） |
| 接合部分 評価 | C（危険） |
| 接合部分 破損状況 | 揺れる（看板が揺れる）※必ずC評価 |

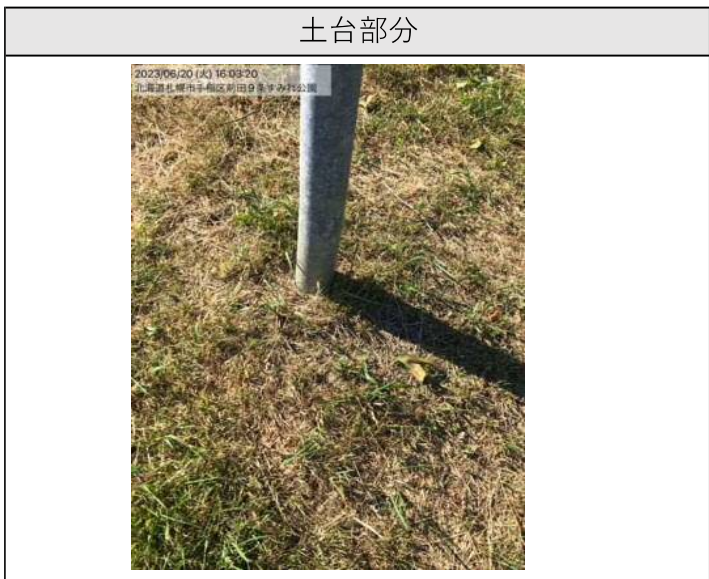
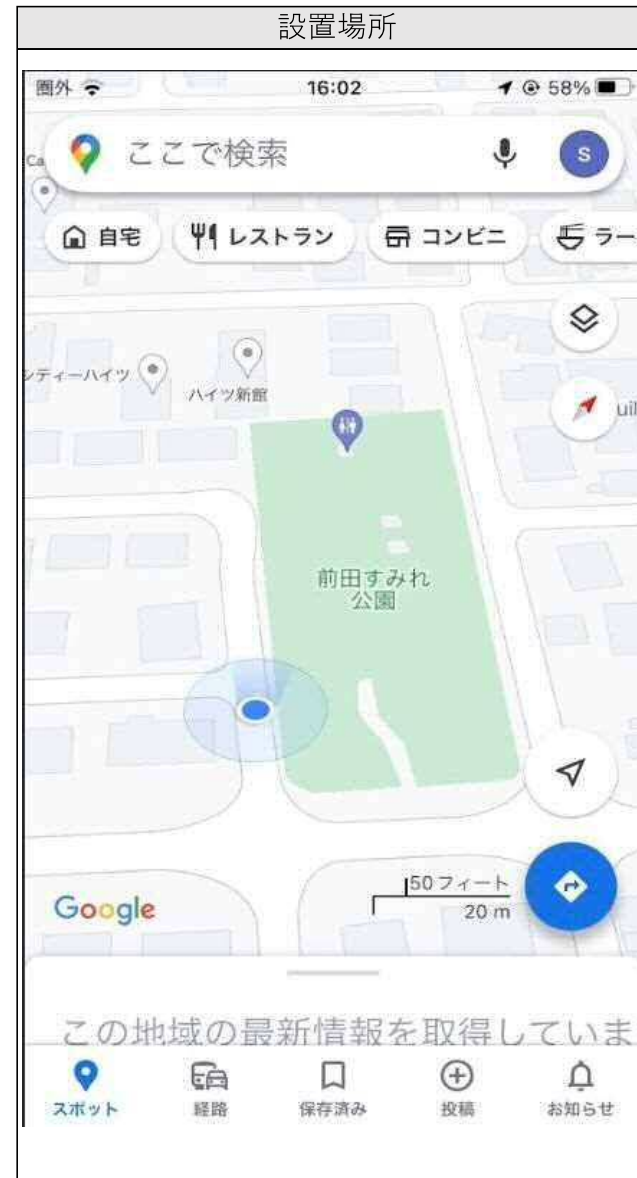
| NO | 25 |

| 接合部分 評価 | C（危険） |
| 接合部分 破損状況 | 揺れる（看板が揺れる）※必ずC評価 |

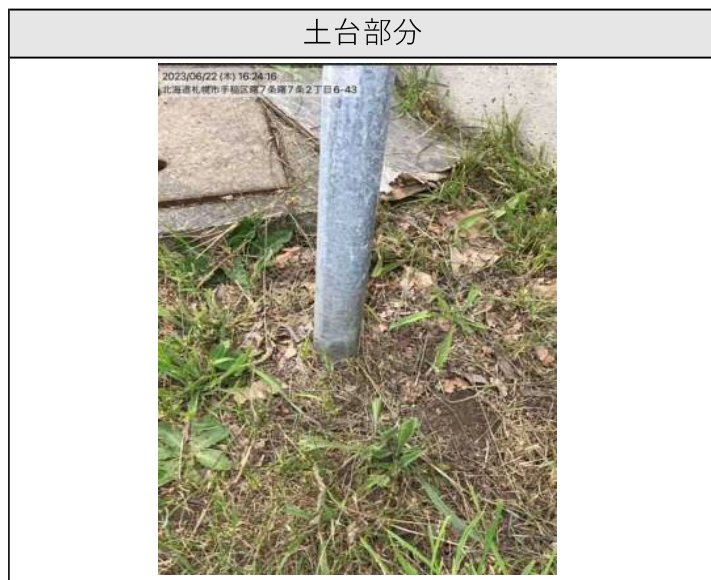
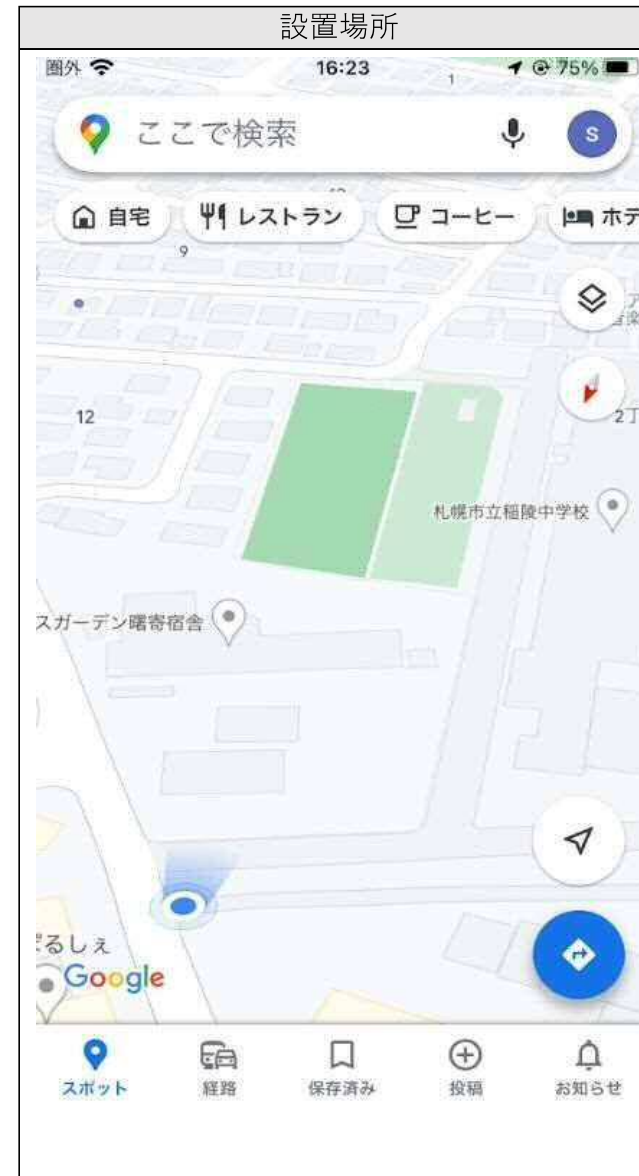
| NO | 26 |

| ポール部分 評価 | B（危険性なし/破損あり） |
| ポール部分 破損状況 | サビ/腐食（サビが出ている/腐っている）、危険性はないが、積んでいる |
| 土台部分 評価 | C（危険） |
| 土台部分 破損状況 | 揺れる（倒れそうなくらい揺れる） ※必ずC評価 |
