消防科学研究所報

SAPPORO FIRE SCIENCE LABORATORY

半焼火災から5日後に出火した事案に係る再現実験について

札幌市消防科学研究所 伊藤 潤
宮下 典之
橋本 慎也
橋田 宏一

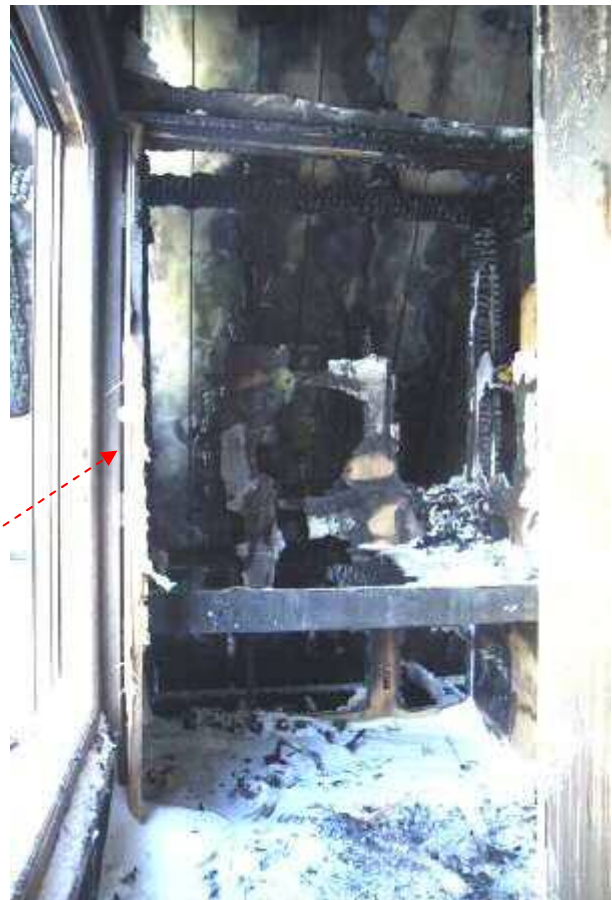
写真 64 押入れの状況
(南側から撮影)

押入れの廊下側には、木製の両開き戸の蝶番側の枠部分が認められるが、大部分が消防隊の活動により破壊されている。

残存部分は、上側の三分の一程度の高さまで炭化が認められるが、下側には焼損はほとんど認められない。

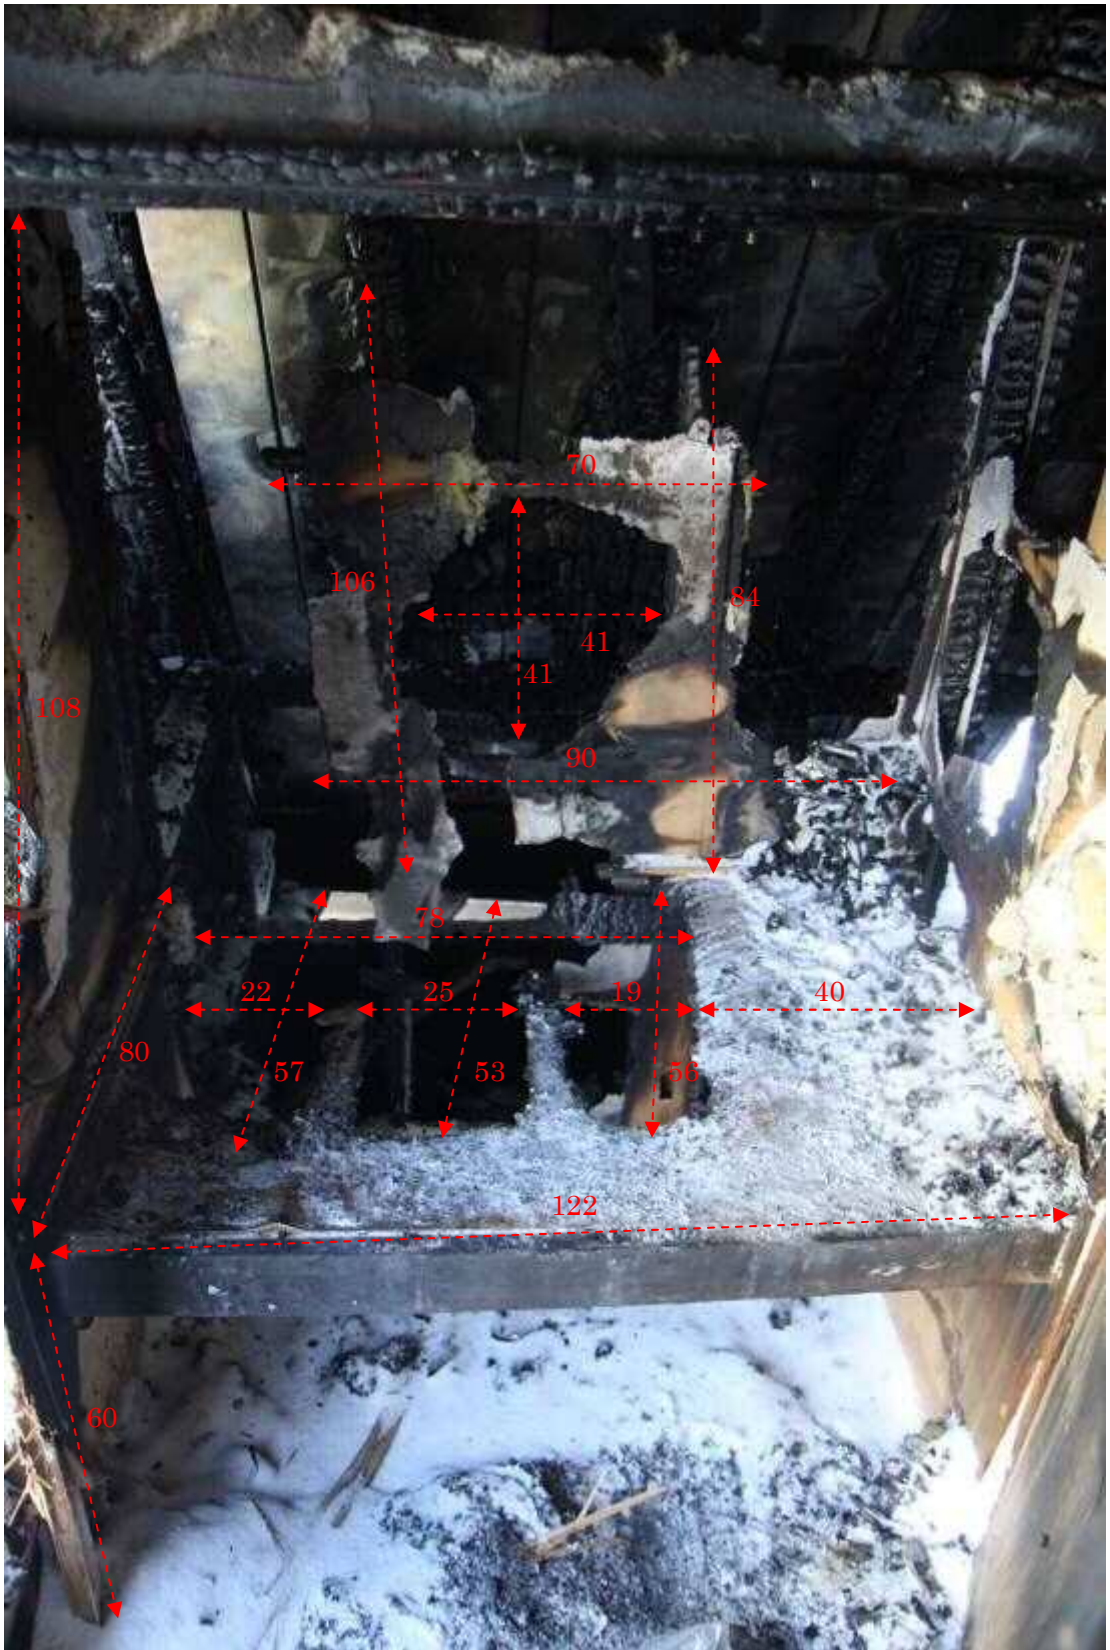
写真 65 押入れの状況（南側から撮影）

押入れ内の各寸法については、下の「写真 65」内に表記した数値のとおりとなっている。

押入れ内の天井材は焼失または脱落しており、小屋裏が視認できる。

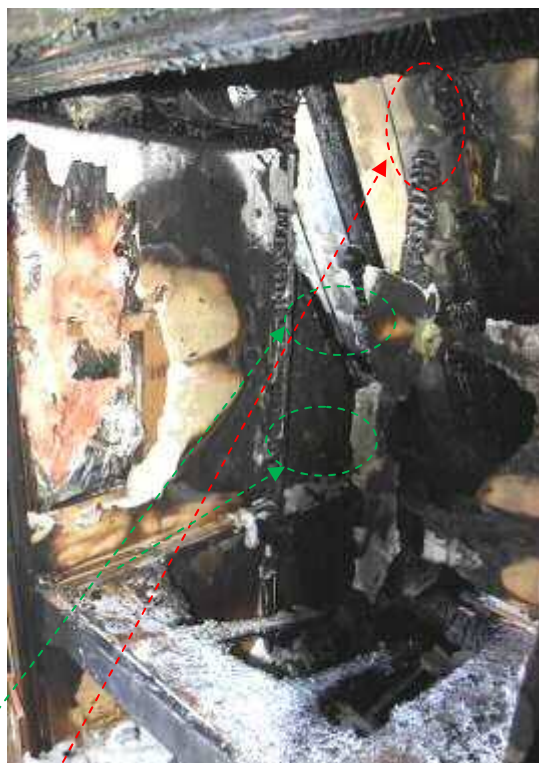
写真 66 押入れの状況
(南東側から撮影)

屋根は、建物中心の東西方向を棟として南北に向かい傾斜する三角屋根になっていることから、押入れ背面側と屋根とが近接する位置関係になっている。

視認できる範囲の屋根構造材は、梁、小屋束及び母屋等の屋根支持材に深い炭化亀裂が認められ、垂木及び野地板の大部分が焼失しており、露出した長尺トタン板が灰色に変色している。

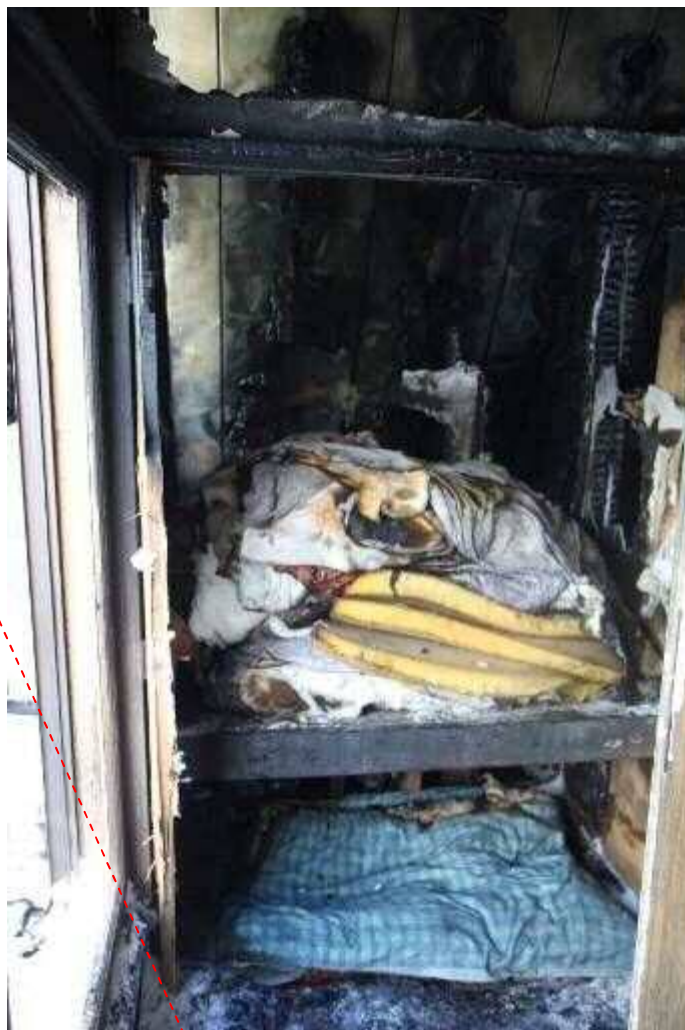
写真 70 寝具類の復元状況
(南側から撮影)

寝具を置いた状態で、中棚裏面を確認すると、中板の焼失部分の形状と、寝具類の最下段である7層目の裏面の焼失部分の形状が一致する。

また、中板焼失部分から確認できる中棚根太の位置と、最下段の7層目である「寝具E」の裏面の焼失部分に残存する二本の帯状の箇所が一致する。

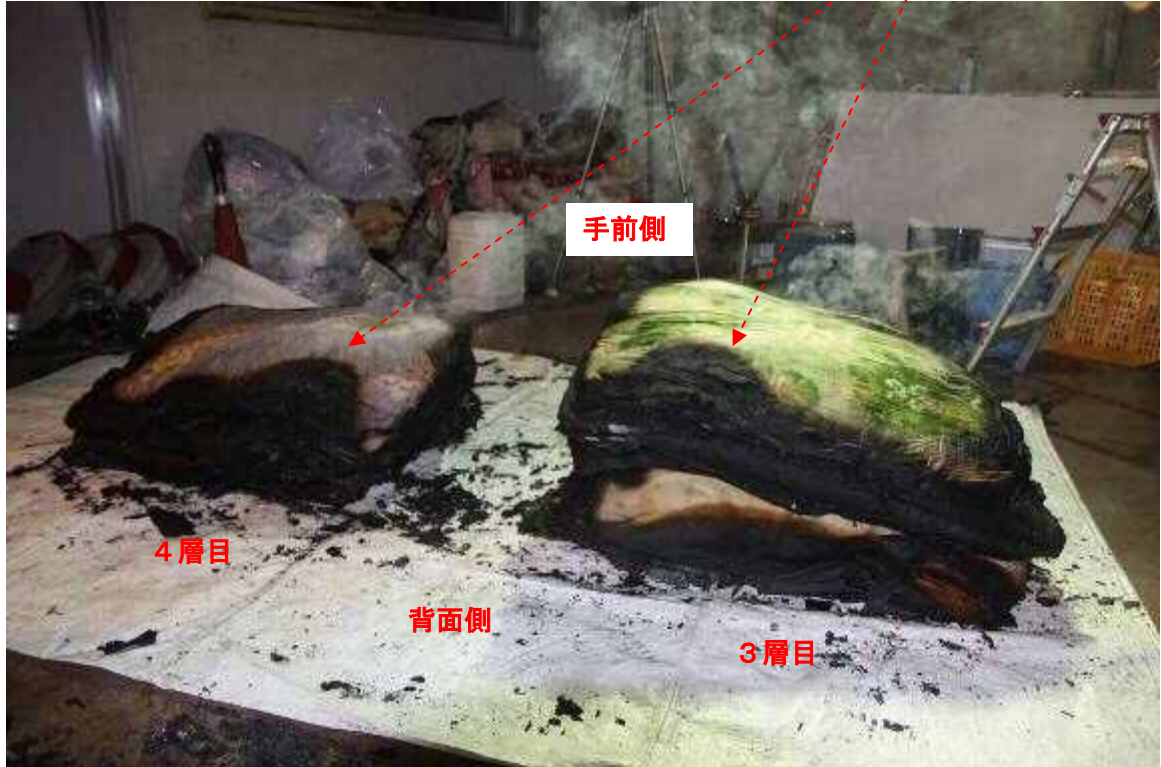
写真 17 3、4層目綿布団（左右に展開した状態）

焼損範囲は、3層目と4層目の形状はほぼ同じであるが、比較すると4層目表側の焼損範囲の方がやや広がっている。

焼損範囲は、背面側の端が全体的に炭化しており、背面側から見て中央からやや左側に内部方向に焼け進んでいる様子が確認できる。

なお、寝具類に向かって送風機で風をおくると、炭化部分の内側が赤熱することから、内部で燃焼状態が継続していることが確認できる。
