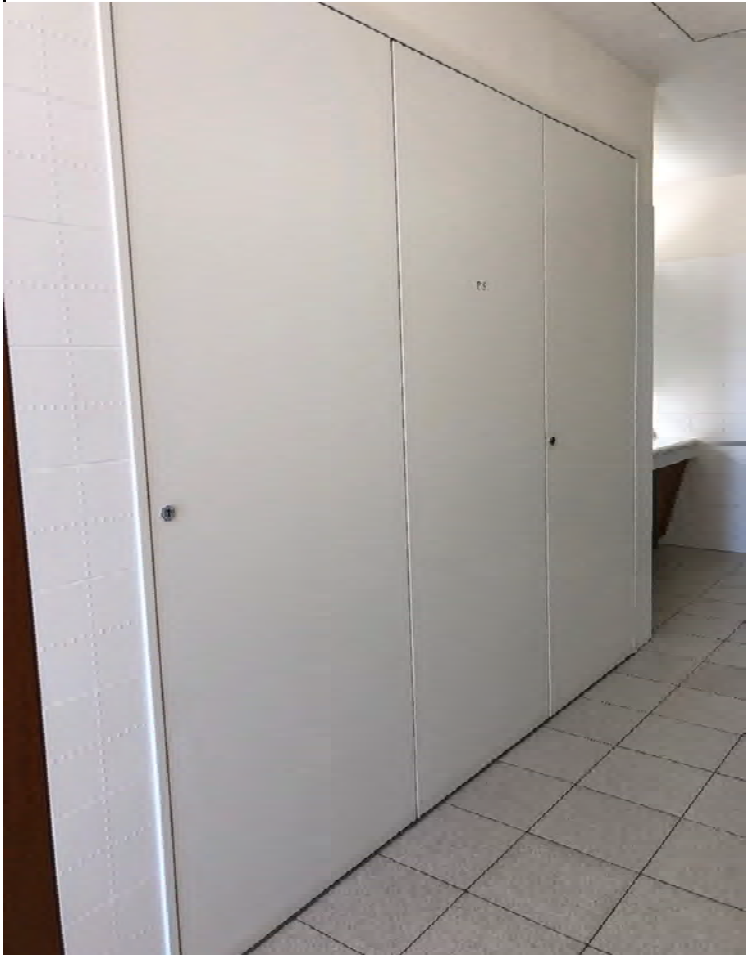
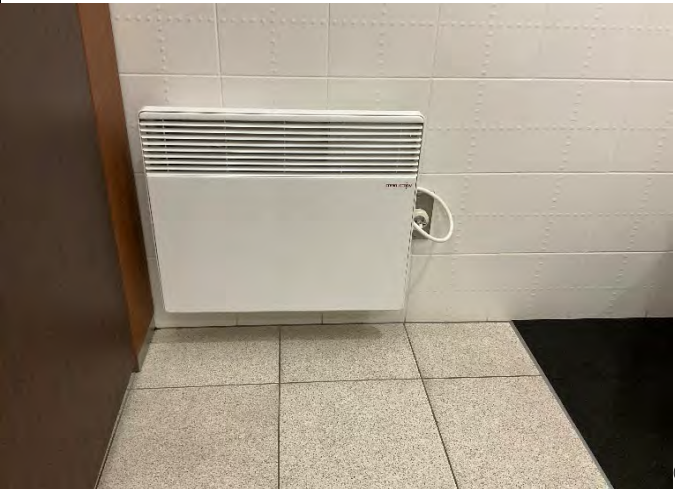
①男子便所									②女子便所

・劣化は見られなかった				D /長期(20年～)に更新検討を要す :経過観察

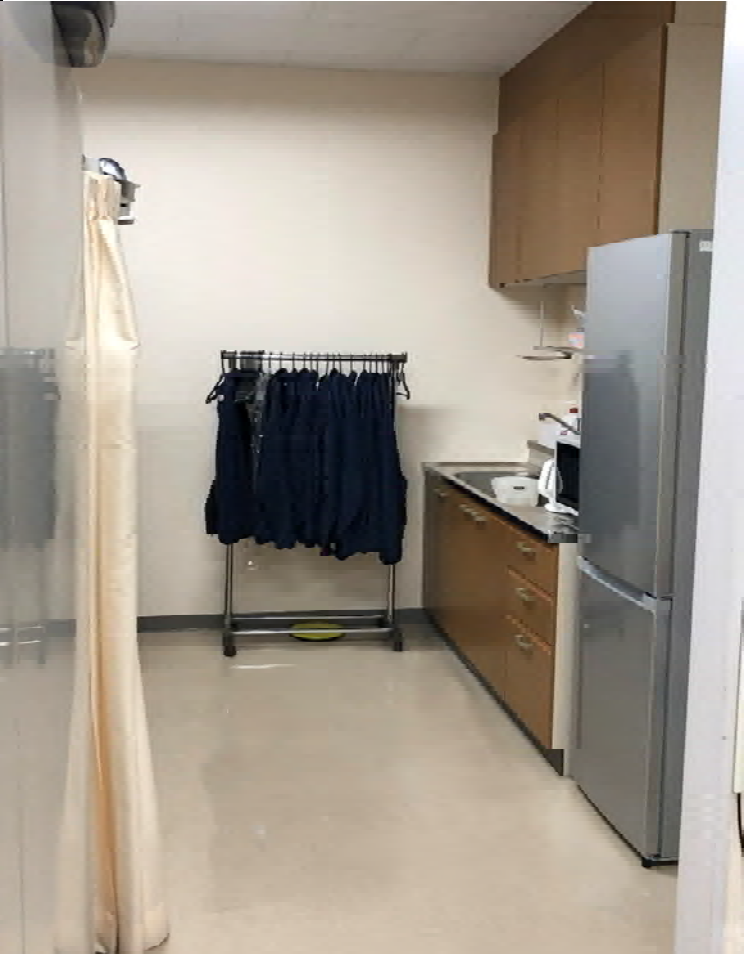
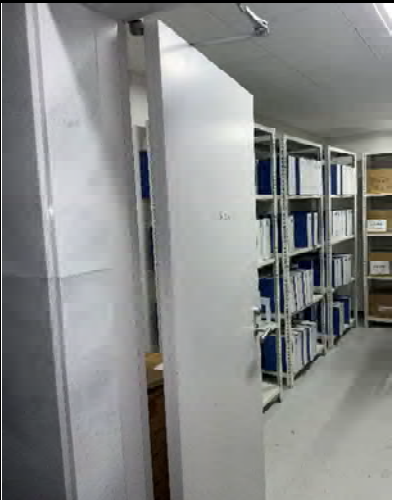
①女子休憩室					②書庫

<p>・全体的に劣化が認められるが 適宜修繕されており、維持管理状況は良好 であり、短期での大規模な修繕は必要ない と判断</p>			<p>C / 中期(10~20年)に更新検討を要す : 経過観察</p>

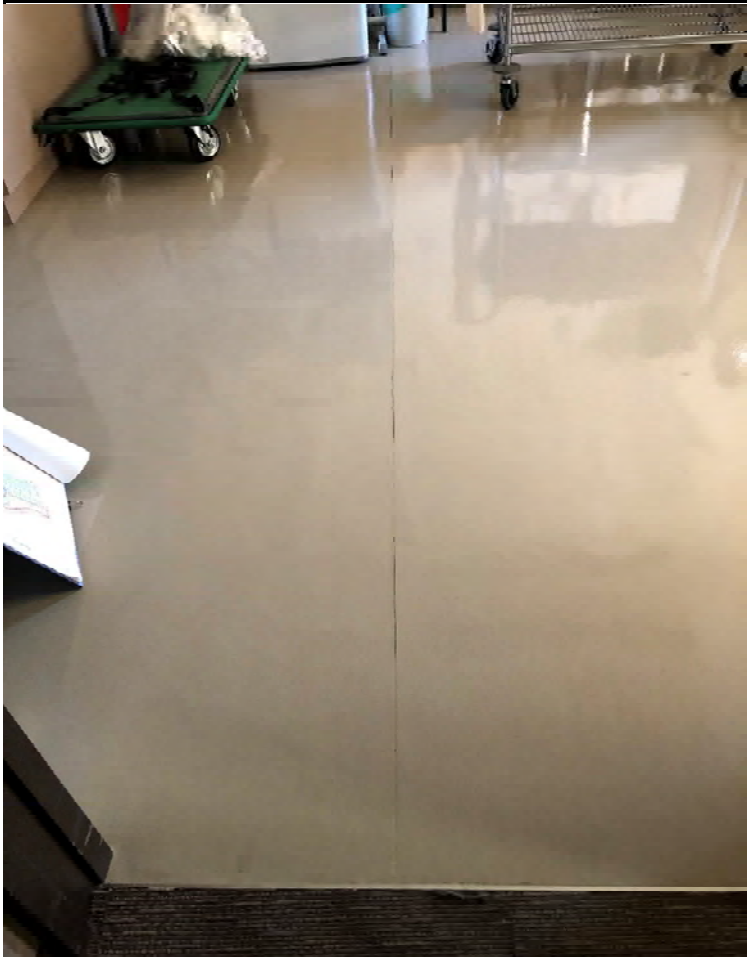
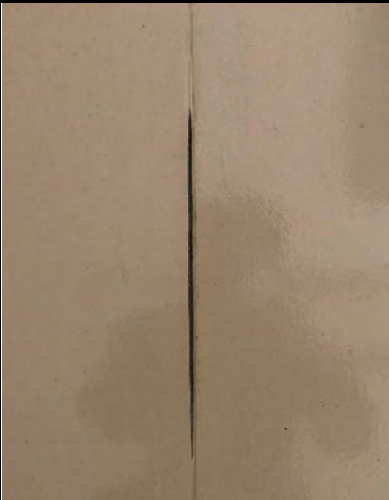
①給湯室 1					②部分拡大

<p>・一部溶接切れあり。 ・全体的に劣化は見られなかった 緊急性はないが既存溶接棒を撤去し、 エポキシ系シーリングで隙間を埋めること が望ましい</p>			<p>C / 中期(10~20年)に更新検討を要す : 経過観察</p>

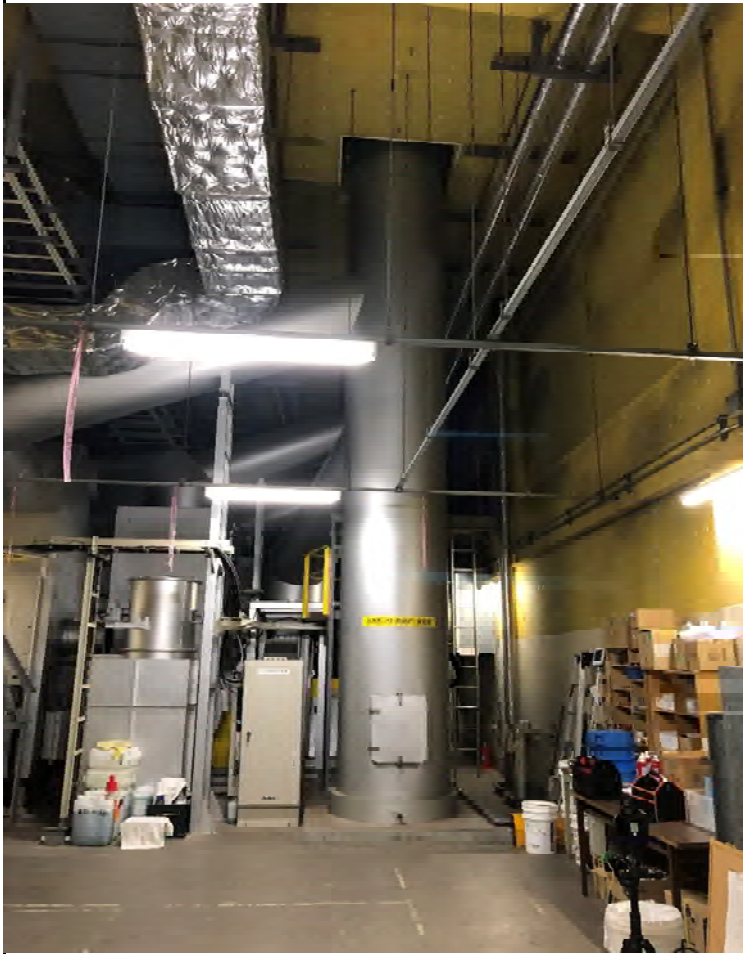
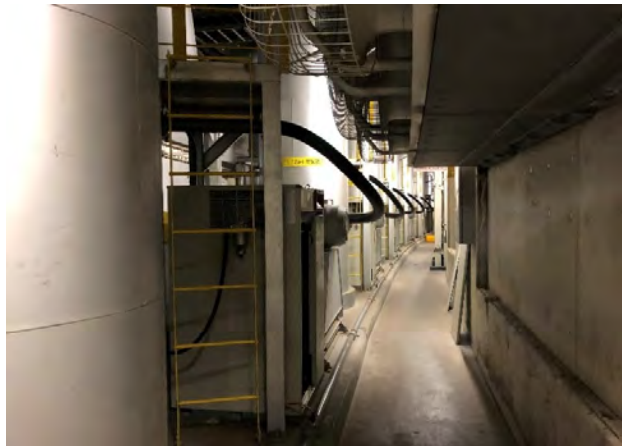
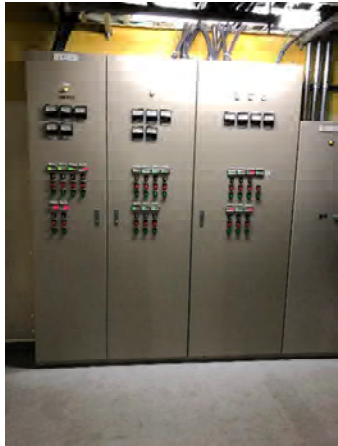
①炉機械室					②炉機械室			③電気室

<p>・部分的に劣化が認められるが 適宜修繕されており、維持管理状況は良好 であり、短期での大規模な修繕は必要ない と判断</p>			<p>C / 中期(10~20年)に更新検討を要す : 経過観察</p>

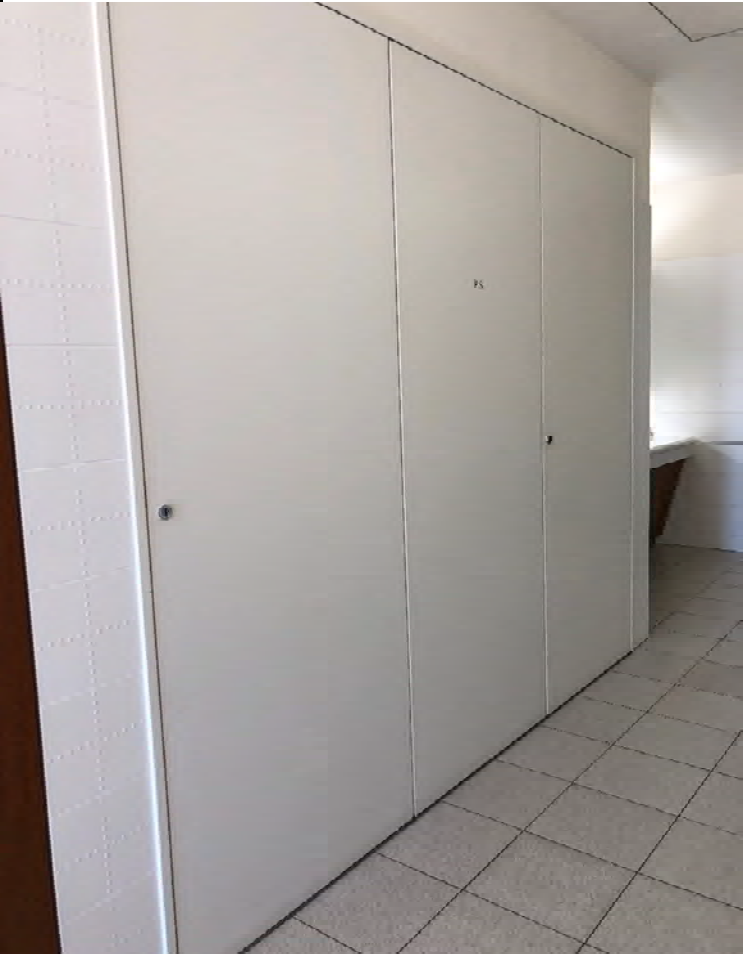
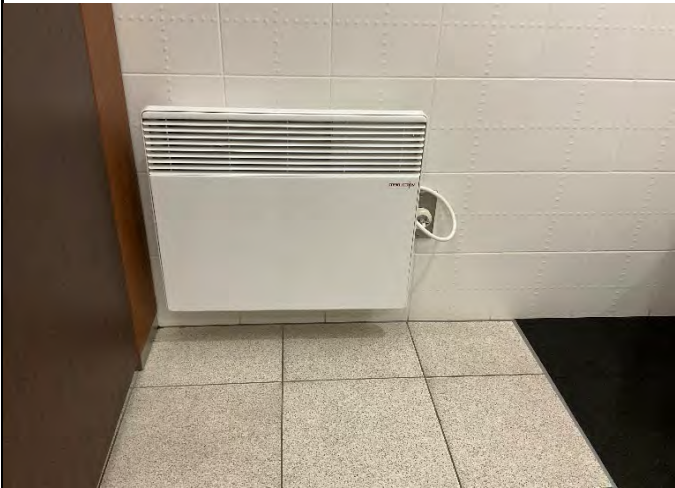
①男子便所 1									②女子便所 1

・劣化は見られなかった				D /長期(20年～)に更新検討を要す :経過観察

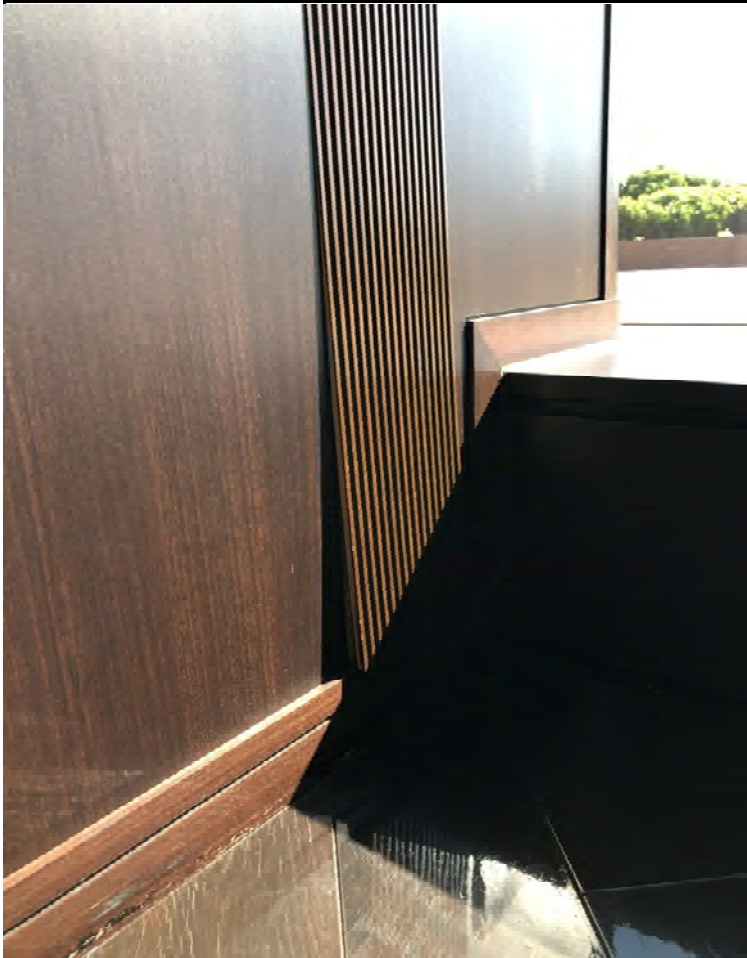
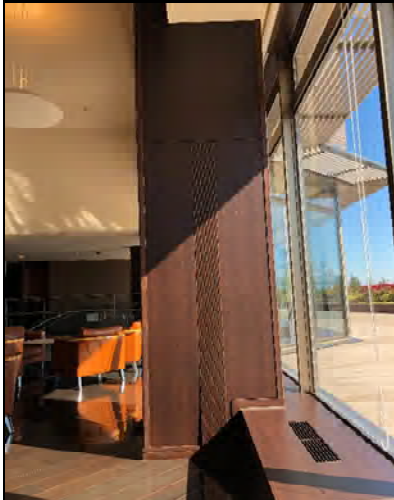
①待合ロビー柱型									②待合ロビー柱型

<ul style="list-style-type: none"> ・ 接着剤の劣化により化粧板の一部に剥がれが見られる ・ 一度撤去しエポキシ系接着剤で再取り付けが望ましい 				C / 中期(10~20年)に更新検討を要す : 経過観察

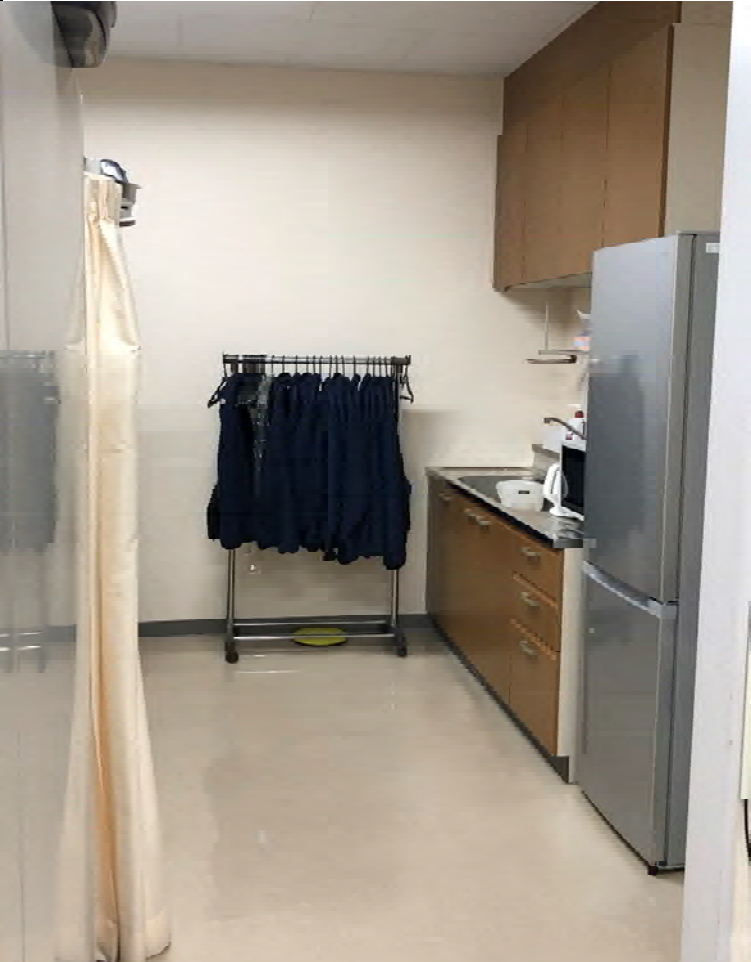
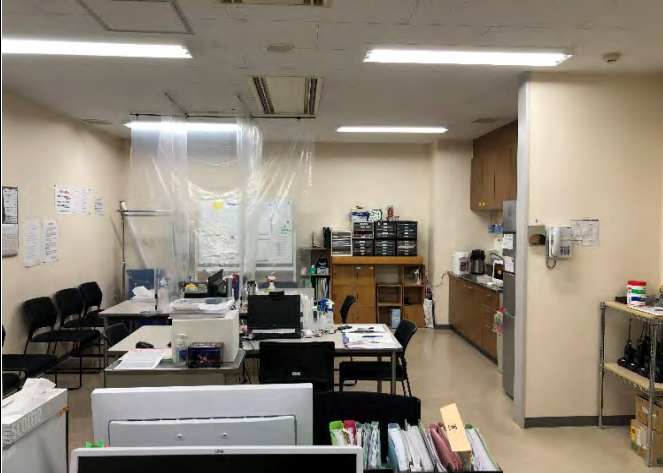
①女子休憩室									②男子休憩室

・劣化は見られなかった				D /長期(20年~)に更新検討を要す :経過観察

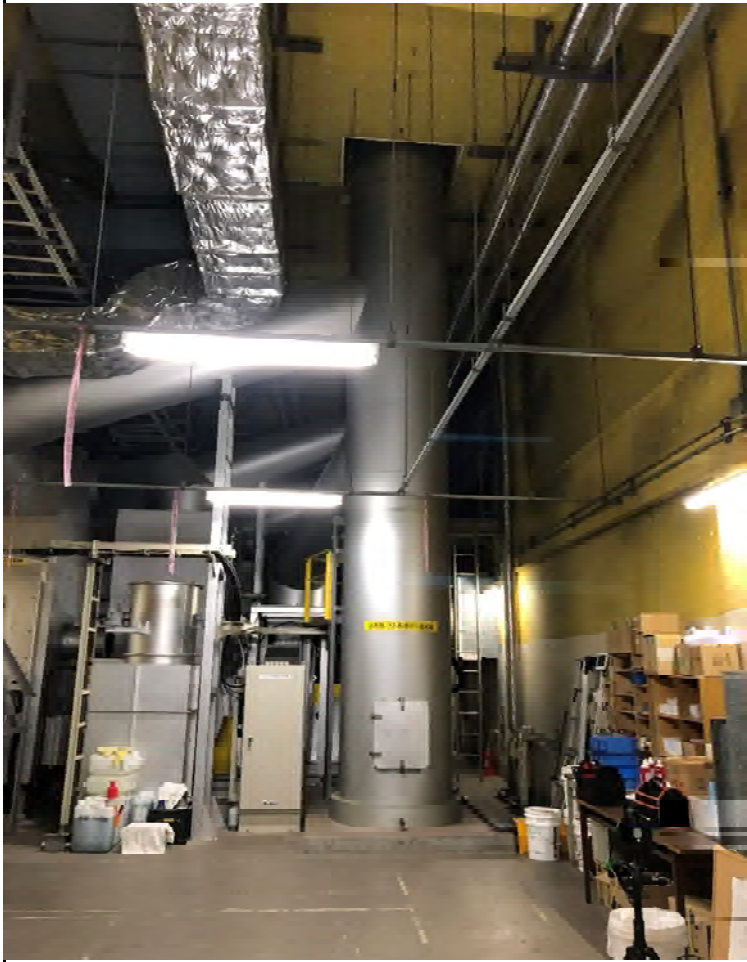
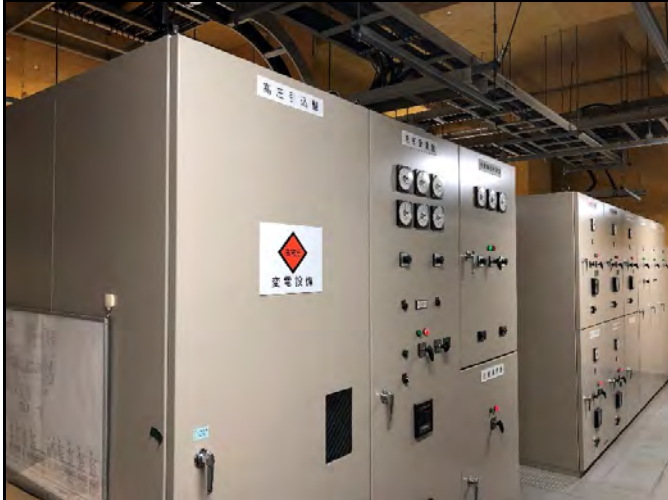
①炉機械室								②電気室

<p>・ 経年による汚損は見られるが著しい劣化は見られなかった</p>			<p>D / 長期(20年～)に更新検討を要す : 経過観察</p>

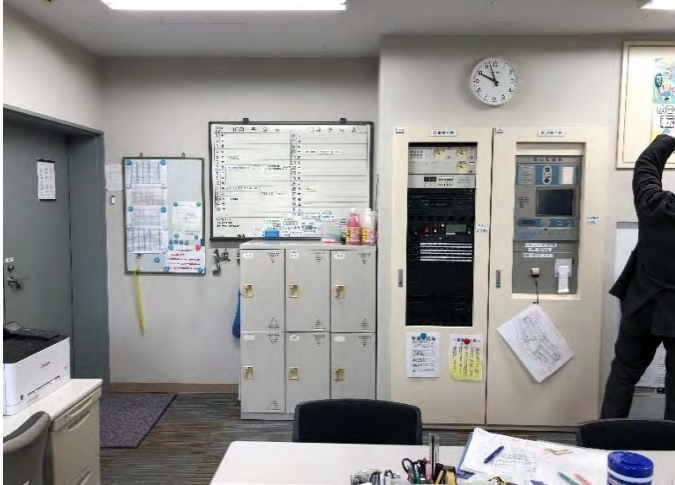
<p>①管理室</p>				<p>・劣化は見られなかった</p>				<p>C /中期(10~20年)に更新検討を要す :経過観察</p>
