茨戸水再生プラザ（下水処理場）の放流水質基準超過について（報告）

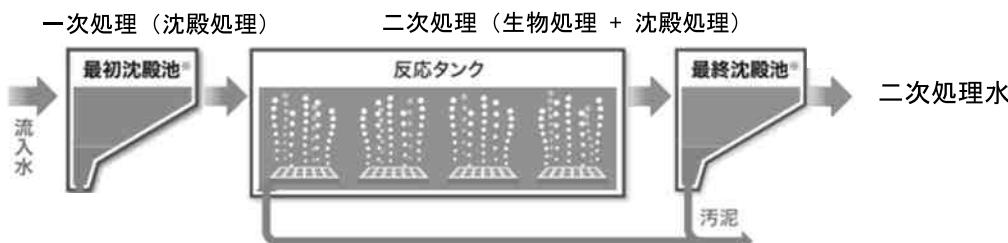
茨戸水再生プラザは、雨水と汚水を合わせて処理する合流式下水処理場であり、晴天時は沈殿処理と生物処理によって下水を処理した「二次処理水」を茨戸川に放流している。【図1】

【図1】 晴天時の運転 ⇒ 小型ポンプで揚水

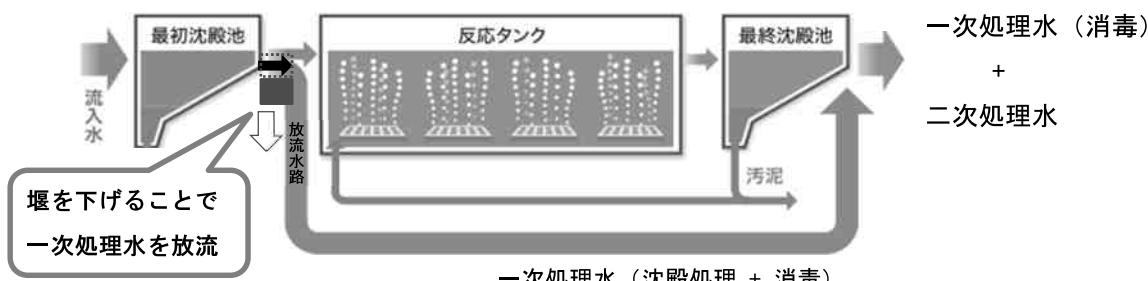
また、雨天時は、流入水量が増えるため、生物処理の能力を超える部分を沈殿と消毒により処理した「一次処理水」と「二次処理水」を同時に河川へ放流している。【図2】

【図2】 雨天時の運転 ⇒ 小型ポンプ + 大型ポンプで揚水

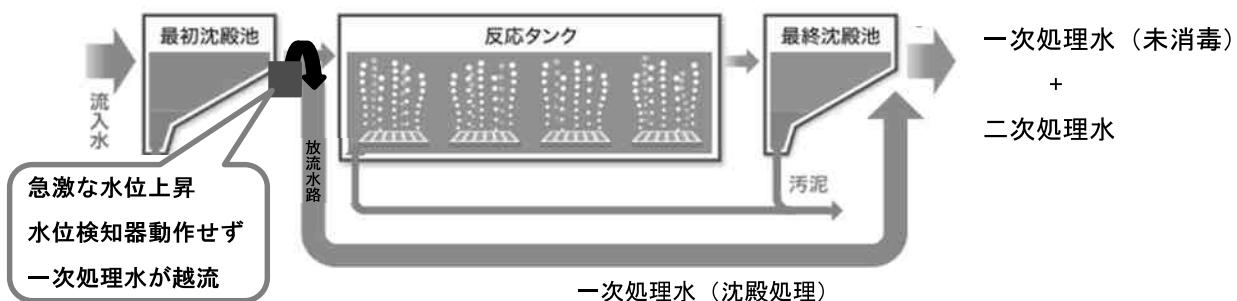
- ①1月17日(水)、晴天時用の小型ポンプが故障したため、通常は雨天時に使用する大型ポンプの運転に変更
- ②大型ポンプの運転に変更したことにより、短時間で大量の水を揚水したため、施設内水路の水位が急激に上昇
- ③施設内水路の水位が上昇した場合、水位検知器が作動し、反応タンクへの流入量を増加させて水位を下げる制御を行うべきところ、水位検知器を適正な位置に設置していなかったことから正常に機能せず、一次処理水が放流水路に越流し、未消毒の一次処理水が河川に放流
- ④監視モニター上の一次処理水の流量はゼロ表示が続き、事故発生に気付くのが遅れた。
(一次処理水の流量は【図2】の雨天時運転の場合に表示される仕組み)
- ⑤1月29日(月)、現場流量計の値により越流を探知し、直ちに河川への放流を停止

【図3】 今回の事故（晴天時） ⇒ 小型ポンプ故障のため、大型ポンプのみで揚水

1月29日(月)	<ul style="list-style-type: none">晴天時に一次処理水が河川に流出しないよう水位検知器の高さを調整放流水河川の目視点検を実施 ⇒ 周辺環境に異常がないことを確認
1月30日(火)	<ul style="list-style-type: none">毎週実施している水質試験(1/24 実施分)結果を確認 ⇒ 13日間の推定放流水質はBOD 38 mg/L、大腸菌群数は8,900個/mL
2月1日(木)	<ul style="list-style-type: none">水質試験結果(1/31 実施分)から放流水の大腸菌群数は1,300個/mL ⇒ 基準値以下であることを確認
2月5日(月)	<ul style="list-style-type: none">水質試験結果(1/31 実施分)から放流水のBODは15 mg/L ⇒ 基準値以下であることを確認
2月7日(水)	<ul style="list-style-type: none">水質試験結果(2/6 実施分)から放流水の大腸菌群数は290個/mL ⇒ 基準値以下であることを確認
2月8日(木)	<ul style="list-style-type: none">水質試験結果(2/7 実施分)から放流先河川の大腸菌群数は2個/mL ⇒ 河川環境に影響がないことを確認石狩振興局の現地調査 ⇒ 事故後の対応と正常な水処理を確認

- ・現場巡回監視(3回/日)に使用するチェックリストに新たな確認項目を追加
(一次処理水の状況と現場流量計指示値を目視点検、結果の記録)
- ・晴天時に一次処理水が越流した際にアラートを発報する仕組みを導入(年度内)
