# 事例紹介

～直近の事故事例と立入時の指導事例～

札幌市保健所生活環境課 ビル衛生係

### 地下埋設式受水槽(床下受水槽)の汚染による食中毒

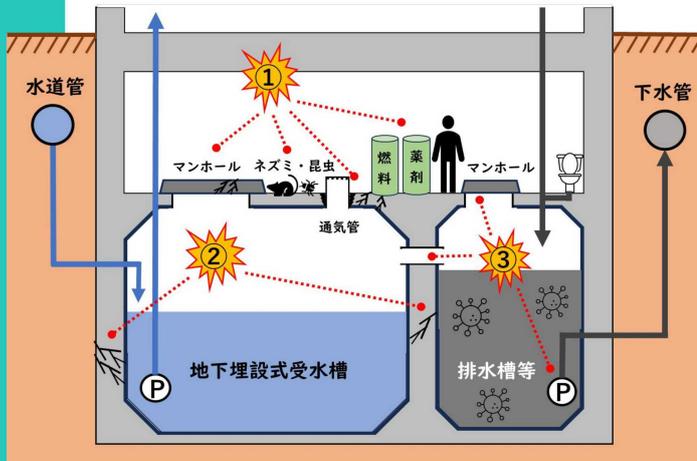
- ビルの躯体コンクリート壁を使用している受水槽(昭和50年以前の建築物)
- 受水槽天井、床、周壁の六面を外部から点検することができない

### 《地下埋設式受水槽の汚染リスク》

- ① 上部マンホールや通気管の劣化・破損部から受水槽に異物(燃料・薬剤)が混入したりネズミや昆虫が侵入
- ② 経年劣化で内壁にクラック(亀裂)が発生し、受水槽に地下水や汚染水が混入
- ③ ポンプの不具合等により隣接する排水槽の水位が上昇し、マンホールの上部や内部配管から排水が混入

経年劣化によるコンクリート壁の亀裂から汚水が流入するなど、受水槽汚染のリスクが高いことから、昭和50年12月以降は建築基準法によって新規設置が禁止されています。

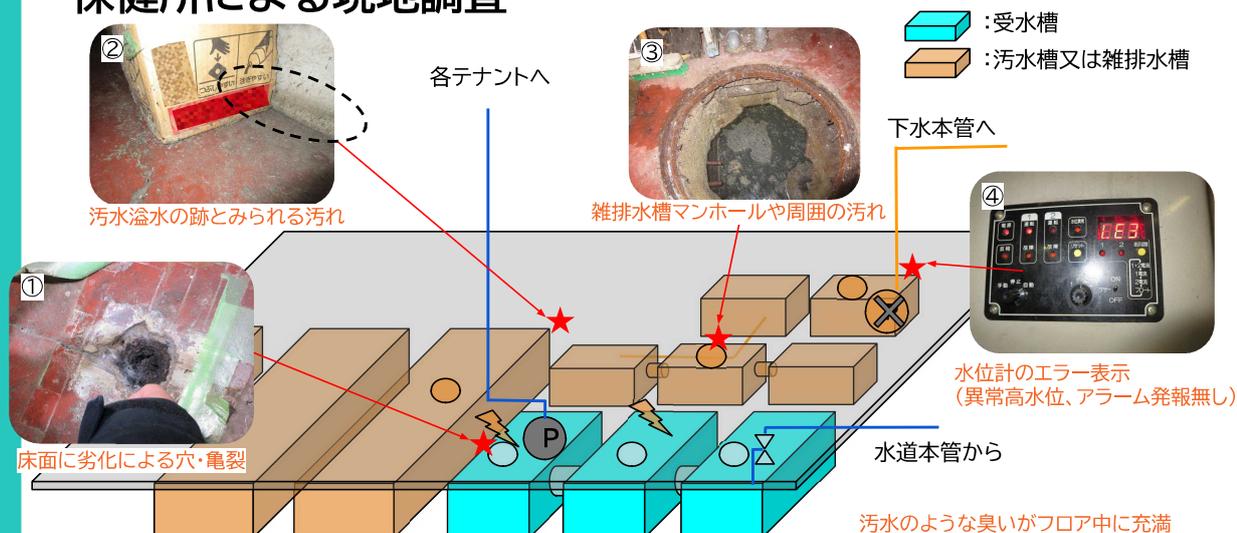
## 保健所による現地調査

模式図からわかるとおり、床下に埋設される形で受水槽があること。

そして、汚水、雑排水槽が飲料水水槽と隣接する構造となっており、構造的に、汚水が混入しやすいことがわかります。

まず①の写真のとおり、受水槽上部には穴が開いていました。これは以前使用していた配管の跡と見られていますが、その他にも複数の亀裂が見つかりました。

つづいて②の写真、少し、薄い線が見えます。この線は過去に床面に汚れた水が溢れたことがあること、そして清掃されず、その跡が残っていることがわかります。

続いて③の写真、雑排水槽のマンホールを開けた状況です。

マンホールの淵に汚れが付着していて、マンホールから排水が溢れたような形跡があります。

そして④の写真、これは排水槽の水位計が高水位エラーとなっていることを示しています。

保健所が立入った際もこの表示は出ていましたが、アラームの発報もなく目視で確認するまでビル管理会社を含め誰も気づいていませんでした。

このほか、フロア全体に汚水のようなにおいがしていることなどが現地調査で判明しました。

- 不具合のあった排水ポンプの整備
- 汚水槽の水位異常を遠隔感知するシステムの導入
- 混入経路の可能性のある受水槽上部のひび割れや隙間の修復・防水加工
- 受水槽付近に汚水越流防止用の塀を設置
- 当面の間、水の外観検査及び残留塩素測定を毎日複数回実施(本来は1日1回)
- 水に異常を確認した際は、速やかな保健所への通報および関係者への周知を徹底

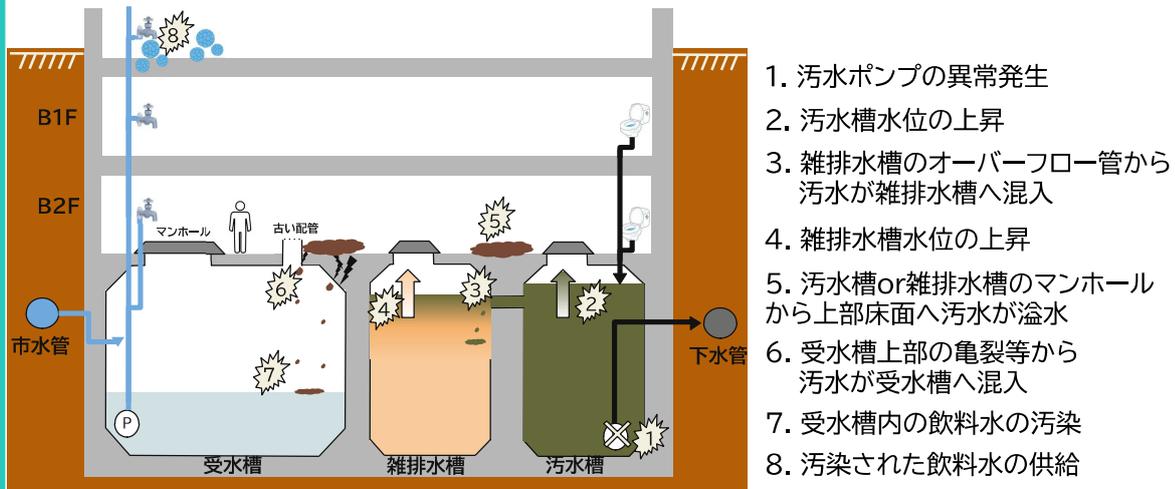
## 事件事例1における受水槽汚染の原因(推定)

このスライドでは、先の現地調査から分かった事実をもとに推測した今回の発生原因を紹介します。

- 1 維持管理の不備や老朽化により汚水ポンプに異常が発生
- 2 汚水を排水できなくなった汚水槽の水位が上昇
- 3 オーバーフロー管を通して汚水が雑排水槽に混入
- 4 雑排水槽の水位が上昇
- 5 上昇した汚水、もしくは、雑排水がマンホールから床面へ溢水
- 6 床面を伝って、受水槽上部の穴や亀裂などから汚れた水が受水槽へ混入
- 7 受水槽内部の水が汚染
- 8 汚染された飲料水が各テナントに送水

このような形で、各テナントで提供された水や食事等で食中毒になったと推測されました。
