# 講堂の現状

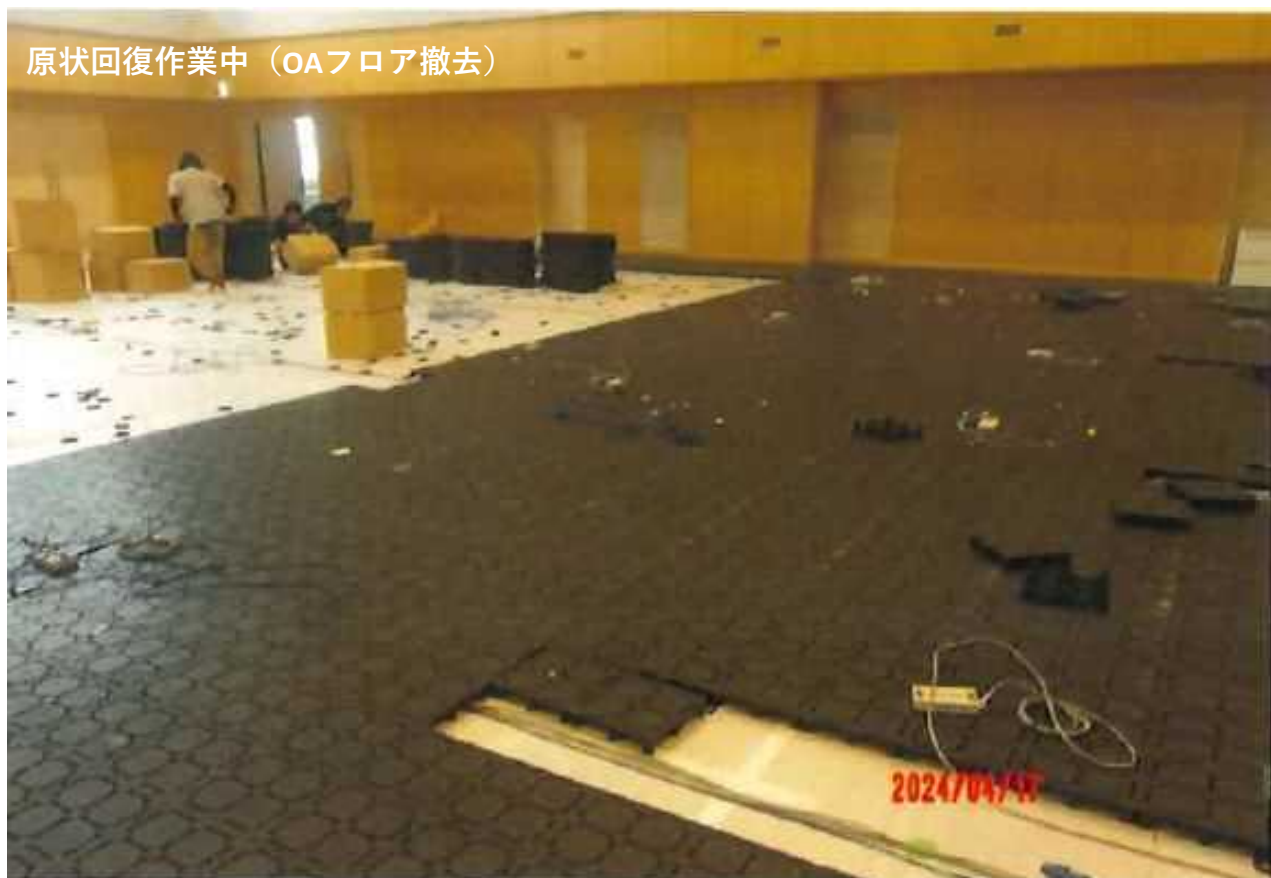
原状回復作業中（OAフロア撤去）

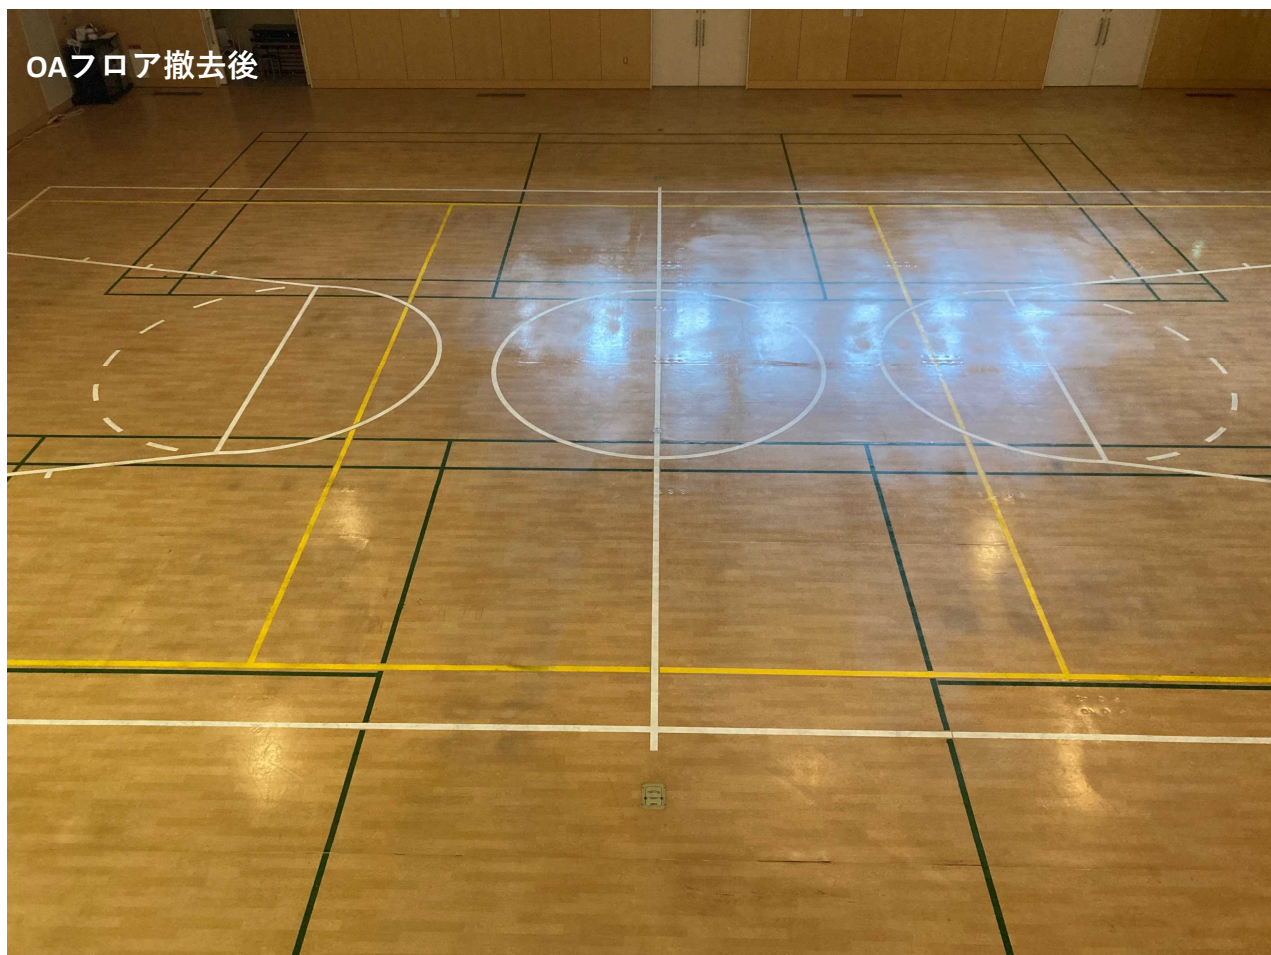
OAフロア撤去後

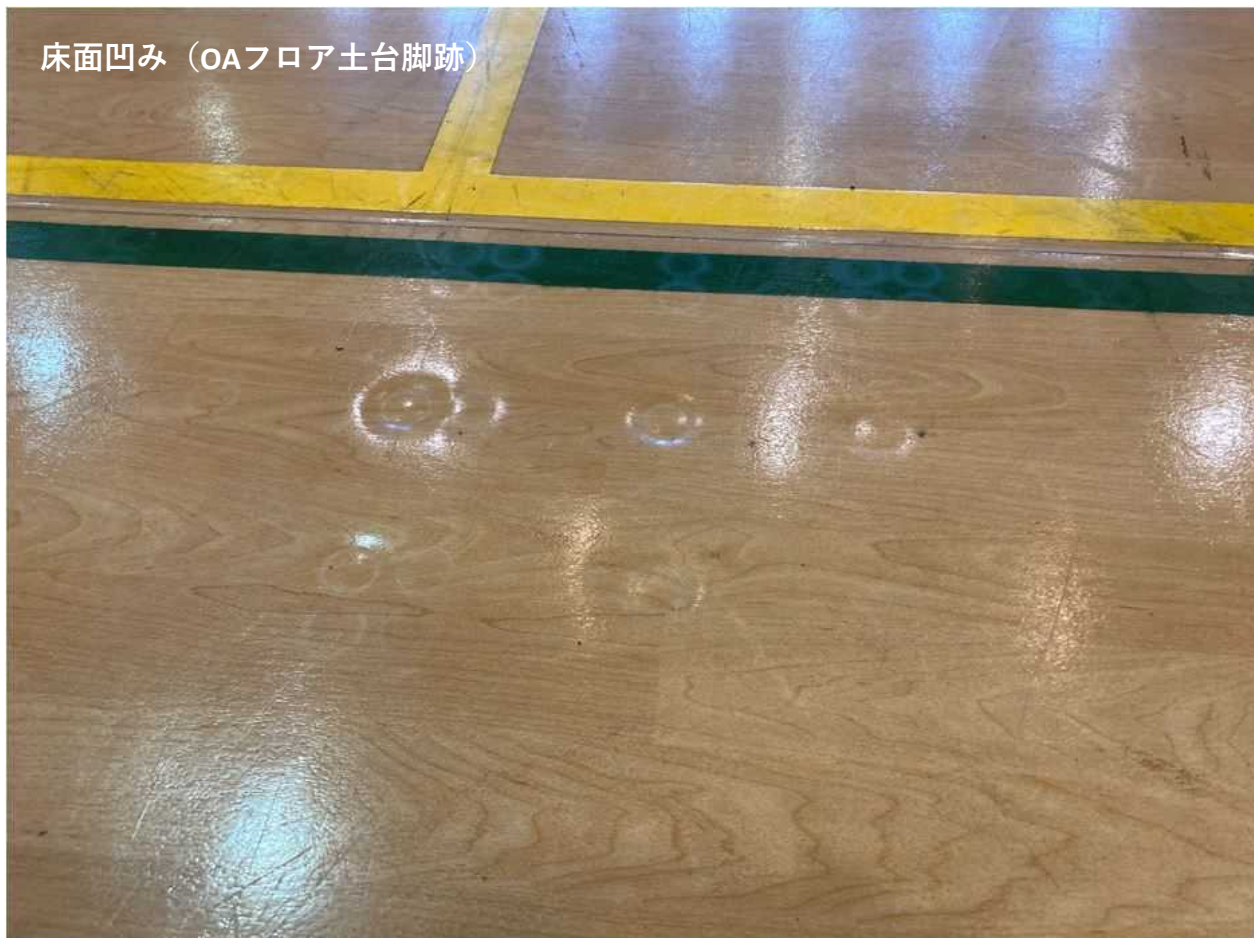
床面凹み（OAフロア土台脚跡）

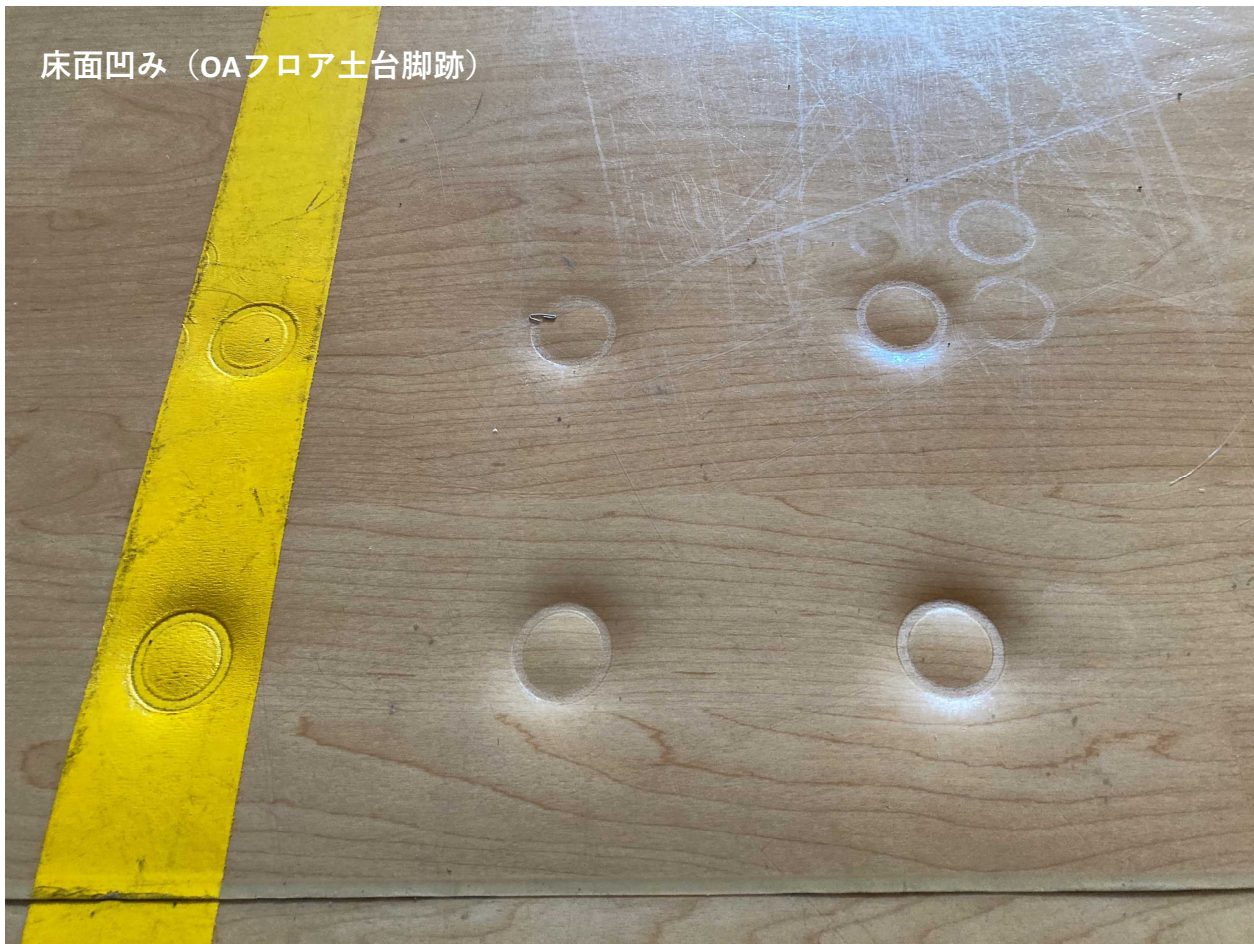
床面凹み（OAフロア土台脚跡）

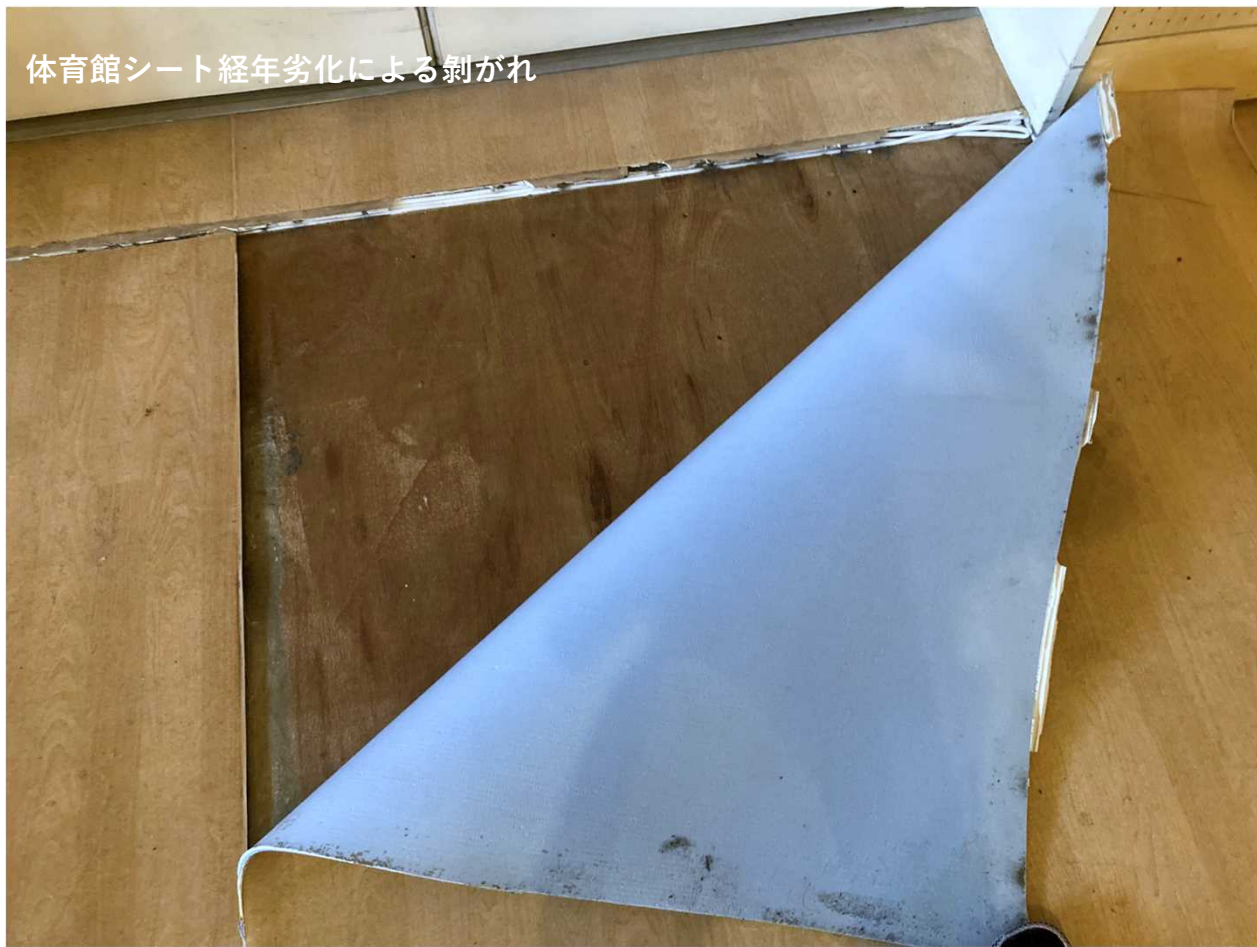
体育館シート経年劣化による剥がれ
