アスベスト含有調査結果

■ 調査結果

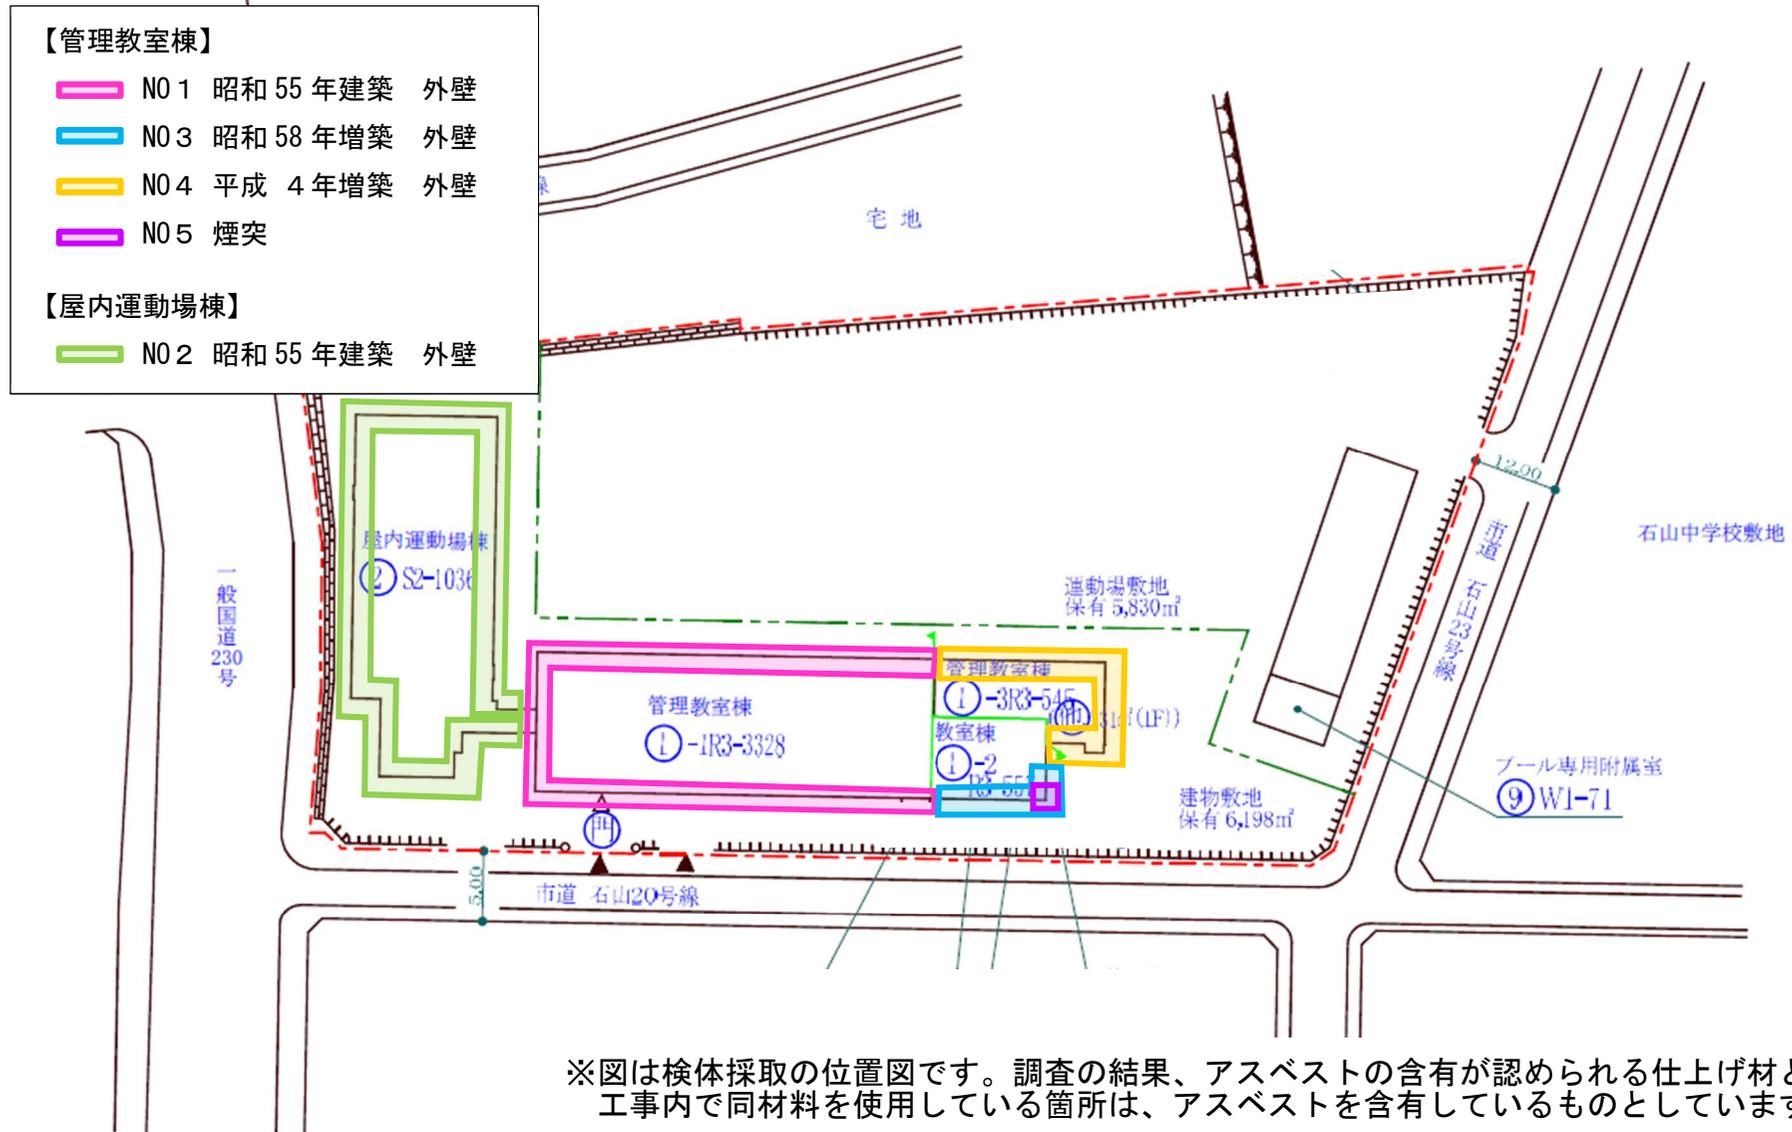
■ 位置図（外部）

NO	検体採取場所	試料名	アスベスト含有結果	アスベスト種類
1	昭和 55 年建築管理教室棟 外壁	仕上塗材・下地調整塗材	無	
2	昭和 55 年建築屋内運動場棟 外壁	仕上塗材・下地調整塗材	有	クリソタイル
3	昭和 58 年増築管理教室棟 外壁	仕上塗材・下地調整塗材	有	クリソタイル
4	平成 4 年増築管理教室棟 外壁	仕上塗材・下地調整塗材	無	
5	管理教室棟 煙突	断熱材・ライナー材	有	アモサイト・クリソタイル
6	屋内運動場棟 油庫梁	耐火被覆材	無	
7	昭和 55 年建築管理教室棟 1 階内壁（理科準備室）	仕上塗材・下地調整剤	有	クリソタイル
8	昭和 55 年建築管理教室棟 1 階内壁（シャワー室）	仕上塗材・下地調整剤	有	クリソタイル
9	昭和 58 年増築管理教室棟 1 階内壁（廊下）	仕上塗材・下地調整剤	有	クリソタイル
10	平成 4 年増築管理教室棟 1 階内壁（廊下）	仕上塗材・下地調整剤	有	クリソタイル
11	管理教室棟 1 階階段裏天井	吹付材	無	
12	管理教室棟 2 階放送室裏天井	吹付材	無

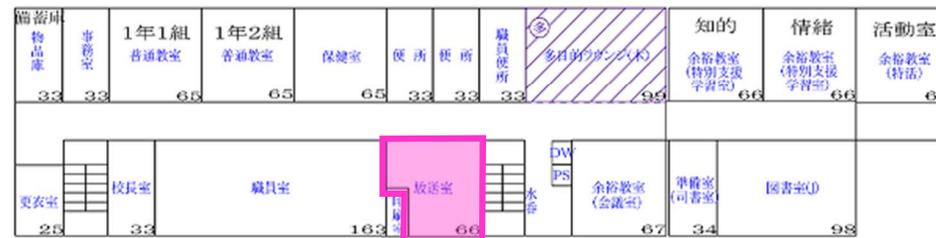
2階平面図

- 【管理教室棟】**
- N07 1階内壁（理科準備室）
 - N08 1階内壁（シャワー室）
 - N09 1階内壁（昭和58年増築部廊下）
 - N010 1階内壁（平成4年増築部廊下）
 - N011 1階階段天井裏
 - N012 2階放送室天井裏
- 【屋内運動場棟】**
- N06 油庫梁
