## アスベスト含有調査結果

### ■ 調査結果

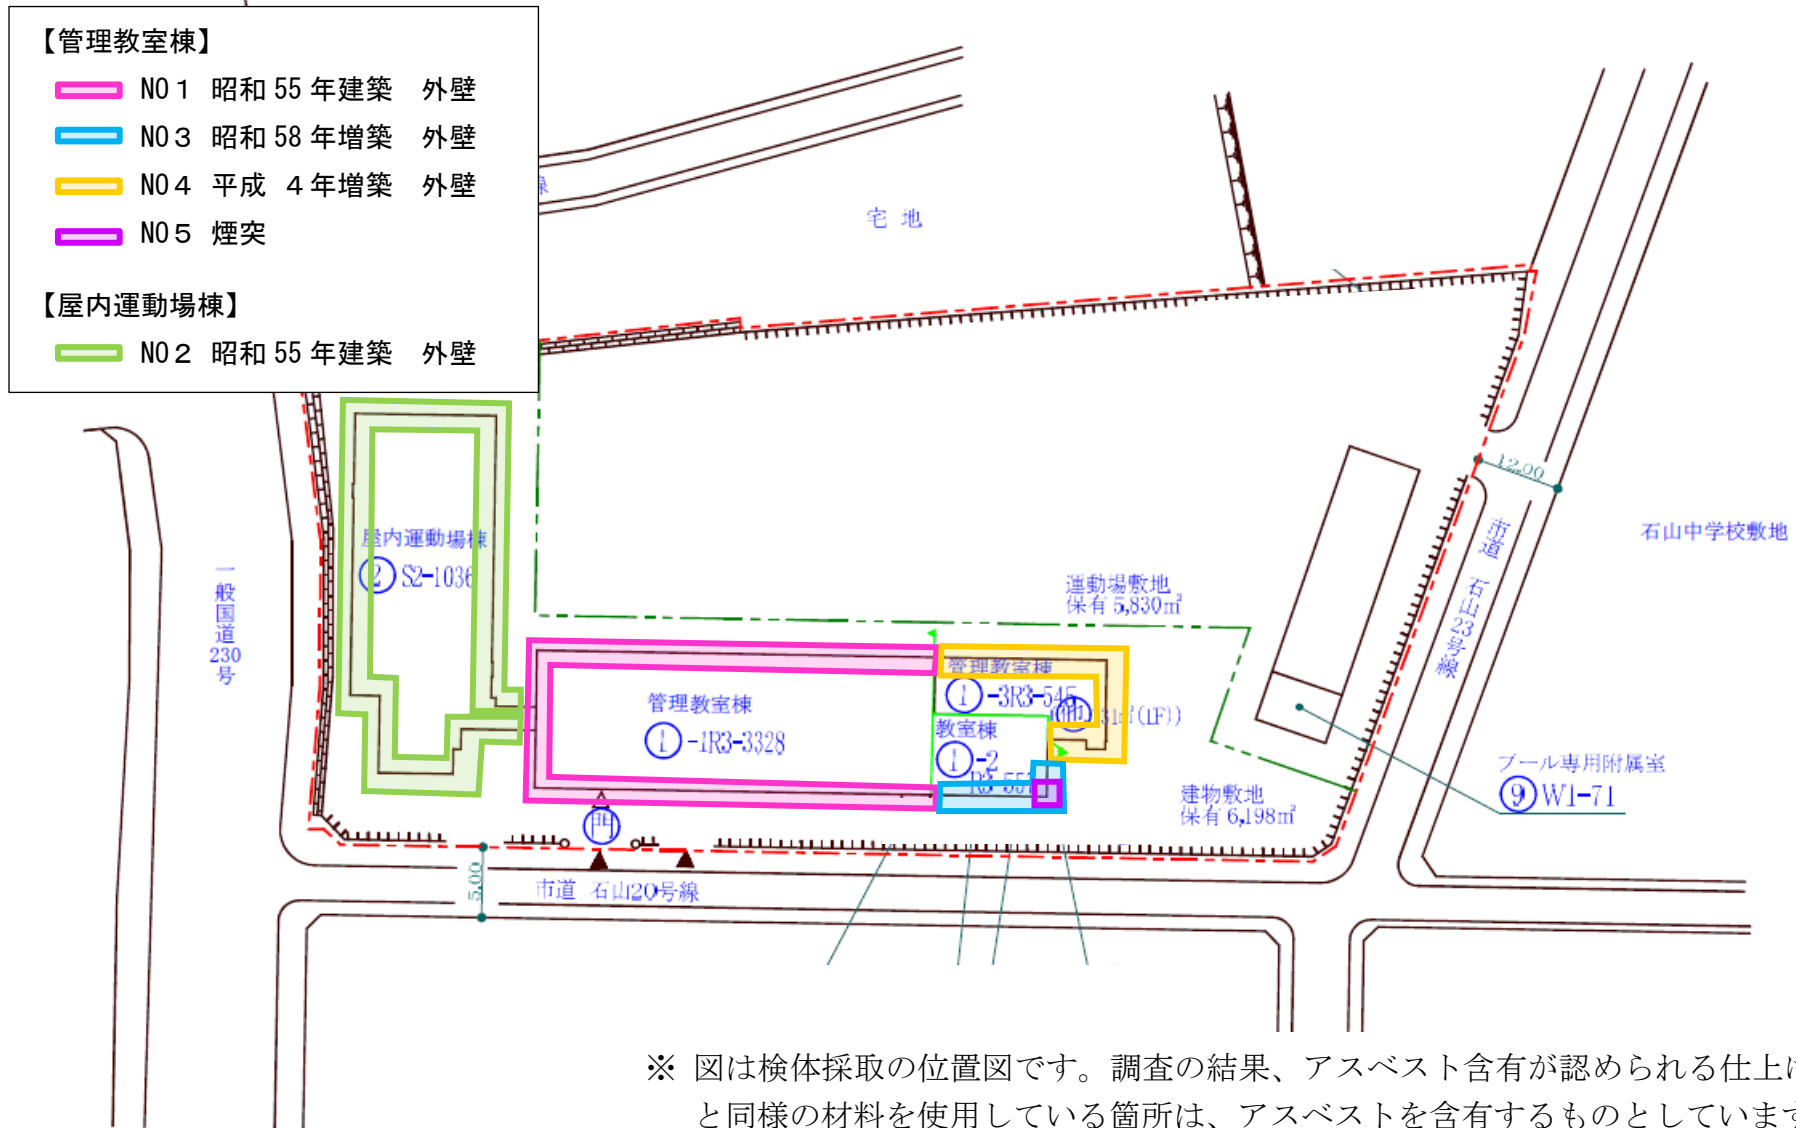
■ 位置図（外部）

※ 図は検体採取の位置図です。調査の結果、アスベスト含有が認められる仕上げ材と同様の材料を使用している箇所は、アスベストを含有するものとしています。
