施 工 報 告 書

作 業 場 所	札幌市山口斎場
所 在 地	札幌市手稲区手稲山口308番地
作 業 名	特定建築物設備点検
作 業 日 時	2020年9月7日(木) 9:00~14:00
作 業 者 名	下元 毅司 他1名
使 用 機 材	打診ハンマー他調査道具一式
使 用 薬 品	測定器具一式
作 業 内 容	<p>館内外の各所について、札幌市調査基準にて特定建築物調査を行いました。</p> <p>特に目立つ不具合箇所はありませんでしたが、目視調査にて確認できました</p> <p>事項をご報告いたします。尚、前年度指摘箇所については、資料を参考に</p> <p>調査いたしましたが、ほぼ、改修が完了していました。</p>

調査結果表

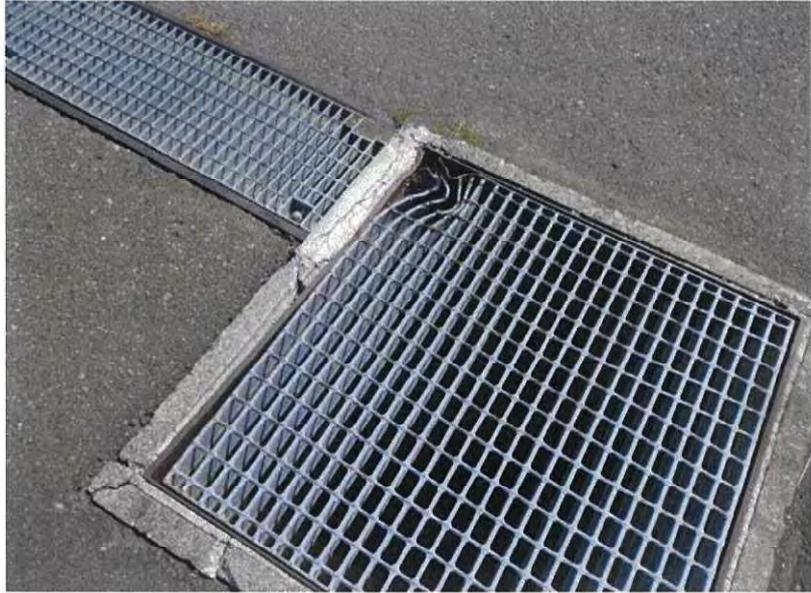
図面①

駐車場グレーチング破損

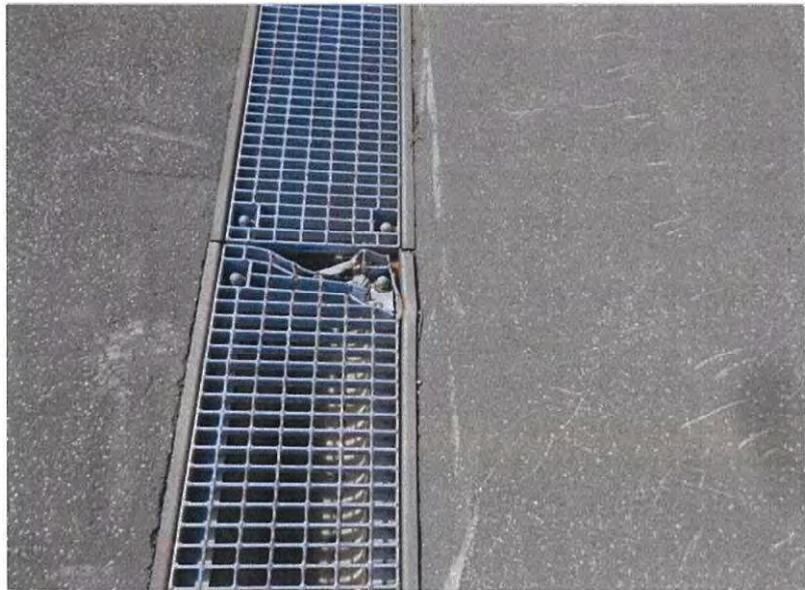
図面②

駐車場グレーチング破損

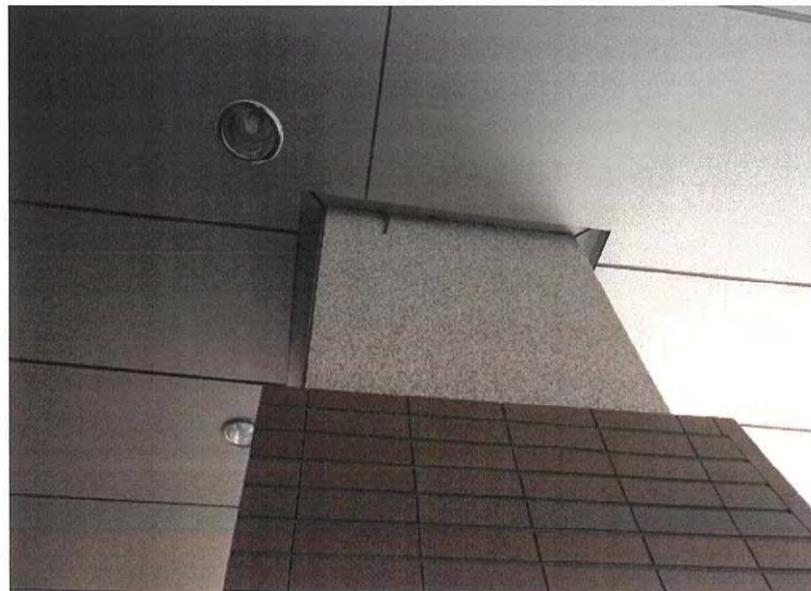
図面③

入口柱シール材の劣化

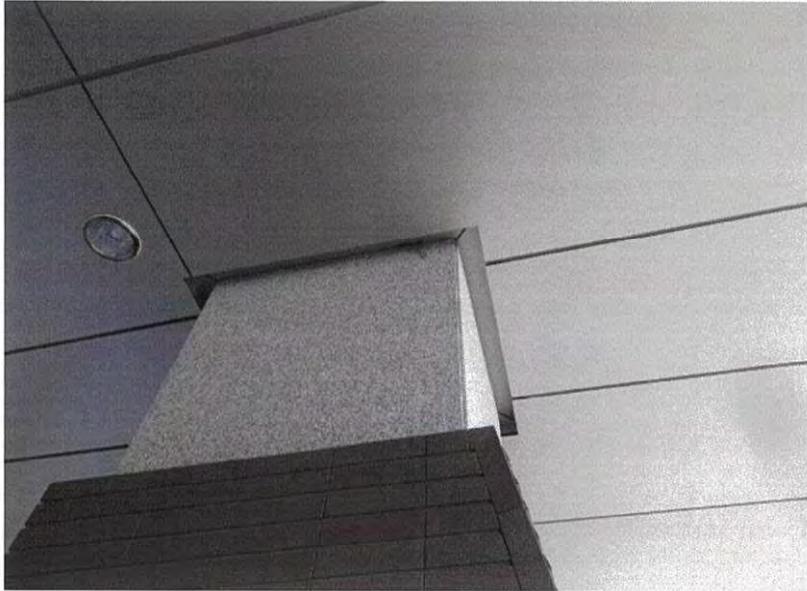
図面④

入口柱シール材の劣化

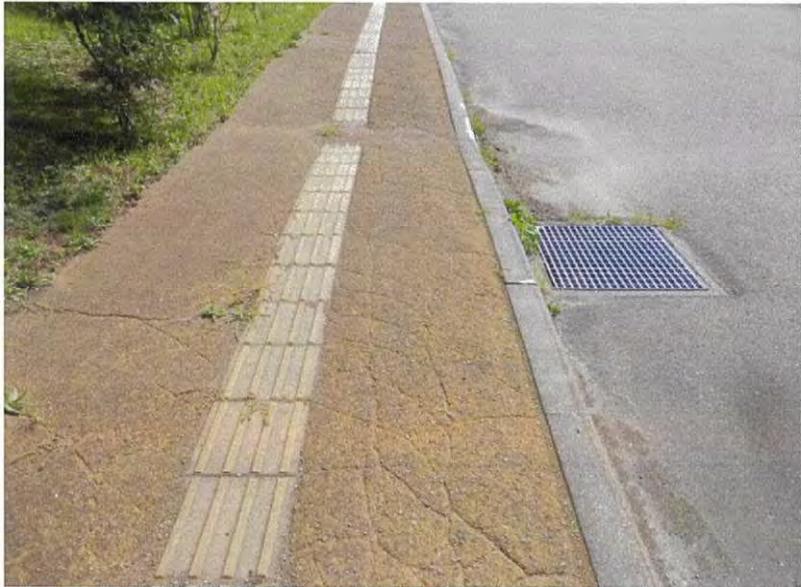
図面⑤

駐車場歩道の不陸

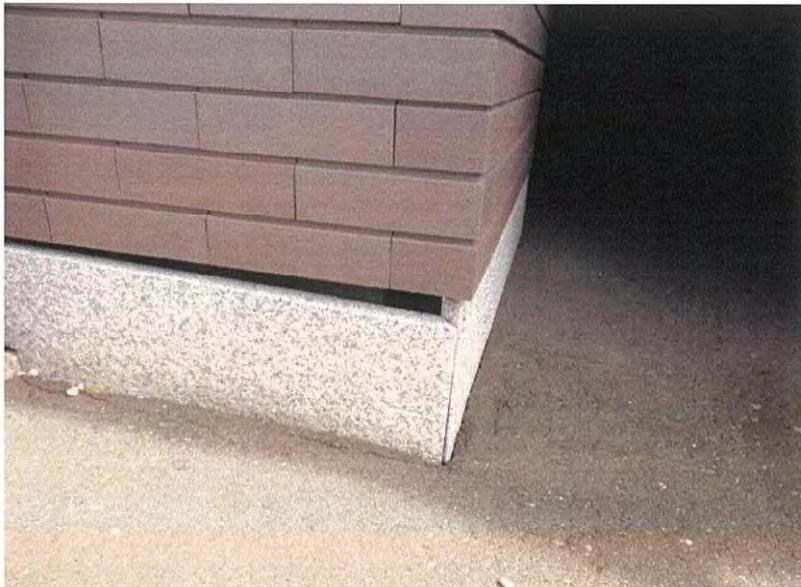
図面⑥

西側石巾木落下

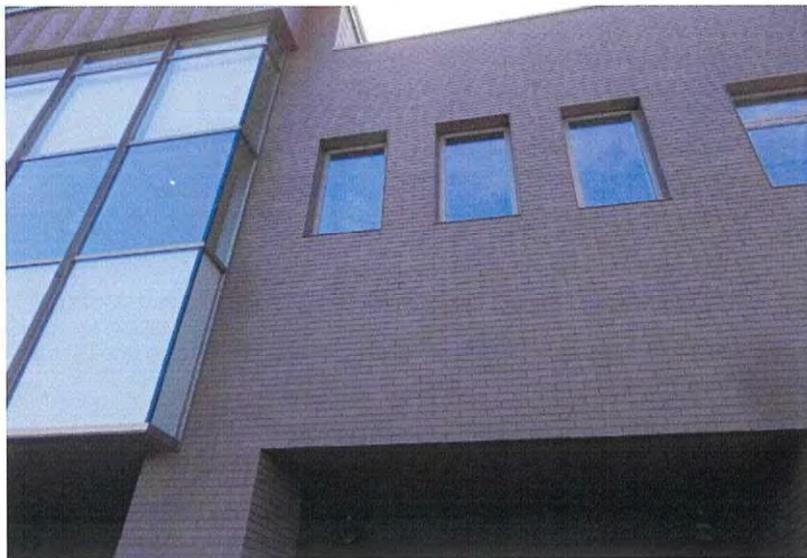
図面①

東側外壁タイルの破損

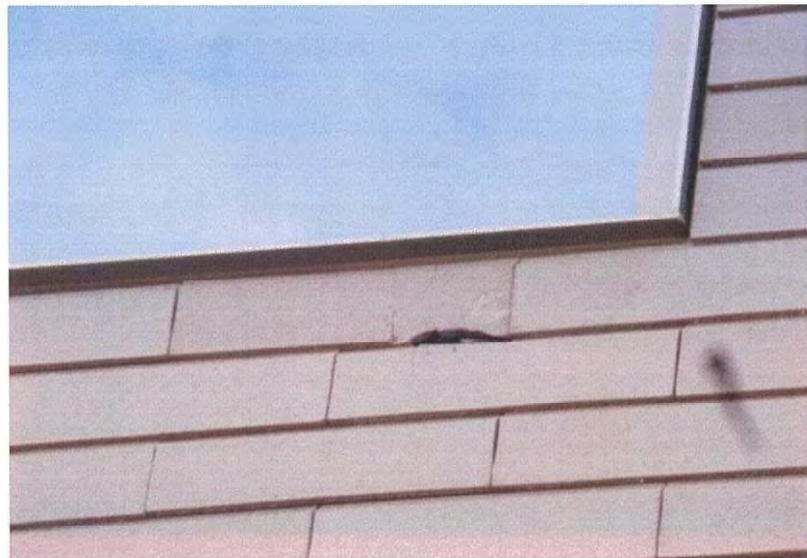
図面①

東側外壁タイルの破損
