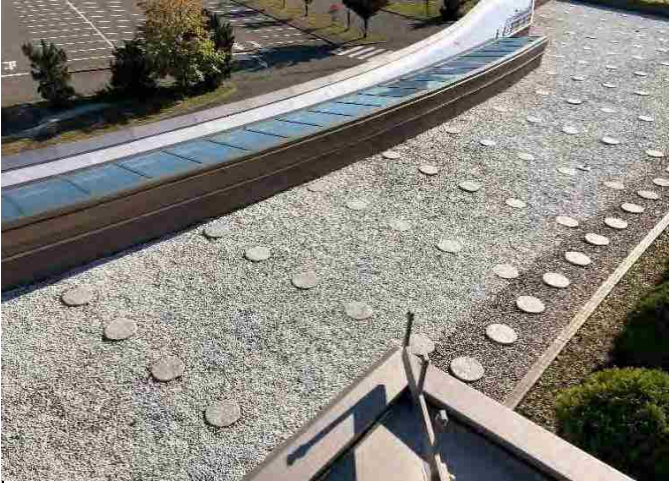
| <p>①屋根全景</p> | | | | | | <ul style="list-style-type: none"> <li>・ 全体に化粧砂利等が敷かれているため防水層の劣化度確認不可</li> <li>・ 現状において紫外線等による劣化は露出部分より比較的良好と思われる</li> </ul> | | | | <p>C      / 中期(10～20年)に更新検討を要す<br/>：経過観察</p> | | | |

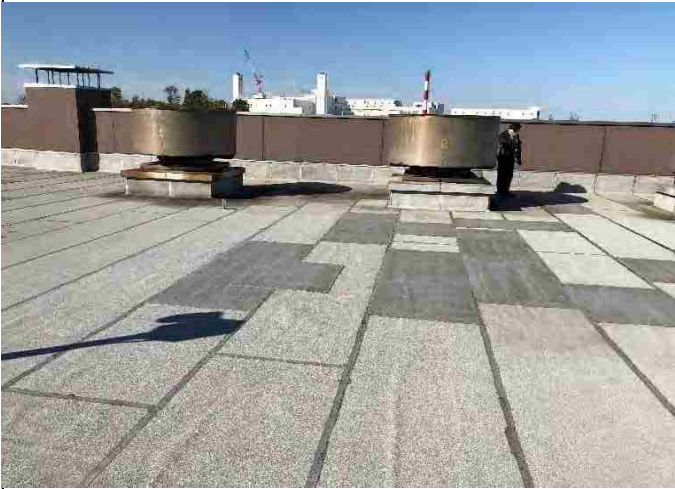
| <p>①屋根全景</p> | | | | | | <p>・ 全体的に劣化が認められるが<br/>適宜修繕されており、維持管理状況は良好<br/>であり、短期での大規模な修繕は必要ない<br/>と判断</p> | | | | <p>C     / 中期(10～20年)に更新検討を要す<br/>：経過観察</p> | | | |

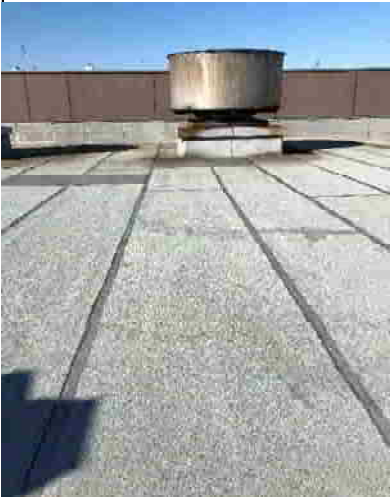
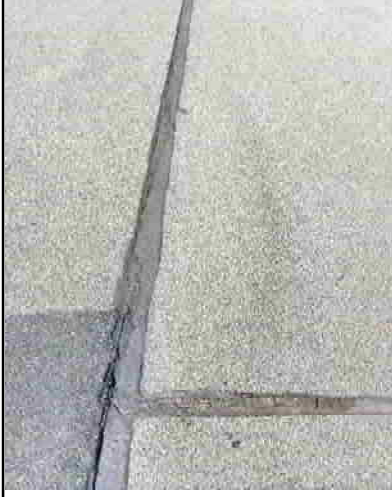
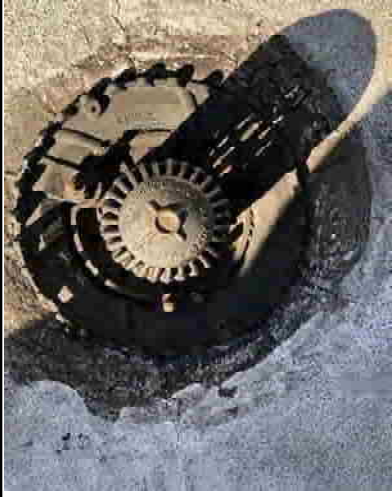
| <p>②平面浮き</p> | | <p>③平面浮き</p> | | <p>④ルーフドレン廻り</p> | | | | | | | | | |

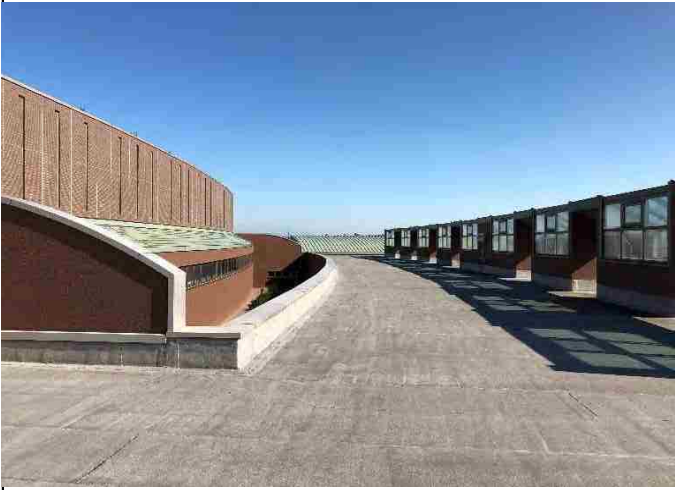
| <p>①屋根全景</p> | | | | | | <p>・ 全体的に劣化が認められるが<br/>適宜修繕されており、維持管理状況は良好<br/>であり、短期での大規模な修繕は必要ない<br/>と判断</p> | | | | <p>C      / 中期(10～20年)に更新検討を要す<br/>：経過観察</p> | | | |

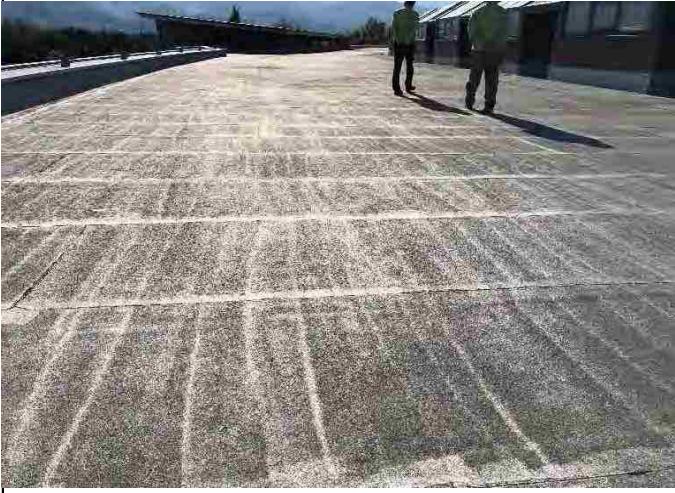
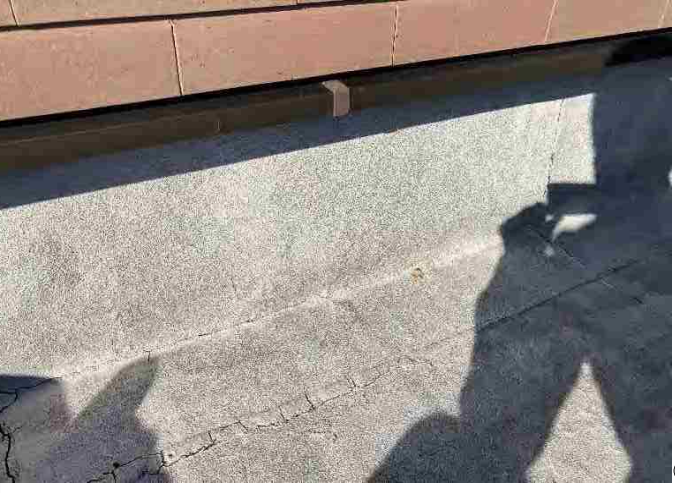
| <p>②平面浮き</p> | | | | | | <p>③立上り面浮き</p> | | | | | | | |

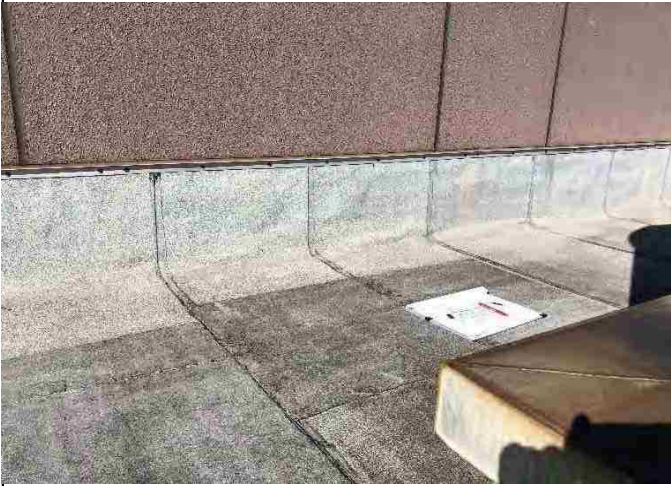
| <p>①立上り面浮き</p> | | | | | | <ul style="list-style-type: none"> <li>・全体的に劣化が認められるが適宜修繕されており、維持管理状況は良好であり、短期での大規模な修繕は必要ないと判断</li> <li>・一部のドレン金物に発錆が見られたが短期での修繕は必要なく、様子を見ながら錆を除去する程度で良いと判断</li> </ul> | | | | <p>C      /中期(10～20年)に更新検討を要す<br/>：経過観察</p> | | | |

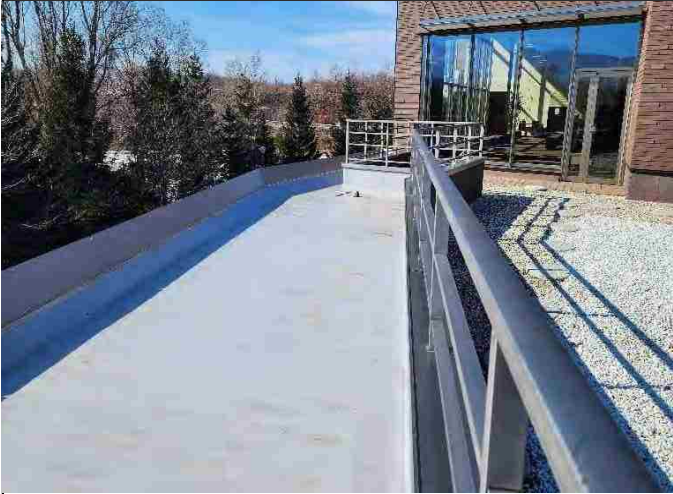
| | | | | | | <p>①庇</p> <ul style="list-style-type: none"> <li>・ 全体的に劣化が認められるが適宜修繕されており、維持管理状況は良好であり、短期での大規模な修繕は必要ないと判断</li> <li>・ 一部のドレン金物に発錆が見られたが短期での修繕は必要なく、様子を見ながら錆を除去する程度で良いと判断</li> </ul> | | | | <p>B</p> <p>／短期(5～10年)に更新検討を要す<br/>：経過観察</p> | | | |

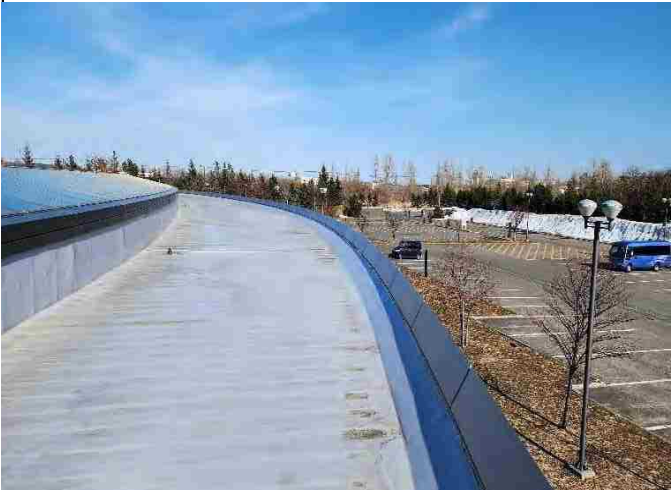
| <p>①庇</p> | | | | | | | <ul style="list-style-type: none"> <li>・ 全体的に劣化が認められるが適宜修繕されており、維持管理状況は良好であり、短期での大規模な修繕は必要ないと判断</li> <li>・ 一部のドレン金物に発錆が見られたが短期での修繕は必要なく、様子を見ながら錆を除去する程度で良いと判断</li> </ul> | | | <p>B      ／短期(5～10年)に更新検討を要す<br/>：経過観察</p> | | | |

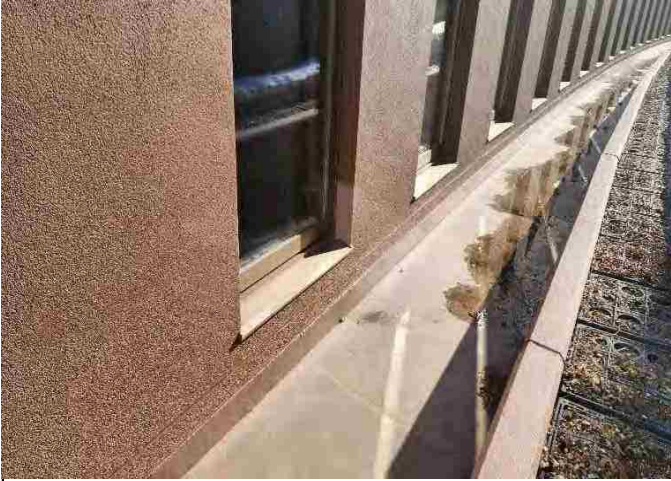
| <p>①2階屋上庭園</p> | | | | | | <ul style="list-style-type: none"> <li>・ 全体的に劣化が認められるが適宜修繕されており、維持管理状況は良好であり、短期での大規模な修繕は必要ないと判断</li> <li>・ 一部のドレン金物に発錆が見られたが短期での修繕は必要なく、様子を見ながら錆を除去する程度で良いと判断</li> <li>・ 一部勾配不足による水たまりが見られるが防水上問題なし</li> </ul> | | | | <p>B      / 短期(5～10年)に更新検討を要す<br/>：経過観察</p> | | | |

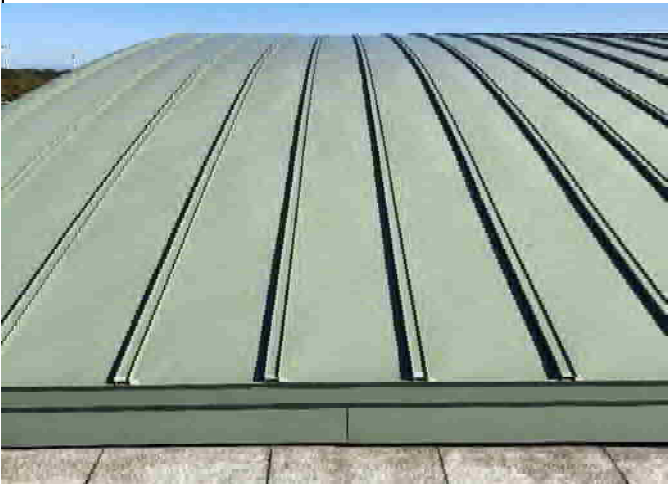
| <p>①全景</p> | | | | | | <p>・ 瓦棒先端部分に腐食が見られたが、緊急性はなし。様子を見ながら錆を除去し、錆止目塗装が望ましい</p> | | | | <p>C      / 中期(10～20年)に更新検討を要す<br/>：経過観察</p> | | | |

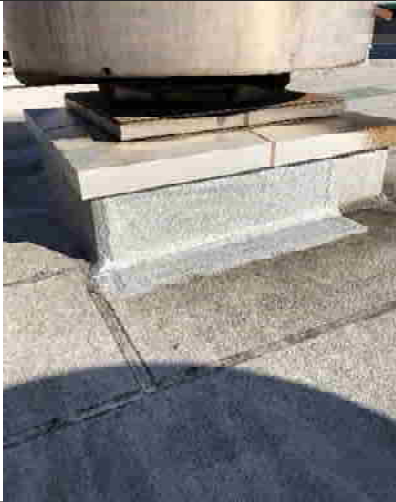
| <p>①火葬炉煙突笠木</p> | | | | | | <p>・ 全体的に劣化が認められるが<br/>適宜修繕されており、維持管理状況は良好<br/>であり、短期での大規模な修繕は必要ない<br/>と判断</p> | | | | <p>D     / 長期(20年～)に更新検討を要す<br/>：経過観察</p> | | | |

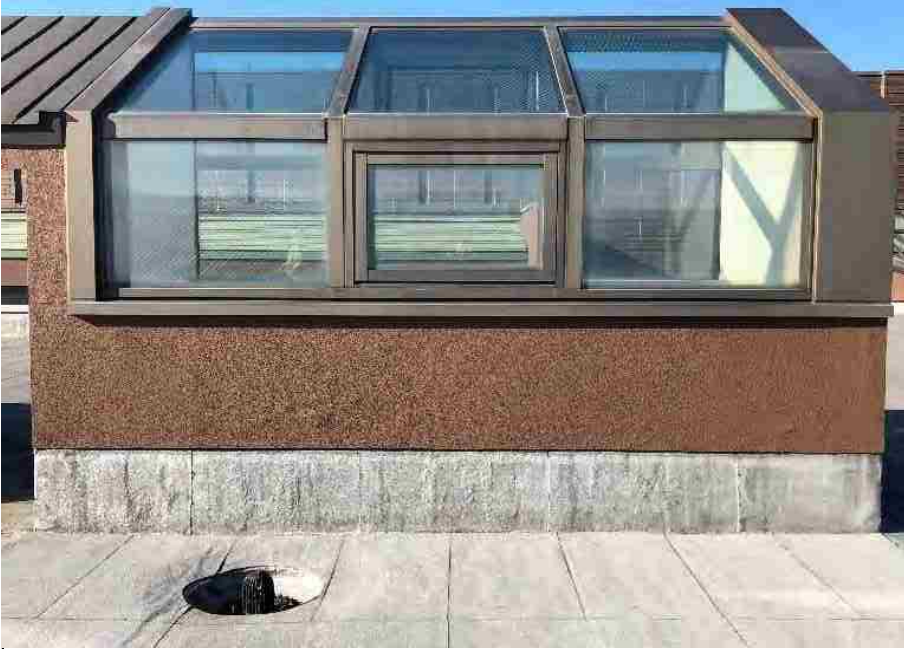
| | | | | | | <p>・ 全体的に劣化が認められるが<br/>適宜修繕されており、維持管理状況は良好<br/>であり、短期での大規模な修繕は必要ない<br/>と判断</p> | | | | <p>C    / 中期(10～20年)に更新検討を要す<br/>：経過観察</p> | | | |

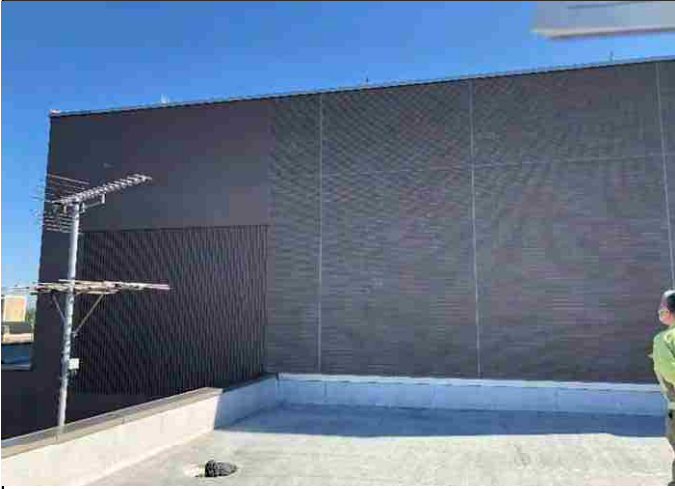
| <p>①屋上4通り壁面</p> | | | | | | <ul style="list-style-type: none"> <li>・ 屋上：4通り壁面は部分張替え履歴あり<br/>修繕後、不具合はなし</li> <li>・ 2階：18通り壁面にひび割れ、損傷あり</li> <li>・ 1階：部分的にタイル浮きあり</li> <li>・ 全体的に緊急性はなし</li> </ul> | | | | <p>D     /長期(20年～)に更新検討を要す<br/>：経過観察</p> | | | |

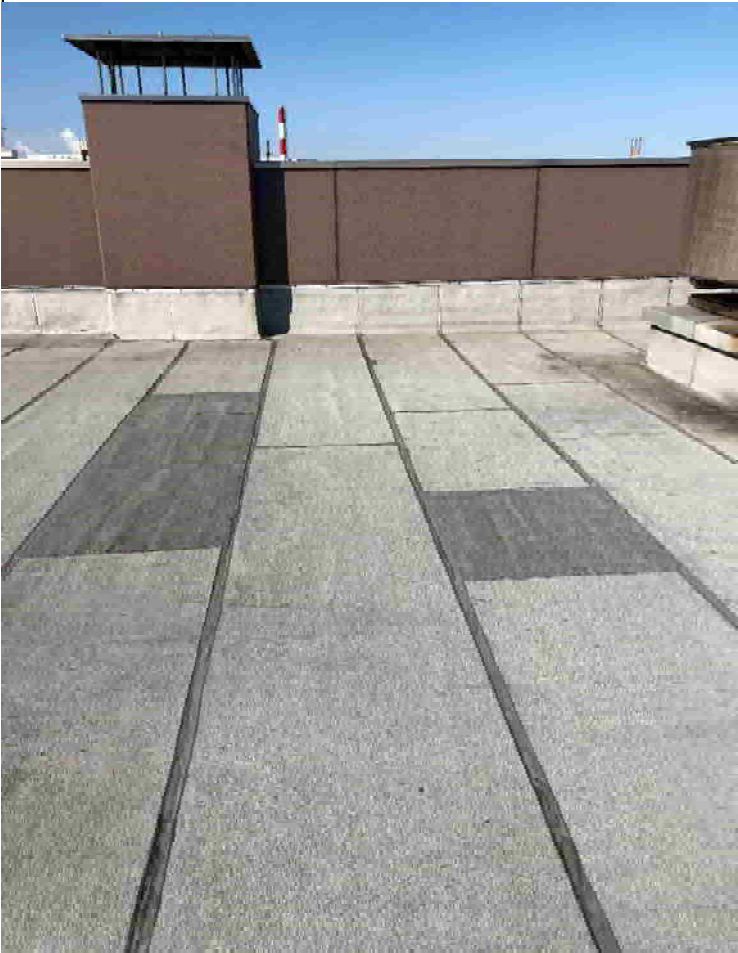
| | | | | | | <p>・ 全体的に劣化が認められるが<br/>適宜修繕されており、維持管理状況は良好<br/>であり、短期での大規模な修繕は必要ない<br/>と判断</p> | | | | <p>C     / 中期(10～20年)に更新検討を要す<br/>： 塗装替え</p> | | | |

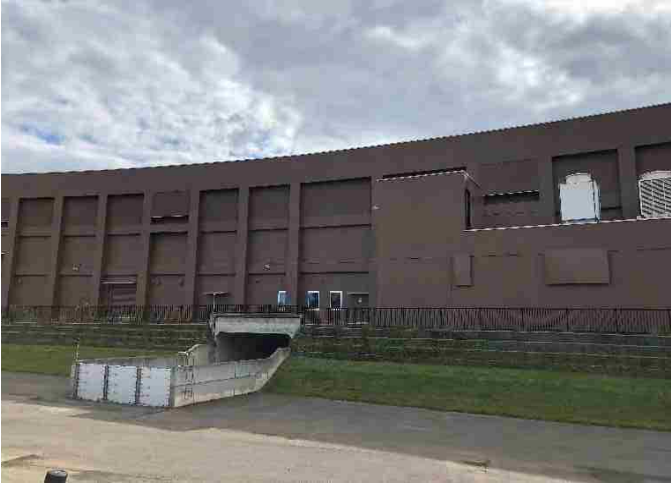
| <p>①北面</p> | | | | | | <p>・ 全体的に劣化が認められるが<br/>適宜修繕されており、維持管理状況は良好<br/>であり、短期での大規模な修繕は必要ない<br/>と判断</p> | | | | <p>C      / 中期(10～20年)に更新検討を要す<br/>： 塗装替え</p> | | | |

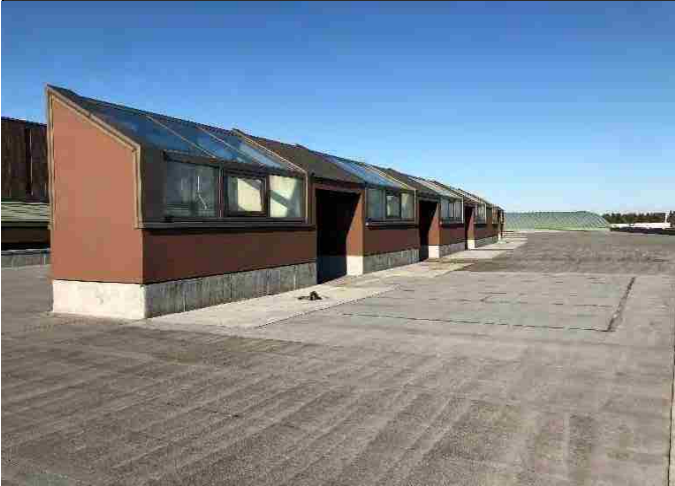
| <p>①トップライト</p> | | | | | | <p>・ 全体的に劣化が認められるが<br/>適宜修繕されており、維持管理状況は良好<br/>であり、短期での大規模な修繕は必要ない<br/>と判断</p> | | | | <p>C     / 中期(10～20年)に更新検討を要す<br/>： 塗装替え</p> | | | |

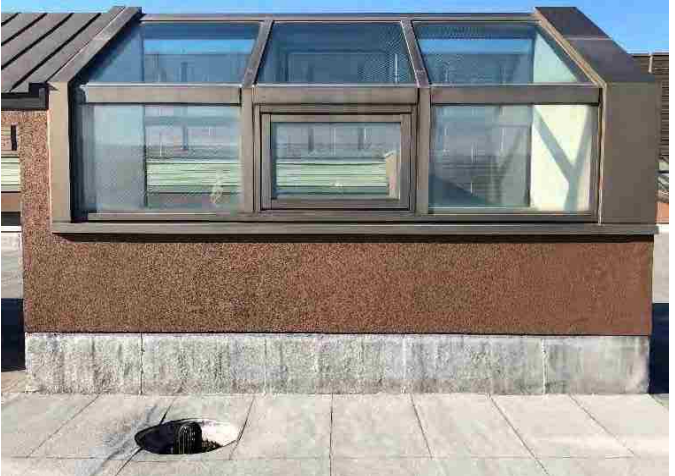
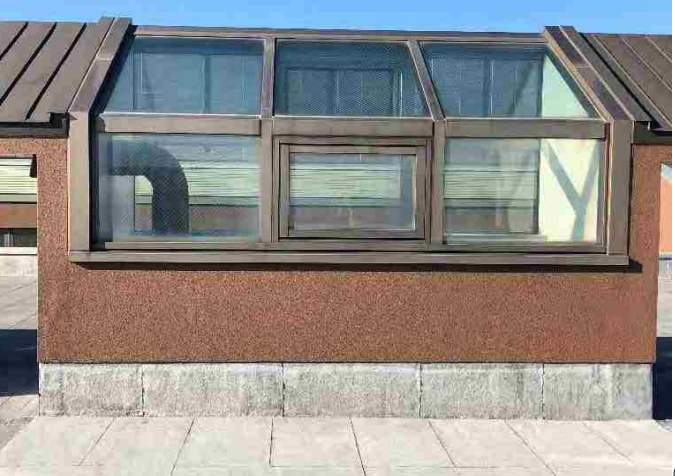
| <p>②塗装浮き</p> | | | | | | <p>③塗装浮き</p> | | | | | | | |

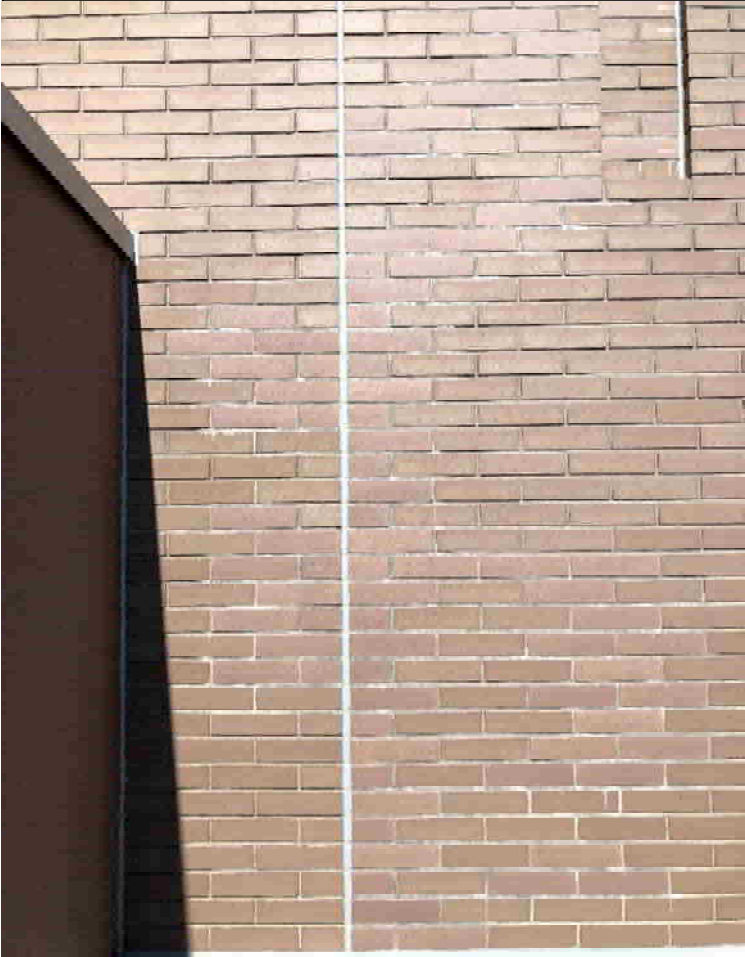
①屋上21通り

| | | | | | | <p>・ 全体的に劣化が認められるが<br/>適宜修繕されており、維持管理状況は良好<br/>であり、短期での大規模な修繕は必要ない<br/>と判断</p> | | | | <p>C    / 中期(10～20年)に更新検討を要す<br/>：経過観察</p> | | | |
