美しが丘地区における地元説明会 次第

日 時 令和元年 9月7日（土）9：30～
場 所 里塚・美しが丘地区センター（清田区里塚2条5丁目1-1）

3. 説明 札幌市建設局

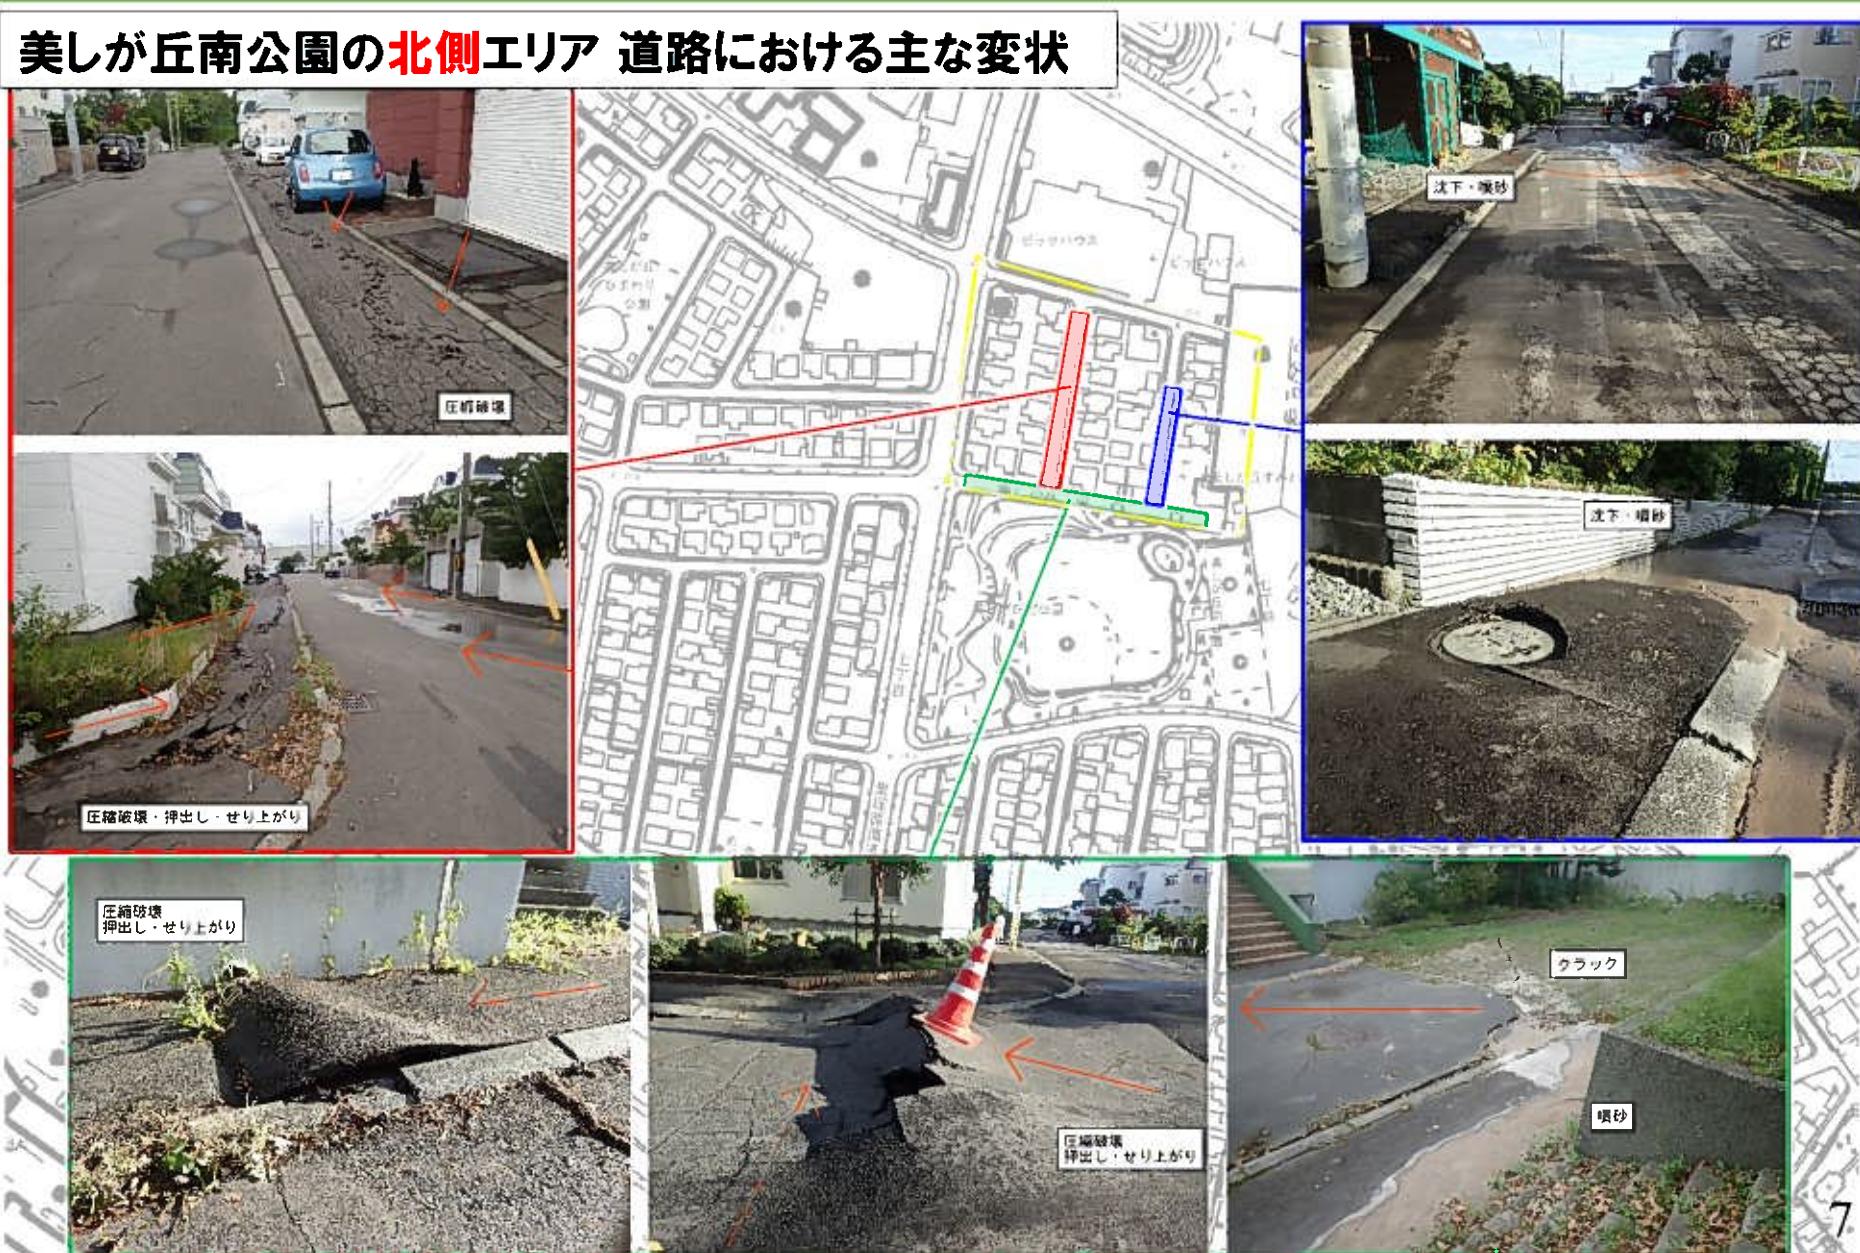
美しが丘南公園の北側エリア 道路における主な変状

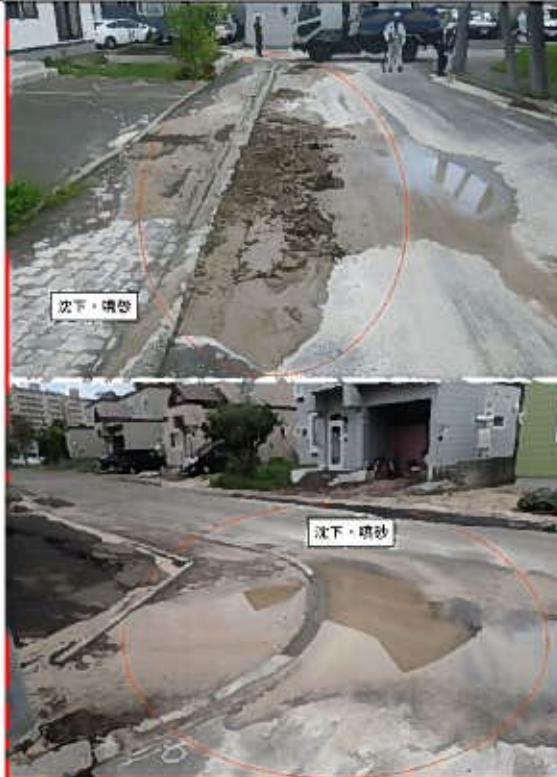
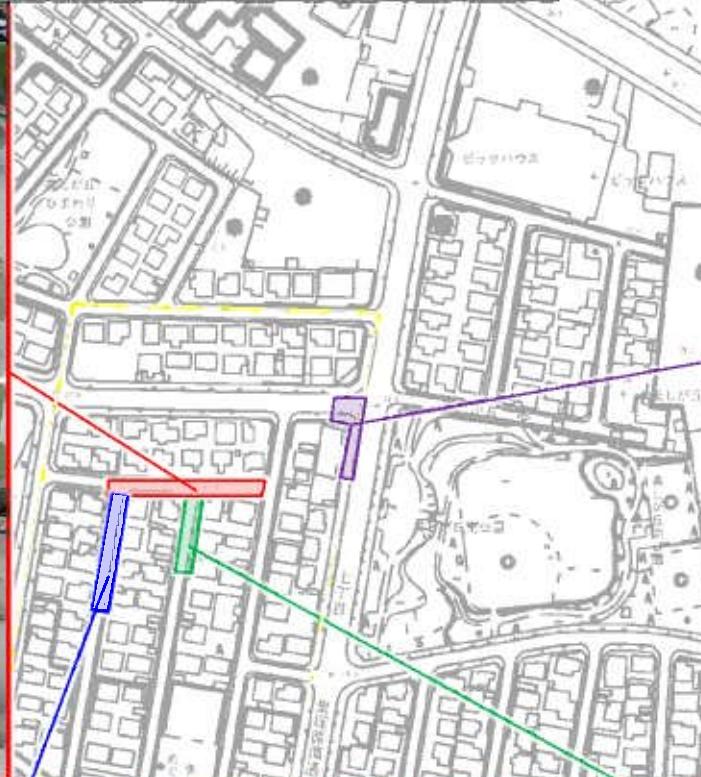
美しが丘南公園の西側エリア 道路における主な変状

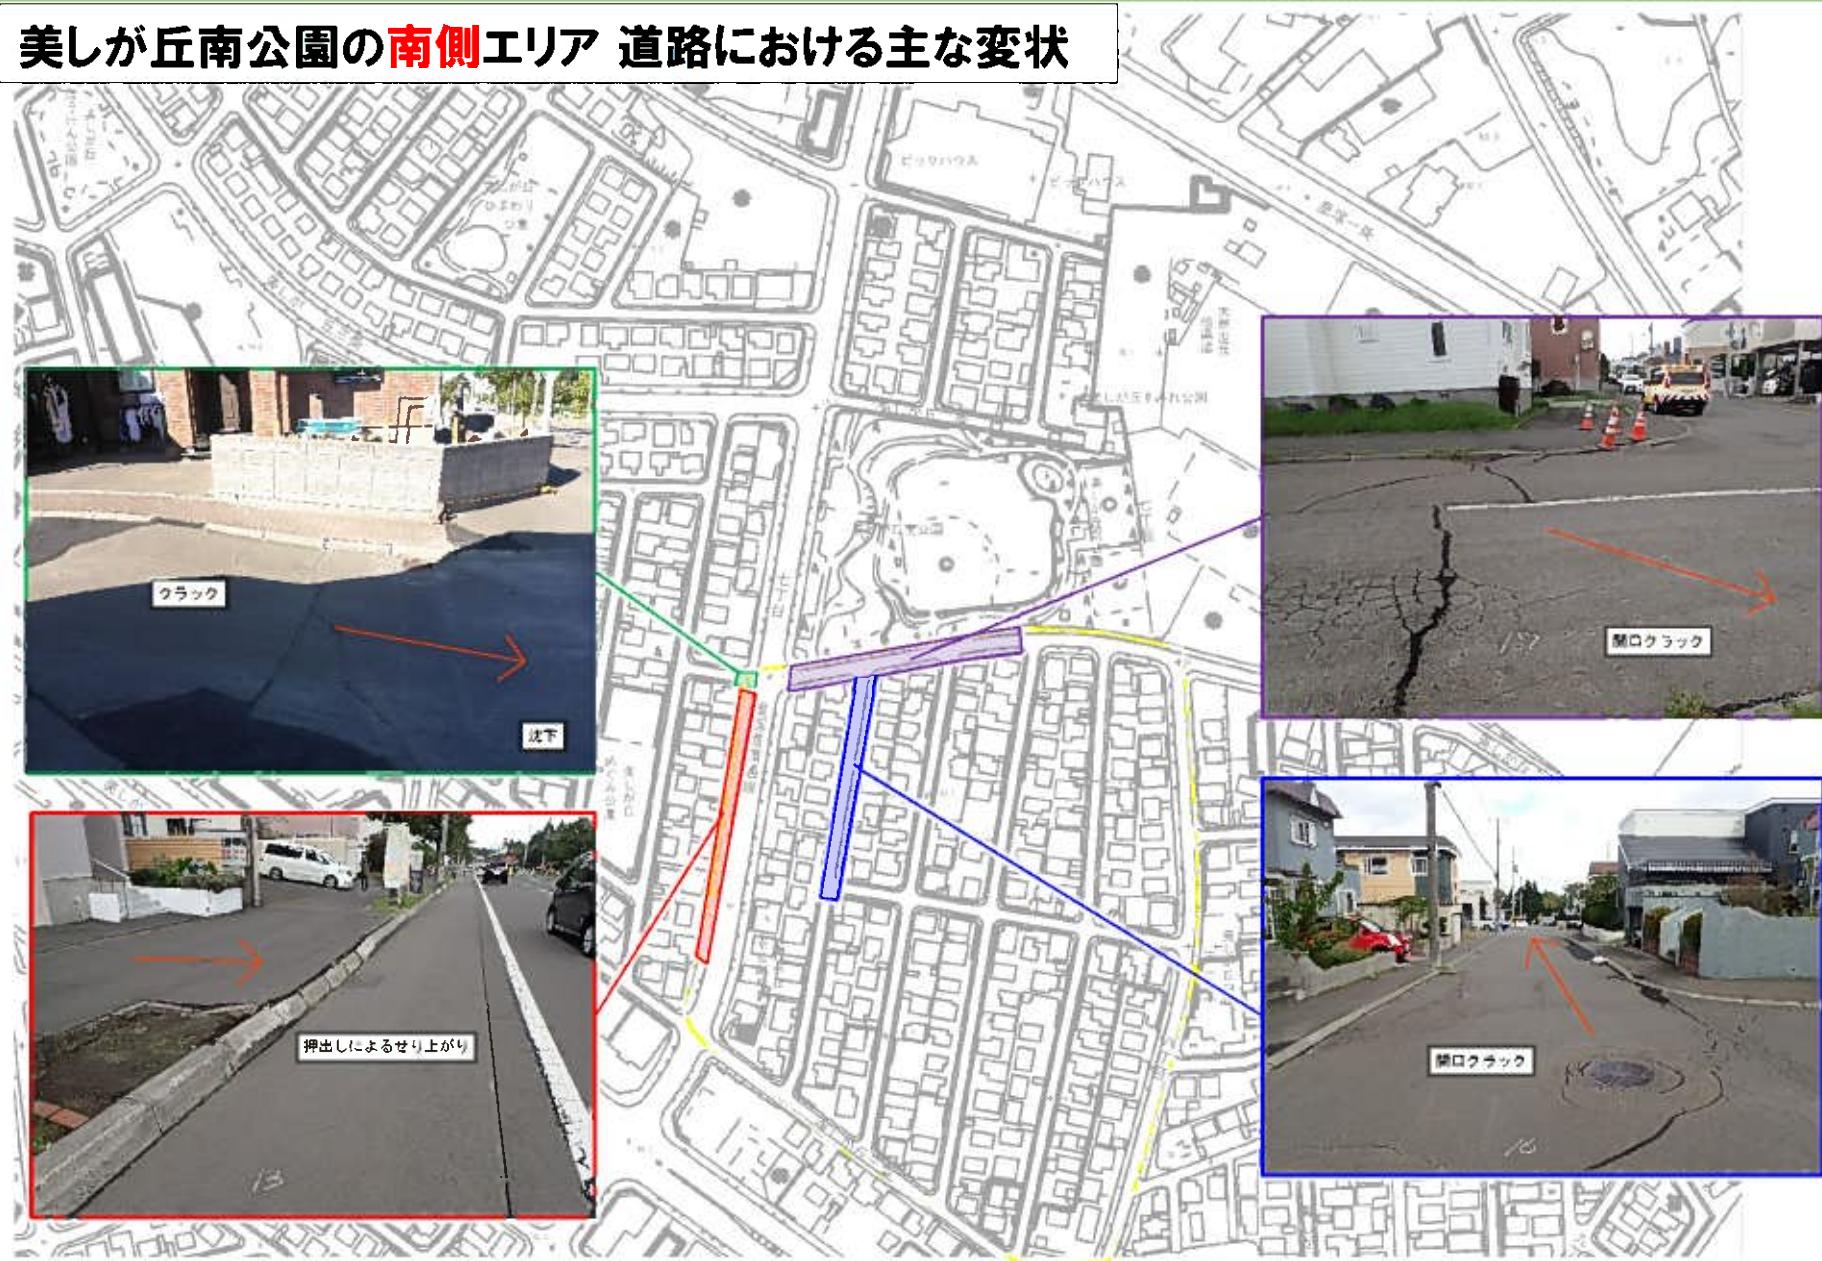
美しが丘南公園の南側エリア 道路における主な変状

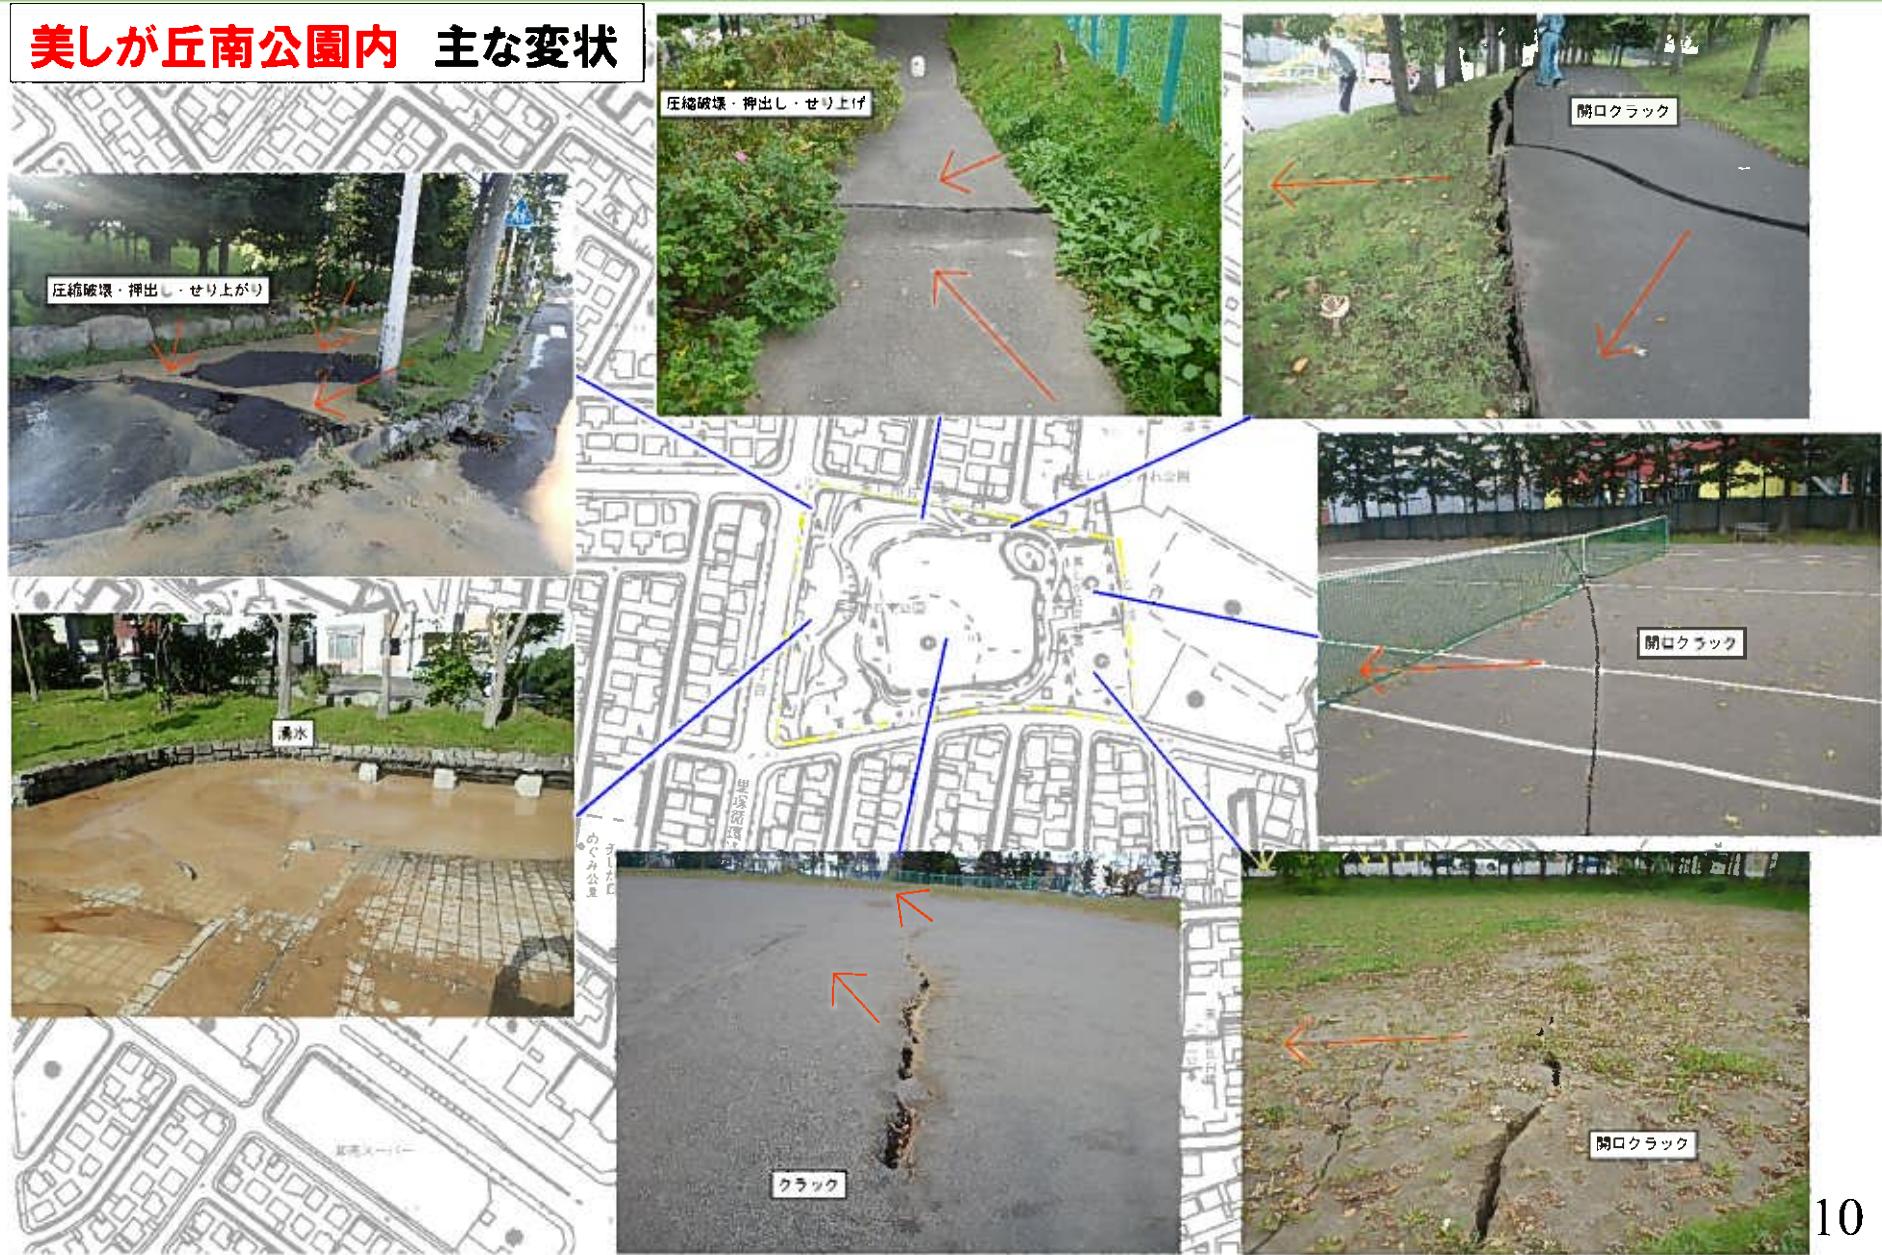
美しが丘南公園内 主な変状

- ・湧水箇所に暗渠管を設置し、公園内で排水処理を行います

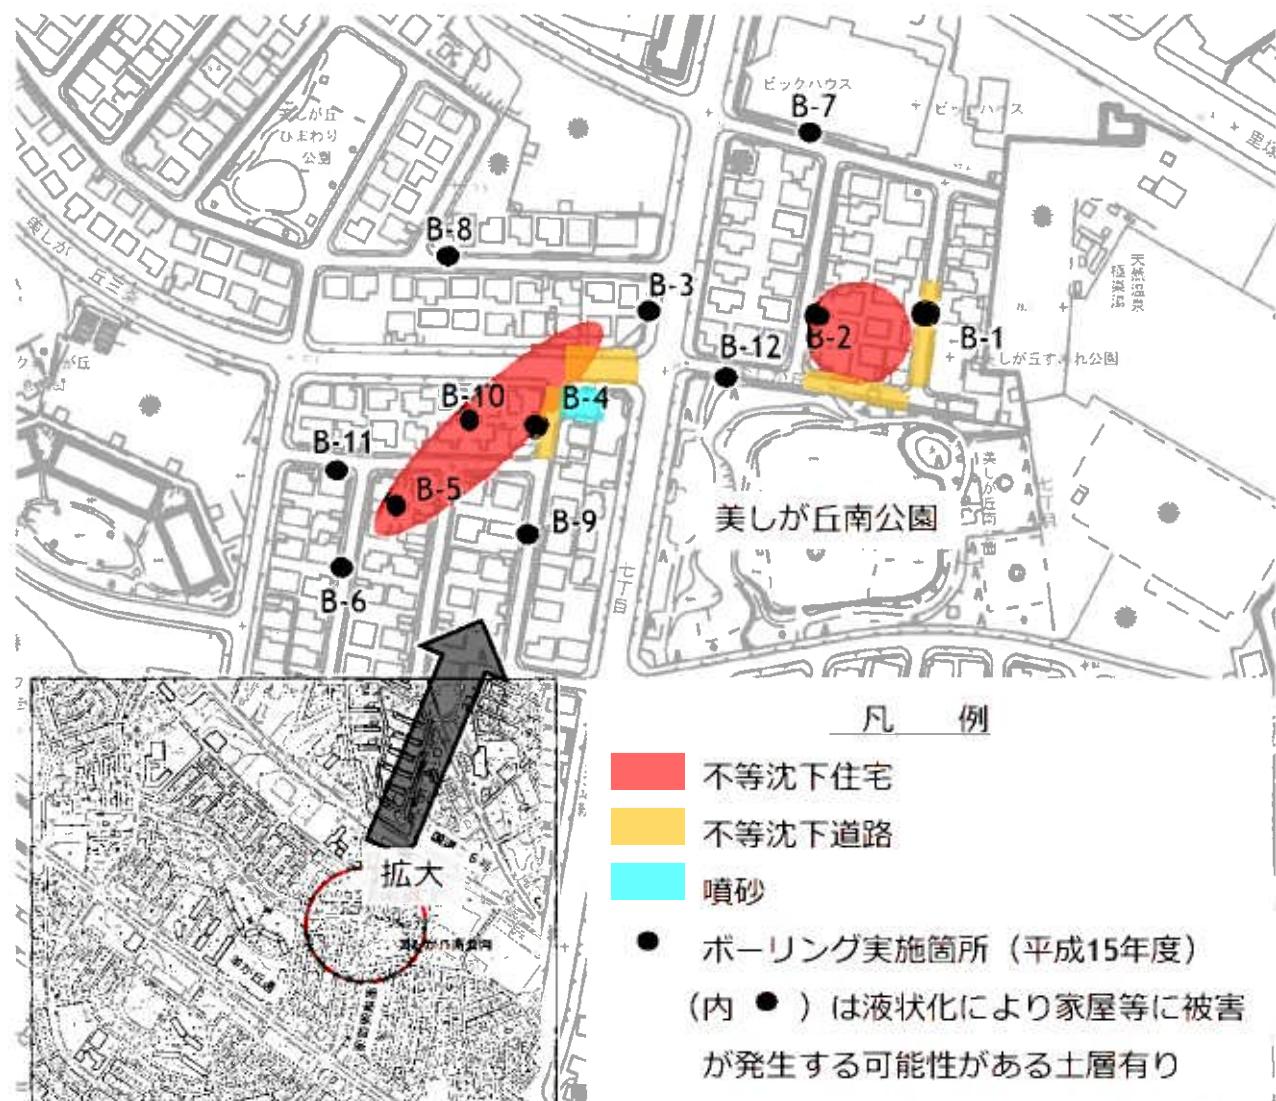
盛土前の沢地だった箇所で液状化による沈下で、家屋や道路に被害が発生した。

平成15年の液状化被害箇所は、概ね胆振東部地震においても被害を受けており、その範囲は拡大している

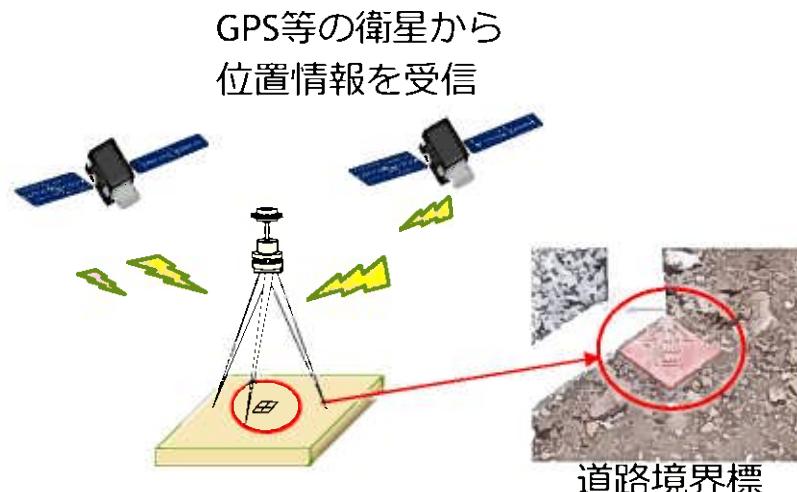
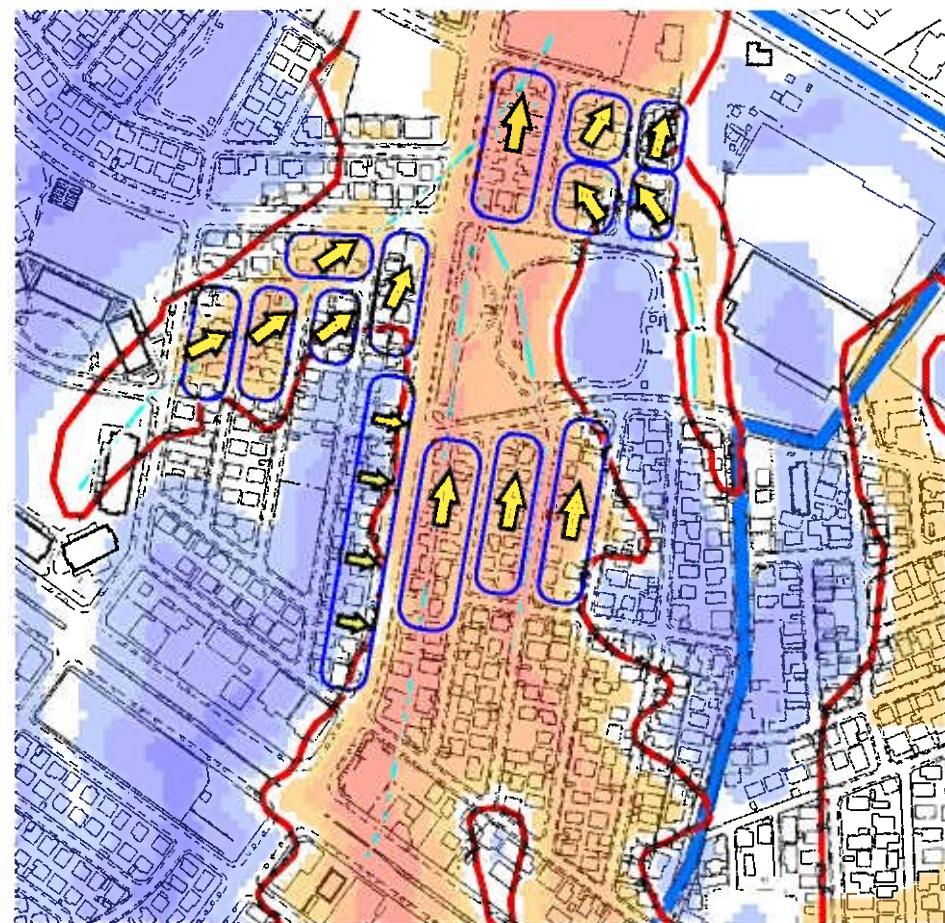
開発行為時の図面に記載されている座標とG N S S測量の結果を比較したところ、右上図のとおり旧沢地形の下流側（北側）に沿った形で、地表面に最大で30cmほどの変位が見られた。

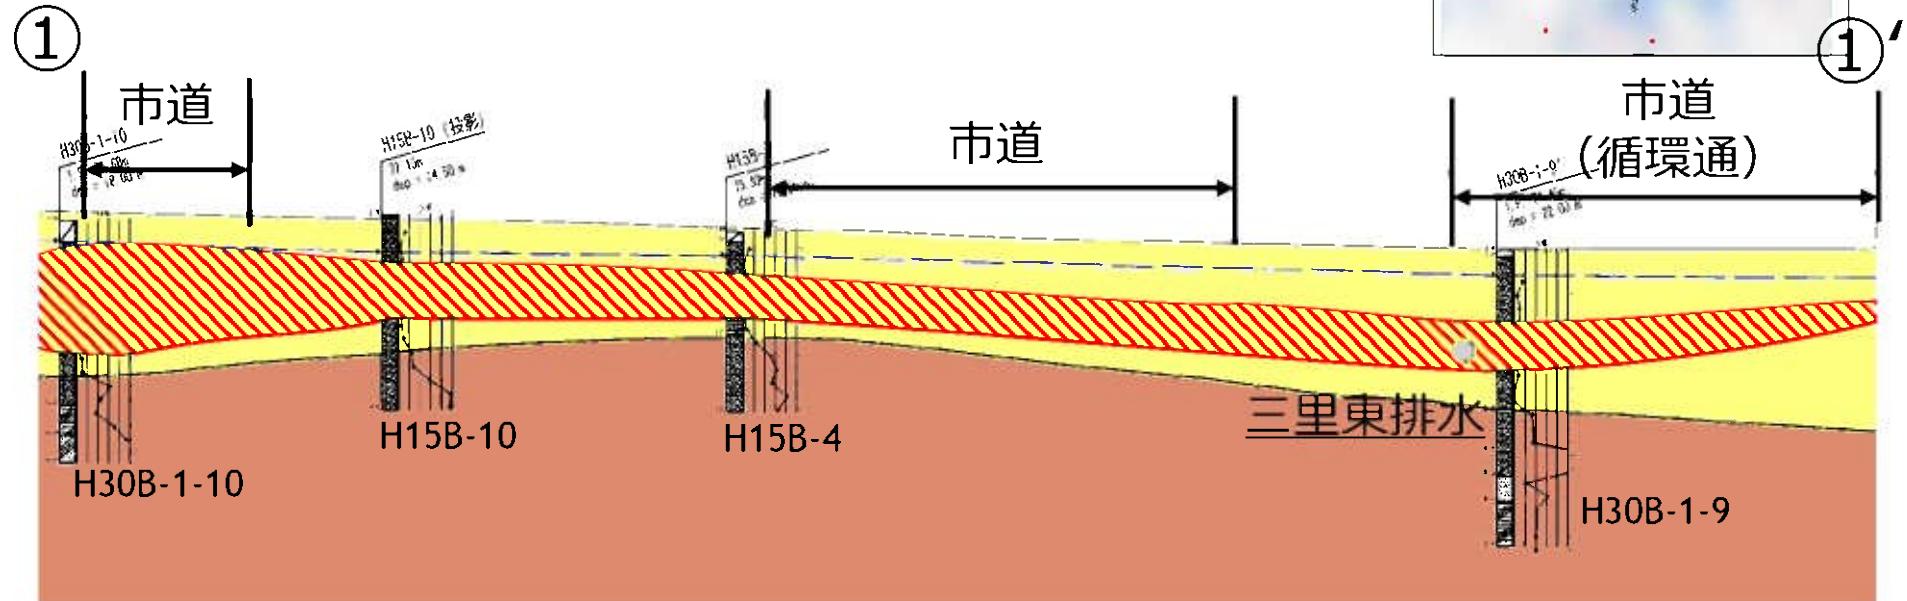
①—①'断面

盛土した旧沢地形沿いに
比較的緩い層が存在

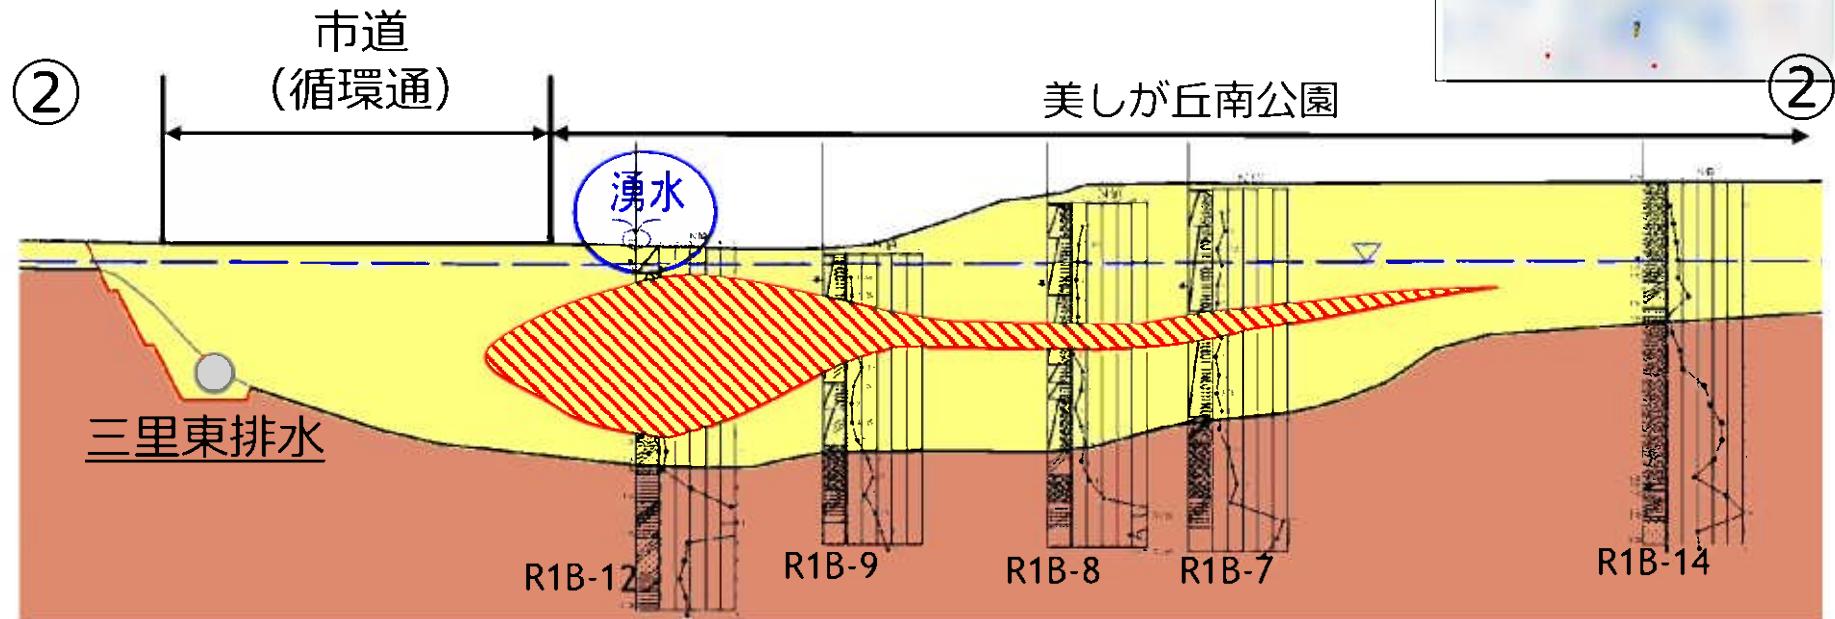
②—②'断面

湧水箇所で比較的緩い層が厚く存在

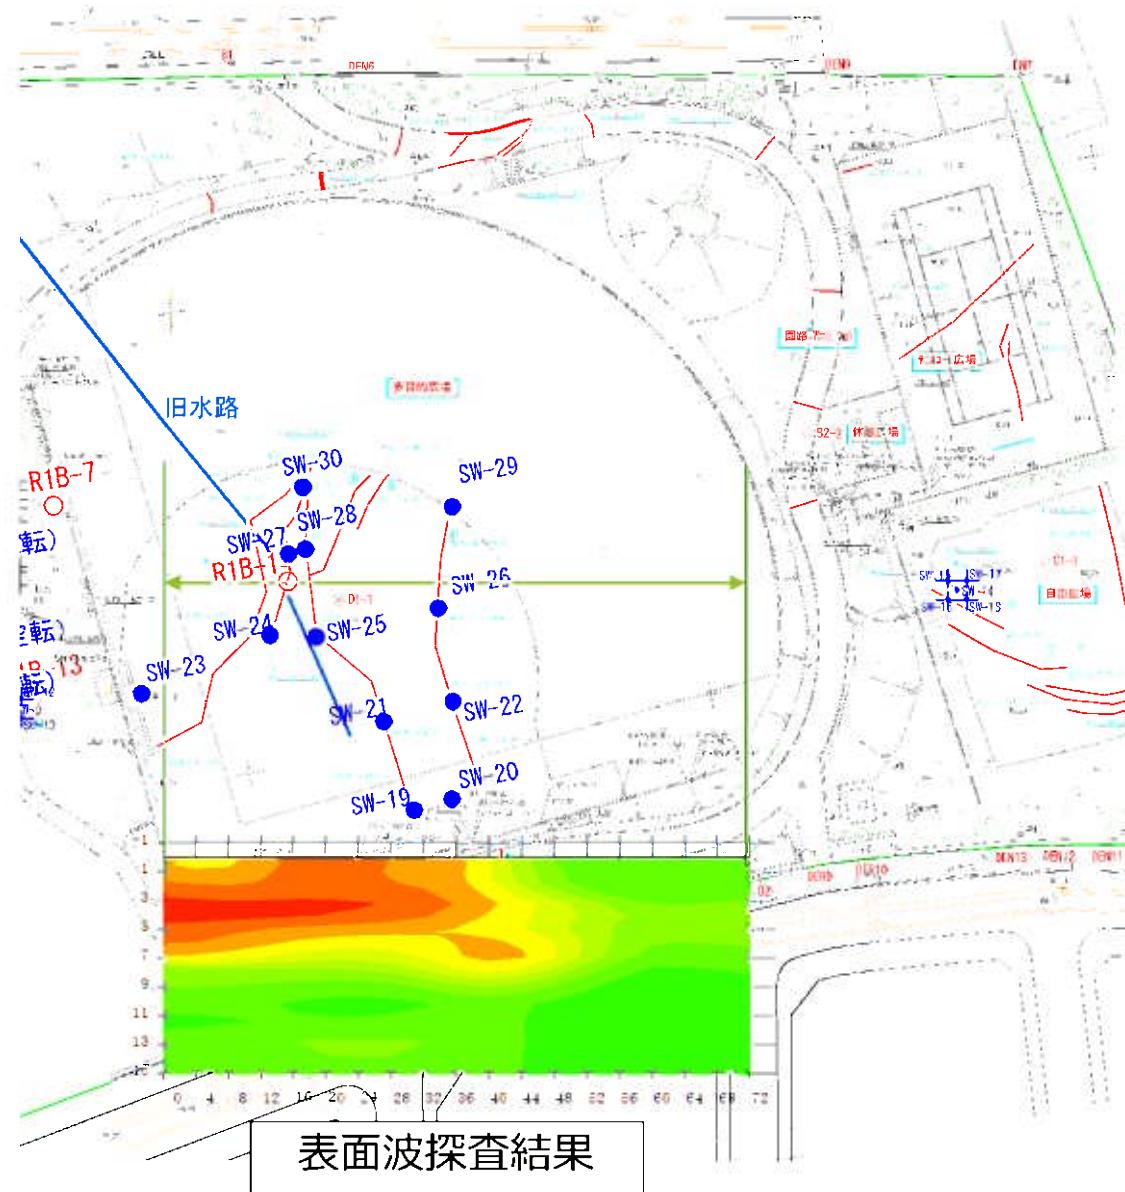
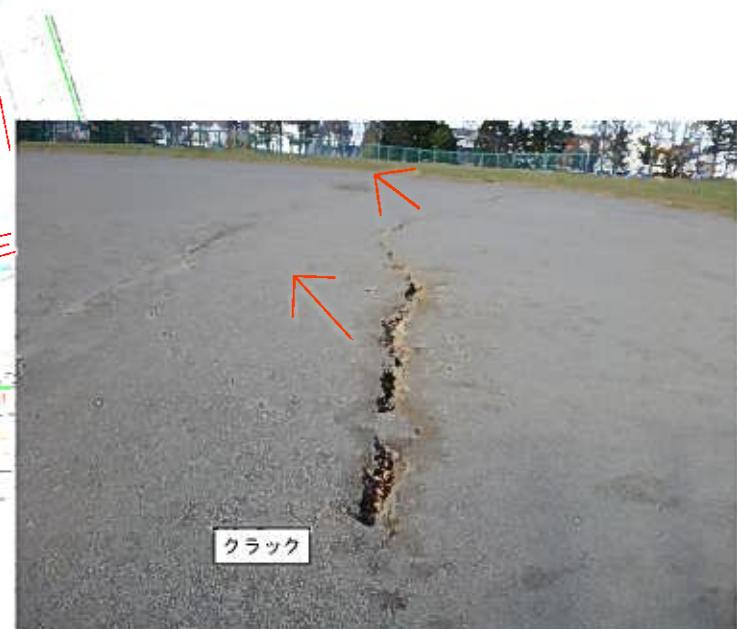
- 表面波探査にて、地表に亀裂のある範囲（三塁側：西側～東側亀裂のある箇所まで）のみ、緩い層の分布を確認

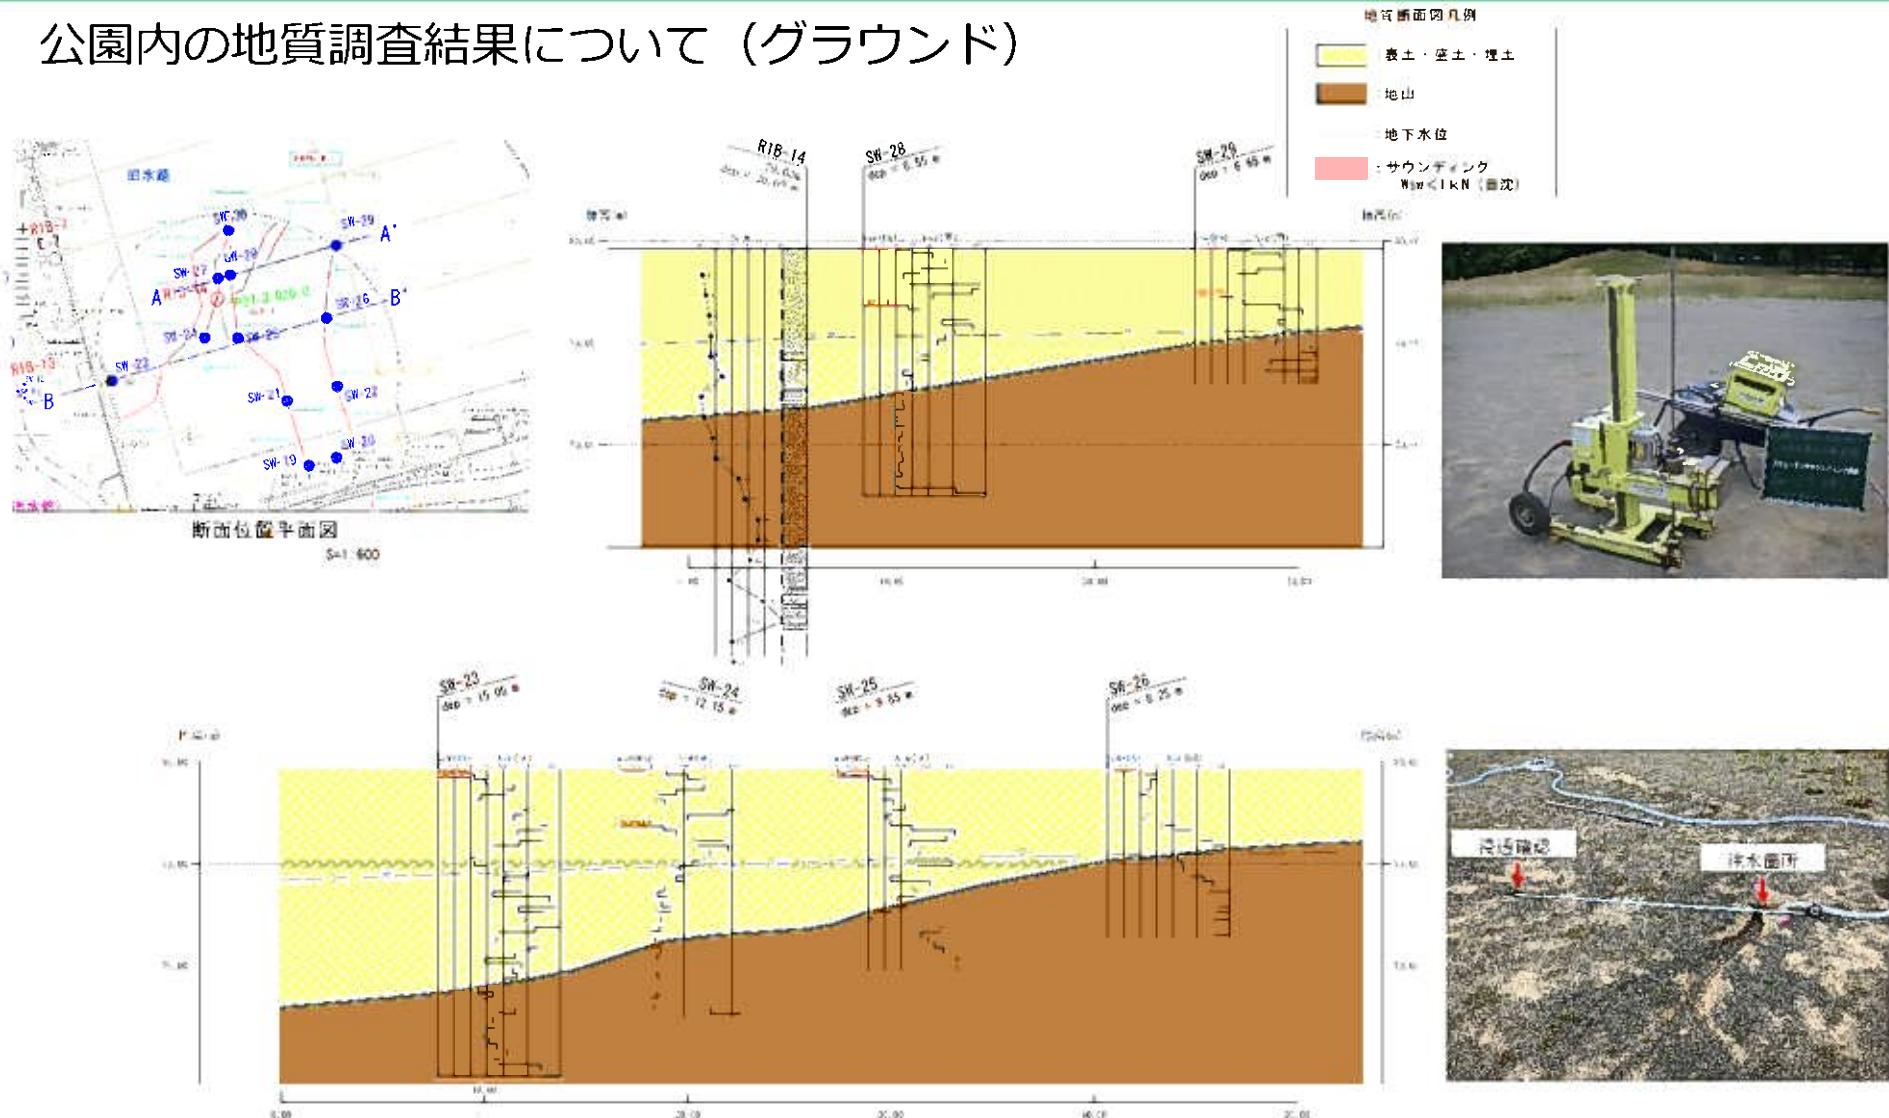
- 亀裂上で、SWS試験を実施し、地中に空洞等が無いことを確認
- 注水の結果、冠水を確認したので、変状の広がりが無いことを確認

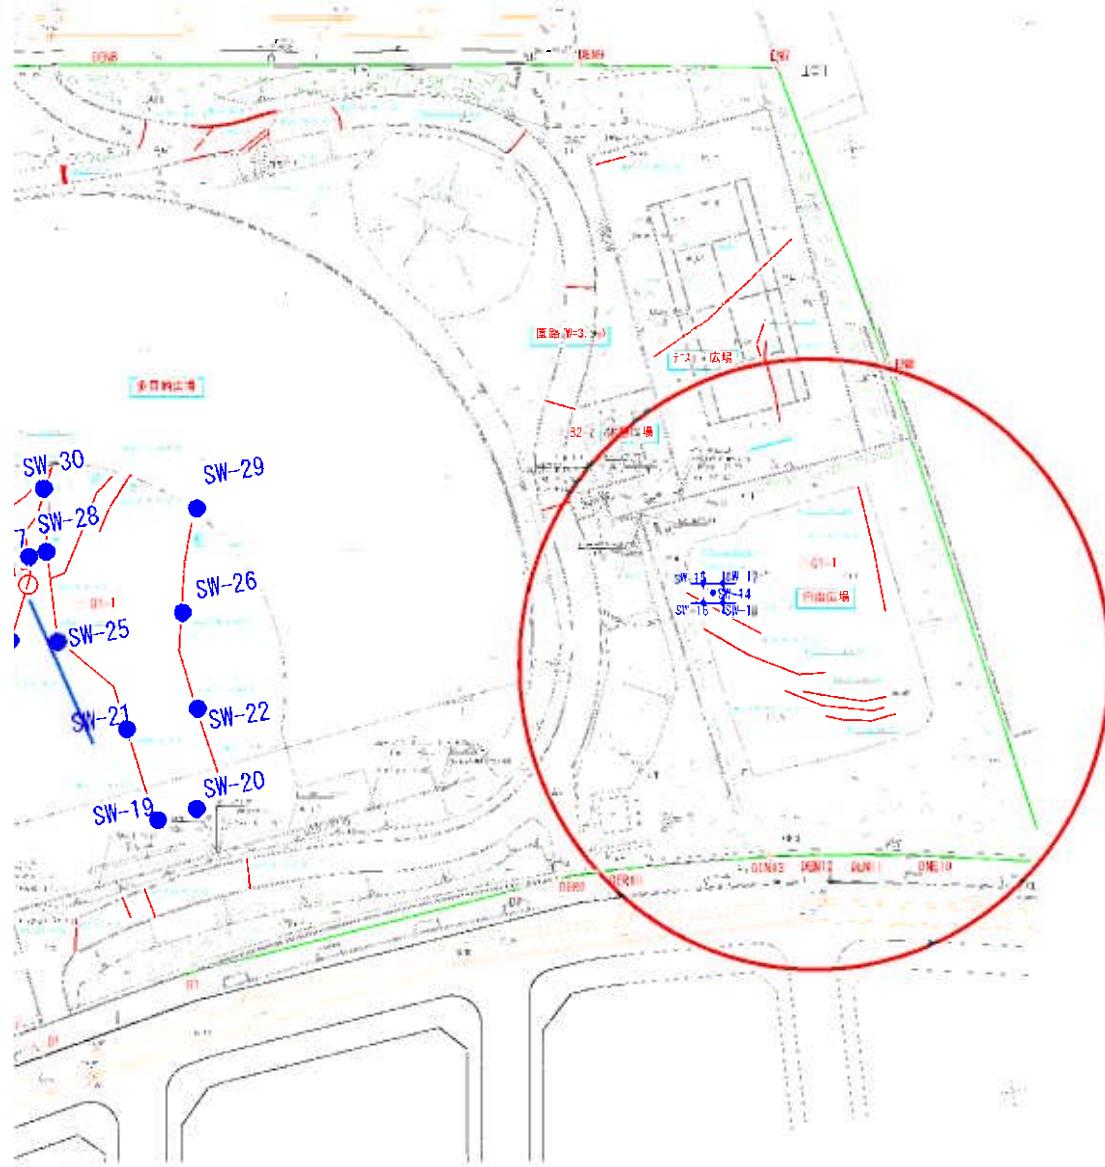
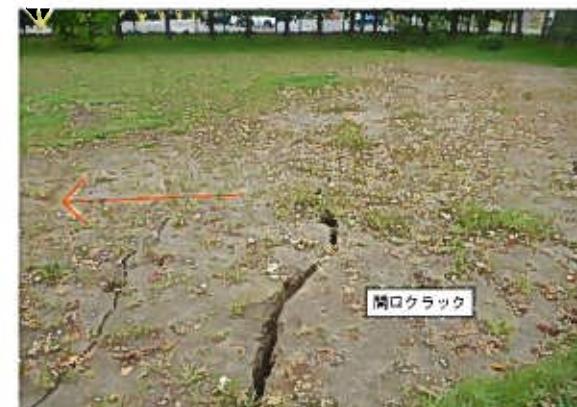
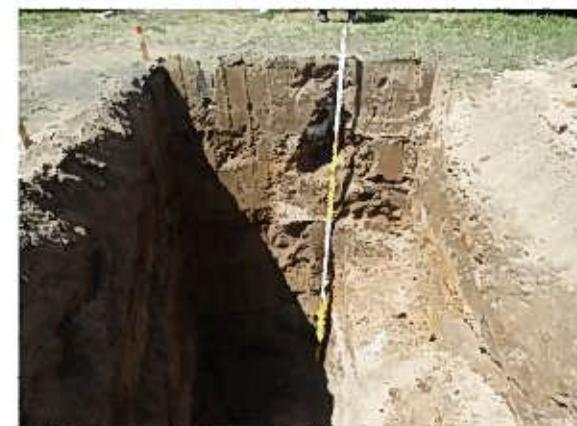
- ・亀裂の広がりは深さ 1 m程度
- ・亀裂箇所付近で、地表から 3 m程度緩い層が確認されたが、試掘の結果、空洞は確認されなかった

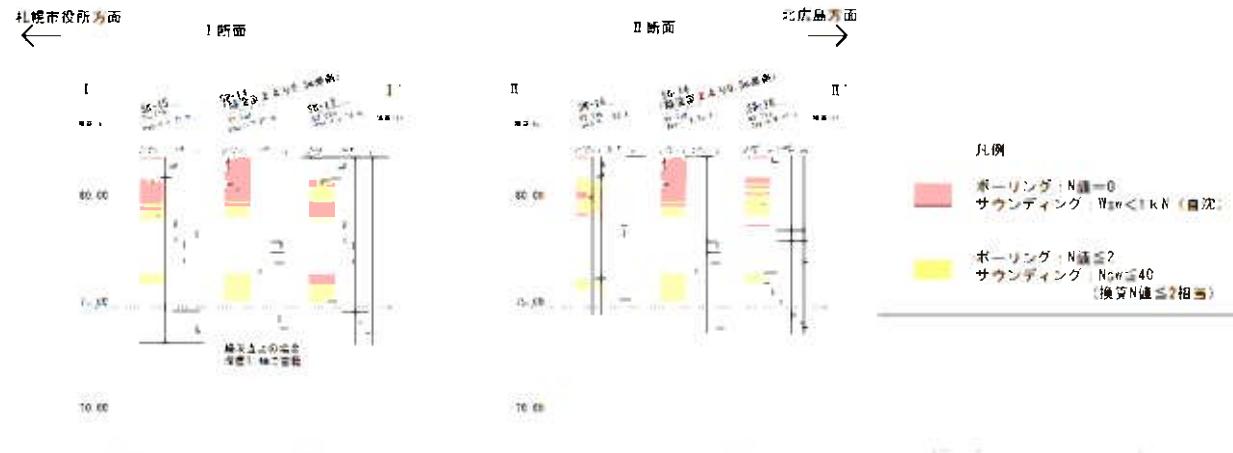
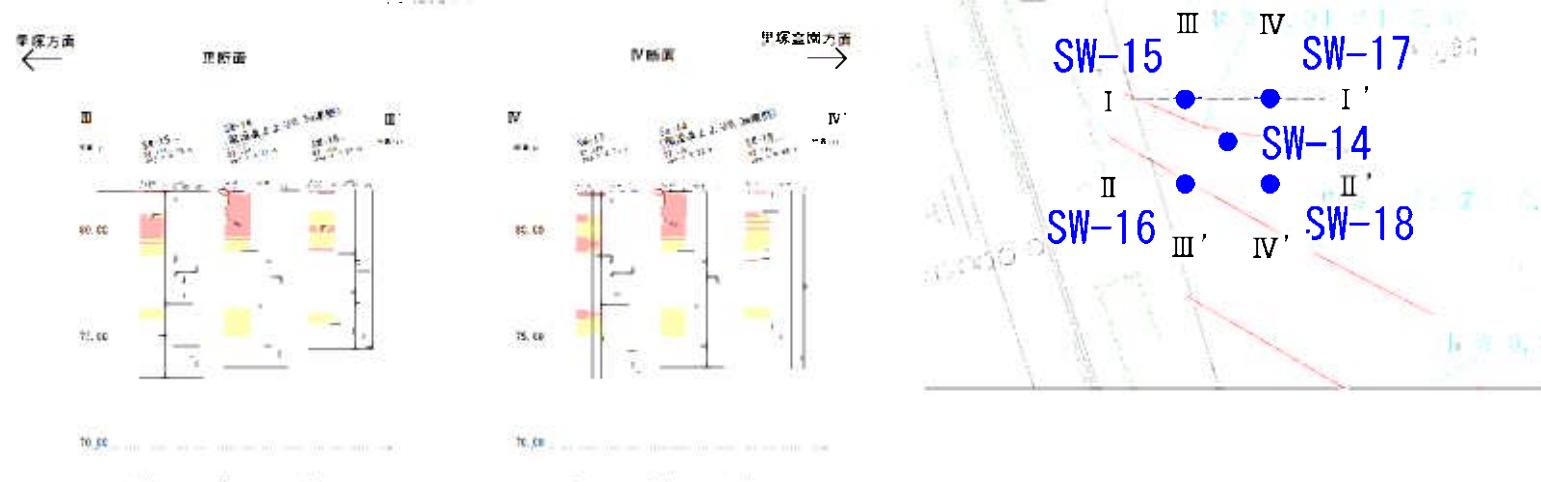
- 亀裂周辺で、SWS試験と試掘を実施し、地中に空洞等が無いことを確認
- 注水の結果、冠水を確認したので、変状の広がりが無いことを確認

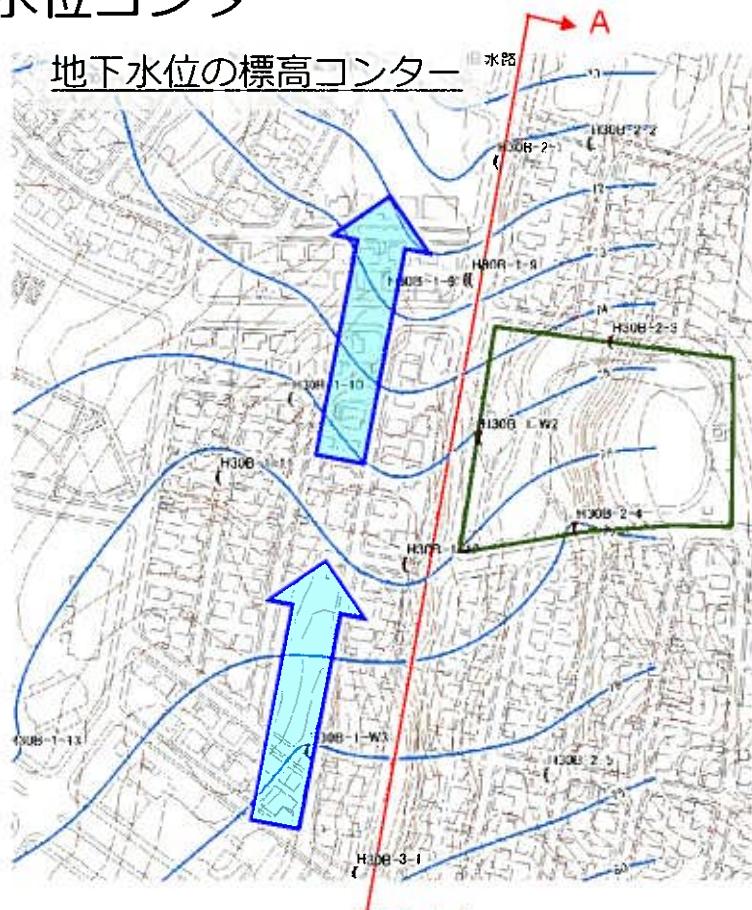
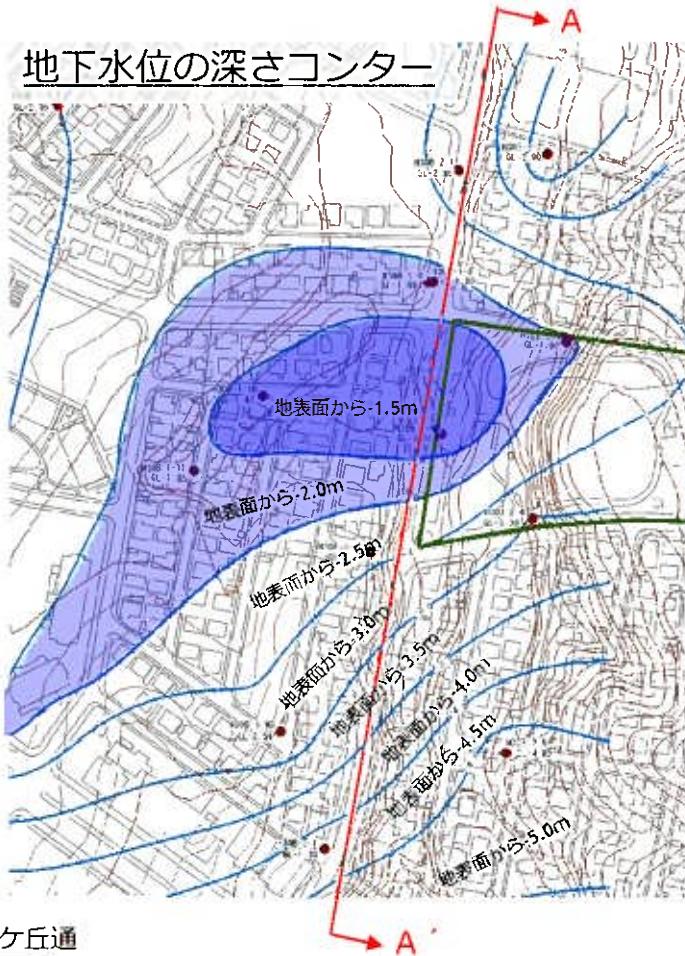
- ・南公園の周辺や西側の箇所で特に地下水位が高い

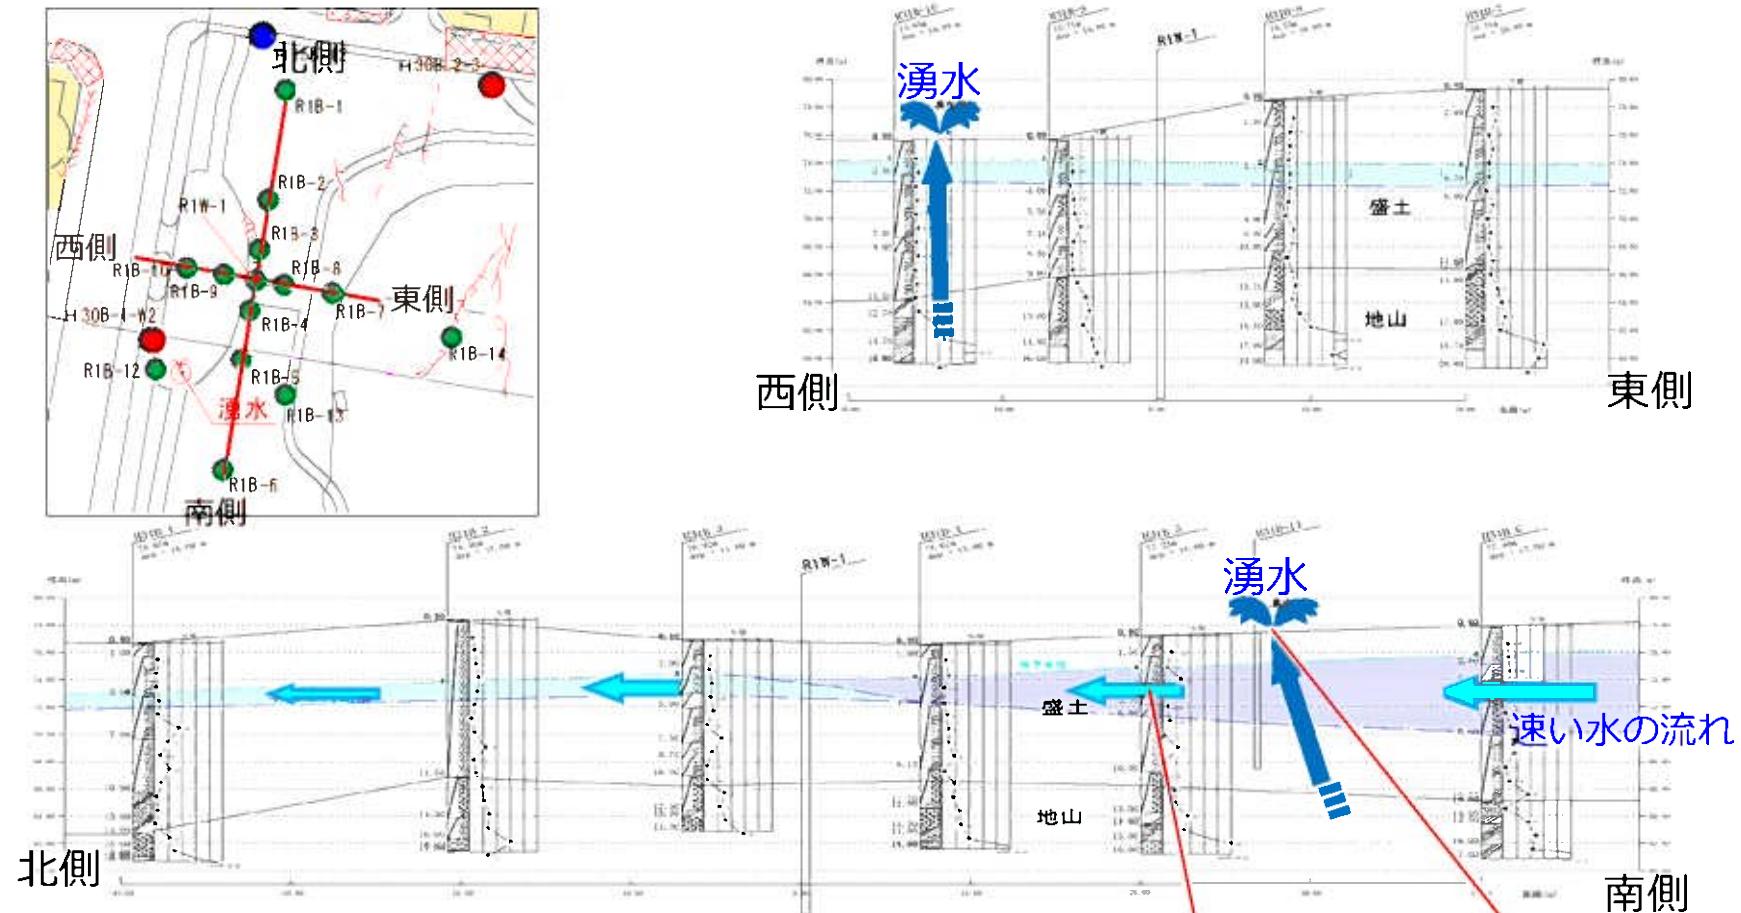
- ・地下水水面下 2 m程度の水の流れが比較的速い。
- ・水温と電気伝導度の結果から、湧水は周辺の地下水の流れと異なる。

地下水 水温 日により変化 電気伝導度 $100\mu\text{S}/\text{cm}$ 前後	湧水 水温 一定 (10.5°C) 電気伝導度 $209\mu\text{S}/\text{cm}$
--	---
