美しが丘地区における地元説明会 次第

日 時 令和元年 9月7日（土）9：30～
場 所 里塚・美しが丘地区センター（清田区里塚2条5丁目1-1）

3. 説明 札幌市建設局

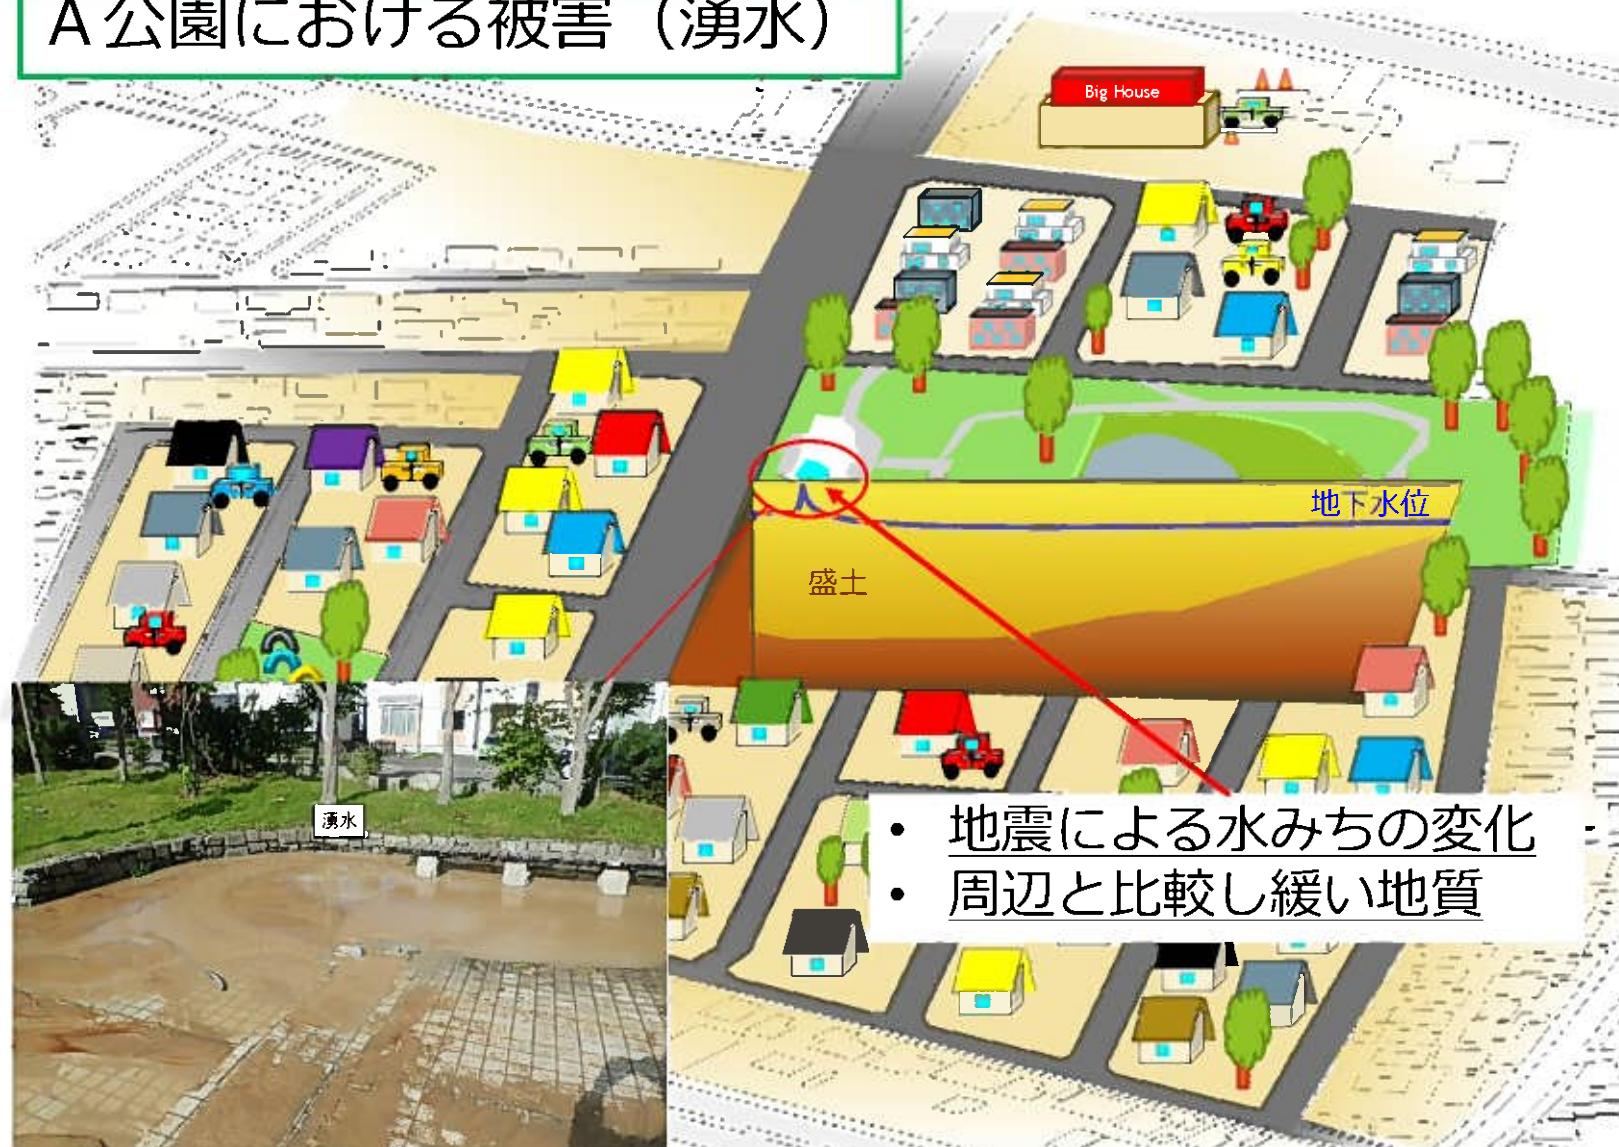
A公園における被害（湧水）

- ・湧水箇所に暗渠管を設置し、公園内で排水処理を行います

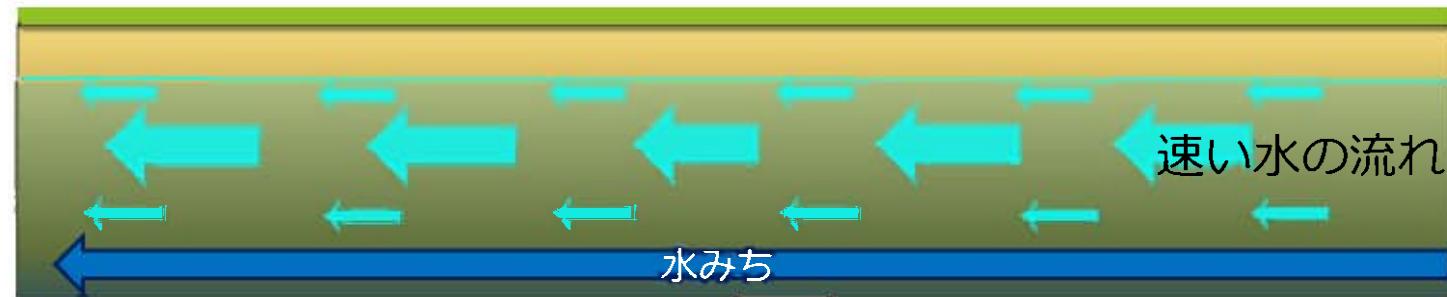
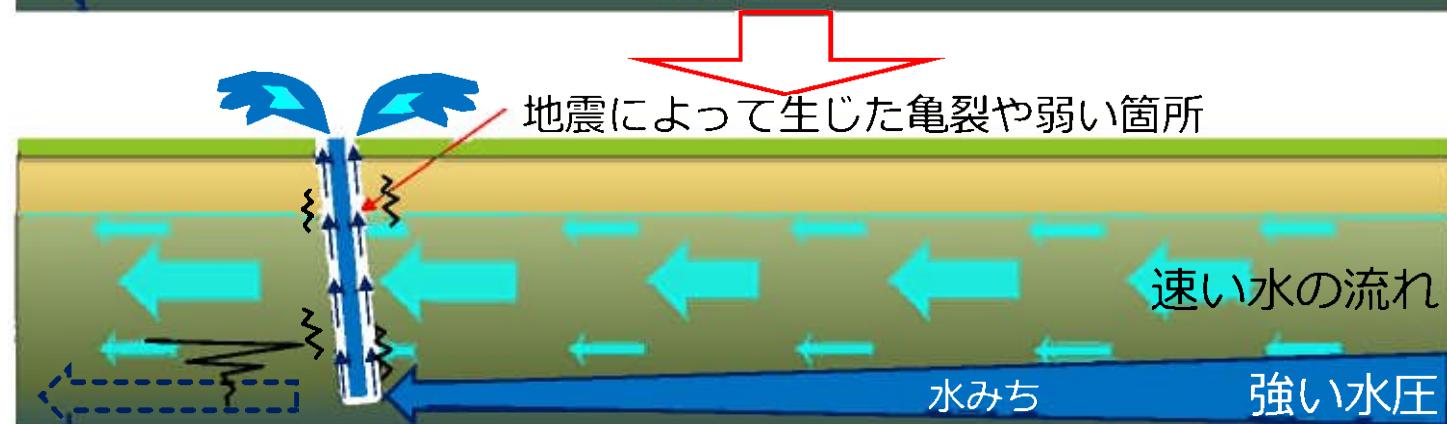
⇒ 地震による水みちの変化

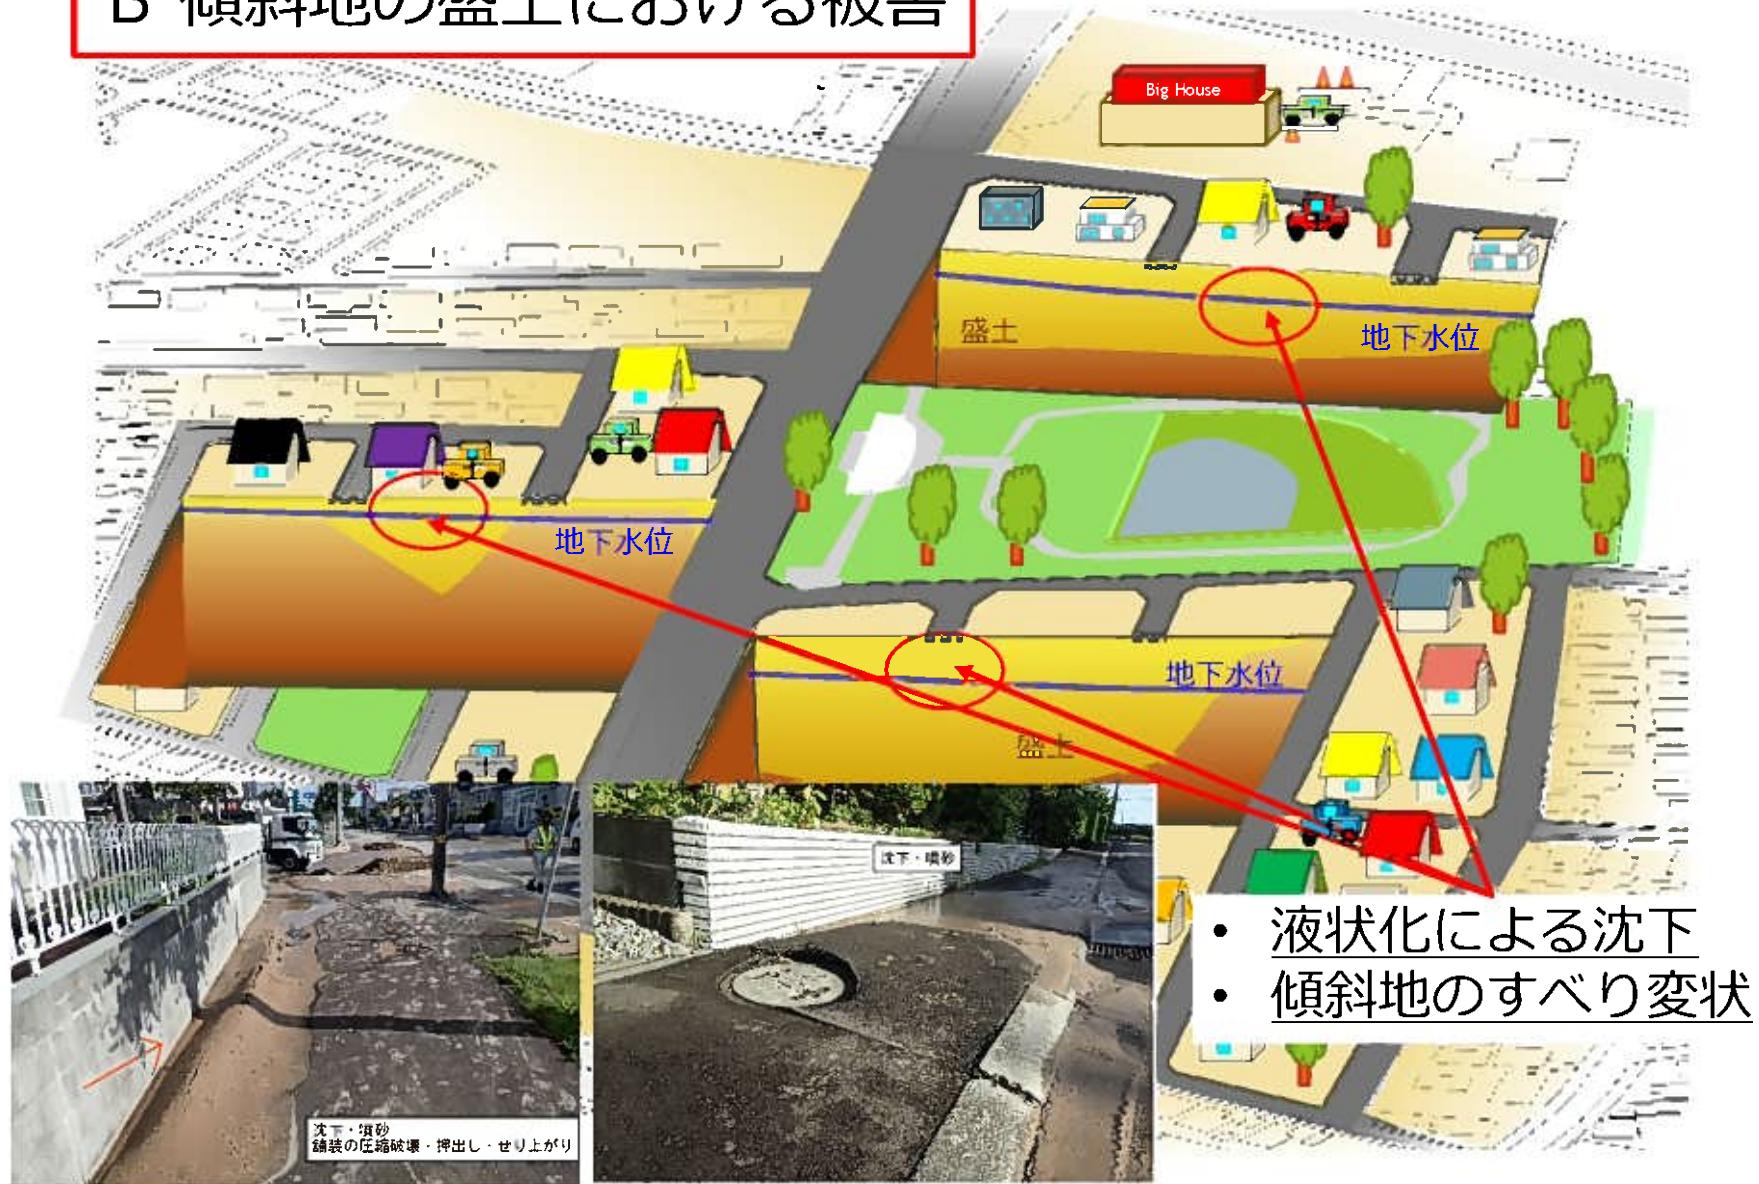
B 傾斜地の盛土における被害

- ・道路に暗渠管を設置し、現在の地下水位を目標水位まで低下させます

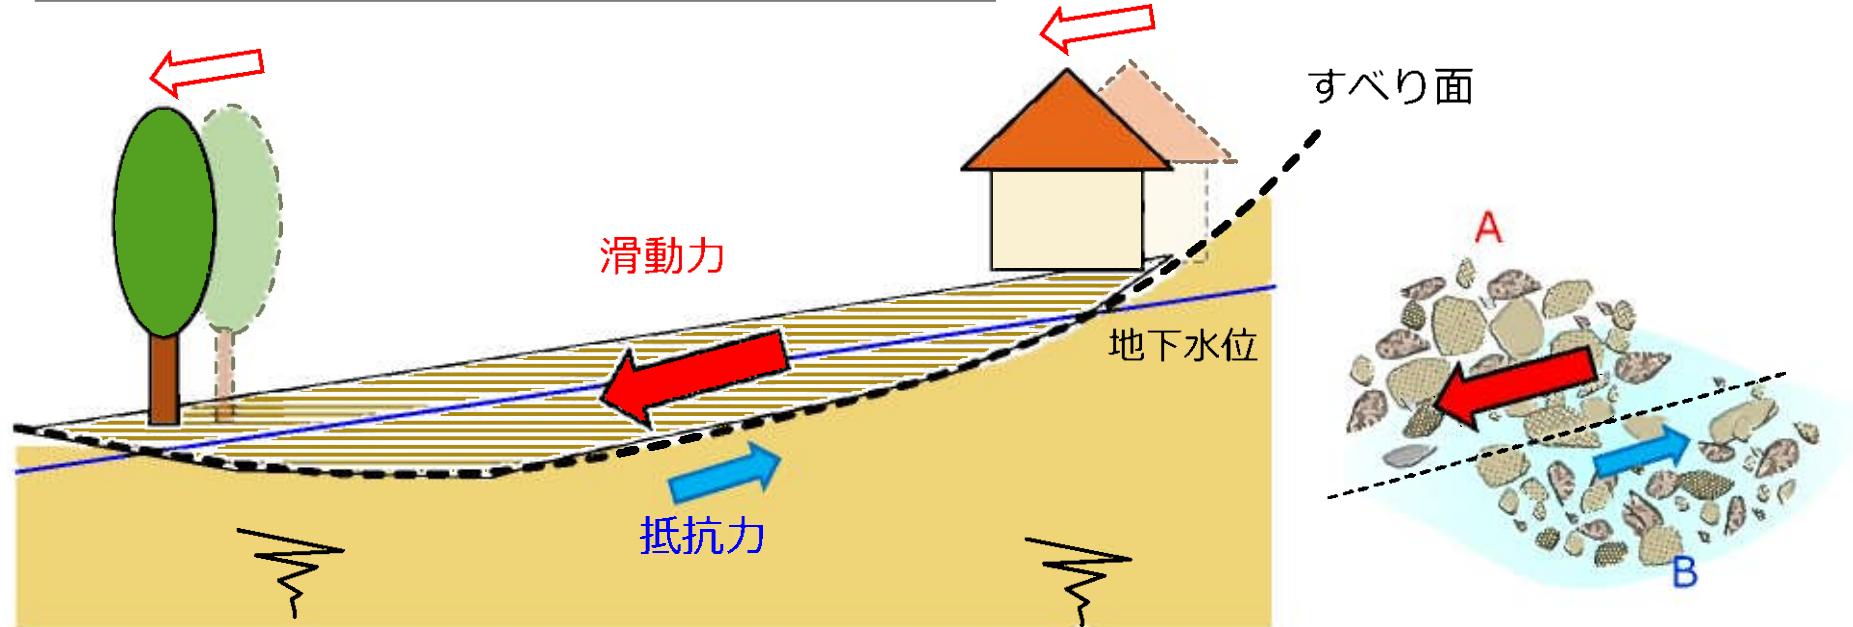
⇒ 傾斜地のすべり変状が生じる

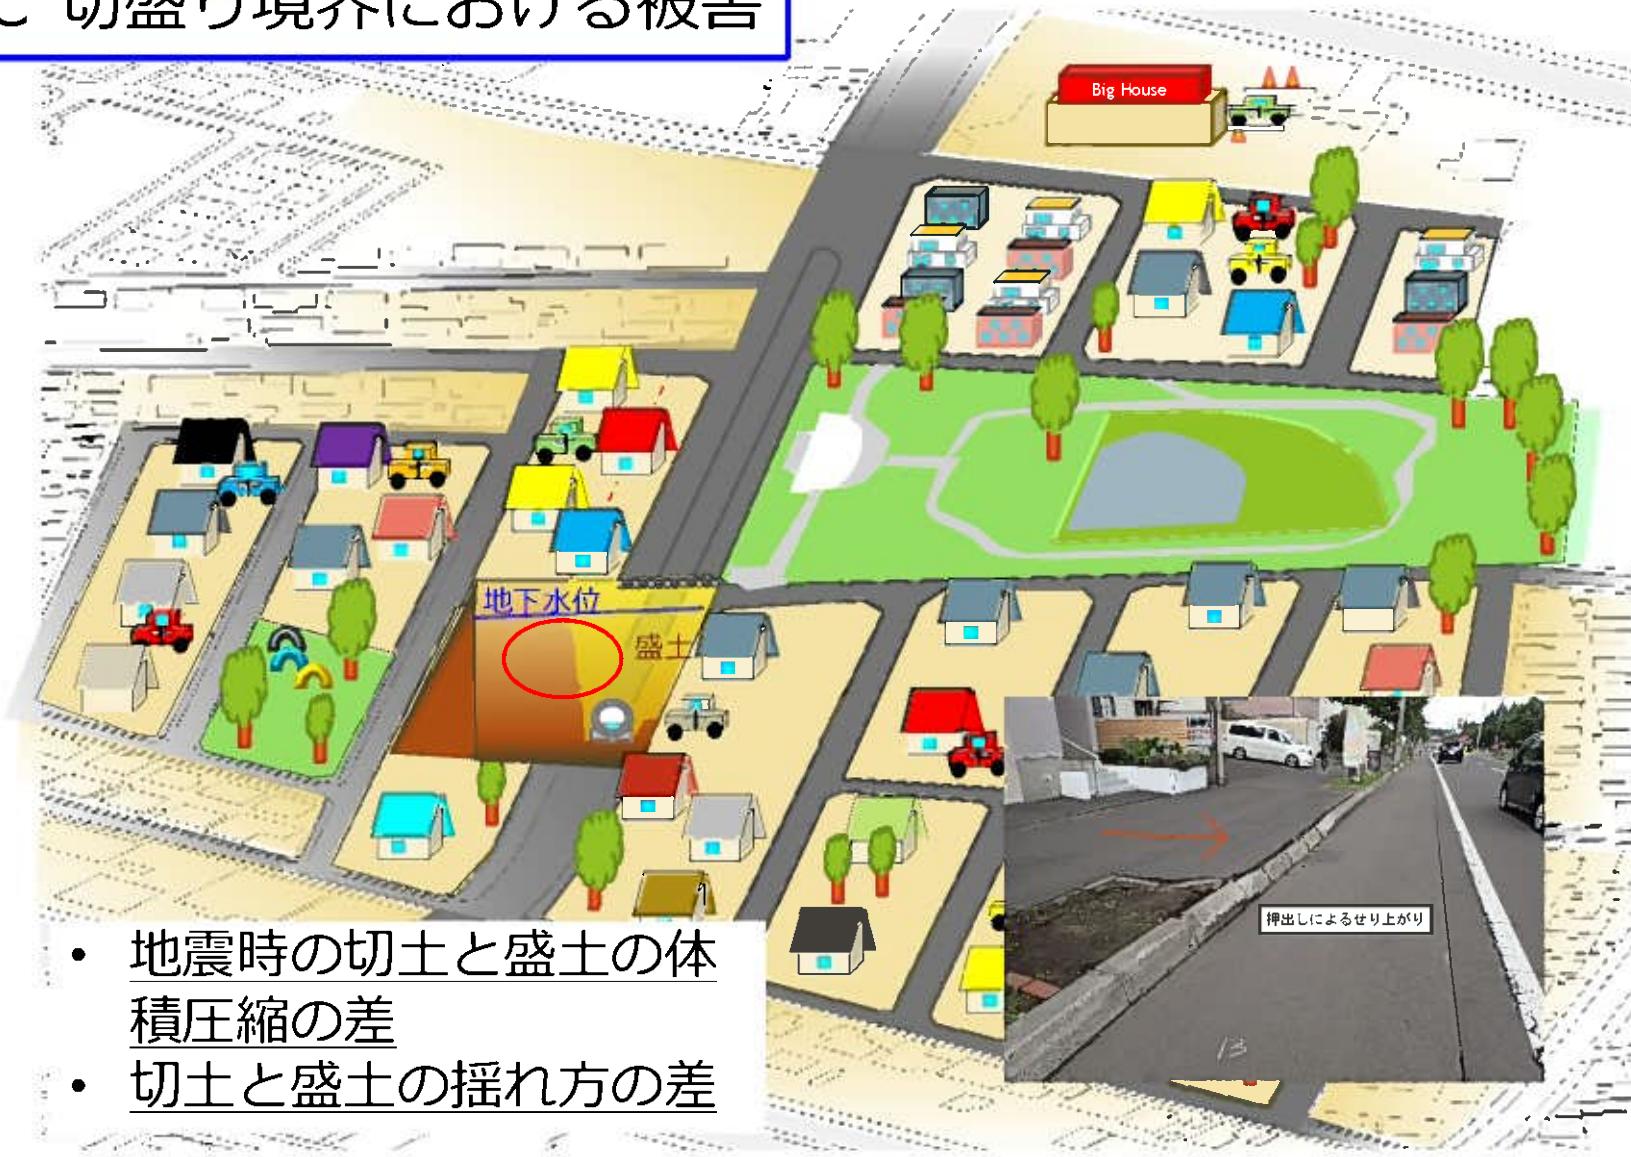
C 切盛り境界における被害

- ・道路の機能確保のため、被害の軽減策を検討します

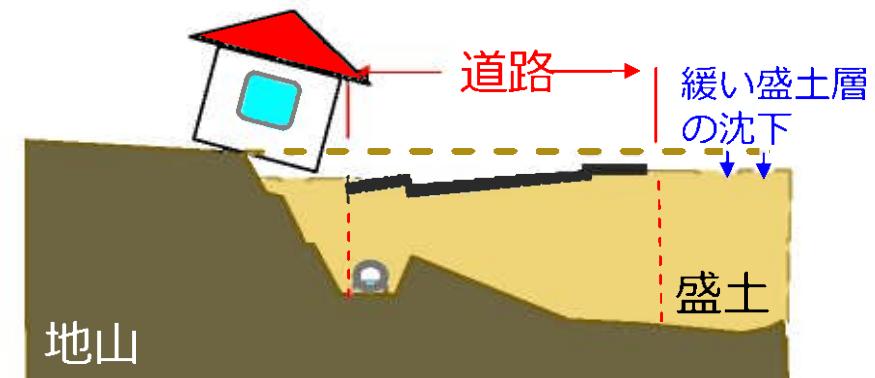
⑤ 盛土部分で沈下が発生し家屋や道路に被害

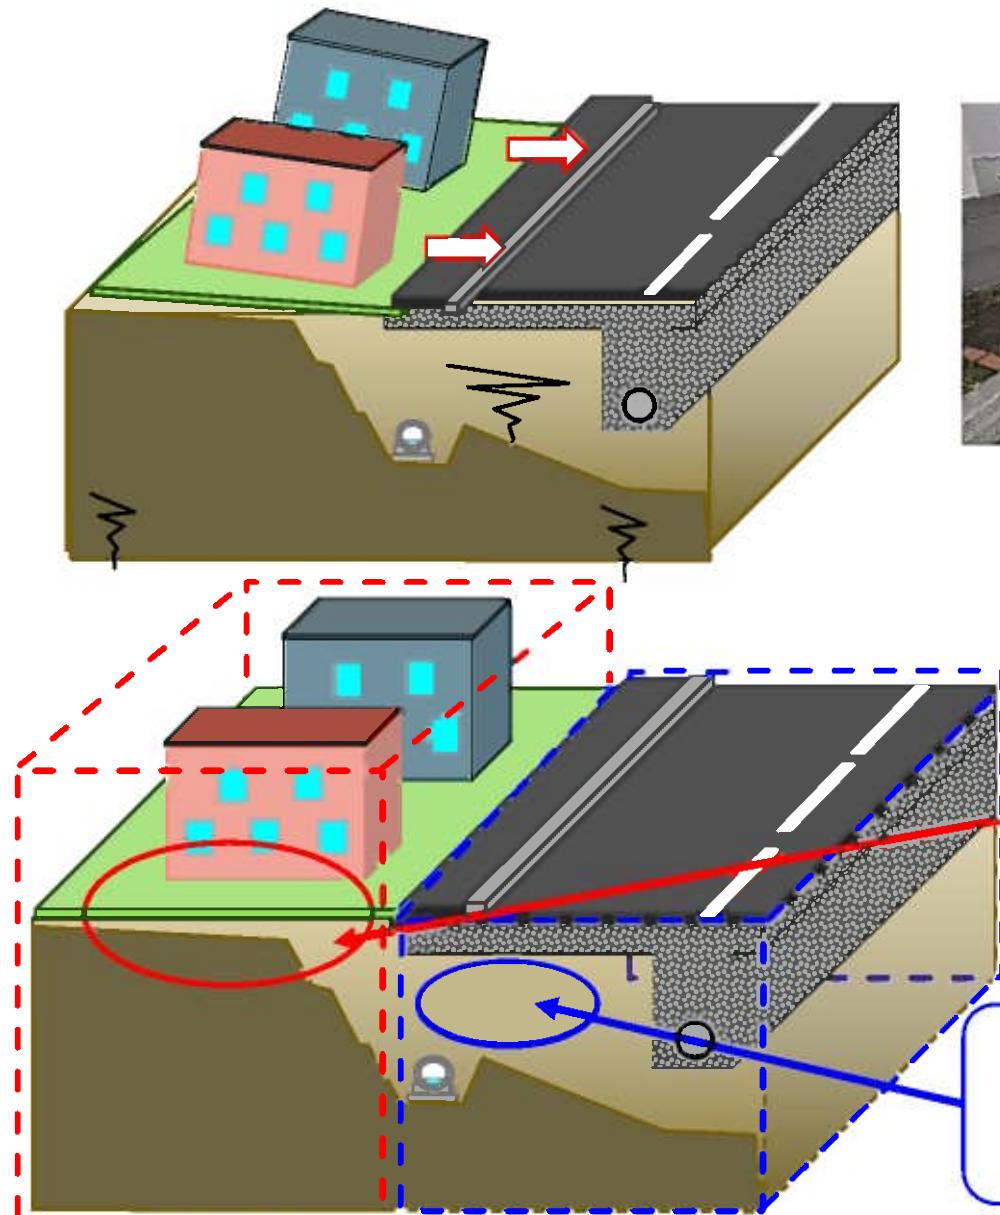
切盛り境界
における変状

不等沈下や変状による被害の軽
減策を道路内で検討
