### 3. 各種調査結果

## 4. 清田中央地区の特性（被災メカニズム）

### 2) 北海道胆振東部地震での被災メカニズム

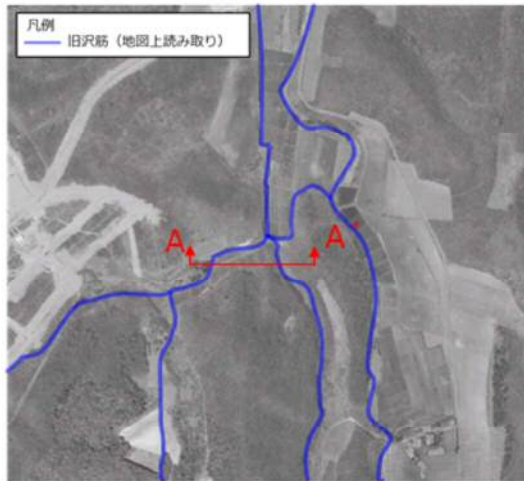
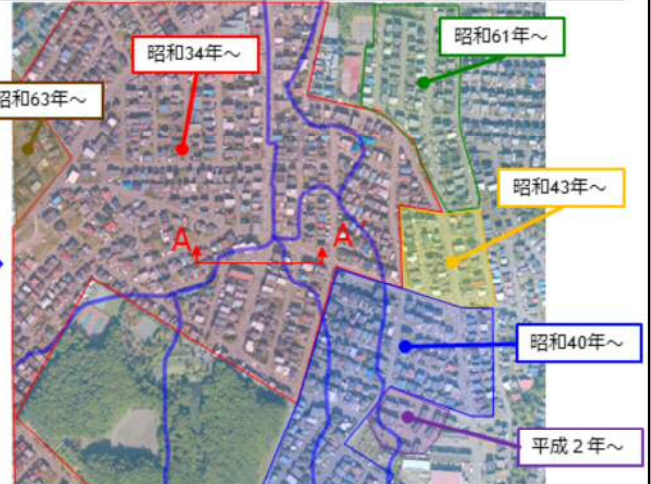
- まずは「①地形調査」について、清田中央地区の造成経緯を調査しました。
- 過去の記録によると、昭和34年頃の旧豊平町時代に宅地造成に着手しており、当時の造成業者は、昭和41年に倒産したとの記録が残っています。
- 宅地造成等規制法ができる前の造成であることから、行政への許可申請等がなく、造成当時の図面について確認ができておりません。
- そのため、現在の形に至るまでに行われていた工事の施工方法や盛土材料、さらには盛土、切土の範囲などが不明でした。
- 空中写真で比較してみると、左側の写真は昭和30年代の宅地造成前の様子となっており、当時は地形に沿った沢筋が多く存在し、周辺では田畑のような土地利用がみとれます。
- 右側の空中写真が宅地造成後の現在の様子であり、盛土によってすっかり沢筋は姿を消し、緩い傾斜地形に住宅が立ち並んでいます。

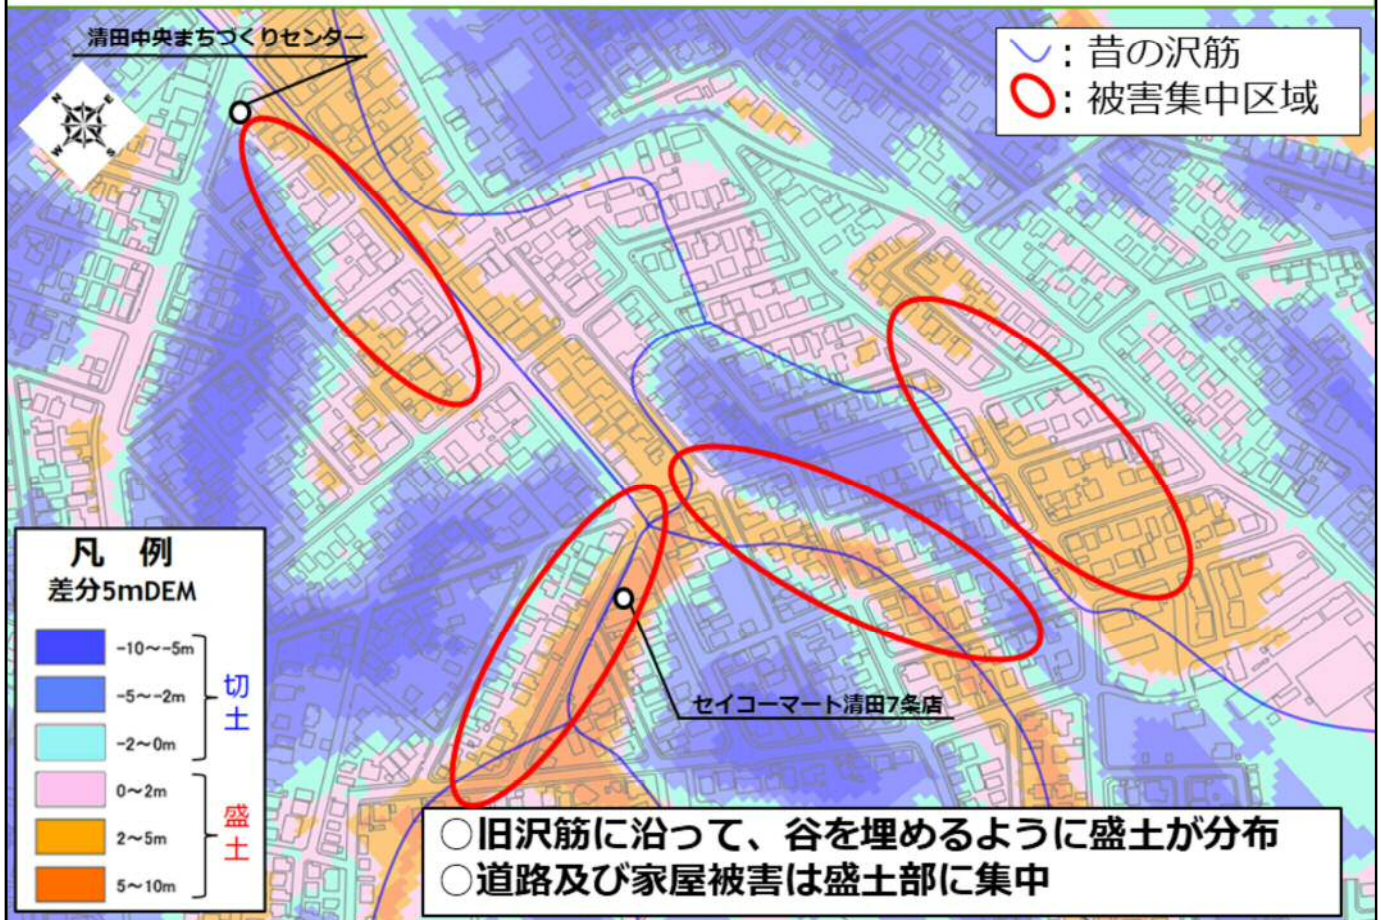
#### ①地形調査（旧地形図、切土盛土範囲）

- つぎに、切土・盛土範囲を、様々な資料や現地調査によって詳細に確認しました。
- 左下の凡例のとおり、青系色が切土を示しており、赤系色が盛土を示しております。
- 青い線が昔の沢筋であり、これらの情報から、清田中央地区は、旧沢筋に沿って、谷を埋めるように盛土が分布していることが分かります。
- そして図面中に被害集中区域を重ねてみると、被害が盛土部分に集中していることがよく分かります。

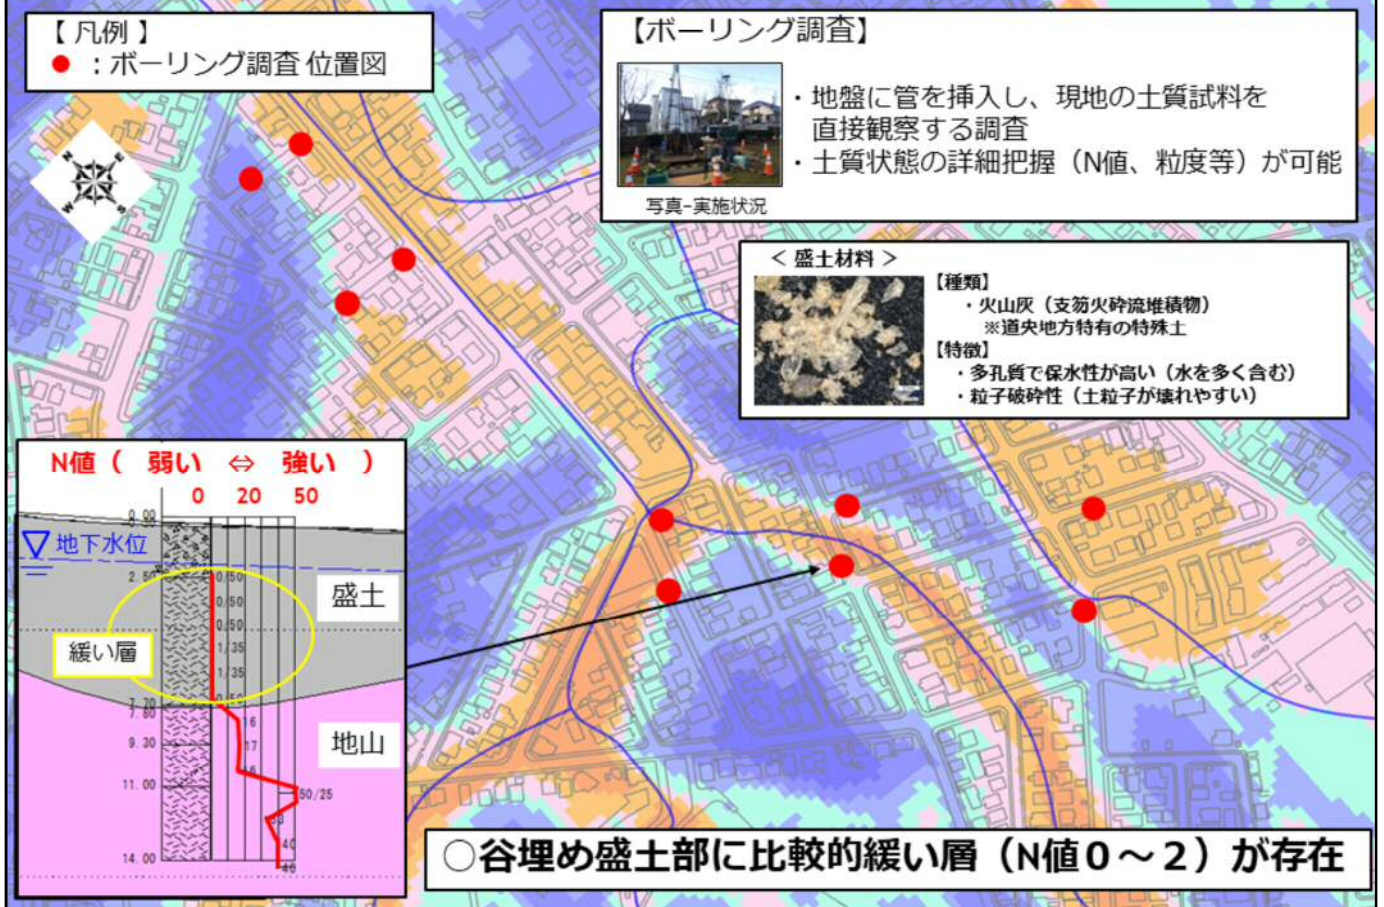
#### ②地質調査（ボーリング調査）

- つぎに「②地質調査」の結果です。
- 赤丸の箇所で「ボーリング調査」を実施し、地盤のなかの土の強さなど、詳細な調査を行いました。
- 土の強さを表す指標としては、「N値」が広く用いられており、最小0～最大50の間で求められます。
- 結果は左下に示すように、盛土部分においてN値0～2という比較的緩い層が存在することが分かり、当地区の盛土部分は概ね同様の傾向を示します。
- また、盛土材料は、地盤工学的に未解明の部分が多い、道央地方特有の火山灰質土であることが分かりました。

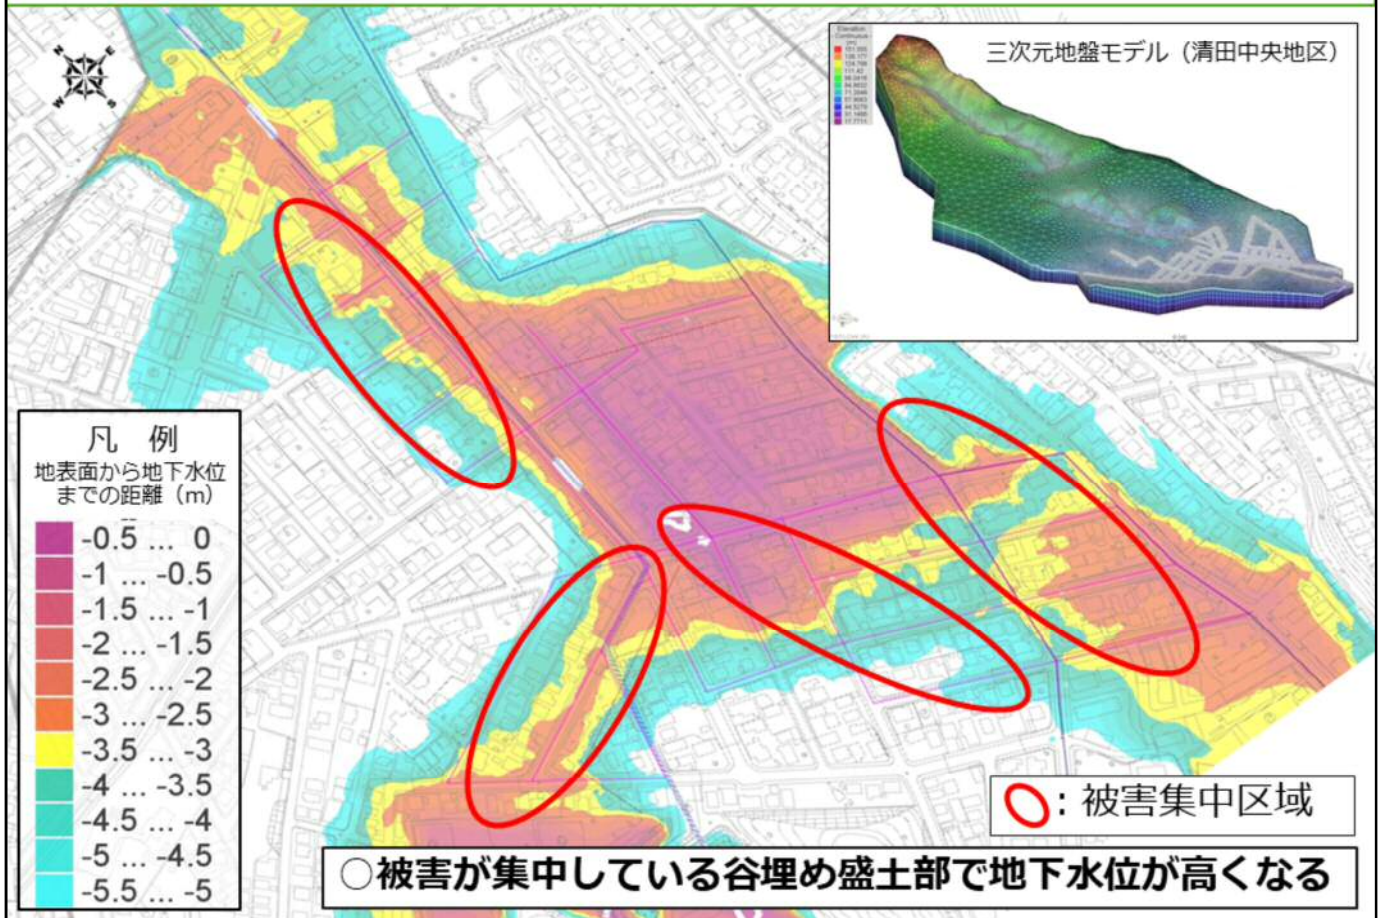
#### ③地下水調査（三次元浸透流解析）

- 最後に「③地下水調査」の結果です。
- 地区内の各地点で直接地下水位を計測したほか、地盤内の水の流れやすさなどの性質から、右上のような三次元地盤モデルを作成し、清田中央地区の地下水位分布を作成しました。
- 左下の凡例にもあるとおり、赤系色が濃くなるほど地下水位が高い状況となっており、被害が集中している谷埋め盛土部で地下水位が高くなっていることが分かりました。

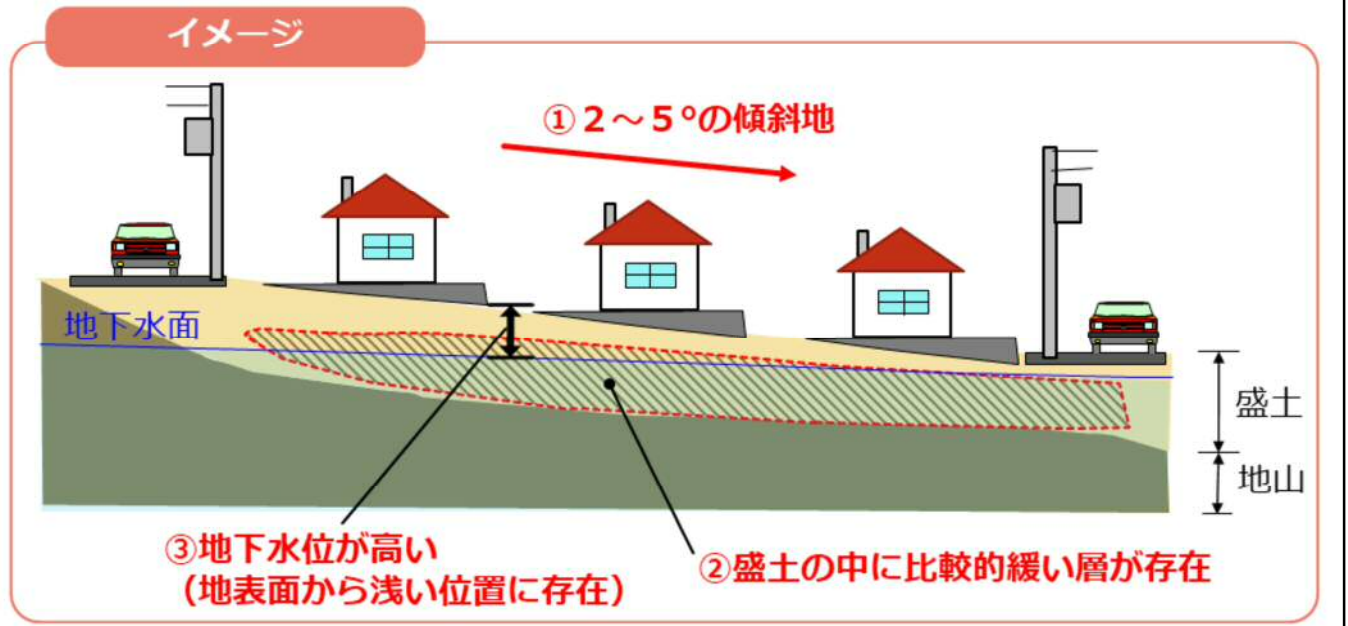
#### 2) 調査結果のまとめ（被害集中箇所の特徴）

- ①地形調査 ⇒ 切土・盛土範囲の把握  
2～5°の傾斜地
- ②地質調査 ⇒ 盛土の中に比較的緩い層が存在
- ③地下水調査 ⇒ 地下水位が高い

- これまでの各種調査結果のまとめとして、被害集中箇所の特徴を整理します。
- 一つ目が、谷埋め盛土で造成された、高低差のある傾斜地であること
- 二つ目が、盛土の中に比較的緩い層が存在すること
- 三つ目が、旧沢地形であり、地形的に地下水が集まりやすく、地下水位が高くなっていることです。

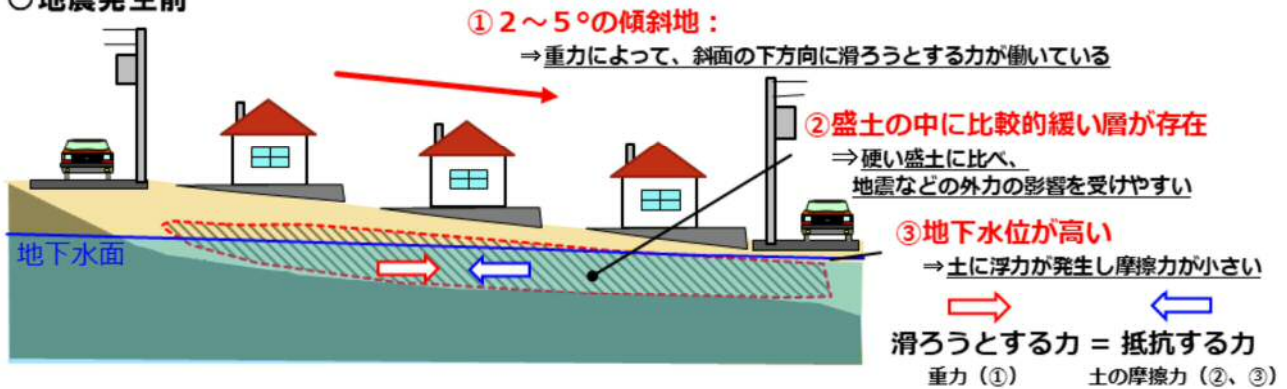
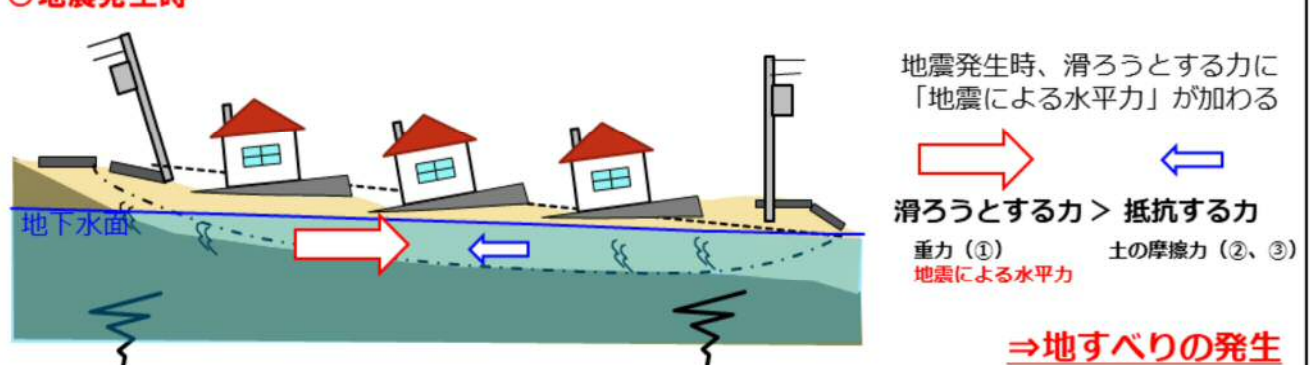
### 1) 清田中央地区の特性と地すべりの関係性

- まず傾斜地であることから、常に重力によって、斜面の下方方向に滑ろうとする力が働いています。
- つぎに盛土の中に比較的緩い層が存在することから、硬い盛土に比べ、地震などの外力の影響を受けやすい状態にあります。
- そして地下水位が高いことにより、土に浮力が発生し摩擦力が小さいため、抵抗力が低い状態にあります。
- その状態で地震動が加わると、滑ろうとする力が抵抗する力より大きくなることから、地すべり被害が発生します。

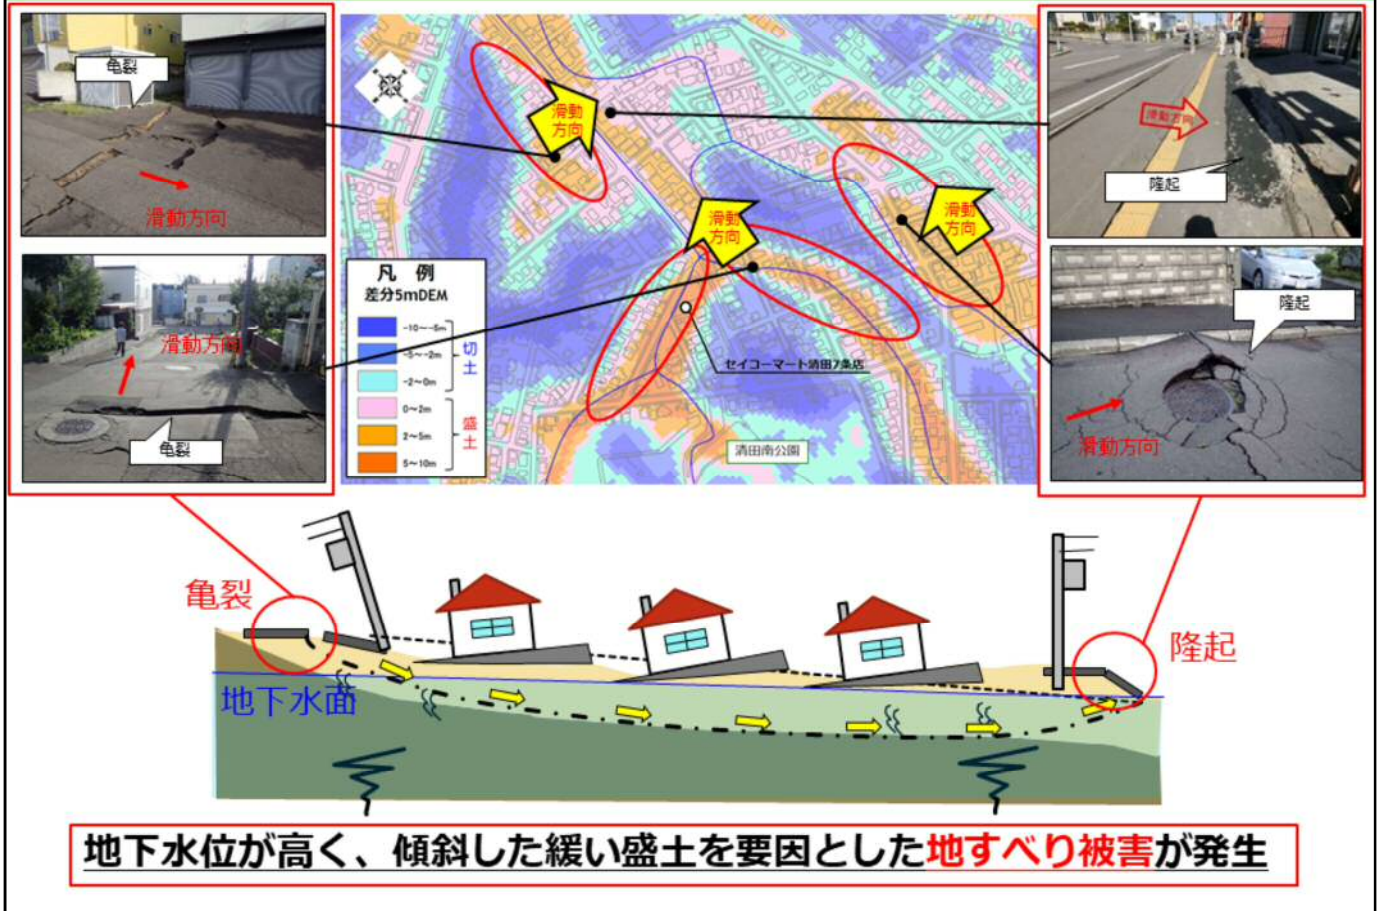
●北海道胆振東部地震での被害状況を見ると、斜面の上部において、左側の写真のとおり、大きな亀裂がみられ、逆に、斜面の下部においては、右側の写真のとおり大きく隆起した被害が確認されています。

●被害集中区域で北海道胆振東部地震の地震動を用いて地すべり安定解析を行った結果、この現地の現象と一致するような地すべり被害が発生することが分かりました。

●解析結果と現地の被害状況も一致していることから、清田中央地区で発生した被害は「地下水位が高く、傾斜した緩い盛土を要因とした地すべり被害」であると考えられます。
