業 務 名	大通2丁目ビル 外壁調査	図 面 名	外壁劣化位置図・数量表 【西棟】西面】	実施年月日	21. 01. 20	
				縮尺	A3 : 1 / 150

業 務 名	大通2丁目ビル 外壁調査	図 面 名	外壁劣化位置図・数量表 【〔西棟〕角面～南側東面】	実施年月日		
				縮尺 A3:1/150

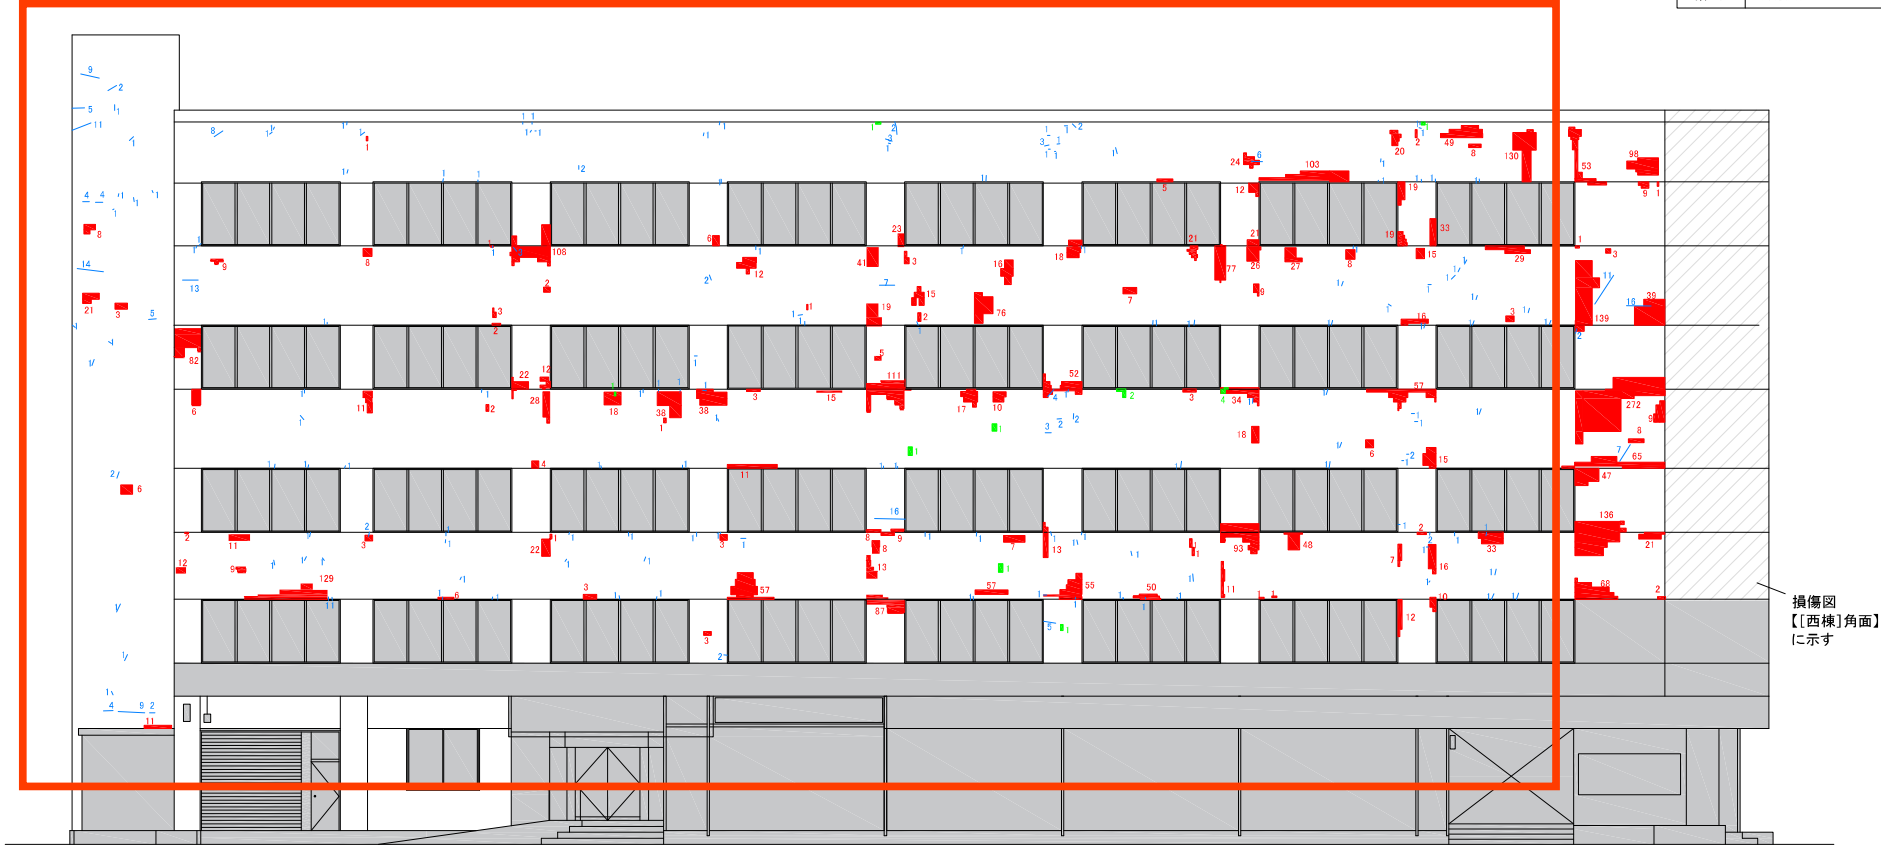
【西棟】西面】

事象 標・方位	浮き (枚)	避難 石灰 (枚)	剥離 欠損 (枚)	ひび割れ 0.2～0.5 (枚)	ひび割れ 0.5～1.0 (枚)	ひび割れ 1.0以上 (枚)	備 考
西棟】 西面	3495	0	13	330	0	0

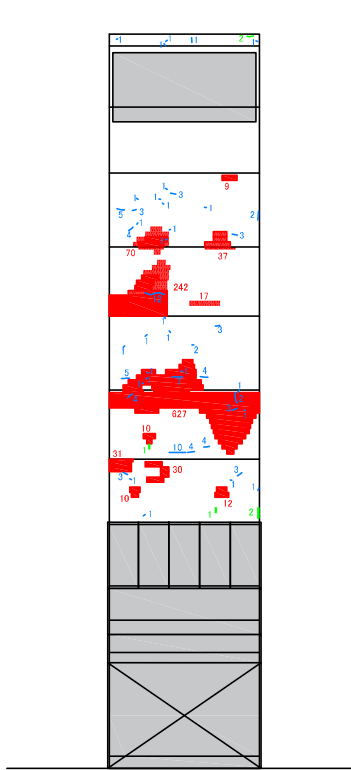
【〔西棟〕角面】

事象 棟・方位	浮き (枚)	剥離 石灰 (枚)	剥離 欠損 (枚)	ひび割れ 0.2～0.5 (枚)	ひび割れ 0.5～1.0 (枚)	ひび割れ 1.0以上 (枚)	備 考
〔西棟〕角面	1095	0	4	113	2	0

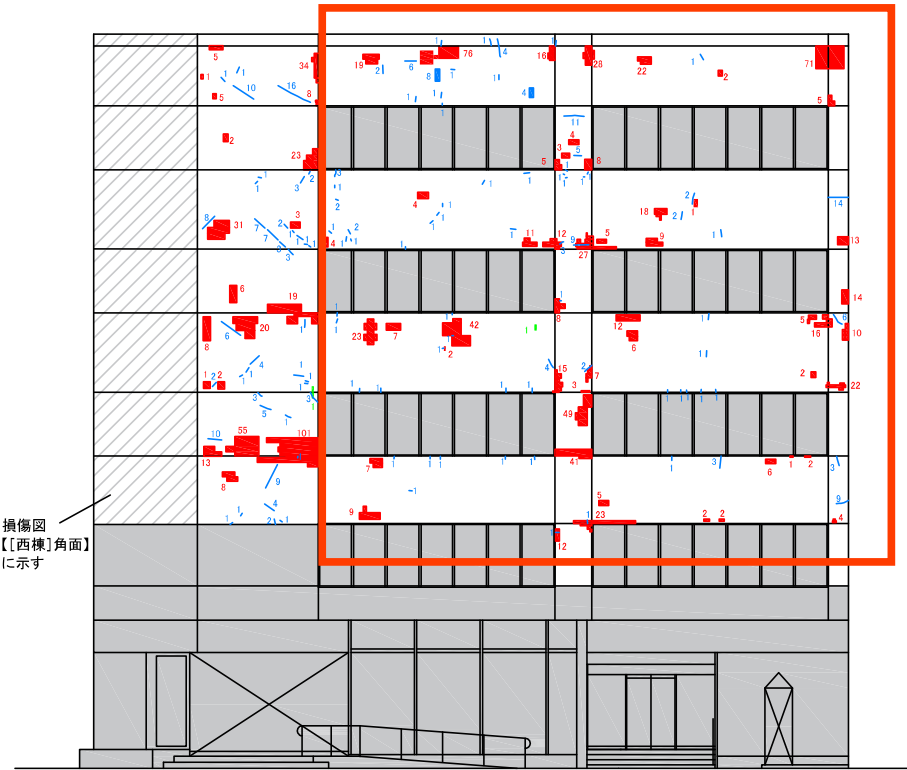
【〔西棟〕南面】

事象 棟・方位	浮き (枚)	剥離 石灰 (枚)	剥離 欠損 (枚)	ひび割れ 0.2～0.5 (枚)	ひび割れ 0.5～1.0 (枚)	ひび割れ 1.0以上 (枚)	備 考
〔西棟〕南面	1065	12	3	271	0	0

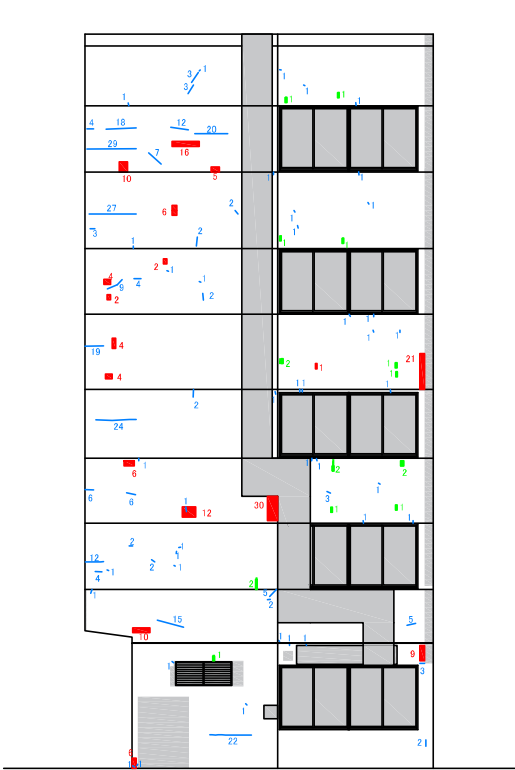
【〔西棟〕東面(南側)】

事象 棟・方位	浮き (枚)	剥離 石灰 (枚)	剥離 欠損 (枚)	ひび割れ 0.2～0.5 (枚)	ひび割れ 0.5～1.0 (枚)	ひび割れ 1.0以上 (枚)	備 考
〔西棟〕東面 (南側)	148	0	17	319	0	0
