業務仕様書

大通西2丁目ビル外壁（南面・西面）修繕業務

施設名称：大通西2丁目ビル

大通西2丁目ビル（南面・西面）における異常が確認されたタイル外壁の修繕を行う。

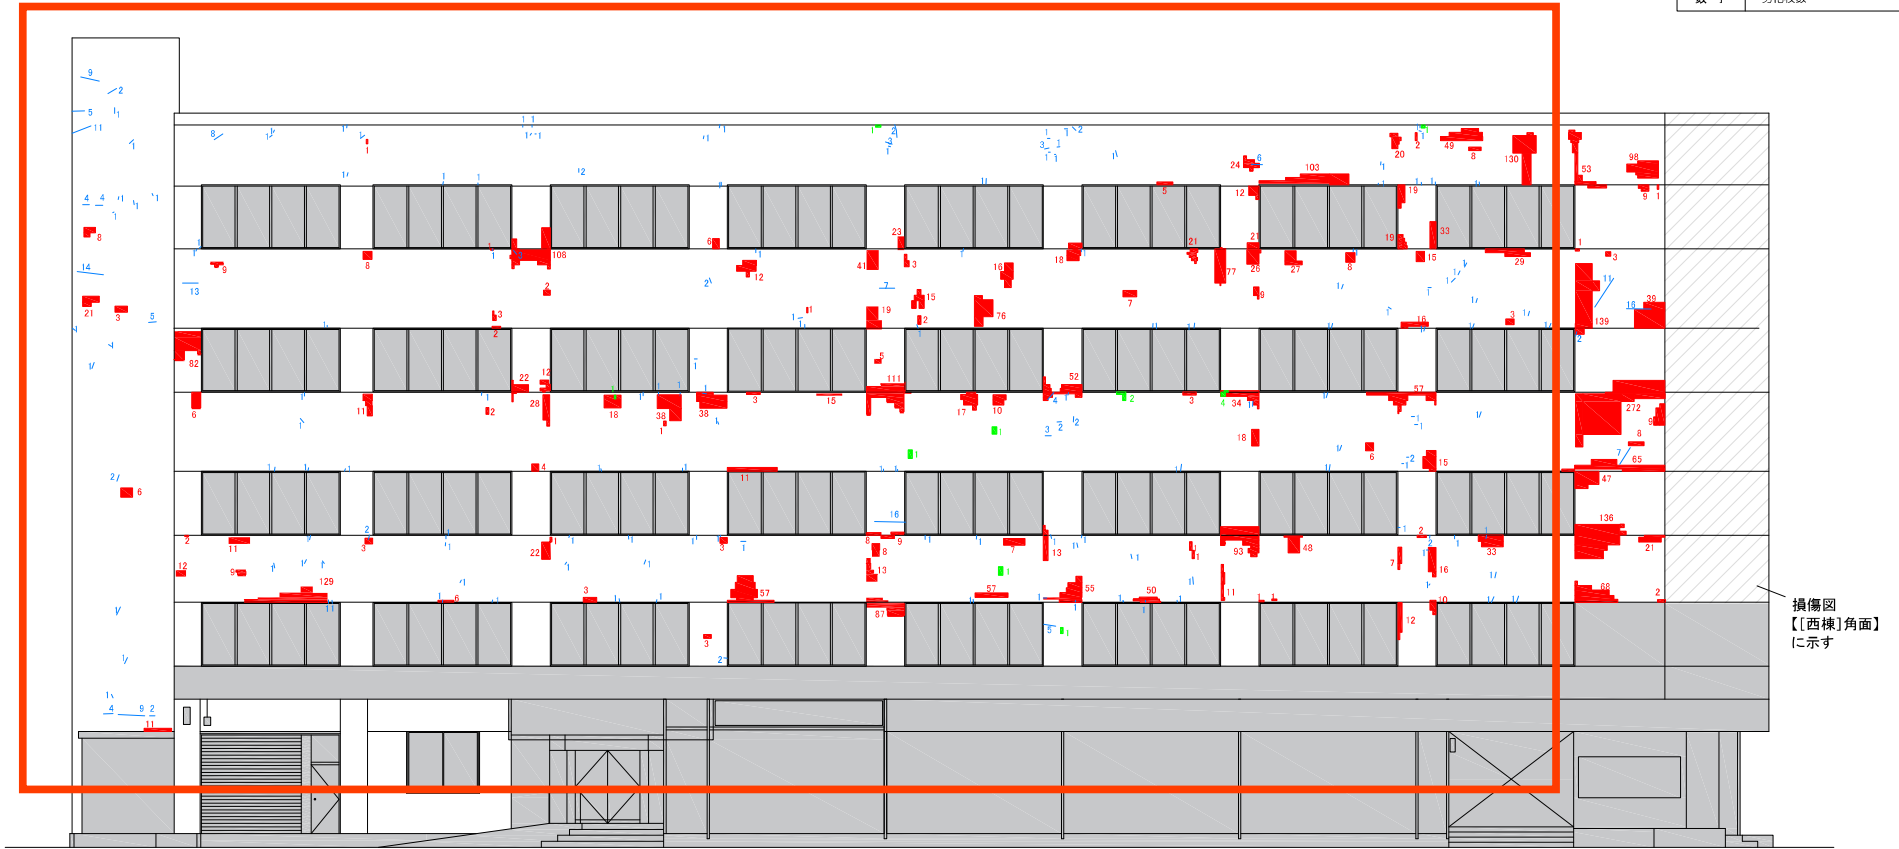
【西棟】西面】

事象 棟・方位	浮き (枚)	遊離 石灰 (枚)	剥離 欠損 (枚)	ひび割れ 0.2~0.5 (枚)	ひび割れ 0.5~1.0 (枚)	ひび割れ 1.0以上 (枚)	備 考
【西棟】西面	3495	0	13	330	0	0

FST工法により、浮き及びひび割れが発生しているタイルを補修し、ひび割れ部の処置を行うこと。

剥離・欠損しているタイルは、類似品で張替えを行うこと。

タイルの遊離石灰について除去すること。

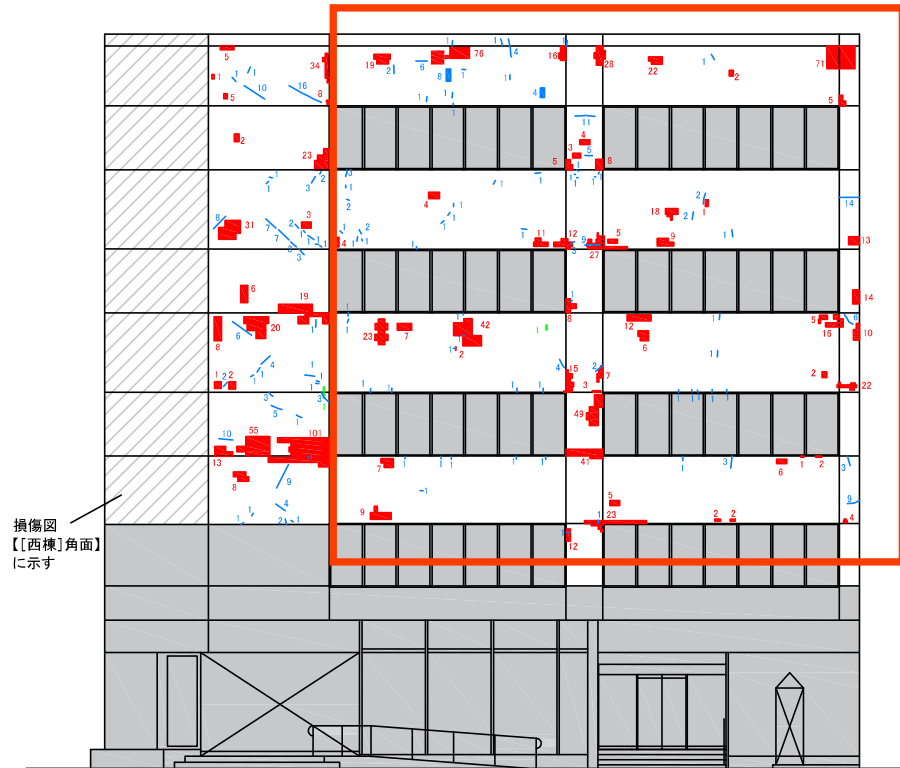
【[西棟]角面】

事象 棟・方位	浮き (枚)	遊離 石灰 (枚)	剥離 欠損 (枚)	ひび割れ 0.2~0.5 (枚)	ひび割れ 0.5~1.0 (枚)	ひび割れ 1.0以上 (枚)	備 考
【西棟】角面	1095	0	4	113	2	0

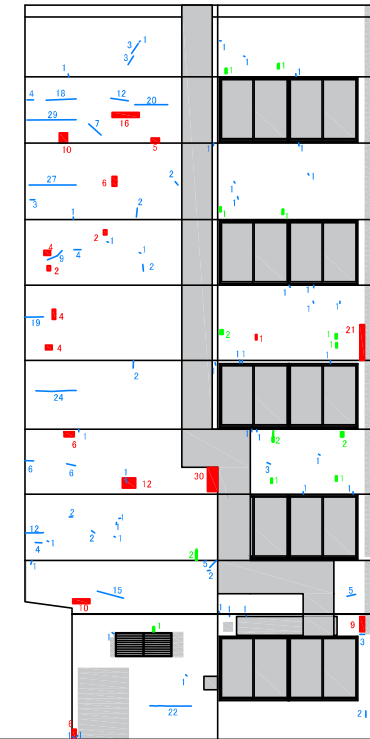
【[西棟]南面】

事象 棟・方位	浮き (枚)	遊離 石灰 (枚)	剥離 欠損 (枚)	ひび割れ 0.2~0.5 (枚)	ひび割れ 0.5~1.0 (枚)	ひび割れ 1.0以上 (枚)	備 考
【西棟】南面	1065	12	3	271	0	0
