業 務 名	大通2丁目ビル 外壁調査	図 面 名	外壁劣化位置図・数量表 【[西棟] 西面】	実施年月日	21.01.20	
				縮尺	A3:1/150

業 務 名	大通2丁目ビル 外壁調査	図 面 名	外壁劣化位置図・数量表 【[西棟]角面~南側東面】	実施年月日	
				縮尺	A3: 1/150

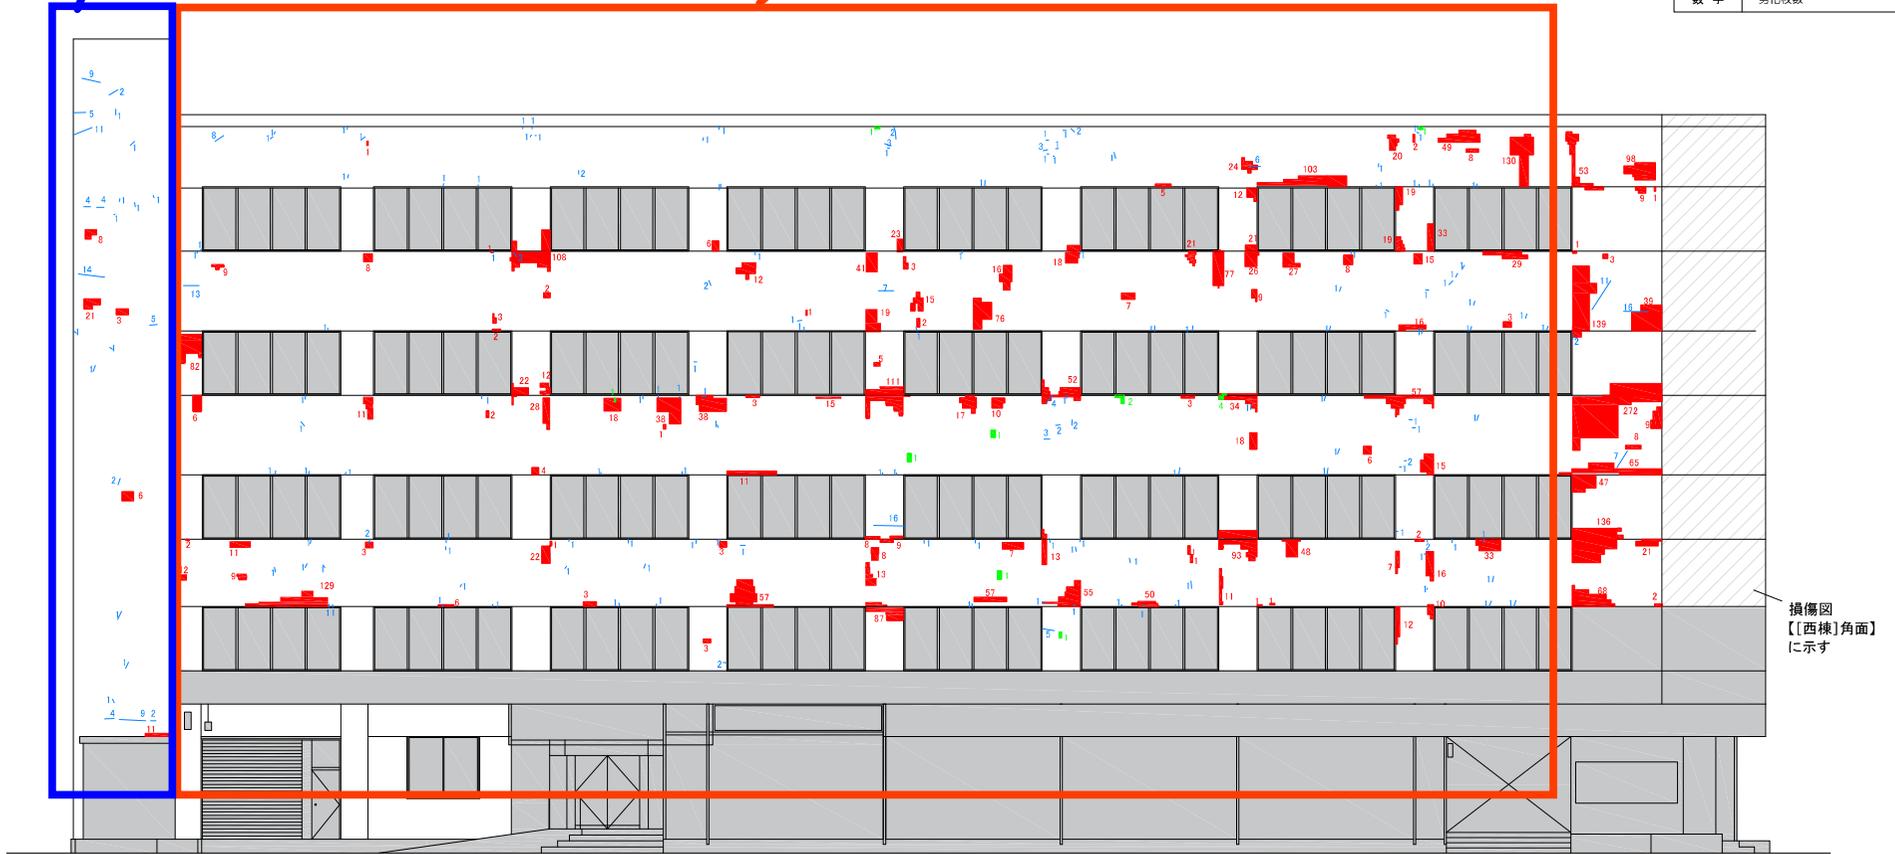
【[西棟]西面】

事象 標・方位	浮き (枚)	遊離 石灰 (枚)	剥離 欠損 (枚)	ひび割れ 0.2~0.5 (枚)	ひび割れ 0.5~1.0 (枚)	ひび割れ 1.0以上 (枚)	備 考
[西棟] 西面	3495	0	13	330	0	0

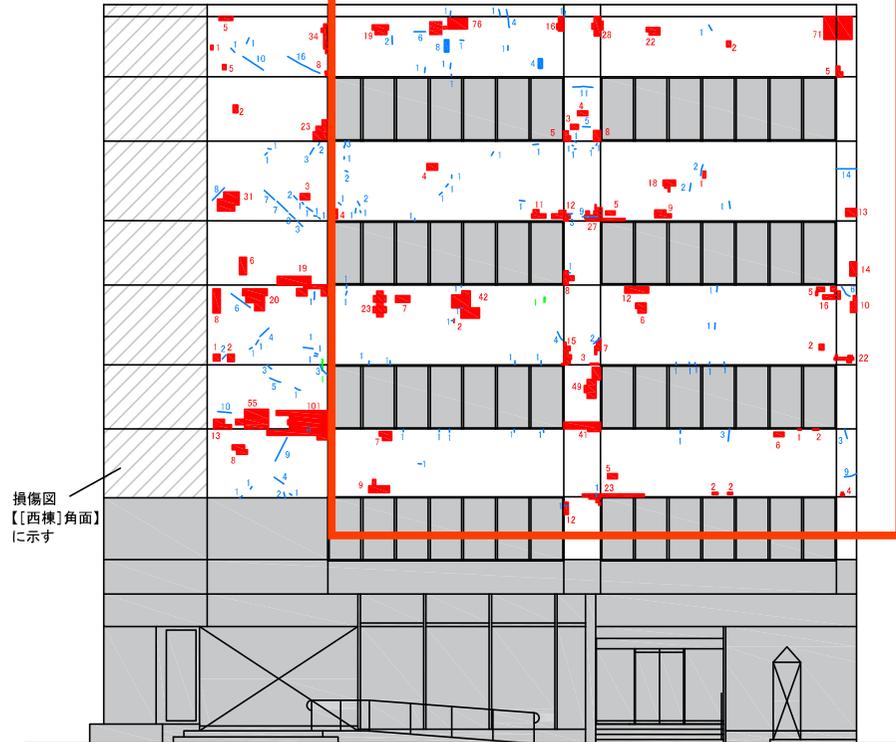
【[西棟]角面】

事象 棟・方位	浮き (枚)	遊離 石灰 (枚)	剥離 欠損 (枚)	ひび割れ 0.2~0.5 (枚)	ひび割れ 0.5~1.0 (枚)	ひび割れ 1.0以上 (枚)	備 考
[西棟] 角面	1095	0	4	113	2	0

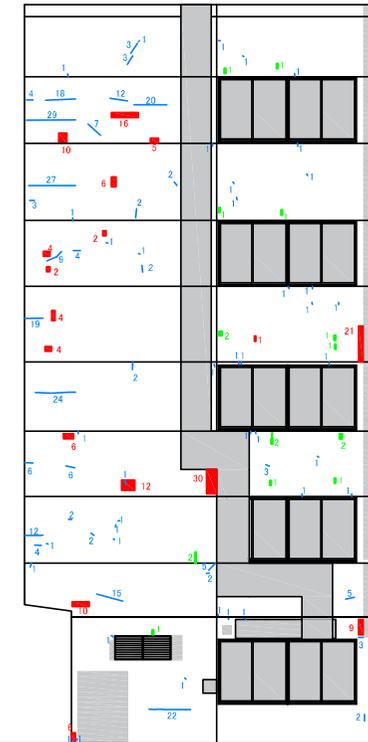
【[西棟]南面】

事象 棟・方位	浮き (枚)	遊離 石灰 (枚)	剥離 欠損 (枚)	ひび割れ 0.2~0.5 (枚)	ひび割れ 0.5~1.0 (枚)	ひび割れ 1.0以上 (枚)	備 考
[西棟] 南面	1065	12	3	271	0	0
