令和5年度 避難場所標識撤去に係る事前調査業務 調査報告書

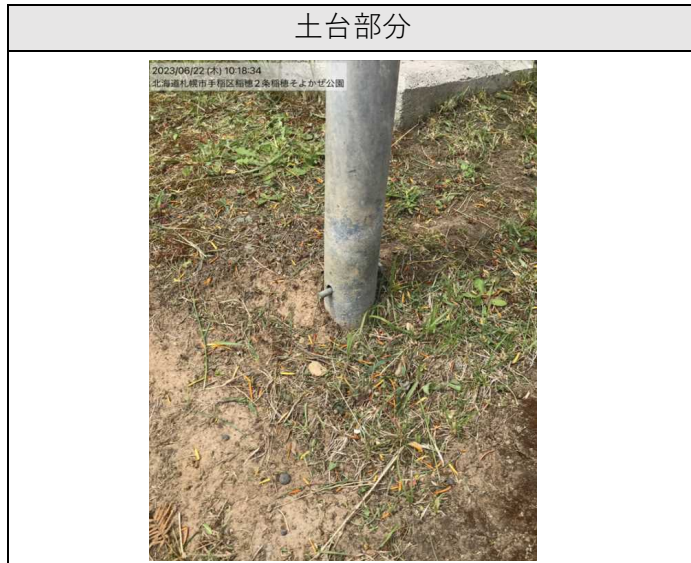
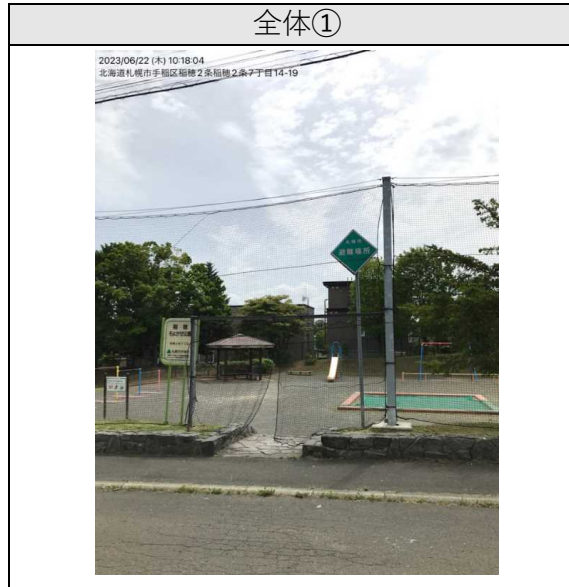
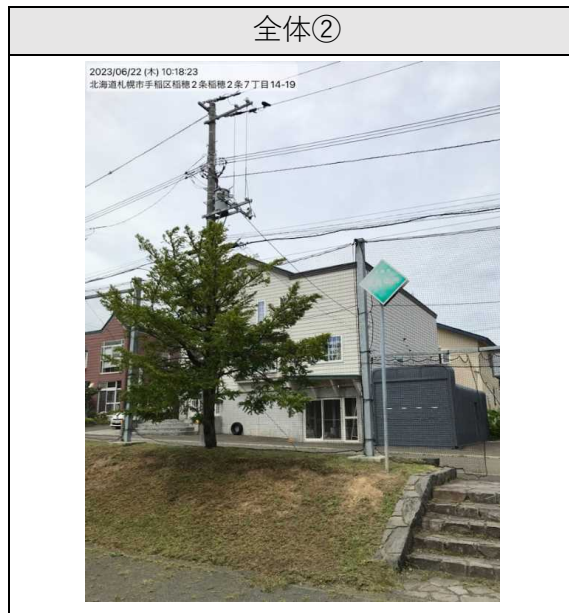
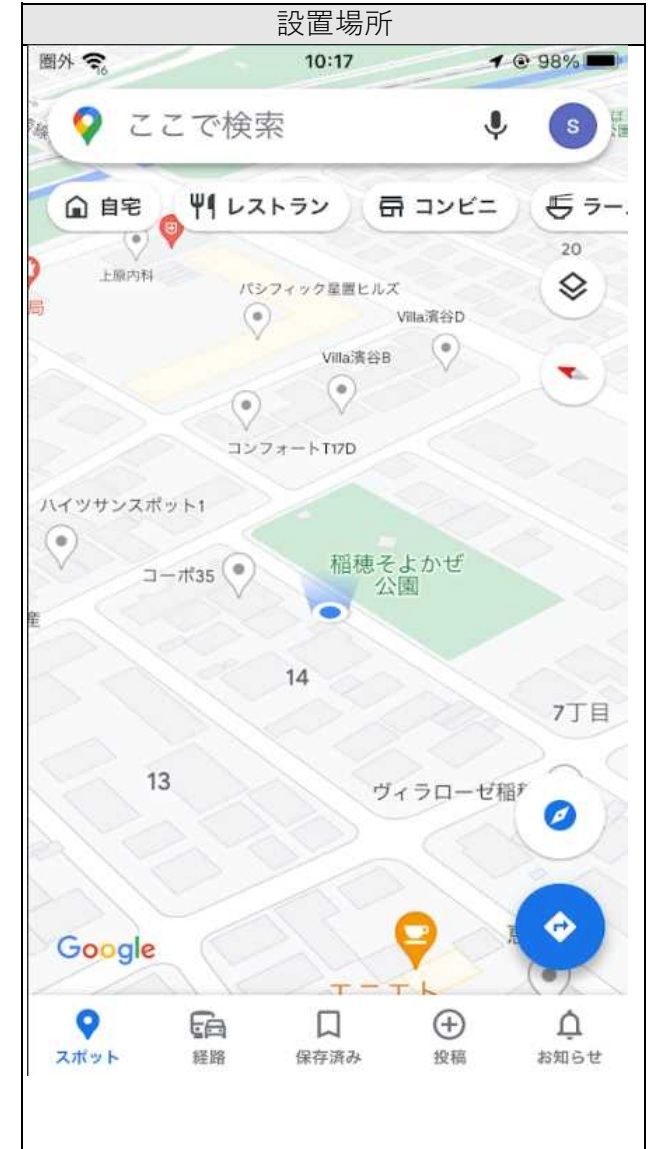
NO	666	
施設名	稲穂そよ風公園	
所在地	北海道札幌市手稲区稲穂2条7丁目15	
備考	自立式標識 (小型)	合計:1箇所

看板部分	評価	B (危険性なし/破損あり)
看板部分	破損状況	汚れ/擦れ (表面に汚れや擦れがあり見えにくい)
接合部分	評価	A (危険性なし/破損なし)
接合部分	破損状況	
ポール部分	評価	A (危険性なし/破損なし)
ポール部分	破損状況	
土台部分	評価	A (危険性なし/破損なし)
土台部分	破損状況

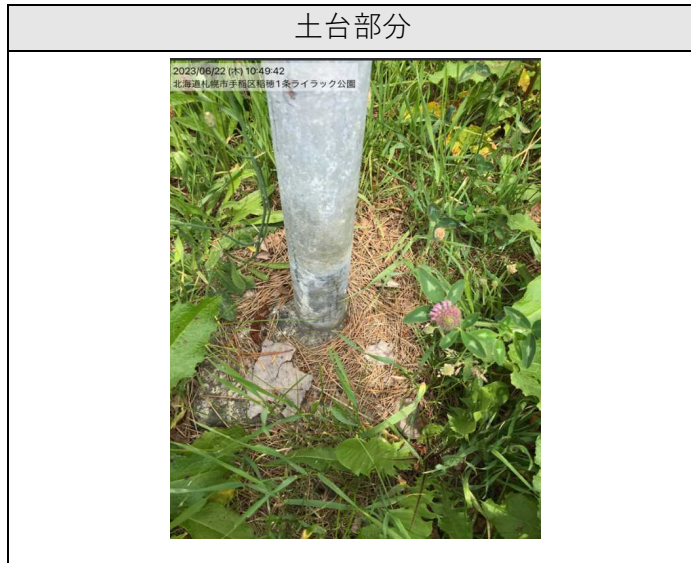
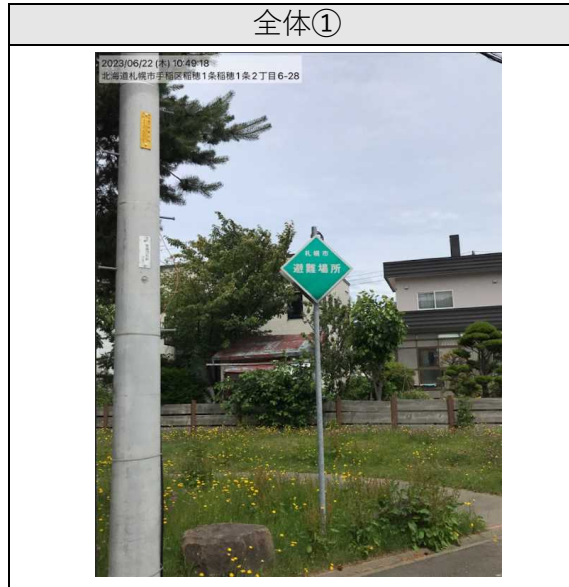
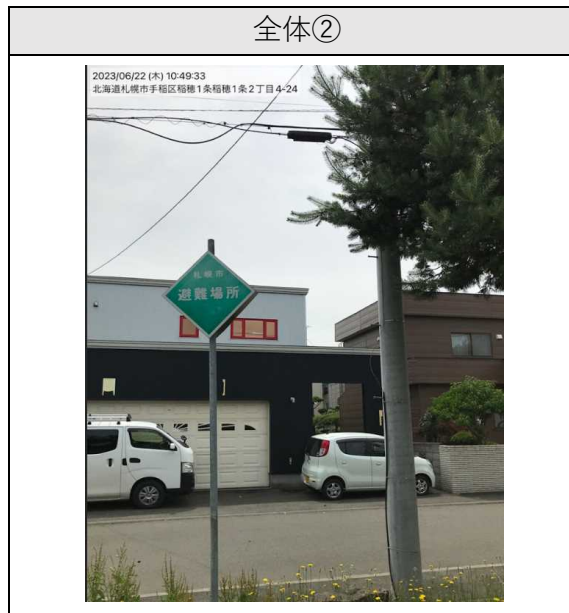
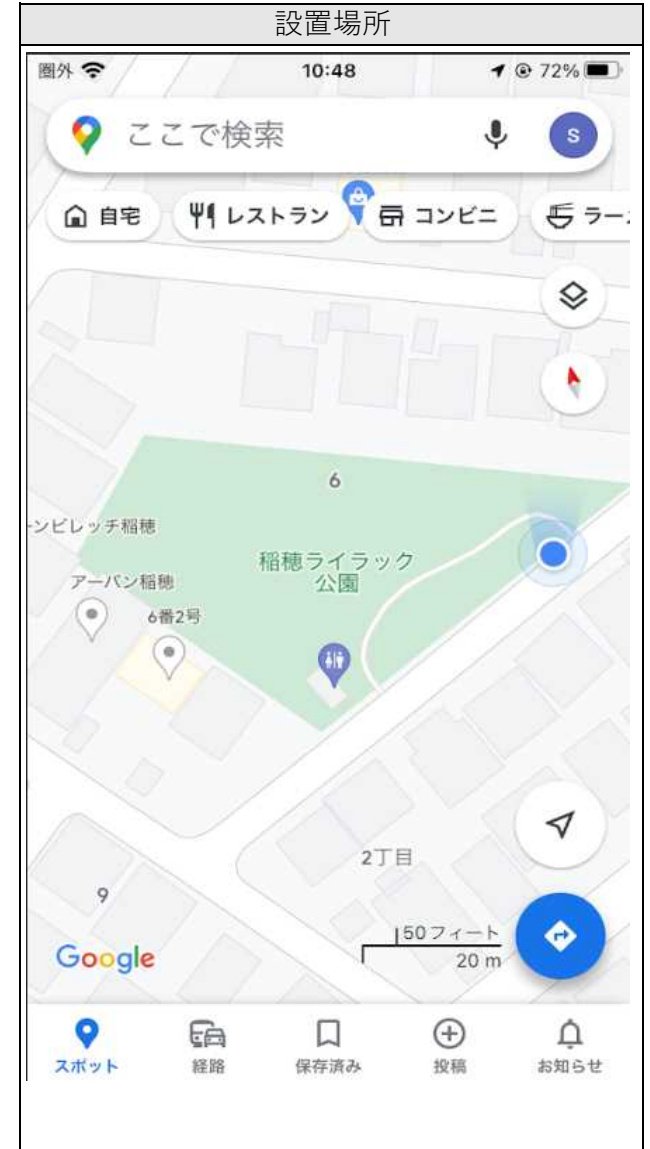
NO	667
施設名	稲穂ライラック公園
所在地	北海道札幌市手稲区稲穂1条2丁目6-1
備考	自立式標識 (小型) 合計:1箇所

看板部分 評価	B (危険性なし/破損あり)
看板部分 破損状況	汚れ/擦れ (表面に汚れや擦れがあり見えにくい)
接合部分 評価	B (危険性なし/破損あり)
接合部分 破損状況	危険性はないが、カタカタ音が鳴る
ポール部分 評価	A (危険性なし/破損なし)
ポール部分 破損状況	
土台部分 評価	A (危険性なし/破損なし)
土台部分 破損状況

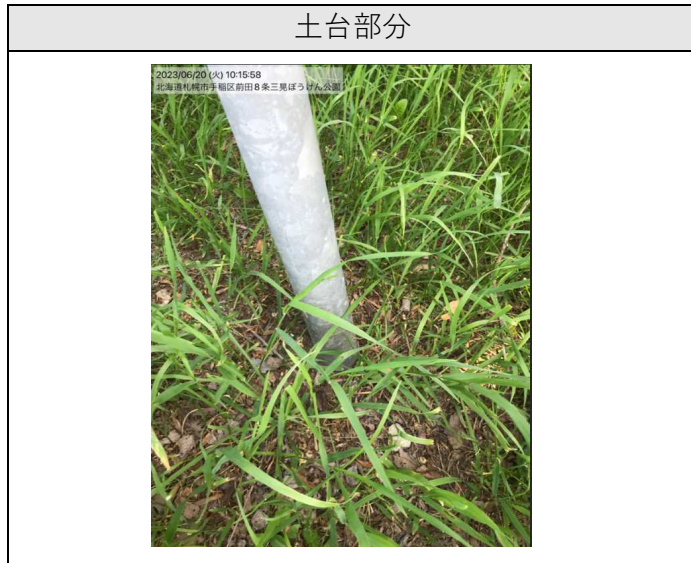
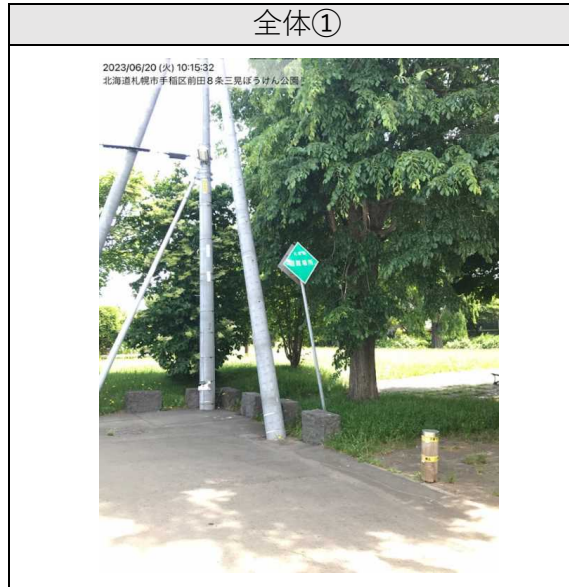
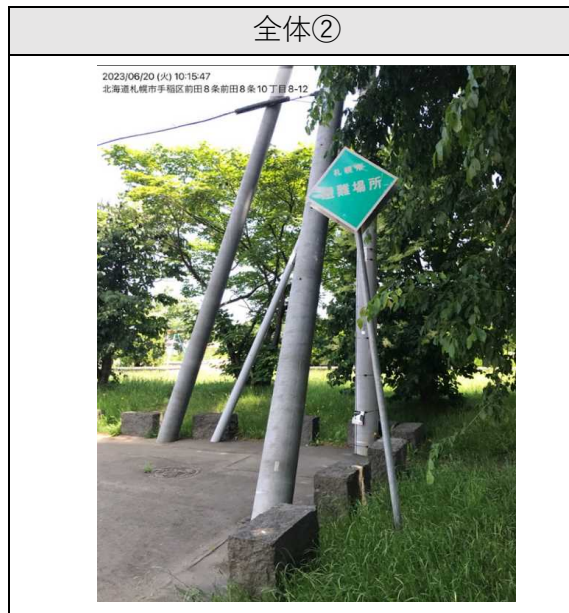
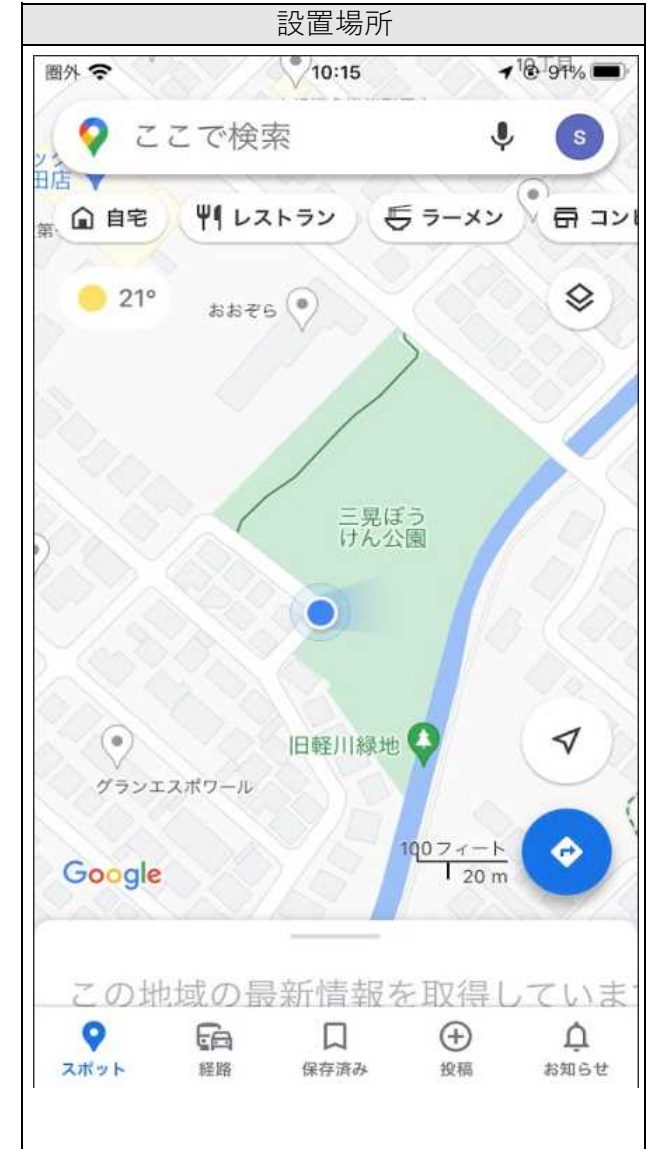
NO	672	
施設名	三晃ぼうけん公園	
所在地	北海道札幌市手稲区前田8条10丁目7	
備考	自立式標識 (小型)	合計:1箇所

看板部分	評価	A (危険性なし/破損なし)
看板部分	破損状況	
接合部分	評価	A (危険性なし/破損なし)
接合部分	破損状況	
ポール部分	評価	B (危険性なし/破損あり)
ポール部分	破損状況	危険性はないが、傾いている。
土台部分	評価	A (危険性なし/破損なし)
土台部分	破損状況

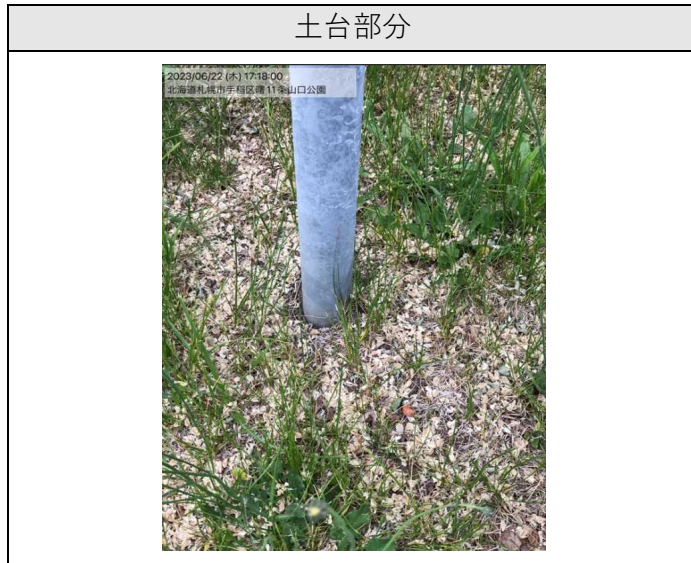
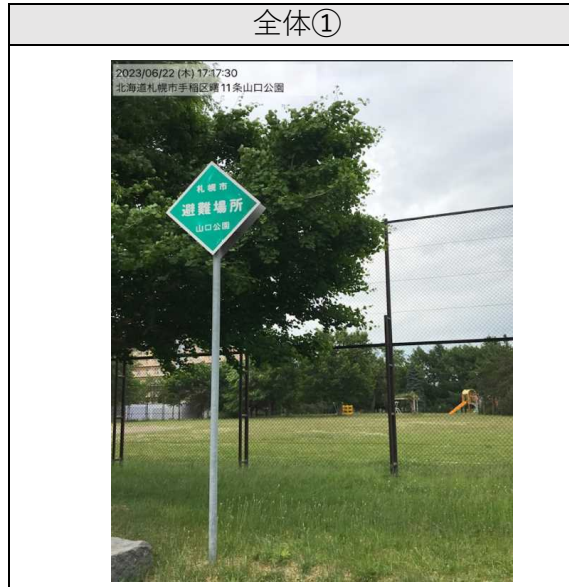
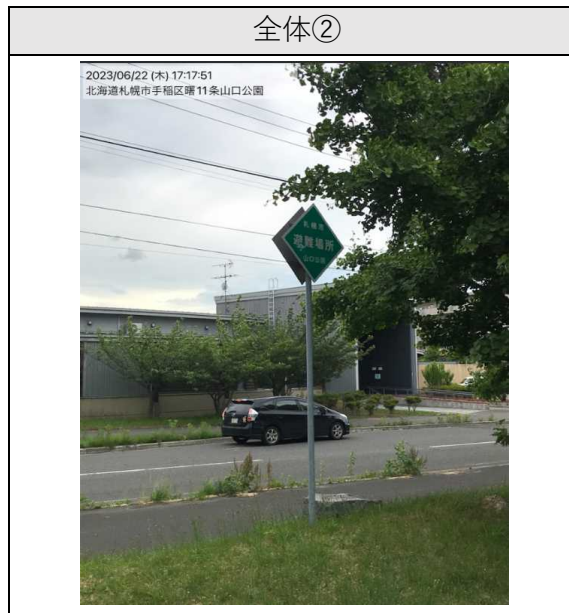
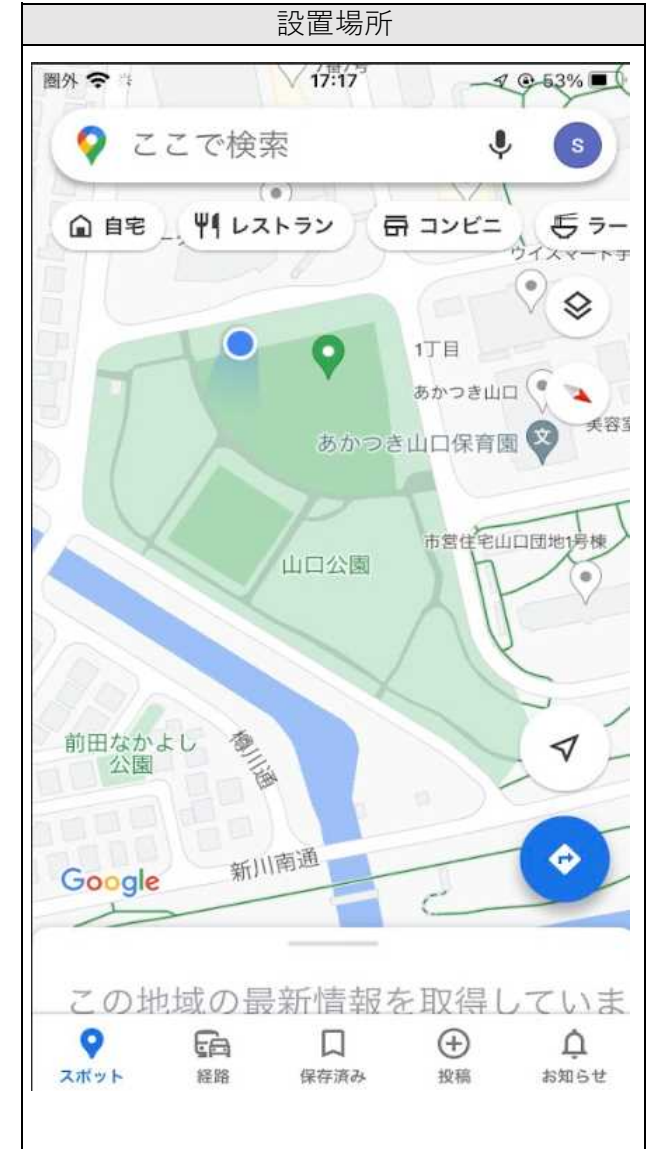
NO	673
施設名	山口公園
所在地	北海道札幌市手稲区曙1 1条1丁目6
備考	自立式標識 (小型) 合計:1箇所

看板部分 評価	B (危険性なし/破損あり)
看板部分 破損状況	汚れ/擦れ (表面に汚れや擦れがあり見えにくい)
接合部分 評価	A (危険性なし/破損なし)
接合部分 破損状況	
ポール部分 評価	A (危険性なし/破損なし)
ポール部分 破損状況	
土台部分 評価	A (危険性なし/破損なし)
土台部分 破損状況

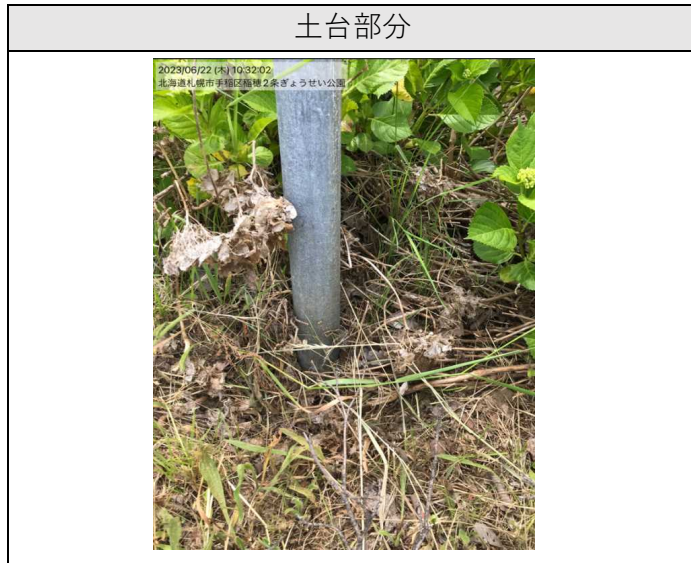
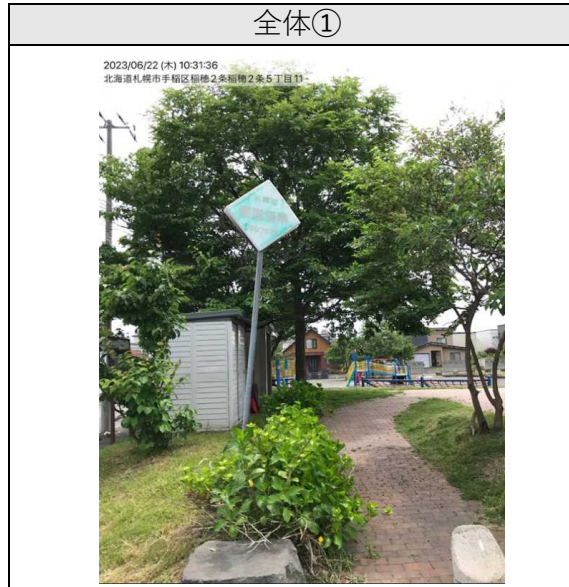
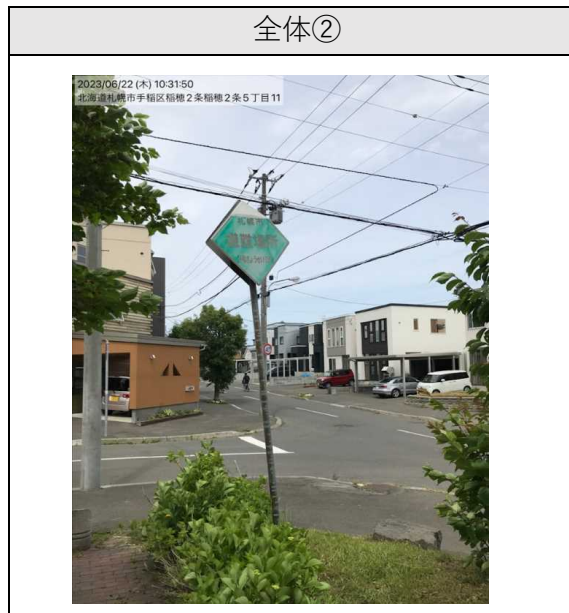
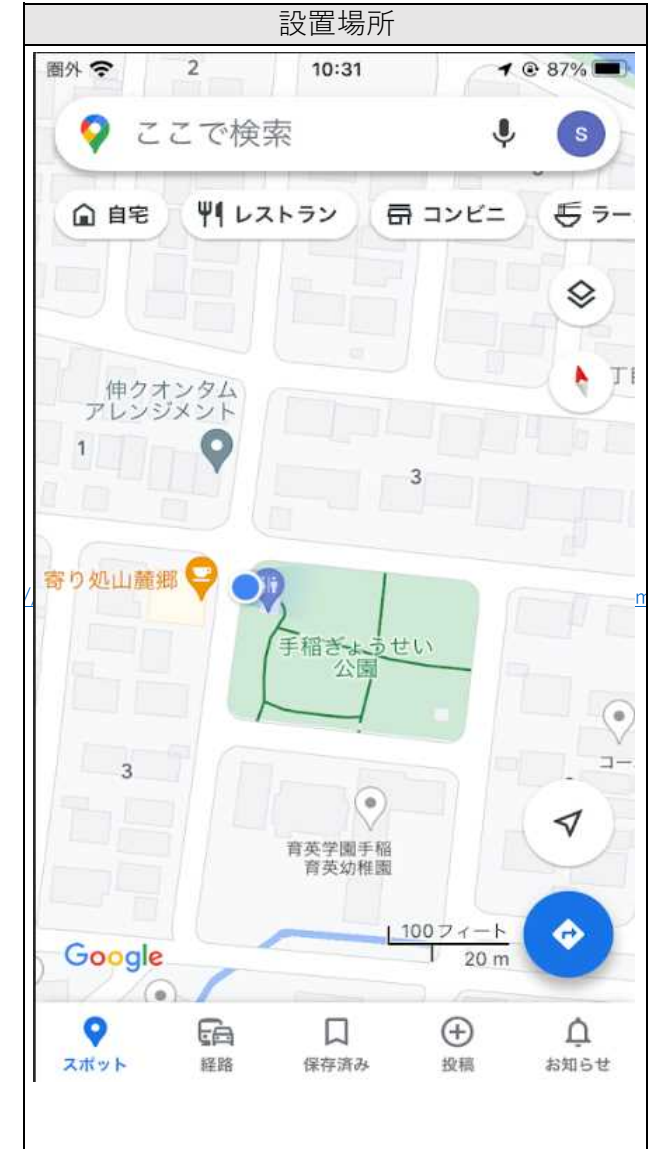
NO	674
施設名	手稲ぎょうせい公園
所在地	北海道札幌市手稲区稲穂2条5丁目11
備考	自立式標識 (小型) 合計:1箇所

看板部分	評価	B (危険性なし/破損あり)
看板部分	破損状況	汚れ/擦れ (表面に汚れや擦れがあり見えにくい)
接合部分	評価	A (危険性なし/破損なし)
接合部分	破損状況	
ポール部分	評価	B (危険性なし/破損あり)
ポール部分	破損状況	危険性はないが、傾いている。
土台部分	評価	A (危険性なし/破損なし)
土台部分	破損状況

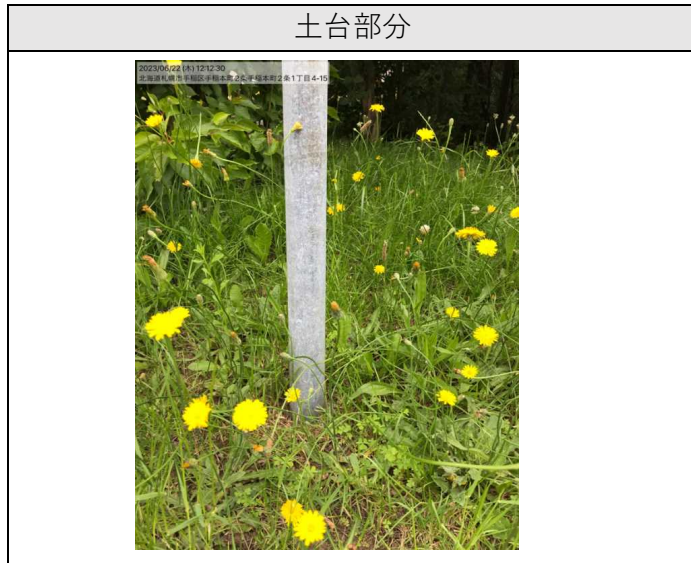
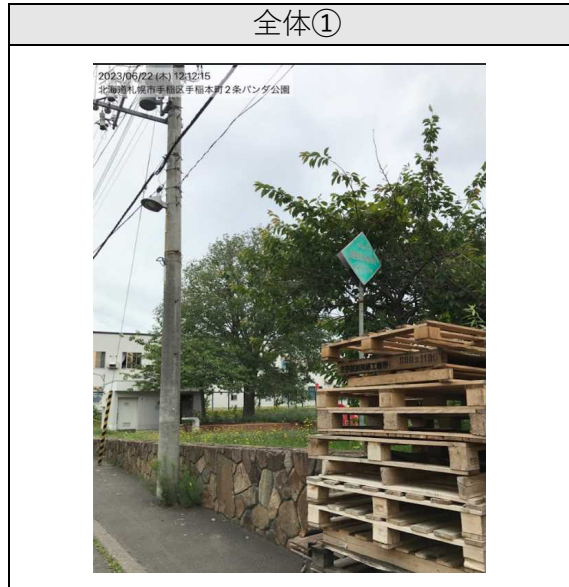
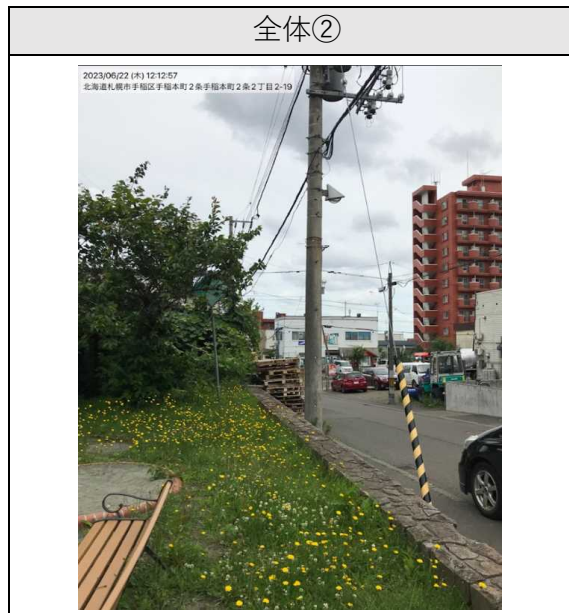
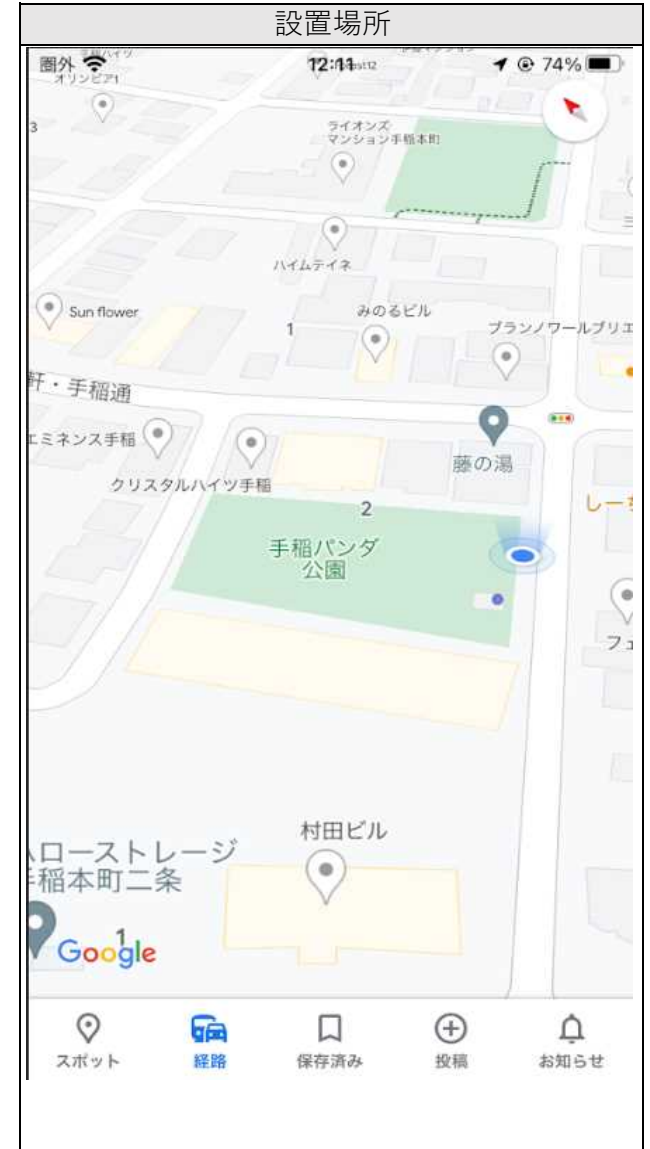
NO	676	
施設名	手稲パンダ公園	
所在地	北海道札幌市手稲区手稲本町2条2丁目2	
備考	自立式標識 (小型)	合計:1箇所

看板部分 評価	B (危険性なし/破損あり)
看板部分 破損状況	汚れ/擦れ (表面に汚れや擦れがあり見えにくい)
接合部分 評価	A (危険性なし/破損なし)
接合部分 破損状況	
ポール部分 評価	B (危険性なし/破損あり)
ポール部分 破損状況	サビ/腐食 (サビが出ている/腐っている)
土台部分 評価	A (危険性なし/破損なし)
土台部分 破損状況

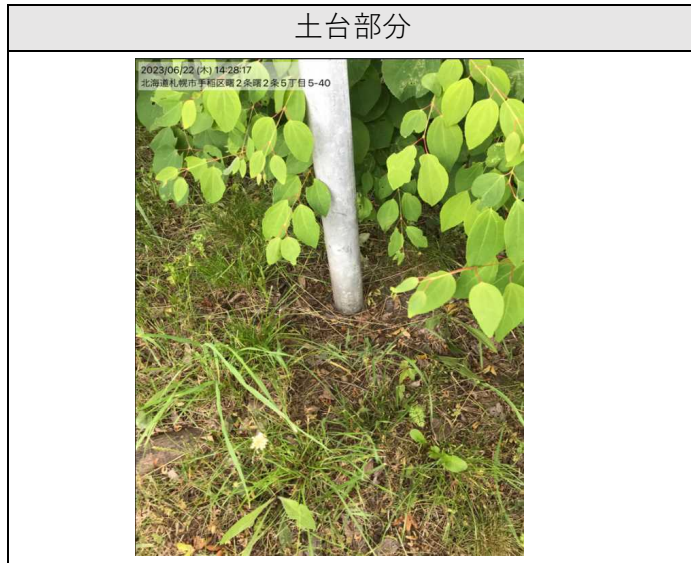
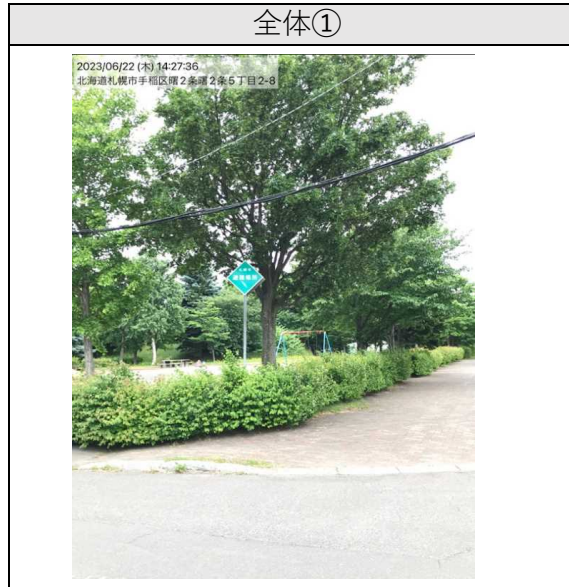
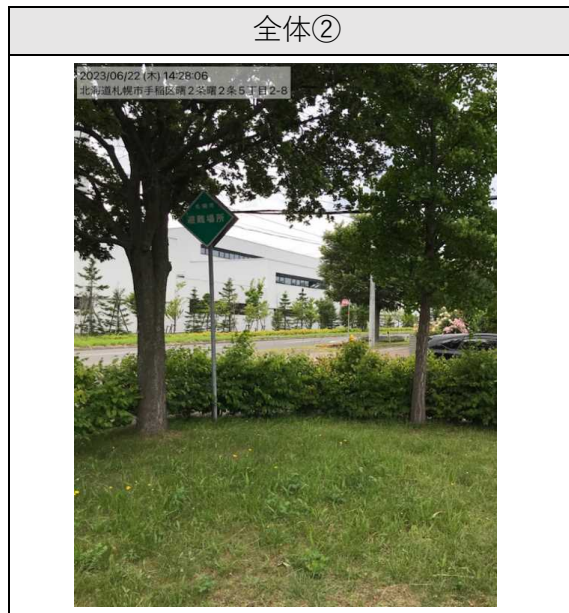
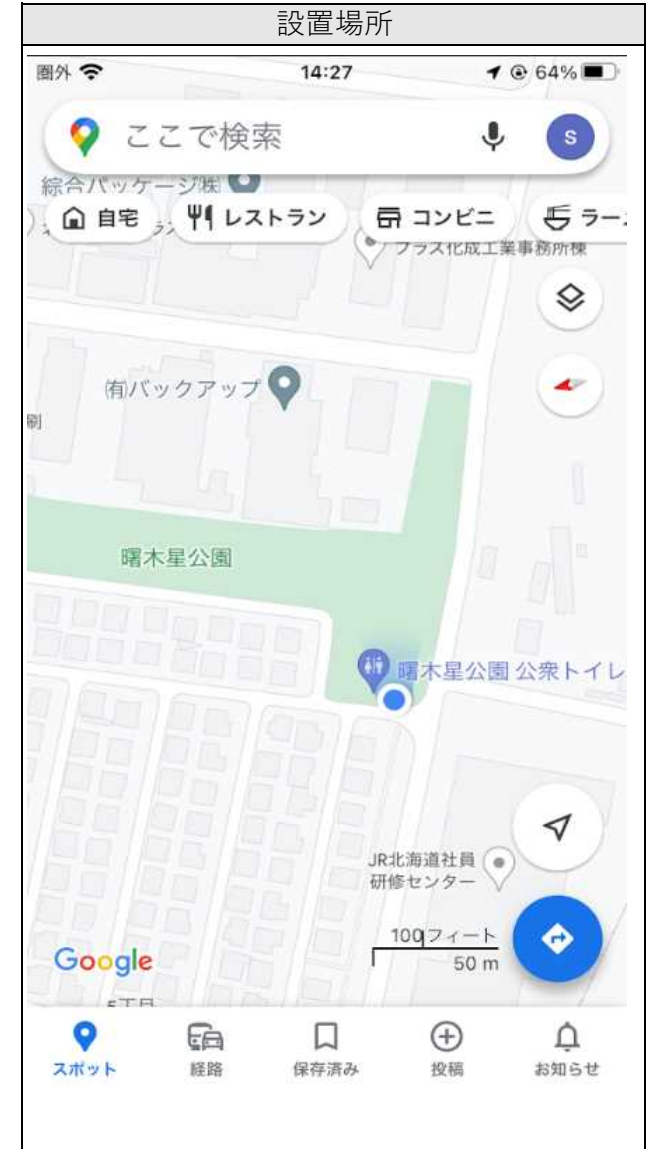
NO	682
施設名	曙木星公園
所在地	北海道札幌市手稲区曙2条5丁目3
備考	自立式標識 (小型) 合計:1箇所

看板部分 評価	A (危険性なし/破損なし)
看板部分 破損状況	
接合部分 評価	A (危険性なし/破損なし)
接合部分 破損状況	
ポール部分 評価	B (危険性なし/破損あり)
ポール部分 破損状況	危険性はないが、傾いている
土台部分 評価	A (危険性なし/破損なし)
土台部分 破損状況

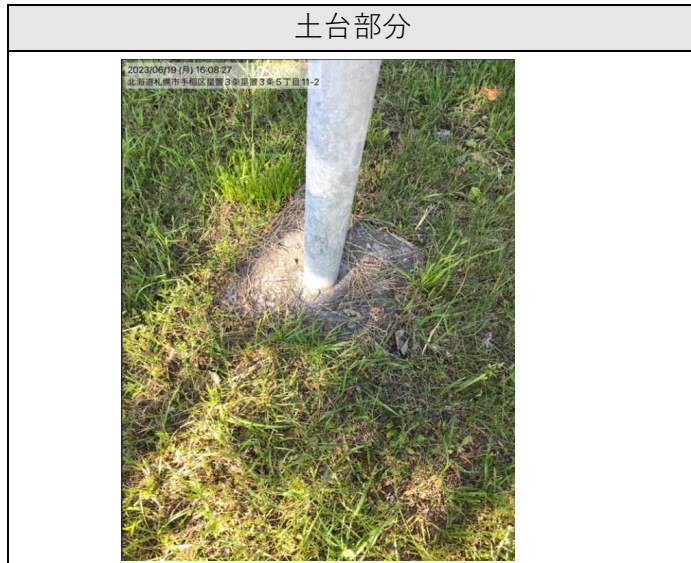
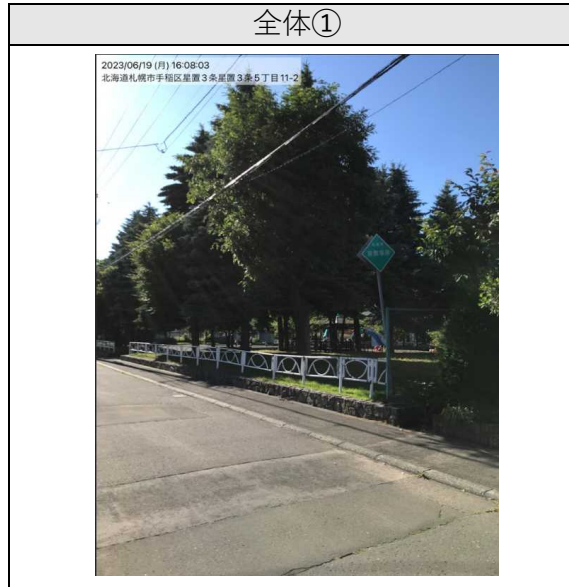
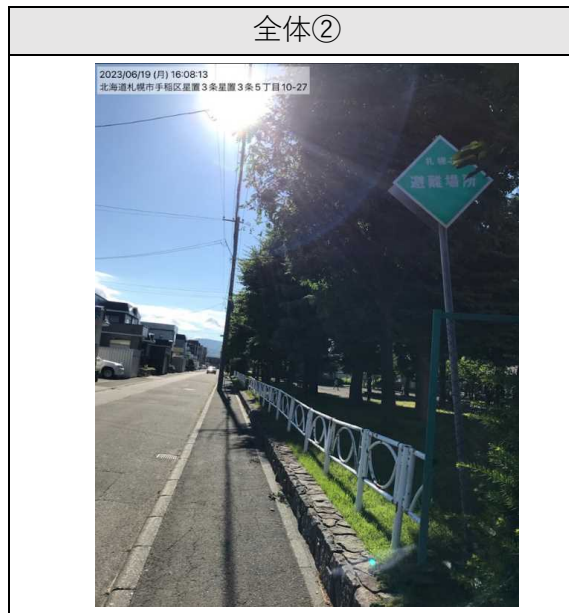
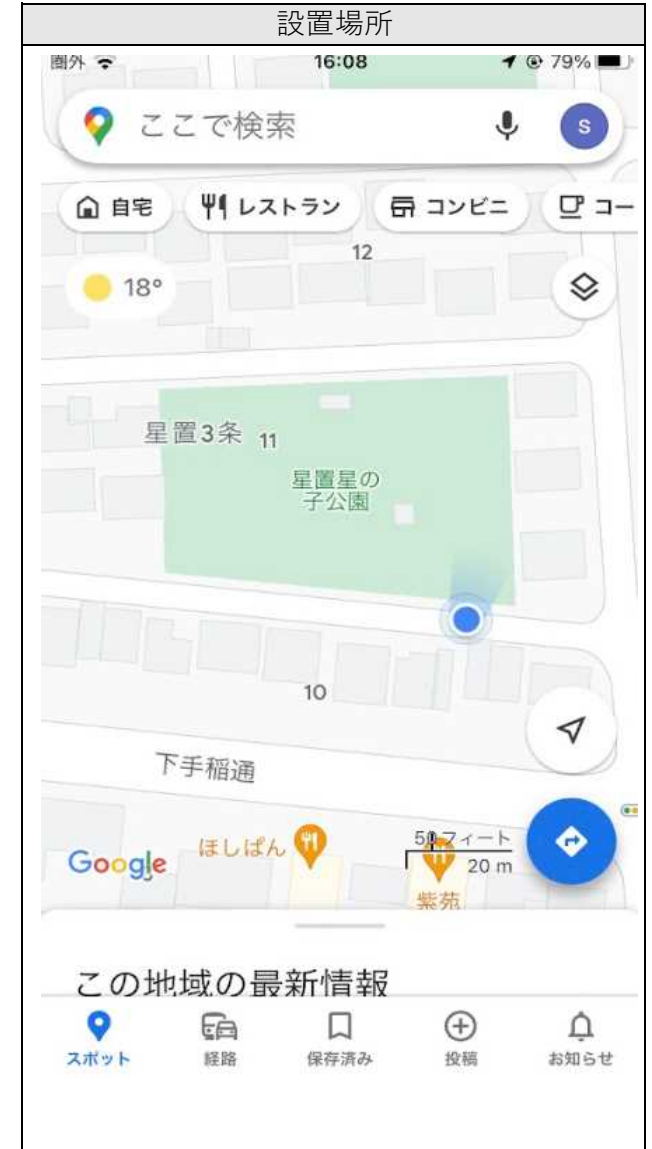
NO	688
施設名	星置星の子公園
所在地	北海道札幌市手稲区星置3条5丁目11
備考	自立式標識 (小型) 合計:1箇所

看板部分 評価	A (危険性なし/破損なし)
看板部分 破損状況	
接合部分 評価	A (危険性なし/破損なし)
接合部分 破損状況	
ポール部分 評価	B (危険性なし/破損あり)
ポール部分 破損状況	危険性はないが、少々傾いている
土台部分 評価	A (危険性なし/破損なし)
土台部分 破損状況

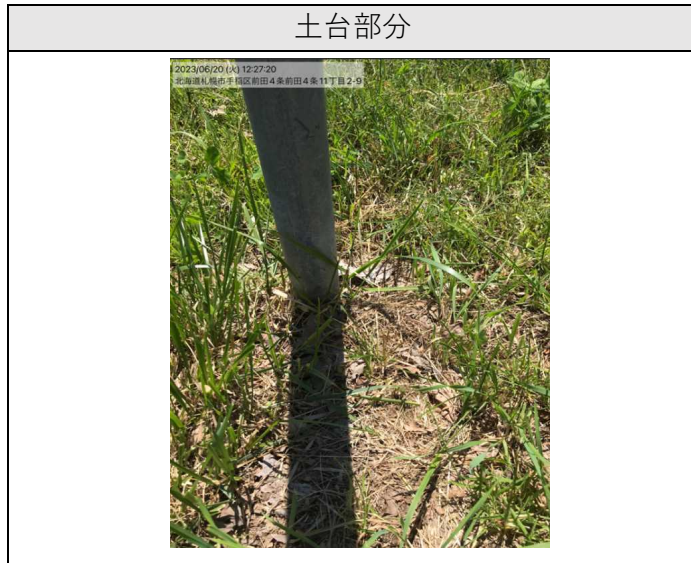
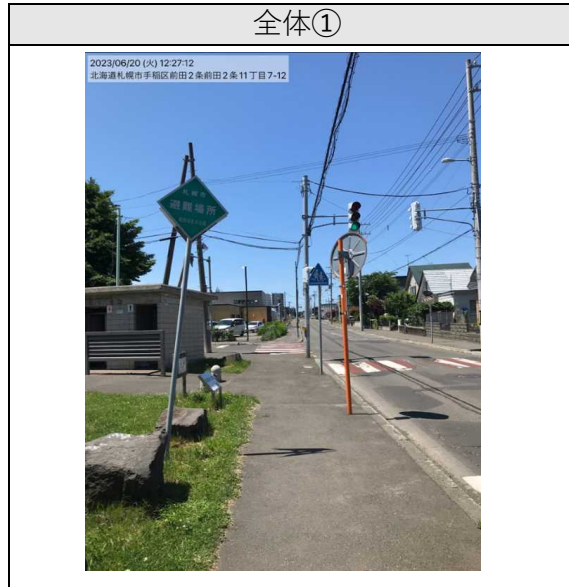
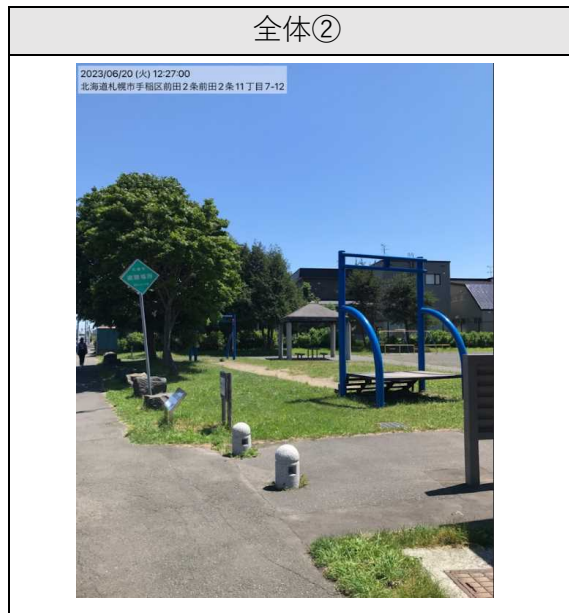
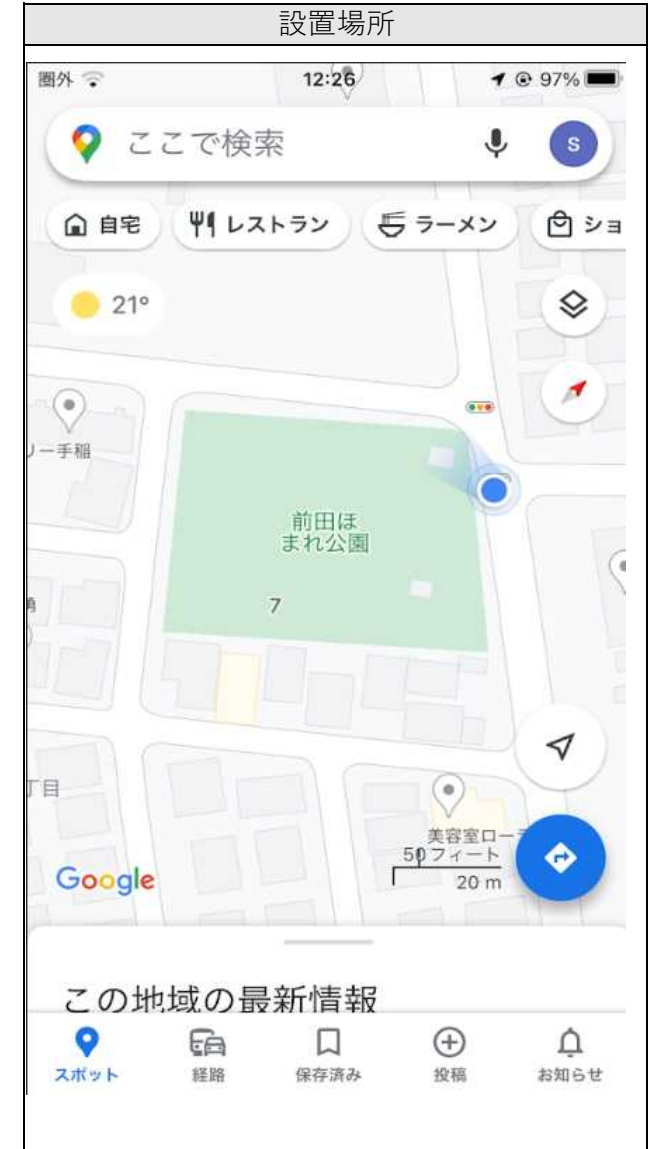
NO	695
施設名	前田ほまれ公園
所在地	北海道札幌市手稲区前田2条1丁目7
備考	自立式標識 (小型) 合計:1箇所

看板部分 評価	A (危険性なし/破損なし)
看板部分 破損状況	
接合部分 評価	A (危険性なし/破損なし)
接合部分 破損状況	
ポール部分 評価	B (危険性なし/破損あり)
ポール部分 破損状況	危険性はないが、少々傾いている
土台部分 評価	A (危険性なし/破損なし)
土台部分 破損状況

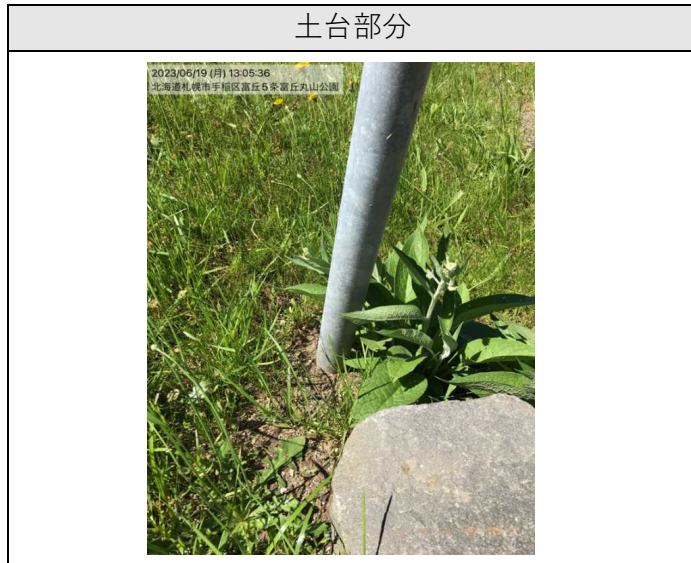
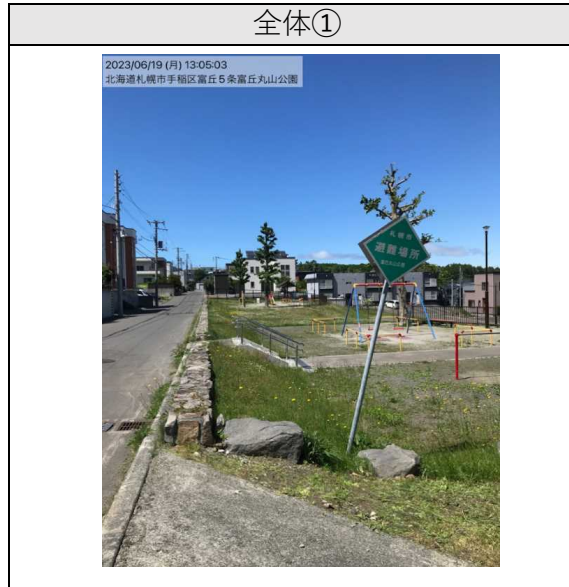
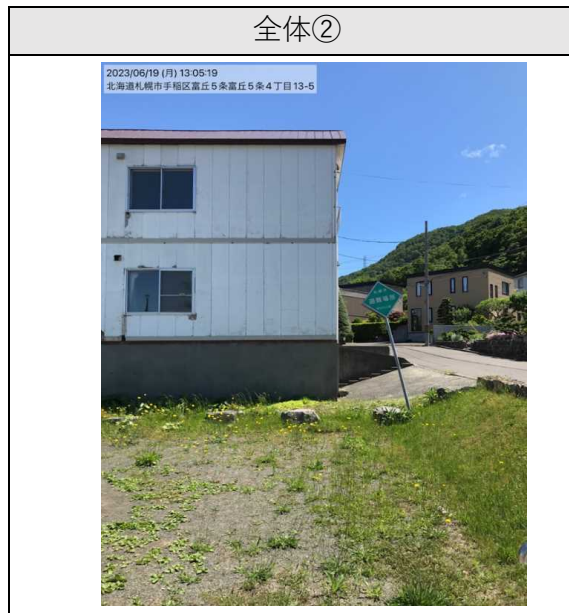
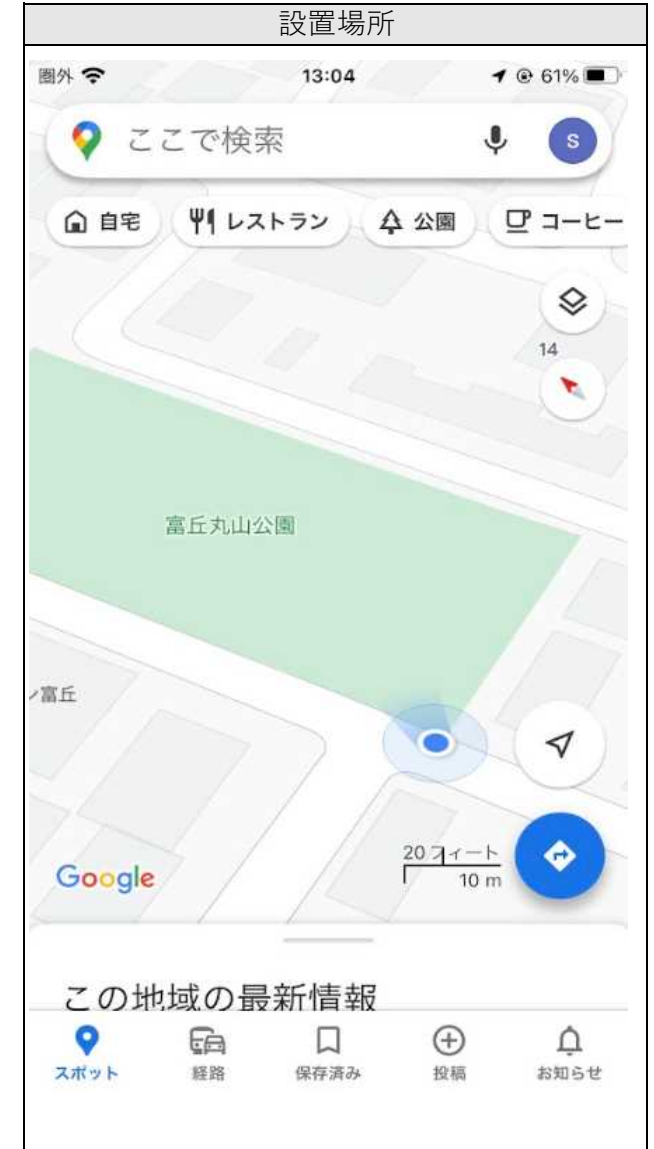
NO	703
施設名	富丘丸山公園
所在地	北海道札幌市手稲区富丘5条4丁目13-40
備考	自立式標識 (小型) 合計:1箇所

看板部分 評価	A (危険性なし/破損なし)
看板部分 破損状況	
接合部分 評価	A (危険性なし/破損なし)
接合部分 破損状況	
ポール部分 評価	B (危険性なし/破損あり)
ポール部分 破損状況	危険性はないが、全体的に斜めになっている。
土台部分 評価	A (危険性なし/破損なし)
土台部分 破損状況

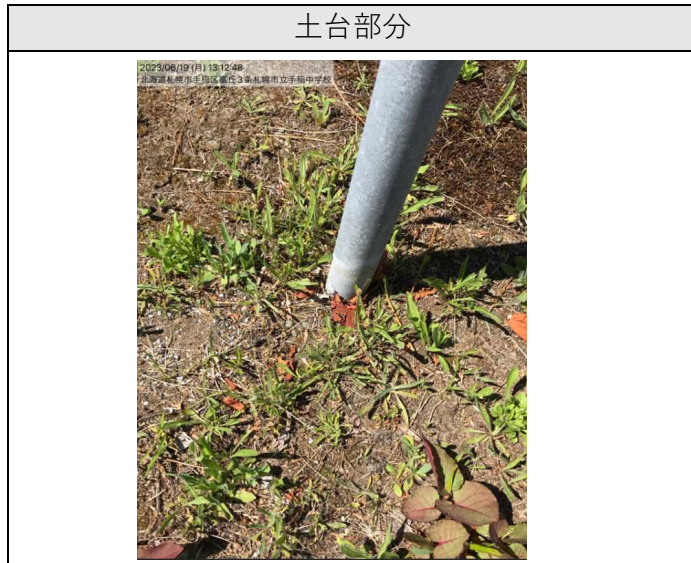
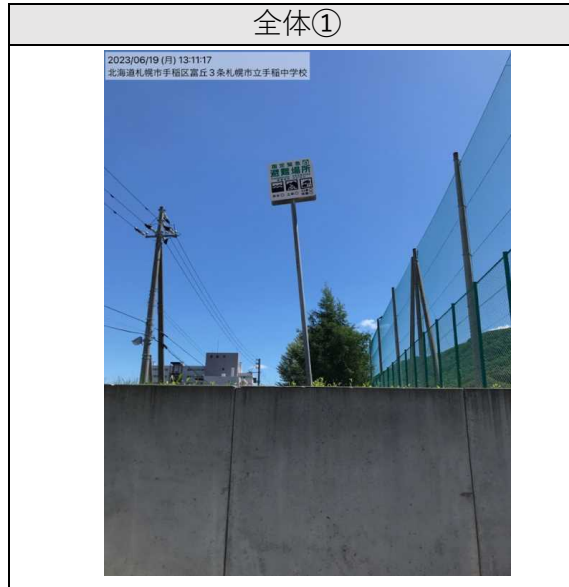
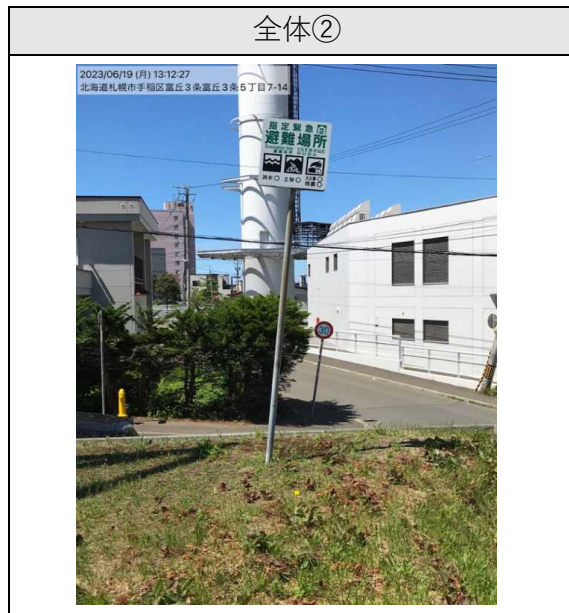
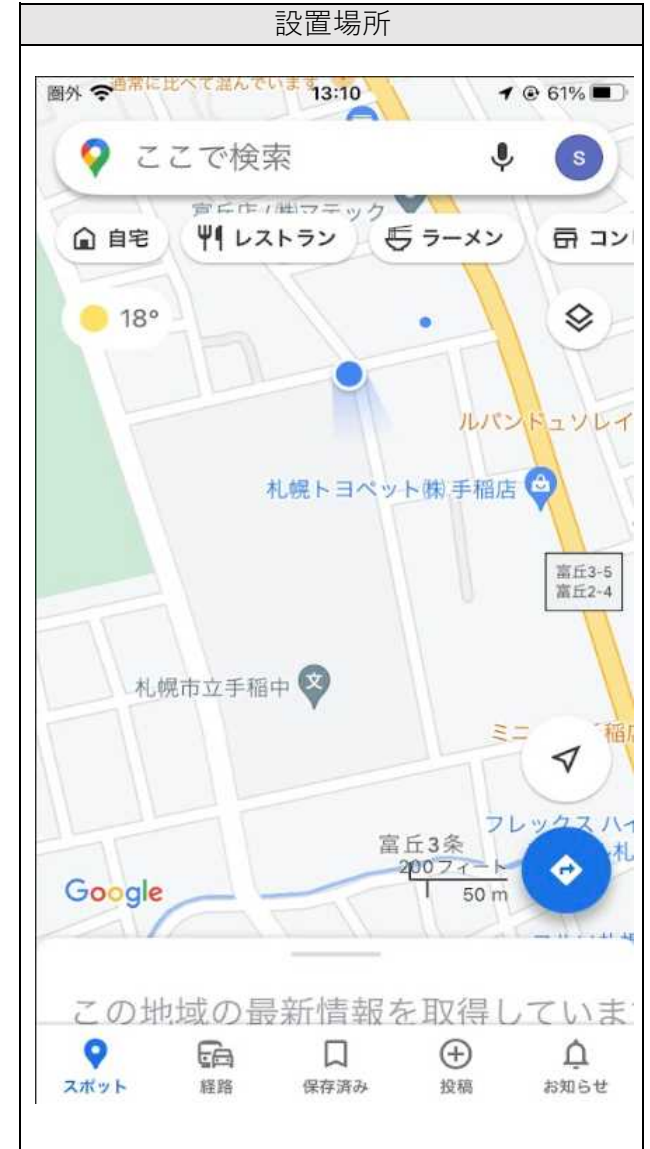
NO	3115	
施設名	手稲中学校	
所在地	北海道札幌市手稲区富丘3条5丁目2-1	
備考	自立式標識 (小型)	合計:2箇所

看板部分	評価	A (危険性なし/破損なし)
看板部分	破損状況	
接合部分	評価	A (危険性なし/破損なし)
接合部分	破損状況	
ポール部分	評価	B (危険性なし/破損あり)
ポール部分	破損状況	危険性はないが、少々斜めになっている。
土台部分	評価	A (危険性なし/破損なし)
土台部分	破損状況
