令和5年度 避難場所標識撤去に係る事前調査業務 調査報告書

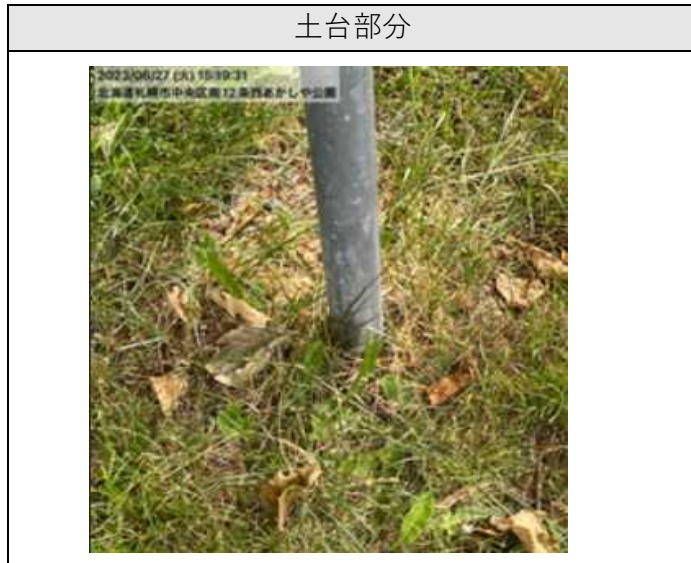
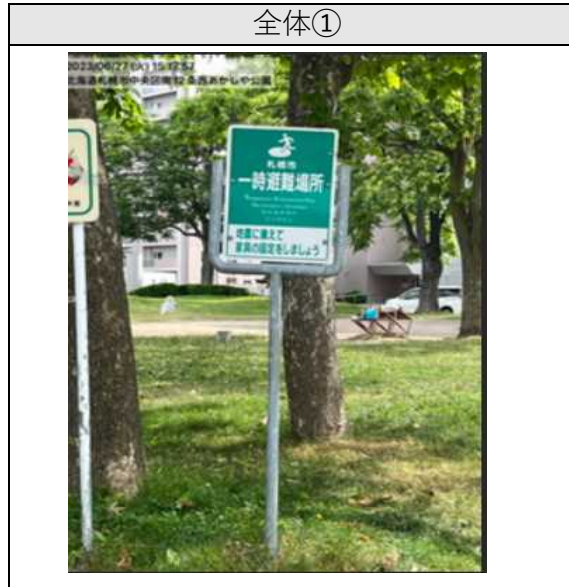
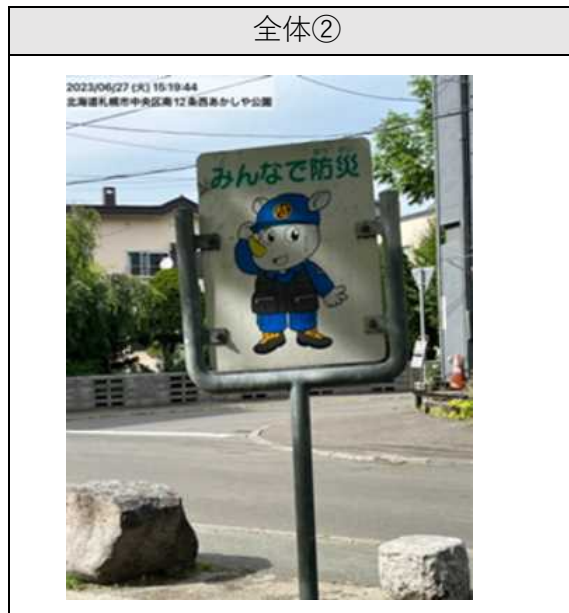
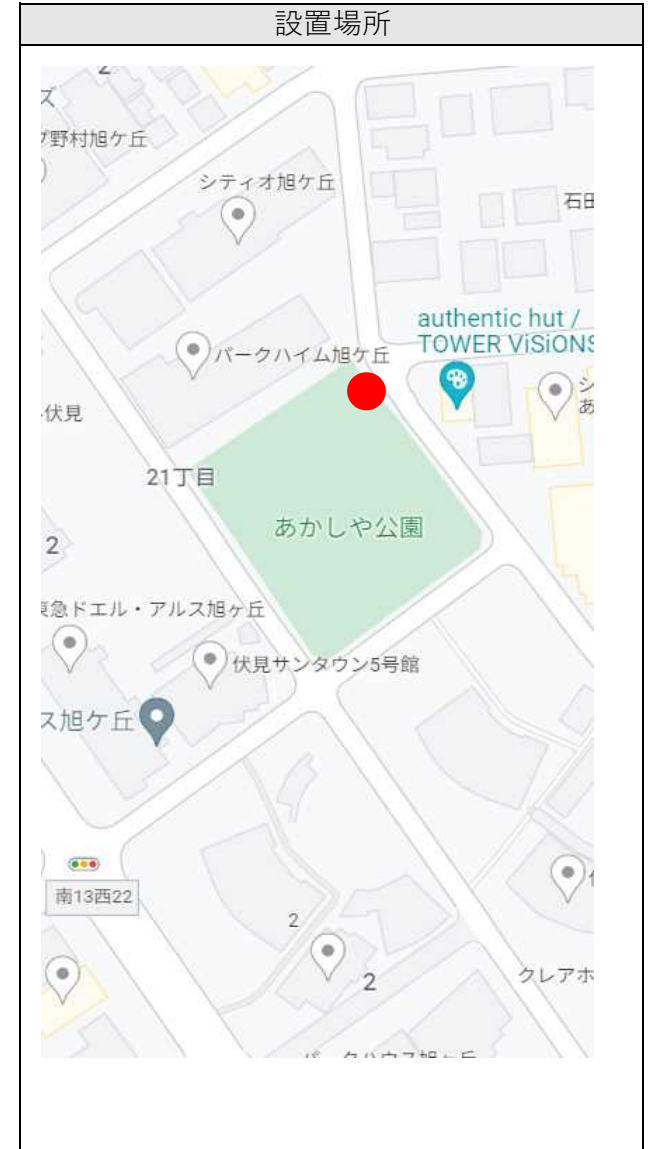
NO	1
施設名	あかしや公園
所在地	北海道札幌市中央区南12条西21丁目1
備考	その他標識 合計:1箇所

看板部分 評価	B (危険性なし/破損あり)
看板部分 破損状況	変形 (曲がっている), 上部が若干折れている
接合部分 評価	A (危険性なし/破損なし)
接合部分 破損状況	
ポール部分 評価	A (危険性なし/破損なし)
ポール部分 破損状況	
土台部分 評価	A (危険性なし/破損なし)
土台部分 破損状況

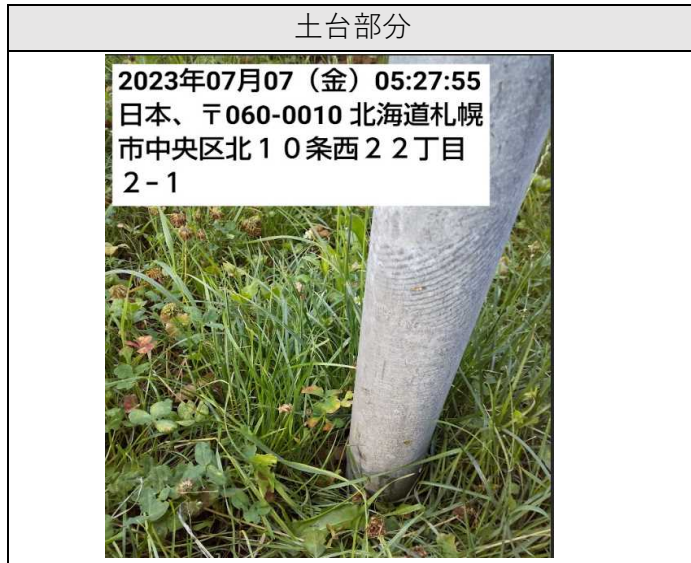
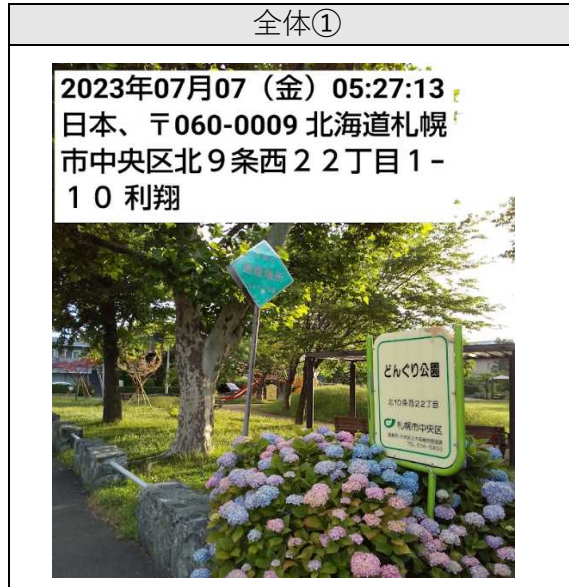
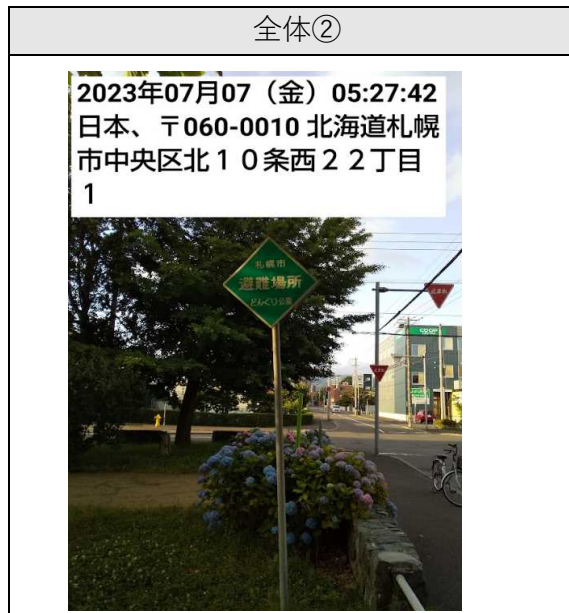
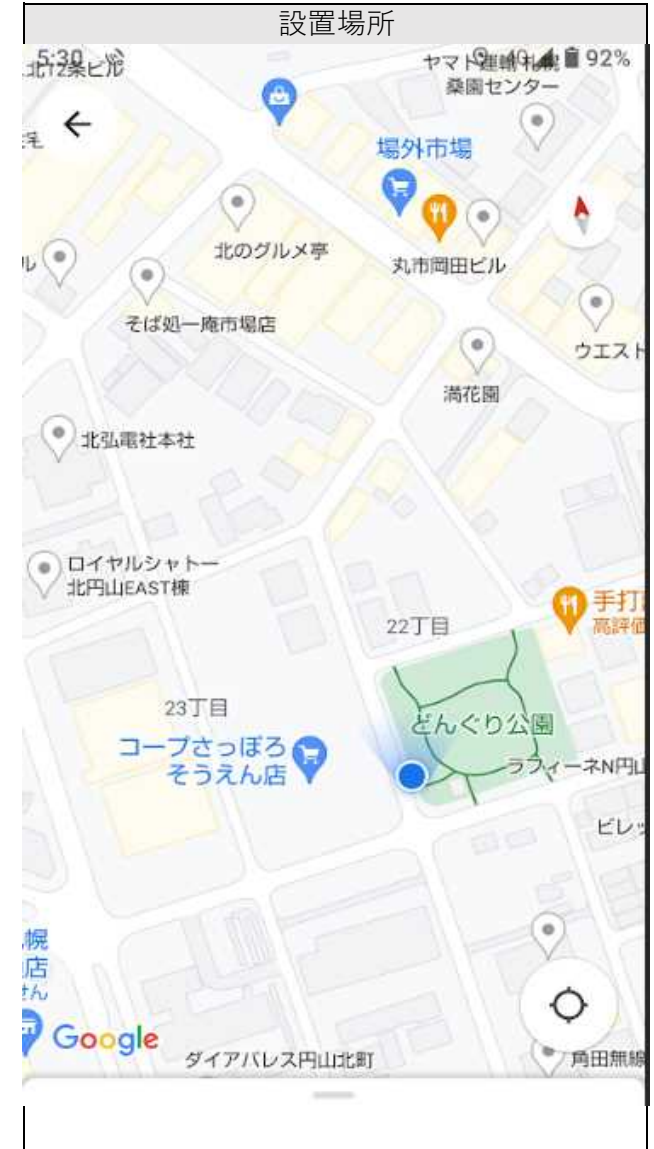
NO	2
施設名	どんぐり公園
所在地	北海道札幌市中央区北10条西22丁目1
備考	自立式標識 (小型) 合計:1箇所

看板部分 評価	B (危険性なし/破損あり)
看板部分 破損状況	変形 (曲がっている), 汚れ/擦れ (表面に汚れや擦れがあり見えにくい)
接合部分 評価	A (危険性なし/破損なし)
接合部分 破損状況	
ポール部分 評価	A (危険性なし/破損なし)
ポール部分 破損状況	
土台部分 評価	A (危険性なし/破損なし)
土台部分 破損状況

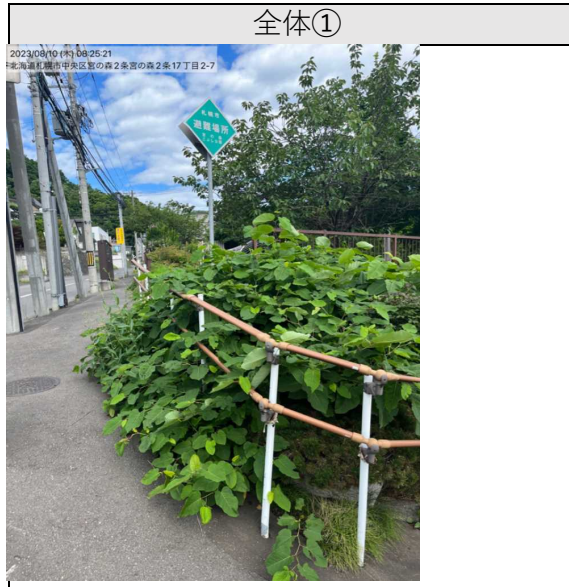
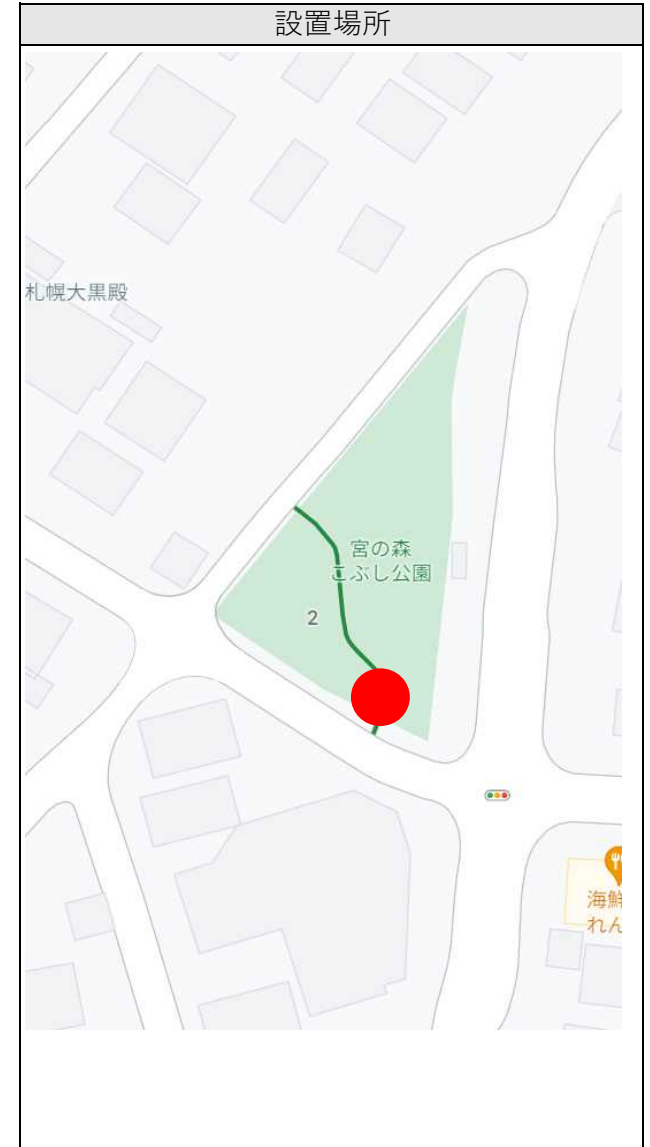
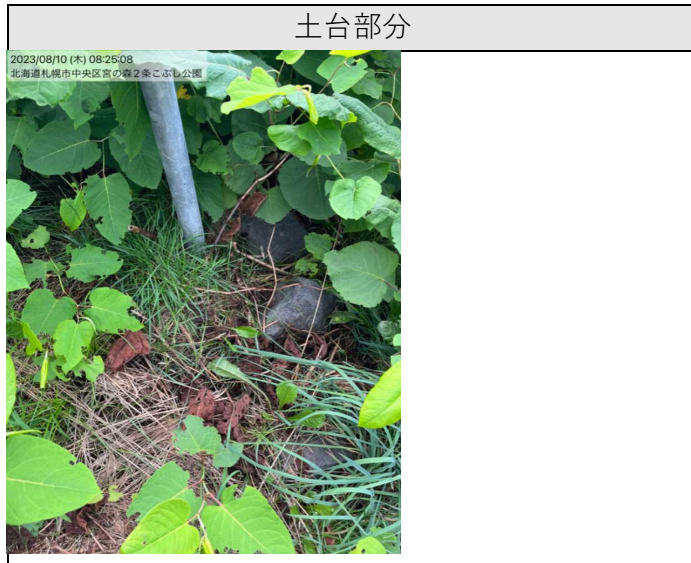
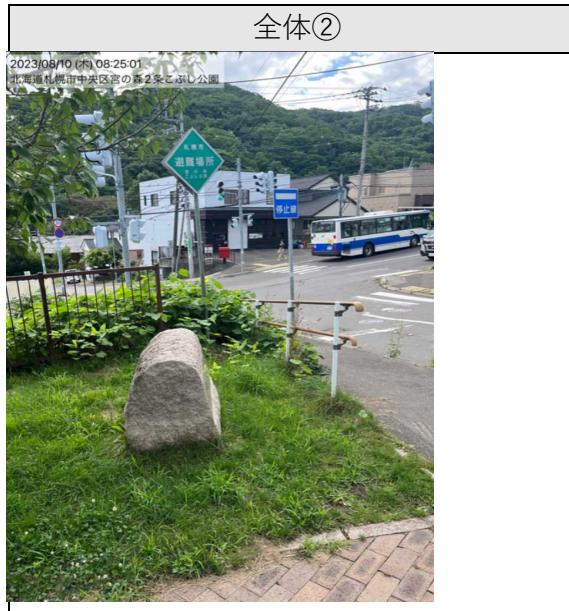
NO	11
施設名	宮の森こぶし公園
所在地	北海道札幌市中央区宮の森2条17丁目2
備考	自立式標識 (小型) 合計:1箇所

看板部分 評価	B (危険性なし/破損あり)
看板部分 破損状況	変形 (曲がっている)
接合部分 評価	A (危険性なし/破損なし)
接合部分 破損状況	
ポール部分 評価	A (危険性なし/破損なし)
ポール部分 破損状況	
土台部分 評価	A (危険性なし/破損なし)
土台部分 破損状況

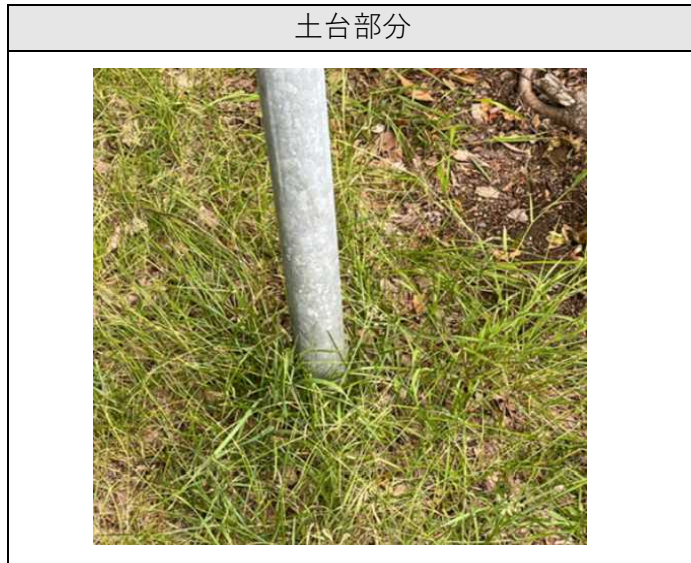
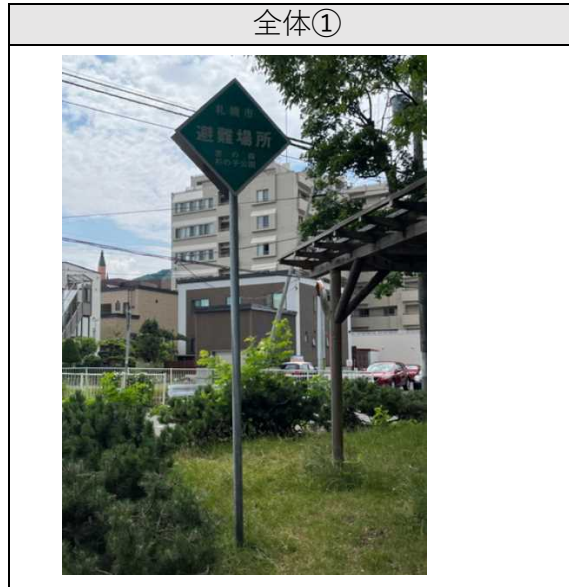
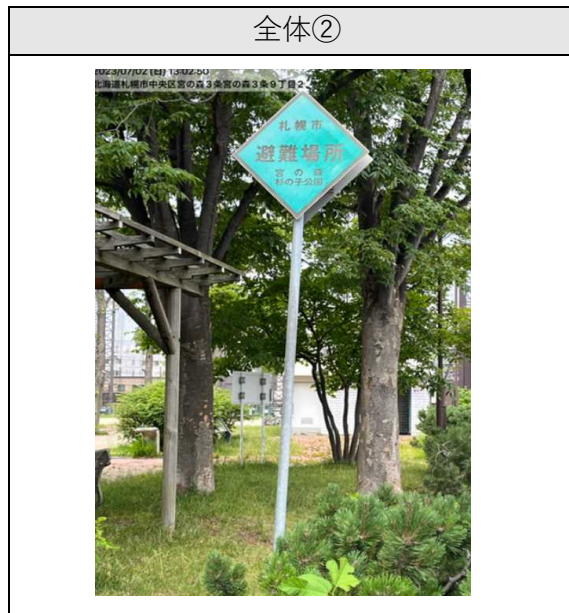
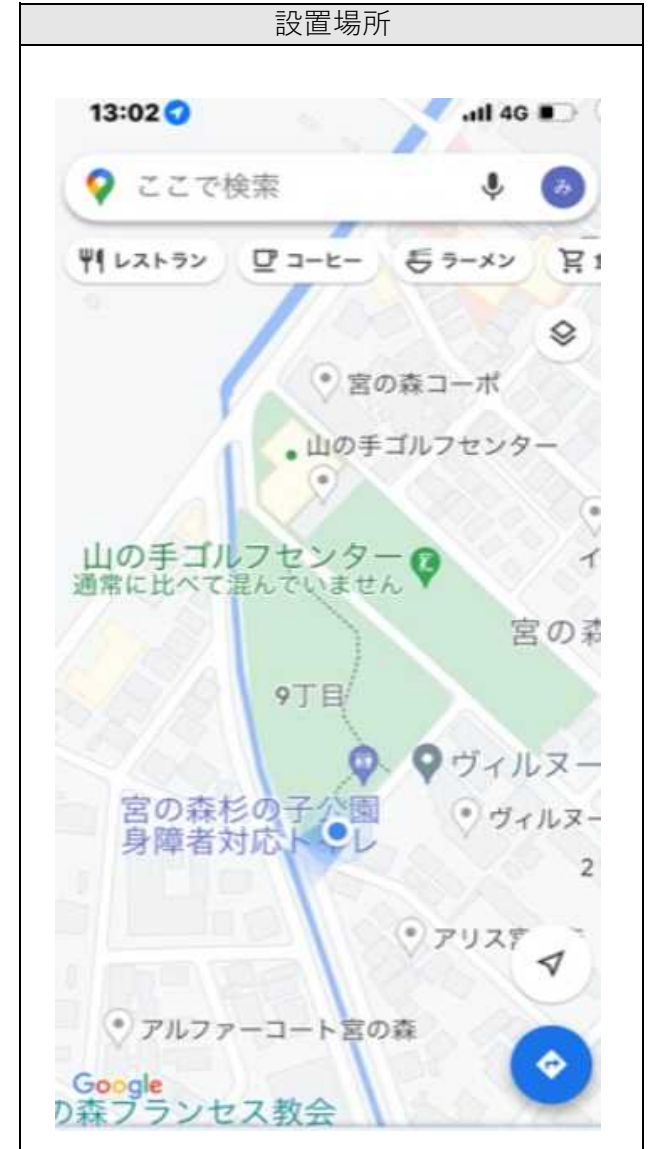
NO	14
施設名	宮の森杉の子公園
所在地	北海道札幌市中央区宮の森3条9丁目2
備考	自立式標識 (小型) 合計:1箇所

看板部分 評価	B (危険性なし/破損あり)
看板部分 破損状況	日焼けで文字が見にくい
接合部分 評価	A (危険性なし/破損なし)
接合部分 破損状況	
ポール部分 評価	A (危険性なし/破損なし)
ポール部分 破損状況	
土台部分 評価	A (危険性なし/破損なし)
土台部分 破損状況

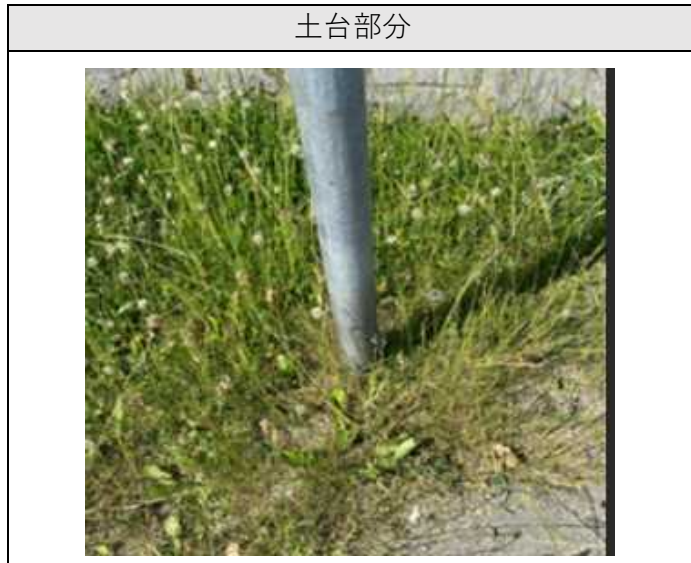
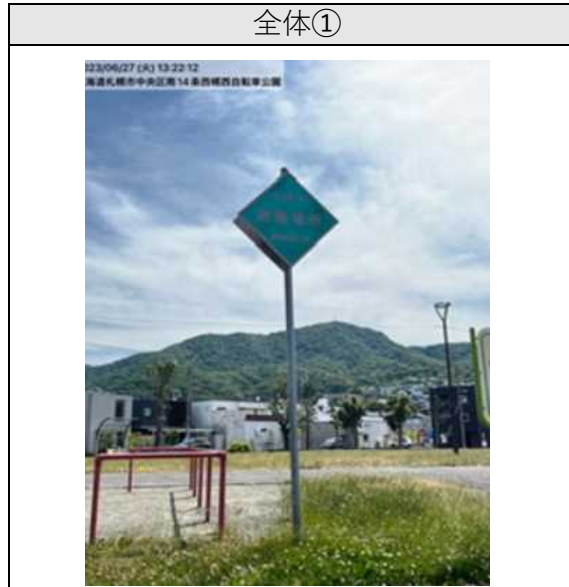
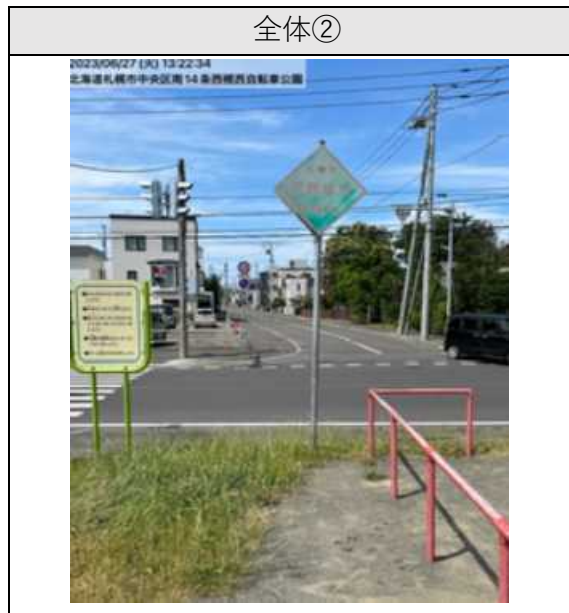
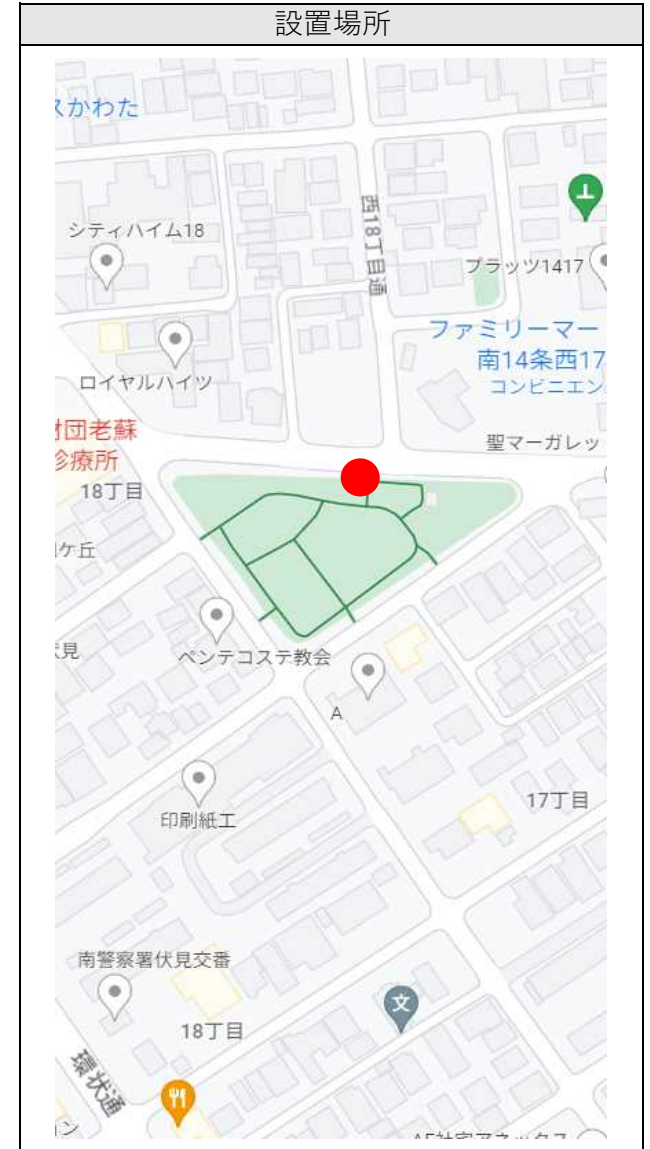
NO	38
施設名	幌西自転車公園
所在地	北海道札幌市中央区南14条西18丁目3
備考	自立式標識 (小型) 合計:1箇所

看板部分 評価	B (危険性なし/破損あり)
看板部分 破損状況	汚れ/擦れ (表面に汚れや擦れがあり見えにくい)、看板を固定するネジが一つ無くなっていた
接合部分 評価	A (危険性なし/破損なし)
接合部分 破損状況	
ポール部分 評価	A (危険性なし/破損なし)
ポール部分 破損状況	
土台部分 評価	A (危険性なし/破損なし)
土台部分 破損状況

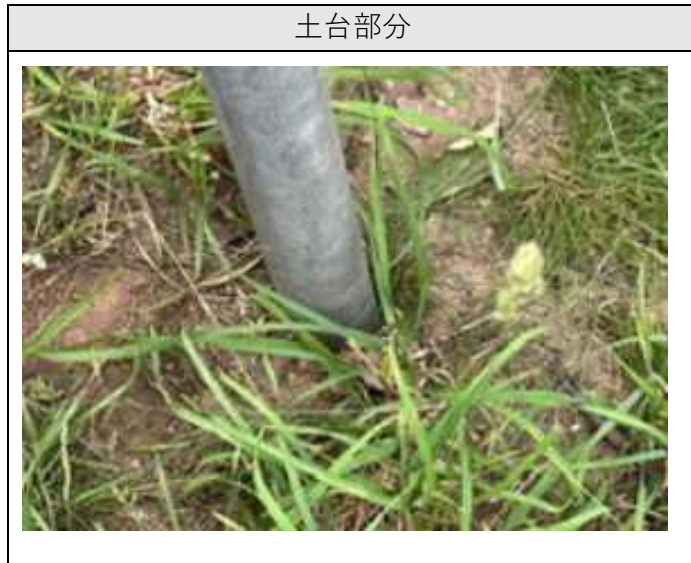
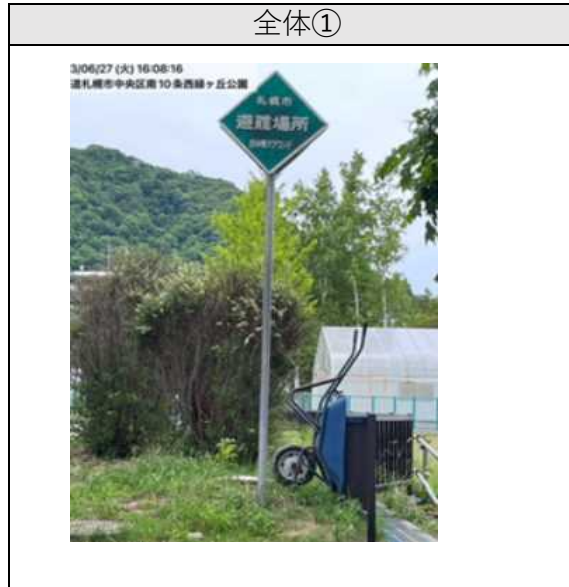
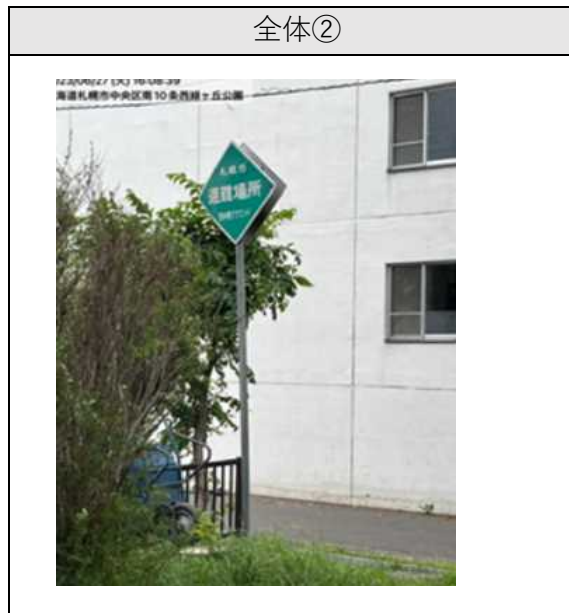
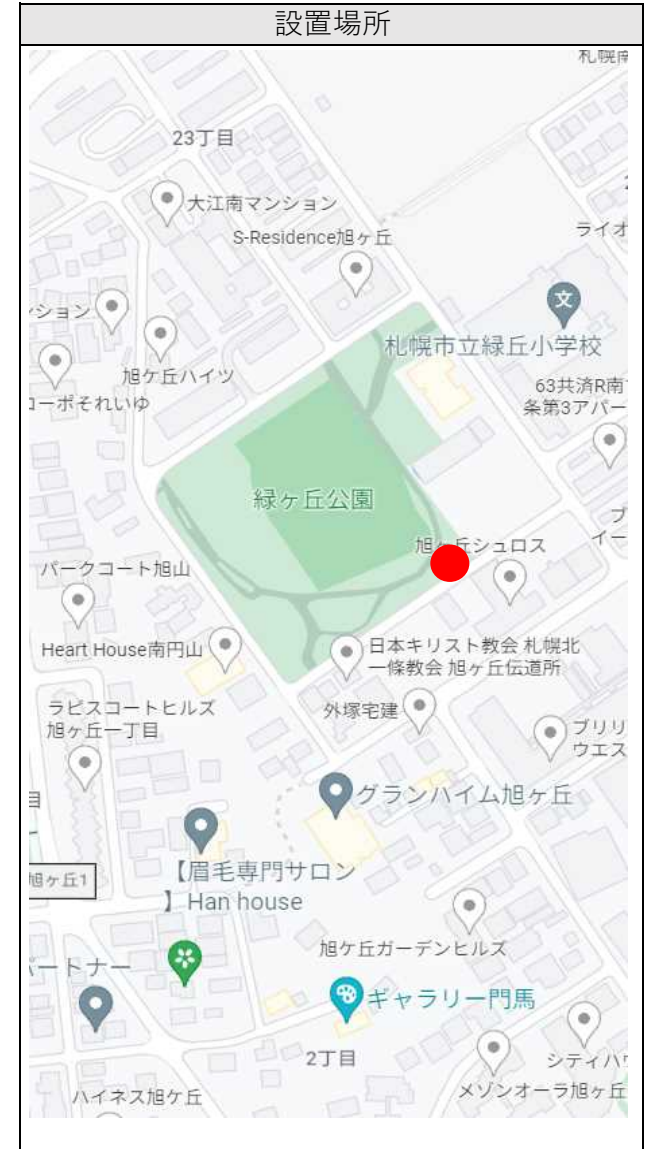
NO	39
施設名	緑ヶ丘公園
所在地	北海道札幌市中央区南10条西23丁目1
備考	自立式標識 (小型) 合計:1箇所

看板部分 評価	B (危険性なし/破損あり)
看板部分 破損状況	サビ/腐食 (サビが出ている/腐っている)
接合部分 評価	A (危険性なし/破損なし)
接合部分 破損状況	
ポール部分 評価	A (危険性なし/破損なし)
ポール部分 破損状況	
土台部分 評価	A (危険性なし/破損なし)
土台部分 破損状況

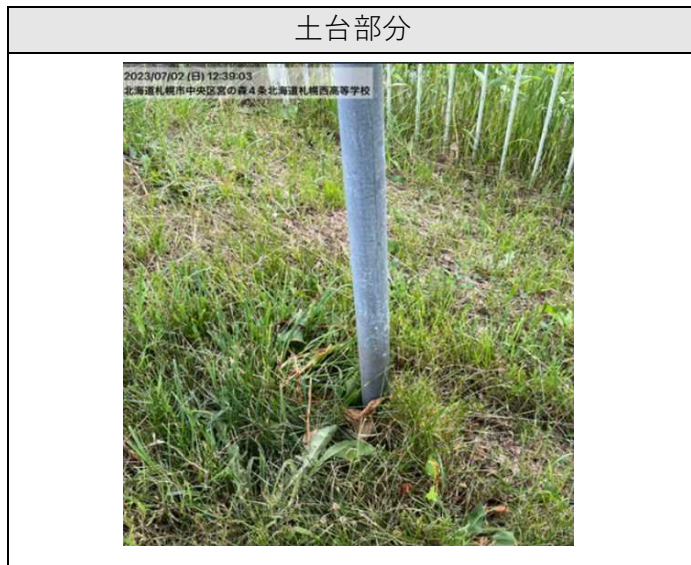
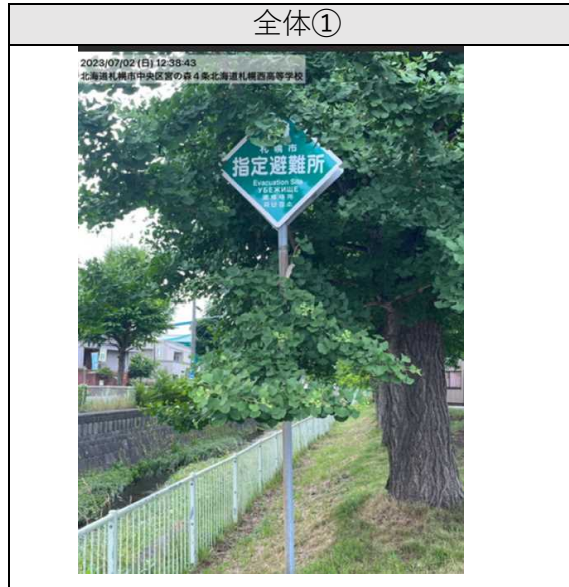
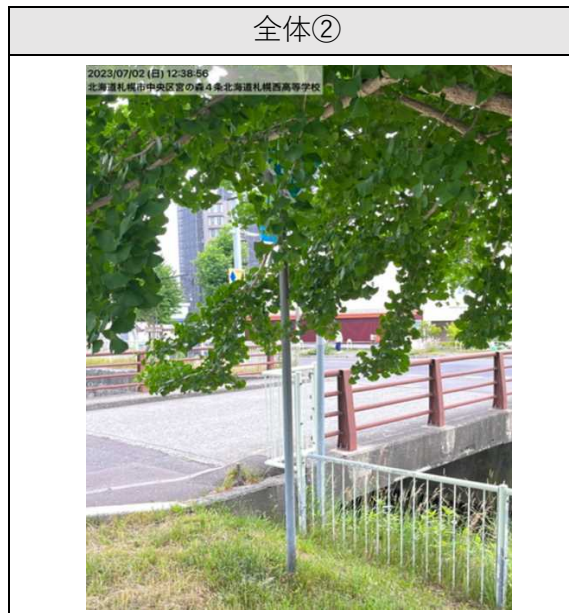
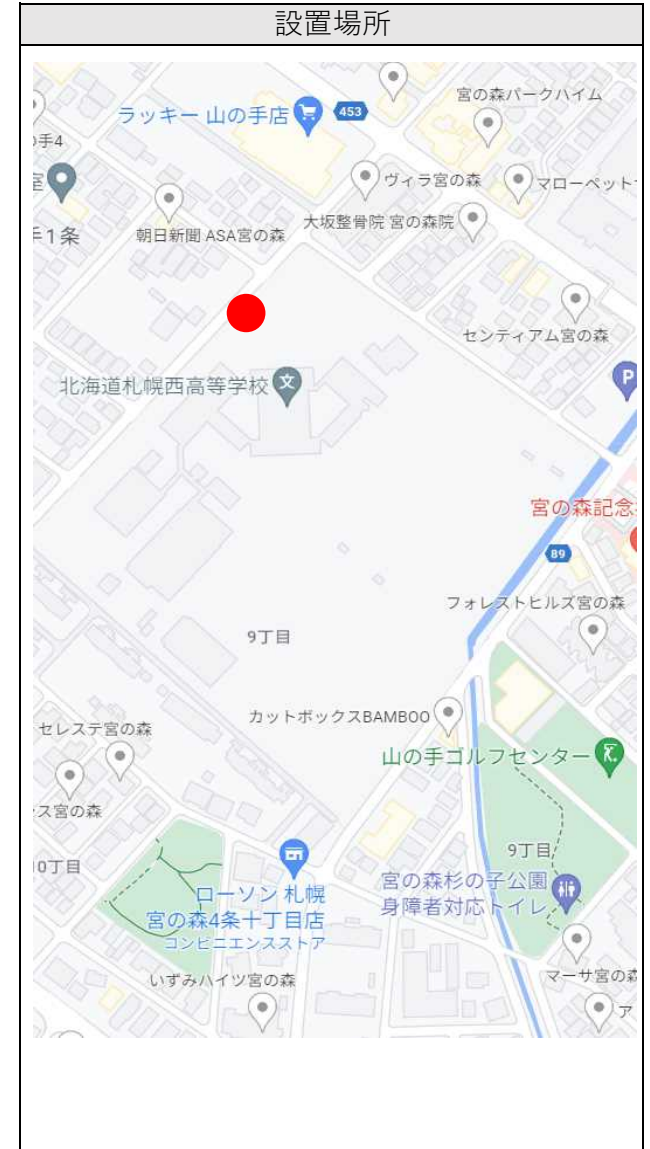
NO	3301	
施設名	札幌西高校	
所在地	北海道札幌市中央区宮の森4条8丁目1	
備考	自立式標識 (小型)	合計:2箇所

看板部分	評価	A (危険性なし/破損なし)
看板部分	破損状況	
接合部分	評価	A (危険性なし/破損なし)
接合部分	破損状況	
ポール部分	評価	B (危険性なし/破損あり)
ポール部分	破損状況	サビ/腐食 (サビが出ている/腐っている)
土台部分	評価	A (危険性なし/破損なし)
土台部分	破損状況

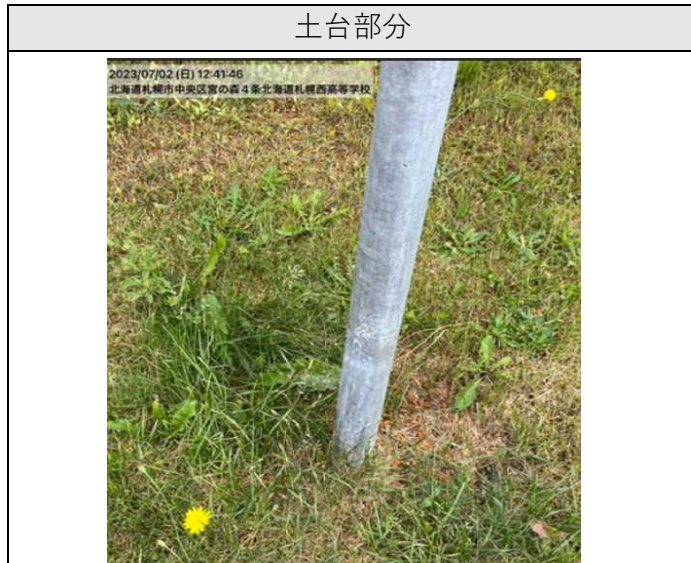
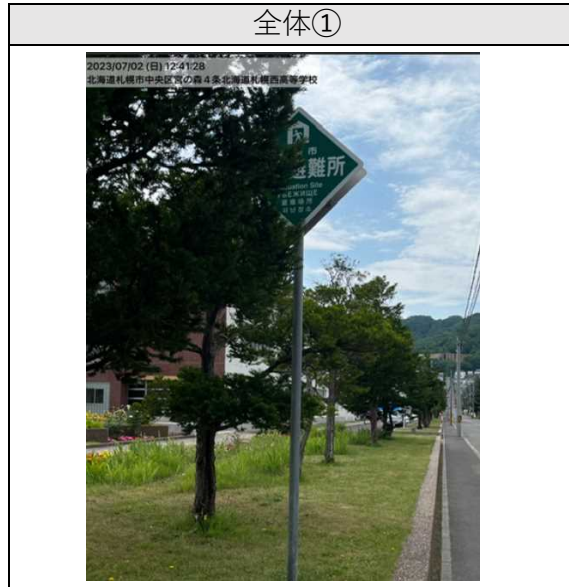
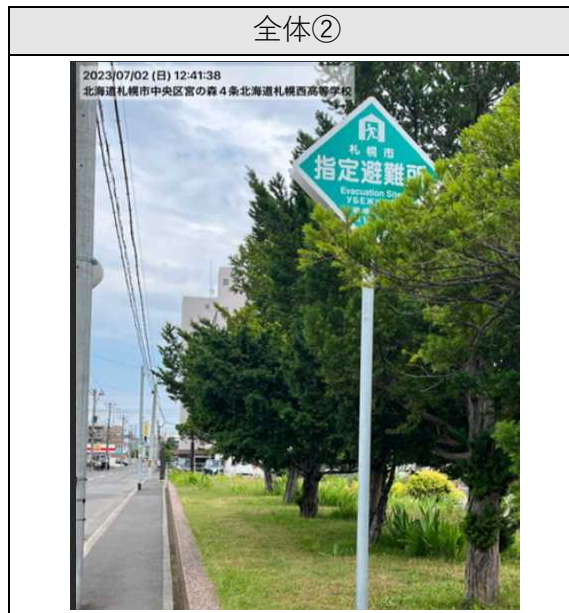
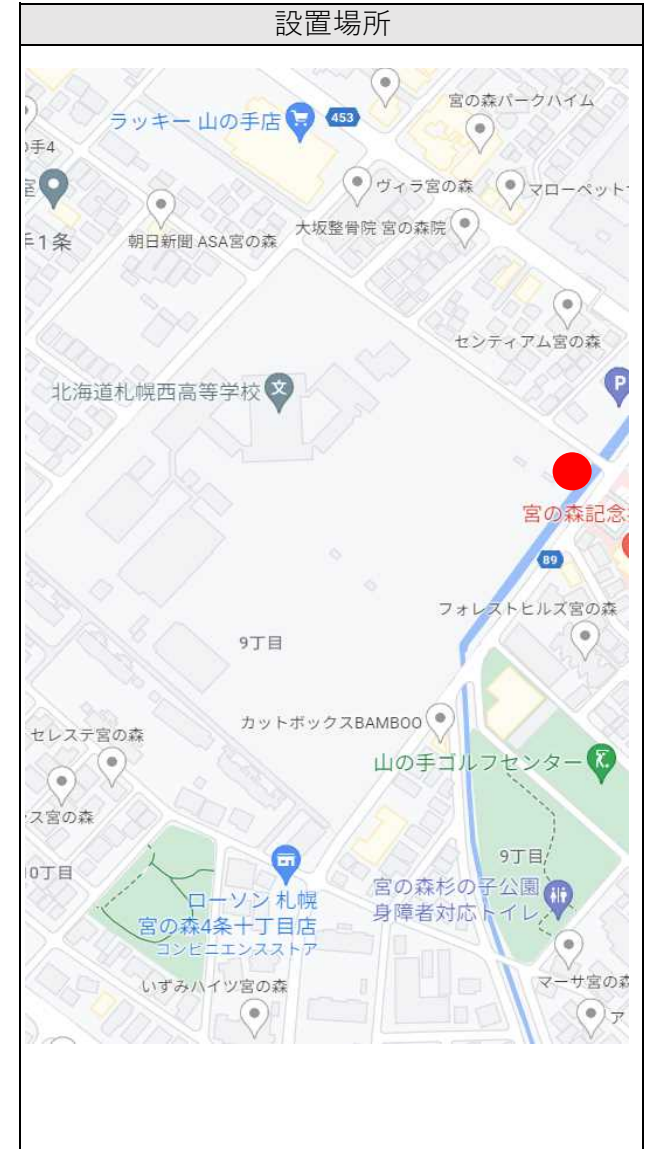
NO	3301
施設名	札幌西高校
所在地	北海道札幌市中央区宮の森4条8丁目1
備考	自立式標識 (小型) 合計:2箇所

看板部分	評価	A (危険性なし/破損なし)
看板部分	破損状況	
接合部分	評価	A (危険性なし/破損なし)
接合部分	破損状況	
ポール部分	評価	A (危険性なし/破損なし)
ポール部分	破損状況	
土台部分	評価	A (危険性なし/破損なし)
土台部分	破損状況
