令和5年度 避難場所標識撤去に係る事前調査業務 調査報告書

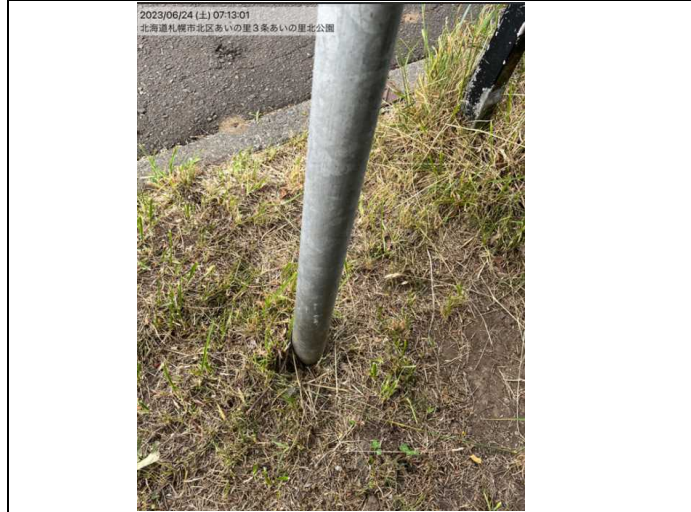
看板部分	評価	B (危険性なし/破損あり)
看板部分	破損状況	変形 (曲がっている)
接合部分	評価	A (危険性なし/破損なし)
接合部分	破損状況	
ポール部分	評価	A (危険性なし/破損なし)
ポール部分	破損状況	
土台部分	評価	A (危険性なし/破損なし)
土台部分	破損状況

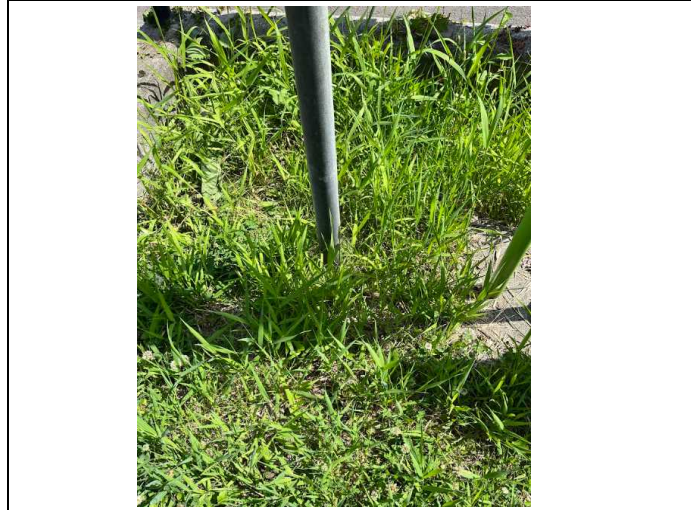
看板部分 評価	B (危険性なし/破損あり)
看板部分 破損状況	汚れ/擦れ (表面に汚れや擦れがあり見えにくい)
接合部分 評価	A (危険性なし/破損なし)
接合部分 破損状況	
ポール部分 評価	A (危険性なし/破損なし)
ポール部分 破損状況	
土台部分 評価	A (危険性なし/破損なし)
土台部分 破損状況

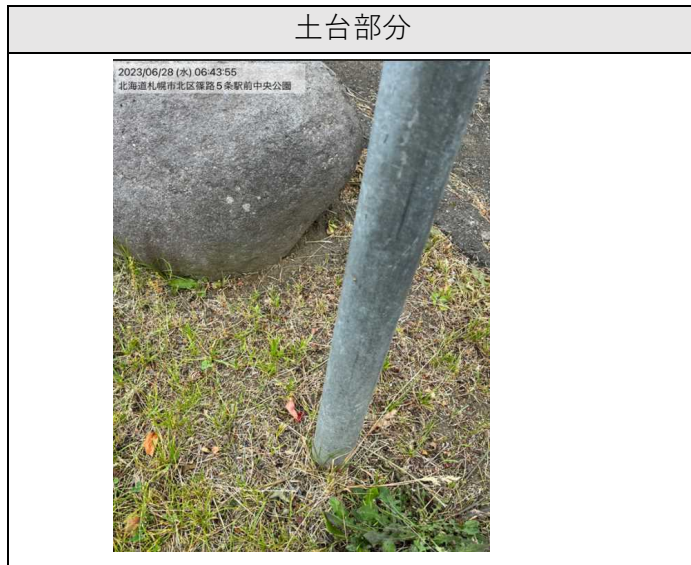
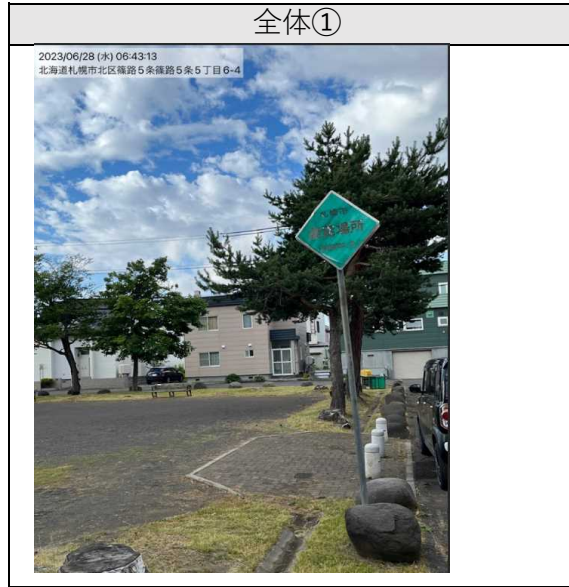
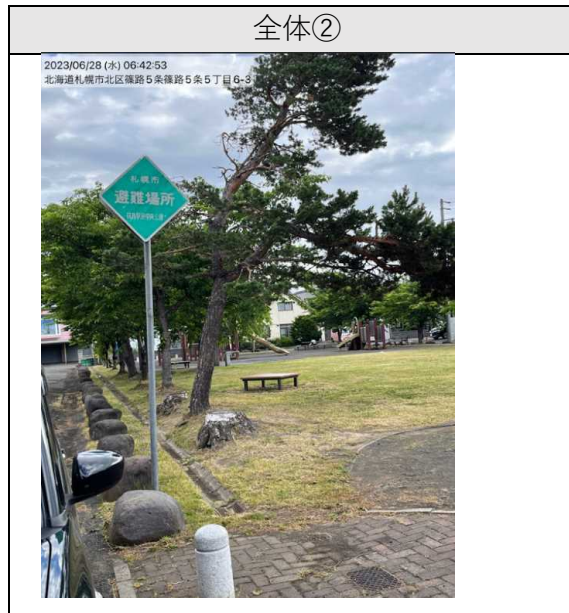
看板部分 評価	B (危険性なし/破損あり)
看板部分 破損状況	汚れ/擦れ (表面に汚れや擦れがあり見えにくい)
接合部分 評価	A (危険性なし/破損なし)
接合部分 破損状況	
ポール部分 評価	A (危険性なし/破損なし)
ポール部分 破損状況	
土台部分 評価	A (危険性なし/破損なし)
土台部分 破損状況

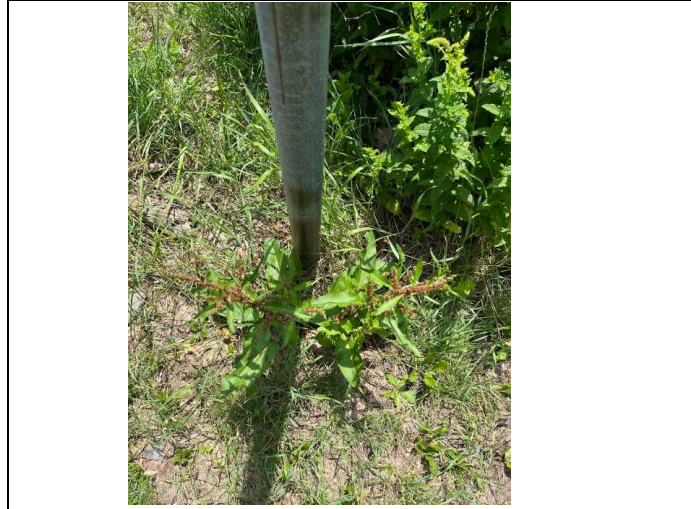
看板部分	評価	B (危険性なし/破損あり)
看板部分	破損状況	汚れ/擦れ (表面に汚れや擦れがあり見えにくい)
接合部分	評価	A (危険性なし/破損なし)
接合部分	破損状況	
ポール部分	評価	A (危険性なし/破損なし)
ポール部分	破損状況	
土台部分	評価	A (危険性なし/破損なし)
土台部分	破損状況

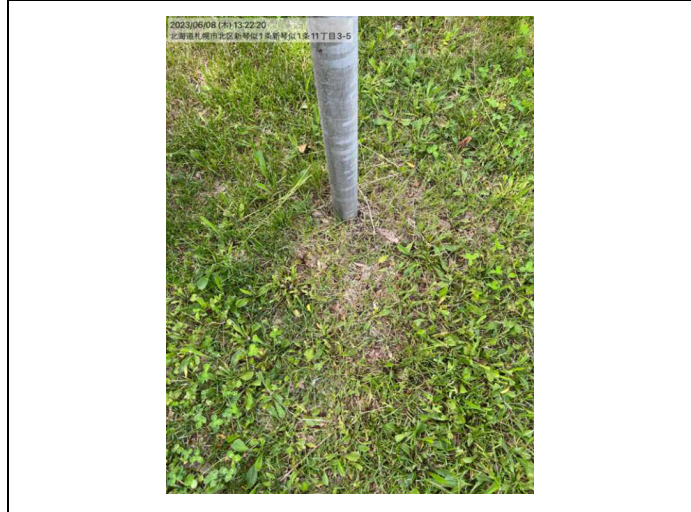
看板部分 評価	B (危険性なし/破損あり)
看板部分 破損状況	汚れ/擦れ (表面に汚れや擦れがあり見えにくい)
接合部分 評価	A (危険性なし/破損なし)
接合部分 破損状況	
ポール部分 評価	A (危険性なし/破損なし)
ポール部分 破損状況	
土台部分 評価	A (危険性なし/破損なし)
土台部分 破損状況

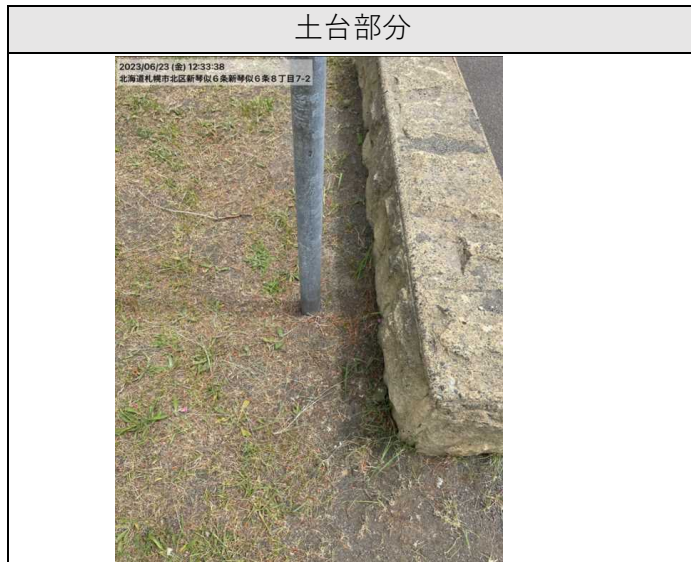
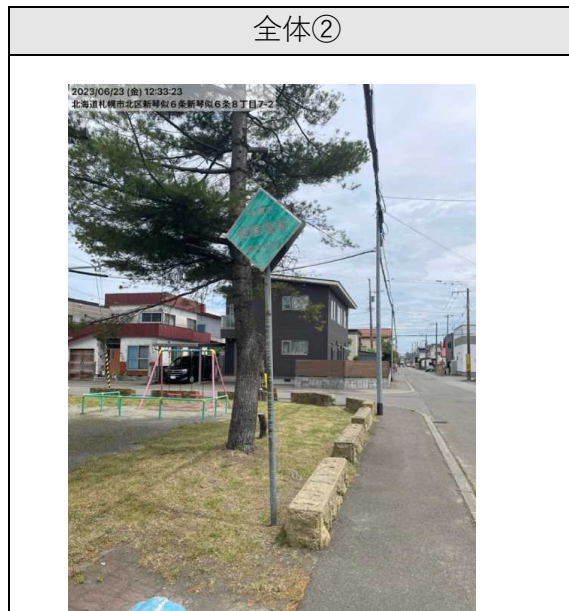
看板部分 評価	B (危険性なし/破損あり)
看板部分 破損状況	汚れ/擦れ (表面に汚れや擦れがあり見えにくい)
接合部分 評価	A (危険性なし/破損なし)
接合部分 破損状況	
ポール部分 評価	A (危険性なし/破損なし)
ポール部分 破損状況	
土台部分 評価	A (危険性なし/破損なし)
土台部分 破損状況

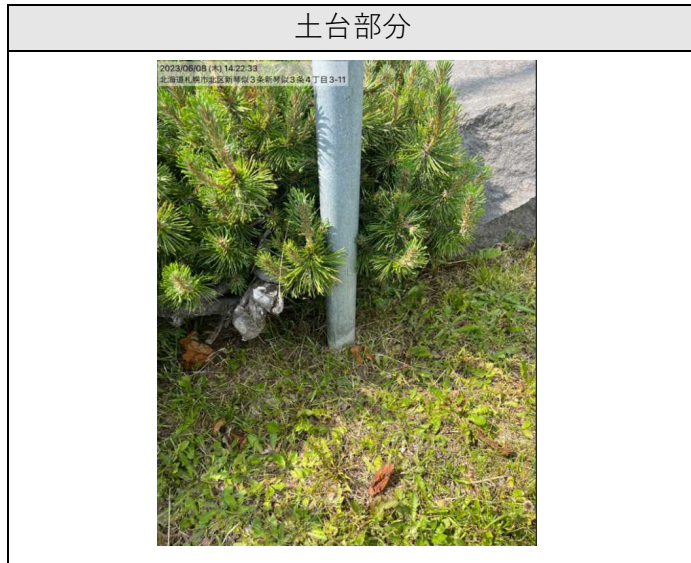
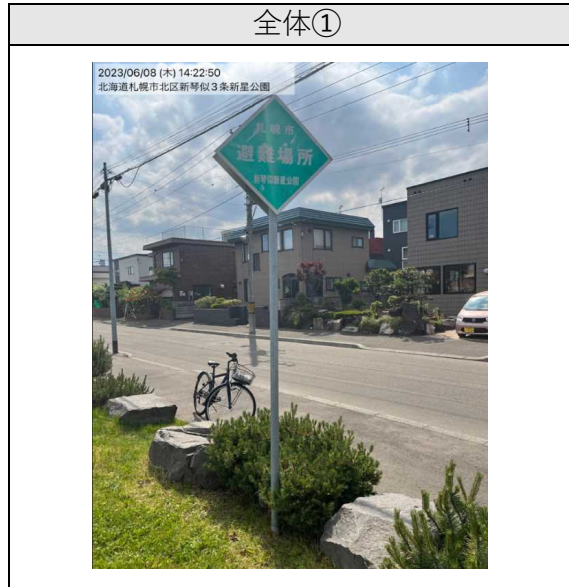
看板部分 評価	B (危険性なし/破損あり)
看板部分 破損状況	汚れ/擦れ (表面に汚れや擦れがあり見えにくい)
接合部分 評価	A (危険性なし/破損なし)
接合部分 破損状況	
ポール部分 評価	A (危険性なし/破損なし)
ポール部分 破損状況	
土台部分 評価	A (危険性なし/破損なし)
土台部分 破損状況

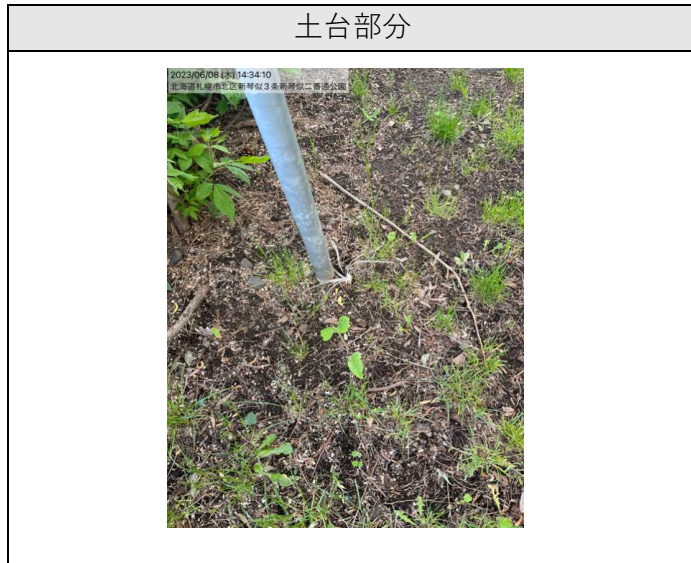
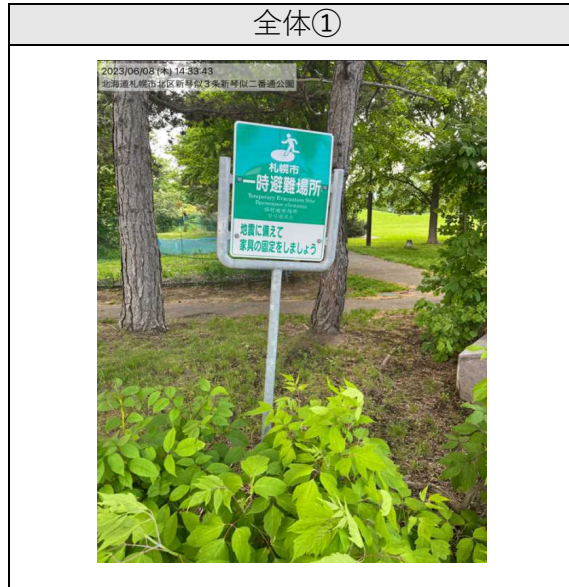
看板部分 評価	B (危険性なし/破損あり)
看板部分 破損状況	亀裂あり (看板に傷や亀裂が入っている), 変形 (曲がっている)
接合部分 評価	A (危険性なし/破損なし)
接合部分 破損状況	
ポール部分 評価	A (危険性なし/破損なし)
ポール部分 破損状況	
土台部分 評価	A (危険性なし/破損なし)
土台部分 破損状況

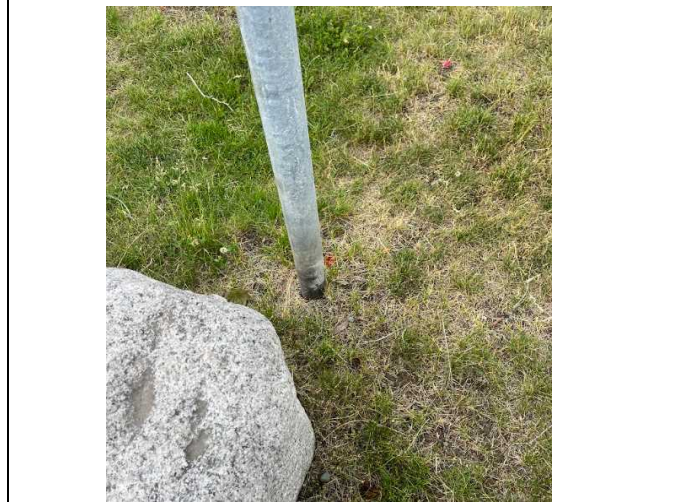
看板部分 評価	B (危険性なし/破損あり)
看板部分 破損状況	変形 (曲がっている), 汚れ/擦れ (表面に汚れや擦れがあり見えにくい)
接合部分 評価	A (危険性なし/破損なし)
接合部分 破損状況	
ポール部分 評価	B (危険性なし/破損あり)
ポール部分 破損状況	変形 (曲がっている)
土台部分 評価	A (危険性なし/破損なし)
土台部分 破損状況

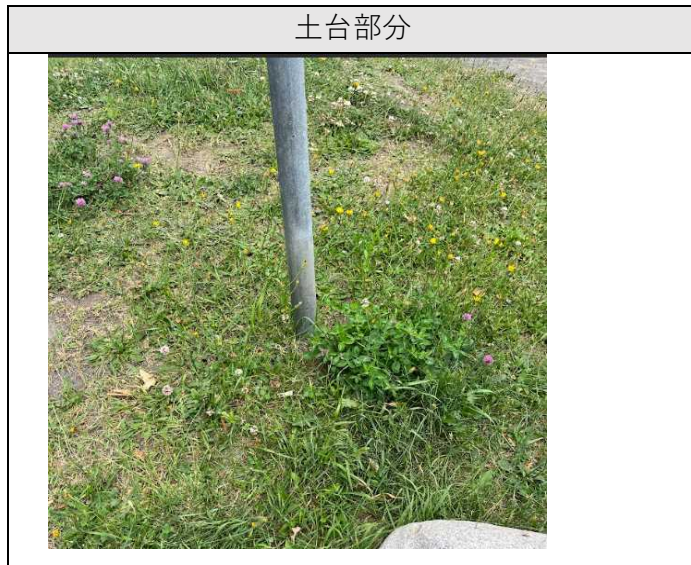
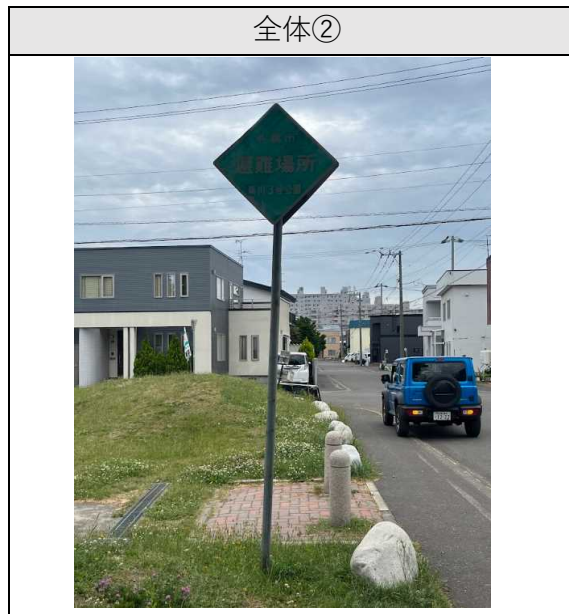
看板部分	評価	B (危険性なし/破損あり)
看板部分	破損状況	汚れ/擦れ (表面に汚れや擦れがあり見えにくい)
接合部分	評価	A (危険性なし/破損なし)
接合部分	破損状況	
ポール部分	評価	A (危険性なし/破損なし)
ポール部分	破損状況	
土台部分	評価	A (危険性なし/破損なし)
土台部分	破損状況

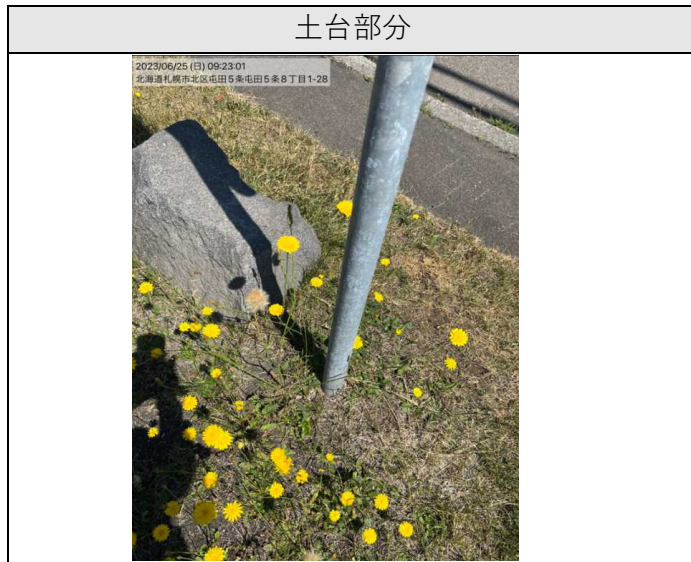
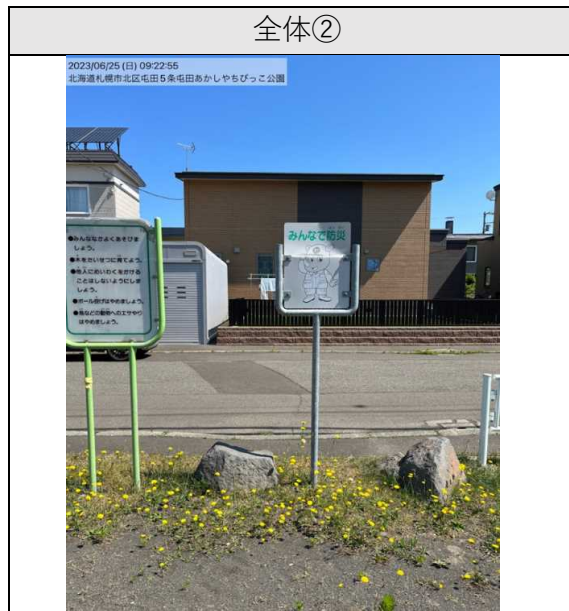
看板部分 評価	B (危険性なし/破損あり)
看板部分 破損状況	亀裂あり (看板に傷や亀裂が入っている)
接合部分 評価	A (危険性なし/破損なし)
接合部分 破損状況	
ポール部分 評価	A (危険性なし/破損なし)
ポール部分 破損状況	
土台部分 評価	A (危険性なし/破損なし)
土台部分 破損状況

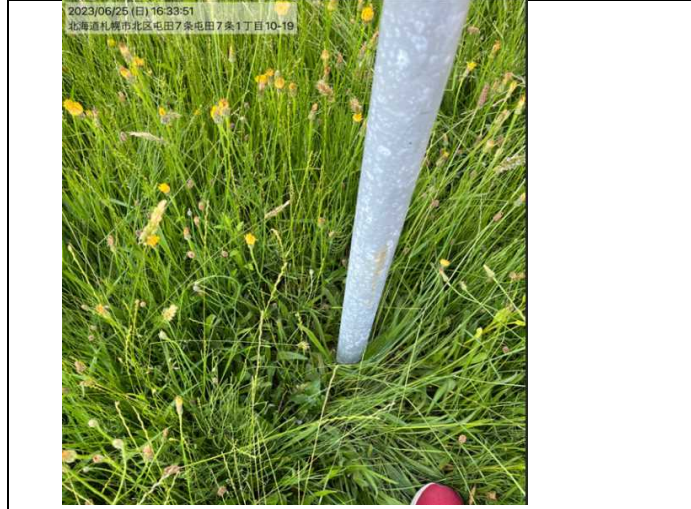
看板部分 評価	B (危険性なし/破損あり)
看板部分 破損状況	剥がれている
接合部分 評価	A (危険性なし/破損なし)
接合部分 破損状況	
ポール部分 評価	A (危険性なし/破損なし)
ポール部分 破損状況	
土台部分 評価	A (危険性なし/破損なし)
土台部分 破損状況

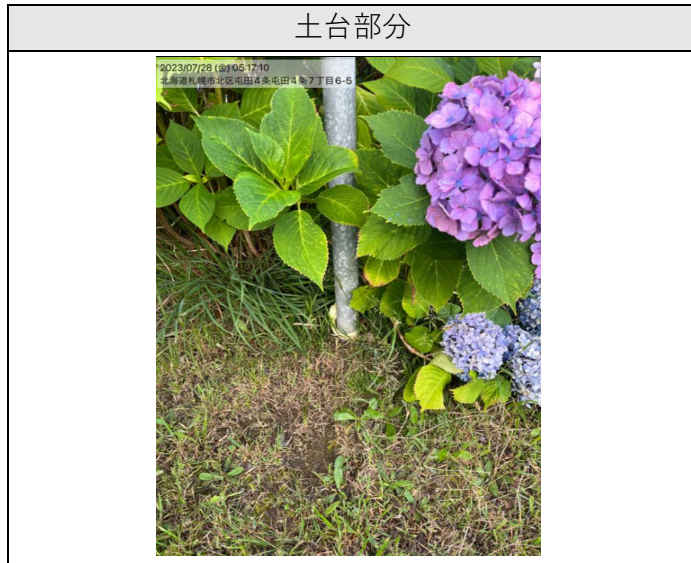
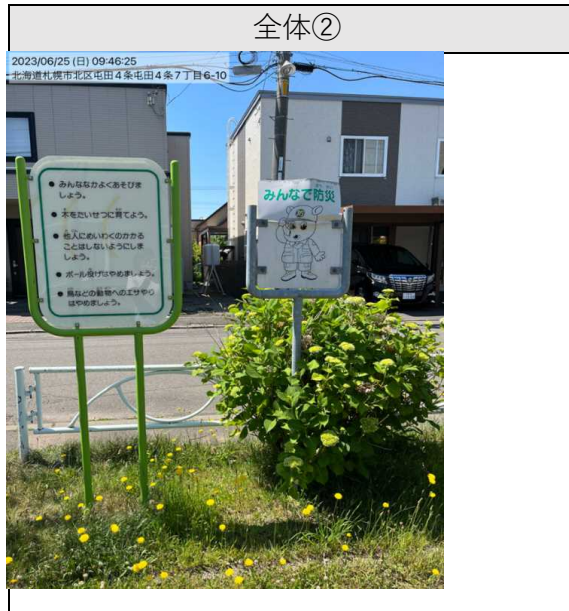
看板部分 評価	B (危険性なし/破損あり)
看板部分 破損状況	変形 (曲がっている)
接合部分 評価	A (危険性なし/破損なし)
接合部分 破損状況	
ポール部分 評価	A (危険性なし/破損なし)
ポール部分 破損状況	
土台部分 評価	A (危険性なし/破損なし)
土台部分 破損状況

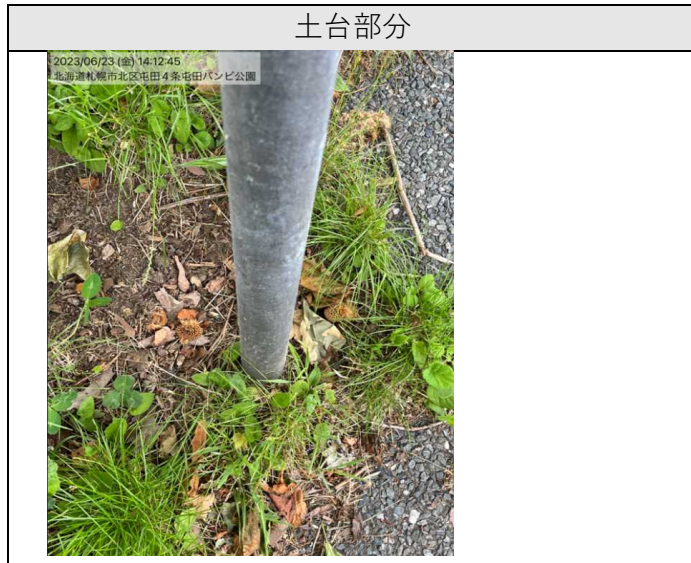
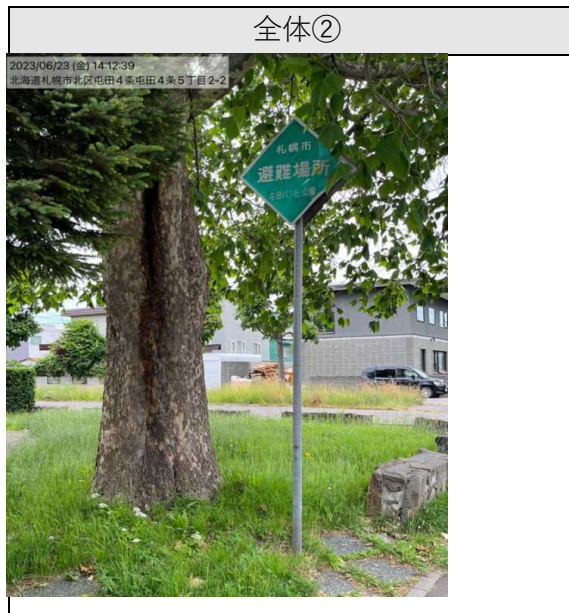
看板部分 評価	B (危険性なし/破損あり)
看板部分 破損状況	変形 (曲がっている)
接合部分 評価	A (危険性なし/破損なし)
接合部分 破損状況	
ポール部分 評価	A (危険性なし/破損なし)
ポール部分 破損状況	
土台部分 評価	A (危険性なし/破損なし)
土台部分 破損状況

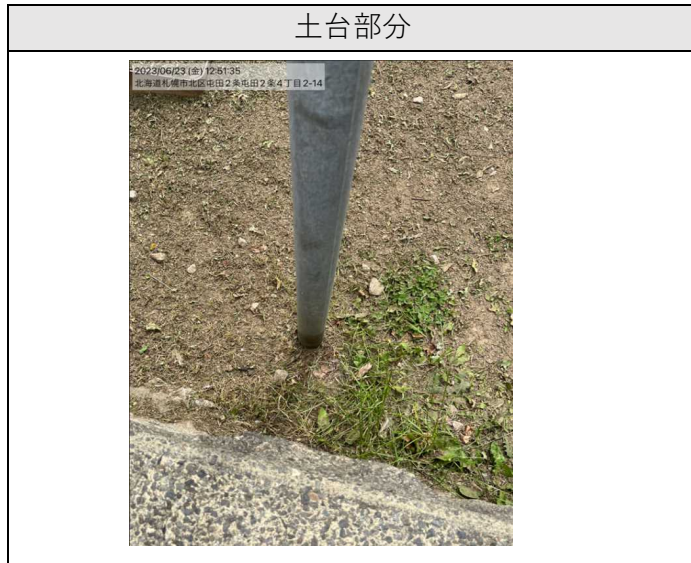
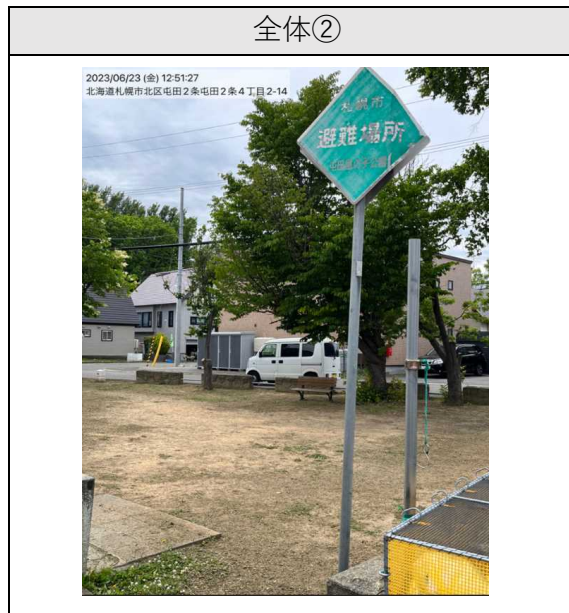
看板部分 評価	B (危険性なし/破損あり)
看板部分 破損状況	変形 (曲がっている)
接合部分 評価	A (危険性なし/破損なし)
接合部分 破損状況	
ポール部分 評価	A (危険性なし/破損なし)
ポール部分 破損状況	
土台部分 評価	A (危険性なし/破損なし)
土台部分 破損状況

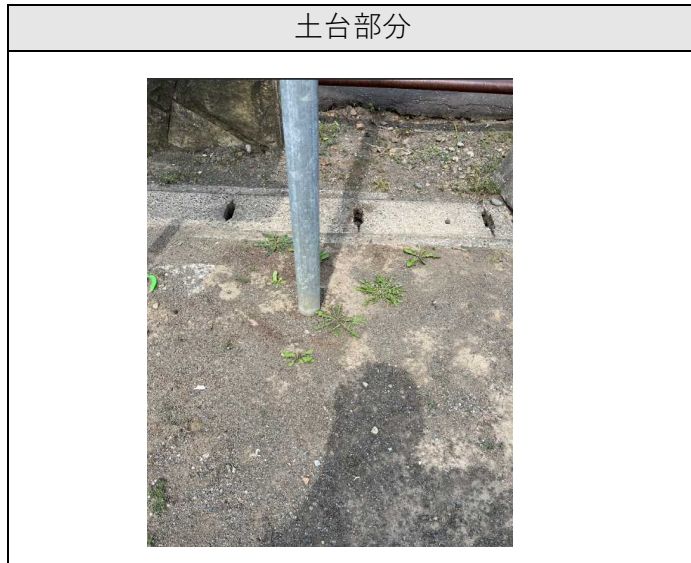
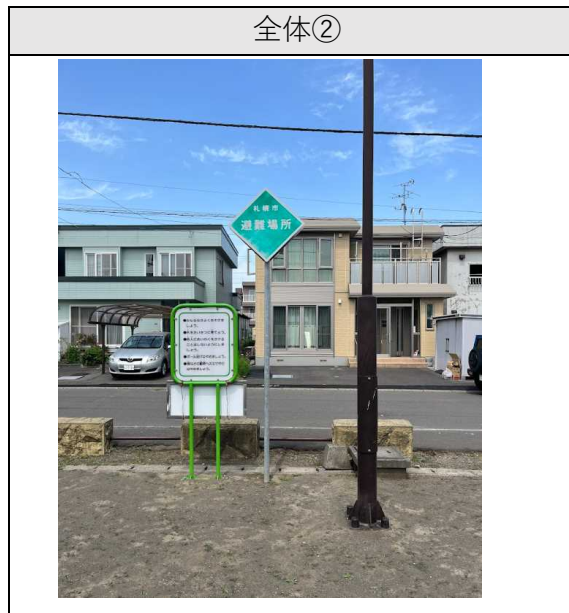
看板部分 評価	B (危険性なし/破損あり)
看板部分 破損状況	汚れ/擦れ (表面に汚れや擦れがあり見えにくい)
接合部分 評価	A (危険性なし/破損なし)
接合部分 破損状況	
ポール部分 評価	A (危険性なし/破損なし)
ポール部分 破損状況	
土台部分 評価	A (危険性なし/破損なし)
土台部分 破損状況

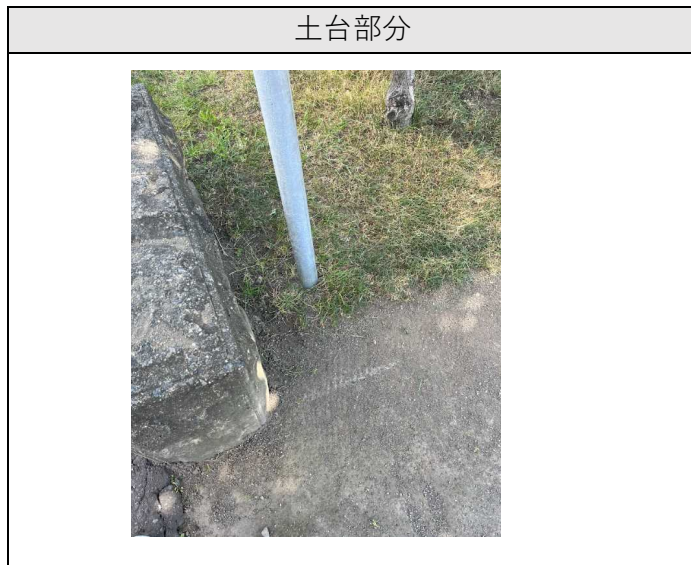
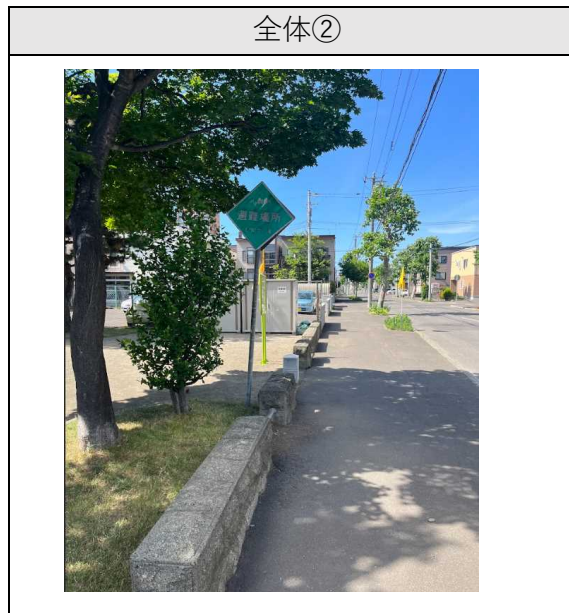
看板部分 評価	B (危険性なし/破損あり)
看板部分 破損状況	汚れ/擦れ (表面に汚れや擦れがあり見えにくい)
接合部分 評価	A (危険性なし/破損なし)
接合部分 破損状況	
ポール部分 評価	B (危険性なし/破損あり)
ポール部分 破損状況	変形 (曲がっている)
土台部分 評価	A (危険性なし/破損なし)
土台部分 破損状況

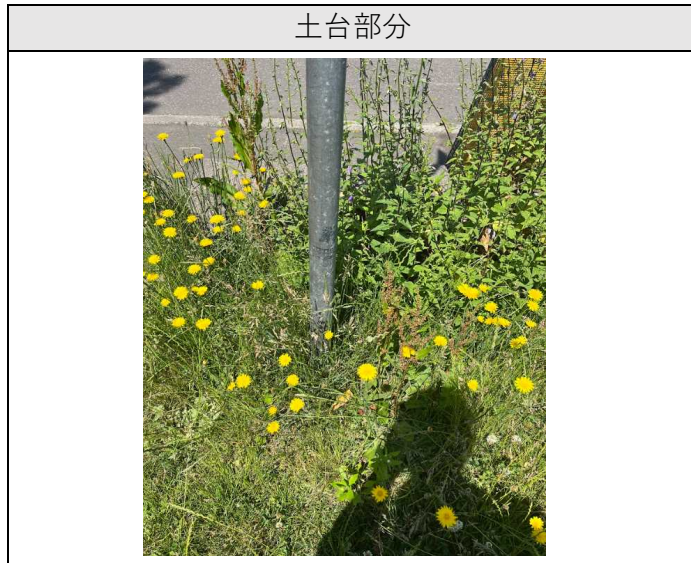
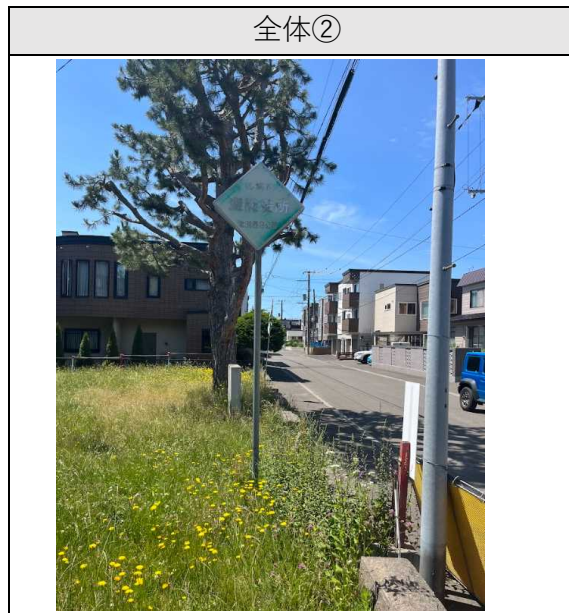
看板部分 評価	B (危険性なし/破損あり)
看板部分 破損状況	汚れ/擦れ (表面に汚れや擦れがあり見えにくい)
接合部分 評価	A (危険性なし/破損なし)
接合部分 破損状況	
ポール部分 評価	A (危険性なし/破損なし)
ポール部分 破損状況	
土台部分 評価	A (危険性なし/破損なし)
土台部分 破損状況

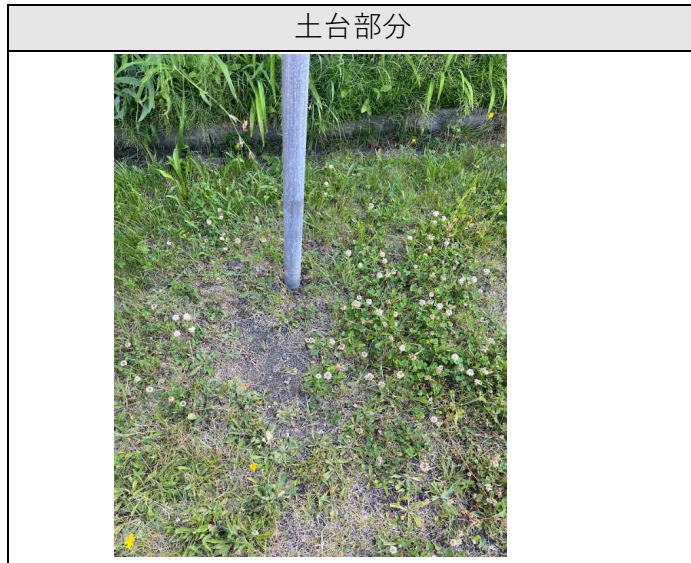
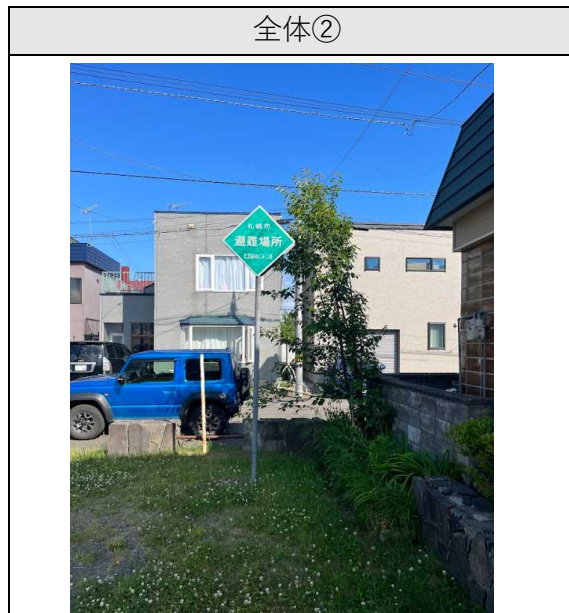
看板部分	評価	B (危険性なし/破損あり)
看板部分	破損状況	汚れ/擦れ (表面に汚れや擦れがあり見えにくい)
接合部分	評価	A (危険性なし/破損なし)
接合部分	破損状況	
ポール部分	評価	A (危険性なし/破損なし)
ポール部分	破損状況	
土台部分	評価	A (危険性なし/破損なし)
土台部分	破損状況

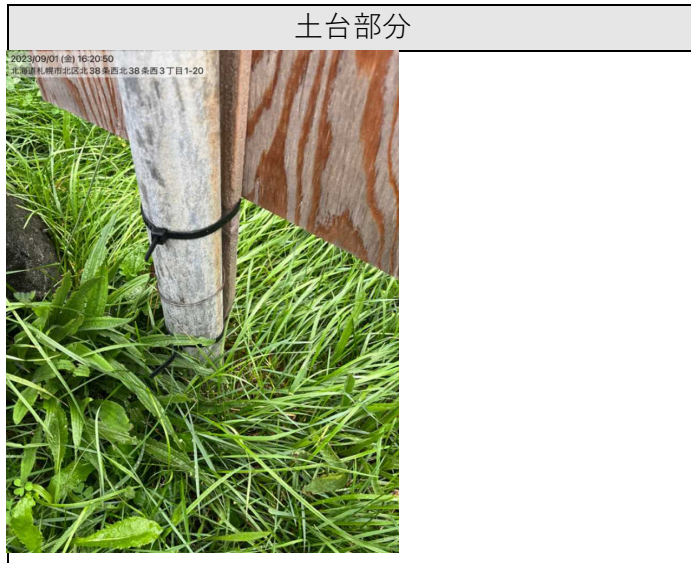
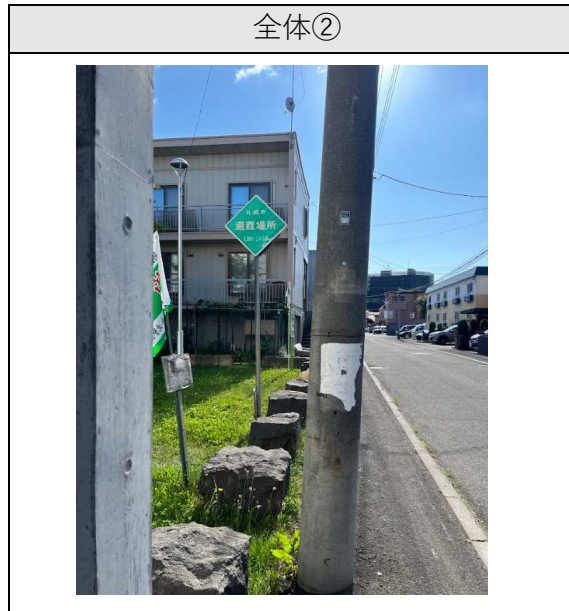
看板部分	評価	B (危険性なし/破損あり)
看板部分	破損状況	汚れ/擦れ (表面に汚れや擦れがあり見えにくい)
接合部分	評価	A (危険性なし/破損なし)
接合部分	破損状況	
ポール部分	評価	A (危険性なし/破損なし)
ポール部分	破損状況	
土台部分	評価	A (危険性なし/破損なし)
土台部分	破損状況

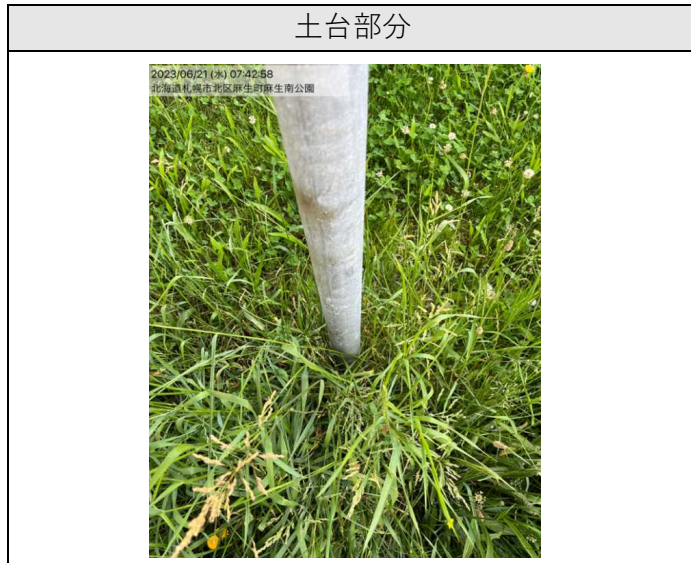
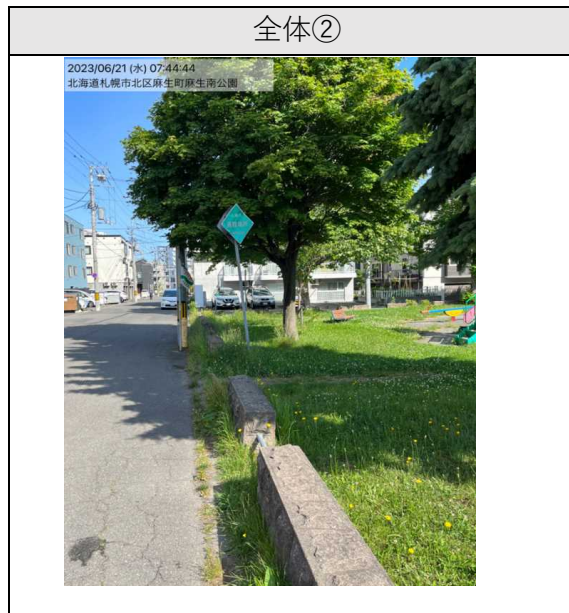
看板部分 評価	B (危険性なし/破損あり)
看板部分 破損状況	亀裂あり (看板に亀裂が入っている)、変形 (曲がっている)、汚損 (表面に汚れや腐れがあり見にくい)
接合部分 評価	B (危険性なし/破損あり)
接合部分 破損状況	サビ/腐食 (サビが出ている/腐っている)
ポール部分 評価	A (危険性なし/破損なし)
ポール部分 破損状況	
土台部分 評価	A (危険性なし/破損なし)
土台部分 破損状況

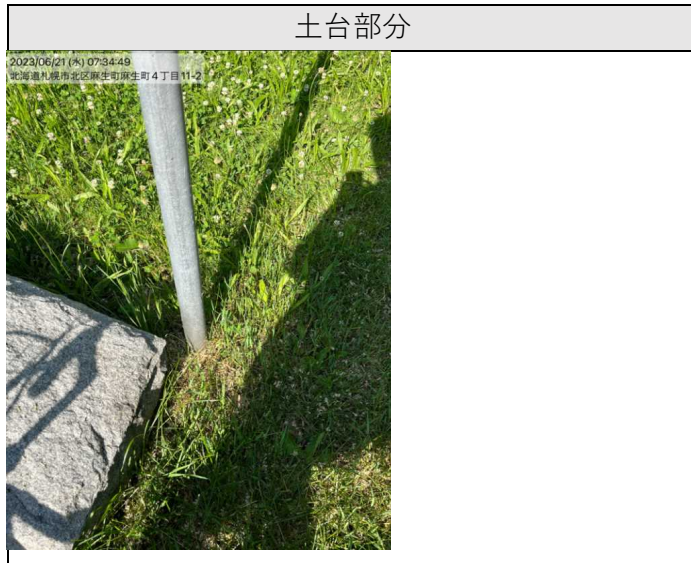
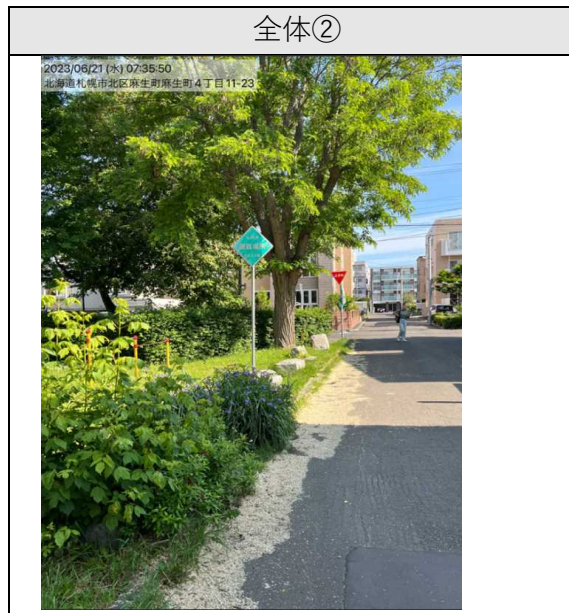
看板部分 評価	B (危険性なし/破損あり)
看板部分 破損状況	変形 (曲がっている), 汚れ/擦れ (表面に汚れや擦れがあり見えにくい)
接合部分 評価	A (危険性なし/破損なし)
接合部分 破損状況	
ポール部分 評価	A (危険性なし/破損なし)
ポール部分 破損状況	
土台部分 評価	A (危険性なし/破損なし)
土台部分 破損状況

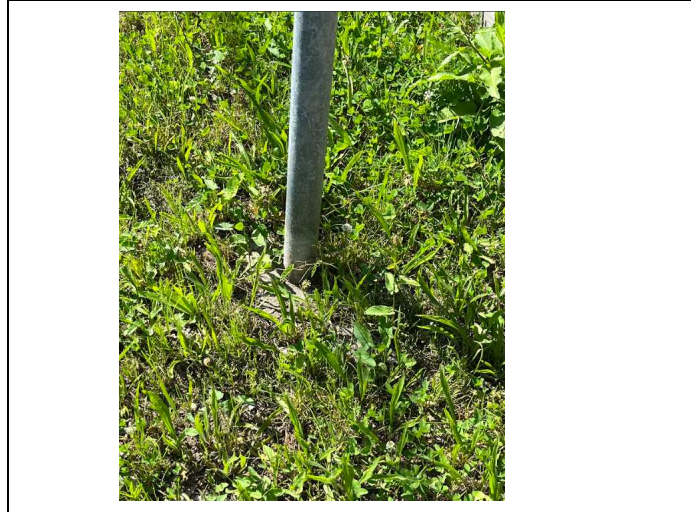
看板部分	評価	B (危険性なし/破損あり)
看板部分	破損状況	汚れ/擦れ (表面に汚れや擦れがあり見えにくい)
接合部分	評価	A (危険性なし/破損なし)
接合部分	破損状況	
ポール部分	評価	A (危険性なし/破損なし)
ポール部分	破損状況	
土台部分	評価	A (危険性なし/破損なし)
土台部分	破損状況

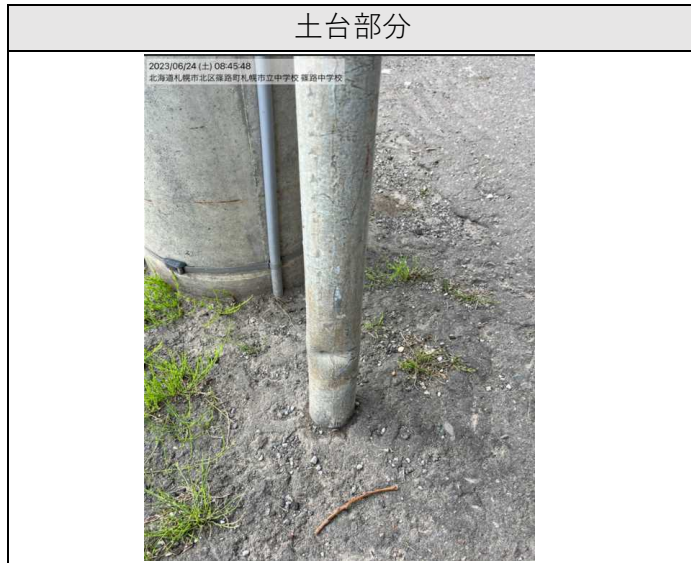
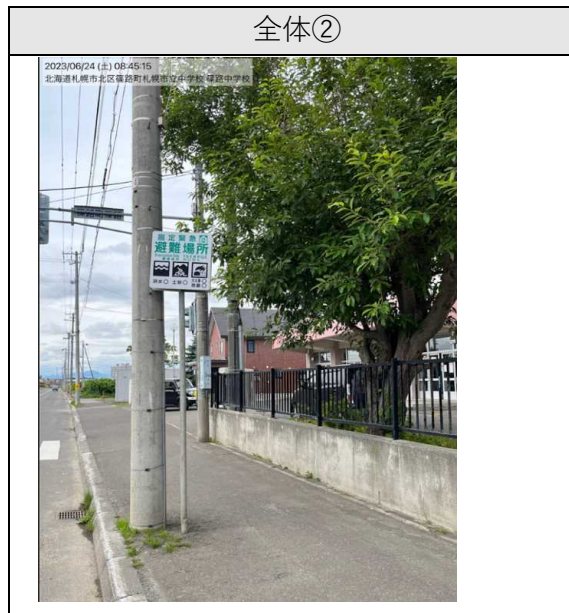
看板部分	評価	A (危険性なし/破損なし)
看板部分	破損状況	
接合部分	評価	A (危険性なし/破損なし)
接合部分	破損状況	
ポール部分	評価	B (危険性なし/破損あり)
ポール部分	破損状況	凹み
土台部分	評価	A (危険性なし/破損なし)
土台部分	破損状況

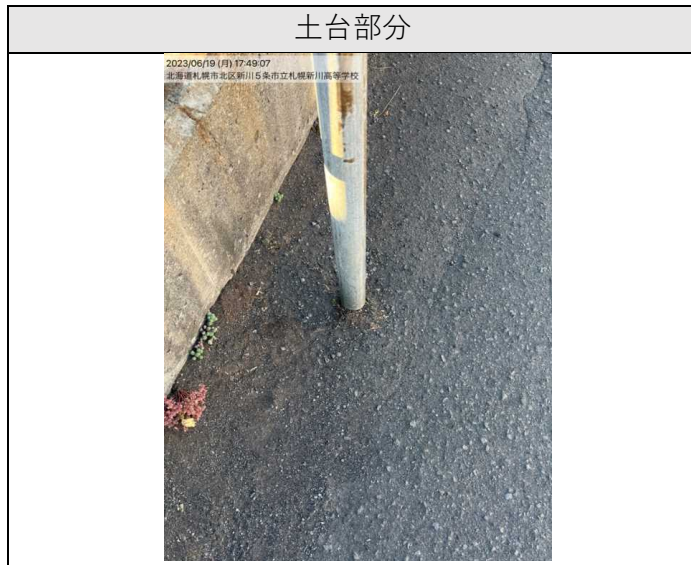
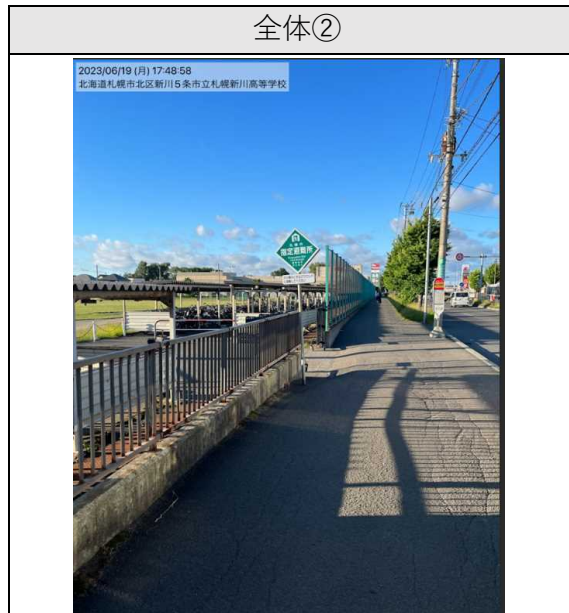
看板部分	評価	A (危険性なし/破損なし)
看板部分	破損状況	
接合部分	評価	A (危険性なし/破損なし)
接合部分	破損状況	
ポール部分	評価	B (危険性なし/破損あり)
ポール部分	破損状況	サビ/腐食 (サビが出ている/腐っている)
土台部分	評価	A (危険性なし/破損なし)
土台部分	破損状況

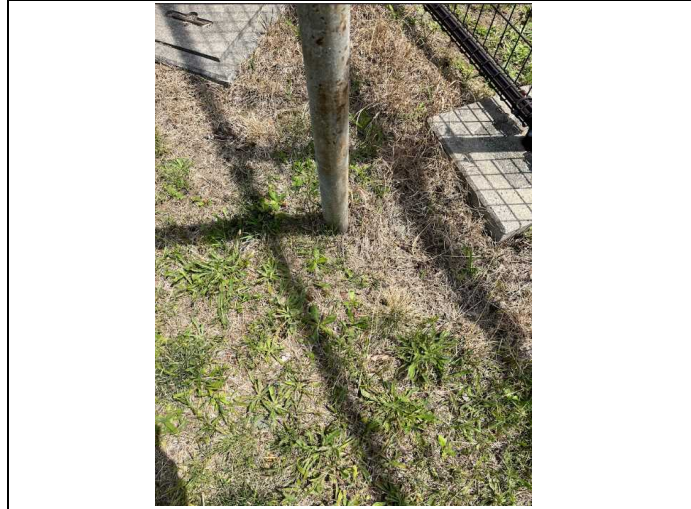
看板部分	評価	A (危険性なし/破損なし)
看板部分	破損状況	
接合部分	評価	A (危険性なし/破損なし)
接合部分	破損状況	
ポール部分	評価	B (危険性なし/破損あり)
ポール部分	破損状況	サビ/腐食 (サビが出ている/腐っている)
土台部分	評価	A (危険性なし/破損なし)
土台部分	破損状況
