令和5年度 避難場所標識撤去に係る事前調査業務 調査報告書

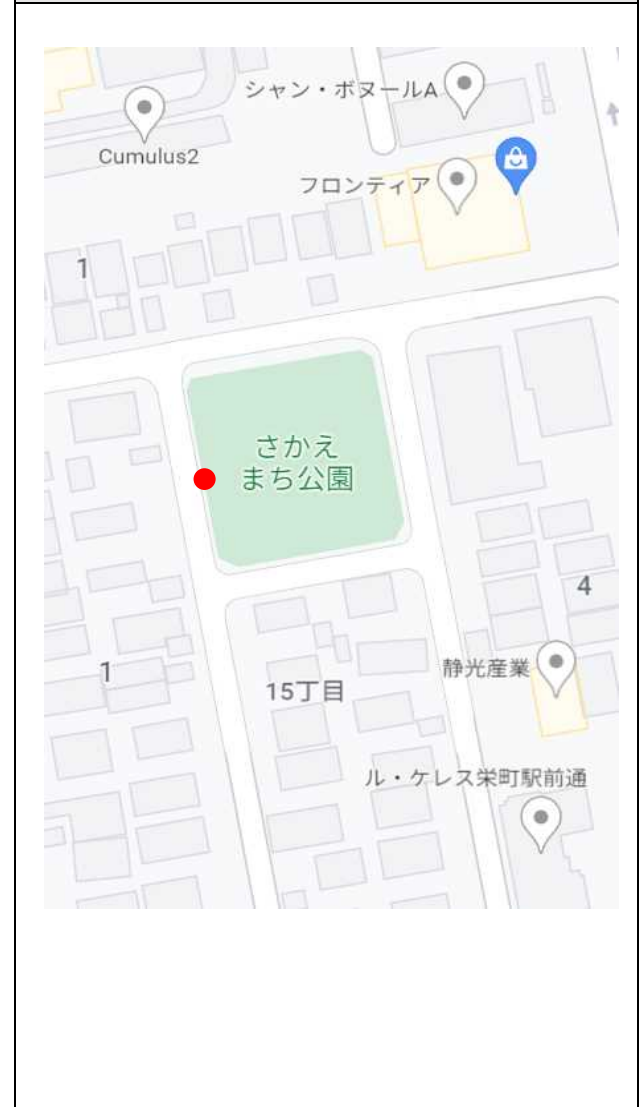
NO	196
施設名	さかえまち公園
所在地	北海道札幌市東区北4 6条東1 5丁目3
備考	自立式標識 (小型) 合計:1箇所

看板部分 評価	B (危険性なし/破損あり)
看板部分 破損状況	汚れ/擦れ (表面に汚れや擦れがあり見えにくい)
接合部分 評価	A (危険性なし/破損なし)
接合部分 破損状況	
ポール部分 評価	A (危険性なし/破損なし)
ポール部分 破損状況	
土台部分 評価	A (危険性なし/破損なし)
土台部分 破損状況

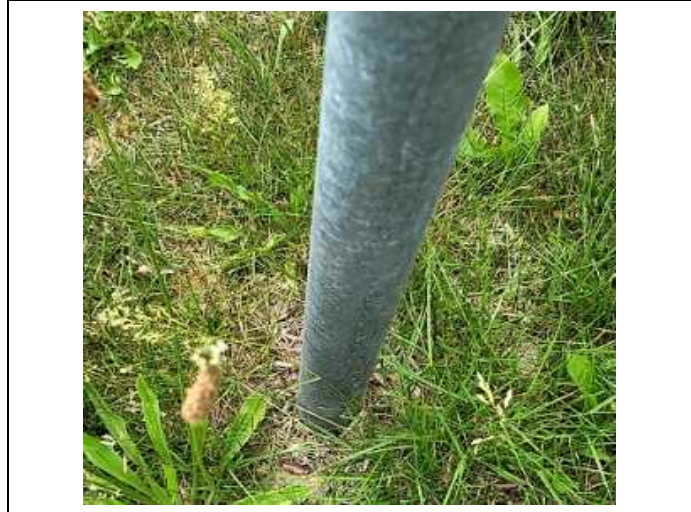
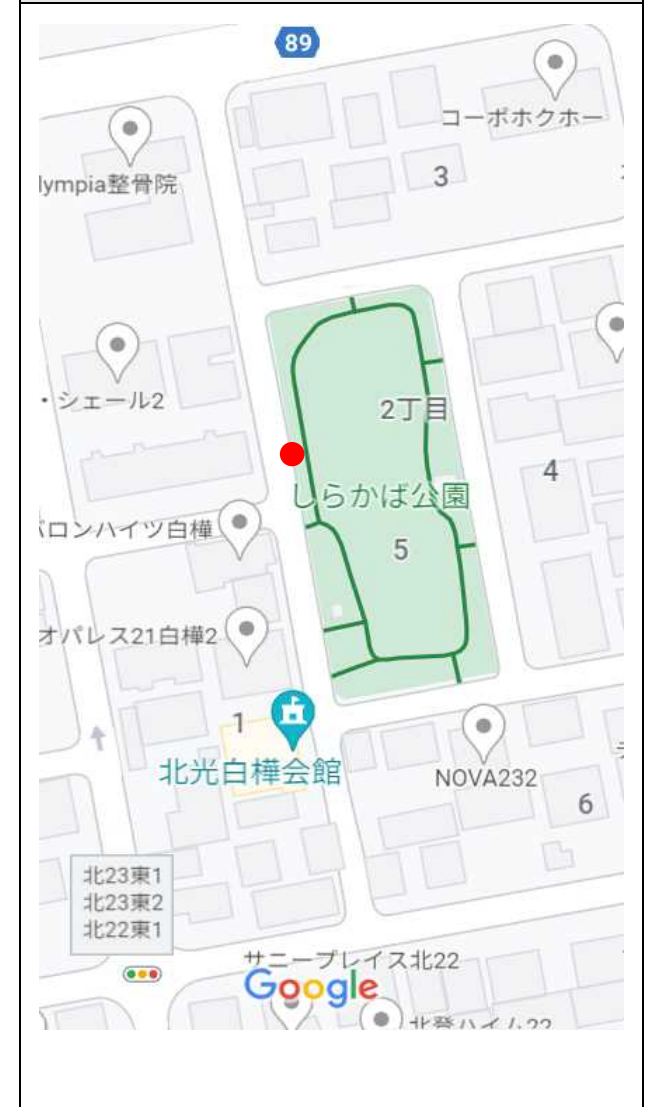
NO	198	
施設名	しらかば公園	
所在地	北海道札幌市東区北23条東2丁目5	
備考	自立式標識 (小型)	合計:1箇所

看板部分	評価	B (危険性なし/破損あり)
看板部分	破損状況	変形 (曲がっている)
接合部分	評価	A (危険性なし/破損なし)
接合部分	破損状況	
ポール部分	評価	B (危険性なし/破損あり)
ポール部分	破損状況	傾いている
土台部分	評価	A (危険性なし/破損なし)
土台部分	破損状況

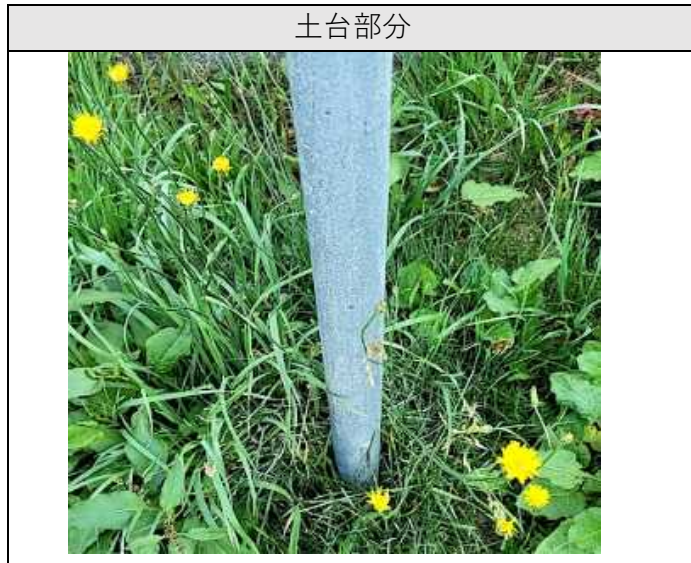
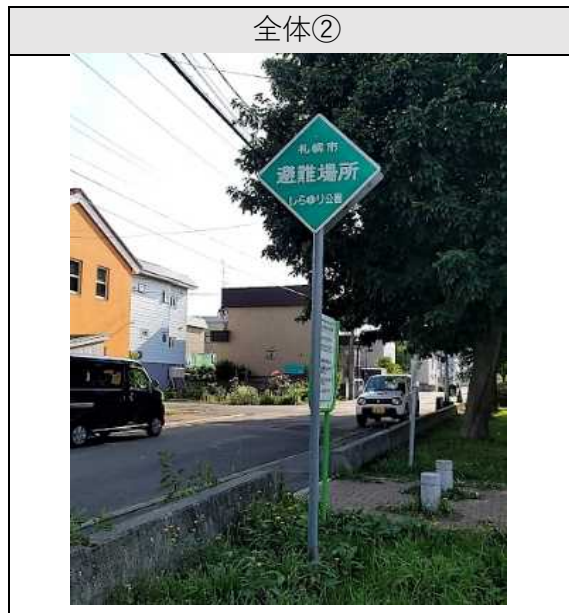
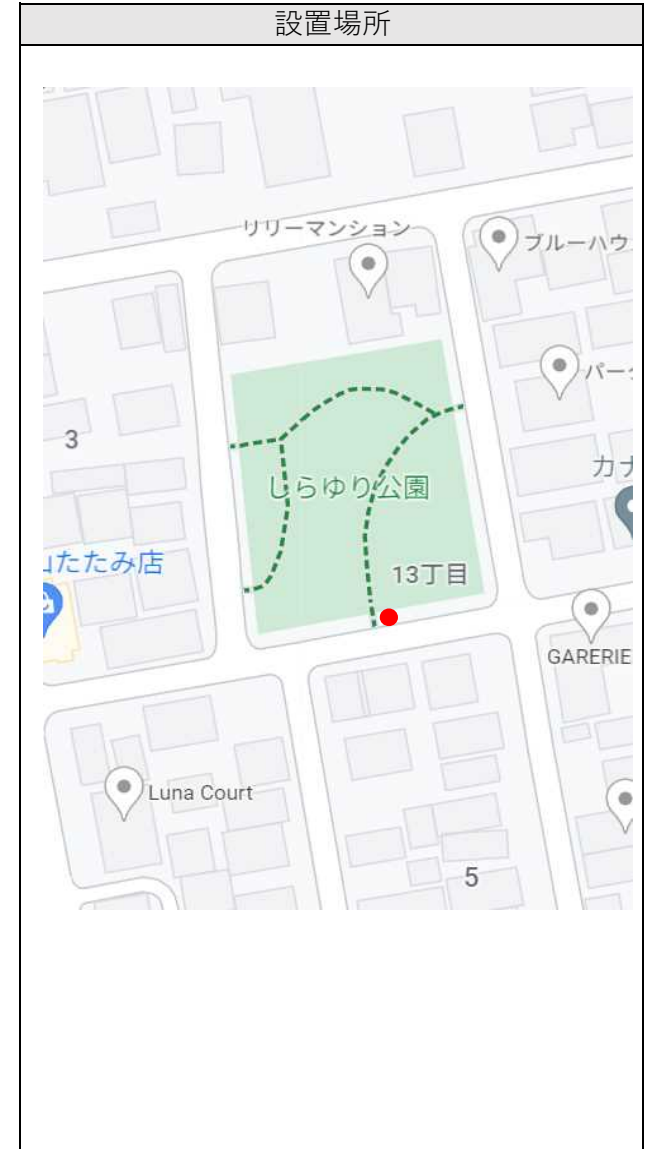
NO	199	
施設名	しらゆり公園	
所在地	北海道札幌市東区北19条東13丁目4-1	
備考	自立式標識 (小型)	合計:1箇所

看板部分 評価	B (危険性なし/破損あり)
看板部分 破損状況	亀裂/汚れ/擦れ
接合部分 評価	A (危険性なし/破損なし)
接合部分 破損状況	
ポール部分 評価	A (危険性なし/破損なし)
ポール部分 破損状況	
土台部分 評価	A (危険性なし/破損なし)
土台部分 破損状況

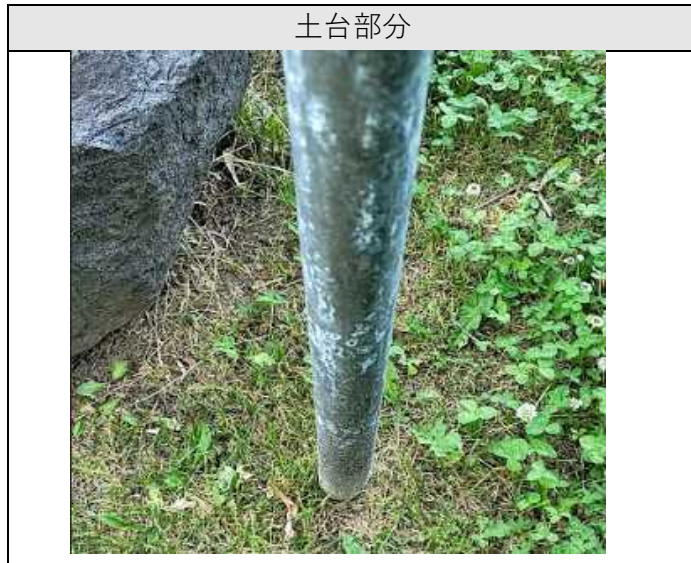
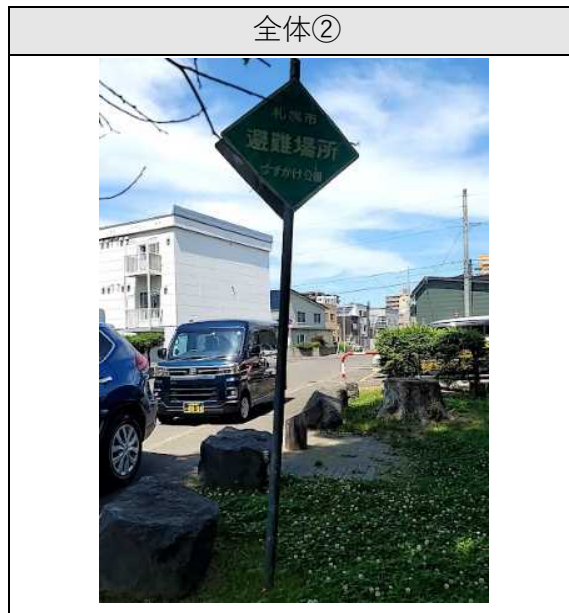
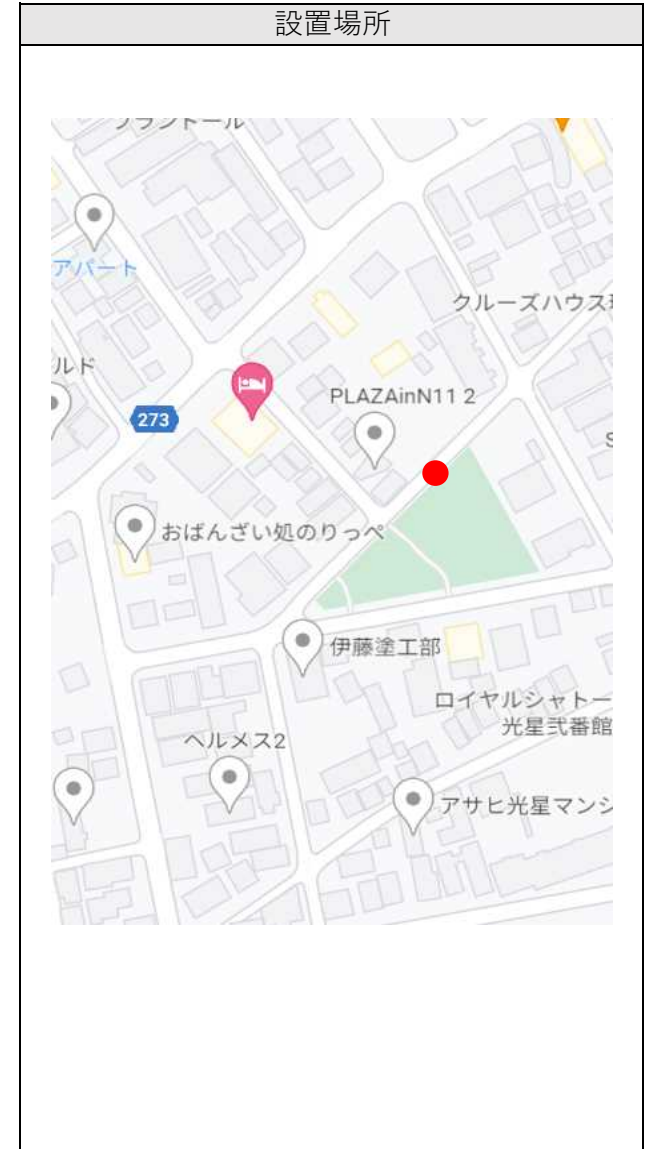
NO	200	
施設名	すずかけ公園	
所在地	北海道札幌市東区北11条東12丁目3-18	
備考	自立式標識 (小型)	合計:1箇所

看板部分	評価	B (危険性なし/破損あり)
看板部分	破損状況	変形 (曲がっている)
接合部分	評価	A (危険性なし/破損なし)
接合部分	破損状況	
ポール部分	評価	A (危険性なし/破損なし)
ポール部分	破損状況	
土台部分	評価	A (危険性なし/破損なし)
土台部分	破損状況

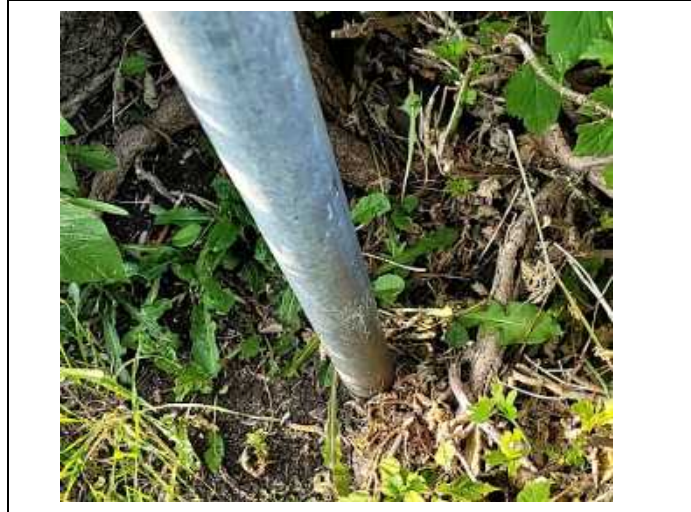
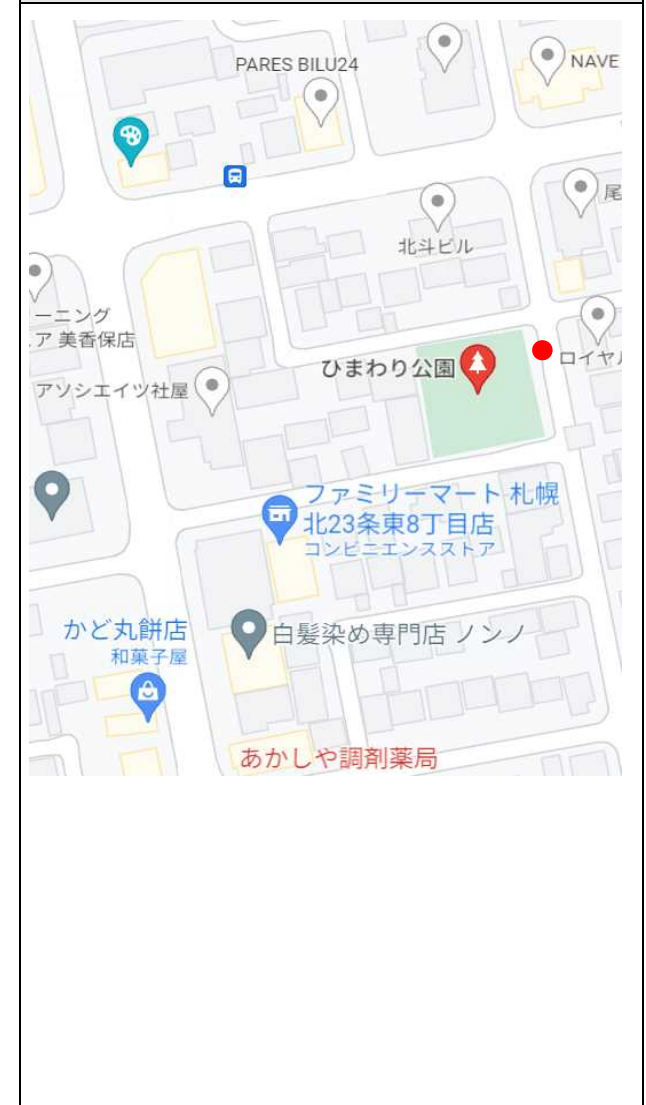
NO	205	
施設名	ひまわり公園	
所在地	北海道札幌市東区北23条東8丁目3-15	
備考	自立式標識 (小型)	合計:1箇所

看板部分	評価	B (危険性なし/破損あり)
看板部分	破損状況	サビ/腐食, 変形, 汚れ/擦れ
接合部分	評価	A (危険性なし/破損なし)
接合部分	破損状況	
ポール部分	評価	A (危険性なし/破損なし)
ポール部分	破損状況	
土台部分	評価	A (危険性なし/破損なし)
土台部分	破損状況

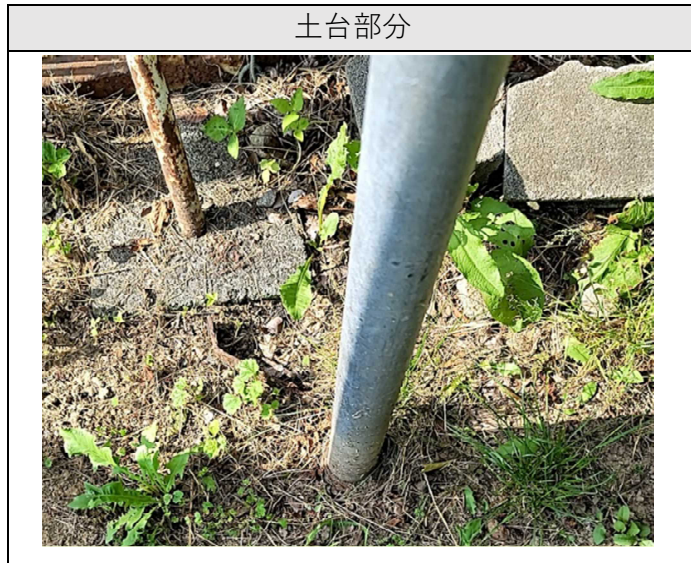
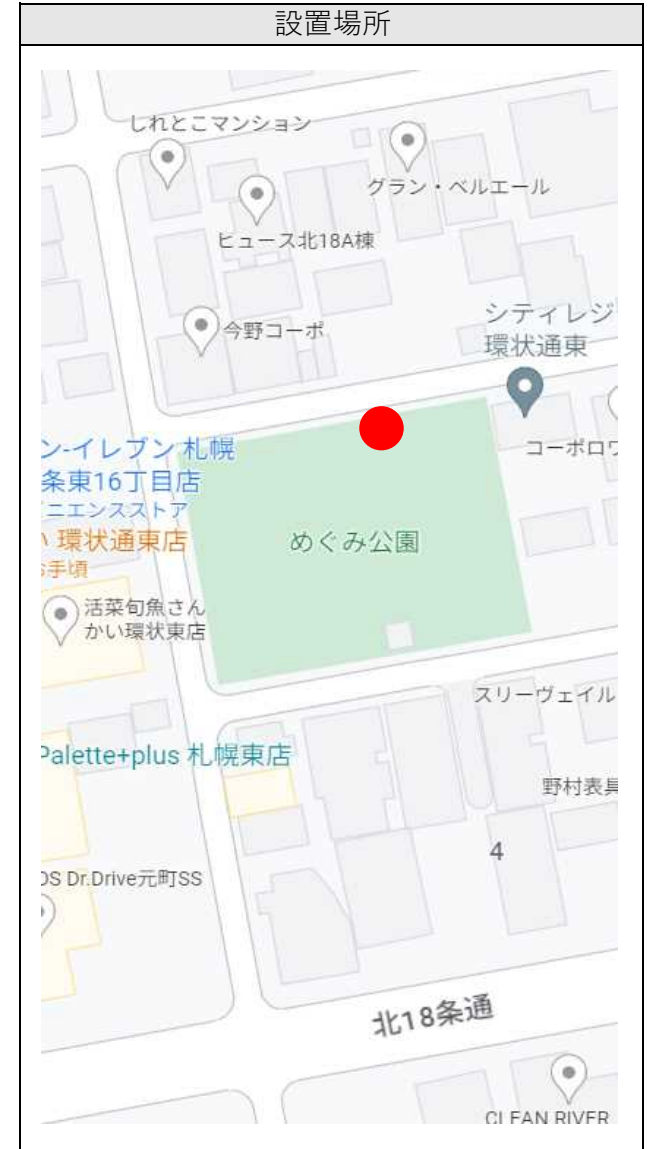
NO	208	
施設名	めぐみ公園	
所在地	北海道札幌市東区北18条東16丁目3-24	
備考	自立式標識 (小型)	合計:1箇所

看板部分	評価	B (危険性なし/破損あり)
看板部分	破損状況	汚れ/擦れ
接合部分	評価	A (危険性なし/破損なし)
接合部分	破損状況	
ポール部分	評価	A (危険性なし/破損なし)
ポール部分	破損状況	
土台部分	評価	A (危険性なし/破損なし)
土台部分	破損状況

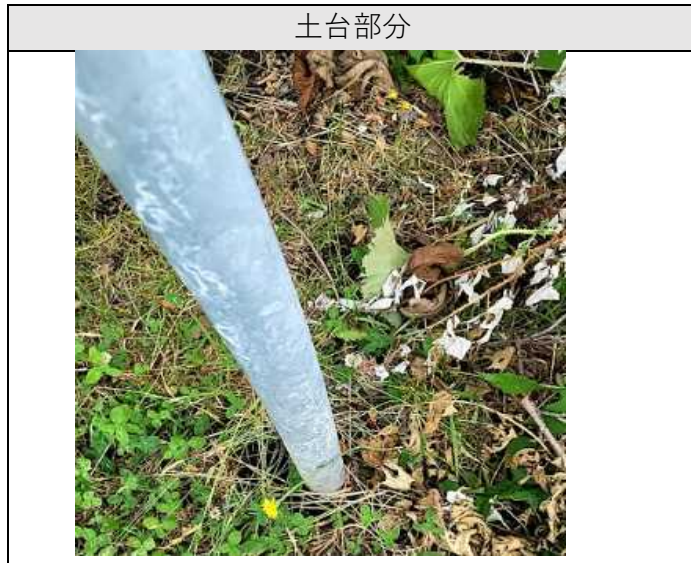
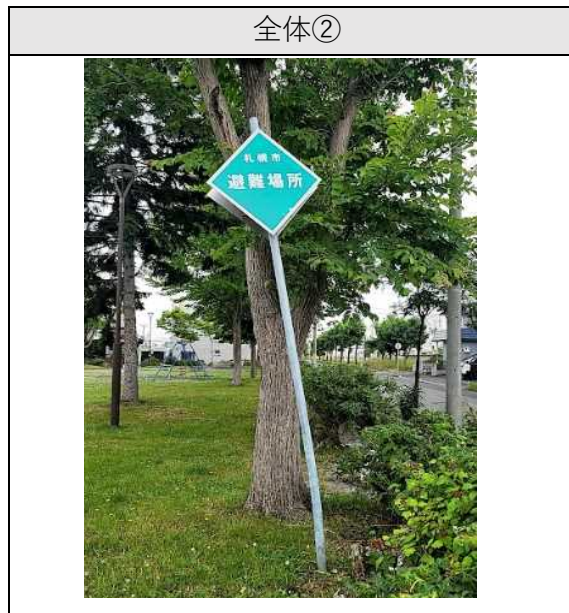
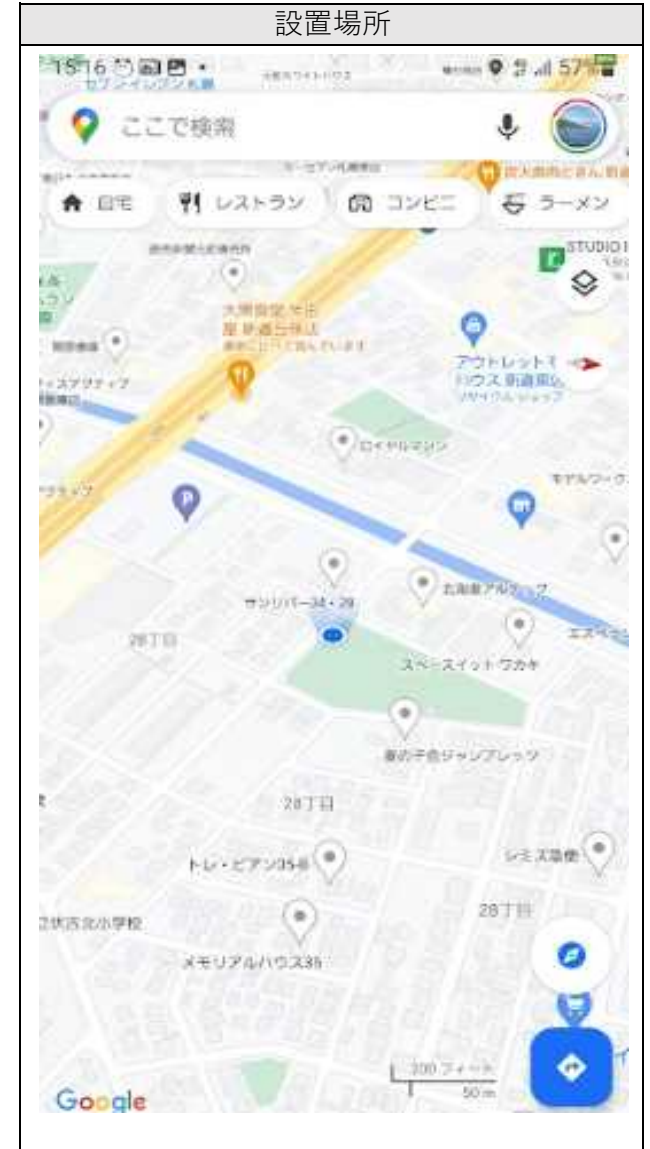
NO	218	
施設名	丘珠みずどり公園	
所在地	北海道札幌市東区北35条東28丁目2	
備考	自立式標識 (小型)	合計:1箇所

看板部分	評価	A (危険性なし/破損なし)
看板部分	破損状況	
接合部分	評価	A (危険性なし/破損なし)
接合部分	破損状況	
ポール部分	評価	B (危険性なし/破損あり)
ポール部分	破損状況	変形 (曲がっている)
土台部分	評価	A (危険性なし/破損なし)
土台部分	破損状況

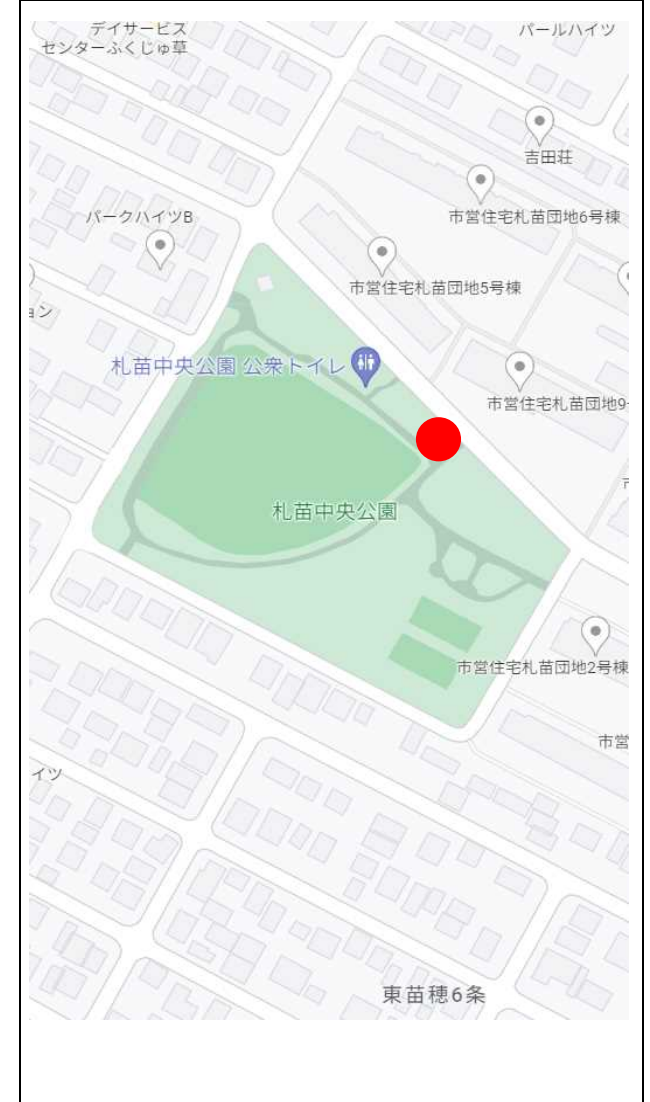
NO	225	
施設名	札幌中央公園	
所在地	北海道札幌市東区東苗穂7条2丁目1	
備考	自立式標識 (小型)	合計:1箇所

看板部分	評価	B (危険性なし/破損あり)
看板部分	破損状況	汚れ/擦れ (表面に汚れや擦れがあり見えにくい)
接合部分	評価	A (危険性なし/破損なし)
接合部分	破損状況	
ポール部分	評価	A (危険性なし/破損なし)
ポール部分	破損状況	
土台部分	評価	A (危険性なし/破損なし)
土台部分	破損状況

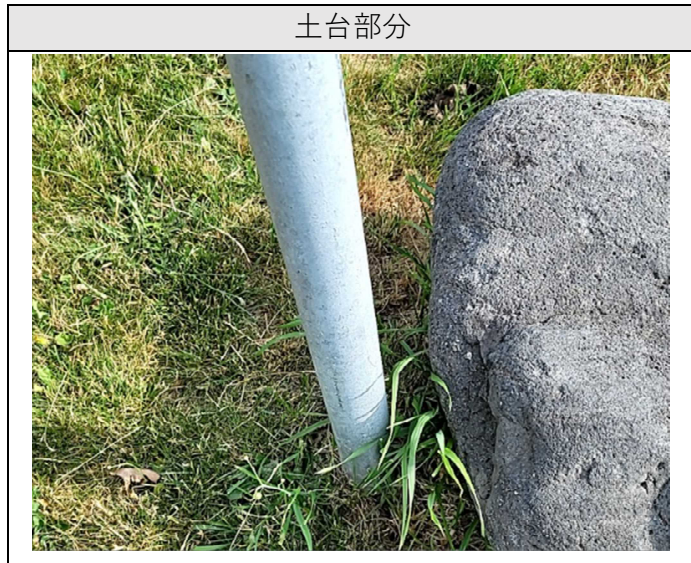
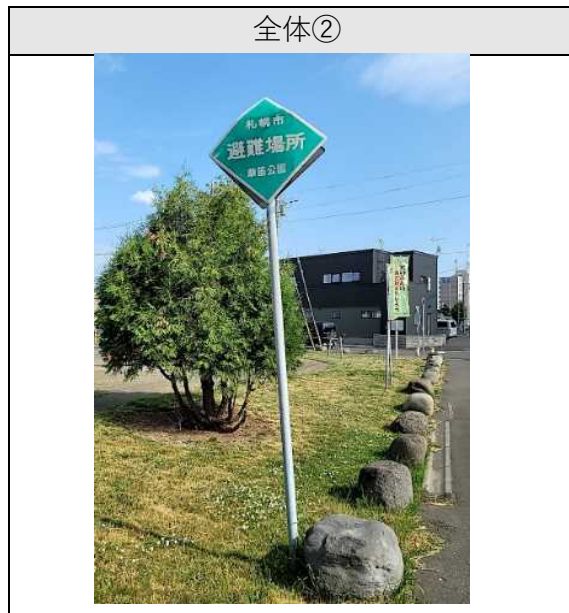
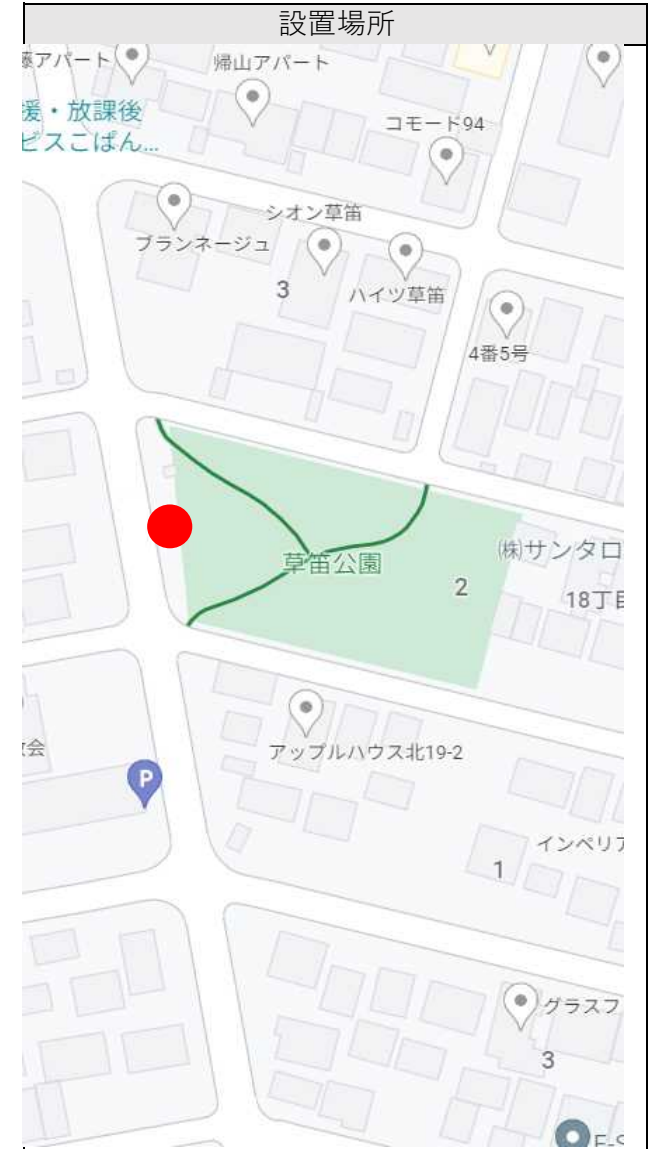
NO	228	
施設名	草笛公園	
所在地	北海道札幌市東区北19条東18丁目2-13	
備考	自立式標識 (小型)	合計:1箇所

看板部分	評価	B (危険性なし/破損あり)
看板部分	破損状況	変形 (曲がっている)
接合部分	評価	A (危険性なし/破損なし)
接合部分	破損状況	
ポール部分	評価	A (危険性なし/破損なし)
ポール部分	破損状況	
土台部分	評価	A (危険性なし/破損なし)
土台部分	破損状況

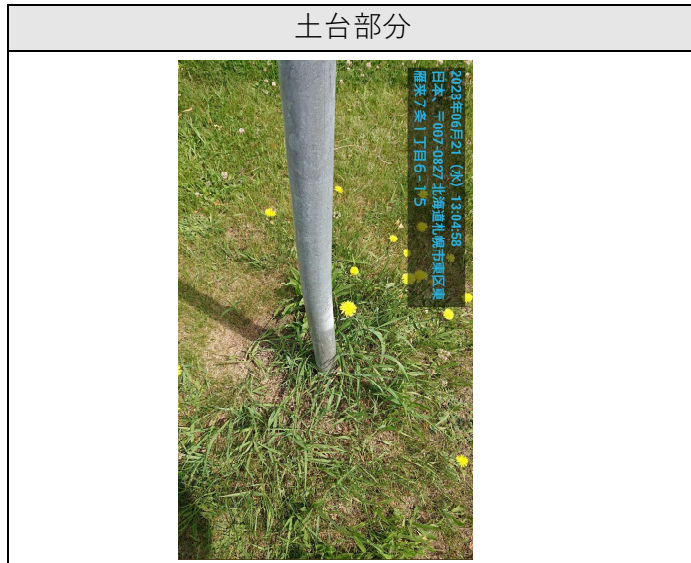
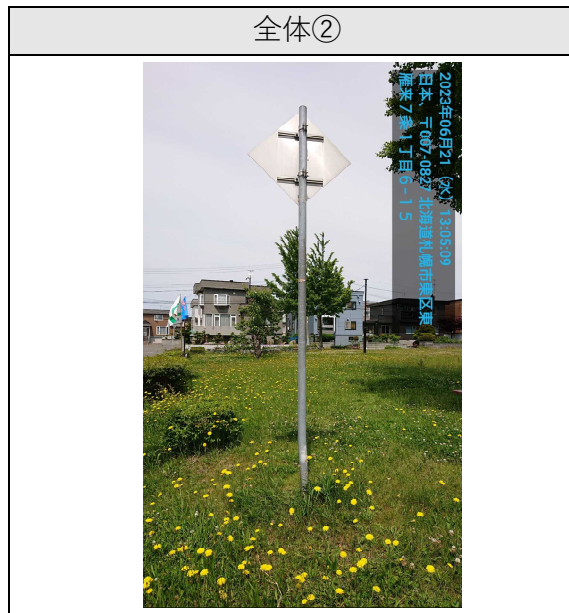
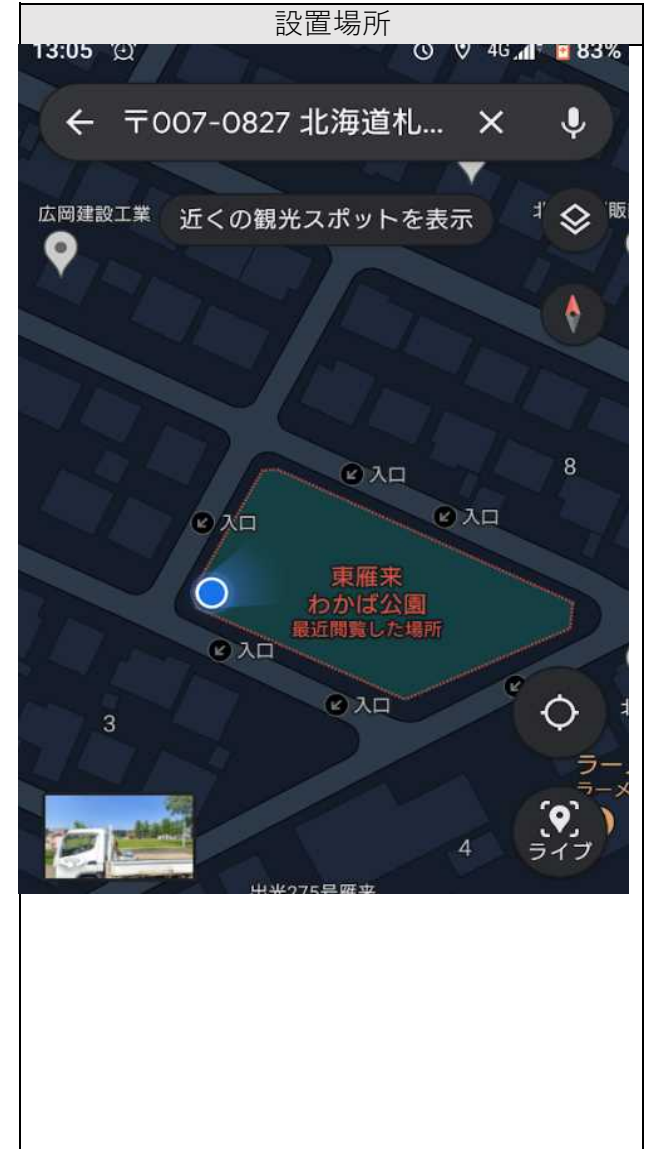
NO	232
施設名	東雁来わかば公園
所在地	北海道札幌市東区東雁来7条1丁目5
備考	自立式標識 (小型) 合計:1箇所

看板部分	評価	A (危険性なし/破損なし)
看板部分	破損状況	
接合部分	評価	A (危険性なし/破損なし)
接合部分	破損状況	
ポール部分	評価	B (危険性なし/破損あり)
ポール部分	破損状況	傾むき有り
土台部分	評価	A (危険性なし/破損なし)
土台部分	破損状況

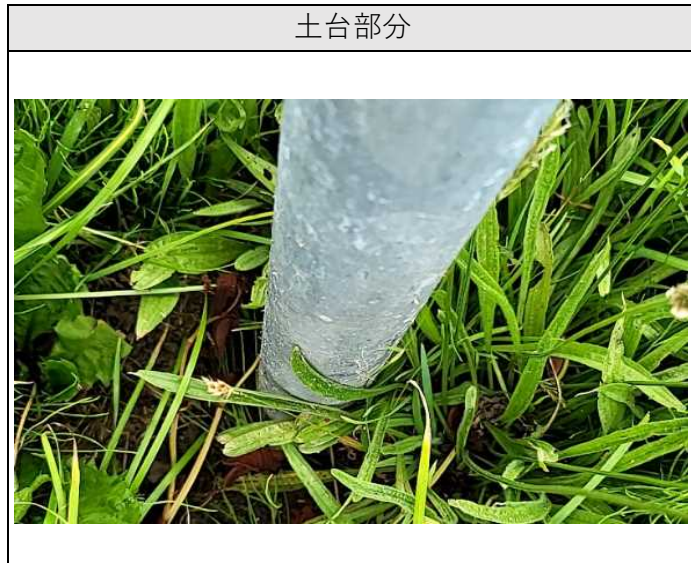
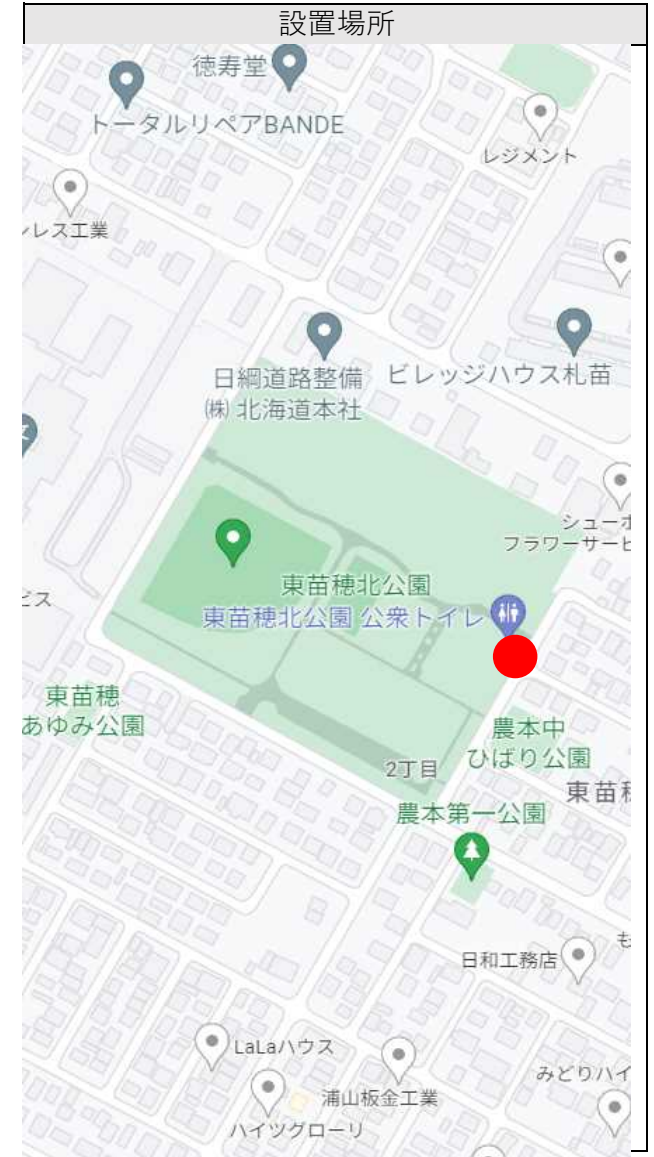
NO	236	
施設名	東苗穂北公園	
所在地	北海道札幌市東区東苗穂10条2丁目21	
備考	自立式標識 (小型)	合計:1箇所

看板部分	評価	B (危険性なし/破損あり)
看板部分	破損状況	汚れ/擦れ (表面に汚れや擦れがあり見えにくい)
接合部分	評価	A (危険性なし/破損なし)
接合部分	破損状況	
ポール部分	評価	A (危険性なし/破損なし)
ポール部分	破損状況	
土台部分	評価	A (危険性なし/破損なし)
土台部分	破損状況

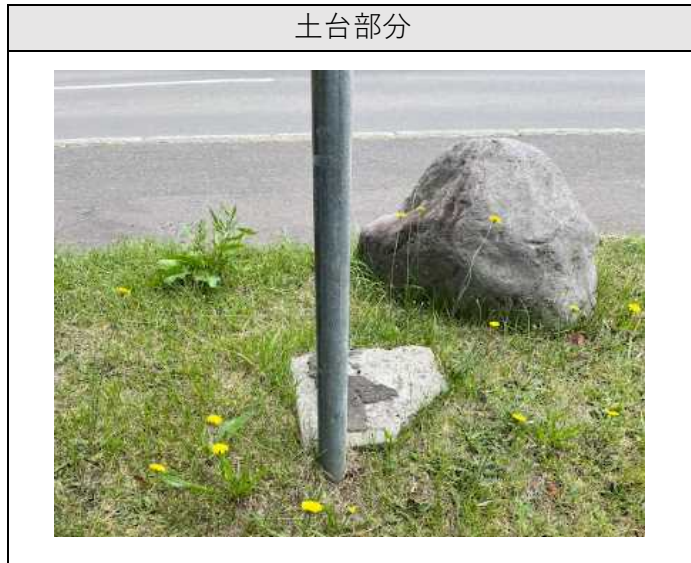
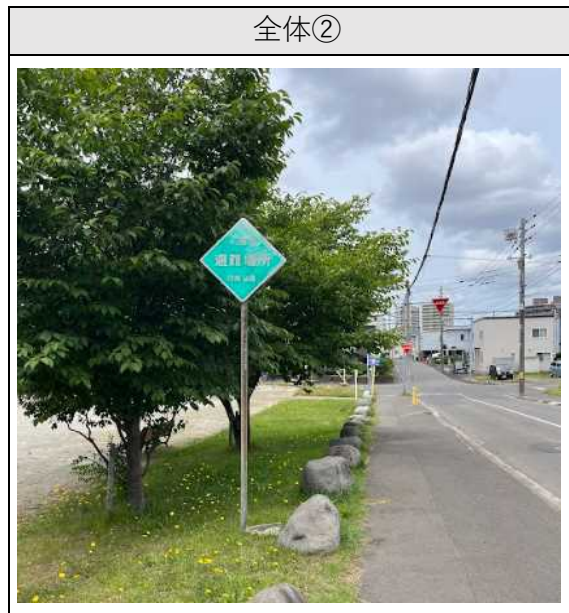
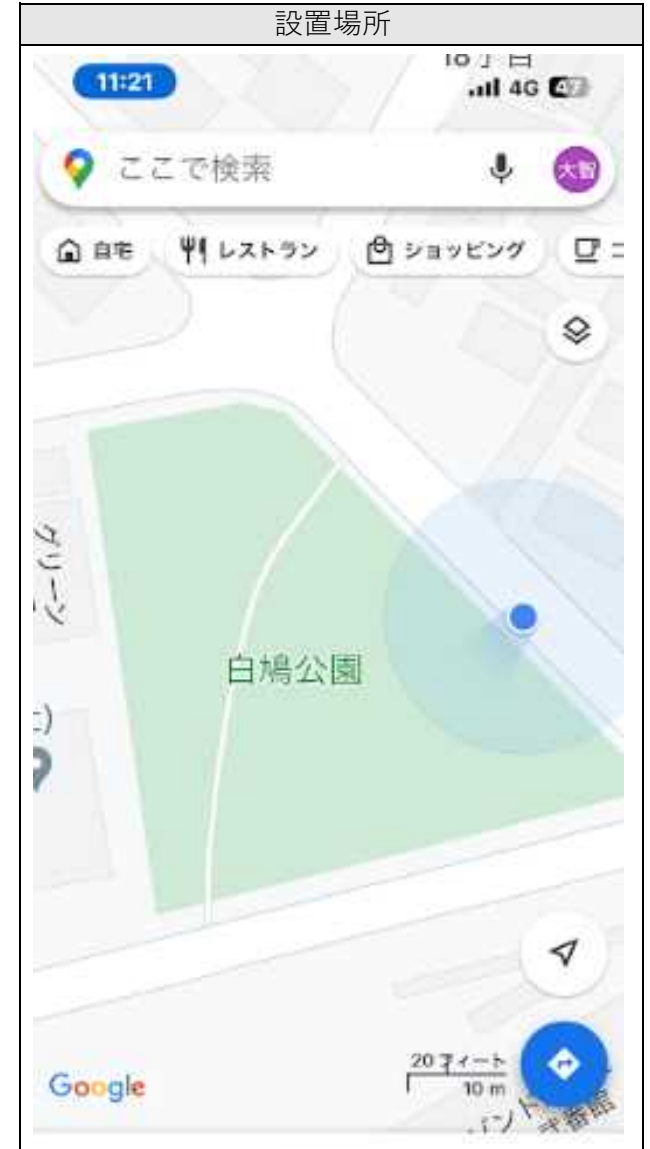
NO	238	
施設名	白鳩公園	
所在地	北海道札幌市東区北8条東17丁目2	
備考	自立式標識 (小型)	合計:1箇所

看板部分	評価	A (危険性なし/破損なし)
看板部分	破損状況	
接合部分	評価	A (危険性なし/破損なし)
接合部分	破損状況	
ポール部分	評価	B (危険性なし/破損あり)
ポール部分	破損状況	サビ/腐食 (サビが出ている/腐っている)
土台部分	評価	A (危険性なし/破損なし)
土台部分	破損状況

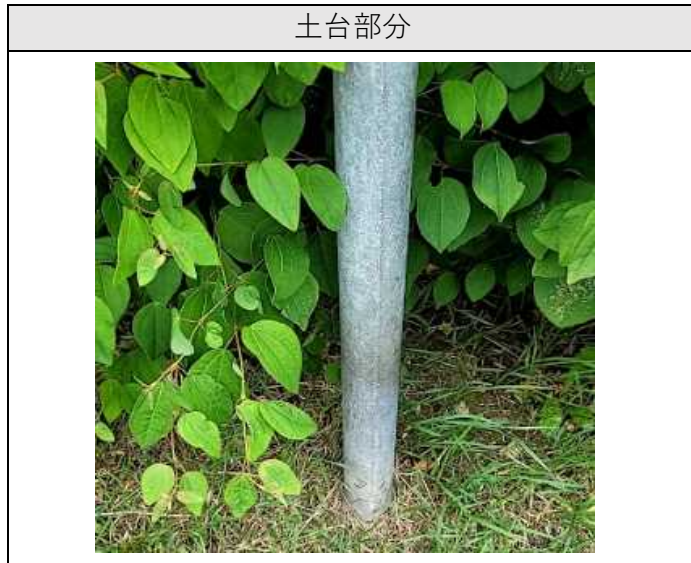
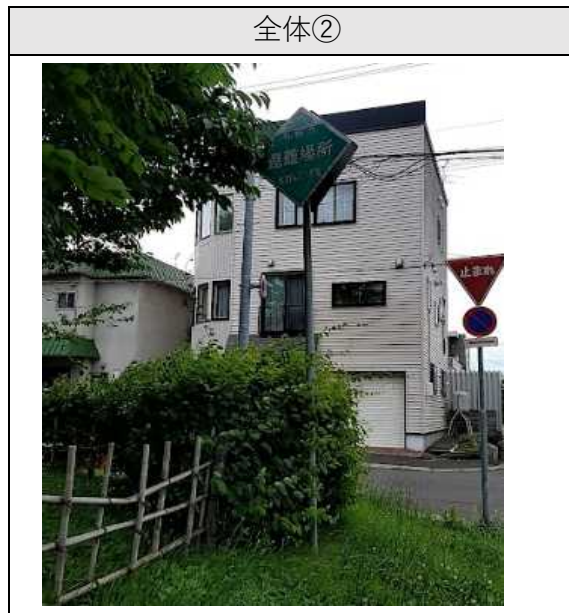
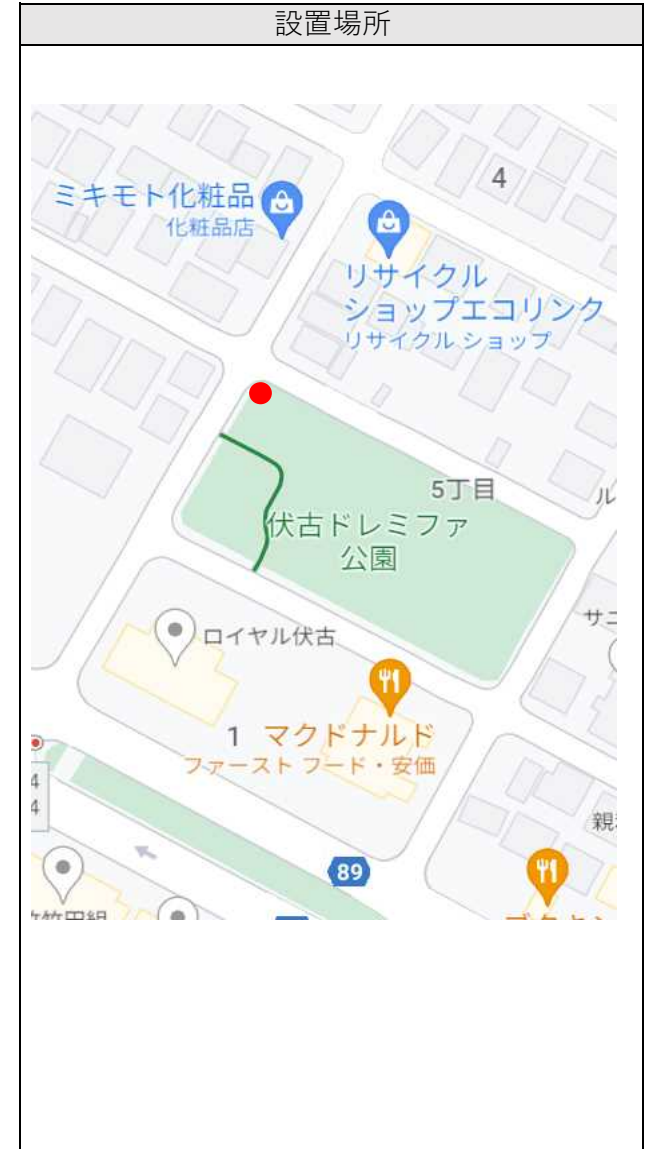
NO	242	
施設名	伏古ドレミファ公園	
所在地	北海道札幌市東区伏古1条5丁目2	
備考	自立式標識 (小型)	合計:1箇所

看板部分	評価	B (危険性なし/破損あり)
看板部分	破損状況	変形, 汚れ/擦れ
接合部分	評価	A (危険性なし/破損なし)
接合部分	破損状況	
ポール部分	評価	A (危険性なし/破損なし)
ポール部分	破損状況	
土台部分	評価	A (危険性なし/破損なし)
土台部分	破損状況

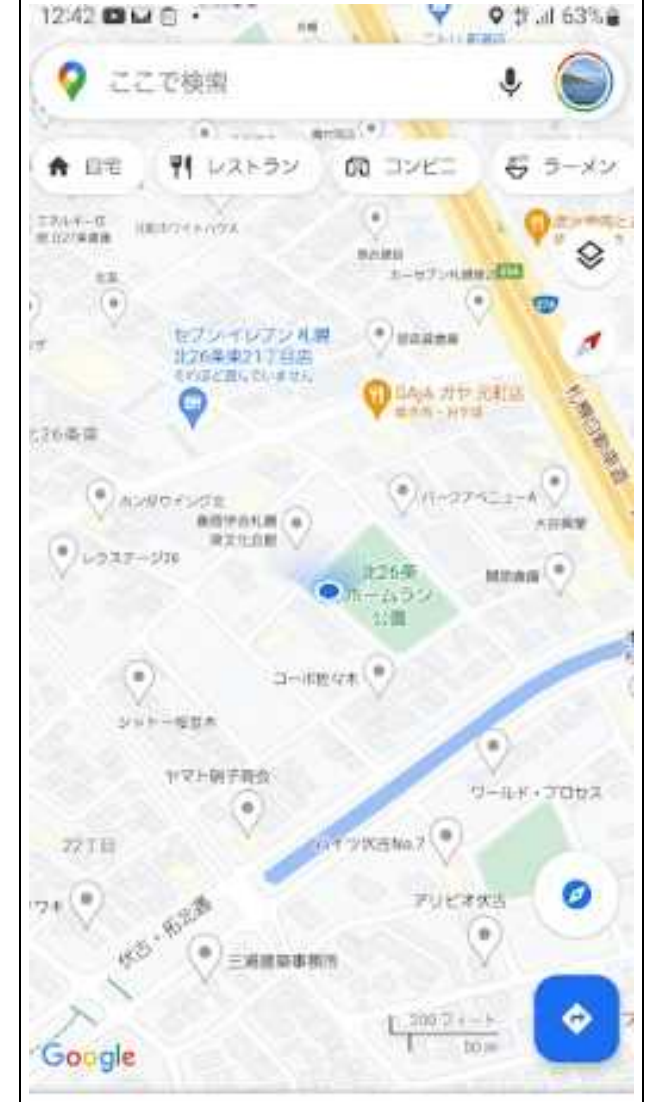
NO	245
施設名	北26条ホームラン公園
所在地	北海道札幌市東区北26条東2丁目4
備考	自立式標識 (小型) 合計:1箇所

看板部分	評価	B (危険性なし/破損あり)
看板部分	破損状況	汚れ/擦れ (表面に汚れや擦れがあり見えにくい)
接合部分	評価	A (危険性なし/破損なし)
接合部分	破損状況	
ポール部分	評価	A (危険性なし/破損なし)
ポール部分	破損状況	
土台部分	評価	A (危険性なし/破損なし)
土台部分	破損状況

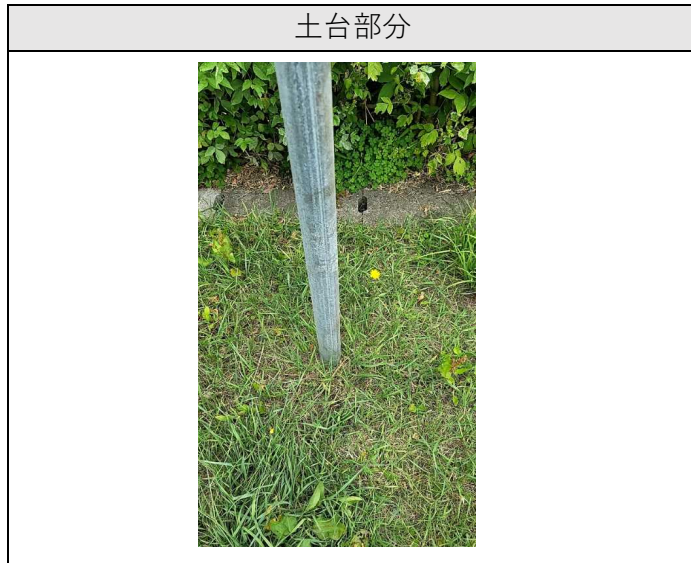
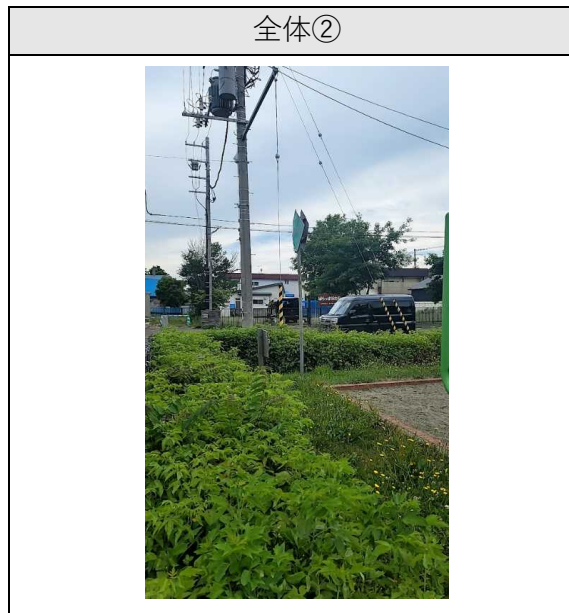
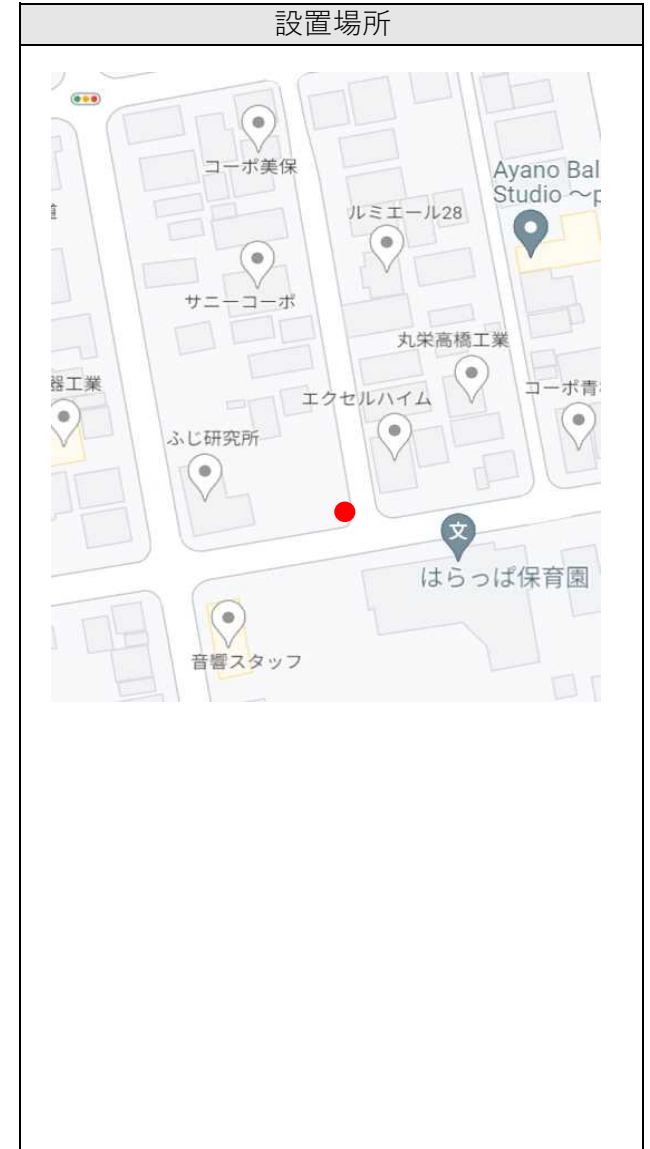
NO	249
施設名	北28条東6丁目公園
所在地	北海道札幌市東区北28条東6丁目1
備考	自立式標識 (小型) 合計:1箇所

看板部分 評価	B (危険性なし/破損あり)
看板部分 破損状況	サビ/腐食, 変形, 汚れ/擦れ
接合部分 評価	A (危険性なし/破損なし)
接合部分 破損状況	
ポール部分 評価	A (危険性なし/破損なし)
ポール部分 破損状況	
土台部分 評価	A (危険性なし/破損なし)
土台部分 破損状況

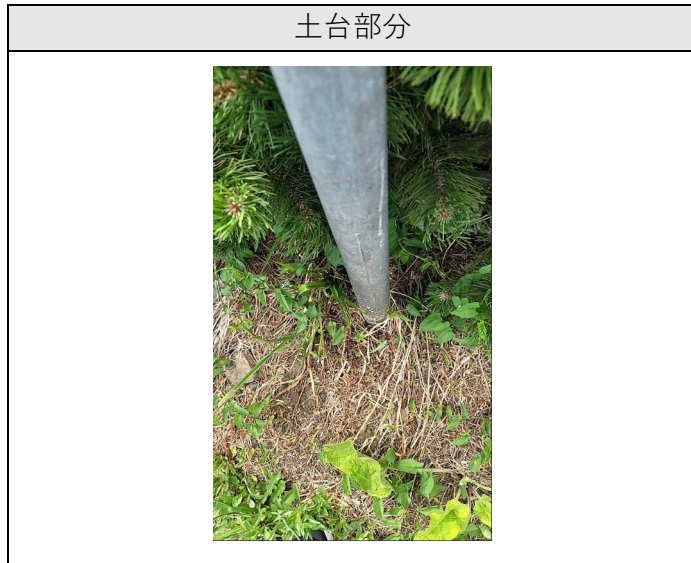
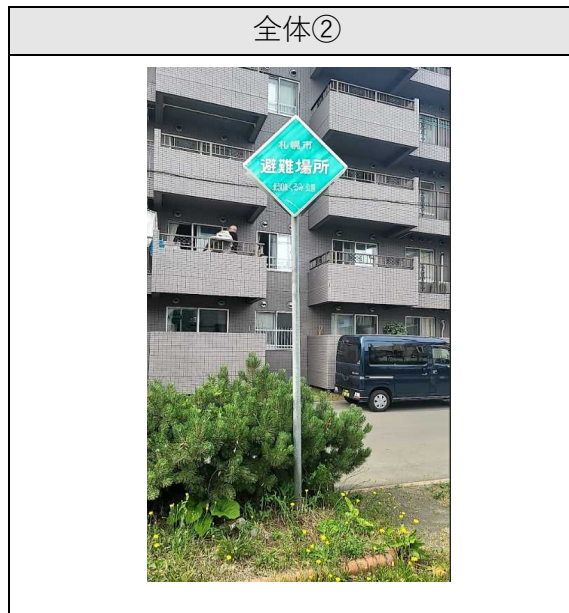
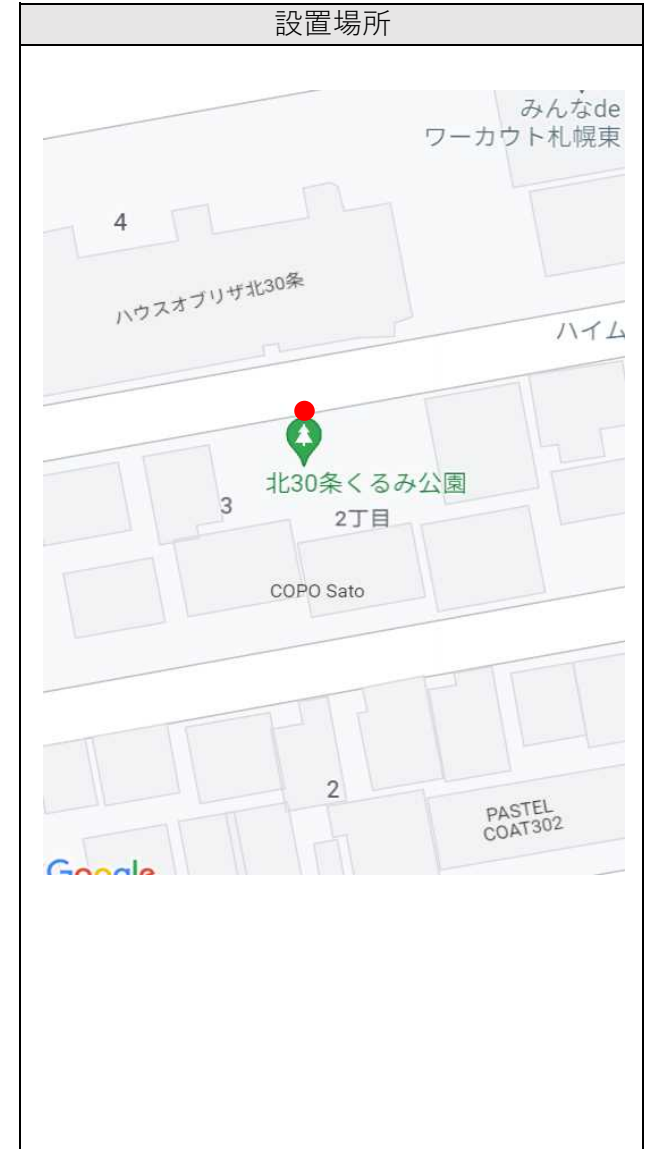
NO	250	
施設名	北30条くるみ公園	
所在地	北海道札幌市東区北30条東2丁目3	
備考	自立式標識（小型）	合計:1箇所

看板部分 評価	B（危険性なし/破損あり）
看板部分 破損状況	サビ/腐食（サビが出ている/腐っている）
接合部分 評価	A（危険性なし/破損なし）
接合部分 破損状況	
ポール部分 評価	A（危険性なし/破損なし）
ポール部分 破損状況	
土台部分 評価	A（危険性なし/破損なし）
土台部分 破損状況

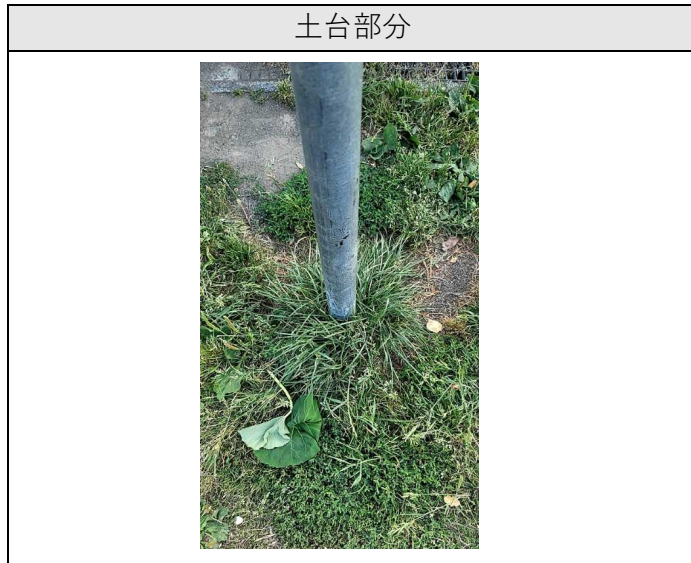
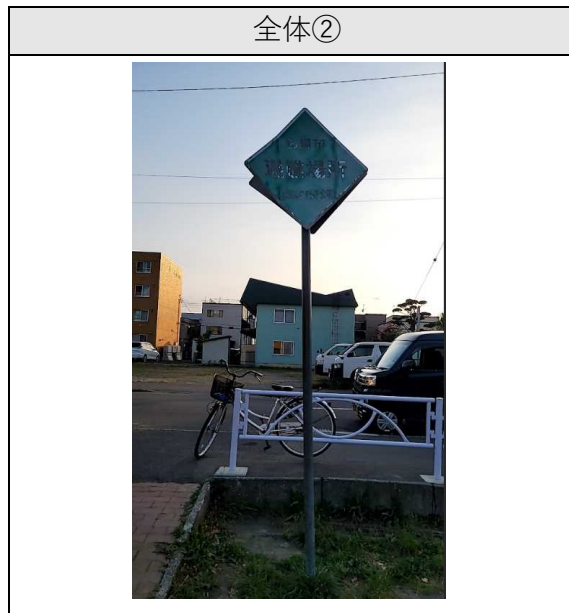
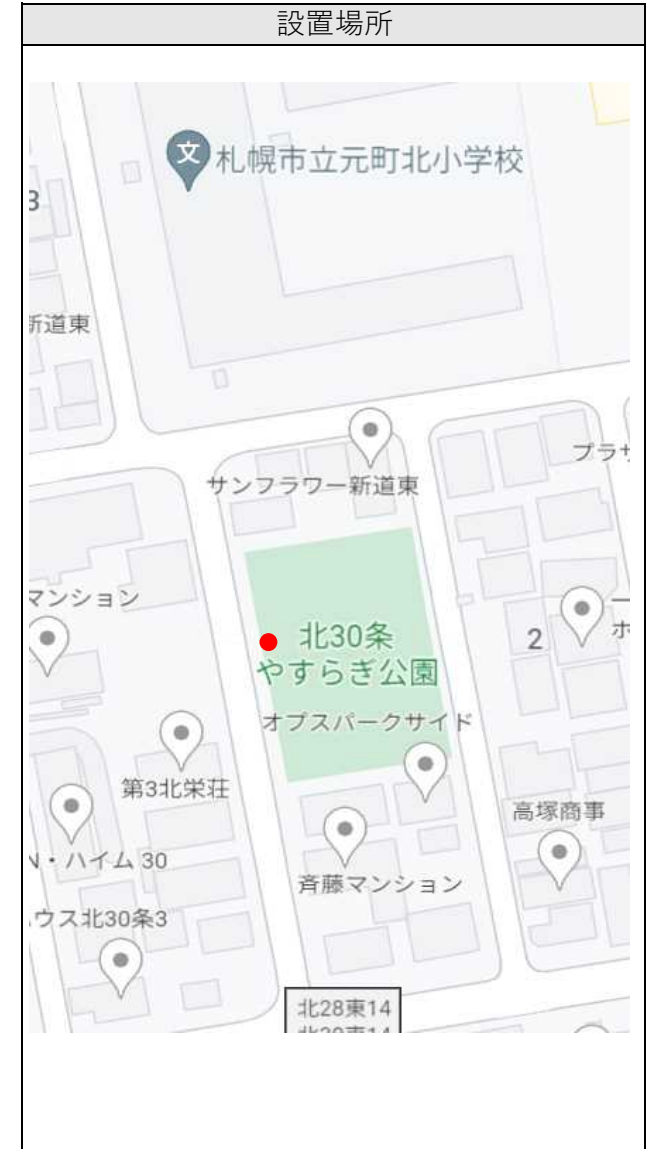
NO	251	
施設名	北30条やすらぎ公園	
所在地	北海道札幌市東区北30条東14丁目1	
備考	自立式標識 (小型)	合計:1箇所

看板部分 評価	B (危険性なし/破損あり)
看板部分 破損状況	汚れ/擦れ (表面に汚れや擦れがあり見えにくい)
接合部分 評価	A (危険性なし/破損なし)
接合部分 破損状況	
ポール部分 評価	A (危険性なし/破損なし)
ポール部分 破損状況	
土台部分 評価	A (危険性なし/破損なし)
土台部分 破損状況
