令和5年度 避難場所標識撤去に係る事前調査業務 調査報告書

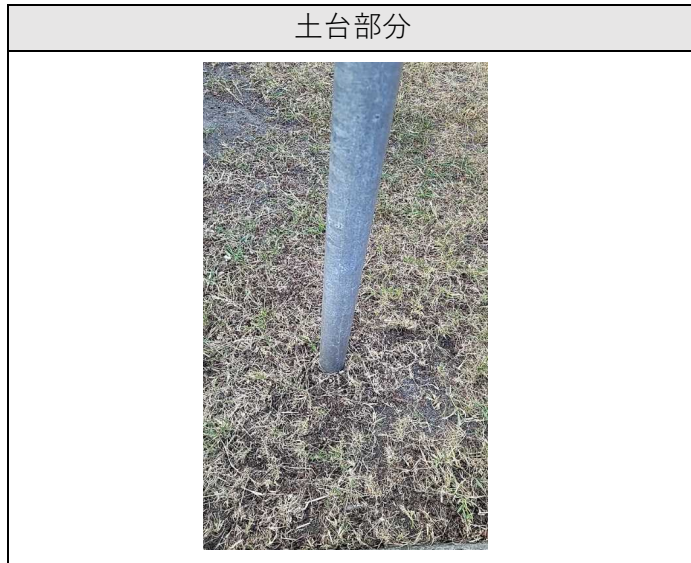
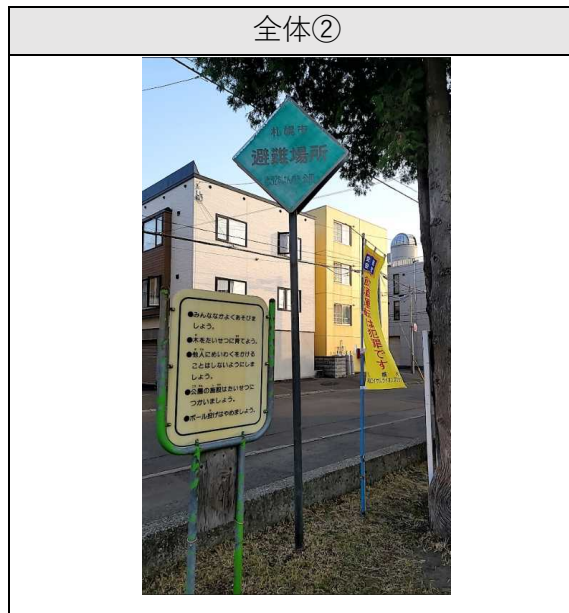
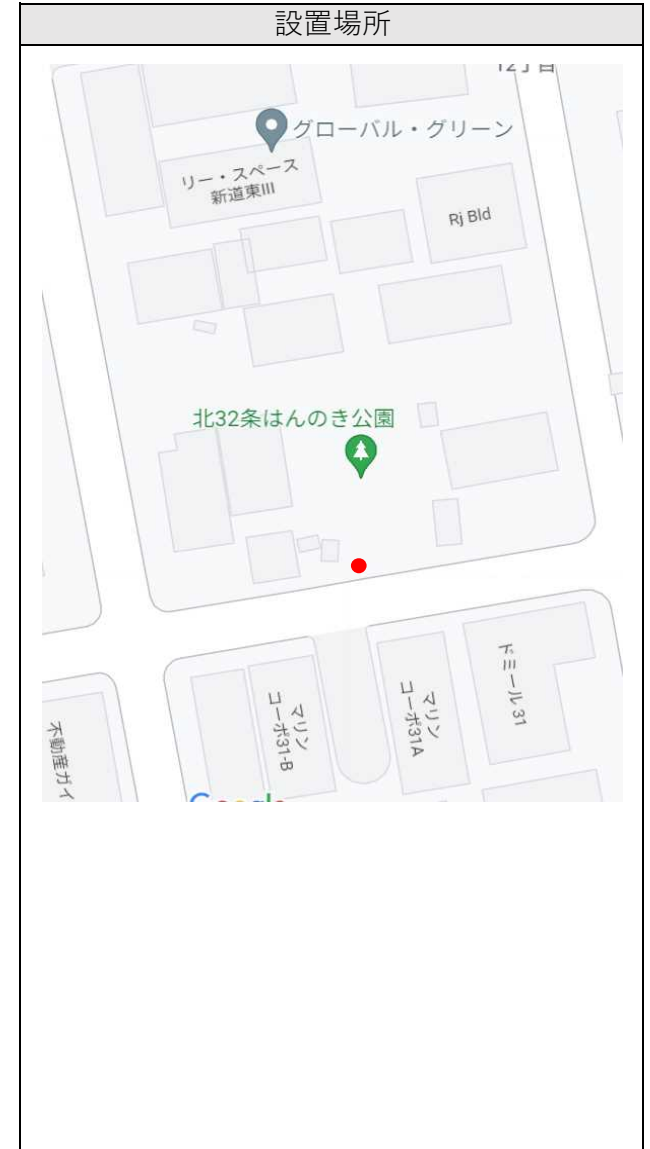
NO	254	
施設名	北32条はんのき公園	
所在地	北海道札幌市東区北32条東12丁目1	
備考	自立式標識 (小型)	合計:1箇所

看板部分	評価	B (危険性なし/破損あり)
看板部分	破損状況	汚れ/擦れ (表面に汚れや擦れがあり見えにくい)
接合部分	評価	A (危険性なし/破損なし)
接合部分	破損状況	
ポール部分	評価	A (危険性なし/破損なし)
ポール部分	破損状況	
土台部分	評価	A (危険性なし/破損なし)
土台部分	破損状況

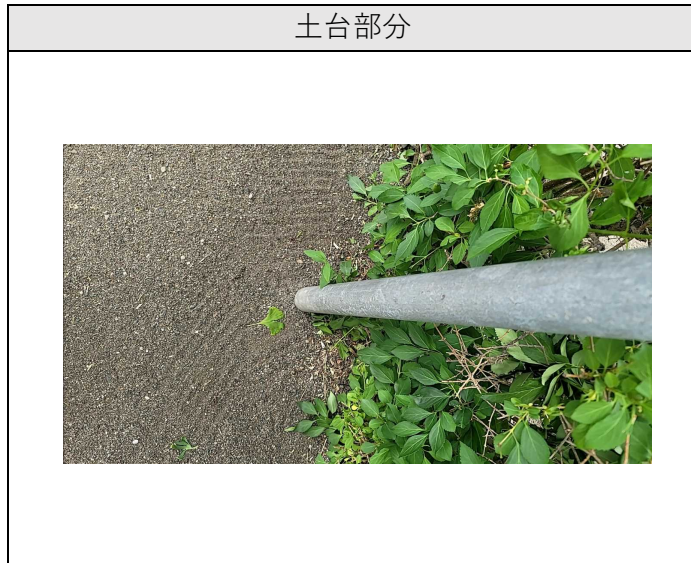
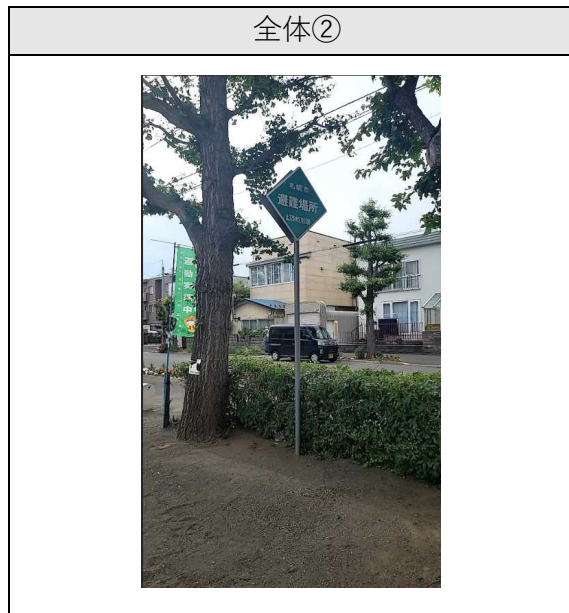
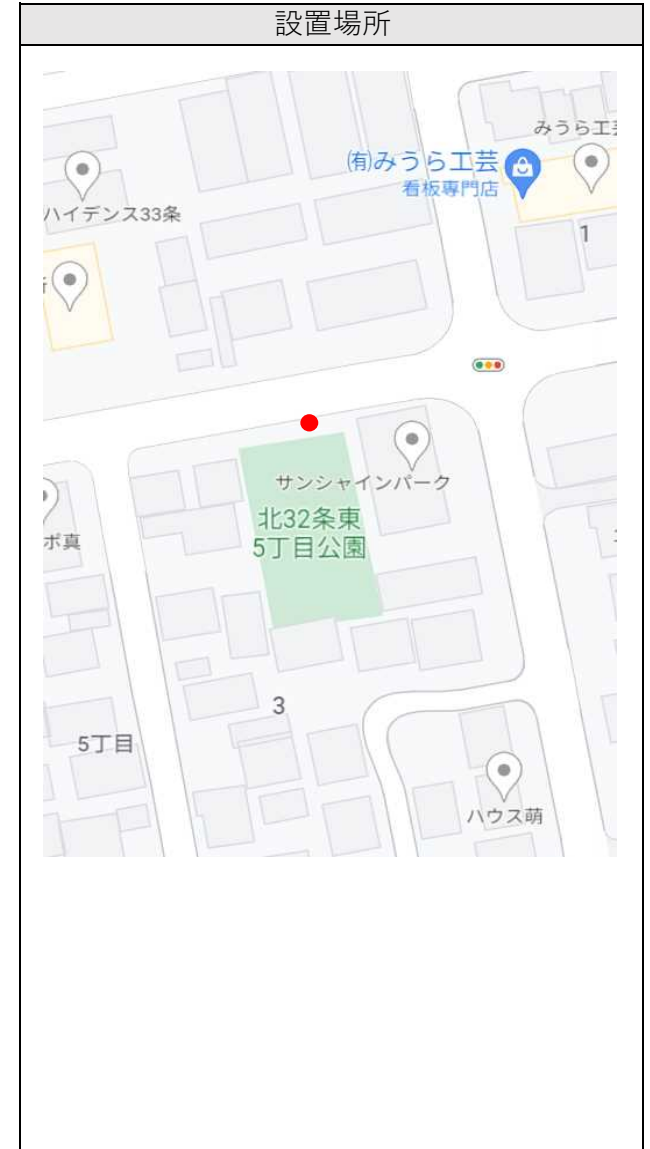
NO	255	
施設名	北32条東5丁目公園	
所在地	北海道札幌市東区北32条東5丁目3-18	
備考	自立式標識 (小型)	合計:1箇所

看板部分	評価	B (危険性なし/破損あり)
看板部分	破損状況	サビ/腐食 (サビが出ている/腐っている)
接合部分	評価	A (危険性なし/破損なし)
接合部分	破損状況	
ポール部分	評価	A (危険性なし/破損なし)
ポール部分	破損状況	
土台部分	評価	A (危険性なし/破損なし)
土台部分	破損状況

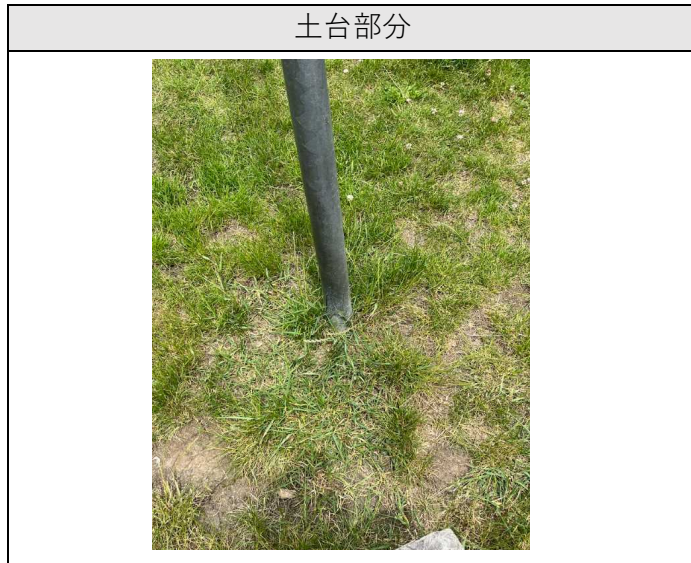
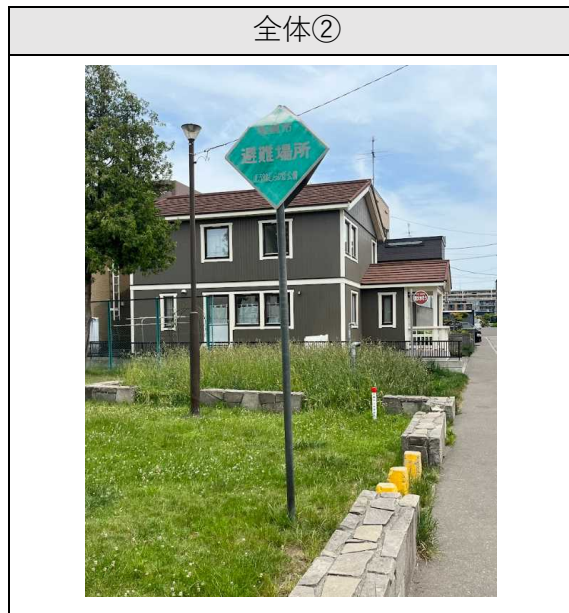
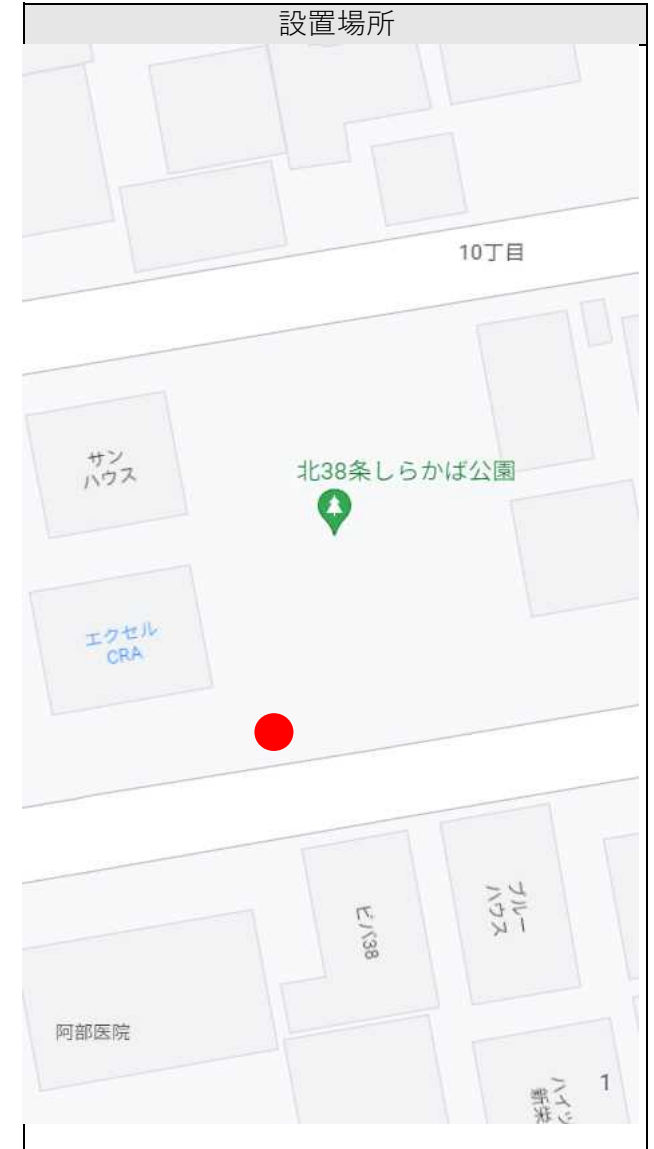
NO	258
施設名	北38条しらかば公園
所在地	北海道札幌市東区北38条東10丁目2
備考	自立式標識 (小型) 合計:1箇所

看板部分 評価	B (危険性なし/破損あり)
看板部分 破損状況	変形 (曲がっている)
接合部分 評価	A (危険性なし/破損なし)
接合部分 破損状況	
ポール部分 評価	A (危険性なし/破損なし)
ポール部分 破損状況	
土台部分 評価	A (危険性なし/破損なし)
土台部分 破損状況

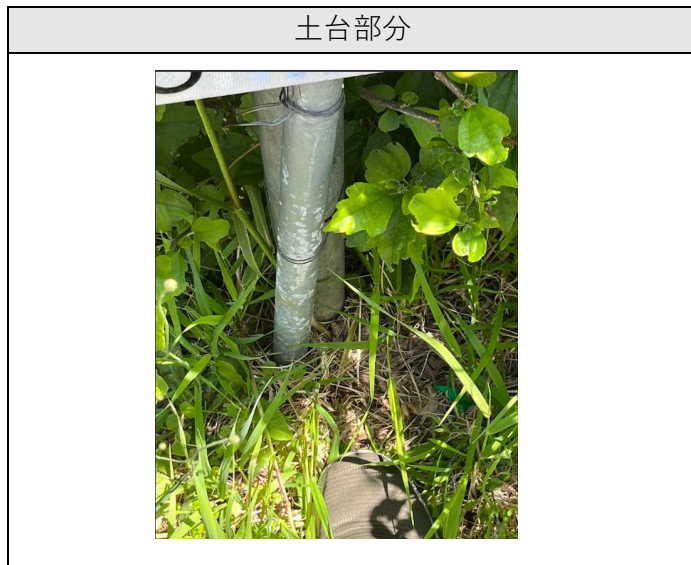
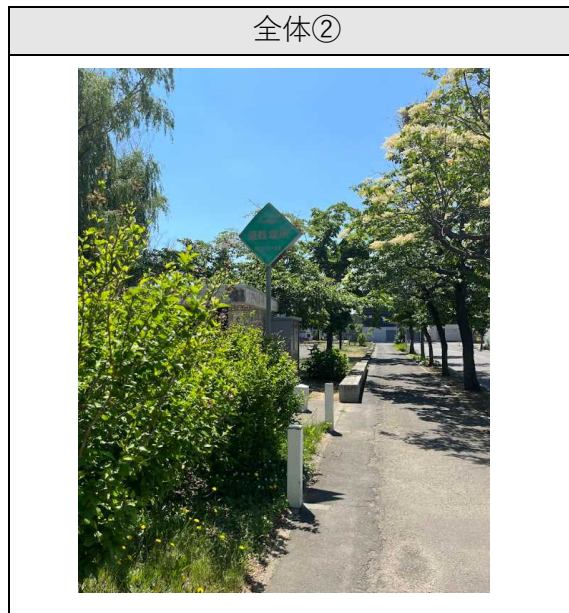
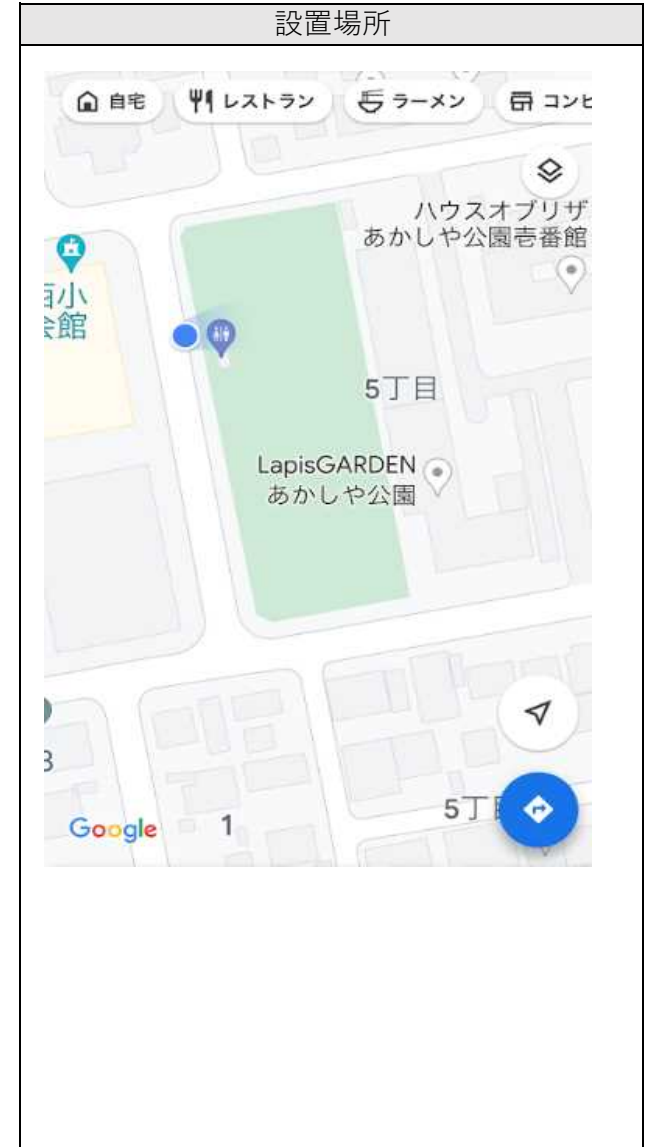
NO	260	
施設名	北39条アカシヤ公園	
所在地	北海道札幌市東区北39条東5丁目1-7	
備考	自立式標識 (小型)	合計:1箇所

看板部分	評価	B (危険性なし/破損あり)
看板部分	破損状況	汚れ/擦れ (表面に汚れや擦れがあり見えにくい)
接合部分	評価	A (危険性なし/破損なし)
接合部分	破損状況	
ポール部分	評価	A (危険性なし/破損なし)
ポール部分	破損状況	
土台部分	評価	A (危険性なし/破損なし)
土台部分	破損状況

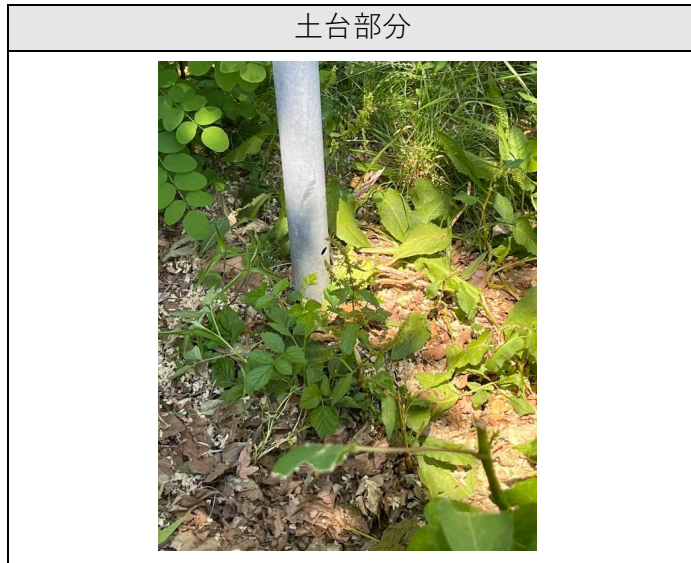
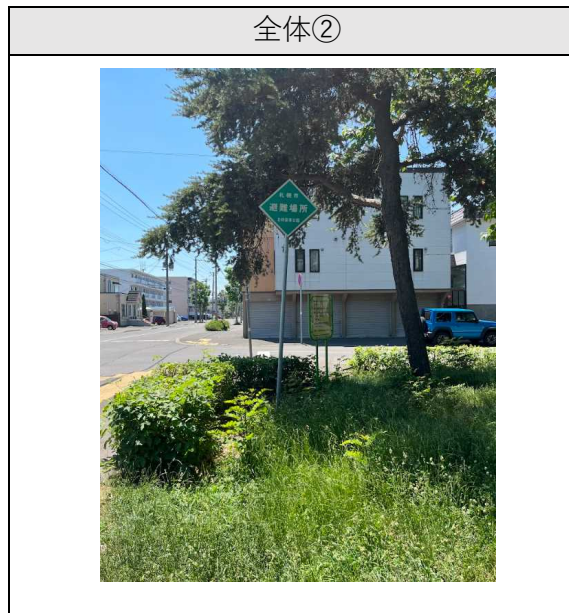
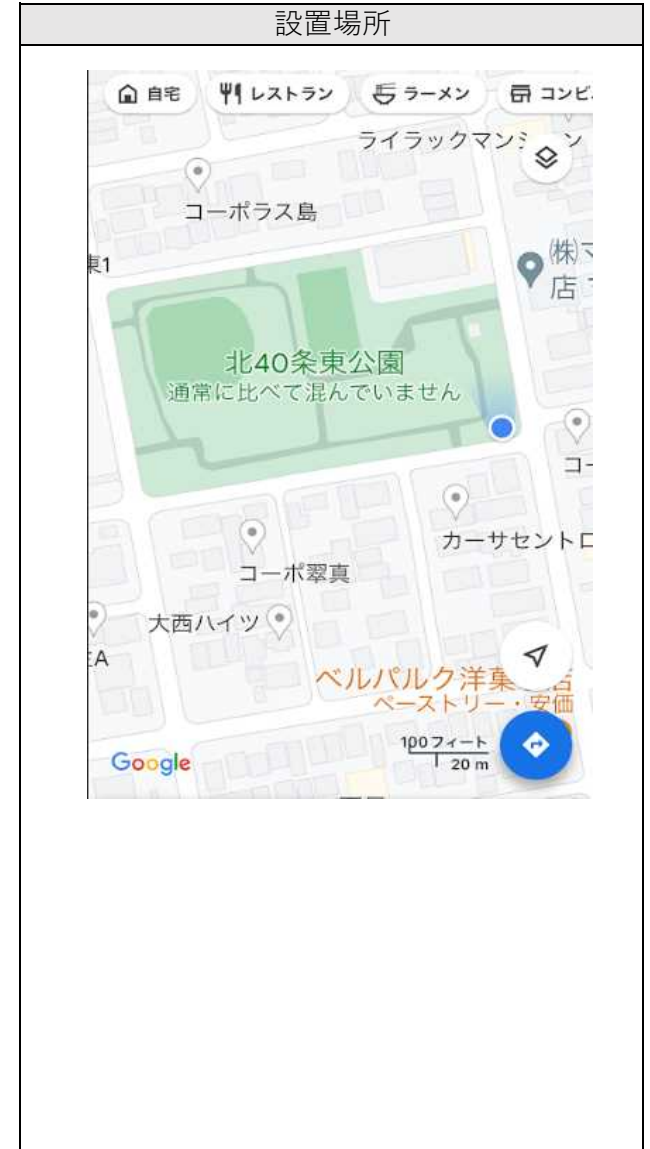
NO	261	
施設名	北40条東公園	
所在地	北海道札幌市東区北40条東2丁目1	
備考	自立式標識 (小型)	合計:1箇所

看板部分	評価	A (危険性なし/破損なし)
看板部分	破損状況	
接合部分	評価	A (危険性なし/破損なし)
接合部分	破損状況	
ポール部分	評価	B (危険性なし/破損あり)
ポール部分	破損状況	変形 (曲がっている)
土台部分	評価	A (危険性なし/破損なし)
土台部分	破損状況

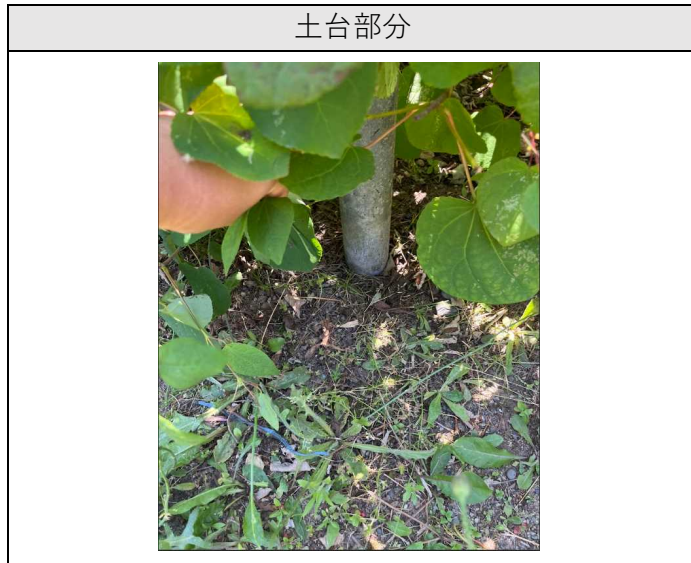
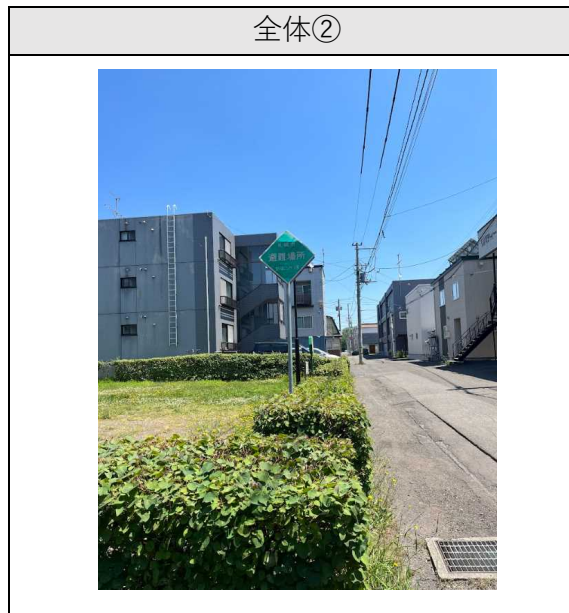
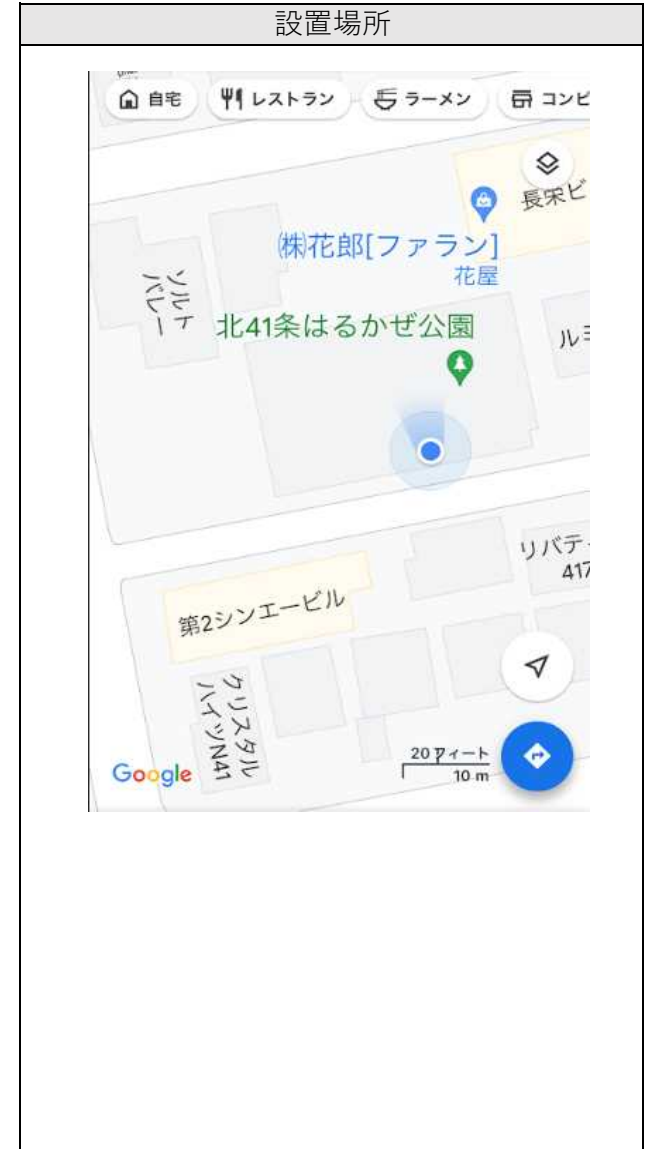
NO	263
施設名	北41条はるかぜ公園
所在地	北海道札幌市東区北4 1条東7丁目2
備考	自立式標識 (小型) 合計:1箇所

看板部分 評価	B (危険性なし/破損あり)
看板部分 破損状況	変形 (曲がっている)
接合部分 評価	A (危険性なし/破損なし)
接合部分 破損状況	
ポール部分 評価	A (危険性なし/破損なし)
ポール部分 破損状況	
土台部分 評価	A (危険性なし/破損なし)
土台部分 破損状況

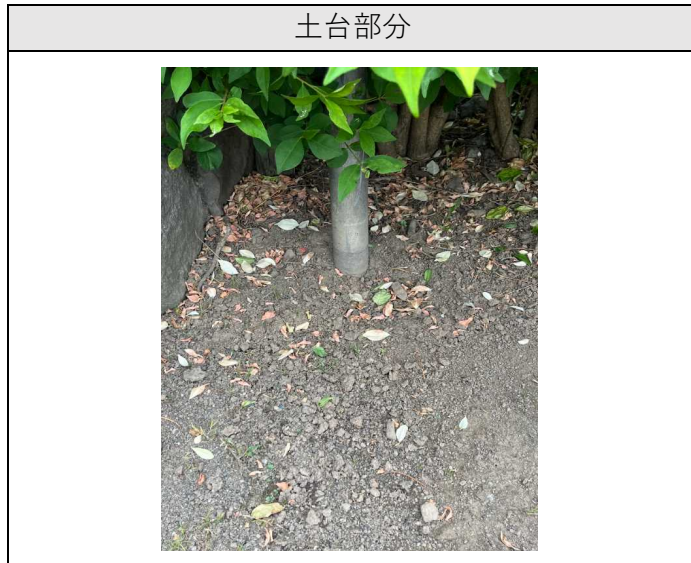
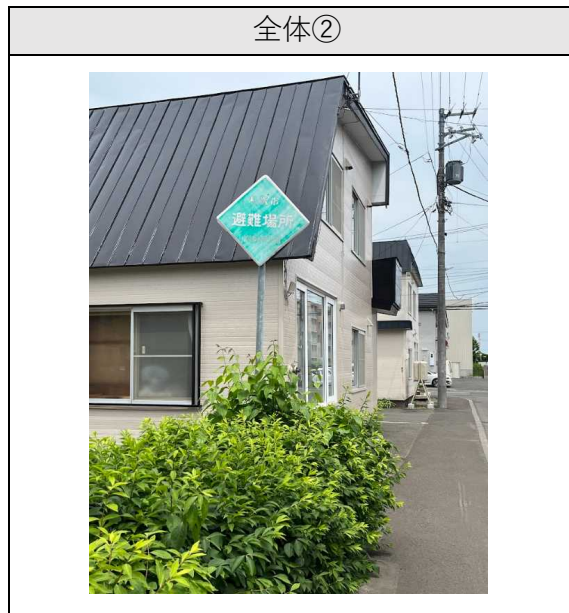
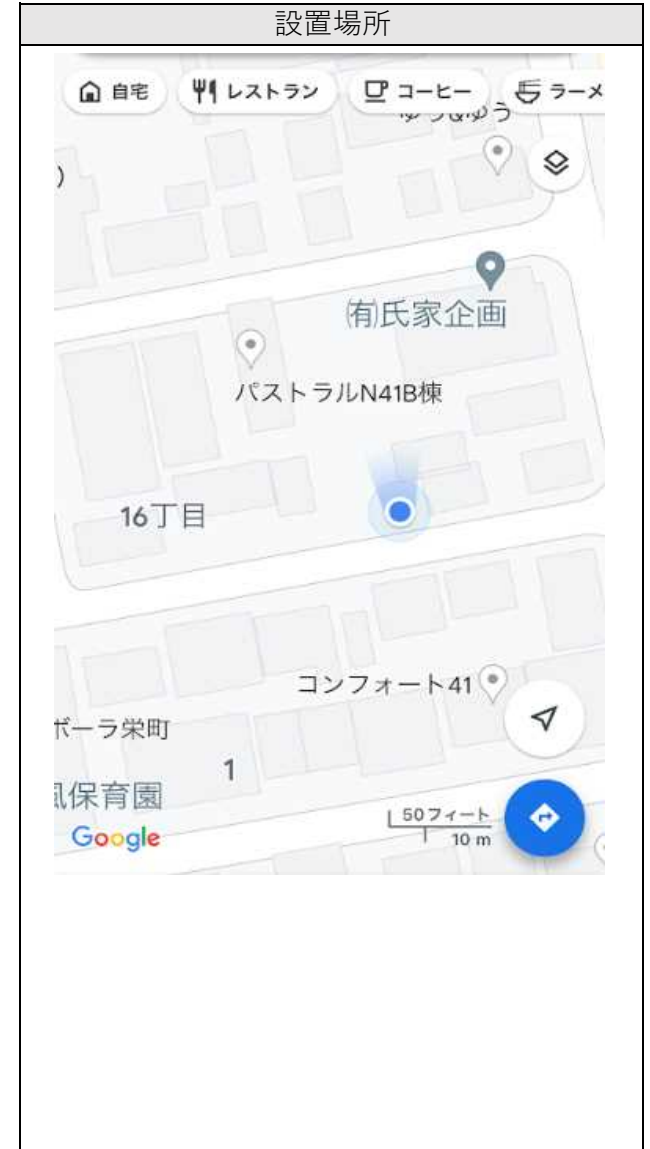
NO	264
施設名	北41条みのり公園
所在地	北海道札幌市東区北41条東16丁目2
備考	自立式標識 (小型) 合計:1箇所

看板部分 評価	B (危険性なし/破損あり)
看板部分 破損状況	汚れ/擦れ (表面に汚れや擦れがあり見えにくい)
接合部分 評価	A (危険性なし/破損なし)
接合部分 破損状況	
ポール部分 評価	A (危険性なし/破損なし)
ポール部分 破損状況	
土台部分 評価	A (危険性なし/破損なし)
土台部分 破損状況

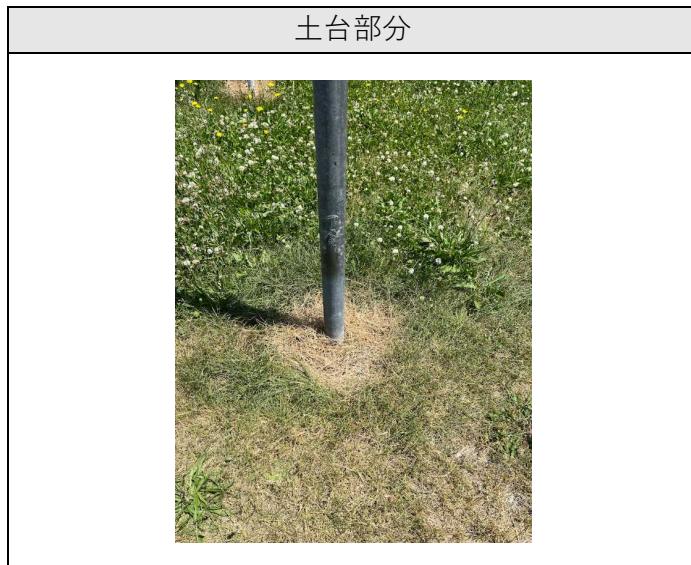
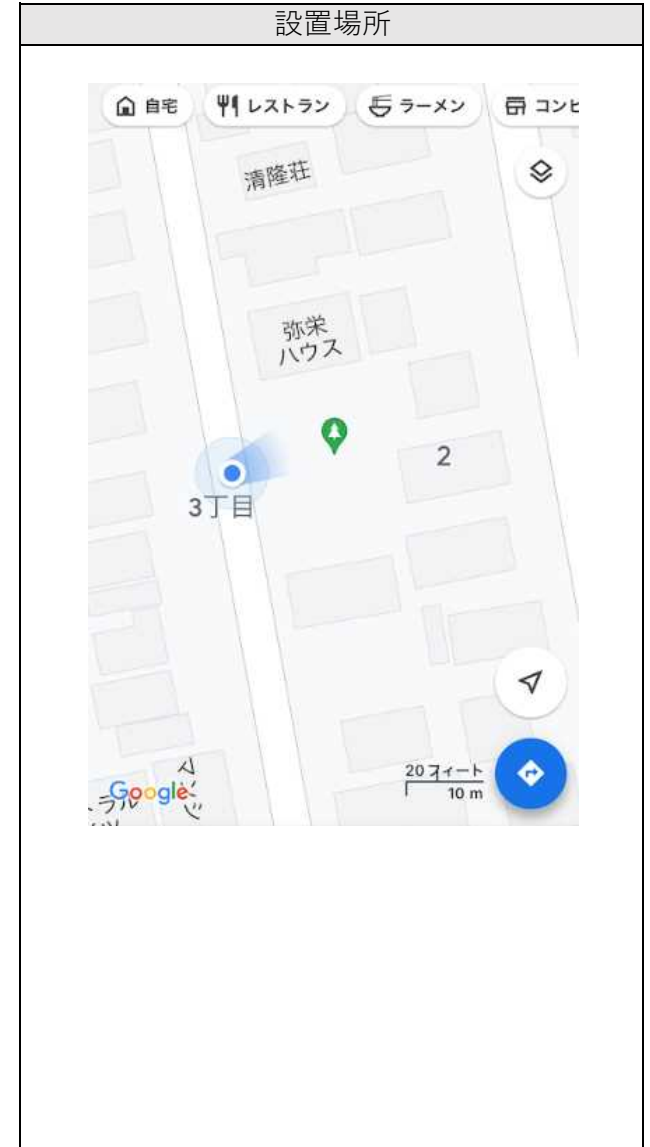
NO	266
施設名	北44条つどい公園
所在地	北海道札幌市東区北4 4 条東3 丁目2
備考	自立式標識 (小型) 合計:1箇所

看板部分 評価	B (危険性なし/破損あり)
看板部分 破損状況	汚れ/擦れ (表面に汚れや擦れがあり見えにくい)
接合部分 評価	A (危険性なし/破損なし)
接合部分 破損状況	
ポール部分 評価	A (危険性なし/破損なし)
ポール部分 破損状況	
土台部分 評価	A (危険性なし/破損なし)
土台部分 破損状況

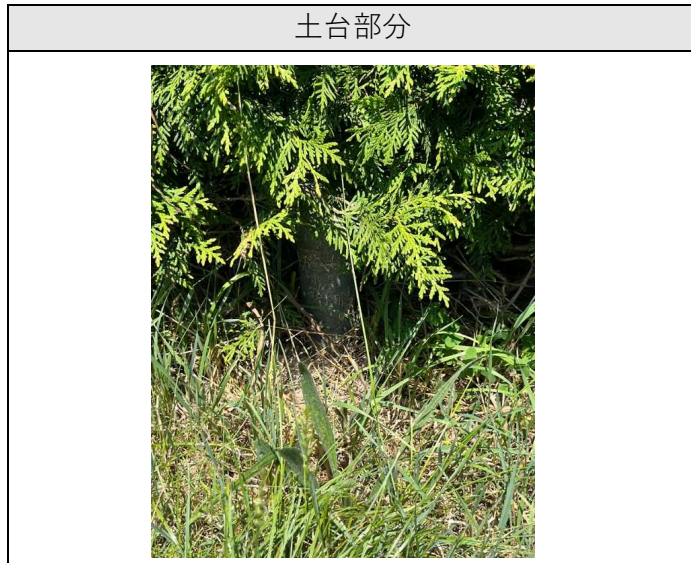
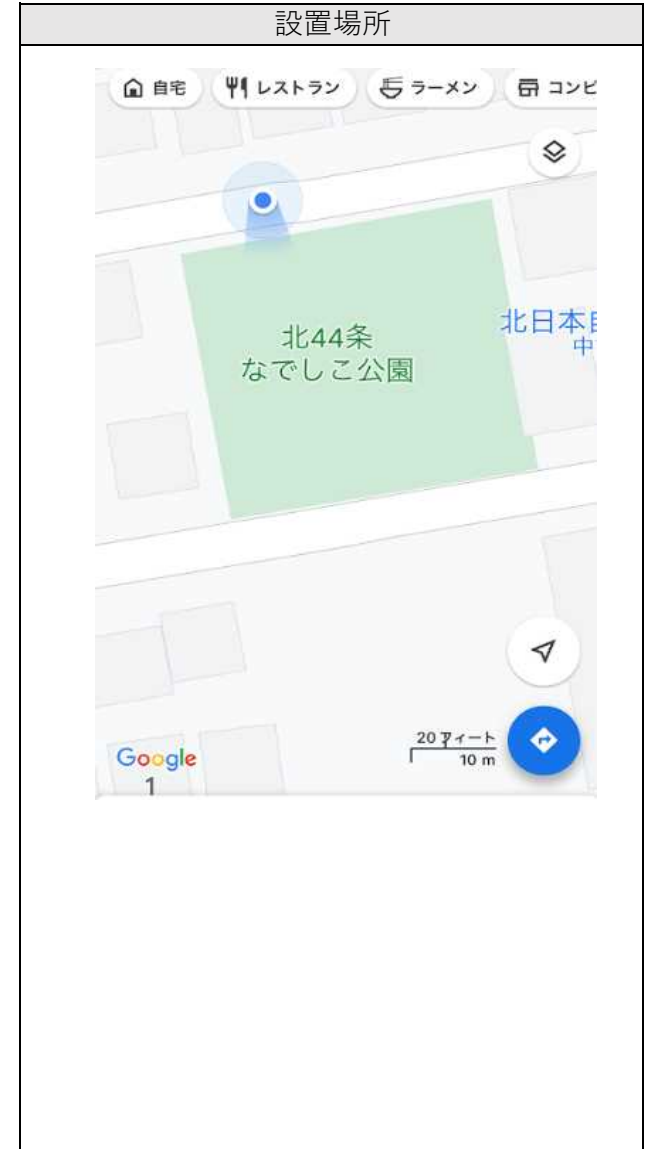
NO	267	
施設名	北44条なでしこ公園	
所在地	北海道札幌市東区北44条東7丁目2	
備考	自立式標識 (小型)	合計:1箇所

看板部分	評価	B (危険性なし/破損あり)
看板部分	破損状況	汚れ/擦れ (表面に汚れや擦れがあり見えにくい)
接合部分	評価	A (危険性なし/破損なし)
接合部分	破損状況	
ポール部分	評価	A (危険性なし/破損なし)
ポール部分	破損状況	
土台部分	評価	A (危険性なし/破損なし)
土台部分	破損状況

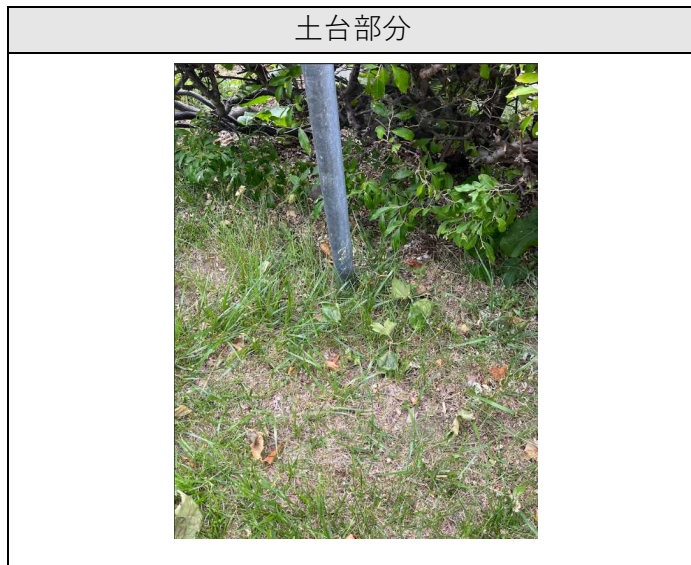
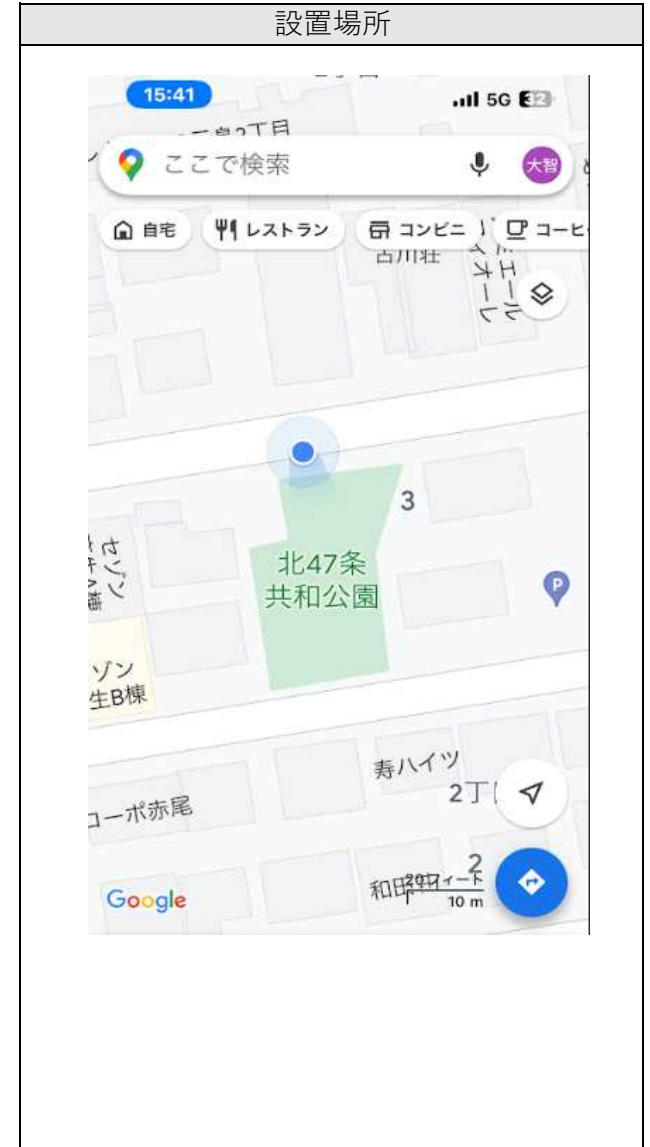
NO	270
施設名	北47条共和公園
所在地	北海道札幌市東区北47条東2丁目3-23
備考	自立式標識 (小型) 合計:1箇所

看板部分 評価	B (危険性なし/破損あり)
看板部分 破損状況	汚れ/擦れ (表面に汚れや擦れがあり見えにくい)
接合部分 評価	A (危険性なし/破損なし)
接合部分 破損状況	
ポール部分 評価	A (危険性なし/破損なし)
ポール部分 破損状況	
土台部分 評価	A (危険性なし/破損なし)
土台部分 破損状況

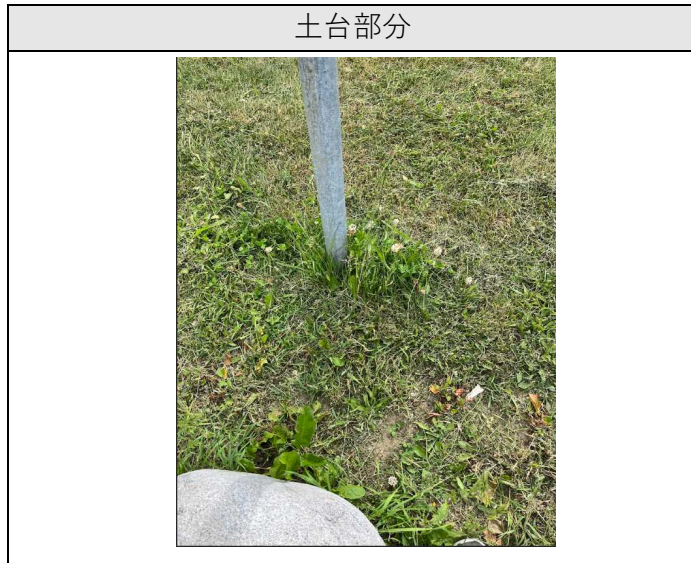
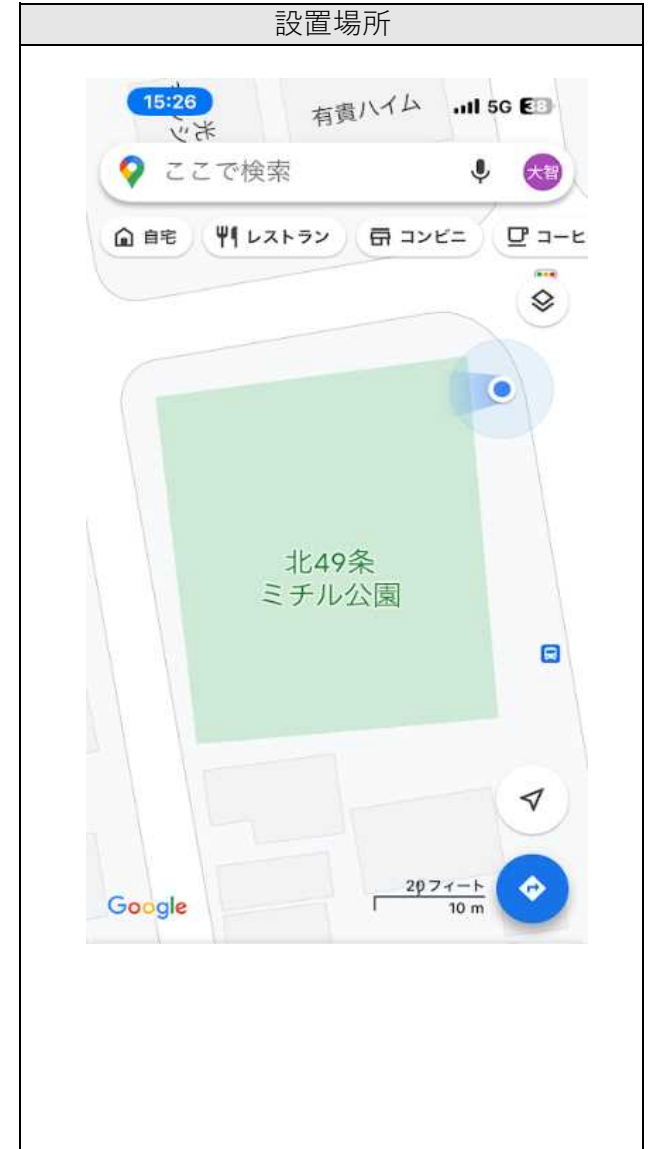
NO	272
施設名	北49条ミチル公園
所在地	北海道札幌市東区北49条東4丁目3-10
備考	自立式標識 (小型) 合計:1箇所

看板部分 評価	B (危険性なし/破損あり)
看板部分 破損状況	汚れ/擦れ (表面に汚れや擦れがあり見えにくい)
接合部分 評価	A (危険性なし/破損なし)
接合部分 破損状況	
ポール部分 評価	A (危険性なし/破損なし)
ポール部分 破損状況	
土台部分 評価	A (危険性なし/破損なし)
土台部分 破損状況
