令和5年度 避難場所標識撤去に係る事前調査業務 調査報告書

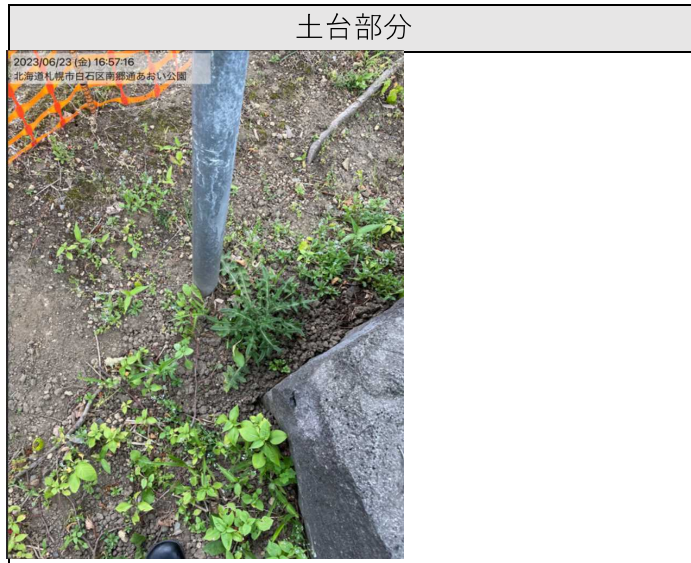
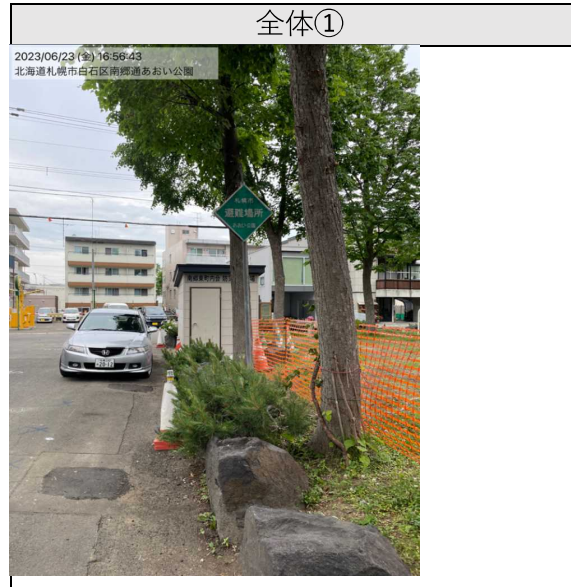
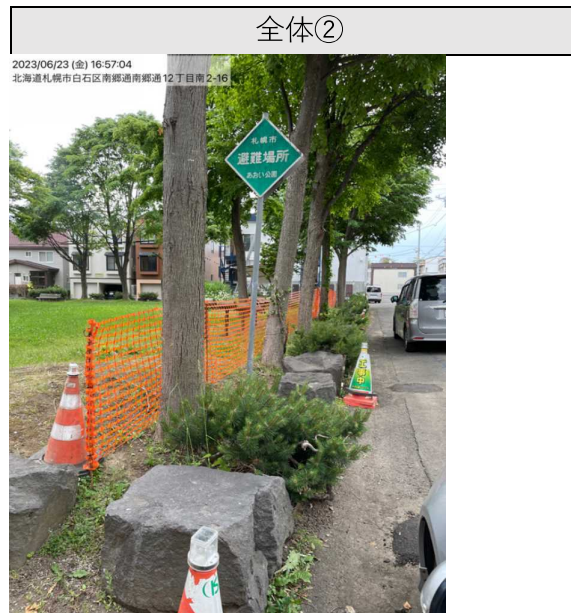
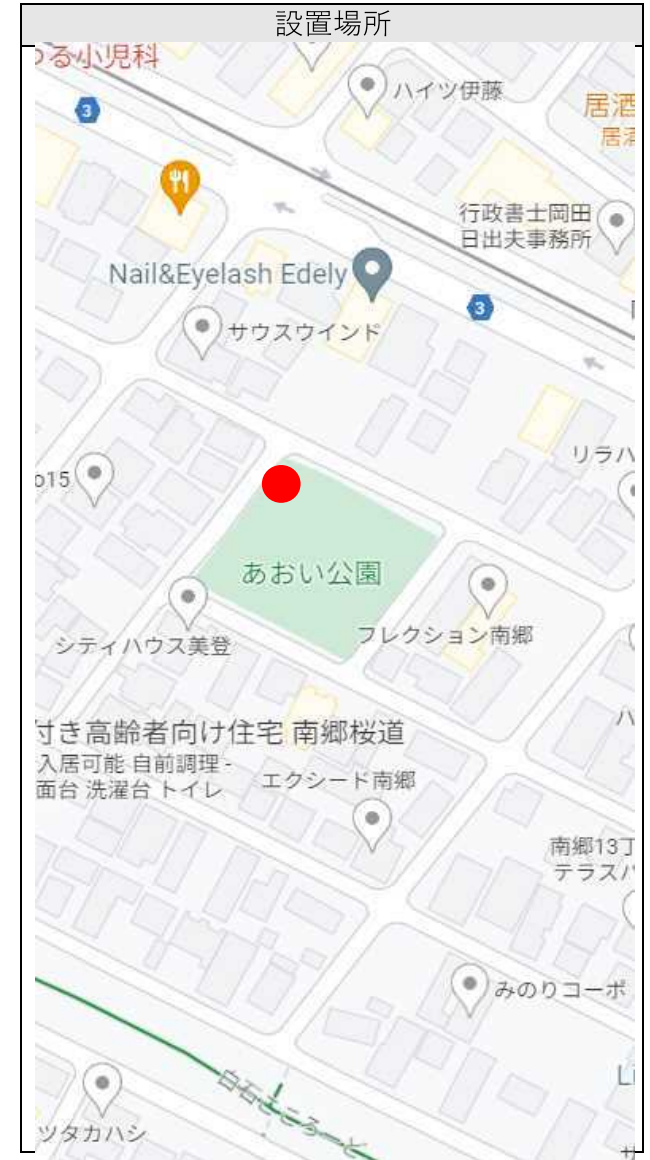
NO	280	
施設名	あおい公園	
所在地	北海道札幌市白石区南郷通12丁目南4	
備考	自立式標識 (小型)	合計:1箇所

看板部分	評価	A (危険性なし/破損なし)
看板部分	破損状況	
接合部分	評価	B (危険性なし/破損あり)
接合部分	破損状況	サビ/腐食 (サビが出ている/腐っている)
ポール部分	評価	A (危険性なし/破損なし)
ポール部分	破損状況	
土台部分	評価	A (危険性なし/破損なし)
土台部分	破損状況

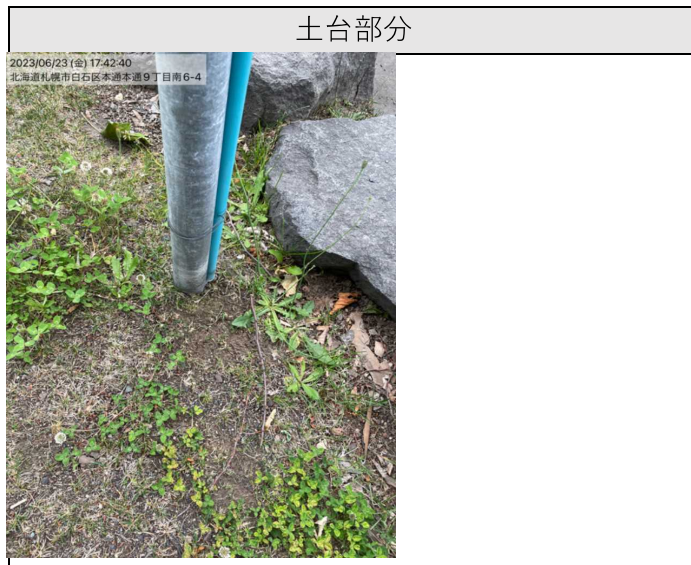
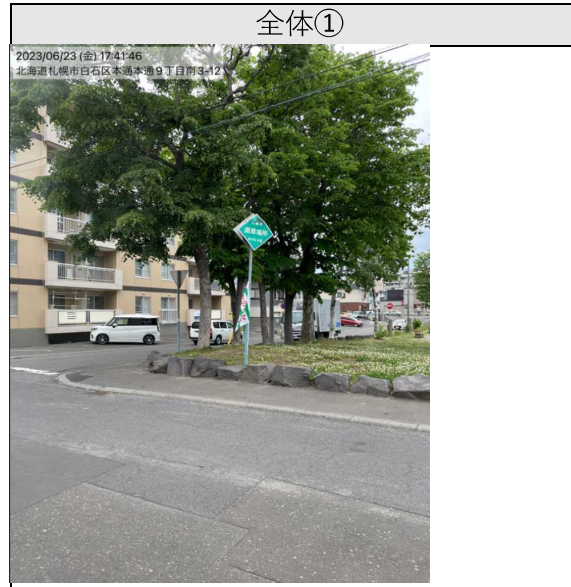
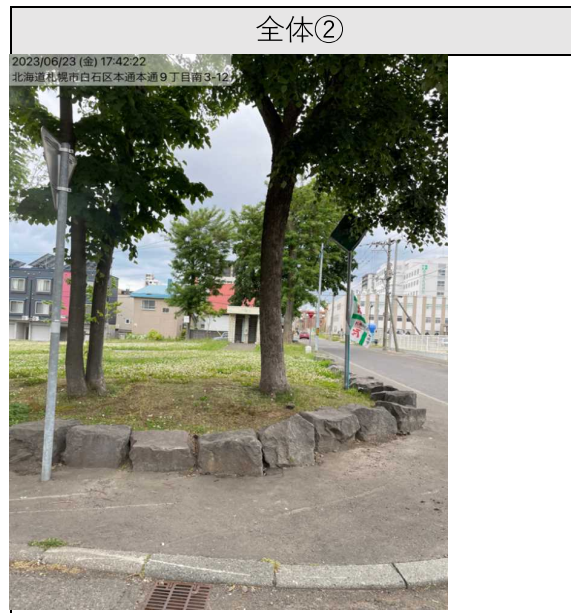
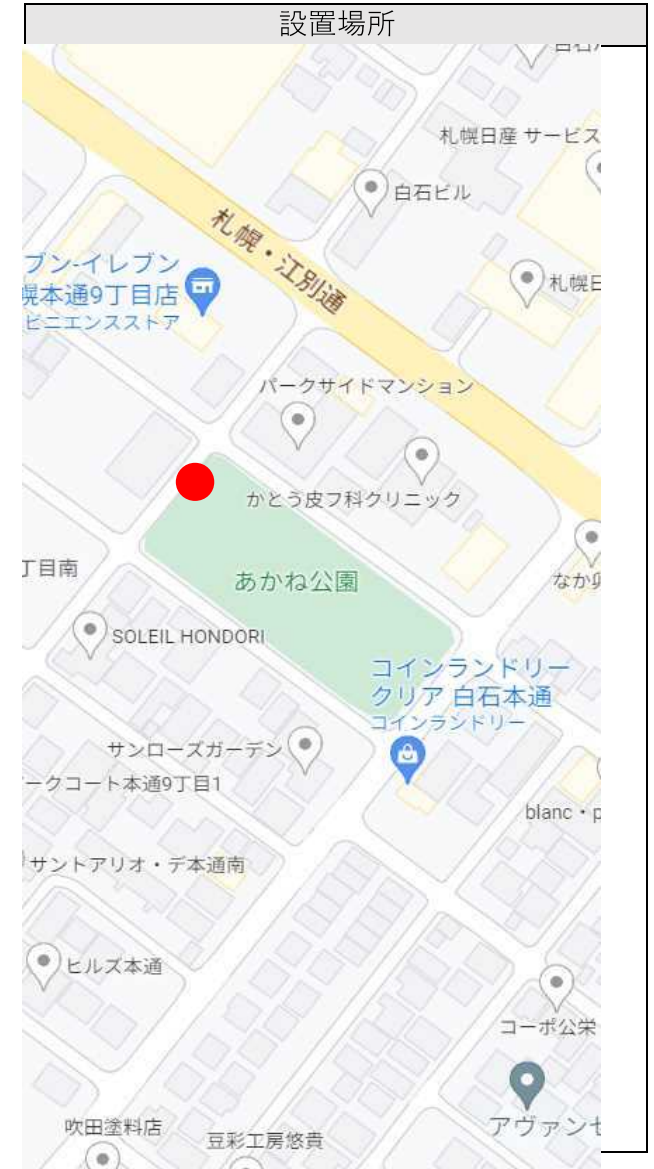
NO	281	
施設名	あかね公園	
所在地	北海道札幌市白石区本通9丁目南6	
備考	自立式標識 (小型)	合計:1箇所

看板部分	評価	B (危険性なし/破損あり)
看板部分	破損状況	変形 (曲がっている)
接合部分	評価	B (危険性なし/破損あり)
接合部分	破損状況	変形 (曲がっている)
ポール部分	評価	A (危険性なし/破損なし)
ポール部分	破損状況	
土台部分	評価	A (危険性なし/破損なし)
土台部分	破損状況

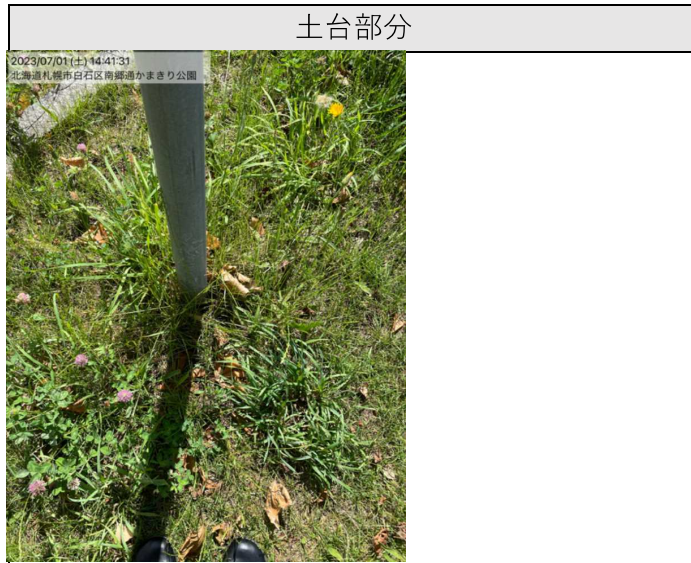
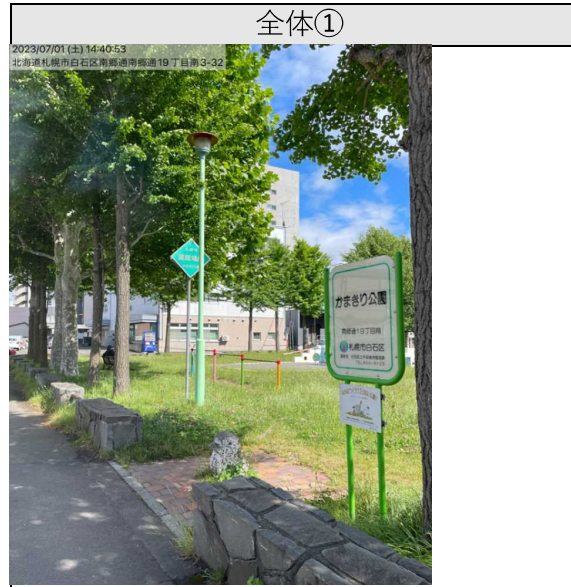
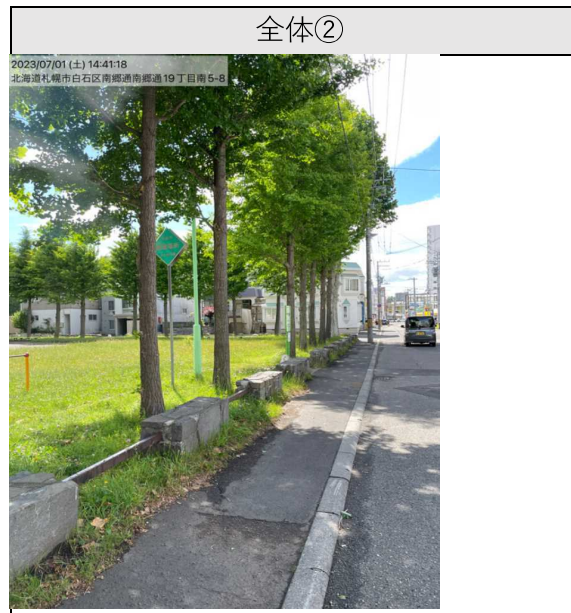
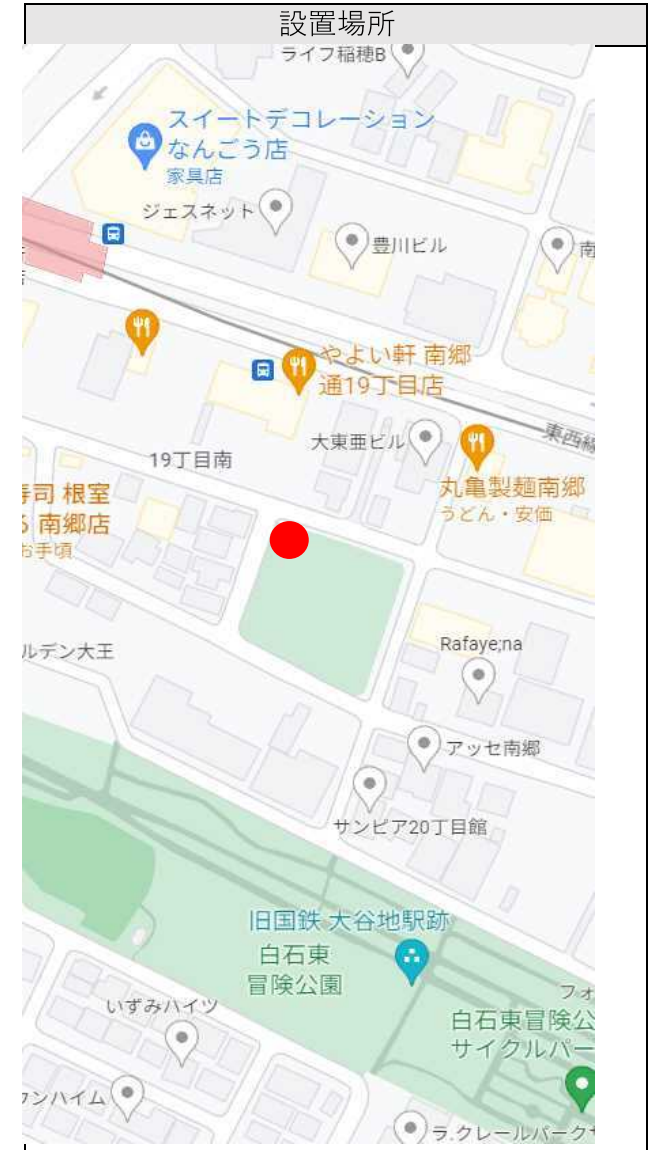
NO	283
施設名	かまきり公園
所在地	北海道札幌市白石区南郷通19丁目南5
備考	自立式標識 (小型) 合計:1箇所

看板部分 評価	B (危険性なし/破損あり)
看板部分 破損状況	変形 (曲がっている)
接合部分 評価	A (危険性なし/破損なし)
接合部分 破損状況	
ポール部分 評価	A (危険性なし/破損なし)
ポール部分 破損状況	
土台部分 評価	A (危険性なし/破損なし)
土台部分 破損状況

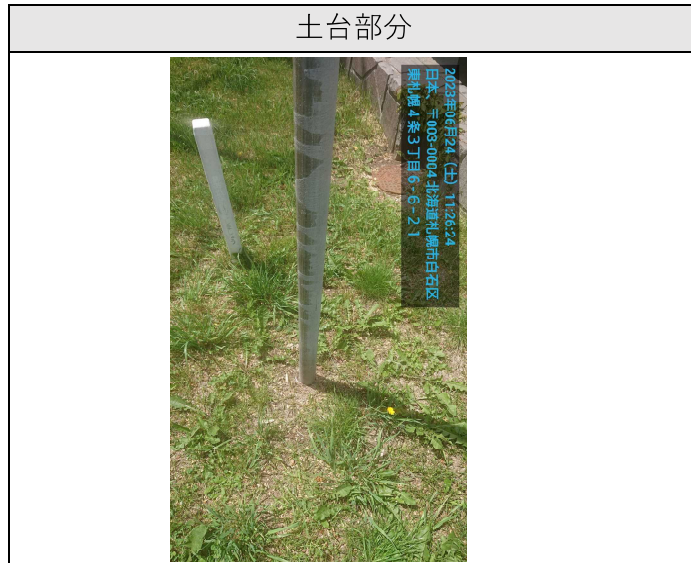
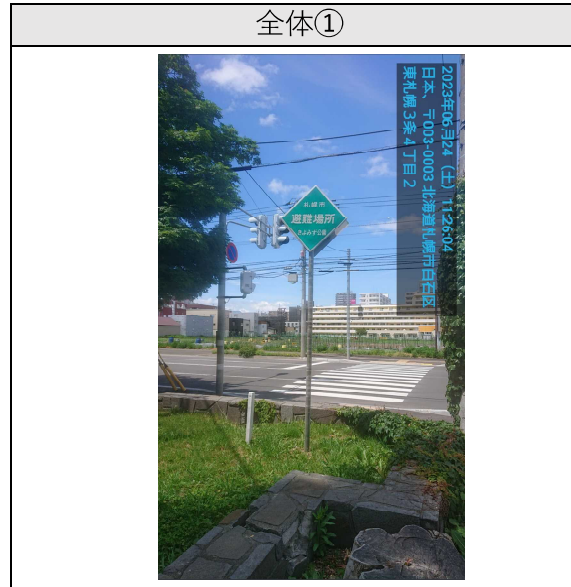
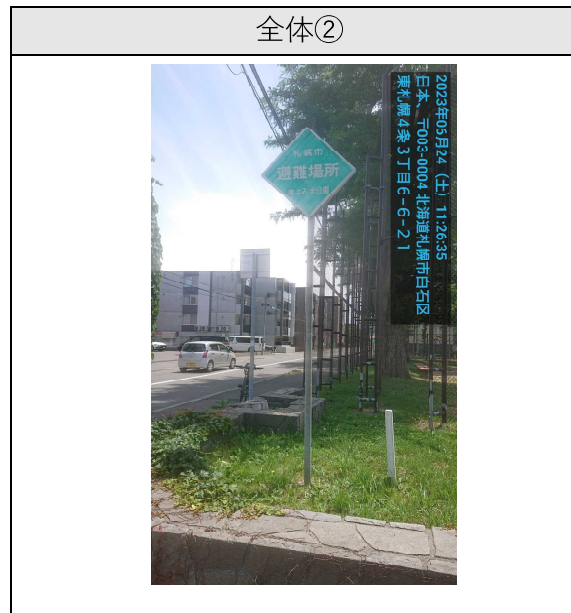
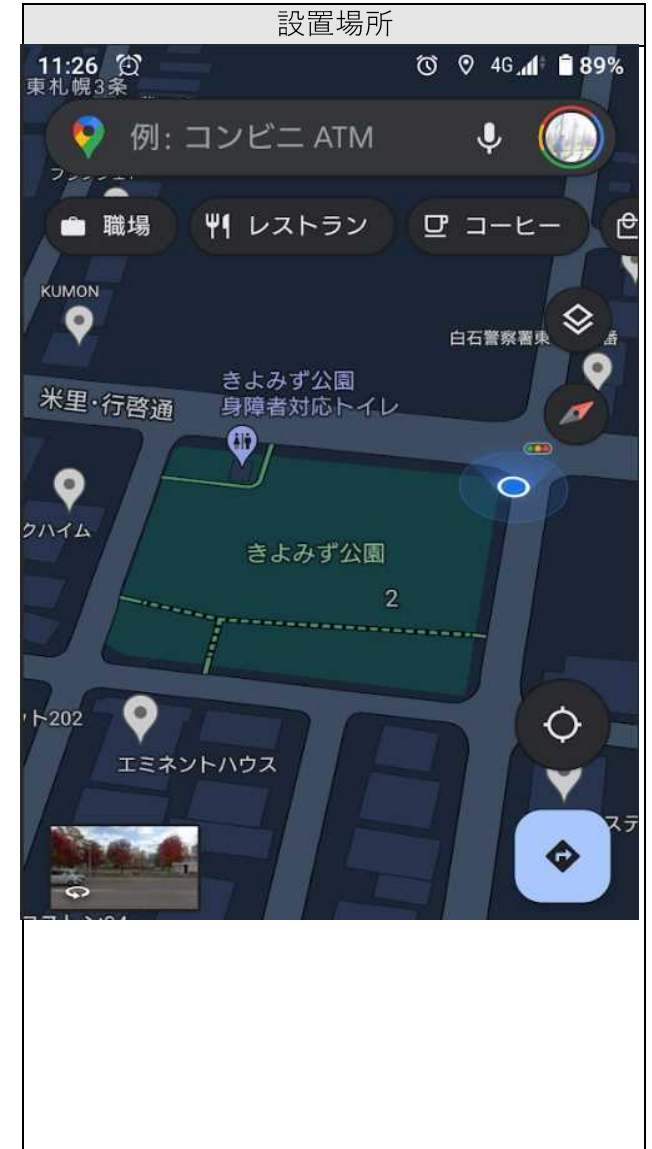
NO	284
施設名	きよみず公園
所在地	北海道札幌市白石区東札幌3条4丁目2
備考	自立式標識 (小型) 合計:1箇所

看板部分 評価	B (危険性なし/破損あり)
看板部分 破損状況	汚れ/擦れ (表面に汚れや擦れがあり見えにくい)
接合部分 評価	A (危険性なし/破損なし)
接合部分 破損状況	
ポール部分 評価	A (危険性なし/破損なし)
ポール部分 破損状況	
土台部分 評価	A (危険性なし/破損なし)
土台部分 破損状況

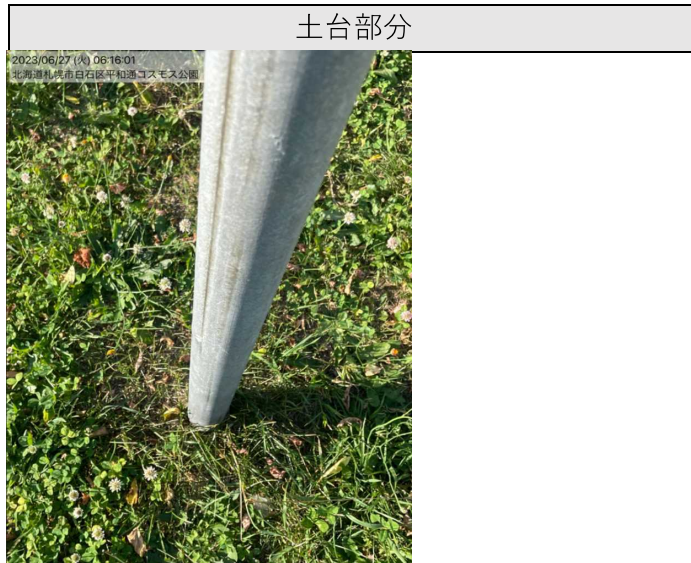
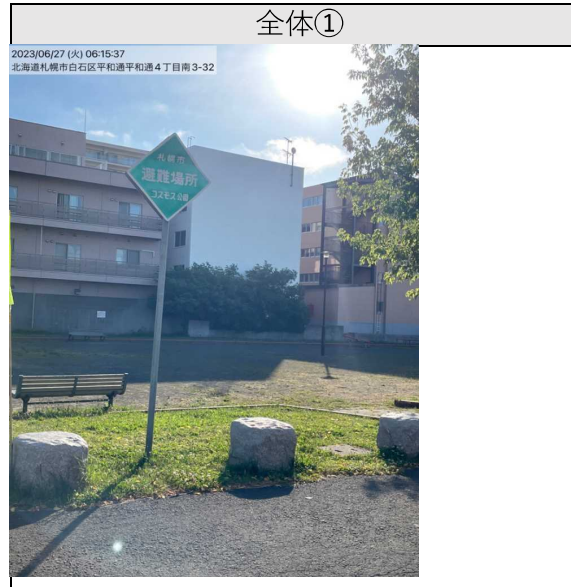
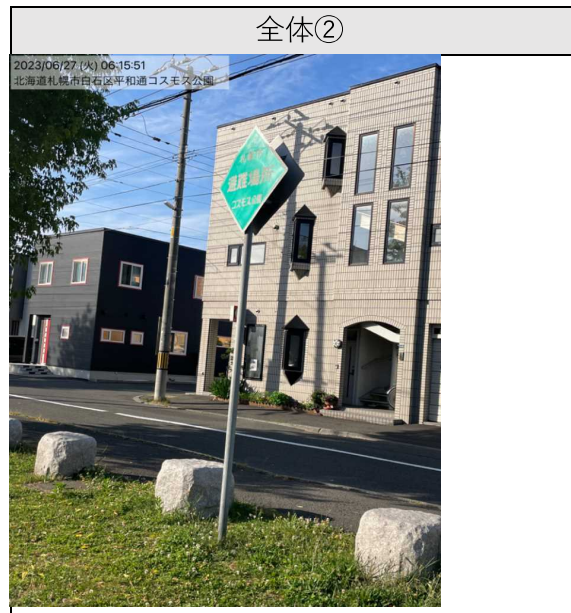
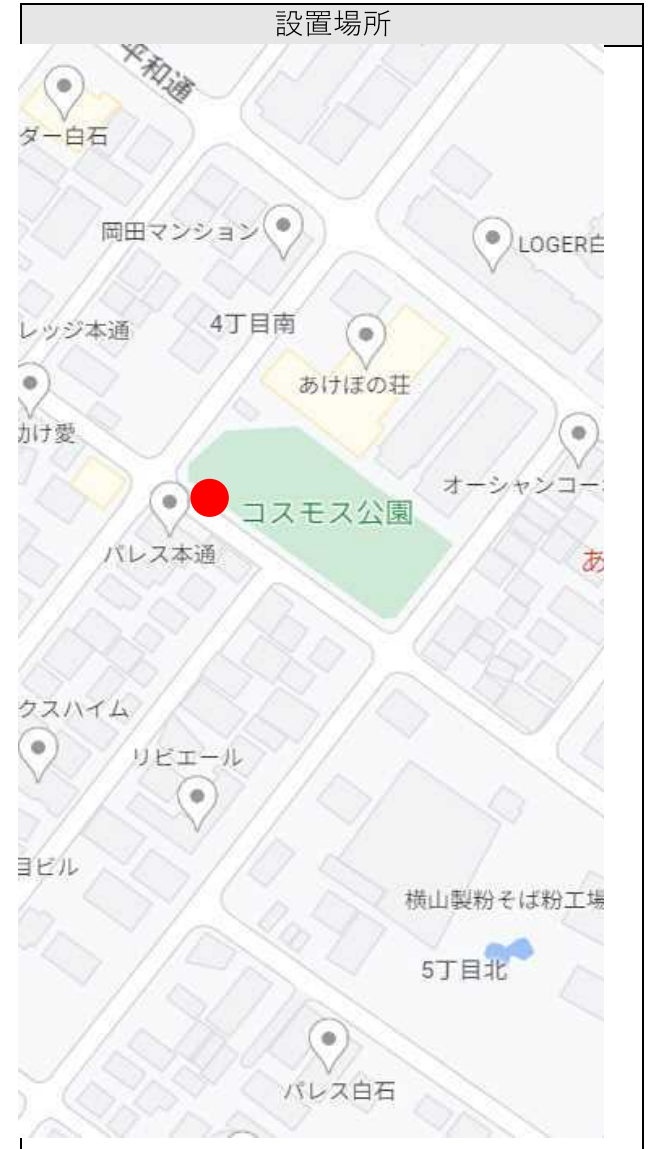
NO	285	
施設名	コスモス公園	
所在地	北海道札幌市白石区平和通4丁目南3-15	
備考	自立式標識 (小型)	合計:1箇所

看板部分 評価	B (危険性なし/破損あり)
看板部分 破損状況	変形 (曲がっている), 汚れ/擦れ (表面に汚れや擦れがあり見えにくい)
接合部分 評価	B (危険性なし/破損あり)
接合部分 破損状況	サビ/腐食 (サビが出ている/腐っている)
ポール部分 評価	A (危険性なし/破損なし)
ポール部分 破損状況	
土台部分 評価	B (危険性なし/破損あり)
土台部分 破損状況	少し揺れる

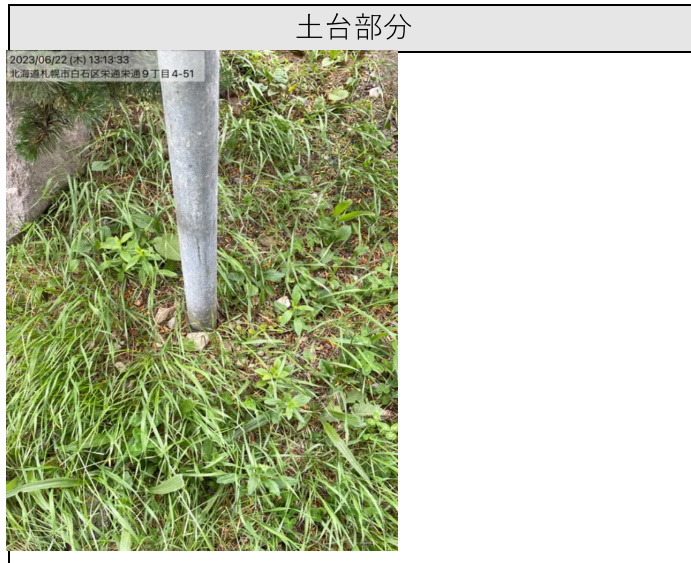
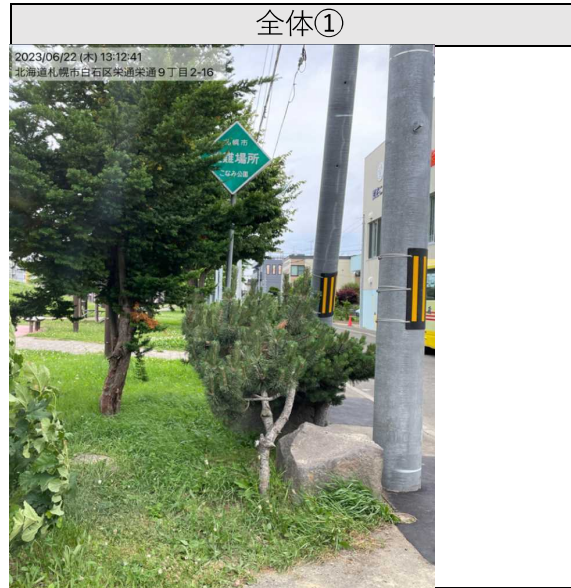
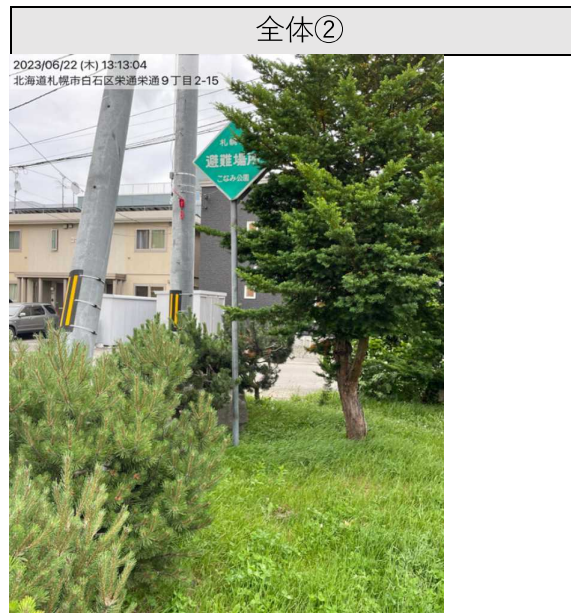
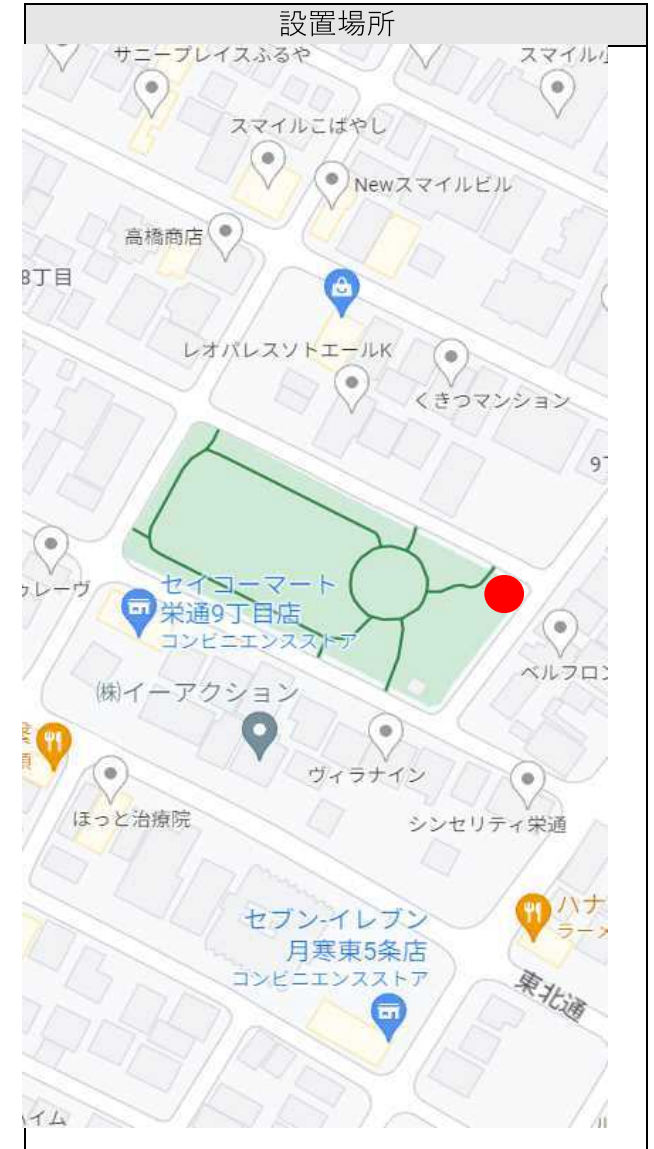
NO	287
施設名	こなみ公園
所在地	北海道札幌市白石区栄通9丁目2
備考	自立式標識 (小型) 合計:1箇所

看板部分 評価	B (危険性なし/破損あり)
看板部分 破損状況	変形 (曲がっている)
接合部分 評価	A (危険性なし/破損なし)
接合部分 破損状況	
ポール部分 評価	A (危険性なし/破損なし)
ポール部分 破損状況	
土台部分 評価	A (危険性なし/破損なし)
土台部分 破損状況

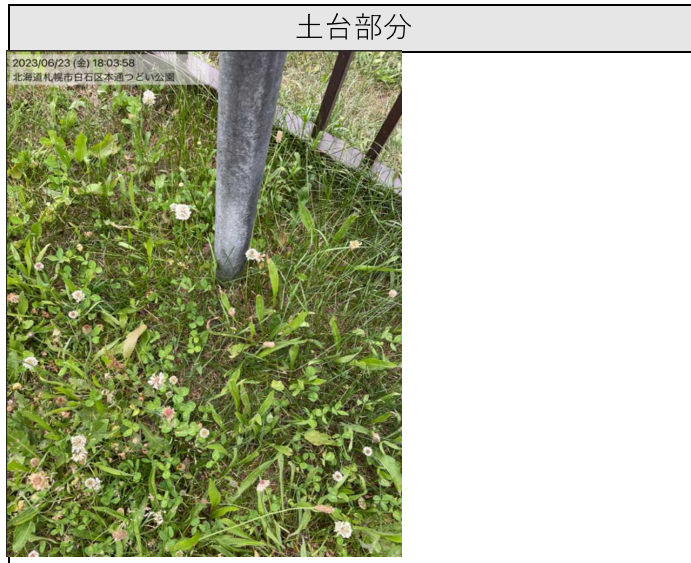
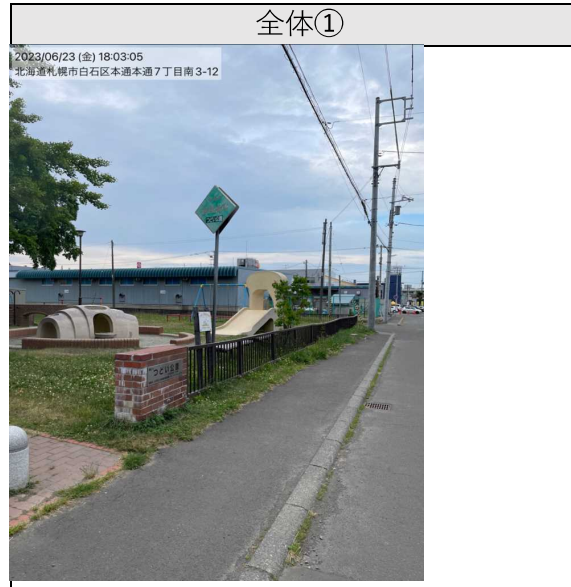
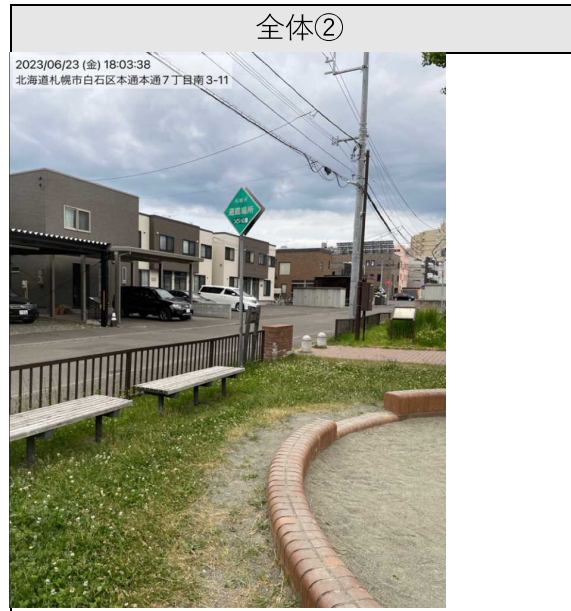
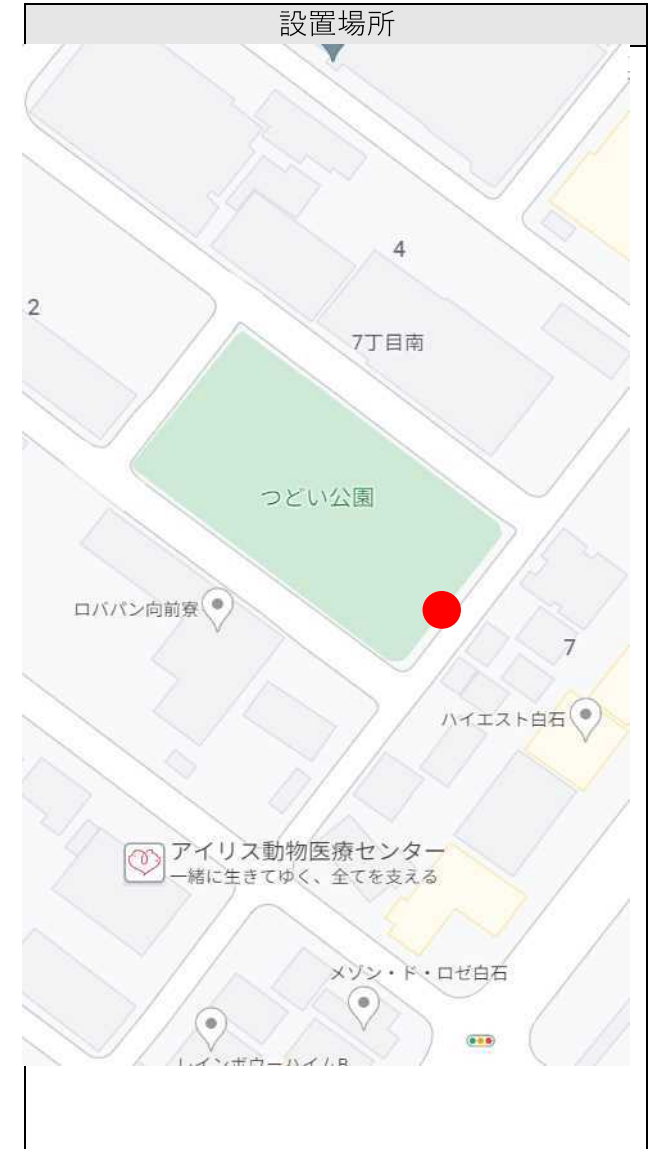
NO	289	
施設名	つどい公園	
所在地	北海道札幌市白石区本通7丁目南3	
備考	自立式標識 (小型)	合計:1箇所

看板部分	評価	B (危険性なし/破損あり)
看板部分	破損状況	汚れ/擦れ (表面に汚れや擦れがあり見えにくい)
接合部分	評価	B (危険性なし/破損あり)
接合部分	破損状況	サビ/腐食 (サビが出ている/腐っている)
ポール部分	評価	A (危険性なし/破損なし)
ポール部分	破損状況	
土台部分	評価	A (危険性なし/破損なし)
土台部分	破損状況

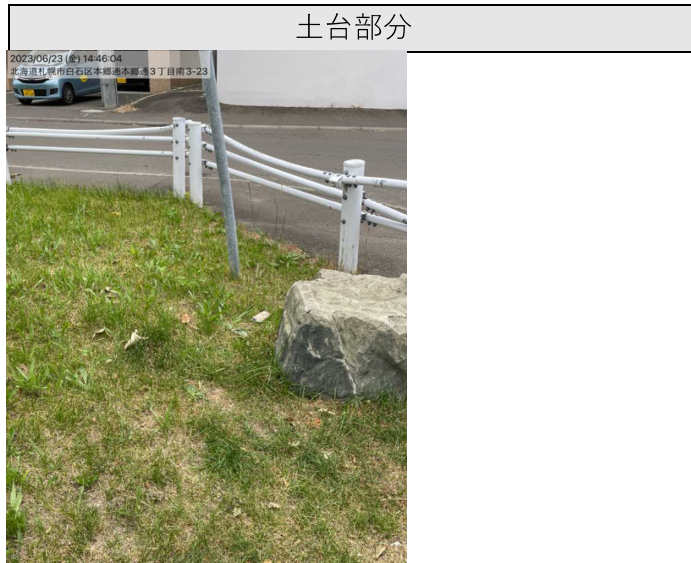
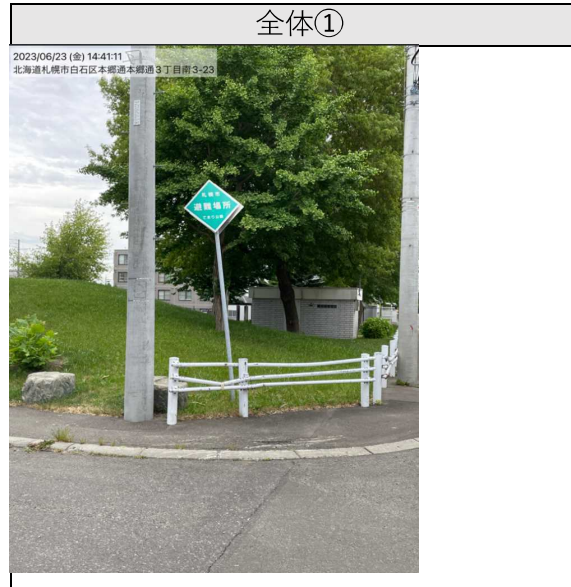
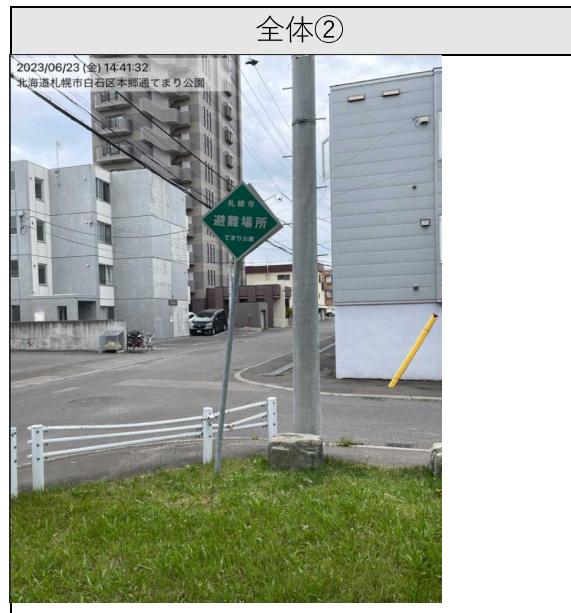
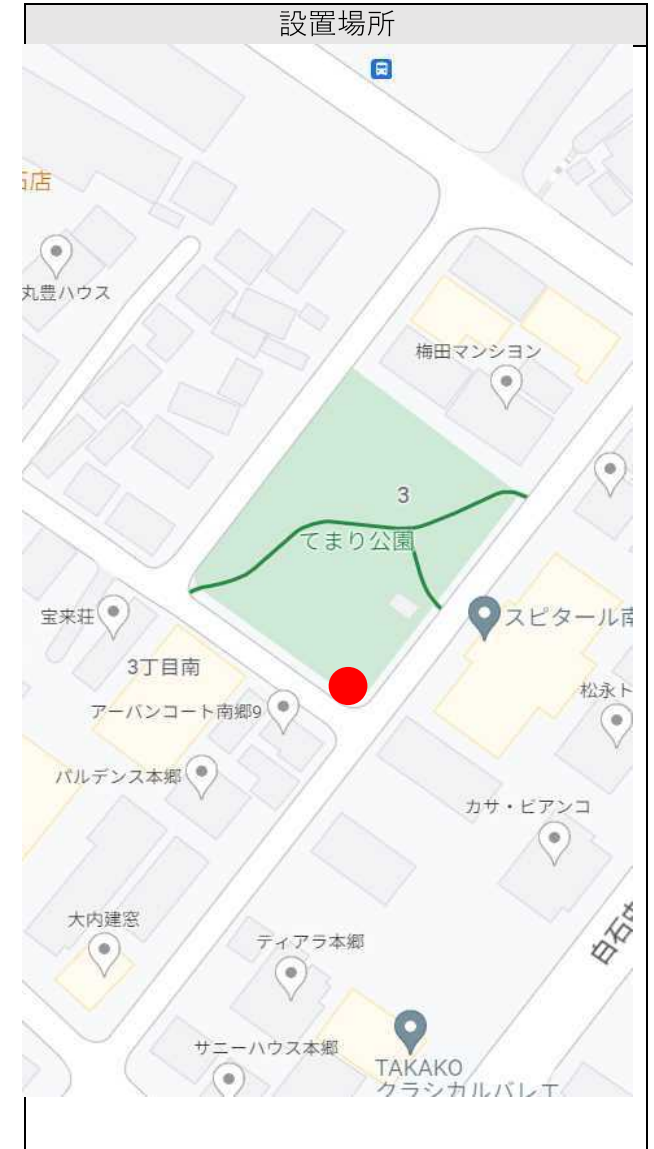
NO	290
施設名	てまり公園
所在地	北海道札幌市白石区本郷通3丁目南3-16
備考	自立式標識 (小型) 合計:1箇所

看板部分 評価	A (危険性なし/破損なし)
看板部分 破損状況	
接合部分 評価	A (危険性なし/破損なし)
接合部分 破損状況	
ポール部分 評価	B (危険性なし/破損あり)
ポール部分 破損状況	変形 (曲がっている)
土台部分 評価	A (危険性なし/破損なし)
土台部分 破損状況

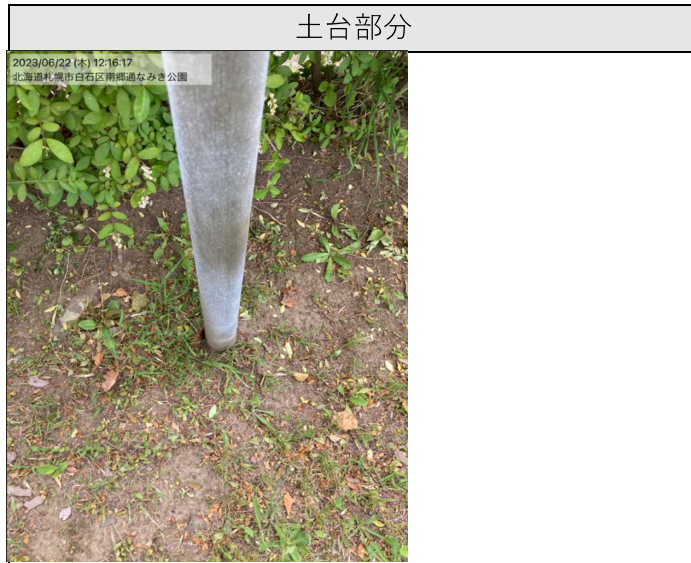
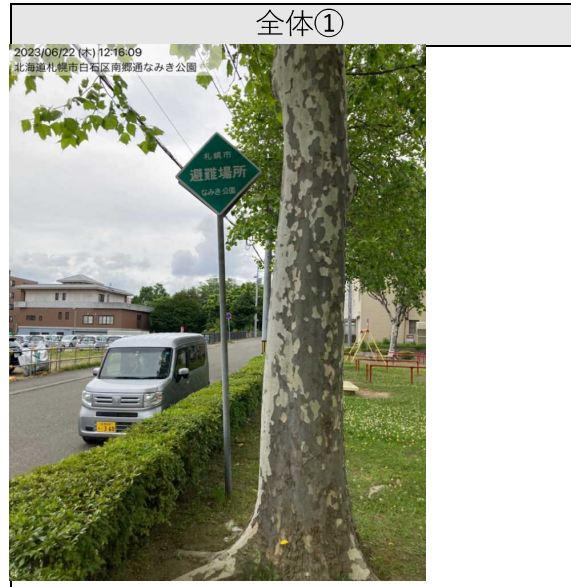
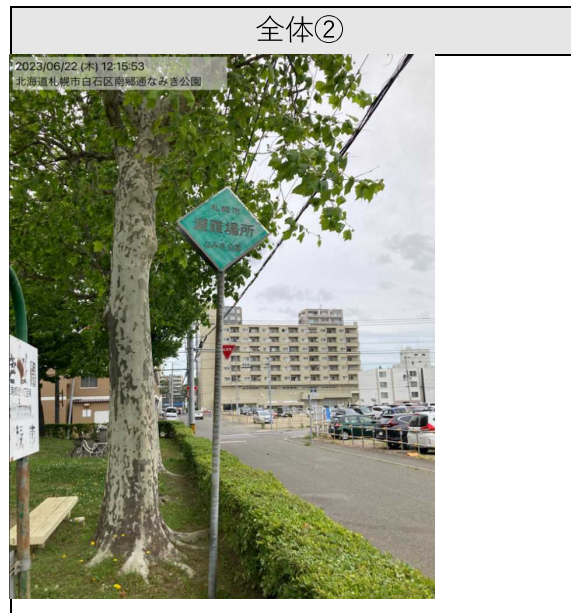
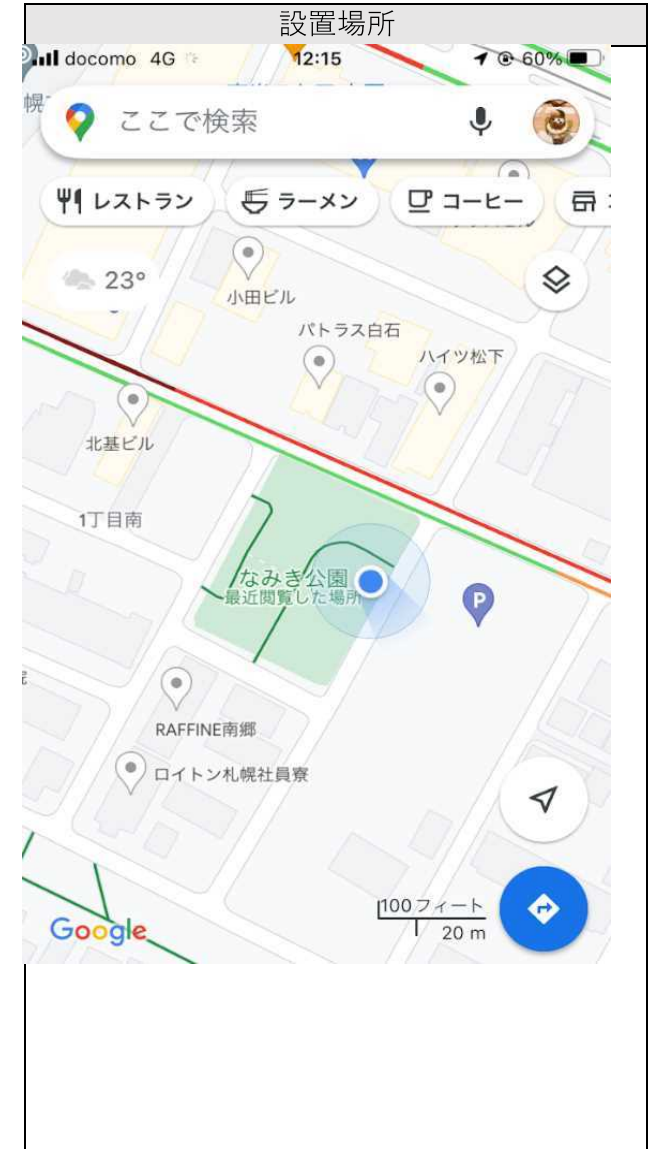
NO	291
施設名	なみき公園
所在地	北海道札幌市白石区南郷通1丁目南6
備考	自立式標識 (小型) 合計:1箇所

看板部分 評価	B (危険性なし/破損あり)
看板部分 破損状況	汚れ/擦れ (表面に汚れや擦れがあり見えにくい)
接合部分 評価	A (危険性なし/破損なし)
接合部分 破損状況	
ポール部分 評価	A (危険性なし/破損なし)
ポール部分 破損状況	
土台部分 評価	A (危険性なし/破損なし)
土台部分 破損状況

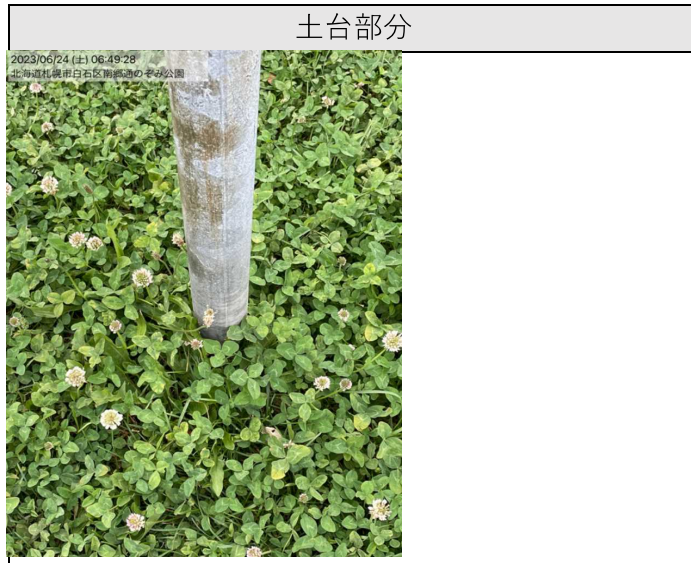
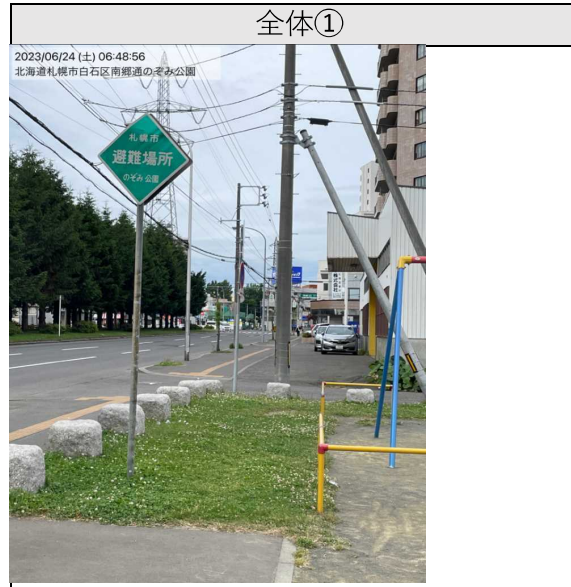
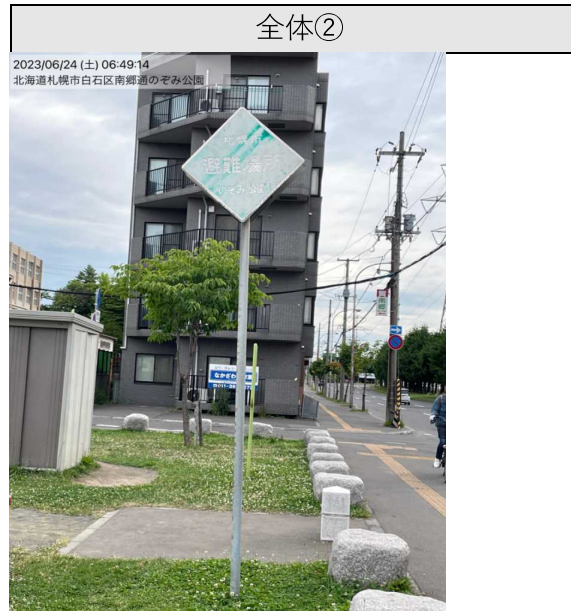
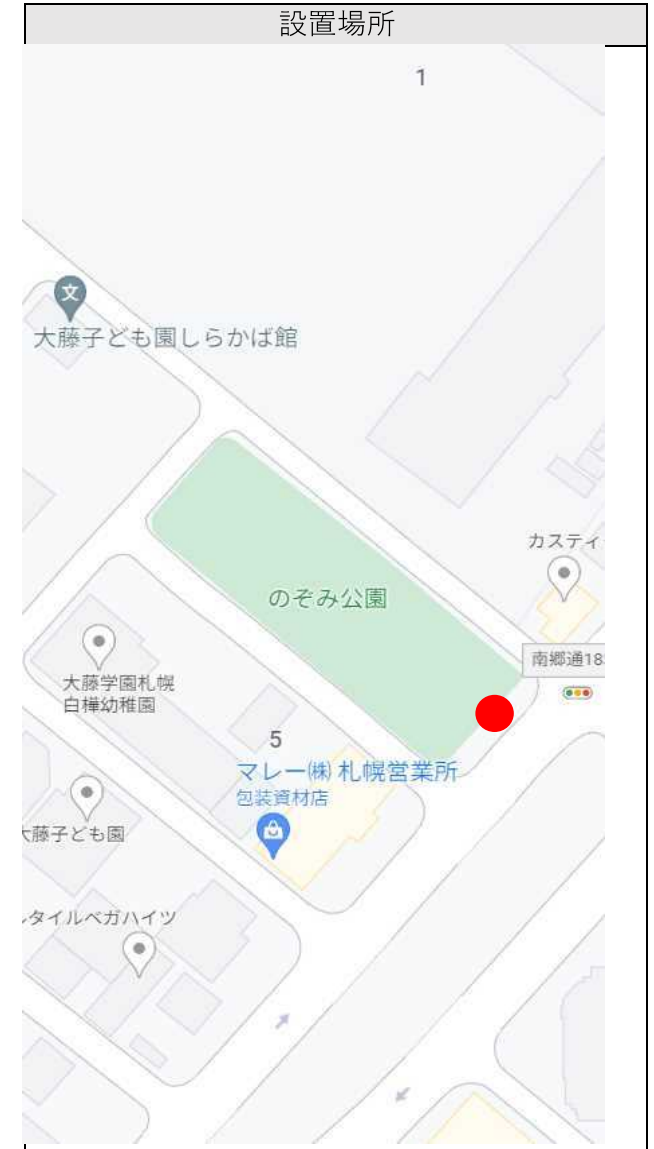
NO	293
施設名	のぞみ公園
所在地	北海道札幌市白石区南郷通18丁目北4
備考	自立式標識 (小型) 合計:1箇所

看板部分 評価	B (危険性なし/破損あり)
看板部分 破損状況	汚れ/擦れ (表面に汚れや擦れがあり見えにくい)
接合部分 評価	A (危険性なし/破損なし)
接合部分 破損状況	
ポール部分 評価	A (危険性なし/破損なし)
ポール部分 破損状況	
土台部分 評価	B (危険性なし/破損あり)
土台部分 破損状況	少し揺れる

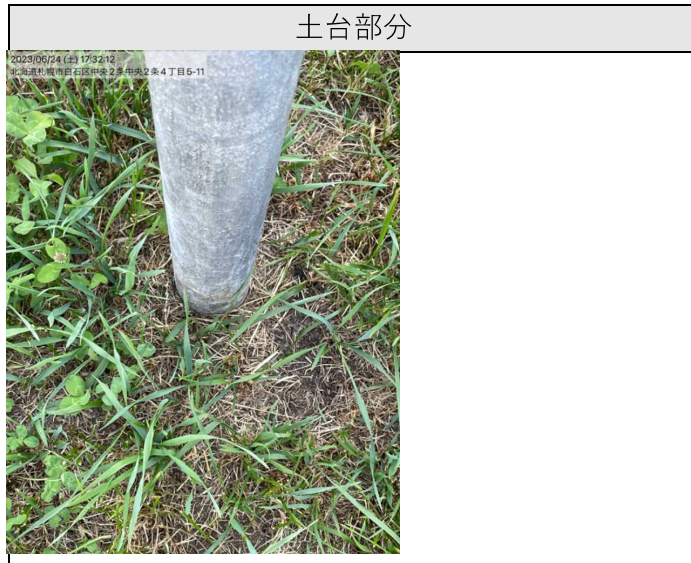
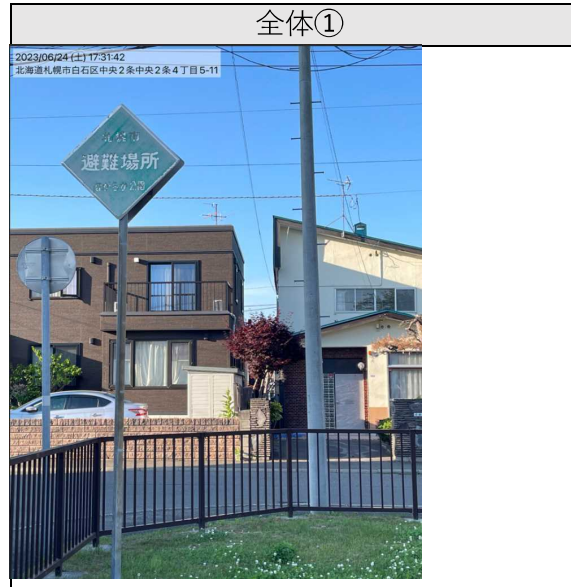
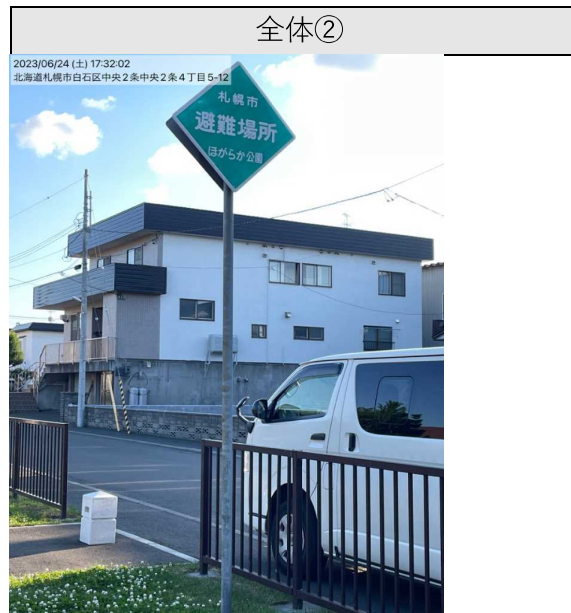
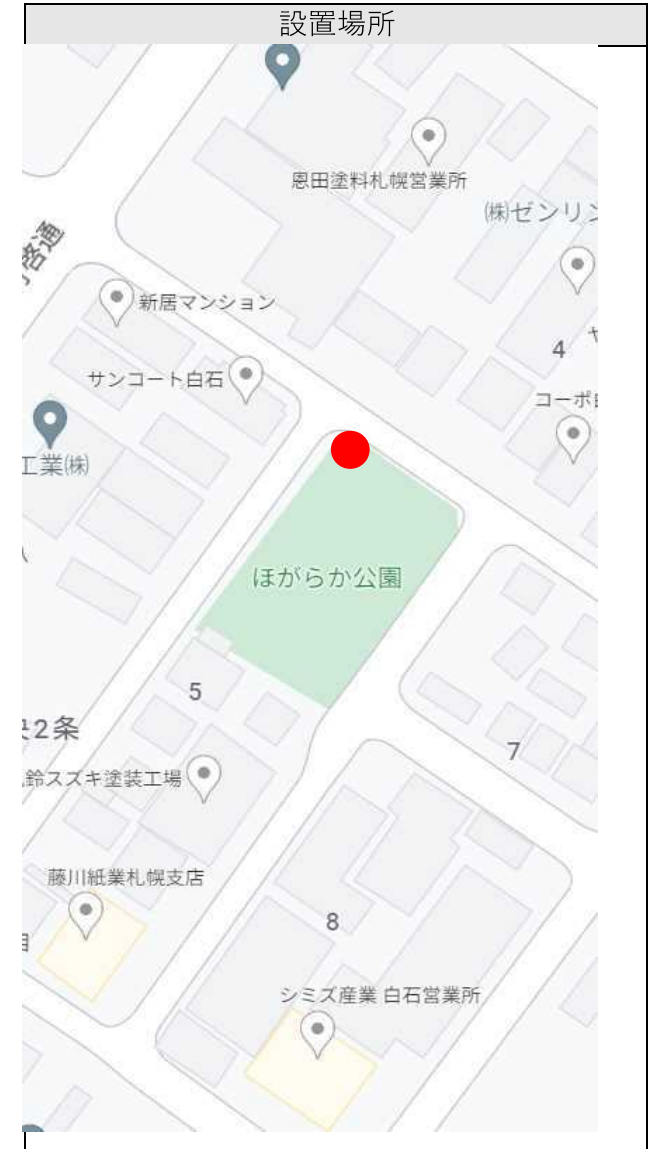
NO	295	
施設名	ほがらか公園	
所在地	北海道札幌市白石区中央2条4丁目5-6	
備考	自立式標識 (小型)	合計:1箇所

看板部分	評価	A (危険性なし/破損なし)
看板部分	破損状況	
接合部分	評価	B (危険性なし/破損あり)
接合部分	破損状況	サビ/腐食 (サビが出ている/腐っている)
ポール部分	評価	A (危険性なし/破損なし)
ポール部分	破損状況	
土台部分	評価	A (危険性なし/破損なし)
土台部分	破損状況

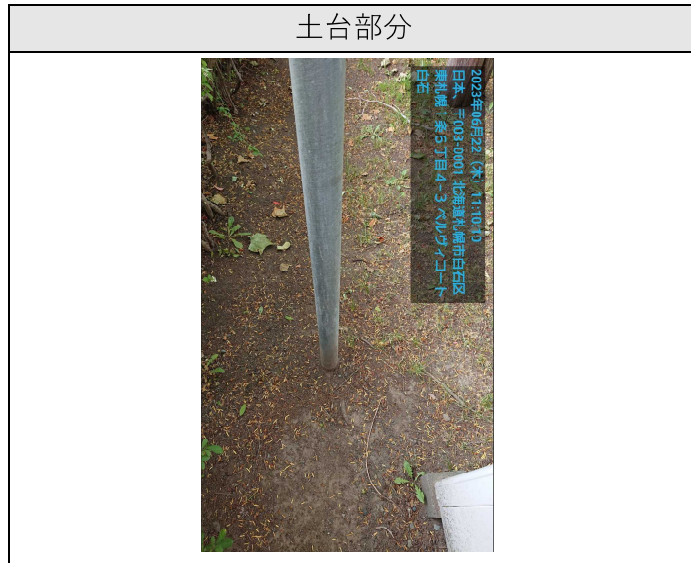
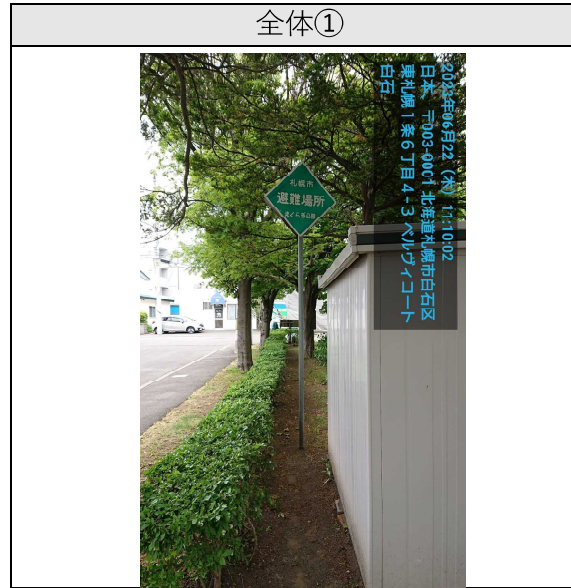
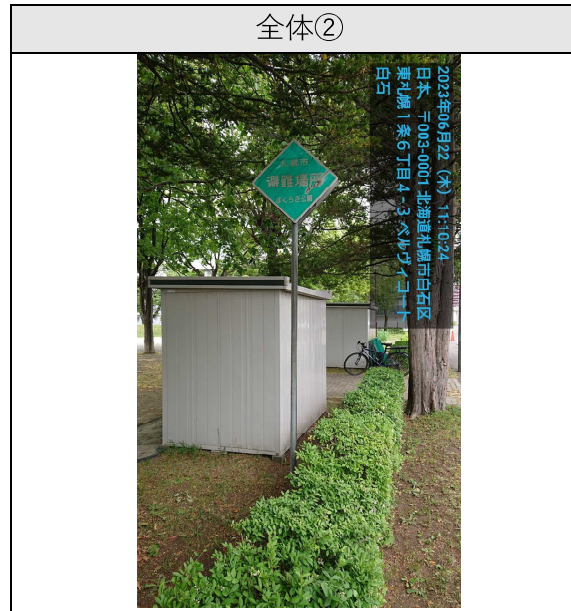
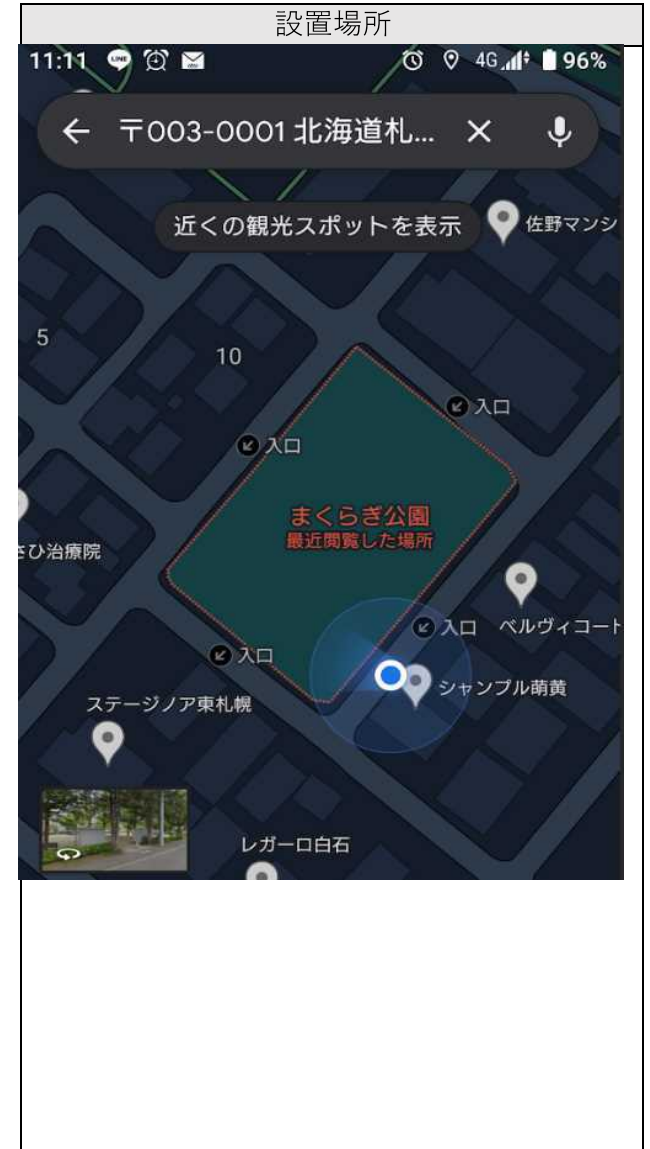
NO	296
施設名	まくらぎ公園
所在地	北海道札幌市白石区東札幌1条6丁目2
備考	自立式標識 (小型) 合計:1箇所

看板部分 評価	B (危険性なし/破損あり)
看板部分 破損状況	亀裂あり (看板に傷や亀裂が入っている)
接合部分 評価	A (危険性なし/破損なし)
接合部分 破損状況	
ポール部分 評価	A (危険性なし/破損なし)
ポール部分 破損状況	
土台部分 評価	A (危険性なし/破損なし)
土台部分 破損状況
