令和5年度 避難場所標識撤去に係る事前調査業務 調査報告書

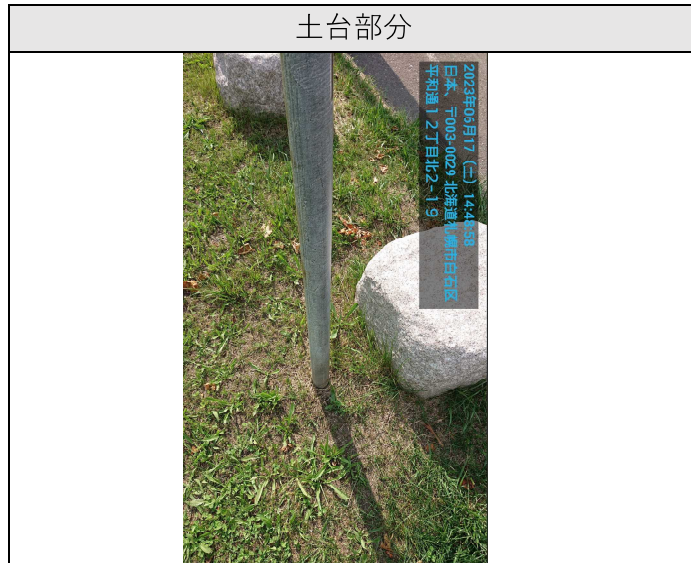
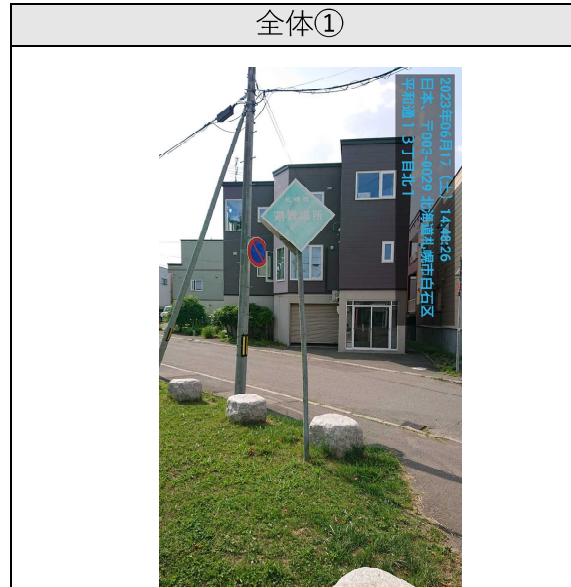
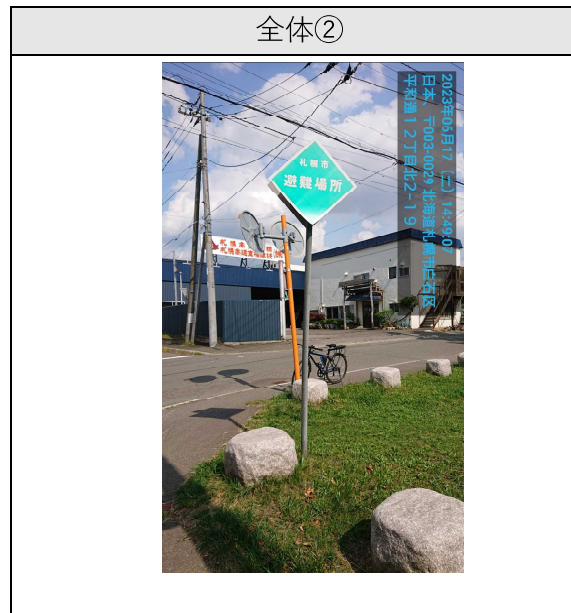
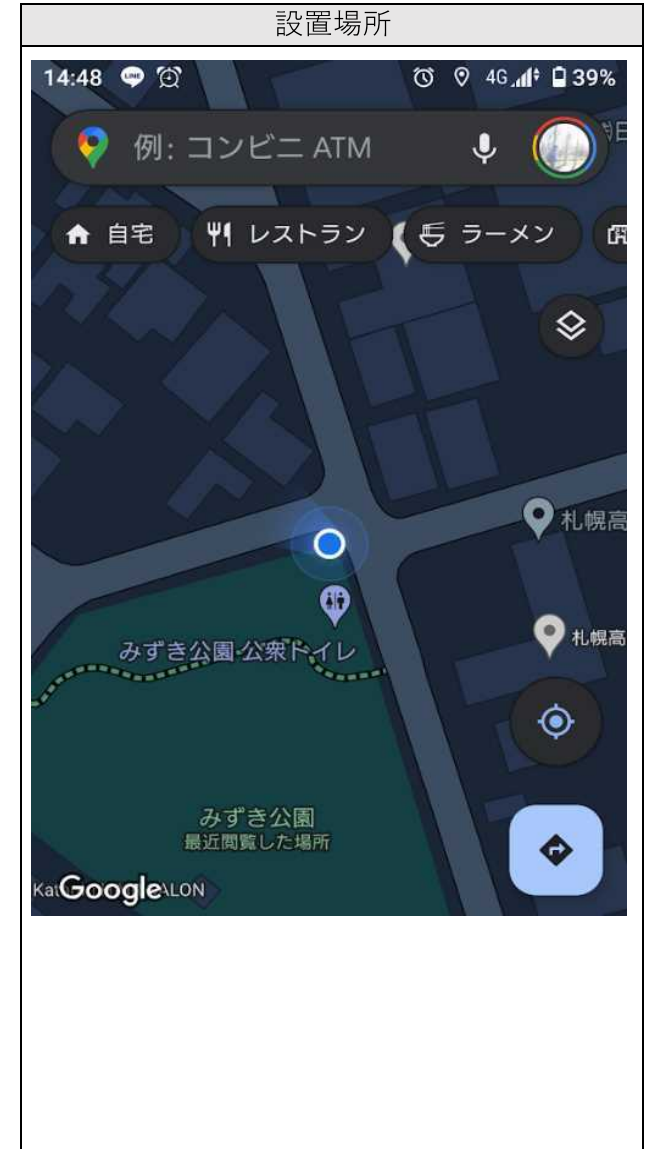
NO	297
施設名	みずき公園
所在地	北海道札幌市白石区平和通13丁目北1-23
備考	自立式標識(小型) 合計:1箇所

看板部分 評価	B(危険性なし/破損あり)
看板部分 破損状況	汚れ/擦れ(表面に汚れや擦れがあり見えにくい)
接合部分 評価	A(危険性なし/破損なし)
接合部分 破損状況	
ポール部分 評価	A(危険性なし/破損なし)
ポール部分 破損状況	
土台部分 評価	A(危険性なし/破損なし)
土台部分 破損状況

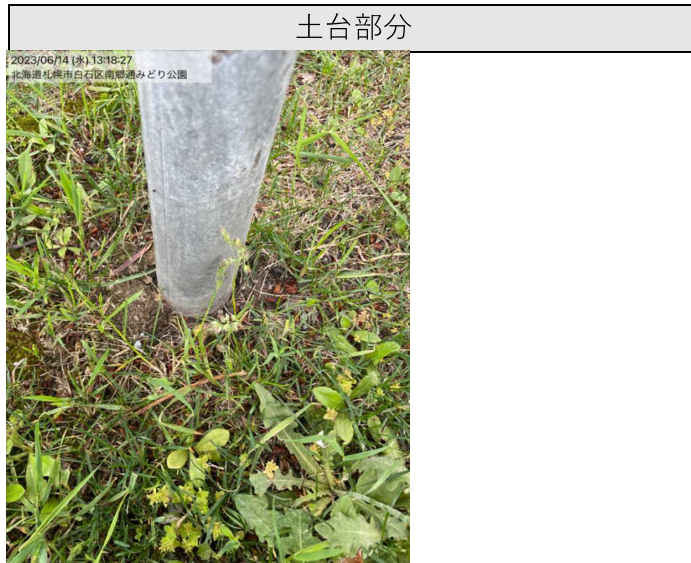
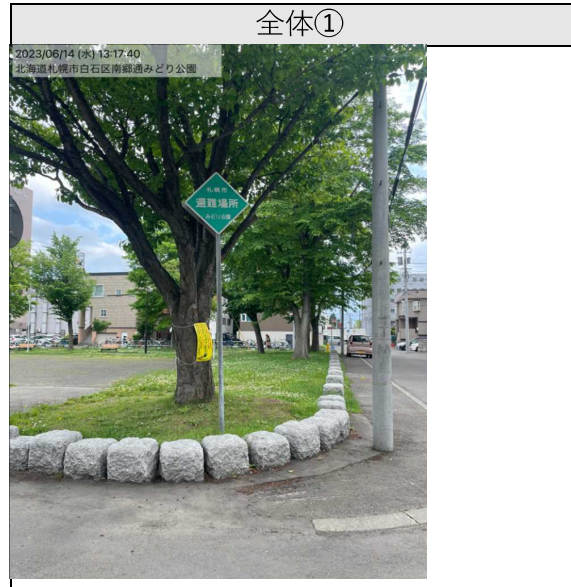
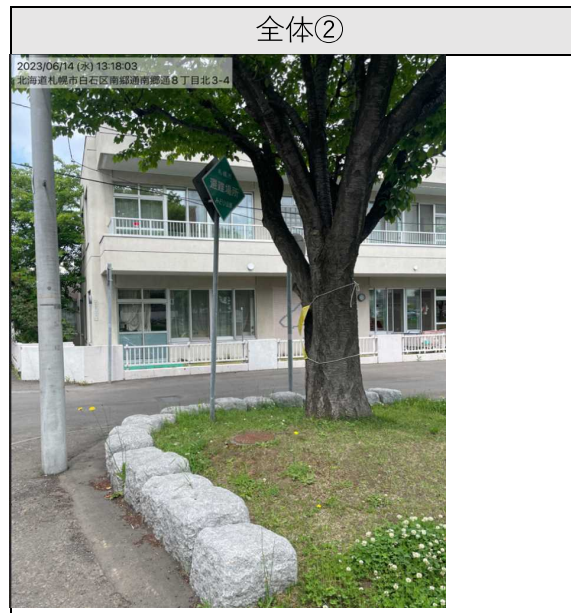
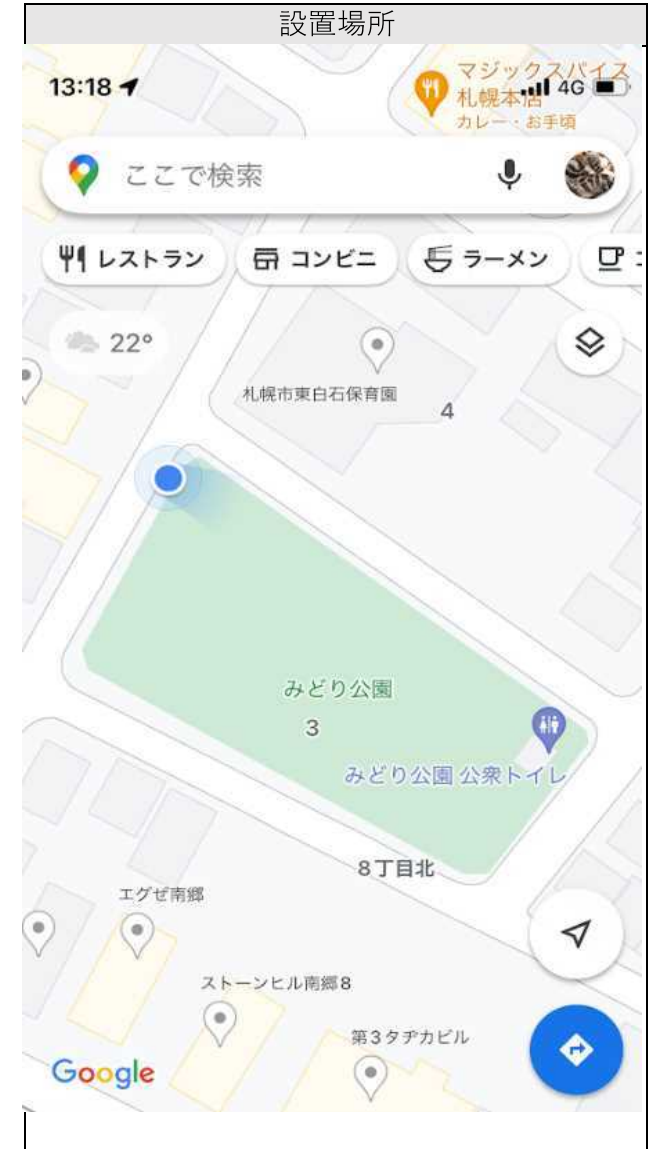
NO	298
施設名	みどり公園
所在地	北海道札幌市白石区南郷通8丁目北3
備考	自立式標識 (小型) 合計:1箇所

看板部分 評価	A (危険性なし/破損なし)
看板部分 破損状況	
接合部分 評価	B (危険性なし/破損あり)
接合部分 破損状況	サビ/腐食 (サビが出ている/腐っている)
ポール部分 評価	A (危険性なし/破損なし)
ポール部分 破損状況	
土台部分 評価	A (危険性なし/破損なし)
土台部分 破損状況

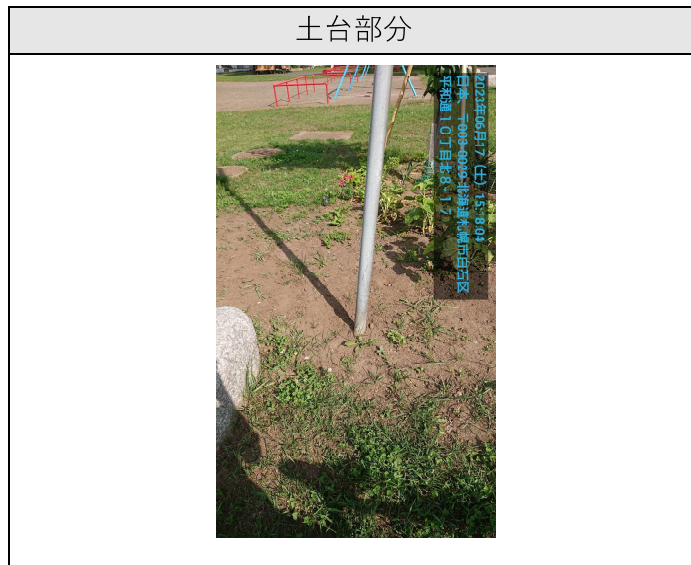
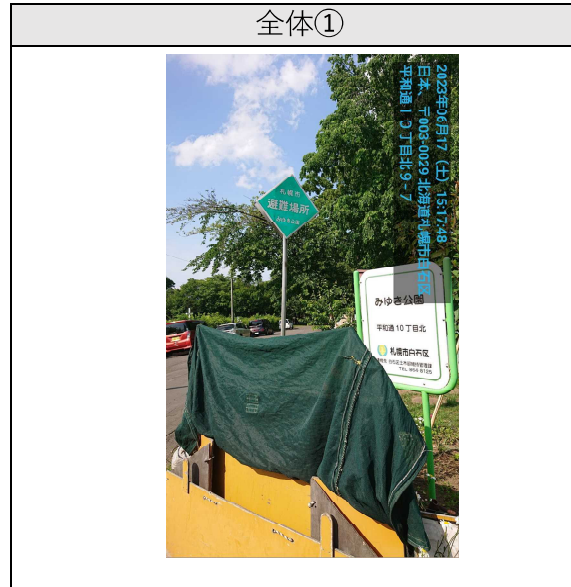
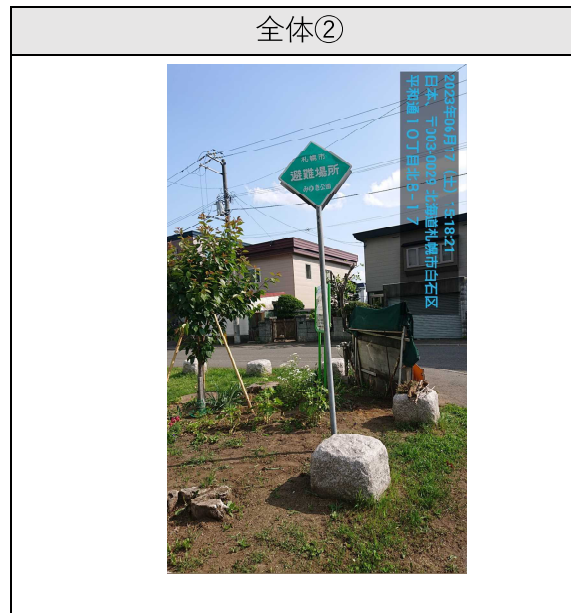
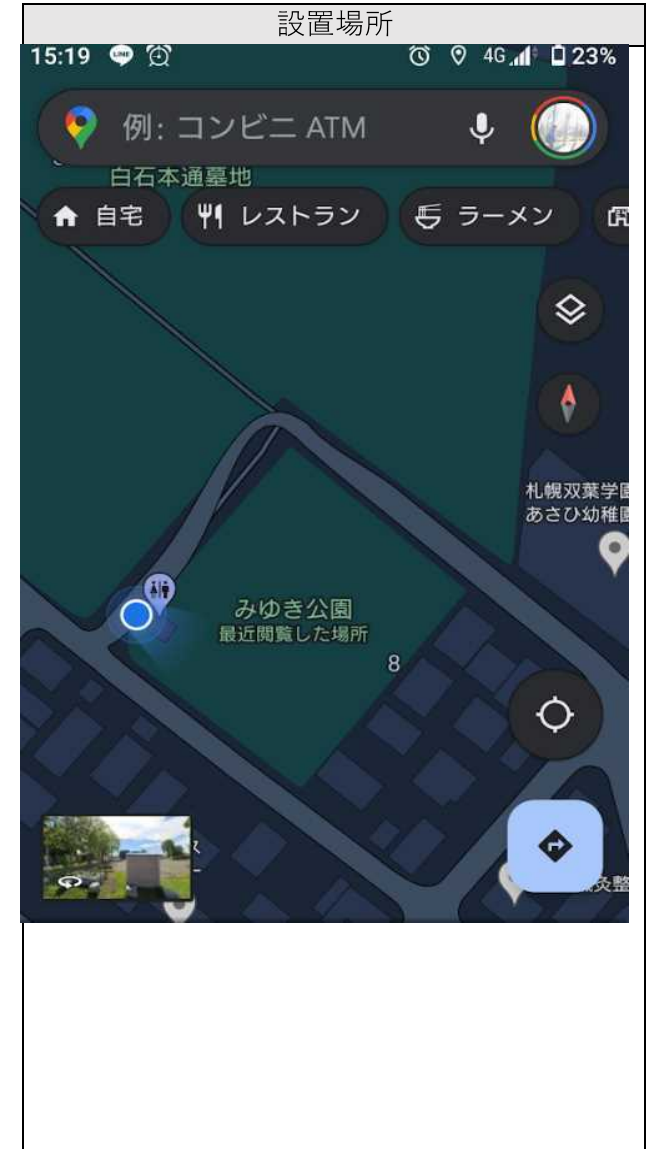
NO	300	
施設名	みゆき公園	
所在地	北海道札幌市白石区平和通10丁目北8-17	
備考	自立式標識 (小型)	合計:1箇所

看板部分	評価	B (危険性なし/破損あり)
看板部分	破損状況	変形 (曲がっている)
接合部分	評価	A (危険性なし/破損なし)
接合部分	破損状況	
ポール部分	評価	A (危険性なし/破損なし)
ポール部分	破損状況	
土台部分	評価	A (危険性なし/破損なし)
土台部分	破損状況
