令和5年度 避難場所標識撤去に係る事前調査業務 調査報告書

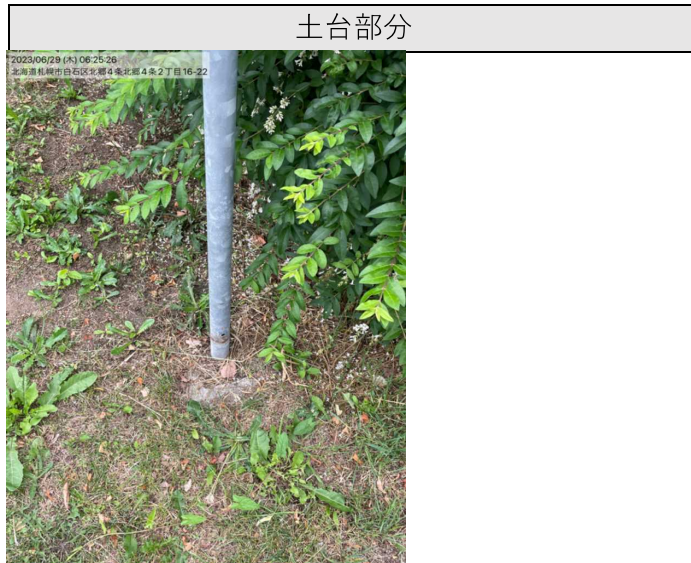
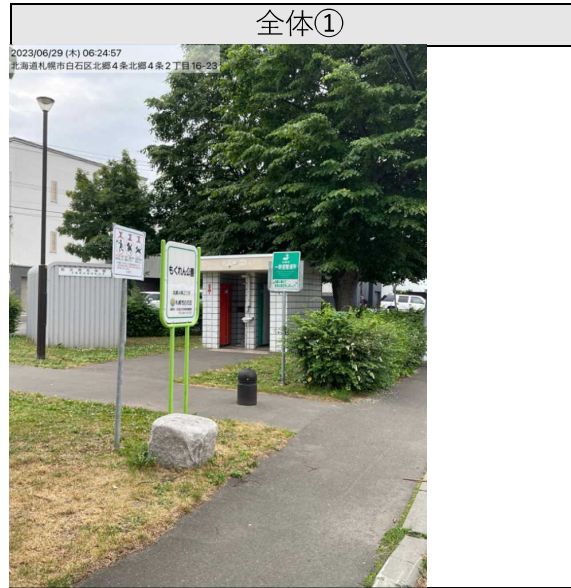
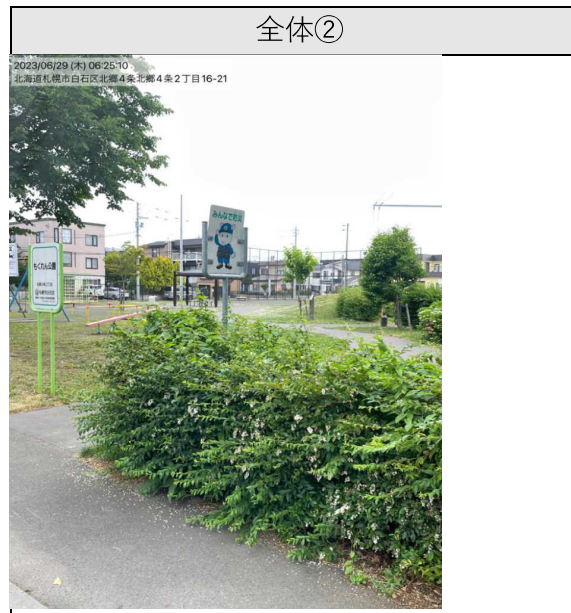
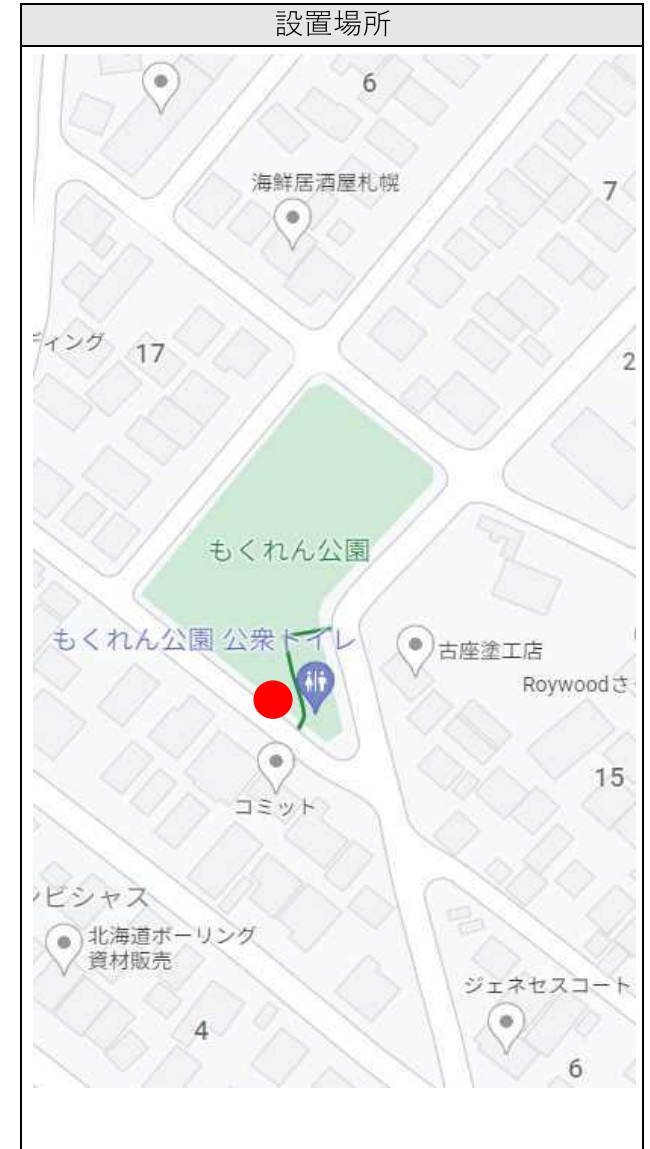
NO	301
施設名	もくれん公園
所在地	北海道札幌市白石区北郷4条2丁目16
備考	その他 合計:1箇所

看板部分 評価	B (危険性なし/破損あり)
看板部分 破損状況	変形 (曲がっている)
接合部分 評価	A (危険性なし/破損なし)
接合部分 破損状況	
ポール部分 評価	A (危険性なし/破損なし)
ポール部分 破損状況	
土台部分 評価	A (危険性なし/破損なし)
土台部分 破損状況

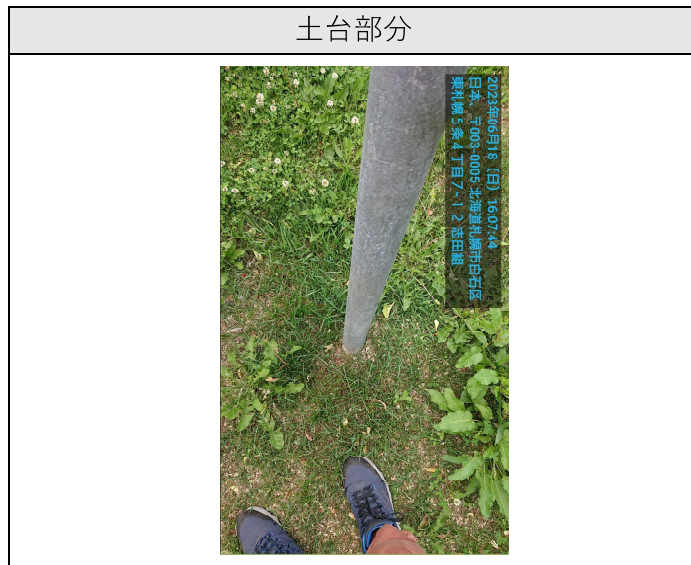
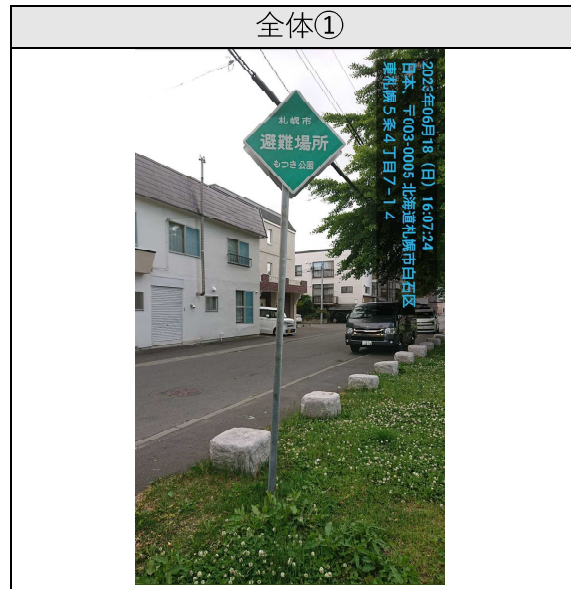
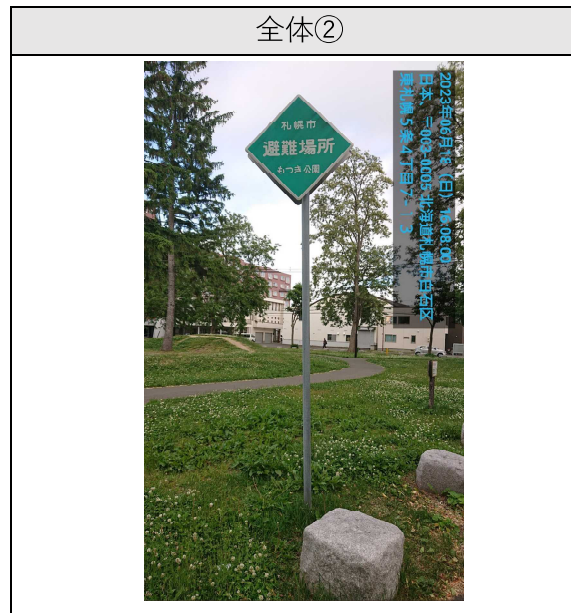
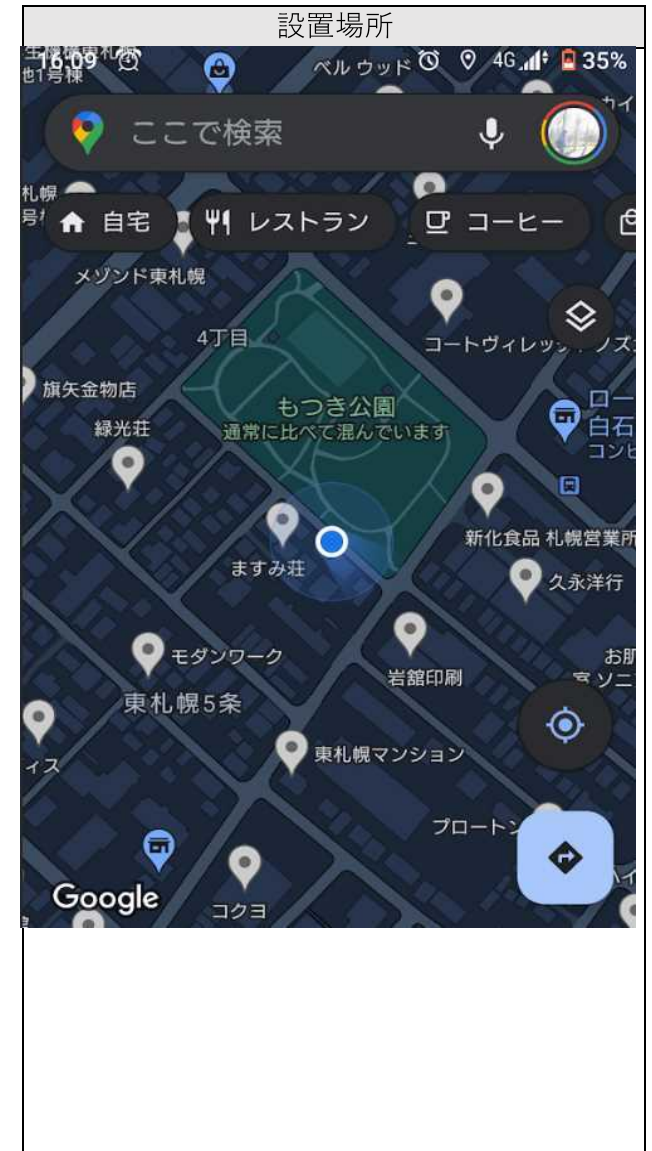
NO	302	
施設名	もつき公園	
所在地	北海道札幌市白石区東札幌6条4丁目2	
備考	自立式標識 (小型)	合計:1箇所

看板部分	評価	B (危険性なし/破損あり)
看板部分	破損状況	変形 (曲がっている)
接合部分	評価	A (危険性なし/破損なし)
接合部分	破損状況	
ポール部分	評価	A (危険性なし/破損なし)
ポール部分	破損状況	
土台部分	評価	A (危険性なし/破損なし)
土台部分	破損状況

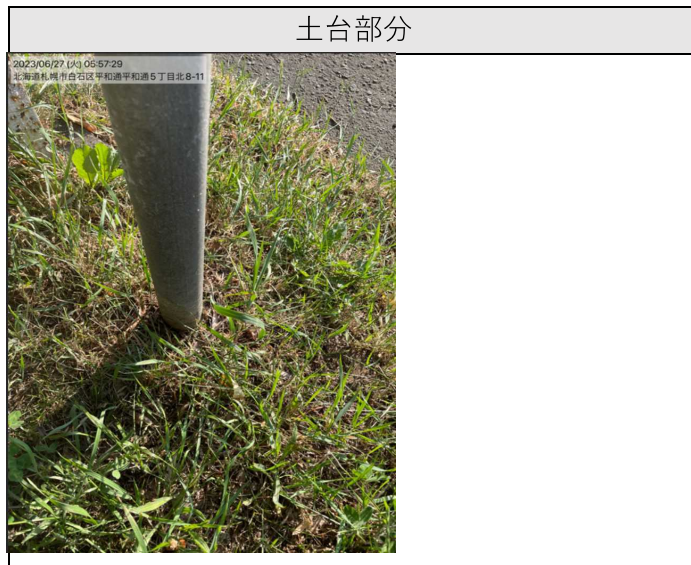
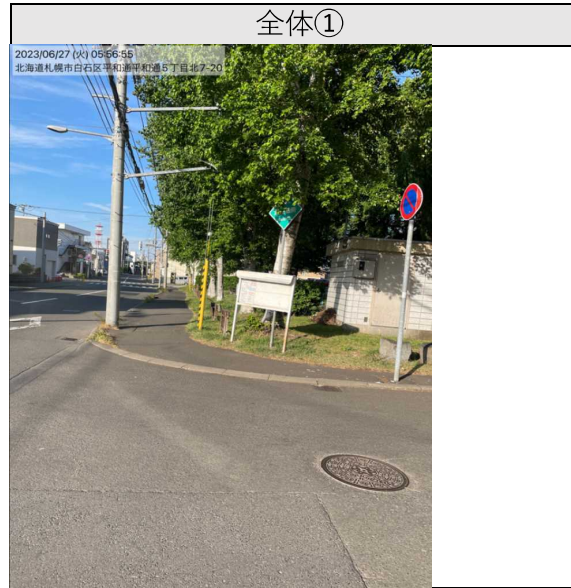
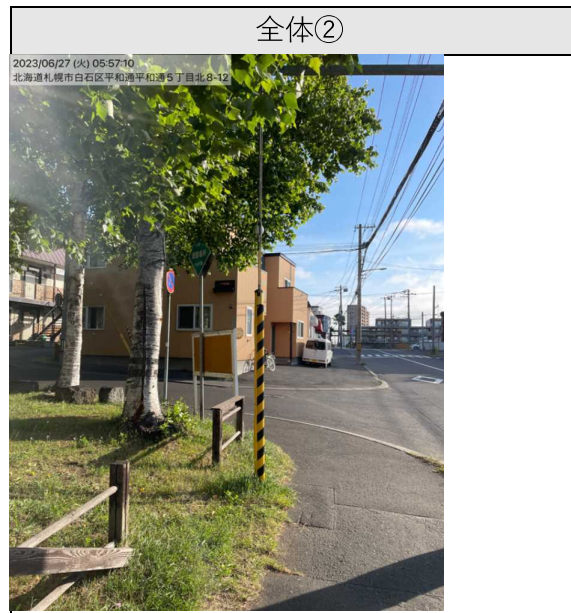
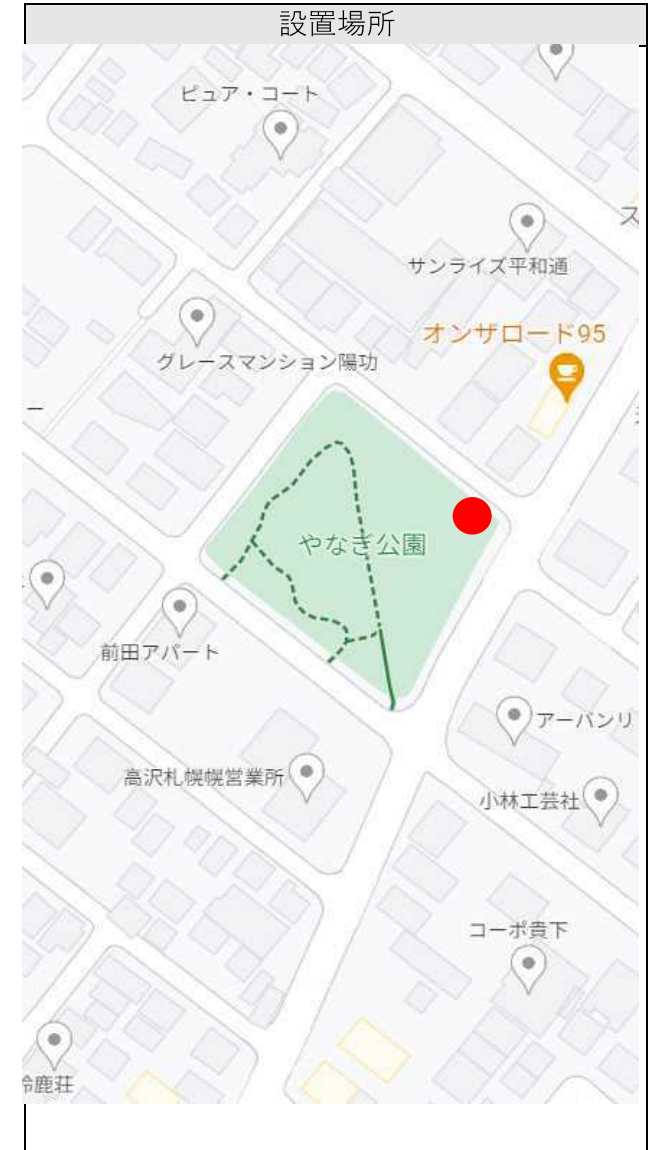
NO	304
施設名	やなぎ公園
所在地	北海道札幌市白石区平和通5丁目北8
備考	自立式標識（小型） 合計:1箇所

看板部分 評価	B（危険性なし/破損あり）
看板部分 破損状況	汚れ/擦れ（表面に汚れや擦れがあり見えにくい）
接合部分 評価	B（危険性なし/破損あり）
接合部分 破損状況	サビ/腐食（サビが出ている/腐っている）
ポール部分 評価	B（危険性なし/破損あり）
ポール部分 破損状況	汚れ
土台部分 評価	A（危険性なし/破損なし）
土台部分 破損状況

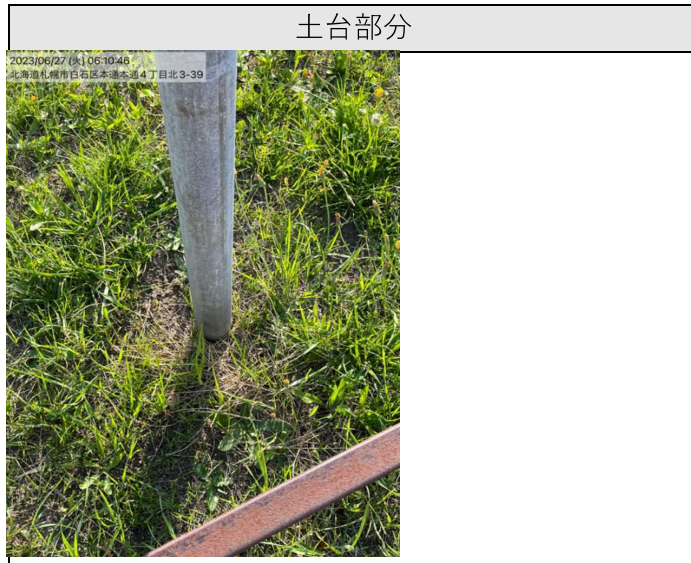
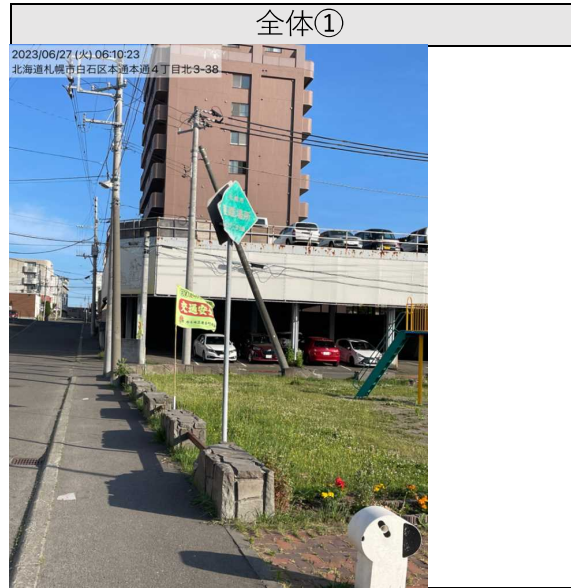
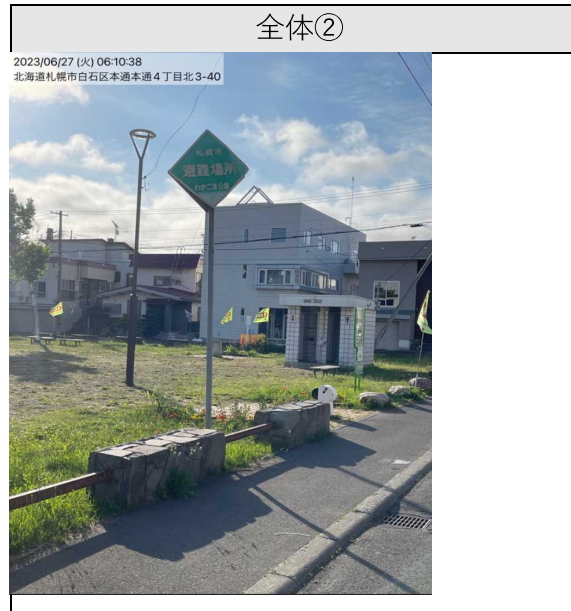
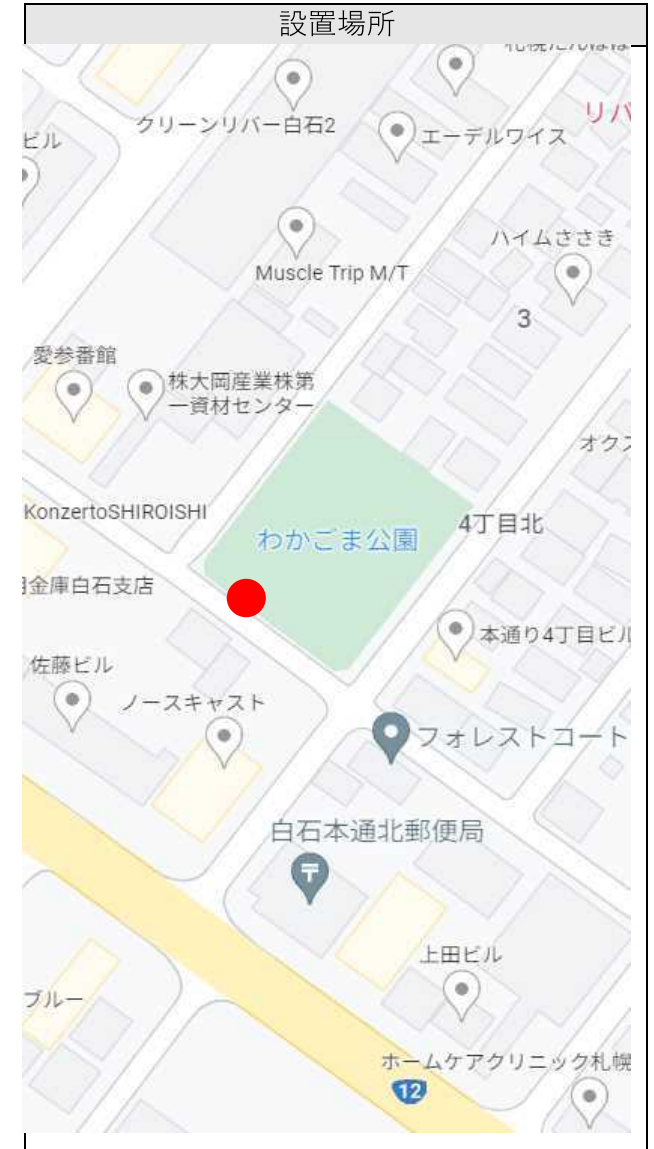
NO	306
施設名	わかごま公園
所在地	北海道札幌市白石区本通4丁目北3-32
備考	自立式標識 (小型) 合計:1箇所

看板部分 評価	B (危険性なし/破損あり)
看板部分 破損状況	変形 (曲がっている), 汚れ/擦れ (表面に汚れや擦れがあり見えにくい)
接合部分 評価	B (危険性なし/破損あり)
接合部分 破損状況	サビ/腐食 (サビが出ている/腐っている), 変形 (曲がっている)
ポール部分 評価	A (危険性なし/破損なし)
ポール部分 破損状況	
土台部分 評価	A (危険性なし/破損なし)
土台部分 破損状況

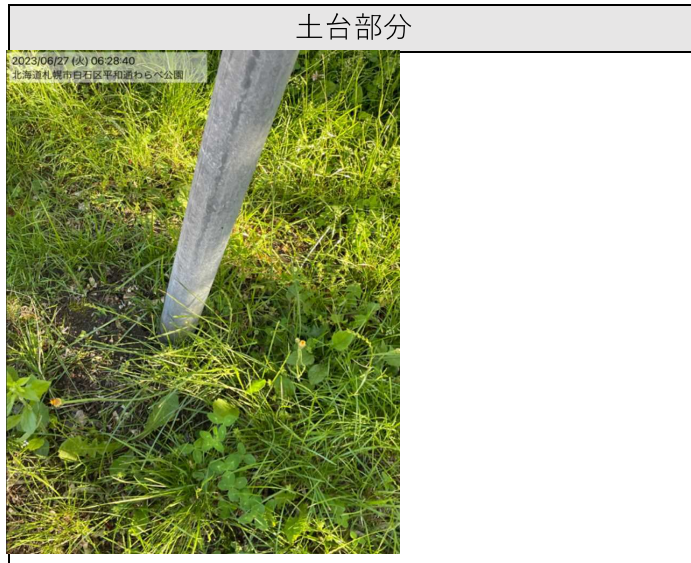
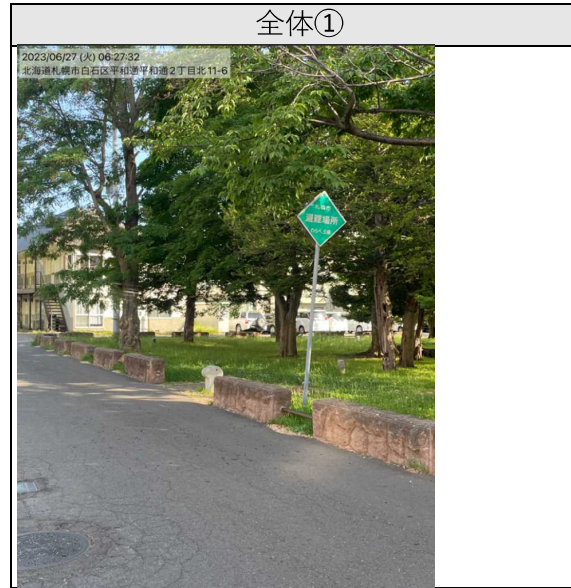
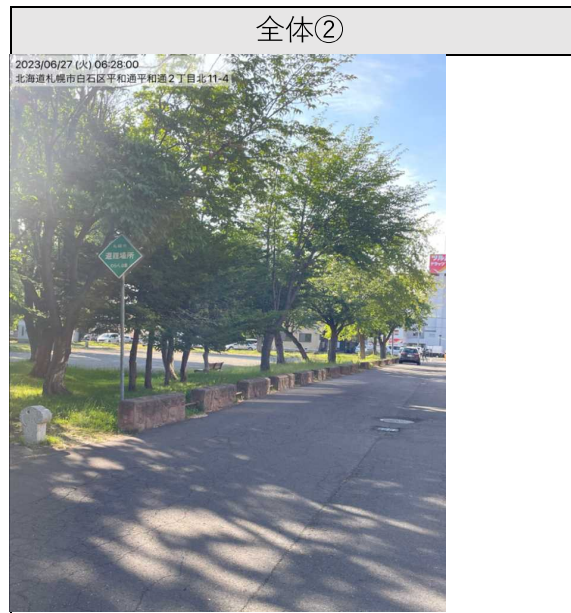
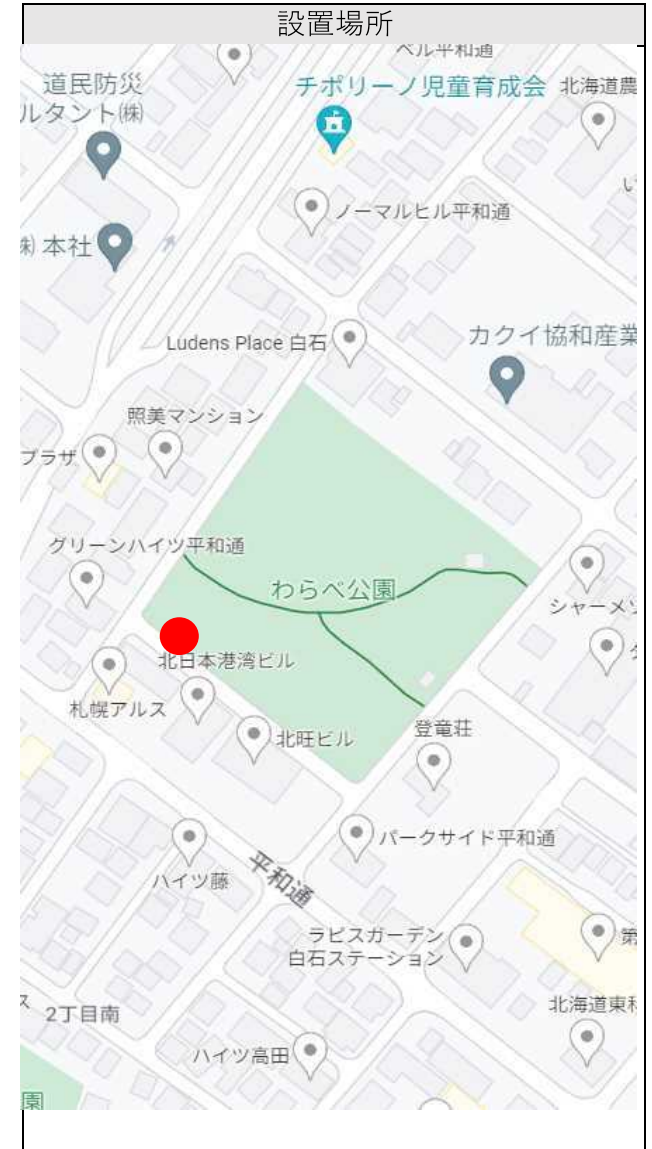
NO	307	
施設名	わらべ公園	
所在地	北海道札幌市白石区平和通2丁目北7-13	
備考	自立式標識 (小型)	合計:1箇所

看板部分	評価	B (危険性なし/破損あり)
看板部分	破損状況	変形 (曲がっている)
接合部分	評価	B (危険性なし/破損あり)
接合部分	破損状況	サビ/腐食 (サビが出ている/腐っている)
ポール部分	評価	B (危険性なし/破損あり)
ポール部分	破損状況	変形 (曲がっている)
土台部分	評価	B (危険性なし/破損あり)
土台部分	破損状況	少し揺れる

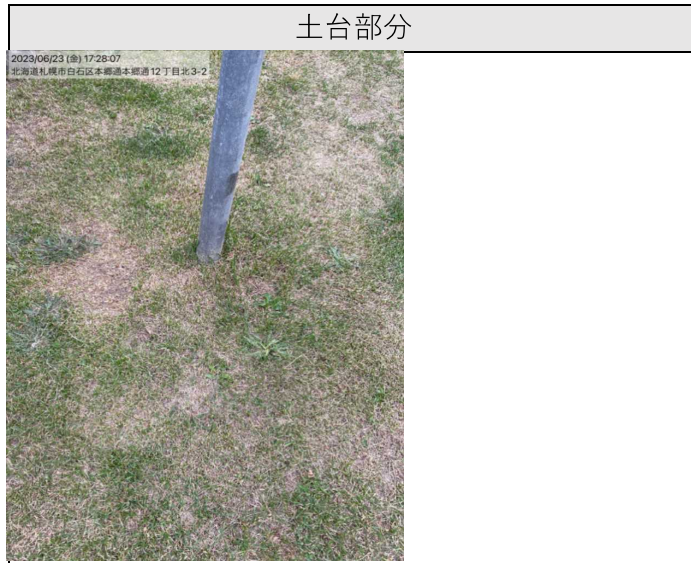
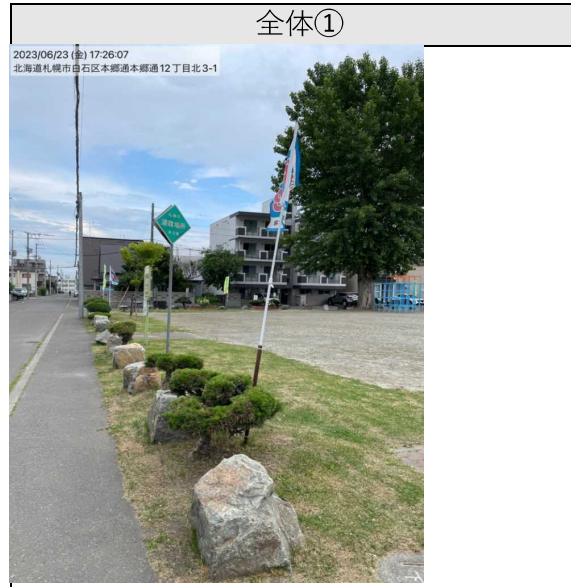
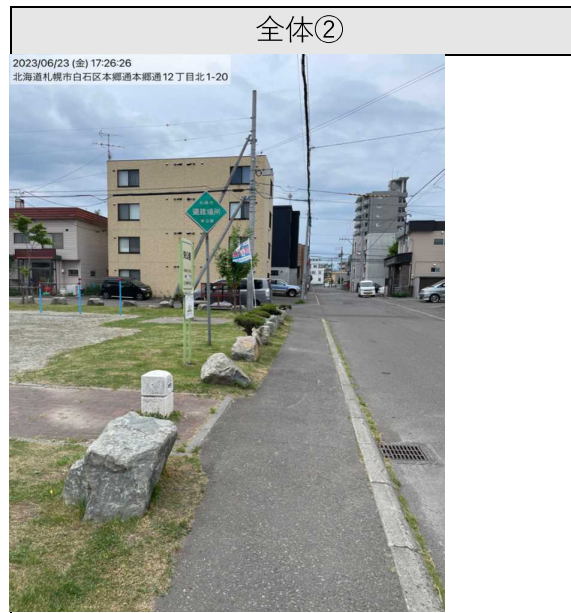
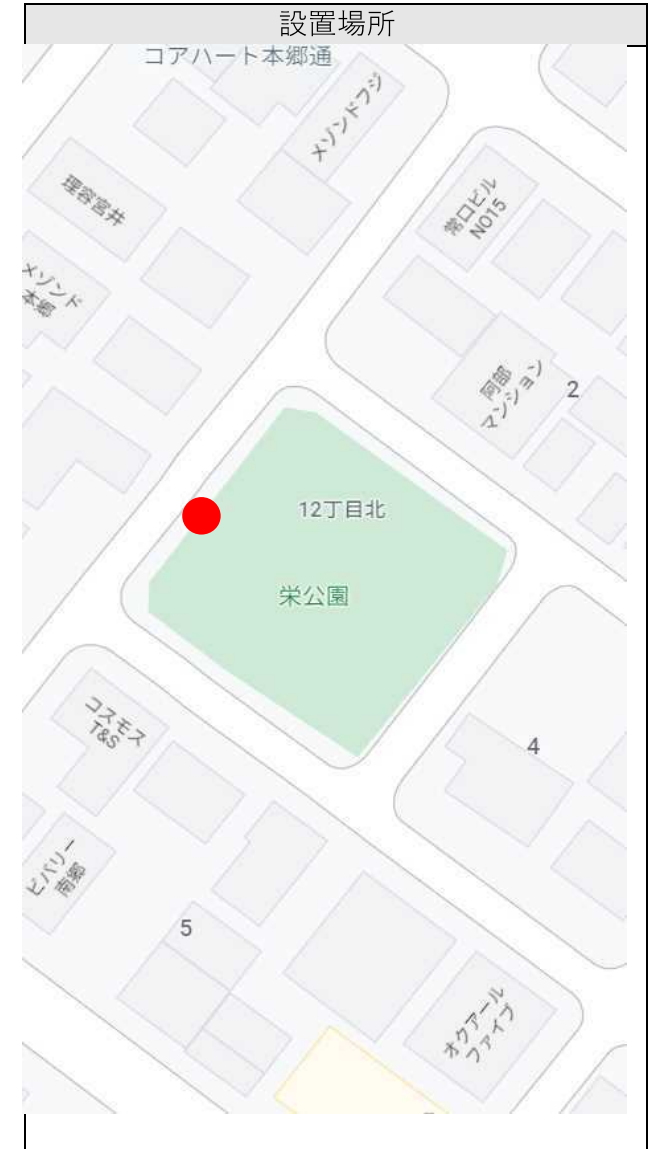
NO	308	
施設名	栄公園	
所在地	北海道札幌市白石区本郷通12丁目北3	
備考	自立式標識 (小型)	合計:1箇所

看板部分	評価	A (危険性なし/破損なし)
看板部分	破損状況	
接合部分	評価	B (危険性なし/破損あり)
接合部分	破損状況	サビ/腐食 (サビが出ている/腐っている)
ポール部分	評価	A (危険性なし/破損なし)
ポール部分	破損状況	
土台部分	評価	A (危険性なし/破損なし)
土台部分	破損状況

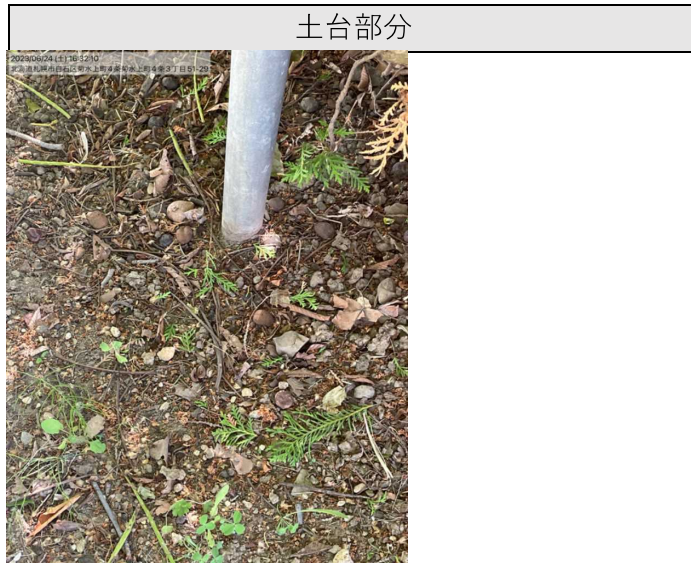
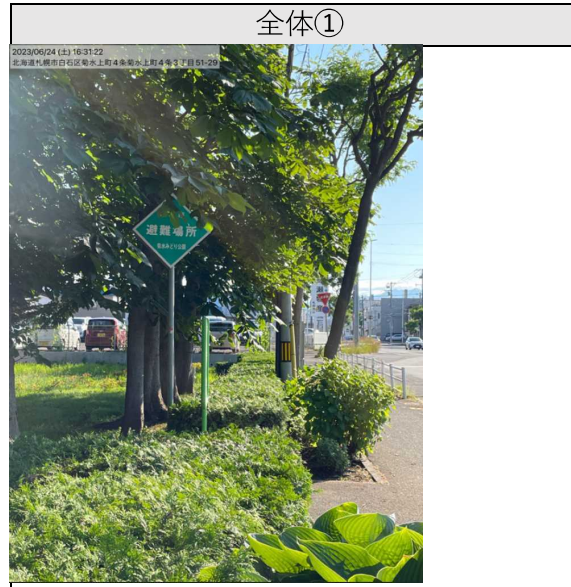
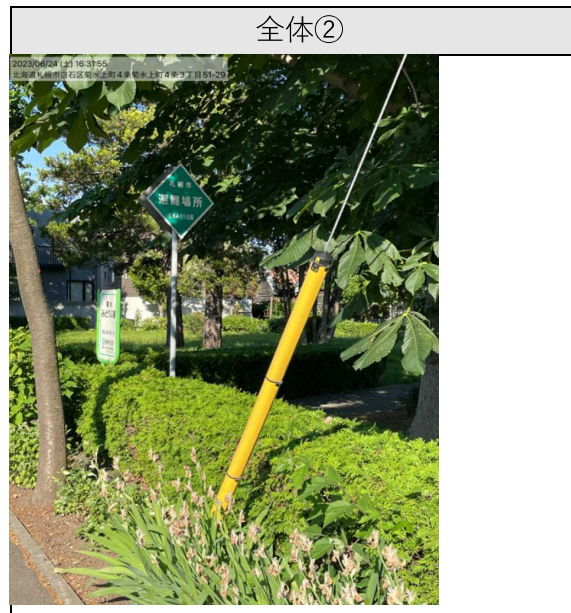
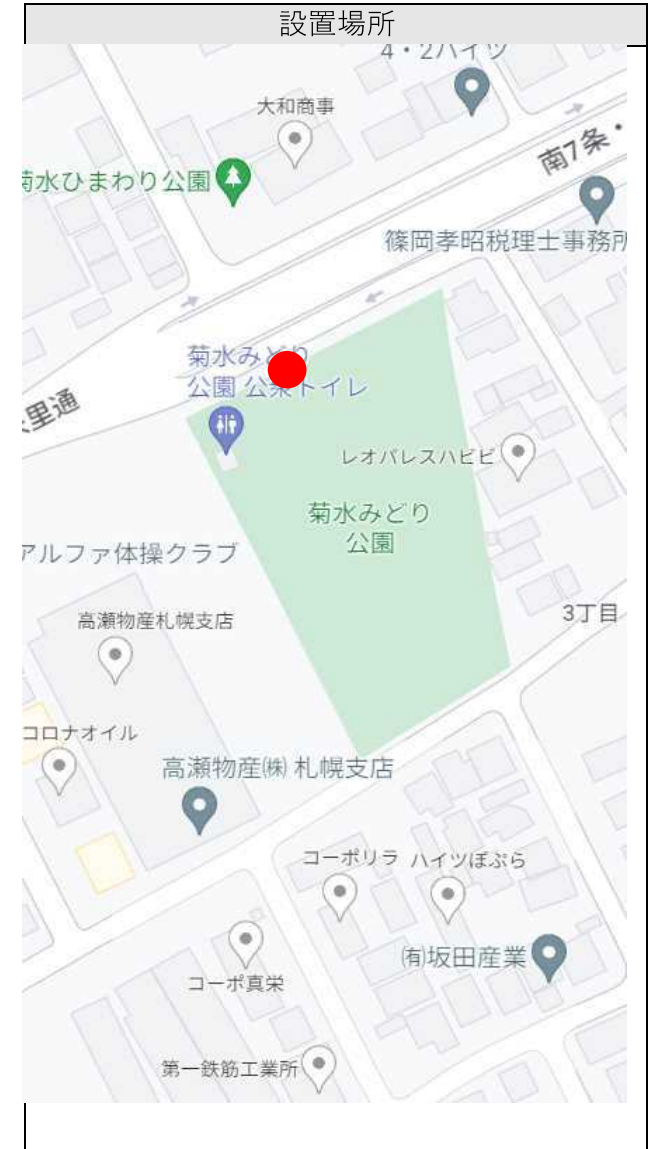
NO	311
施設名	菊水みどり公園
所在地	北海道札幌市白石区菊水上町3条3丁目52-328
備考	自立式標識 (小型) 合計:1箇所

看板部分 評価	A (危険性なし/破損なし)
看板部分 破損状況	
接合部分 評価	B (危険性なし/破損あり)
接合部分 破損状況	サビ/腐食 (サビが出ている/腐っている)
ポール部分 評価	A (危険性なし/破損なし)
ポール部分 破損状況	
土台部分 評価	A (危険性なし/破損なし)
土台部分 破損状況

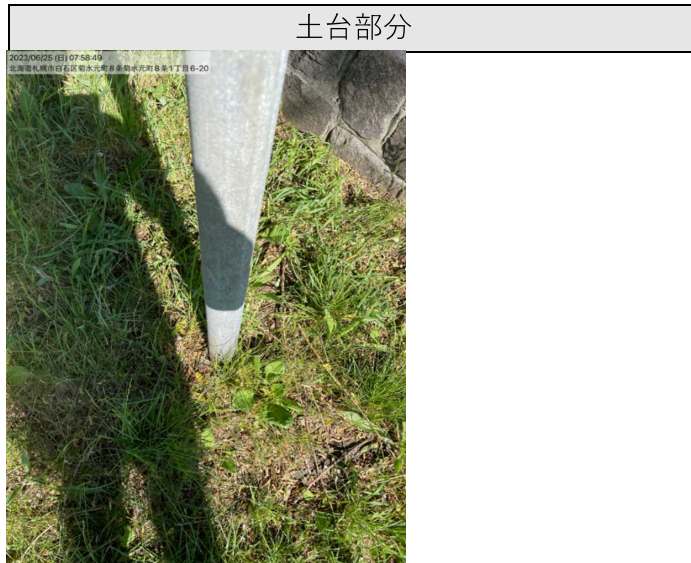
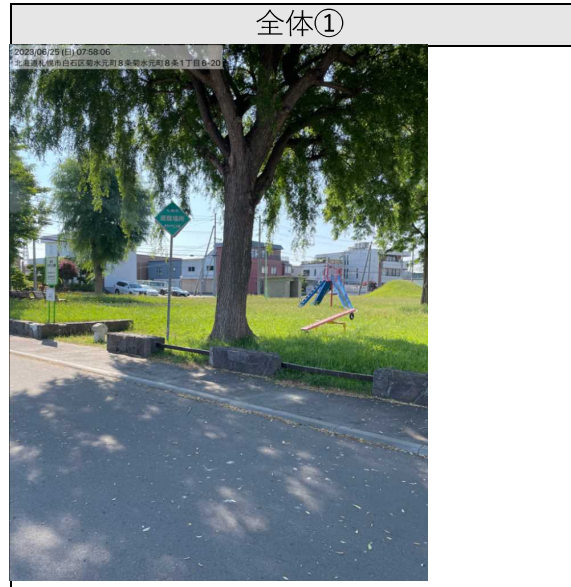
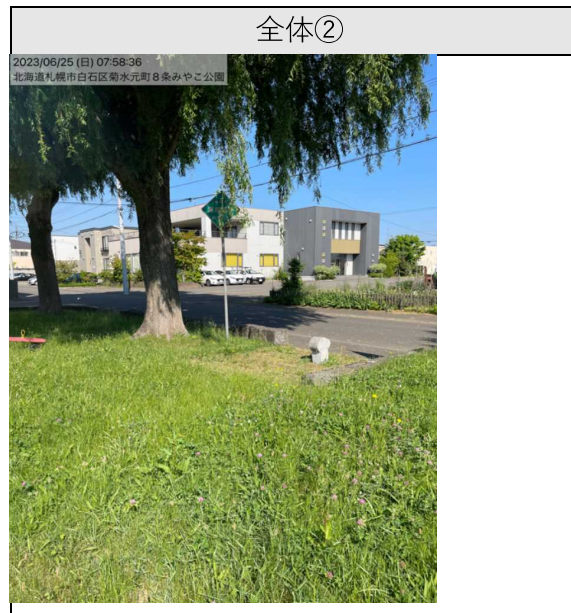
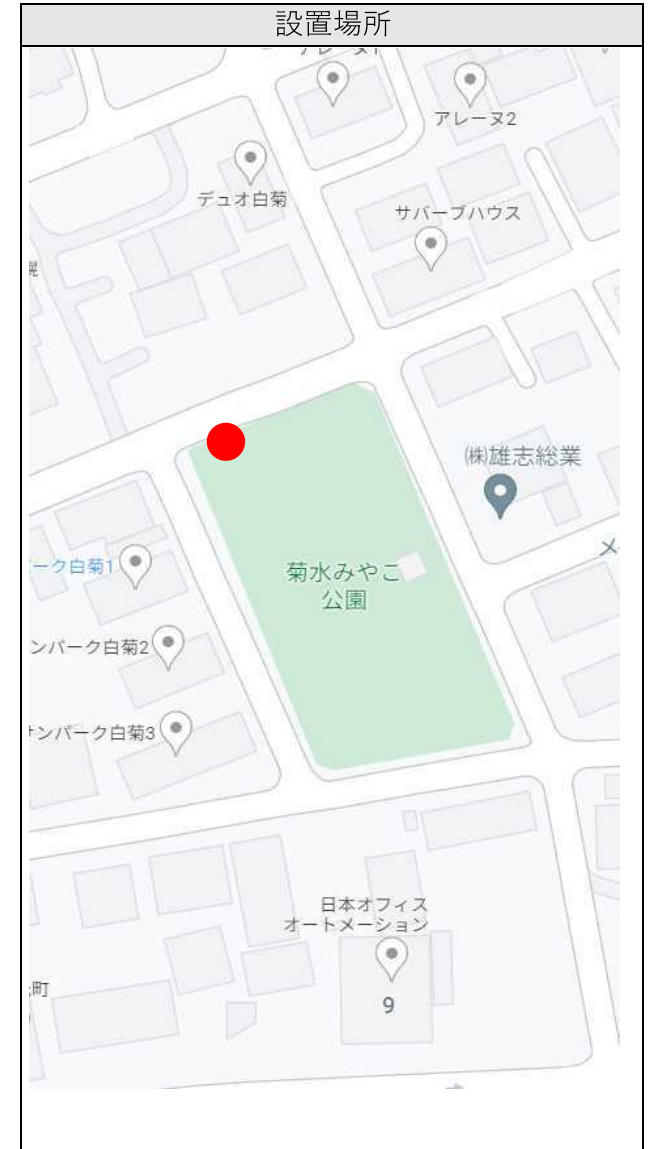
NO	312
施設名	菊水みやこ公園
所在地	北海道札幌市
備考	自立式標識（小型） 合計:1箇所

看板部分 評価	B（危険性なし/破損あり）
看板部分 破損状況	変形（曲がっている）、汚れ/擦れ（表面に汚れや擦れがあり見えにくい）
接合部分 評価	B（危険性なし/破損あり）
接合部分 破損状況	サビ/腐食（サビが出ている/腐っている）
ポール部分 評価	A（危険性なし/破損なし）
ポール部分 破損状況	
土台部分 評価	A（危険性なし/破損なし）
土台部分 破損状況

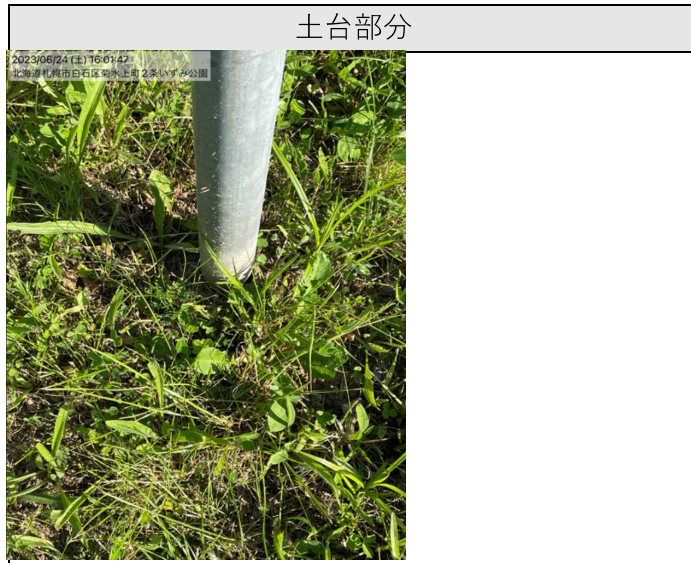
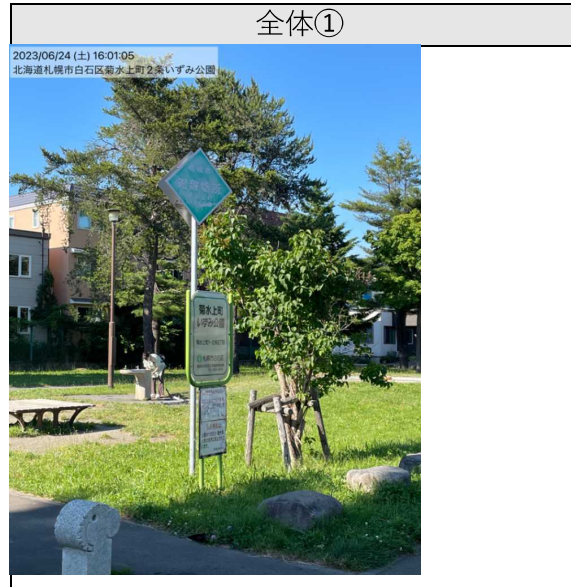
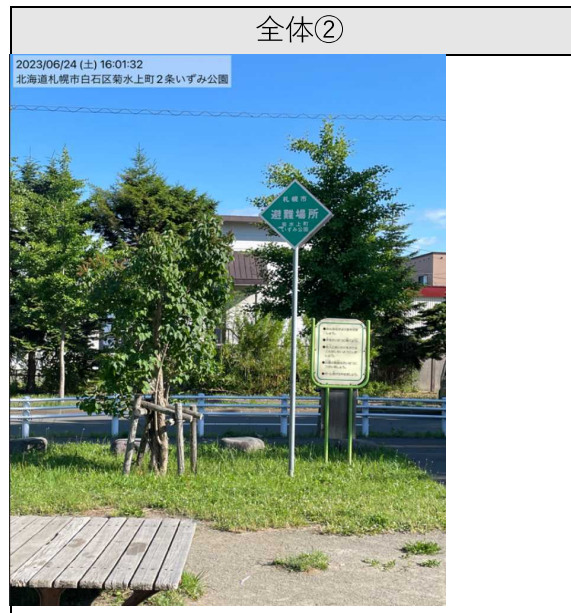
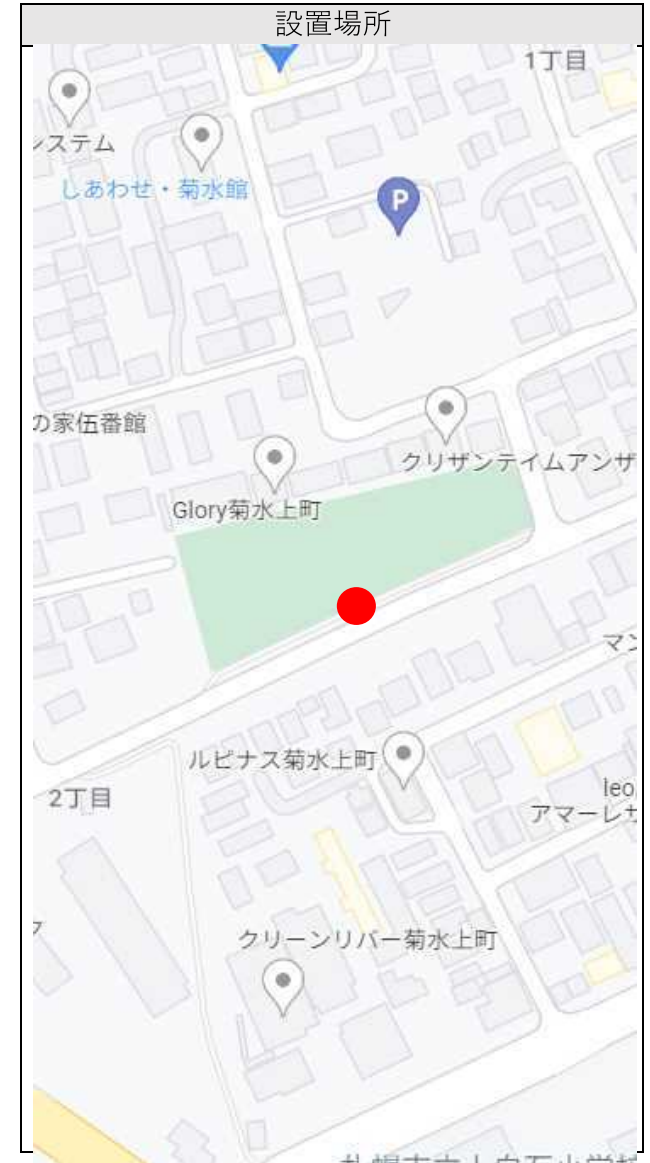
NO	318
施設名	菊水上町いずみ公園
所在地	北海道札幌市白石区菊水上町2条2丁目46-74
備考	自立式標識 (小型) 合計:1箇所

看板部分 評価	B (危険性なし/破損あり)
看板部分 破損状況	汚れ/擦れ (表面に汚れや擦れがあり見えにくい)
接合部分 評価	A (危険性なし/破損なし)
接合部分 破損状況	
ポール部分 評価	A (危険性なし/破損なし)
ポール部分 破損状況	
土台部分 評価	A (危険性なし/破損なし)
土台部分 破損状況

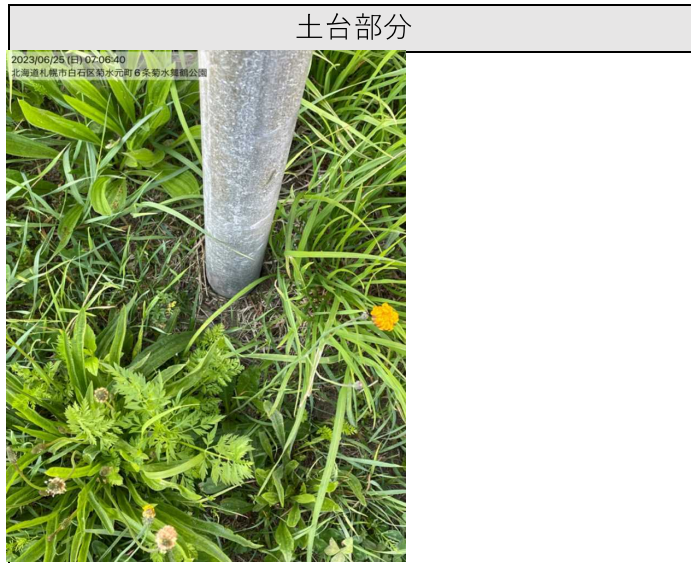
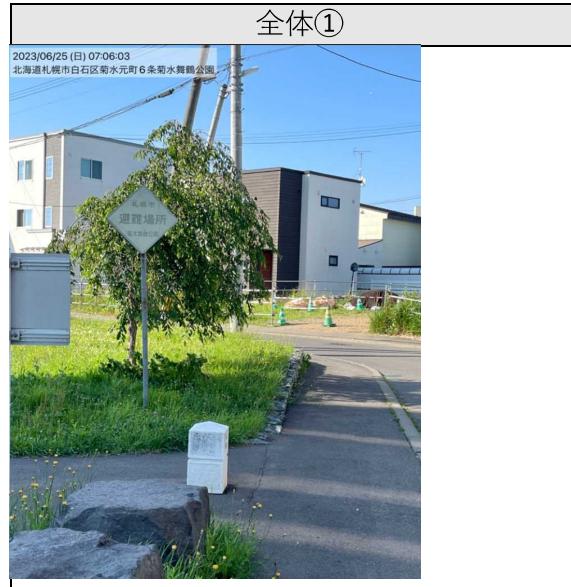
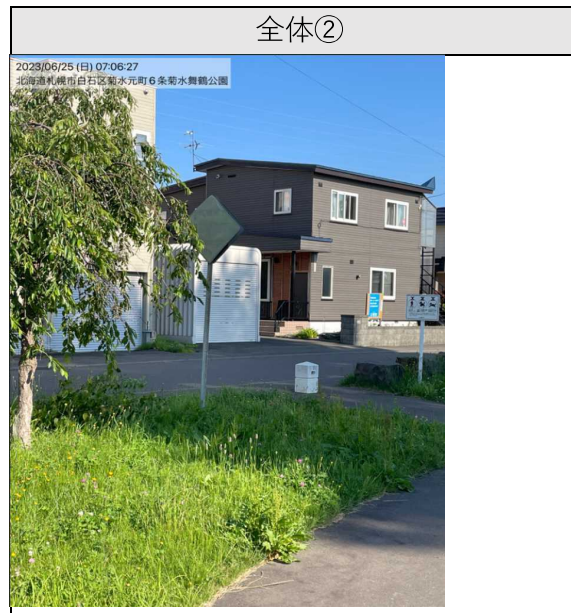
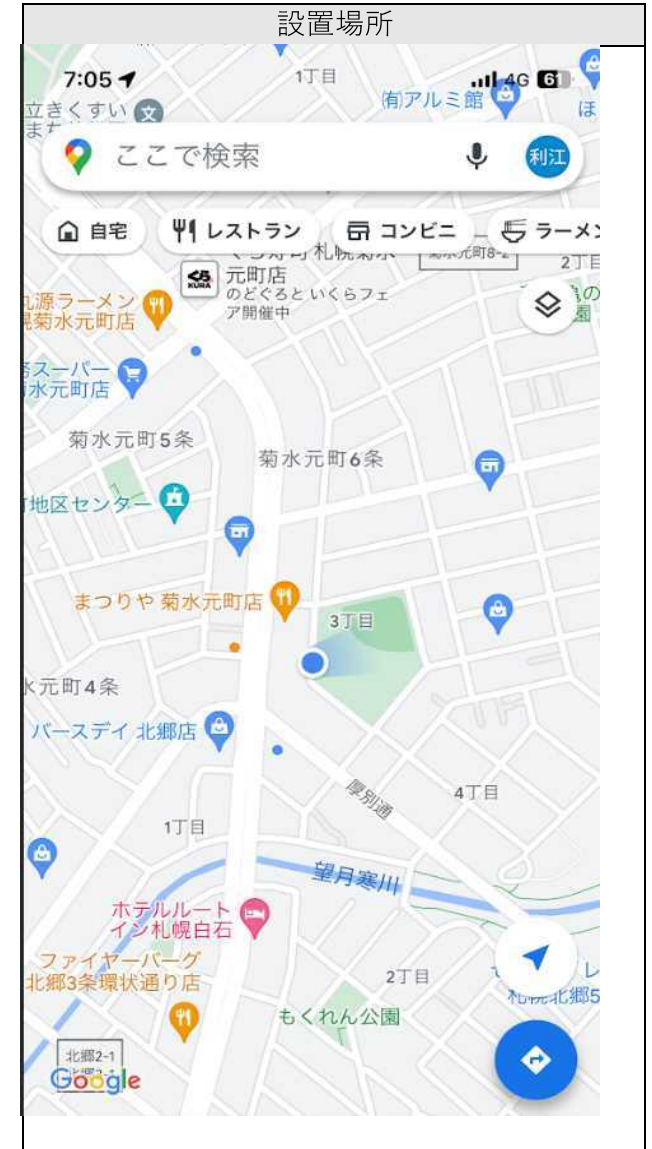
NO	319
施設名	菊水舞鶴公園
所在地	北海道札幌市白石区菊水元町6条3丁目5
備考	自立式標識 (小型) 合計:1箇所

看板部分 評価	B (危険性なし/破損あり)
看板部分 破損状況	腐食あり (看板に色や毒絵が入っている)・変形 (曲がっている)・汚れ・腐食 (表面に汚れの層があり見えにくい)
接合部分 評価	B (危険性なし/破損あり)
接合部分 破損状況	サビ/腐食 (サビが出ている/腐っている)
ポール部分 評価	B (危険性なし/破損あり)
ポール部分 破損状況	サビ/腐食 (サビが出ている/腐っている)
土台部分 評価	A (危険性なし/破損なし)
土台部分 破損状況

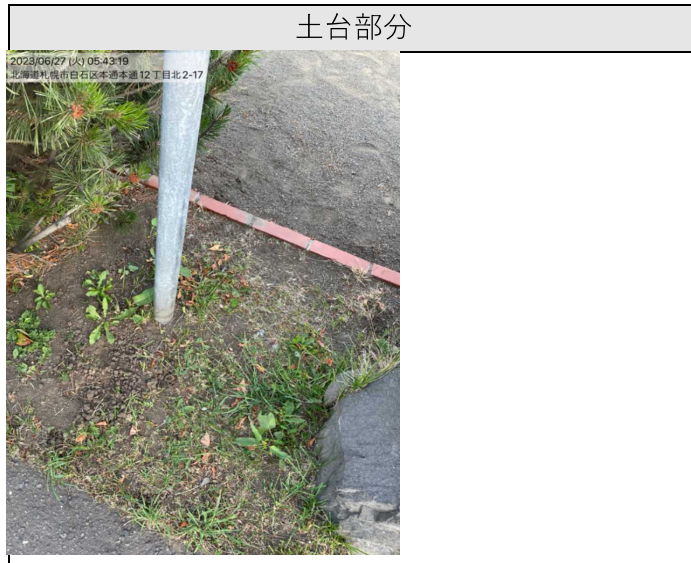
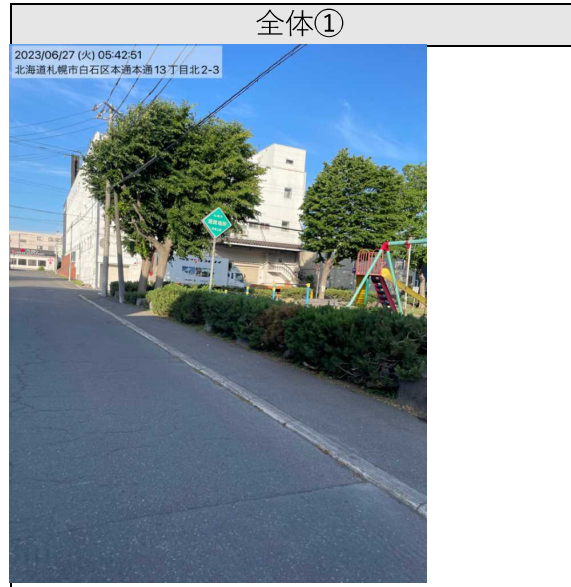
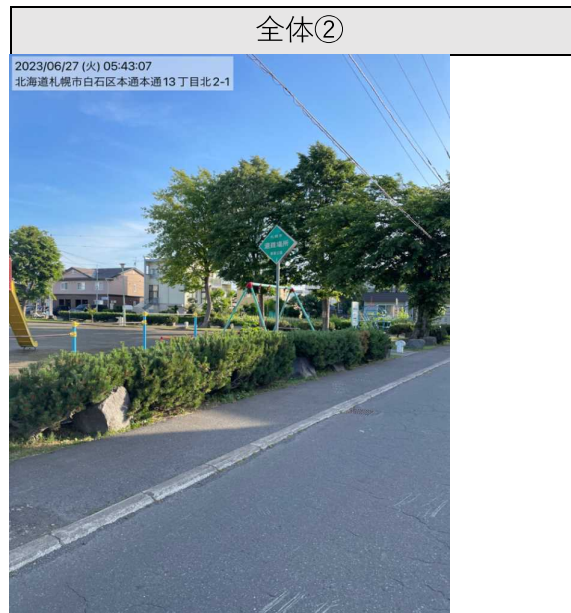
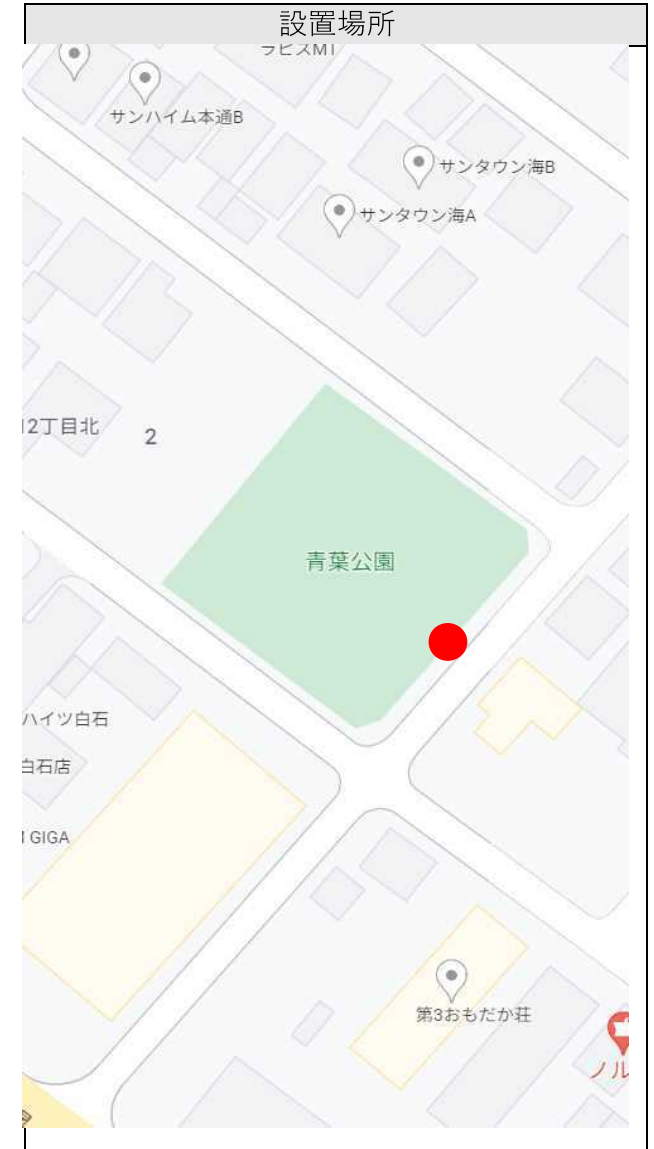
NO	323
施設名	青葉公園
所在地	北海道札幌市白石区本通12丁目北2-10
備考	自立式標識(小型) 合計:1箇所

看板部分 評価	B(危険性なし/破損あり)
看板部分 破損状況	変形(曲がっている), 汚れ/擦れ(表面に汚れや擦れがあり見えにくい)
接合部分 評価	B(危険性なし/破損あり)
接合部分 破損状況	サビ/腐食(サビが出ている/腐っている)
ポール部分 評価	A(危険性なし/破損なし)
ポール部分 破損状況	
土台部分 評価	B(危険性なし/破損あり)
土台部分 破損状況	少し揺れる

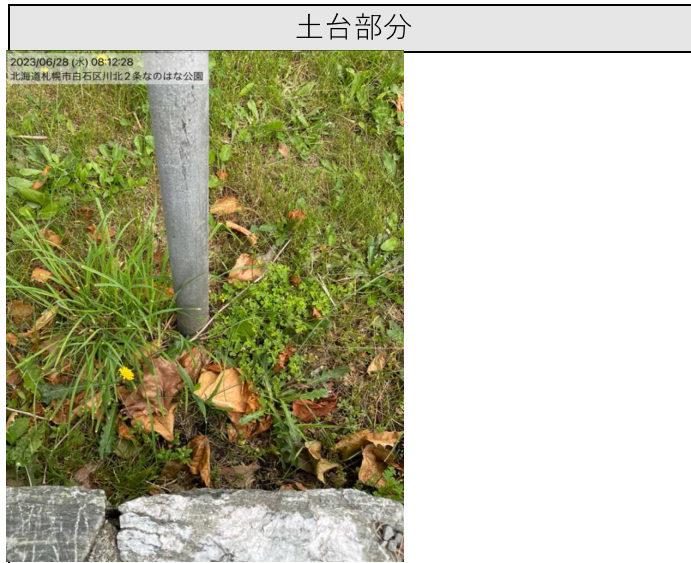
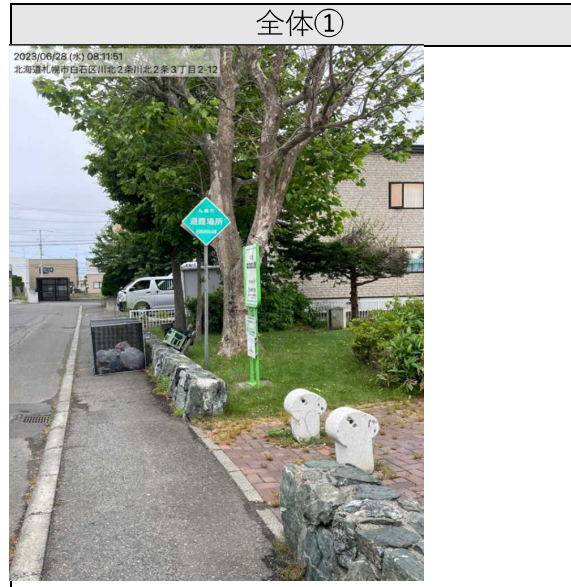
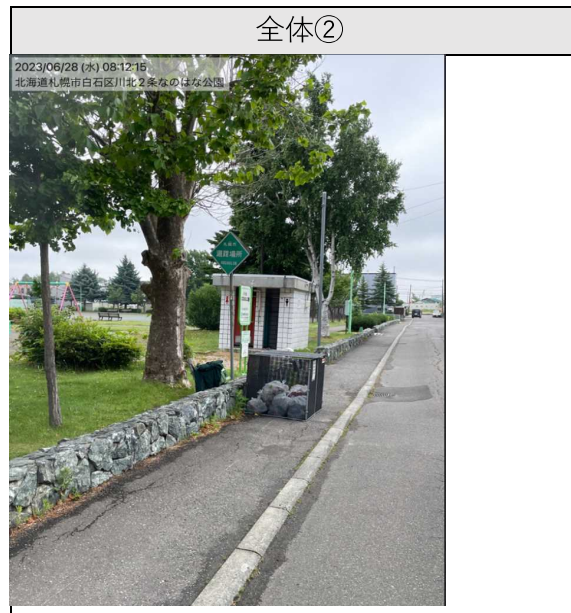
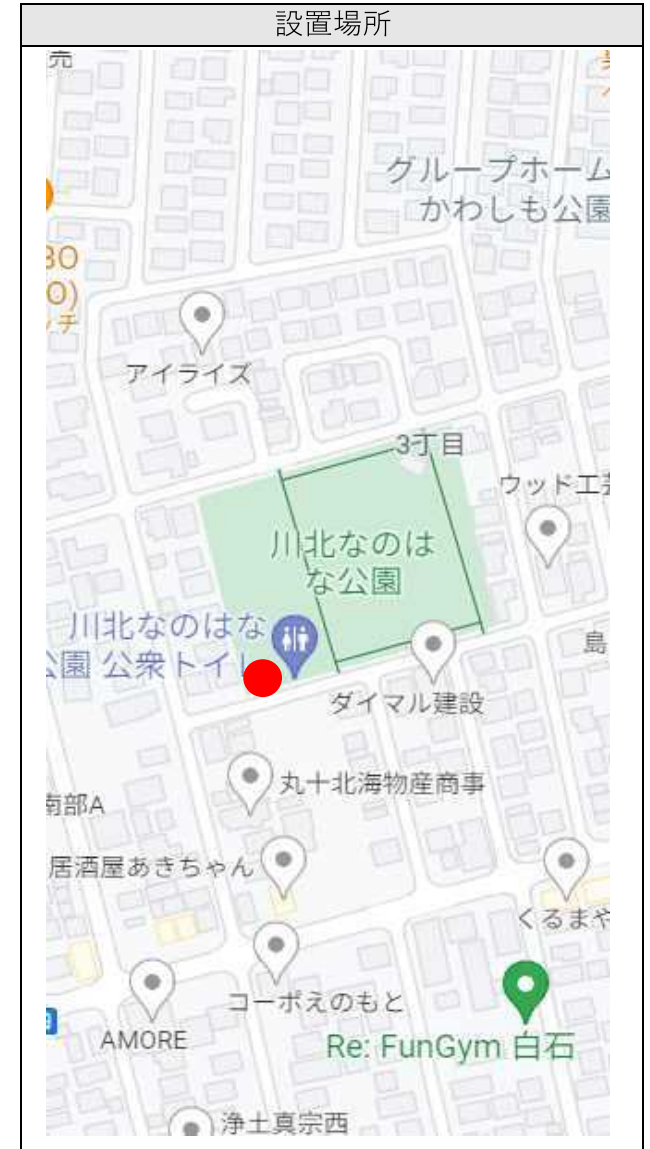
NO	324
施設名	川北なのはな公園
所在地	北海道札幌市白石区川北2条3丁目10-8
備考	自立式標識 (小型) 合計:1箇所

看板部分 評価	B (危険性なし/破損あり)
看板部分 破損状況	変形 (曲がっている), 汚れ/擦れ (表面に汚れや擦れがあり見えにくい)
接合部分 評価	B (危険性なし/破損あり)
接合部分 破損状況	サビ/腐食 (サビが出ている/腐っている)
ポール部分 評価	A (危険性なし/破損なし)
ポール部分 破損状況	
土台部分 評価	B (危険性なし/破損あり)
土台部分 破損状況	少し揺れる
