令和5年度 避難場所標識撤去に係る事前調査業務 調査報告書

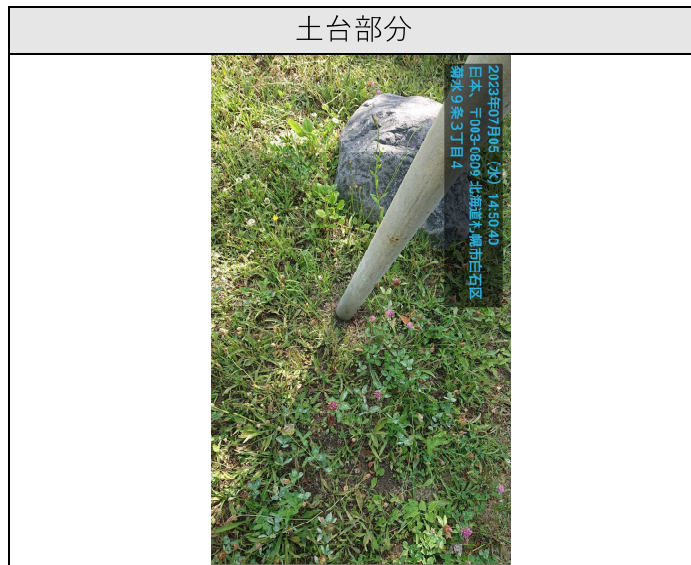
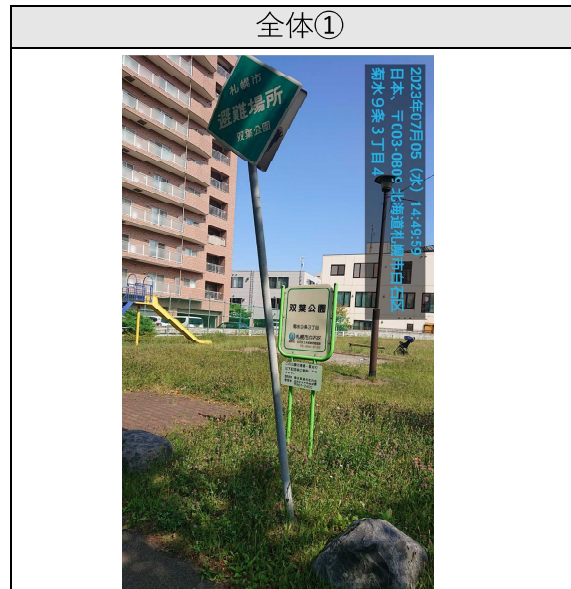
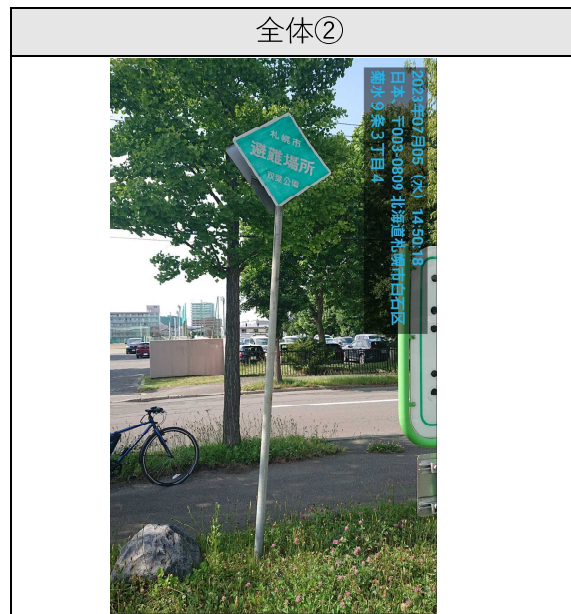
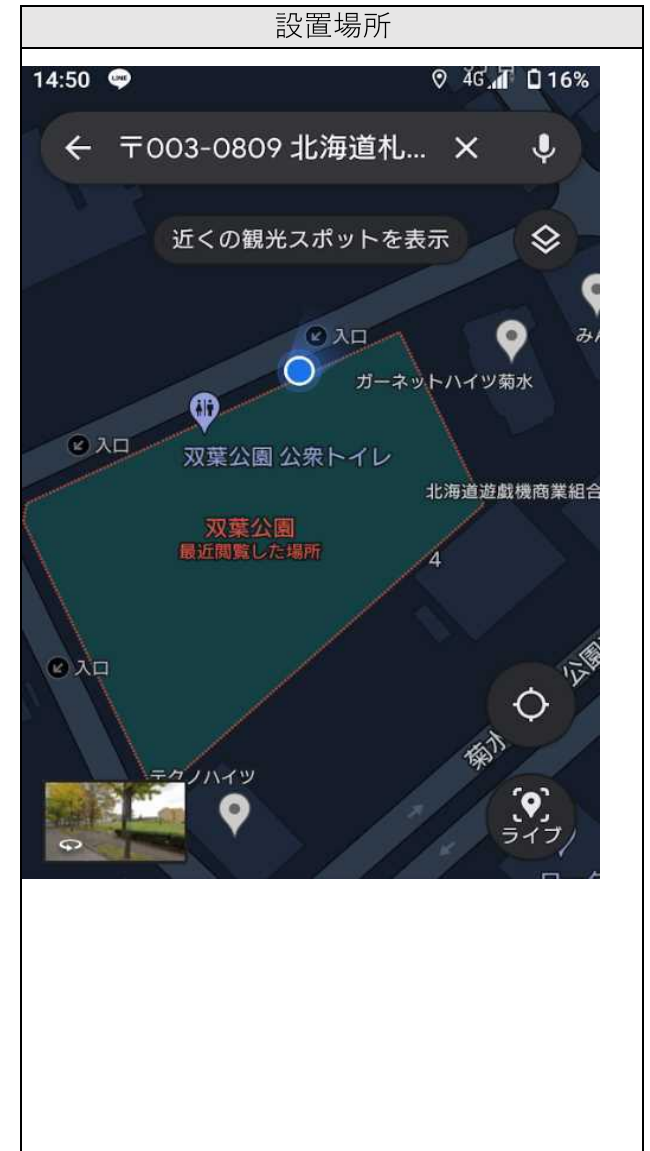
NO	325
施設名	双葉公園
所在地	北海道札幌市白石区菊水9条3丁目4-10
備考	自立式標識(小型) 合計:1箇所

看板部分	評価	B(危険性なし/破損あり)
看板部分	破損状況	変形(曲がっている)
接合部分	評価	A(危険性なし/破損なし)
接合部分	破損状況	
ポール部分	評価	A(危険性なし/破損なし)
ポール部分	破損状況	
土台部分	評価	B(危険性なし/破損あり)
土台部分	破損状況	標識全体が曲がっている。

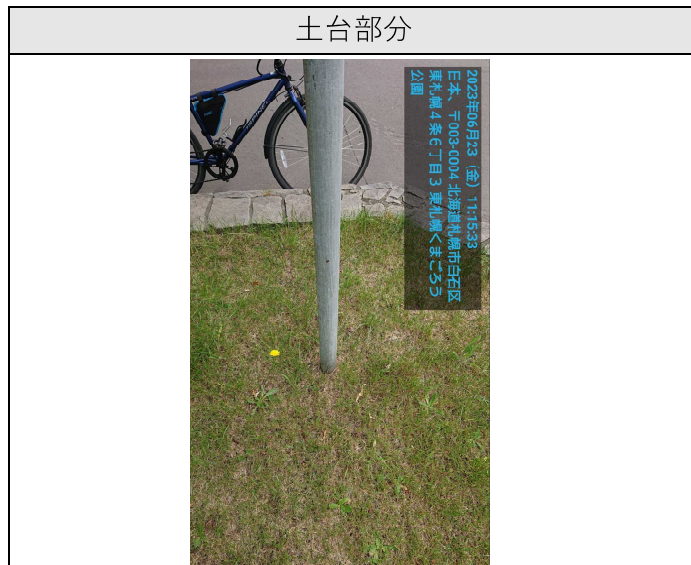
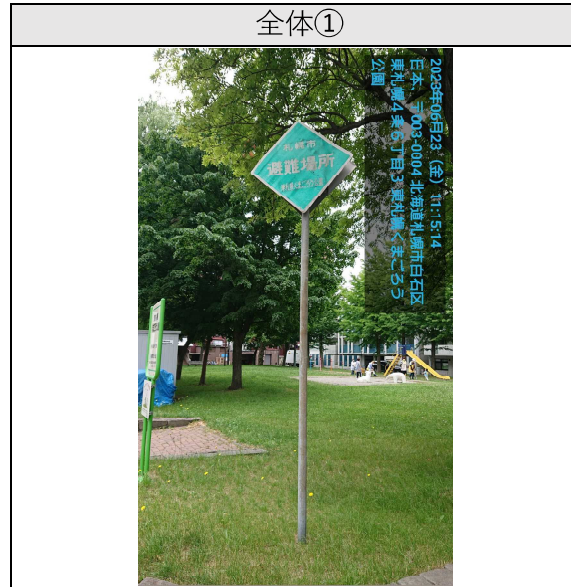
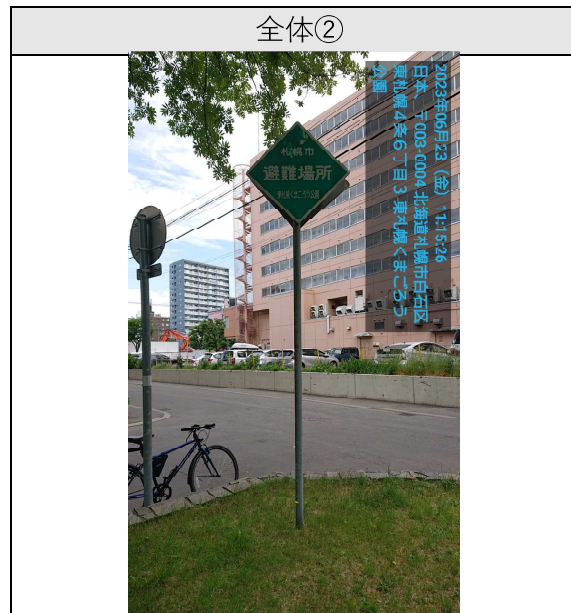
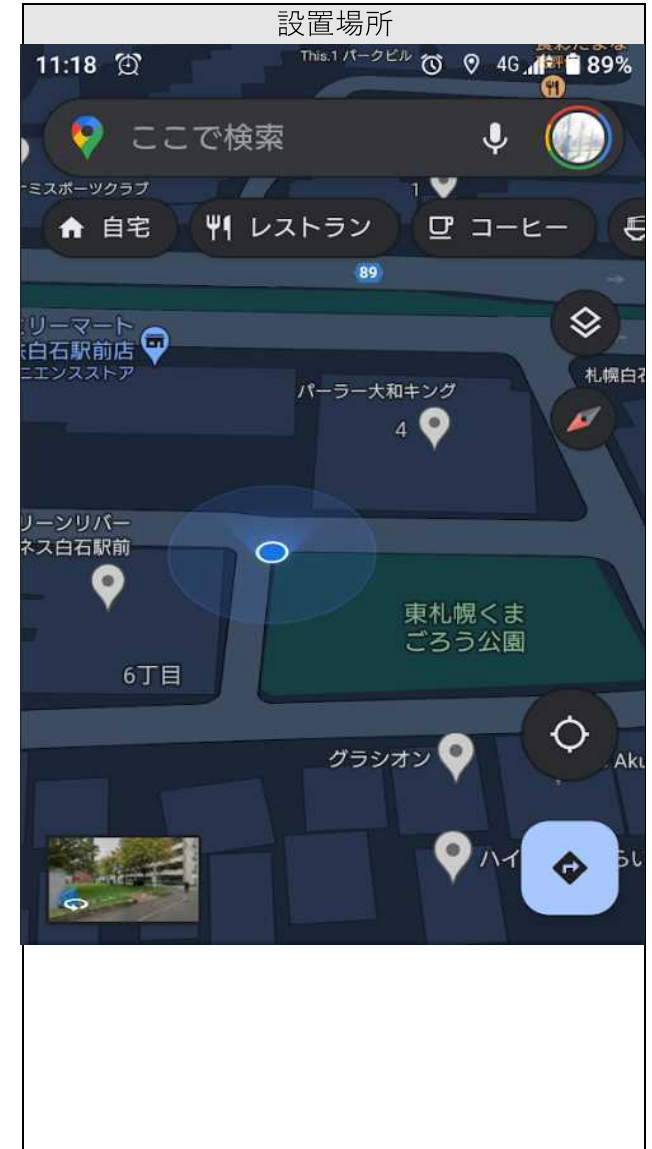
NO	327
施設名	東札幌くまごろう公園
所在地	北海道札幌市白石区東札幌4条6丁目3
備考	自立式標識（小型） 合計:1箇所

看板部分 評価	B（危険性なし/破損あり）
看板部分 破損状況	汚れ/擦れ（表面に汚れや擦れがあり見えにくい）
接合部分 評価	A（危険性なし/破損なし）
接合部分 破損状況	
ポール部分 評価	A（危険性なし/破損なし）
ポール部分 破損状況	
土台部分 評価	A（危険性なし/破損なし）
土台部分 破損状況
