令和5年度 避難場所標識撤去に係る事前調査業務 調査報告書

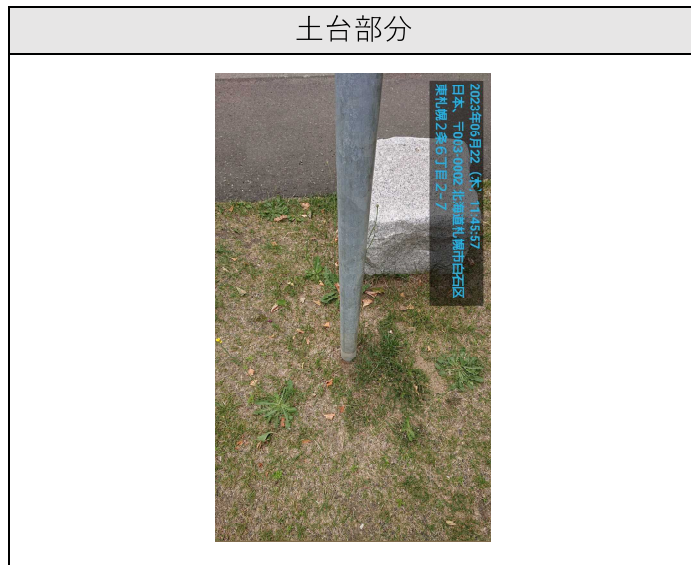
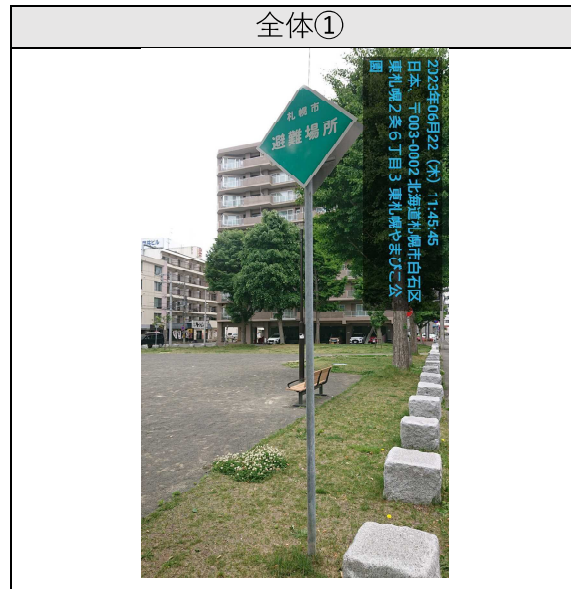
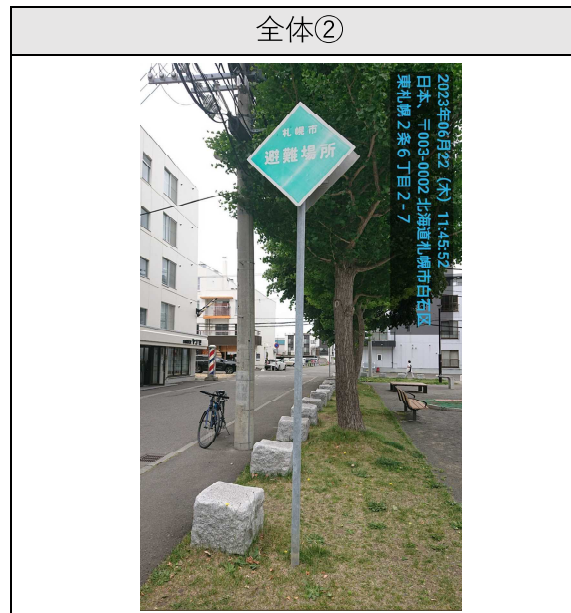
看板部分	評価	B（危険性なし/破損あり）
看板部分	破損状況	亀裂あり（看板に塵や亀裂が入っている）、汚れ/剥れ（表面に汚れや剥れがあり見えにくい）
接合部分	評価	A（危険性なし/破損なし）
接合部分	破損状況	
ポール部分	評価	A（危険性なし/破損なし）
ポール部分	破損状況	
土台部分	評価	A（危険性なし/破損なし）
土台部分	破損状況

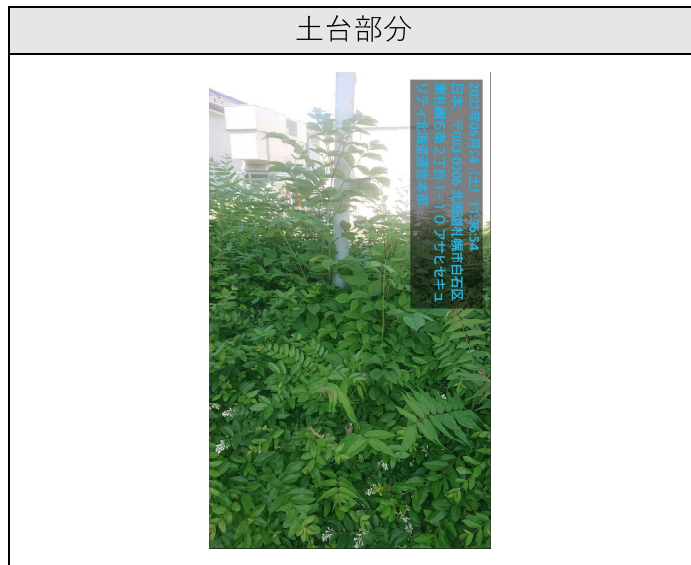
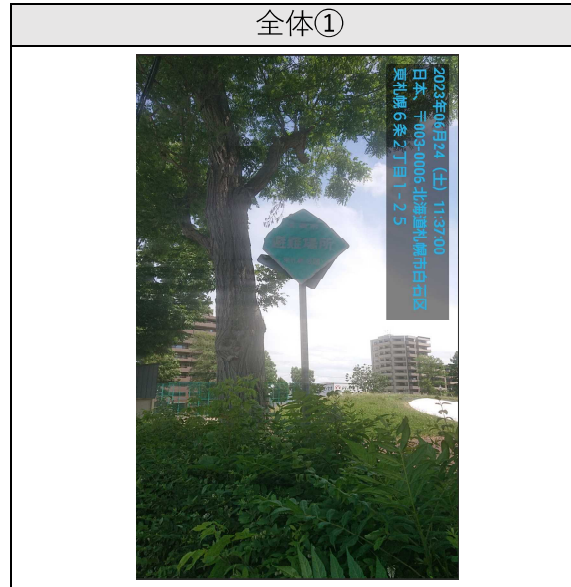
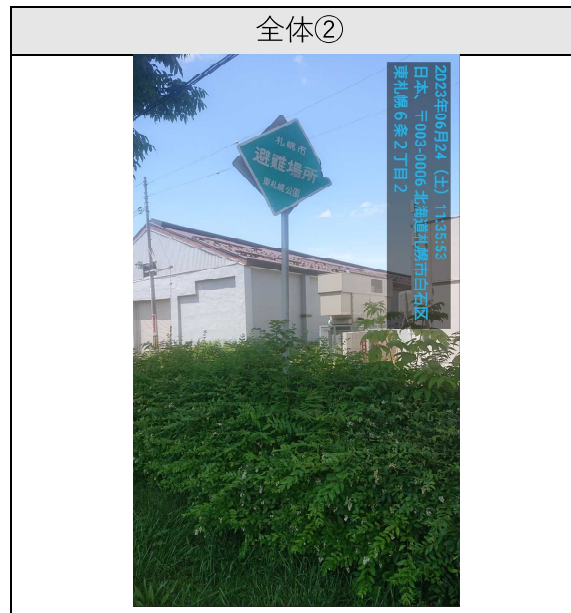
看板部分 評価	B（危険性なし/破損あり）
看板部分 破損状況	
接合部分 評価	A（危険性なし/破損なし）
接合部分 破損状況	
ポール部分 評価	A（危険性なし/破損なし）
ポール部分 破損状況	
土台部分 評価	B（危険性なし/破損あり）
土台部分 破損状況	土台の根元部分に垣根が有り、目視不可。

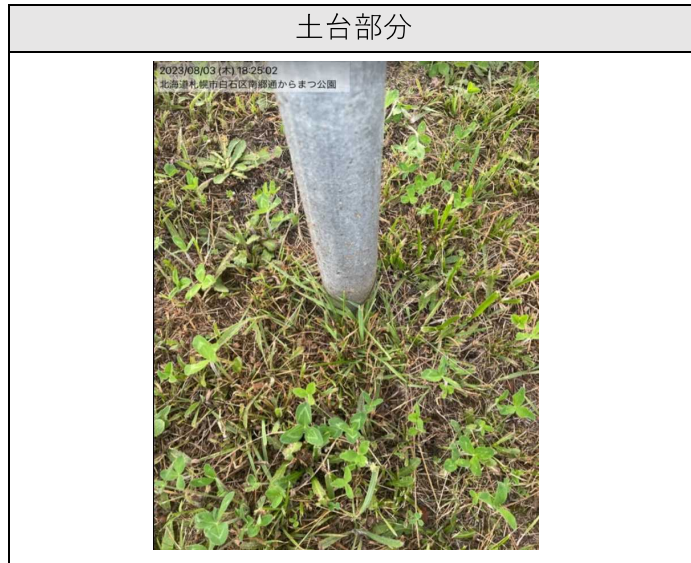
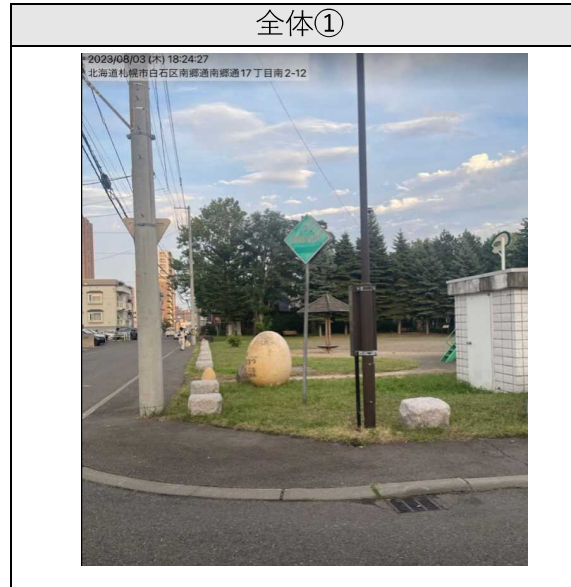
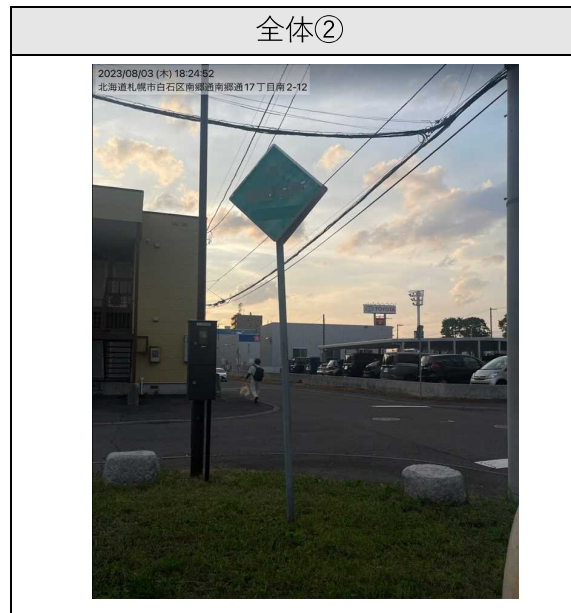
看板部分 評価	B（危険性なし/破損あり）
看板部分 破損状況	汚れ/擦れ（表面に汚れや擦れがあり見えにくい）
接合部分 評価	A（危険性なし/破損なし）
接合部分 破損状況	
ポール部分 評価	A（危険性なし/破損なし）
ポール部分 破損状況	
土台部分 評価	A（危険性なし/破損なし）
土台部分 破損状況

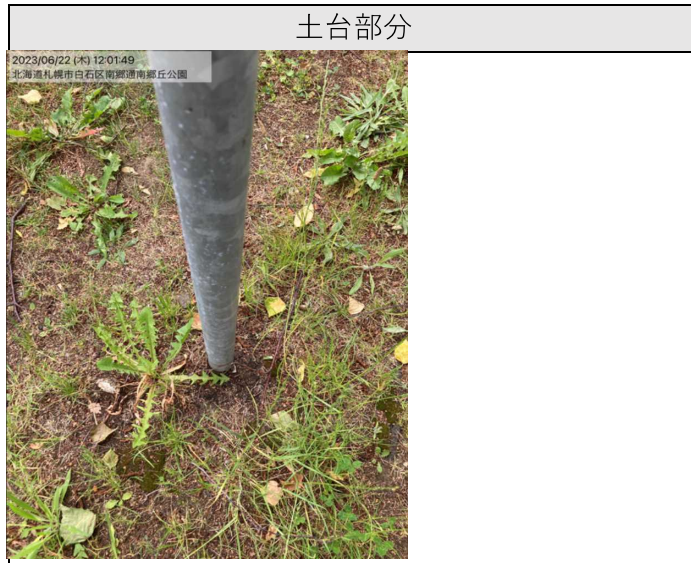
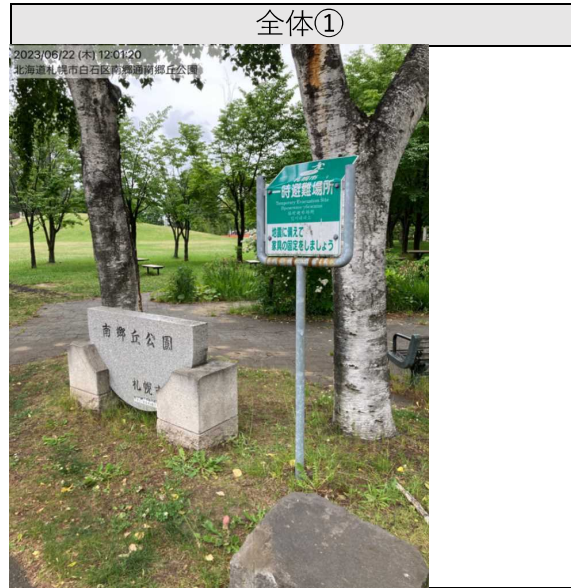
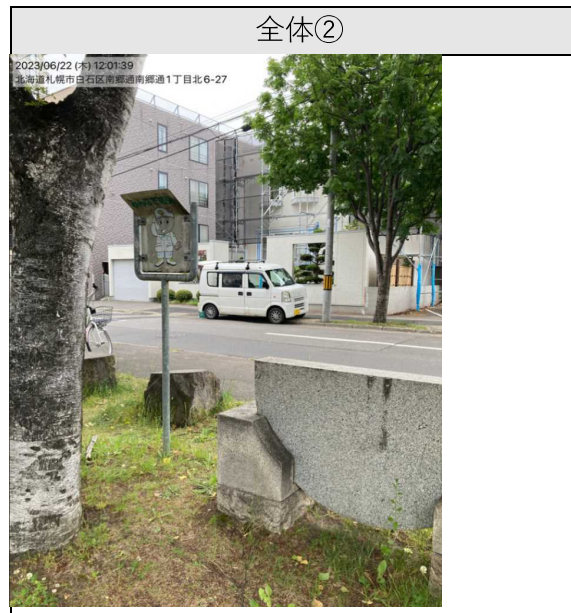
看板部分 評価	B (危険性なし/破損あり)
看板部分 破損状況	変形 (曲がっている)
接合部分 評価	B (危険性なし/破損あり)
接合部分 破損状況	サビ
ポール部分 評価	A (危険性なし/破損なし)
ポール部分 破損状況	
土台部分 評価	A (危険性なし/破損なし)
土台部分 破損状況

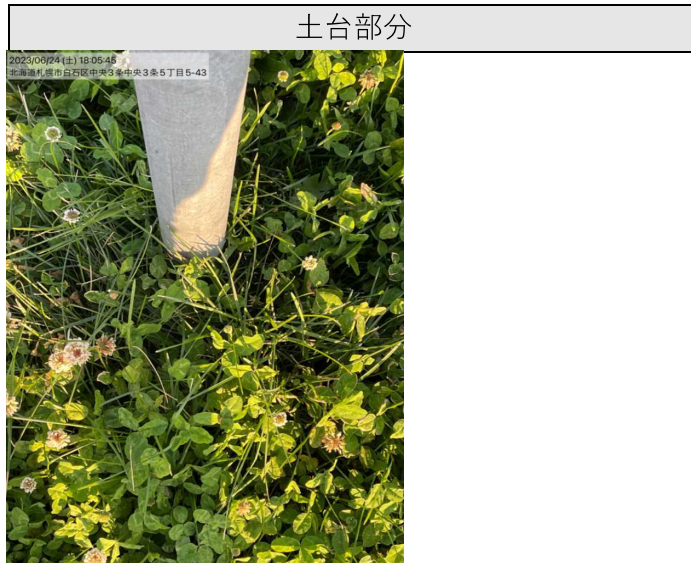
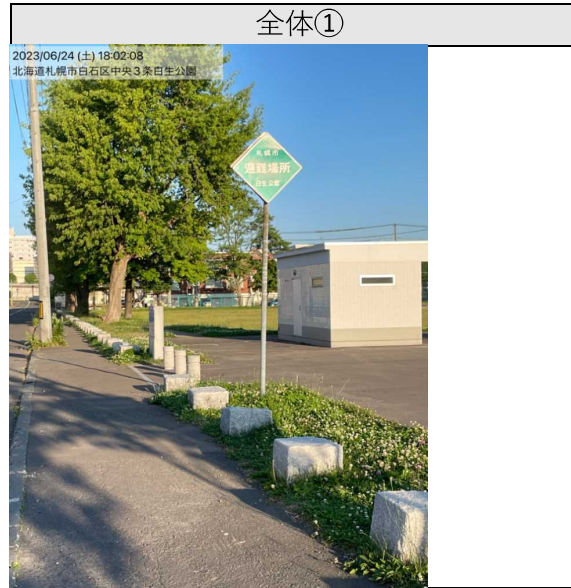
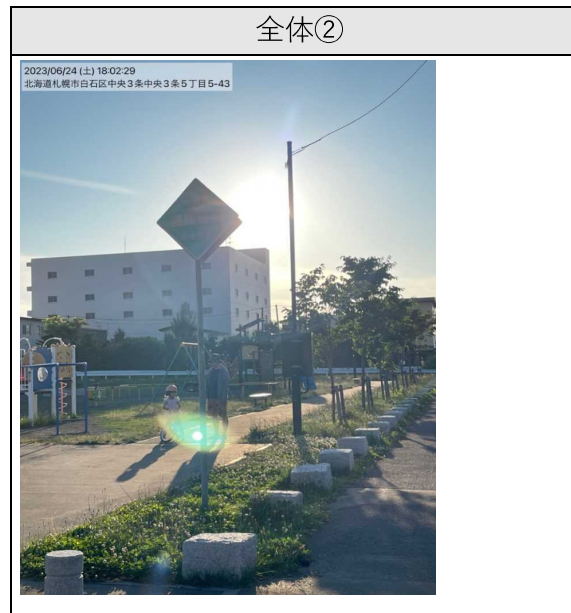
看板部分	評価	B (危険性なし/破損あり)
看板部分	破損状況	変形 (曲がっている), 汚れ/擦れ (表面に汚れや擦れがあり見えにくい)
接合部分	評価	B (危険性なし/破損あり)
接合部分	破損状況	サビ/腐食 (サビが出ている/腐っている)
ポール部分	評価	A (危険性なし/破損なし)
ポール部分	破損状況	
土台部分	評価	B (危険性なし/破損あり)
土台部分	破損状況	少し揺れる

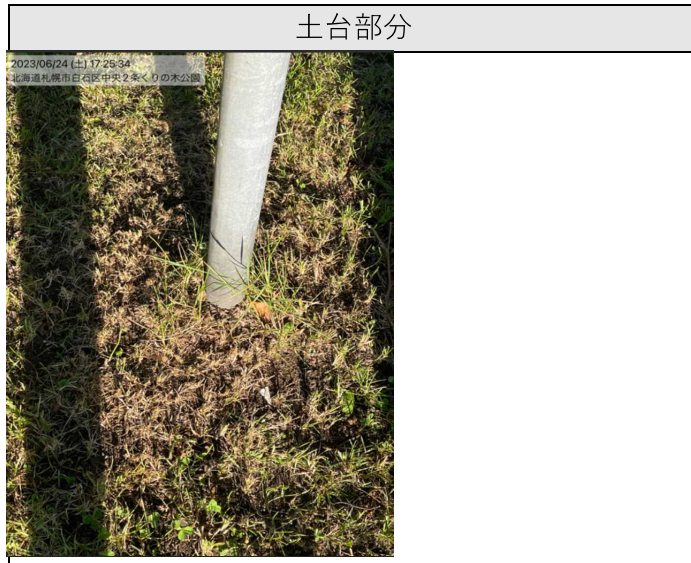
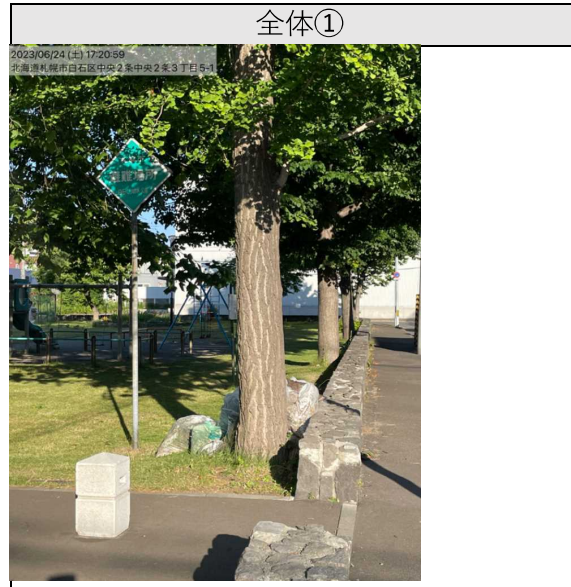
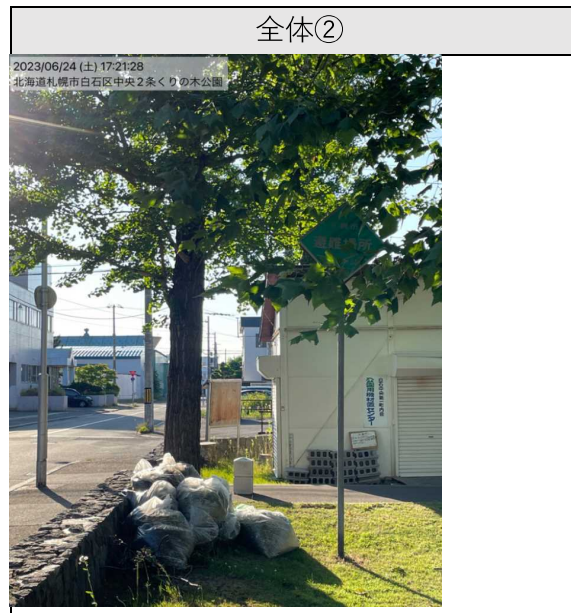
看板部分 評価	B (危険性なし/破損あり)
看板部分 破損状況	腐食あり (看板に色や毒が入っている)・変形 (曲がっている)・汚れ(看板に汚れの痕跡があり見えにくい)
接合部分 評価	B (危険性なし/破損あり)
接合部分 破損状況	サビ/腐食 (サビが出ている/腐っている)
ポール部分 評価	A (危険性なし/破損なし)
ポール部分 破損状況	
土台部分 評価	A (危険性なし/破損なし)
土台部分 破損状況

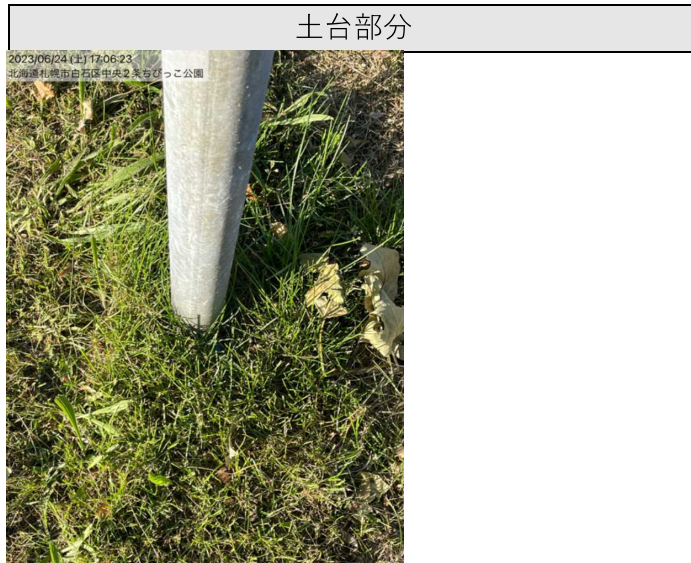
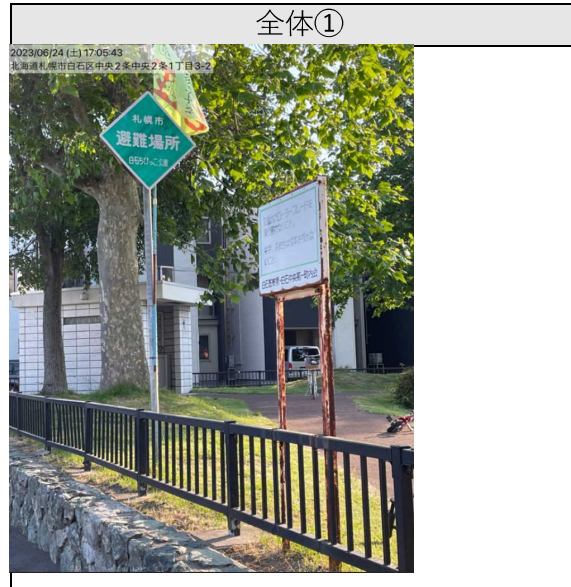
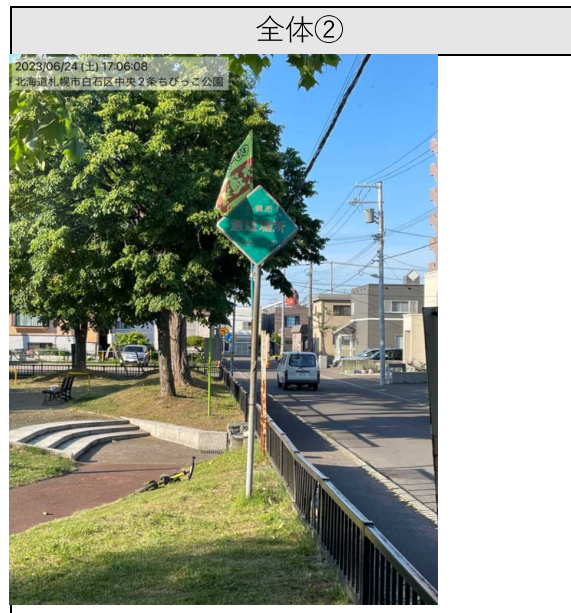
看板部分 評価	B (危険性なし/破損あり)
看板部分 破損状況	亀裂あり (看板に傷や亀裂が入っている), 変形 (曲がっている)
接合部分 評価	B (危険性なし/破損あり)
接合部分 破損状況	サビ/腐食 (サビが出ている/腐っている)
ポール部分 評価	A (危険性なし/破損なし)
ポール部分 破損状況	
土台部分 評価	B (危険性なし/破損あり)
土台部分 破損状況	少し揺れる

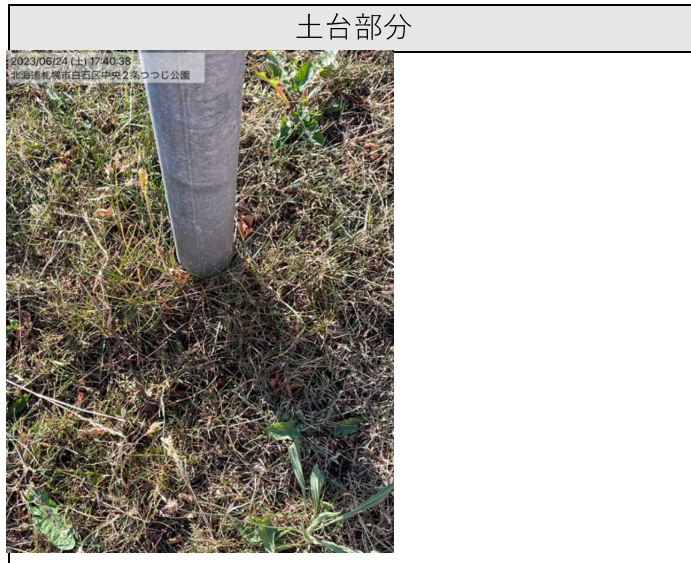
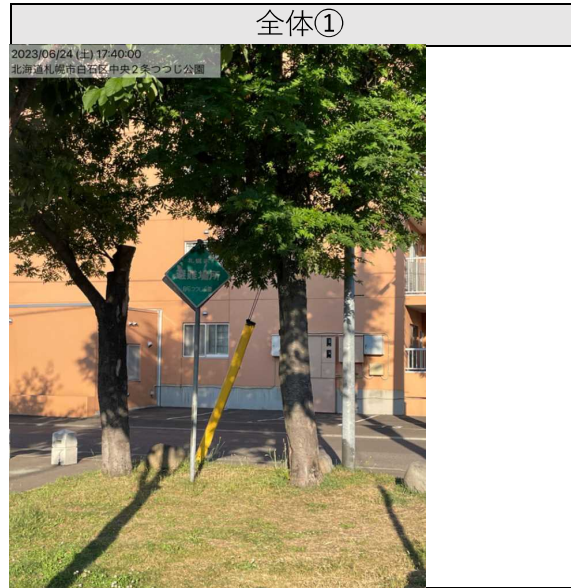
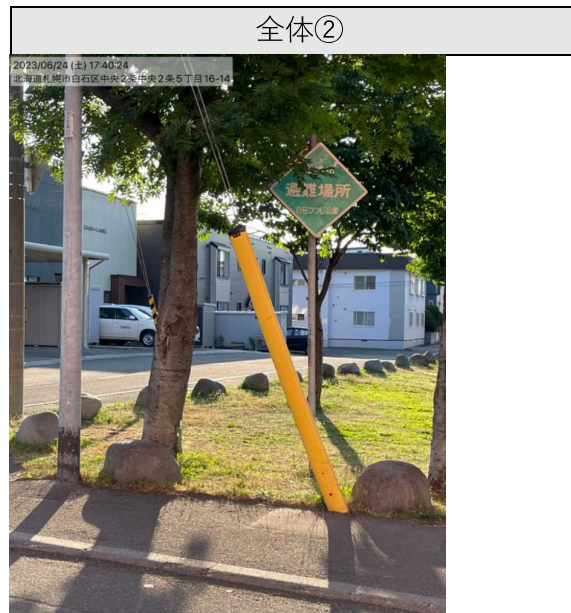
看板部分 評価	B (危険性なし/破損あり)
看板部分 破損状況	腐食あり (看板に色や毒が入っている)、変形 (歪んでいる)、汚れ (表面に汚れの付着があり見にくい)
接合部分 評価	B (危険性なし/破損あり)
接合部分 破損状況	サビ/腐食 (サビが出ている/腐っている)
ポール部分 評価	A (危険性なし/破損なし)
ポール部分 破損状況	
土台部分 評価	A (危険性なし/破損なし)
土台部分 破損状況

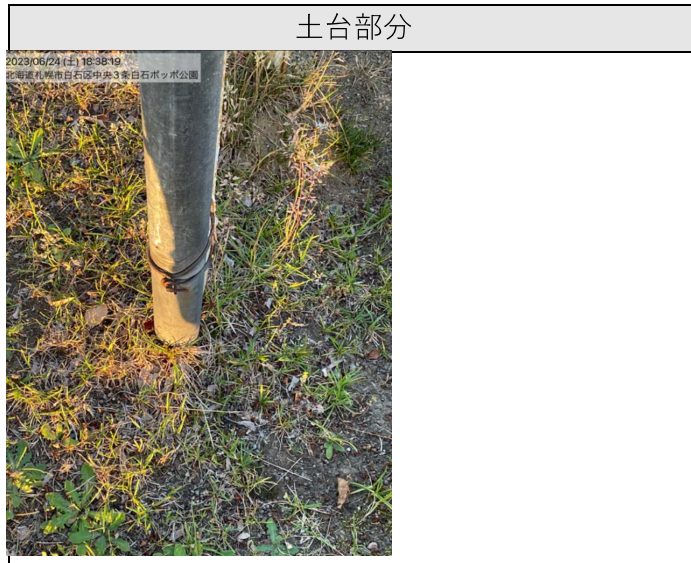
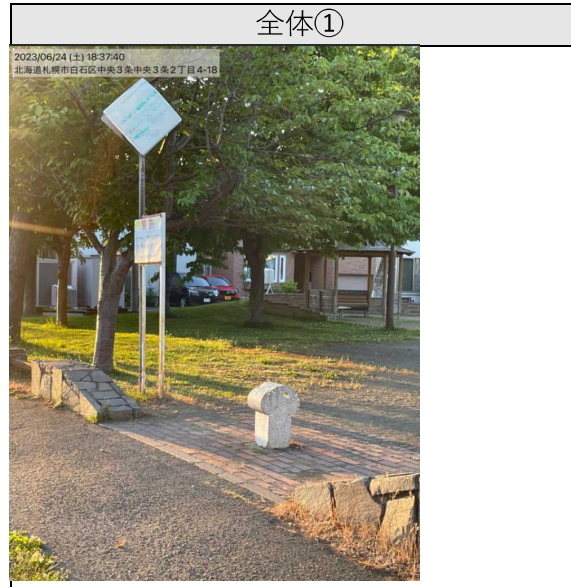
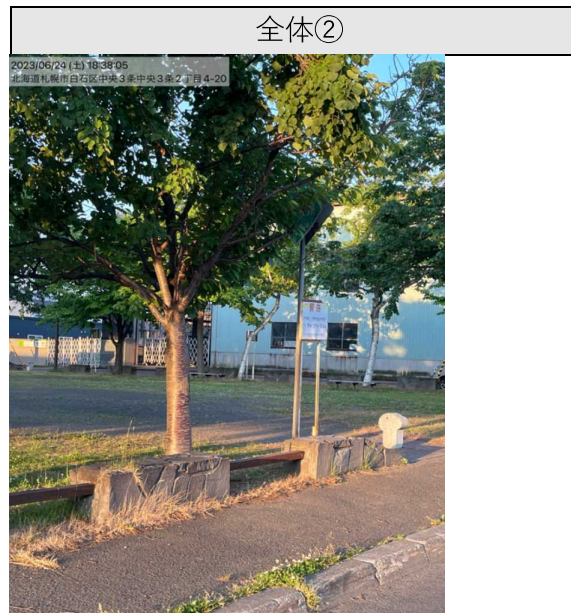
看板部分 評価	B (危険性なし/破損あり)
看板部分 破損状況	サビ/腐食 (サビが出ている/腐っている)、変形 (曲がっている)、汚れ/剥れ (裏面に汚れや剥れが見えにくい)
接合部分 評価	B (危険性なし/破損あり)
接合部分 破損状況	サビ/腐食 (サビが出ている/腐っている)、変形 (曲がっている)
ポール部分 評価	B (危険性なし/破損あり)
ポール部分 破損状況	サビ/腐食 (サビが出ている/腐っている)
土台部分 評価	A (危険性なし/破損なし)
土台部分 破損状況

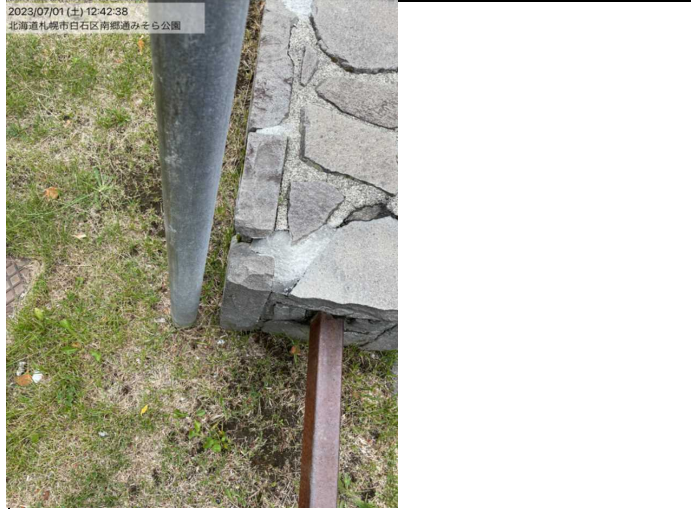
看板部分 評価	B (危険性なし/破損あり)
看板部分 破損状況	亀裂あり (看板に塵や亀裂が入っている), 汚れ/剥れ (表面に汚れや剥れがあり見えにくい)
接合部分 評価	B (危険性なし/破損あり)
接合部分 破損状況	変形 (曲がっている)
ポール部分 評価	B (危険性なし/破損あり)
ポール部分 破損状況	サビ/腐食 (サビが出ている/腐っている)
土台部分 評価	B (危険性なし/破損あり)
土台部分 破損状況	少し揺れる

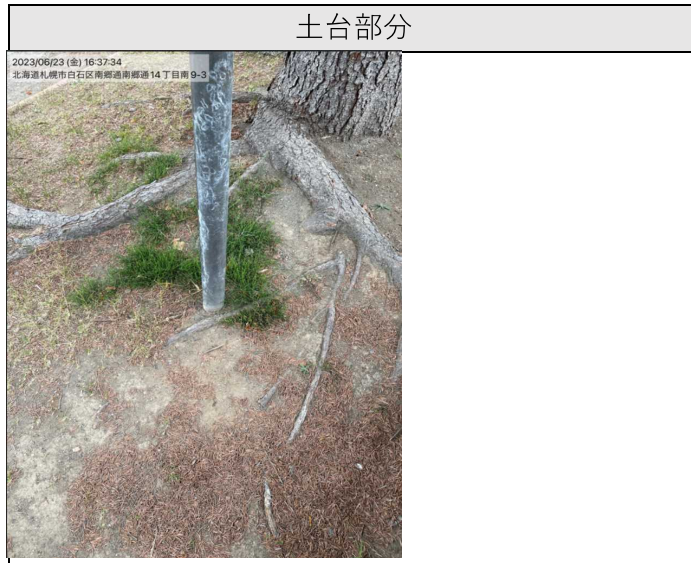
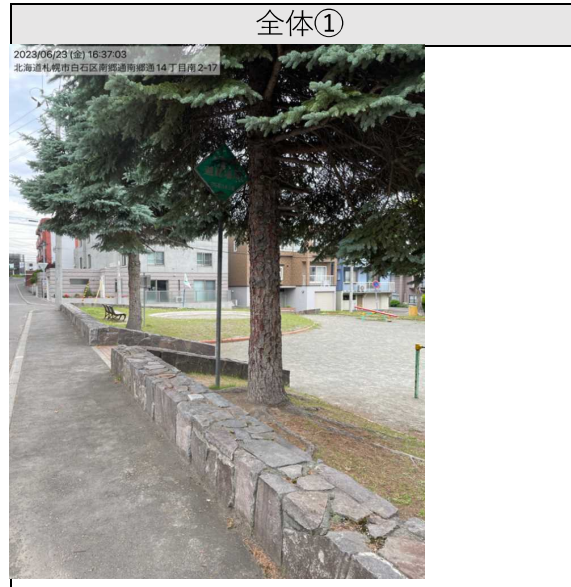
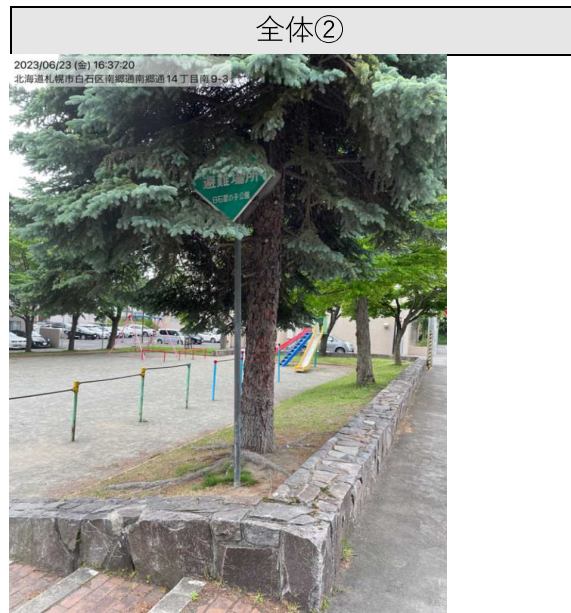
看板部分 評価	A (危険性なし/破損なし)
看板部分 破損状況	
接合部分 評価	B (危険性なし/破損あり)
接合部分 破損状況	サビ/腐食 (サビが出ている/腐っている)
ポール部分 評価	A (危険性なし/破損なし)
ポール部分 破損状況	
土台部分 評価	A (危険性なし/破損なし)
土台部分 破損状況

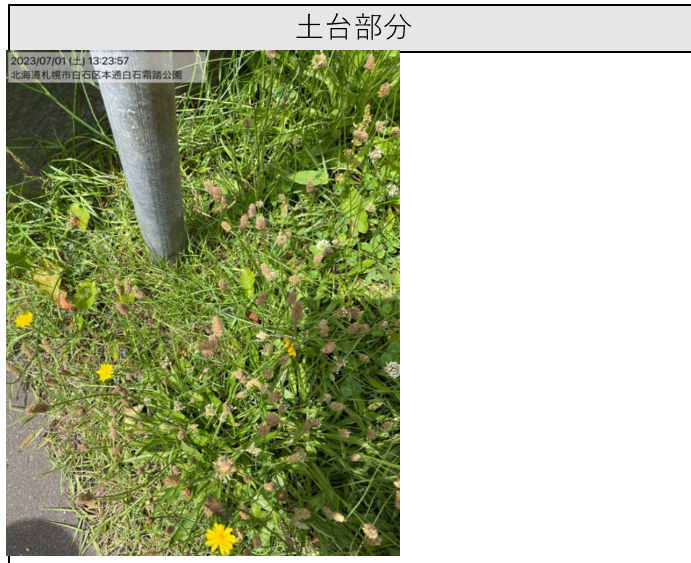
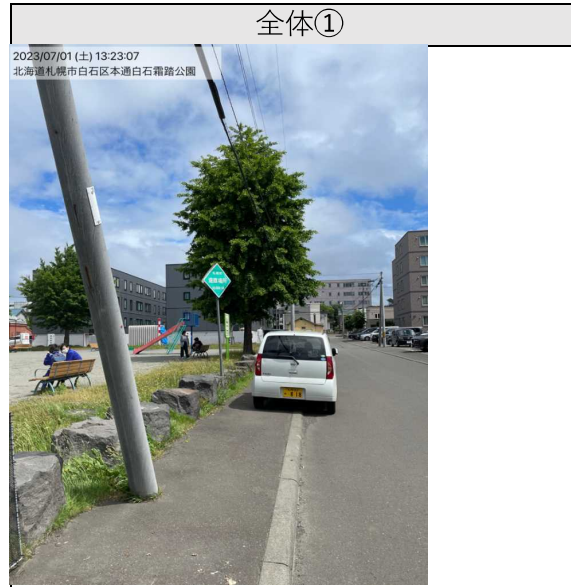
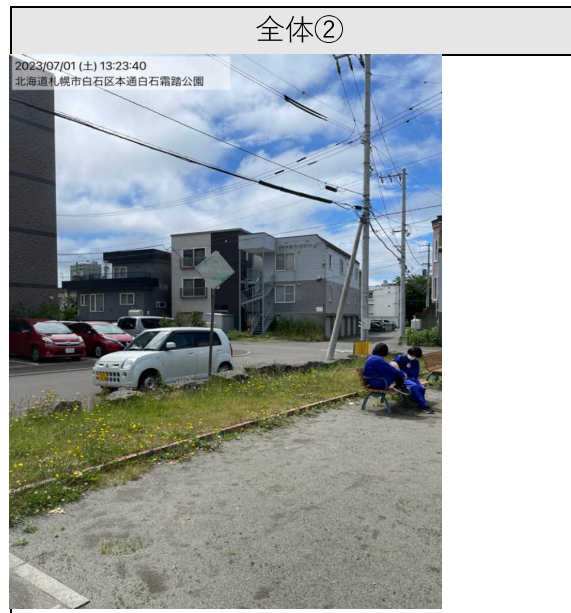
看板部分 評価	B (危険性なし/破損あり)
看板部分 破損状況	腐食あり (看板に色や毒が入っている) , 変形 (曲がっている) , 汚れ (看板に汚れの痕跡があり見えにくい)
接合部分 評価	B (危険性なし/破損あり)
接合部分 破損状況	サビ/腐食 (サビが出ている/腐っている)
ポール部分 評価	B (危険性なし/破損あり)
ポール部分 破損状況	サビ/腐食 (サビが出ている/腐っている)
土台部分 評価	A (危険性なし/破損なし)
土台部分 破損状況

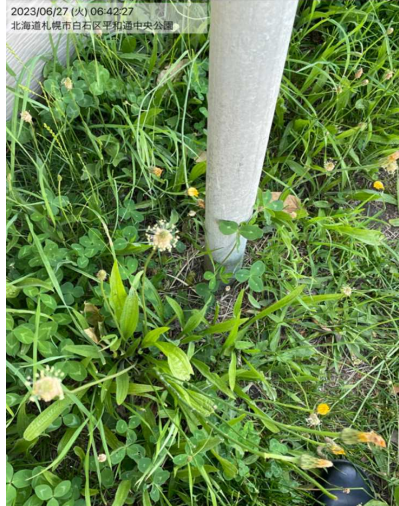
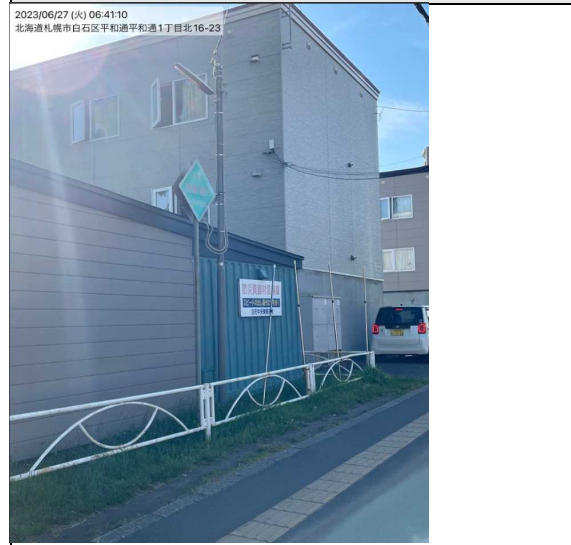
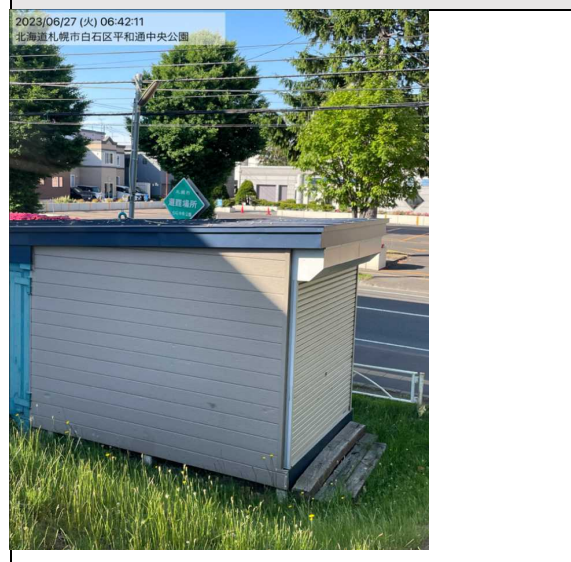
看板部分 評価	A（危険性なし/破損なし）
看板部分 破損状況	
接合部分 評価	B（危険性なし/破損あり）
接合部分 破損状況	サビ/腐食（サビが出ている/腐っている）
ポール部分 評価	A（危険性なし/破損なし）
ポール部分 破損状況	
土台部分 評価	A（危険性なし/破損なし）
土台部分 破損状況

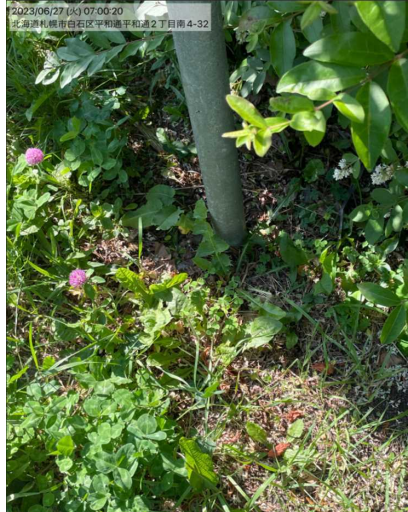
看板部分 評価	B（危険性なし/破損あり）
看板部分 破損状況	汚れ/擦れ（表面に汚れや擦れがあり見えにくい）
接合部分 評価	A（危険性なし/破損なし）
接合部分 破損状況	
ポール部分 評価	B（危険性なし/破損あり）
ポール部分 破損状況	変形（曲がっている）
土台部分 評価	B（危険性なし/破損あり）
土台部分 破損状況	少し揺れる

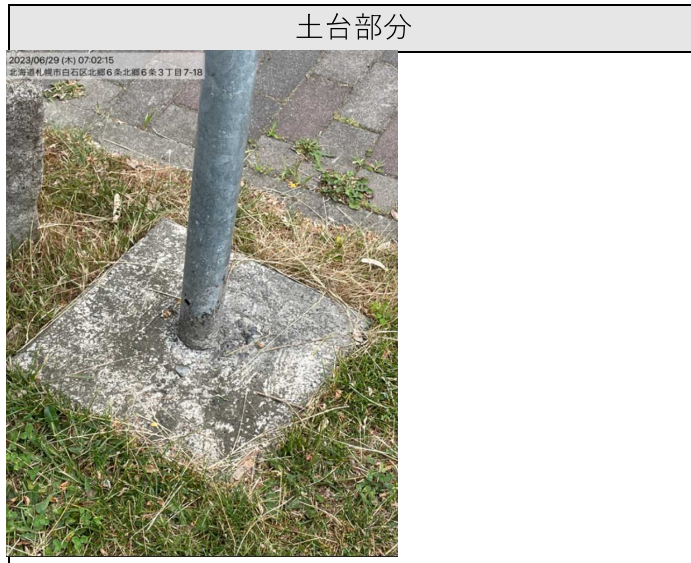
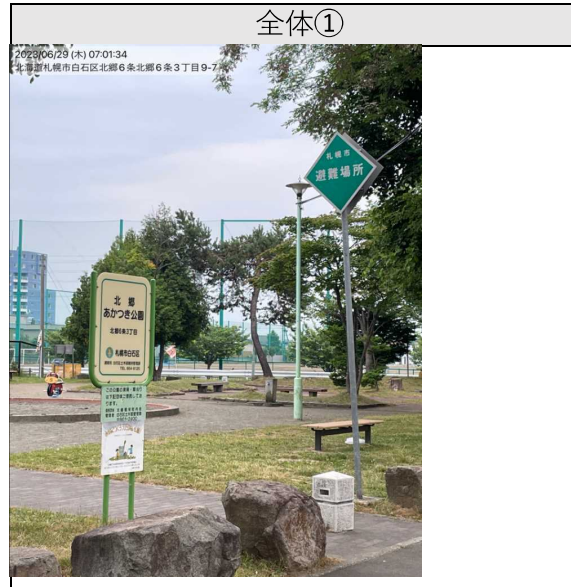
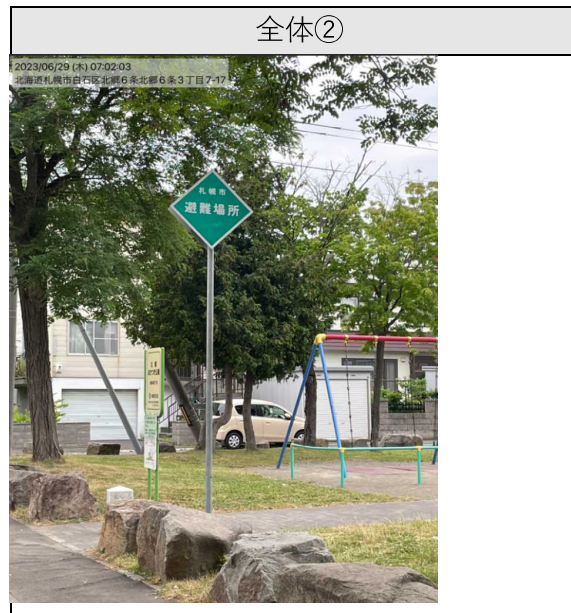
看板部分 評価	A (危険性なし/破損なし)
看板部分 破損状況	
接合部分 評価	A (危険性なし/破損なし)
接合部分 破損状況	
ポール部分 評価	B (危険性なし/破損あり)
ポール部分 破損状況	サビ/腐食 (サビが出ている/腐っている)
土台部分 評価	A (危険性なし/破損なし)
土台部分 破損状況
