令和5年度 避難場所標識撤去に係る事前調査業務 調査報告書

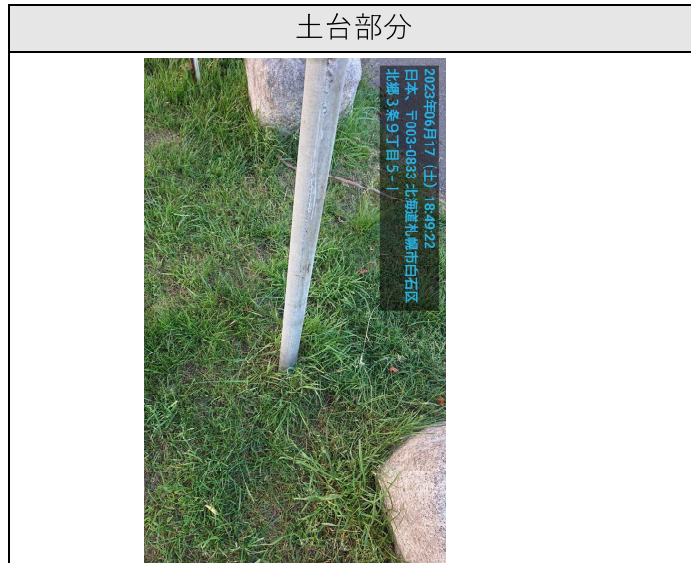
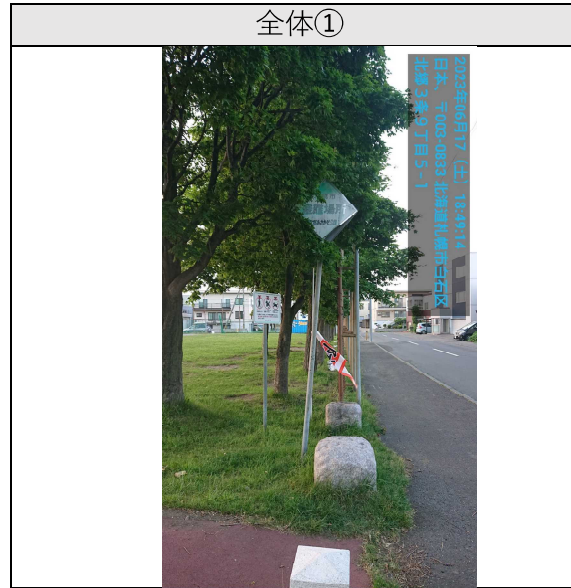
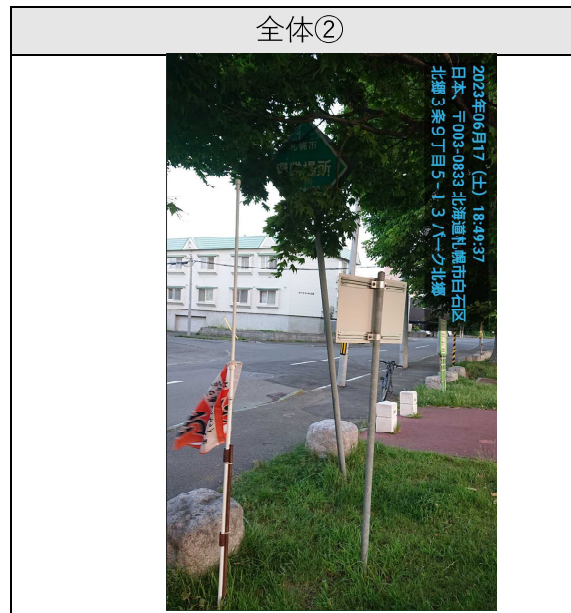
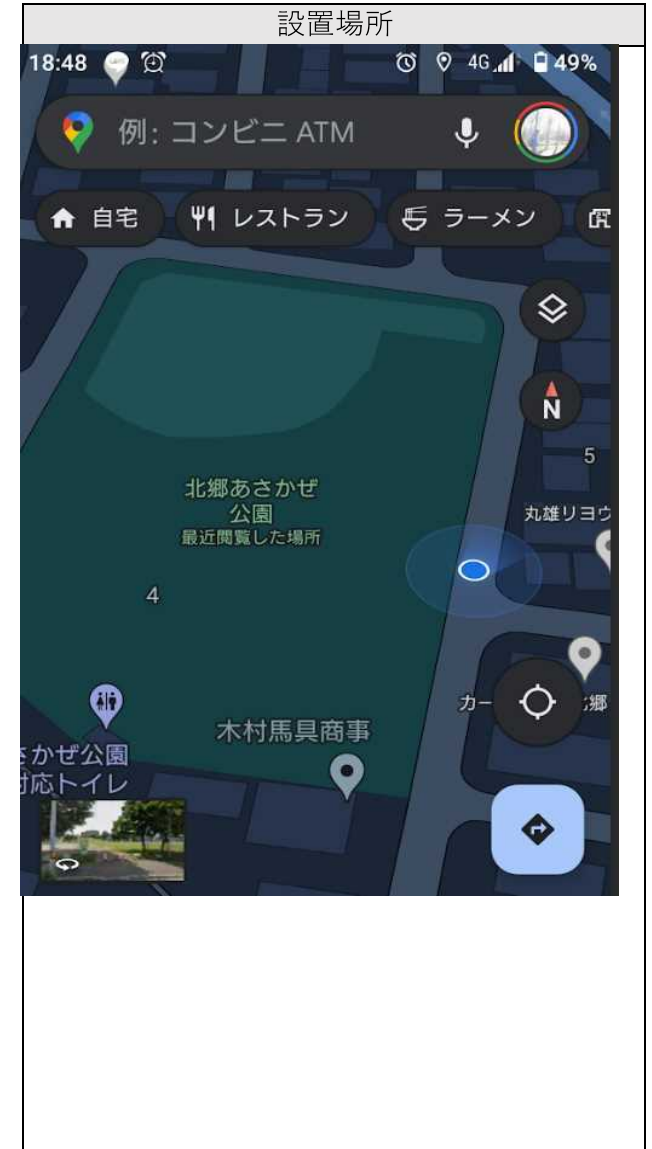
NO	359
施設名	北郷あさかぜ公園
所在地	北海道札幌市白石区北郷3条9丁目4
備考	自立式標識（小型） 合計:1箇所

看板部分 評価	B（危険性なし/破損あり）
看板部分 破損状況	変形（曲がっている）、汚れ/擦れ（表面に汚れや擦れがあり見えにくい）
接合部分 評価	A（危険性なし/破損なし）
接合部分 破損状況	
ポール部分 評価	B（危険性なし/破損あり）
ポール部分 破損状況	変形（曲がっている）
土台部分 評価	A（危険性なし/破損なし）
土台部分 破損状況

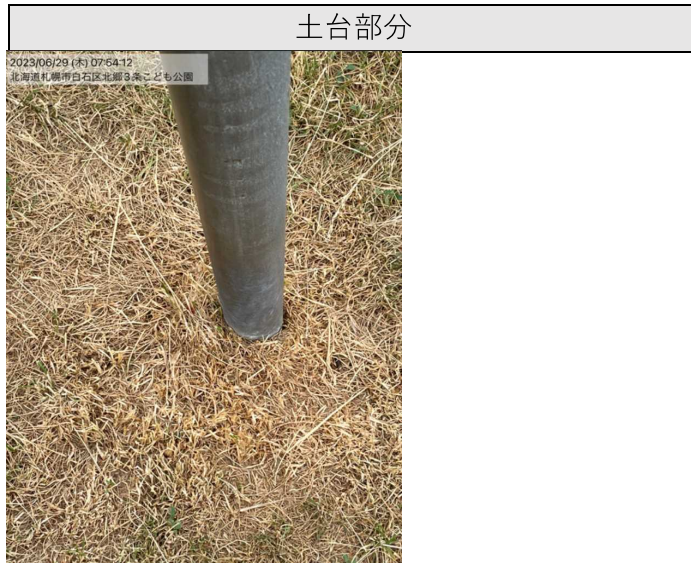
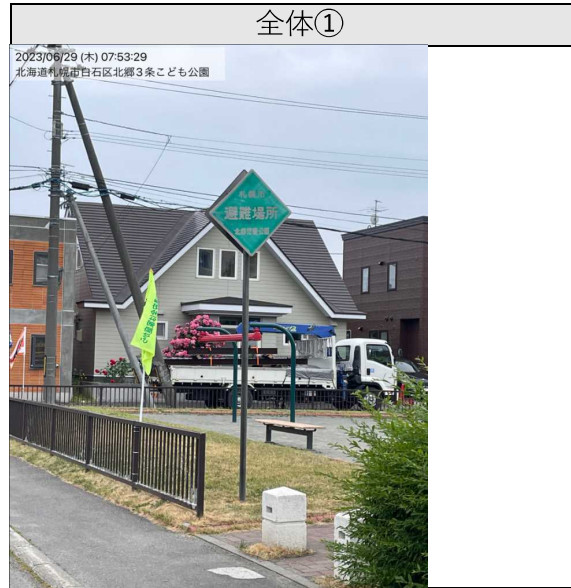
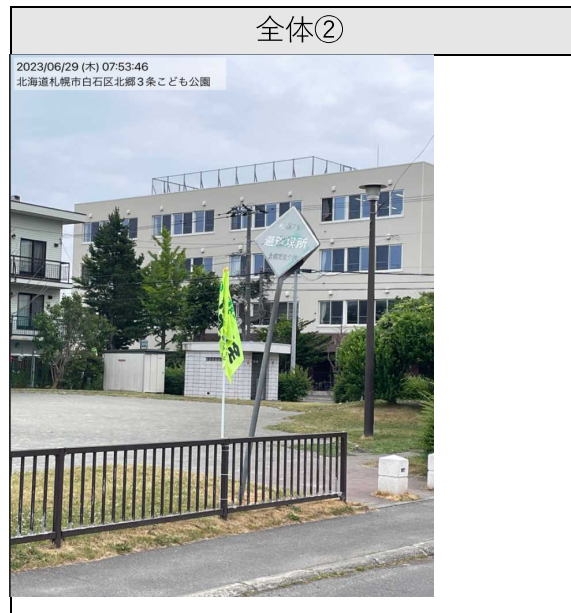
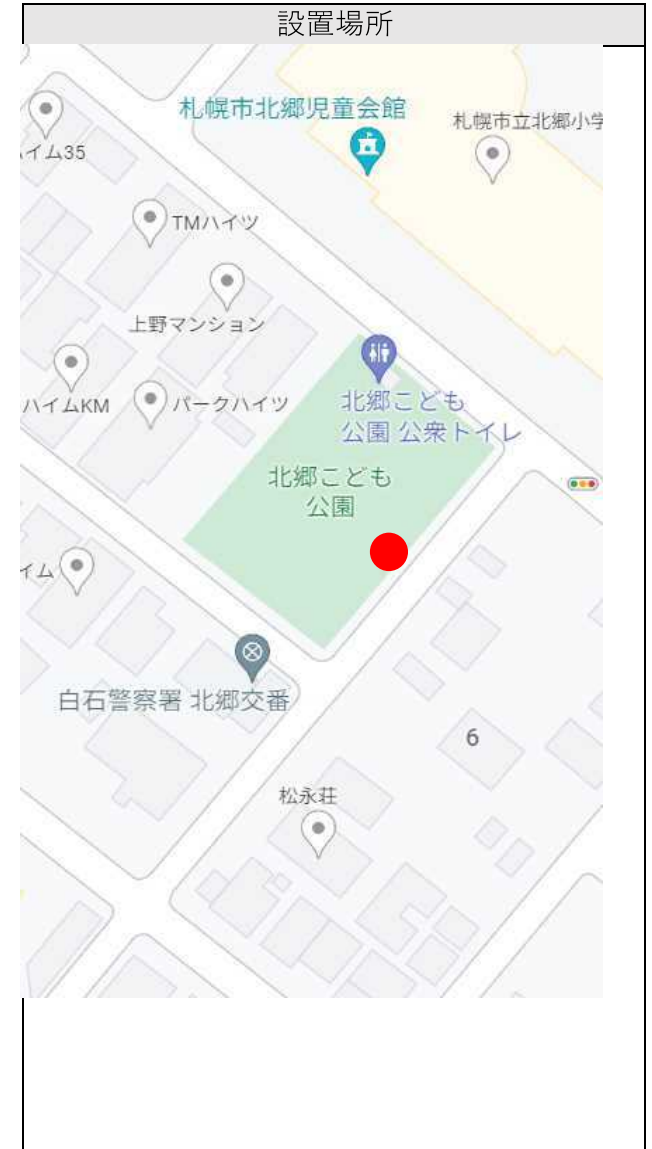
NO	360
施設名	北郷こども公園
所在地	北海道札幌市白石区北郷3条5丁目5
備考	自立式標識 (小型) 合計:1箇所

看板部分 評価	B (危険性なし/破損あり)
看板部分 破損状況	変形 (曲がっている), 汚れ/擦れ (表面に汚れや擦れがあり見えにくい)
接合部分 評価	B (危険性なし/破損あり)
接合部分 破損状況	サビ/腐食 (サビが出ている/腐っている)
ポール部分 評価	B (危険性なし/破損あり)
ポール部分 破損状況	変形 (曲がっている)
土台部分 評価	B (危険性なし/破損あり)
土台部分 破損状況	少し揺れる

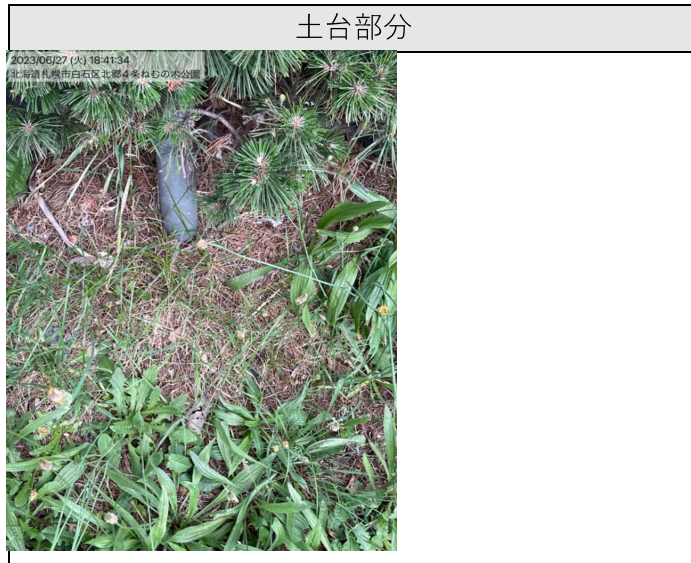
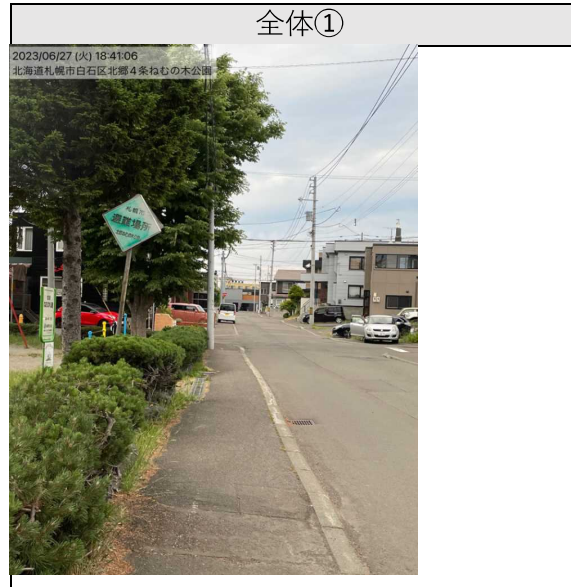
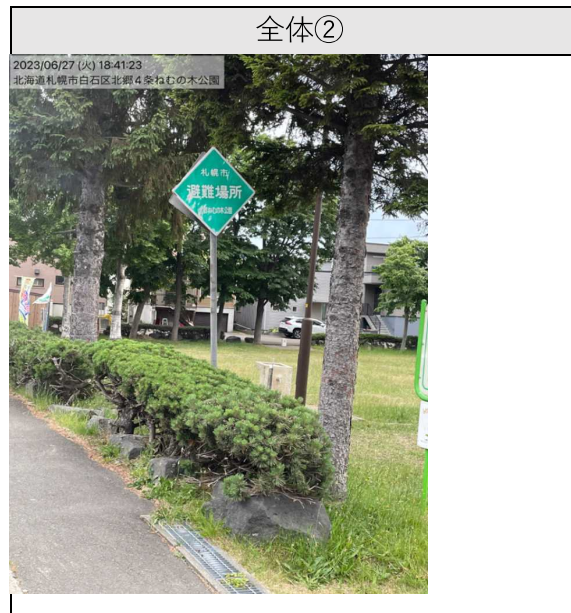
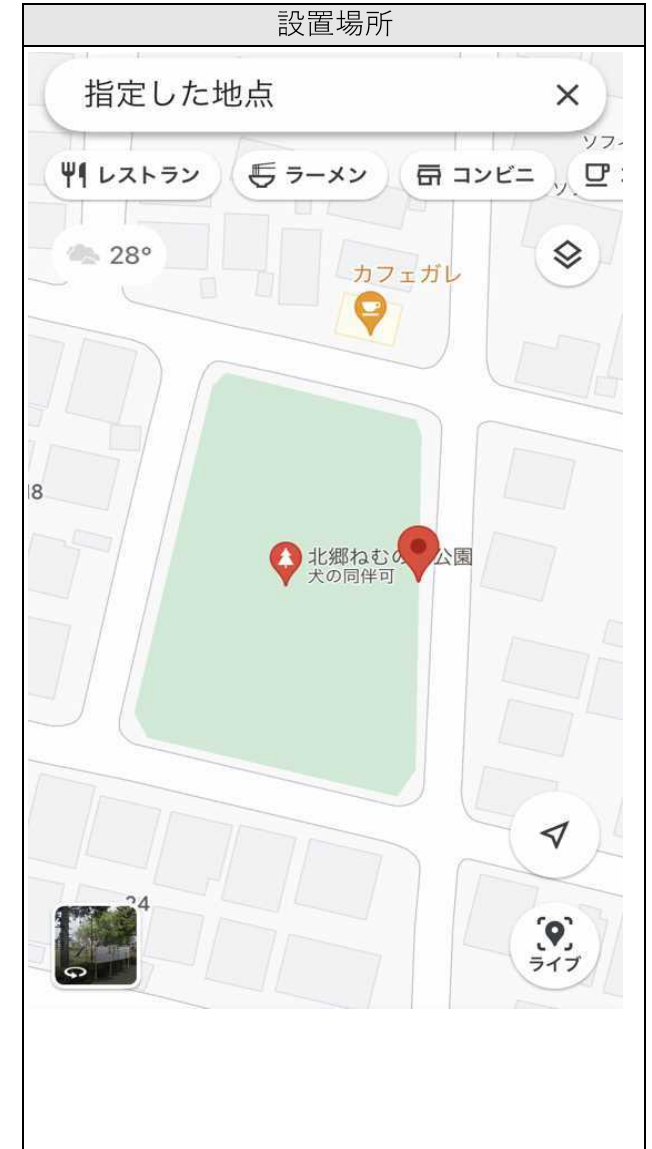
NO	365
施設名	北郷ねむの木公園
所在地	北海道札幌市白石区北郷4条1丁目19
備考	自立式標識 (小型) 合計:1箇所

看板部分 評価	B (危険性なし/破損あり)
看板部分 破損状況	腐食あり (看板に色や毒が入っている)、変形 (曲がっている)、汚れ (看板に汚れの痕跡があり見えにくい)
接合部分 評価	B (危険性なし/破損あり)
接合部分 破損状況	サビ/腐食 (サビが出ている/腐っている)、変形 (曲がっている)
ポール部分 評価	B (危険性なし/破損あり)
ポール部分 破損状況	サビ/腐食 (サビが出ている/腐っている)、変形 (曲がっている)
土台部分 評価	A (危険性なし/破損なし)
土台部分 破損状況

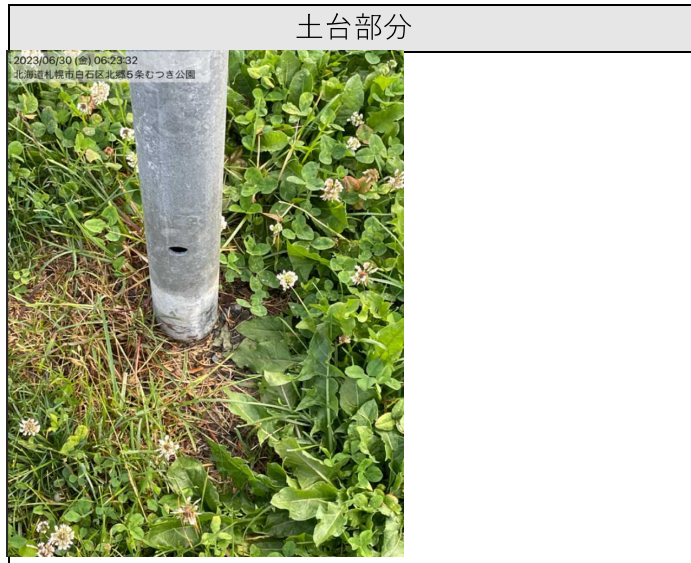
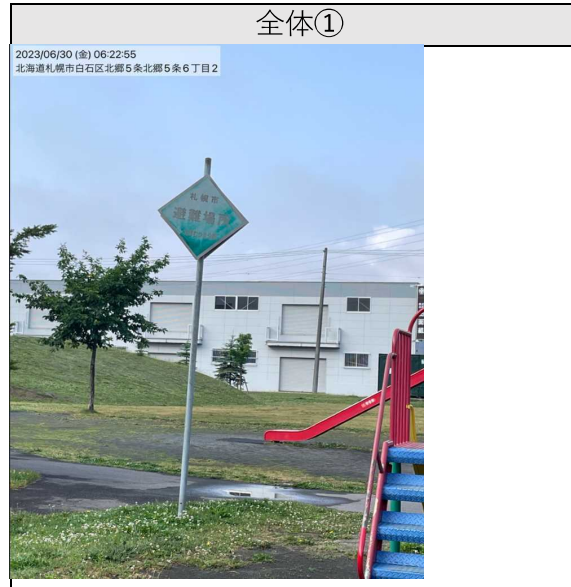
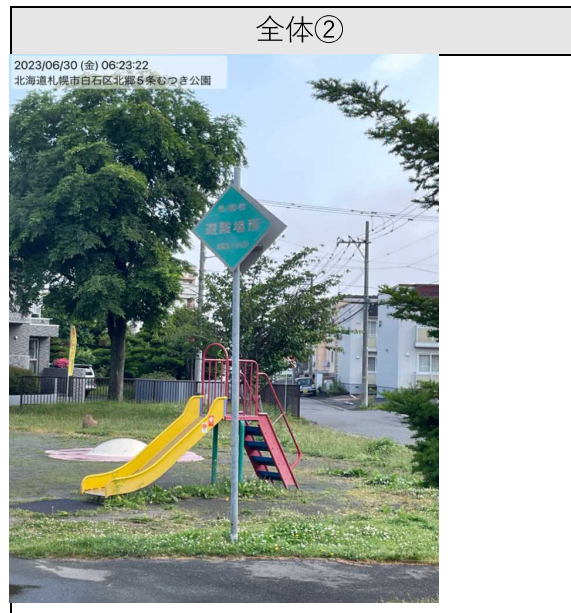
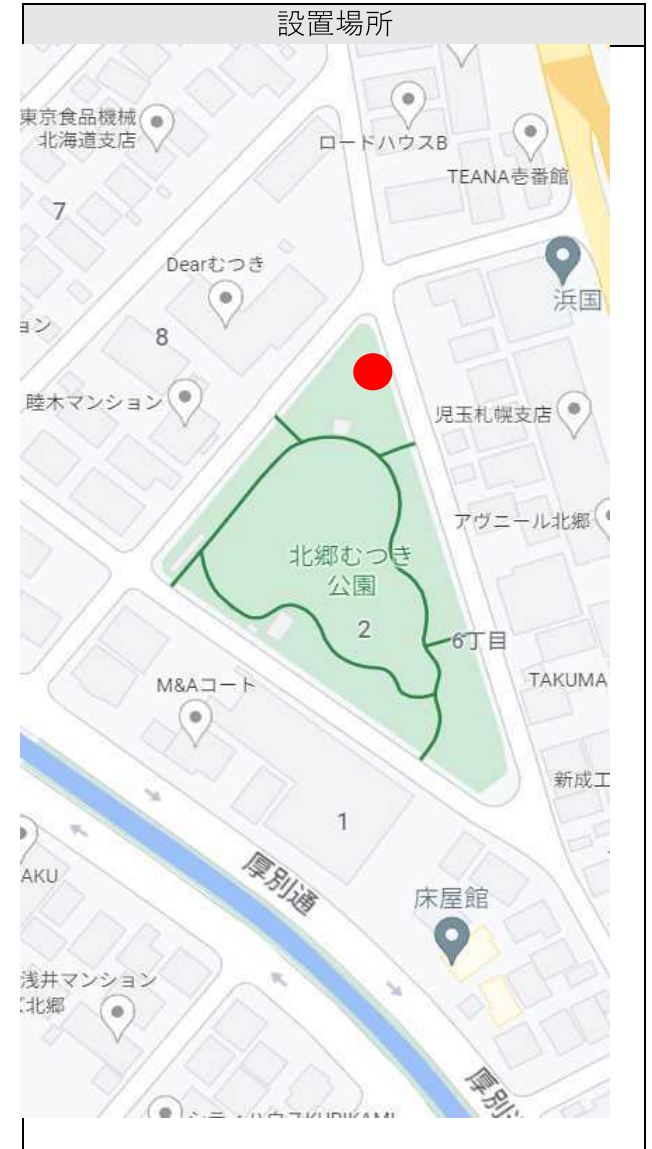
NO	366
施設名	北郷むつき公園
所在地	北海道札幌市白石区北郷5条6丁目2
備考	自立式標識 (小型) 合計:1箇所

看板部分 評価	B (危険性なし/破損あり)
看板部分 破損状況	汚れ/擦れ (表面に汚れや擦れがあり見えにくい)
接合部分 評価	B (危険性なし/破損あり)
接合部分 破損状況	変形 (曲がっている)
ポール部分 評価	A (危険性なし/破損なし)
ポール部分 破損状況	
土台部分 評価	A (危険性なし/破損なし)
土台部分 破損状況

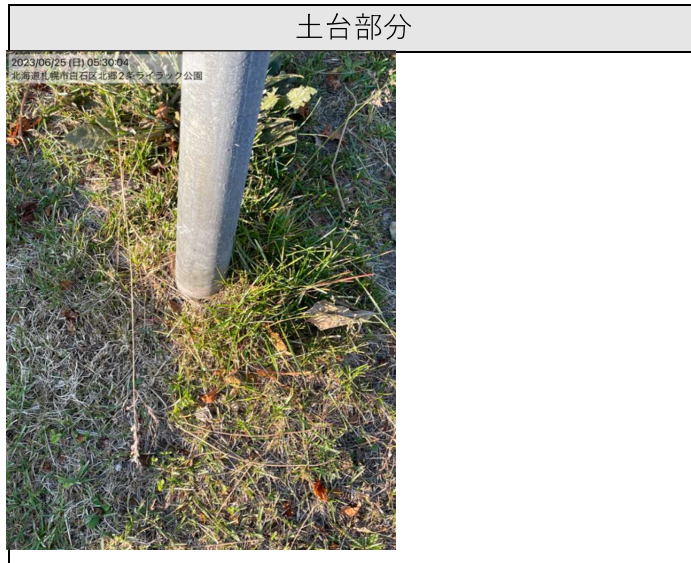
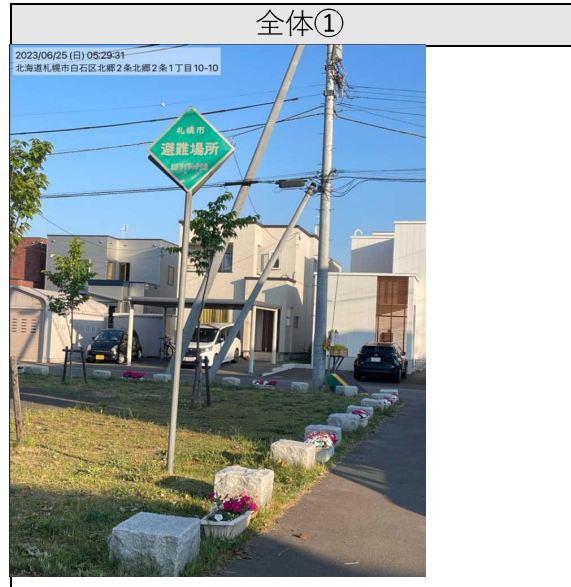
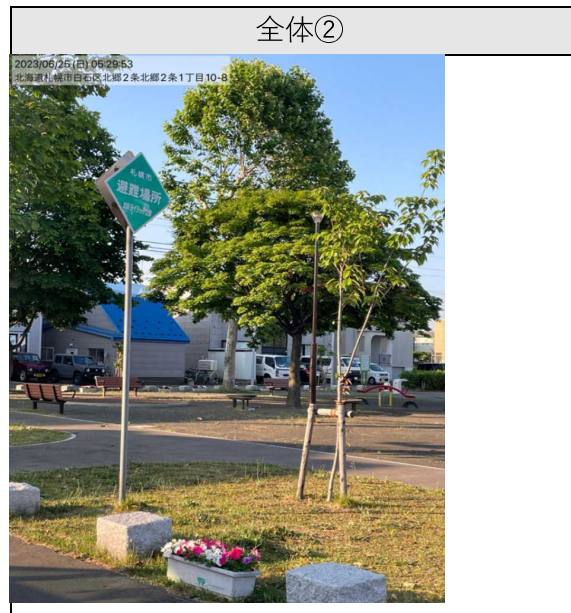
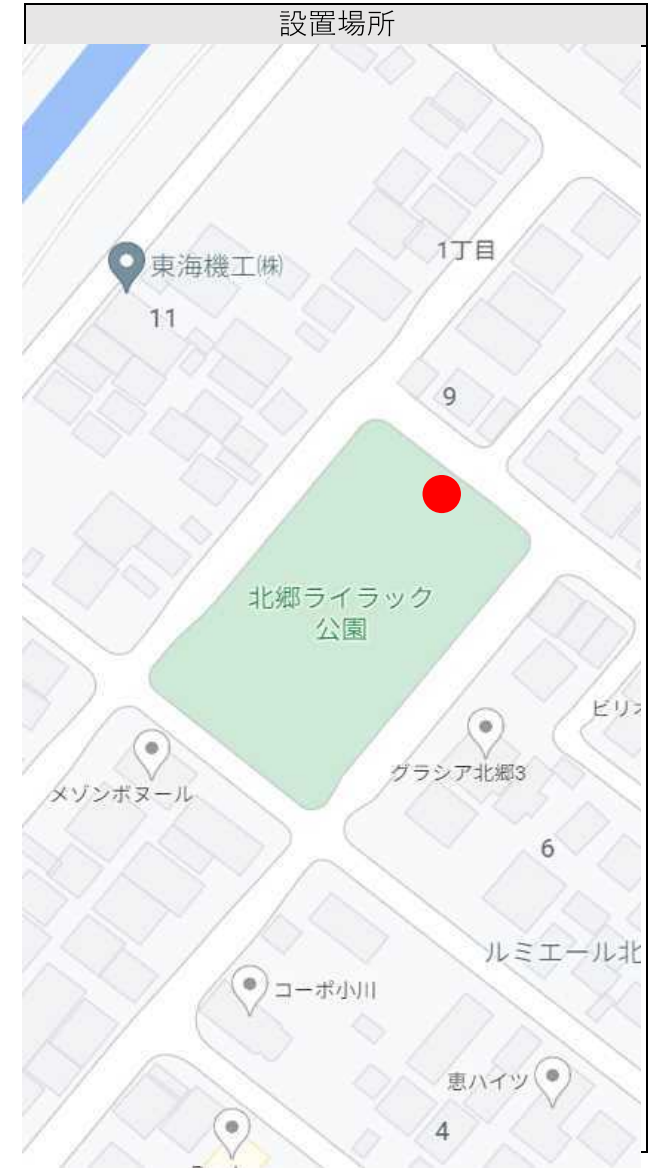
NO	367	
施設名	北郷ライラック公園	
所在地	北海道札幌市白石区北郷2条1丁目10	
備考	自立式標識 (小型)	合計:1箇所

看板部分	評価	B (危険性なし/破損あり)
看板部分	破損状況	亀裂あり (看板に傷や亀裂が入っている), 変形 (曲がっている)
接合部分	評価	B (危険性なし/破損あり)
接合部分	破損状況	サビ/腐食 (サビが出ている/腐っている), 変形 (曲がっている)
ポール部分	評価	A (危険性なし/破損なし)
ポール部分	破損状況	
土台部分	評価	A (危険性なし/破損なし)
土台部分	破損状況

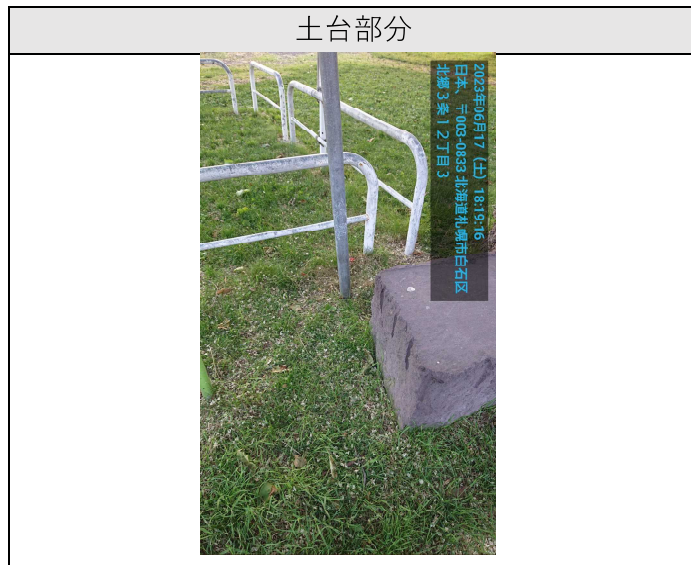
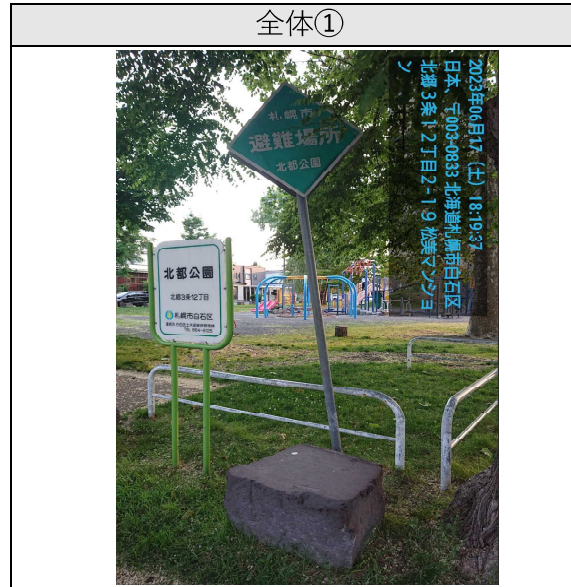
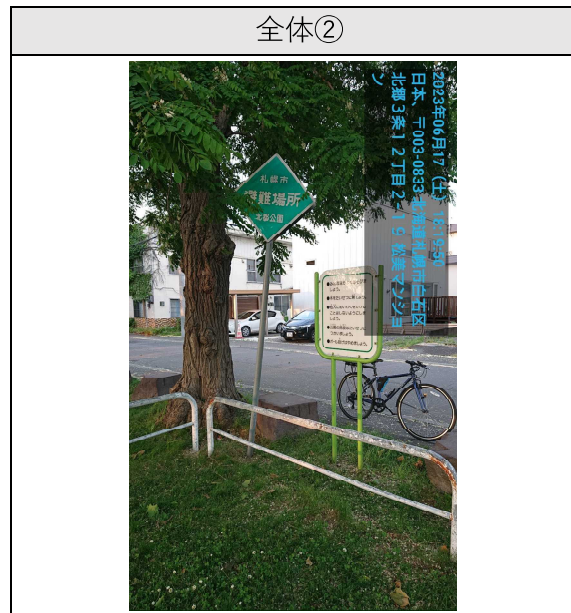
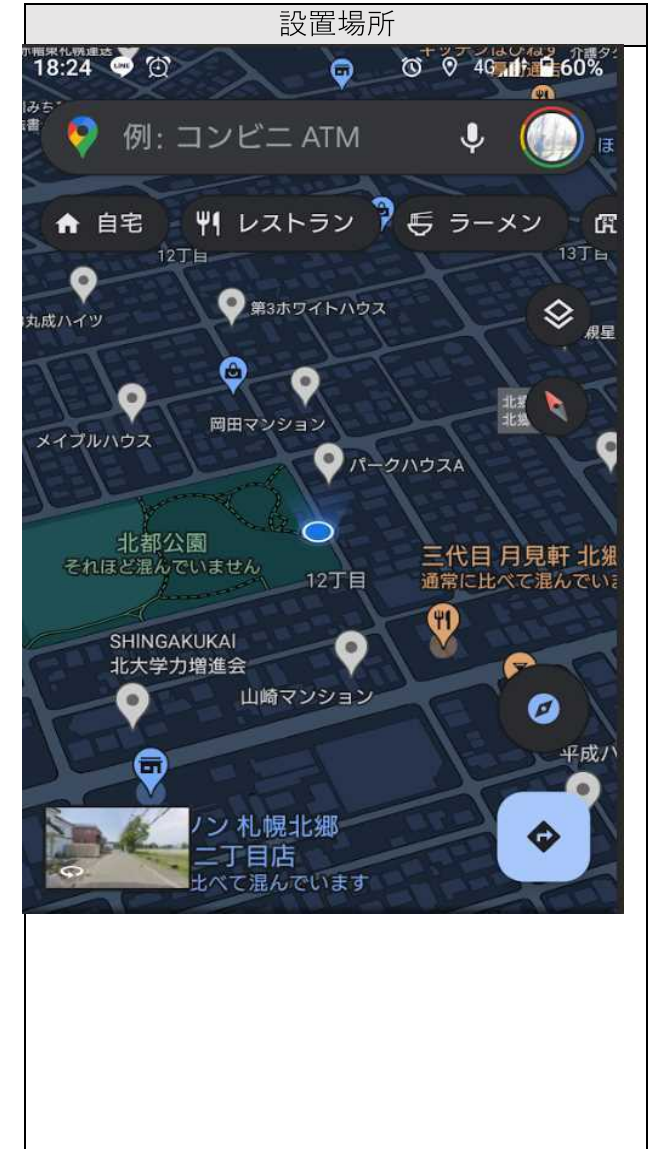
NO	368
施設名	北都公園
所在地	北海道札幌市白石区北郷3条12丁目3
備考	自立式標識 (小型) 合計:1箇所

看板部分	評価	A (危険性なし/破損なし)
看板部分	破損状況	
接合部分	評価	A (危険性なし/破損なし)
接合部分	破損状況	
ポール部分	評価	B (危険性なし/破損あり)
ポール部分	破損状況	変形 (曲がっている)
土台部分	評価	A (危険性なし/破損なし)
土台部分	破損状況

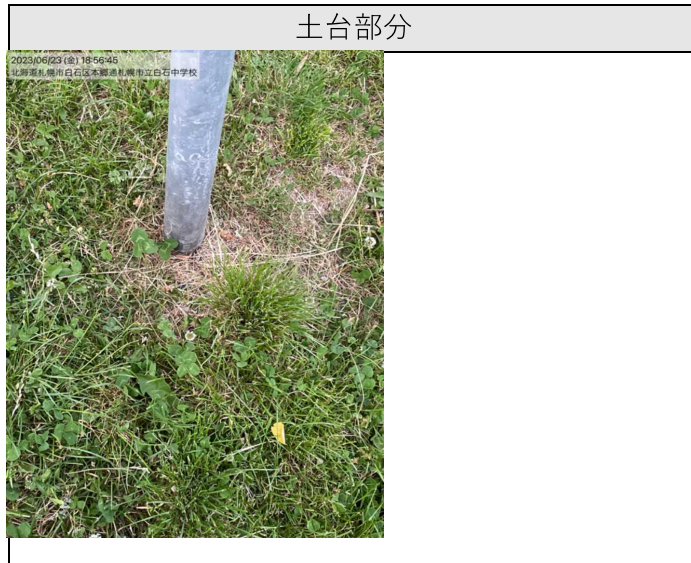
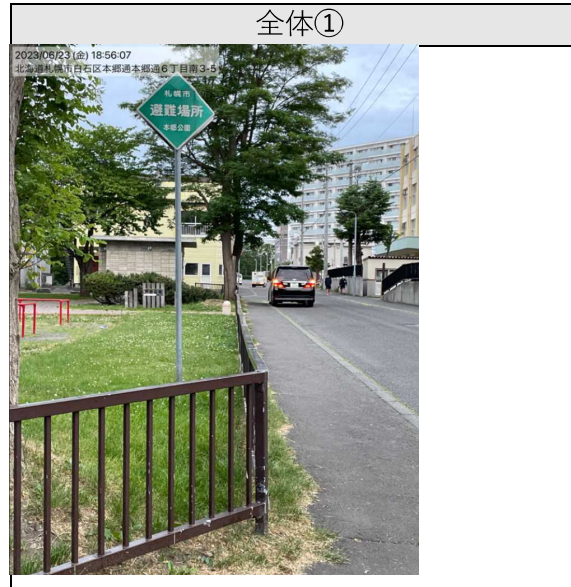
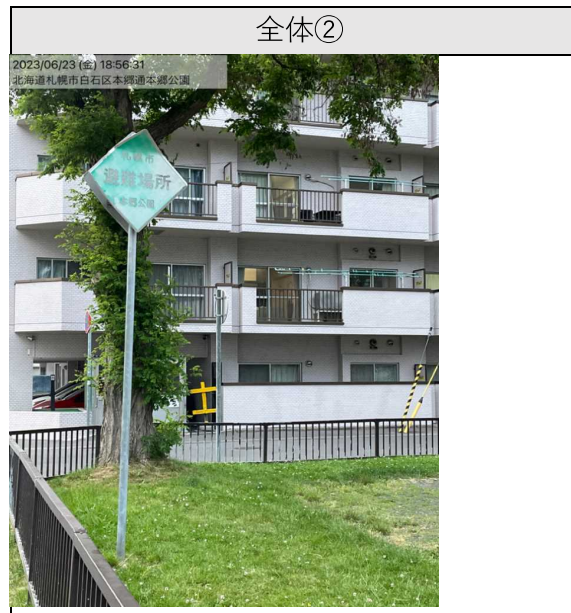
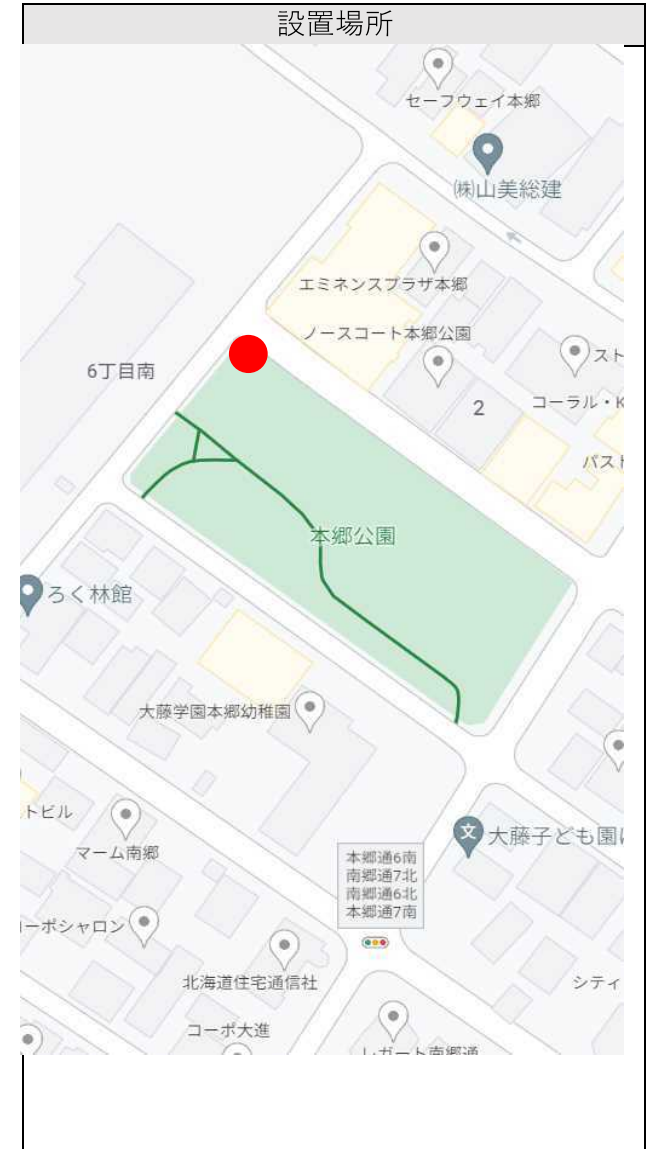
NO	369
施設名	本郷公園
所在地	北海道札幌市白石区本郷通6丁目南3
備考	自立式標識 (小型) 合計:1箇所

看板部分 評価	B (危険性なし/破損あり)
看板部分 破損状況	サビ/腐食 (サビが出ている/腐っている)、変形 (曲がっている)、汚れ/剥れ (表面に汚れや剥れが見えにくい)
接合部分 評価	A (危険性なし/破損なし)
接合部分 破損状況	
ポール部分 評価	A (危険性なし/破損なし)
ポール部分 破損状況	
土台部分 評価	A (危険性なし/破損なし)
土台部分 破損状況

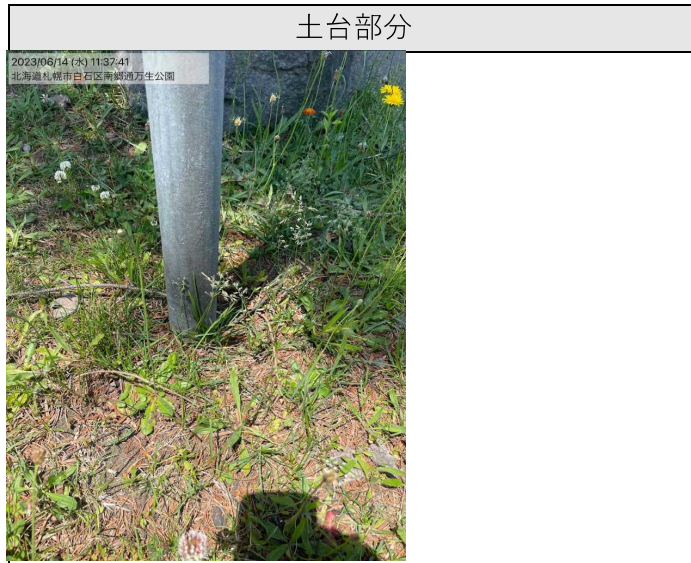
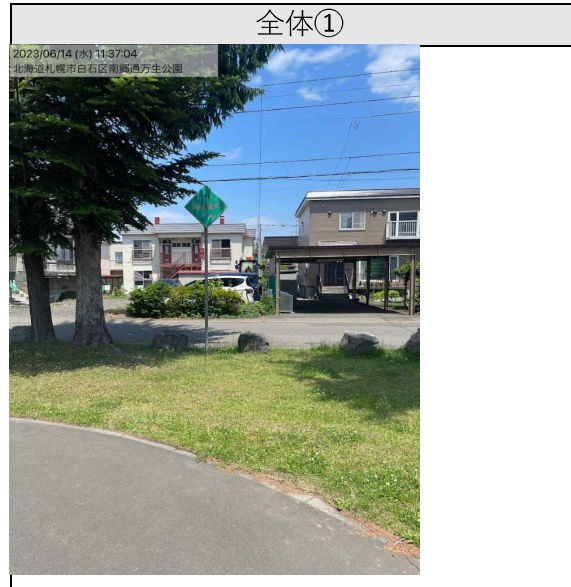
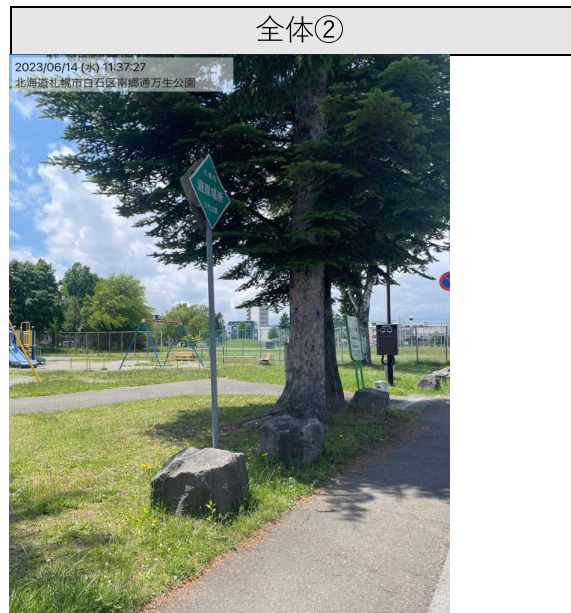
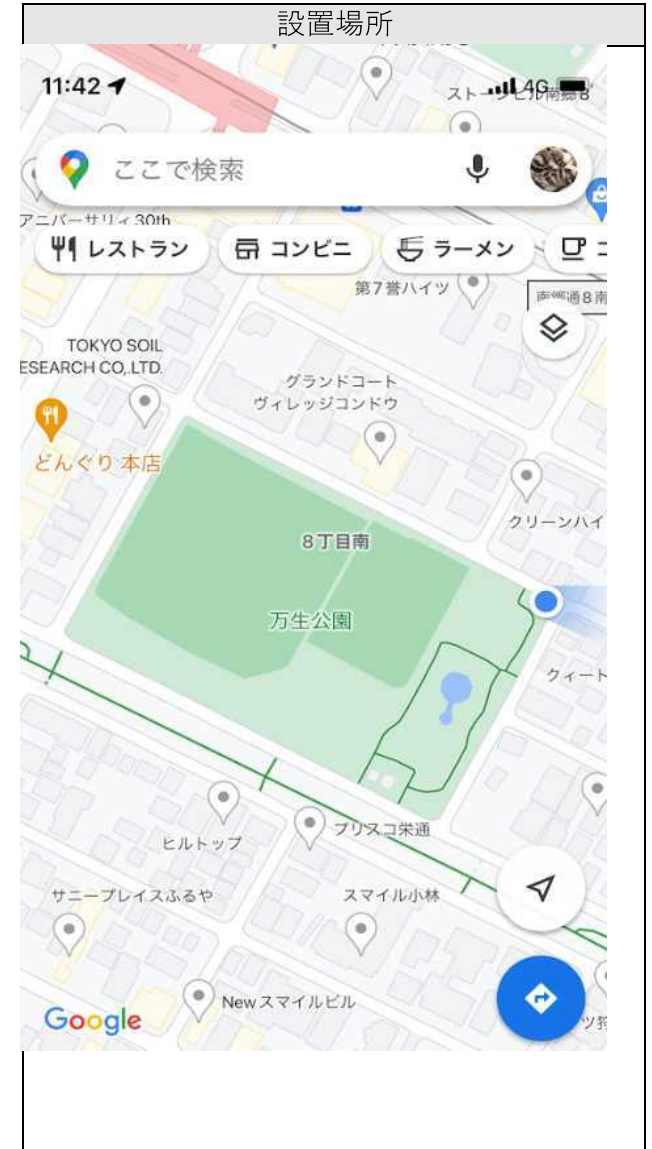
NO	371
施設名	万生公園
所在地	北海道札幌市白石区南郷通8丁目南2
備考	自立式標識 (小型) 合計:1箇所

看板部分 評価	A (危険性なし/破損なし)
看板部分 破損状況	
接合部分 評価	B (危険性なし/破損あり)
接合部分 破損状況	サビ/腐食 (サビが出ている/腐っている)
ポール部分 評価	A (危険性なし/破損なし)
ポール部分 破損状況	
土台部分 評価	A (危険性なし/破損なし)
土台部分 破損状況

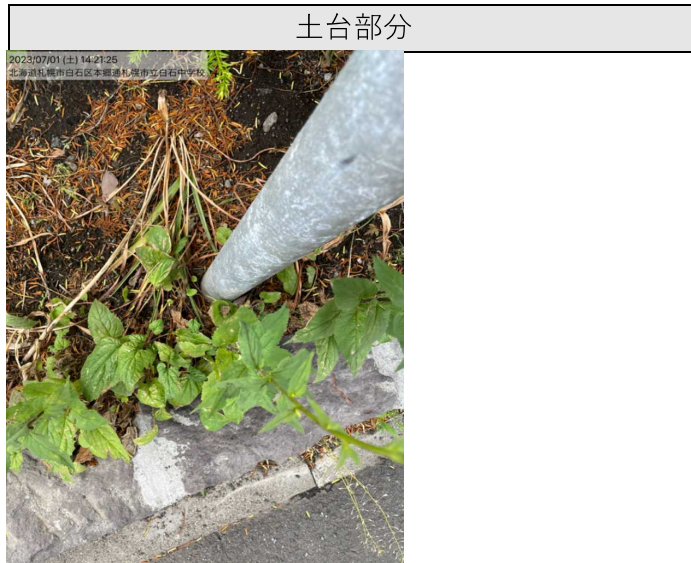
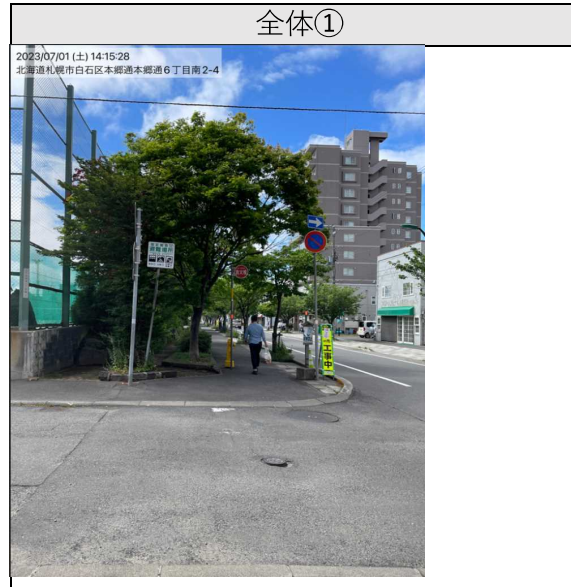
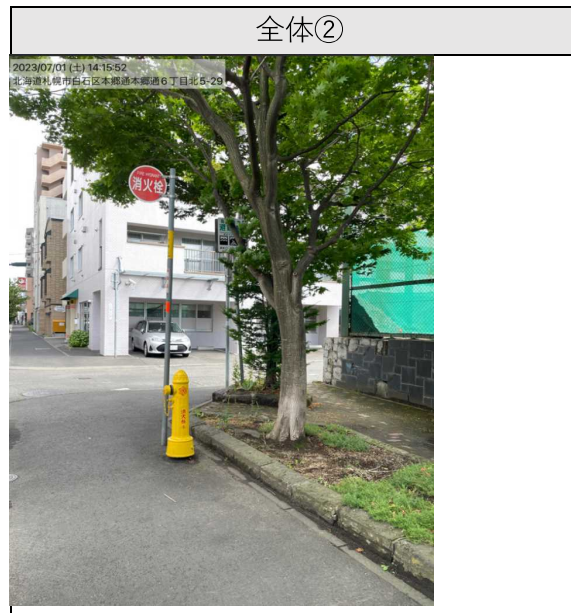
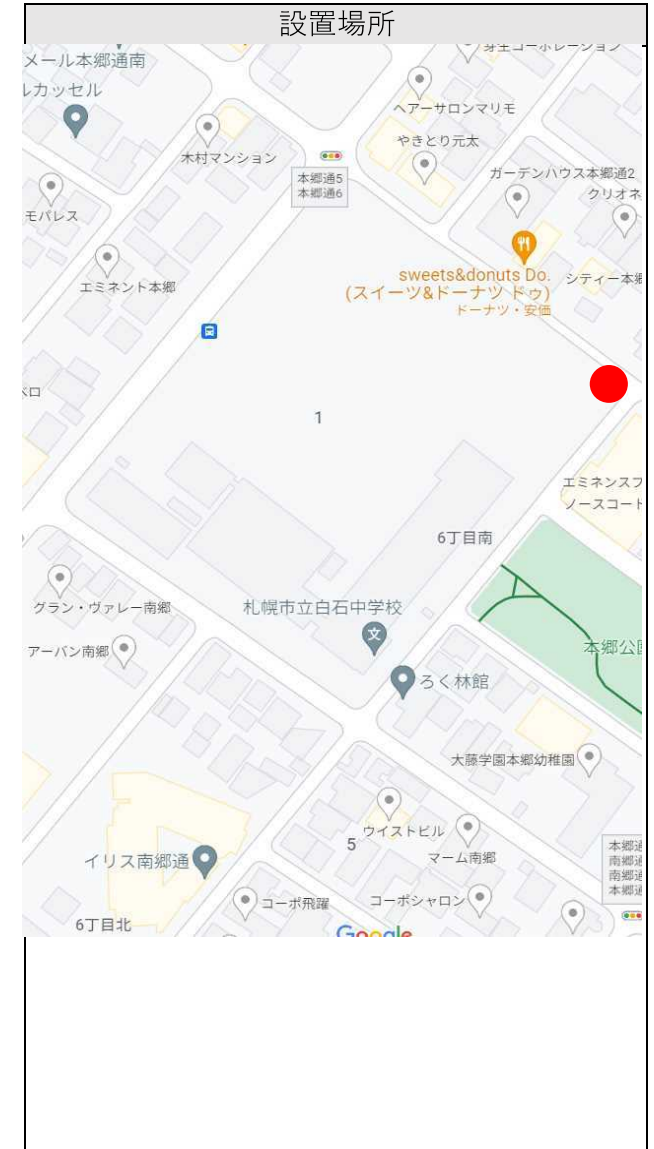
NO	1502
施設名	本郷通緑地
所在地	北海道札幌市白石区本郷通6丁目南1-1
備考	自立式標識 (小型) 合計:1箇所

看板部分	評価	A (危険性なし/破損なし)
看板部分	破損状況	
接合部分	評価	A (危険性なし/破損なし)
接合部分	破損状況	
ポール部分	評価	B (危険性なし/破損あり)
ポール部分	破損状況	変形 (曲がっている)
土台部分	評価	A (危険性なし/破損なし)
土台部分	破損状況

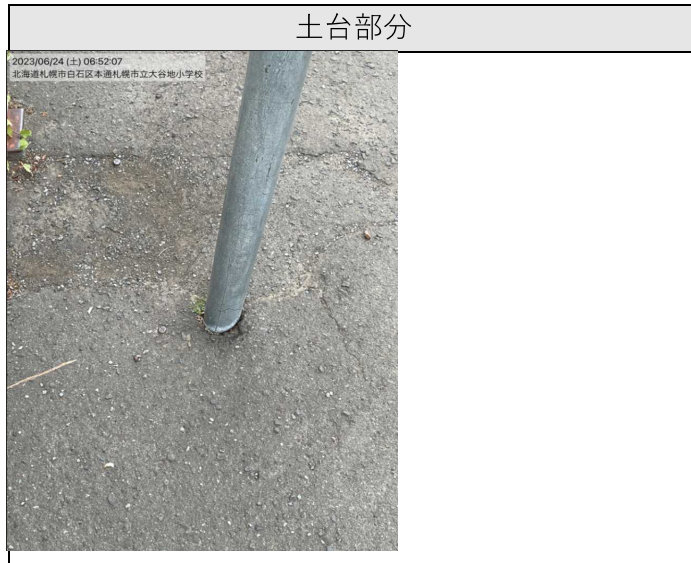
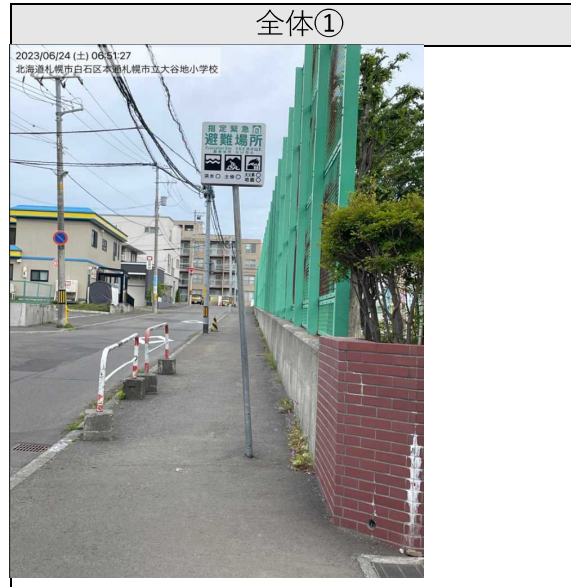
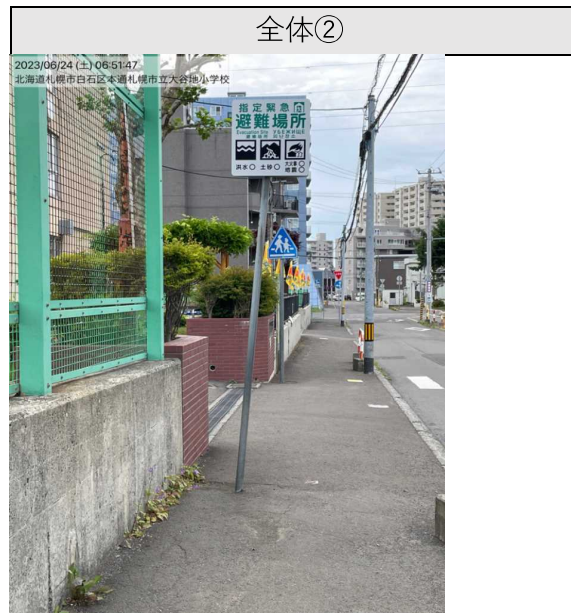
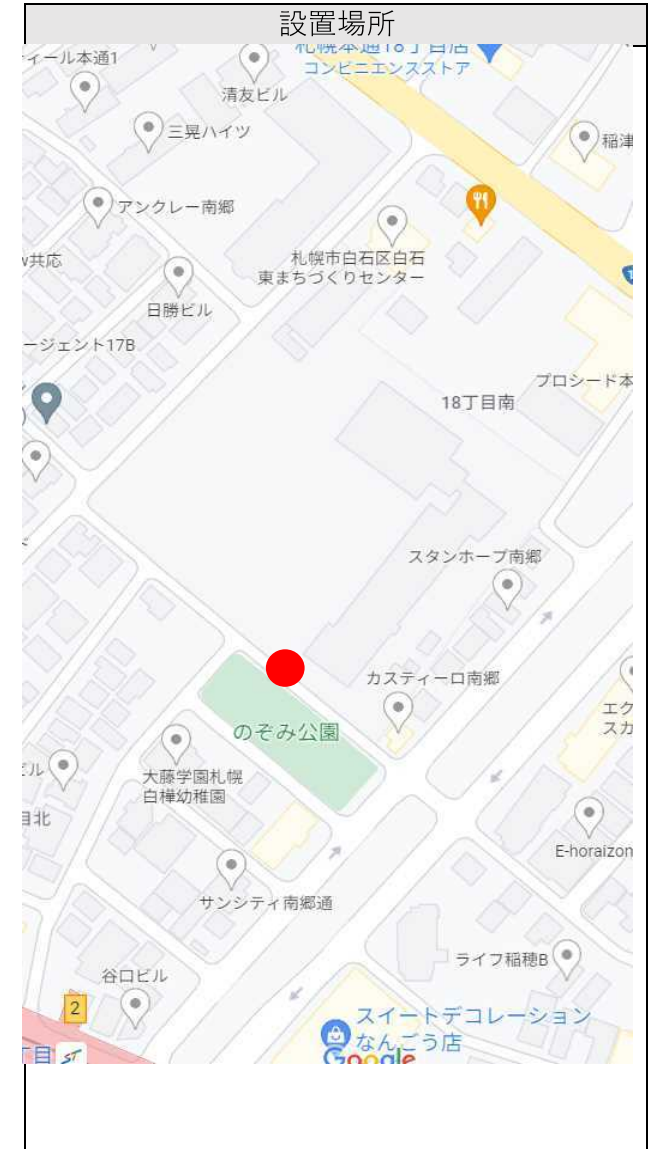
NO	2961	
施設名	大谷地小学校	
所在地	北海道札幌市白石区本通18丁目南1-1	
備考	自立式標識 (小型)	合計:2箇所

看板部分	評価	A (危険性なし/破損なし)
看板部分	破損状況	
接合部分	評価	A (危険性なし/破損なし)
接合部分	破損状況	
ポール部分	評価	B (危険性なし/破損あり)
ポール部分	破損状況	変形 (曲がっている)
土台部分	評価	A (危険性なし/破損なし)
土台部分	破損状況

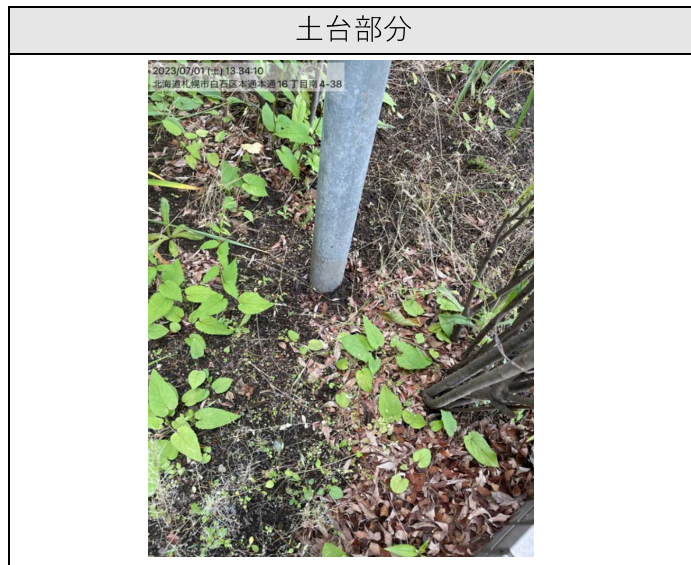
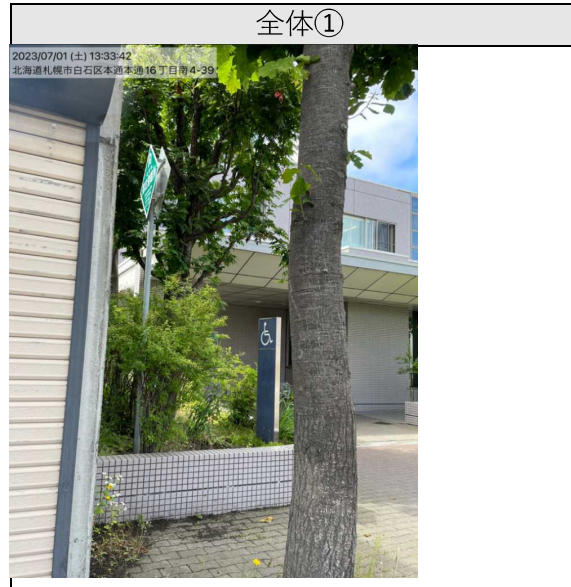
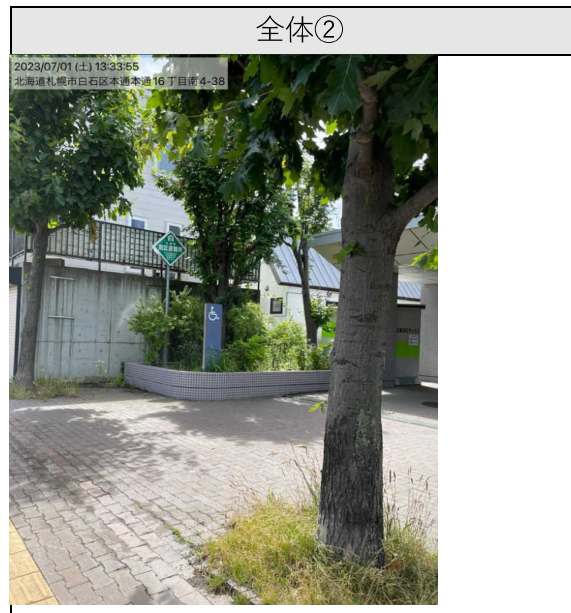
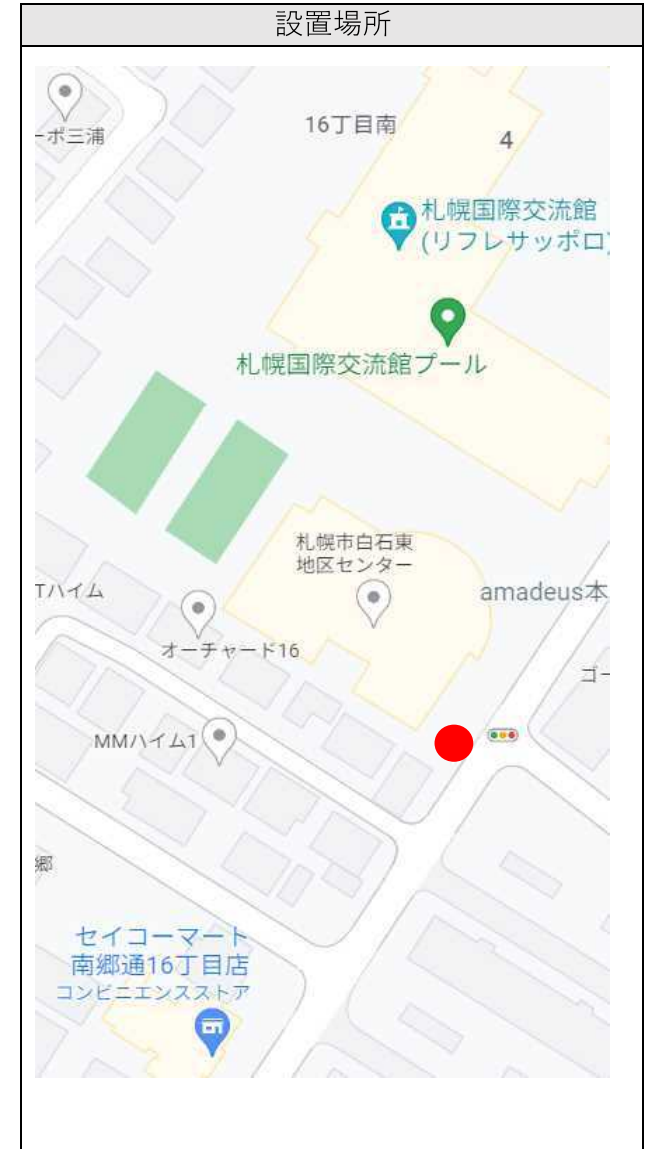
NO	3242
施設名	白石東地区センター
所在地	北海道札幌市白石区本通16丁目南4-27
備考	自立式標識(小型) 合計:1箇所

看板部分 評価	A(危険性なし/破損なし)
看板部分 破損状況	
接合部分 評価	A(危険性なし/破損なし)
接合部分 破損状況	
ポール部分 評価	A(危険性なし/破損なし)
ポール部分 破損状況	
土台部分 評価	B(危険性なし/破損あり)
土台部分 破損状況	少し揺れる

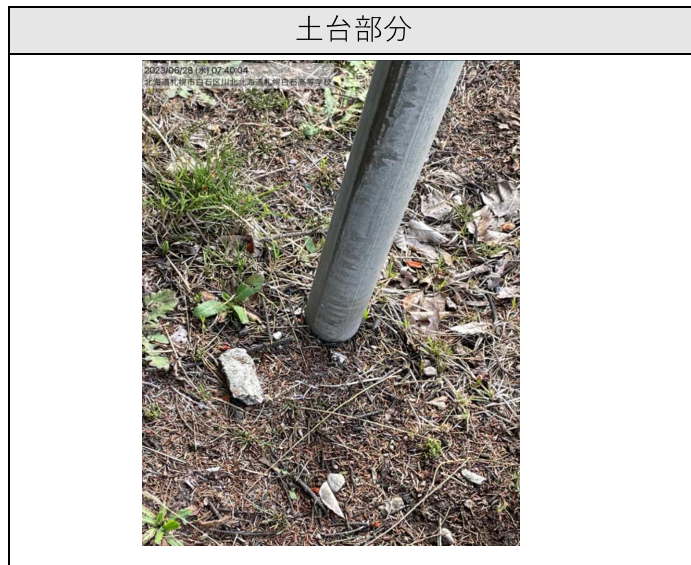
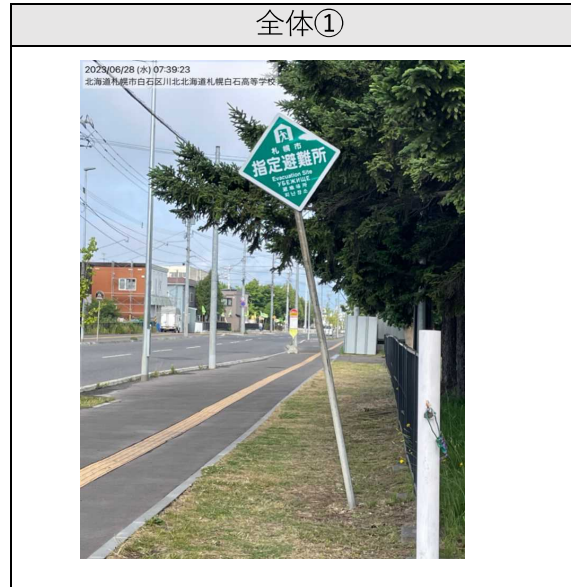
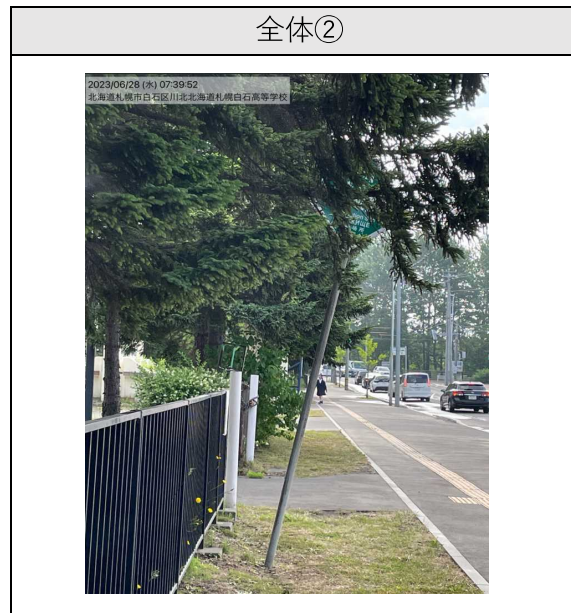
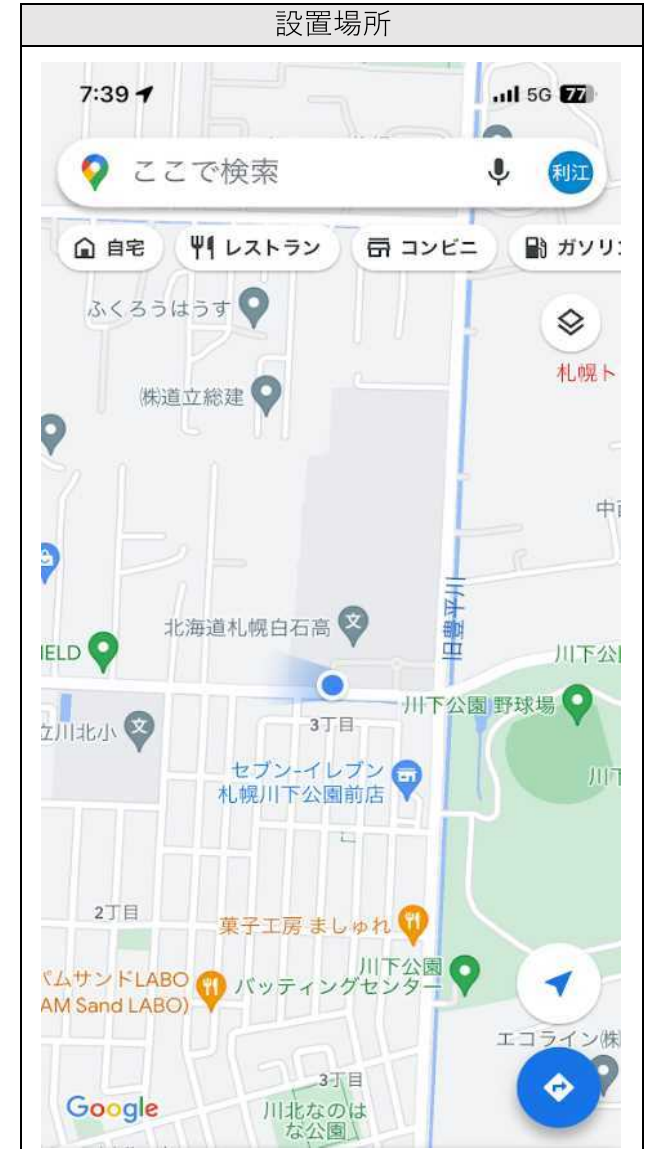
NO	3311	
施設名	札幌白石高校	
所在地	北海道札幌市白石区川北2 2 6 1	
備考	自立式標識 (小型)	合計:1箇所

看板部分	評価	A (危険性なし/破損なし)
看板部分	破損状況	
接合部分	評価	A (危険性なし/破損なし)
接合部分	破損状況	
ポール部分	評価	B (危険性なし/破損あり)
ポール部分	破損状況	変形 (曲がっている)
土台部分	評価	A (危険性なし/破損なし)
土台部分	破損状況
