NO	40
施設名	旭山記念公園
所在地	北海道札幌市中央区界川4丁目1-3
備考	自立式標識 (小型) 合計:2箇所

令和5年度 避難場所標識撤去に係る事前調査業務 調査報告書

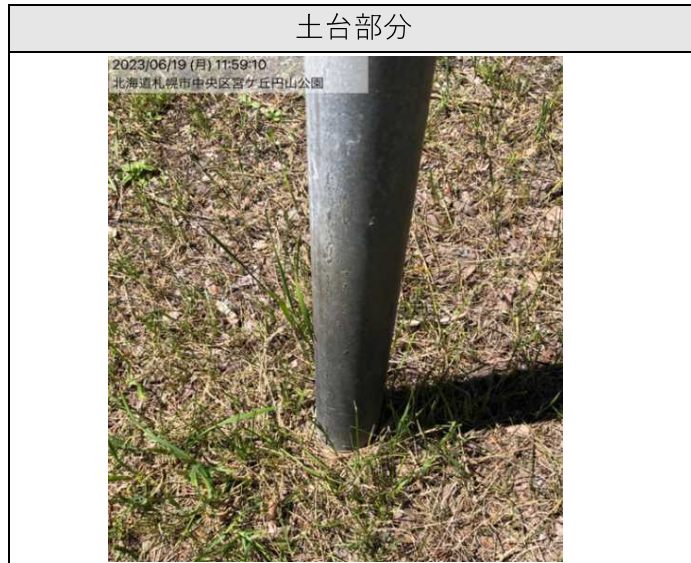
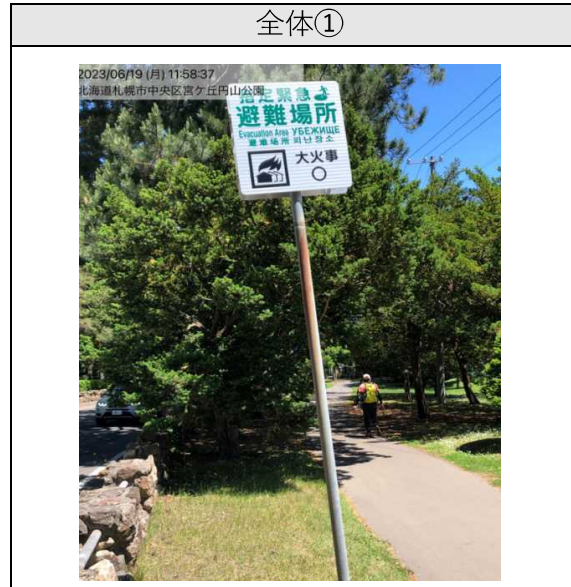
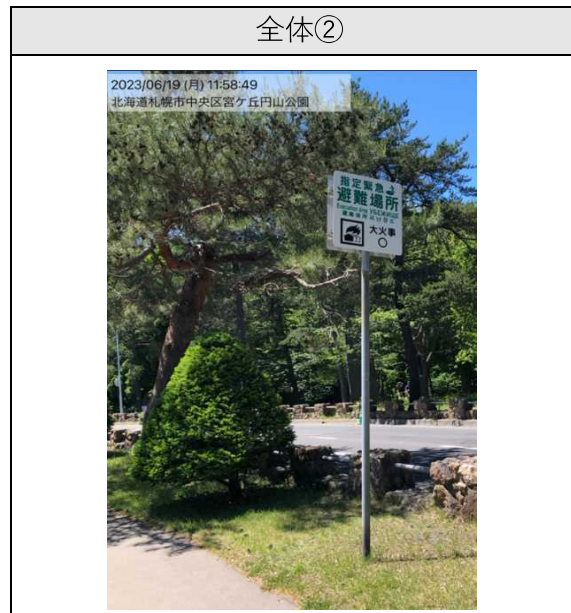
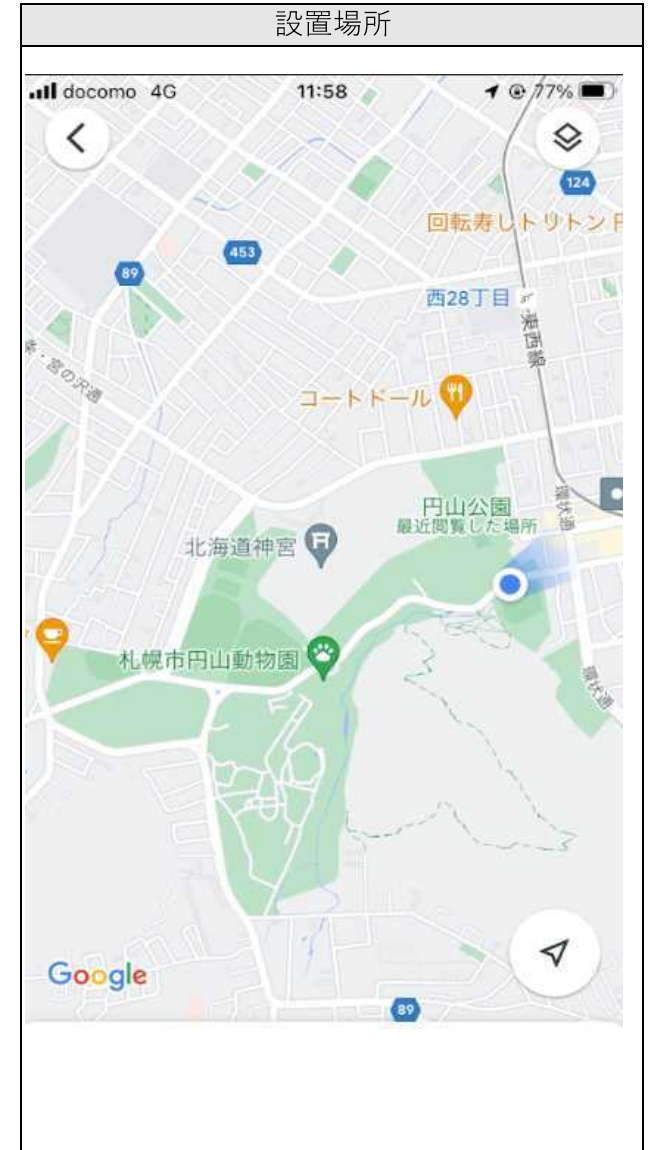
NO	41
施設名	円山公園
所在地	北海道札幌市中央区宮ヶ丘
備考	自立式標識（小型） 合計:5箇所

看板部分 評価	A (危険性なし/破損なし)
看板部分 破損状況	
接合部分 評価	A (危険性なし/破損なし)
接合部分 破損状況	
ポール部分 評価	B (危険性なし/破損あり)
ポール部分 破損状況	サビ/腐食 (サビが出ている/腐っている)
土台部分 評価	A (危険性なし/破損なし)
土台部分 破損状況

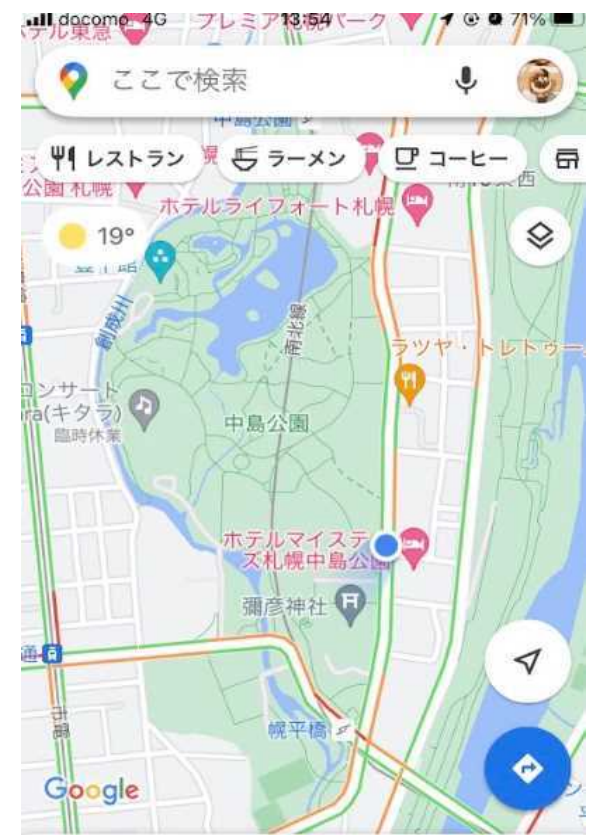
NO	42
施設名	中島公園
所在地	中央区中島公園, 南14条西5丁目, 南15条西4丁目
備考	自立式標識 (小型) 合計:3箇所

看板部分 評価	A (危険性なし/破損なし)
看板部分 破損状況	
接合部分 評価	A (危険性なし/破損なし)
接合部分 破損状況	
ポール部分 評価	B (危険性なし/破損あり)
ポール部分 破損状況	サビ/腐食 (サビが出ている/腐っている)
土台部分 評価	A (危険性なし/破損なし)
土台部分 破損状況

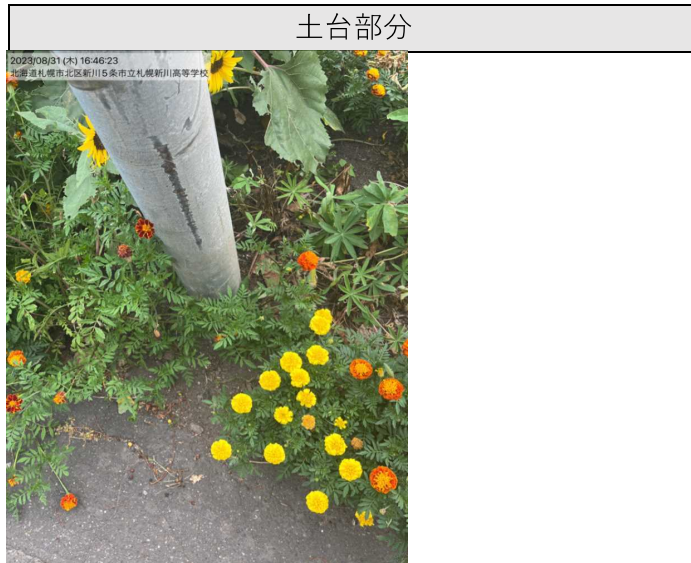
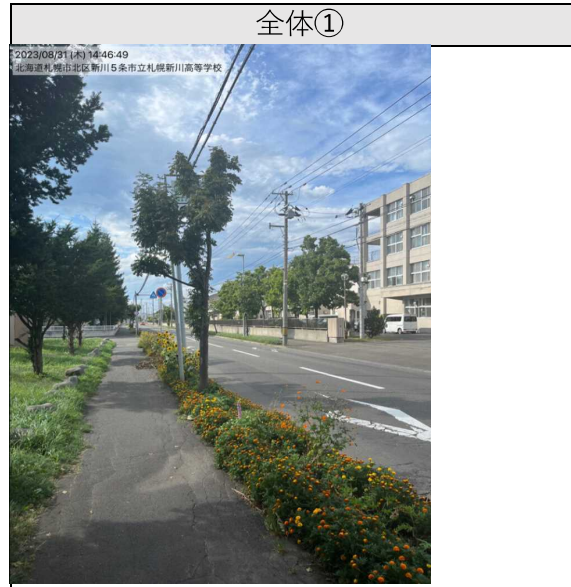
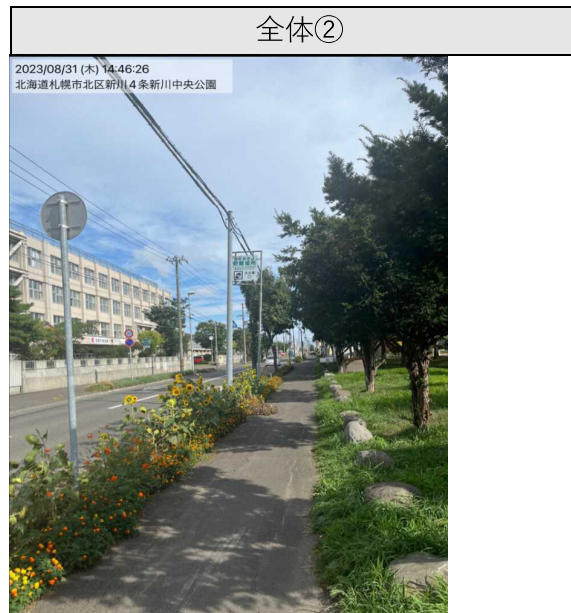
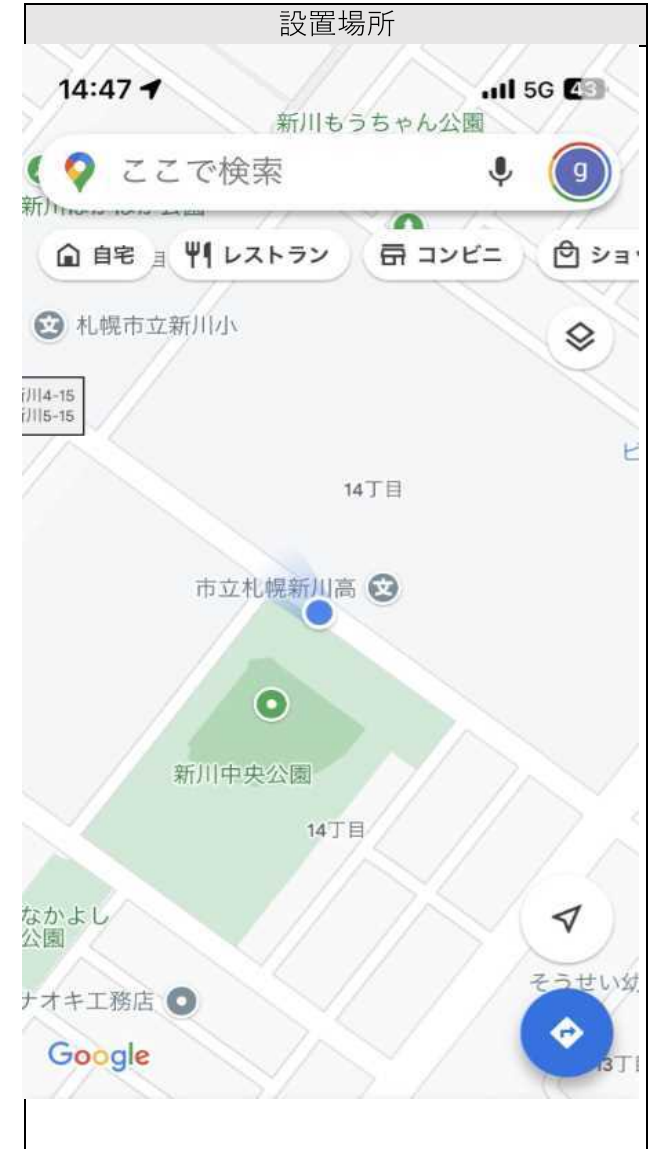
NO	190
施設名	新川中央公園
所在地	北海道札幌市北区新川4条14丁目5
備考	自立式標識（大型） 合計:2箇所

看板部分 評価	A（危険性なし/破損なし）
看板部分 破損状況	
接合部分 評価	B（危険性なし/破損あり）
接合部分 破損状況	サビ/腐食（サビが出ている/腐っている）
ポール部分 評価	A（危険性なし/破損なし）
ポール部分 破損状況	
土台部分 評価	A（危険性なし/破損なし）
土台部分 破損状況

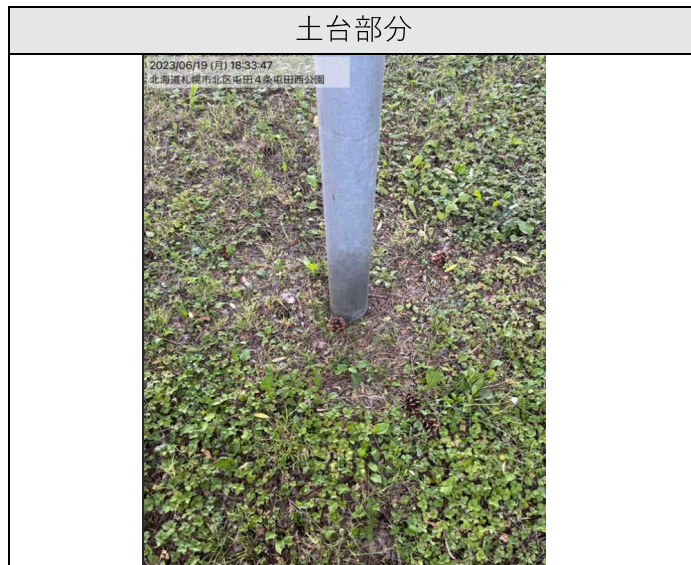
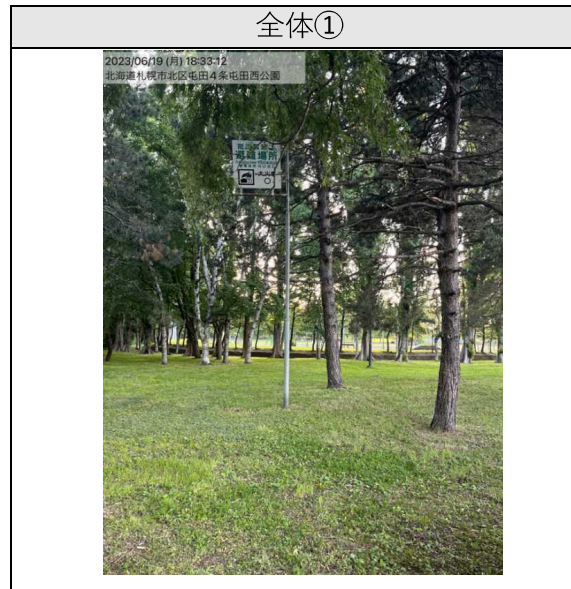
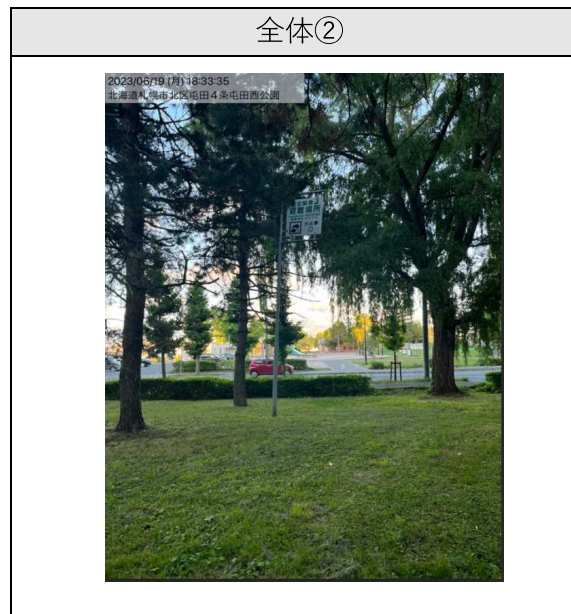
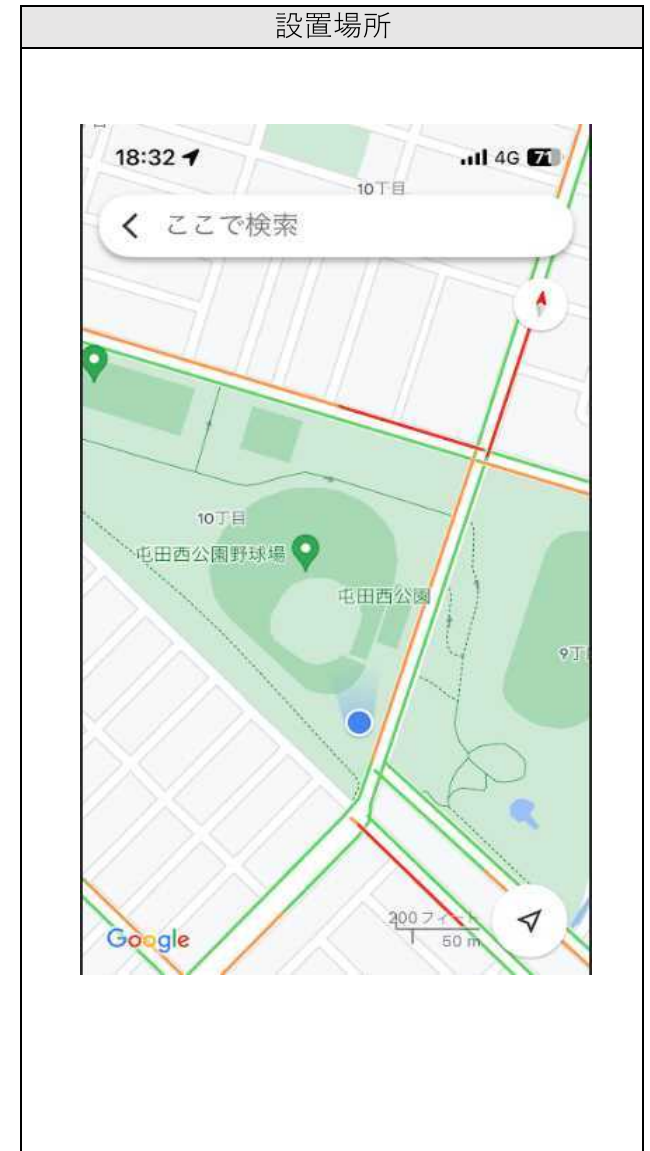
NO	191
施設名	屯田西公園
所在地	北海道札幌市屯田4条9～10丁目
備考	自立式標識（大型） 合計:2箇所

看板部分 評価	A（危険性なし/破損なし）
看板部分 破損状況	
接合部分 評価	A（危険性なし/破損なし）
接合部分 破損状況	
ポール部分 評価	B（危険性なし/破損あり）
ポール部分 破損状況	サビ/腐食（サビが出ている/腐っている）
土台部分 評価	A（危険性なし/破損なし）
土台部分 破損状況

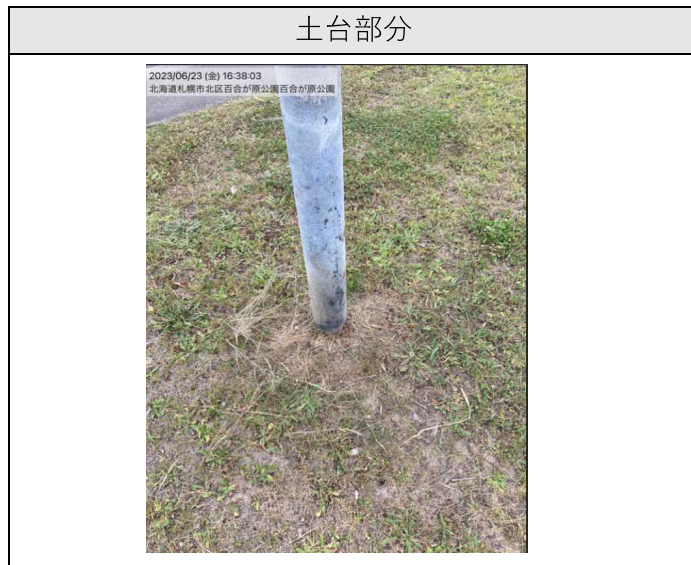
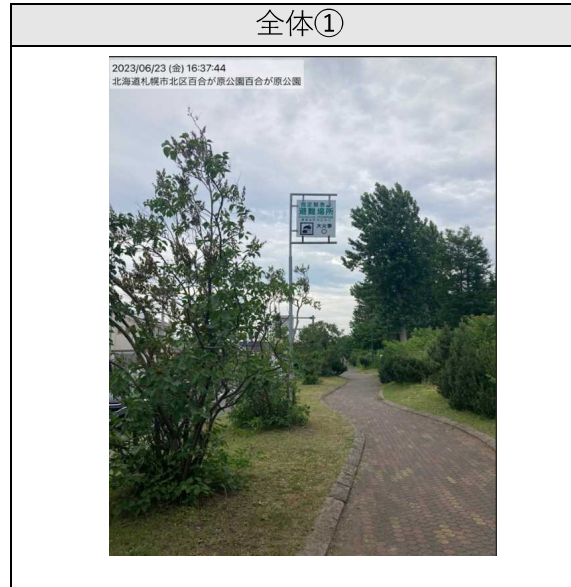
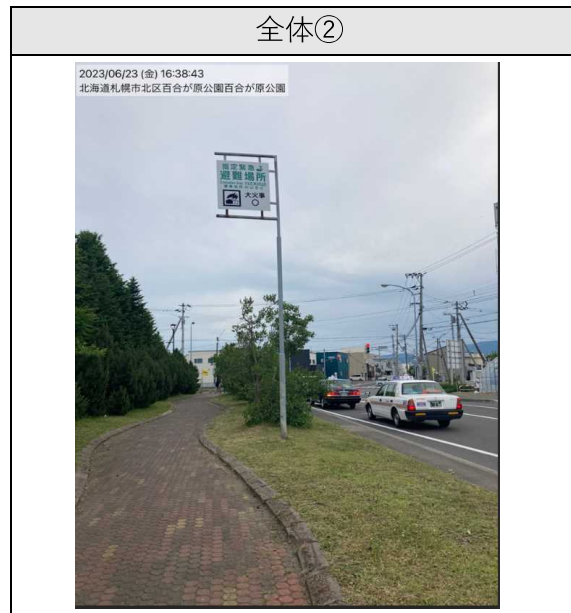
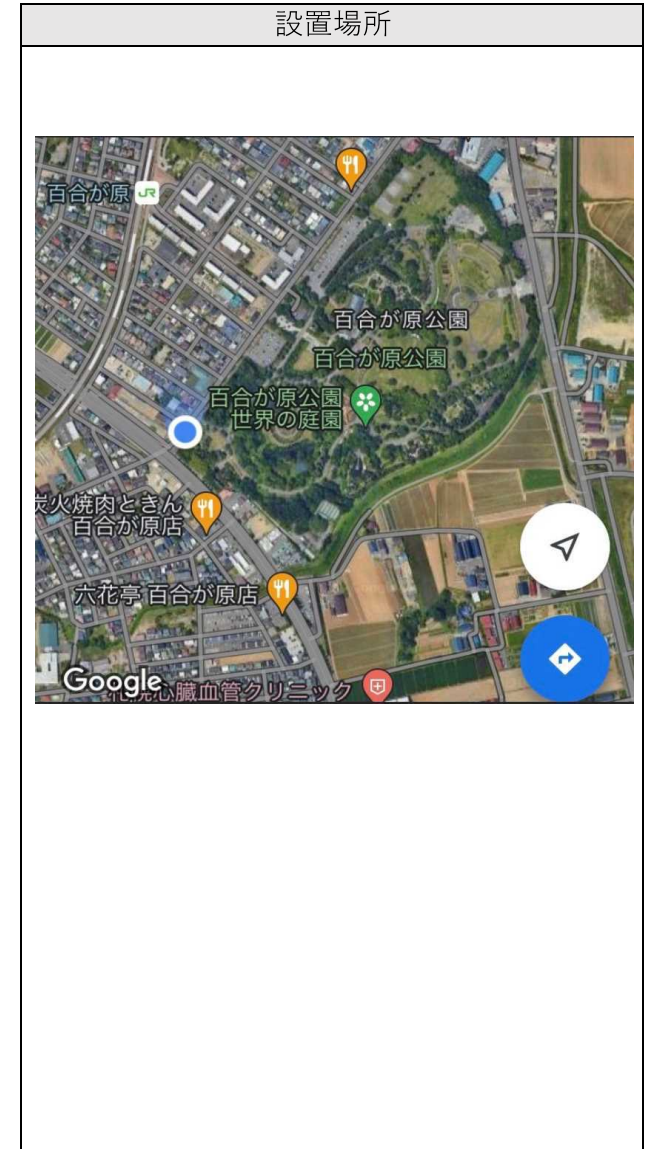
NO	192
施設名	百合が原公園
所在地	北海道札幌市北区百合が原公園2 1 0
備考	自立式標識（大型） 合計:1箇所

看板部分 評価	A（危険性なし/破損なし）
看板部分 破損状況	
接合部分 評価	A（危険性なし/破損なし）
接合部分 破損状況	
ポール部分 評価	A（危険性なし/破損なし）
ポール部分 破損状況	
土台部分 評価	B（危険性なし/破損あり）
土台部分 破損状況	サビ/腐食（根元にサビが出ている/腐っている）
