NO	2836
施設名	北大農場（北18条以南）
所在地	北海道札幌市北区北13条西10丁目
備考	自立式標識（大型） 合計:3箇所

令和5年度 避難場所標識撤去に係る事前調査業務 調査報告書

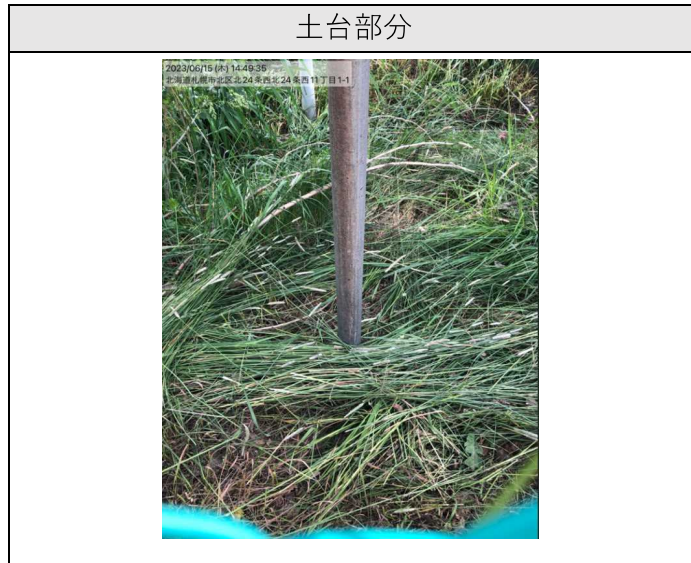
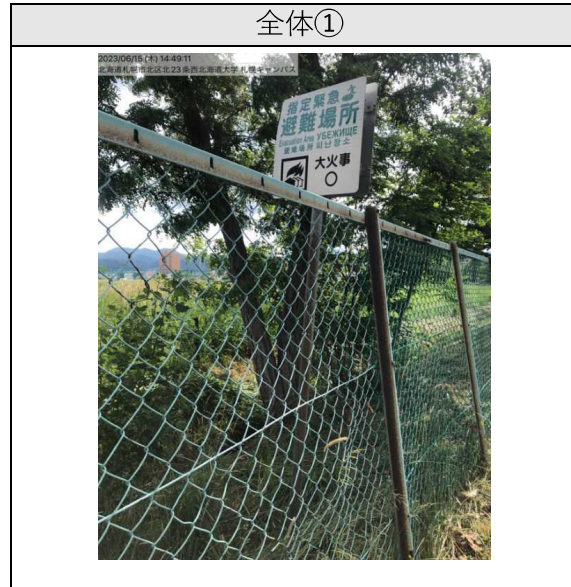
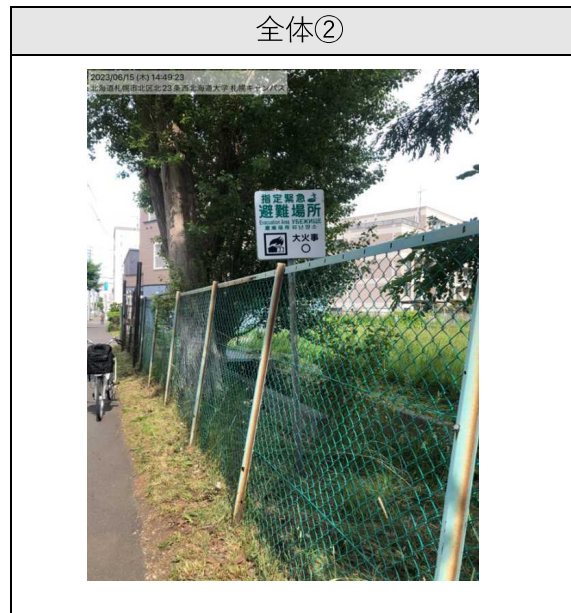
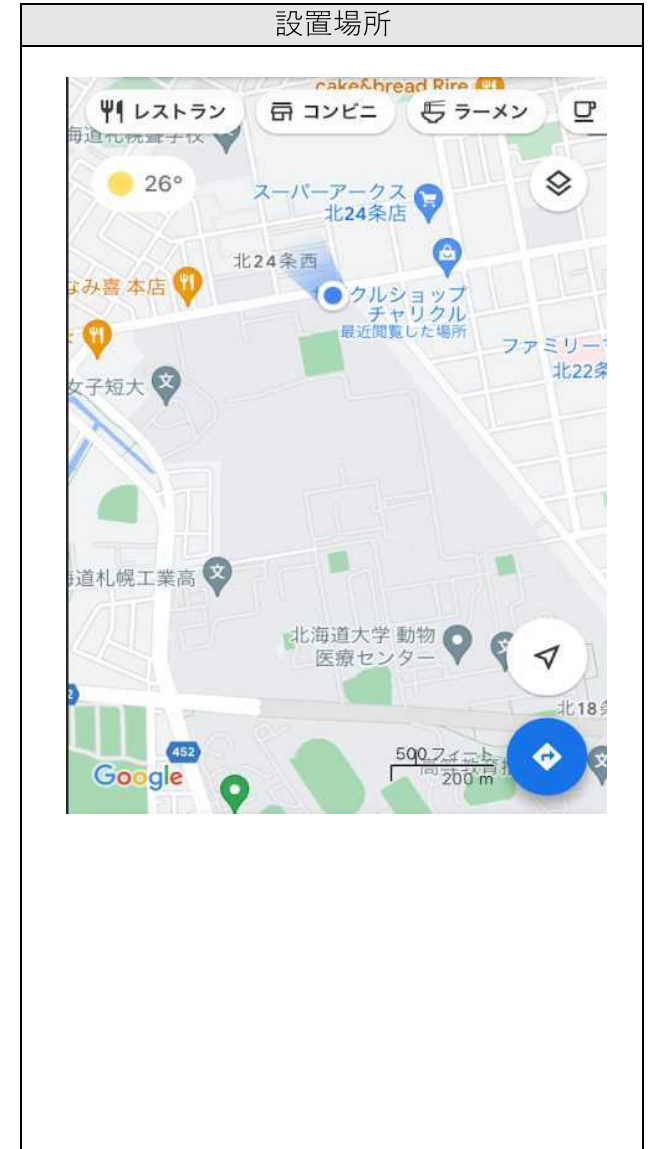
NO	2837	
施設名	北大農場 (北19条以北)	
所在地	北海道札幌市北区北23条西10丁目	
備考	自立式標識 (小型)	合計:6箇所

看板部分	評価	A (危険性なし/破損なし)
看板部分	破損状況	
接合部分	評価	A (危険性なし/破損なし)
接合部分	破損状況	
ポール部分	評価	B (危険性なし/破損あり)
ポール部分	破損状況	サビ/腐食 (サビが出ている/腐っている)
土台部分	評価	A (危険性なし/破損なし)
土台部分	破損状況

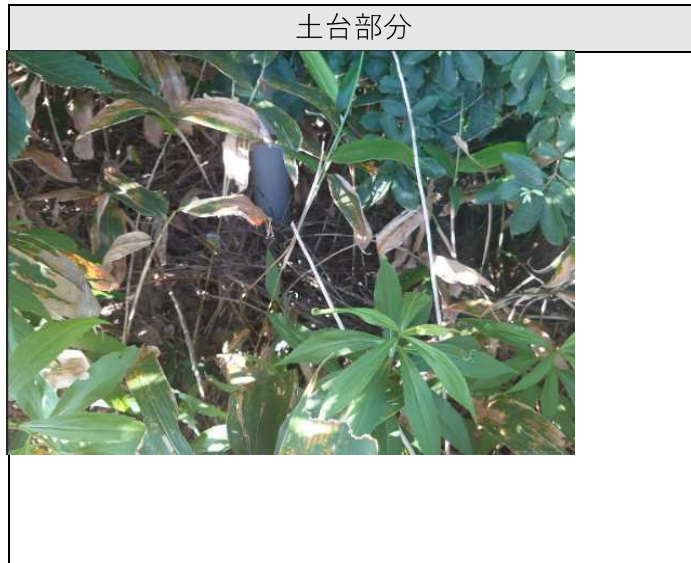
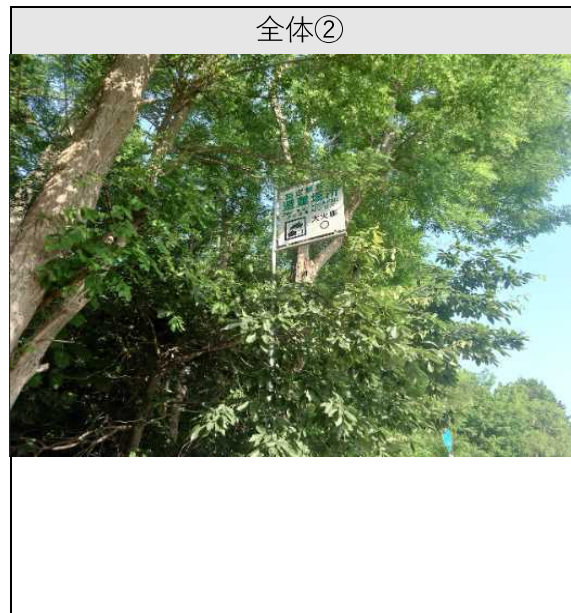
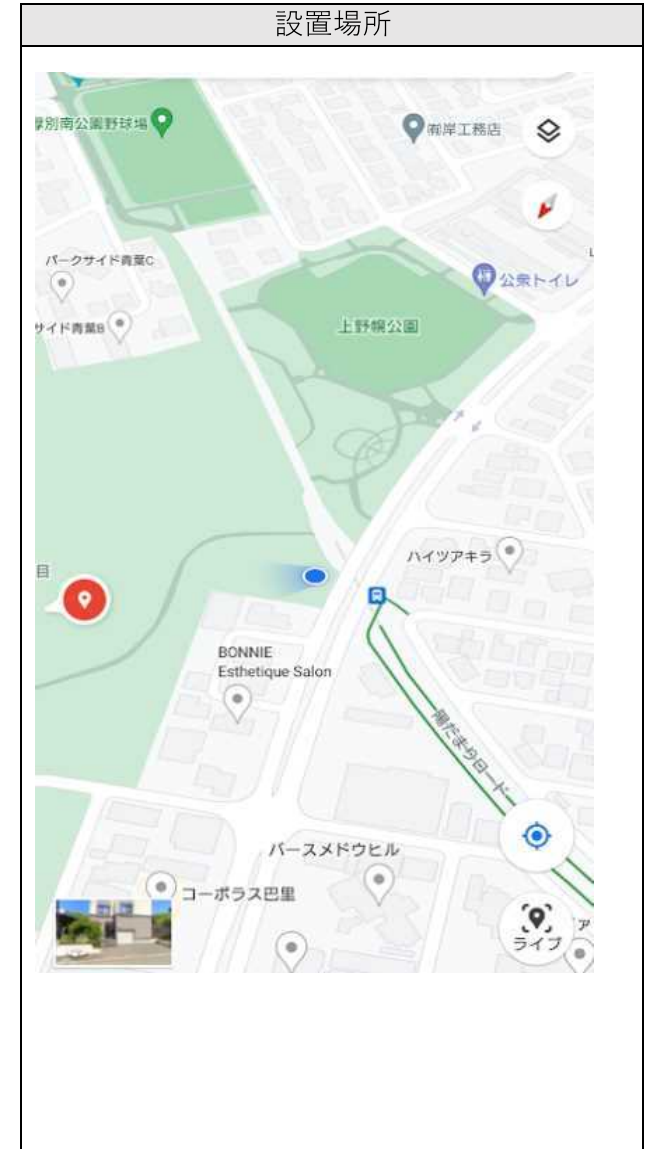
NO	431
施設名	青葉中央公園
所在地	北海道札幌市厚別区青葉町5丁目2
備考	自立式標識（大型） 合計:1箇所

看板部分 評価	A（危険性なし/破損なし）
看板部分 破損状況	
接合部分 評価	A（危険性なし/破損なし）
接合部分 破損状況	
ポール部分 評価	B（危険性なし/破損あり）
ポール部分 破損状況	サビ/腐食（サビが出ている/腐っている）
土台部分 評価	A（危険性なし/破損なし）
土台部分 破損状況
