NO	521
施設名	月寒公園
所在地	北海道札幌市豊平区美園10条7丁目3-19
備考	自立式標識(大型) 合計:10箇所

令和5年度 避難場所標識撤去に係る事前調査業務 調査報告書

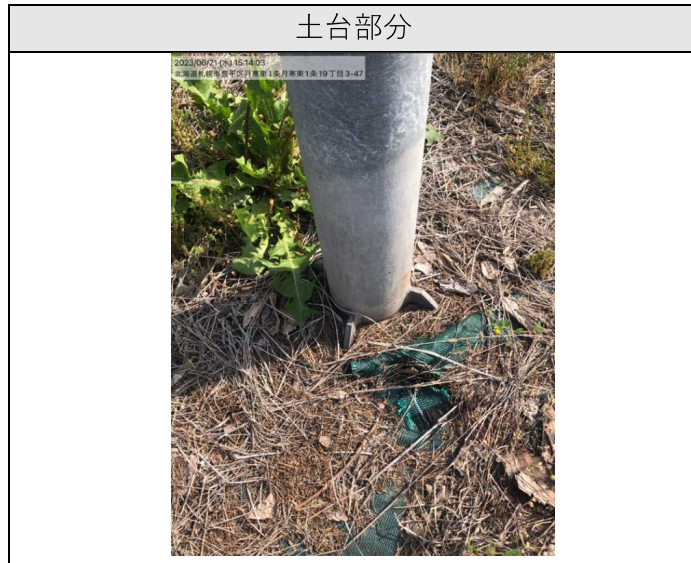
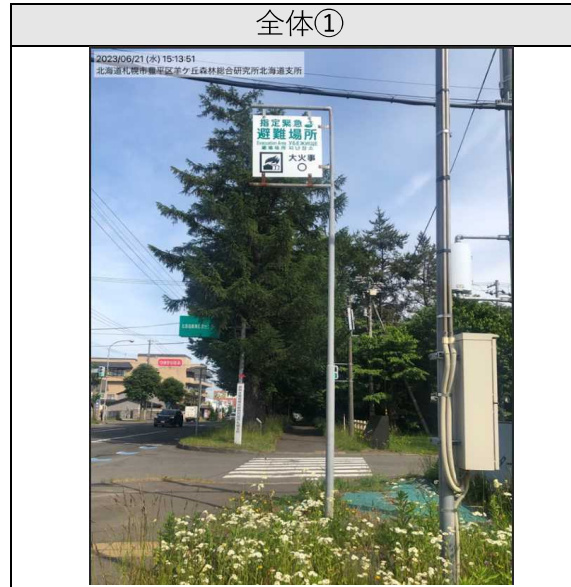
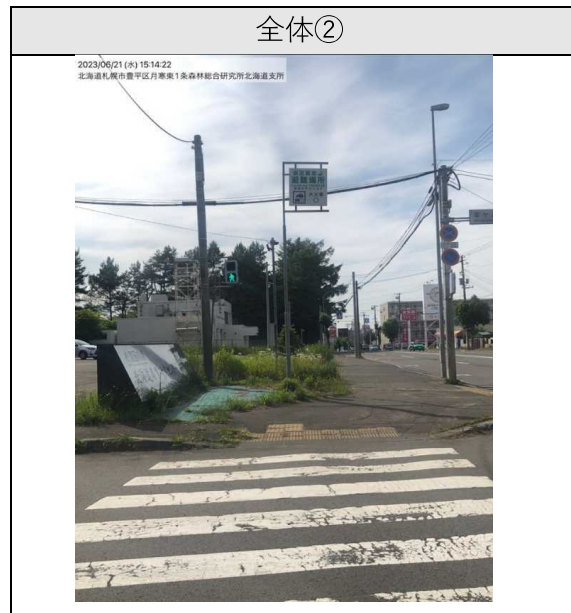
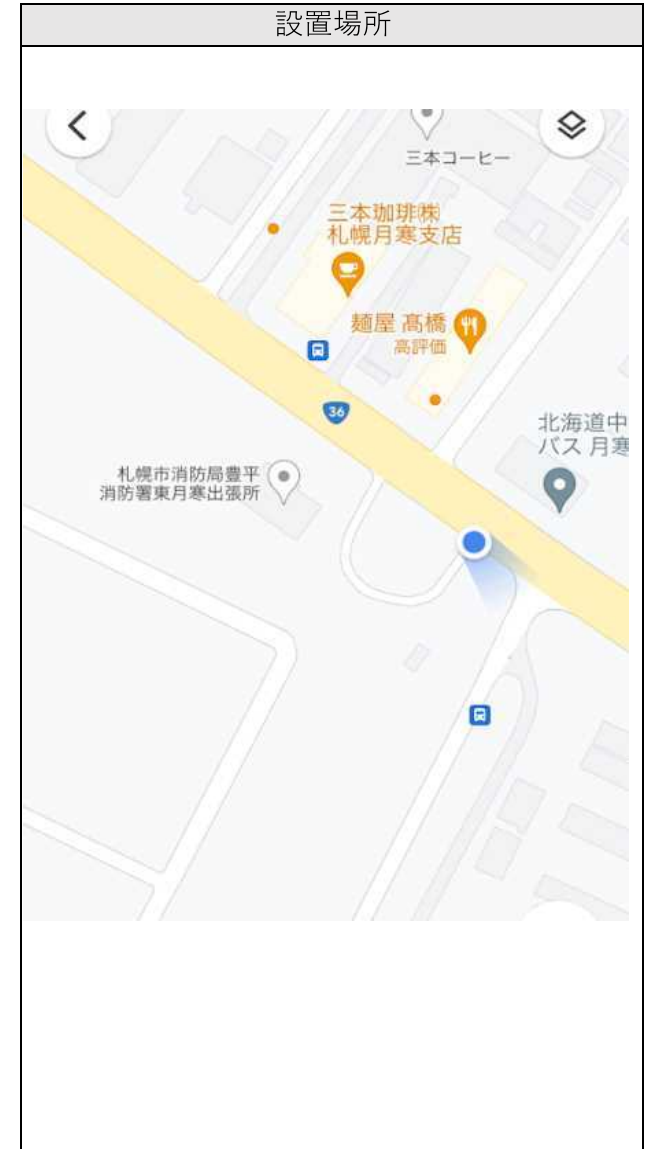
NO	2843
施設名	北海道農業研究センター
所在地	北海道札幌市豊平区羊ヶ丘1
備考	自立式標識（大型） 合計:2箇所

看板部分 評価	B（危険性なし/破損あり）
看板部分 破損状況	サビ/腐食（サビが出ている/腐っている）
接合部分 評価	A（危険性なし/破損なし）
接合部分 破損状況	
ポール部分 評価	A（危険性なし/破損なし）
ポール部分 破損状況	
土台部分 評価	A（危険性なし/破損なし）
土台部分 破損状況

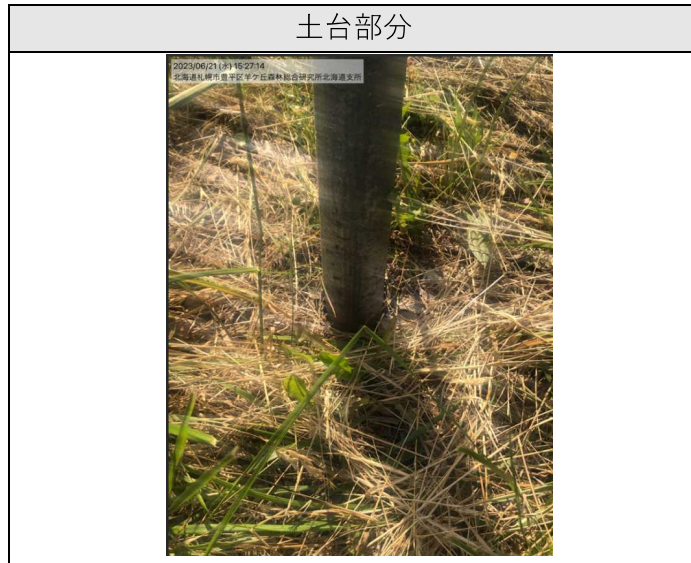
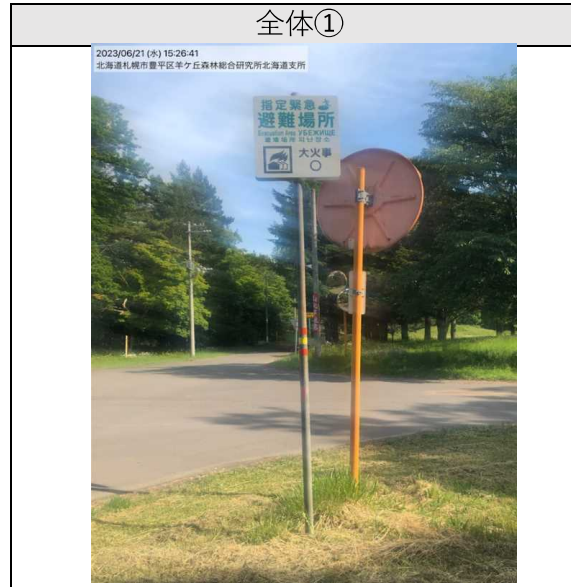
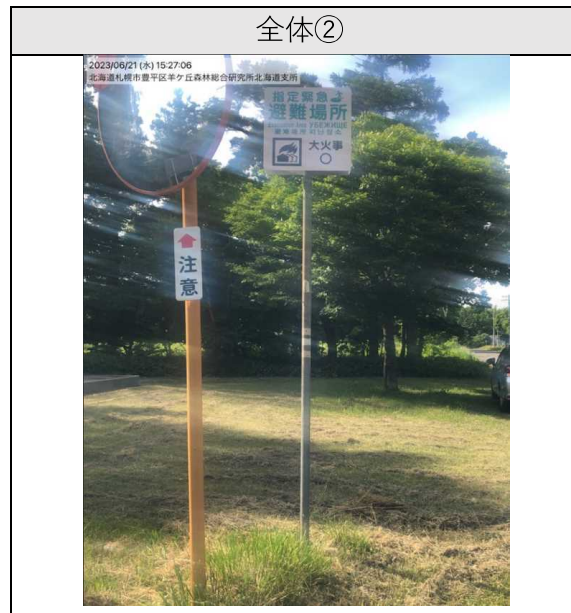
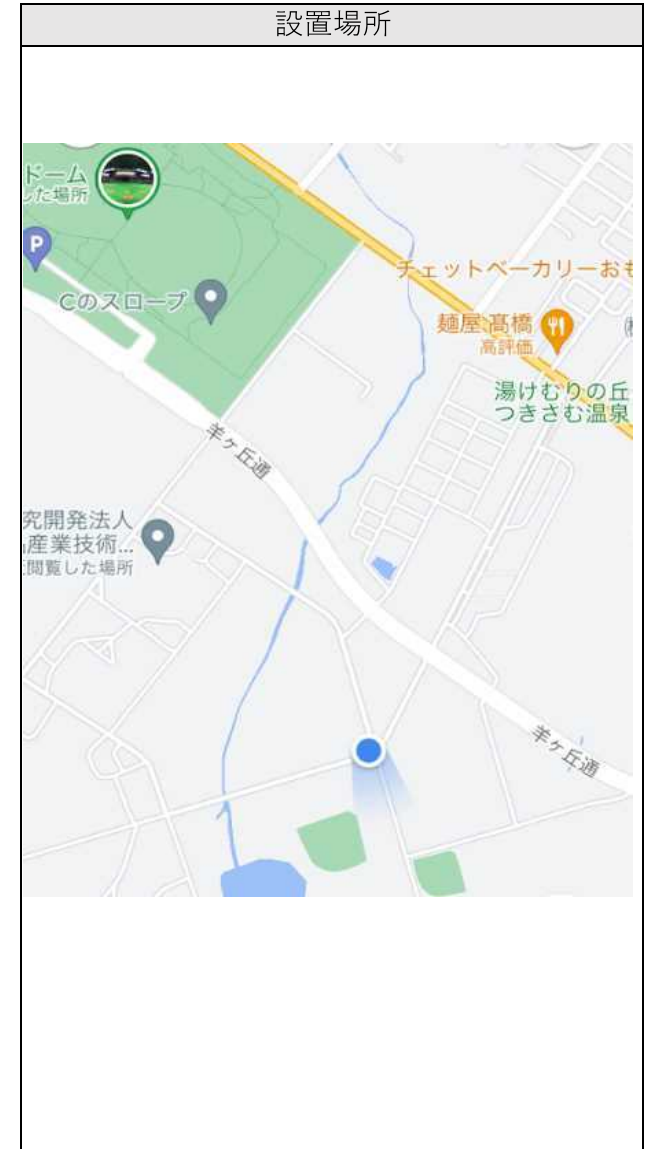
NO	2843	
施設名	北海道農業研究センター	
所在地	北海道札幌市豊平区羊ヶ丘1	
備考	自立式標識 (小型)	合計:2箇所

看板部分	評価	A (危険性なし/破損なし)
撤去済		
土台部分	破損状況	揺れる (倒れそうなくらい揺れる) ※必ずC評価

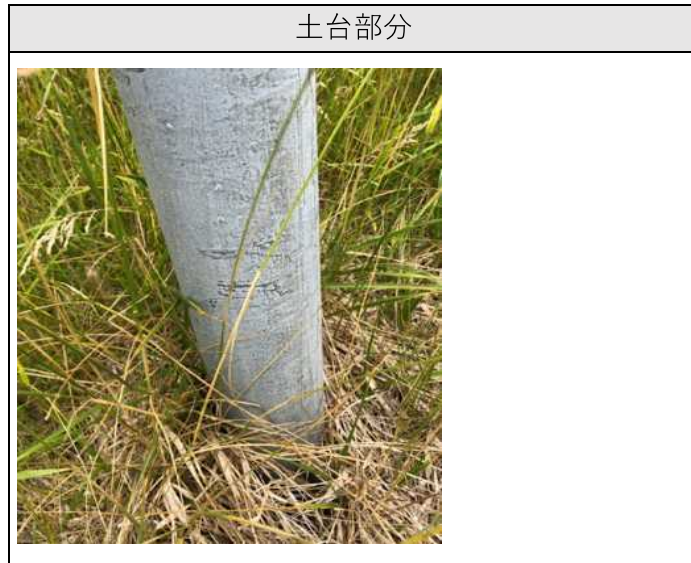
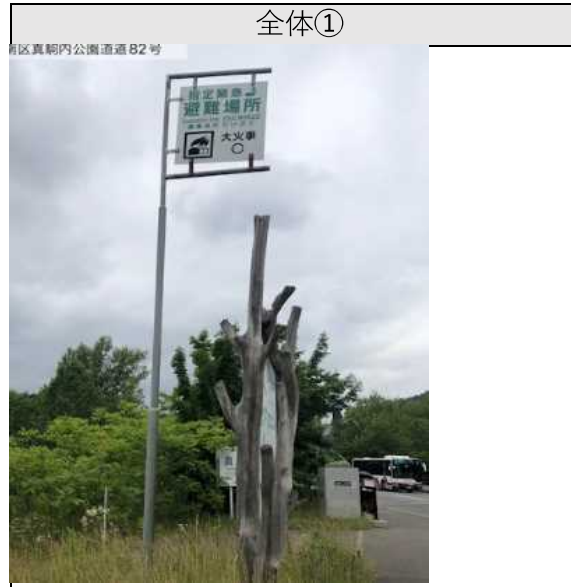
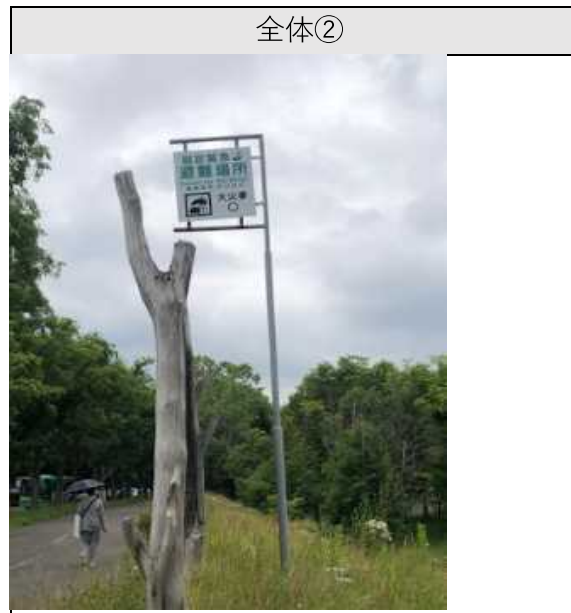
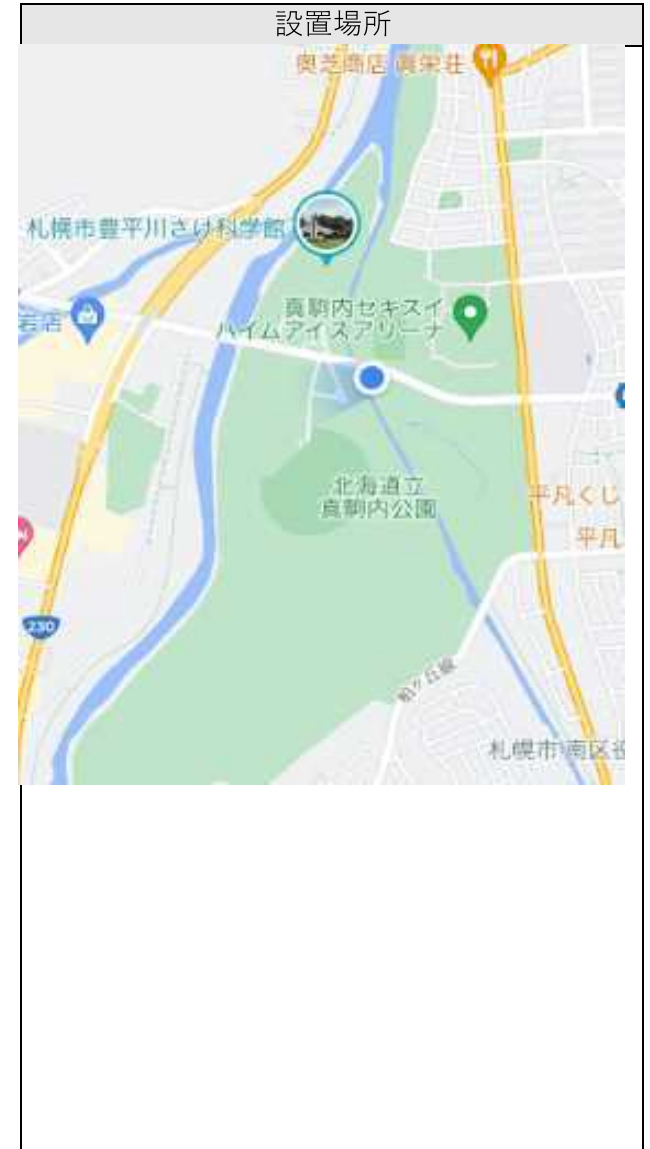
NO	600
施設名	真駒内公園
所在地	北海道札幌市南区真駒内公園 3-1
備考	自立式標識大型) 合計:2箇所

看板部分 評価	B (危険性なし/破損あり)
看板部分 破損状況	サビ/腐食 (サビが出ている/腐っている)
接合部分 評価	A (危険性なし/破損なし)
接合部分 破損状況	
ポール部分 評価	A (危険性なし/破損なし)
ポール部分 破損状況	
土台部分 評価	A (危険性なし/破損なし)
土台部分 破損状況

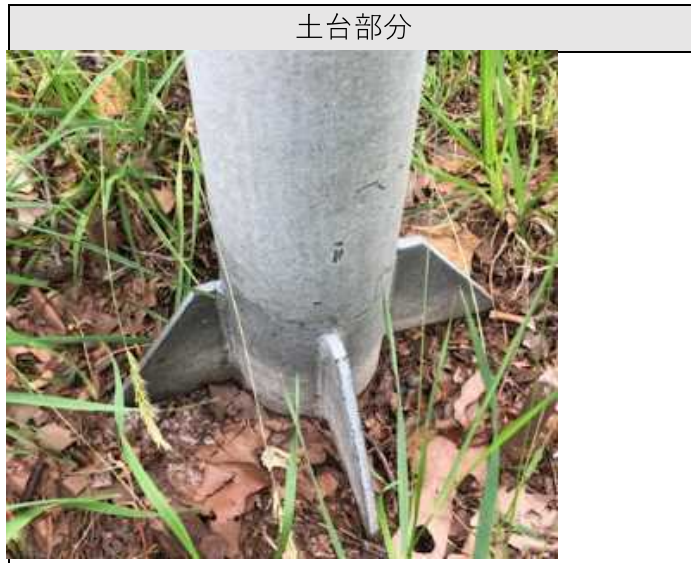
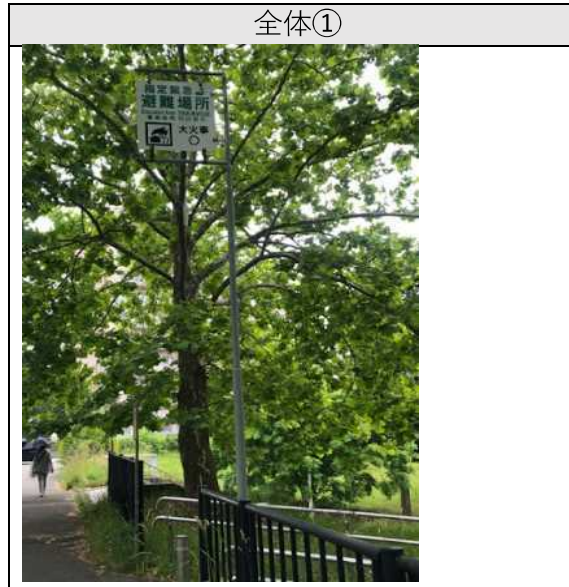
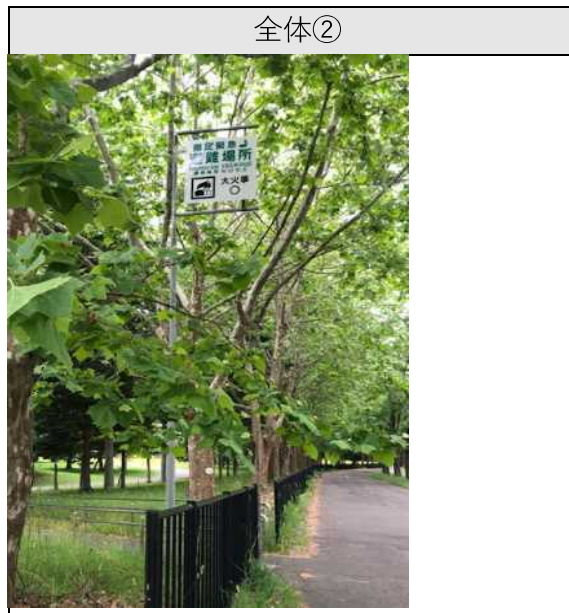
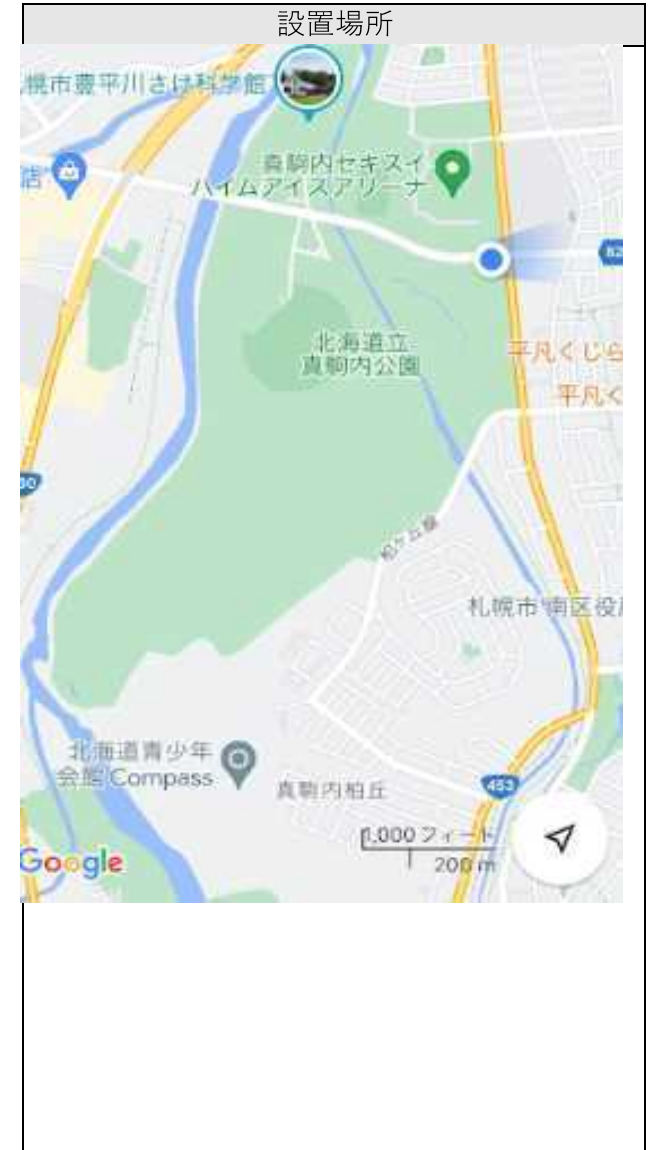
NO	600	
施設名	真駒内公園	
所在地	北海道札幌市南区真駒内公園 3-1	
備考	自立式標識大型)	合計:2箇所

看板部分	評価	B (危険性なし/破損あり)
看板部分	破損状況	サビ/腐食 (サビが出ている/腐っている)
接合部分	評価	A (危険性なし/破損なし)
接合部分	破損状況	
ポール部分	評価	A (危険性なし/破損なし)
ポール部分	破損状況	
土台部分	評価	A (危険性なし/破損なし)
土台部分	破損状況
