令和5年度 避難場所標識撤去に係る事前調査業務 調査報告書

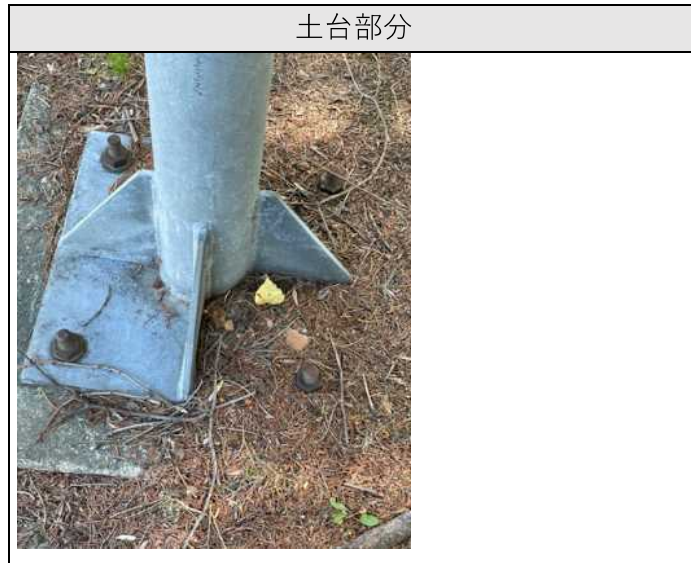
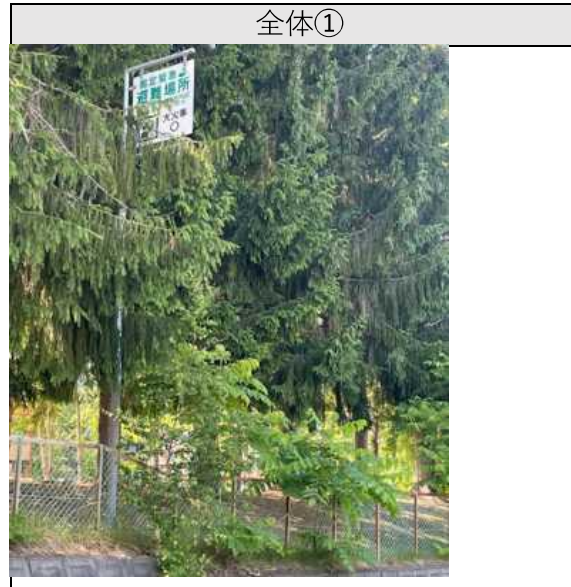
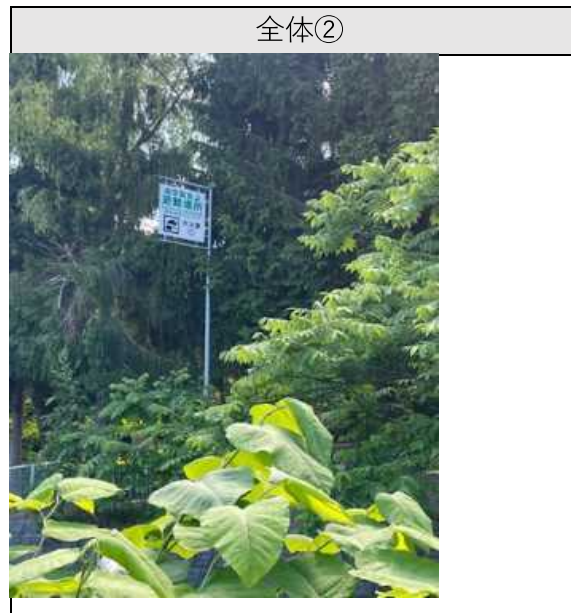
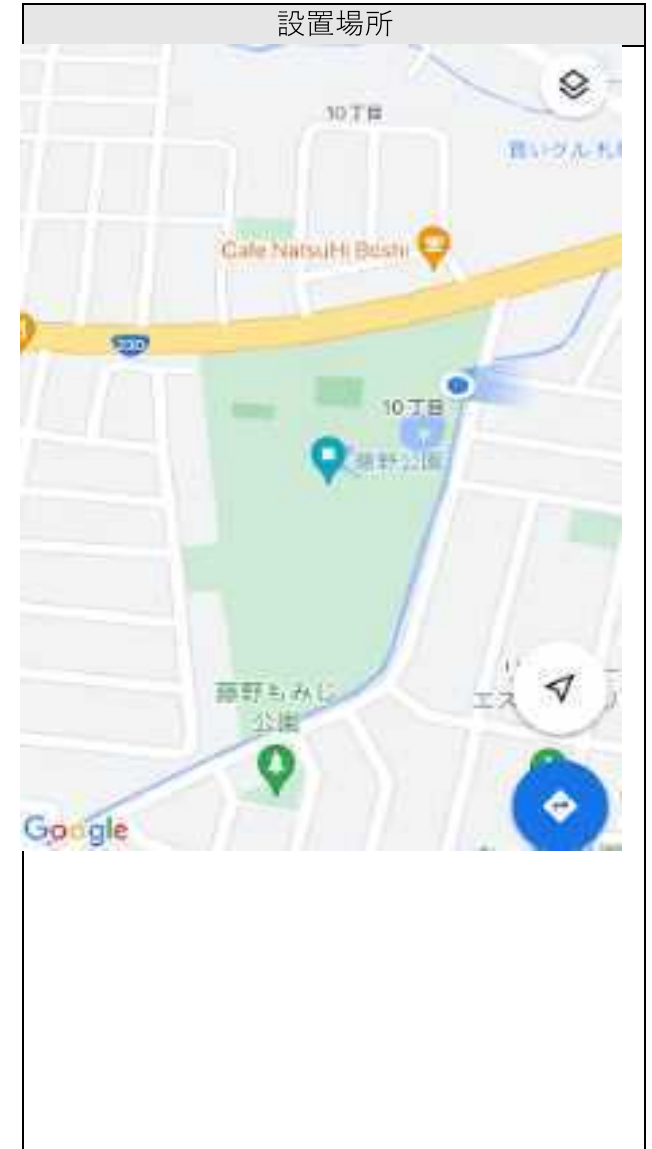
NO	601
施設名	藤野公園
所在地	北海道札幌市南区藤野3条10丁目4
備考	自立式標識(大型) 合計:1箇所

看板部分 評価	A (危険性なし/破損なし)
看板部分 破損状況	
接合部分 評価	A (危険性なし/破損なし)
接合部分 破損状況	
ポール部分 評価	A (危険性なし/破損なし)
ポール部分 破損状況	
土台部分 評価	A (危険性なし/破損なし)
土台部分 破損状況

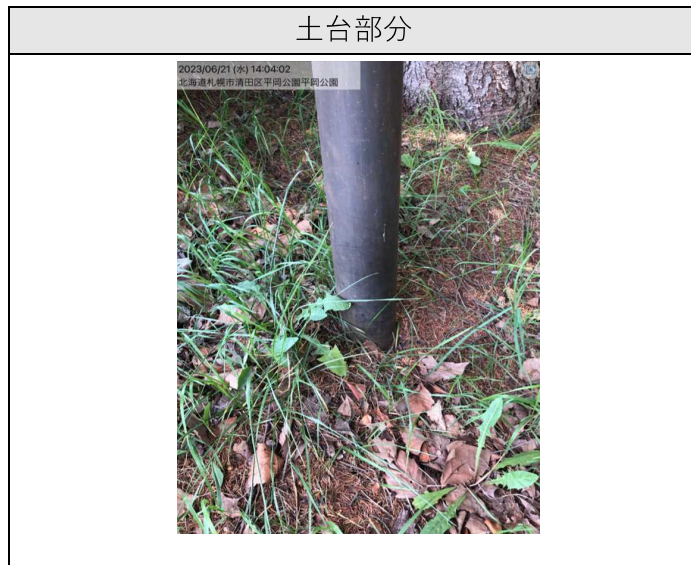
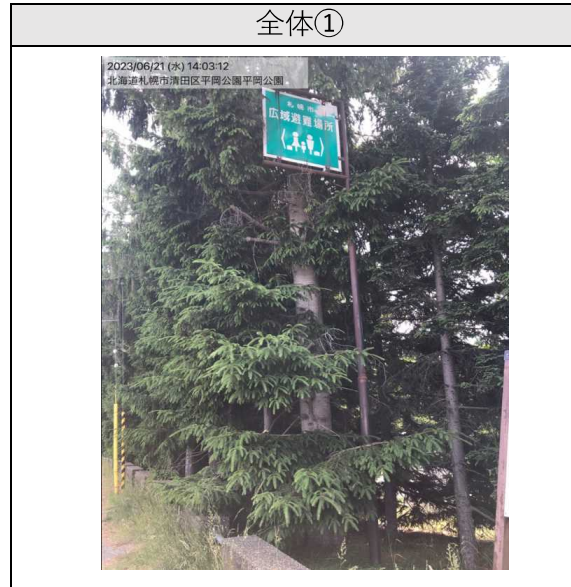
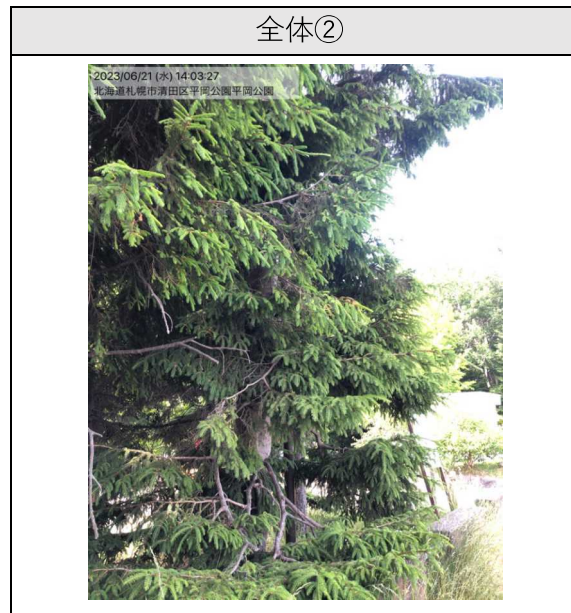
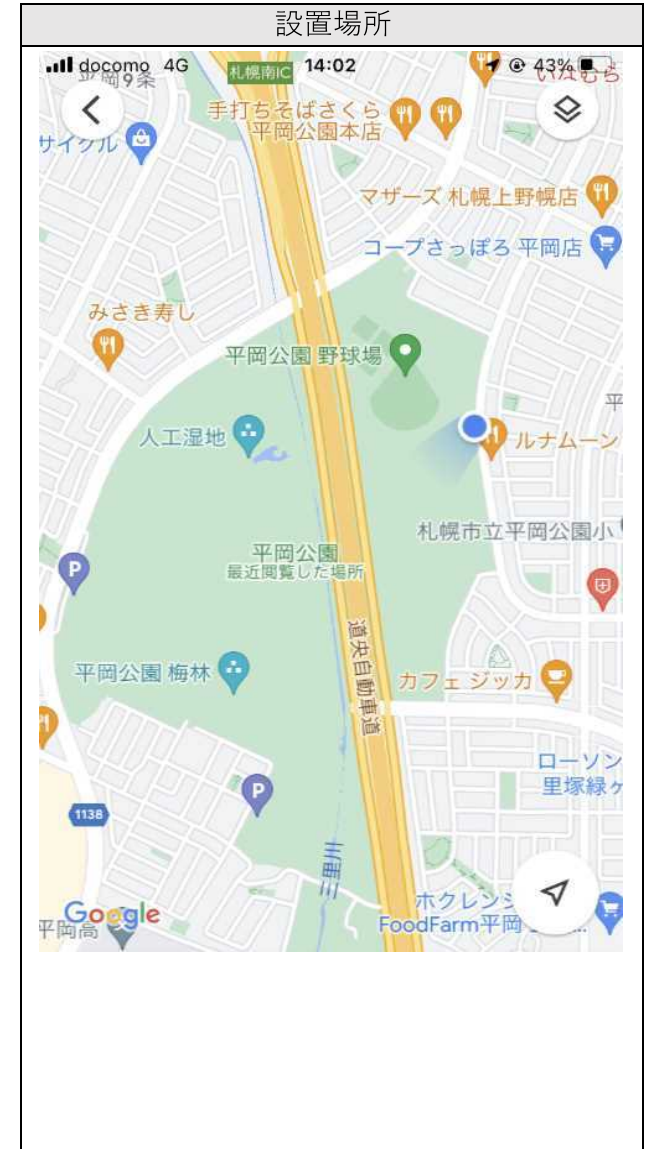
NO	554
施設名	平岡公園
所在地	札幌市清田区平岡公園1番地1号
備考	自立式標識(大型) 合計: 2箇所

看板部分 評価	A (危険性なし/破損なし)
看板部分 破損状況	
接合部分 評価	A (危険性なし/破損なし)
接合部分 破損状況	
ポール部分 評価	A (危険性なし/破損なし)
ポール部分 破損状況	
土台部分 評価	A (危険性なし/破損なし)
土台部分 破損状況

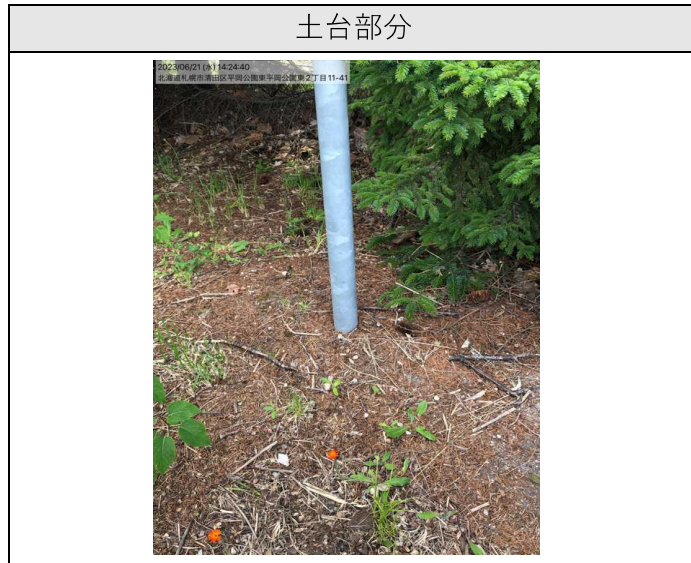
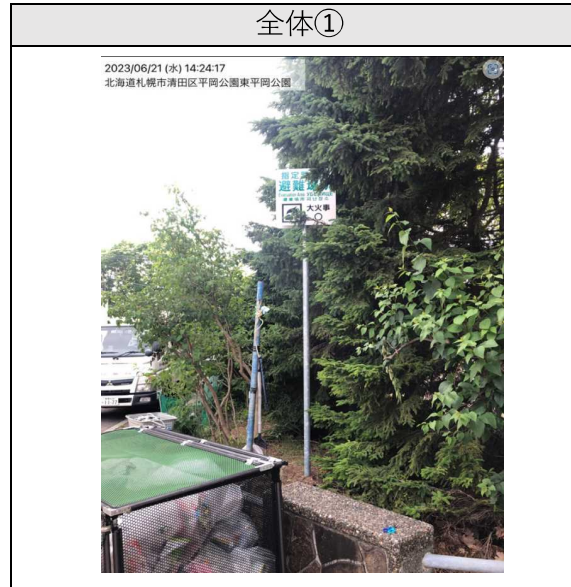
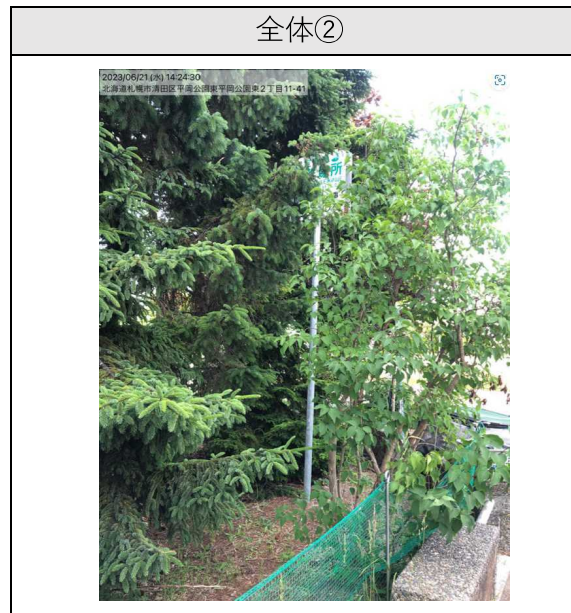
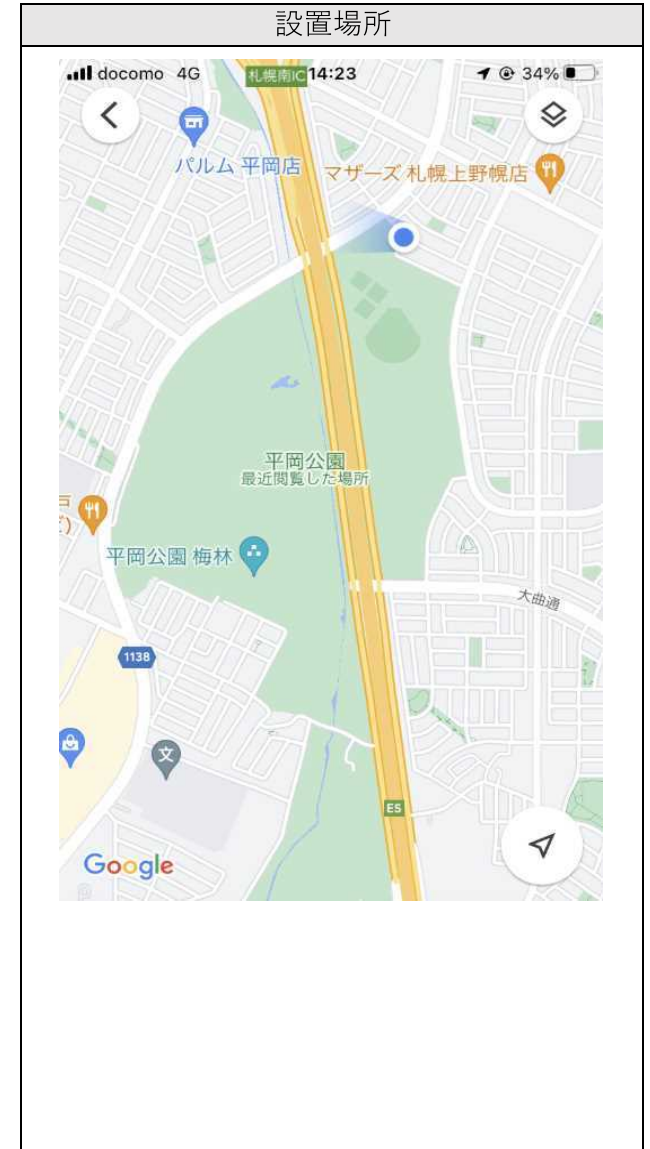
NO	554
施設名	平岡公園
所在地	札幌市清田区平岡公園1番地1号
備考	自立式標識 (小型) 合計: 2箇所

看板部分 評価	A (危険性なし/破損なし)
看板部分 破損状況	
接合部分 評価	A (危険性なし/破損なし)
接合部分 破損状況	
ポール部分 評価	A (危険性なし/破損なし)
ポール部分 破損状況	
土台部分 評価	A (危険性なし/破損なし)
土台部分 破損状況

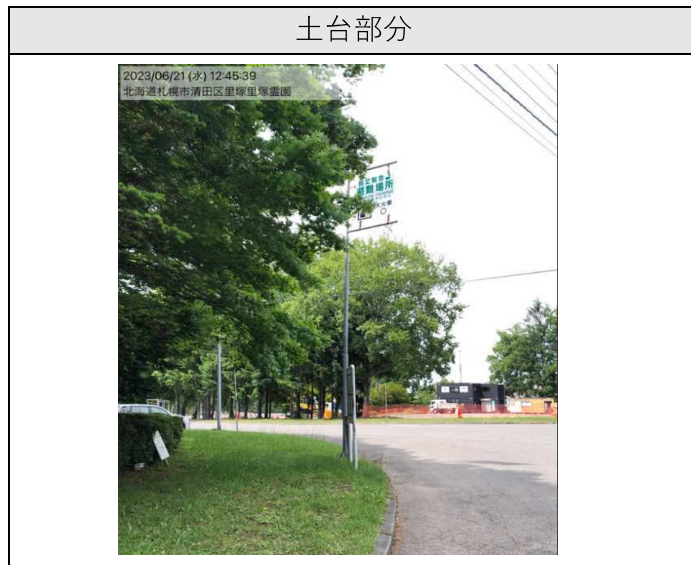
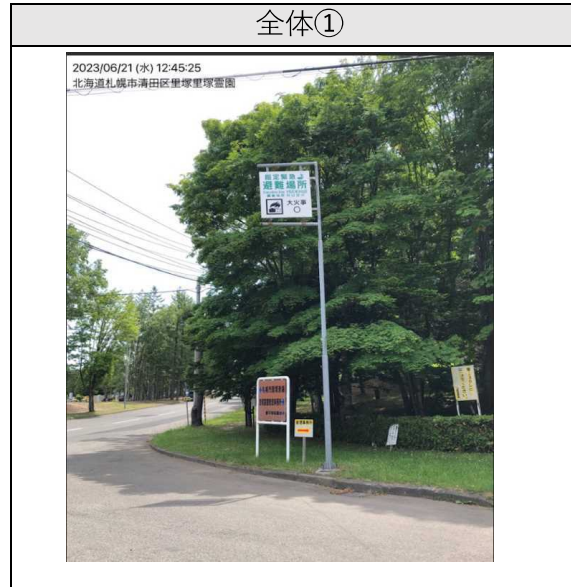
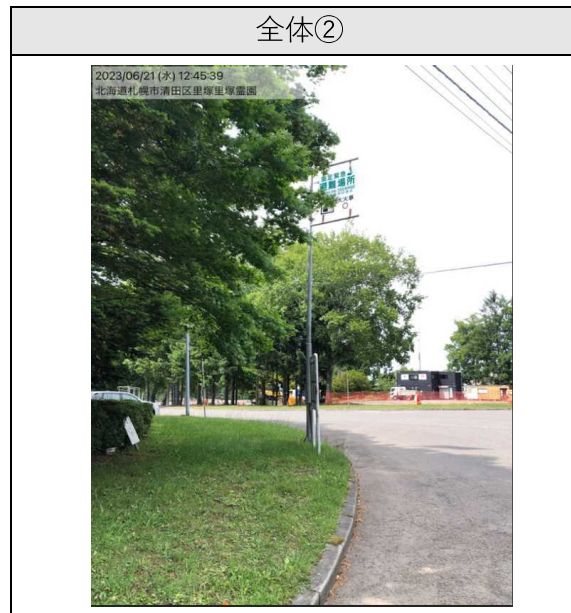
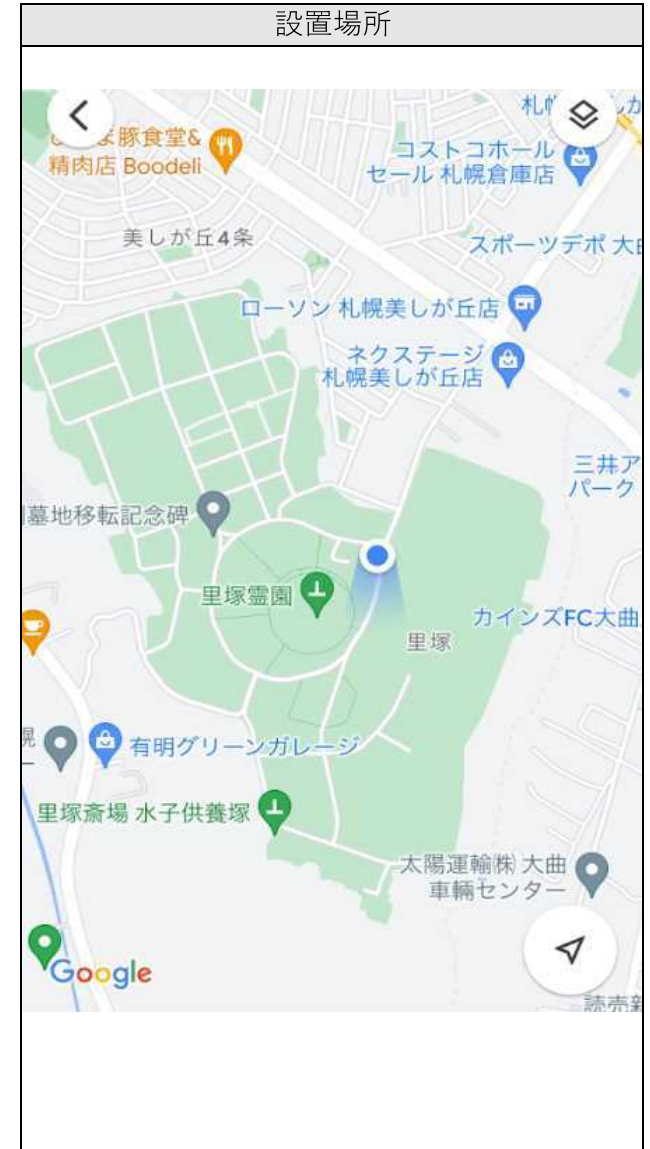
NO	2835
施設名	里塚霊園
所在地	北海道札幌市清田区里塚468番地外
備考	自立式標識（大型） 合計:1箇所

看板部分 評価	A（危険性なし/破損なし）
看板部分 破損状況	
接合部分 評価	A（危険性なし/破損なし）
接合部分 破損状況	
ポール部分 評価	A（危険性なし/破損なし）
ポール部分 破損状況	
土台部分 評価	A（危険性なし/破損なし）
土台部分 破損状況

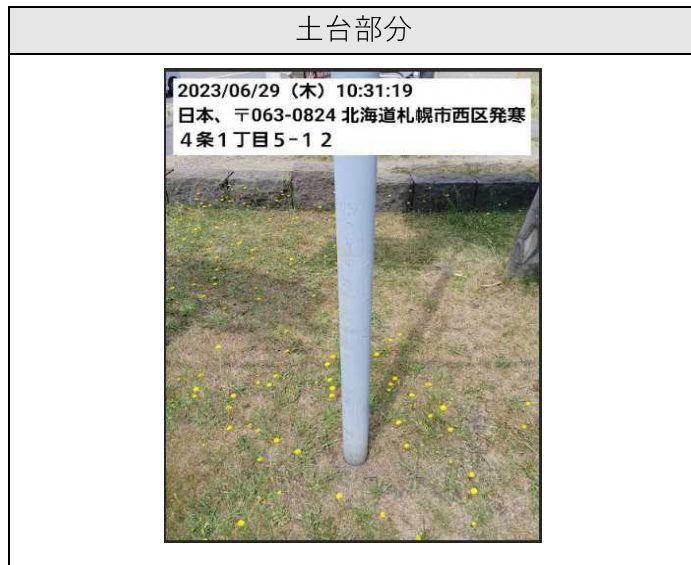
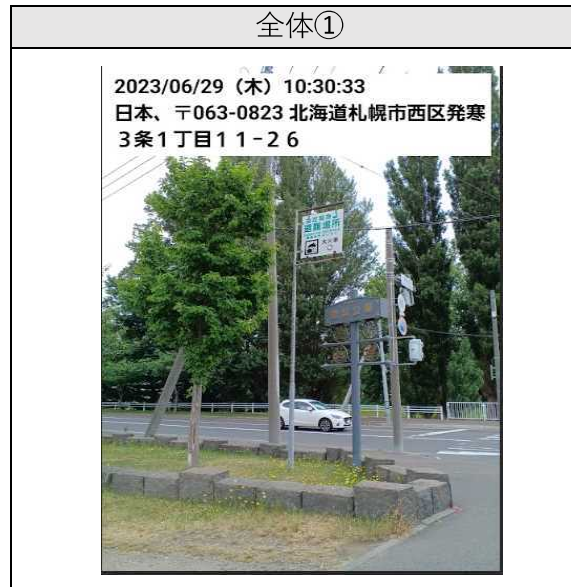
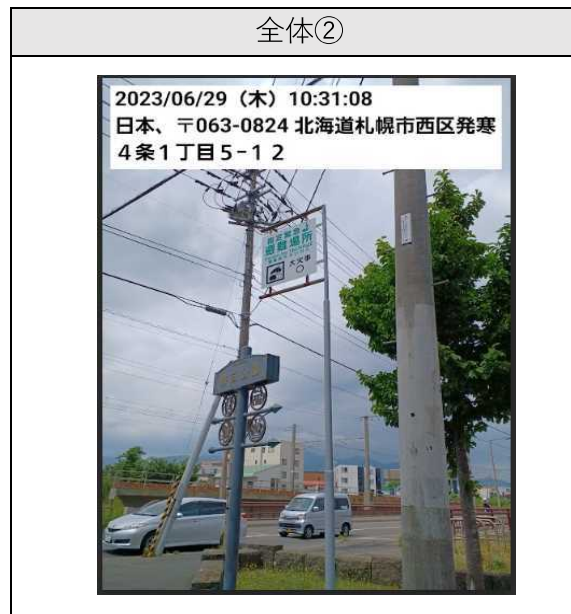
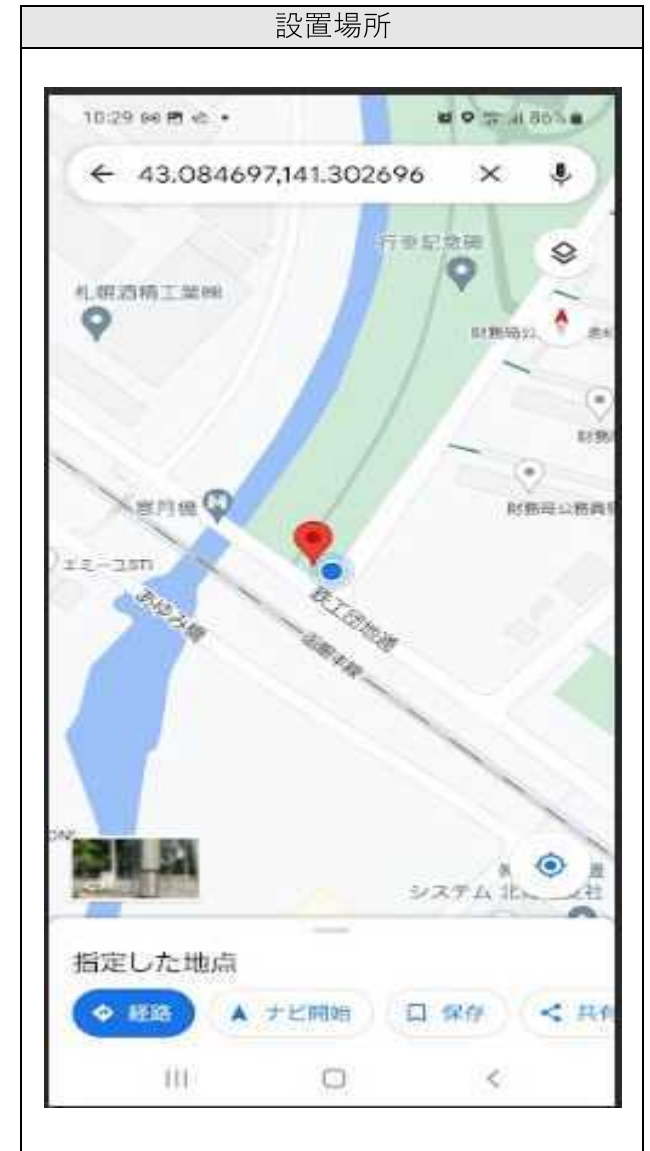
NO	:659
施設名	農試公園
所在地	北海道札幌市西区八軒5条西6丁目95-2 1
備考	自立式標識 (大型) 合計:1箇所

看板部分 評価	A (危険性なし/破損なし)
看板部分 破損状況	
接合部分 評価	B (危険性なし/破損あり)
接合部分 破損状況	サビ/腐食 (サビが出ている/腐っている)
ポール部分 評価	A (危険性なし/破損なし)
ポール部分 破損状況	
土台部分 評価	A (危険性なし/破損なし)
土台部分 破損状況

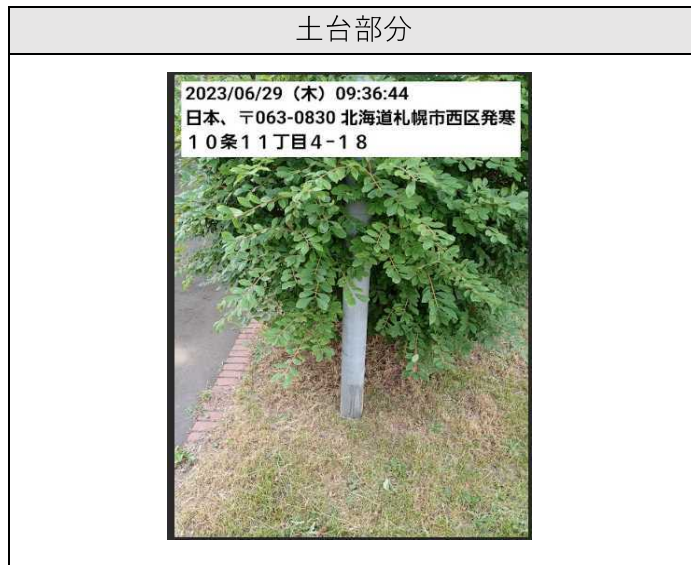
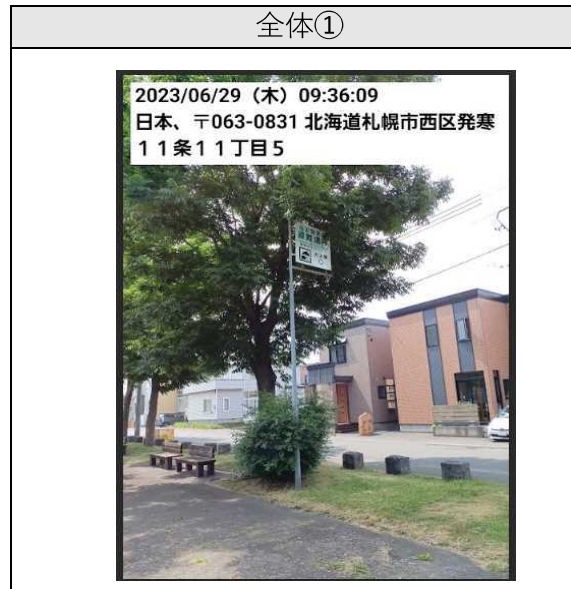
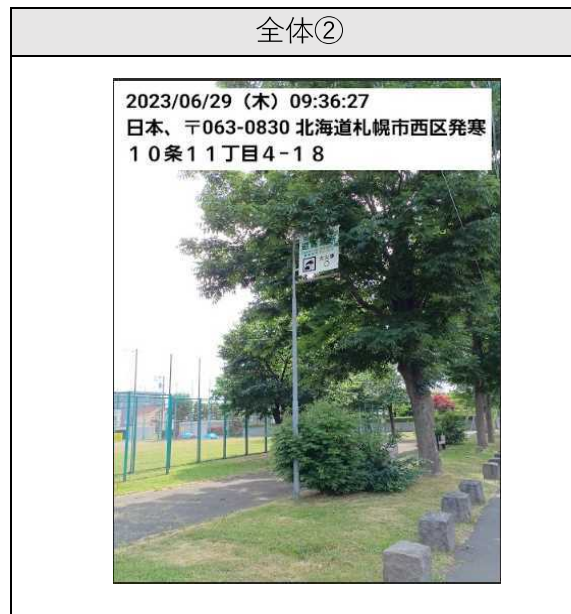
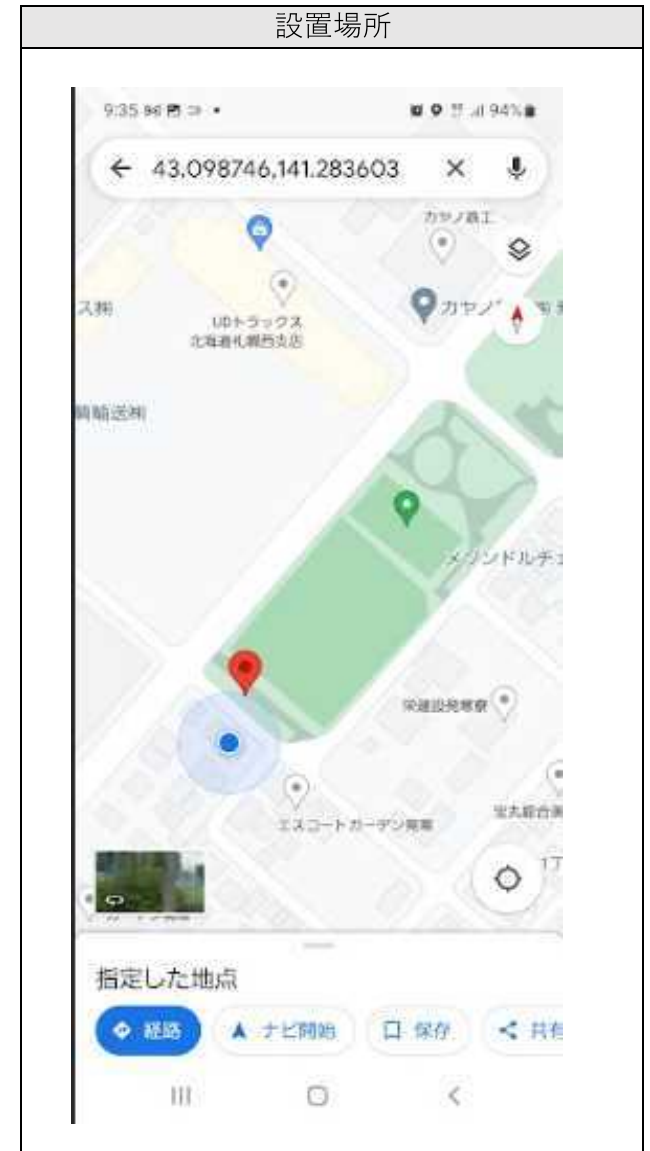
NO	2446
施設名	鉄興公園
所在地	北海道札幌市西区発寒12条11丁目3-18
備考	自立式標識(大型) 合計:2箇所

看板部分 評価	B(危険性なし/破損あり)
看板部分 破損状況	サビ/腐食(サビが出ている/腐っている)
接合部分 評価	A(危険性なし/破損なし)
接合部分 破損状況	
ポール部分 評価	A(危険性なし/破損なし)
ポール部分 破損状況	
土台部分 評価	A(危険性なし/破損なし)
土台部分 破損状況

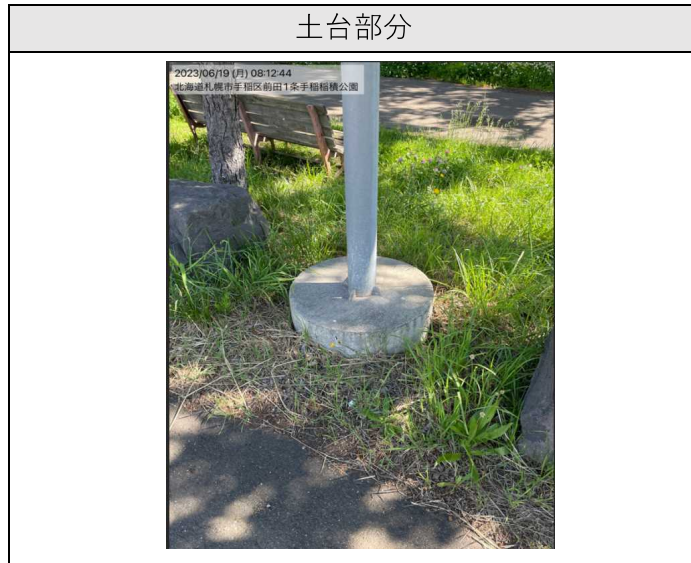
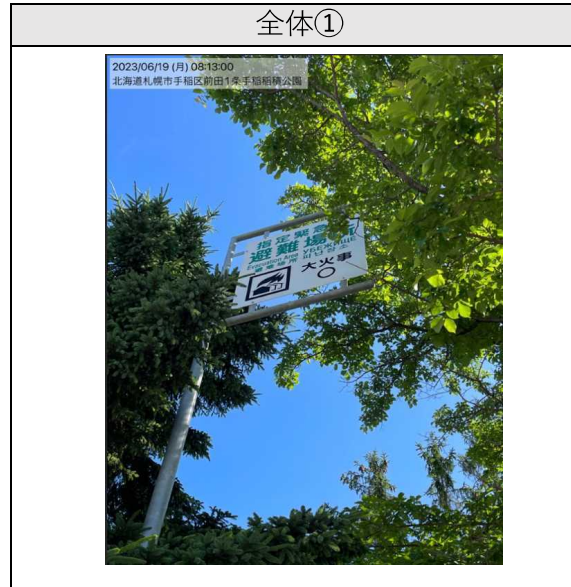
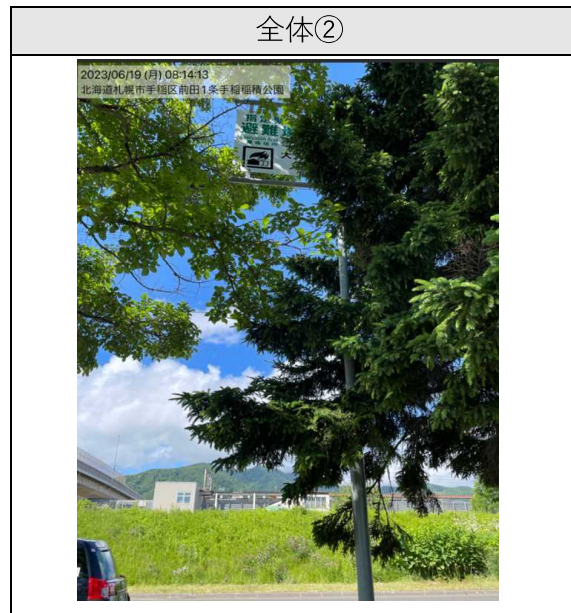
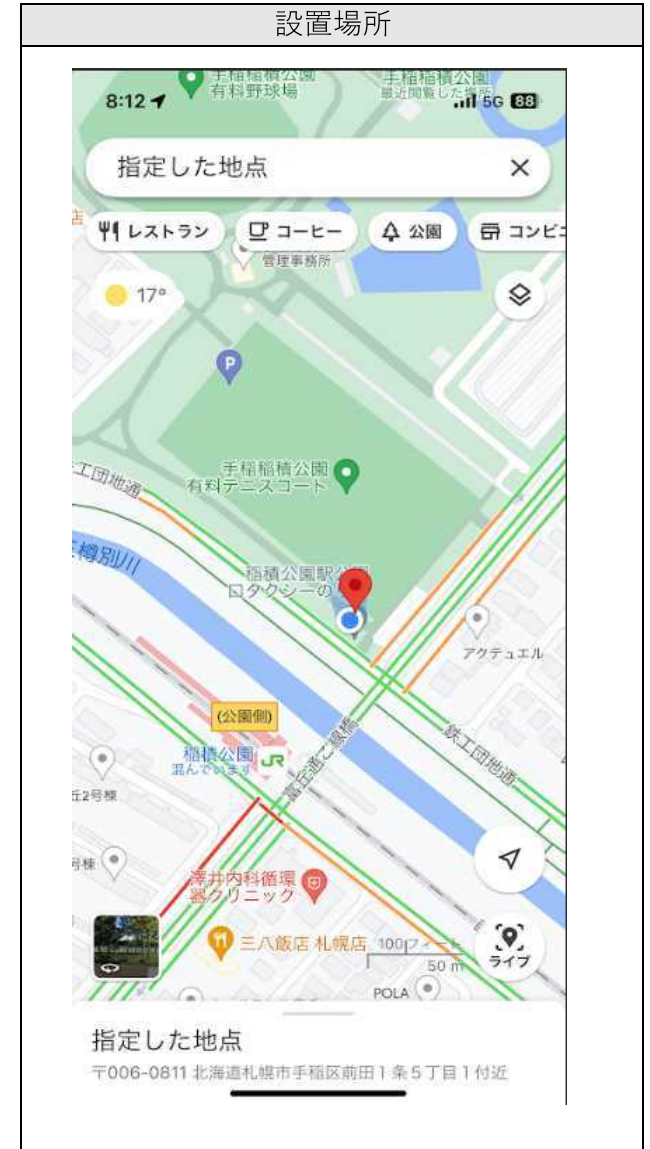
NO	710
施設名	手稲稲積公園
所在地	北海道札幌市手稲区前田1条5丁目1-1
備考	自立式標識（大型） 合計:1箇所

看板部分 評価	A（危険性なし/破損なし）
看板部分 破損状況	
接合部分 評価	A（危険性なし/破損なし）
接合部分 破損状況	
ポール部分 評価	A（危険性なし/破損なし）
ポール部分 破損状況	
土台部分 評価	A（危険性なし/破損なし）
土台部分 破損状況

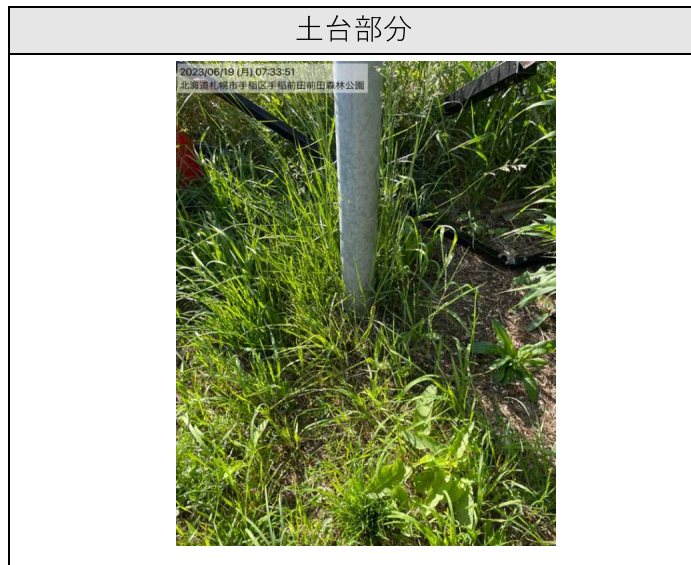
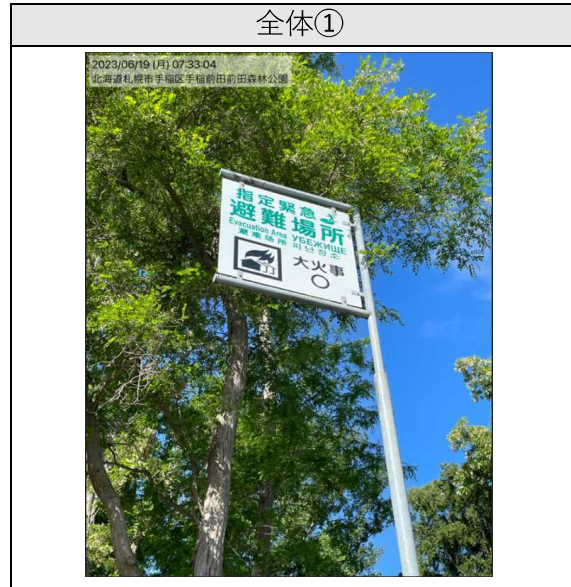
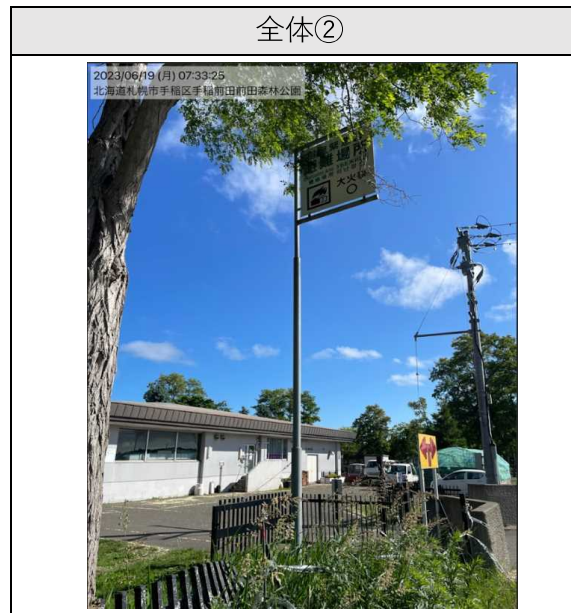
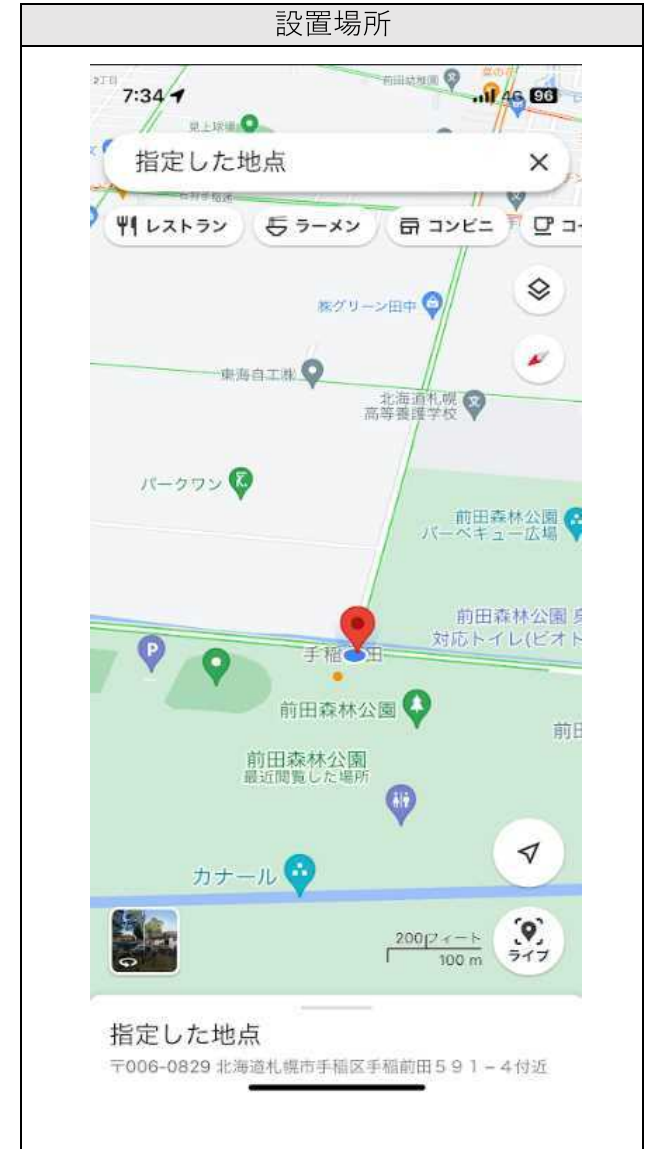
NO	711
施設名	前田森林公園
所在地	北海道札幌市手稲区手稲前田591-4
備考	自立式標識(大型) 合計:2箇所

看板部分 評価	A(危険性なし/破損なし)
看板部分 破損状況	
接合部分 評価	A(危険性なし/破損なし)
接合部分 破損状況	
ポール部分 評価	A(危険性なし/破損なし)
ポール部分 破損状況	
土台部分 評価	A(危険性なし/破損なし)
土台部分 破損状況

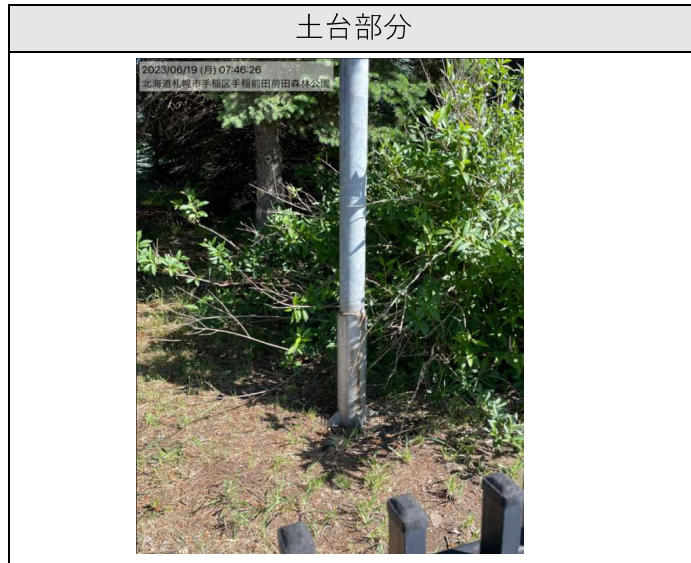
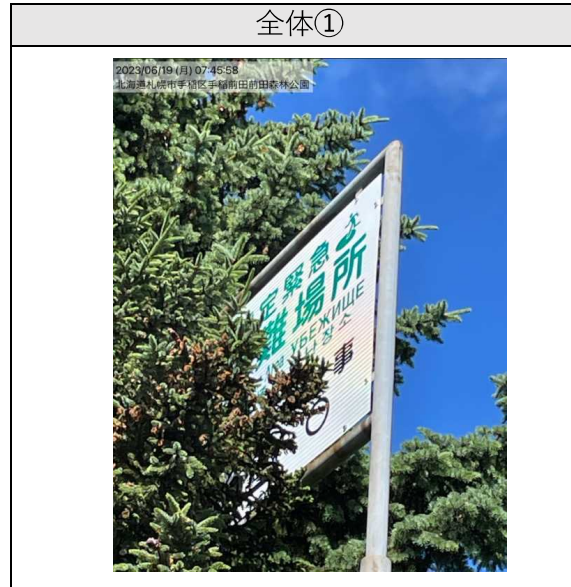
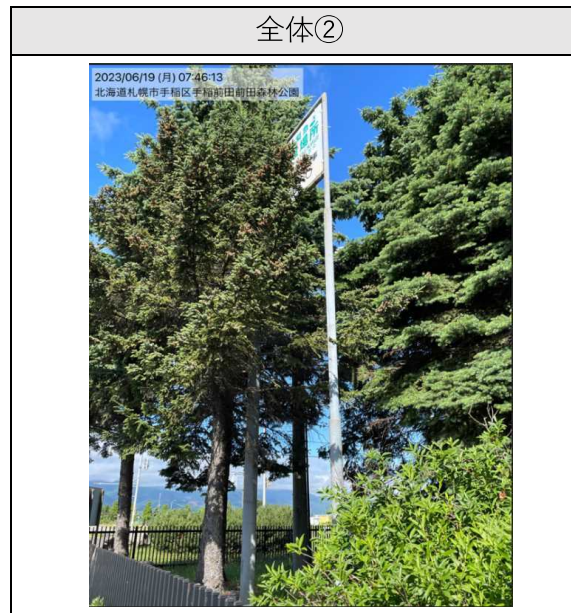
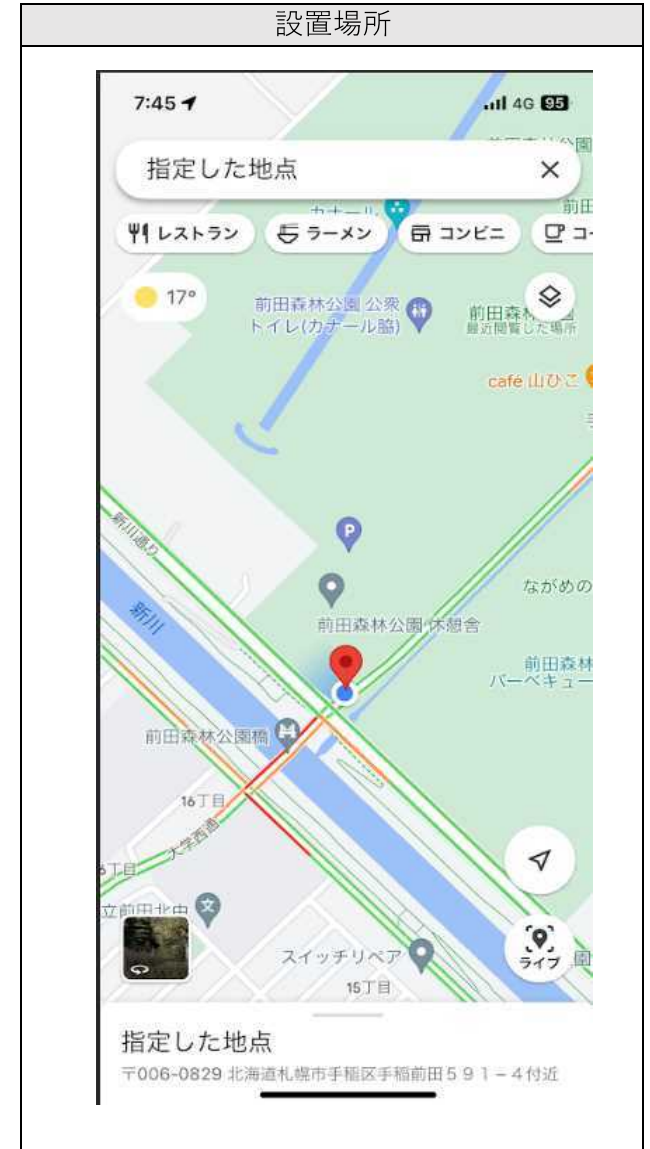
NO	711
施設名	前田森林公園
所在地	北海道札幌市手稲区手稲前田591-4
備考	自立式標識(大型) 合計:2箇所

看板部分 評価	A(危険性なし/破損なし)
看板部分 破損状況	
接合部分 評価	A(危険性なし/破損なし)
接合部分 破損状況	
ポール部分 評価	A(危険性なし/破損なし)
ポール部分 破損状況	
土台部分 評価	A(危険性なし/破損なし)
土台部分 破損状況

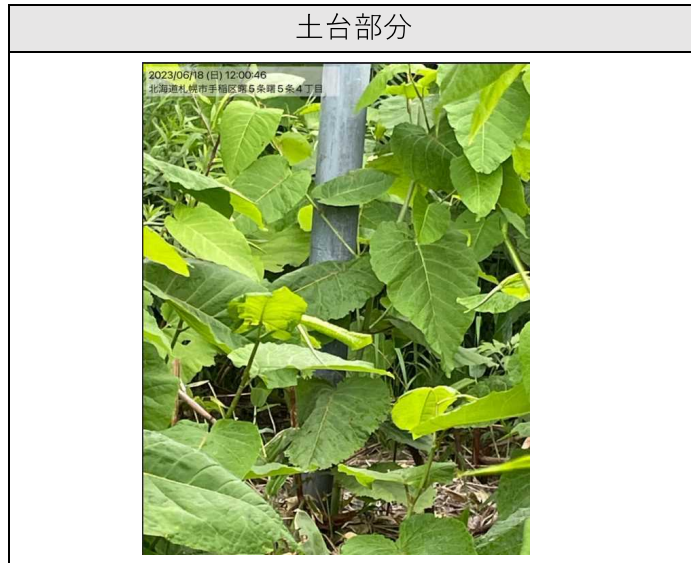
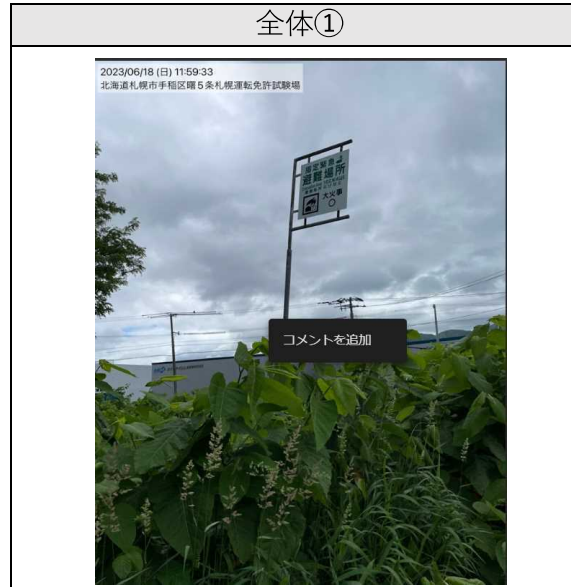
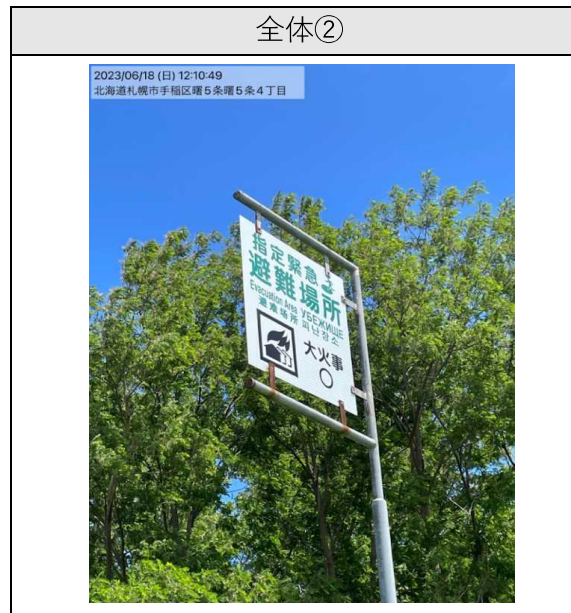
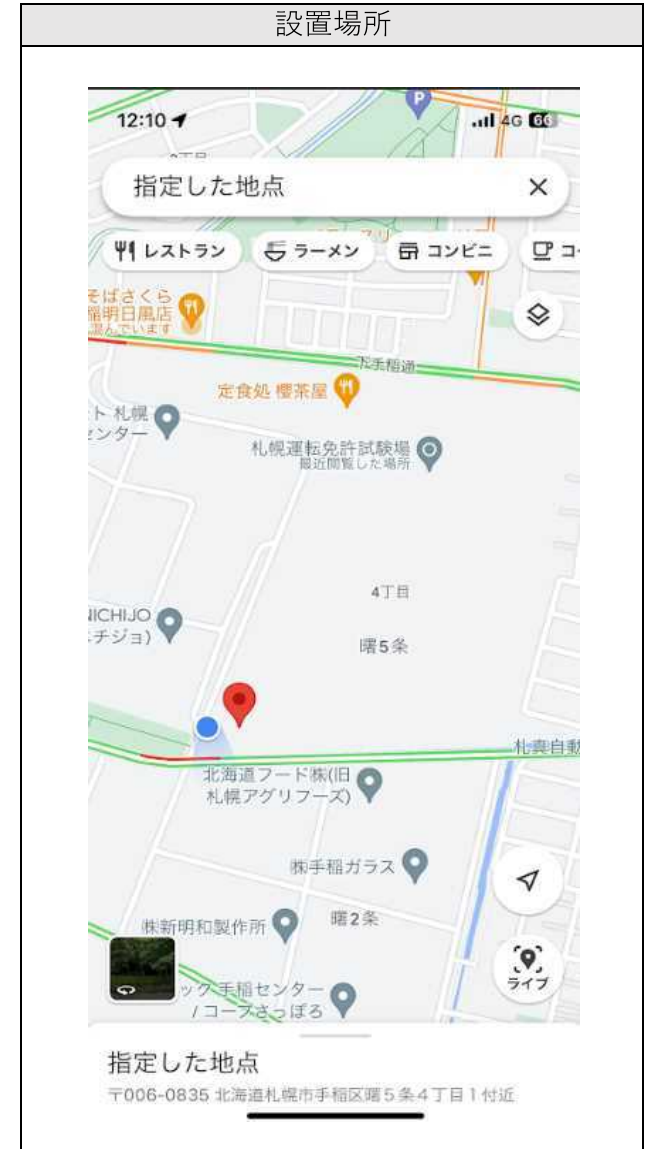
NO	2845
施設名	運転免許試験場
所在地	北海道札幌市手稲区曙5条4丁目1-1 札幌運転免許試験場
備考	自立式標識 (大型) 合計:1箇所

看板部分	評価	A (危険性なし/破損なし)
看板部分	破損状況	
接合部分	評価	A (危険性なし/破損なし)
接合部分	破損状況	
ポール部分	評価	A (危険性なし/破損なし)
ポール部分	破損状況	
土台部分	評価	A (危険性なし/破損なし)
土台部分	破損状況	近くに寄れず正確には不明
