NO	375
施設名	あつべつちびっこ公園
所在地	北海道札幌市厚別区厚別西2条3丁目3
備考	自立式標識 (小型) 合計:1箇所

令和5年度 避難場所標識撤去に係る事前調査業務 調査報告書

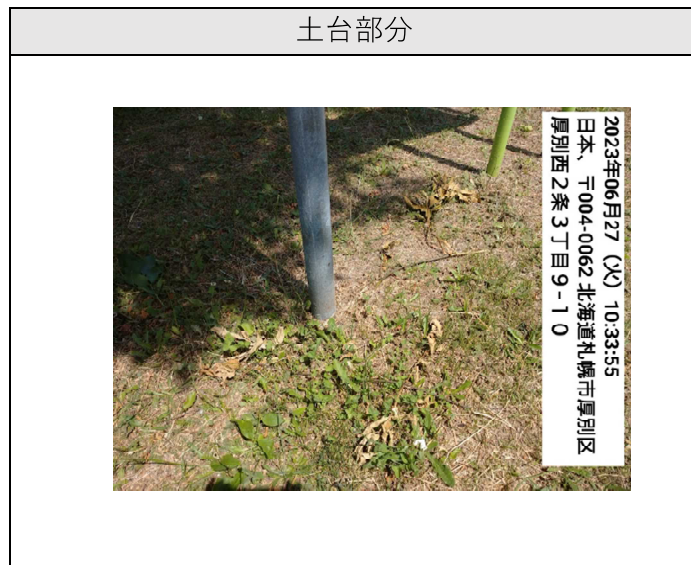
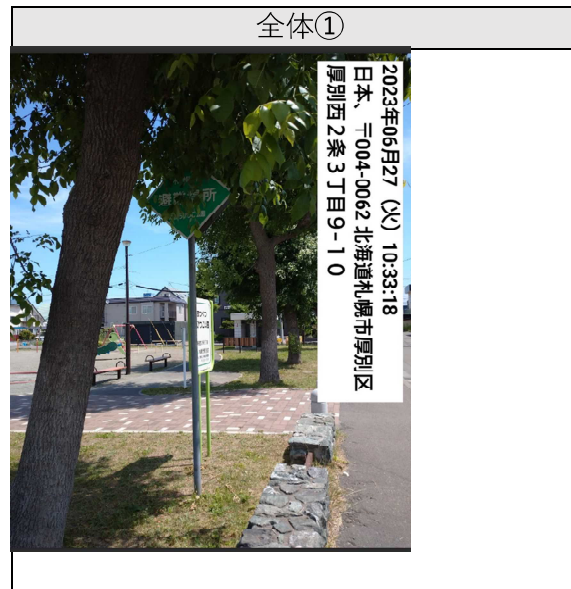
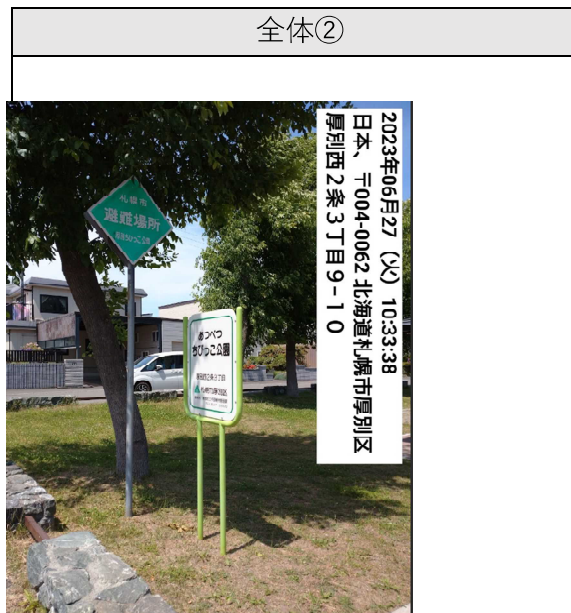
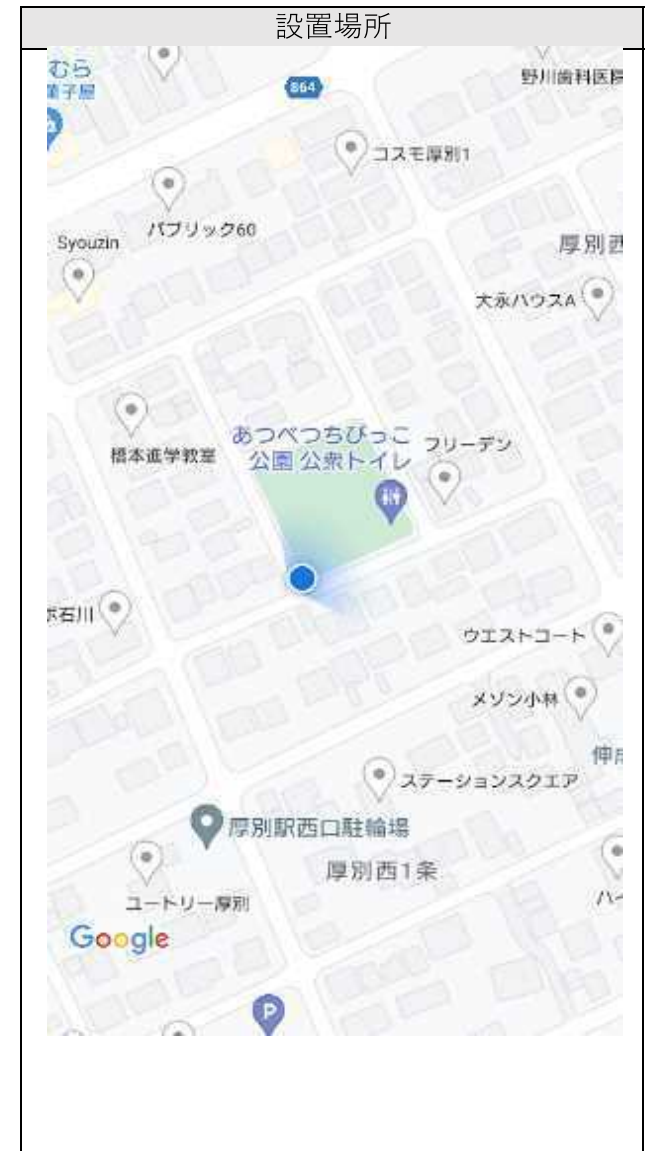
看板部分 評価	A (危険性なし/破損なし)
看板部分 破損状況	
接合部分 評価	B (危険性なし/破損あり)
接合部分 破損状況	サビ/腐食 (サビが出ている/腐っている)
ポール部分 評価	B (危険性なし/破損あり)
ポール部分 破損状況	サビ/腐食 (サビが出ている/腐っている)
土台部分 評価	A (危険性なし/破損なし)
土台部分 破損状況

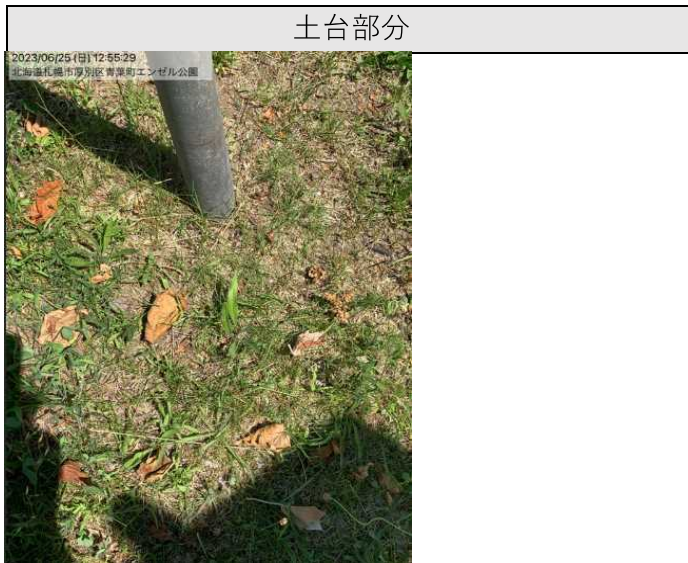
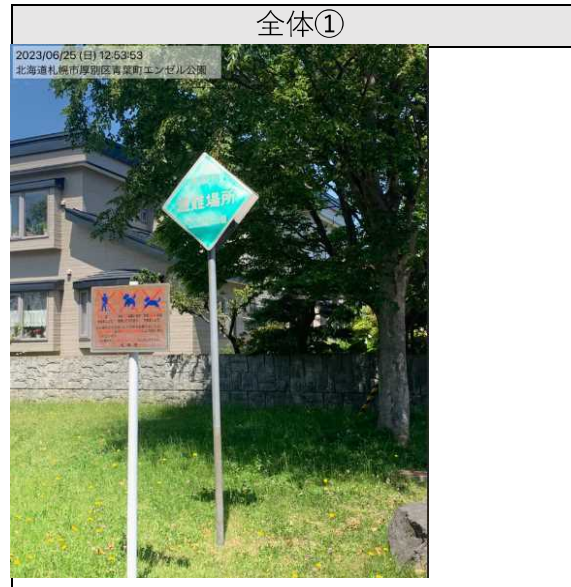
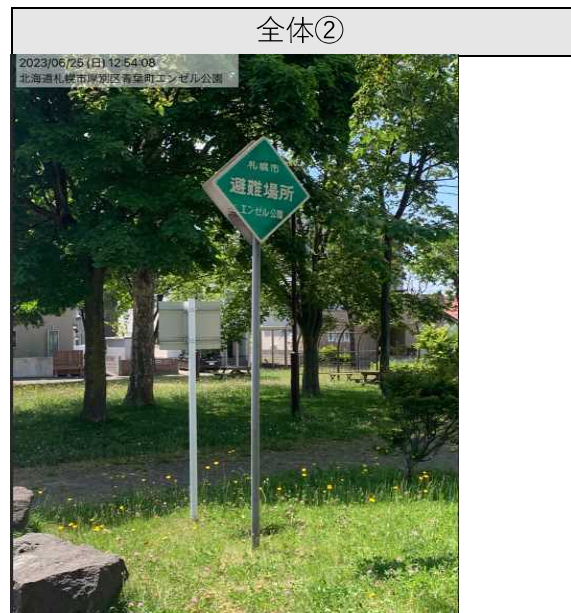
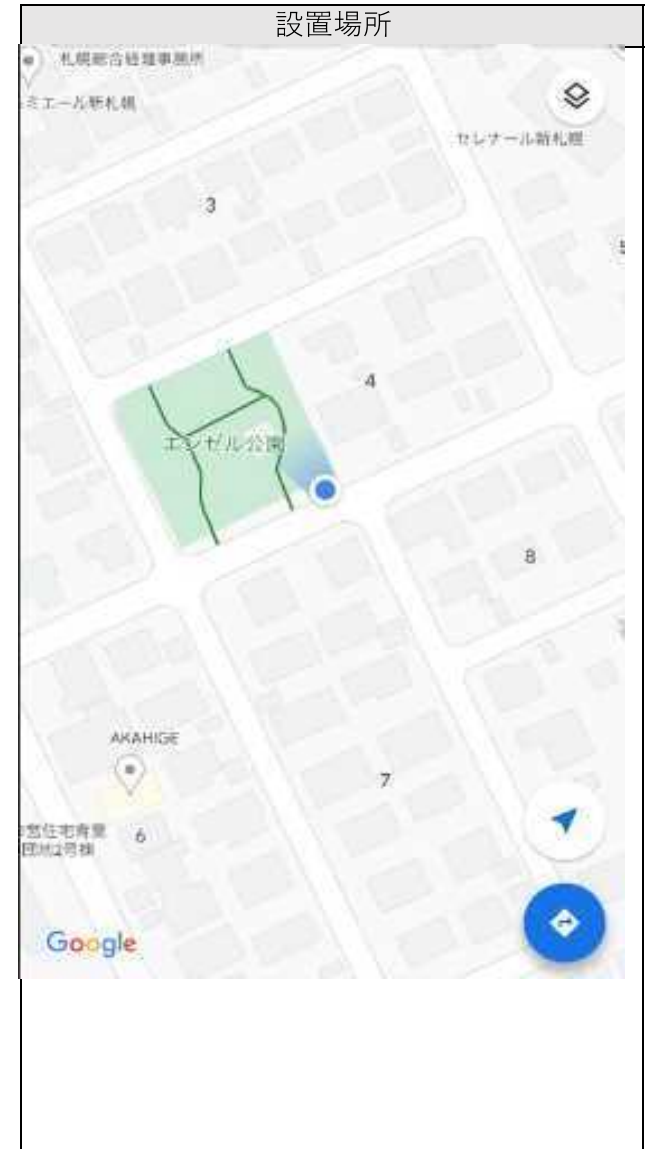
NO	376
施設名	エンゼル公園
所在地	北海道札幌市厚別区青葉町4丁目4
備考	自立式標識（小型） 合計:1箇所

看板部分 評価	B（危険性なし/破損あり）
看板部分 破損状況	汚れ/擦れ（表面に汚れや擦れがあり見えにくい）
接合部分 評価	A（危険性なし/破損なし）
接合部分 破損状況	
ポール部分 評価	A（危険性なし/破損なし）
ポール部分 破損状況	
土台部分 評価	A（危険性なし/破損なし）
土台部分 破損状況

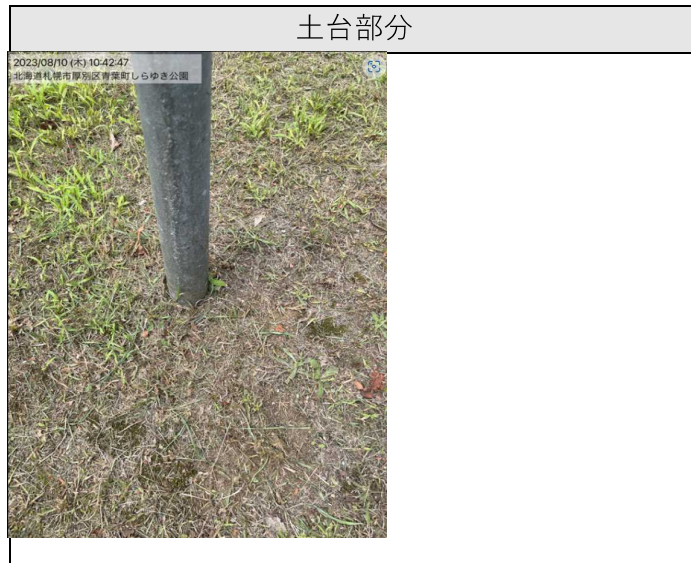
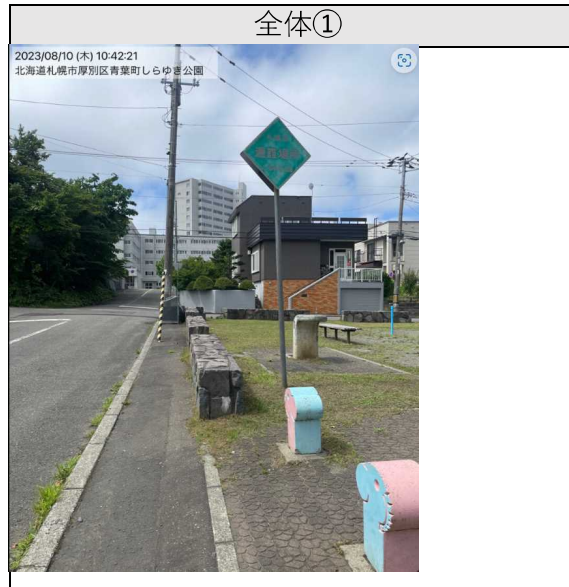
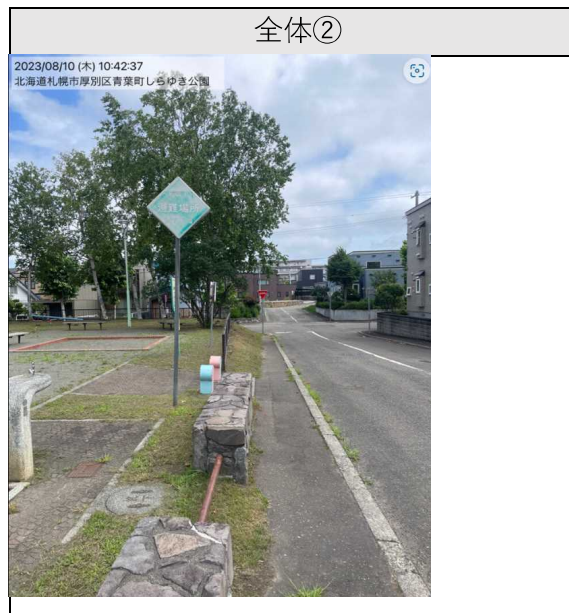
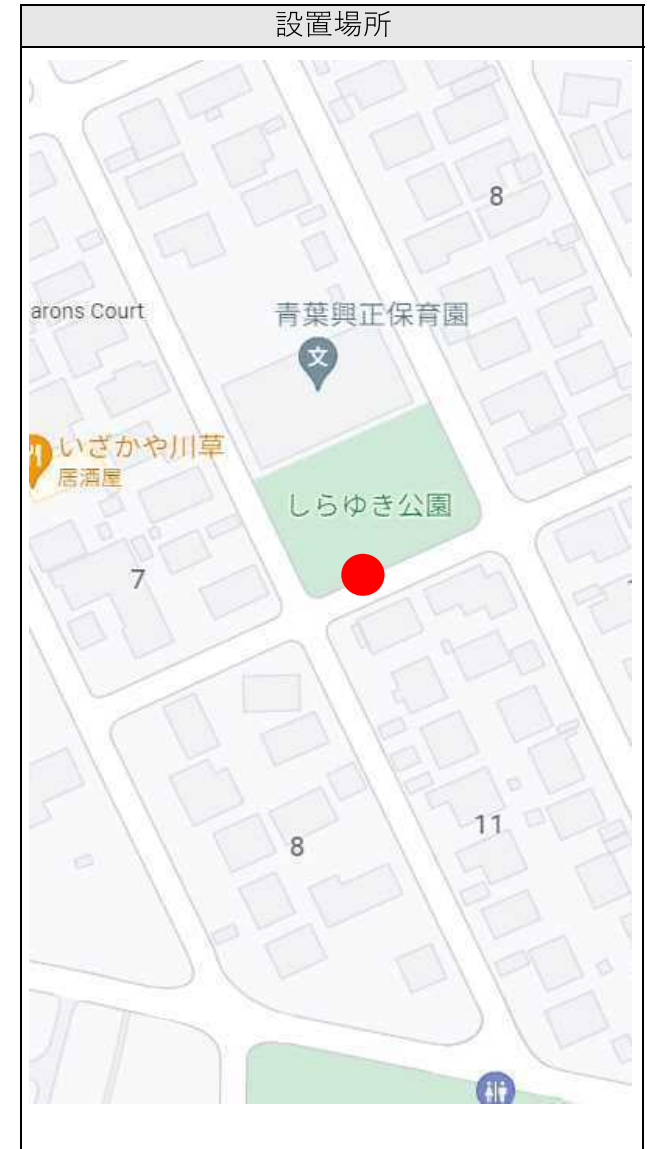
NO	378
施設名	しらゆき公園
所在地	北海道札幌市厚別区青葉町2丁目7
備考	自立式標識 (小型) 合計:1箇所

看板部分 評価	B (危険性なし/破損あり)
看板部分 破損状況	汚れ/擦れ (表面に汚れや擦れがあり見えにくい)
接合部分 評価	A (危険性なし/破損なし)
接合部分 破損状況	
ポール部分 評価	A (危険性なし/破損なし)
ポール部分 破損状況	
土台部分 評価	A (危険性なし/破損なし)
土台部分 破損状況

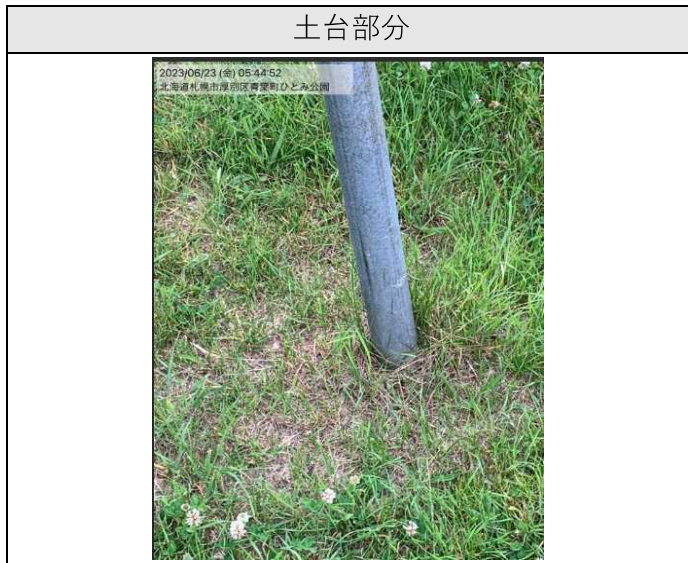
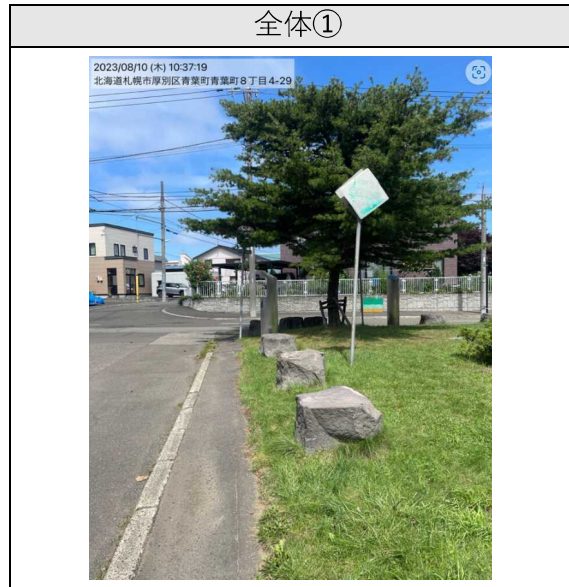
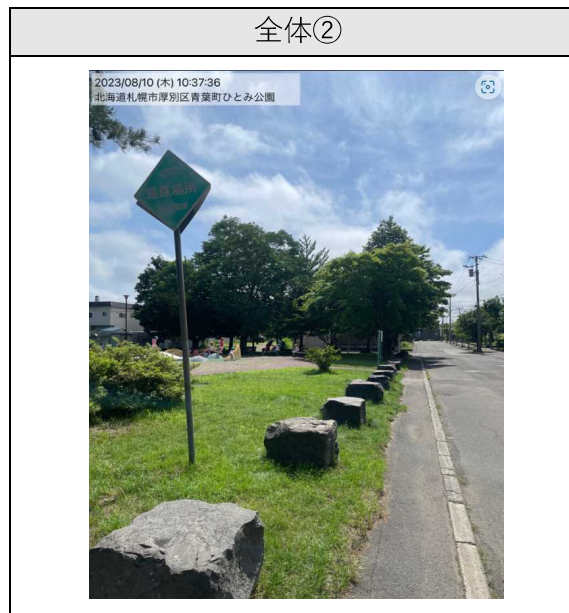
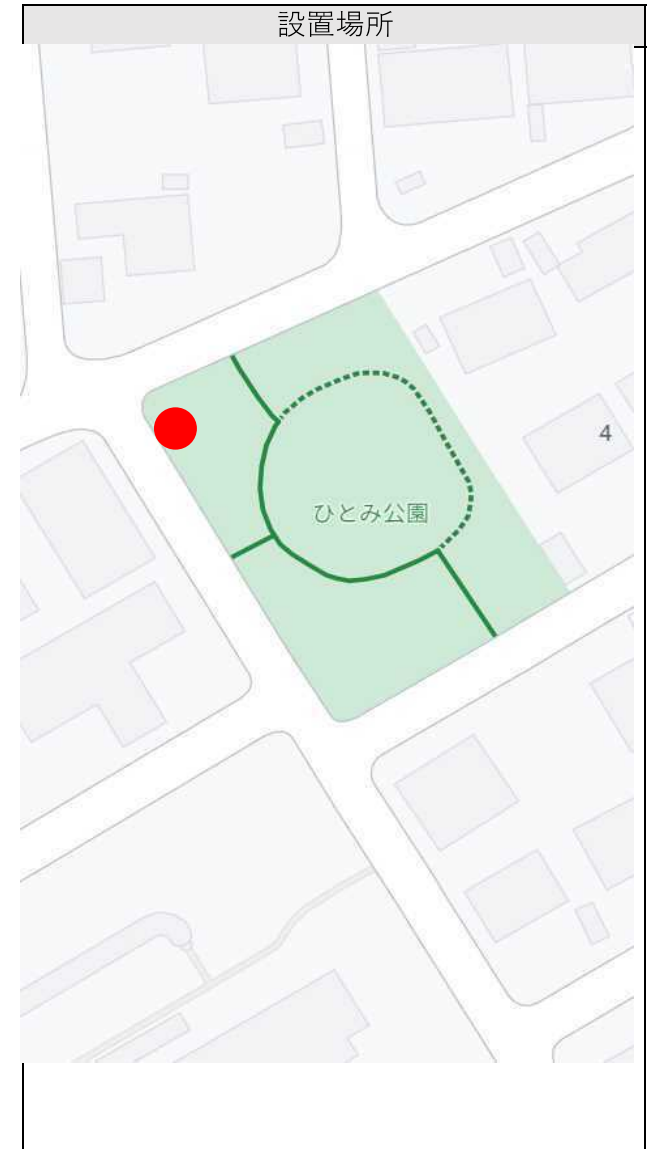
NO	379
施設名	ひとみ公園
所在地	北海道札幌市厚別区青葉町8丁目4
備考	自立式標識（小型） 合計:1箇所

看板部分 評価	B（危険性なし/破損あり）
看板部分 破損状況	汚れ/擦れ（表面に汚れや擦れがあり見えにくい）
接合部分 評価	A（危険性なし/破損なし）
接合部分 破損状況	
ポール部分 評価	B（危険性なし/破損あり）
ポール部分 破損状況	サビ/腐食（サビが出ている/腐っている）
土台部分 評価	A（危険性なし/破損なし）
土台部分 破損状況

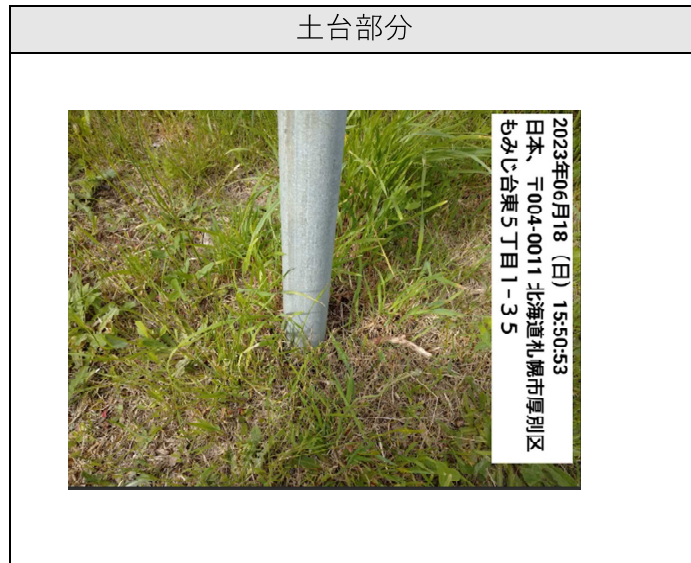
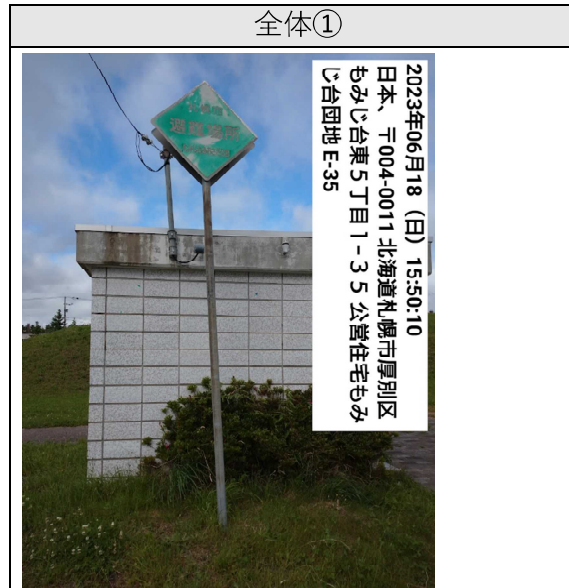
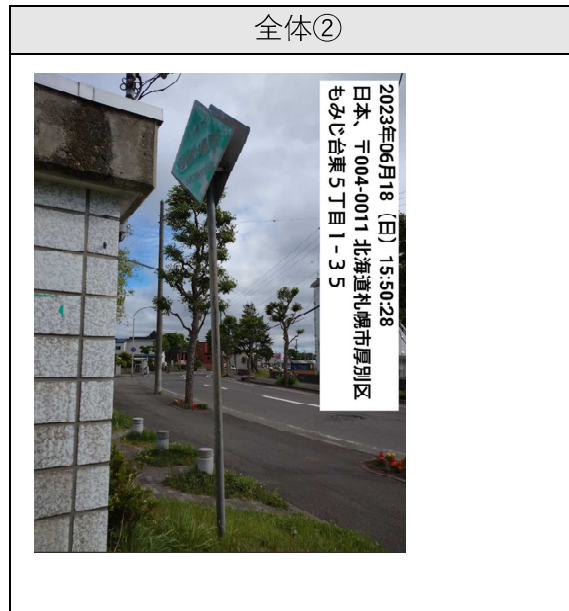
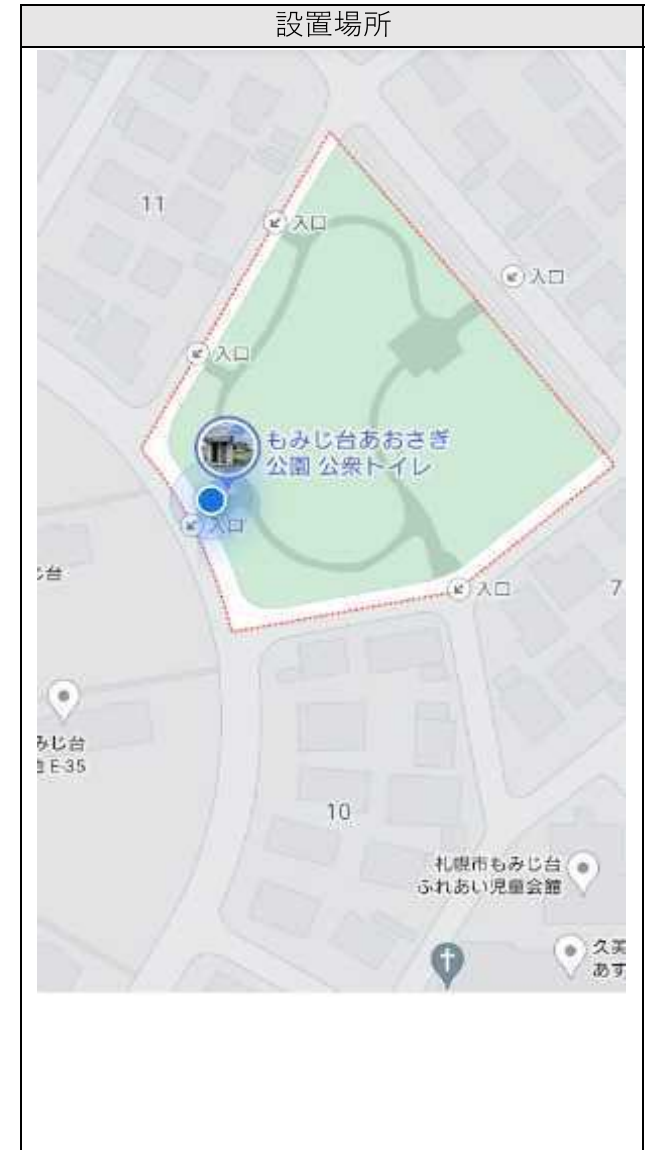
NO	381
施設名	もみじ台おおさぎ公園
所在地	北海道札幌市厚別区もみじ台東6丁目12
備考	自立式標識 (小型) 合計:1箇所

看板部分 評価	B (危険性なし/破損あり)
看板部分 破損状況	汚れ/擦れ (表面に汚れや擦れがあり見えにくい)
接合部分 評価	A (危険性なし/破損なし)
接合部分 破損状況	
ポール部分 評価	A (危険性なし/破損なし)
ポール部分 破損状況	
土台部分 評価	A (危険性なし/破損なし)
土台部分 破損状況

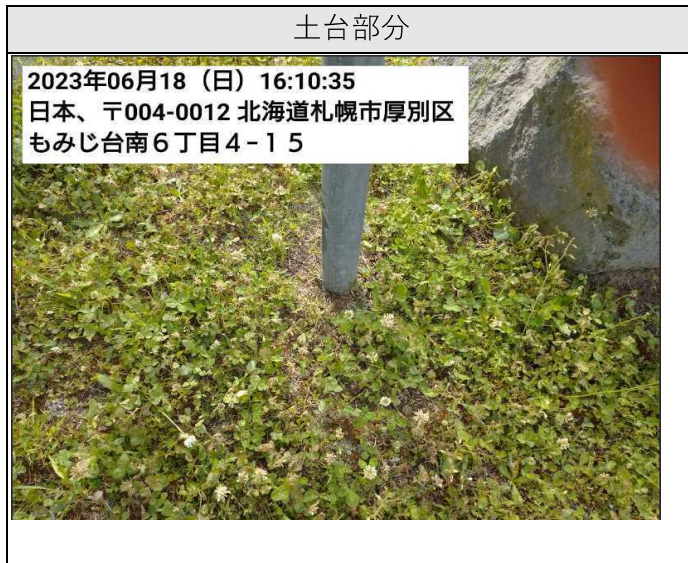
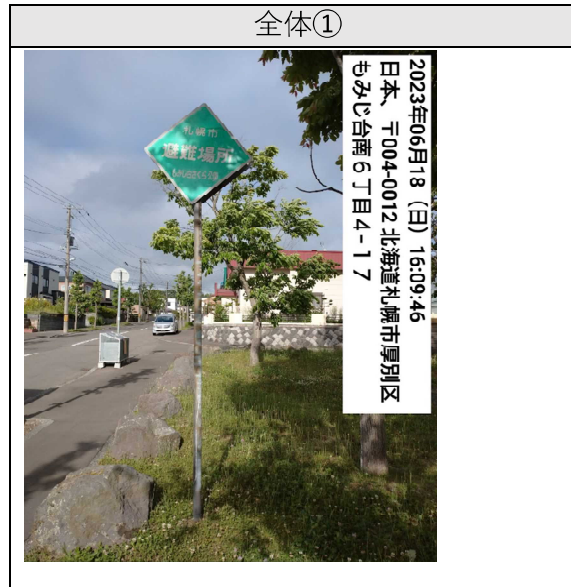
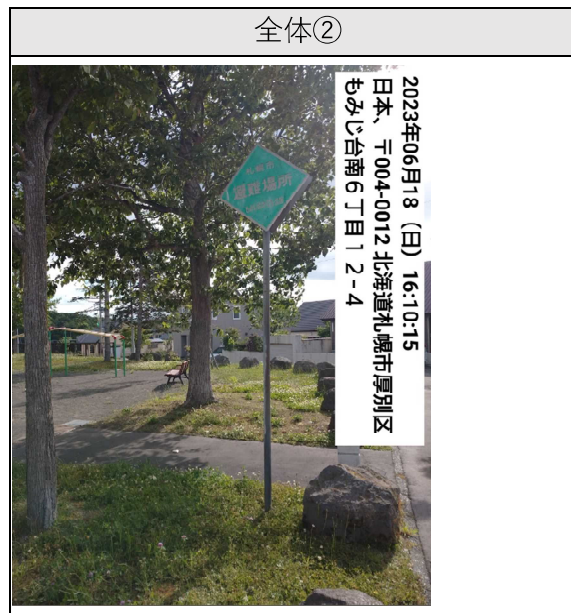
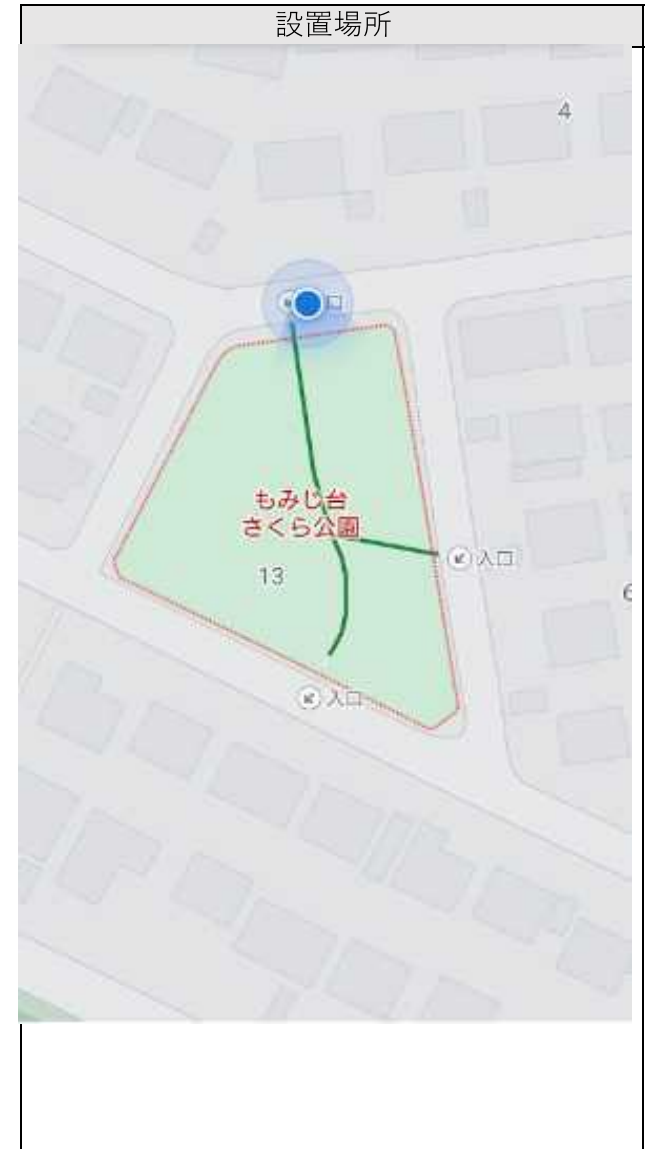
NO	383
施設名	もみじ台さくら公園
所在地	北海道札幌市厚別区もみじ台南6丁目13
備考	自立式標識 (小型) 合計:1箇所

看板部分 評価	B (危険性なし/破損あり)
看板部分 破損状況	汚れ/擦れ (表面に汚れや擦れがあり見えにくい)
接合部分 評価	B (危険性なし/破損あり)
接合部分 破損状況	サビ/腐食 (サビが出ている/腐っている)
ポール部分 評価	B (危険性なし/破損あり)
ポール部分 破損状況	サビ/腐食 (サビが出ている/腐っている)
土台部分 評価	A (危険性なし/破損なし)
土台部分 破損状況

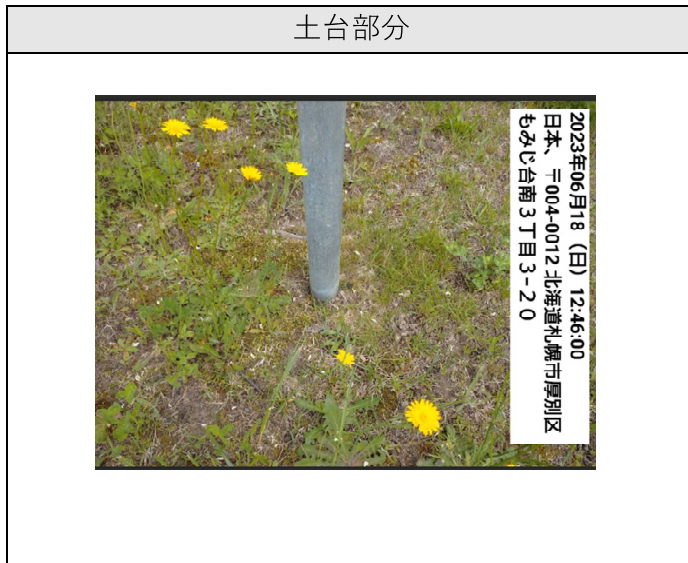
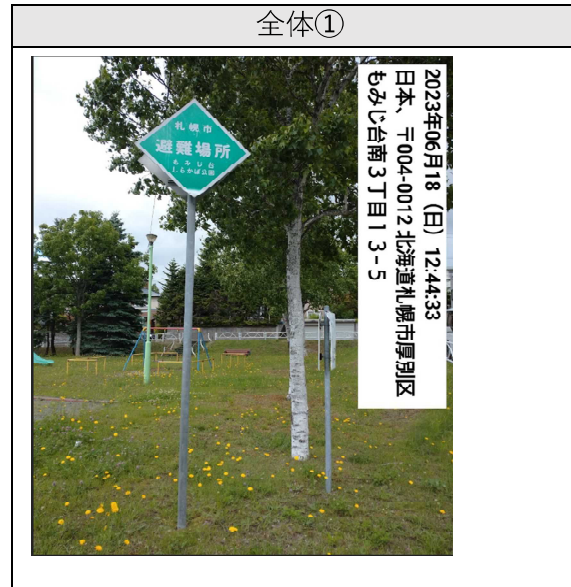
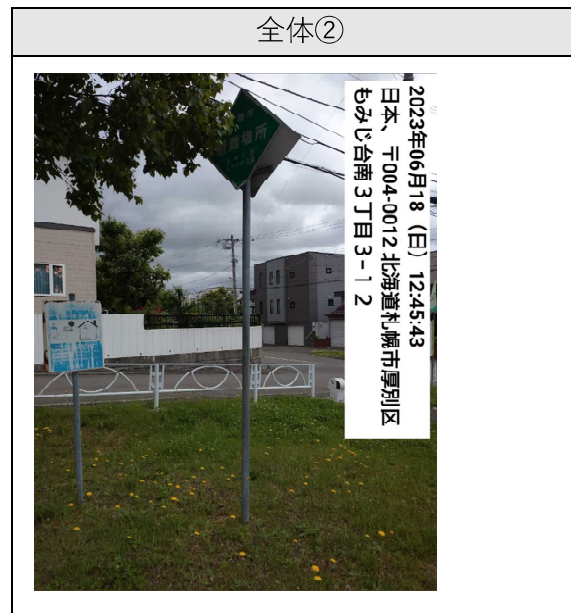
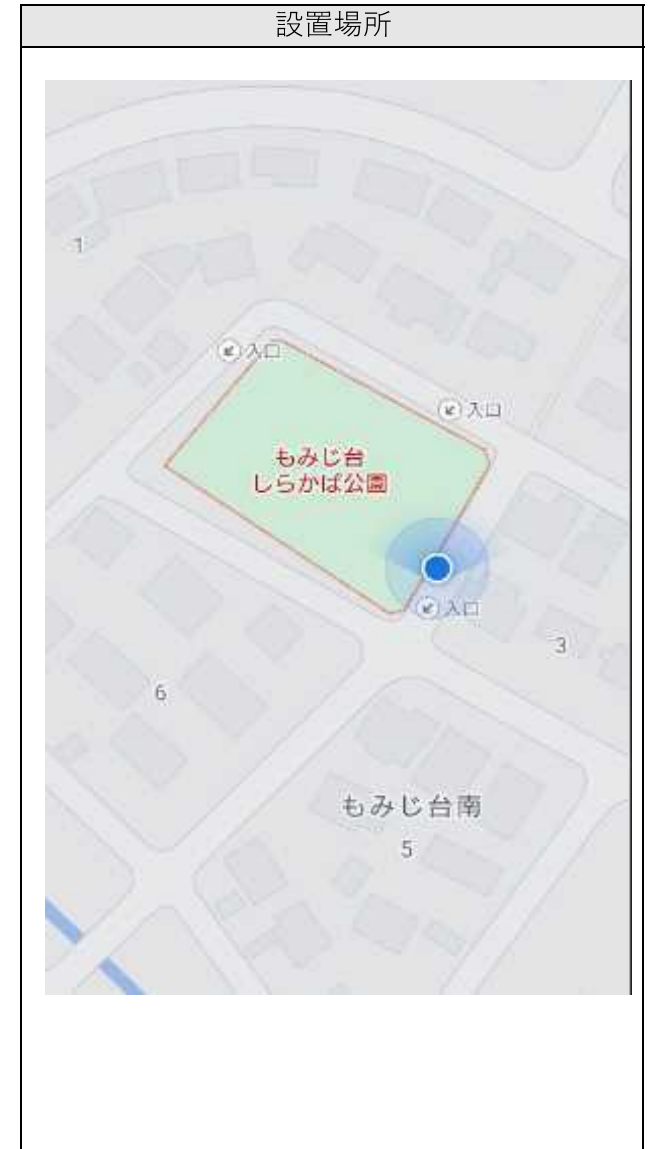
NO	385
施設名	もみじ台しらかば公園
所在地	北海道札幌市厚別区もみじ台南3丁目7
備考	自立式標識 (小型) 合計:1箇所

看板部分 評価	B (危険性なし/破損あり)
看板部分 破損状況	変形 (曲がっている)
接合部分 評価	A (危険性なし/破損なし)
接合部分 破損状況	
ポール部分 評価	A (危険性なし/破損なし)
ポール部分 破損状況	
土台部分 評価	A (危険性なし/破損なし)
土台部分 破損状況
