令和5年度 避難場所標識撤去に係る事前調査業務 調査報告書

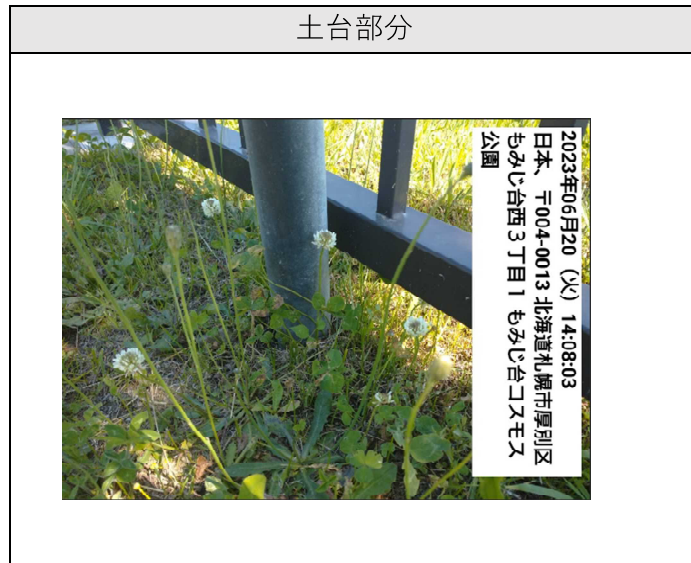
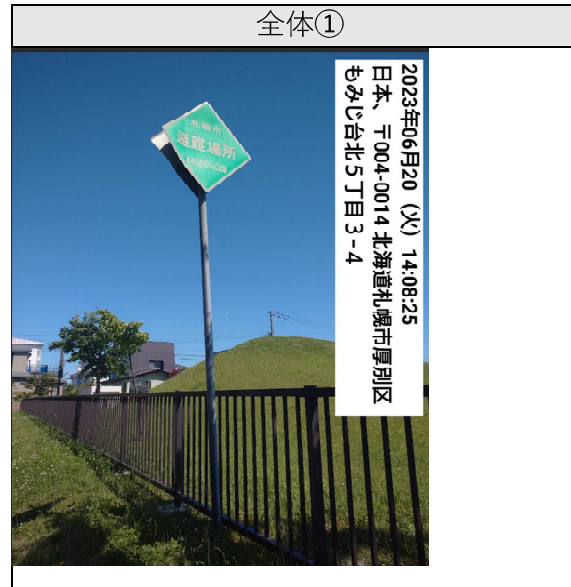
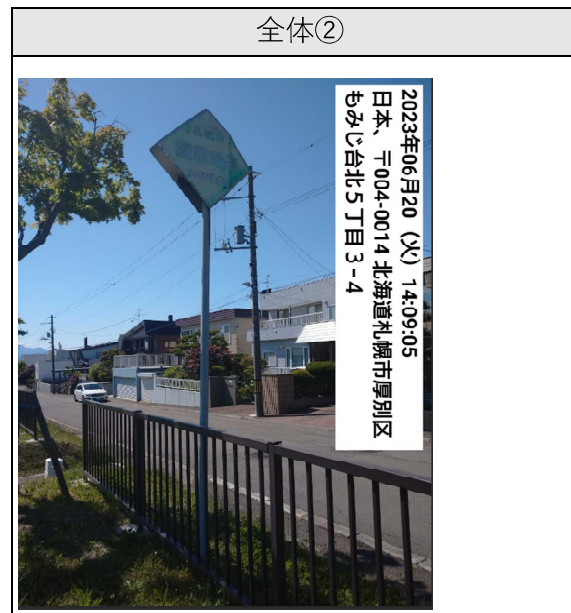
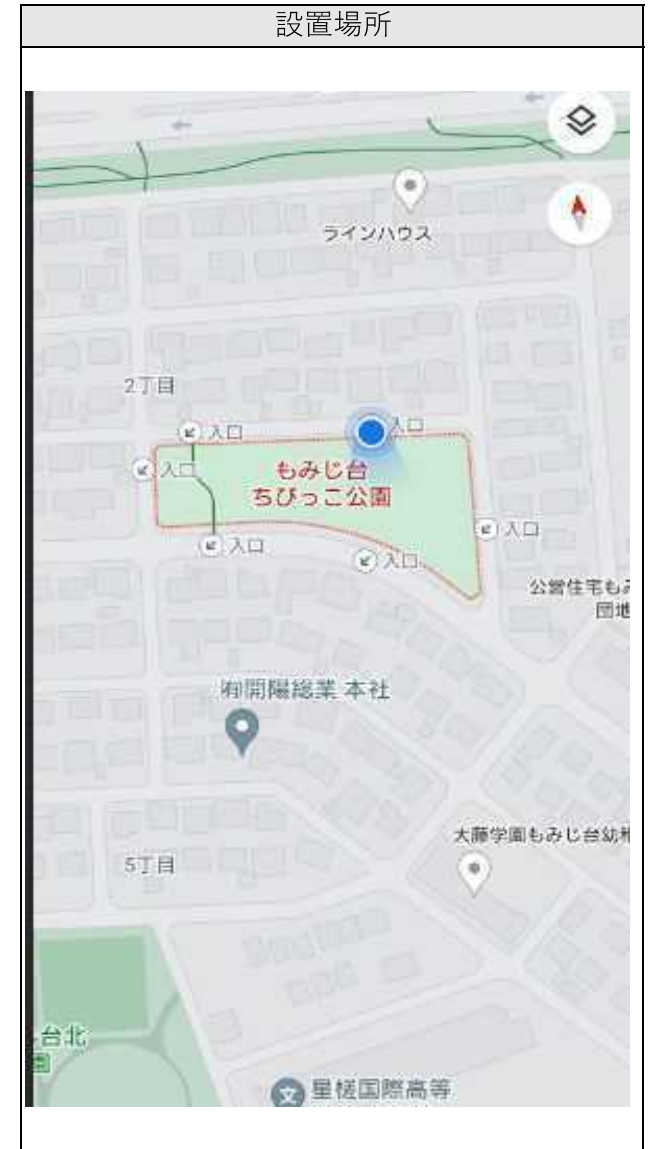
NO	386	
施設名	もみじ台ちびっこ公園	
所在地	北海道札幌市厚別区もみじ台北2丁目6	
備考	自立式標識 (小型)	合計:1箇所

看板部分 評価	B (危険性なし/破損あり)
看板部分 破損状況	変形 (曲がっている), 汚れ/擦れ (表面に汚れや擦れがあり見えにくい)
接合部分 評価	B (危険性なし/破損あり)
接合部分 破損状況	サビ/腐食 (サビが出ている/腐っている)
ポール部分 評価	B (危険性なし/破損あり)
ポール部分 破損状況	サビ/腐食 (サビが出ている/腐っている)
土台部分 評価	A (危険性なし/破損なし)
土台部分 破損状況

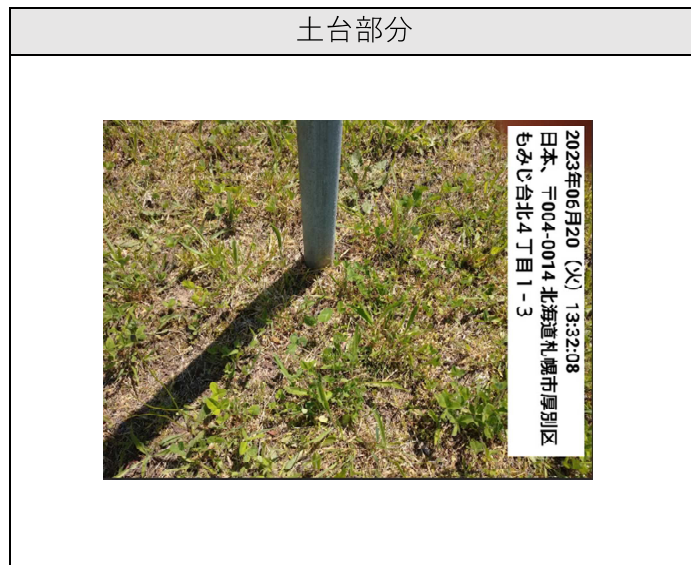
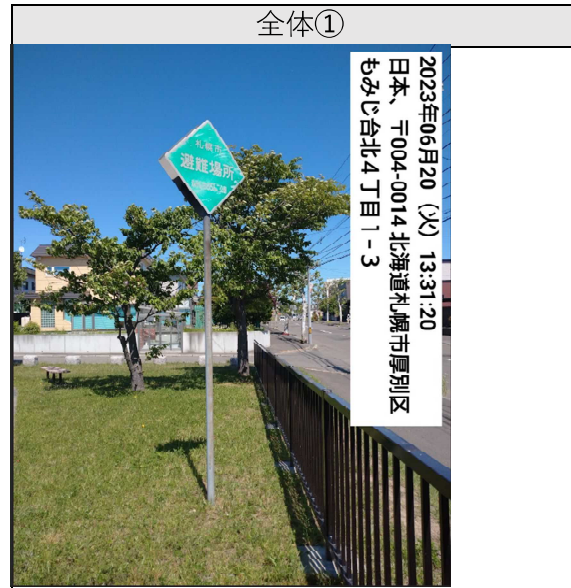
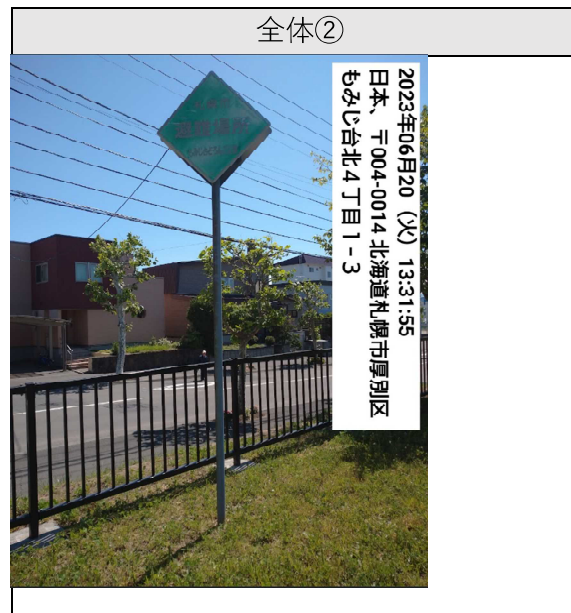
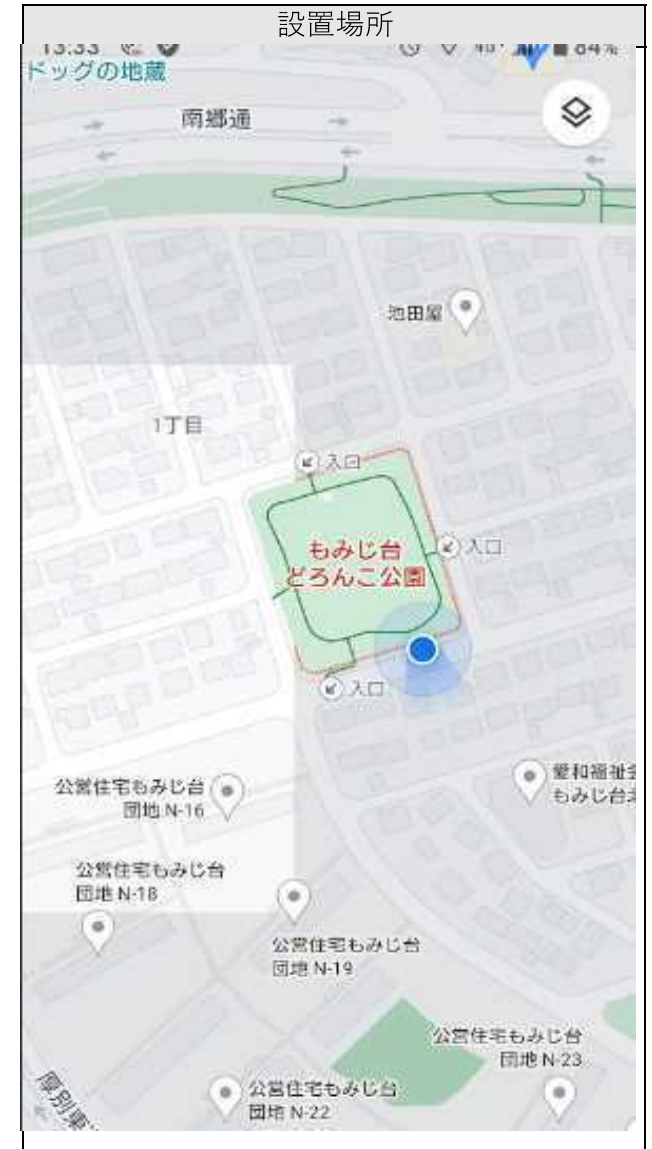
NO	387	
施設名	もみじ台どろんこ公園	
所在地	北海道札幌市厚別区もみじ台北1丁目1-1	
備考	自立式標識 (小型)	合計:1箇所

看板部分	評価	B (危険性なし/破損あり)
看板部分	破損状況	汚れ/擦れ (表面に汚れや擦れがあり見えにくい)
接合部分	評価	B (危険性なし/破損あり)
接合部分	破損状況	サビ/腐食 (サビが出ている/腐っている)
ポール部分	評価	B (危険性なし/破損あり)
ポール部分	破損状況	サビ/腐食 (サビが出ている/腐っている)
土台部分	評価	A (危険性なし/破損なし)
土台部分	破損状況

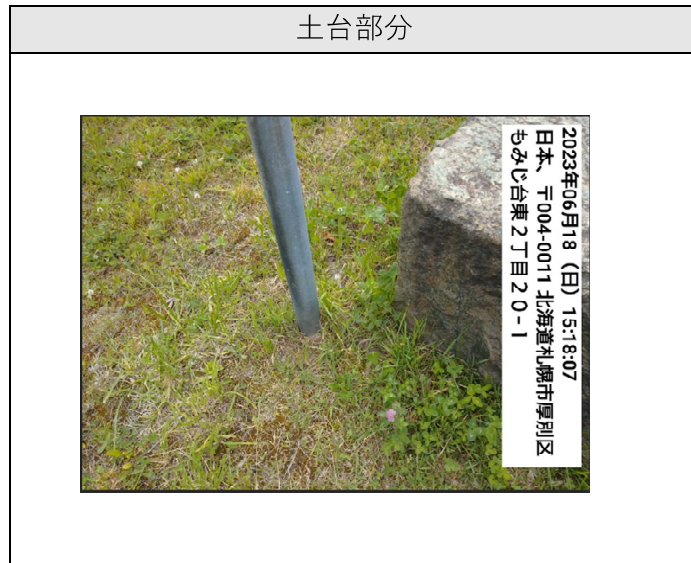
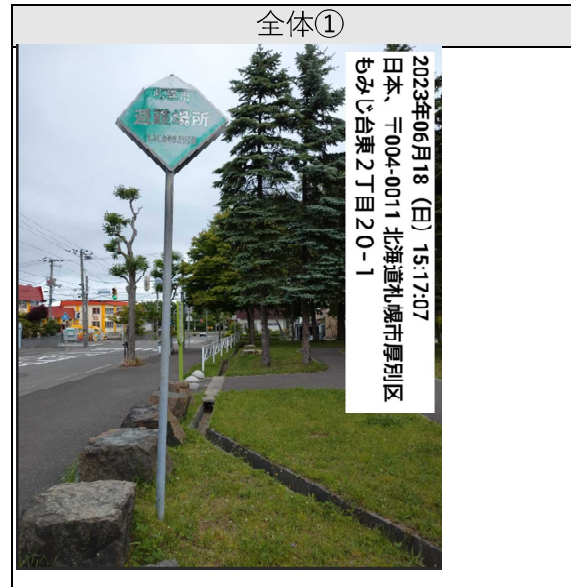
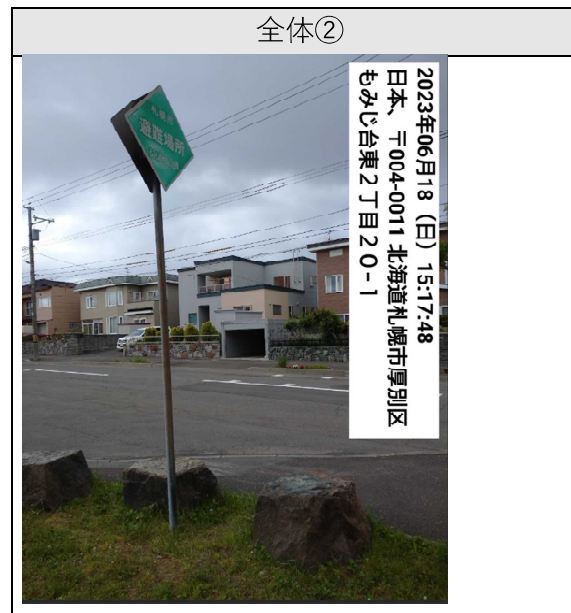
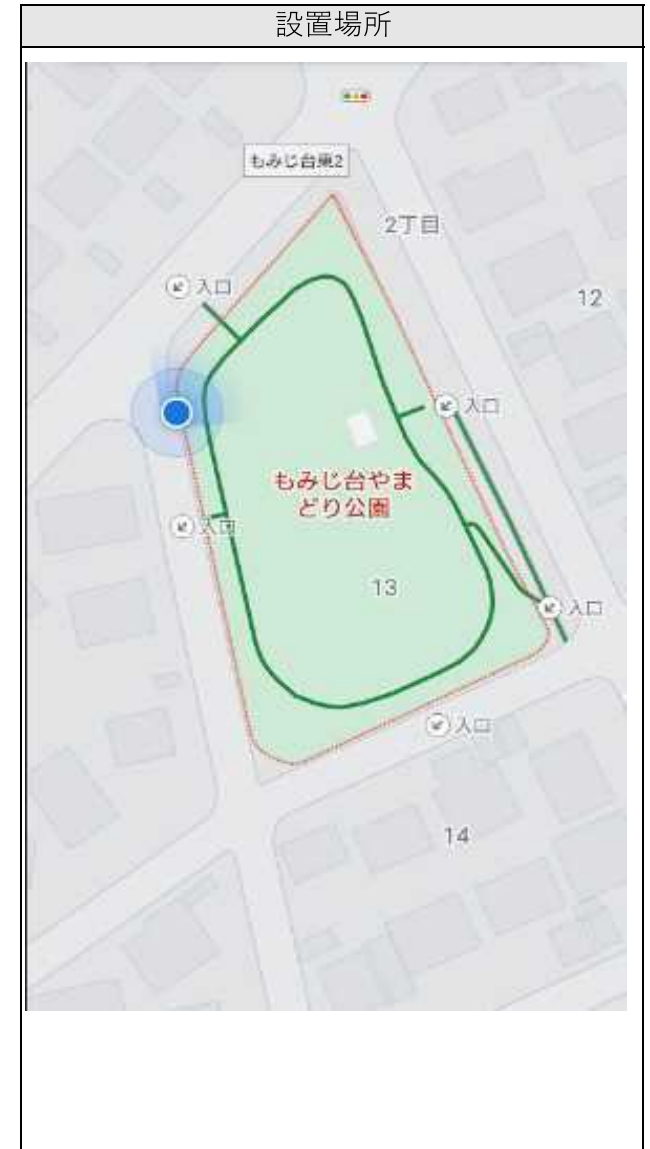
NO	389	
施設名	もみじ台やまどり公園	
所在地	北海道札幌市厚別区もみじ台東2丁目13	
備考	自立式標識 (小型)	合計:1箇所

看板部分 評価	B (危険性なし/破損あり)
看板部分 破損状況	変形 (曲がっている), 汚れ/擦れ (表面に汚れや擦れがあり見えにくい)
接合部分 評価	A (危険性なし/破損なし)
接合部分 破損状況	
ポール部分 評価	B (危険性なし/破損あり)
ポール部分 破損状況	サビ/腐食 (サビが出ている/腐っている)
土台部分 評価	A (危険性なし/破損なし)
土台部分 破損状況

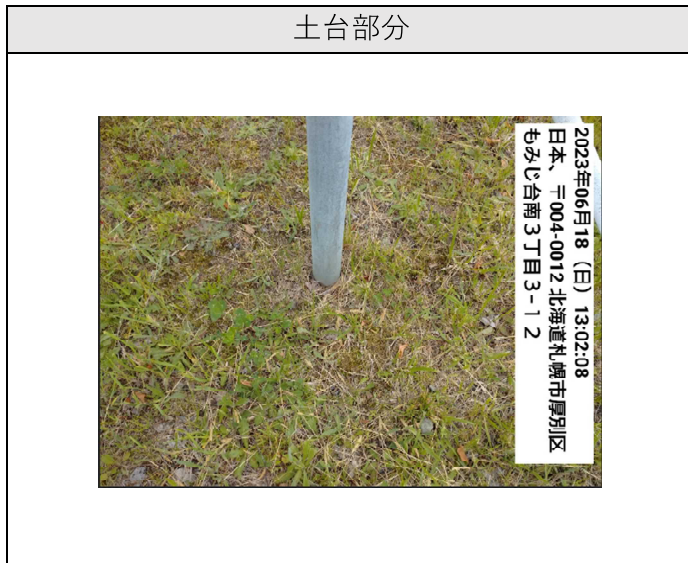
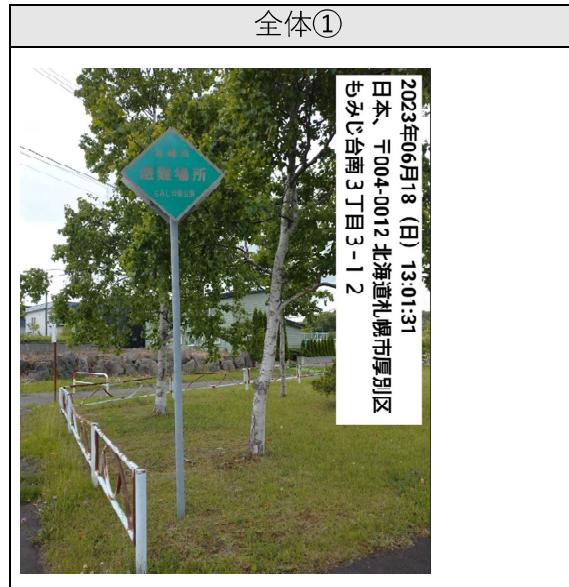
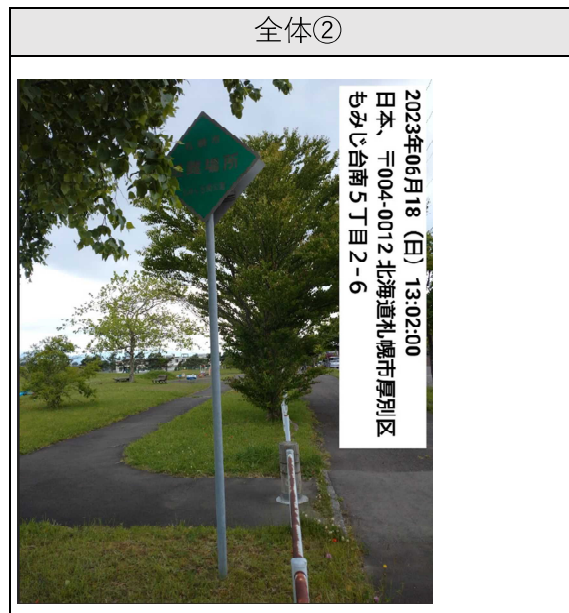
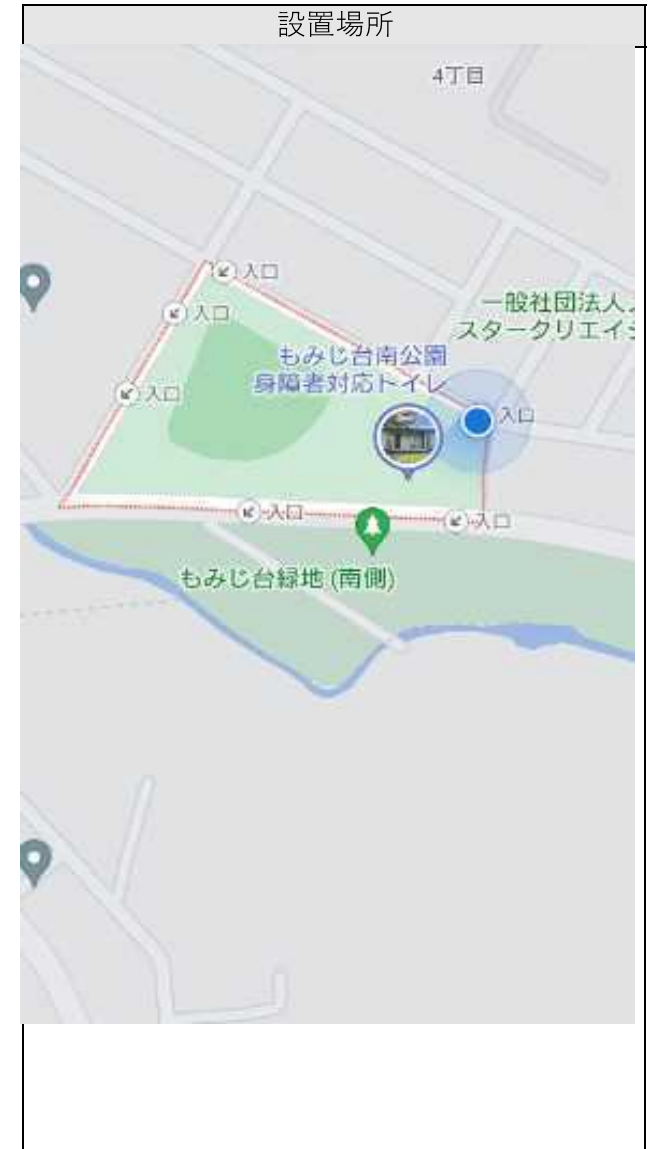
NO	391
施設名	もみじ台南公園
所在地	北海道札幌市厚別区もみじ台南5丁目6
備考	自立式標識 (小型) 合計:1箇所

看板部分 評価	B (危険性なし/破損あり)
看板部分 破損状況	汚れ/擦れ (表面に汚れや擦れがあり見えにくい)
接合部分 評価	A (危険性なし/破損なし)
接合部分 破損状況	
ポール部分 評価	A (危険性なし/破損なし)
ポール部分 破損状況	
土台部分 評価	A (危険性なし/破損なし)
土台部分 破損状況

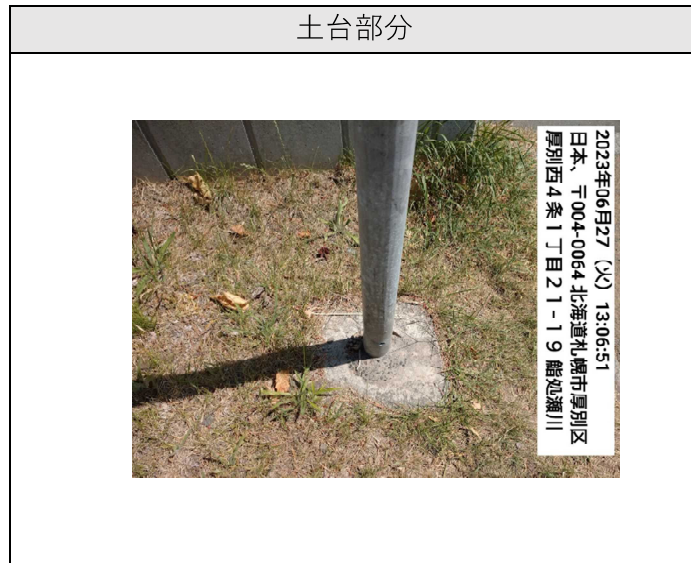
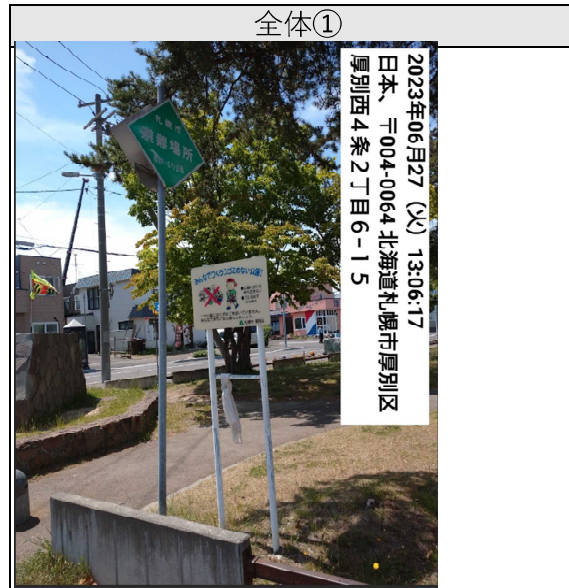
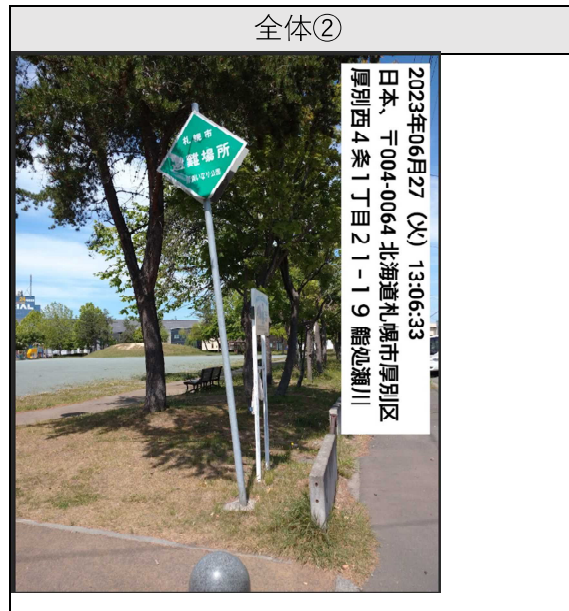
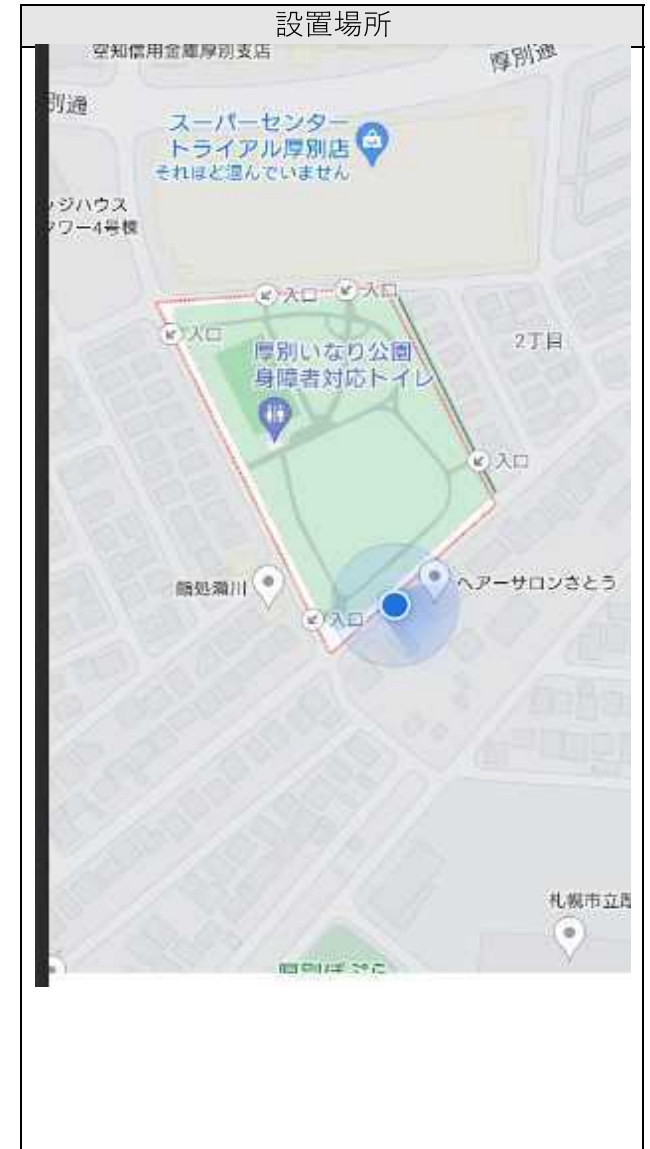
NO	398
施設名	厚別いなり公園
所在地	北海道札幌市厚別区厚別西4条2丁目7
備考	自立式標識 (小型) 合計:1箇所

看板部分 評価	B (危険性なし/破損あり)
看板部分 破損状況	変形 (曲がっている)
接合部分 評価	A (危険性なし/破損なし)
接合部分 破損状況	
ポール部分 評価	A (危険性なし/破損なし)
ポール部分 破損状況	
土台部分 評価	A (危険性なし/破損なし)
土台部分 破損状況

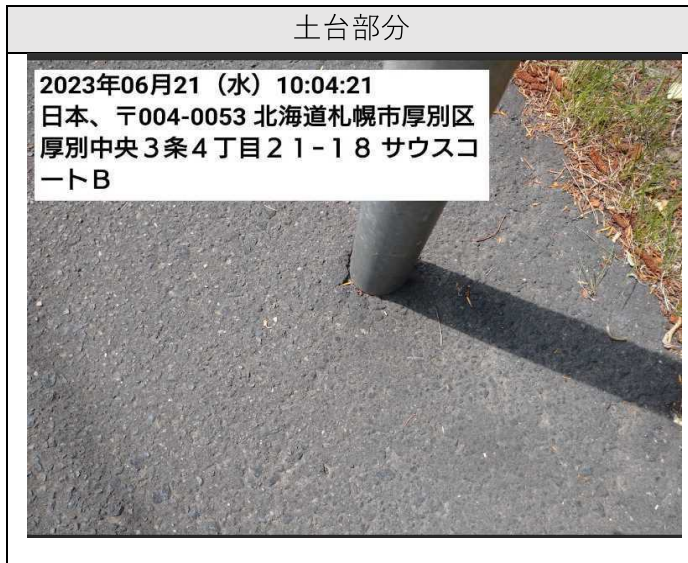
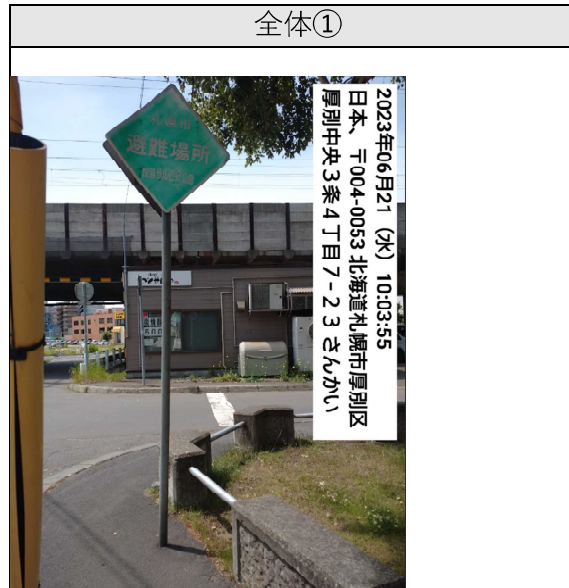
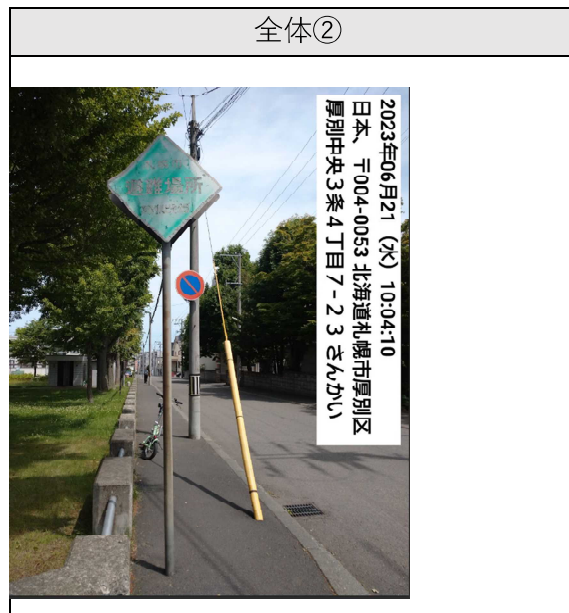
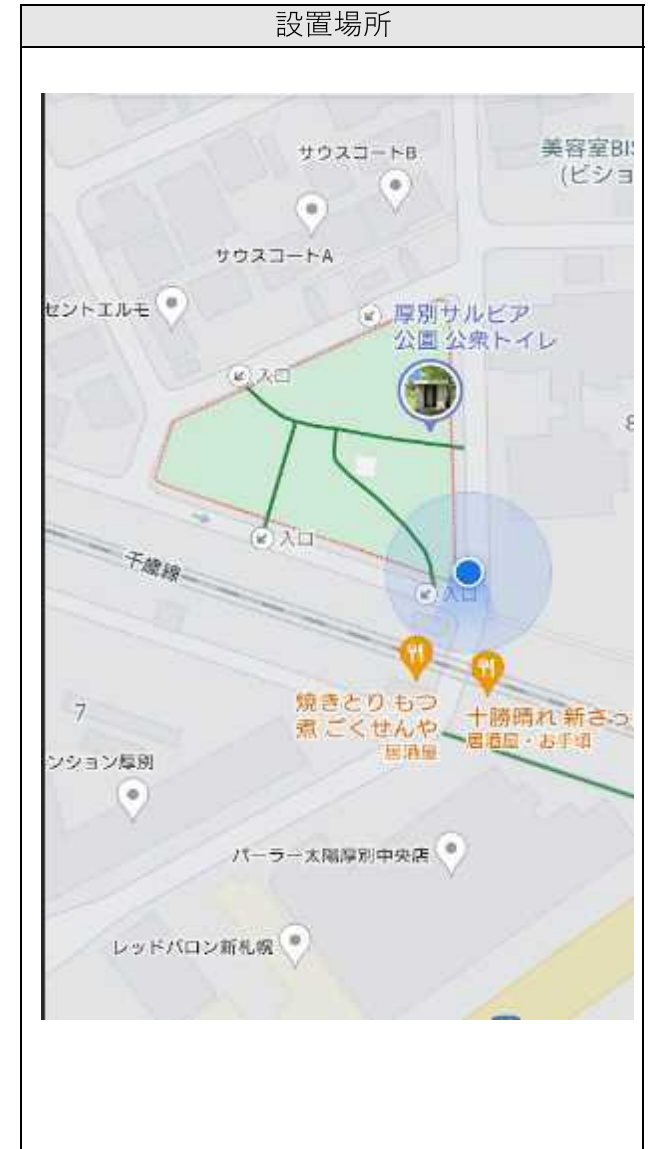
NO	399	
施設名	厚別サルビア公園	
所在地	北海道札幌市厚別区厚別中央3条4丁目9	
備考	自立式標識 (小型)	合計:1箇所

看板部分 評価	B (危険性なし/破損あり)
看板部分 破損状況	変形 (曲がっている), 汚れ/擦れ (表面に汚れや擦れがあり見えにくい)
接合部分 評価	B (危険性なし/破損あり)
接合部分 破損状況	サビ/腐食 (サビが出ている/腐っている)
ポール部分 評価	B (危険性なし/破損あり)
ポール部分 破損状況	サビ/腐食 (サビが出ている/腐っている)
土台部分 評価	A (危険性なし/破損なし)
土台部分 破損状況

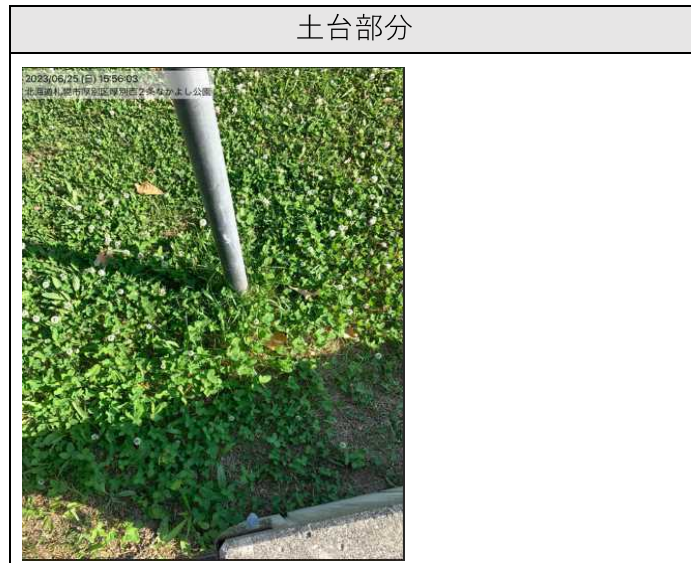
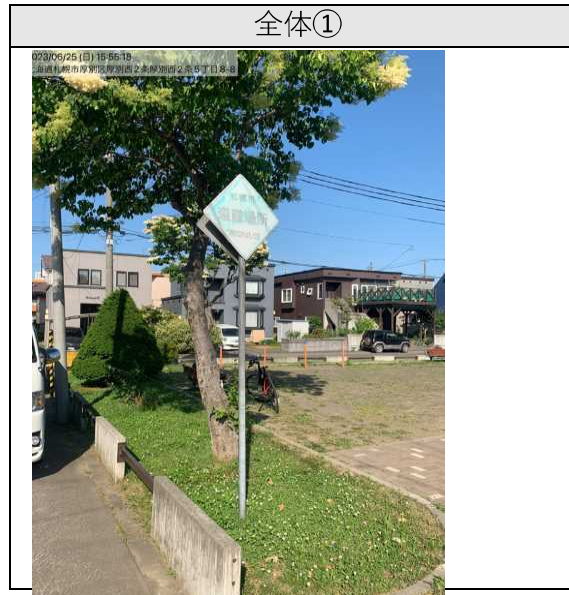
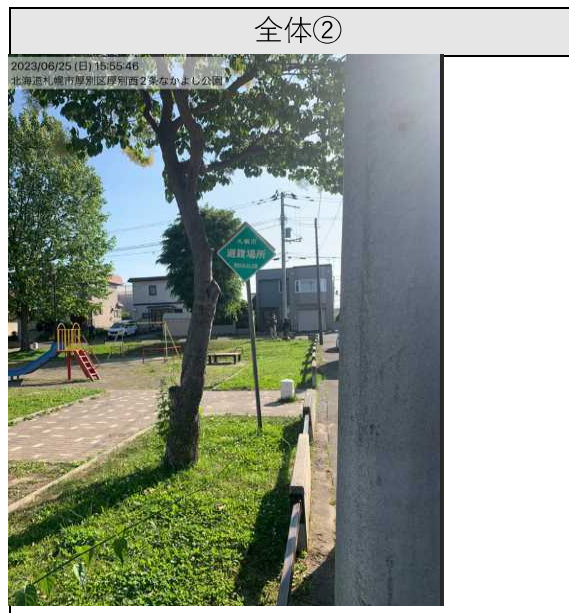
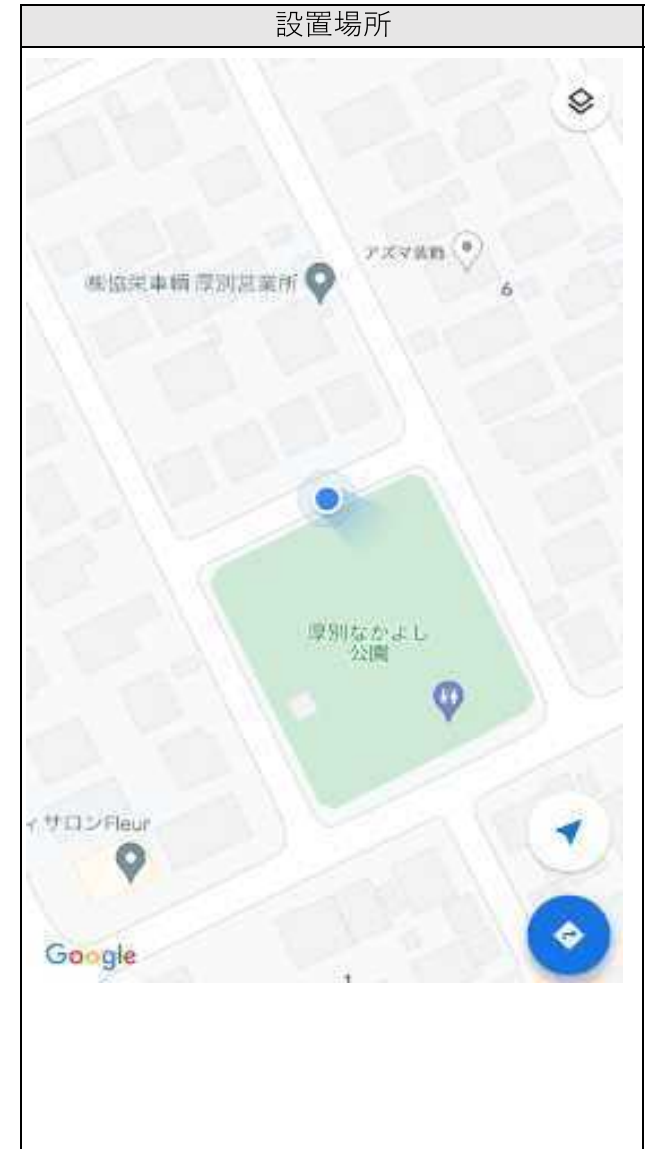
NO	401
施設名	厚別なかよし公園
所在地	北海道札幌市厚別区厚別西2条5丁目8
備考	自立式標識 (小型) 合計:1箇所

看板部分 評価	B (危険性なし/破損あり)
看板部分 破損状況	汚れ/擦れ (表面に汚れや擦れがあり見えにくい)
接合部分 評価	A (危険性なし/破損なし)
接合部分 破損状況	
ポール部分 評価	A (危険性なし/破損なし)
ポール部分 破損状況	
土台部分 評価	A (危険性なし/破損なし)
土台部分 破損状況

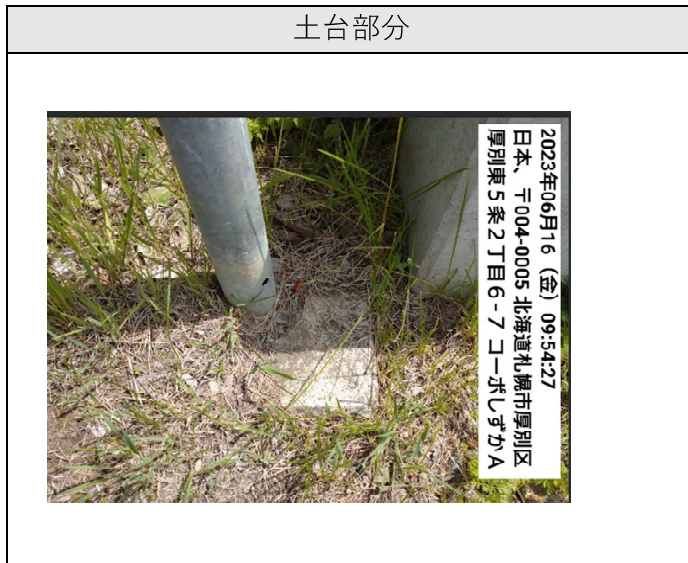
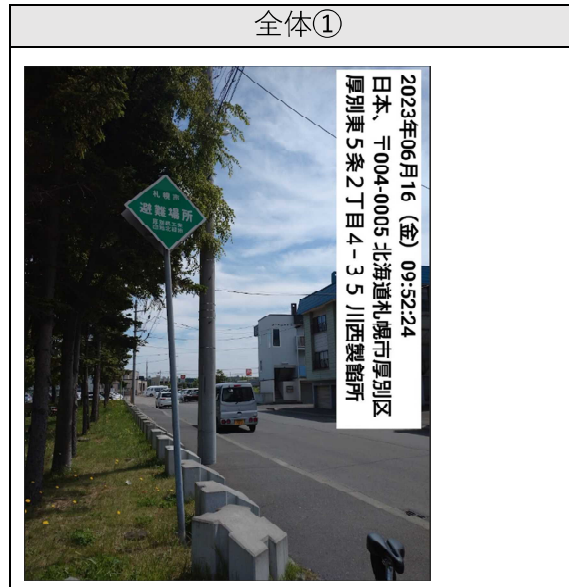
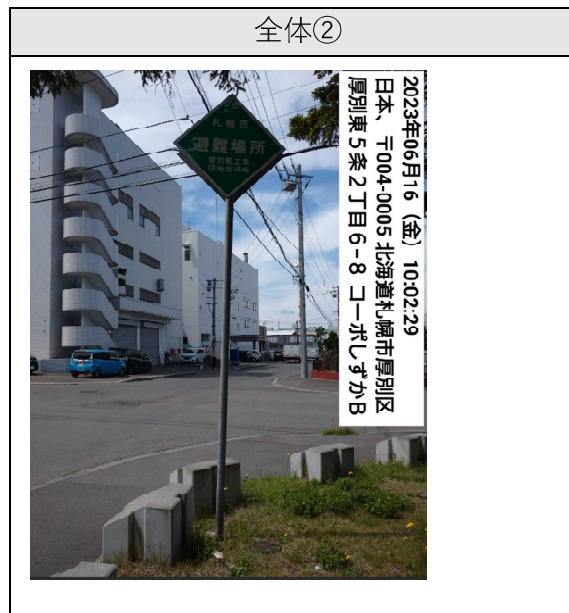
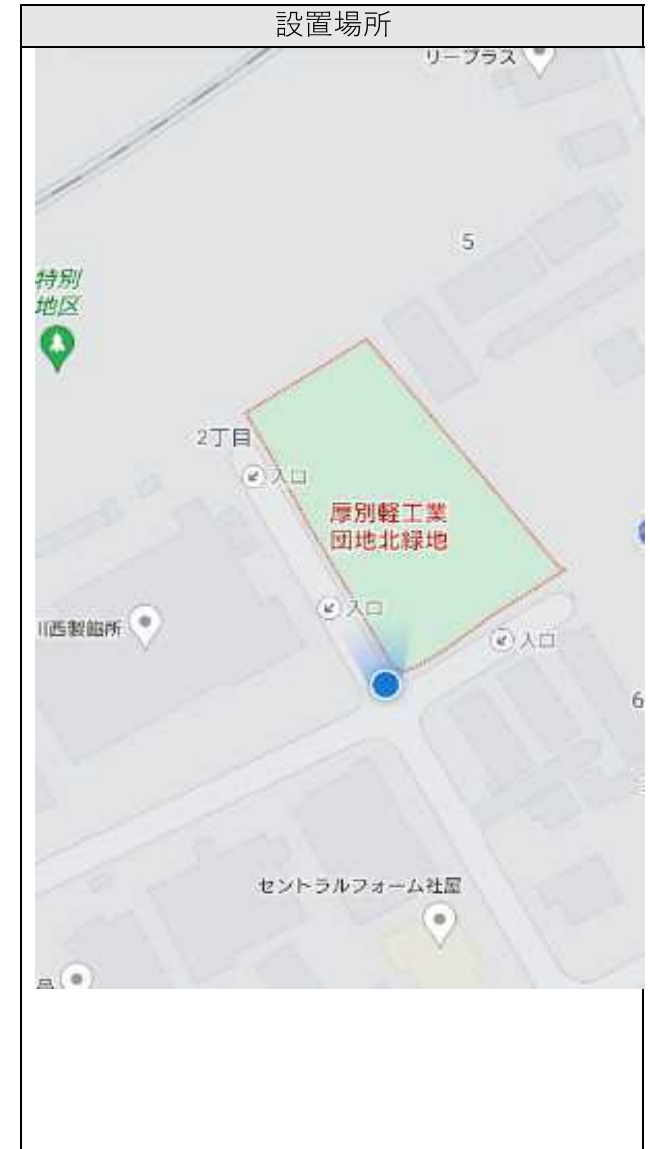
NO	402
施設名	厚別軽工業団地北緑地
所在地	北海道札幌市厚別区厚別東5条2丁目5
備考	自立式標識 (小型) 合計:1箇所

看板部分 評価	B (危険性なし/破損あり)
看板部分 破損状況	汚れ/擦れ (表面に汚れや擦れがあり見えにくい)
接合部分 評価	A (危険性なし/破損なし)
接合部分 破損状況	
ポール部分 評価	A (危険性なし/破損なし)
ポール部分 破損状況	
土台部分 評価	A (危険性なし/破損なし)
土台部分 破損状況
