令和5年度 避難場所標識撤去に係る事前調査業務 調査報告書

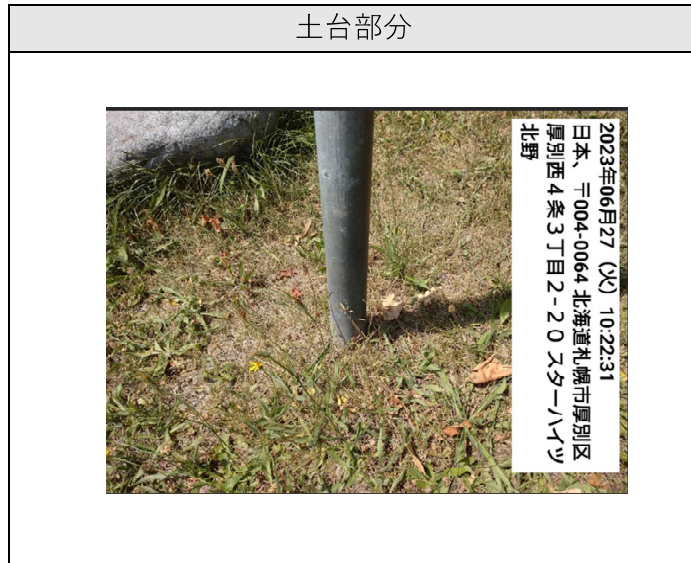
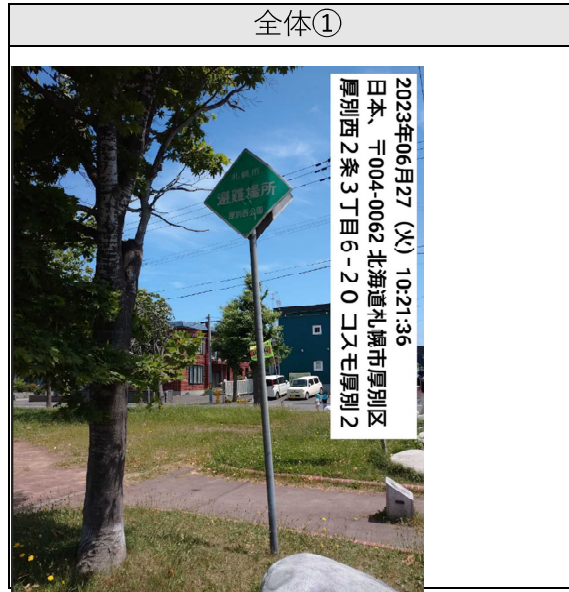
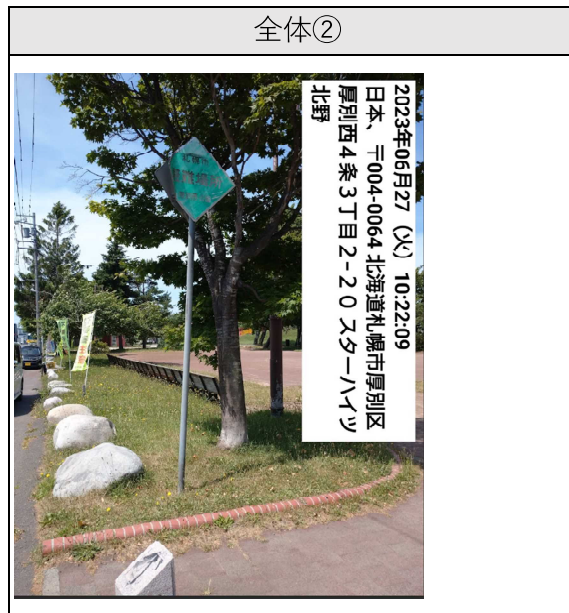
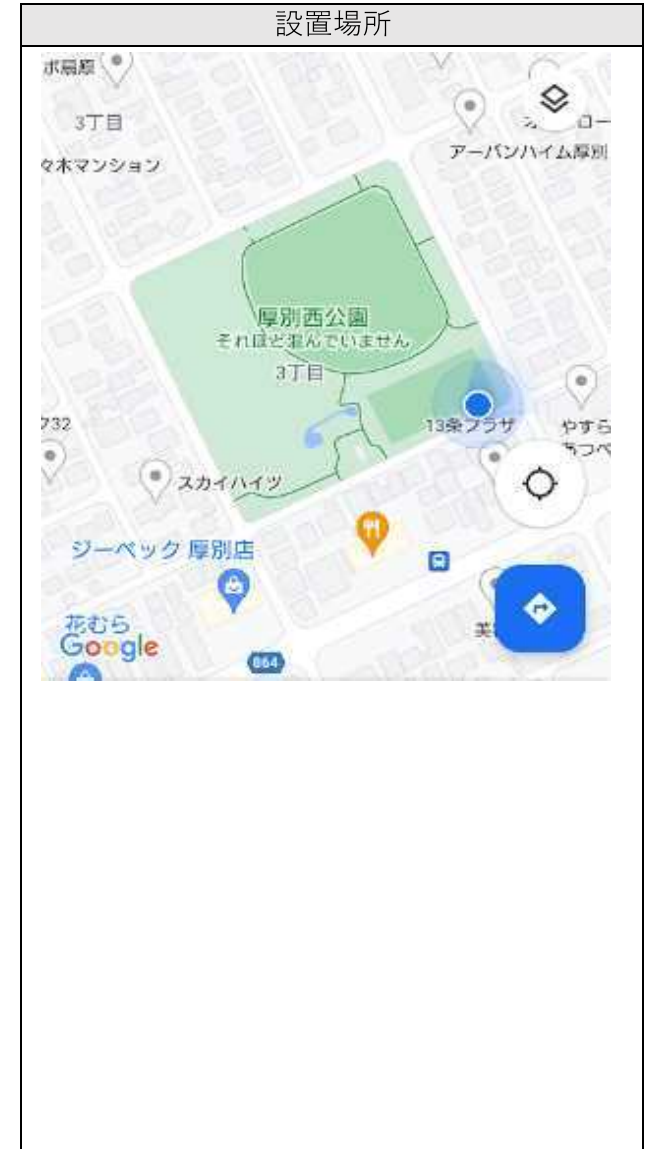
NO	403
施設名	厚別西公園
所在地	北海道札幌市厚別区厚別西3条3丁目3
備考	自立式標識（小型） 合計:1箇所

看板部分 評価	B（危険性なし/破損あり）
看板部分 破損状況	変形（曲がっている）、汚れ/擦れ（表面に汚れや擦れがあり見えにくい）
接合部分 評価	B（危険性なし/破損あり）
接合部分 破損状況	サビ/腐食（サビが出ている/腐っている）
ポール部分 評価	B（危険性なし/破損あり）
ポール部分 破損状況	サビ/腐食（サビが出ている/腐っている）
土台部分 評価	A（危険性なし/破損なし）
土台部分 破損状況

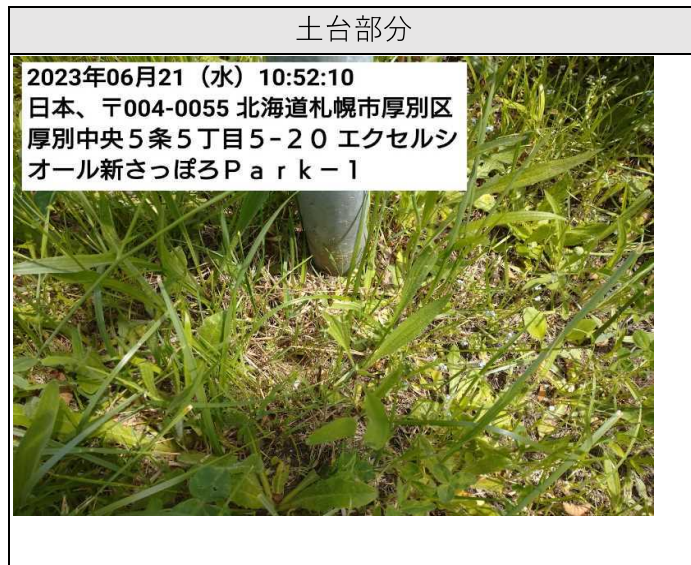
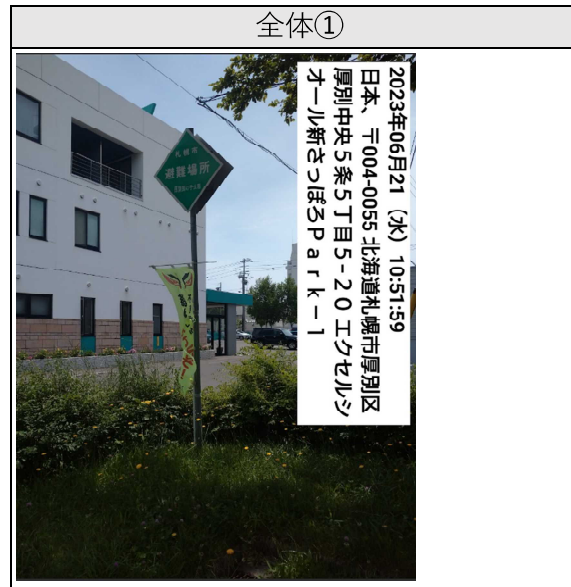
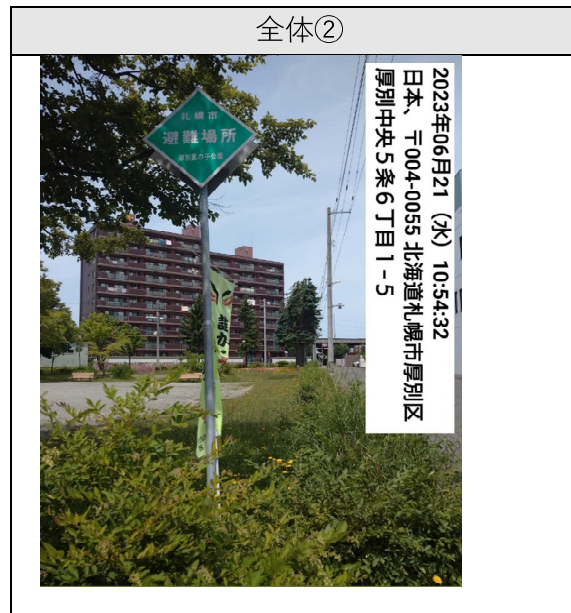
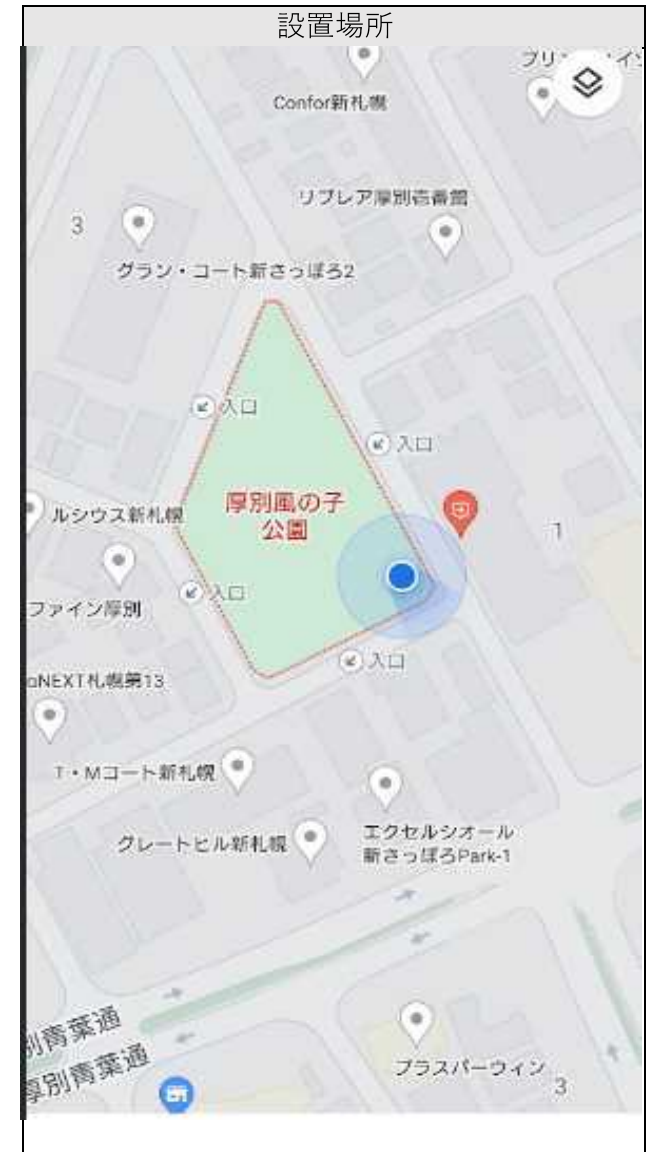
NO	409
施設名	厚別風の子公園
所在地	北海道札幌市厚別区厚別中央5条5丁目4
備考	自立式標識（小型） 合計:1箇所

看板部分 評価	B（危険性なし/破損あり）
看板部分 破損状況	サビ/腐食（サビが出ている/腐っている）
接合部分 評価	A（危険性なし/破損なし）
接合部分 破損状況	
ポール部分 評価	B（危険性なし/破損あり）
ポール部分 破損状況	サビ/腐食（サビが出ている/腐っている）
土台部分 評価	A（危険性なし/破損なし）
土台部分 破損状況

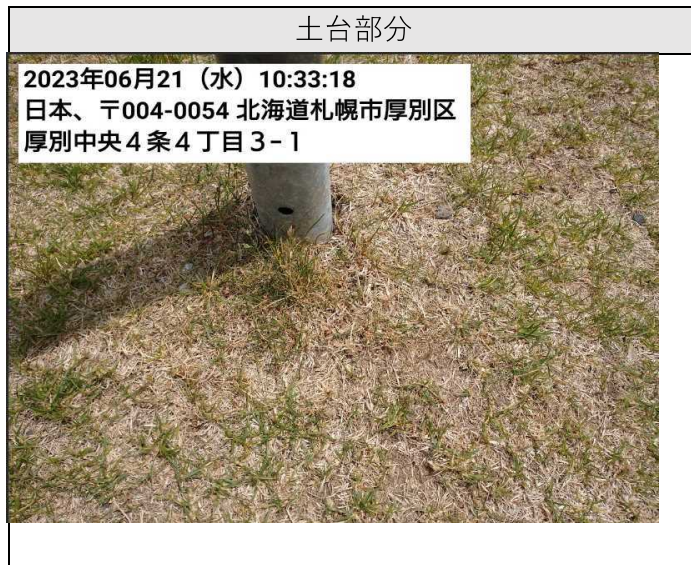
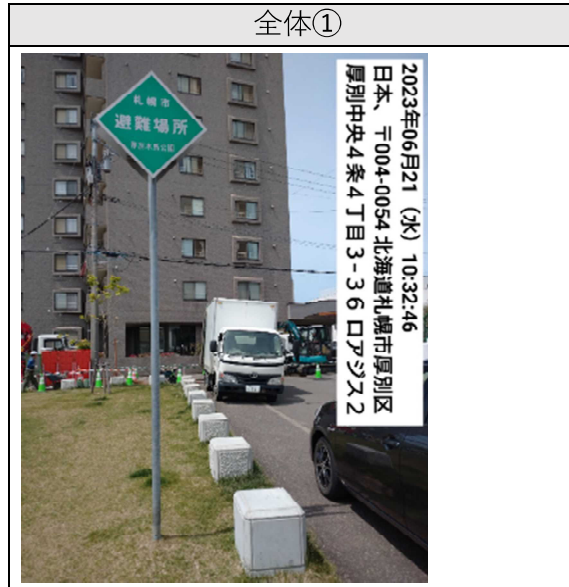
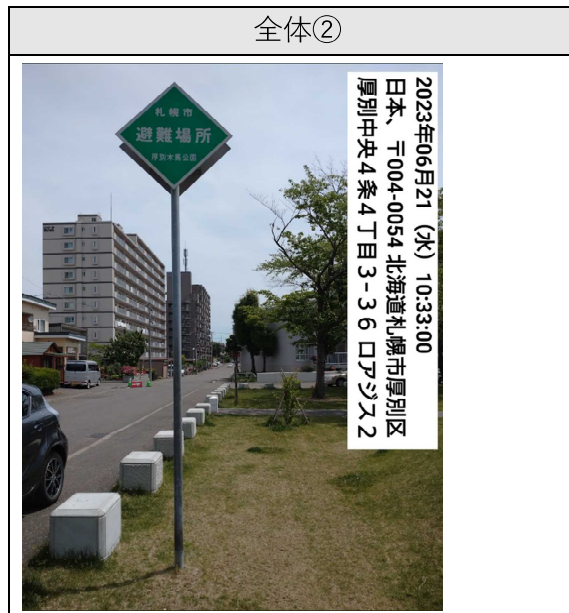
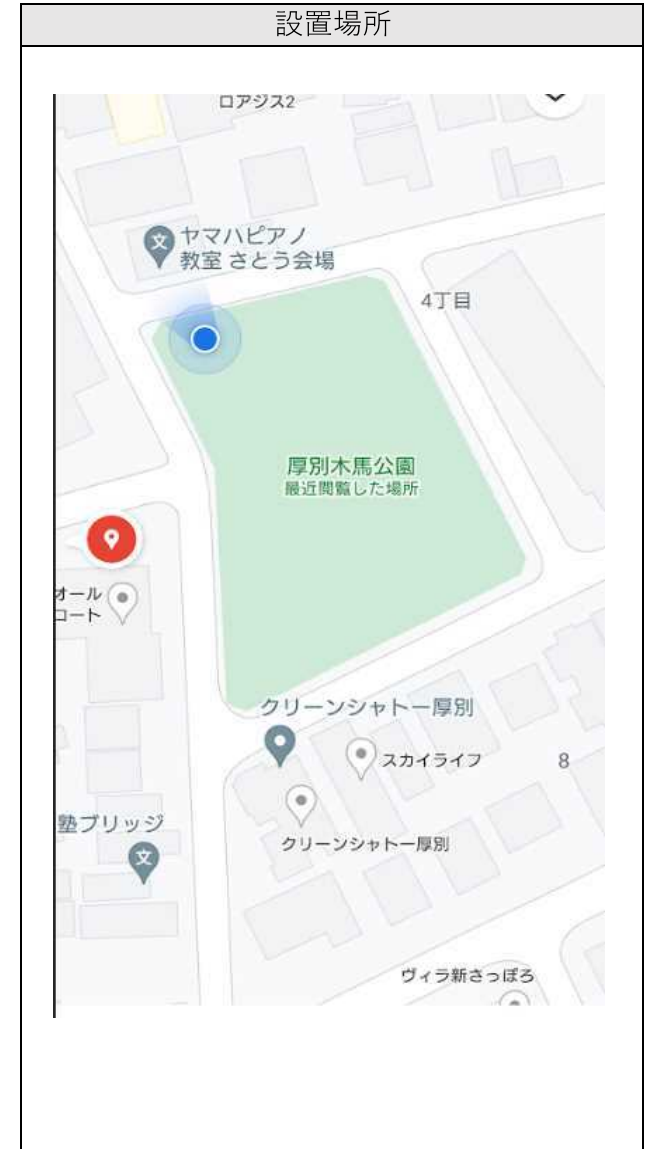
NO	412
施設名	厚別木馬公園
所在地	北海道札幌市厚別区厚別中央4条4丁目7
備考	自立式標識 (小型) 合計:1箇所

看板部分	評価	A (危険性なし/破損なし)
看板部分	破損状況	
接合部分	評価	A (危険性なし/破損なし)
接合部分	破損状況	
ポール部分	評価	B (危険性なし/破損あり)
ポール部分	破損状況	サビ/腐食 (サビが出ている/腐っている)
土台部分	評価	A (危険性なし/破損なし)
土台部分	破損状況

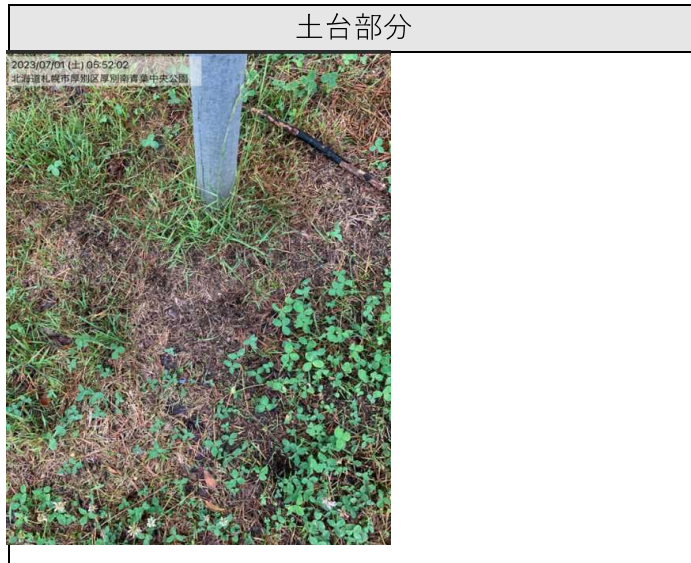
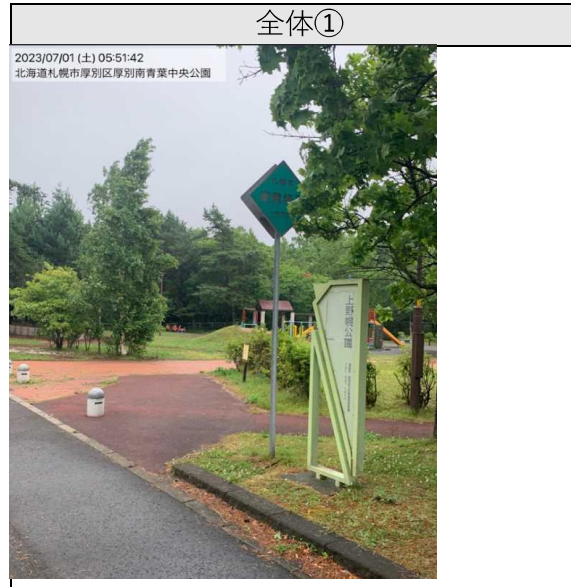
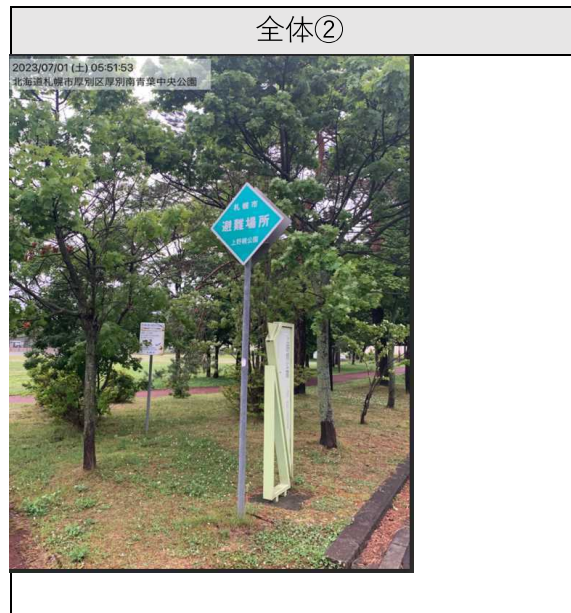
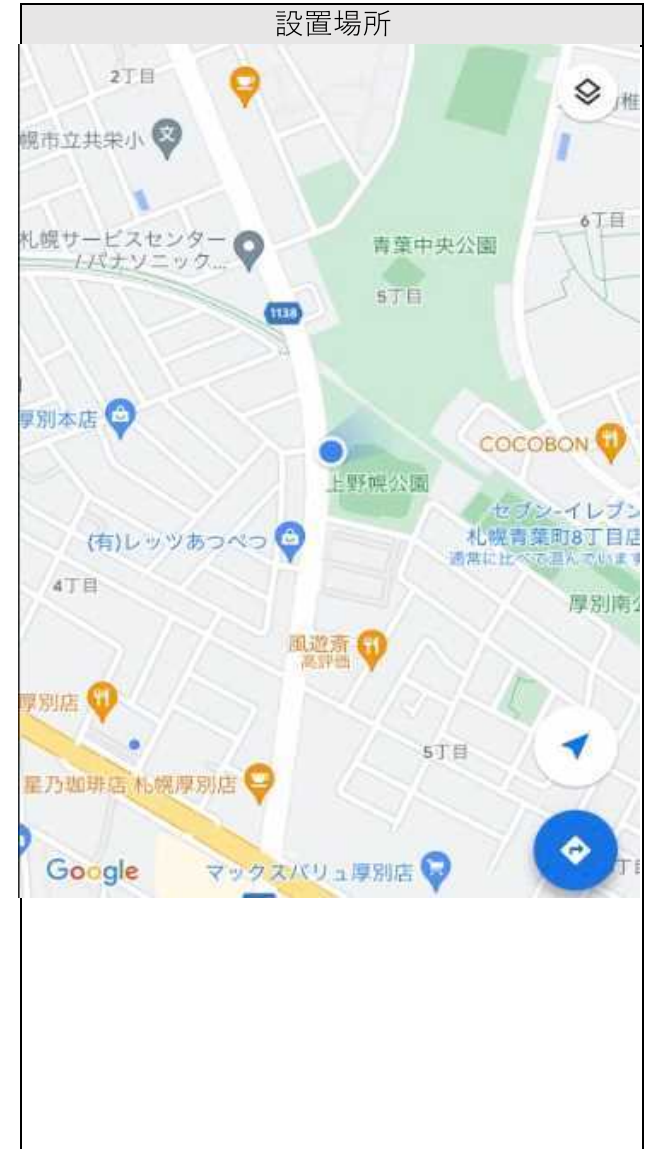
NO	419
施設名	上野幌公園
所在地	北海道札幌市厚別区厚別南5丁目4
備考	自立式標識（小型） 合計:1箇所

看板部分 評価	B（危険性なし/破損あり）
看板部分 破損状況	汚れ/擦れ（表面に汚れや擦れがあり見えにくい）
接合部分 評価	A（危険性なし/破損なし）
接合部分 破損状況	
ポール部分 評価	A（危険性なし/破損なし）
ポール部分 破損状況	
土台部分 評価	A（危険性なし/破損なし）
土台部分 破損状況

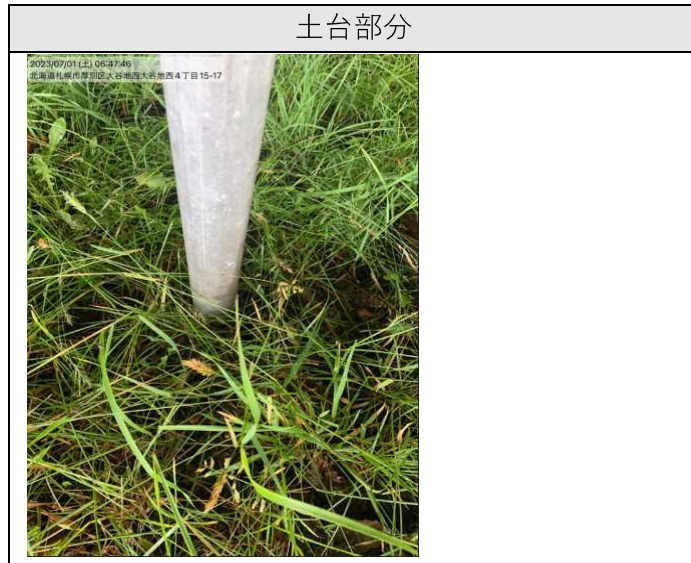
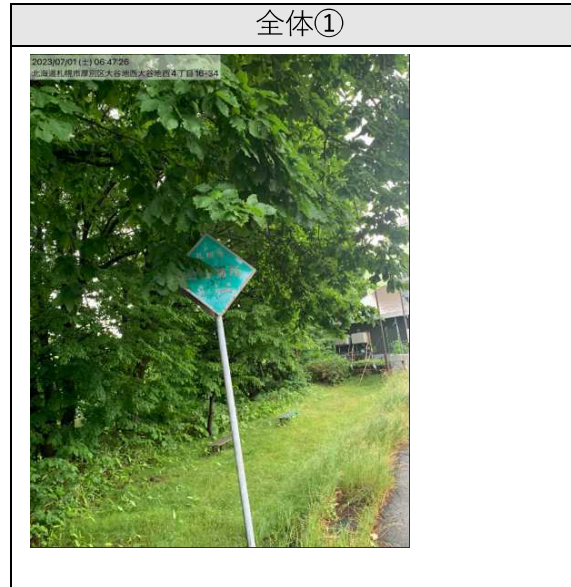
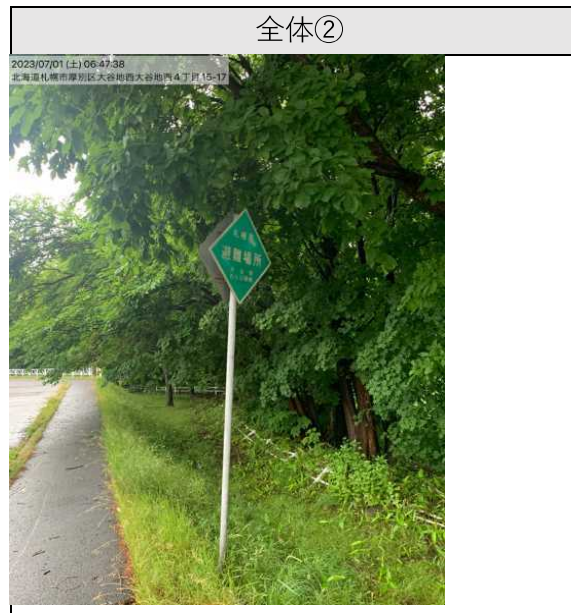
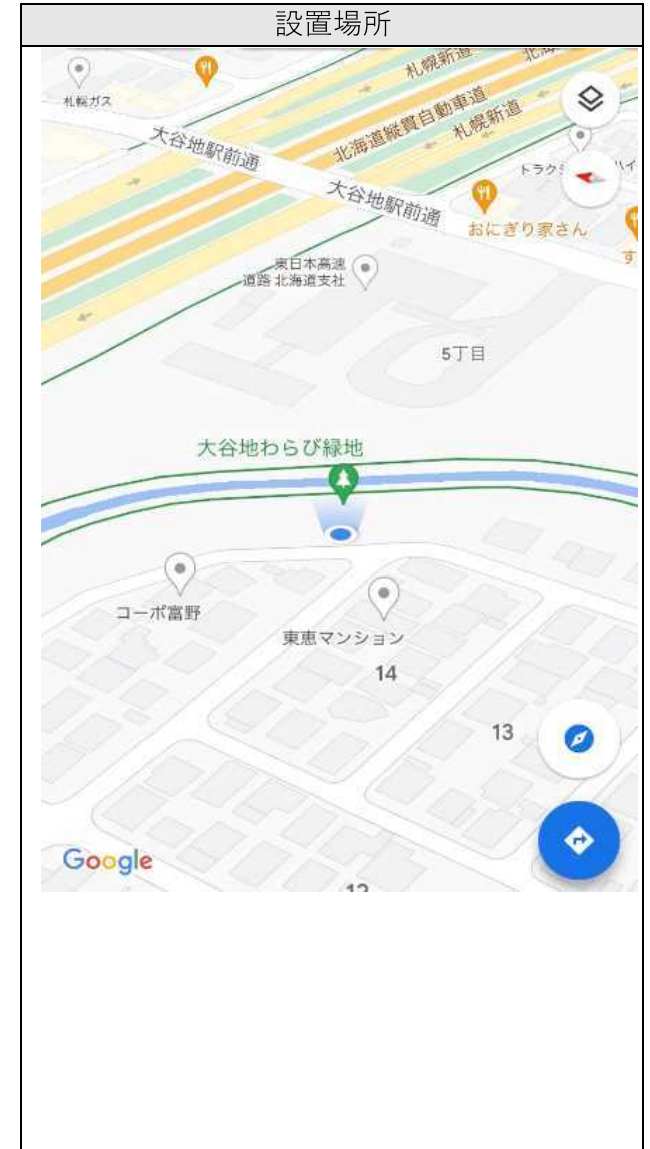
NO	424
施設名	大谷地わらび緑地
所在地	北海道札幌市厚別区大谷地西4丁目18
備考	自立式標識 (小型) 合計:1箇所

看板部分 評価	B (危険性なし/破損あり)
看板部分 破損状況	汚れ/擦れ (表面に汚れや擦れがあり見えにくい)
接合部分 評価	A (危険性なし/破損なし)
接合部分 破損状況	
ポール部分 評価	A (危険性なし/破損なし)
ポール部分 破損状況	
土台部分 評価	A (危険性なし/破損なし)
土台部分 破損状況

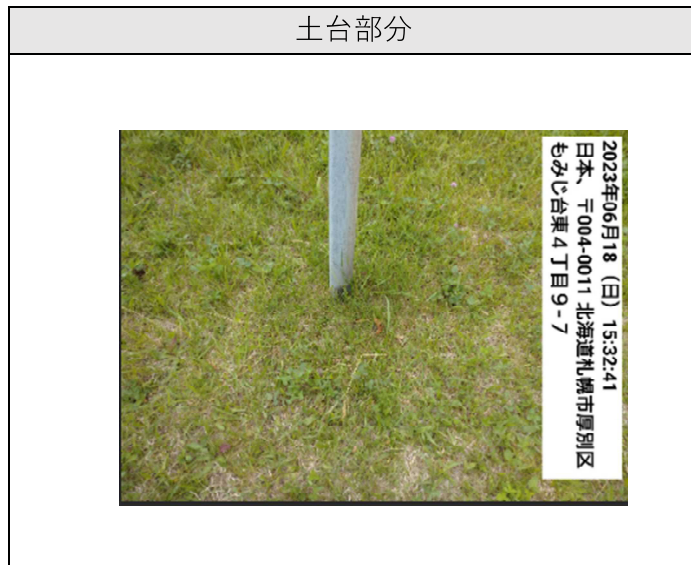
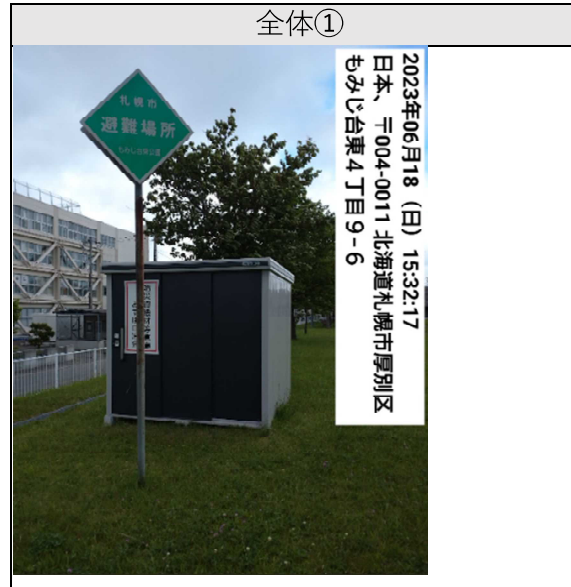
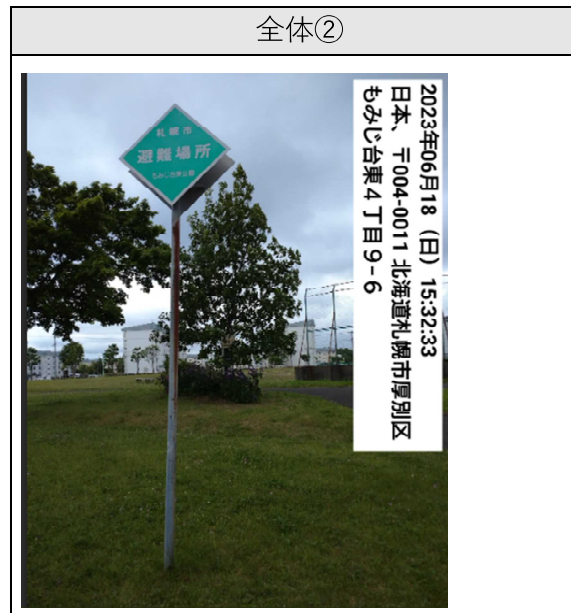
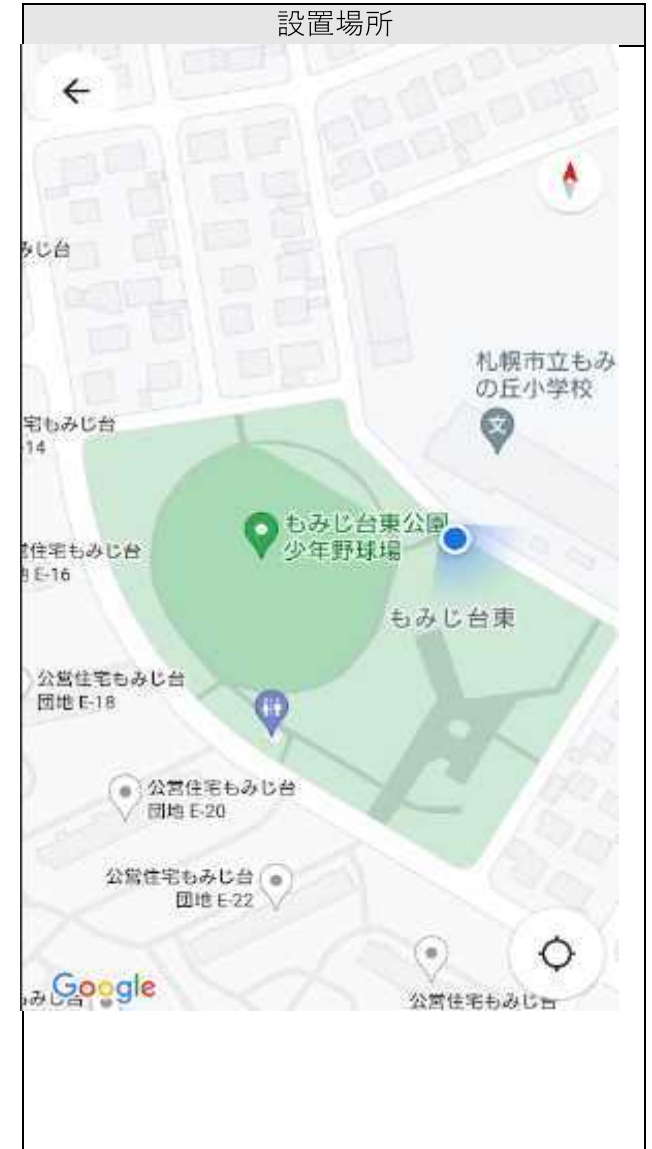
NO	1519
施設名	もみじ台東公園
所在地	北海道札幌市厚別区もみじ台東4丁目8
備考	自立式標識 (小型) 合計:1箇所

看板部分 評価	A (危険性なし/破損なし)
看板部分 破損状況	
接合部分 評価	A (危険性なし/破損なし)
接合部分 破損状況	
ポール部分 評価	B (危険性なし/破損あり)
ポール部分 破損状況	サビ/腐食 (サビが出ている/腐っている), 傾いている
土台部分 評価	A (危険性なし/破損なし)
土台部分 破損状況

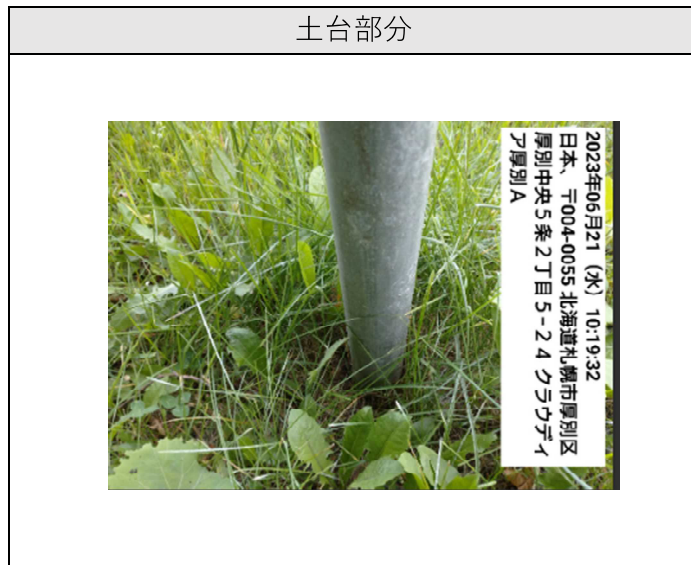
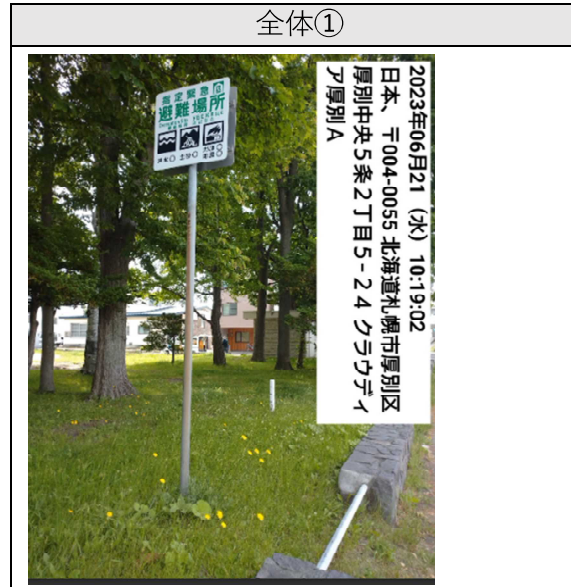
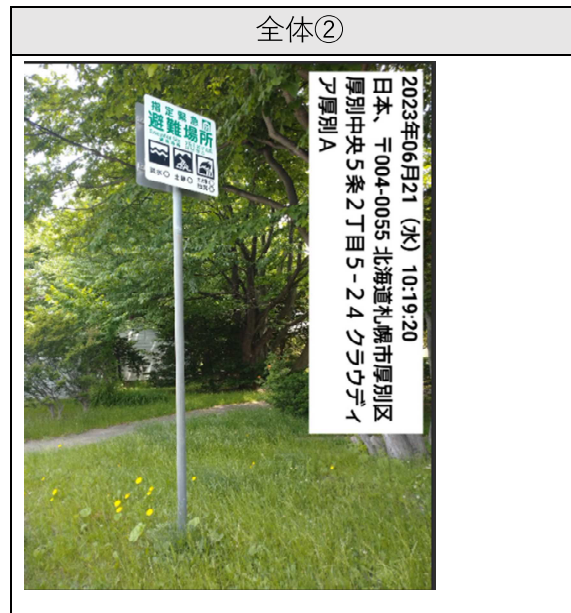
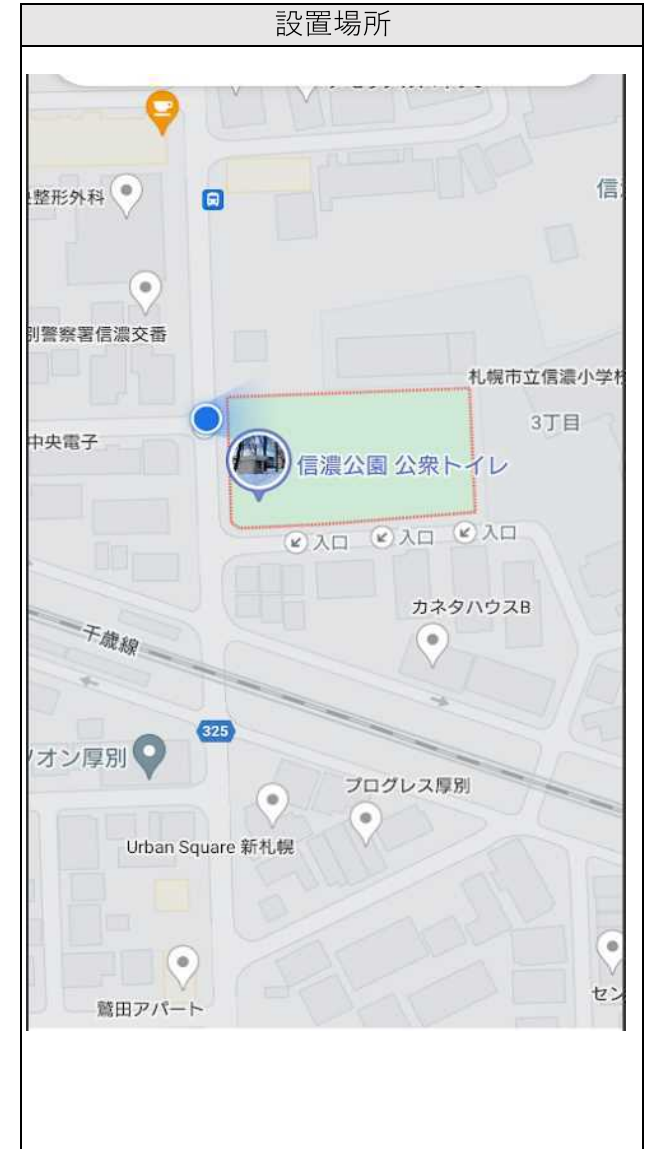
NO	1537
施設名	信濃公園
所在地	北海道札幌市厚別区厚別中央4条3丁目2
備考	自立式標識 (小型) 合計:1箇所

看板部分	評価	A (危険性なし/破損なし)
看板部分	破損状況	
接合部分	評価	A (危険性なし/破損なし)
接合部分	破損状況	
ポール部分	評価	B (危険性なし/破損あり)
ポール部分	破損状況	サビ/腐食 (サビが出ている/腐っている)
土台部分	評価	A (危険性なし/破損なし)
土台部分	破損状況

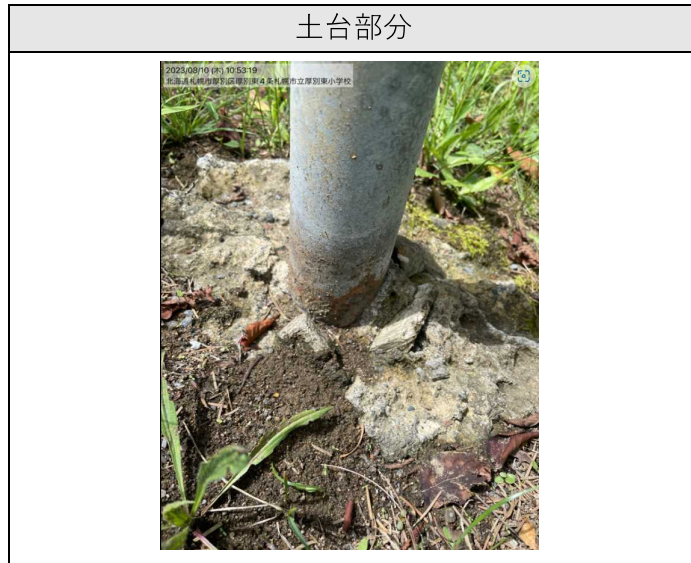
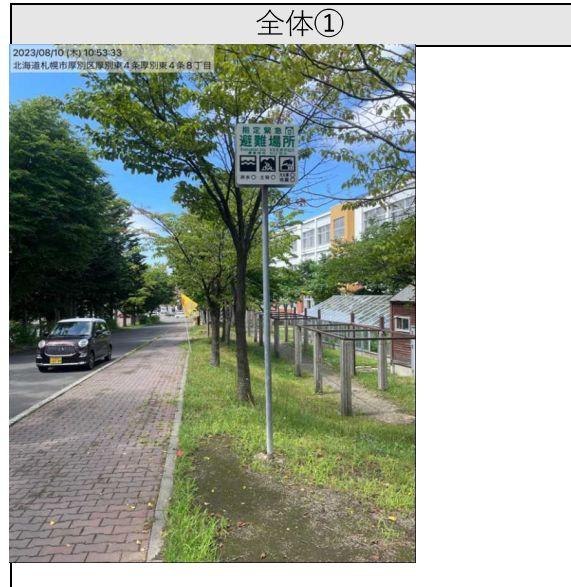
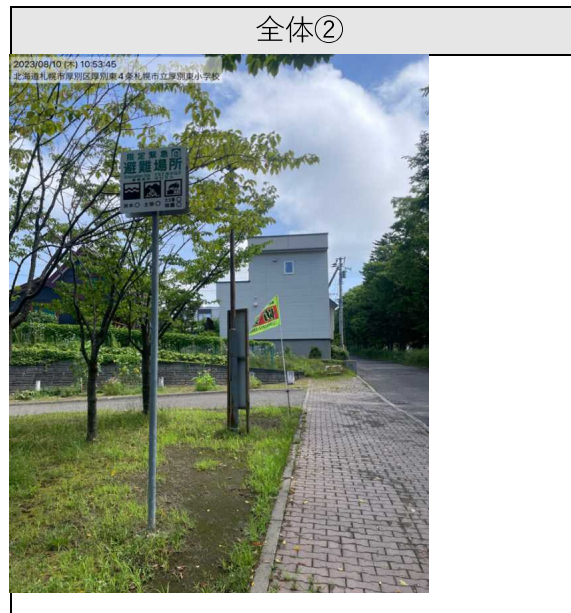
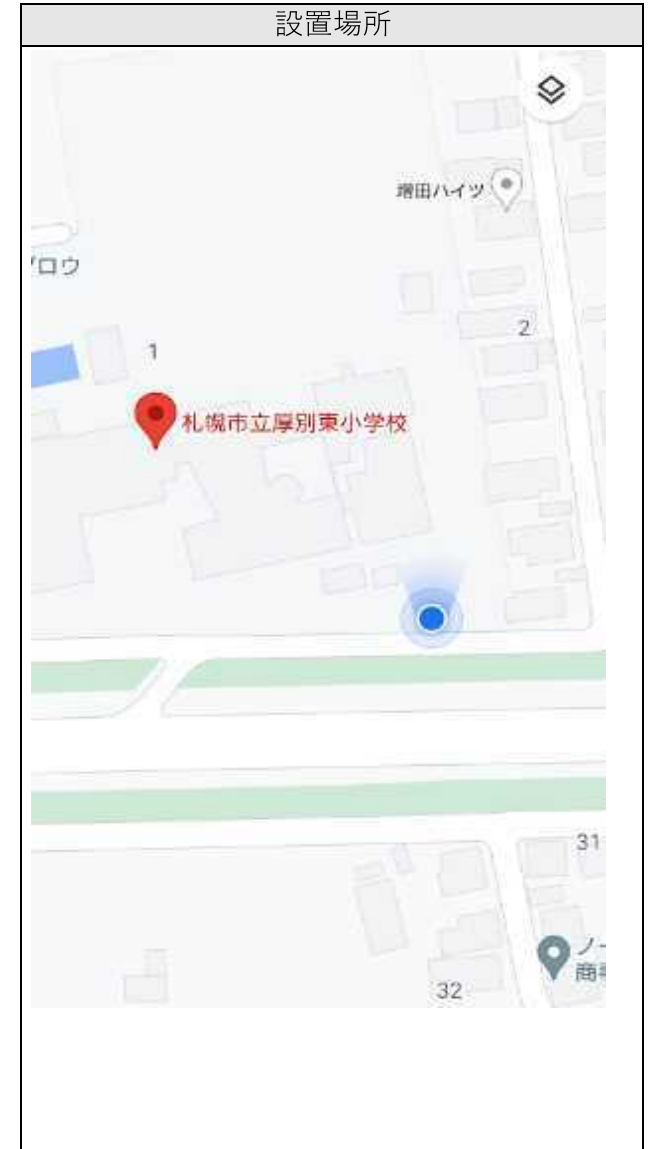
NO	2983	
施設名	厚別東小学校	
所在地	北海道札幌市厚別区厚別東4条8丁目1-1	
備考	自立式標識 (小型)	合計:1箇所

看板部分 評価	A (危険性なし/破損なし)
看板部分 破損状況	
接合部分 評価	A (危険性なし/破損なし)
接合部分 破損状況	
ポール部分 評価	A (危険性なし/破損なし)
ポール部分 破損状況	
土台部分 評価	B (危険性なし/破損あり)
土台部分 破損状況	サビ/腐食 (根元にサビが出ている/腐っている)

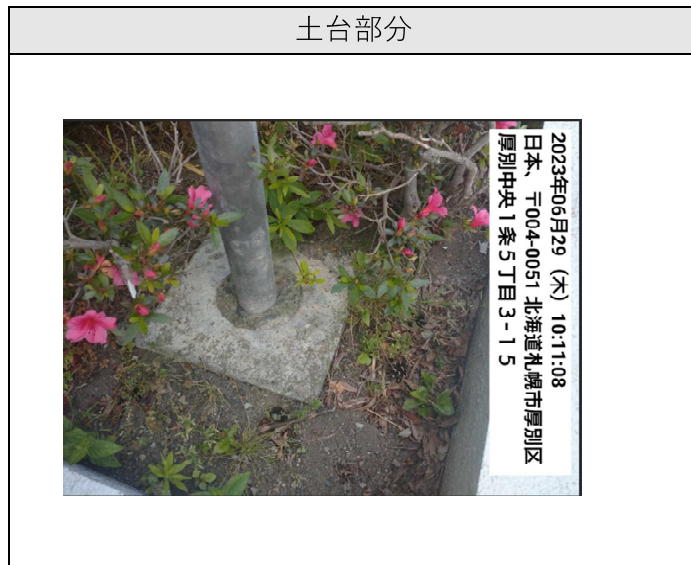
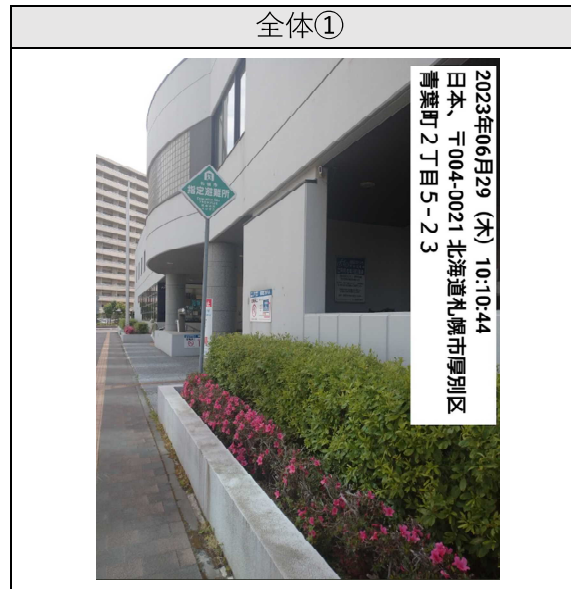
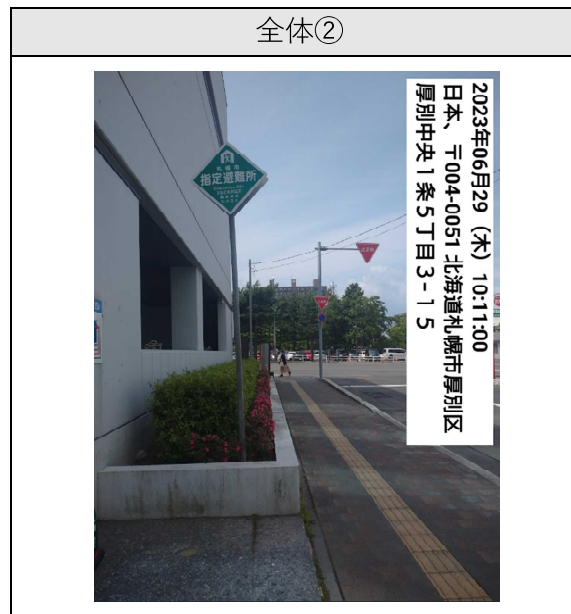
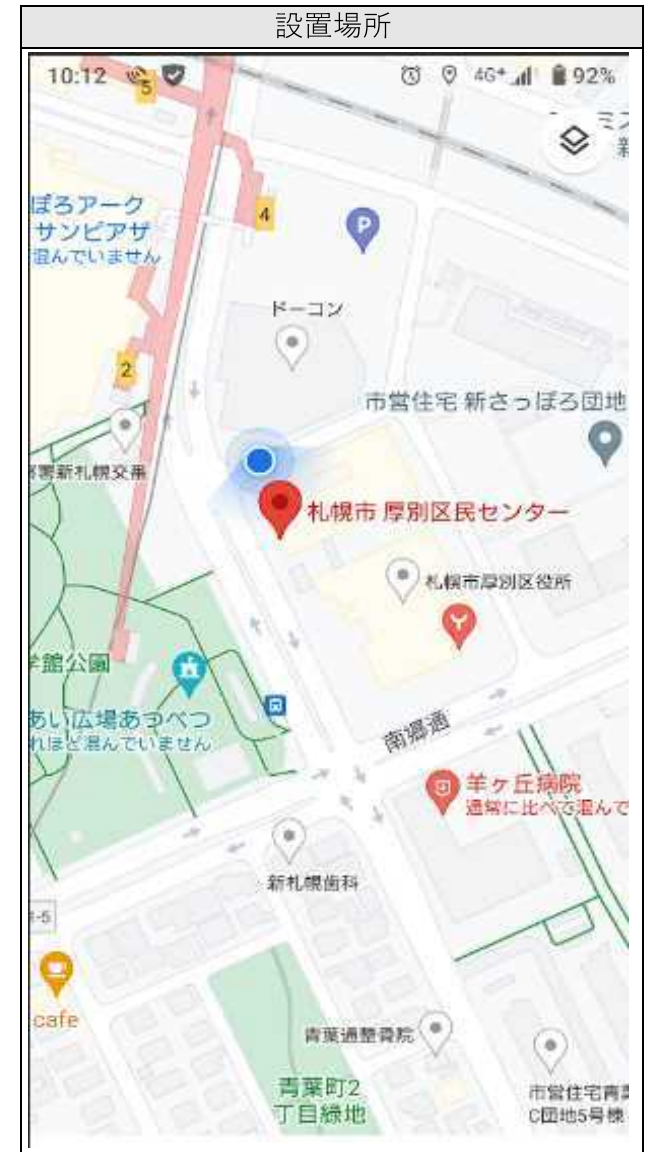
NO	3168
施設名	厚別区民センター
所在地	北海道札幌市厚別区厚別中央1条5丁目3-14
備考	自立式標識 (小型) 合計:1箇所

看板部分 評価	A (危険性なし/破損なし)
看板部分 破損状況	
接合部分 評価	A (危険性なし/破損なし)
接合部分 破損状況	
ポール部分 評価	B (危険性なし/破損あり)
ポール部分 破損状況	サビ/腐食 (サビが出ている/腐っている)
土台部分 評価	A (危険性なし/破損なし)
土台部分 破損状況

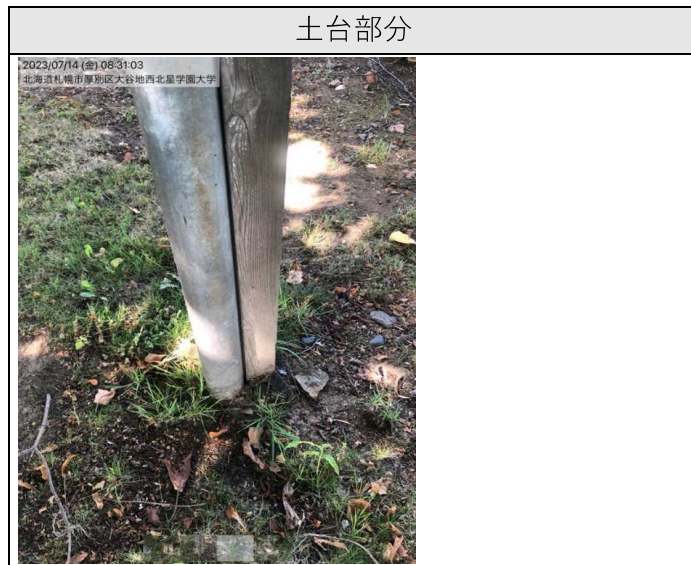
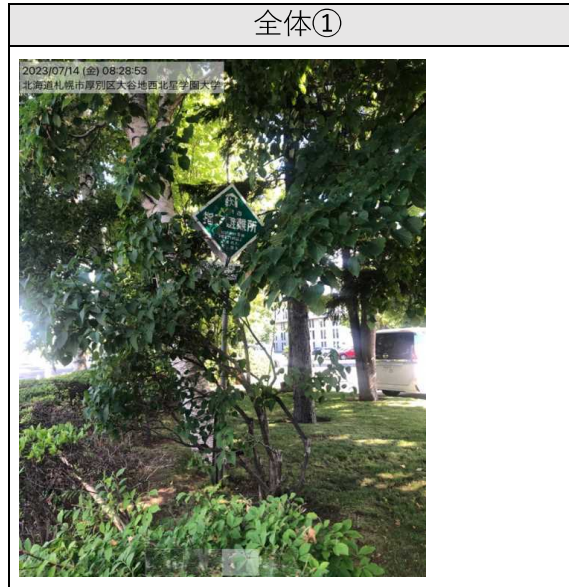
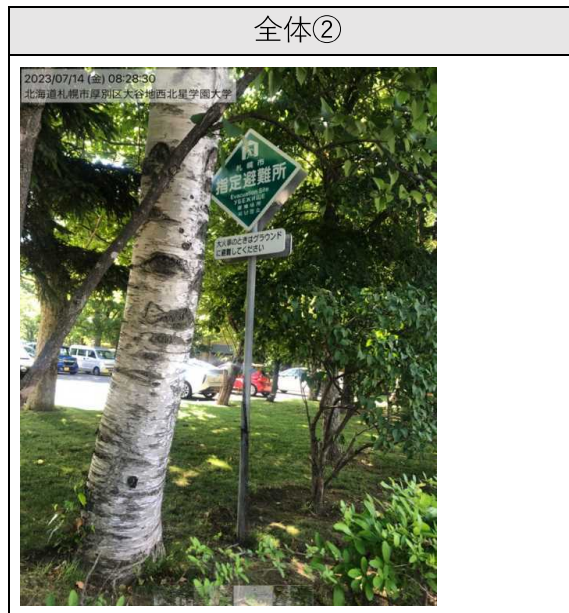
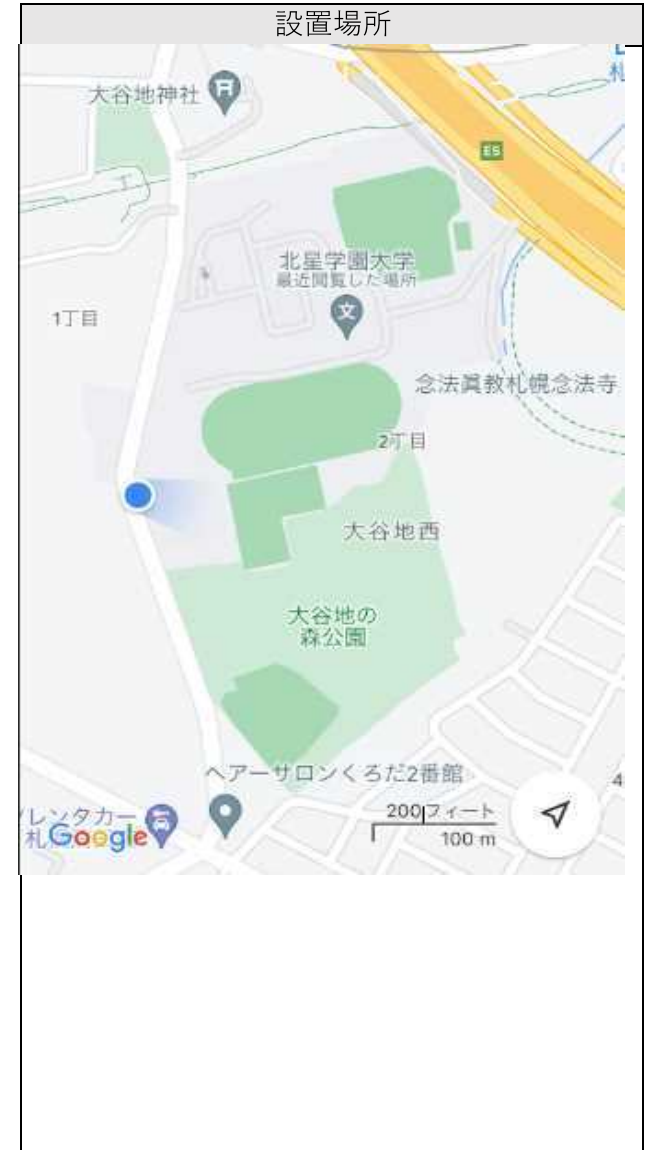
NO	3396
施設名	北星学園大学
所在地	北海道札幌市厚別区大谷地西2丁目3-1
備考	自立式標識 (小型) 合計:2箇所

看板部分 評価	A (危険性なし/破損なし)
看板部分 破損状況	
接合部分 評価	A (危険性なし/破損なし)
接合部分 破損状況	
ポール部分 評価	B (危険性なし/破損あり)
ポール部分 破損状況	サビ/腐食 (サビが出ている/腐っている), 木の棒で支えている
土台部分 評価	A (危険性なし/破損なし)
土台部分 破損状況

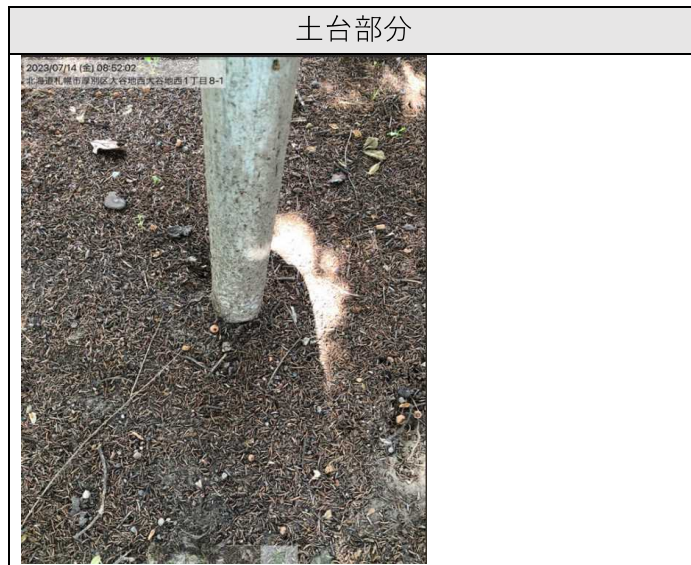
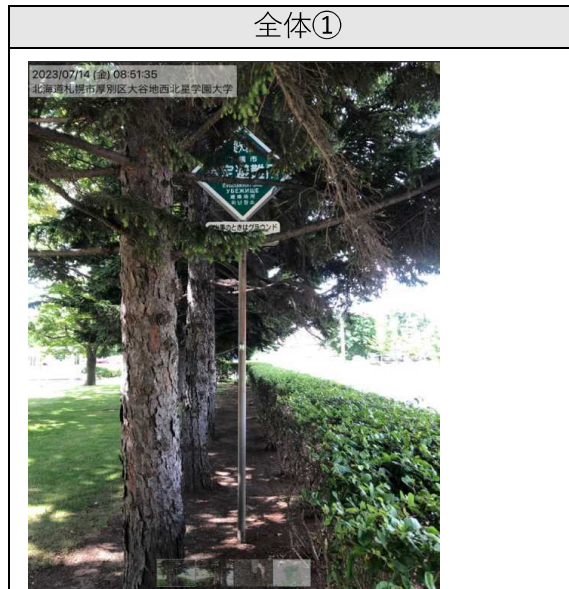
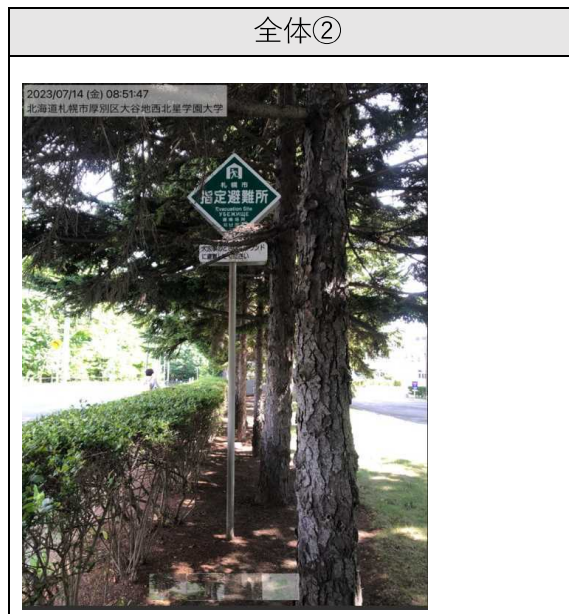
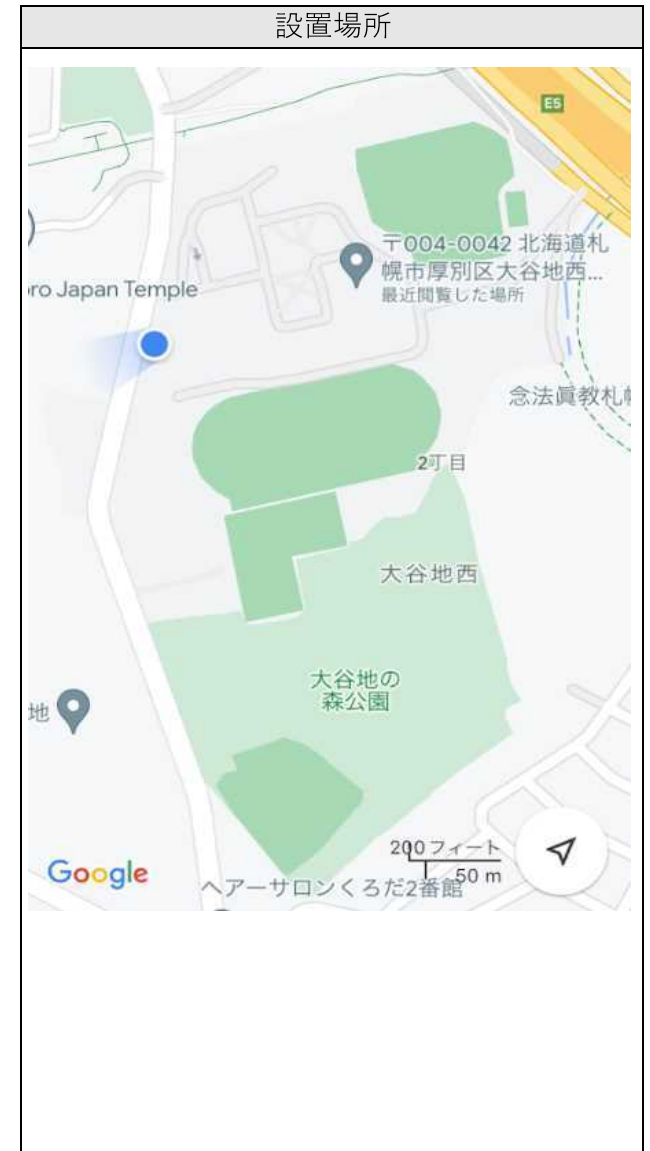
NO	3396	
施設名	北星学園大学	
所在地	北海道札幌市厚別区大谷地西2丁目3-1	
備考	自立式標識 (小型)	合計:2箇所

看板部分	評価	A (危険性なし/破損なし)
看板部分	破損状況	
接合部分	評価	A (危険性なし/破損なし)
接合部分	破損状況	
ポール部分	評価	B (危険性なし/破損あり)
ポール部分	破損状況	サビ/腐食 (サビが出ている/腐っている)
土台部分	評価	A (危険性なし/破損なし)
土台部分	破損状況

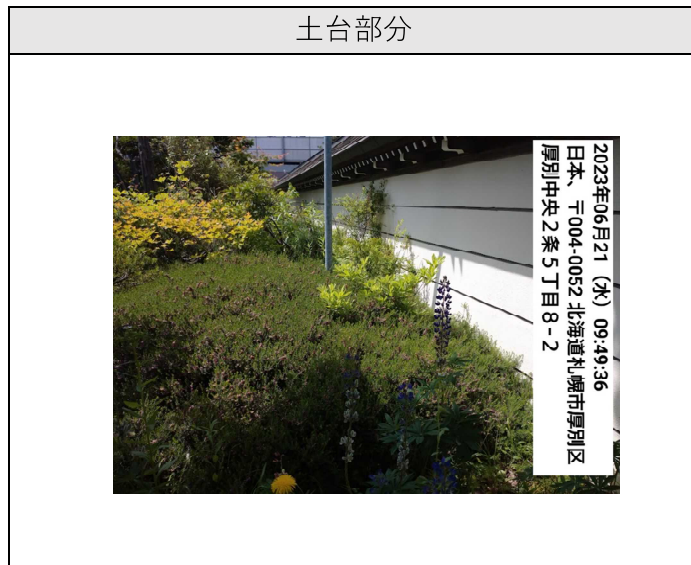
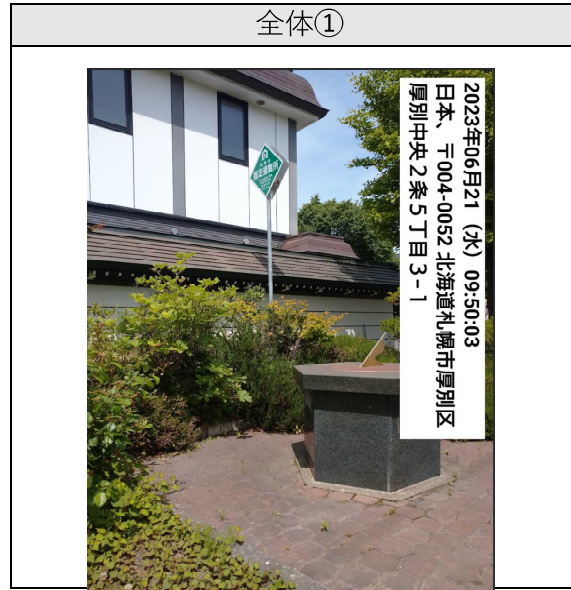
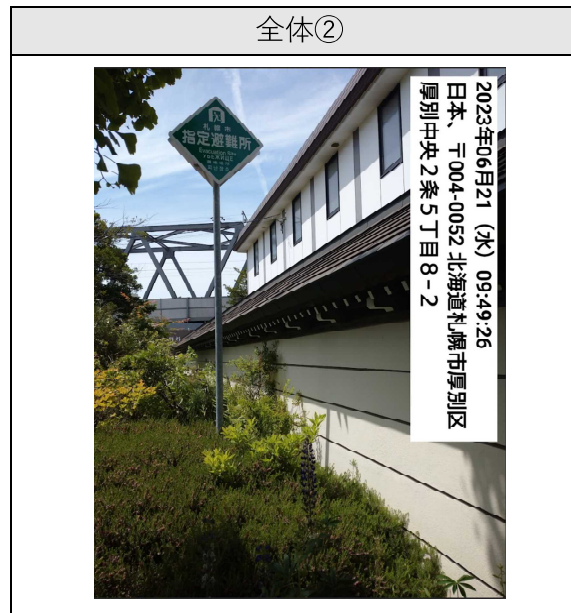
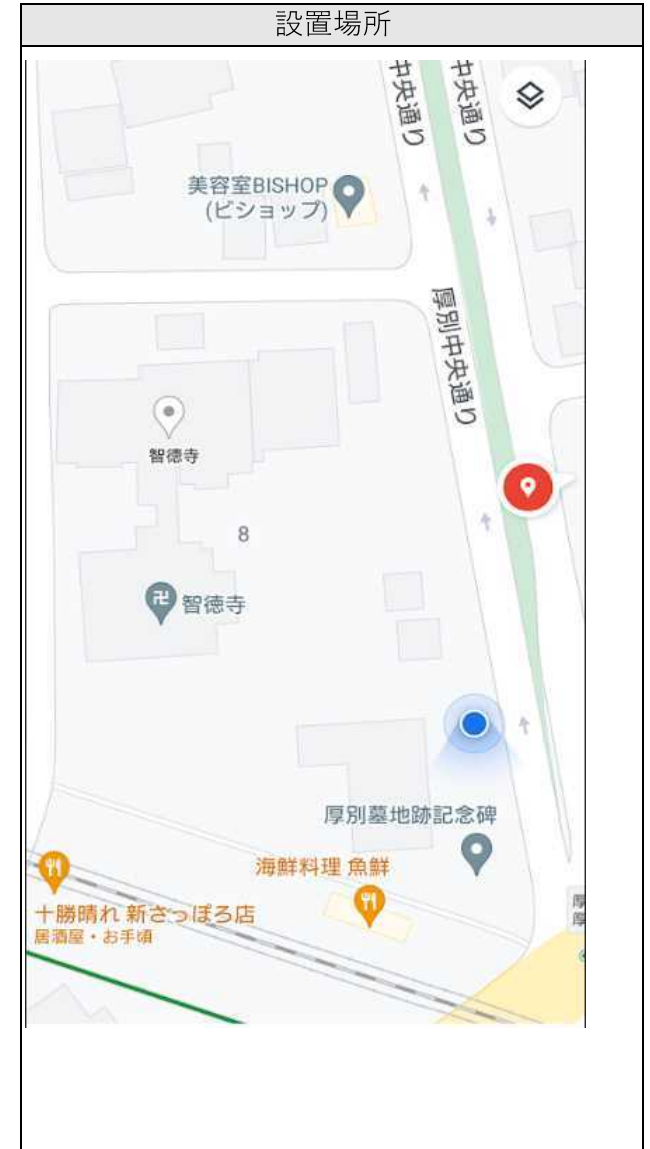
NO	3398
施設名	智徳寺
所在地	北海道札幌市厚別区厚別中央3条4丁目8-20
備考	自立式標識 (小型) 合計:1箇所

看板部分 評価	A (危険性なし/破損なし)
看板部分 破損状況	
接合部分 評価	A (危険性なし/破損なし)
接合部分 破損状況	看板が植え込みの中に設置されており、立ち入りできませんので損傷の確認はできませんでした。
ポール部分 評価	A (危険性なし/破損なし)
ポール部分 破損状況	
土台部分 評価	B (危険性なし/破損あり)
土台部分 破損状況	土台が植え込みの中なので確認できません。
