NO	432
施設名	いなほ公園
所在地	北海道札幌市豊平区平岸4条7丁目5-3-3
備考	自立式標識 (小型) 合計:1箇所

令和5年度 避難場所標識撤去に係る事前調査業務 調査報告書

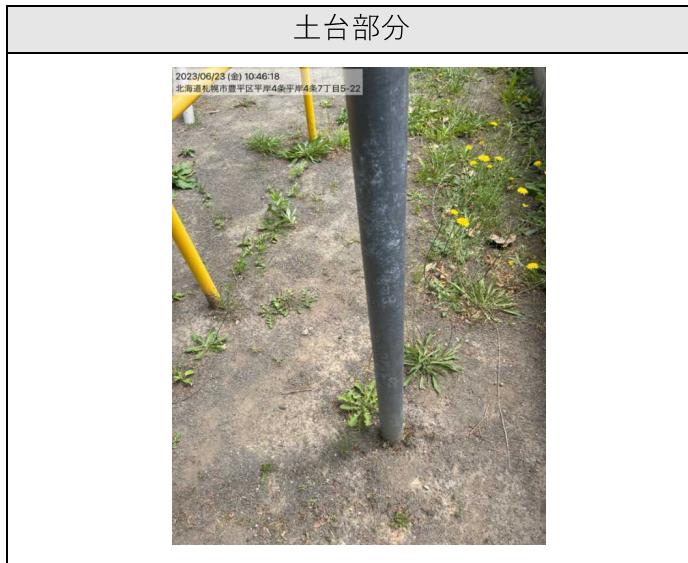
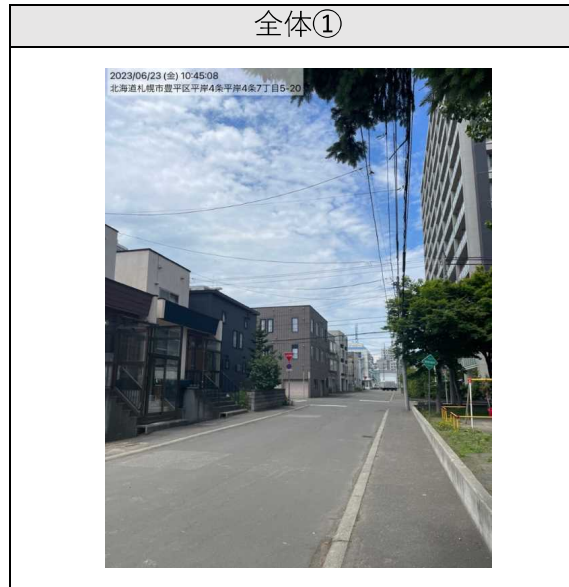
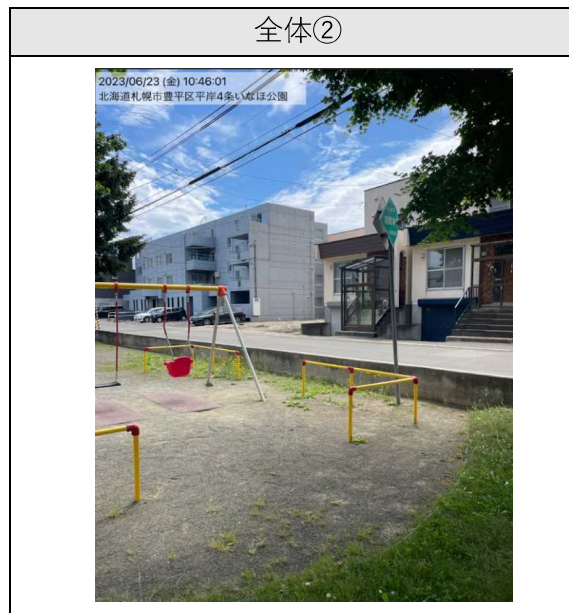
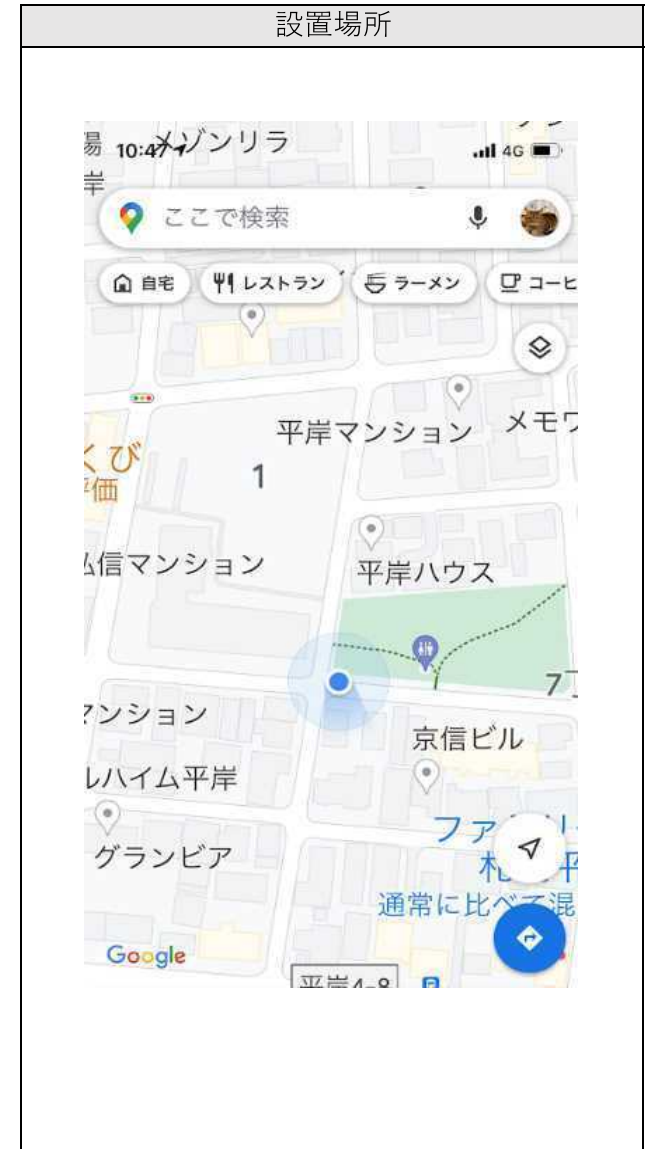
看板部分 評価	B (危険性なし/破損あり)
看板部分 破損状況	少し変形とキズあり
接合部分 評価	B (危険性なし/破損あり)
接合部分 破損状況	サビ/腐食 (サビが出ている/腐っている)
ポール部分 評価	A (危険性なし/破損なし)
ポール部分 破損状況	
土台部分 評価	B (危険性なし/破損あり)
土台部分 破損状況	少し揺れる

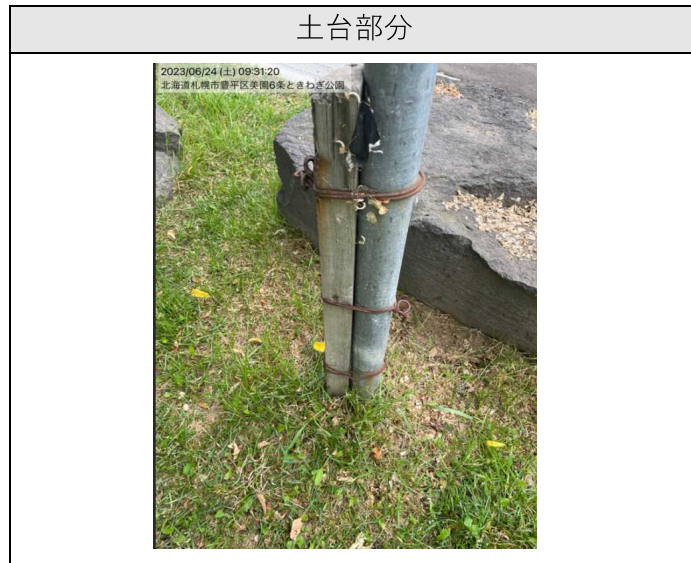
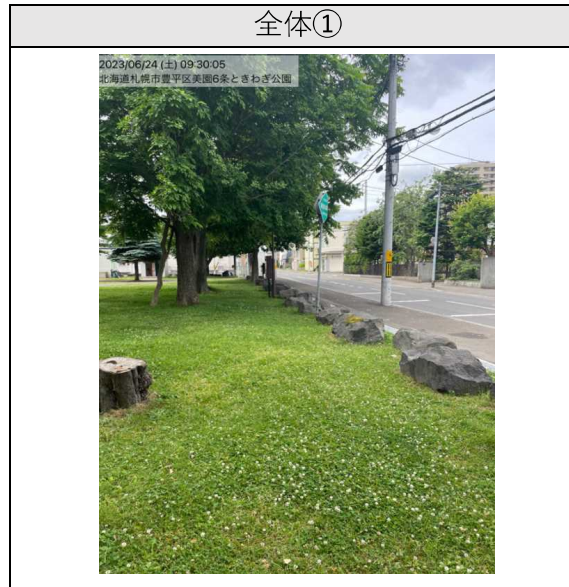
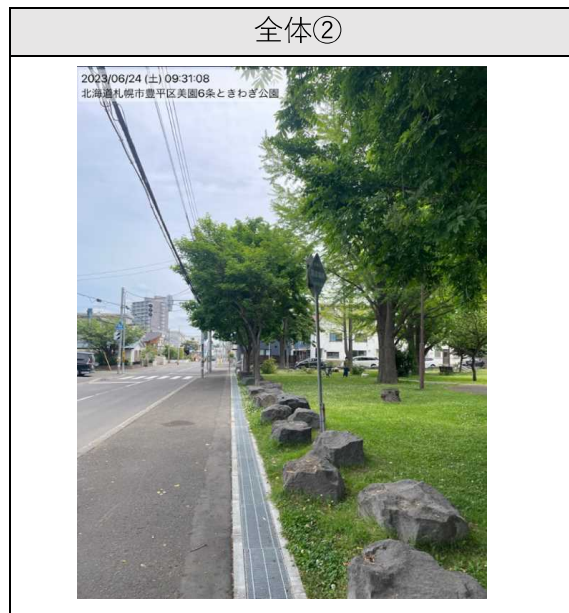
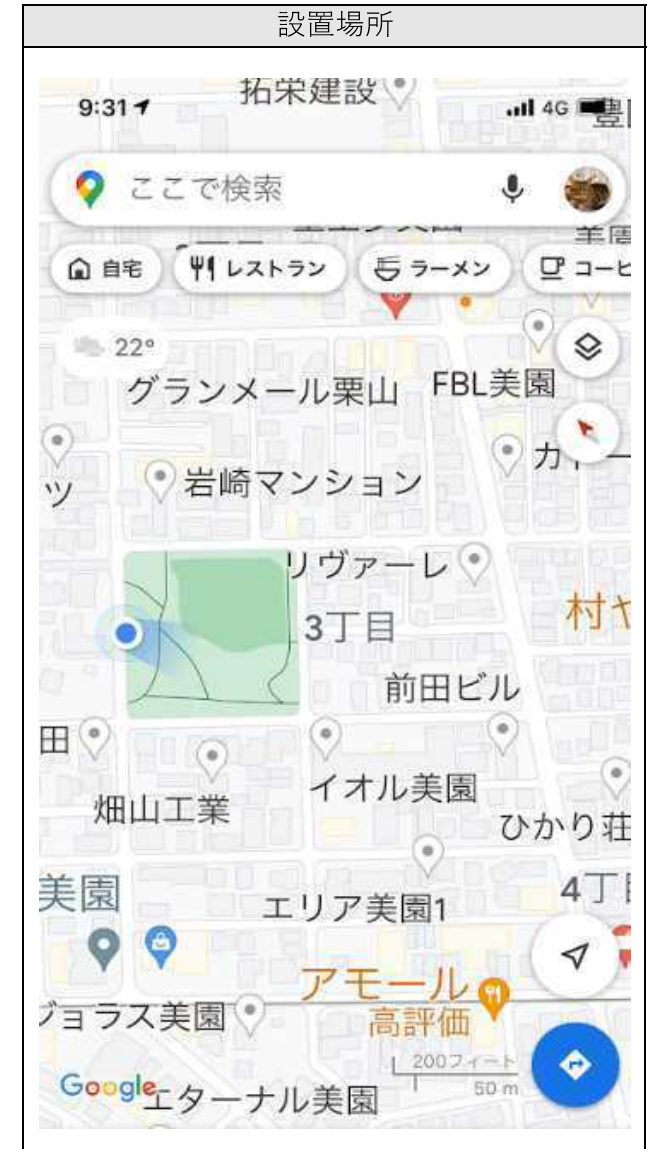
看板部分 評価	B（危険性なし/破損あり）
看板部分 破損状況	変形（曲がっている）
接合部分 評価	A（危険性なし/破損なし）
接合部分 破損状況	
ポール部分 評価	A（危険性なし/破損なし）
ポール部分 破損状況	
土台部分 評価	B（危険性なし/破損あり）
土台部分 破損状況	少し揺れる

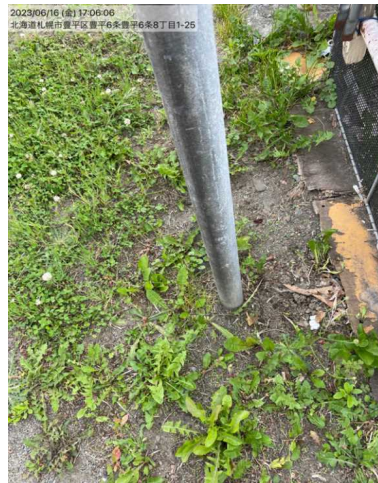
看板部分 評価	B（危険性なし/破損あり）
看板部分 破損状況	看板片方薄くなってる
接合部分 評価	A（危険性なし/破損なし）
接合部分 破損状況	
ポール部分 評価	A（危険性なし/破損なし）
ポール部分 破損状況	
土台部分 評価	A（危険性なし/破損なし）
土台部分 破損状況

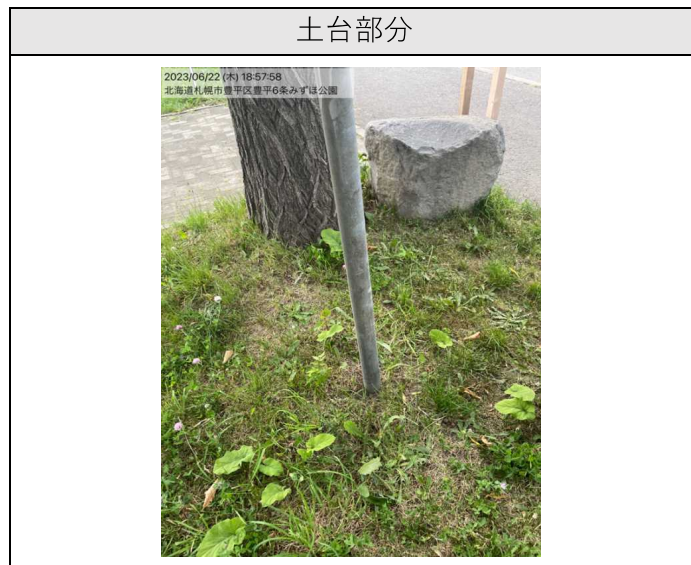
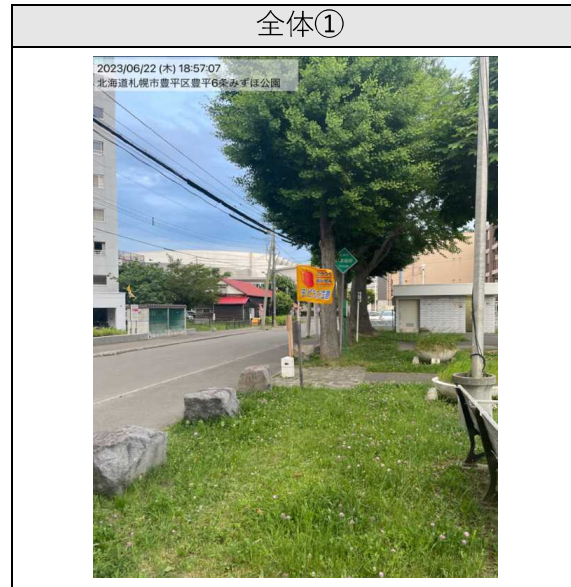
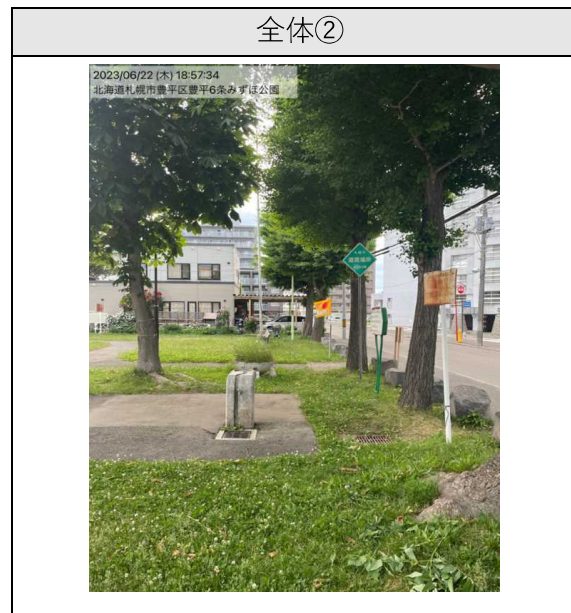
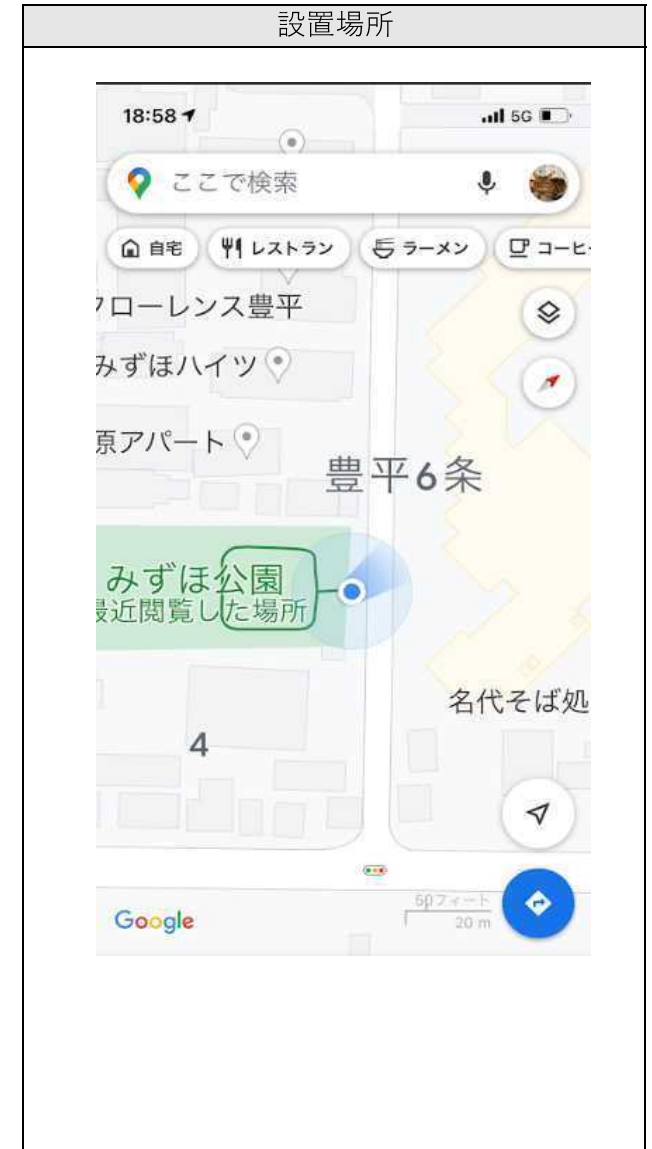
看板部分 評価	B (危険性なし/破損あり)
看板部分 破損状況	少しすれ
接合部分 評価	B (危険性なし/破損あり)
接合部分 破損状況	サビ/腐食 (サビが出ている/腐っている)
ポール部分 評価	A (危険性なし/破損なし)
ポール部分 破損状況	
土台部分 評価	B (危険性なし/破損あり)
土台部分 破損状況	少し揺れる

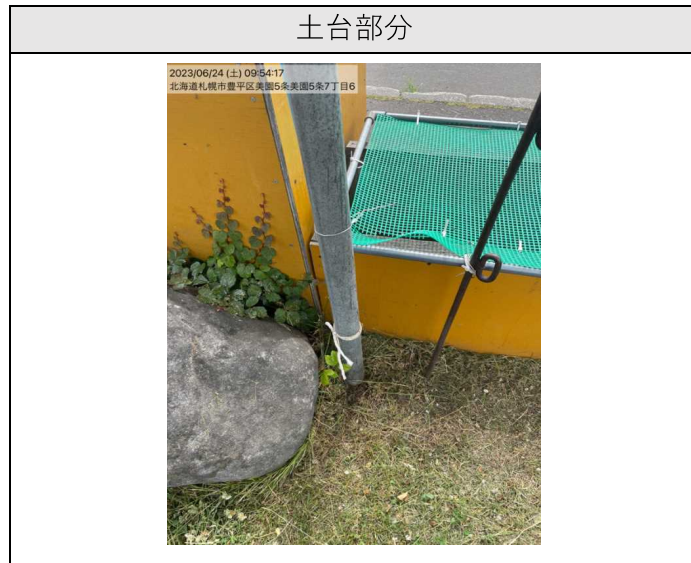
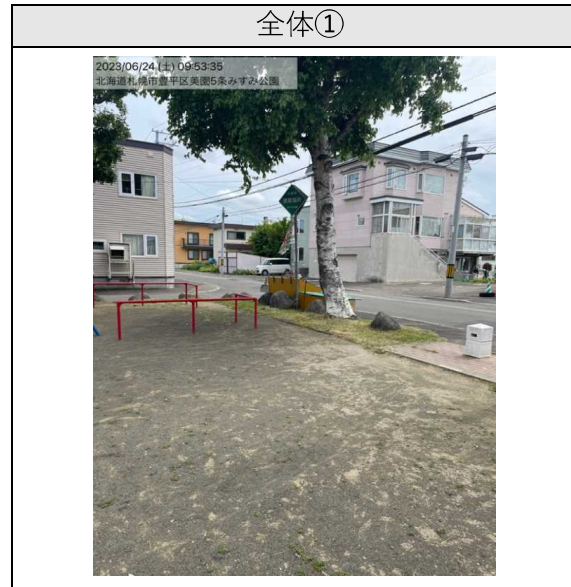
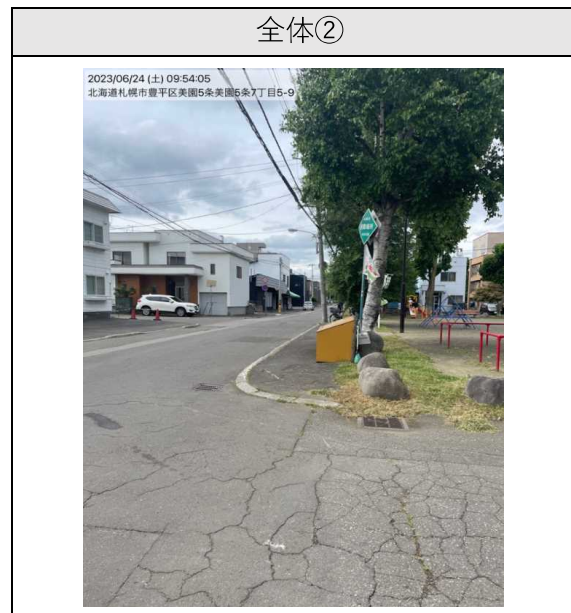
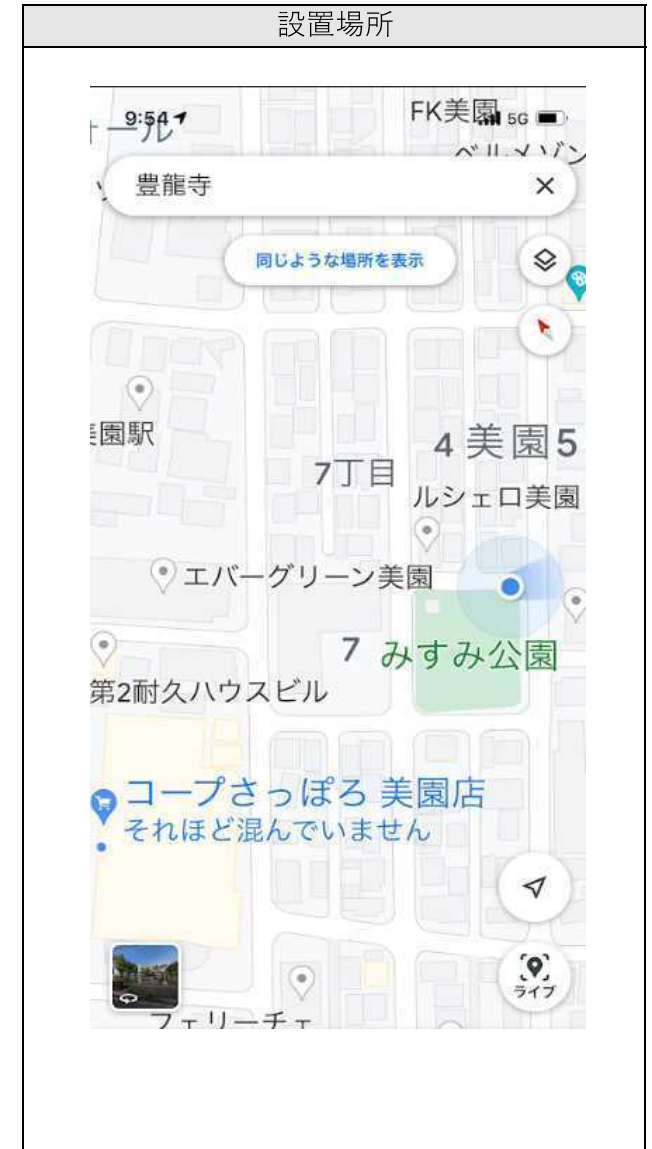
看板部分 評価	B（危険性なし/破損あり）
看板部分 破損状況	変形（曲がっている）、汚れ/擦れ（表面に汚れや擦れがあり見えにくい）
接合部分 評価	B（危険性なし/破損あり）
接合部分 破損状況	少しサビ
ポール部分 評価	A（危険性なし/破損なし）
ポール部分 破損状況	
土台部分 評価	B（危険性なし/破損あり）
土台部分 破損状況	少し揺れ有り

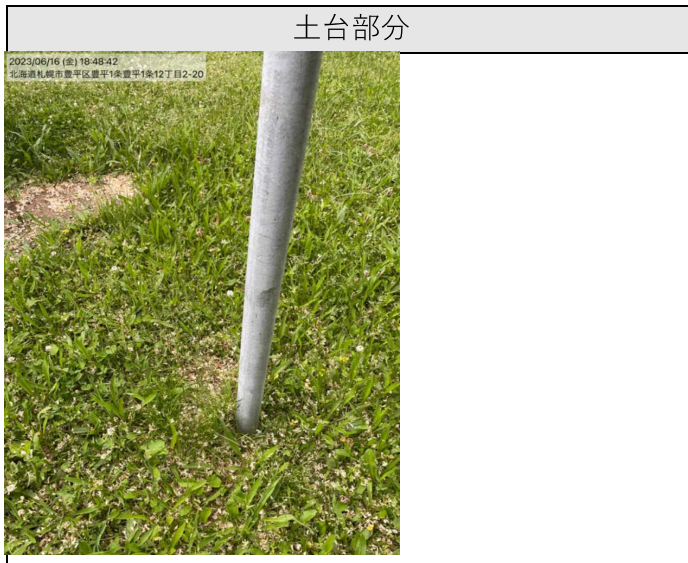
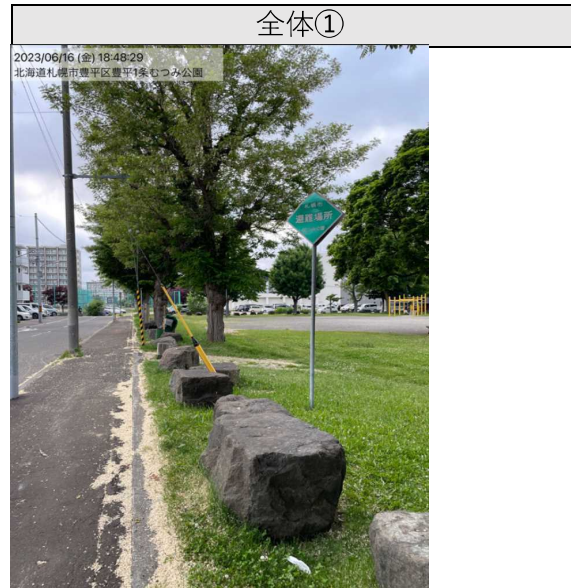
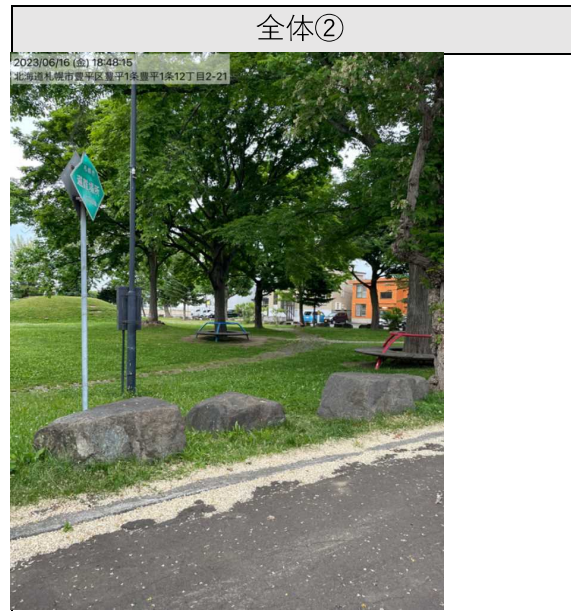
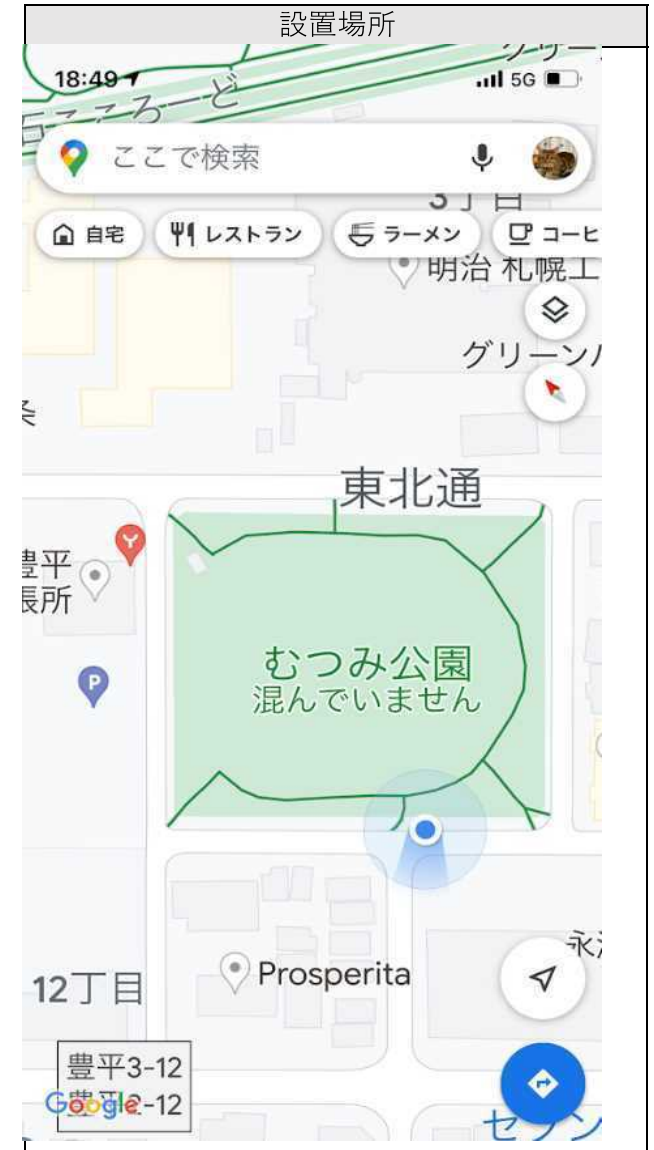
看板部分 評価	B (危険性なし/破損あり)
看板部分 破損状況	変形 (曲がっている)
接合部分 評価	A (危険性なし/破損なし)
接合部分 破損状況	
ポール部分 評価	A (危険性なし/破損なし)
ポール部分 破損状況	
土台部分 評価	B (危険性なし/破損あり)
土台部分 破損状況	少し動く

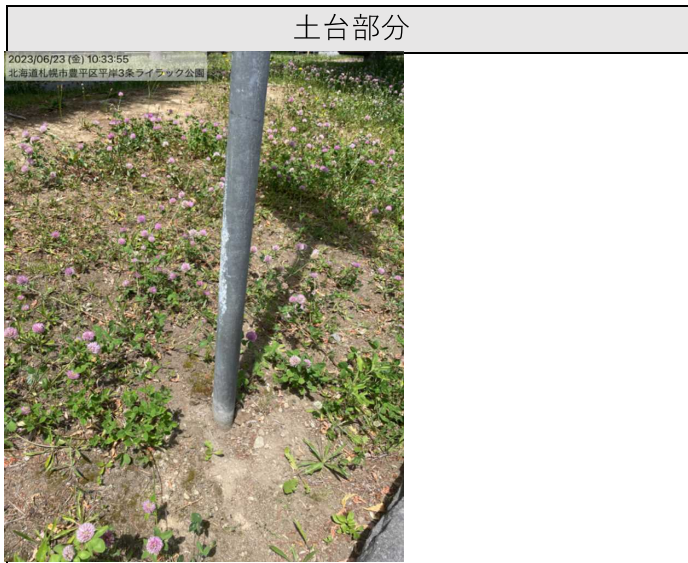
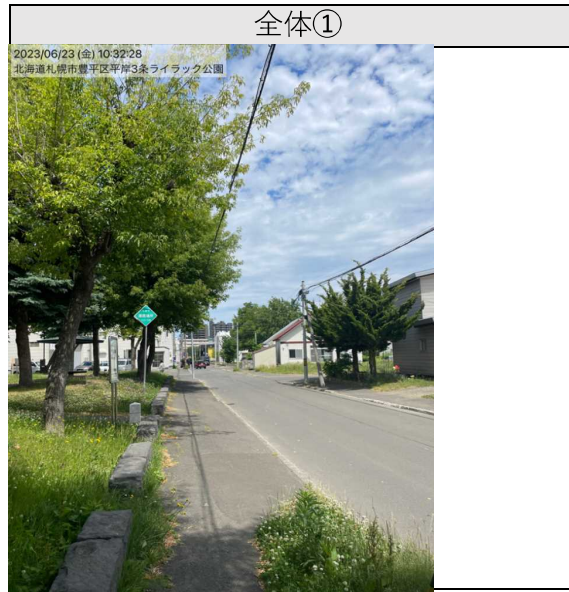
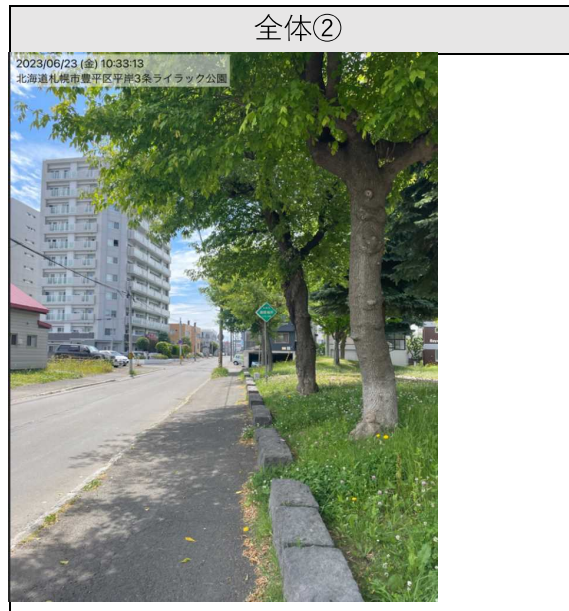
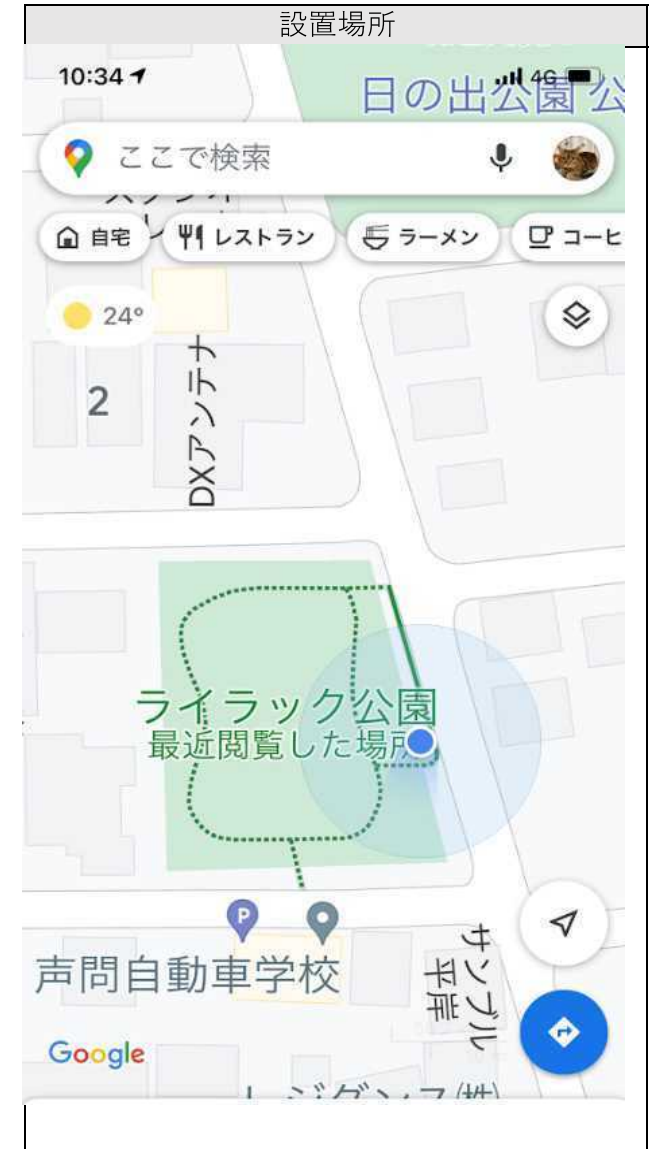
看板部分 評価	B (危険性なし/破損あり)
看板部分 破損状況	変形 (曲がっている)
接合部分 評価	A (危険性なし/破損なし)
接合部分 破損状況	
ポール部分 評価	A (危険性なし/破損なし)
ポール部分 破損状況	
土台部分 評価	A (危険性なし/破損なし)
土台部分 破損状況

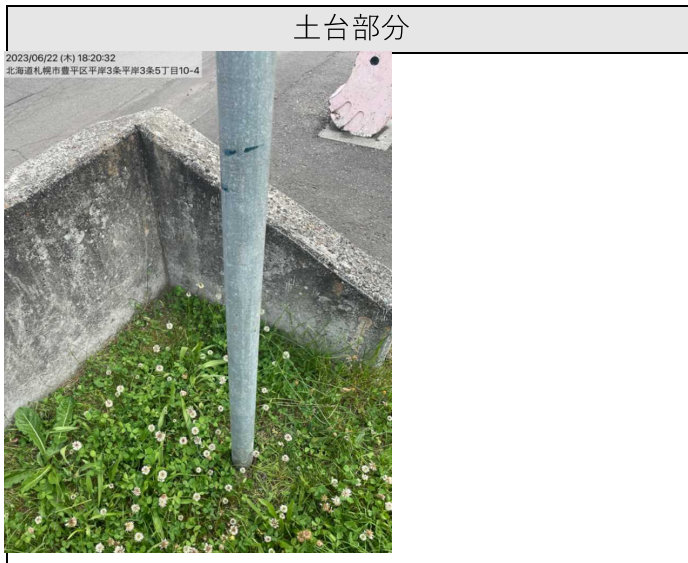
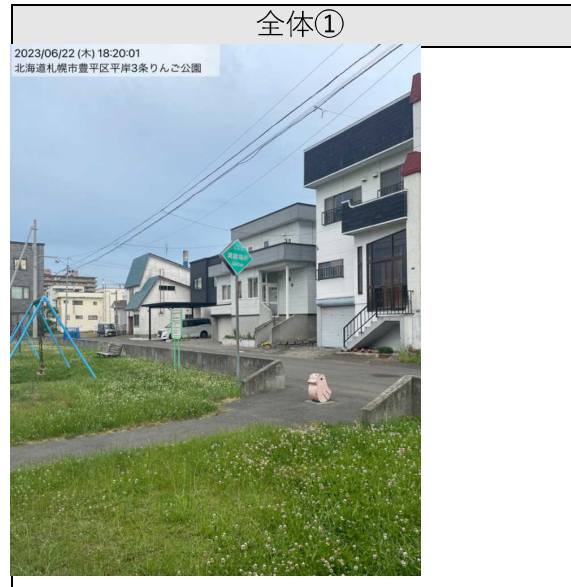
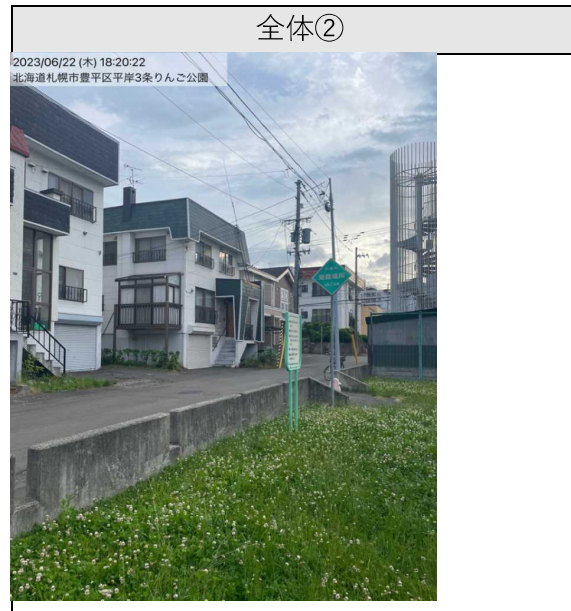
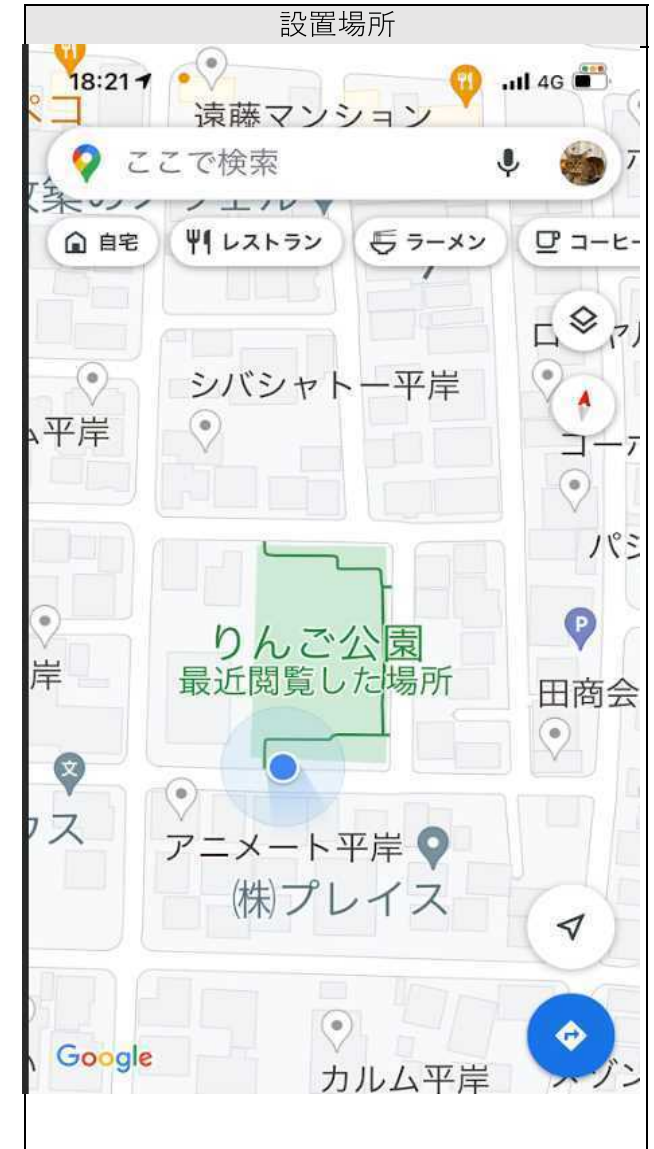
看板部分 評価	B (危険性なし/破損あり)
看板部分 破損状況	少し変形、スレあり
接合部分 評価	A (危険性なし/破損なし)
接合部分 破損状況	
ポール部分 評価	A (危険性なし/破損なし)
ポール部分 破損状況	
土台部分 評価	A (危険性なし/破損なし)
土台部分 破損状況

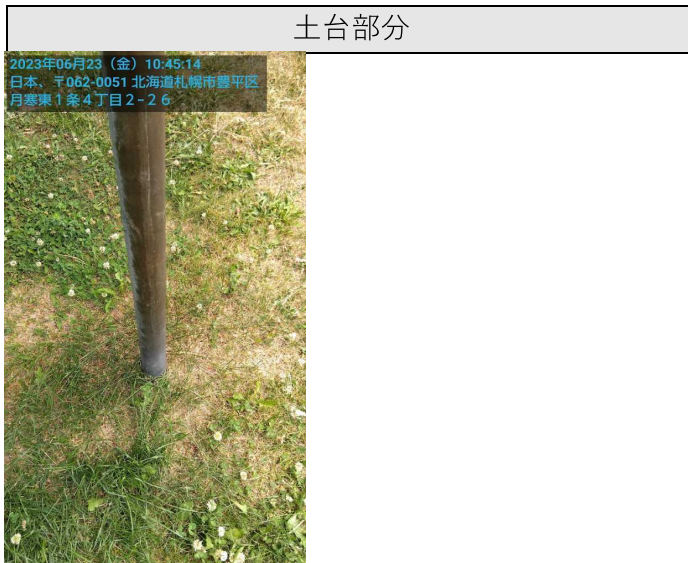
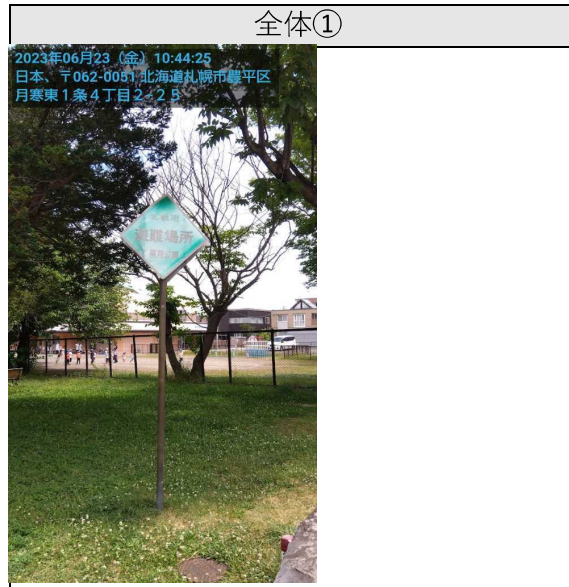
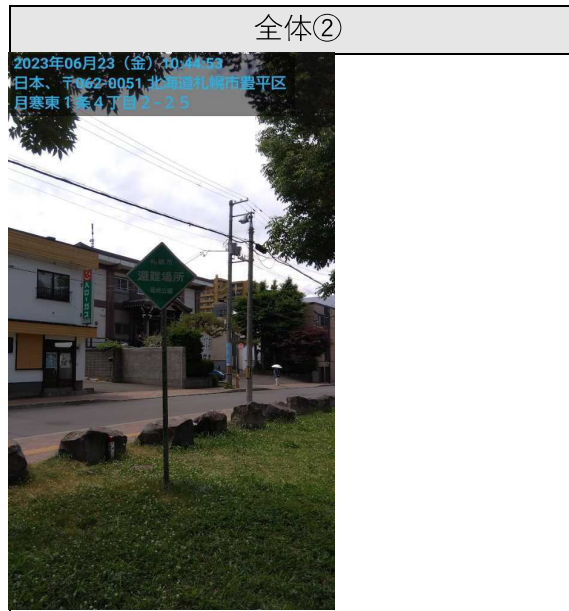
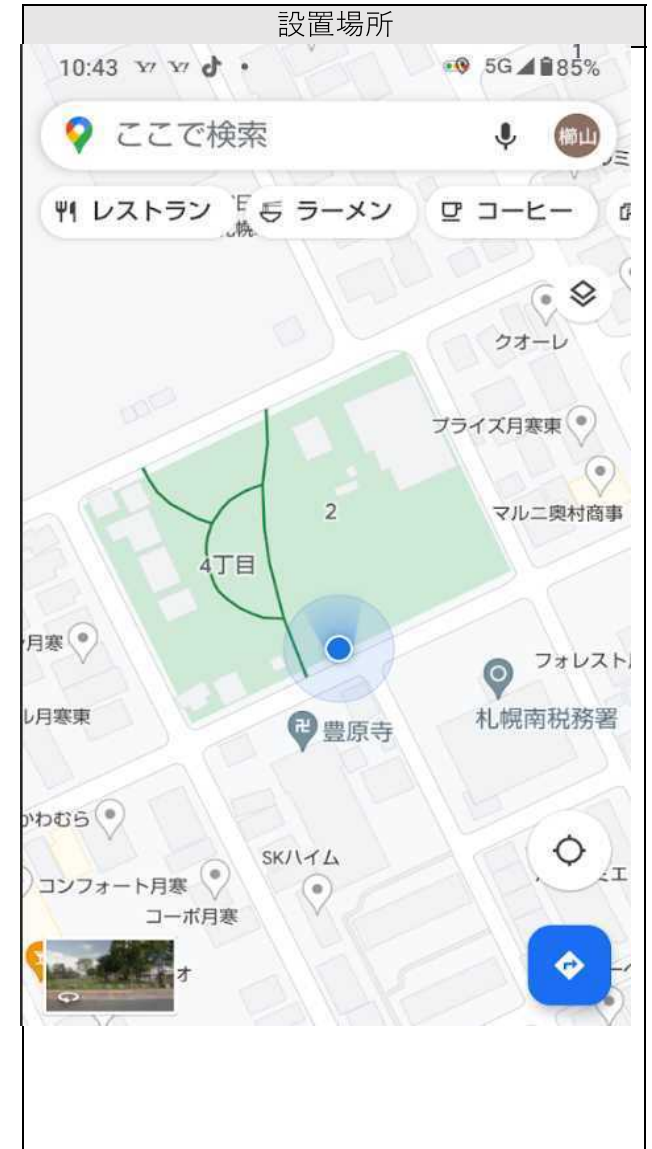
看板部分 評価	B (危険性なし/破損あり)
看板部分 破損状況	変形 (曲がっている), 汚れ/擦れ (表面に汚れや擦れがあり見えにくい)
接合部分 評価	B (危険性なし/破損あり)
接合部分 破損状況	サビ/腐食 (サビが出ている/腐っている)
ポール部分 評価	B (危険性なし/破損あり)
ポール部分 破損状況	サビ/腐食 (サビが出ている/腐っている)
土台部分 評価	A (危険性なし/破損なし)
土台部分 破損状況

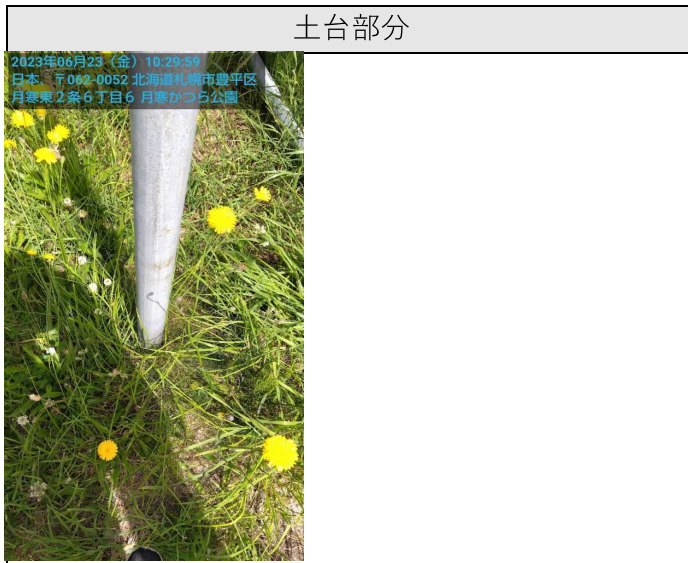
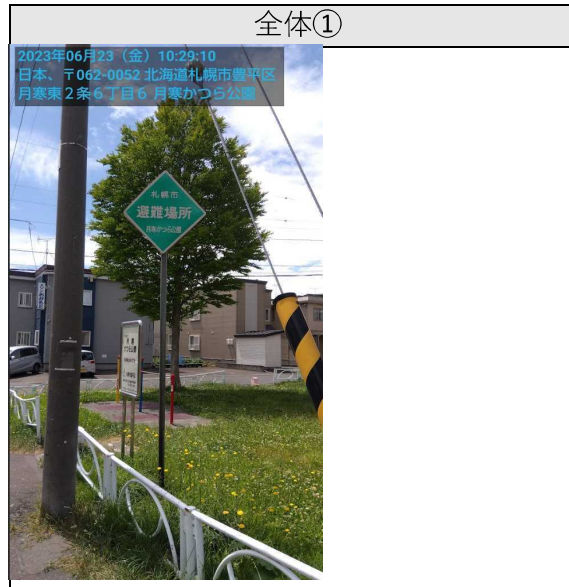
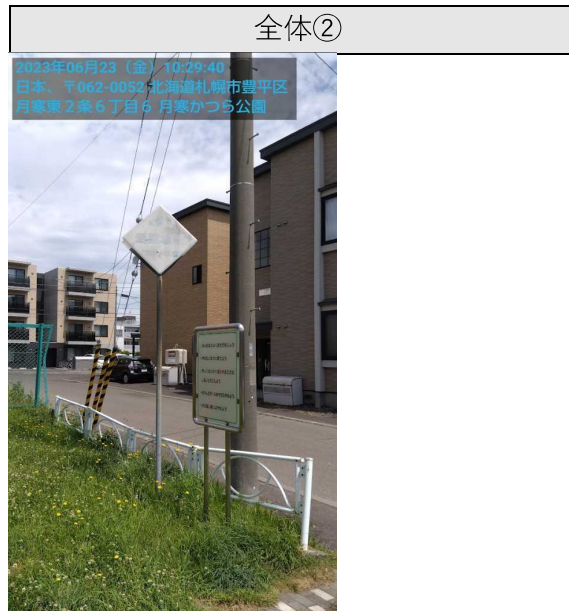
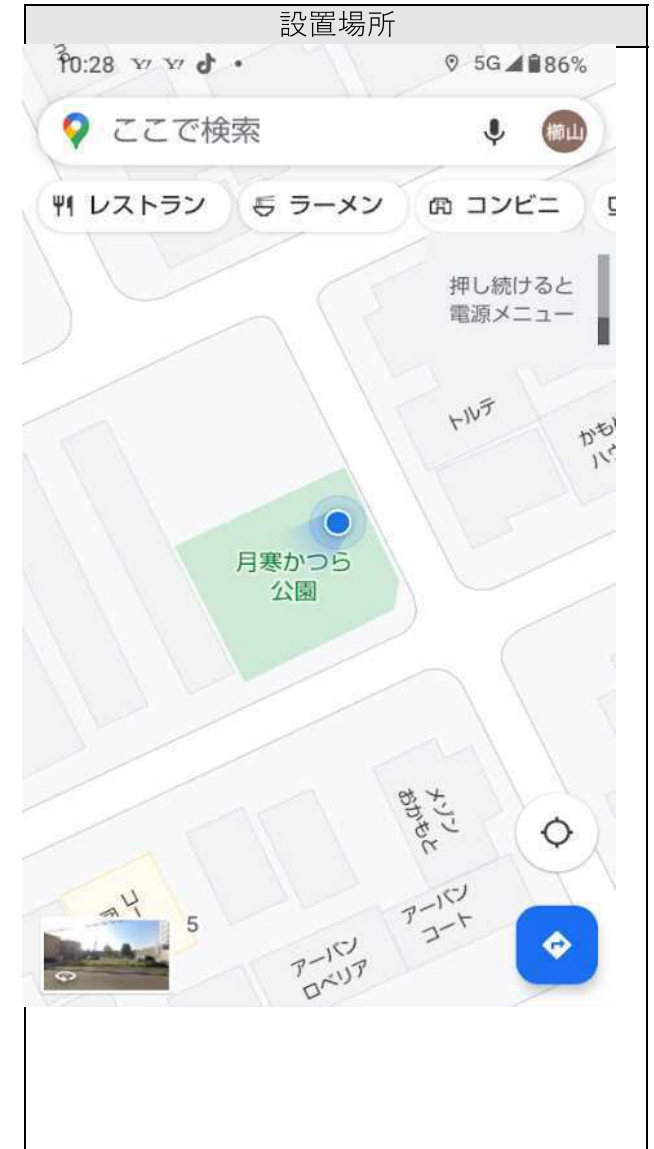
看板部分 評価	B (危険性なし/破損あり)
看板部分 破損状況	汚れ/擦れ (表面に汚れや擦れがあり見えにくい)
接合部分 評価	A (危険性なし/破損なし)
接合部分 破損状況	
ポール部分 評価	B (危険性なし/破損あり)
ポール部分 破損状況	サビ/腐食 (サビが出ている/腐っている)
土台部分 評価	A (危険性なし/破損なし)
土台部分 破損状況

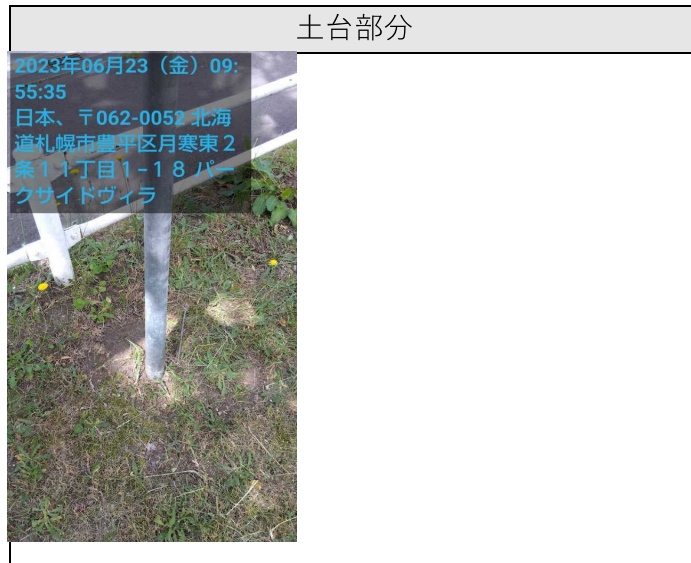
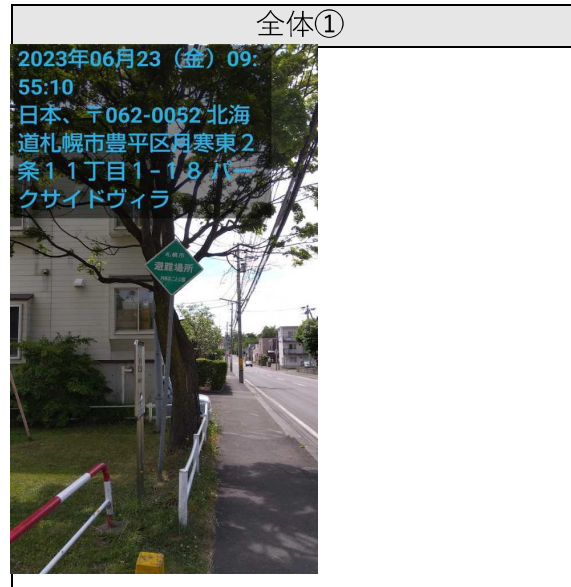
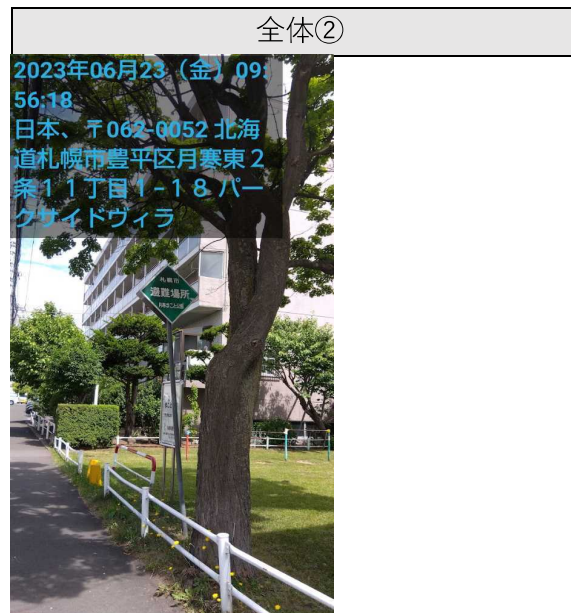
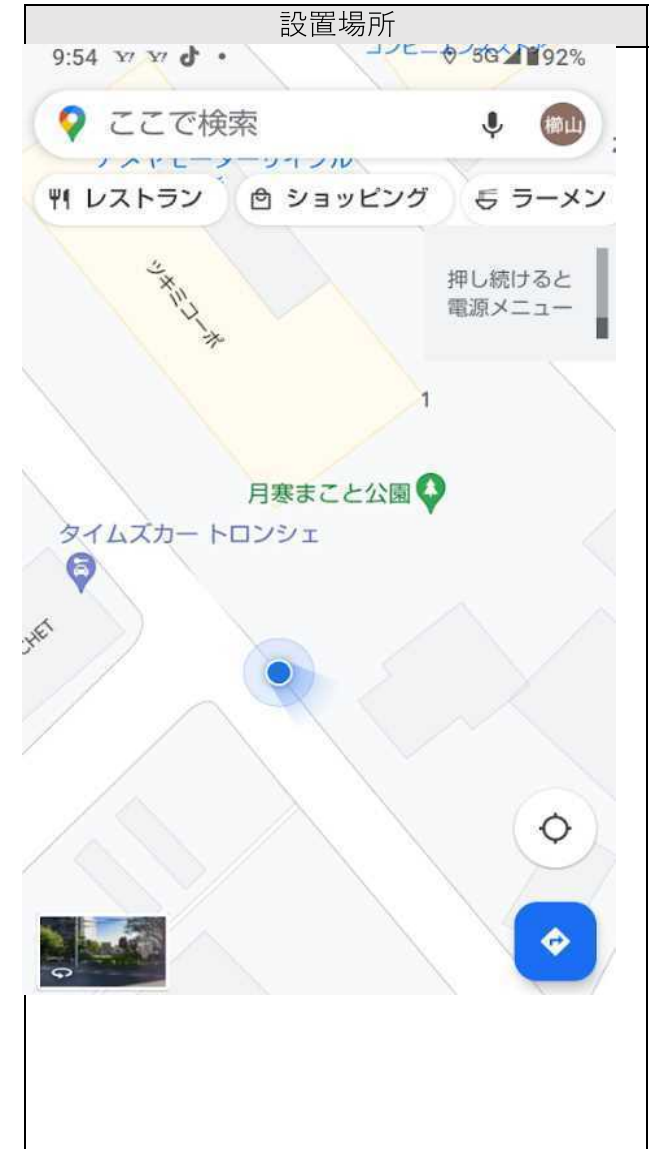
看板部分 評価	B (危険性なし/破損あり)
看板部分 破損状況	サビ/腐食 (サビが出ている/腐っている)
接合部分 評価	A (危険性なし/破損なし)
接合部分 破損状況	
ポール部分 評価	A (危険性なし/破損なし)
ポール部分 破損状況	
土台部分 評価	A (危険性なし/破損なし)
土台部分 破損状況

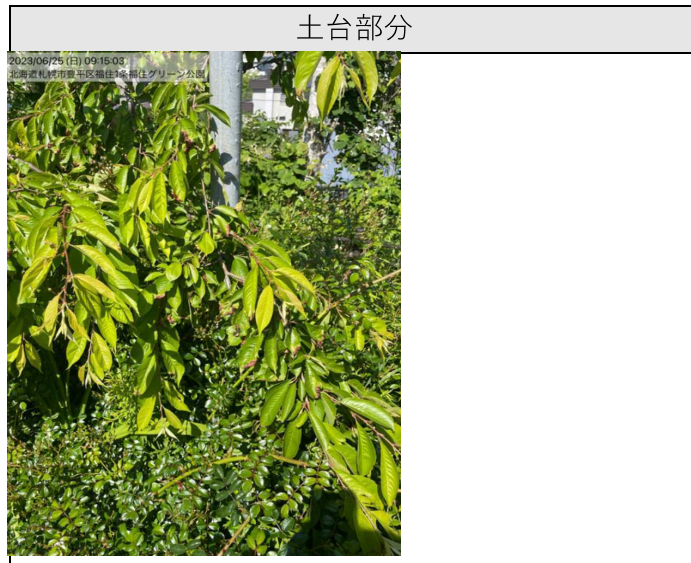
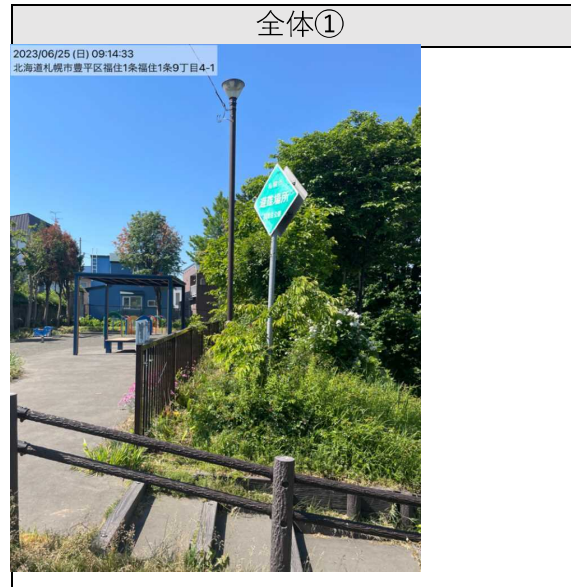
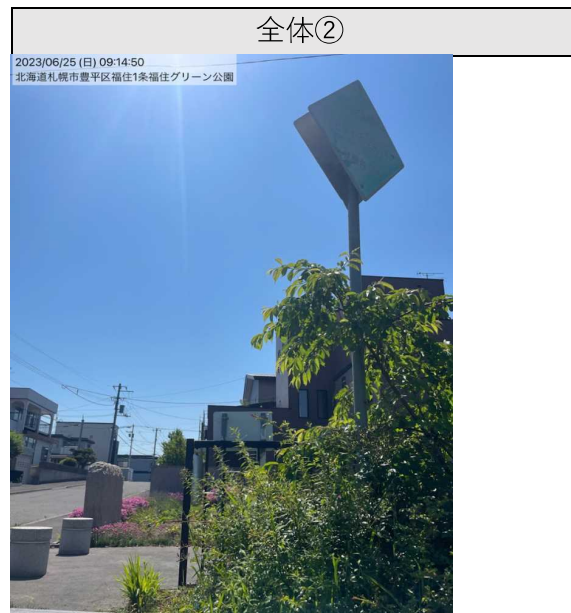
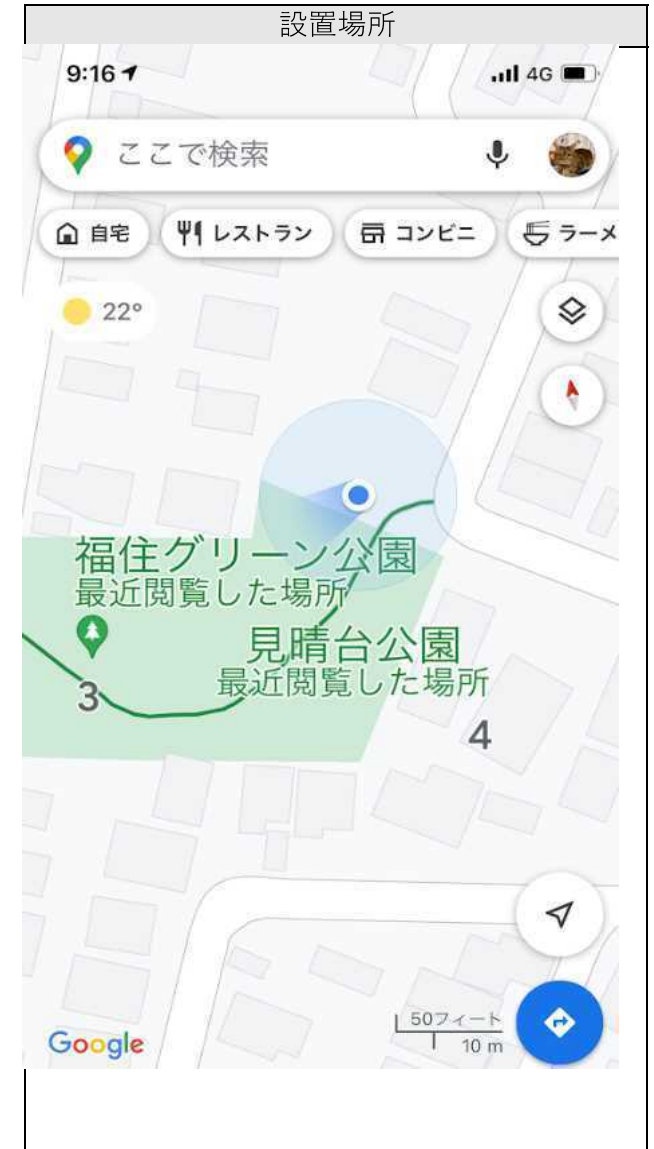
看板部分 評価	B (危険性なし/破損あり)
看板部分 破損状況	汚れ/擦れ (表面に汚れや擦れがあり見えにくい)
接合部分 評価	B (危険性なし/破損あり)
接合部分 破損状況	サビ/腐食 (サビが出ている/腐っている)
ポール部分 評価	A (危険性なし/破損なし)
ポール部分 破損状況	
土台部分 評価	A (危険性なし/破損なし)
土台部分 破損状況	木々で土台がみえない

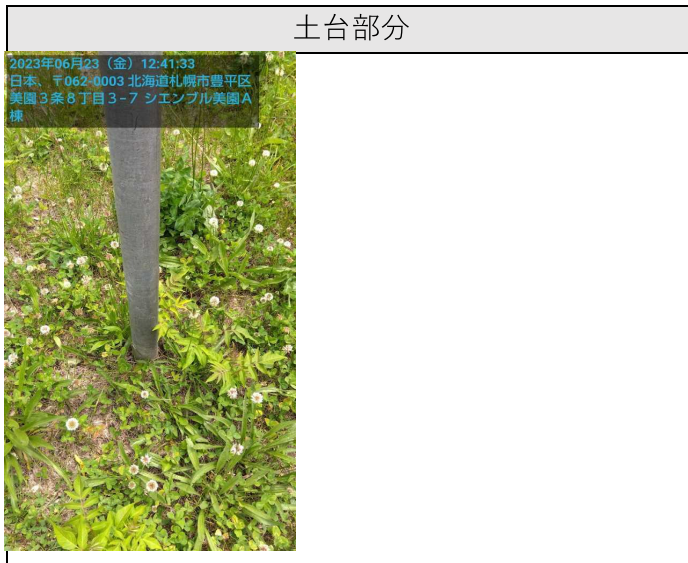
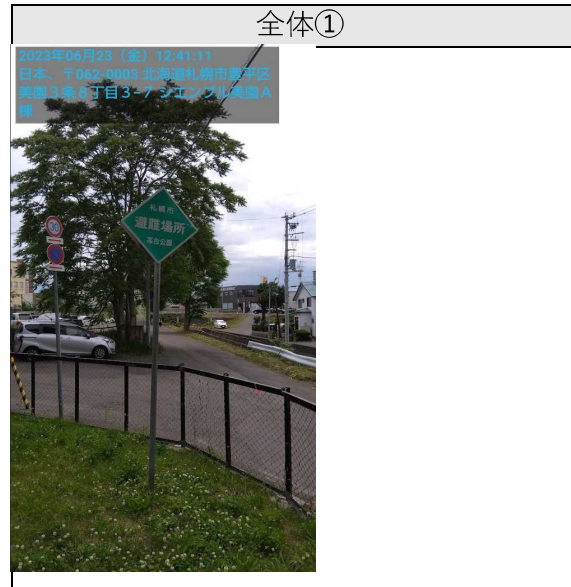
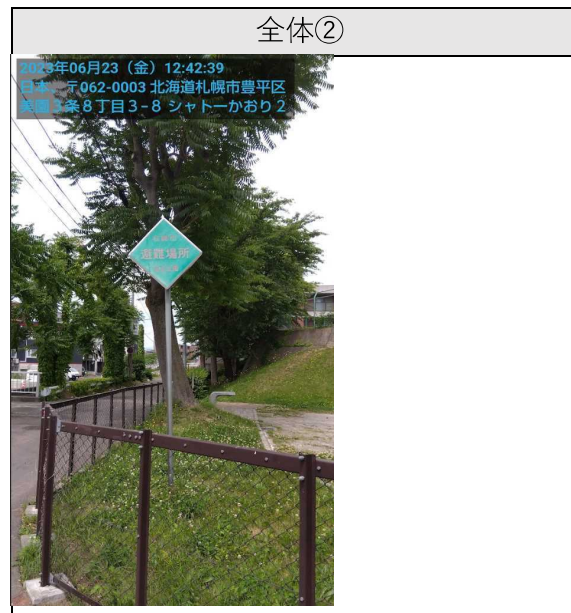
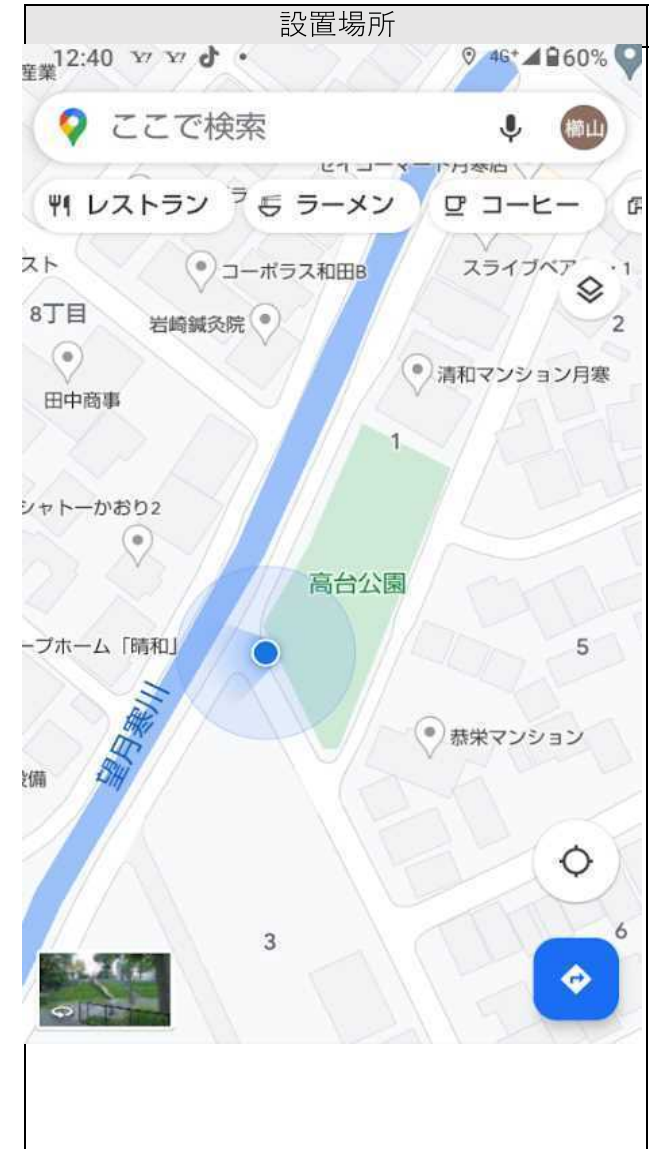
看板部分 評価	B (危険性なし/破損あり)
看板部分 破損状況	変形 (曲がっている), 汚れ/擦れ (表面に汚れや擦れがあり見えにくい)
接合部分 評価	B (危険性なし/破損あり)
接合部分 破損状況	サビ/腐食 (サビが出ている/腐っている)
ポール部分 評価	A (危険性なし/破損なし)
ポール部分 破損状況	
土台部分 評価	A (危険性なし/破損なし)
土台部分 破損状況
