令和5年度 避難場所標識撤去に係る事前調査業務 調査報告書

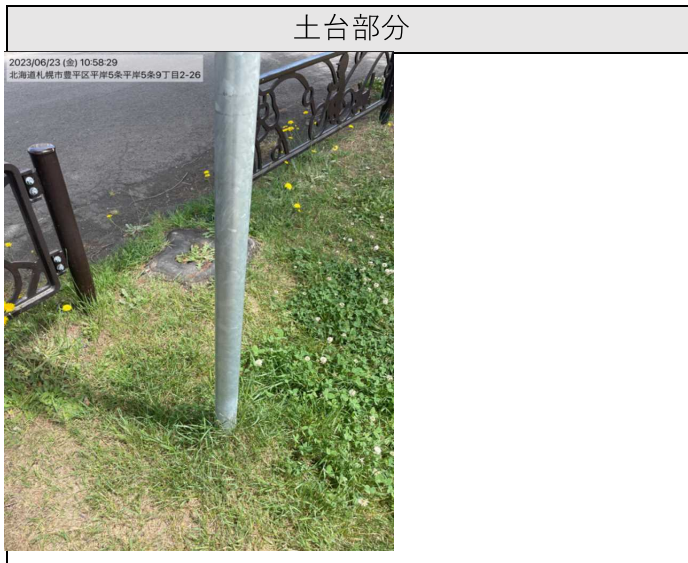
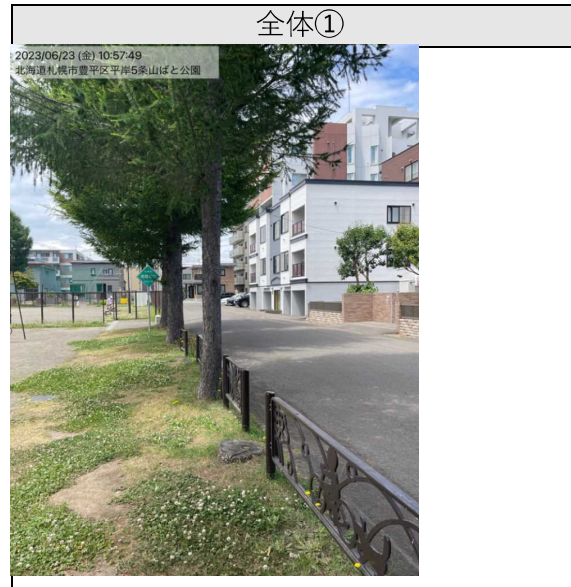
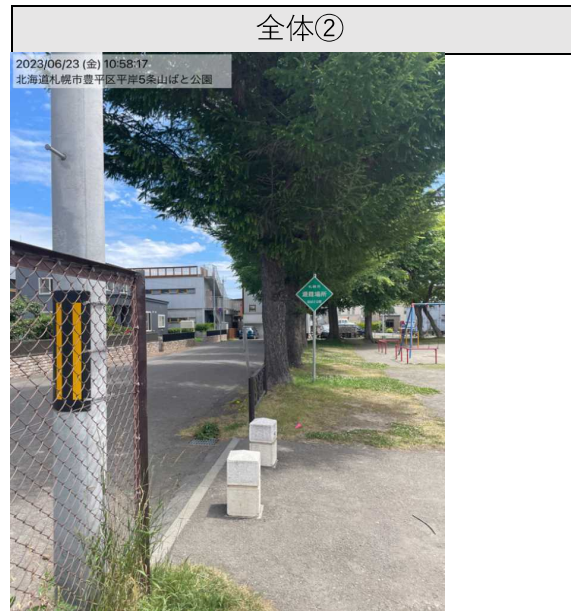
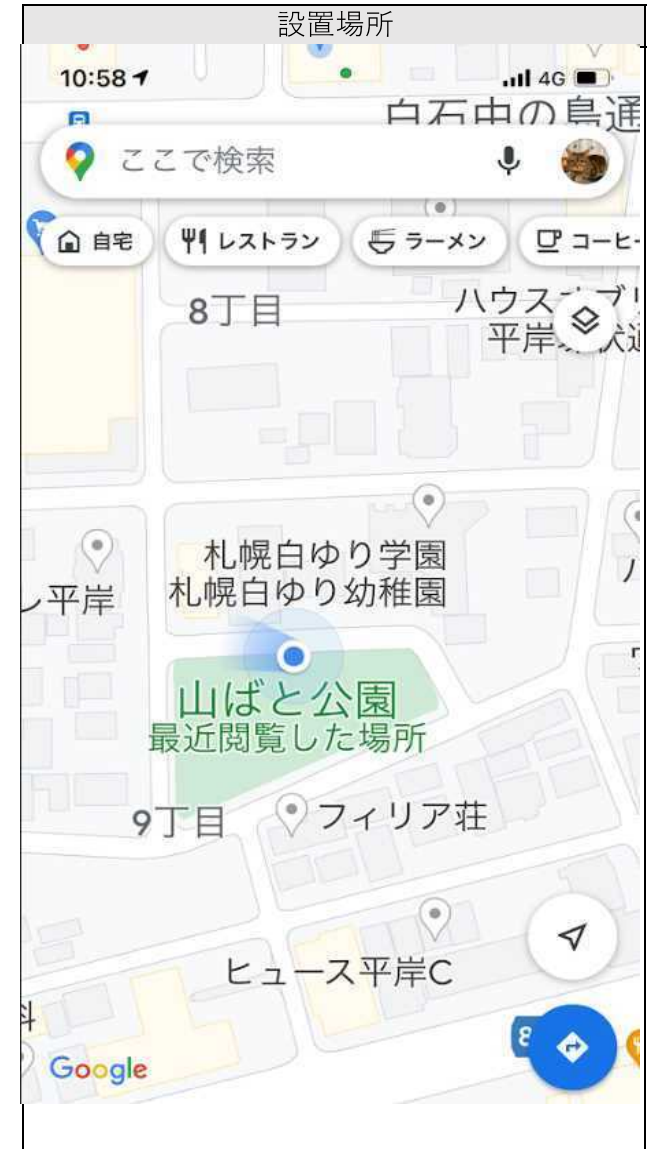
NO	455
施設名	山ばと公園
所在地	北海道札幌市豊平区平岸5条9丁目3
備考	自立式標識 (小型) 合計:1箇所

看板部分 評価	B (危険性なし/破損あり)
看板部分 破損状況	少しスレ
接合部分 評価	B (危険性なし/破損あり)
接合部分 破損状況	サビ/腐食 (サビが出ている/腐っている)
ポール部分 評価	A (危険性なし/破損なし)
ポール部分 破損状況	
土台部分 評価	A (危険性なし/破損なし)
土台部分 破損状況

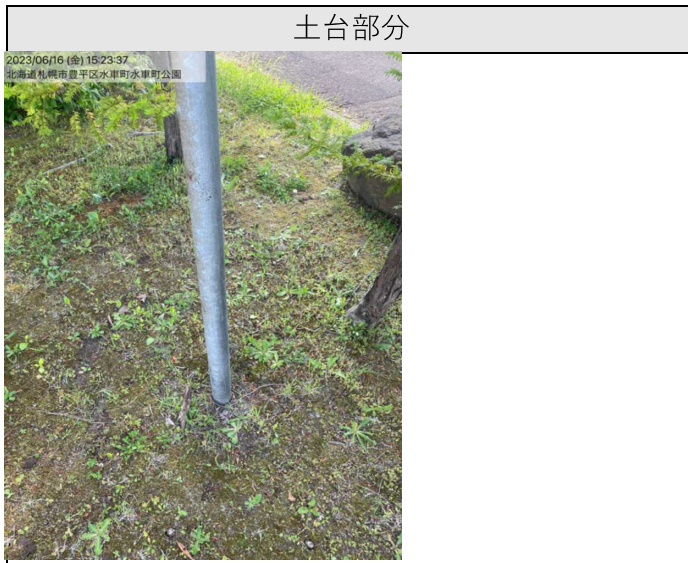
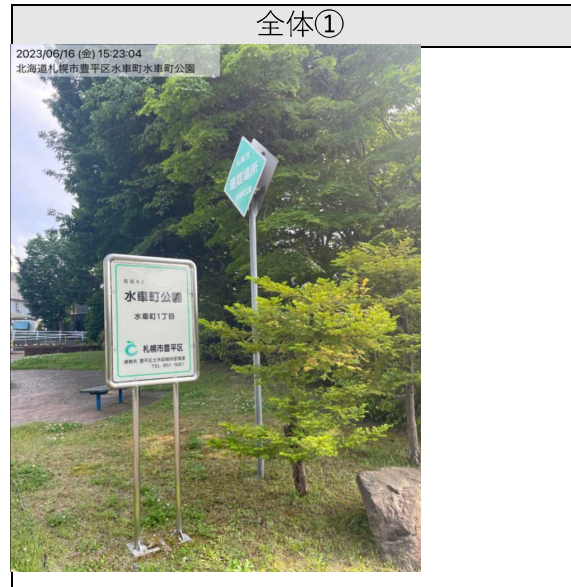
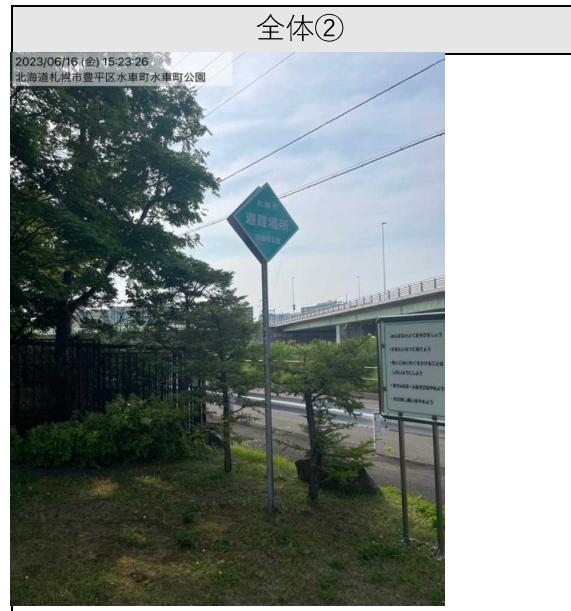
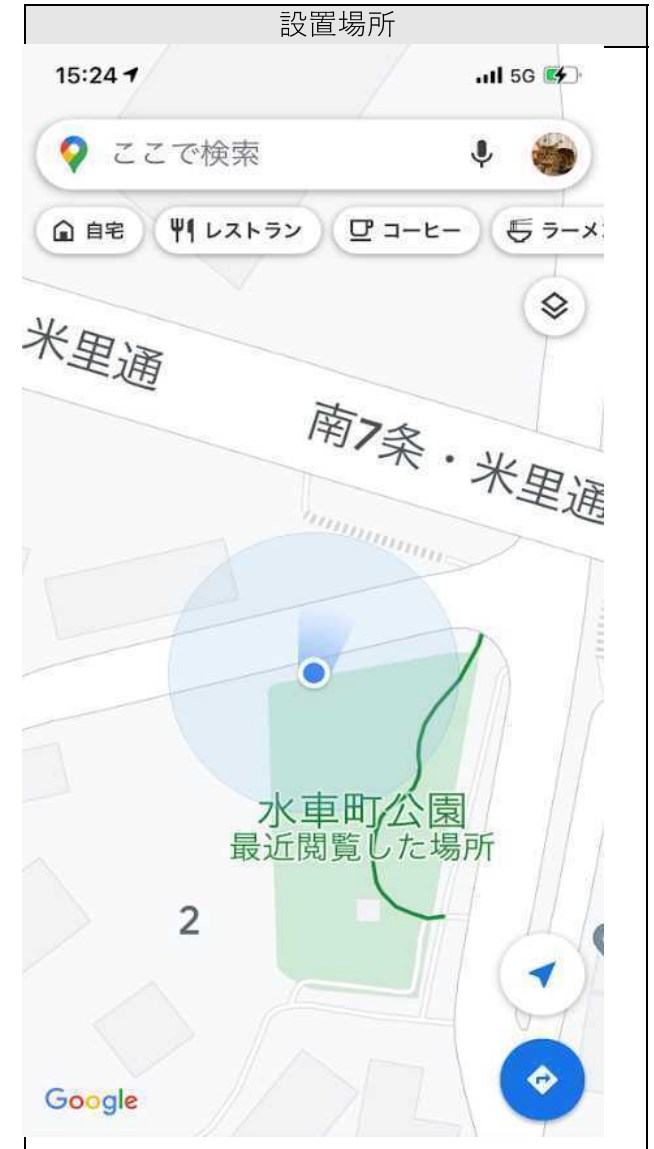
NO	457
施設名	水車町公園
所在地	北海道札幌市豊平区水車町1丁目2
備考	自立式標識 (小型) 合計:1箇所

看板部分 評価	A (危険性なし/破損なし)
看板部分 破損状況	
接合部分 評価	A (危険性なし/破損なし)
接合部分 破損状況	
ポール部分 評価	B (危険性なし/破損あり)
ポール部分 破損状況	サビ/腐食 (サビが出ている/腐っている)
土台部分 評価	B (危険性なし/破損あり)
土台部分 破損状況	少し揺れる

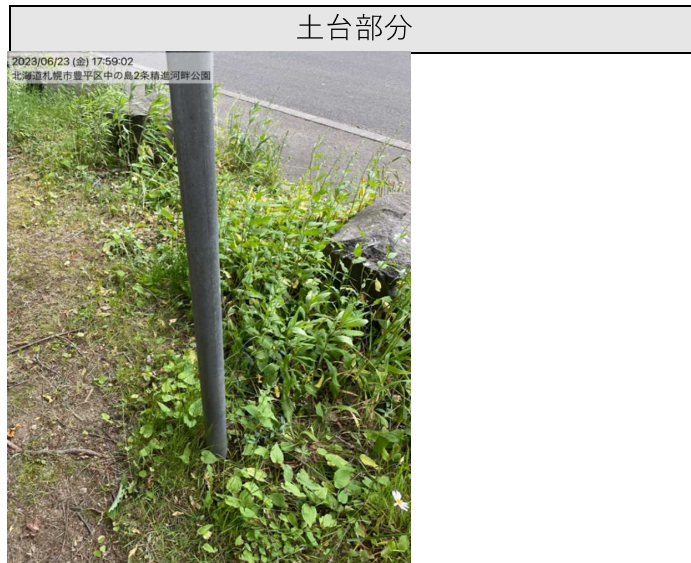
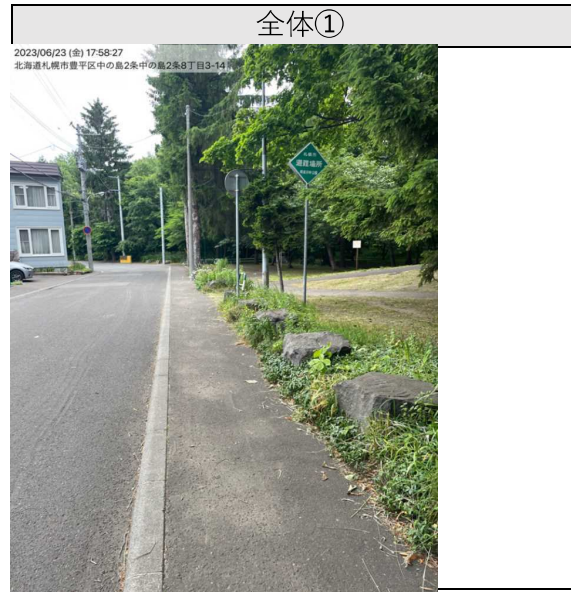
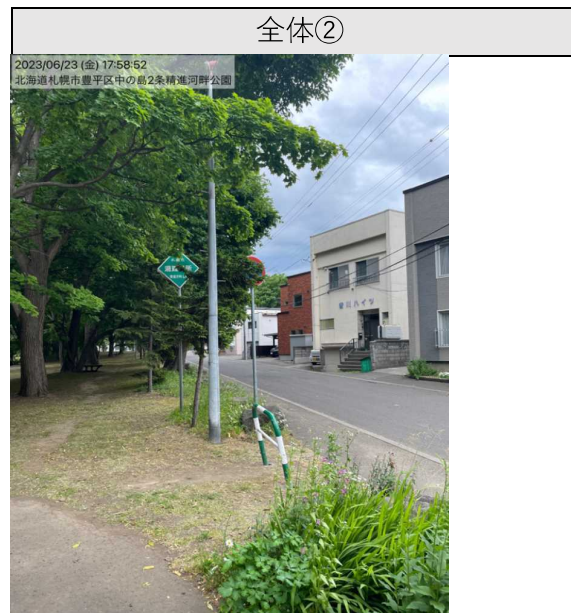
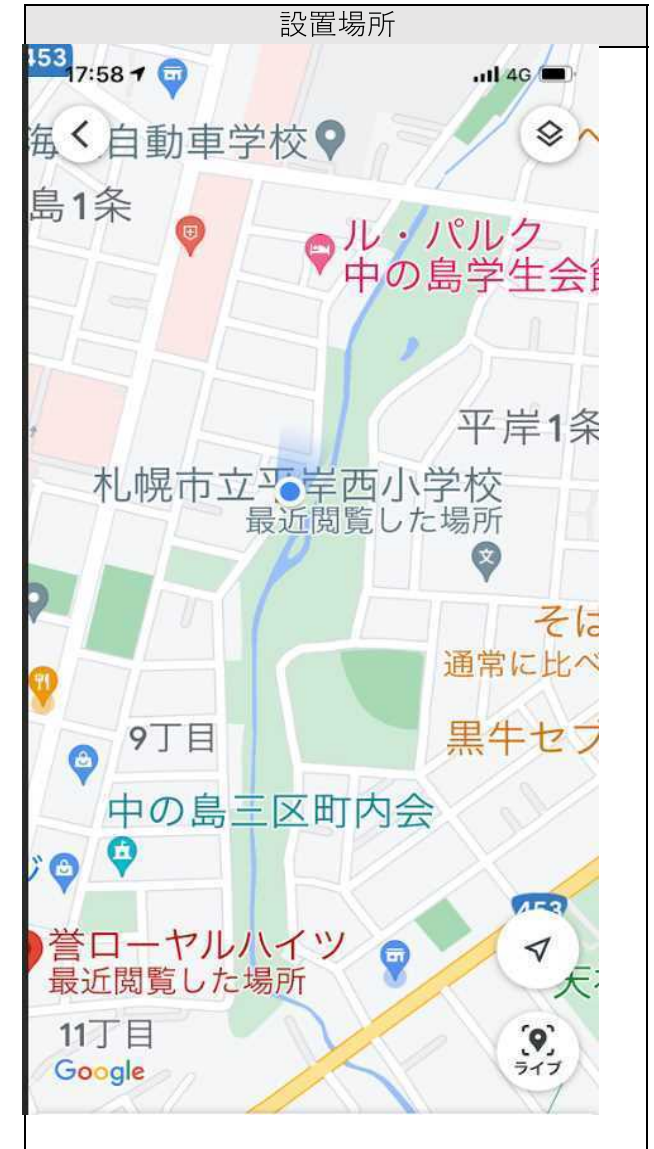
NO	459
施設名	精進河畔公園
所在地	北海道札幌市豊平区中の島2条8丁目7
備考	自立式標識（小型） 合計:1箇所

看板部分 評価	A（危険性なし/破損なし）
看板部分 破損状況	
接合部分 評価	B（危険性なし/破損あり）
接合部分 破損状況	サビ/腐食（サビが出ている/腐っている）
ポール部分 評価	A（危険性なし/破損なし）
ポール部分 破損状況	
土台部分 評価	B（危険性なし/破損あり）
土台部分 破損状況	少し揺れる

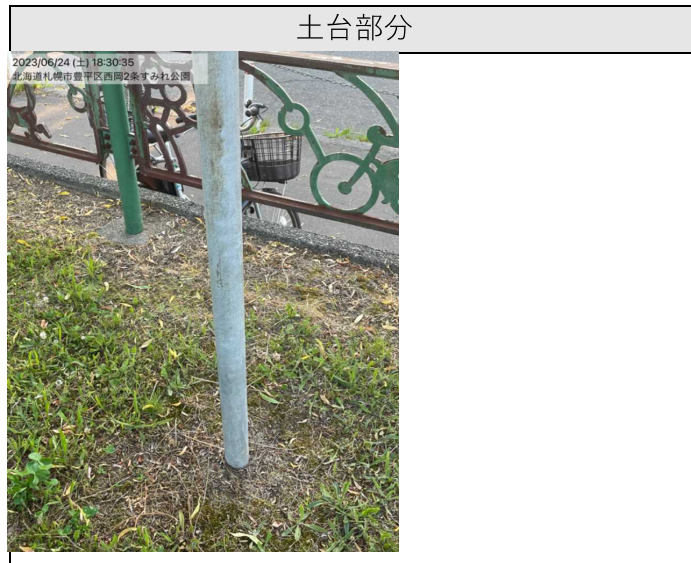
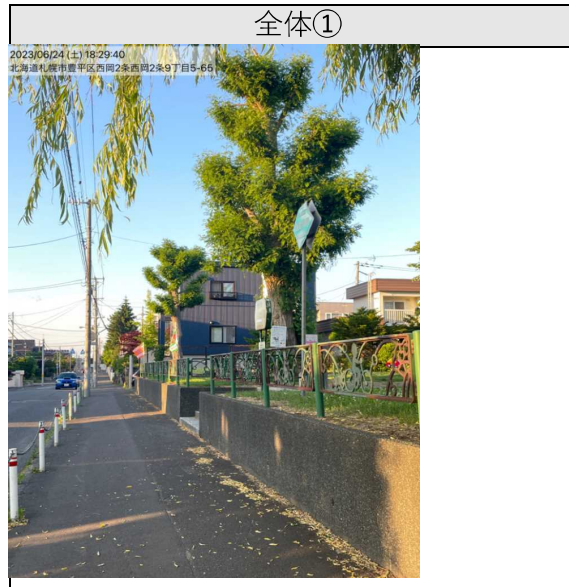
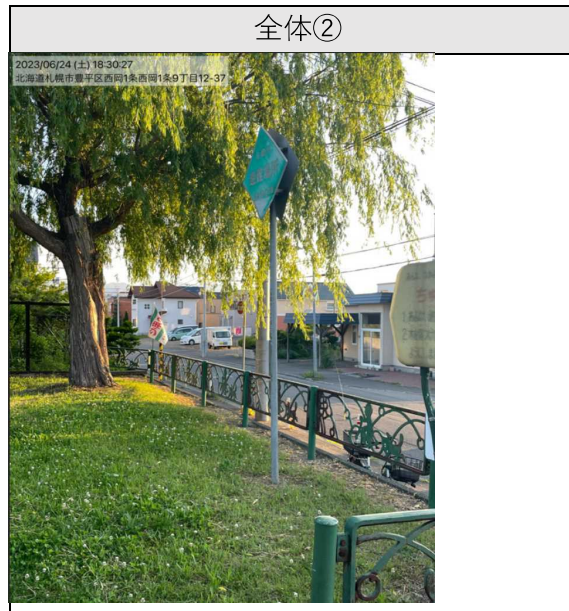
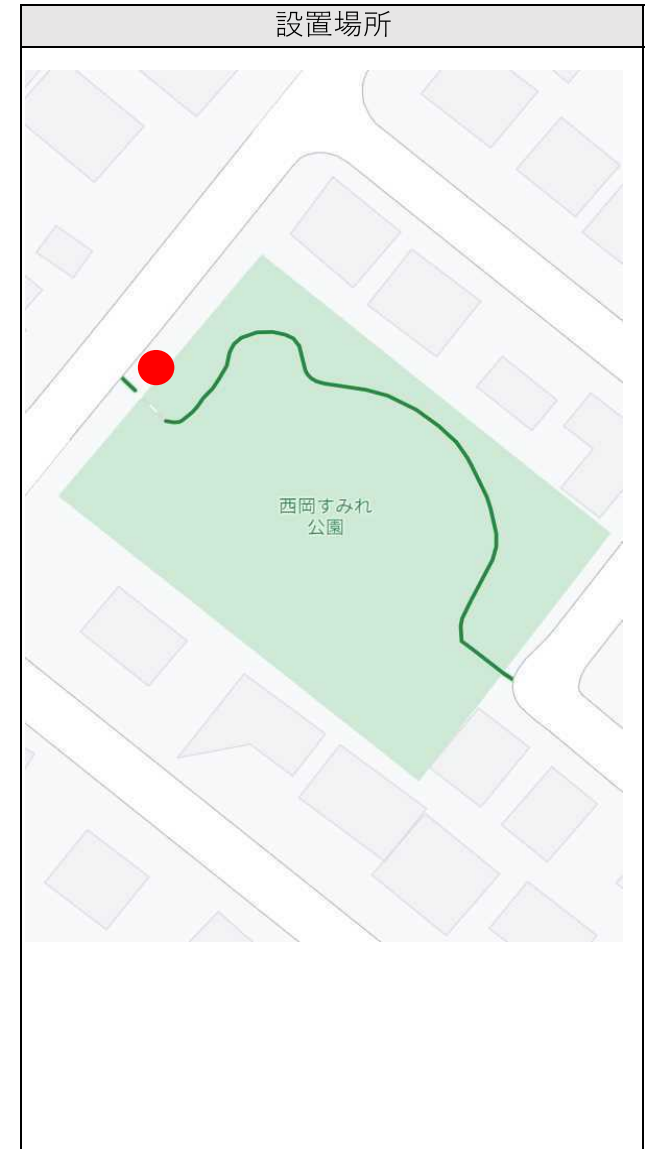
NO	462
施設名	西岡すみれ公園
所在地	北海道札幌市豊平区西岡2条9丁目5
備考	自立式標識（小型） 合計:1箇所

看板部分 評価	B（危険性なし/破損あり）
看板部分 破損状況	変形（曲がっている）、汚れ/擦れ（表面に汚れや擦れがあり見えにくい）
接合部分 評価	B（危険性なし/破損あり）
接合部分 破損状況	サビ/腐食（サビが出ている/腐っている）
ポール部分 評価	A（危険性なし/破損なし）
ポール部分 破損状況	
土台部分 評価	A（危険性なし/破損なし）
土台部分 破損状況

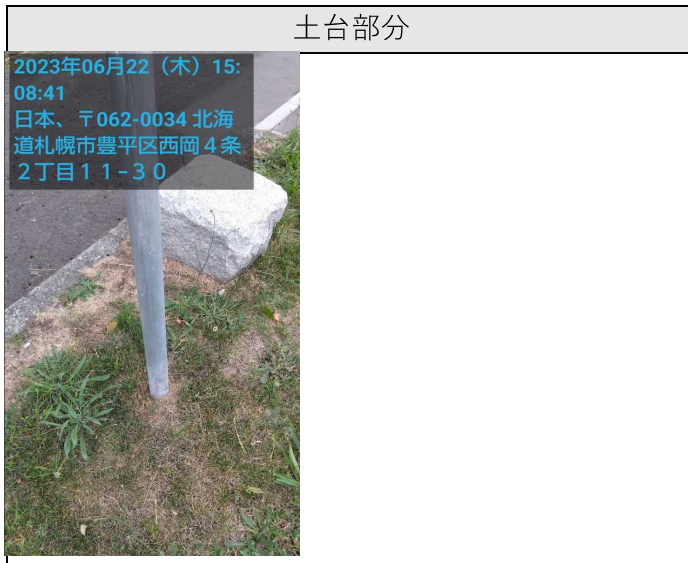
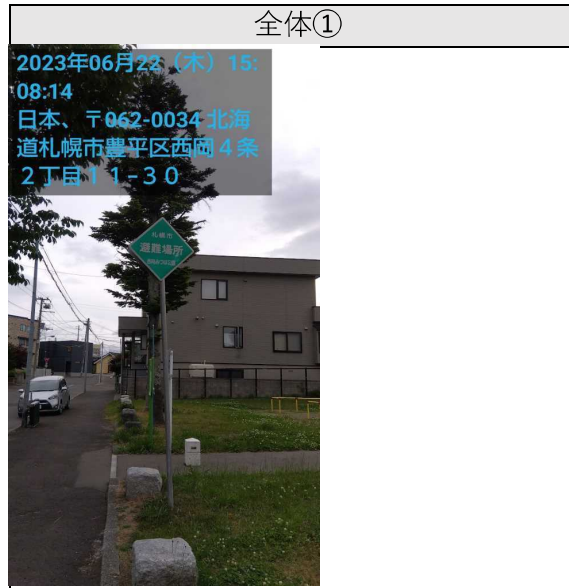
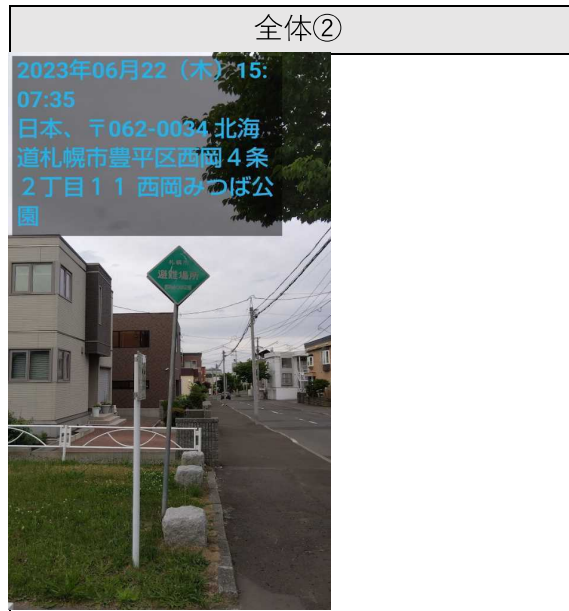
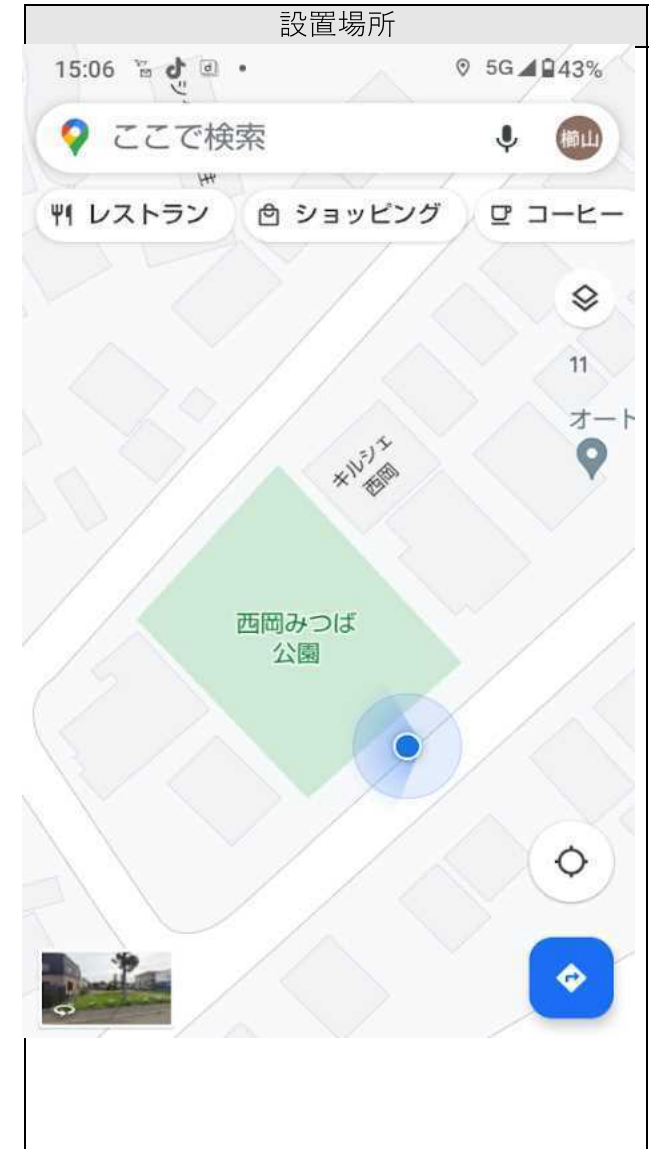
NO	465
施設名	西岡みつば公園
所在地	北海道札幌市豊平区西岡4条2丁目1 1
備考	自立式標識 (小型) 合計:1箇所

看板部分 評価	B (危険性なし/破損あり)
看板部分 破損状況	汚れ/擦れ (表面に汚れや擦れがあり見えにくい)
接合部分 評価	A (危険性なし/破損なし)
接合部分 破損状況	
ポール部分 評価	A (危険性なし/破損なし)
ポール部分 破損状況	
土台部分 評価	A (危険性なし/破損なし)
土台部分 破損状況

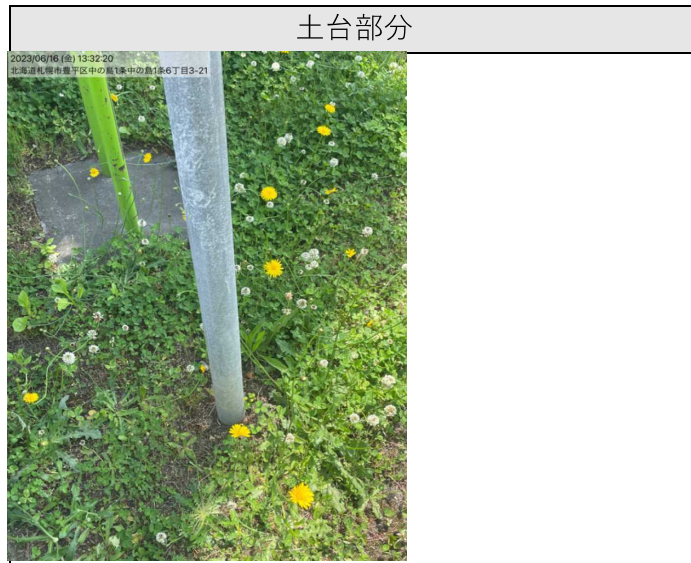
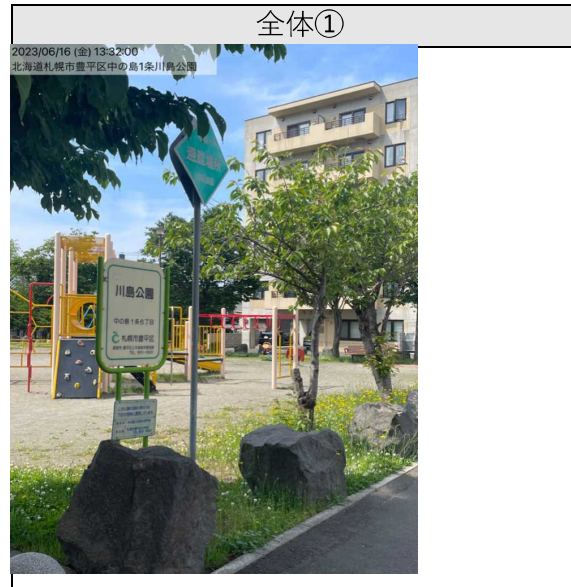
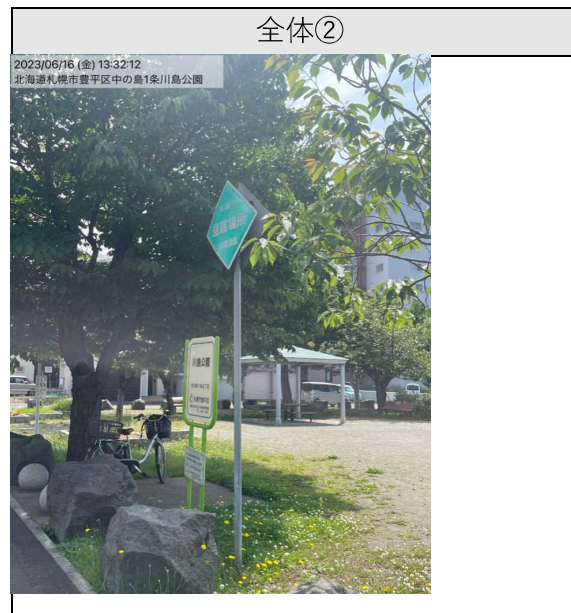
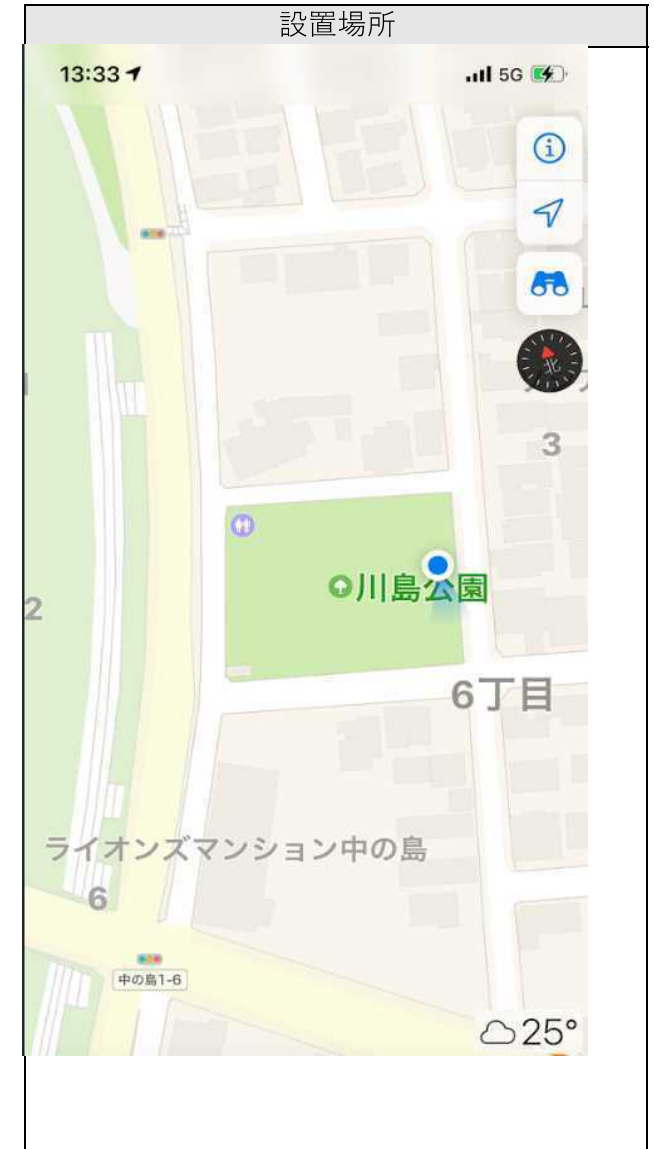
NO	471
施設名	川島公園
所在地	北海道札幌市豊平区中の島1条6丁目2
備考	自立式標識 (小型) 合計:1箇所

看板部分 評価	B (危険性なし/破損あり)
看板部分 破損状況	汚れ/擦れ (表面に汚れや擦れがあり見えにくい)
接合部分 評価	A (危険性なし/破損なし)
接合部分 破損状況	
ポール部分 評価	A (危険性なし/破損なし)
ポール部分 破損状況	
土台部分 評価	A (危険性なし/破損なし)
土台部分 破損状況

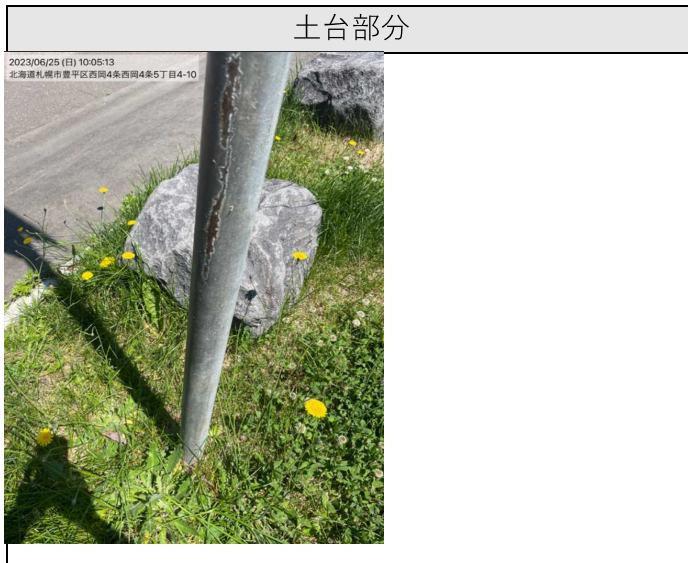
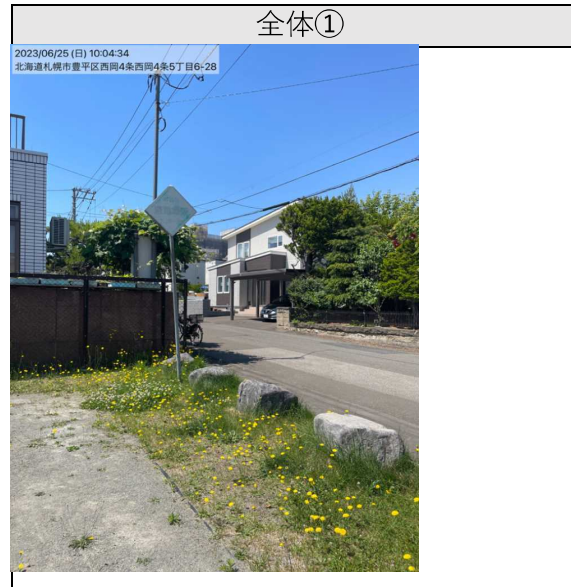
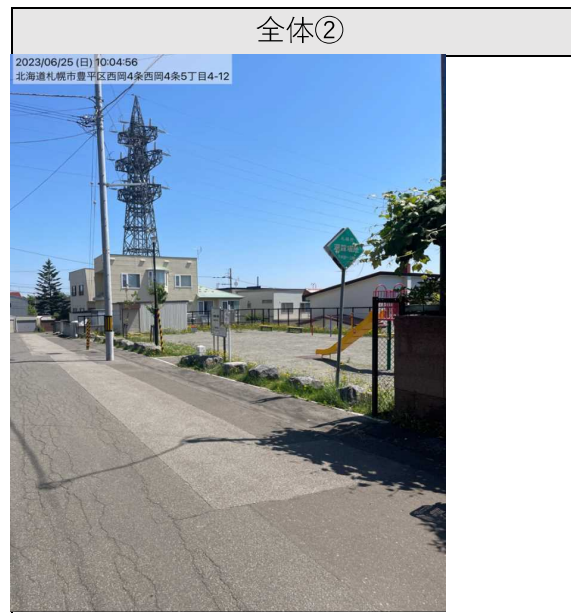
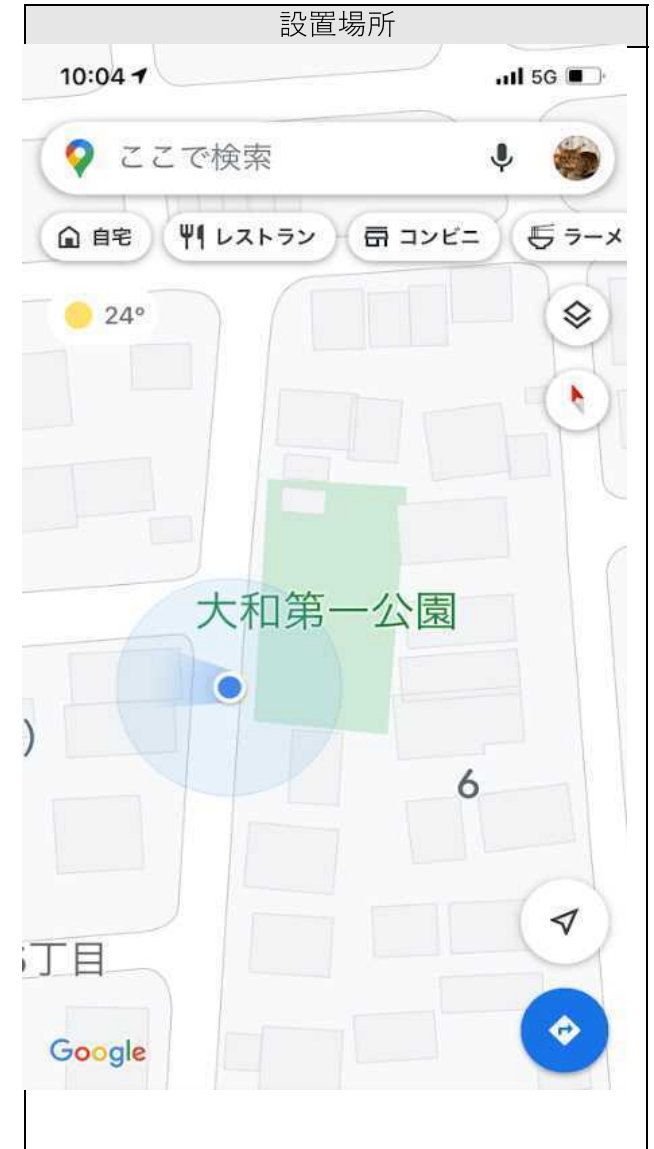
NO	473
施設名	大和第一公園
所在地	北海道札幌市豊平区西岡4条5丁目6
備考	自立式標識 (小型) 合計:1箇所

看板部分 評価	B (危険性なし/破損あり)
看板部分 破損状況	汚れ/擦れ (表面に汚れや擦れがあり見えにくい)
接合部分 評価	B (危険性なし/破損あり)
接合部分 破損状況	サビ/腐食 (サビが出ている/腐っている)
ポール部分 評価	B (危険性なし/破損あり)
ポール部分 破損状況	少しサビあり
土台部分 評価	B (危険性なし/破損あり)
土台部分 破損状況	少し揺れ、傾きあり

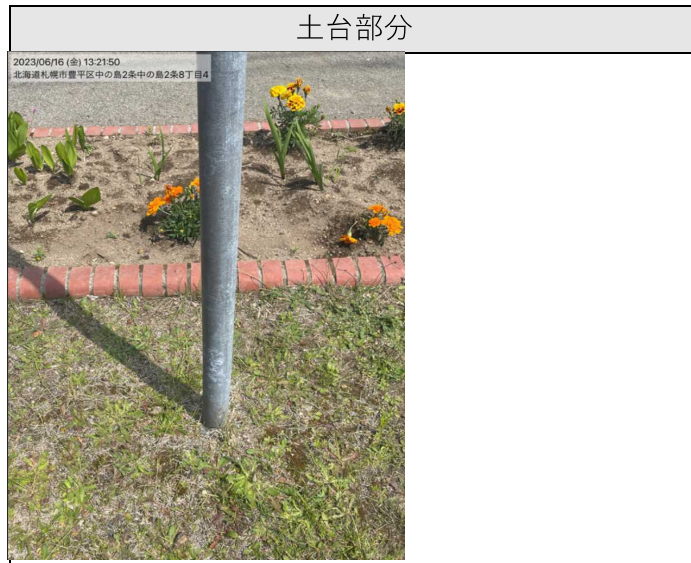
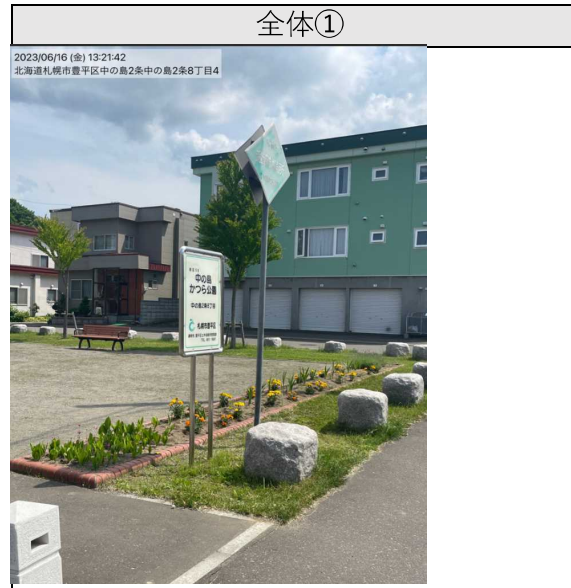
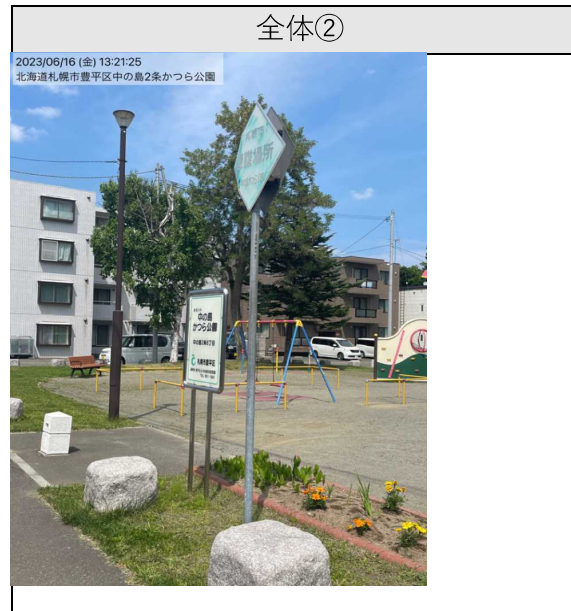
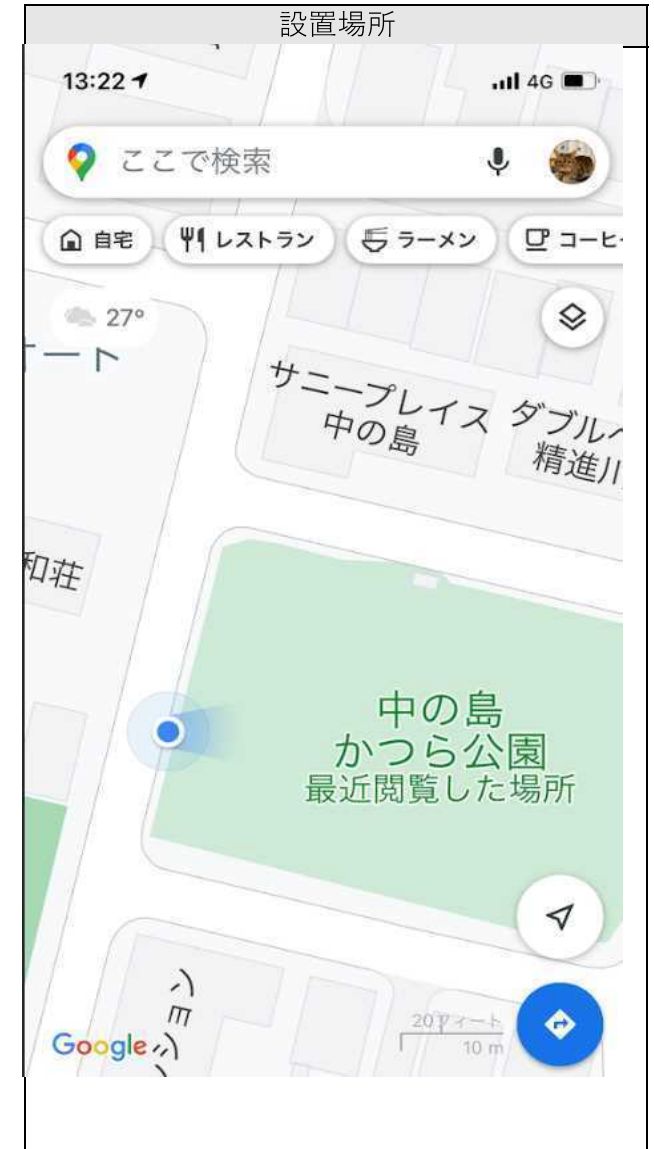
NO	475
施設名	中の島かつら公園
所在地	北海道札幌市豊平区中の島2条8丁目4-16
備考	自立式標識 (小型) 合計:1箇所

看板部分 評価	B (危険性なし/破損あり)
看板部分 破損状況	汚れ/擦れ (表面に汚れや擦れがあり見えにくい)
接合部分 評価	A (危険性なし/破損なし)
接合部分 破損状況	
ポール部分 評価	A (危険性なし/破損なし)
ポール部分 破損状況	
土台部分 評価	A (危険性なし/破損なし)
土台部分 破損状況

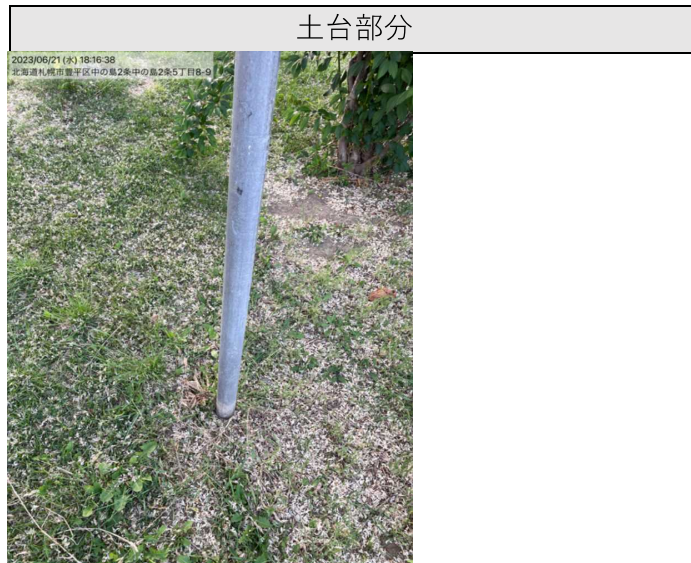
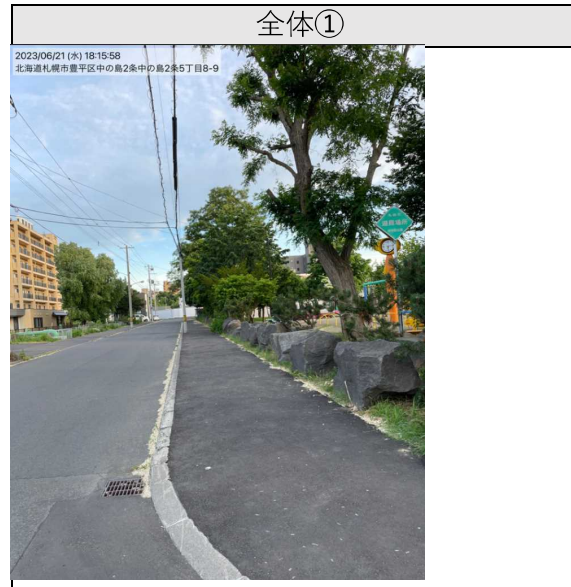
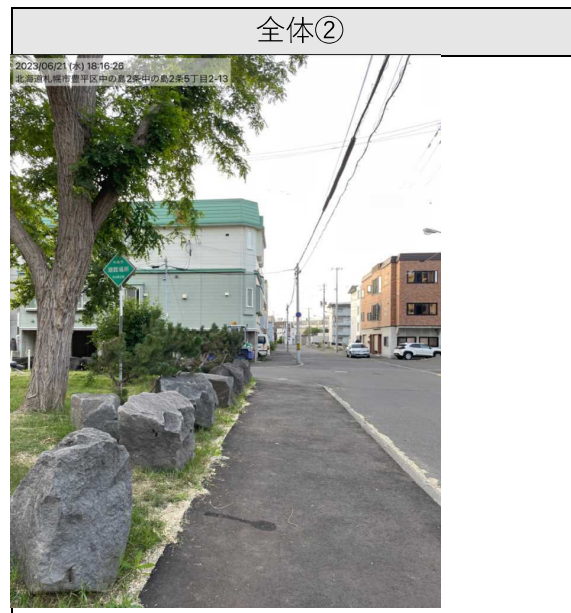
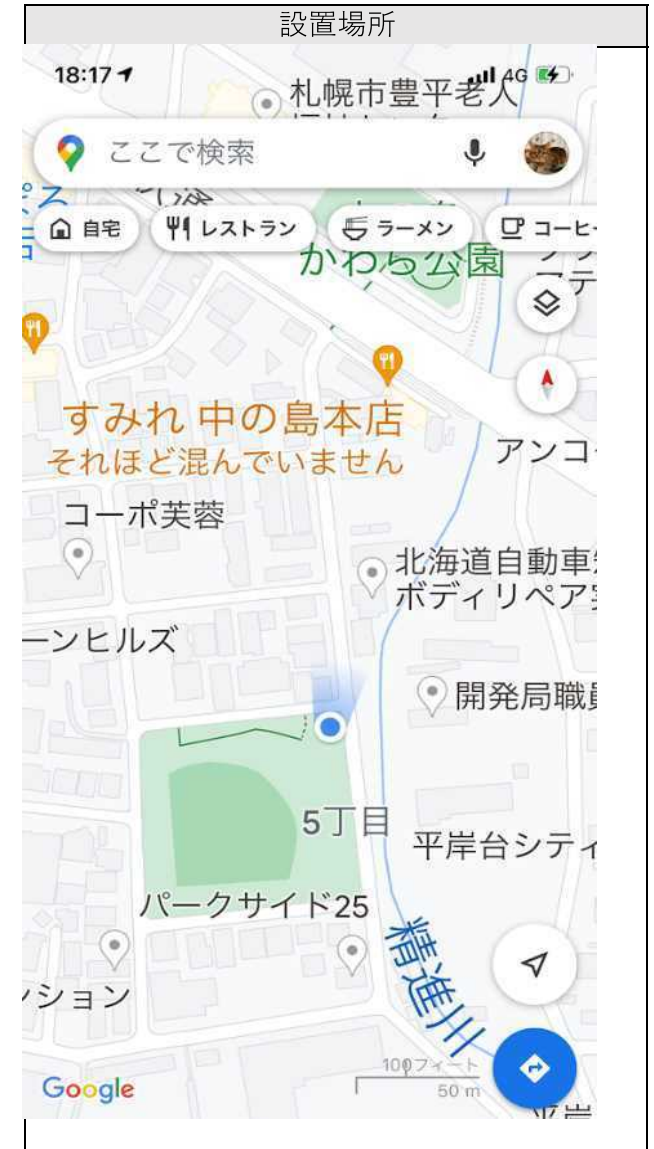
NO	476
施設名	中の島公園
所在地	北海道札幌市豊平区中の島2条5丁目8
備考	自立式標識 (小型) 合計:1箇所

看板部分 評価	B (危険性なし/破損あり)
看板部分 破損状況	少し緑がうすくなってきている
接合部分 評価	B (危険性なし/破損あり)
接合部分 破損状況	サビ/腐食 (サビが出ている/腐っている)
ポール部分 評価	A (危険性なし/破損なし)
ポール部分 破損状況	
土台部分 評価	A (危険性なし/破損なし)
土台部分 破損状況

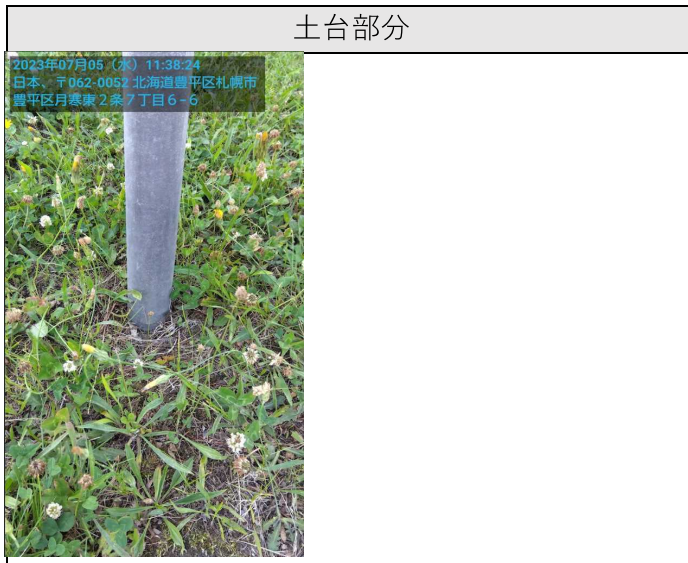
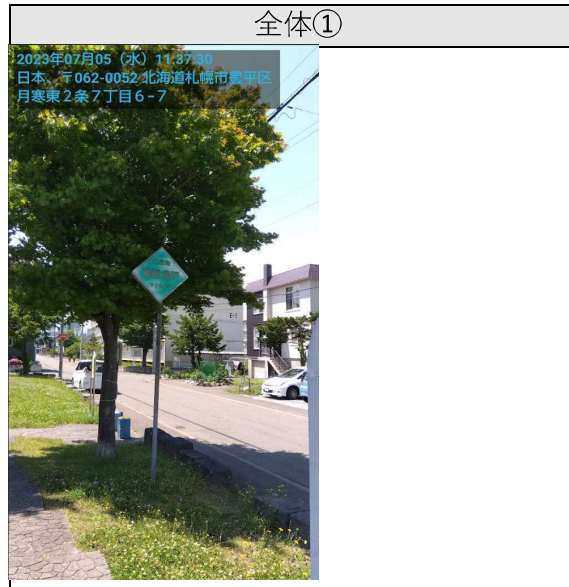
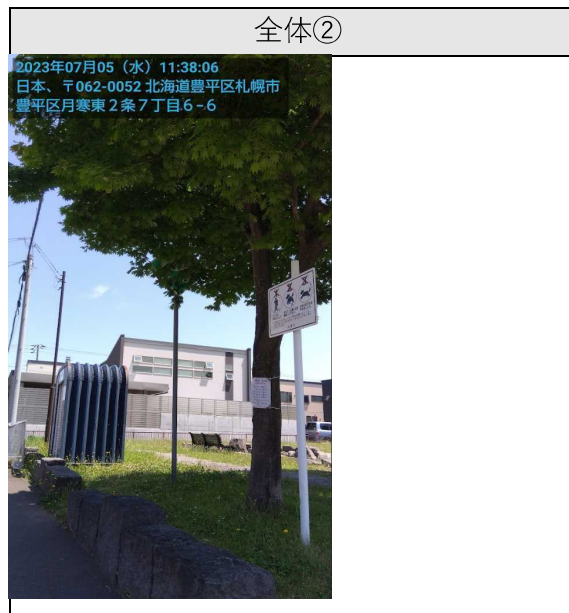
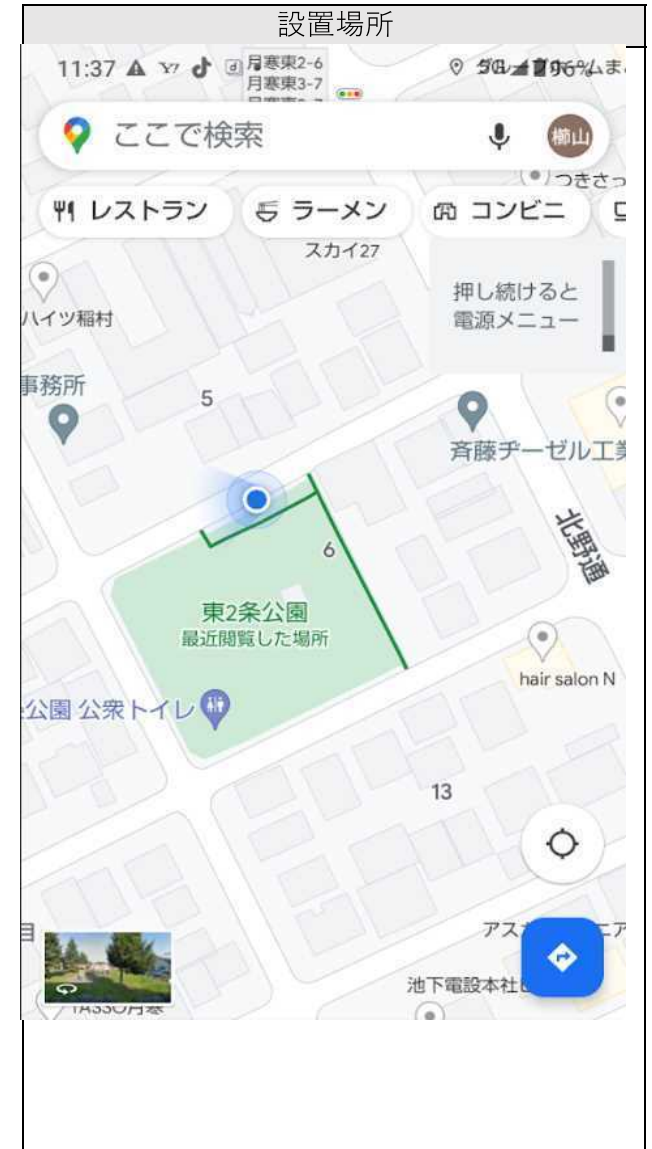
NO	477
施設名	東2条公園
所在地	北海道豊平区札幌市豊平区月寒東2条7丁目6-6
備考	自立式標識 (小型) 合計:1箇所

看板部分 評価	B (危険性なし/破損あり)
看板部分 破損状況	汚れ/擦れ (表面に汚れや擦れがあり見えにくい)
接合部分 評価	B (危険性なし/破損あり)
接合部分 破損状況	サビ/腐食 (サビが出ている/腐っている)
ポール部分 評価	A (危険性なし/破損なし)
ポール部分 破損状況	
土台部分 評価	A (危険性なし/破損なし)
土台部分 破損状況

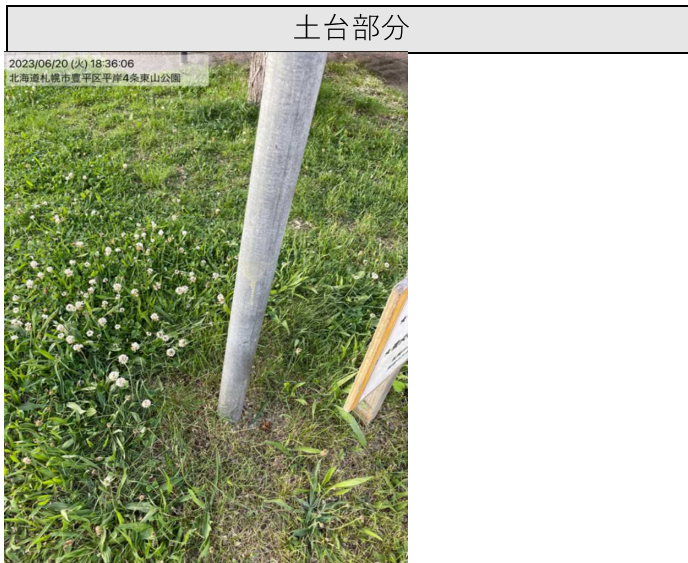
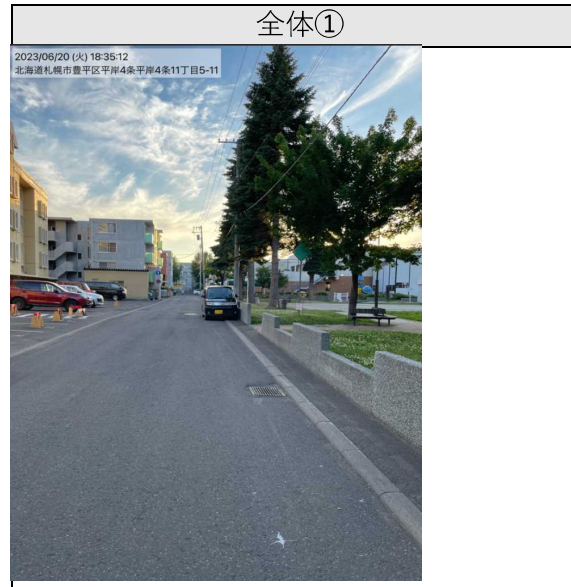
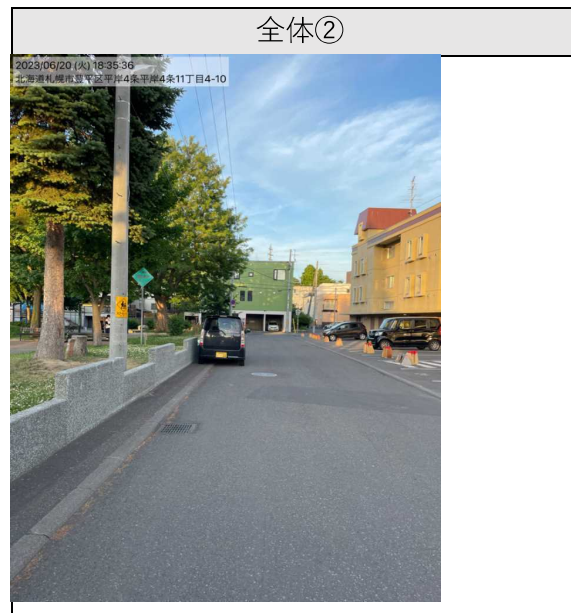
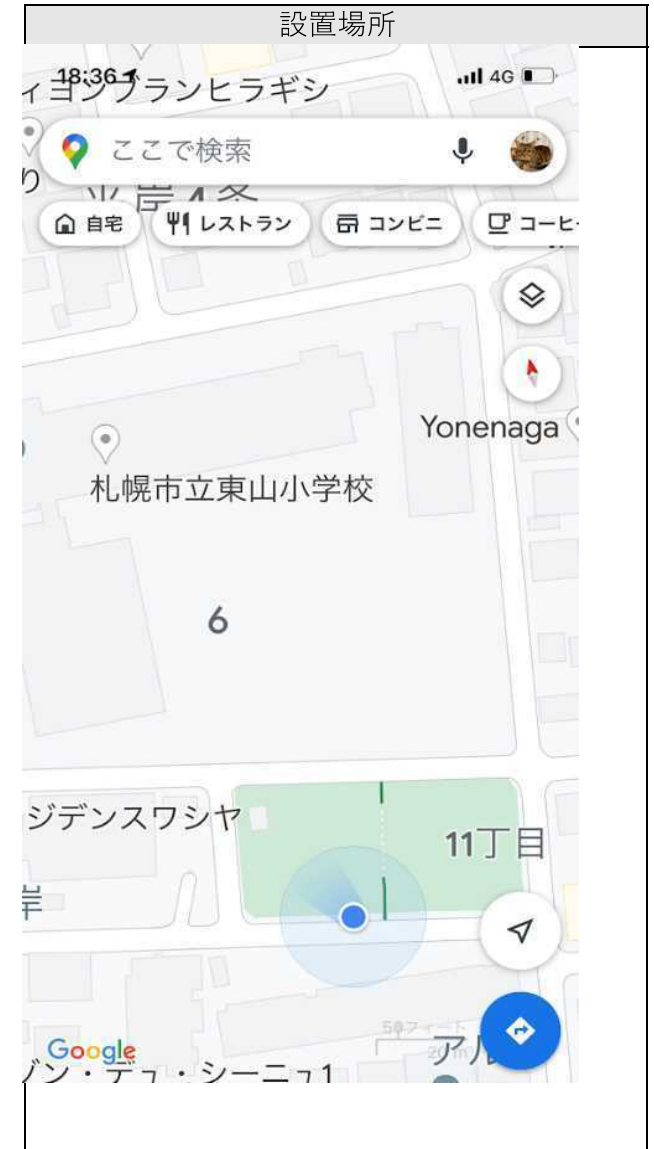
NO	480
施設名	東山公園
所在地	北海道札幌市豊平区平岸4条1丁目5
備考	自立式標識 (小型) 合計:1箇所

看板部分 評価	B (危険性なし/破損あり)
看板部分 破損状況	汚れ/擦れ (表面に汚れや擦れがあり見えにくい)
接合部分 評価	B (危険性なし/破損あり)
接合部分 破損状況	サビ/腐食 (サビが出ている/腐っている)
ポール部分 評価	A (危険性なし/破損なし)
ポール部分 破損状況	
土台部分 評価	A (危険性なし/破損なし)
土台部分 破損状況

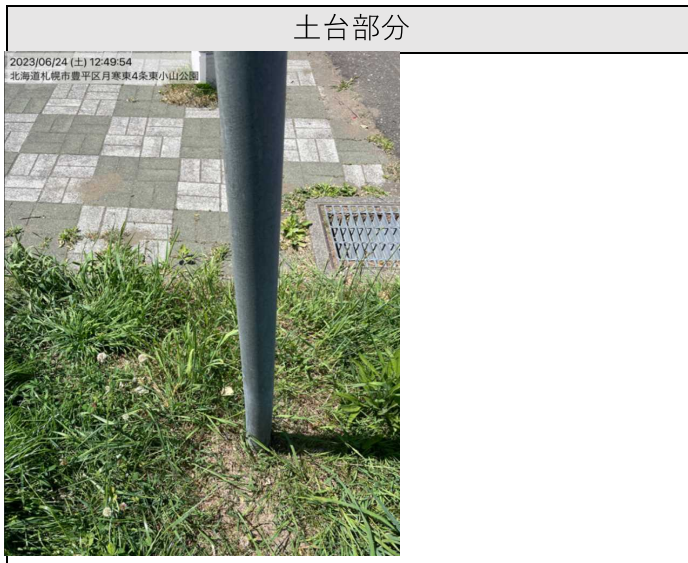
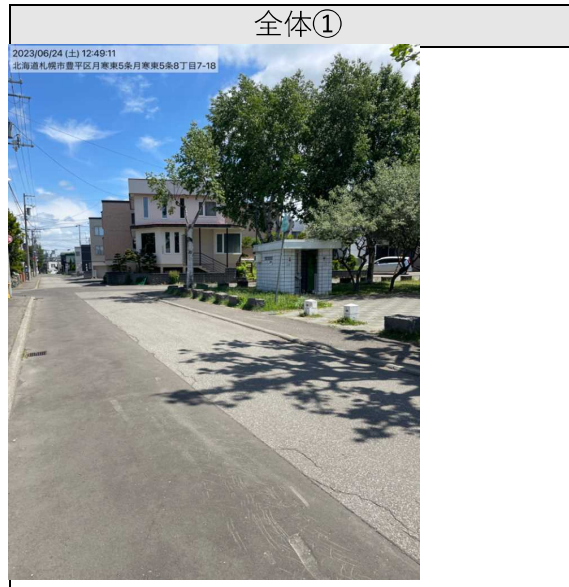
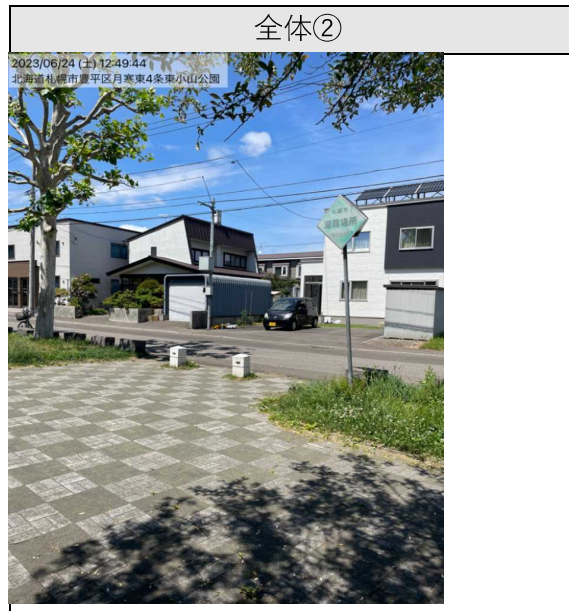
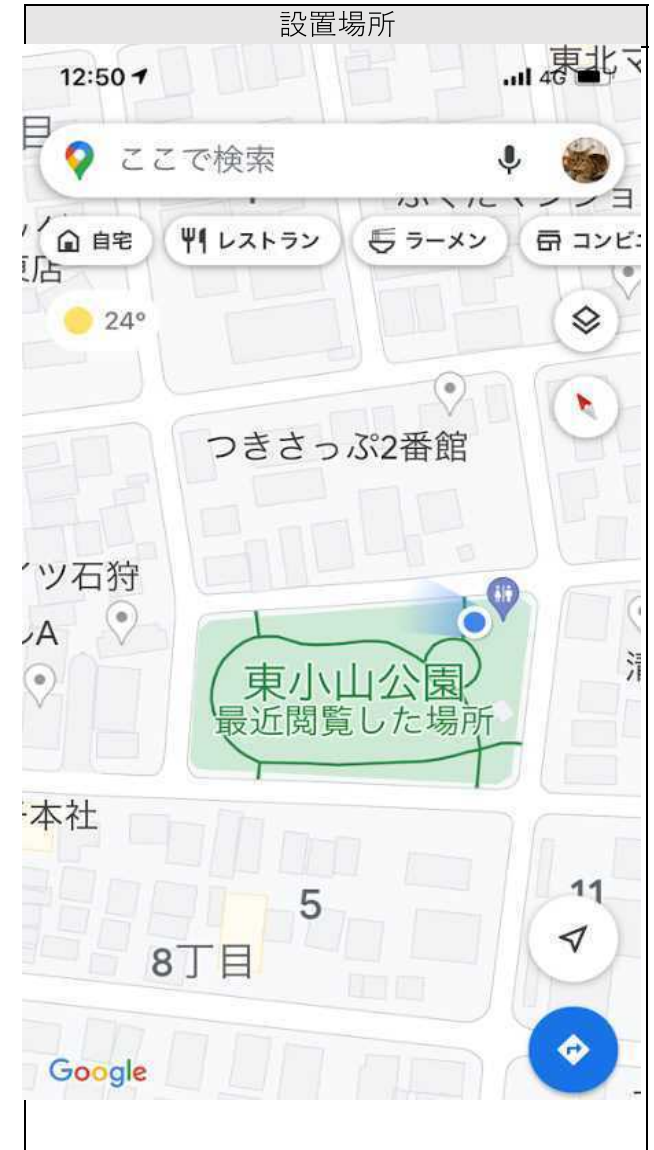
NO	481
施設名	東小山公園
所在地	北海道札幌市豊平区月寒東4条8丁目8
備考	自立式標識（小型） 合計:1箇所

看板部分 評価	B（危険性なし/破損あり）
看板部分 破損状況	変形（曲がっている）、汚れ/擦れ（表面に汚れや擦れがあり見えにくい）
接合部分 評価	B（危険性なし/破損あり）
接合部分 破損状況	サビ/腐食（サビが出ている/腐っている）
ポール部分 評価	A（危険性なし/破損なし）
ポール部分 破損状況	
土台部分 評価	B（危険性なし/破損あり）
土台部分 破損状況	多少揺れる、傾きあり
