令和5年度 避難場所標識撤去に係る事前調査業務 調査報告書

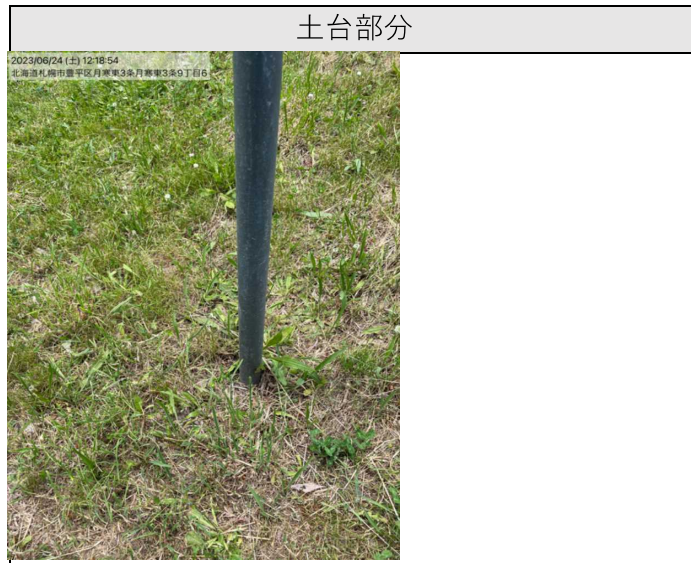
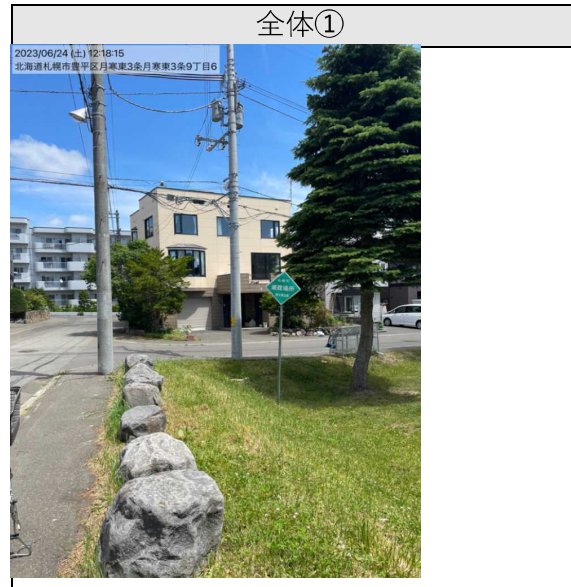
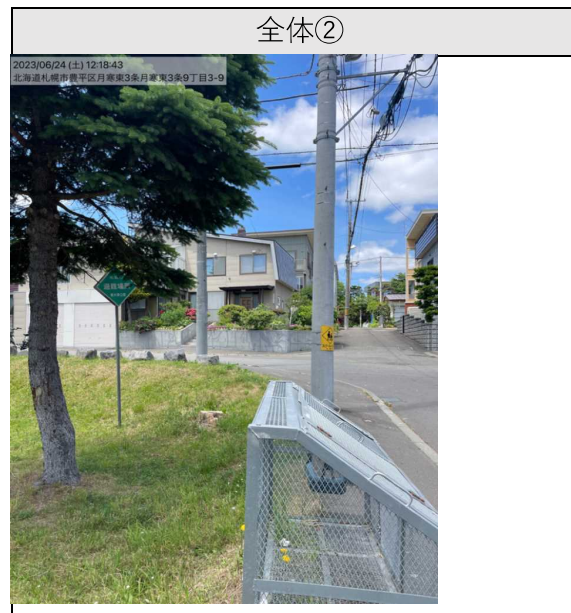
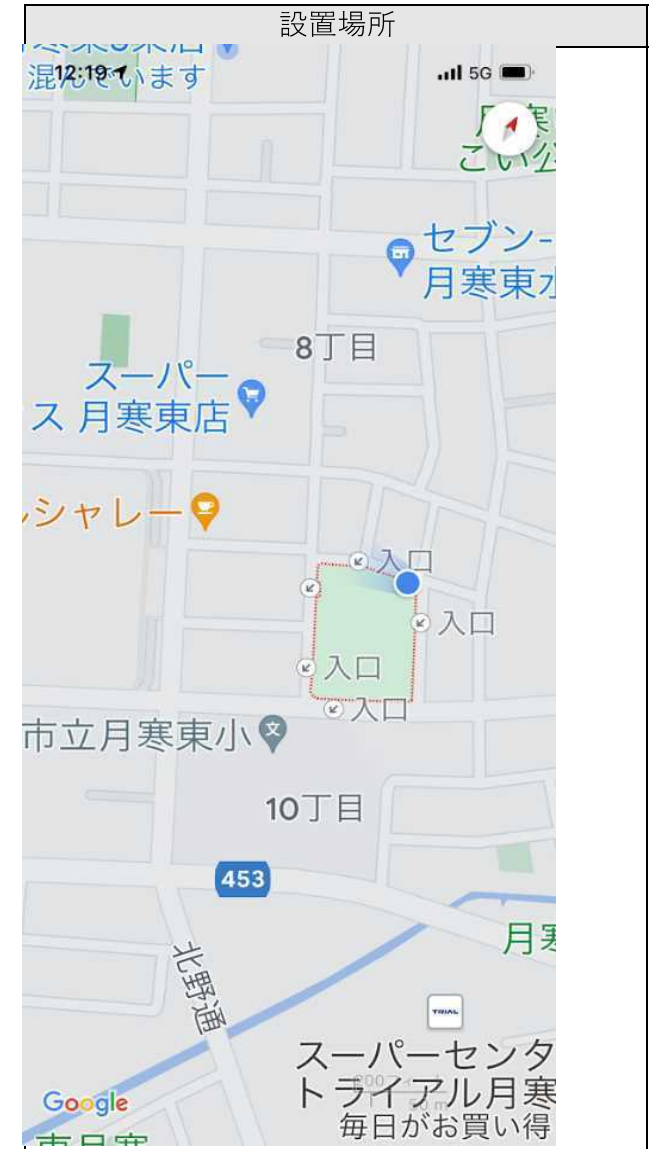
NO	482
施設名	東大東公園
所在地	北海道札幌市豊平区月寒東3条9丁目6
備考	自立式標識 (小型) 合計:1箇所

看板部分 評価	B (危険性なし/破損あり)
看板部分 破損状況	少し擦れ
接合部分 評価	B (危険性なし/破損あり)
接合部分 破損状況	少しサビ
ポール部分 評価	A (危険性なし/破損なし)
ポール部分 破損状況	
土台部分 評価	A (危険性なし/破損なし)
土台部分 破損状況

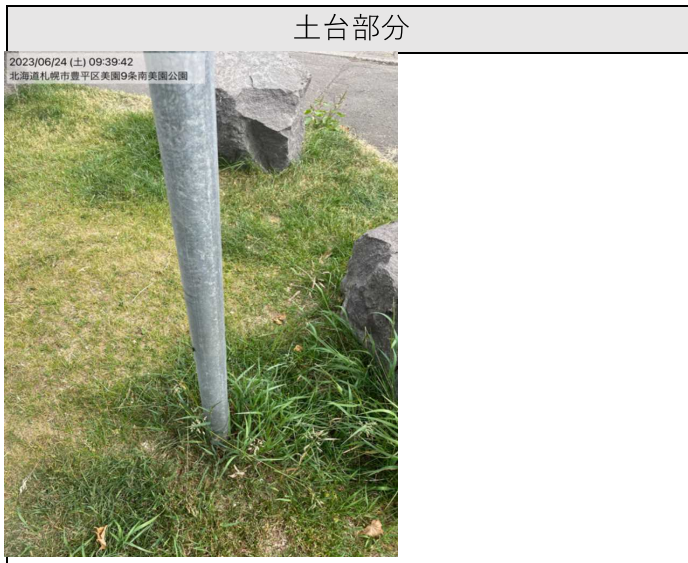
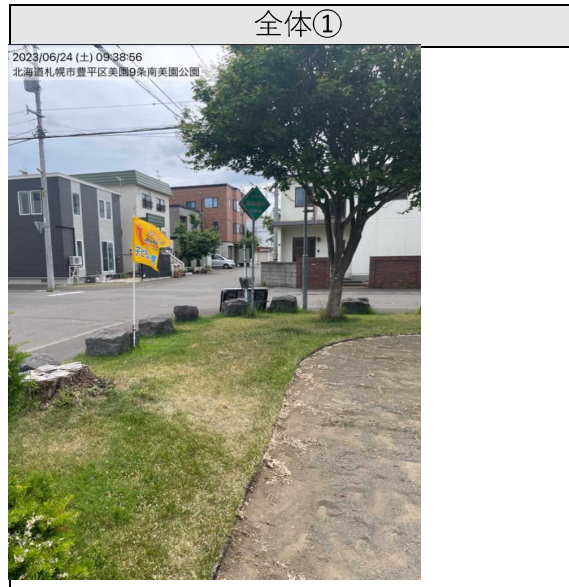
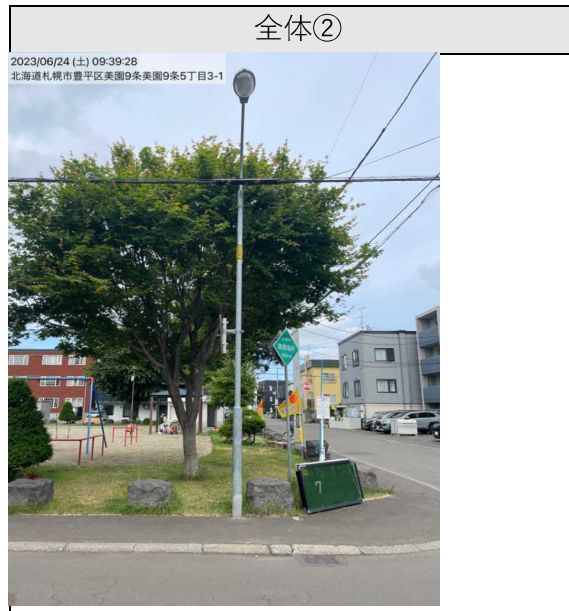
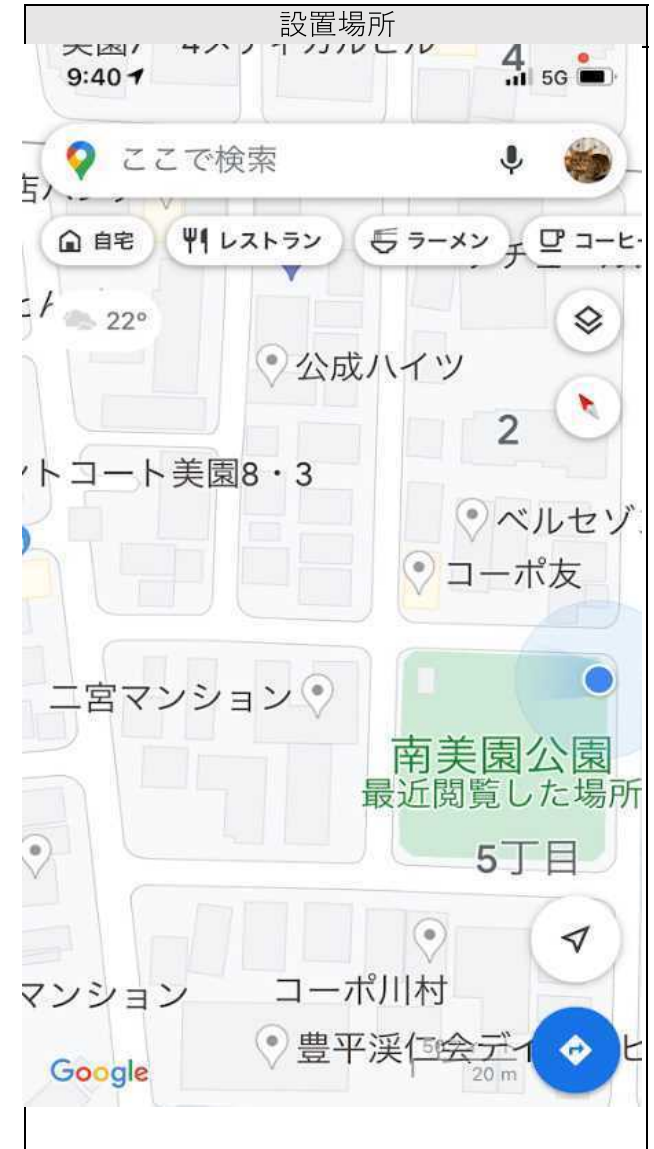
NO	483
施設名	南美園公園
所在地	北海道札幌市豊平区美園9条5丁目2
備考	自立式標識（小型） 合計:1箇所

看板部分 評価	B（危険性なし/破損あり）
看板部分 破損状況	少し擦れ有り
接合部分 評価	A（危険性なし/破損なし）
接合部分 破損状況	
ポール部分 評価	A（危険性なし/破損なし）
ポール部分 破損状況	
土台部分 評価	A（危険性なし/破損なし）
土台部分 破損状況	少し揺れる

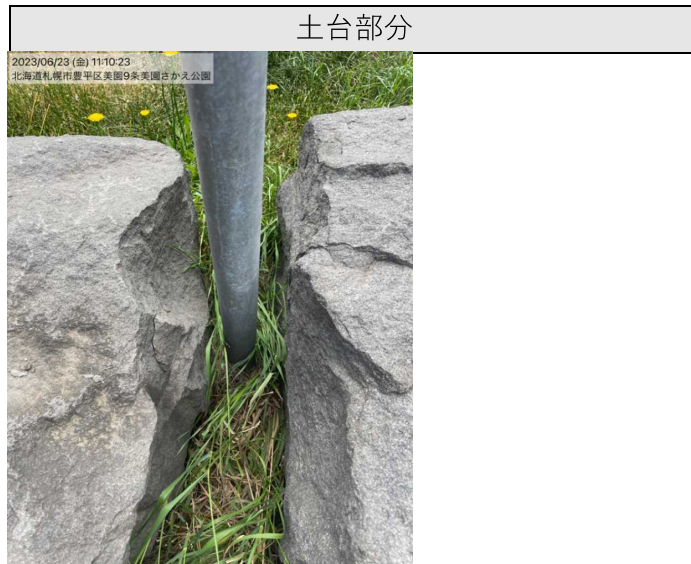
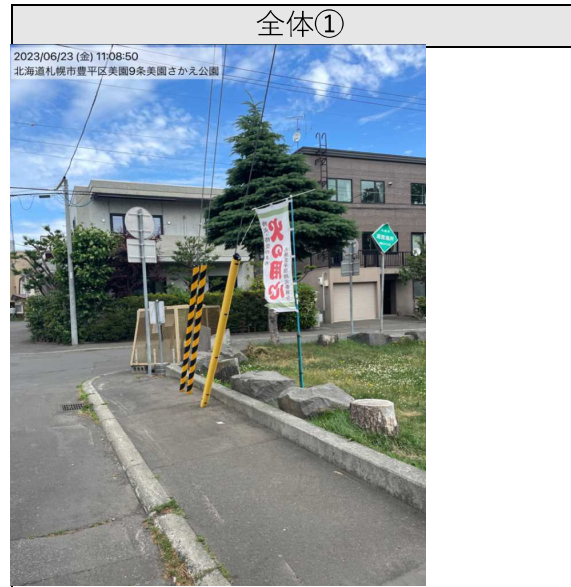
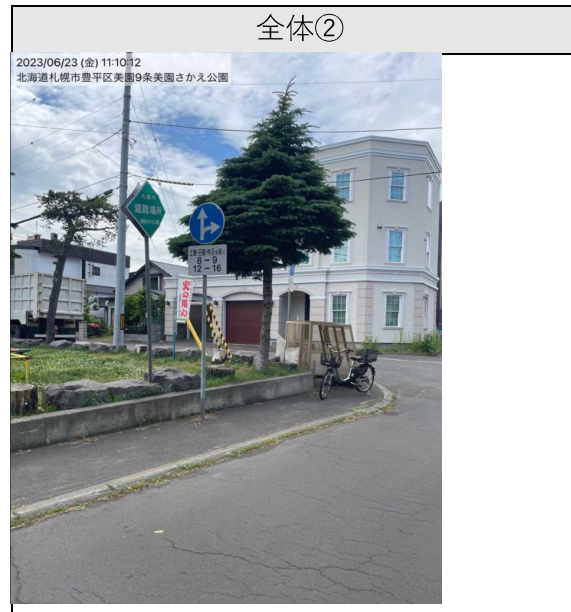
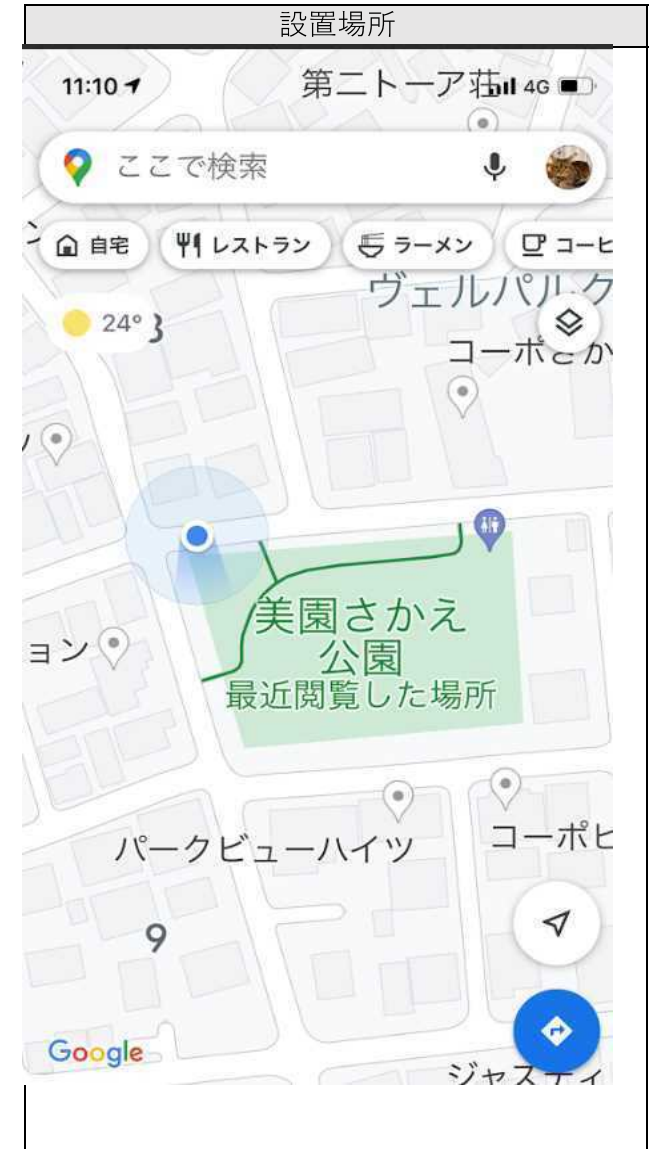
NO	485
施設名	美園さかえ公園
所在地	北海道札幌市豊平区美園9条2丁目11
備考	自立式標識 (小型) 合計:1箇所

看板部分 評価	B (危険性なし/破損あり)
看板部分 破損状況	変形 (曲がっている)
接合部分 評価	B (危険性なし/破損あり)
接合部分 破損状況	サビ/腐食 (サビが出ている/腐っている)
ポール部分 評価	A (危険性なし/破損なし)
ポール部分 破損状況	
土台部分 評価	B (危険性なし/破損あり)
土台部分 破損状況	傾きあり

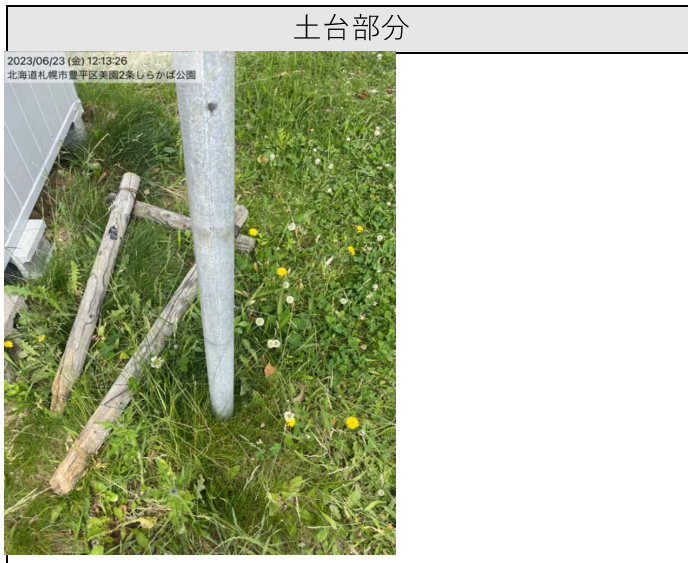
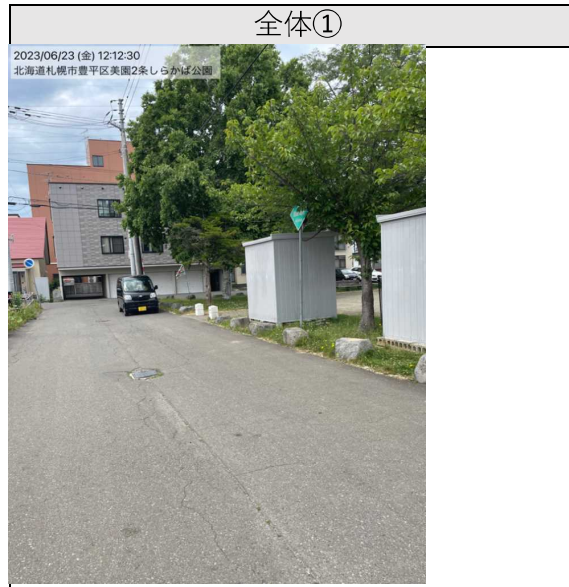
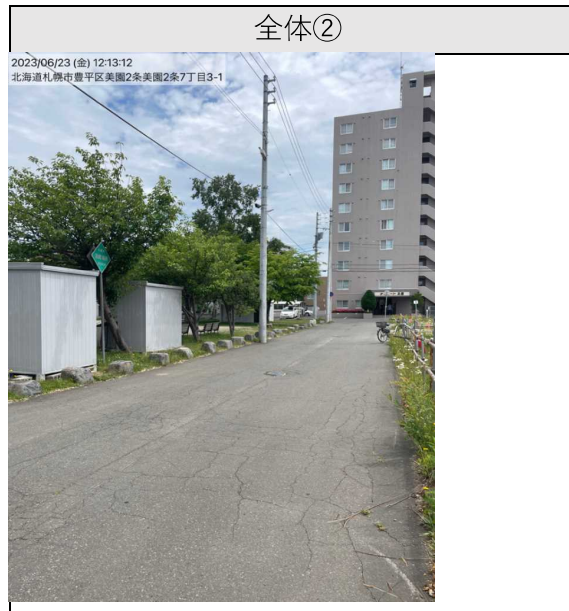
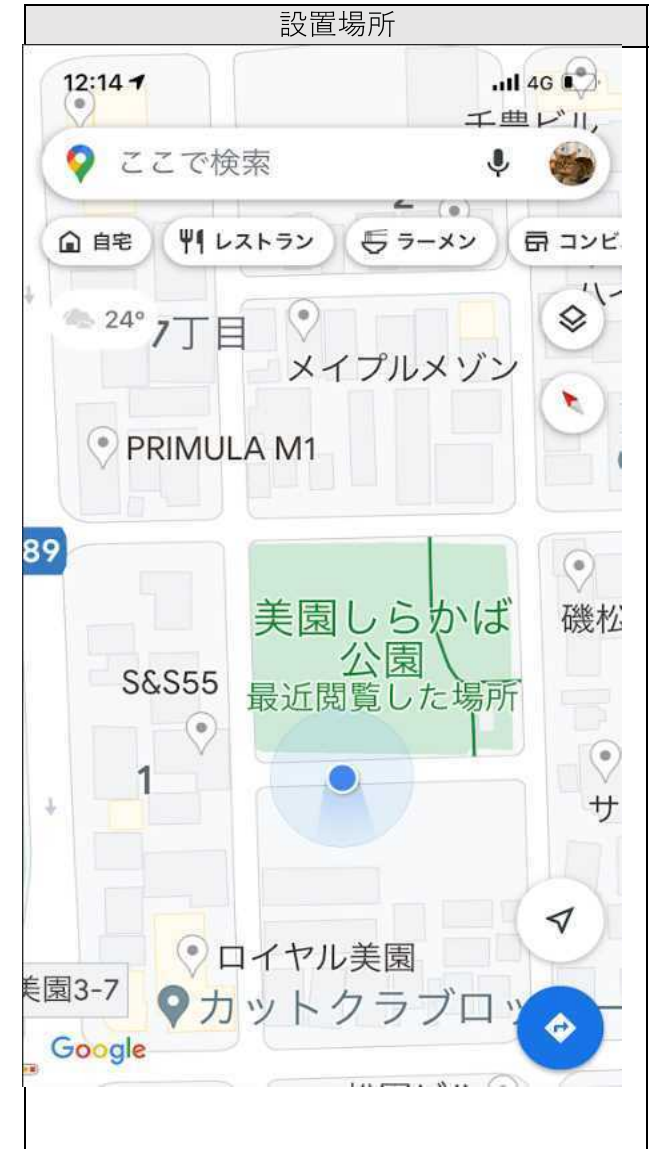
NO	486
施設名	美園しらかば公園
所在地	北海道札幌市豊平区美園2条7丁目2
備考	自立式標識 (小型) 合計:1箇所

看板部分 評価	B (危険性なし/破損あり)
看板部分 破損状況	変形 (曲がっている)
接合部分 評価	B (危険性なし/破損あり)
接合部分 破損状況	サビ/腐食 (サビが出ている/腐っている)
ポール部分 評価	A (危険性なし/破損なし)
ポール部分 破損状況	
土台部分 評価	A (危険性なし/破損なし)
土台部分 破損状況

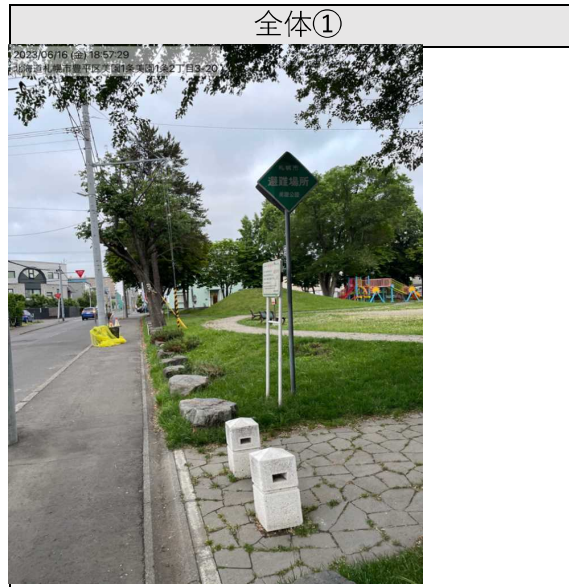
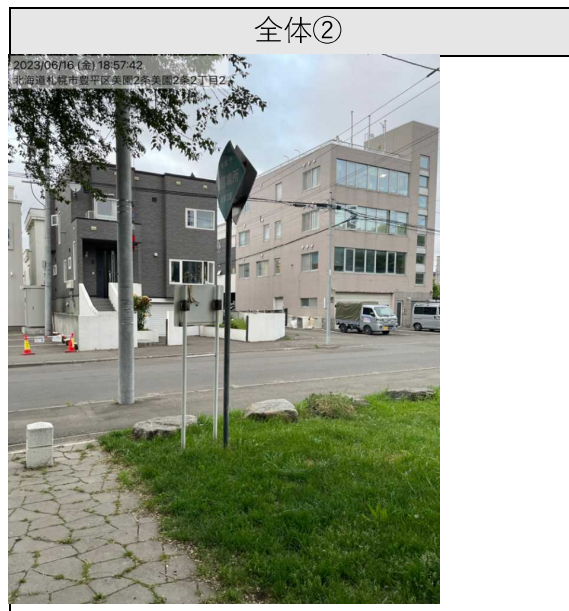
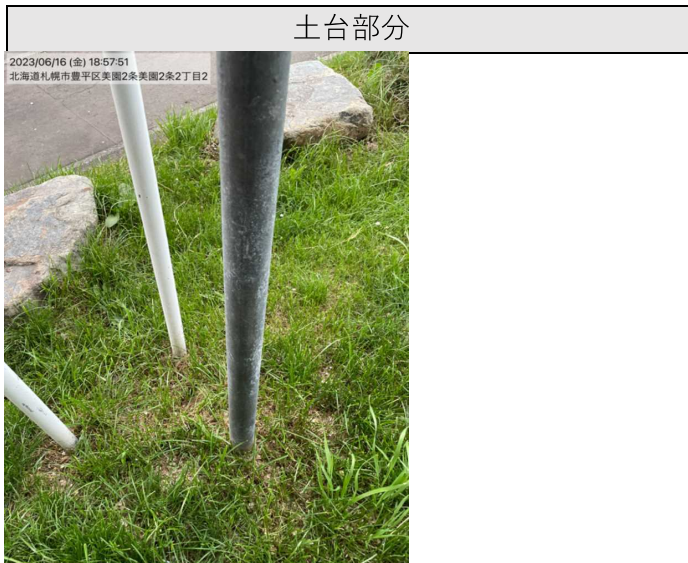
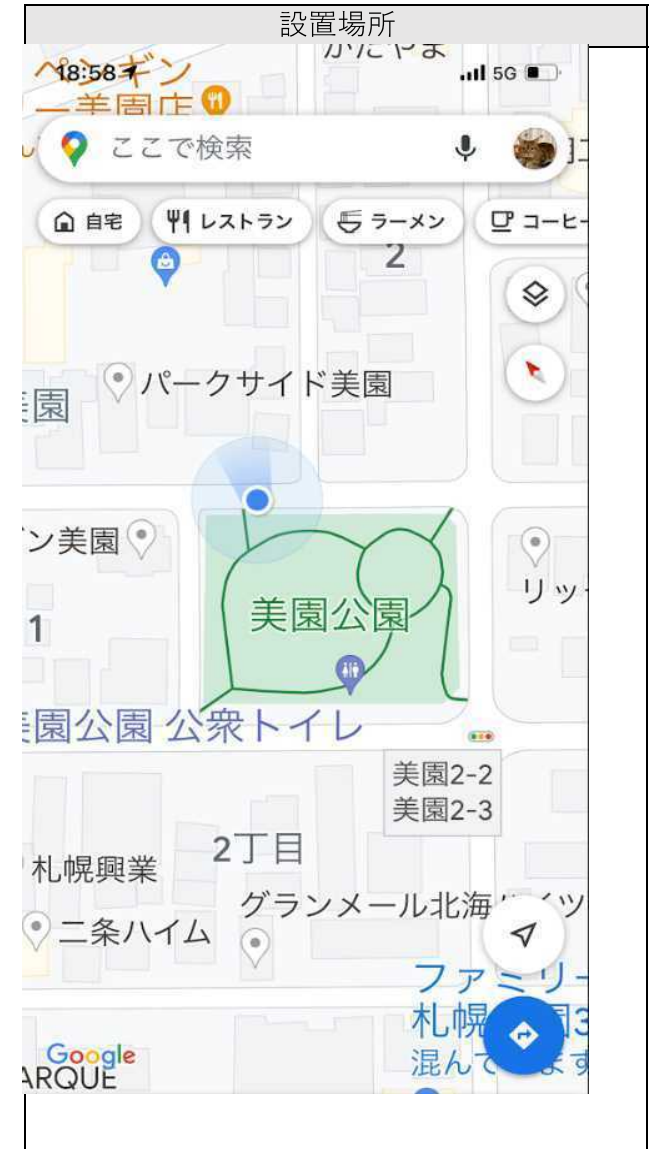
NO	487	
施設名	美園公園	
所在地	北海道札幌市豊平区美園2条2丁目2	
備考	自立式標識 (小型)	合計:1箇所

看板部分	評価	B (危険性なし/破損あり)
看板部分	破損状況	変形 (曲がっている), 少し曲がってる程度
接合部分	評価	A (危険性なし/破損なし)
接合部分	破損状況	
ポール部分	評価	A (危険性なし/破損なし)
ポール部分	破損状況	
土台部分	評価	A (危険性なし/破損なし)
土台部分	破損状況

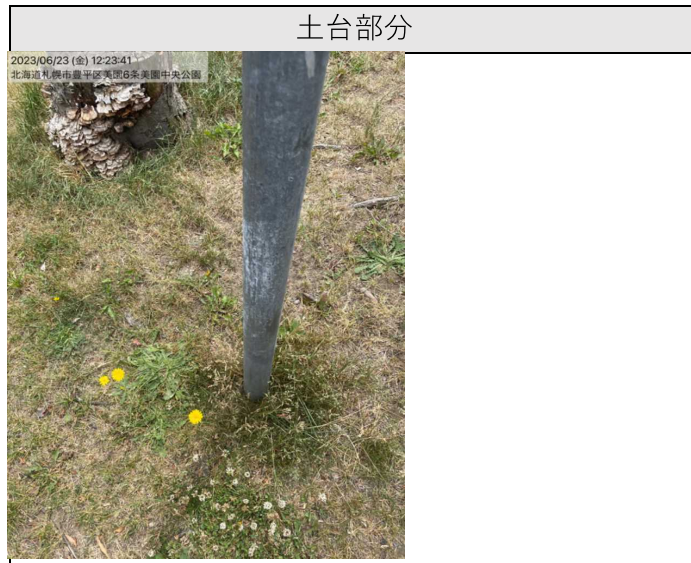
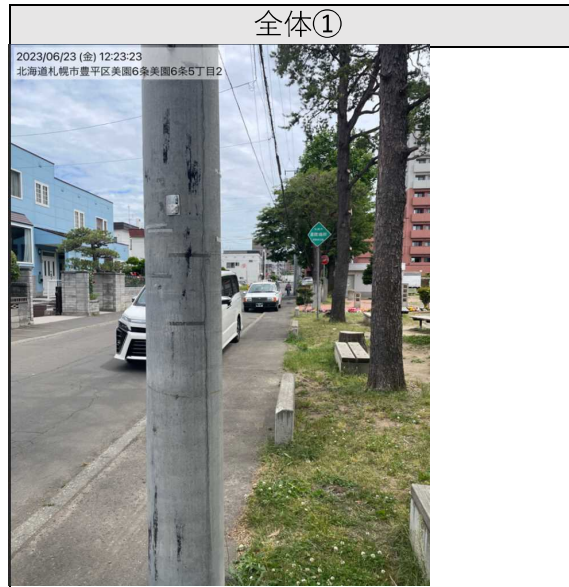
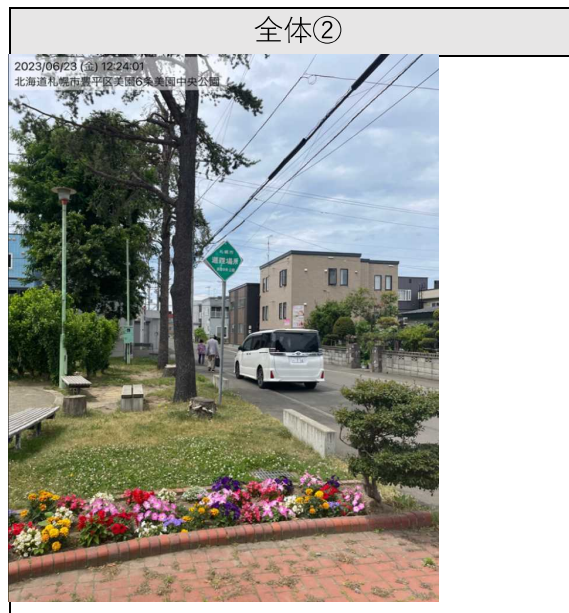
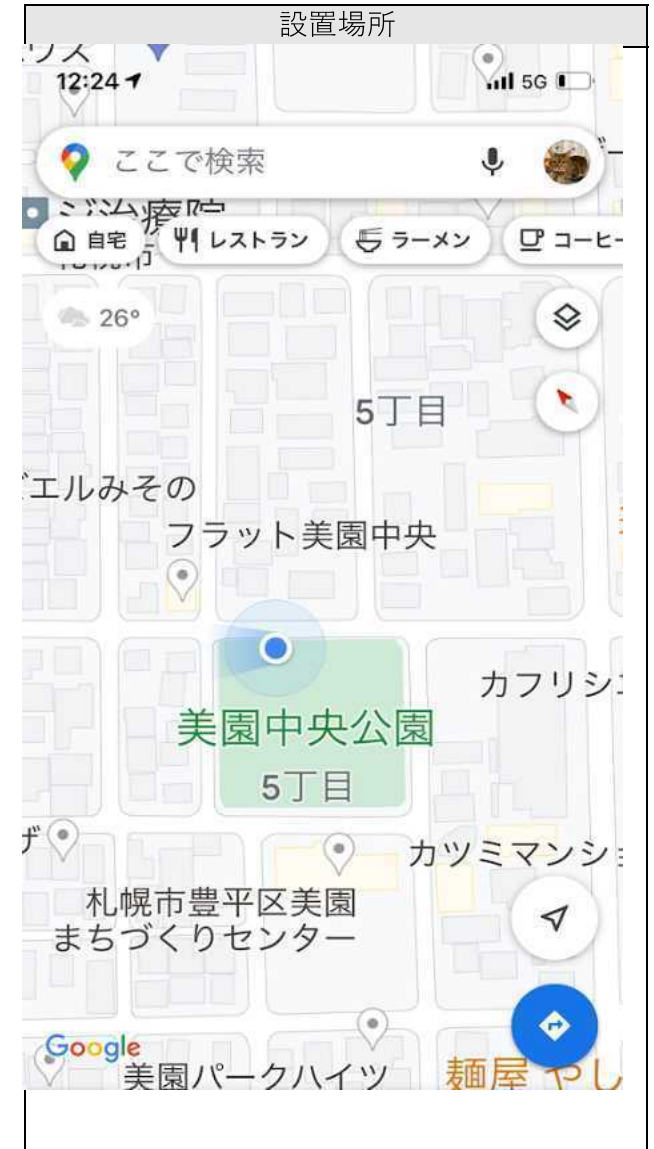
NO	488
施設名	美園中央公園
所在地	北海道札幌市豊平区美園6条5丁目2
備考	自立式標識（小型） 合計:1箇所

看板部分 評価	B（危険性なし/破損あり）
看板部分 破損状況	変形（曲がっている）
接合部分 評価	A（危険性なし/破損なし）
接合部分 破損状況	
ポール部分 評価	A（危険性なし/破損なし）
ポール部分 破損状況	
土台部分 評価	A（危険性なし/破損なし）
土台部分 破損状況

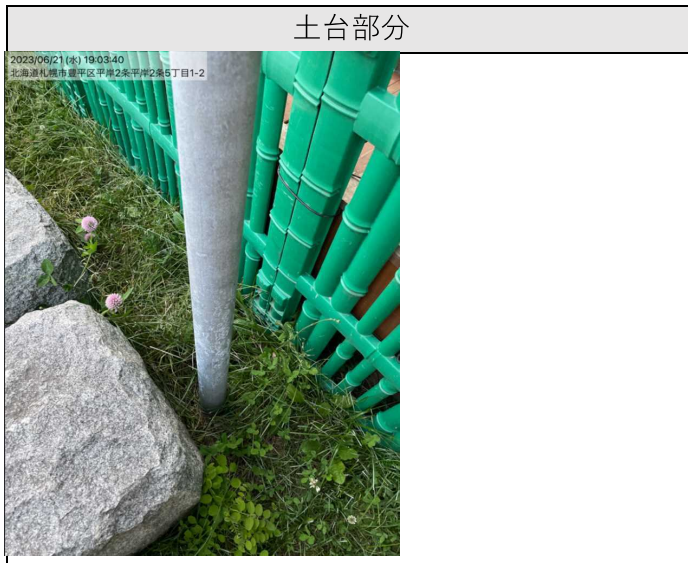
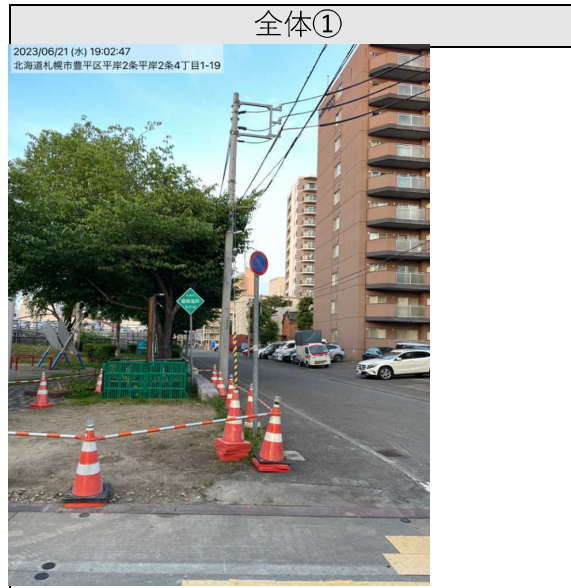
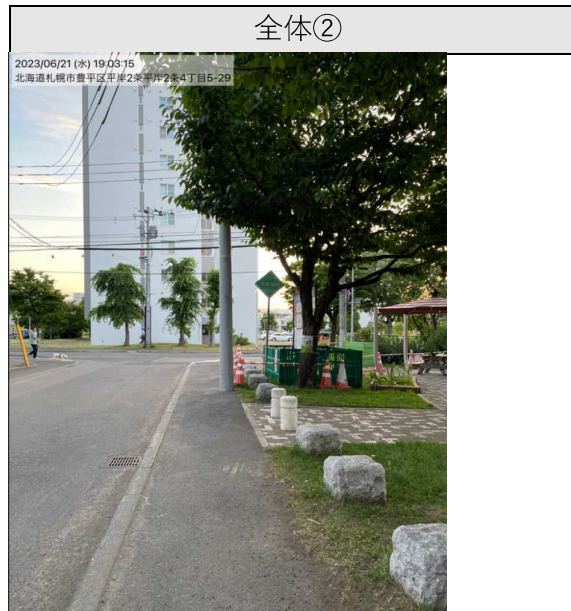
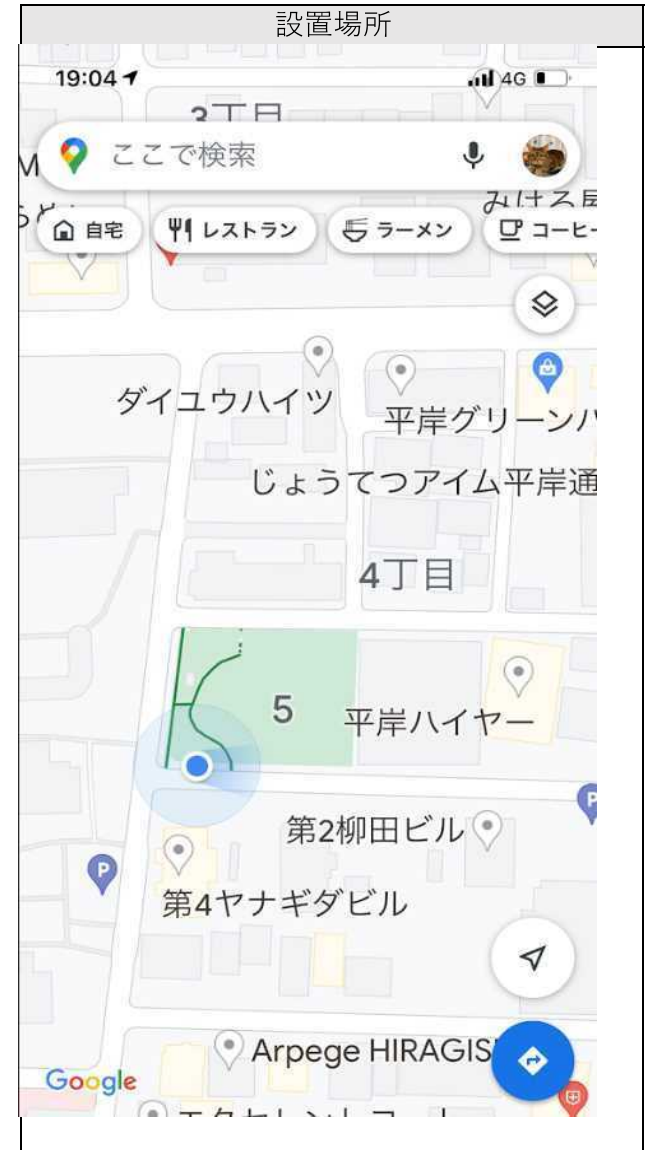
NO	489
施設名	風の子公園
所在地	北海道札幌市豊平区平岸2条4丁目5
備考	自立式標識（小型） 合計:1箇所

看板部分 評価	A（危険性なし/破損なし）
看板部分 破損状況	
接合部分 評価	B（危険性なし/破損あり）
接合部分 破損状況	サビ/腐食（サビが出ている/腐っている）
ポール部分 評価	A（危険性なし/破損なし）
ポール部分 破損状況	
土台部分 評価	A（危険性なし/破損なし）
土台部分 破損状況

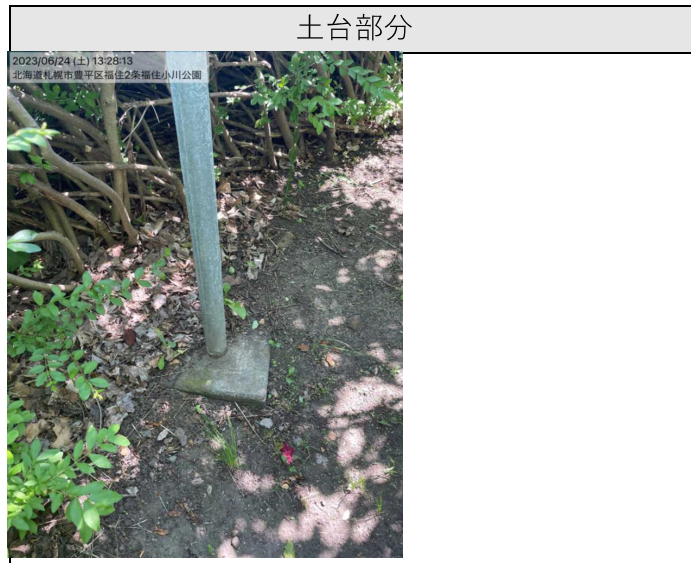
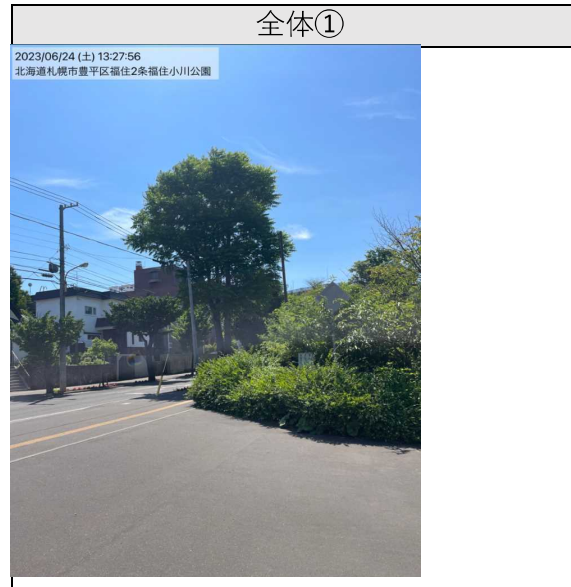
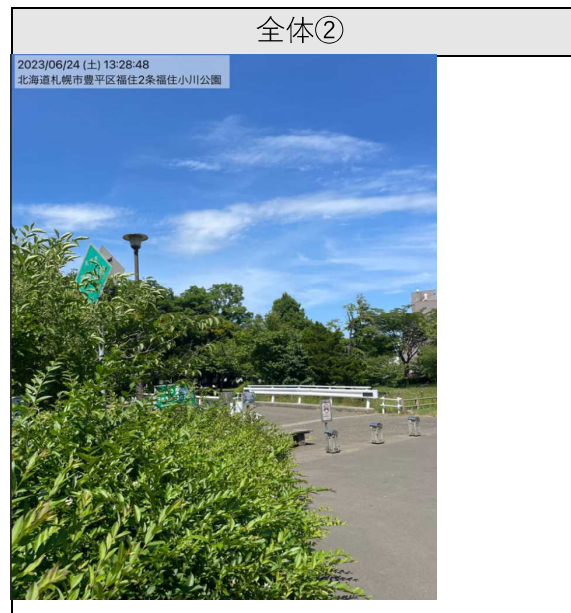
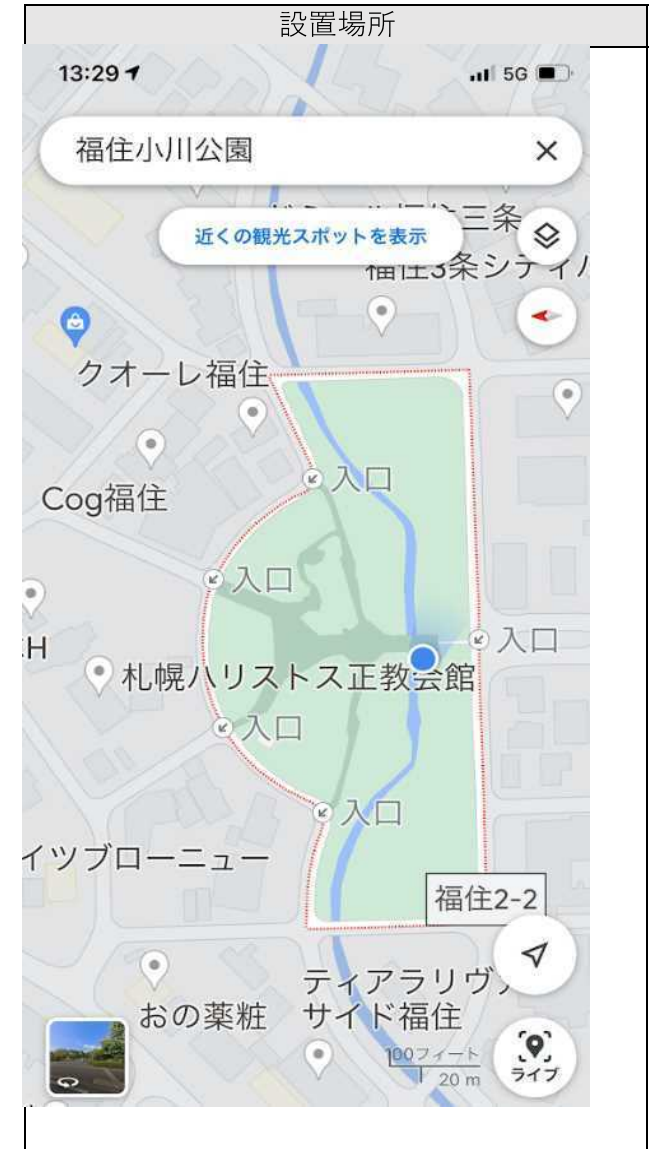
NO	492
施設名	福住小川公園
所在地	北海道札幌市豊平区福住2条2丁目5
備考	自立式標識（小型） 合計:1箇所

看板部分 評価	B（危険性なし/破損あり）
看板部分 破損状況	汚れ/擦れ（表面に汚れや擦れがあり見えにくい）、ほぼ見えにくい
接合部分 評価	A（危険性なし/破損なし）
接合部分 破損状況	
ポール部分 評価	A（危険性なし/破損なし）
ポール部分 破損状況	
土台部分 評価	A（危険性なし/破損なし）
土台部分 破損状況

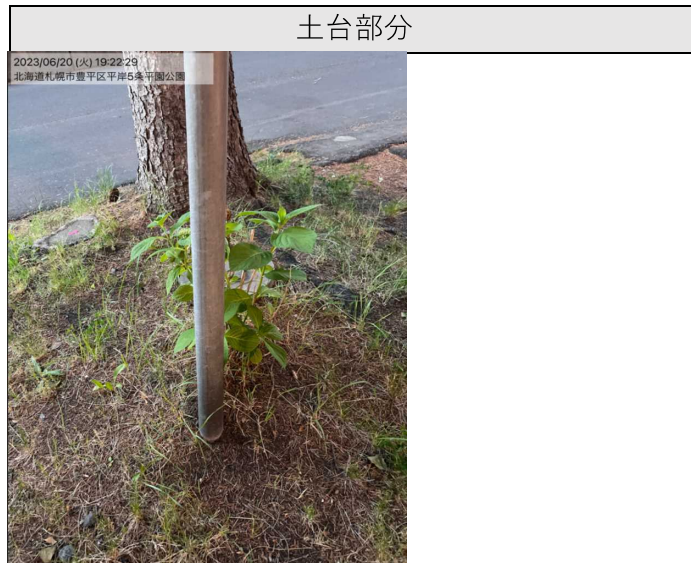
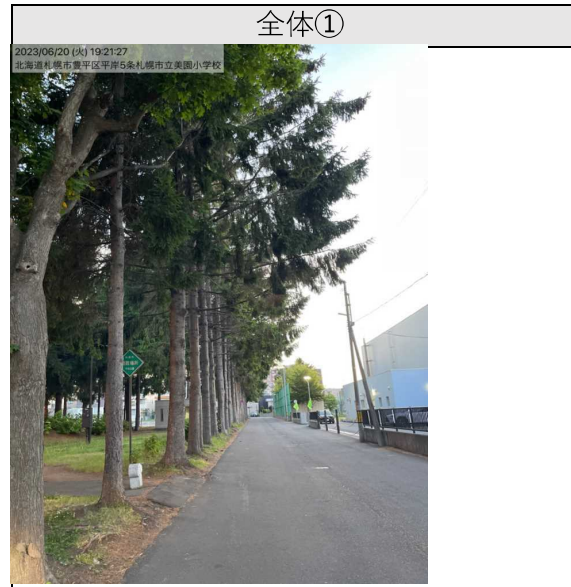
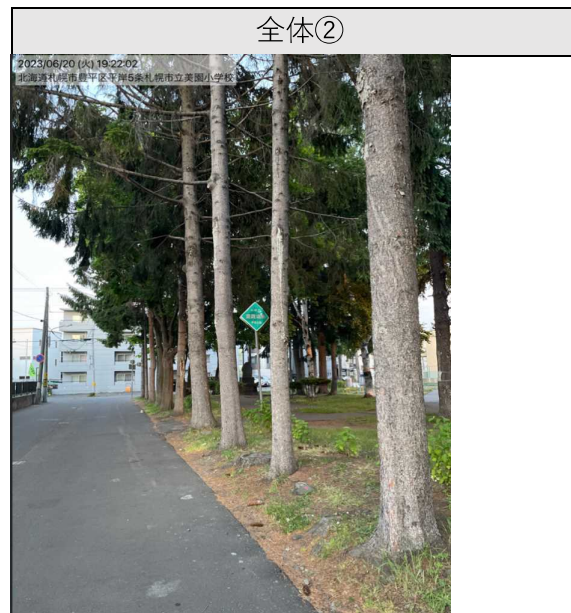
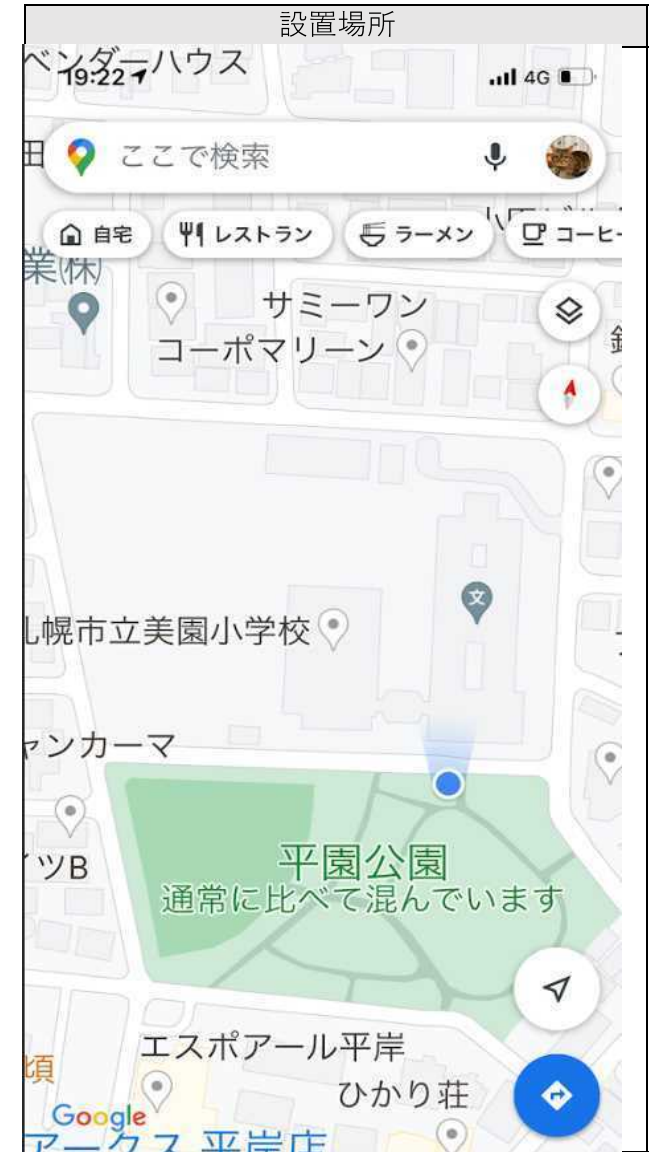
NO	493
施設名	平園公園
所在地	北海道札幌市豊平区平岸5条7丁目6
備考	自立式標識（小型） 合計:1箇所

看板部分 評価	B（危険性なし/破損あり）
看板部分 破損状況	変形（曲がっている）、汚れ/擦れ（表面に汚れや擦れがあり見えにくい）
接合部分 評価	B（危険性なし/破損あり）
接合部分 破損状況	サビ/腐食（サビが出ている/腐っている）
ポール部分 評価	A（危険性なし/破損なし）
ポール部分 破損状況	
土台部分 評価	A（危険性なし/破損なし）
土台部分 破損状況

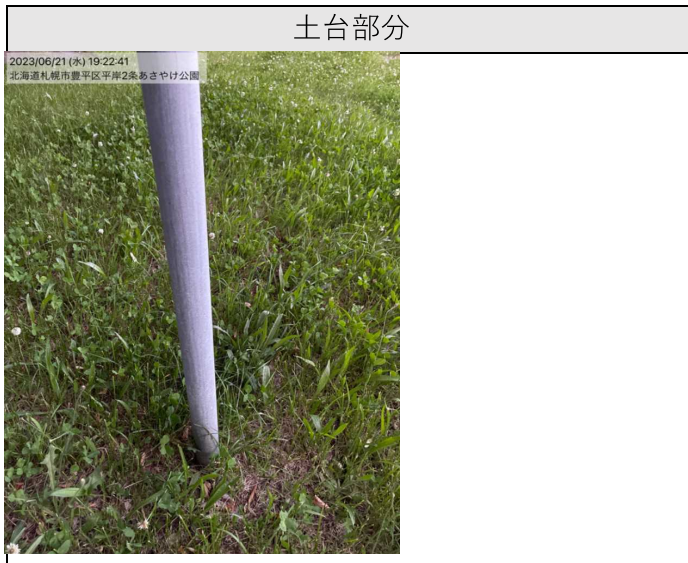
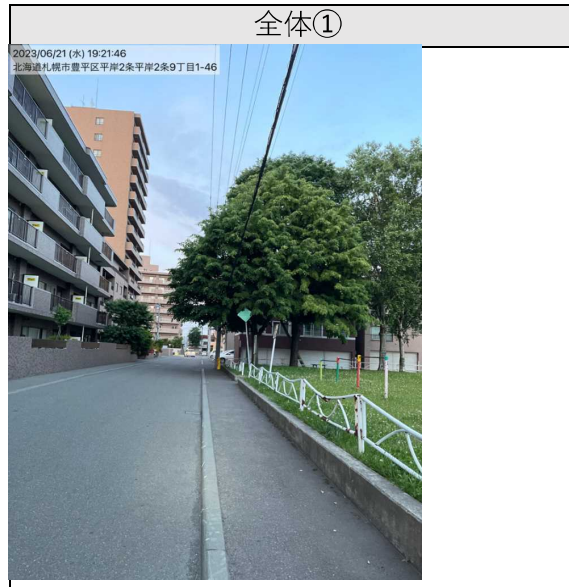
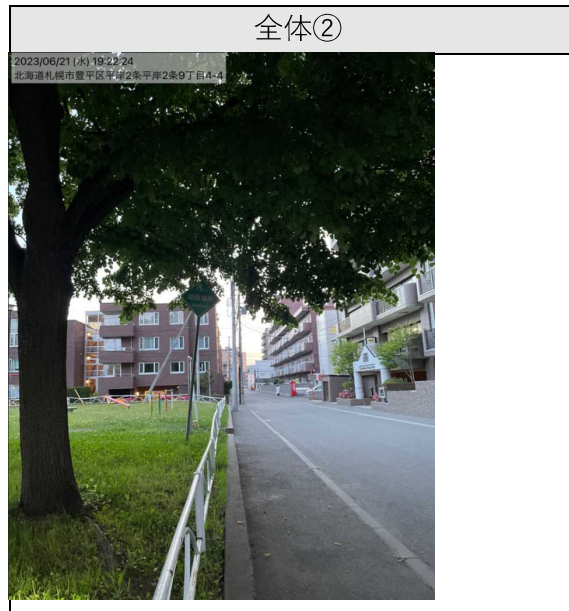
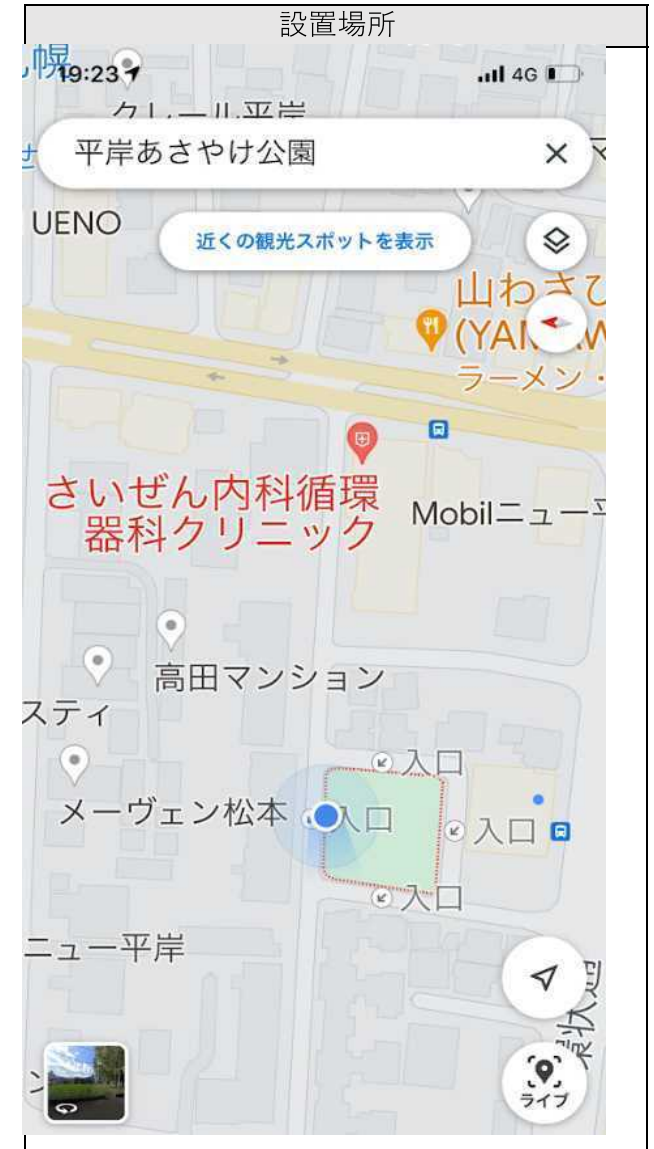
NO	495
施設名	平岸あさやけ公園
所在地	北海道札幌市豊平区平岸2条9丁目4
備考	自立式標識（小型） 合計:1箇所

看板部分 評価	B（危険性なし/破損あり）
看板部分 破損状況	汚れ/擦れ（表面に汚れや擦れがあり見えにくい）
接合部分 評価	B（危険性なし/破損あり）
接合部分 破損状況	サビ/腐食（サビが出ている/腐っている）
ポール部分 評価	A（危険性なし/破損なし）
ポール部分 破損状況	
土台部分 評価	B（危険性なし/破損あり）
土台部分 破損状況	倒れそうまでいかないが揺れる

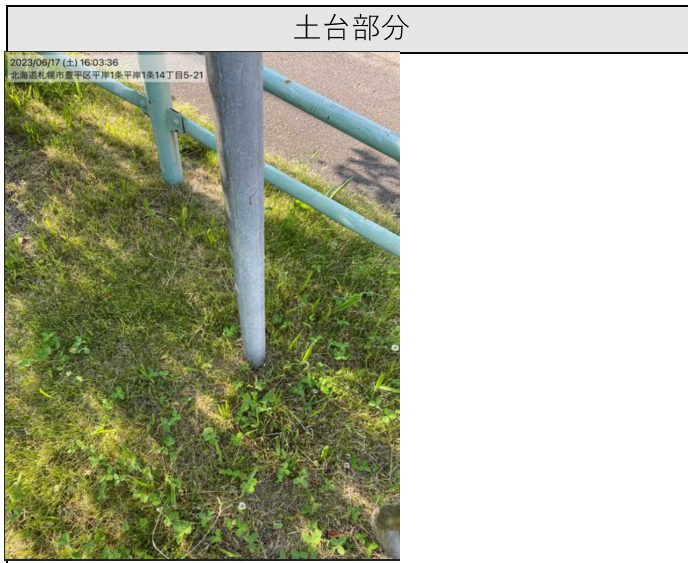
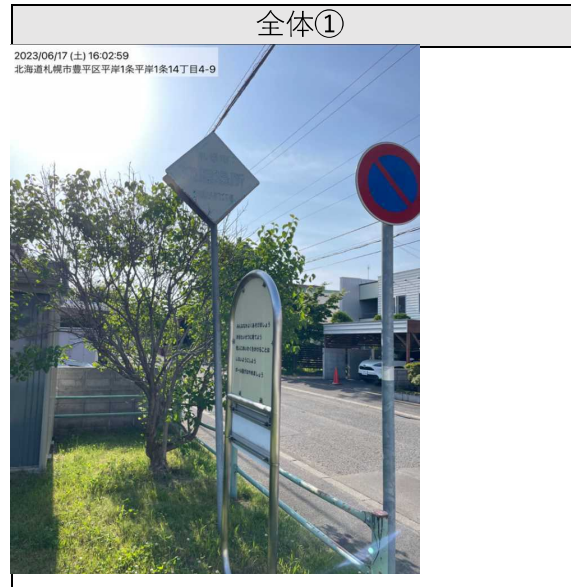
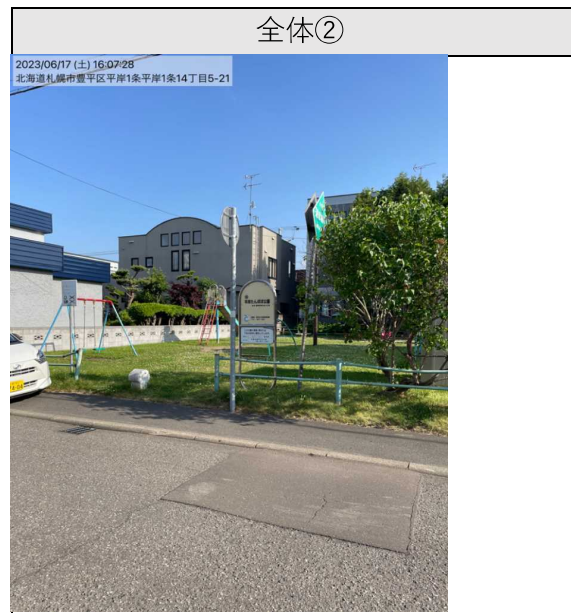
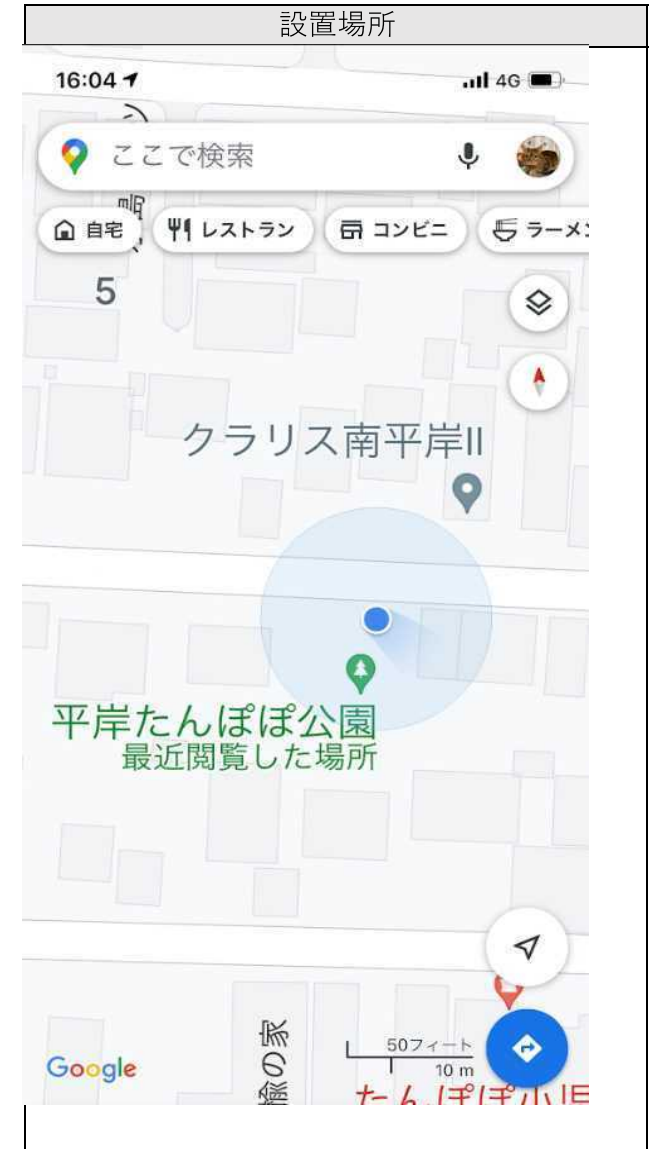
NO	497
施設名	平岸たんぽぽ公園
所在地	北海道札幌市豊平区平岸1条14丁目4
備考	自立式標識 (小型) 合計:1箇所

看板部分 評価	B (危険性なし/破損あり)
看板部分 破損状況	汚れ/擦れ (表面に汚れや擦れがあり見えにくい), 片面、ほぼ見えない
接合部分 評価	A (危険性なし/破損なし)
接合部分 破損状況	
ポール部分 評価	A (危険性なし/破損なし)
ポール部分 破損状況	
土台部分 評価	A (危険性なし/破損なし)
土台部分 破損状況

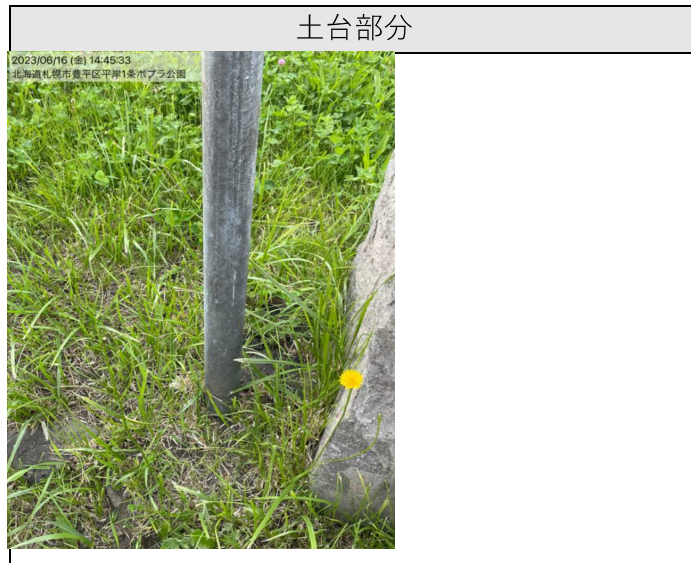
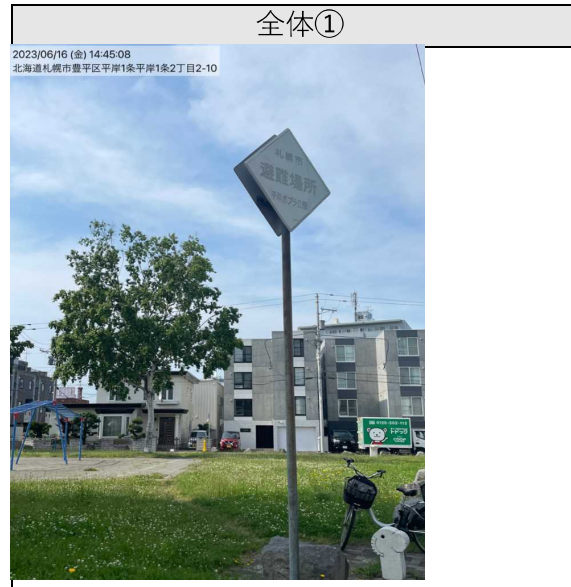
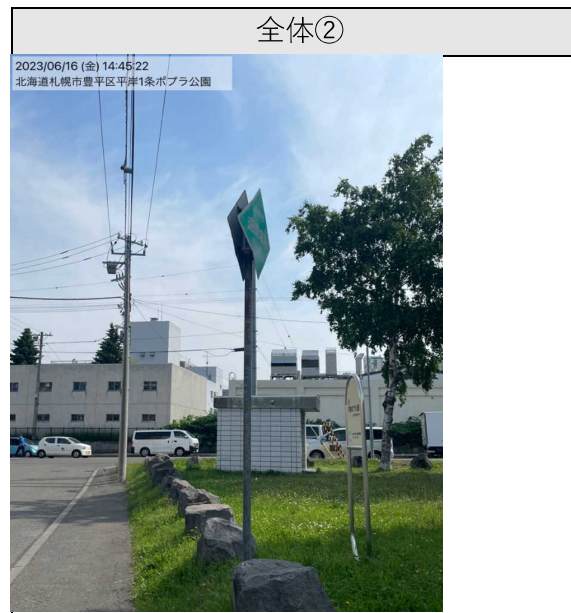
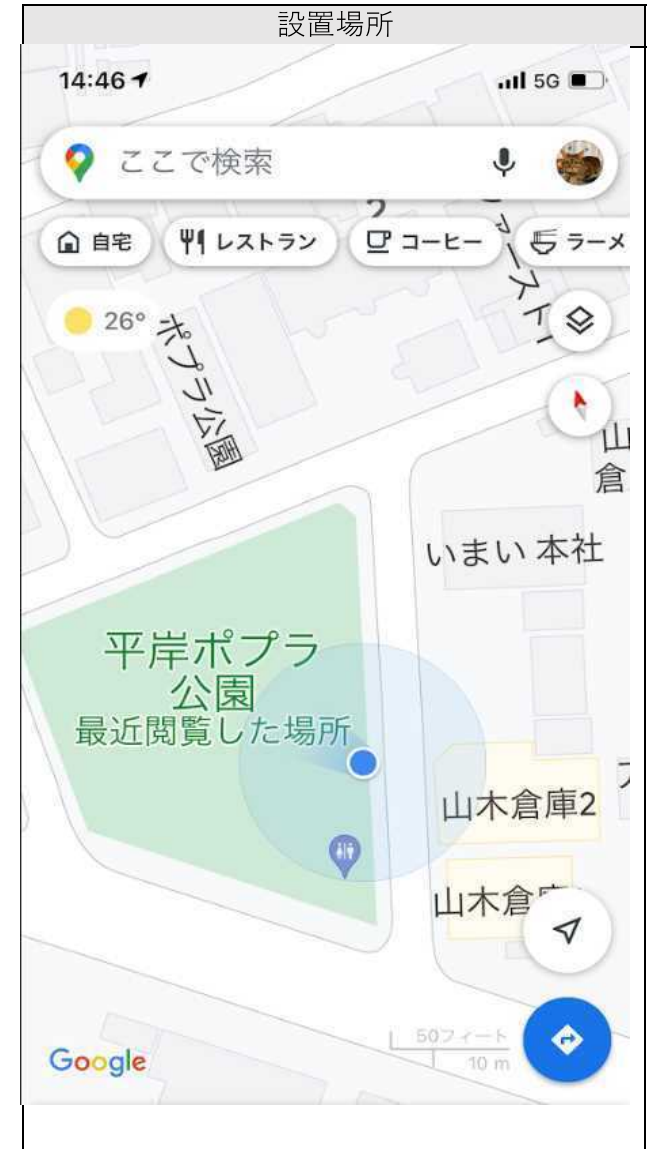
NO	502
施設名	平岸ポプラ公園
所在地	北海道札幌市豊平区平岸1条2丁目2
備考	自立式標識 (小型) 合計:1箇所

看板部分 評価	B (危険性なし/破損あり)
看板部分 破損状況	汚れ/擦れ (表面に汚れや擦れがあり見えにくい)
接合部分 評価	A (危険性なし/破損なし)
接合部分 破損状況	
ポール部分 評価	A (危険性なし/破損なし)
ポール部分 破損状況	
土台部分 評価	A (危険性なし/破損なし)
土台部分 破損状況
