令和5年度 避難場所標識撤去に係る事前調査業務 調査報告書

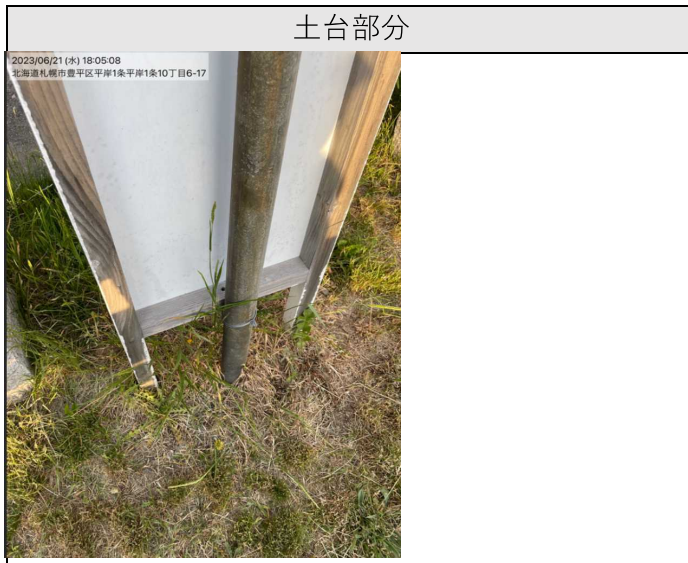
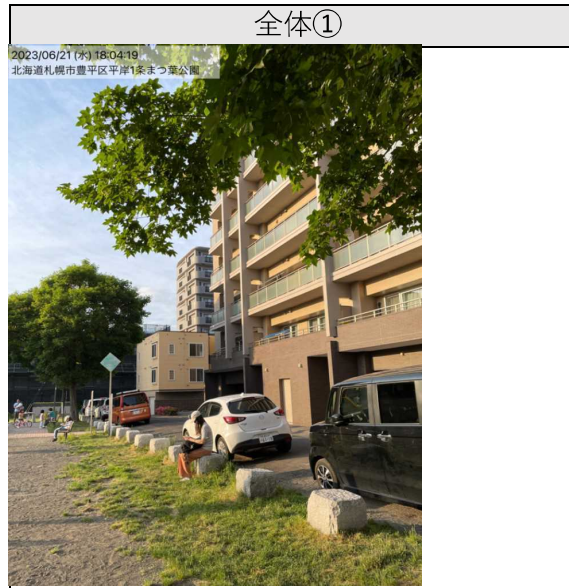
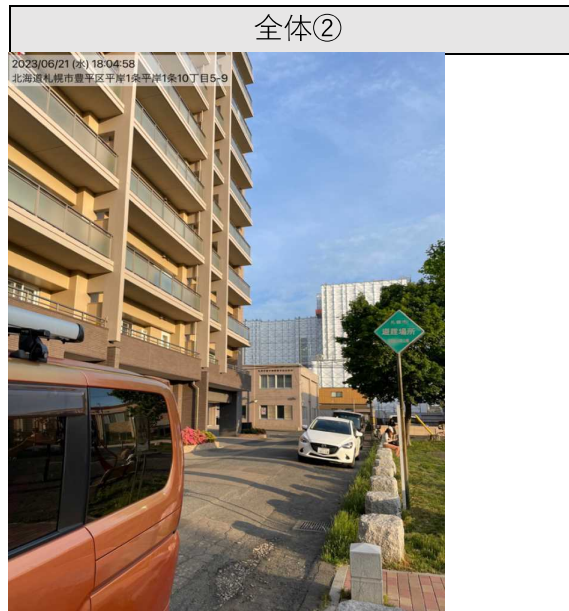
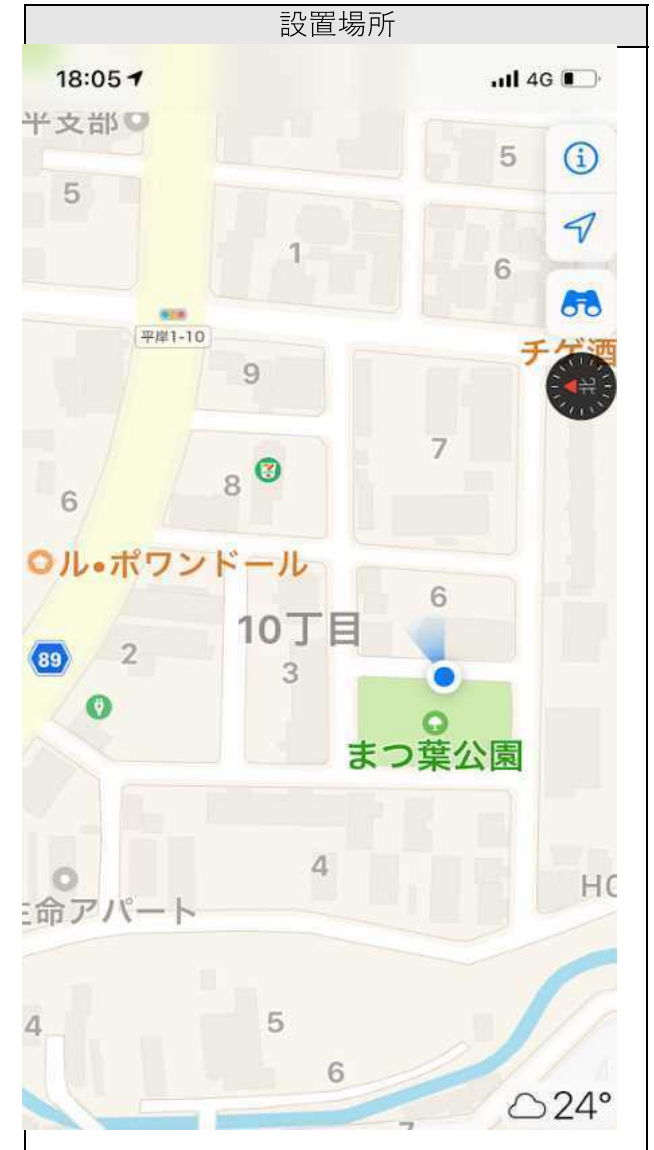
NO	503
施設名	平岸まつ葉公園
所在地	北海道札幌市豊平区平岸1条10丁目5
備考	自立式標識 (小型) 合計:1箇所

看板部分 評価	B (危険性なし/破損あり)
看板部分 破損状況	汚れ/擦れ (表面に汚れや擦れがあり見えにくい)
接合部分 評価	B (危険性なし/破損あり)
接合部分 破損状況	サビ/腐食 (サビが出ている/腐っている)
ポール部分 評価	A (危険性なし/破損なし)
ポール部分 破損状況	
土台部分 評価	A (危険性なし/破損なし)
土台部分 破損状況

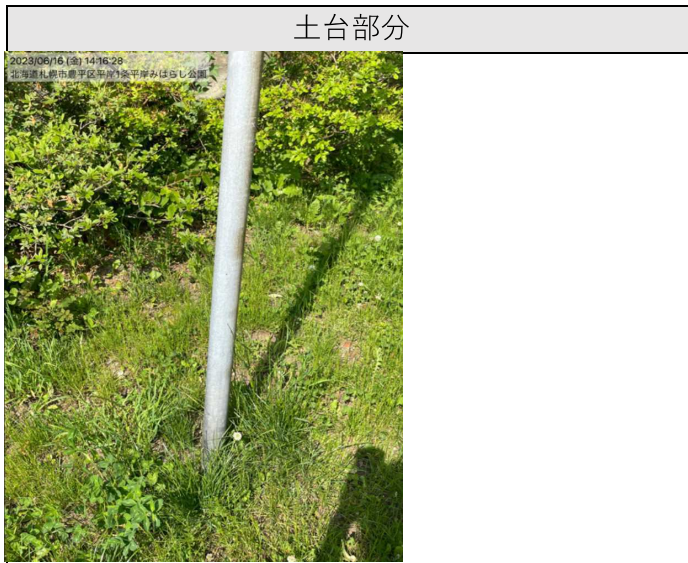
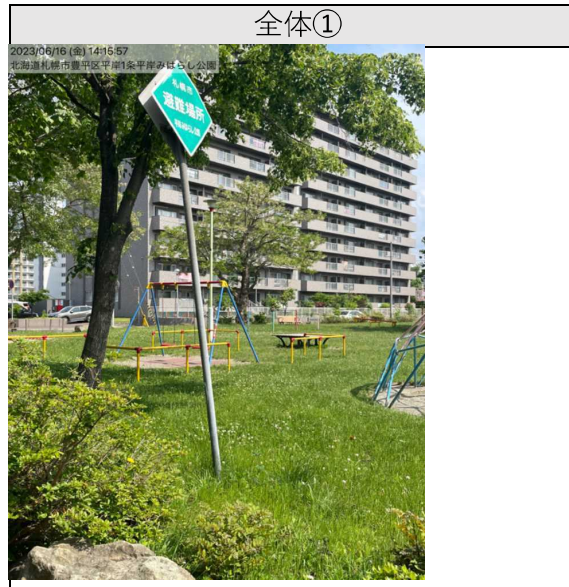
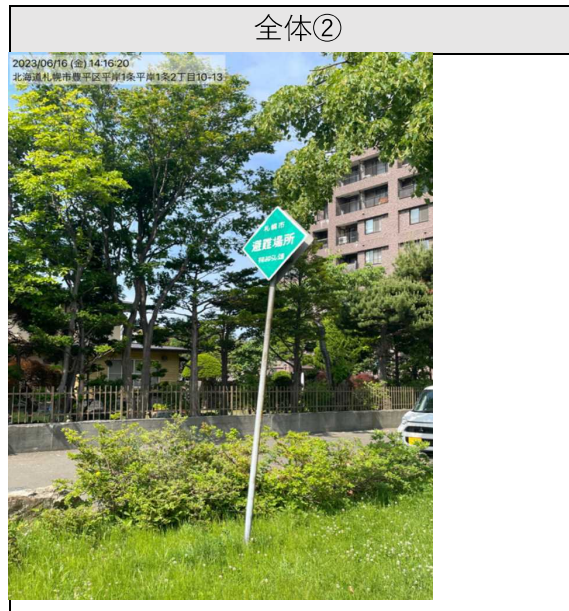
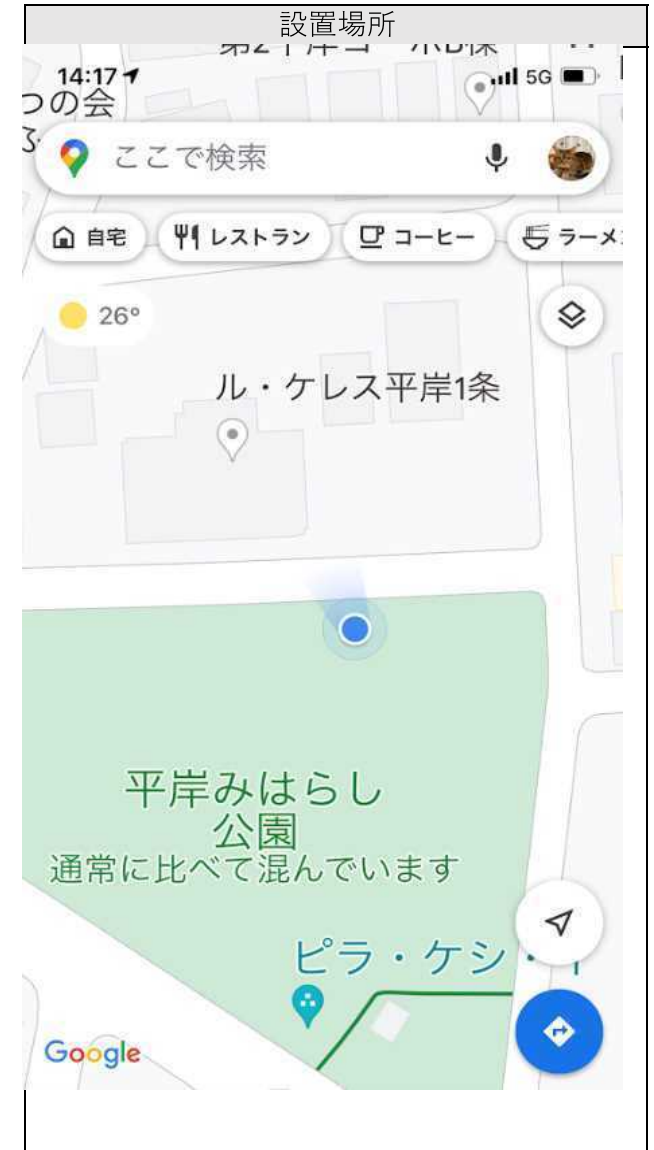
NO	504	
施設名	平岸みはらし公園	
所在地	北海道札幌市豊平区平岸1条4丁目1	
備考	自立式標識 (小型)	合計:1箇所

看板部分	評価	A (危険性なし/破損なし)
看板部分	破損状況	
接合部分	評価	A (危険性なし/破損なし)
接合部分	破損状況	
ポール部分	評価	B (危険性なし/破損あり)
ポール部分	破損状況	少し傾いている
土台部分	評価	A (危険性なし/破損なし)
土台部分	破損状況

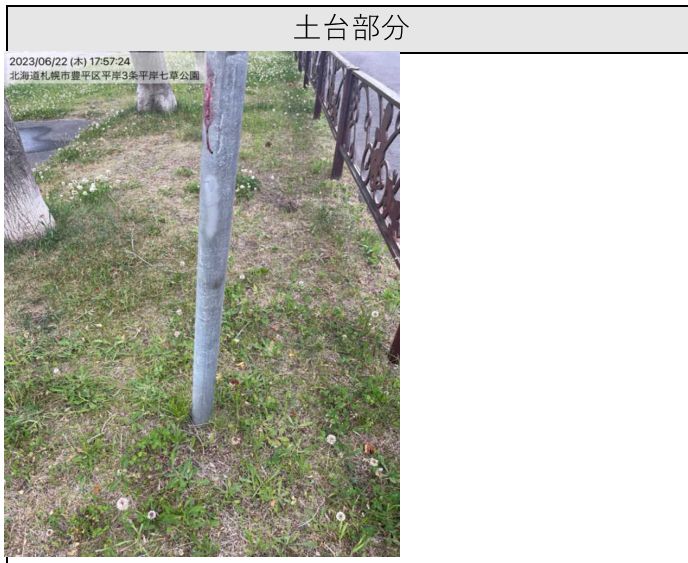
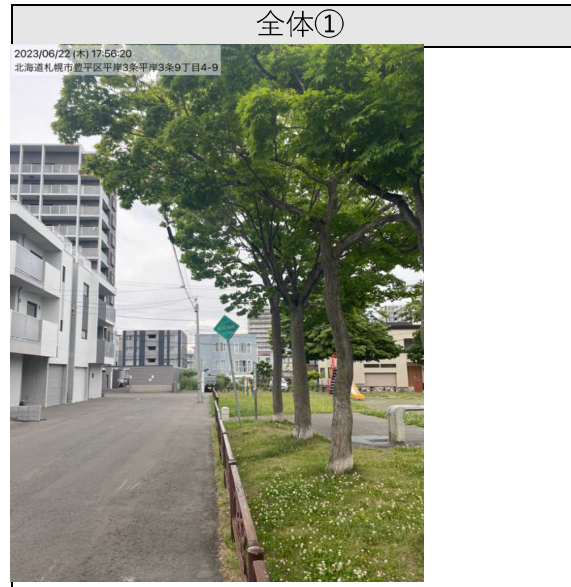
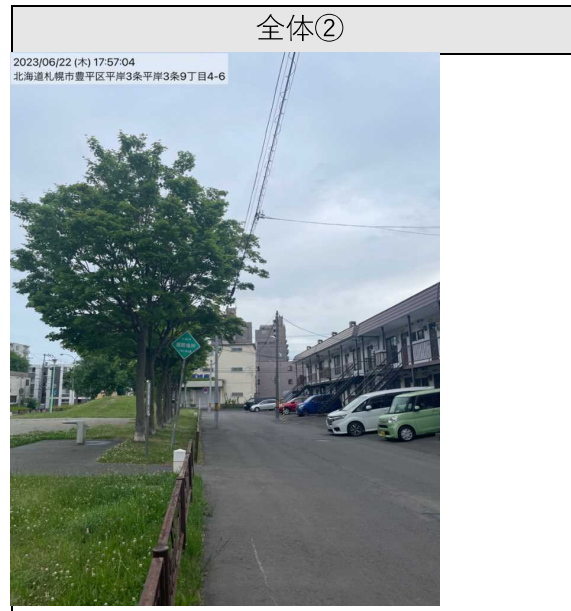
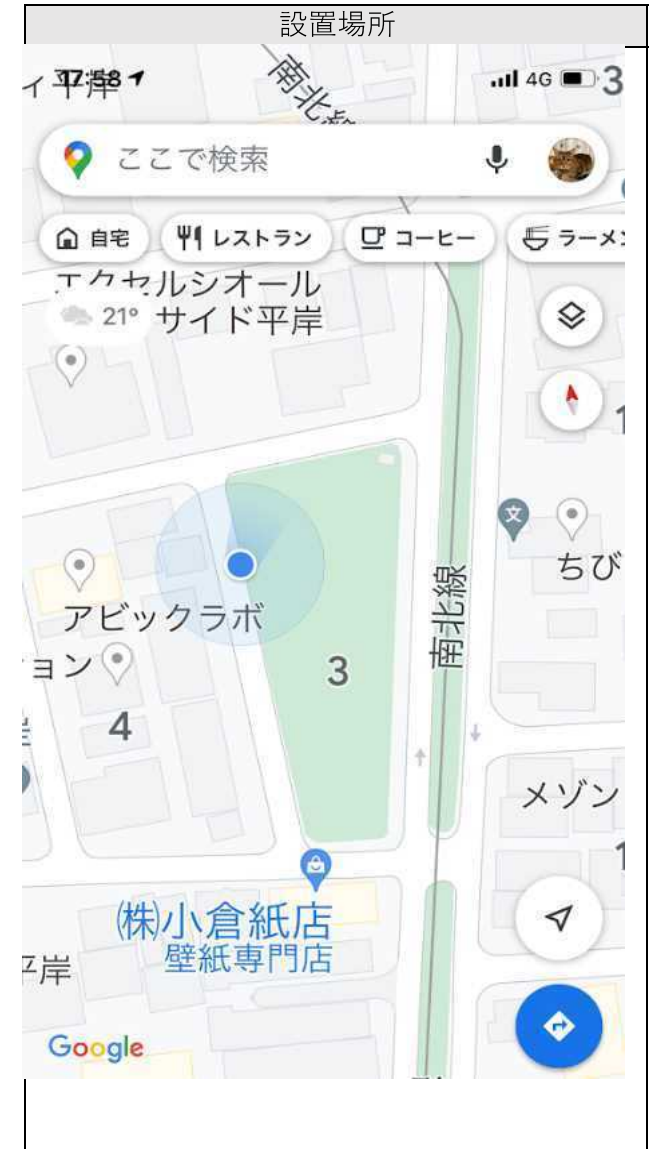
NO	506
施設名	平岸七草公園
所在地	北海道札幌市豊平区平岸3条9丁目3
備考	自立式標識（小型） 合計:1箇所

看板部分 評価	B（危険性なし/破損あり）
看板部分 破損状況	変形（曲がっている）、汚れ/擦れ（表面に汚れや擦れがあり見えにくい）
接合部分 評価	B（危険性なし/破損あり）
接合部分 破損状況	少しサビ
ポール部分 評価	A（危険性なし/破損なし）
ポール部分 破損状況	
土台部分 評価	B（危険性なし/破損あり）
土台部分 破損状況	少し傾き、揺れあり
