令和5年度 避難場所標識撤去に係る事前調査業務 調査報告書

NO	507
施設名	平岸太陽公園
所在地	北海道札幌市豊平区平岸2条12丁目2
備考	自立式標識 (小型) 合計:1箇所

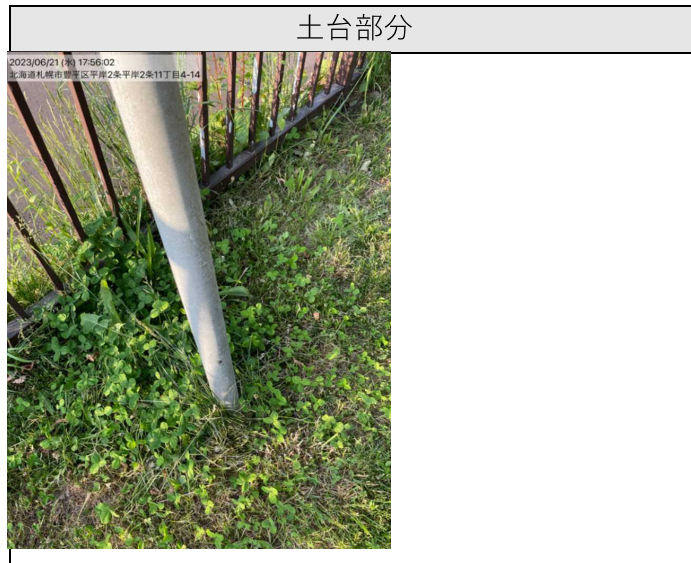
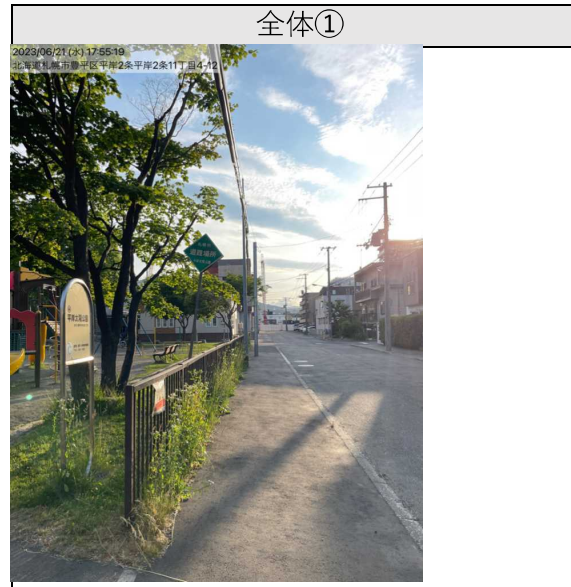
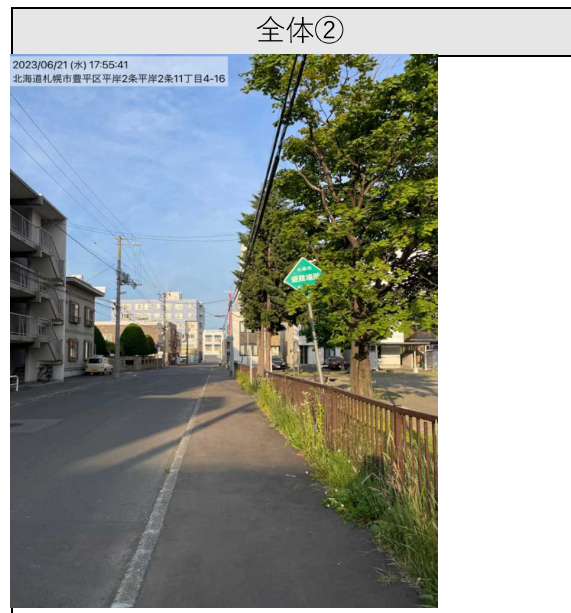
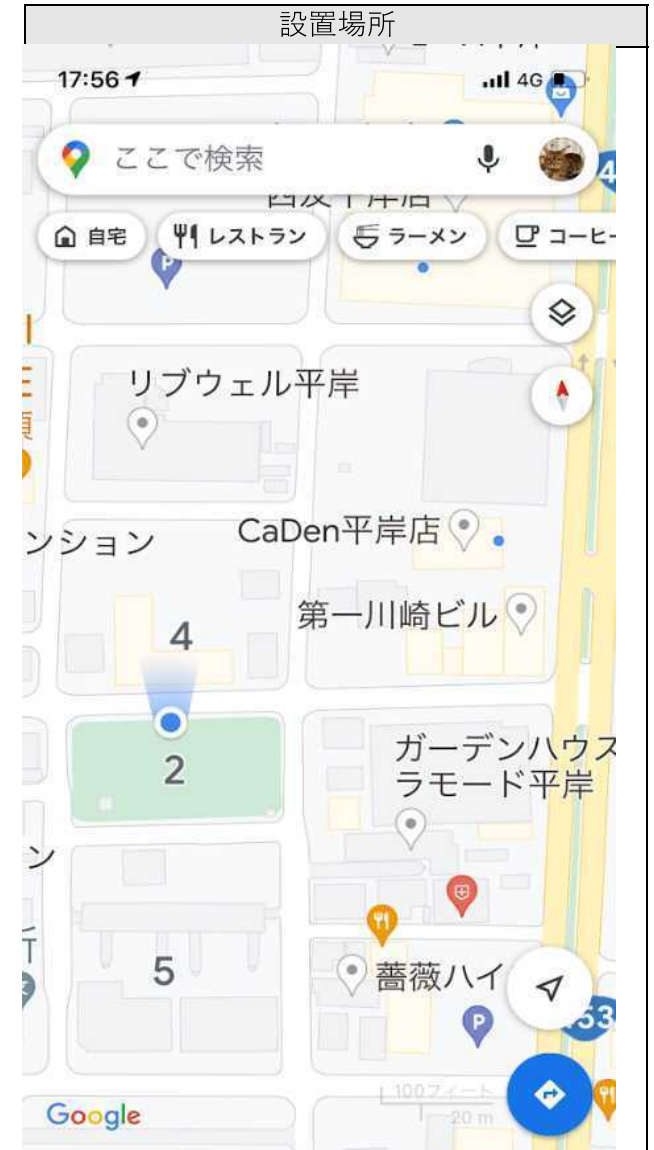
看板部分 評価	B (危険性なし/破損あり)
看板部分 破損状況	黒ずみ少しあり
接合部分 評価	B (危険性なし/破損あり)
接合部分 破損状況	サビ/腐食 (サビが出ている/腐っている)
ポール部分 評価	A (危険性なし/破損なし)
ポール部分 破損状況	
土台部分 評価	B (危険性なし/破損あり)
土台部分 破損状況	少し傾きあり

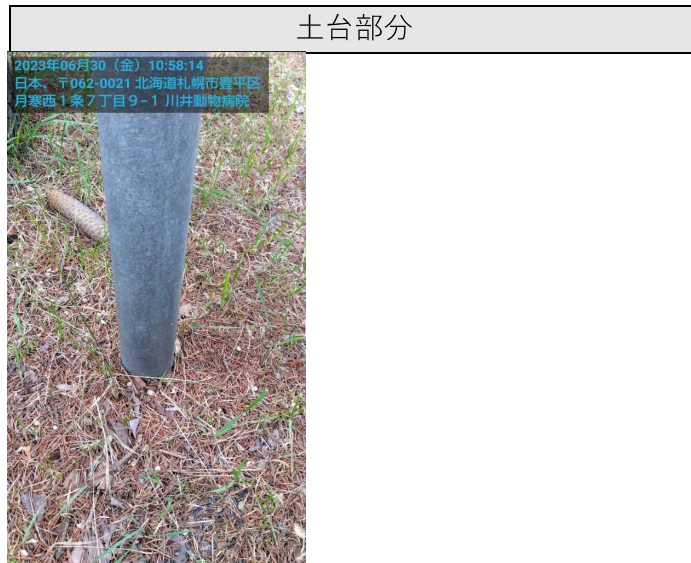
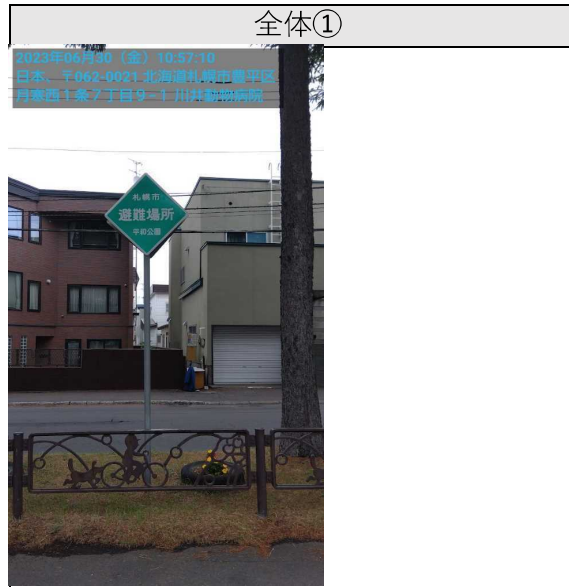
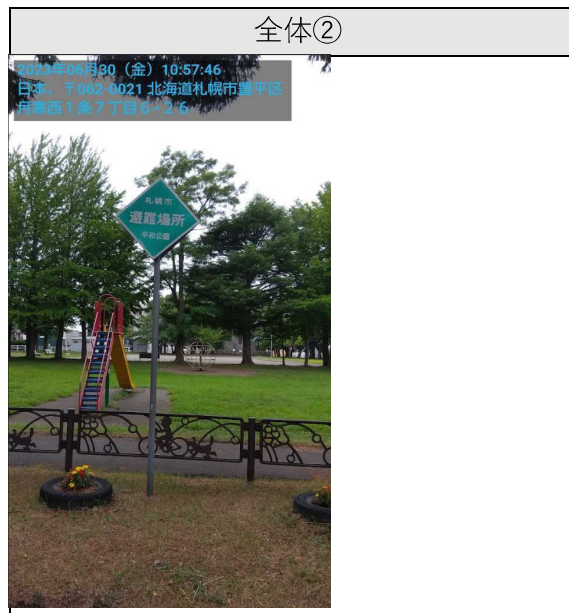
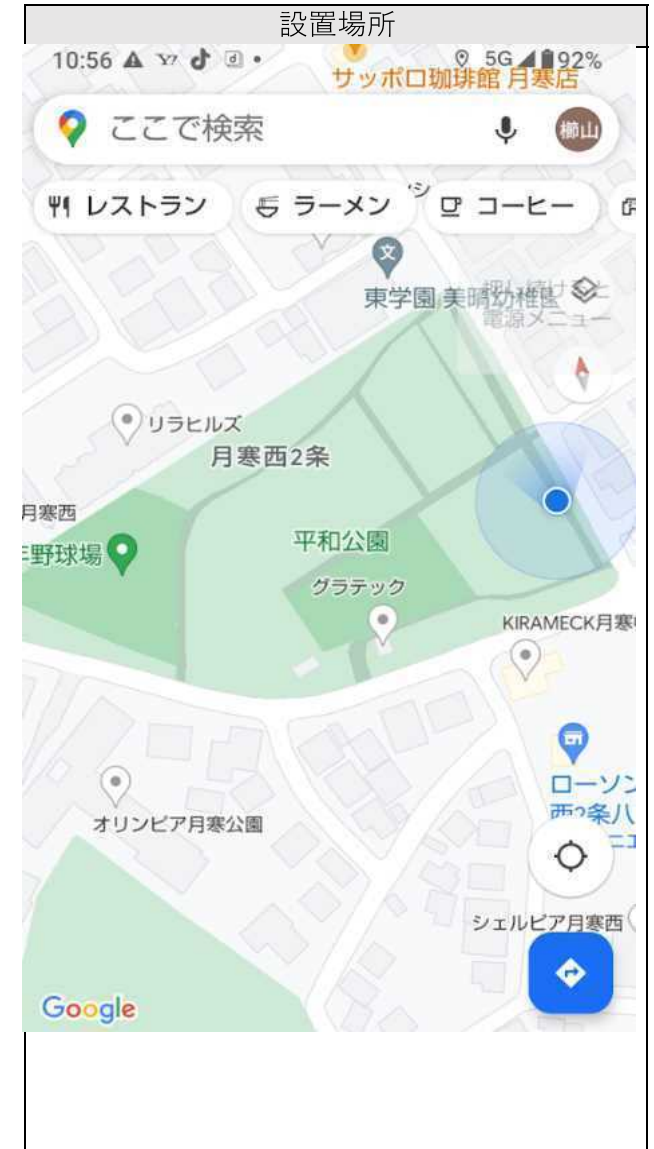
NO	508	
施設名	平和公園	
所在地	北海道札幌市豊平区月寒西2条7丁目2-50	
備考	自立式標識 (小型)	合計:1箇所

看板部分 評価	A (危険性なし/破損なし)
看板部分 破損状況	
接合部分 評価	B (危険性なし/破損あり)
接合部分 破損状況	サビ/腐食 (サビが出ている/腐っている)
ポール部分 評価	A (危険性なし/破損なし)
ポール部分 破損状況	
土台部分 評価	A (危険性なし/破損なし)
土台部分 破損状況

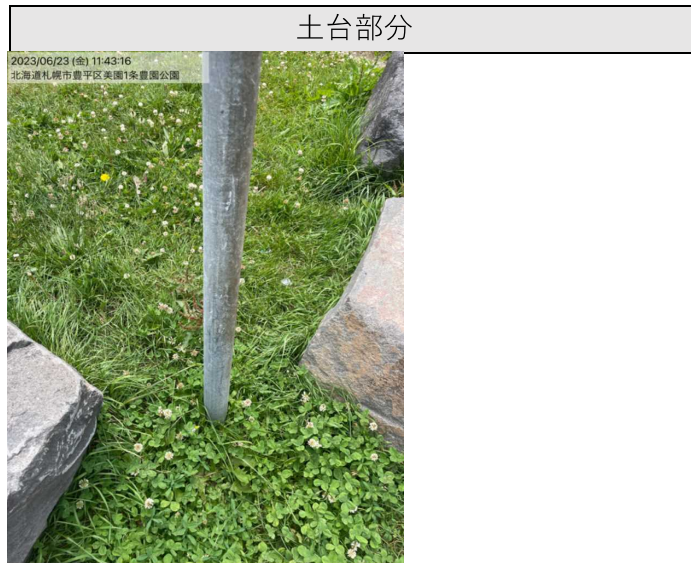
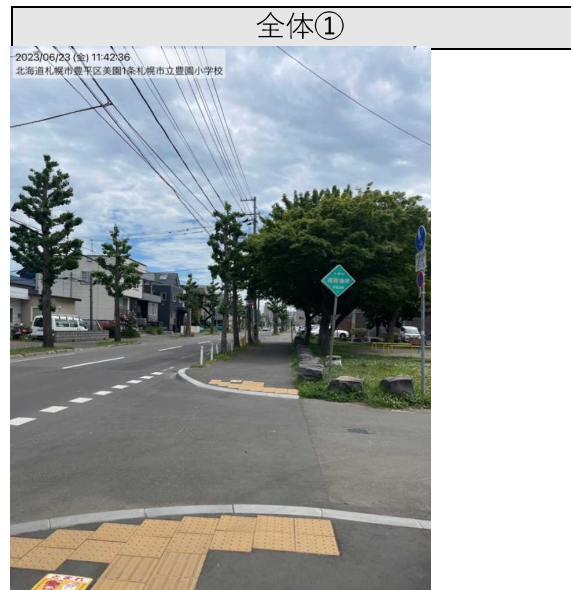
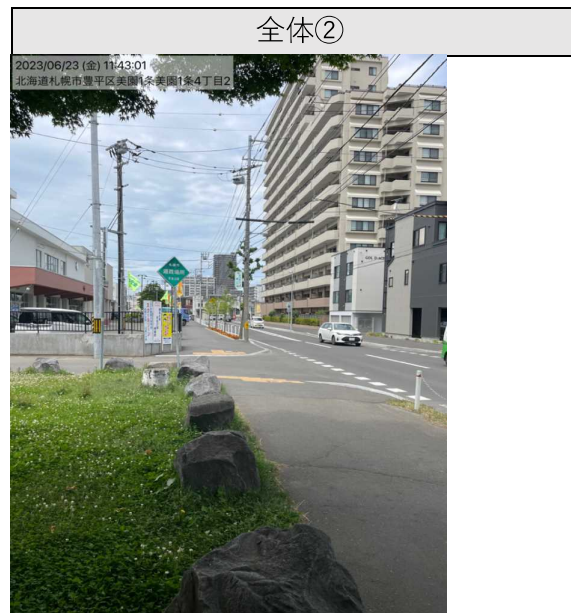
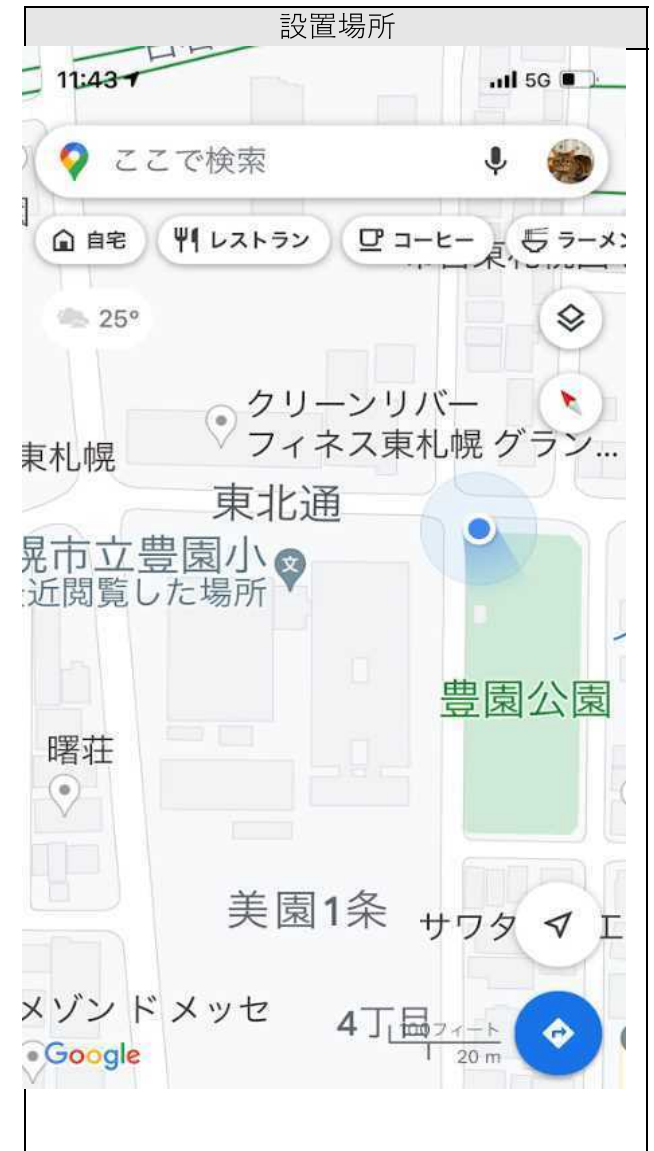
NO	509
施設名	豊園公園
所在地	北海道札幌市豊平区美園1条4丁目2
備考	自立式標識（小型） 合計:1箇所

看板部分 評価	B（危険性なし/破損あり）
看板部分 破損状況	汚れ/擦れ（表面に汚れや擦れがあり見えにくい）
接合部分 評価	B（危険性なし/破損あり）
接合部分 破損状況	サビ/腐食（サビが出ている/腐っている）
ポール部分 評価	A（危険性なし/破損なし）
ポール部分 破損状況	
土台部分 評価	B（危険性なし/破損あり）
土台部分 破損状況	少し揺れる

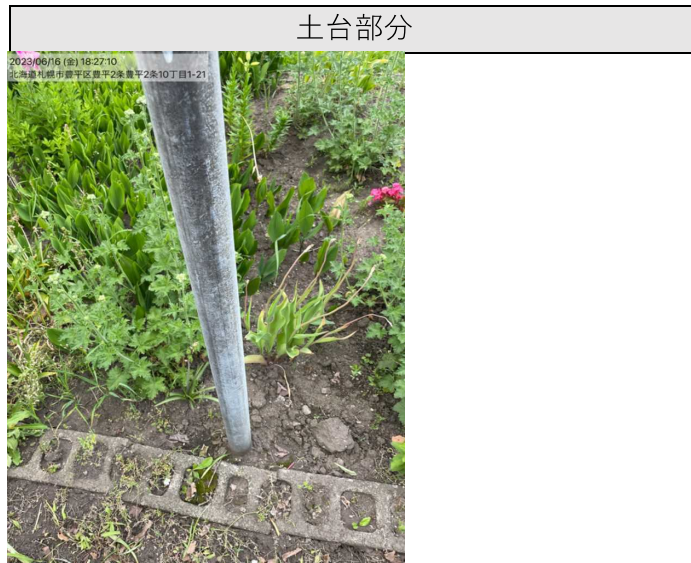
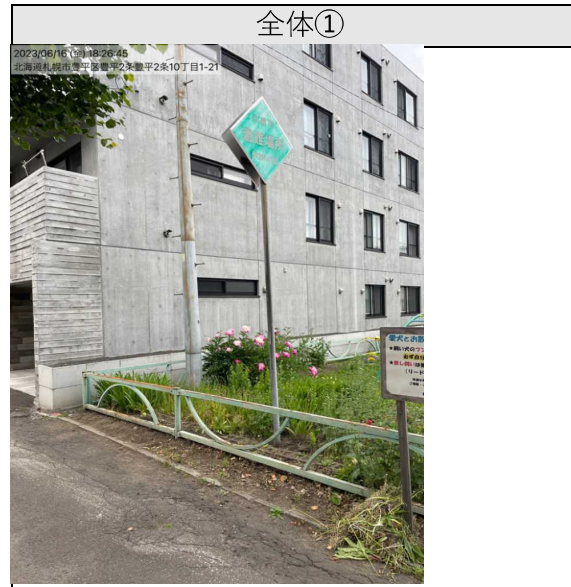
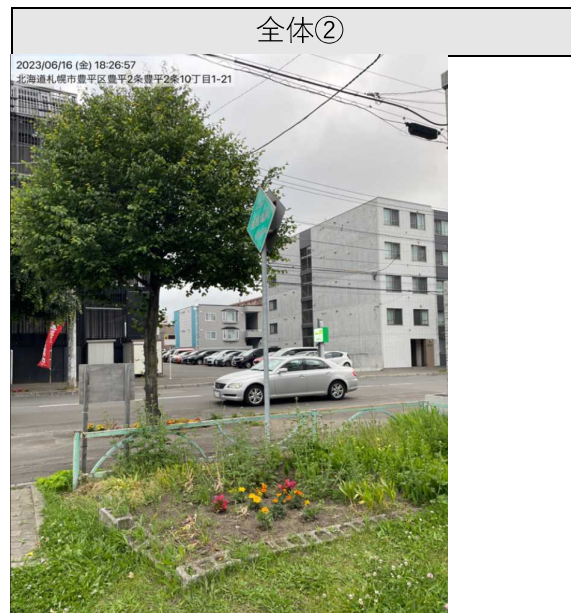
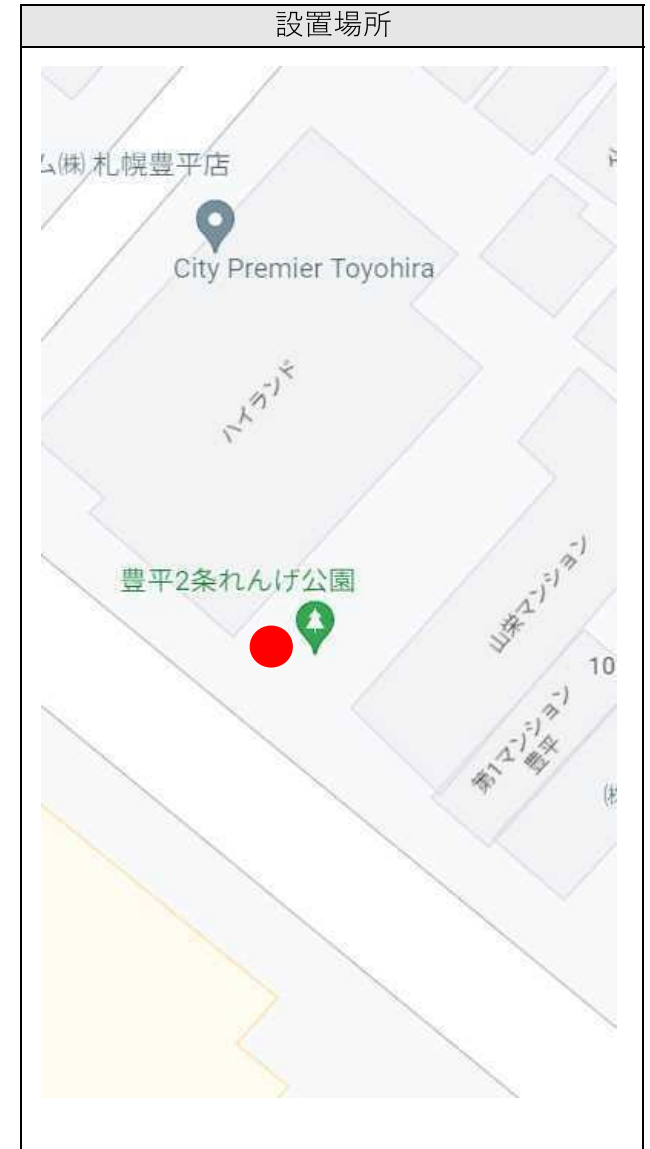
NO	513
施設名	豊平2条れんげ公園
所在地	北海道札幌市豊平区豊平2条10丁目1豊平2条れんげ公園
備考	自立式標識 (小型) 合計:1箇所

看板部分 評価	B (危険性なし/破損あり)
看板部分 破損状況	汚れ/擦れ (表面に汚れや擦れがあり見えにくい)
接合部分 評価	B (危険性なし/破損あり)
接合部分 破損状況	少しサビ
ポール部分 評価	A (危険性なし/破損なし)
ポール部分 破損状況	
土台部分 評価	A (危険性なし/破損なし)
土台部分 破損状況

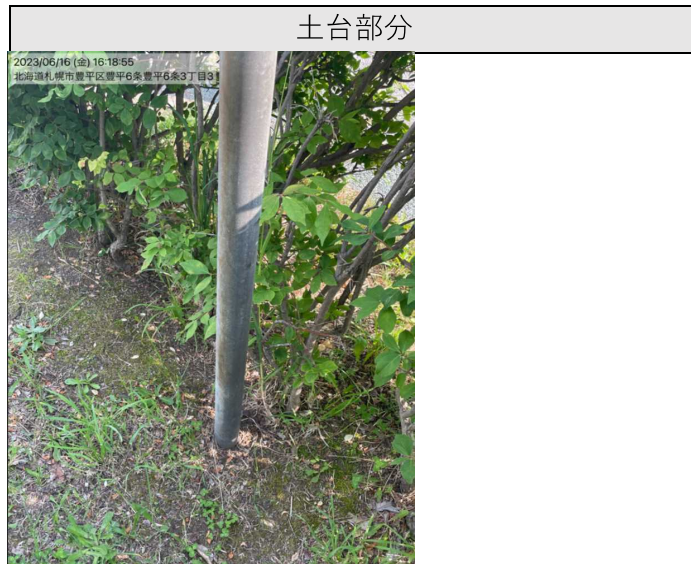
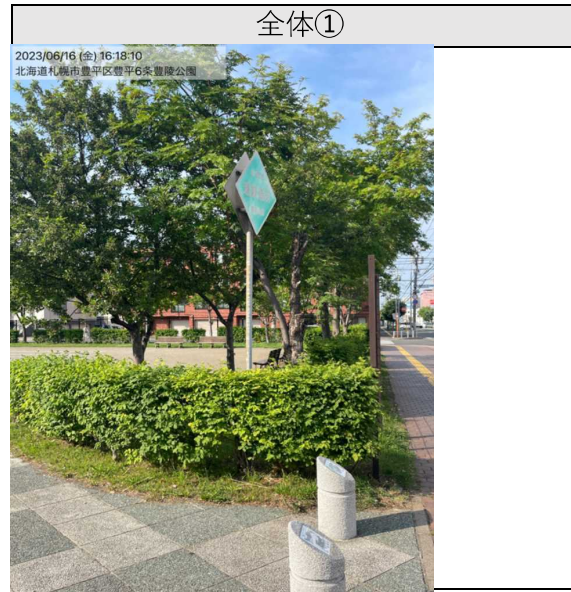
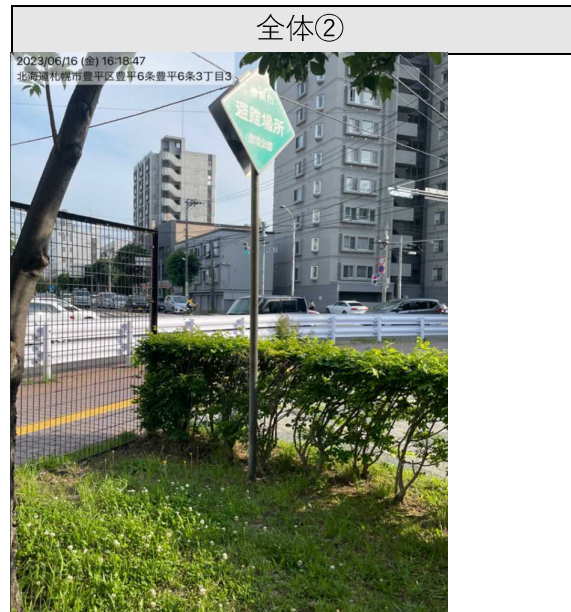
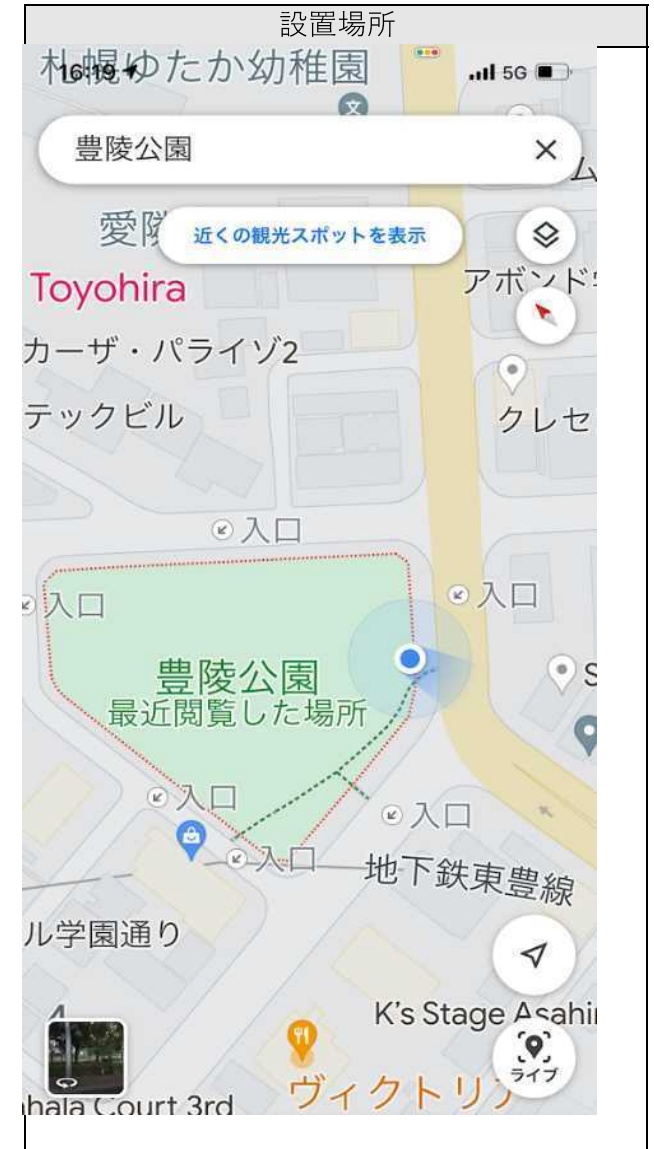
NO	515
施設名	豊陵公園
所在地	北海道札幌市豊平区豊平6条3丁目3
備考	自立式標識 (小型) 合計:1箇所

看板部分 評価	B (危険性なし/破損あり)
看板部分 破損状況	汚れ/擦れ (表面に汚れや擦れがあり見えにくい)
接合部分 評価	B (危険性なし/破損あり)
接合部分 破損状況	サビ/腐食 (サビが出ている/腐っている)
ポール部分 評価	B (危険性なし/破損あり)
ポール部分 破損状況	サビというまでもないが、茶色くなってる
土台部分 評価	A (危険性なし/破損なし)
土台部分 破損状況

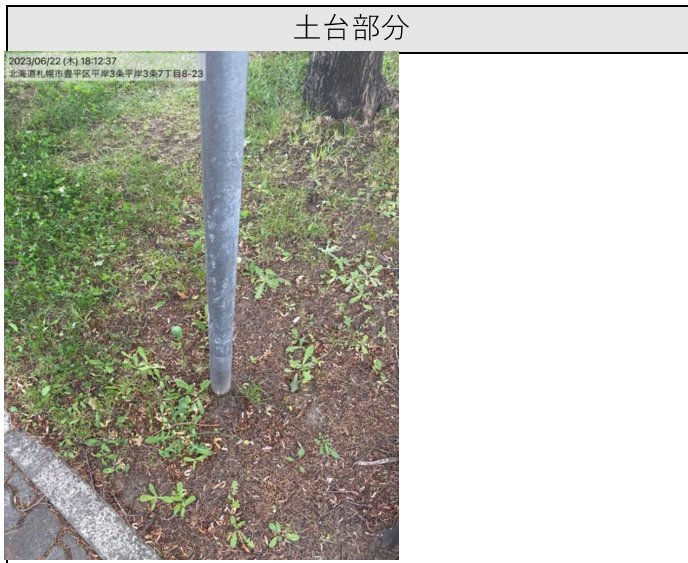
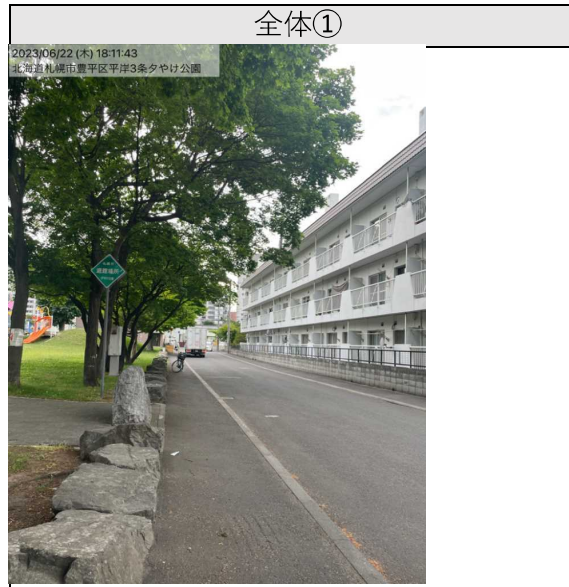
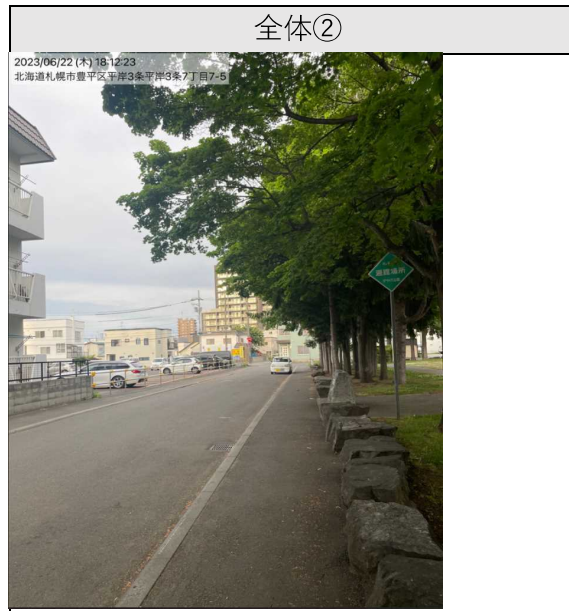
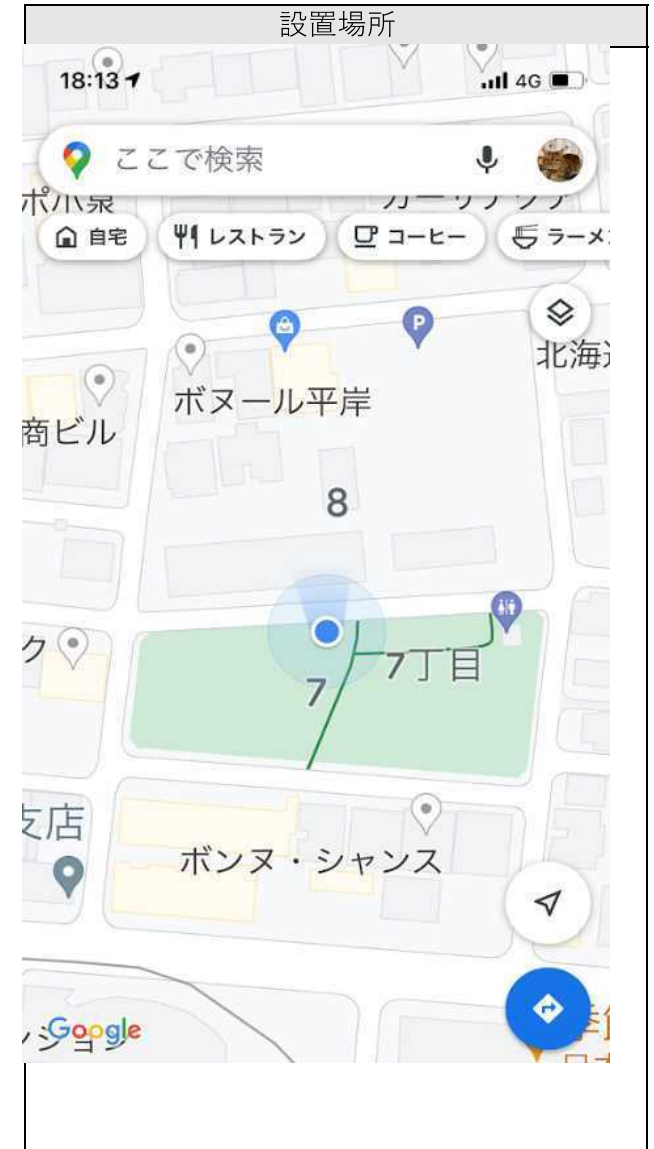
NO	516
施設名	夕やけ公園
所在地	北海道札幌市豊平区平岸3条7丁目7
備考	自立式標識（小型） 合計:1箇所

看板部分 評価	B（危険性なし/破損あり）
看板部分 破損状況	汚れ/擦れ（表面に汚れや擦れがあり見えにくい）
接合部分 評価	B（危険性なし/破損あり）
接合部分 破損状況	少しサビ
ポール部分 評価	A（危険性なし/破損なし）
ポール部分 破損状況	
土台部分 評価	B（危険性なし/破損あり）
土台部分 破損状況	少し揺れる

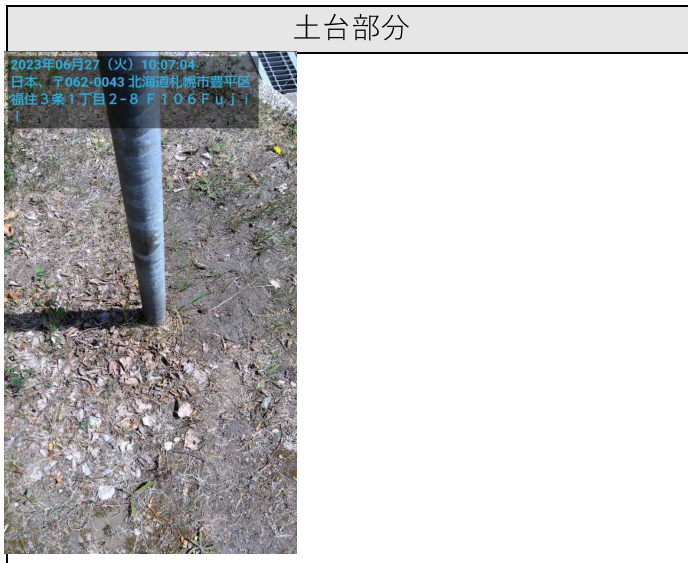
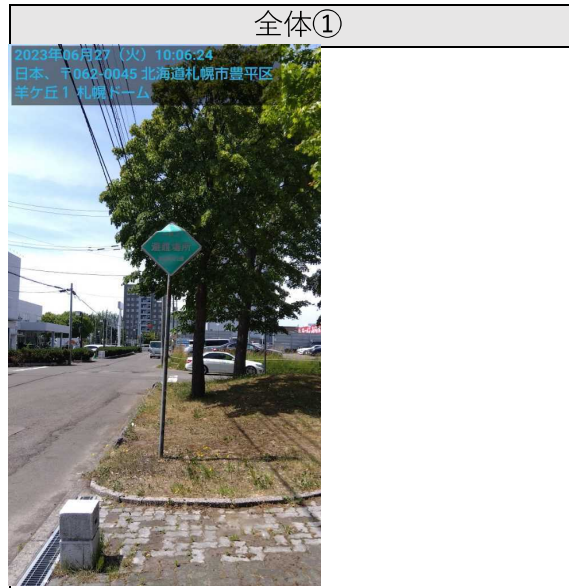
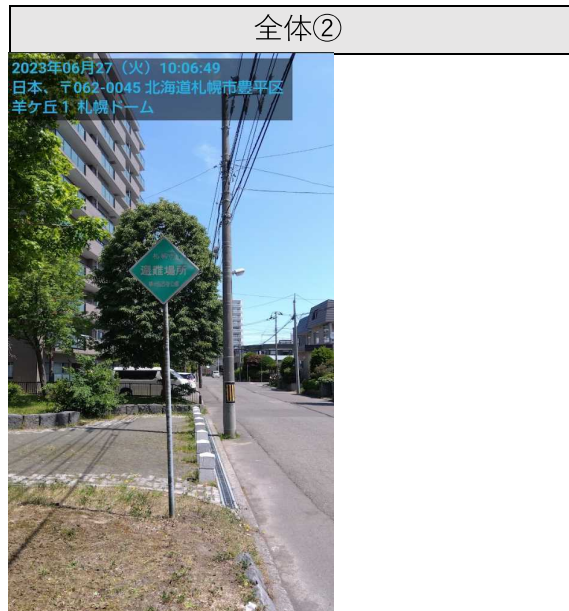
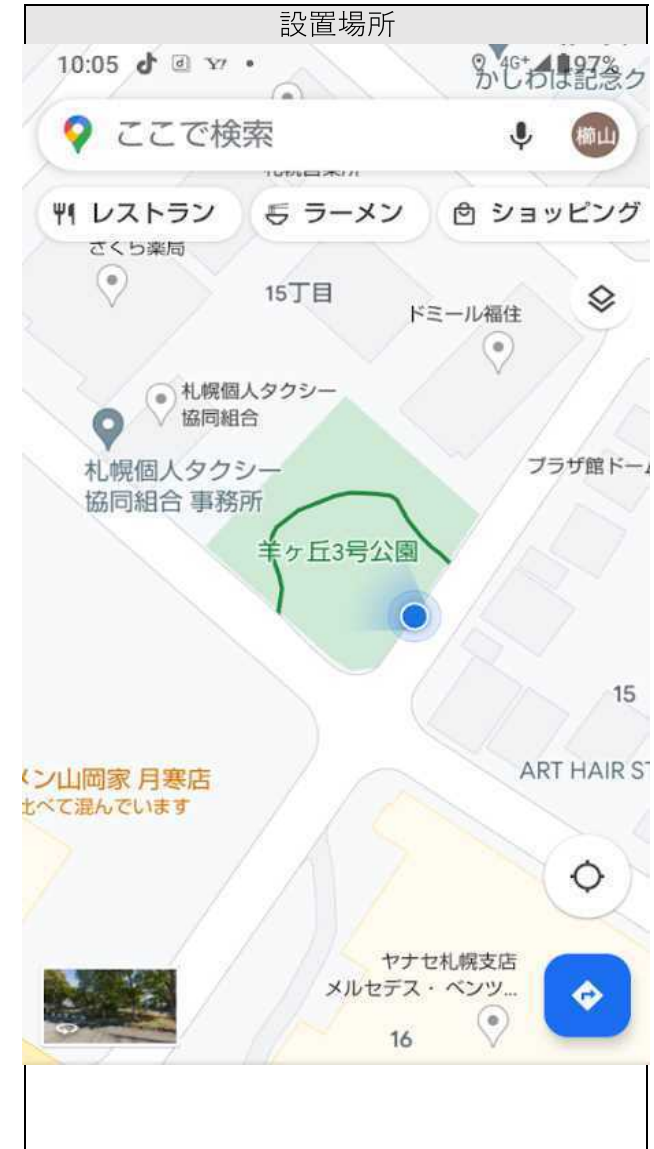
NO	518
施設名	羊ヶ丘3号公園
所在地	北海道札幌市豊平区月寒東1条15丁目10
備考	自立式標識 (小型) 合計:1箇所

看板部分 評価	B (危険性なし/破損あり)
看板部分 破損状況	変形 (曲がっている), 汚れ/擦れ (表面に汚れや擦れがあり見えにくい)
接合部分 評価	B (危険性なし/破損あり)
接合部分 破損状況	サビ/腐食 (サビが出ている/腐っている)
ポール部分 評価	B (危険性なし/破損あり)
ポール部分 破損状況	サビ/腐食 (サビが出ている/腐っている)
土台部分 評価	A (危険性なし/破損なし)
土台部分 破損状況

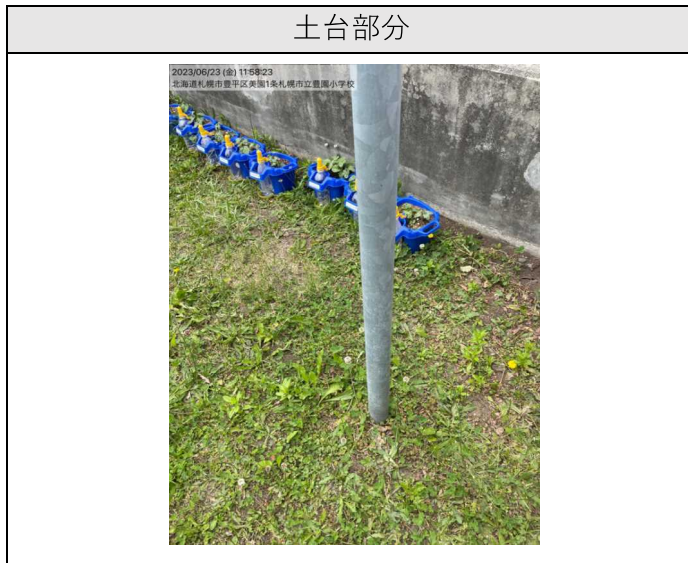
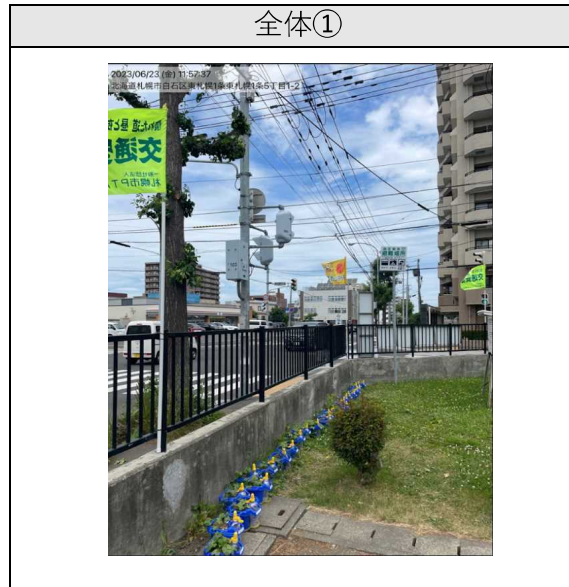
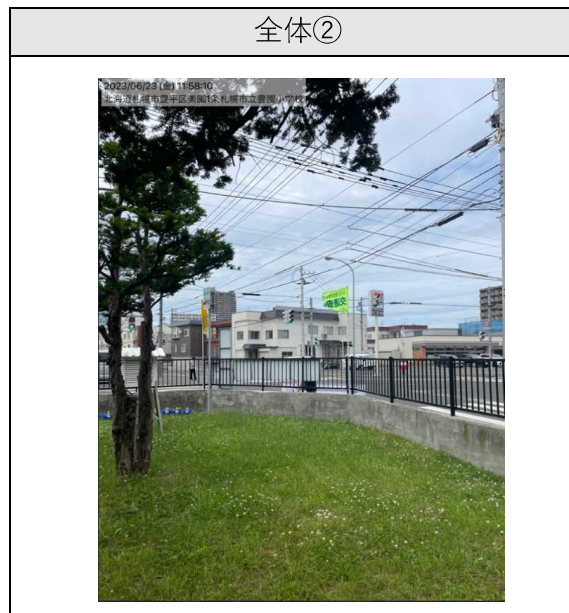
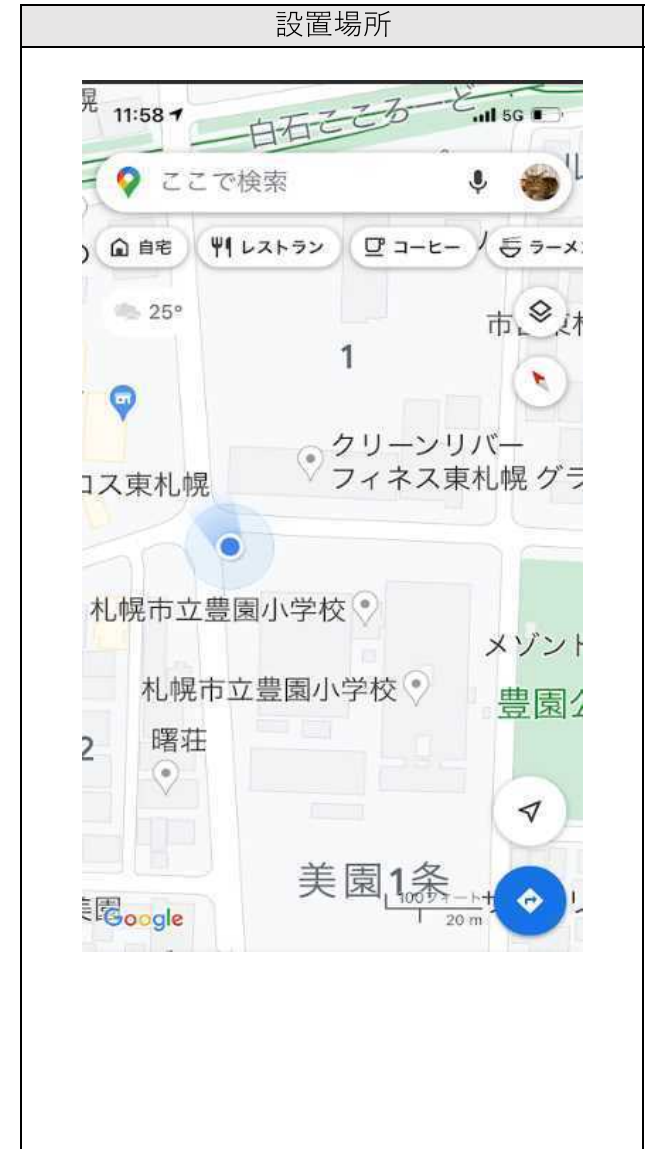
NO	3002
施設名	豊園小学校
所在地	北海道札幌市豊平区美園1条4丁目1-1
備考	自立式標識 (小型) 合計:2箇所

看板部分 評価	A (危険性なし/破損なし)
看板部分 破損状況	
接合部分 評価	A (危険性なし/破損なし)
接合部分 破損状況	
ポール部分 評価	A (危険性なし/破損なし)
ポール部分 破損状況	
土台部分 評価	B (危険性なし/破損あり)
土台部分 破損状況	少し揺れる

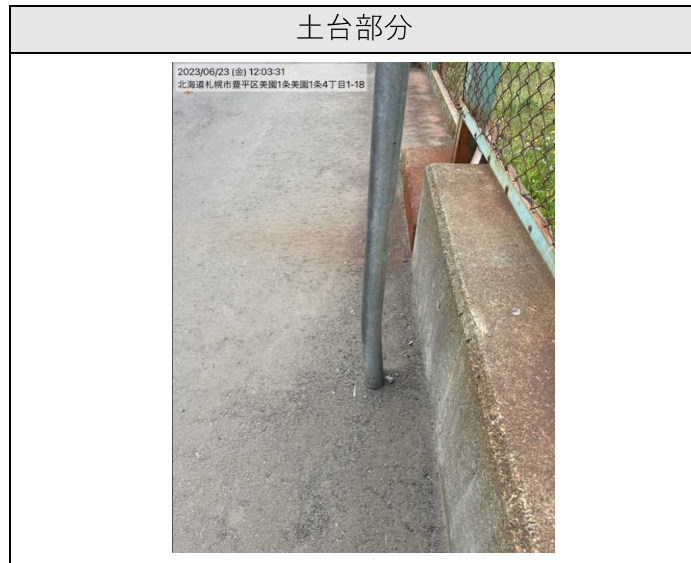
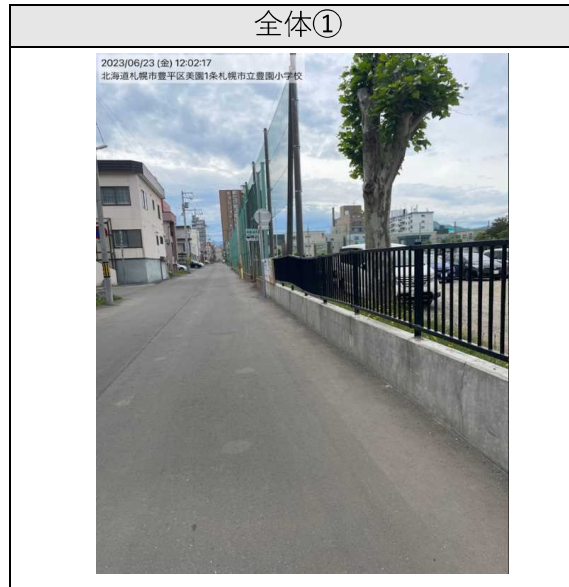
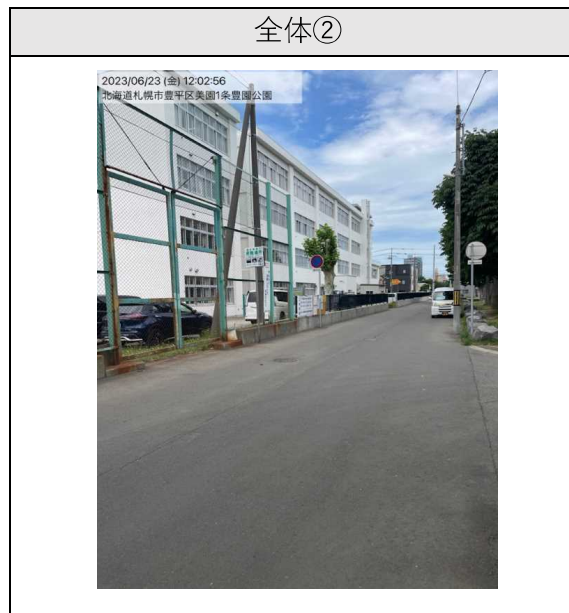
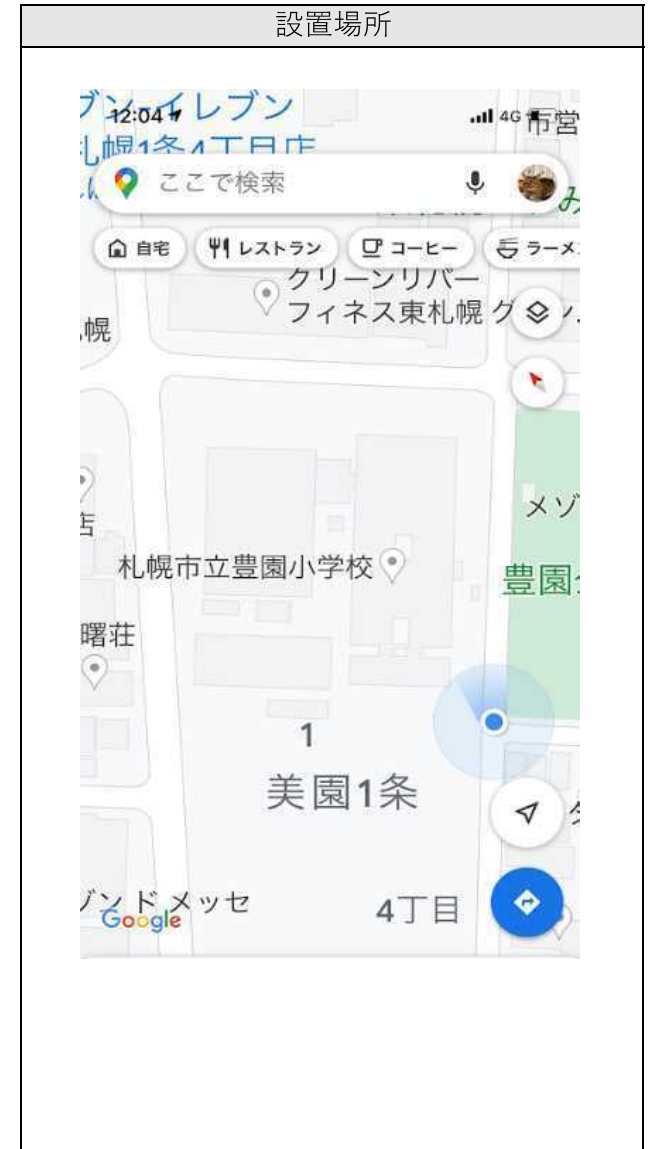
NO	3002
施設名	豊園小学校
所在地	北海道札幌市豊平区美園1条4丁目1-1
備考	自立式標識 (小型) 合計:2箇所

看板部分 評価	B (危険性なし/破損あり)
看板部分 破損状況	少し角がまがっている
接合部分 評価	A (危険性なし/破損なし)
接合部分 破損状況	
ポール部分 評価	B (危険性なし/破損あり)
ポール部分 破損状況	下の方が少し曲がっている
土台部分 評価	A (危険性なし/破損なし)
土台部分 破損状況

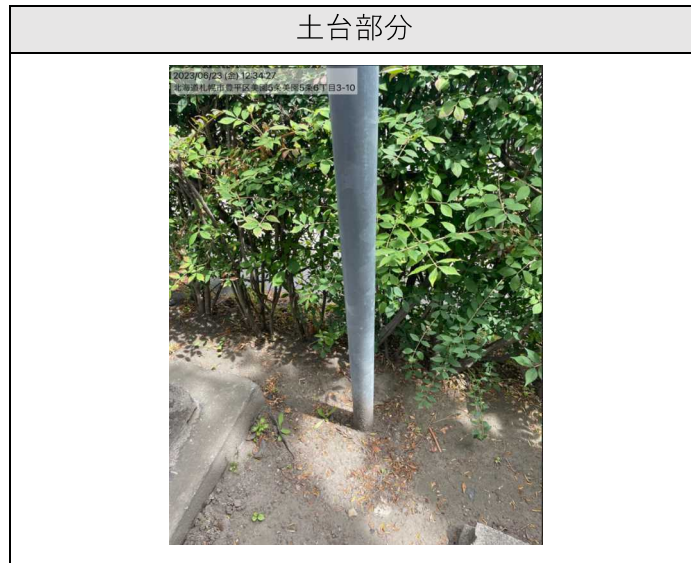
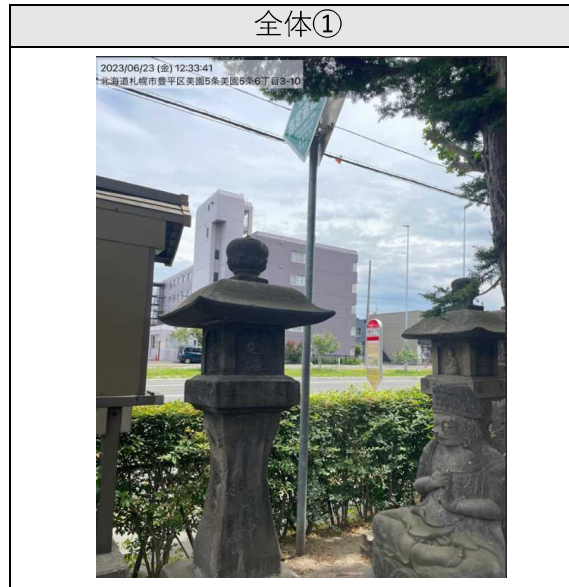
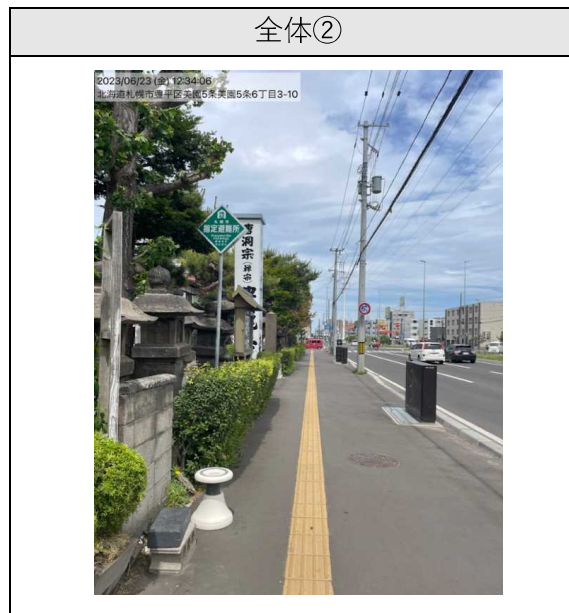
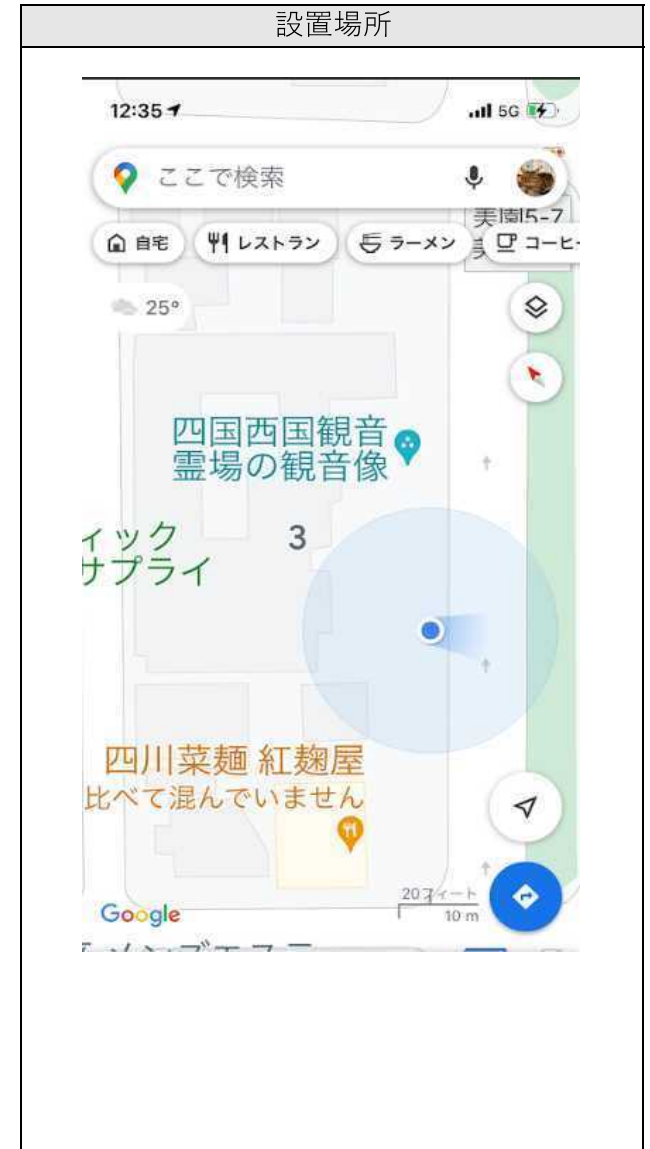
NO	3401
施設名	豊龍寺
所在地	北海道札幌市豊平区美園5条6丁目3-9
備考	自立式標識 (小型) 合計:1箇所

看板部分 評価	A (危険性なし/破損なし)
看板部分 破損状況	
接合部分 評価	A (危険性なし/破損なし)
接合部分 破損状況	
ポール部分 評価	A (危険性なし/破損なし)
ポール部分 破損状況	
土台部分 評価	B (危険性なし/破損あり)
土台部分 破損状況	少し揺れる

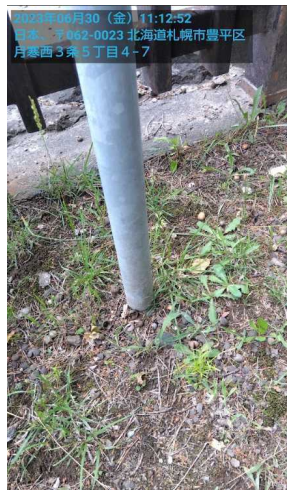
看板部分 評価	A (危険性なし/破損なし)
看板部分 破損状況	
接合部分 評価	B (危険性なし/破損あり)
接合部分 破損状況	サビ/腐食 (サビが出ている/腐っている)
ポール部分 評価	A (危険性なし/破損なし)
ポール部分 破損状況	
土台部分 評価	A (危険性なし/破損なし)
土台部分 破損状況

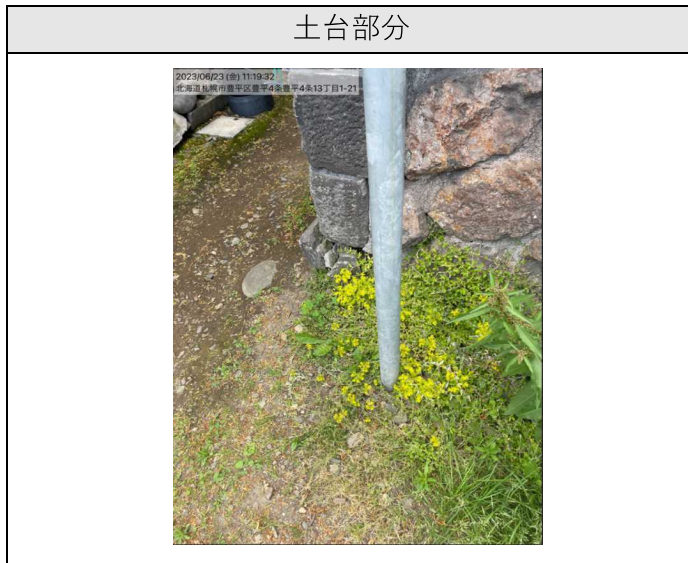
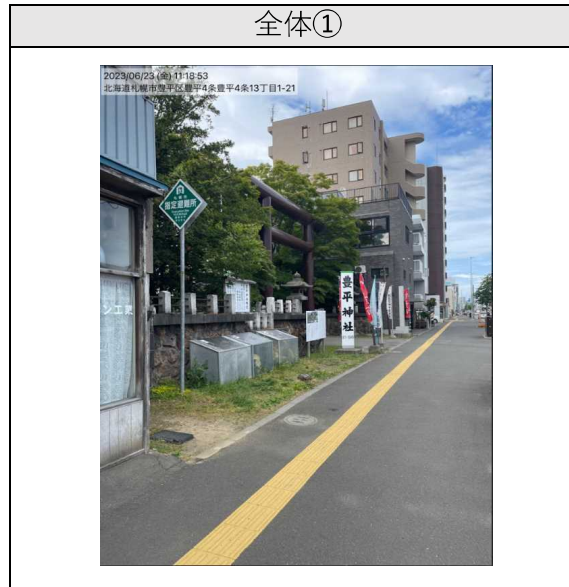
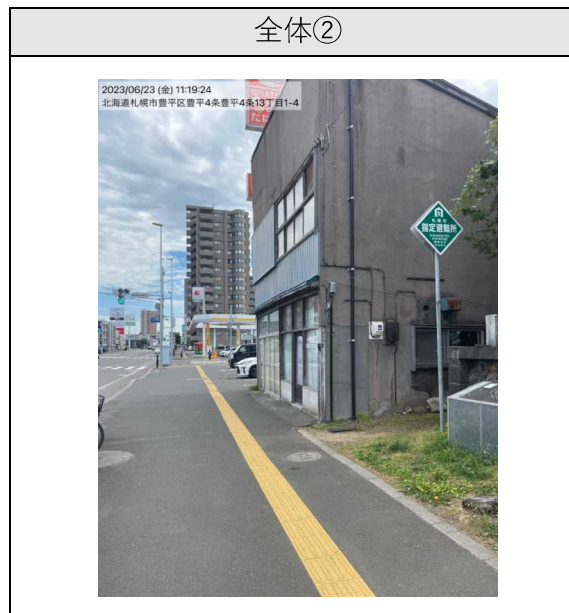
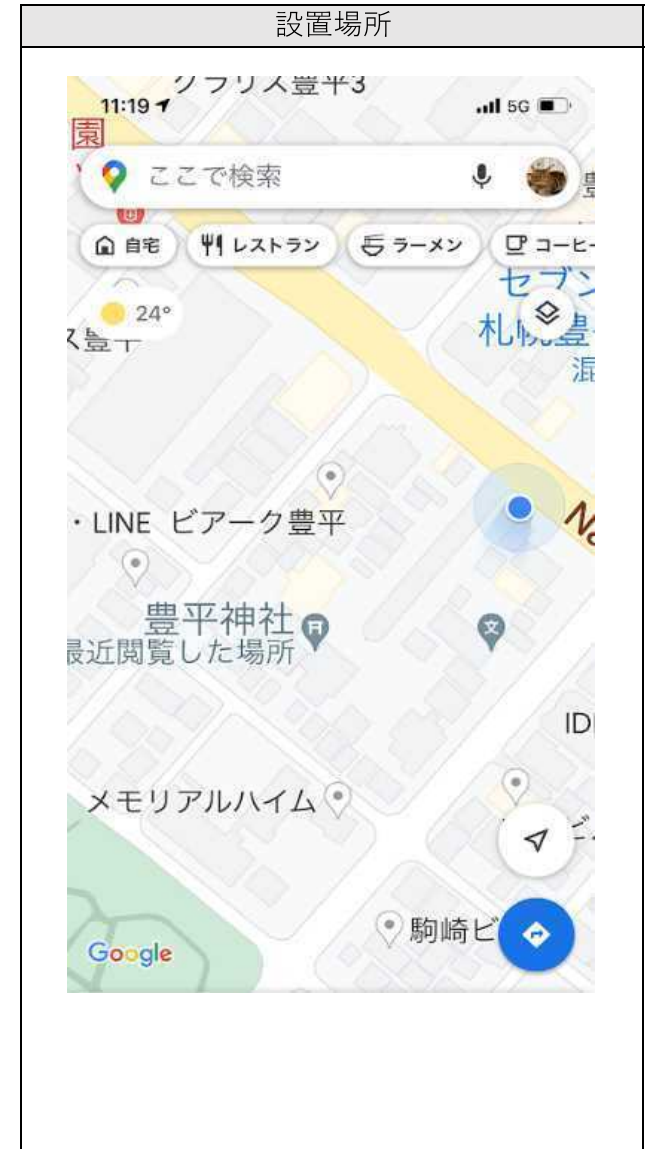
NO	3415
施設名	豊平神社
所在地	北海道札幌市豊平区豊平4条13丁目1-18
備考	自立式標識 (小型) 合計:1箇所

看板部分 評価	A (危険性なし/破損なし)
看板部分 破損状況	
接合部分 評価	A (危険性なし/破損なし)
接合部分 破損状況	
ポール部分 評価	A (危険性なし/破損なし)
ポール部分 破損状況	
土台部分 評価	A (危険性なし/破損なし)
土台部分 破損状況	少し揺れる
