令和5年度 避難場所標識撤去に係る事前調査業務 調査報告書

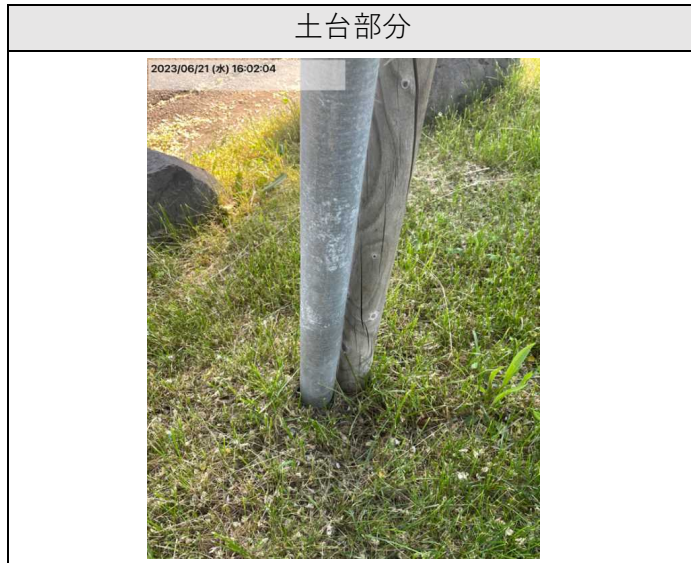
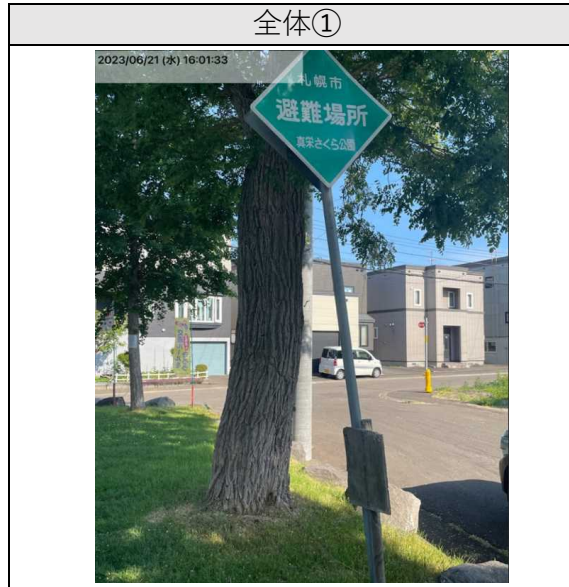
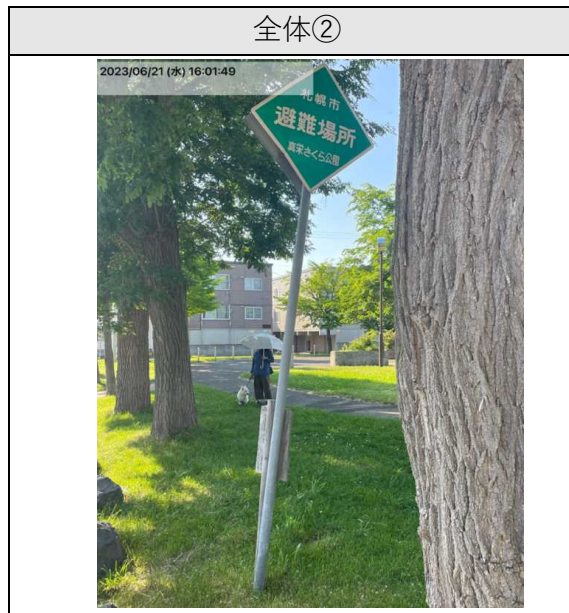
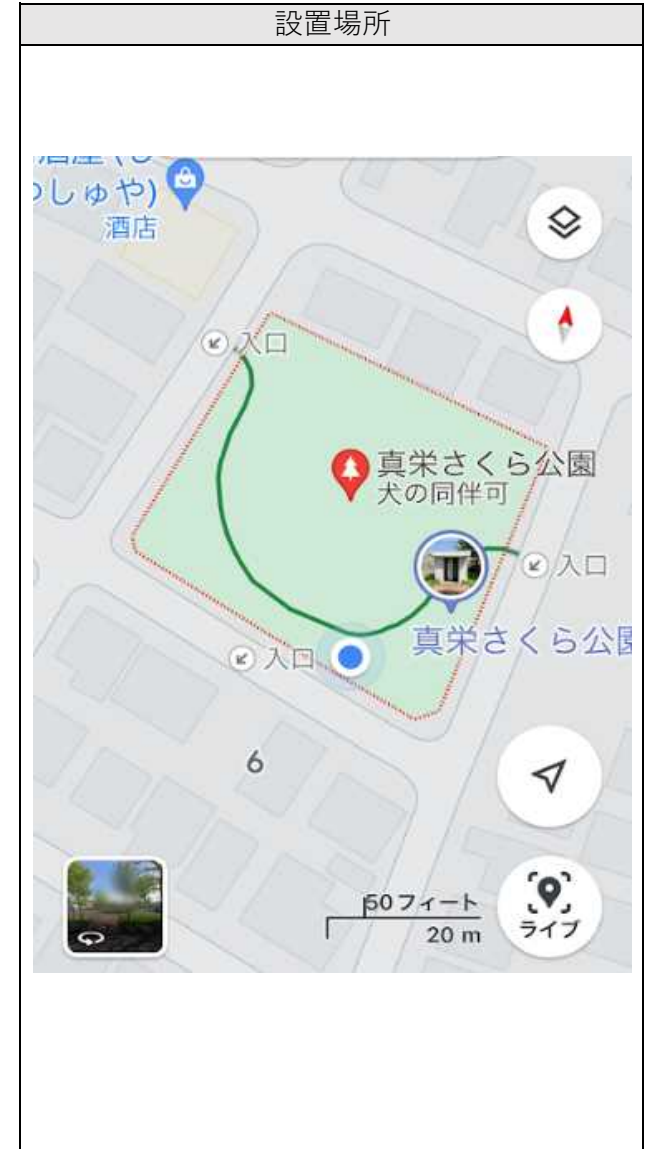
NO	526	
施設名	真栄さくら公園	
所在地	北海道札幌市清田区真栄2条2丁目5	
備考	自立式標識 (小型)	合計:1箇所

看板部分	評価	B (危険性なし/破損あり)
看板部分	破損状況	変形 (曲がっている)
接合部分	評価	A (危険性なし/破損なし)
接合部分	破損状況	
ポール部分	評価	A (危険性なし/破損なし)
ポール部分	破損状況	
土台部分	評価	A (危険性なし/破損なし)
土台部分	破損状況

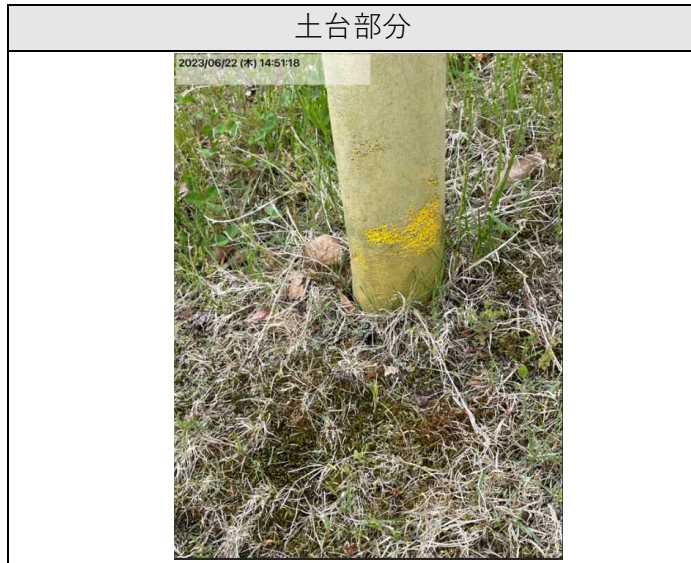
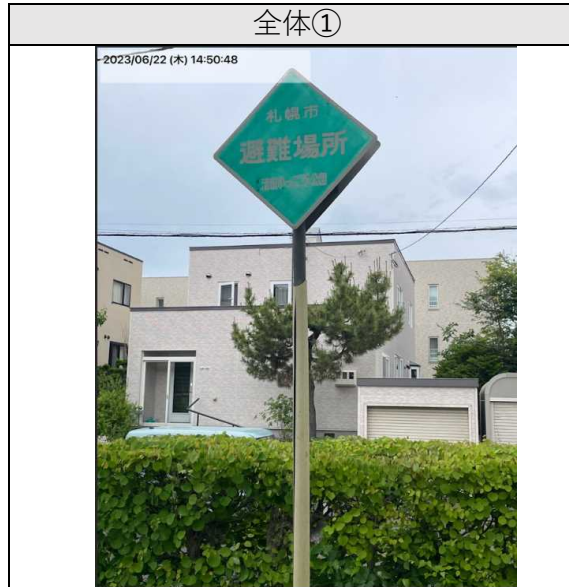
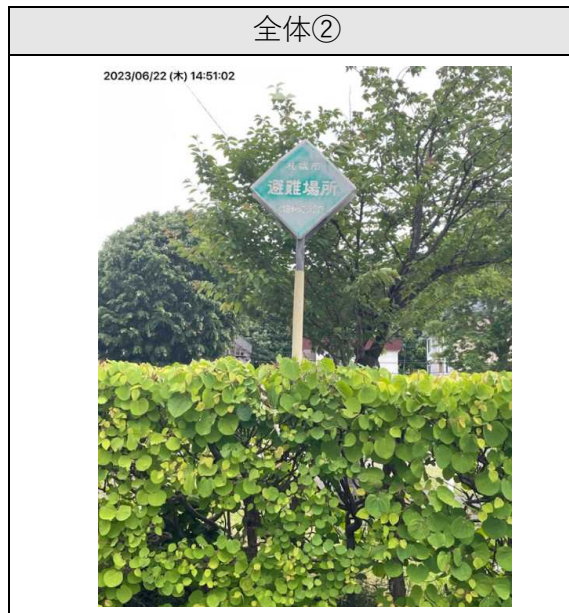
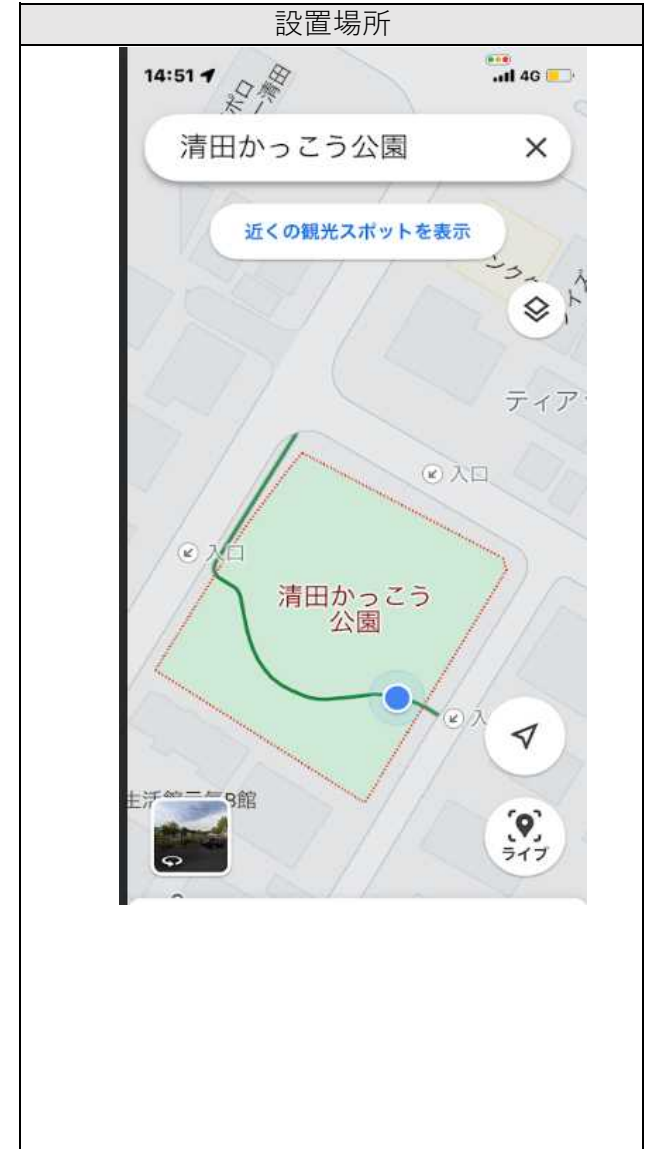
NO	532
施設名	清田かっこう公園
所在地	北海道札幌市清田区清田3条1丁目9
備考	自立式標識 (小型) 合計:1箇所

看板部分 評価	B (危険性なし/破損あり)
看板部分 破損状況	汚れ/擦れ (表面に汚れや擦れがあり見えにくい)
接合部分 評価	A (危険性なし/破損なし)
接合部分 破損状況	
ポール部分 評価	A (危険性なし/破損なし)
ポール部分 破損状況	
土台部分 評価	A (危険性なし/破損なし)
土台部分 破損状況

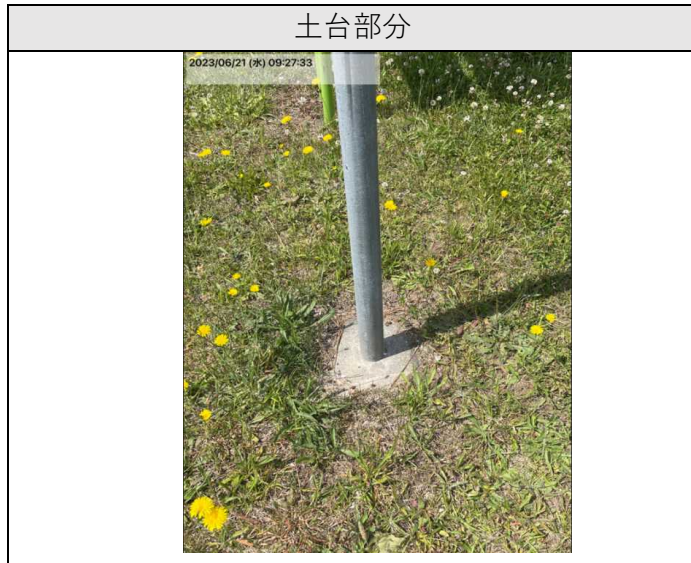
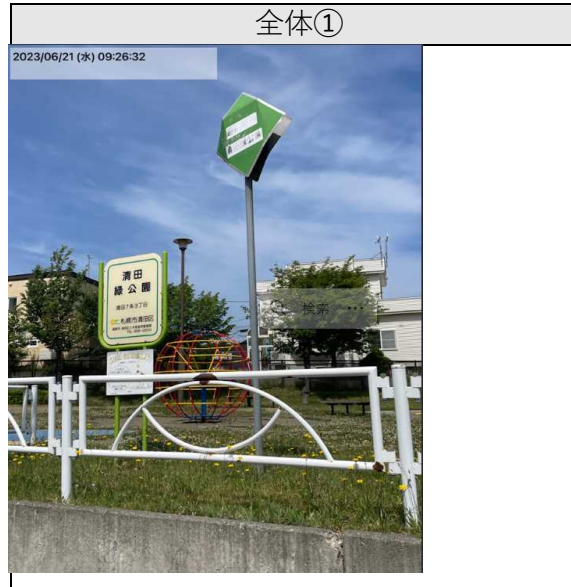
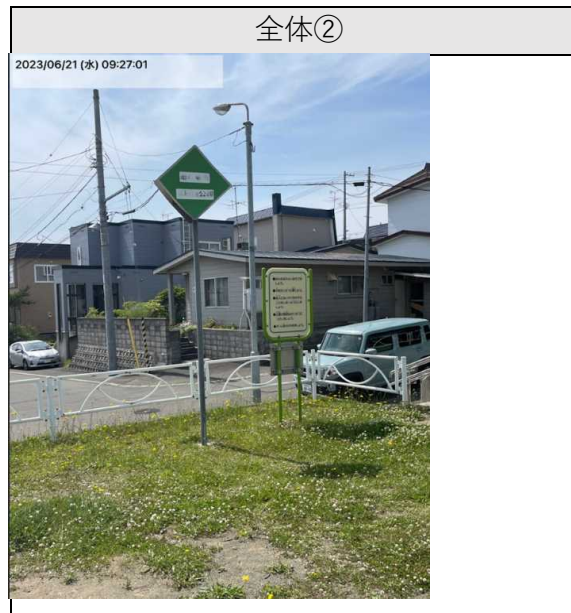
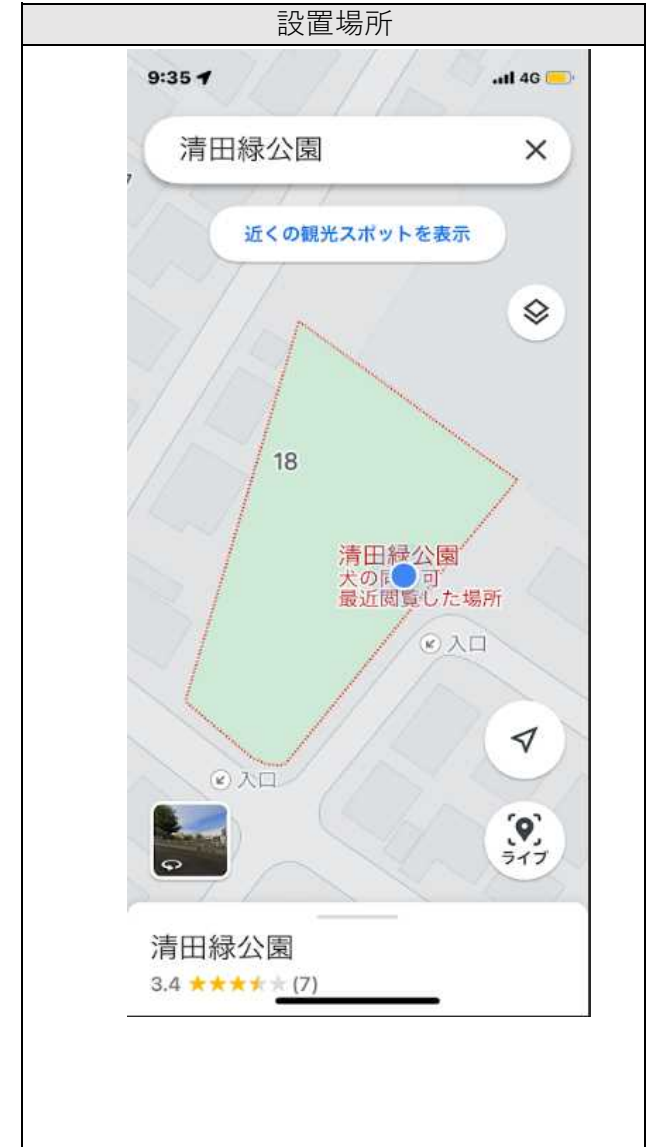
NO	535
施設名	清田緑公園
所在地	北海道札幌市清田区清田7条3丁目18
備考	自立式標識 (小型) 合計:1箇所

看板部分 評価	B (危険性なし/破損あり)
看板部分 破損状況	変形 (曲がっている), 字が消えてる
接合部分 評価	A (危険性なし/破損なし)
接合部分 破損状況	
ポール部分 評価	A (危険性なし/破損なし)
ポール部分 破損状況	
土台部分 評価	A (危険性なし/破損なし)
土台部分 破損状況

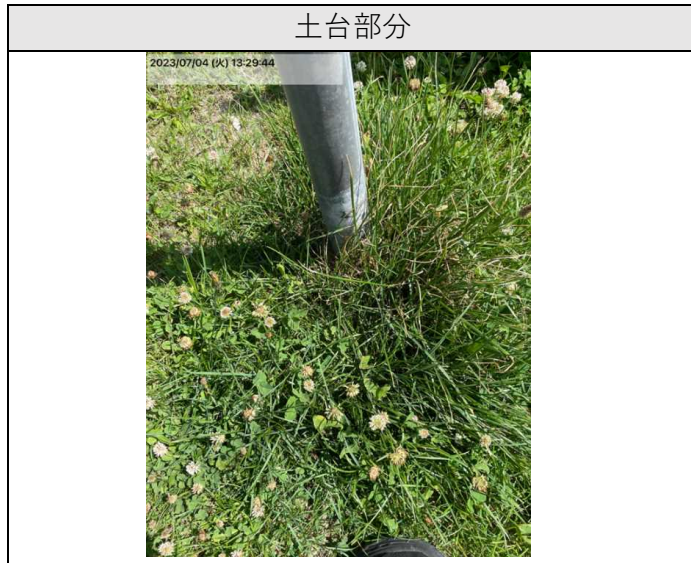
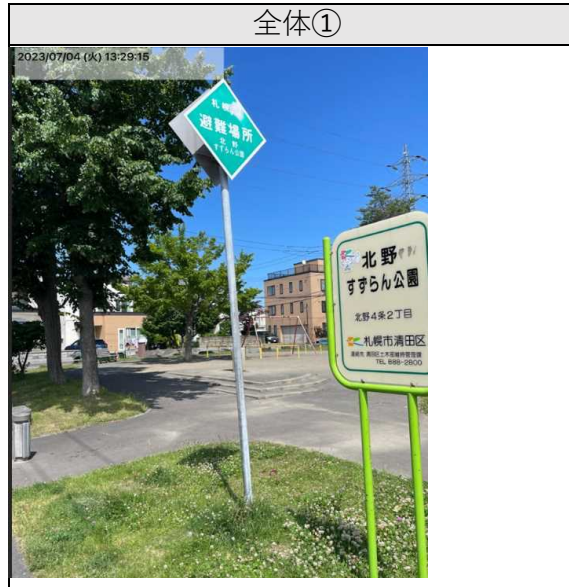
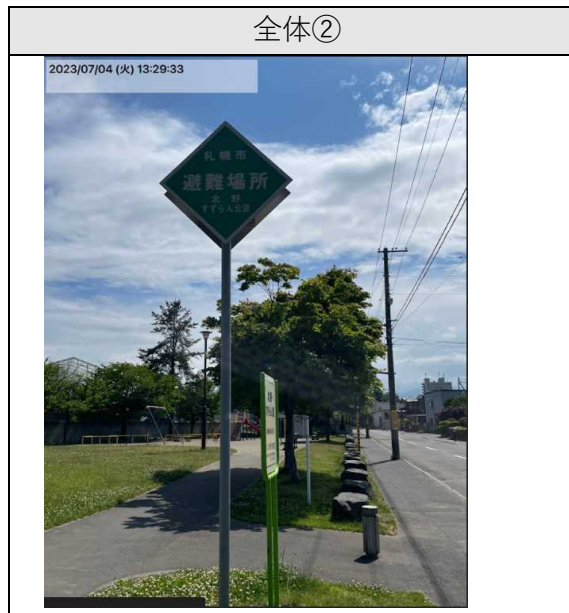
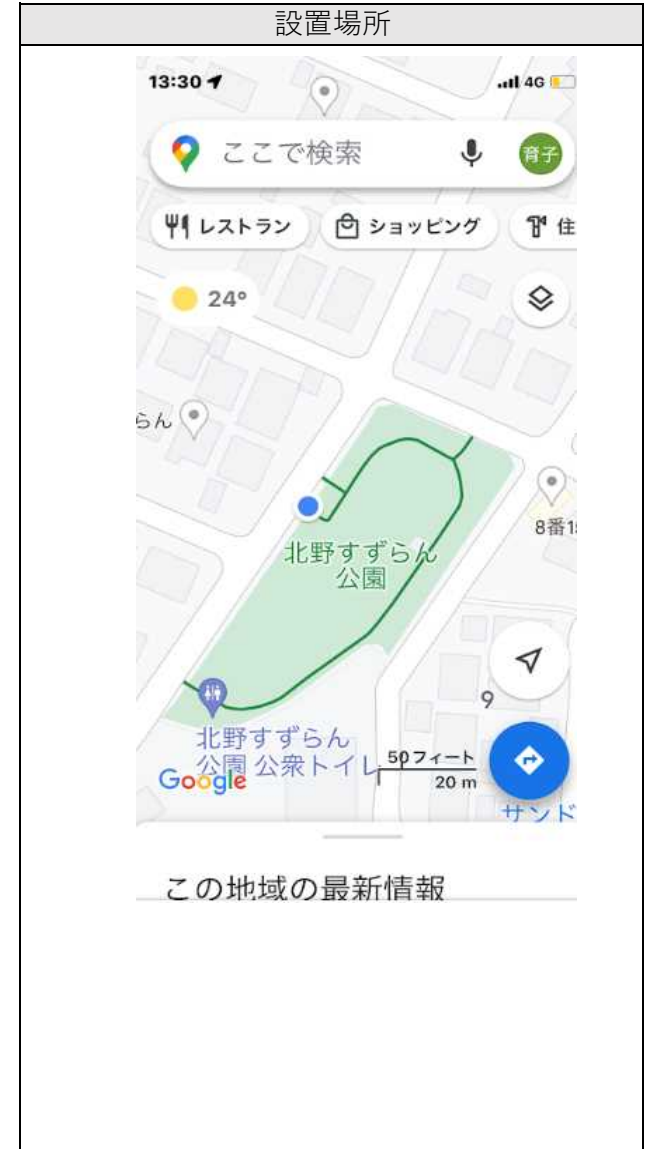
NO	548
施設名	北野すずらん公園
所在地	北海道札幌市清田区北野4条2丁目8
備考	自立式標識 (小型) 合計:1箇所

看板部分 評価	B (危険性なし/破損あり)
看板部分 破損状況	汚れ/擦れ (表面に汚れや擦れがあり見えにくい)
接合部分 評価	A (危険性なし/破損なし)
接合部分 破損状況	
ポール部分 評価	A (危険性なし/破損なし)
ポール部分 破損状況	
土台部分 評価	A (危険性なし/破損なし)
土台部分 破損状況

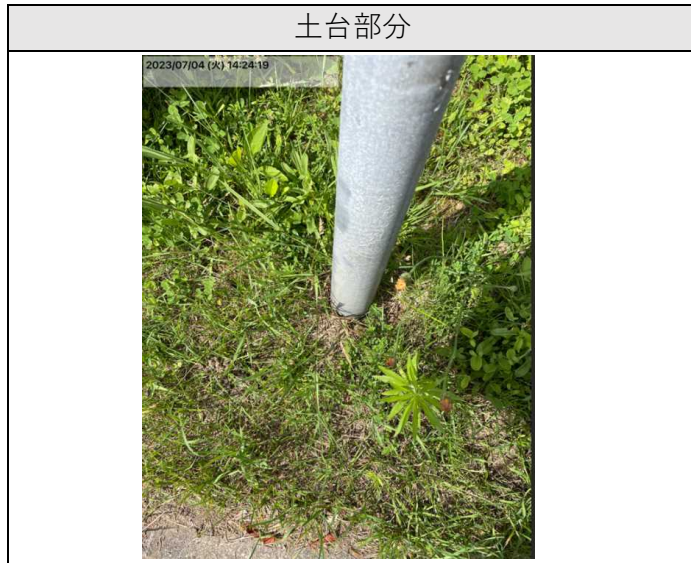
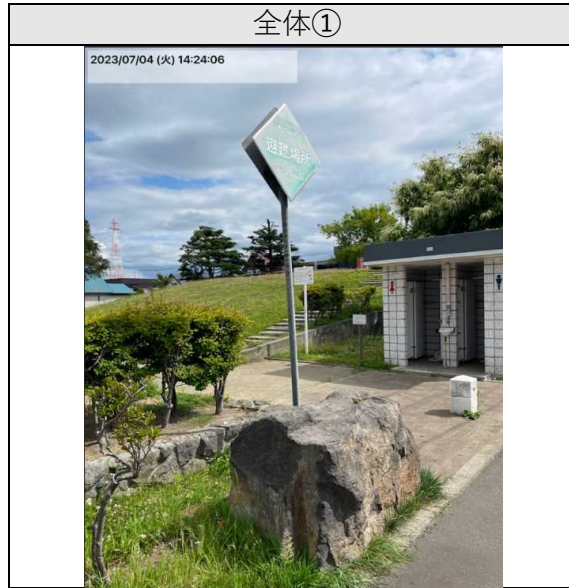
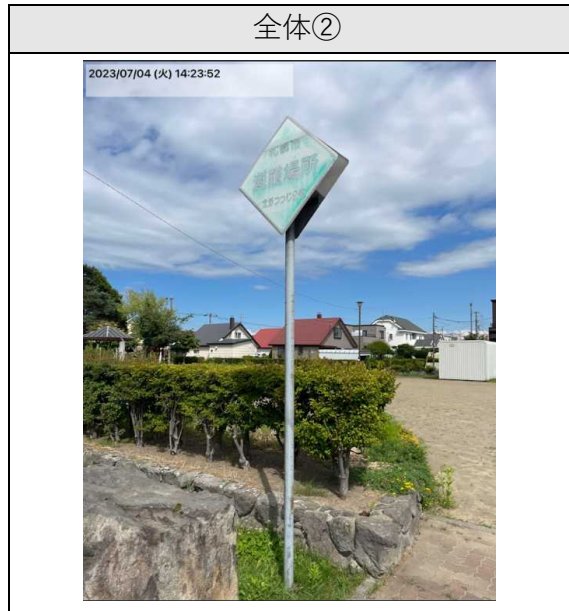
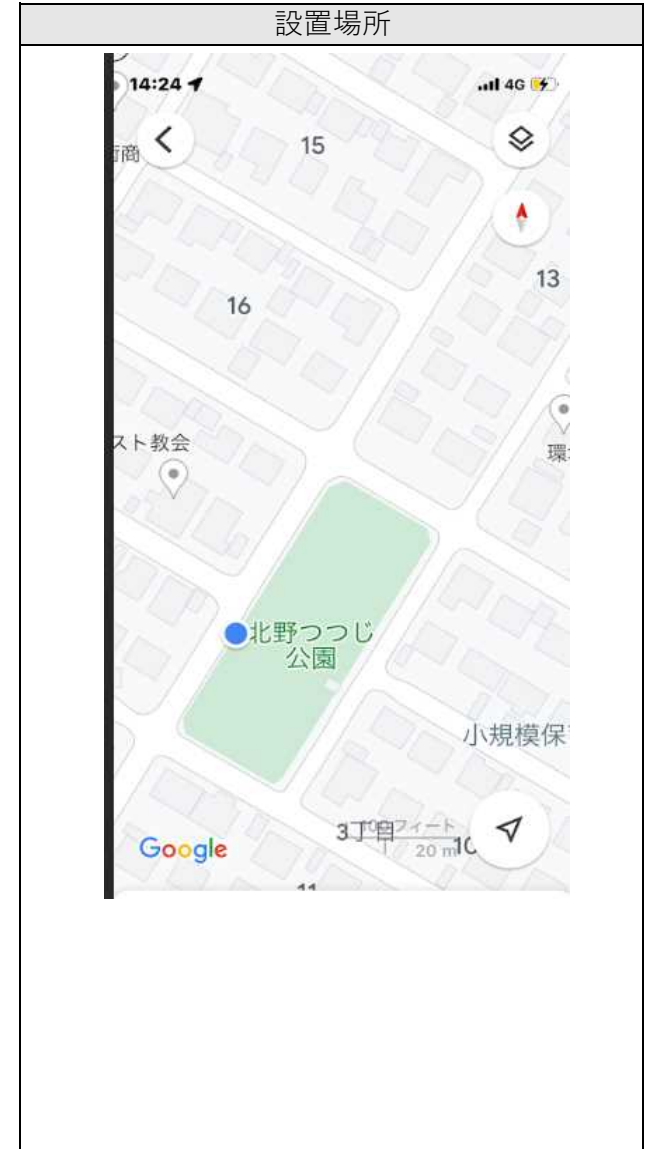
NO	549
施設名	北野つつじ公園
所在地	北海道札幌市清田区北野5条3丁目8
備考	自立式標識 (小型) 合計:1箇所

看板部分 評価	B (危険性なし/破損あり)
看板部分 破損状況	汚れ/擦れ (表面に汚れや擦れがあり見えにくい)
接合部分 評価	A (危険性なし/破損なし)
接合部分 破損状況	
ポール部分 評価	A (危険性なし/破損なし)
ポール部分 破損状況	
土台部分 評価	A (危険性なし/破損なし)
土台部分 破損状況
